UNIVERSIDAD CATÓLICA LOS ÁNGELES
CHIMBOTE

ESCUELA PROFESIONAL DE INGENIERIA CIVIL

EVALUACIÓN DE PATOLOGÍAS EN LAS ESTRUCTURAS
DE ALBAÑILERÍA CONFINADA DEL CERCO
PERIMÉTRICO DEL LOCAL BODAS DE CANÁ EN EL
AA.HH LUCAS CUTIVALÚ, DISTRITO DE CATACAOS,
PROVINCIA DE PIURA, DEPARTAMENTO DE PIURA,
MARZO - 2017

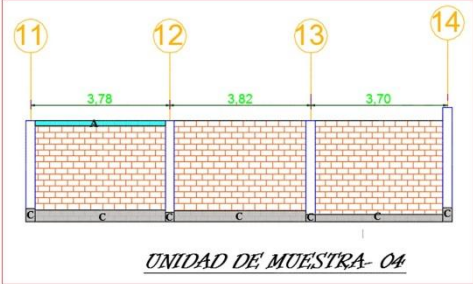
(F)	CRÁTERES	0.00	0.00%	100.00%		
(G)	DESINTEGRACIÓN	0.00	0.00%	100.00%		
(H)	PICADURA	0.00	0.00%	100.00%		
(I)	CORROSIÓN	0.00	0.00%	100.00%		
(J)	OXIDACIÓN	0.00	0.00%	100.00%		
ELEVACIÓN UNIDAD DE MUESTRA N°04

(B) EROSIÓN	(G) DESINTEGRACIÓN	(L) LEVE		
		(C) EFLORESCENCIA	(H) PICADURA	(M) MODERADO		
		(D) HUMEDAD	(I) CORROSIÓN			
		(E) FISURA	(J) OXIDACIÓN			
LADO:	EXTERIOR	ÁREA ESTUDIADA:	31.26	M2		
EVALUACIÓN						
ELEMENTO:	MURO	ÁREA:	28.47	M2		
ITEMS	PATOLOGÍAS	ÁREA AFECTADA (M2)	ÁREA AFECTADA (%)	ÁREA NO AFECTADA (%)

(A)	DELAMINACIÓN	0.00	0.00%	100.00%		
(B)	EROSIÓN	0.00	0.00%	100.00%		
(C)	EFLORESCENCIA	0.29	0.94%	99.06%		
(D)	HUMEDAD	0.00	0.00%	100.00%		
(E)	FISURA	0.00	0.00%	100.00%

ELEMENTO	ÁREA EVALUADA (M2)	ÁREA AFECTADA (M2)	ÁREA NO AFECTADA (M2)	ÁREA AFECTADA (%)	ÁREA NO AFECTADA (%)	NIVEL DE SEVERIDAD
MURO	28.47	3.38	25.09	10.82%	89.18%	LEVE
COLUMNA	2.79	0.29	2.49	0.94%	99.06%	LEVE
TOTAL	31.26	3.68	27.58	11.76%	88.24%

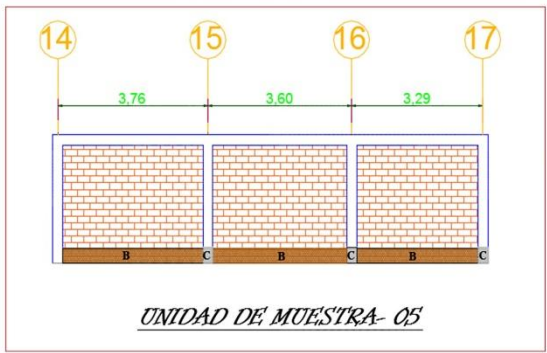
(F)	CRÁTERES	0.00	0.00%	100.00%			
(G)	DESINTEGRACIÓN	0.00	0.00%	100.00%			
(H)	PICADURA	0.00	0.00%	100.00%			
(I)	CORROSIÓN	0.00	0.00%	100.00%			
(J)	OXIDACIÓN	0.00	0.00%	100.00%			
ELEVACIÓN UNIDAD DE MUESTRA N°05

(B)	EROSIÓN	(G)	DESINTEGRACIÓN	(L)	LEVE	
	(C)	EFLORESCENCIA	(I)	PICADURA	(M)	MODERADO	
	(D)	HUMEDAD	(I)	CORROSIÓN			
	(E)	FISURA	(J)	OXIDACIÓN			
	LADO: EXTERIOR		ÁREA ESTUDIADA:		32.47	M2	
	EVALUACIÓN						
	ELEMENTO:	MURO	ÁREA:		27.71	M2	
	ITEMS	PATOLOGÍAS	ÁREA AFECTADA (M2)	ÁREA AFECTADA (%)	ÁREA NO AFECTADA (%)

ELEMENTO	ÁREA EVALUADA (M2)	ÁREA AFECTADA (M2)	ÁREA NO AFECTADA (M2)	ÁREA AFECTADA (%)	ÁREA NO AFECTADA (%)	NIVEL DE SEVERIDAD	
MURO	27.71	3.56	24.15	10.96%	71.37%	LEVE	
COLUMNA	2.29	0.28	2.00	0.88%	6.17%	LEVE	
VIGA	2.47	0.00	2.47	0.00%	7.62%		
TOTAL	32.47	3.84	28.62	11.84%	88.16%

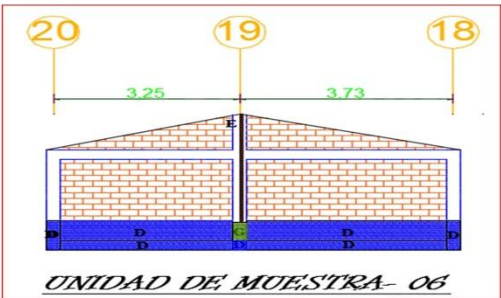
(F)	CRÁTERES	0.00	0.00%	100.00%			
(G)	DESINTEGRACIÓN	0.00	0.00%	100.00%			
(H)	PICADURA	0.00	0.00%	100.00%			
(I)	CORROSIÓN	0.00	0.00%	100.00%			
(J)	OXIDACIÓN	0.00	0.00%	100.00%			
ELEVACIÓN UNIDAD DE MUESTRA N°06

(B) EROSIÓN	(G) DESINTEGRACIÓN	(L) LEVE		
			(C) EFLORESCENCIA	(H) PICADURA	(M) MODERADO		
			(D) HUMEDAD	(I) CORROSIÓN			
			(E) FISURA	(J) OXIDACIÓN			
LADO: INTERIOR			ÁREA ESTUDIADA: 23.48		M2		
EVALUACIÓN							
ELEMENTO:	MURO	ÁREA: 17.94		M2			
ITEMS	PATOLOGÍAS	ÁREA AFECTADA (M2)	ÁREA AFECTADA (%)	ÁREA NO AFECTADA (%)

ELEMENTO	ÁREA EVALUADA (M2)	ÁREA AFECTADA (M2)	ÁREA NO AFECTADA (M2)	ÁREA AFECTADA (%)	ÁREA NO AFECTADA (%)	NIVEL DE SEVERIDAD	
MURO	17.94	3.56	14.38	15.15%	61.23%	LEVE	
SOBRECIMIENTO	1.62	1.62	0.00	6.89%	0.00%	SEVERO	
COLUMNA	2.31	0.69	1.62	2.95%	6.88%	MODERADO	
VIGA	1.62	0.00	1.62	0.00%	6.89%		
TOTAL	23.48	5.87	17.61	24.99%	75.01%

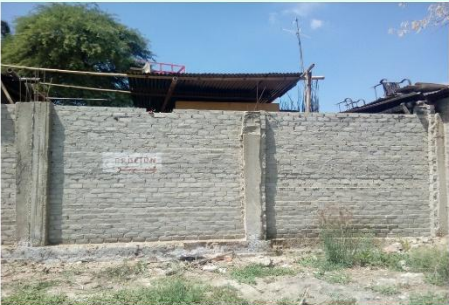
FOTOGRAFÍA DE LA UNIDAD DE MUESTRA N°07

ELEMENTO	ÁREA EVALUADA (M ²)	ÁREA AFECTADA (M ²)	ÁREA NO AFECTADA (M ²)	ÁREA AFECTADA (%)	ÁREA NO AFECTADA (%)	NIVEL DE SEVERIDAD	
MURO	16.81	1.22	15.60	6.12%	78.50%	LEVE	
SOBRECIMIENTO	1.68	1.68	0.00	8.46%	0.00%	SEVERO	
COLUMNA	1.38	0.37	1.00	1.89%	5.03%	MODERADO	
TOTAL	19.87	3.27	16.60	16.47%	83.53%

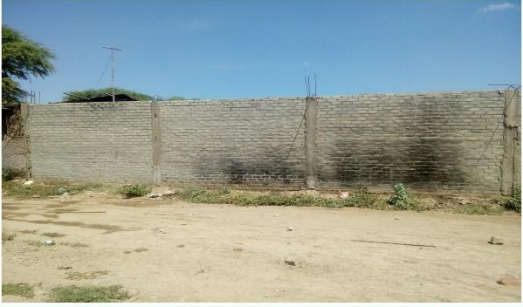
FOTOGRAFÍA DE LA UNIDAD DE MUESTRA N°09

ELEMENTO	ÁREA EVALUADA (M2)	ÁREA AFECTADA (M2)	ÁREA NO AFECTADA (M2)	ÁREA AFECTADA (%)	ÁREA NO AFECTADA (%)	NIVEL DE SEVERIDAD	
MURO	31.14	2.31	28.82	6.26%	77.97%	LEVE	
SOBRECIMIENTO	2.85	2.85	0.00	7.70%	0.00%	SEVERO	
COLUMNA	2.98	0.91	2.07	2.46%	5.60%	MODERADO	
TOTAL	36.96	6.07	30.89	16.42%	83.58%

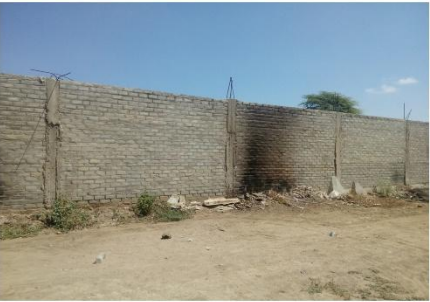
FOTOGRAFÍA DE LA UNIDAD DE MUESTRA N°10

ELEMENTO	ÁREA EVALUADA (M2)	ÁREA AFECTADA (M2)	ÁREA NO AFECTADA (M2)	ÁREA AFECTADA (%)	ÁREA NO AFECTADA (%)	NIVEL DE SEVERIDAD	
MURO	28.12	0.40	27.72	1.21%	98.79%	LEVE	
SOBRECIMIENTO	2.58	2.58	0.00	7.82%	0.00%	SEVERO	
COLUMNA	2.24	0.47	1.77	1.41%	5.37%	MODERADO	
TOTAL	32.93	3.44	29.49	10.44%	89.56%

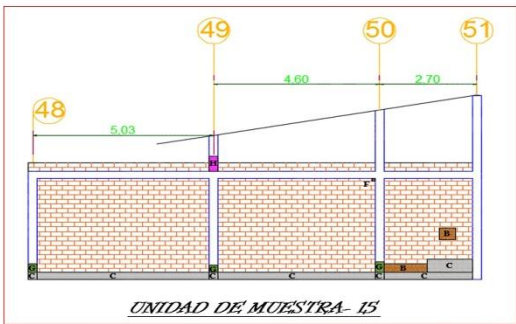
(F)	CRÁTERES	0.00	0.00%	100.00%			
(G)	DESINTEGRACIÓN	0.00	0.00%	100.00%			
(H)	PICADURA	0.00	0.00%	100.00%			
(I)	CORROSIÓN	0.00	0.00%	100.00%			
(J)	OXIDACIÓN	0.00	0.00%	100.00%			
ELEVACIÓN UNIDAD DE MUESTRA N°15

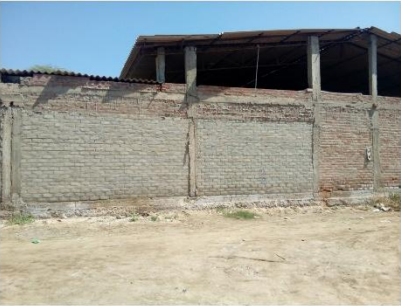
FOTOGRAFÍA DE LA UNIDAD DE MUESTRA N°15

ELEMENTO	ÁREA EVALUADA (M2)	ÁREA AFECTADA (M2)	ÁREA NO AFECTADA (M2)	ÁREA AFECTADA (%)	ÁREA NO AFECTADA (%)	NIVEL DE SEVERIDAD	
MURO	40.93	1.11	39.82	2.21%	79.07%	LEVE	
SOBRECIMIENTO	2.89	2.89	0.00	5.75%	0.00%	SEVERO	
COLUMNA	3.64	0.55	3.10	1.08%	6.15%	LEVE	
VIGA	2.89	0.00	2.89	0.00%	5.75%		
TOTAL	50.36	4.55	45.81	9.04%	90.96%

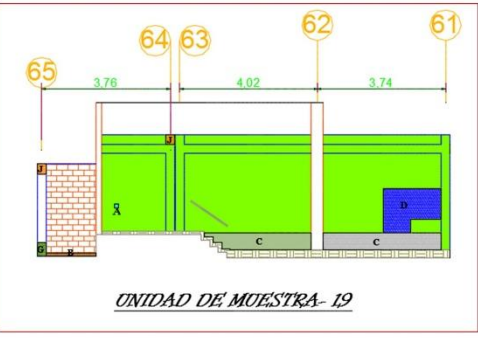
(F)	CRÁTERES	0.00	0.00%	100.00%		
(G)	DESINTEGRACIÓN	0.00	0.00%	100.00%		
(H)	PICADURA	0.00	0.00%	100.00%		
(I)	CORROSIÓN	0.00	0.00%	100.00%		
(J)	OXIDACIÓN	0.00	0.00%	100.00%		
ELEVACIÓN UNIDAD DE MUESTRA N°19

(F)	CRÁTERES	0.00	0.00%	100.00%		
(G)	DESINTEGRACIÓN	0.10	3.00%	97.00%		
(H)	PICADURA	0.00	0.00%	100.00%		
(I)	CORROSIÓN	0.00	0.00%	100.00%		
(J)	OXIDACIÓN	0.15	4.45%	95.55%		
ELEMENTO: VIGA			ÁREA: 2.26	M2

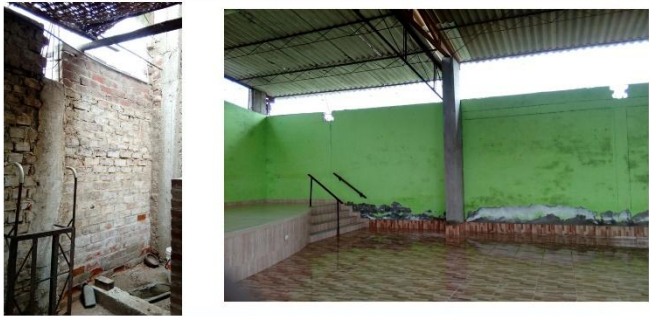
FOTOGRAFÍA DE LA UNIDAD DE MUESTRA N°19

ELEMENTO	ÁREA EVALUADA (M2)	ÁREA AFECTADA (M2)	ÁREA NO AFECTADA (M2)	ÁREA AFECTADA (%)	ÁREA NO AFECTADA (%)	NIVEL DE SEVERIDAD
MURO	28.94	5.25	23.70	15.76%	71.19%	LEVE
COLUMNA	2.08	0.25	1.83	0.75%	5.50%	LEVE
VIGA	2.26	0.00	2.26	0.00%	6.80%	
TOTAL	33.29	5.50	27.79	16.51%	83.49%

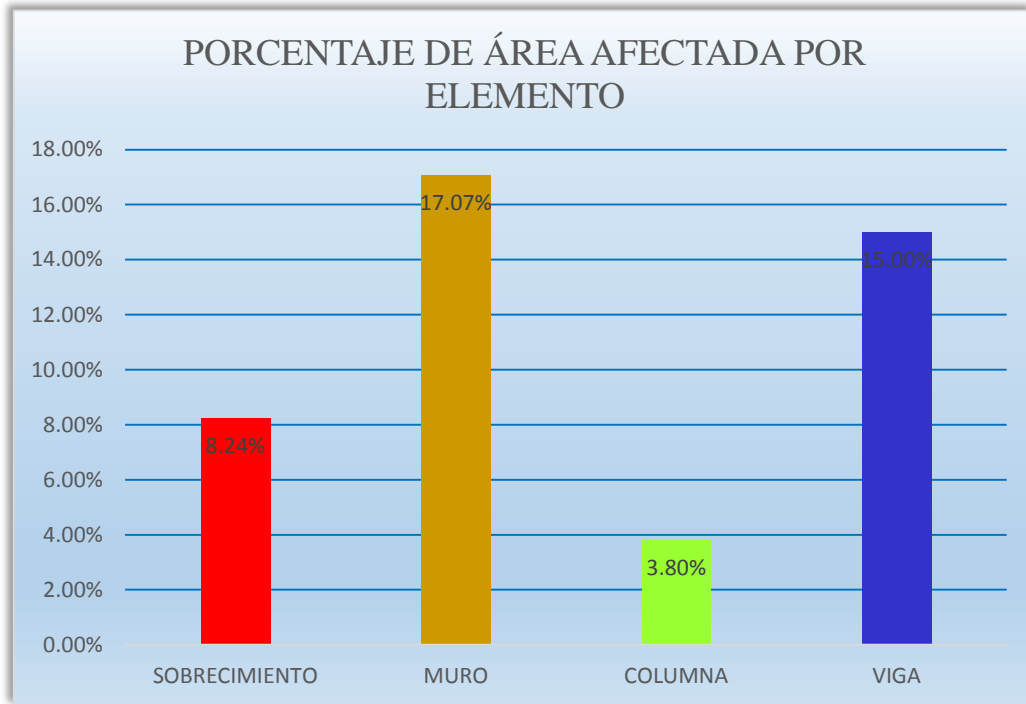
Gráfico 139: Porcentaje de área afectada por elemento- UM-22.

ELEMENTO	ÁREA EVALUADA (M2)	ÁREA AFECTADA (M2)	ÁREA NO AFECTADA (M2)	ÁREA AFECTADA (%)	ÁREA NO AFECTADA (%)	NIVEL DE SEVERIDAD	
MURO	15.90	3.66	12.24	17.07%	57.08%	MODERADO	
SOBRECIMIENTO	1.77	1.77	0.00	8.24%	0.00%	SEVERO	
COLUMNA	3.50	0.82	2.69	3.80%	12.52%	MODERADO	
VIGA	0.28	0.03	0.24	0.15%	1.13%	LEVE	
TOTAL	21.44	6.27	15.16	29.27%	70.73%

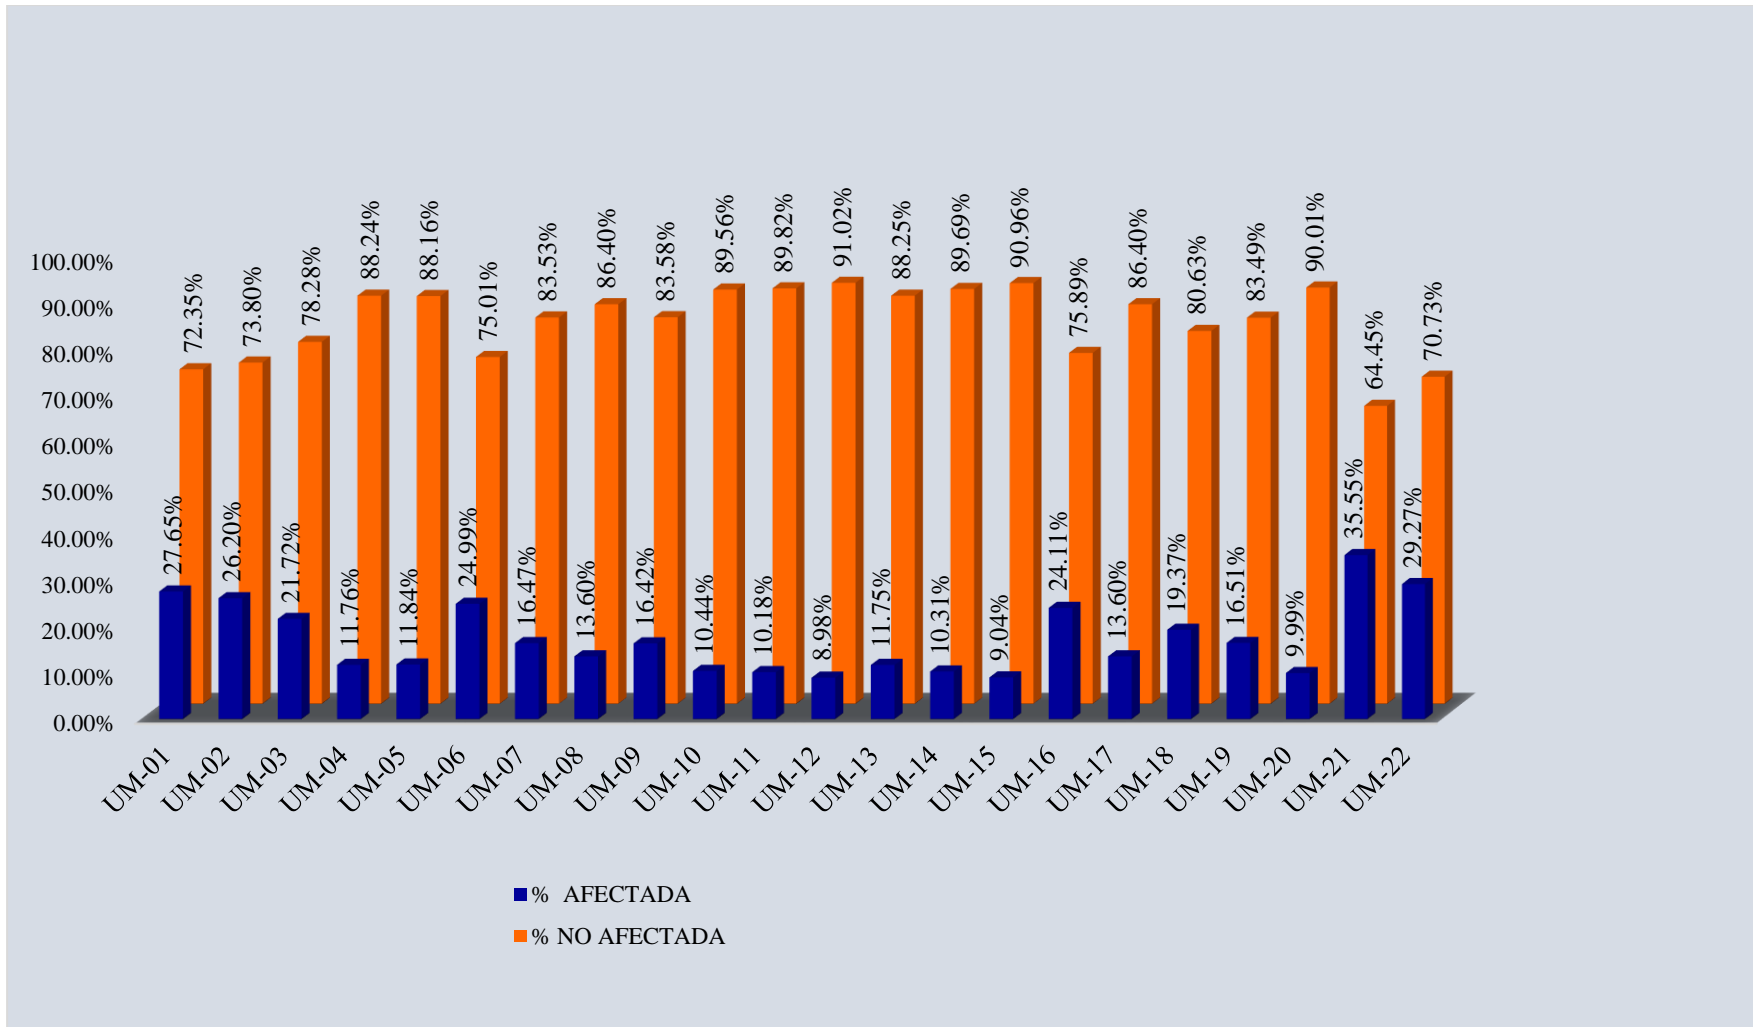
Gráfico 147: Resumen de Porcentaje de área afectada por unidad de muestra.

UNIDAD DE MUESTRA	ÁREA DE MUESTRA (m ²)	ÁREA AFECTADA (m ²)	ÁREA SIN PATOLOGÍAS (m ²)	% DE ÁREA AFECTADA	% DE ÁREA NO AFECTADA	NIVEL DE SEVERIDAD
UM-01	31.73	8.77	22.95	27.65%	72.35%	SEVERO
UM-02	28.94	7.58	21.36	26.20%	73.80%	MODERADO
UM-03	29.63	6.44	23.19	21.72%	78.28%	MODERADO
UM-04	31.26	3.68	27.58	11.76%	88.24%	LEVE
UM-05	32.47	3.84	28.62	11.84%	88.16%	LEVE
UM-06	23.48	5.87	17.61	24.99%	75.01%	LEVE
UM-07	19.87	3.27	16.60	16.47%	83.53%	SEVERO
UM-08	39.60	5.39	34.21	13.60%	86.40%	SEVERO
UM-09	36.96	6.07	30.89	16.42%	83.58%	SEVERO
UM-10	32.93	3.44	29.49	10.44%	89.56%	SEVERO
UM-11	31.35	3.19	28.16	10.18%	89.82%	SEVERO
UM-12	21.20	1.90	19.30	8.98%	91.02%	SEVERO
UM-13	35.63	4.19	31.44	11.75%	88.25%	SEVERO
UM-14	43.20	4.46	38.75	10.31%	89.69%	SEVERO
UM-15	50.36	4.55	45.81	9.04%	90.96%	SEVERO
UM-16	34.21	8.25	25.97	24.11%	75.89%	MODERADO
UM-17	31.30	4.26	27.04	13.60%	86.40%	LEVE
UM-18	35.30	6.84	28.46	19.37%	80.63%	MODERADO

UM-19	33.29	5.50	27.79	16.51%	83.49%	LEVE
UM-20	17.51	1.75	15.76	9.99%	90.01%	LEVE
UM-21	26.64	9.47	17.17	35.55%	64.45%	MODERADO
UM-22	21.44	6.27	15.16	29.27%	70.73%	MODERADO
TOTAL	688.30	114.98	573.31	16.70%	83.29%	MODERADO

- ❖ La unidad de muestra que presentó más daños fue la N°21 con 9.47 m² de área afectada.
- ❖ La unidad de muestra que presentó menos daños fue la N°20 con 1.75 m² de área afectada.

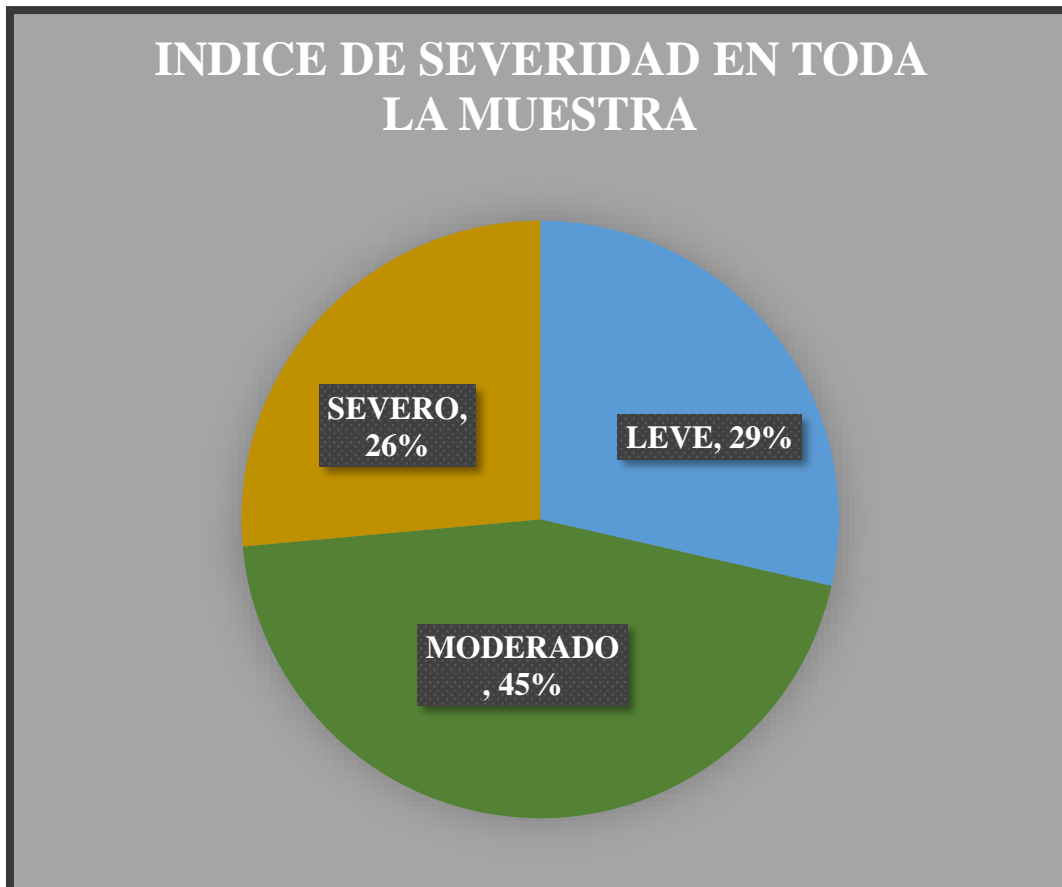
Gráfico 149: Índice de Severidad en toda la Muestra.

- ✚ La patología más predominante en la muestra total fue **Eflorescencia** con 36.43% equivalente a 41.88 m² del total de área afectada.
- ✚ Se concluye que en el cerco perimétrico del local de Bodas de Caná en el AA.HH Lucas Cutivalú, Distrito de Catacaos, se encontraron las siguientes patologías: Eflorescencia (36.43%), Erosión (19.24%), Desintegración (18.70%), Humedad (11.77%), Delaminación (11.46%), Picadura (1.73%), Oxidación (0.33%), Corrosión (0.20%), Cráteres (0.14%).
- ✚ El cerco perimétrico del local Bodas Caná del AA.HH Lucas Cutivalú, Distrito de Catacaos, se encuentra con un nivel de severidad moderado.
