DETERMINACIÓN Y EVALUACIÓN DE LAS  
PATOLOGÍAS DEL CONCRETO EN COLUMNAS,  
SOBRECIMIENTO Y MUROS DE ALBAÑILERÍA DEL  
CERCO DE LA FÁBRICA PESQUERA COPEINCA DEL  
CENTRO POBLADO PUERTO CASMA, DISTRITO DE  
COMANDANTE NOEL, PROVINCIA DE CASMA,  
REGIÓN ÁNCASH, AGOSTO - 2019

**TESIS PARA OPTAR EL TÍTULO PROFESIONAL DE  
INGENIERA CIVIL**

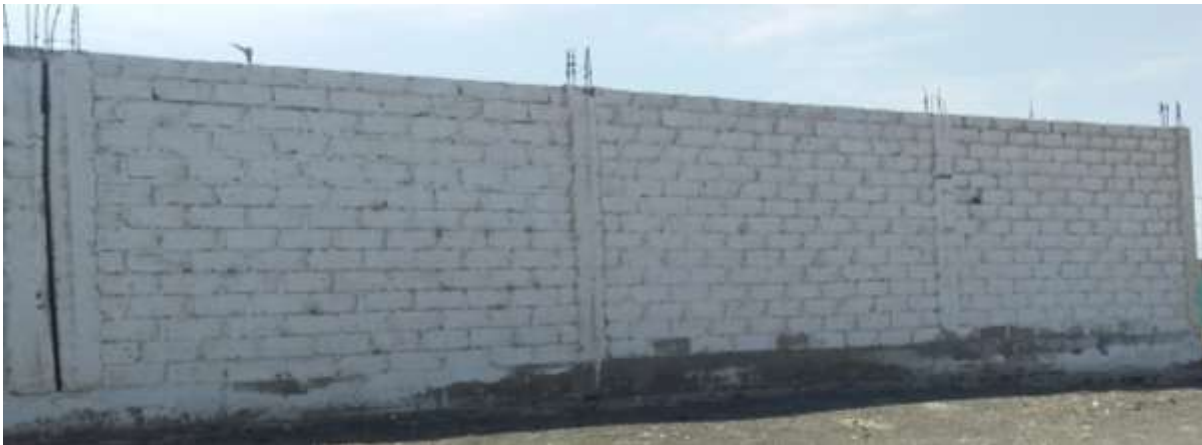
MUROS		35.04		
COLUMNAS		5.48		
SOBRECIMIENTOS		7.67		
<b>ÁREA TOTAL DE LA UNIDA MUESTRAL (m<sup>2</sup>)</b>		<b>48.19</b>		
		FOTOGRAFÍA DE LA UNIDAD MUESTRAL 01		N° PAÑOS : <b>3</b>

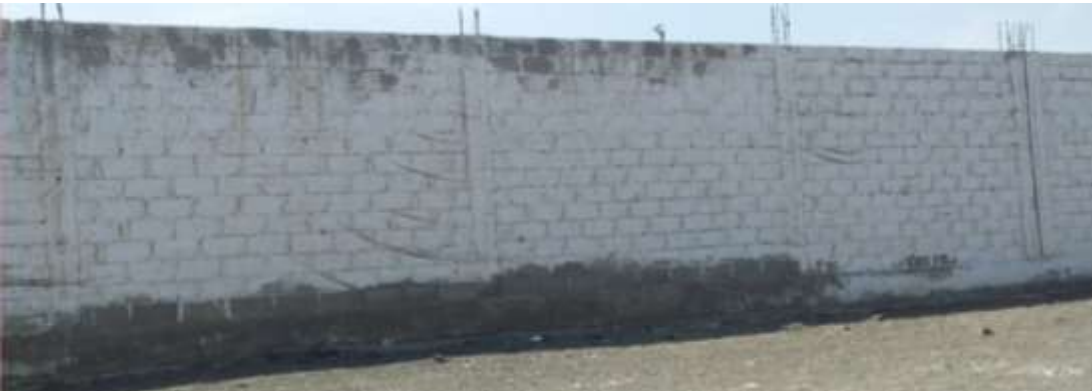
<b>ASESOR:</b> Mgr. Ing. Gonzalo León De los Ríos				
<b>TIPO DE EDIFICACIÓN:</b> Fábrica Pesquera				
<b>ANTIGÜEDAD:</b> 30 años				
<b>FECHA:</b> 09/08/2019				
<b>Nivel de Severidad</b>	<b>PATOLOGÍAS IDENTIFICADAS</b>	<b>FOTOGRAFÍA DE LA UNIDAD MUESTRAL 02</b>		
Leve (L)	E EROSION

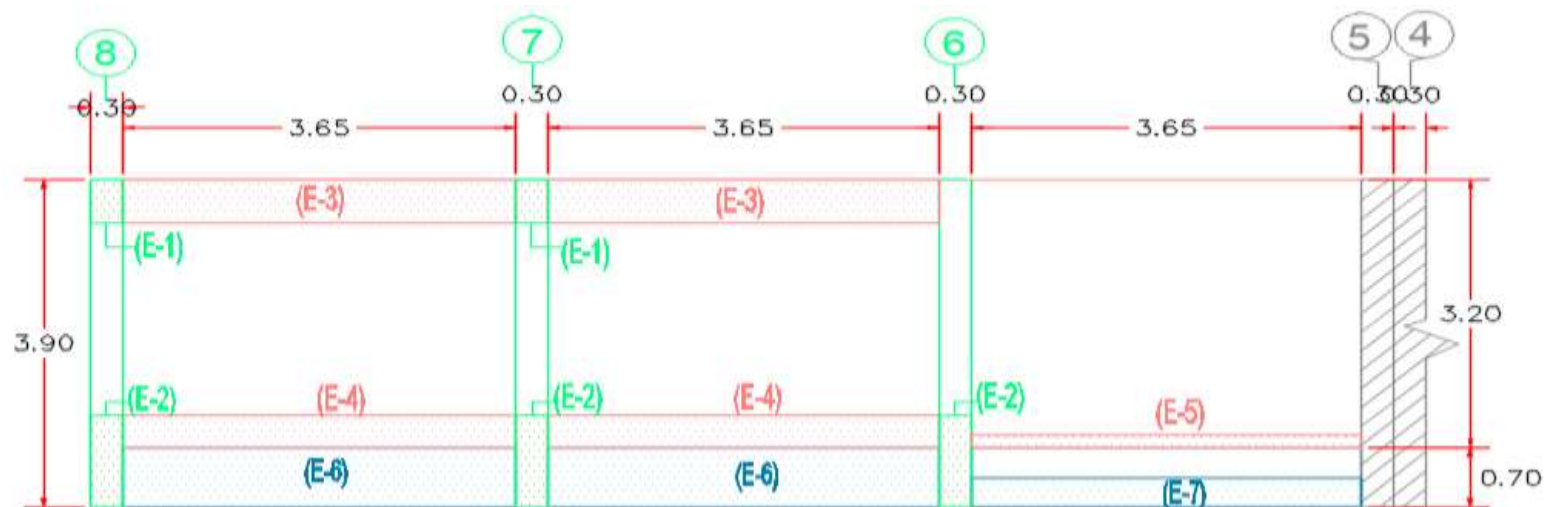
PLANO DE ELEVACIÓN DE LA UNIDAD MUESTRAL 02

ANÁLISIS DE LAS PATOLOGÍAS EN CONTRADAS EN LA UNIDAD MUESTRAL 02										
ELEMENTOS DE ALBAÑILERÍA		COLUMNAS			MUROS			SOBRECIMENTOS		
ITEMS	TIPOS DE PATOLOGÍAS	ÁREA AFECTADA (m <sup>2</sup> )	% ÁREA AFECTADA	NIVEL SEVERIDAD	ÁREA AFECTADA (m <sup>2</sup> )	% ÁREA AFECTADA	NIVEL SEVERIDAD	ÁREA AFECTADA (m <sup>2</sup> )	% ÁREA AFECTADA	NIVEL SEVERIDAD

E.	EROSIÓN	1.25	35.61%	(L)	6.76	19.29%	(M)	3.47	45.24%	(M)
G.	GRIETA	0.00	0.00%	0.00	0.00	0.00%	0.00	0.00	0.00%	0.00
C.	CORROSIÓN	0.00	0.00%	0.00	0.00	0.00%	0.00	0.00	0.00%	0.00
Ef.	EFLORESCENCIA	0.00	0.00%	0.00	0.00	0.00%	0.00	0.00	0.00%	0.00
F	FISURA	0.00	0.00%	0.00	0.00	0.00%	0.00	0.00	0.00%	0.00
Σ DE LAS AREAS DE PATOLOGÍAS DE CADA ELEMENTO		1.25	35.61%	(L)	6.76	19.29%	(M)	3.47	45.24%	(M)
RESUMEN TOTAL DE LA UNIDAD MUESTRAL 02										
ÁREA TOTAL DE LA MUESTRA	ÁREA TOTAL AFECTADA (m <sup>2</sup> )	% ÁREA TOTAL AFECTADA	ÁREA NO AFECTADA (m <sup>2</sup> )	% ÁREA TOTAL NO AFECTADA	NIVEL DE SEVERIDAD

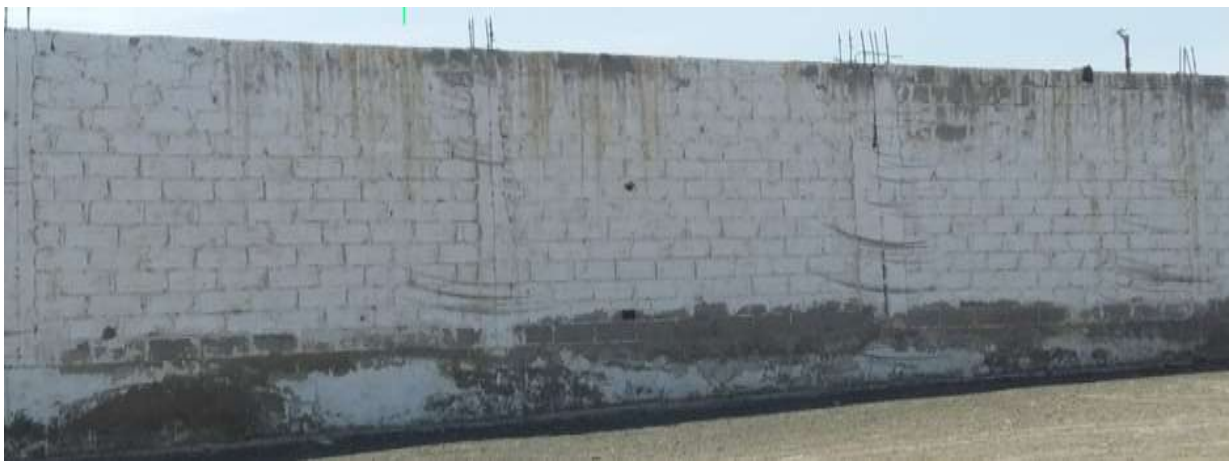
MUROS		35.04		
COLUMNAS		4.68		
SOBRECIMIENTOS		7.67		
ÁREA TOTAL DE LA UNIDA MUESTRAL (m <sup>2</sup> )		47.39		
FOTOGRAFÍA DE LA UNIDAD MUESTRAL 03		N° PAÑOS <b>3</b>

E.	EROSIÓN	0.69	14.74%	(L)	7.81	22.29%	(M)	2.56	33.38%	(L)
G.	GRIETA	0.00	0.00%	0.00	0.00	0.00%	0.00	0.00	0.00%	0.00
C.	CORROSIÓN	0.00	0.00%	0.00	0.00	0.00%	0.00	0.00	0.00%	0.00
Ef.	EFLORESCENCIA	0.00	0.00%	0.00	0.00	0.00%	0.00	0.00	0.00%	0.00
F	FISURA	0.00	0.00%	0.00	0.00	0.00%	0.00	0.00	0.00%	0.00
Σ DE LAS AREAS DE PATOLOGIAS DE CADA ELEMENTO		<b>0.69</b>	<b>14.74%</b>	<b>(L)</b>	<b>7.81</b>	<b>22.29%</b>	<b>(M)</b>	<b>2.56</b>	<b>33.38%</b>	<b>(L)</b>
RESUMEN TOTAL DE LA UNIDAD MUESTRAL 03										
ÁREA TOTAL DE LA MUESTRA	ÁREA TOTAL AFECTADA (m <sup>2</sup> )	% ÁREA TOTAL AFECTADA	ÁREA NO AFECTADA (m <sup>2</sup> )	% ÁREA TOTAL NO AFECTADA	NIVEL DE SEVERIDAD

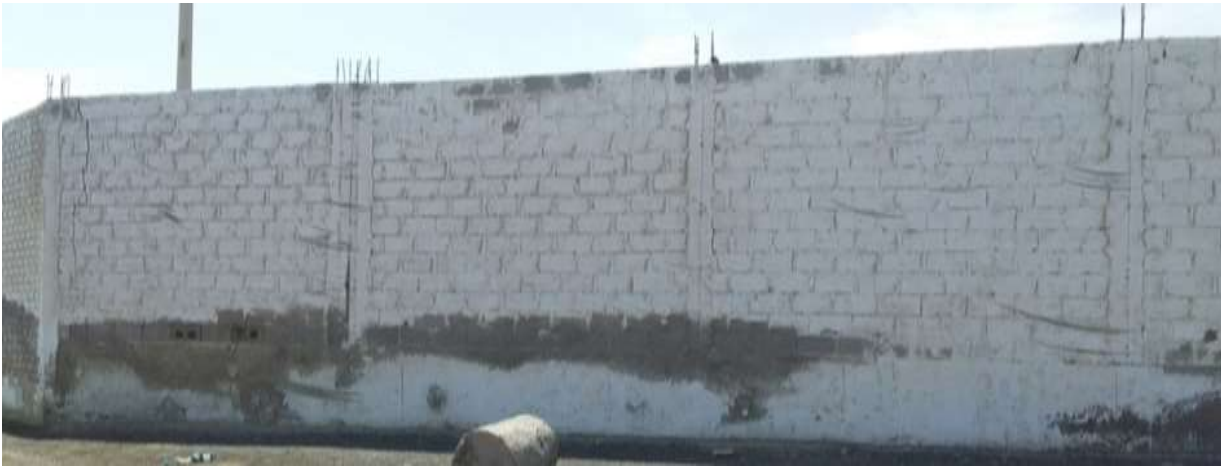
E.	EROSIÓN	1.65	35.26%	(M)	7.99	22.80%	(S)	4.07	53.10%	(M)
G.	GRIETA	0.00	0.00%	0.00	0.88	2.51%	(S)	0.00	0.00%	0.00
C.	CORROSIÓN	0.00	0.00%	0.00	0.00	0.00%	0.00	0.00	0.00%	0.00
Ef.	EFLORESCENCIA	0.00	0.00%	0.00	0.00	0.00%	0.00	0.00	0.00%	0.00
F	FISURA	0.00	0.00%	0.00	0.00	0.00%	0.00	0.00	0.00%	0.00
Σ DE LAS AREAS DE PATOLOGÍAS DE CADA ELEMENTO		1.65	35.26%	(M)	8.87	25.31%	(S)	4.07	53.10%	(M)
RESUMEN TOTAL DE LA UNIDAD MUESTRAL 04										
ÁREA TOTAL DE LA MUESTRA	ÁREA TOTAL AFECTADA (m <sup>2</sup> )	% ÁREA TOTAL AFECTADA	ÁREA NO AFECTADA (m <sup>2</sup> )	% ÁREA TOTAL NO AFECTADA	NIVEL DE SEVERIDAD

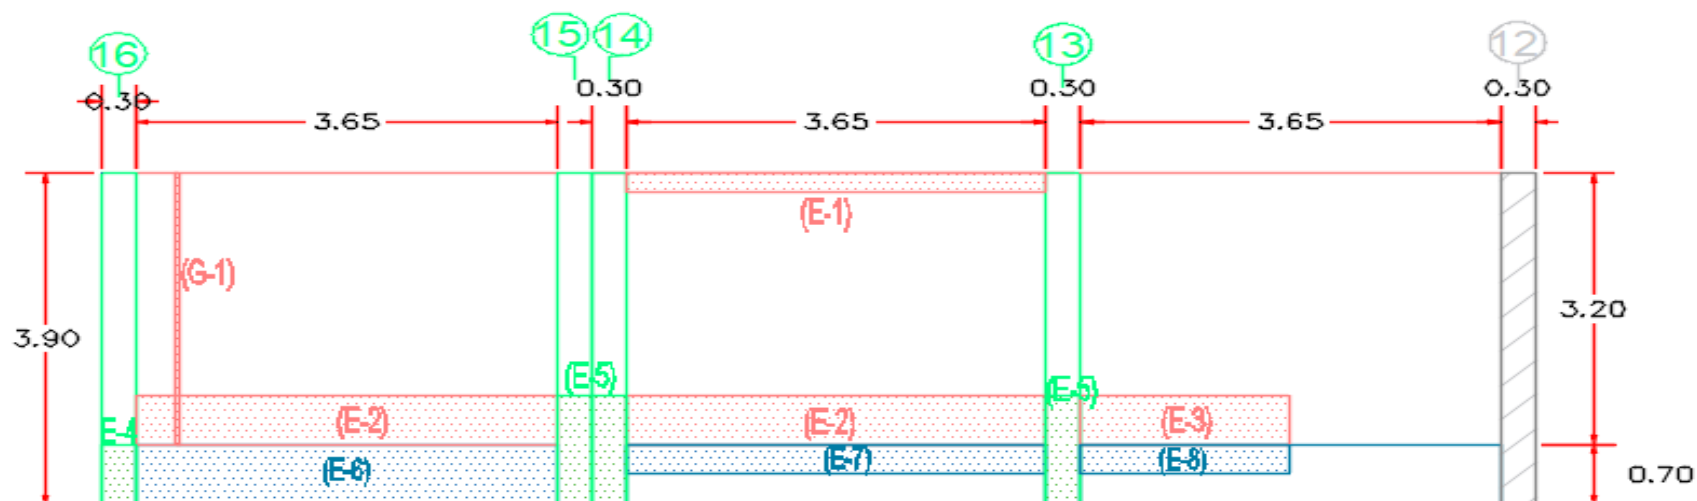
PLANO DE ELEVACIÓN DE LA UNIDAD MUESTRAL 04

AREA TOTAL DE MUESTRA(m <sup>2</sup> )	47.39	TIPOS DE ELEMENTOS		MUROS	SOBRECIMIENTOS	COLUMNAS	
		ÁREA TOTAL (m <sup>2</sup> )		35.04	7.665	4.68	
		ÁREA TOTAL AFECTADA		8.87	8.14	8.14	
PATOLOGÍAS	Cant.	PATOLOGÍAS ENCONTRADAS					
		Cod.	Ancho (m)	Largo (m)	Área (m <sup>2</sup> )	Espesor (mm)	Profundidad (cm)
EROSIÓN	1	E1	3.65	0.24	0.88		2.00
	2	E2	3.65	0.90	6.57		7.00
	1	E3	0.60	0.90	0.54		3.00
<b>ΣÁREA TOTAL AFECTADA POR EROSIÓN</b>					7.99		
GRIETA	1	G1	0.40	2.20	0.88	5.00	
<b>ΣÁREA TOTAL AFECTADA POR EROSIÓN</b>					0.88		
EROSIÓN	1	E4	0.30	0.70	0.21		1.00
	3	E5	0.30	1.60	1.44		2.00
<b>ΣÁREA TOTAL AFECTADA POR EROSIÓN</b>					1.65		
EROSIÓN	1	E6	3.65	0.70	2.56		2.00
	1	E7	3.65	0.35	1.28		2.50
	1	E8	0.60	0.38	0.23		1.40
<b>ΣÁREA TOTAL AFECTADA POR EROSIÓN</b>					4.07

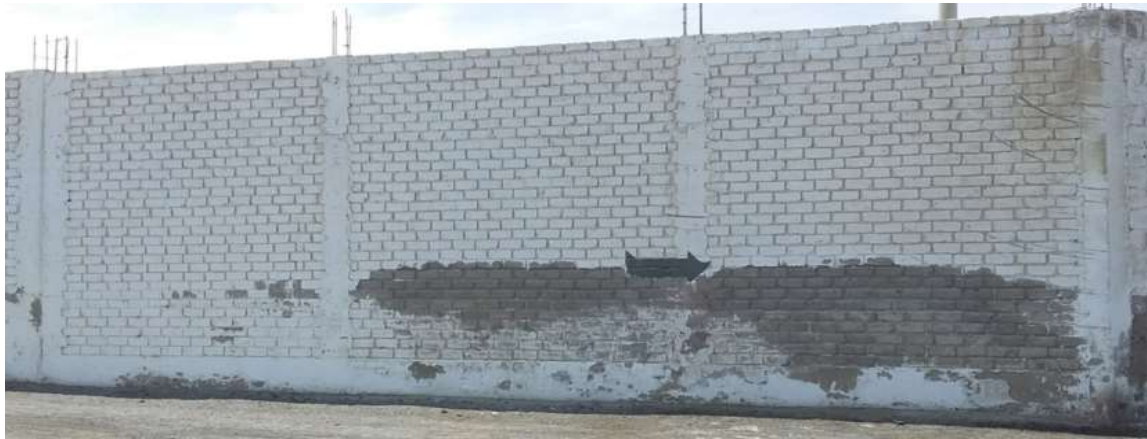
E.	EROSIÓN	1.14	24.36%	(L)	9.72	27.74%	(M)	5.55	72.41%	(L)
G.	GRIETA	0.00	0.00%	0.00	0.00	0.00%	0.00	0.00	0.00%	0.00
C.	CORROSIÓN	0.00	0.00%	0.00	0.00	0.00%	0.00	0.00	0.00%	0.00
Ef.	EFLORESCENCIA	0.00	0.00%	0.00	0.00	0.00%	0.00	0.00	0.00%	0.00
F	FISURA	0.00	0.00%	0.00	0.00	0.00%	0.00	0.00	0.00%	0.00
Σ DE LAS AREAS DE PATOLOGIAS DE CADA ELEMENTO		1.14	24.36%	(L)	9.72	27.74%	(M)	5.55	72.41%	(L)
RESUMEN TOTAL DE LA UNIDAD MUESTRAL 05										
ÁREA TOTAL DE LA MUESTRA	ÁREA TOTAL AFECTADA (m <sup>2</sup> )	% ÁREA TOTAL AFECTADA	ÁREA NO AFECTADA (m <sup>2</sup> )	% ÁREA TOTAL NO AFECTADA	NIVEL DE SEVERIDAD

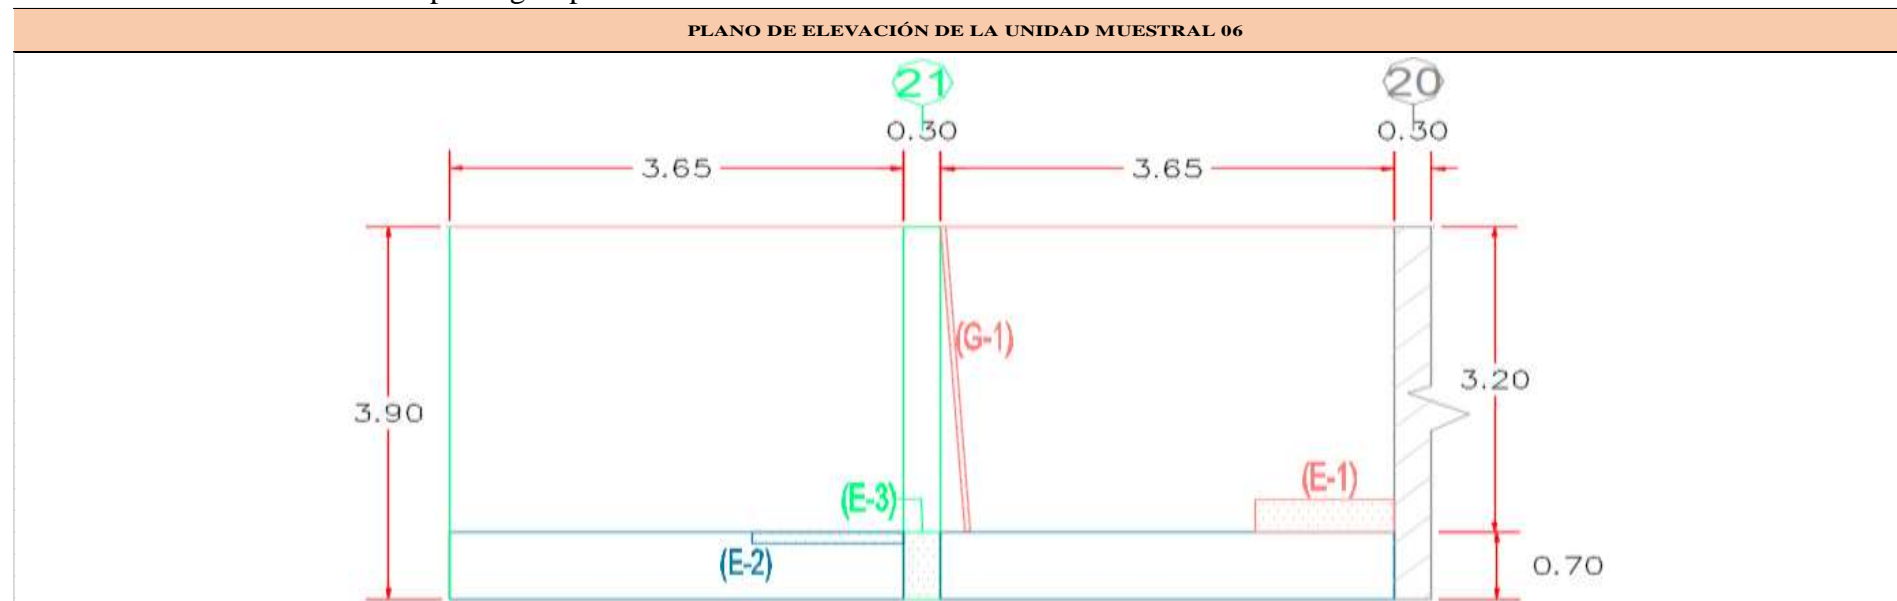
...Continuación: Evaluación las patologías presentadas en la unidad Muestral 06

PATOLOGÍAS	Cant.	PATOLOGÍAS ENCONTRADAS					
		Cod.	Ancho (m)	Largo (m)	Área (m <sup>2</sup> )	Espesor (mm)	Profundidad (cm)
EROSIÓN	1	E1	0.80	0.50	0.40		0.50
<b>ΣÁREA TOTAL AFECTADA POR EROSIÓN</b>					0.40		
GRIETA	1	G1	0.20	3.30	0.66	2.00	
<b>ΣÁREA TOTAL AFECTADA POR EROSIÓN</b>					0.66		
EROSIÓN	1	E3	0.30	0.70	0.21		0.80
<b>ΣÁREA TOTAL AFECTADA POR EROSIÓN</b>					0.21		
EROSIÓN	1	E2	0.50	0.30	0.15		0.50
<b>ΣÁREA TOTAL AFECTADA POR EROSIÓN</b>					0.15

E.	EROSIÓN	0.21	17.95%	(L)	0.40	1.71%	(L)	0.15	2.94%	(L)
G.	GRIETA	0.00	0.00%	0.00	0.66	2.83%	(L)	0.00	0.00%	0.00
C.	CORROSIÓN	0.00	0.00%	0.00	0.00	0.00%	0.00	0.00	0.00%	0.00
Ef.	EFLORESCENCIA	0.00	0.00%	0.00	0.00	0.00%	0.00	0.00	0.00%	0.00
F	FISURA	0.00	0.00%	0.00	0.00	0.00%	0.00	0.00	0.00%	0.00
Σ DE LAS AREAS DE PATOLOGÍAS DE CADA ELEMENTO		<b>0.21</b>	<b>17.95%</b>	<b>(L)</b>	<b>1.06</b>	<b>4.54%</b>	<b>(L)</b>	<b>0.15</b>	<b>2.94%</b>	<b>(L)</b>
RESUMEN TOTAL DE LA UNIDAD MUESTRAL 06										
ÁREA TOTAL DE LA MUESTRA	ÁREA TOTAL AFECTADA (m <sup>2</sup> )	% ÁREA TOTAL AFECTADA		ÁREA NO AFECTADA (m <sup>2</sup> )	% ÁREA TOTAL NO AFECTADA		NIVEL DE SEVERIDAD

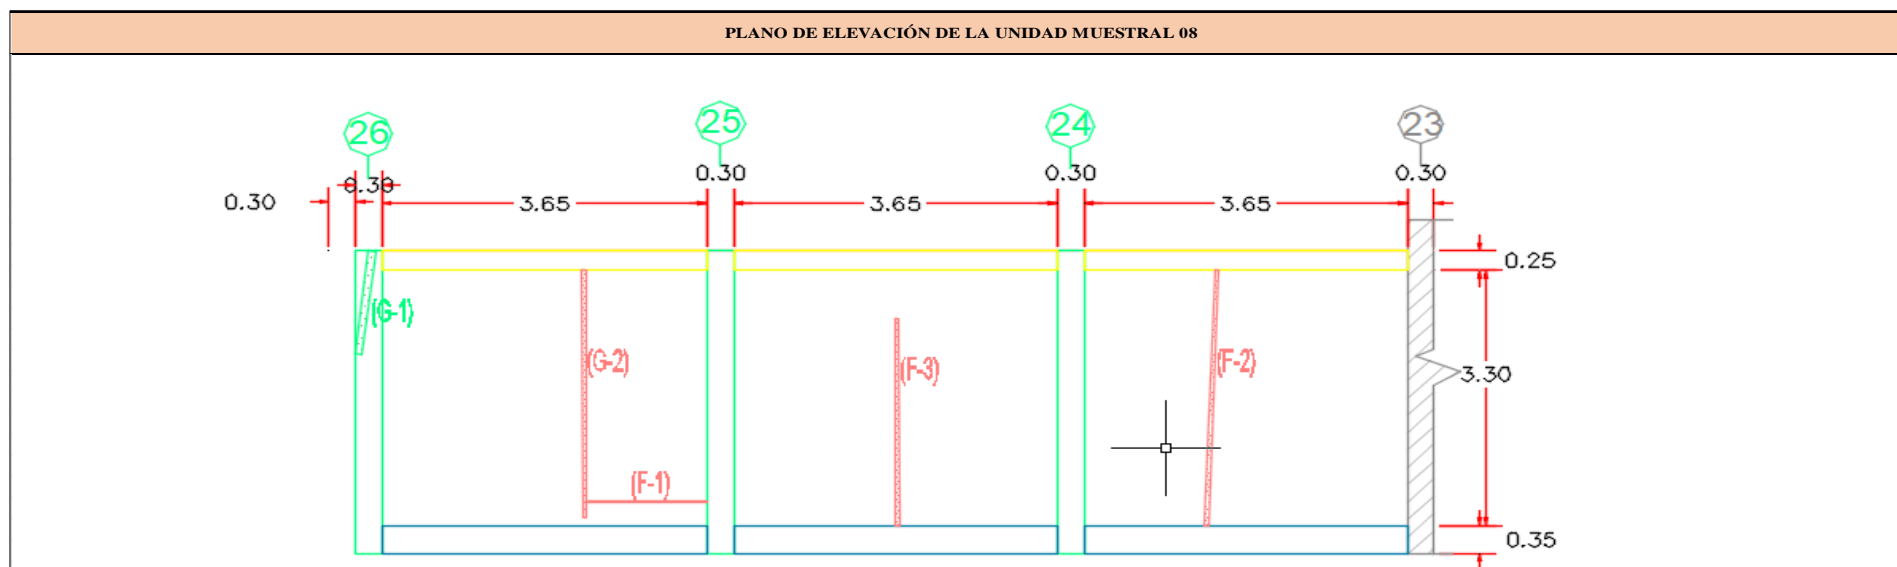
....Continuación: Evaluación de las Patologías presentadas en la unidad Muestral 08

PATOLOGÍAS	Cant.	PATOLOGÍAS ENCONTRADAS				
		Cod.	Ancho (m)	Largo (m)	Área (m <sup>2</sup> )	Espesor (mm)
GRIETA	1	G2	0.20	3.10	0.62	2.00
ΣÁREA TOTAL AFECTADA POR EROSIÓN					0.62	
GRIETA	1	G1	0.40	0.70	0.28	4.00
ΣÁREA TOTAL AFECTADA POR EROSIÓN					0.28

E.	EROSIÓN	0.00	0.00%	0.00	0.00	0.00%	0.00	0.00	0.00%	0.00	0.00	0.00%	0.00
G.	GRIETA	0.28	7.98%	(M)	0.62	1.77%	(L)	0.00	0.00%	0.00	0.00	0.00%	0.00
C.	CORROSIÓN	0.00	0.00%	0.00	0.00	0.00%	0.00	0.00	0.00%	0.00	0.00	0.00%	0.00
EF.	EFLORISCENCIA	0.00	0.00%	0.00	0.00	0.00%	0.00	0.00	0.00%	0.00	0.00	0.00%	0.00

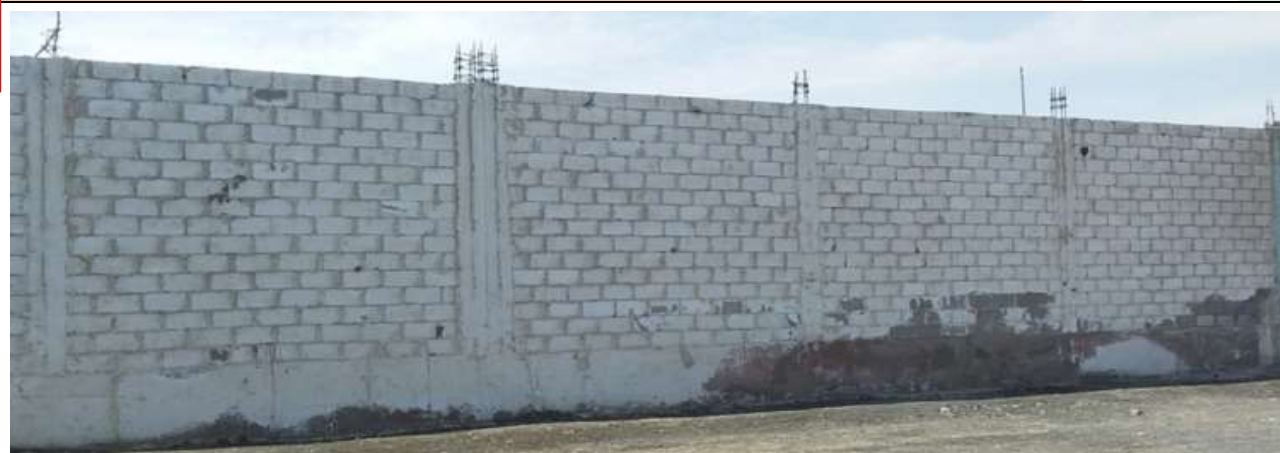
MUROS		46.72		
COLUMNAS		7.02		
SOBRECIMENTOS		10.22		
ÁREA TOTAL DE LA UNIDA MUESTRAL (m <sup>2</sup> )		<b>63.96</b>		
		FOTOGRAFÍA DE LA UNIDAD MUESTRAL 09

ELEMENTOS DE ALBAÑILERÍA		COLUMNAS			MUROS			SOBRECIMENTOS		
ITEMS	TIPOS DE PATOLOGÍAS	ÁREA AFECTADA (m <sup>2</sup> )	% ÁREA AFECTADA	NIVEL SEVERIDAD	ÁREA AFECTADA (m <sup>2</sup> )	% ÁREA AFECTADA	NIVEL SEVERIDAD	ÁREA AFECTADA (m <sup>2</sup> )	% ÁREA AFECTADA	NIVEL SEVERIDAD
E.	EROSIÓN	0.57	8.12%	(L)	4.75	10.17%	(M)	7.20	70.45%	(M)
G.	GRIETA	0.00	0.00%	0.00	0.00	0.00%	0.00	0.00	0.00%	0.00
C.	CORROSIÓN	0.00	0.00%	0.00	0.00	0.00%	0.00	0.00	0.00%	0.00
Ef.	EFLORESCENCIA	0.00	0.00%	0.00	0.00	0.00%	0.00	0.00	0.00%	0.00
F	FISURA	0.00	0.00%	0.00	1.66	3.55%	(M)	0.20	1.96%	(M)
Σ DE LAS AREAS DE PATOLOGÍAS DE CADA ELEMENTO		0.57	8.12%	(L)	6.41	13.72%	(M)	7.40	72.41%	(M)

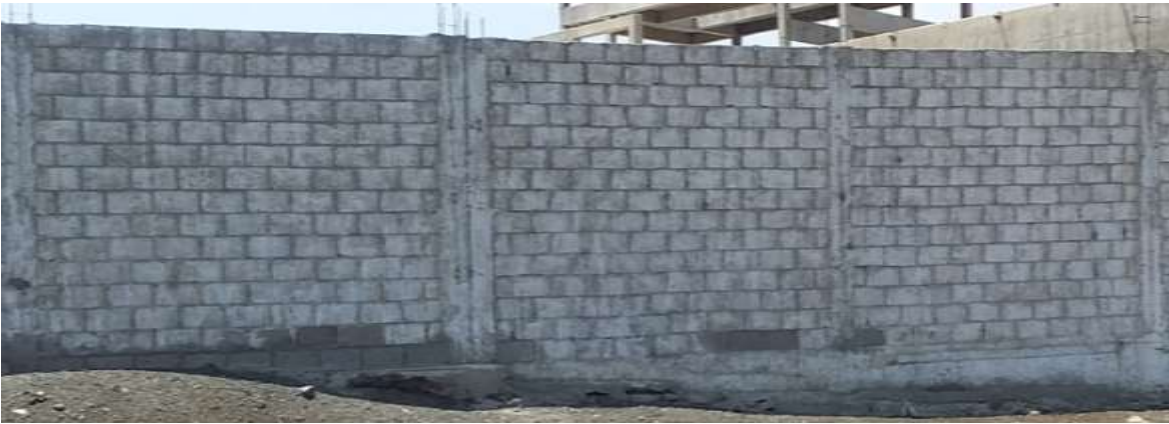
<b>ELEMENTOS DE ALBAÑILERÍA</b>		<b>ÁREAS (m<sup>2</sup>)</b>		
MUROS		35.04		
COLUMNAS		4.68		
SOBRECIMENTOS		7.665		
<b>ÁREA TOTAL DE LA UNIDA MUESTRAL (m<sup>2</sup>)</b>		<b>47.39</b>		
<b>FOTOGRAFÍA DE LA UNIDAD MUESTRAL 11</b>		N° PAÑOS		<b>3</b>

PATOLOGÍAS	Cant.	PATOLOGÍAS ENCONTRADAS				
		Cod.	Ancho (m)	Largo (m)	Área (m <sup>2</sup> )	Espesor (mm)
EROSIÓN	1	E1	3.65	0.50	1.83	1.00
	1	E2	3.65	0.20	0.73	1.80
<b>ΣÁREA TOTAL AFECTADA POR EROSIÓN</b>					2.56	
GRIETA	1	G1	0.20	3.00	0.60	2.00
<b>ΣÁREA TOTAL AFECTADA POR EROSIÓN</b>					0.60	
EROSIÓN	3	E5	0.30	0.70	0.63	1.00
	1	E6	0.30	1.20	0.36	2.00
<b>ΣÁREA TOTAL AFECTADA POR EROSIÓN</b>					0.99	
EROSIÓN	2	E3	3.65	0.15	1.10	2.00
	1	E4	3.65	0.70	2.56	1.80
<b>ΣÁREA TOTAL AFECTADA POR EROSIÓN</b>					3.66

E.	EROSIÓN	0.99	21.15%	(L)	2.56	7.31%	(L)	3.66	47.75%	(M)
G.	GRIETA	0.00	0.00%	0.00	0.60	1.71%	(L)	0.00	0.00%	0.00
C.	CORROSIÓN	0.00	0.00%	0.00	0.00	0.00%	0.00	0.00	0.00%	0.00
Ef.	EFLORESCENCIA	0.00	0.00%	0.00	0.00	0.00%	0.00	0.00	0.00%	0.00

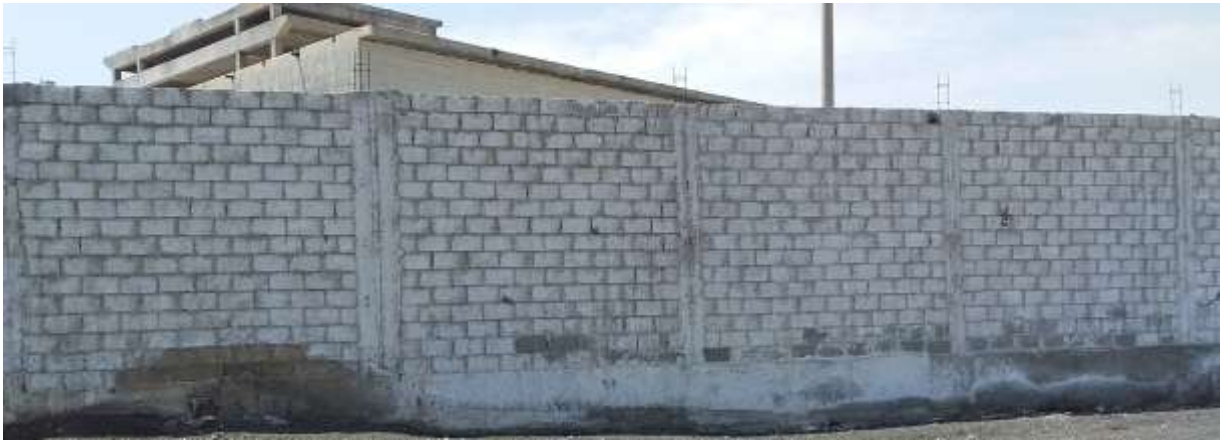
SOBRECIMENTOS		10.22		
ÁREA TOTAL DE LA UNIDA MUESTRAL (m <sup>2</sup> )		62.79

PATOLOGÍAS	Cant.	PATOLOGÍAS ENCONTRADAS					
		Cod.	Ancho (m)	Largo (m)	Área (m <sup>2</sup> )	Espesor (mm)	Profundidad (cm)
<b>EROSIÓN</b>	4	E4	3.65	0.40	5.84		0.50
<b>ΣÁREA TOTAL AFECTADA POR EROSIÓN</b>					5.84		
<b>EROSIÓN</b>	4	E4	0.30	0.70	0.84		0.80
<b>ΣÁREA TOTAL AFECTADA POR EROSIÓN</b>					0.84		
<b>CORROSIÓN</b>	2	C1	0.30	0.30	0.18		
<b>ΣÁREA TOTAL AFECTADA POR EROSIÓN</b>					0.18		
<b>EFLORESCENCIA</b>	1	EF3	0.30	0.70	0.21		
<b>ΣÁREA TOTAL AFECTADA POR EROSIÓN</b>					0.21		
<b>EROSIÓN</b>	2	E1	3.65	0.35	2.56		2.00
	1	E2	3.65	0.70	2.56		1.00
<b>ΣÁREA TOTAL AFECTADA POR EROSIÓN</b>					5.12		
<b>EFLORESCENCIA</b>	1	EF1	3.65	0.70	2.56		
	1	EF3	3.65	0.35	1.28		
<b>ΣÁREA TOTAL AFECTADA POR EROSIÓN</b>					3.84

E.	EROSIÓN	0.84	14.36%	(L)	5.84	12.50%	(L)	5.12	50.10%	(L)
G.	GRIETA	0.00	0.00%	0.00	0.00	0.00%	0.00	0.00	0.00%	0.00
C.	CORROSIÓN	0.18	3.08%	(L)	0.00	0.00%	0.00	0.00	0.00%	0.00
EF.	EFLORESCENCIA	0.21	3.59%	(L)	0.00	0.00%	0.00	3.84	37.57%	(M)
F	FISURA	0.00	0.00%	0.00	0.60	1.28%	(M)	0.00	0.00%	0.00
Σ DE LAS AREAS DE PATOLOGÍAS DE CADA ELEMENTO		<b>1.23</b>	<b>21.03%</b>	<b>(L)</b>	<b>6.44</b>	<b>13.78%</b>	<b>(L)</b>	<b>8.96</b>	<b>87.67%</b>	<b>(M)</b>
RESUMEN TOTAL DE LA UNIDAD MUESTRAL 12										
ÁREA TOTAL DE LA MUESTRA	ÁREA TOTAL AFECTADA (m <sup>2</sup> )	% ÁREA TOTAL AFECTADA		ÁREA NO AFECTADA (m <sup>2</sup> )	% ÁREA TOTAL NO AFECTADA		NIVEL DE SEVERIDAD

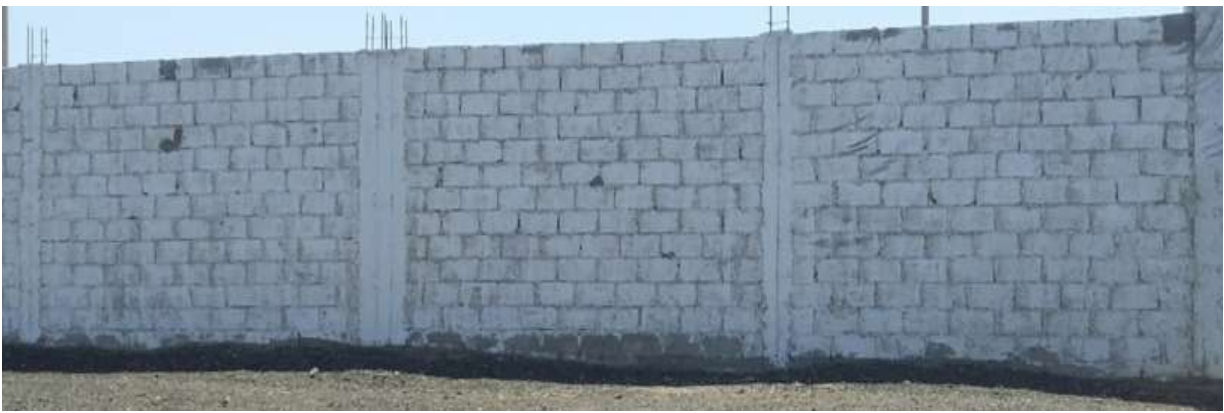
<b>ELEMENTOS DE ALBAÑILERÍA</b>		<b>ÁREAS (m<sup>2</sup>)</b>		<b>FOTOGRAFÍA DE LA UNIDAD MUESTRAL 13</b>
MUROS		35.04

PATOLOGÍAS	PATOLOGÍAS ENCONTRADAS					
	Cant.	Cod.	Ancho (m)	Largo (m)	Área (m <sup>2</sup> )	Profundidad (cm)
EROSIÓN	3	E1	3.65	0.60	6.57	1.00
ΣÁREA TOTAL AFECTADA POR EROSIÓN					6.57	
GRIETA	1	G1	0.20	2.60	0.52	2.00
ΣÁREA TOTAL AFECTADA POR EROSIÓN					0.52	
EROSIÓN	1	E3	0.30	0.70	0.21	0.80
	3	E4	0.30	1.30	1.17	1.00
ΣÁREA TOTAL AFECTADA POR EROSIÓN					1.38

47.39	8.47	17.87%	38.92	82.13%	Leve	<b>(L)</b>

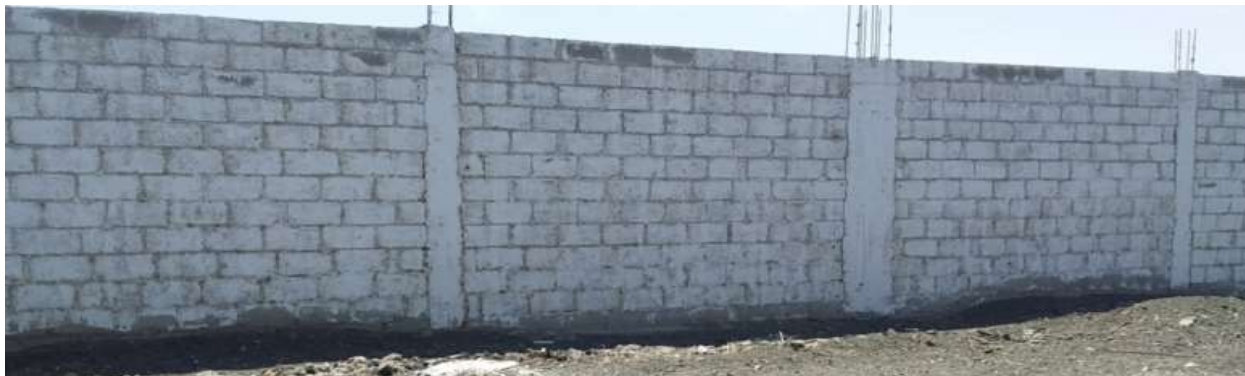
<b>ELEMENTOS DE ALBAÑILERÍA</b>		<b>ÁREAS (m<sup>2</sup>)</b>		
MUROS		35.04		
COLUMNAS		3.51		
SOBRECIMIENTOS		7.665		
<b>ÁREA TOTAL DE LA UNIDA MUESTRAL (m<sup>2</sup>)</b>		<b>46.22</b>		
		<b>FOTOGRAFÍA DE LA UNIDAD MUESTRAL 14</b>		N° PAÑOS <b>3</b>

E.	EROSIÓN	0.27	7.69%	(L)	10.96	31.28%	(M)	0.00	0.00%	0.00
G.	GRIETA	0.00	0.00%	0.00	0.00	0.00%	0.00	0.00	0.00%	0.00
C.	CORROSIÓN	0.00	0.00%	0	0.00	0.00%	0	0.00	0.00%	0.00
Ef.	EFLORESCENCIA	0.00	0.00%	0	0.00	0.00%	0	0.00	0.00%	0.00
F	FISURA	0.00	0.00%	0	0.00	0.00%	0	0.00	0.00%	0.00
<b>Σ DE LAS AREAS DE PATOLOGÍAS DE CADA ELEMENTO</b>		<b>0.27</b>	<b>7.69%</b>	<b>(L)</b>	<b>10.96</b>	<b>31.28%</b>	<b>(M)</b>	<b>0.00</b>	<b>0.00%</b>	<b>0.00%</b>
RESUMEN TOTAL DE LA UNIDAD MUESTRAL 14										
ÁREA TOTAL DE LA MUESTRA		ÁREA TOTAL AFECTADA (m <sup>2</sup> )	% ÁREA TOTAL AFECTADA			ÁREA NO AFECTADA (m <sup>2</sup> )	% ÁREA TOTAL NO AFECTADA			NIVEL DE SEVERIDAD

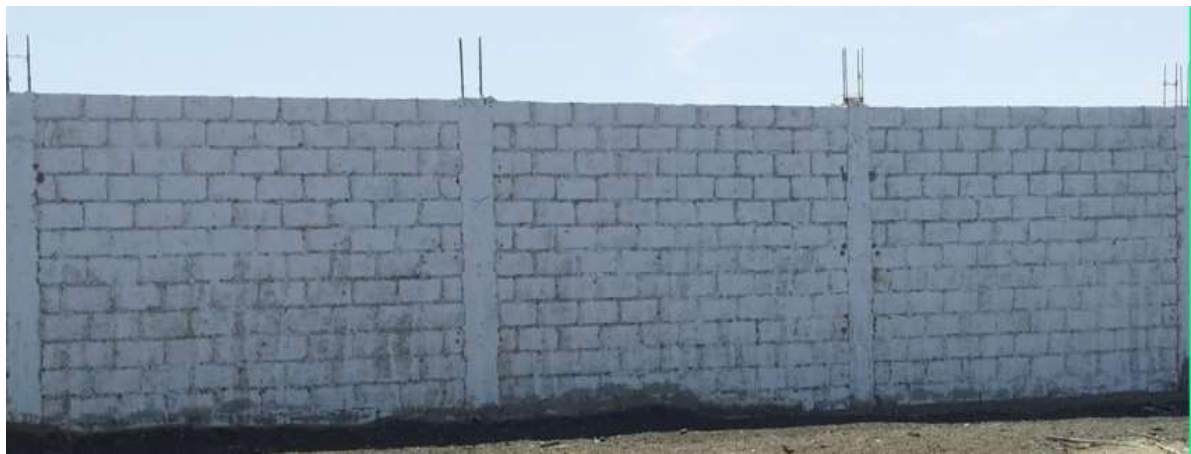
<b>Nivel de Severidad</b>		<b>PATOLOGÍAS IDENTIFICADAS</b>		<b>FOTOGRAFÍA DE LA UNIDAD MUESTRAL 15</b>
Leve	(L)	<b>E</b>	EROSION	N° PAÑOS : <b>3</b>

E.	EROSIÓN	0.48	10.26%	(L)	4.38	12.50%	(L)	0.00	0.00%	0.00
G.	GRIETA	0.00	0.00%	0.00	0.00	0.00%	0.00	0.00	0.00%	0.00
C.	CORROSIÓN	0.00	0.00%	0	0.00	0.00%	0	0.00	0.00%	0.00
Ef.	EFLORESCENCIA	0.00	0.00%	0	0.00	0.00%	0	0.00	0.00%	0.00
F	FISURA	0.00	0.00%	0	0.00	0.00%	0	0.00	0.00%	0.00
Σ DE LAS AREAS DE PATOLOGIAS DE CADA ELEMENTO		0.48	10.26%	(L)	4.38	12.50%	(L)	0.00	0.00%	0.00%
RESUMEN TOTAL DE LA UNIDAD MUESTRAL 15										
ÁREA TOTAL DE LA MUESTRA	ÁREA TOTAL AFECTADA (m <sup>2</sup> )	% ÁREA TOTAL AFECTADA	ÁREA NO AFECTADA (m <sup>2</sup> )	% ÁREA TOTAL NO AFECTADA	NIVEL DE SEVERIDAD

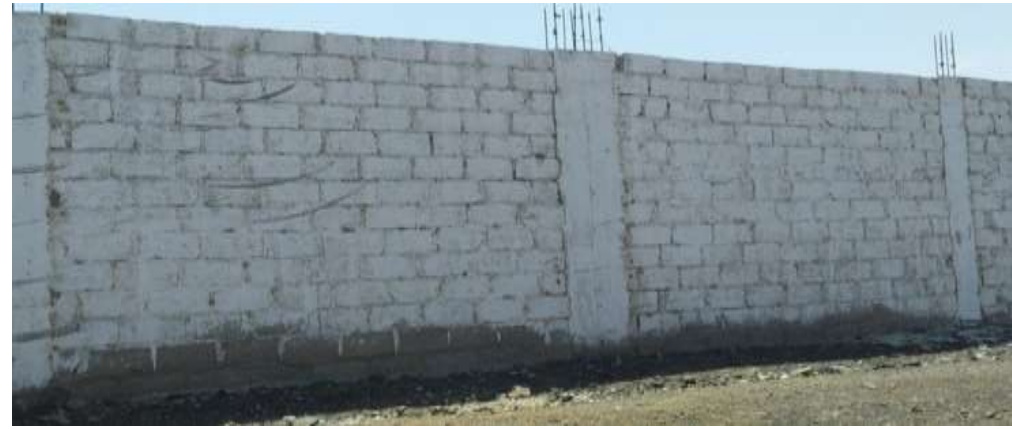
MUROS		23.36		
COLUMNAS		3.51		
SOBRECIMIENTOS		5.11		
ÁREA TOTAL DE LA UNIDA MUESTRAL (m <sup>2</sup> )		31.98		
		FOTOGRAFÍA DE LA UNIDAD MUESTRAL 16		N° PAÑOS : <b>2</b>

E.	EROSIÓN	0.18	5.13%	(M)	5.84	25.00%	(M)	0.00	0.00%	0.00
G.	GRIETA	0.00	0.00%	0.00	0.00	0.00%	0.00	0.00	0.00%	0.00
C.	CORROSIÓN	0.36	10.26%	(L)	0.00	0.00%	0	0.00	0.00%	0.00
Ef.	EFLORESCENCIA	0.00	0.00%	0	0.00	0.00%	0	0.00	0.00%	0.00
F	FISURA	0.00	0.00%	0	0.00	0.00%	0	0.00	0.00%	0.00
Σ DE LAS AREAS DE PATOLOGÍAS DE CADA ELEMENTO		0.54	15.38%	(L)	5.84	25.00%	(M)	0.00	0.00%	0.00%
RESUMEN TOTAL DE LA UNIDAD MUESTRAL 16										
ÁREA TOTAL DE LA MUESTRA	ÁREA TOTAL AFECTADA (m <sup>2</sup> )	% ÁREA TOTAL AFECTADA		ÁREA NO AFECTADA (m <sup>2</sup> )	% ÁREA TOTAL NO AFECTADA		NIVEL DE SEVERIDAD

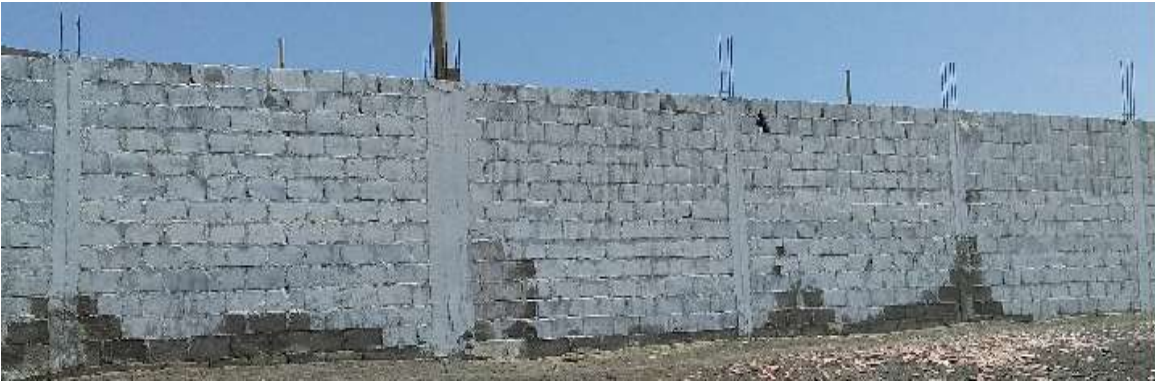
Severo	(S)	<b>C</b>	CORROSIÓN	
<b>ELEMENTOS DE ALBAÑILERÍA</b>		<b>ÁREAS (m<sup>2</sup>)</b>		
MUROS		35.04		
COLUMNAS		4.68		
SOBRECIMENTOS		7.665		
<b>ÁREA TOTAL DE LA UNIDA MUESTRAL (m<sup>2</sup>)</b>		<b>47.39</b>		
		<b>FOTOGRAFÍA DE LA UNIDAD MUESTRAL 17</b>

47.39	17.03	35.94%	30.36	64.06%	Moderado	(M)

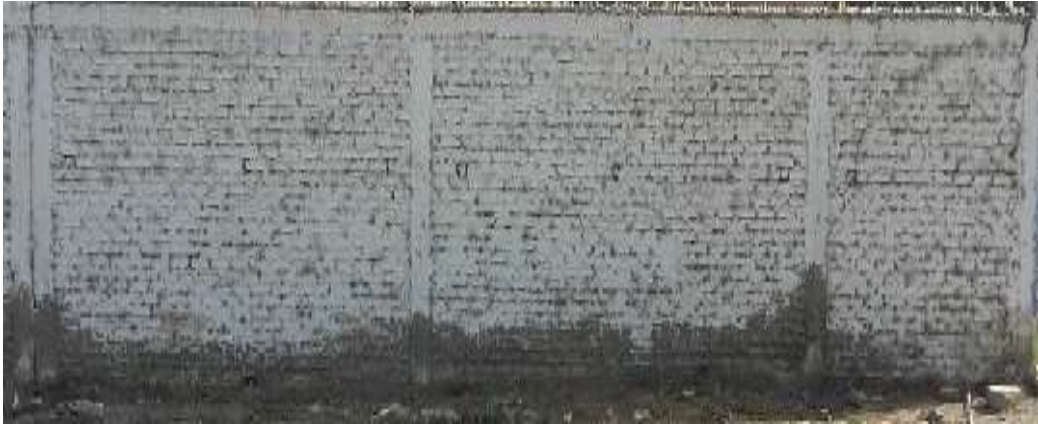
RESUMEN TOTAL DE LA UNIDAD MUESTRAL 19						
ÁREA TOTAL DE LA MUESTRA	ÁREA TOTAL AFECTADA (m <sup>2</sup> )	% ÁREA TOTAL AFECTADA	ÁREA NO AFECTADA (m <sup>2</sup> )	% ÁREA TOTAL NO AFECTADA	NIVEL DE SEVERIDAD	
38.42	10.95	28.50%	27.47	71.50%	Moderado	(M)

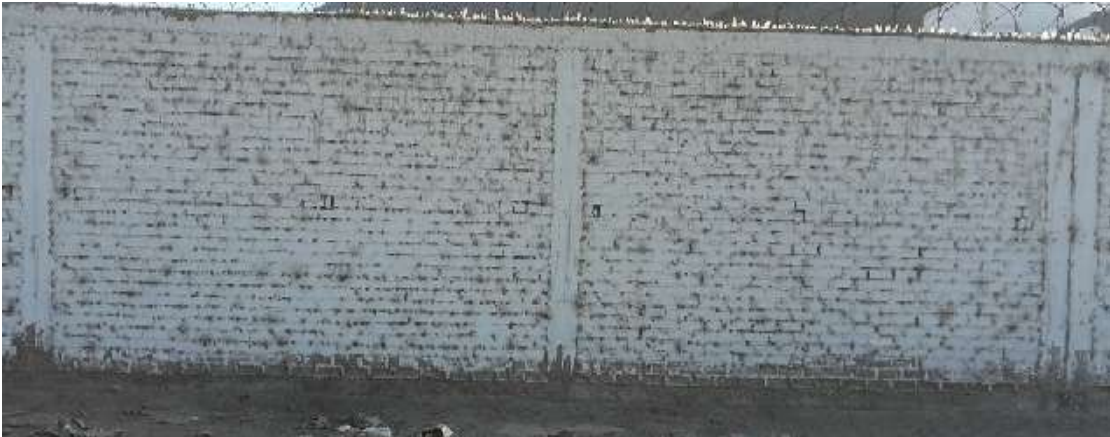
MUROS		19.71		
COLUMNAS		2.01		
SOBRECIMENTOS		2.56		
ÁREA TOTAL DE LA UNIDA MUESTRAL (m <sup>2</sup> )		24.28		
FOTOGRAFÍA DE LA UNIDAD MUESTRAL 20		N° PAÑOS : <b>2</b>

ELEMENTOS DE ALBAÑILERÍA		COLUMNAS			MUROS			SOBRECIMENTOS			VIGAS		
ITEMS	TIPOS DE PATOLOGÍAS	ÁREA AFECTADA (m <sup>2</sup> )	% ÁREA AFECTADA	NIVEL SEVERIDAD	ÁREA AFECTADA (m <sup>2</sup> )	% ÁREA AFECTADA	NIVEL SEVERIDAD	ÁREA AFECTADA (m <sup>2</sup> )	% ÁREA AFECTADA	NIVEL SEVERIDAD	ÁREA AFECTADA (m <sup>2</sup> )	% ÁREA AFECTADA	NIVEL SEVERIDAD
E.	EROSIÓN	0.39	19.40%	(L)	1.83	9.28%	(M)	2.56	100.20%	(M)	0.00	0.00%	0
G.	GRIETA	0.00	0.00%	0.00	0.00	0.00%	0.00	0.00	0.00%	0.00	0.00	0.00%	0
C.	CORROSIÓN	0.00	0.00%	0	0.00	0.00%	0	0.00	0.00%	0.00	0.00	0.00%	0
Ef.	EFLORESCENCIA	0.00	0.00%	0	0.00	0.00%	0	0.00	0.00%	0.00	0.00	0.00%	0
F	FISURA	0.00	0.00%	0	0.00	0.00%	0	0.00	0.00%	0.00	0.00	0.00%	0
Σ DE LAS AREAS DE PATOLOGÍAS DE CADA ELEMENTO		<b>0.39</b>	<b>19.40%</b>	<b>(L)</b>	<b>1.83</b>	<b>9.28%</b>	<b>(M)</b>	<b>2.56</b>	<b>100.20%</b>	<b>(M)</b>	<b>0.00</b>	<b>0.00%</b>	<b>0.00%</b>

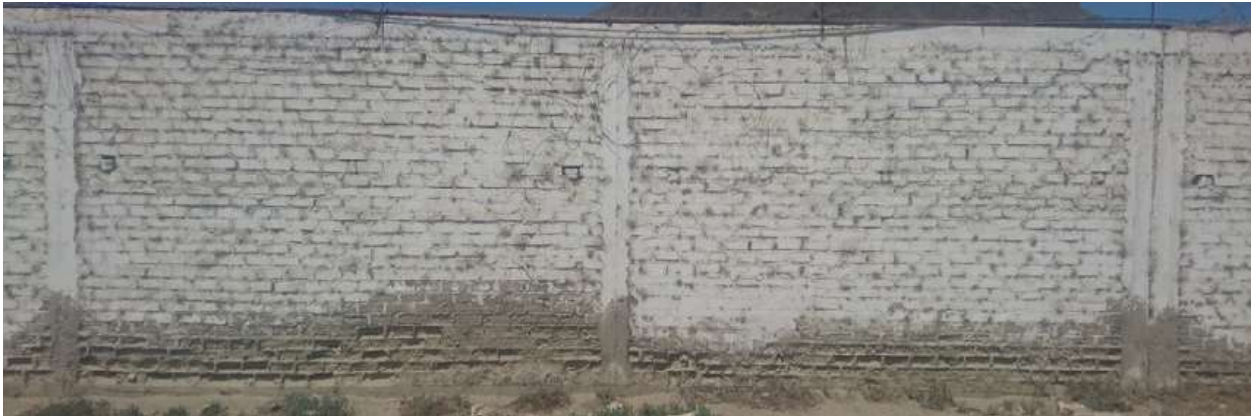
MUROS		19.71		
COLUMNAS		2.01		
SOBRECIMENTOS		2.555		
<b>ÁREA TOTAL DE LA UNIDA MUESTRAL (m<sup>2</sup>)</b>		<b>24.275</b>		
FOTOGRAFÍA DE LA UNIDAD MUESTRAL 22		N° PAÑOS <b>2</b>

PATOLOGÍAS	Cant.	PATOLOGÍAS ENCONTRADAS				
		Cod.	Ancho (m)	Largo (m)	Área (m <sup>2</sup> )	Espesor (mm)
<b>EROSIÓN</b>	2	E1	3.65	1.00	7.30	3.50
<b>ΣÁREA TOTAL AFECTADA POR EROSIÓN</b>					7.30	
<b>GRIETA</b>	1	G1	0.20	0.70	0.14	2.00
<b>ΣÁREA TOTAL AFECTADA POR EROSIÓN</b>					0.14	
<b>EROSIÓN</b>	1	E3	0.30	0.50	0.15	0.50
	2	E4	0.30	0.80	0.48	0.80
<b>ΣÁREA TOTAL AFECTADA POR EROSIÓN</b>					0.63	
<b>EROSIÓN</b>	2	E2	3.65	0.35	2.56	1.80
<b>ΣÁREA TOTAL AFECTADA POR EROSIÓN</b>					2.56

E.	EROSIÓN	0.63	31.34%	(L)	7.30	37.04%	(M)	2.56	100.20%	(M)	0.00	0.00%	0
G.	GRIETA	0.00	0.00%	0.00	0.14	0.71%	(L)	0.00	0.00%	0.00	0.00	0.00%	0
C.	CORROSIÓN	0.00	0.00%	0	0.00	0.00%	0	0.00	0.00%	0.00	0.00	0.00%	0
Ef.	EFLORESCENCIA	0.00	0.00%	0	0.00	0.00%	0	0.00	0.00%	0.00	0.00	0.00%	0

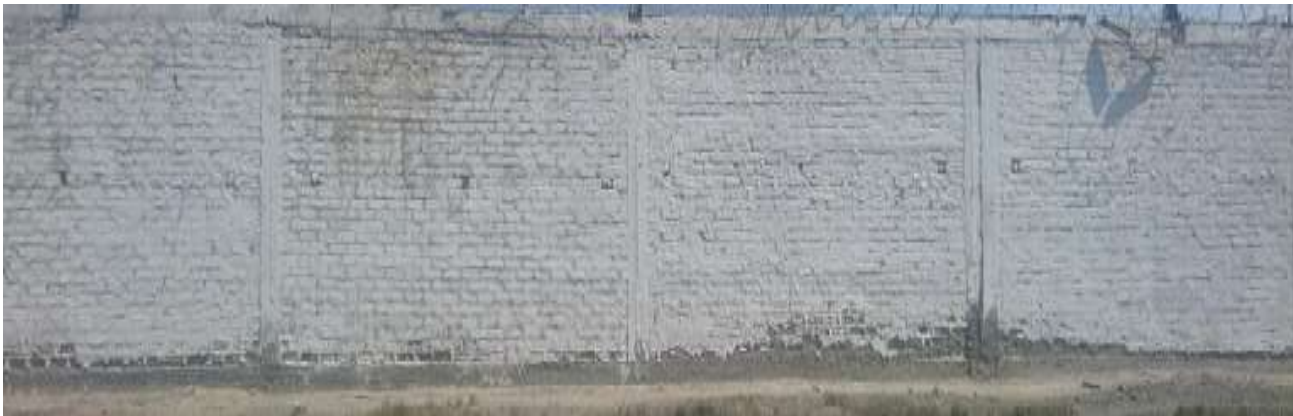
PATOLOGÍAS	Cant.	PATOLOGÍAS ENCONTRADAS				
		Cod.	Ancho (m)	Largo (m)	Área (m <sup>2</sup> )	Espesor (mm)
EROSIÓN	3	E1	3.65	0.20	2.19	3.00
	1	E5	3.65	0.35	1.28	1.00
<b>ΣÁREA TOTAL AFECTADA POR EROSIÓN</b>					3.47	
EROSIÓN	1	E3	0.30	0.45	0.14	0.80
	1	E4	0.30	0.60	0.18	0.00
<b>ΣÁREA TOTAL AFECTADA POR EROSIÓN</b>					0.32	
CORROSIÓN	2	C1	0.30	0.45	0.27	0.00
<b>ΣÁREA TOTAL AFECTADA POR EROSIÓN</b>					0.27	
EROSIÓN	4	E2	3.65	0.35	5.11	2.00
<b>ΣÁREA TOTAL AFECTADA POR EROSIÓN</b>					5.11

ANÁLISIS DE LAS PATOLOGÍAS ENCONTRADAS EN LA UNIDAD MUESTRAL 23													
ELEMENTOS DE ALBAÑILERÍA		COLUMNAS			MUROS			SOBRECIMENTOS			VIGAS		
ITEMS	TIPOS DE PATOLOGÍAS	ÁREA AFECTADA (m <sup>2</sup> )	% ÁREA AFECTADA	NIVEL SEVERIDAD	ÁREA AFECTADA (m <sup>2</sup> )	% ÁREA AFECTADA	NIVEL SEVERIDAD	ÁREA AFECTADA (m <sup>2</sup> )	% ÁREA AFECTADA	NIVEL SEVERIDAD	ÁREA AFECTADA (m <sup>2</sup> )	% ÁREA AFECTADA	NIVEL SEVERIDAD
E.	EROSIÓN	0.14	3.48%	(L)	3.47	8.80%	(M)	5.11	100.00%	(M)	0.00	0.00%	0
G.	GRIETA	0.00	0.00%	0.00	0.00	0.00%	0.00	0.00	0.00%	0.00	0.00	0.00%	0
C.	CORROSIÓN	0.27	6.72%	(L)	0.00	0.00%	0	0.00	0.00%	0.00	0.00	0.00%	0
Ef.	EFLORESCENCIA	0.00	0.00%	0	0.00	0.00%	0	0.00	0.00%	0.00	0.00	0.00%	0
F	FISURA	0.00	0.00%	0	0.00	0.00%	0	0.00	0.00%	0.00	0.00	0.00%	0
Σ DE LAS AREAS DE PATOLOGÍAS DE CADA ELEMENTO		0.41	10.20%	(L)	3.47	8.80%	(M)	5.11	100.00%	(M)	0.00	0.00%	0.00%

RESUMEN TOTAL DE LA UNIDAD MUESTRAL 23						
ÁREA TOTAL DE LA MUESTRA	ÁREA TOTAL AFECTADA (m <sup>2</sup> )	% ÁREA TOTAL AFECTADA	ÁREA NO AFECTADA (m <sup>2</sup> )	% ÁREA TOTAL NO AFECTADA	NIVEL DE SEVERIDAD	
48.55	8.99	18.52%	39.56	81.48%	Moderado	(M)

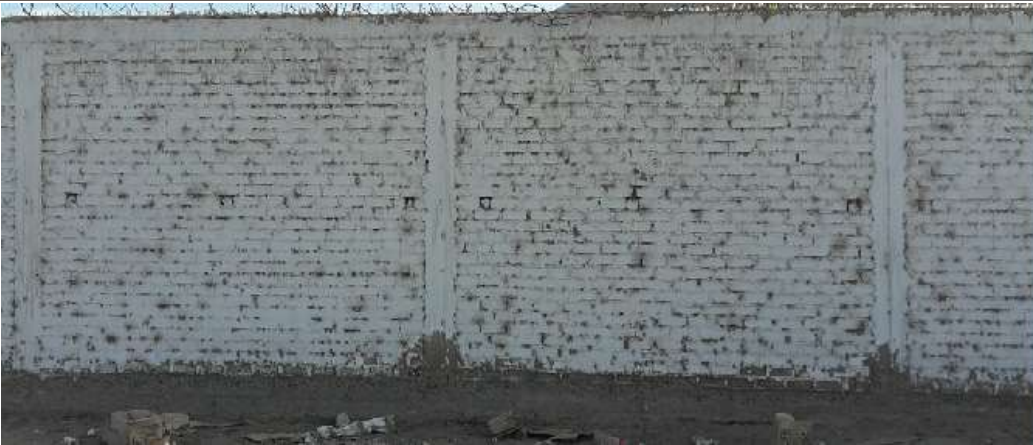
PATOLOGÍAS	Cant.	PATOLOGÍAS ENCONTRADAS				
		Cod.	Ancho (m)	Largo (m)	Área (m <sup>2</sup> )	Espesor (mm)
EROSIÓN	1	E1	3.65	0.20	0.73	1.80
	1	E3	3.65	0.50	1.83	2.00
ΣÁREA TOTAL AFECTADA POR EROSIÓN					2.56	
EROSIÓN	2	E4	0.30	0.70	0.42	1.00
ΣÁREA TOTAL AFECTADA POR EROSIÓN					0.42	
CORROSIÓN	1	C1	0.30	0.50	0.15	0.00
	1	C2			0.00	
	1	C3			0.00	
	1	C4			0.00	0.00
	1	C5			0.00	
ΣÁREA TOTAL AFECTADA POR EROSIÓN					0.15	
EROSIÓN	2	E2	3.65	0.35	2.56	2.00
ΣÁREA TOTAL AFECTADA POR EROSIÓN					2.56

<b>RESUMEN DE PATOLOGÍAS ENCONTRADAS EN LA UNIDAD MUESTRAL 24</b>					
<b>PATOLOGÍAS IDENTIFICADAS</b>	<b>ÁREA TOTAL (m<sup>2</sup>)</b>	<b>% ÁREA TOTAL</b>	<b>NIVEL SEVERIDAD</b>	<b>ÁREA NO AFECTADA (m<sup>2</sup>)</b>	<b>% ÁREA NO AFECTADA</b>
<b>E.</b> EROSIÓN	5.54	21.91%			
<b>G.</b> GRIETA	0.00	0.00%			
<b>C.</b> CORROSIÓN	0.15	0.59%	Moderado	19.59	77.49%
<b>EF.</b> EFLORESCENCIA	0.00	0.00%			
<b>F.</b> FISURA	0.00	0.00%			
<b>TOTAL</b>	<b>5.69</b>	<b>22.51%</b>

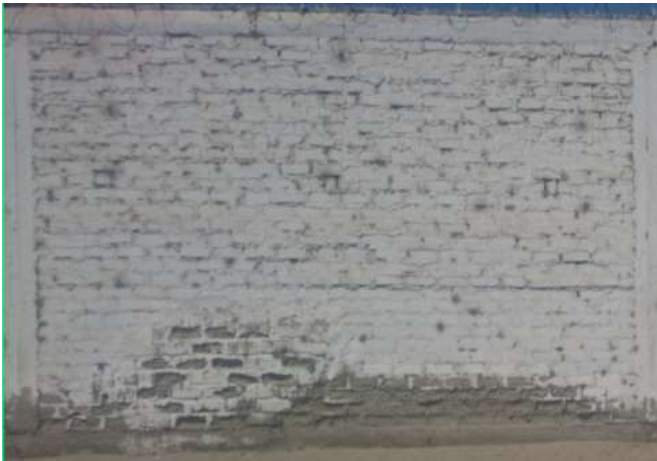
MUROS		9.855
COLUMNAS		0
SOBRECIMENTOS		1.278
<b>ÁREA TOTAL DE LA UNIDA MUESTRAL (m<sup>2</sup>)</b>		<b>11.133</b>
<b>FOTOGRAFÍA DE LA UNIDAD MUESTRAL 25</b>		<b>Nº PAÑOS</b> 1

ELEMENTOS DE ALBAÑILERÍA		COLUMNAS			MUROS			SOBRECIMIENTOS			VIGAS		
ITEMS	TIPOS DE PATOLOGÍAS	ÁREA AFECTADA (m <sup>2</sup> )	% ÁREA AFECTADA	NIVEL SEVERIDAD	ÁREA AFECTADA (m <sup>2</sup> )	% ÁREA AFECTADA	NIVEL SEVERIDAD	ÁREA AFECTADA (m <sup>2</sup> )	% ÁREA AFECTADA	NIVEL SEVERIDAD	ÁREA AFECTADA (m <sup>2</sup> )	% ÁREA AFECTADA	NIVEL SEVERIDAD
E.	EROSIÓN	0.00	0.00%	0.00	2.56	25.98%	(M)	1.28	100.20%	(M)	0.00	0.00%	0
G.	GRIETA	0.00	0.00%	0.00	0.00	0.00%	0.00	0.00	0.00%	0.00	0.00	0.00%	0
C.	CORROSIÓN	0.00	0.00%	0	0.00	0.00%	0	0.00	0.00%	0.00	0.00	0.00%	0
Ef.	EFLORESCENCIA	0.00	0.00%	0	0.00	0.00%	0	0.00	0.00%	0.00	0.00	0.00%	0
F.	FISURA	0.00	0.00%	0	0.00	0.00%	0	0.00	0.00%	0.00	0.00	0.00%	0
Σ DE LAS AREAS DE PATOLOGIAS DE CADA ELEMENTO		0.00	0.00%	0.00%	2.56	25.98%	(M)	1.28	100.20%	(M)	0.00	0.00%	0.00%

<b>RESUMEN DE PATOLOGÍAS ENCONTRADAS EN LA UNIDAD MUESTRAL 25</b>					
<b>PATOLOGÍAS IDENTIFICADAS</b>	<b>ÁREA TOTAL (m<sup>2</sup>)</b>	<b>% ÁREA TOTAL</b>	<b>NIVEL SEVERIDAD</b>	<b>ÁREA NO AFECTADA (m<sup>2</sup>)</b>	<b>% ÁREA NO AFECTADA</b>
<b>E.</b> EROSIÓN	3.84	34.49%			
<b>G.</b> GRIETA	0.00	0.00%			
<b>C.</b> CORROSIÓN	0.00	0.00%	Moderado	7.29	65.51%
<b>EF.</b> EFLORESCENCIA	0.00	0.00%			
<b>F.</b> FISURA	0.00	0.00%			
<b>TOTAL</b>	<b>3.84</b>	<b>34.49%</b>

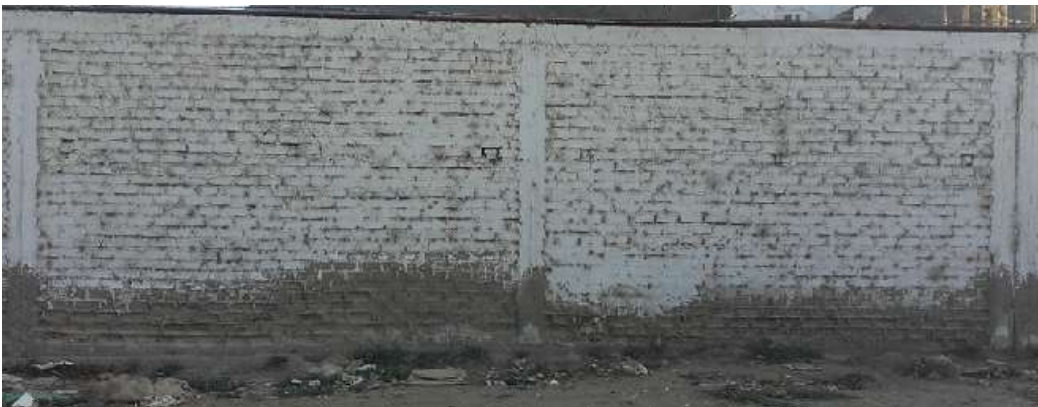
<b>ELEMENTOS DE ALBAÑILERÍA</b>		<b>ÁREAS (m<sup>2</sup>)</b>		<b>FOTOGRAFÍA DE LA UNIDAD MUESTRAL 26</b>	
MUROS		19.71

E.	EROSIÓN	0.60	14.93%	(L)	6.57	33.33%	(M)	2.56	100.20%	(M)	0.00	0.00%	0
G.	GRIETA	0.00	0.00%	0.00	0.00	0.00%	0.00	0.00	0.00%	0.00	0.00	0.00%	0
C.	CORROSIÓN	0.00	0.00%	0	0.00	0.00%	0	0.00	0.00%	0.00	0.00	0.00%	0
Ef.	EFLORESCENCIA	0.00	0.00%	0	0.00	0.00%	0	0.00	0.00%	0.00	0.00	0.00%	0
F	FISURA	0.00	0.00%	0	0.00	0.00%	0	0.00	0.00%	0.00	0.00	0.00%	0
<b>Σ DE LAS AREAS DE PATOLOGÍAS DE CADA ELEMENTO</b>		<b>0.60</b>	<b>14.93%</b>	<b>(L)</b>	<b>6.57</b>	<b>33.33%</b>	<b>(M)</b>	<b>2.56</b>	<b>100.20%</b>	<b>(M)</b>	<b>0.00</b>	<b>0.00%</b>	<b>0.00%</b>

<b>RESUMEN DE PATOLOGÍAS ENCONTRADAS EN LA UNIDAD MUESTRAL 26</b>					
<b>PATOLOGÍAS IDENTIFICADAS</b>	<b>ÁREA TOTAL (m<sup>2</sup>)</b>	<b>% ÁREA TOTAL</b>	<b>NIVEL SEVERIDAD</b>	<b>ÁREA NO AFECTADA</b>	<b>% ÁREA NO AFECTADA</b>
<b>E.</b> EROSIÓN	9.73	37.02%			
<b>G.</b> GRIETA	0.00	0.00%			
<b>C.</b> CORROSIÓN	0.00	0.00%	Moderado	16.56	62.98%
<b>EF.</b> EFLORESCENCIA	0.00	0.00%			
<b>F.</b> FISURA	0.00	0.00%			
<b>TOTAL</b>	<b>9.73</b>	<b>37.02%</b>

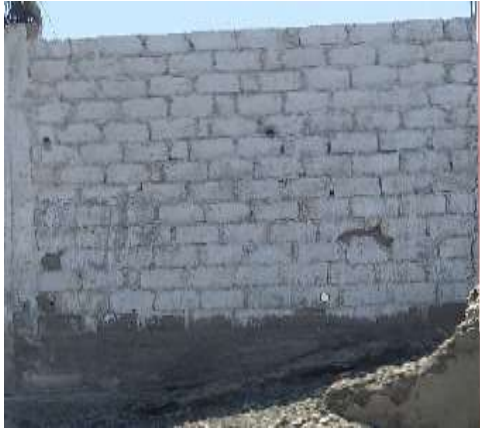
<b>Nivel de Severidad</b>		<b>PATOLOGÍAS IDENTIFICADAS</b>		<b>FOTOGRAFÍA DE LA UNIDAD MUESTRAL 27</b>
Leve	(L)	<b>E</b>	EROSION

E.	EROSIÓN	0.00	0.00%	0.00	2.92	25.00%	(L)	2.56	100.20%	(M)
G.	GRIETA	0.00	0.00%	0.00	0.00	0.00%	0.00	0.00	0.00%	0.00
C.	CORROSIÓN	0.00	0.00%	0	0.00	0.00%	0	0.00	0.00%	0.00
Ef.	EFLORESCENCIA	0.00	0.00%	0	0.00	0.00%	0	0.00	0.00%	0.00
F	FISURA	0.00	0.00%	0	0.00	0.00%	0	0.00	0.00%	0.00
<b>Σ DE LAS AREAS DE PATOLOGÍAS DE CADA ELEMENTO</b>		<b>0.00</b>	<b>0.00%</b>	<b>0.00%</b>	<b>2.92</b>	<b>25.00%</b>	<b>(L)</b>	<b>2.56</b>	<b>100.20%</b>	<b>(M)</b>
<b>RESUMEN TOTAL DE LA UNIDAD MUESTRAL 01</b>										
ÁREA TOTAL DE LA MUESTRA	ÁREA TOTAL AFECTADA (m <sup>2</sup> )	% ÁREA TOTAL AFECTADA		ÁREA NO AFECTADA (m <sup>2</sup> )	% ÁREA TOTAL NO AFECTADA		NIVEL DE SEVERIDAD

<b>RESUMEN DE PATOLOGÍAS ENCONTRADAS EN LA UNIDAD MUESTRAL 27</b>						
<b>PATOLOGÍAS IDENTIFICADAS</b>	<b>ÁREA TOTAL (m<sup>2</sup>)</b>	<b>% ÁREA TOTAL</b>	<b>NIVEL SEVERIDAD</b>	<b>ÁREA NO AFECTADA (m<sup>2</sup>)</b>	<b>% ÁREA NO AFECTADA</b>	
<b>E.</b> EROSIÓN	5.48	38.50%				
<b>G.</b> GRIETA	0.00	0.00%				
<b>C.</b> CORROSIÓN	0.00	0.00%	Leve	8.76	61.50%	
<b>EF.</b> EFLORESCENCIA	0.00	0.00%				
<b>F.</b> FISURA	0.00	0.00%				
<b>TOTAL</b>	<b>5.48</b>	<b>38.50%</b>

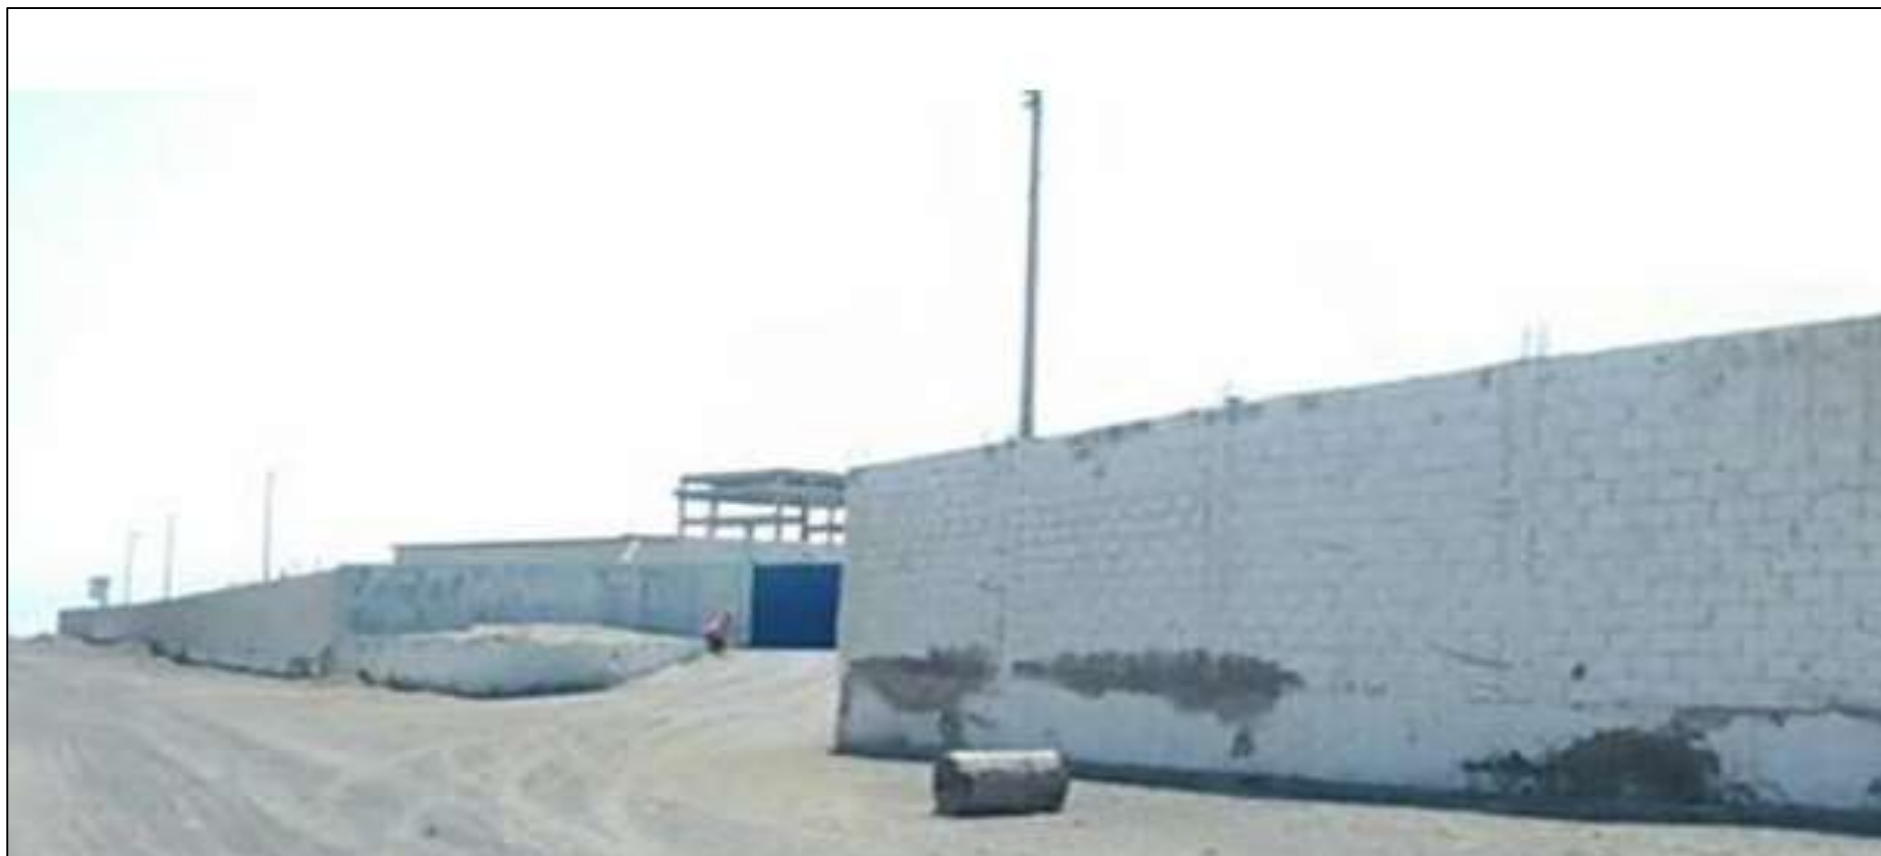
**Imagen 12:** Vista Panorámica de la parte Frontal del cerco perimétrico de la fábrica pesquera Copeinca del centro poblado puerto de Casma.
