DETERMINACIÓN Y EVALUACIÓN DE LAS  
PATOLOGÍAS DEL CONCRETO EN COLUMNAS,  
SOBRECIMIENTO Y MUROS DE ALBAÑILERÍA DEL  
CERCO DE LA FÁBRICA PESQUERA COPEINCA DEL  
CENTRO POBLADO PUERTO CASMA, DISTRITO DE  
COMANDANTE NOEL, PROVINCIA DE CASMA,  
REGIÓN ÁNCASH, AGOSTO - 2019

**TESIS PARA OPTAR EL TÍTULO PROFESIONAL DE  
INGENIERA CIVIL**

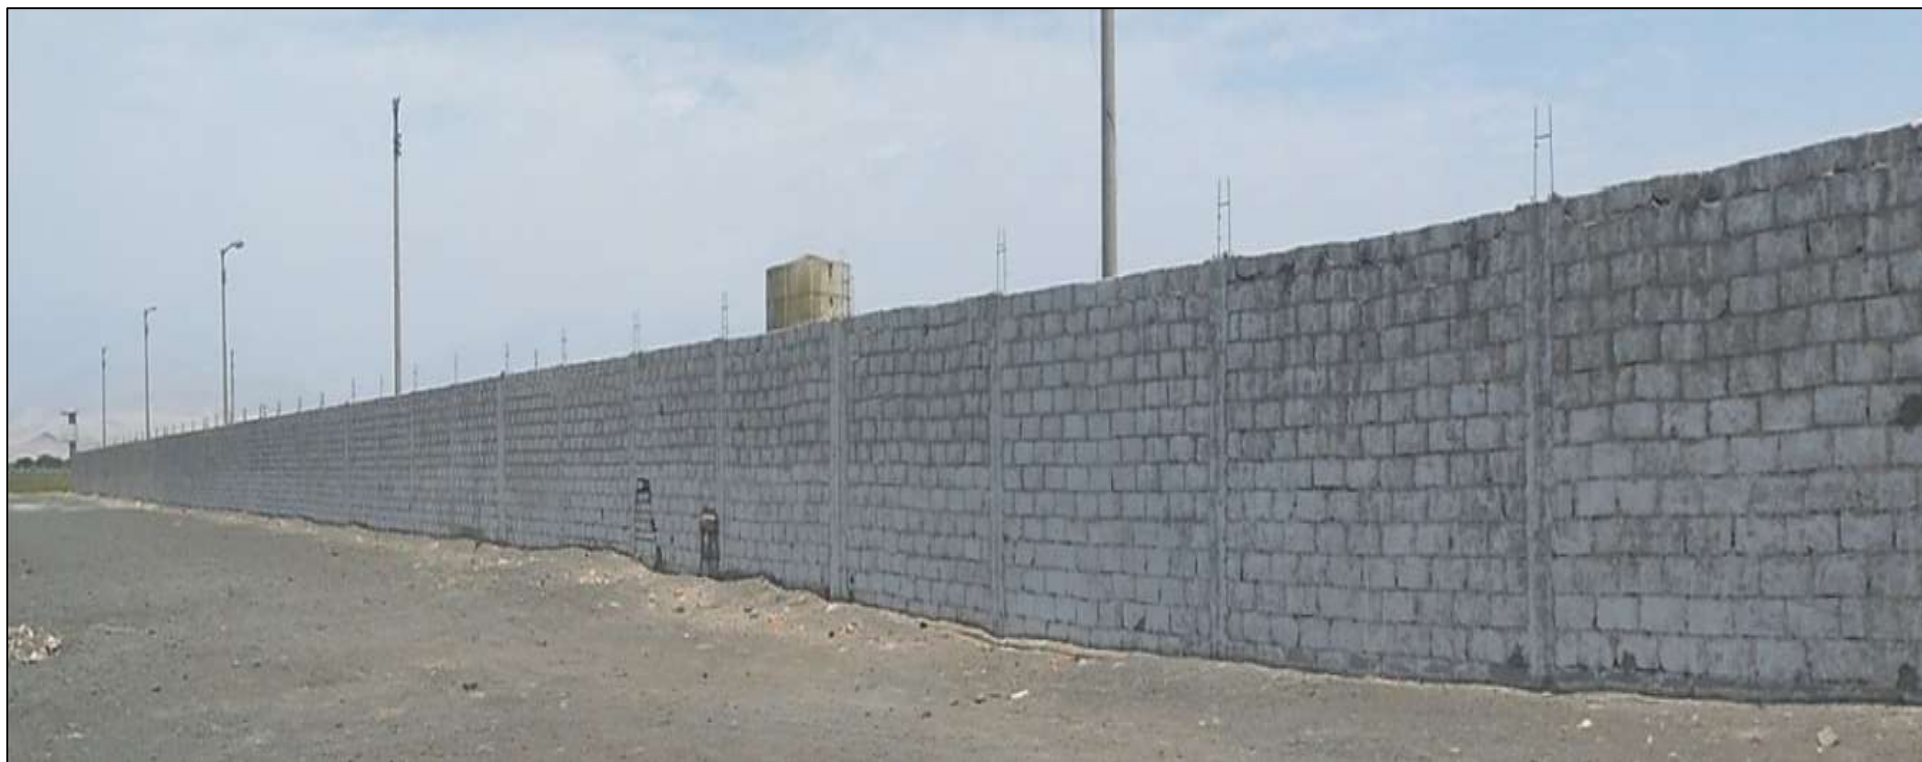
**Imagen 13.** Vista panorámica del parte lateral izquierdo del cerco perimétrico de la fábrica pesquera Copeinca del centro poblado puerto de Casma.

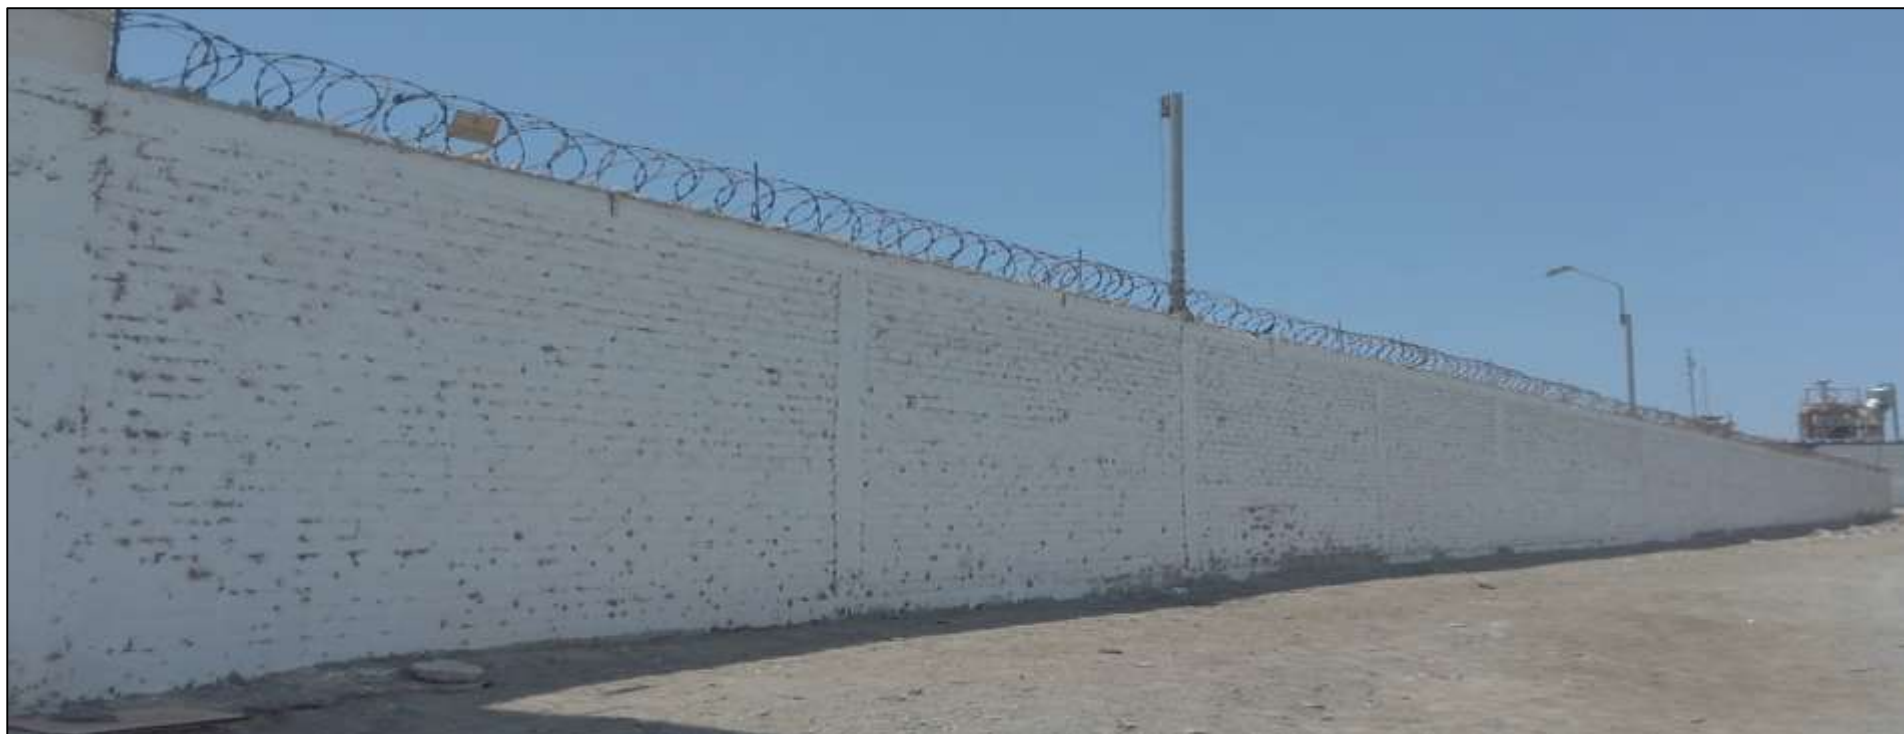
**Imagen 14.** Vista panorámica del parte lateral derecho del cerco perimétrico de la fábrica pesquera Copeinca del centro poblado puerto de Casma.

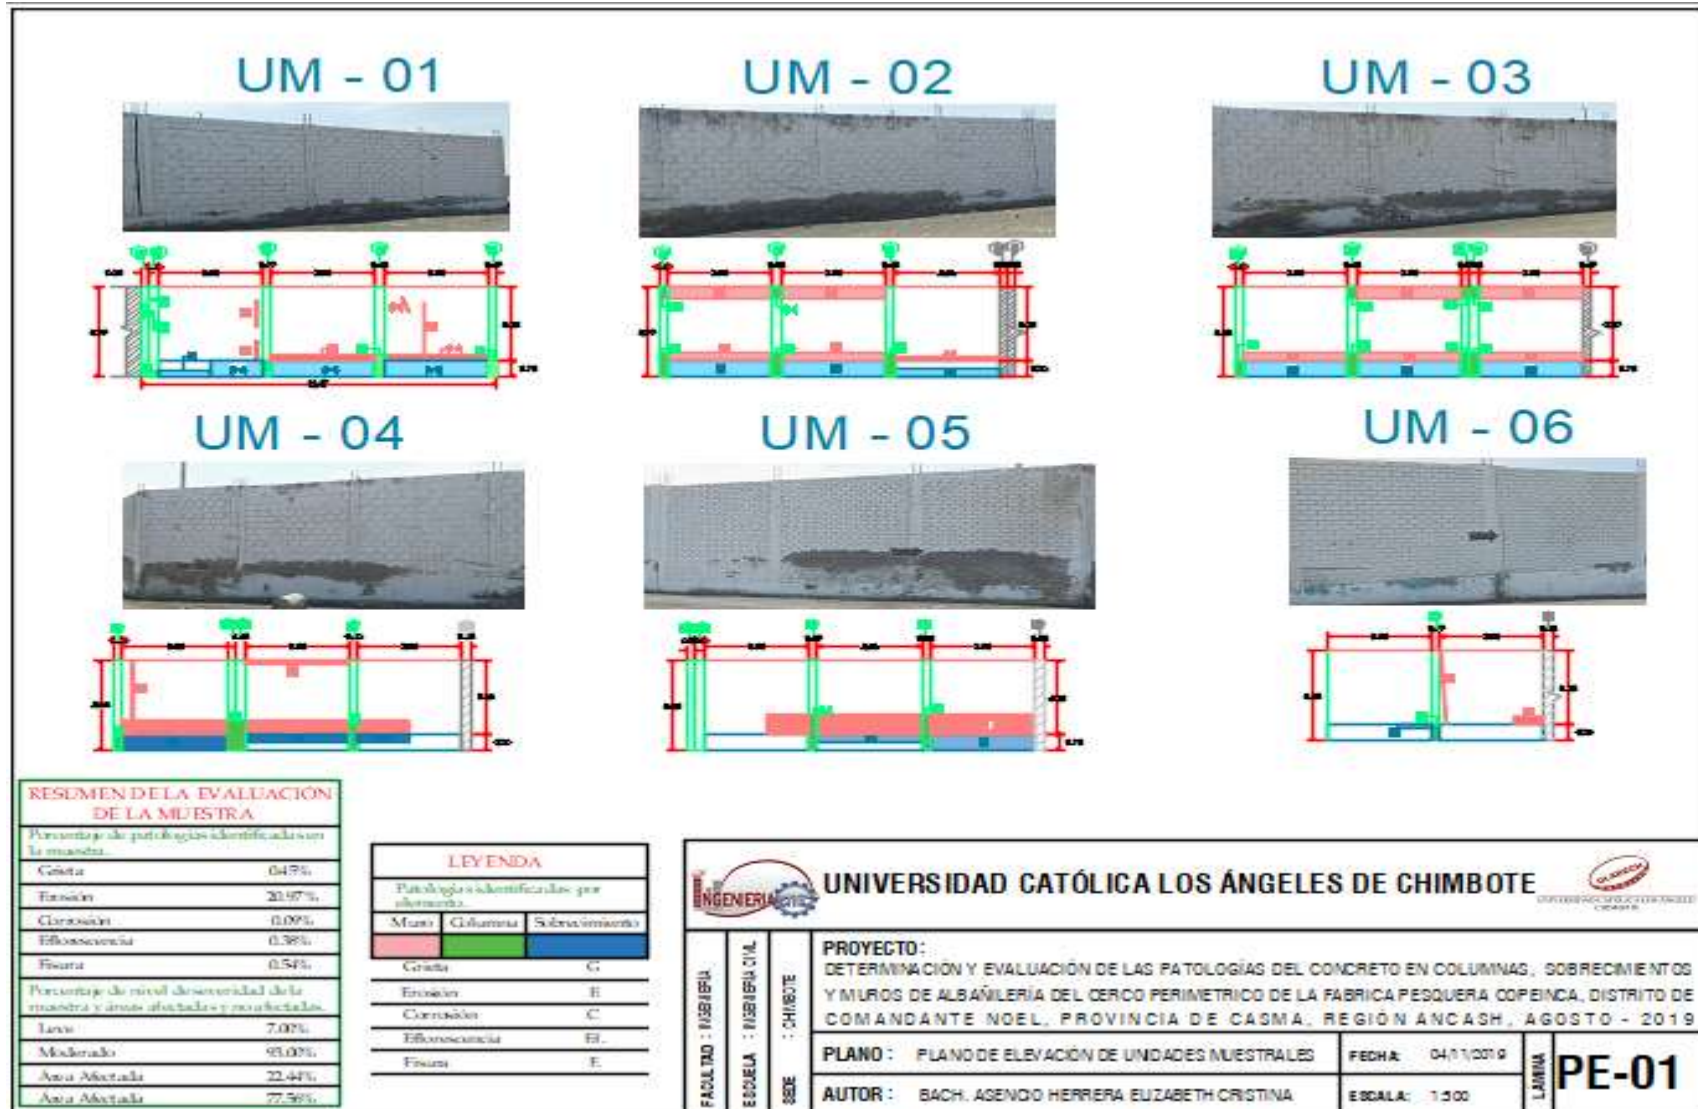
Anexo 6. Plano de elevación de evaluación de Patologías

Porcentaje de patologías identificadas en la muestra:	
Grisca	04.7%
Erosión	21.97%
Corrosión	0.09%
Efflorescencia	0.38%
Fisura	0.54%
Porcentaje de nivel de severidad de la muestra y áreas afectadas y no afectadas:	
Leve	7.07%
Moderado	93.03%
Área Afectada	22.44%
Área No Afectada	77.56%

Patologías identificadas por elemento		
Muro	Columna	Subsuelo
Grisca	Corrosión	Erosión
Efflorescencia	Fisura	Corrosión
