UNIVERSIDAD CATÓLICA LOS ÁNGELES  
CHIMBOTE

“Determinación y evaluación de las patologías del concreto en columnas, vigas y muros de albañilería confinada del cerco perimétrico del colegio nacional parroquial Santa Rosa de Viterbo - Huaraz, distrito de Huaraz, provincia de Huaraz, departamento de Ancash, julio – 2015”

BACH. RONAL ROSMEL PIMENTEL TAMAYO

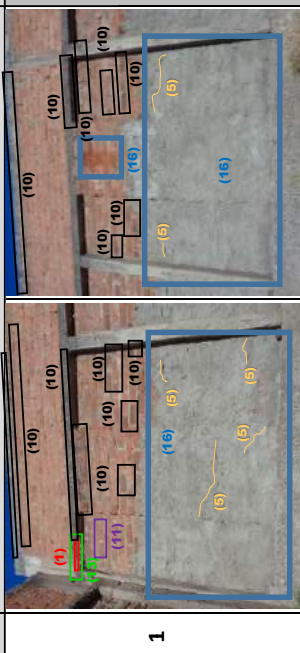
FOTOGRAFIA DE LAS PATOLOGIAS POR EJES

EJE	1-2			MUIROS
	VIGA	COLUMNA	MUROS	
1	0.02			
2				
3				
4				
5			0.12	
6				
7				
8				
9				
10	0.38	0.03	1.13	
11			0.05	
12				
13	0.04			
14				
15				
16				6.00

MUESTRA	NIVELES DE SEVERIDAD: (1) LEVE (2) MODERADO (3) SEVERO			
	DETALLE	VIGA	COLUMNA	MURO
1	AREA DEL VANO / PAÑO (m2)	1.31	1.29	19.02
	TIPO DE PATOLOGIA	1-10.13	10	5-10.11.16
	NIVEL DE SEVERIDAD	1	1	2
	AREA AFECTADA (m2)	32.90%	2.48%	38.34%
1	AREA NO AFECTADA (m2)	0.88	1.26	11.73
	%	67.10%	97.52%	61.66%
AREA TOTAL DE LA MUESTRA		21.62

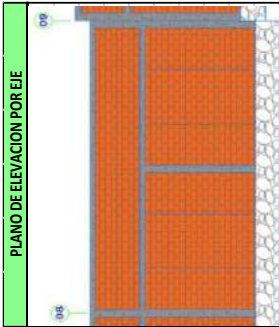
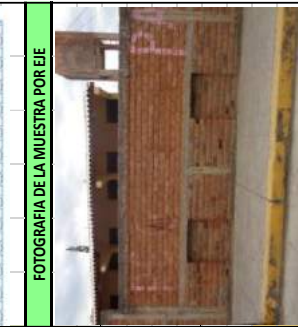
MUESTRA	FOTOGRAFIA DE LAS PATOLOGIAS POR EJES	EJE			8-9				
		ELEMENTOS	VIGA	COLUMNA	MUROS	MURO	COLUMNA	VIGA	
2		1							
		2			1.12	18.71	1.29		
		3			0.09				
		4							
		5							
		6							
		7							
		8							
		9							
		10		0.84			0.84	0.00	0.84
		11				4.50			
		12							
		13				0.15			
		14							
		15							
		16				0.43			
		<b>TIPOS DE PATOLOGIA</b>							
		AREA DEL VANO / PAÑO (m <sup>2</sup> )							
		TIPO DE PATOLOGIA							
		NIVEL DE SEVERIDAD							
		AREA AFECTADA (m <sup>2</sup> )							
		%							
		AREA NO AFECTADA (m <sup>2</sup> )							
		%							
		AREA TOTAL DE LA MUESTRA

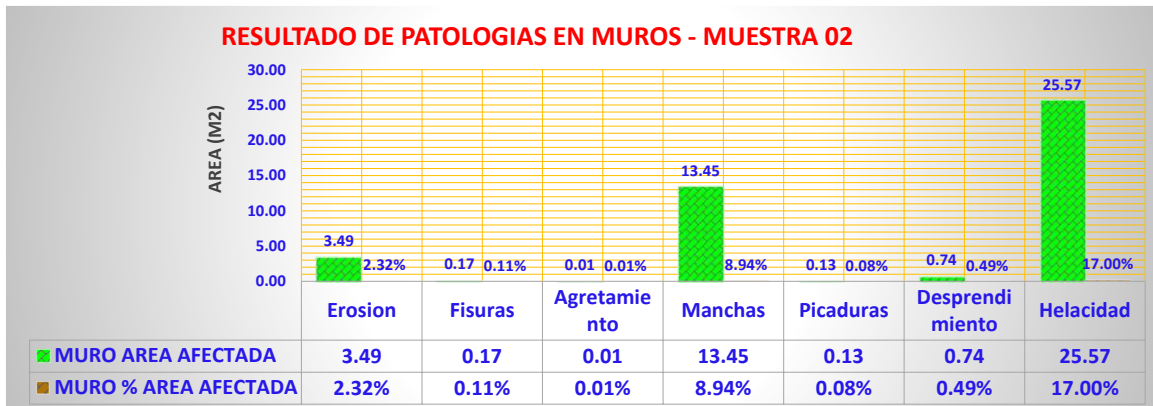
**Grafico 23:** Muestra 02, Total de Patologias en muro

Las patologías totales determinadas en muro de la muestra 02 es de 28.95% siendo con mayor presencia las heladicidad con 17.00% y seguido de manchas con 8.94%, erosion con 2.32%.

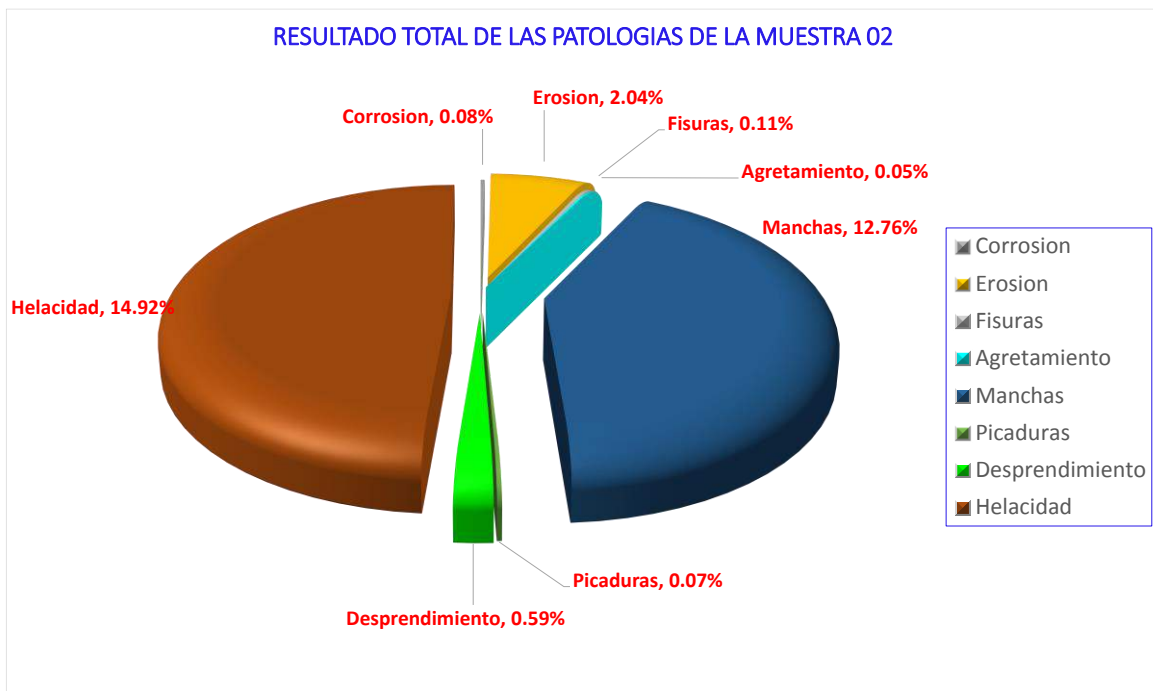
**Grafico 24:** Muestra 02, Resultado total de patologias

Las patologías determinadas en la muestra 02 con mayor presencia son: heladicidad con 14.92%, seguido de manchas con 12.76%, erosion con 2.04 y desprendimiento con 0.59%.

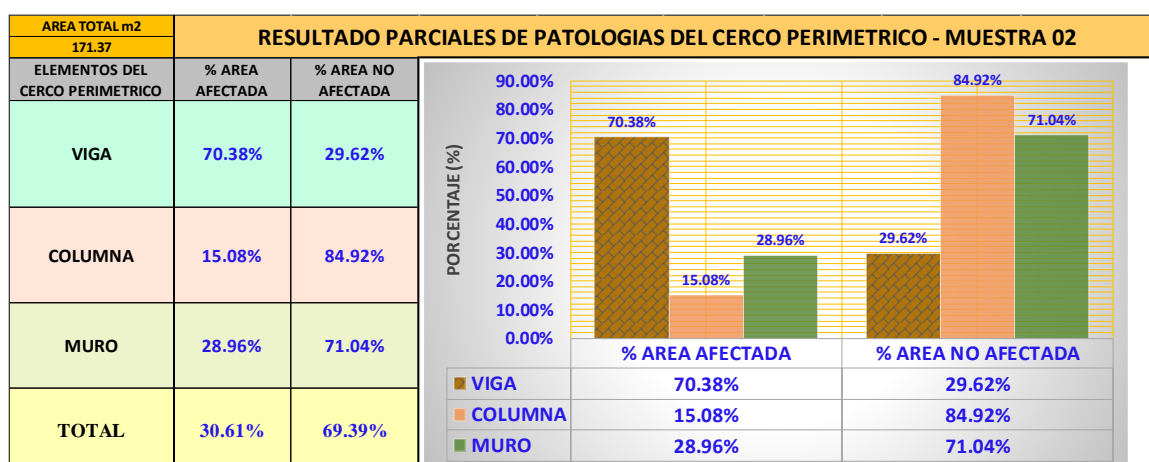
**Tabla 12: Muestra 02, Resultados: Total de Patologías por elemento**

La muestra 02: Tramo 5 - 9 total: compuesto de 04 sub tramos en cada lado tiene una longitud de 25.98m y un área de ambos lados de 171.37m<sup>2</sup>, porcentaje total de área afectada de 30.61% y con un nivel de severidad moderado.

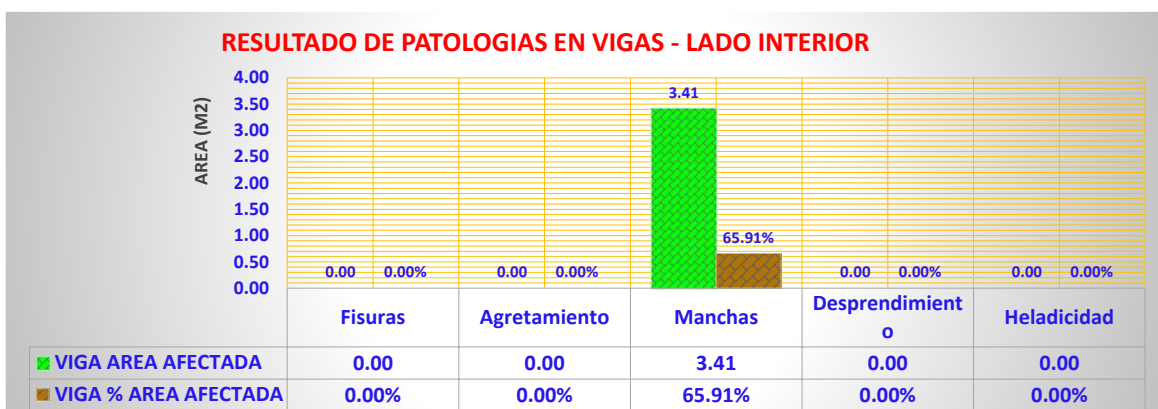
**Grafico 25:** Muestra 03, Patologia en Vigas – Lado Interior

La Muestra 03 en el lado interior, resultó con una frecuencia de patologías en Vigas de 64.91%, siendo el tipo de patología más frecuente, es las manchas con 64.91%.

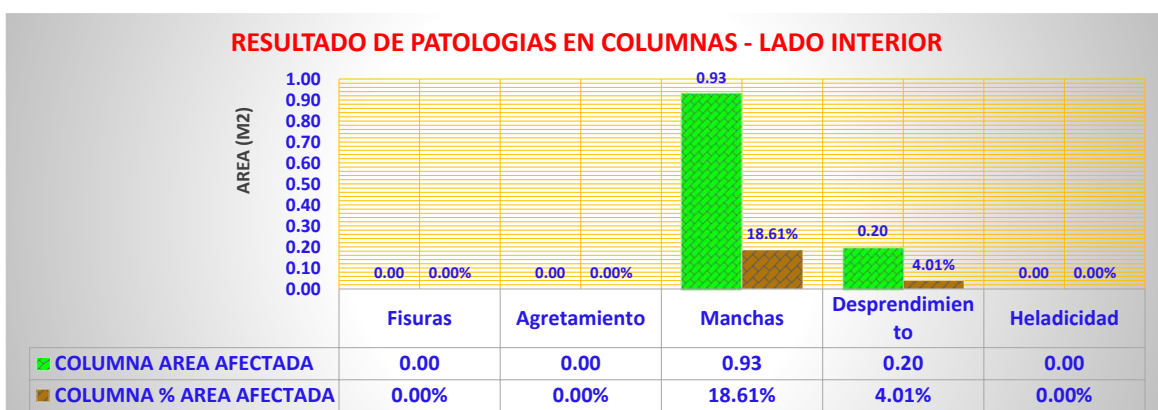
**Grafico 26:** Muestra 03, Patologia en Columnas – Lado Interior

La Muestra 03 en el lado interior, resultó con una frecuencia de patologías en Columnas de 22.62%, siendo los tipos de patologías más frecuente, manchas con 18.61%, y Desprendimiento 4.01%.

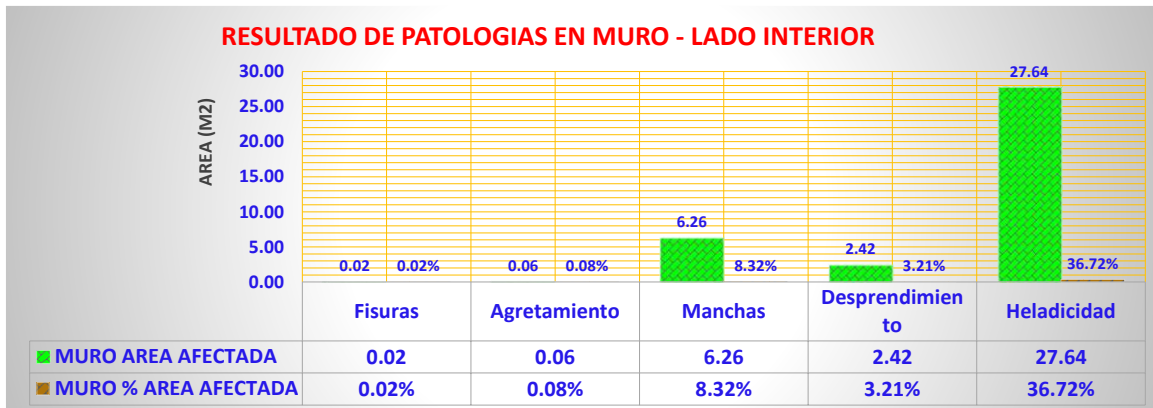
**Grafico 27:** Muestra 03, Patología en Muro – Lado Interior

La Muestra 03 en el lado interior, resultó con una frecuencia de patologías en Muro de 48.35%, siendo los tipos de patologías más frecuente, heladicidad con 36.72%, manchas con 8.32% y desprendimiento con 3.21%.

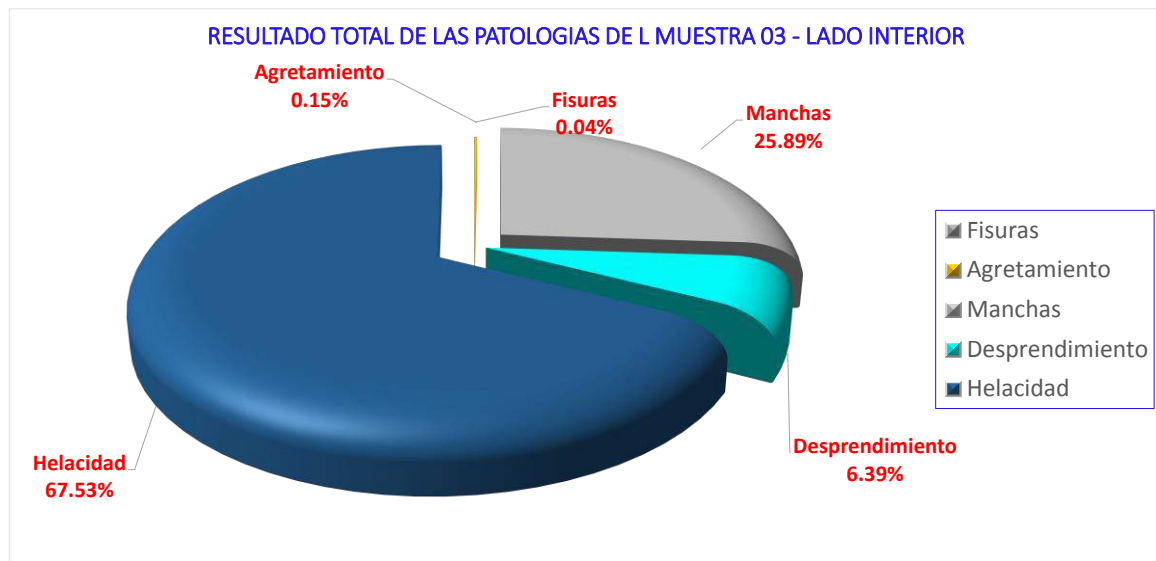
**Grafico 28:** Muestra 03, Resultado total de Patologías – Lado Interior

Las patologías determinadas en la muestra 03 - lado interior con mayor presencia son: heladicidad con 67.53%, seguido de manchas con 25.89%, desprendimiento con 6.39%.

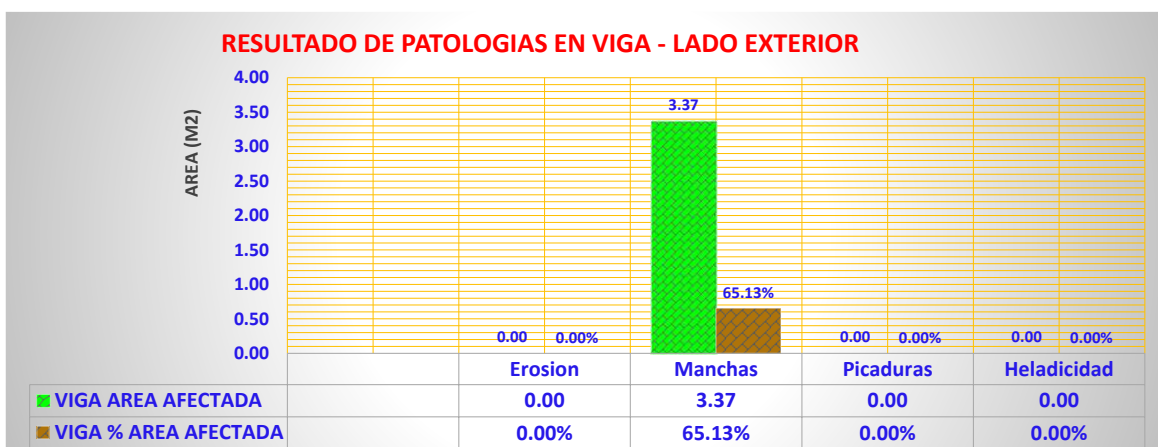
**Grafico 29:** Muestra 03, Patologia en Vigas – Lado Exterior

La Muestra 03 en el lado exterior, resultó con una frecuencia de patologías en Vigas de 65.13%, siendo el tipo de patología más frecuente, manchas con 65.13%.

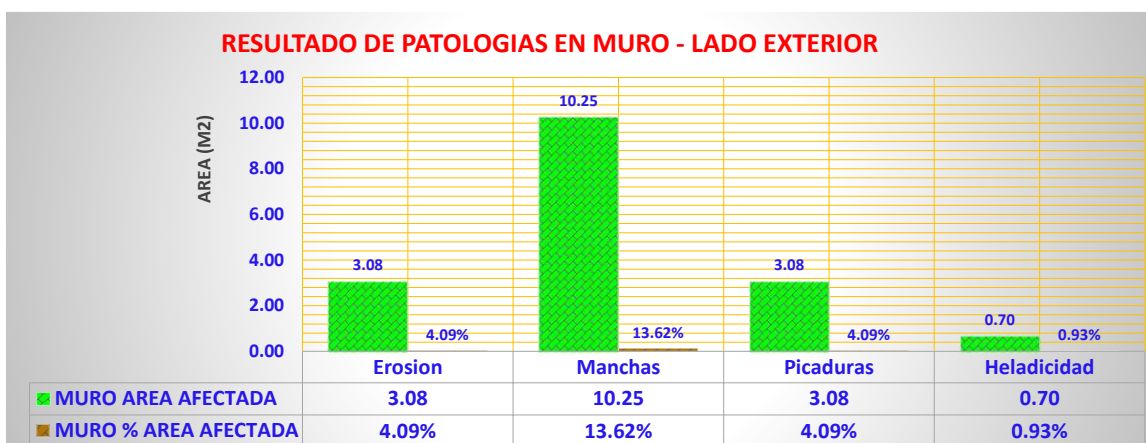
**Grafico 31:** Muestra 03, Patología en Muro – Lado Exterior

La Muestra 03 en el lado exterior, resultó con una frecuencia de patologías en Muro de 22.73%, siendo los tipos de patologías más frecuente, manchas con 13.62%, erosion con 4.09%, picaduras con 4.09% y heladicidad con 0.93%.

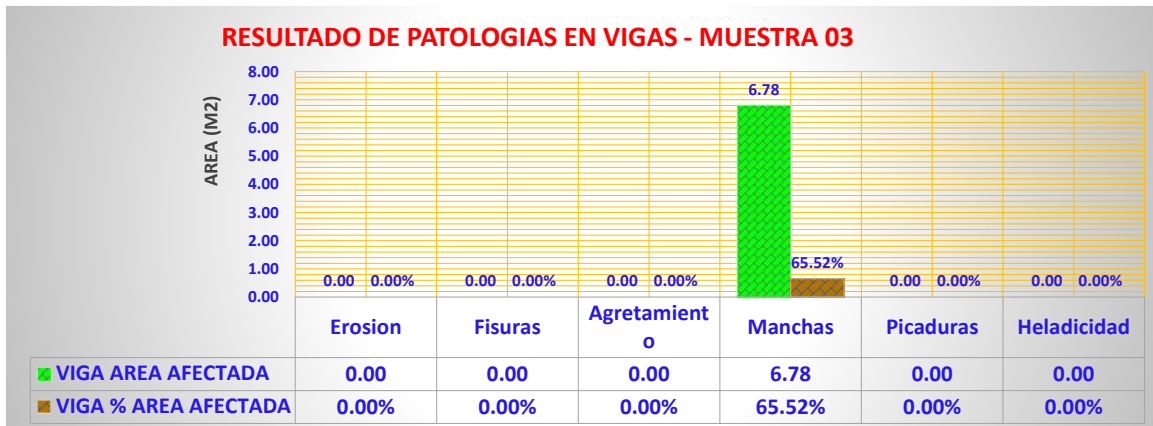
**Grafico 33:** Muestra 03, Total de Patologías en vigas

Las patologías totales determinadas en vigas de la muestra 03 es de 65.52% siendo con mayor presencia las manchas con 65.60% .

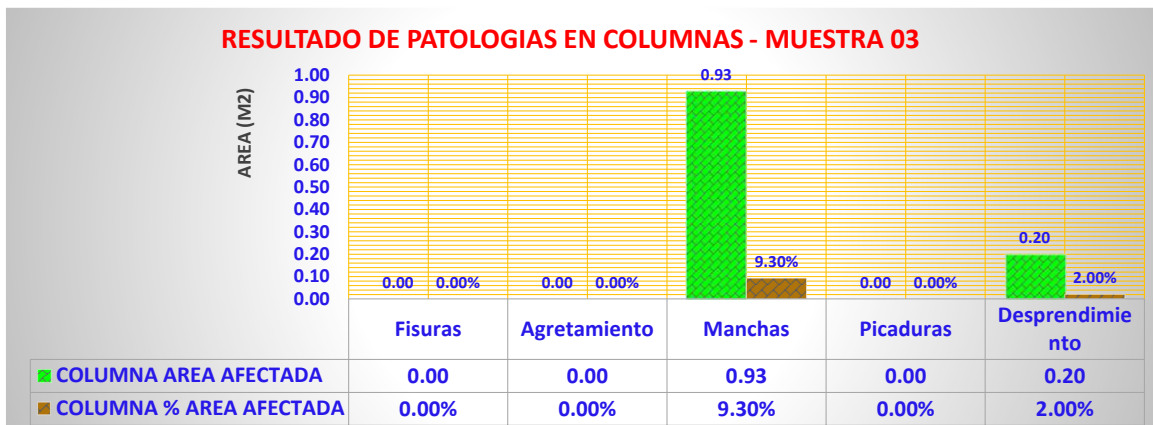
**Grafico 34:** Muestra 03, Total de Patologías en columnas

Las patologías totales determinadas en columnas de la muestra 03 es de 11.31% siendo con mayor presencia las manchas con 9.30% y seguido por desprendimiento con 2.00%.

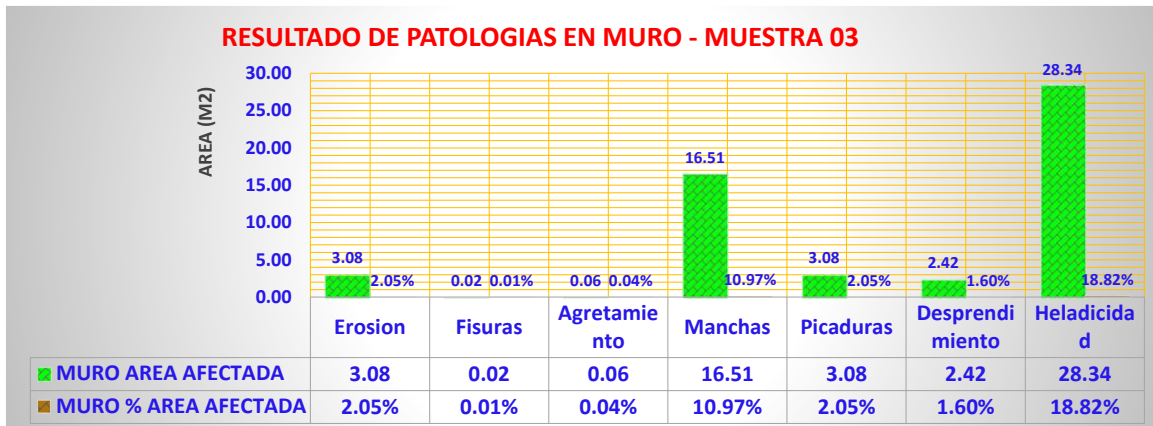
**Grafico 35:** Muestra 03, Total de Patologías en muro

Las patologías totales determinadas en muro de la muestra 03 es de 35.54% siendo con mayor presencia la heladicidad con 18.82% y seguido de manchas con 10.97%, erosion con 3.08% y otros.

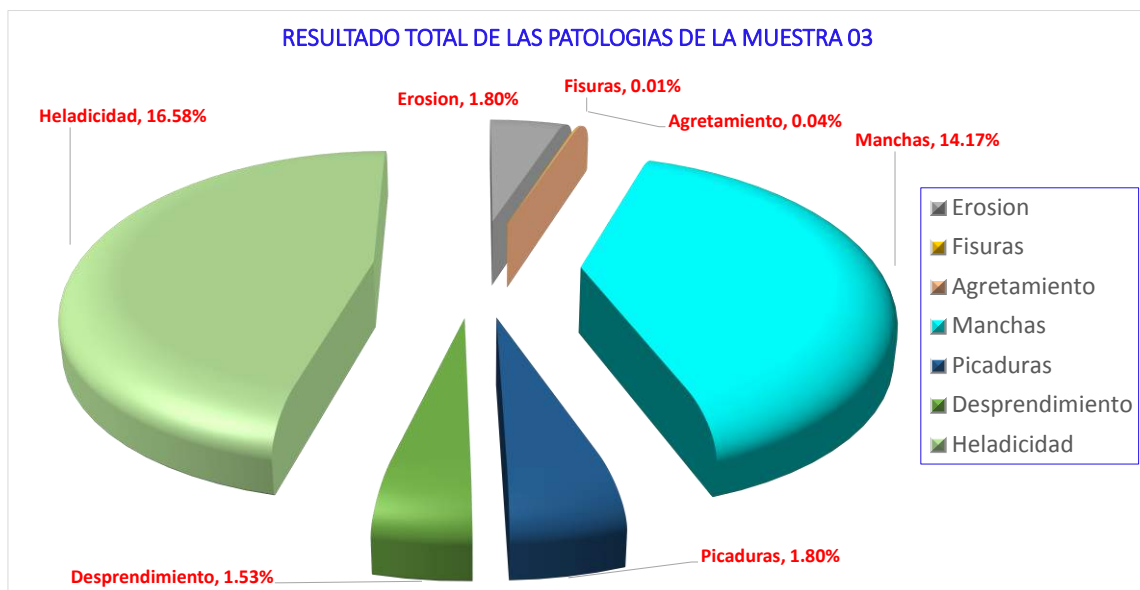
**Grafico 36:** Muestra 03, Resultado total de patologías

Las patologías determinadas en la muestra 03 con mayor presencia son: heladicidad con 16.58%, seguido de manchas con 14.17%, erosion con 1.80%, picaduras con 1.80 y desprendimiento con 1.53%.

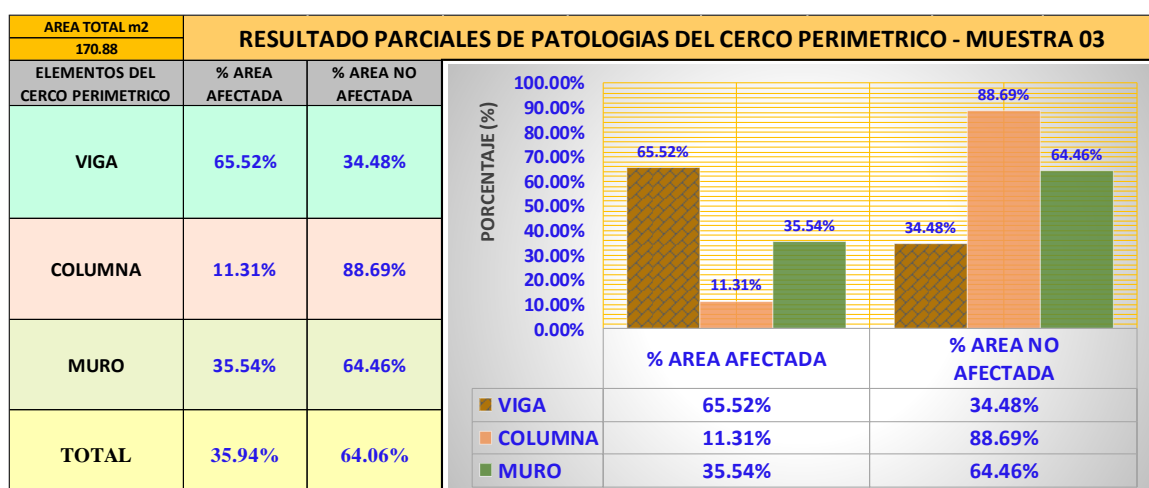
**Tabla 18:** Muestra 03, Resultados: Total de Patologías por elemento

La muestra 03: Tramo 9 - 12 total: compuesto de 03 sub tramos en cada lado tiene una longitud de 25.92m y un área de ambos lados de 170.88m<sup>2</sup>, porcentaje total de área afectada de 35.94% y con un nivel de severidad moderado.

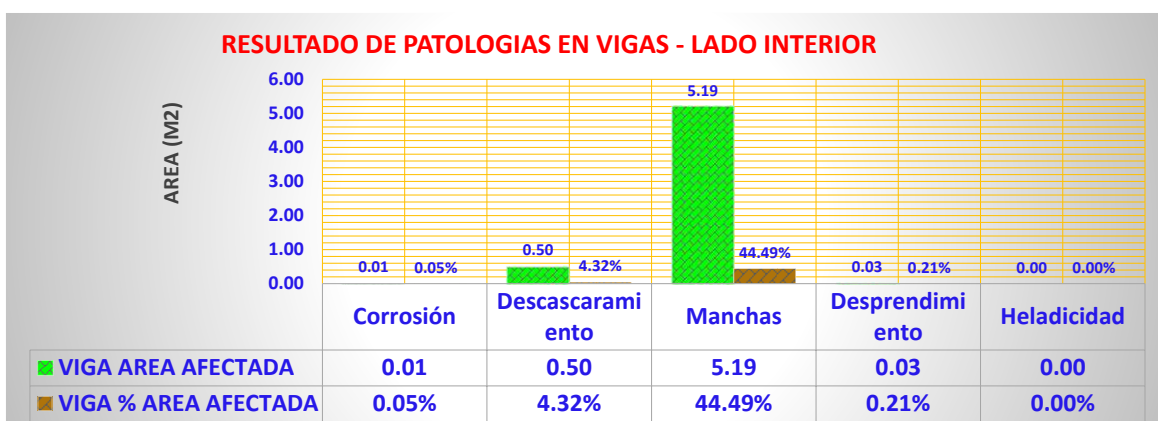
**Grafico 37:** Muestra 04, Patologia en Vigas – Lado Interior

La Muestra 04 en el lado interior, resultó con una frecuencia de patologías en Vigas de 49.08%, siendo los tipos de patologías más frecuentes, manchas con 44.49% y descascaramiento con 4.32%.

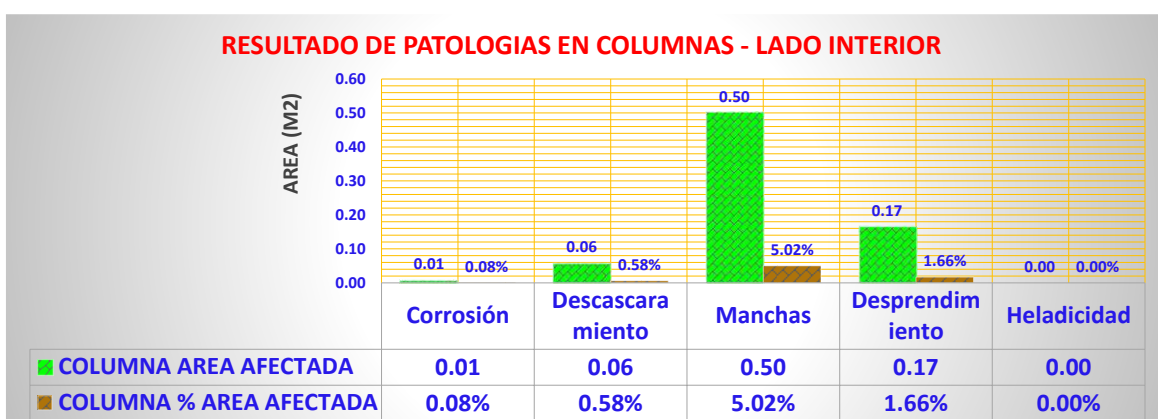
**Grafico 38:** Muestra 04, Patologia en Columnas – Lado Interior

La Muestra 04 en el lado interior, resultó con una frecuencia de patologías en Columnas de 7.33%, siendo los tipos de patologías más frecuente, manchas con 5.02%, y Desprendimiento 1.66%.

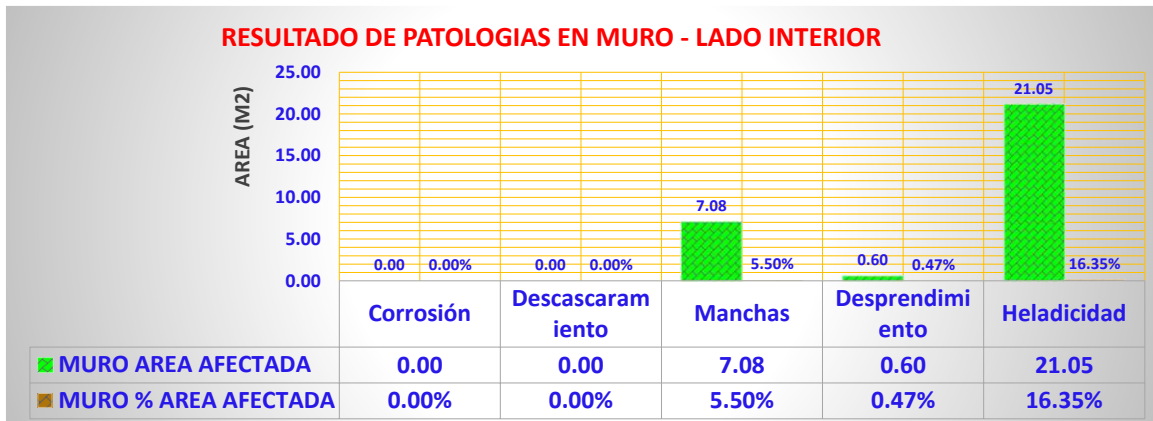
**Grafico 39:** Muestra 04, Patología en Muro – Lado Interior

La Muestra 04 en el lado interior, resultó con una frecuencia de patologías en Muro de 22.32%, siendo los tipos de patologías más frecuente, heladicidad con 16.35%, manchas con 5.50% y desprendimiento con 0.47%.

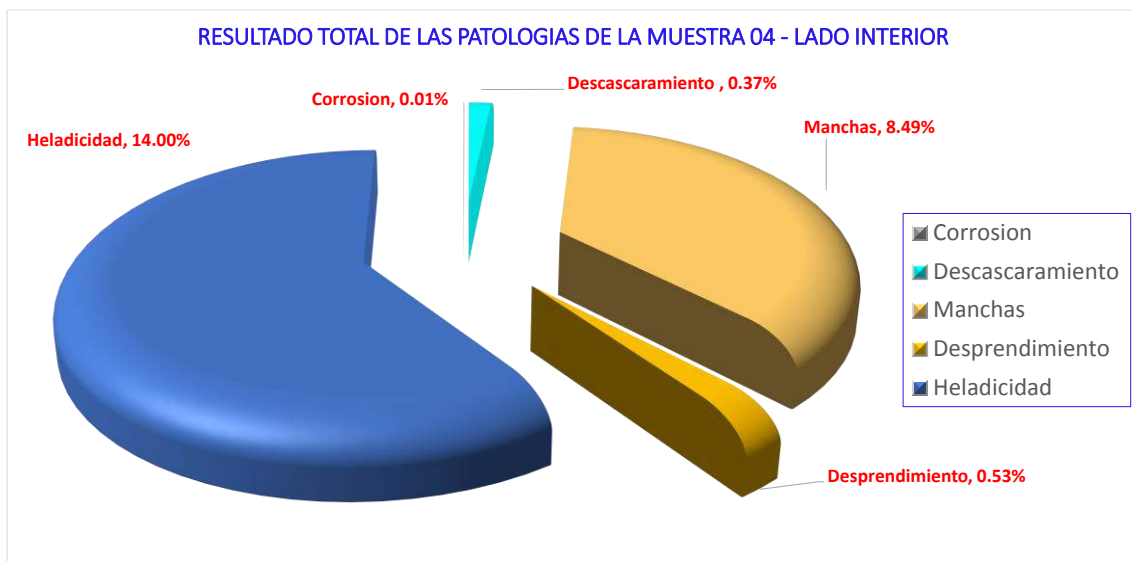
**Grafico 40:** Muestra 04, Resultado total de Patologías – Lado Interior

Las patologías determinadas en la muestra 04 - lado interior con mayor presencia son: heladicidad con 14.00%, seguido de manchas con 8.49%, desprendimiento con 0.53% y descascaramiento con 0.37%

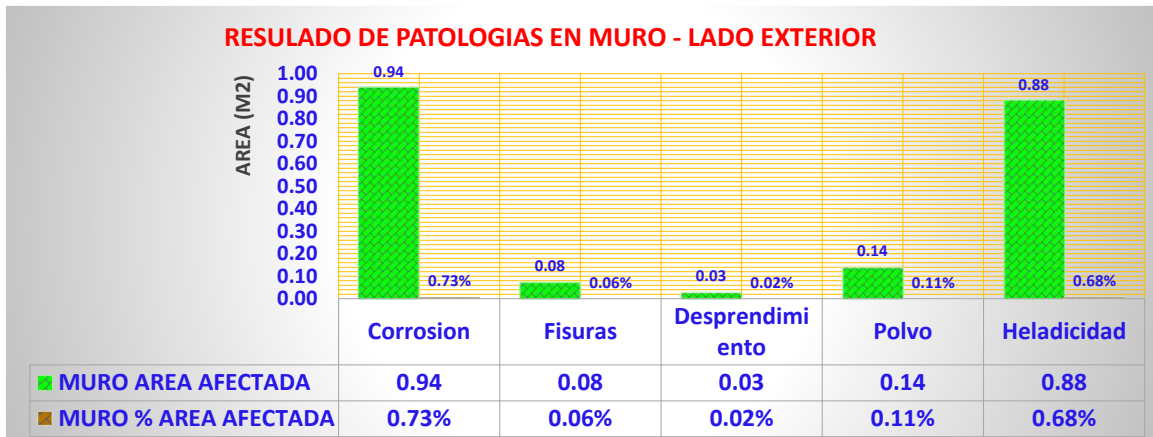
**Grafico 43:** Muestra 04, Patologia en Muro – Lado Exterior

La Muestra 04 en el lado exterior, resultó con una frecuencia de patologías en Muro de 1.60%, siendo los tipos de patologías más frecuente, corrosion con 0.73%, heladicidad con 0.68% y polvo con 0.11%.

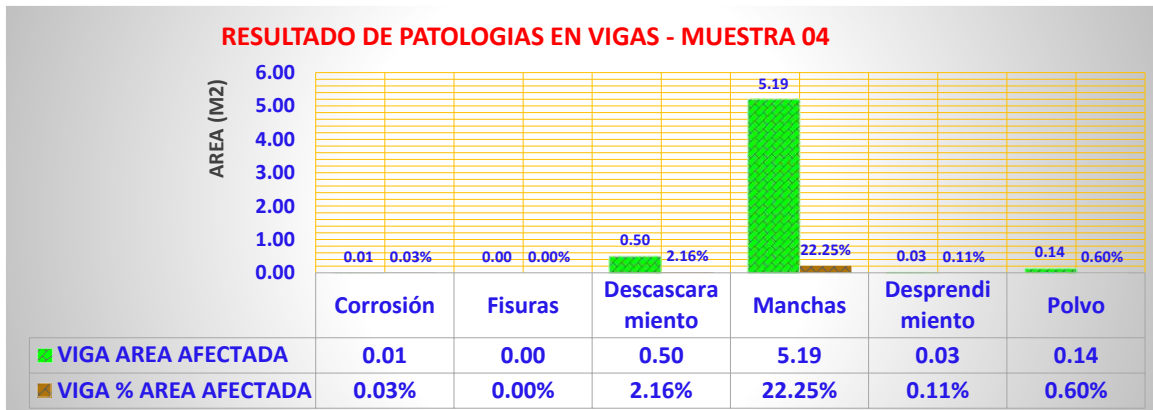
**Grafico 45: Muestra 04, Total de Patologias en vigas**

Las patologías totales determinadas en vigas de la muestra 04 es de 25.14% siendo con mayor presencia las manchas con 22.25% y descascaramiento con 2.16%.

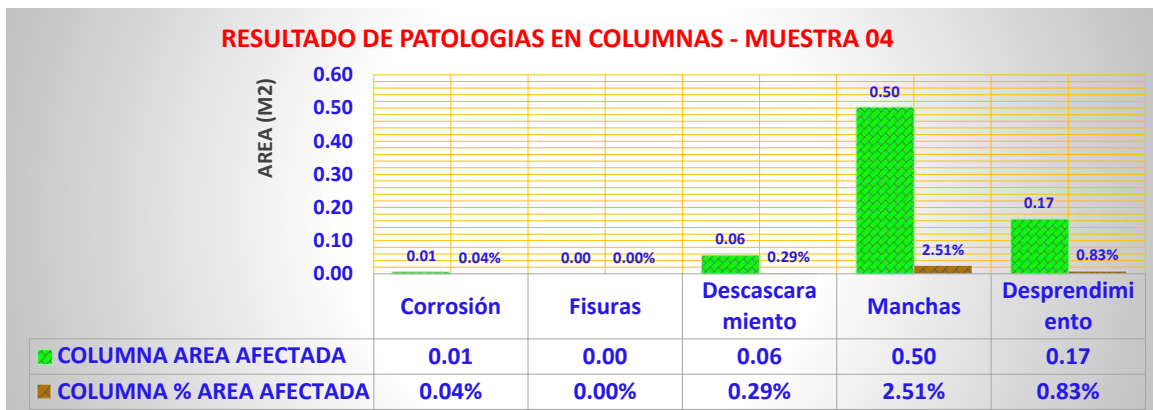
**Grafico 46: Muestra 04, Total de Patologias en columnas**

Las patologías totales determinadas en columnas de la muestra 04 es de 3.66% siendo con mayor presencia las manchas con 2.51% y seguido por desprendimiento con 0.83%.

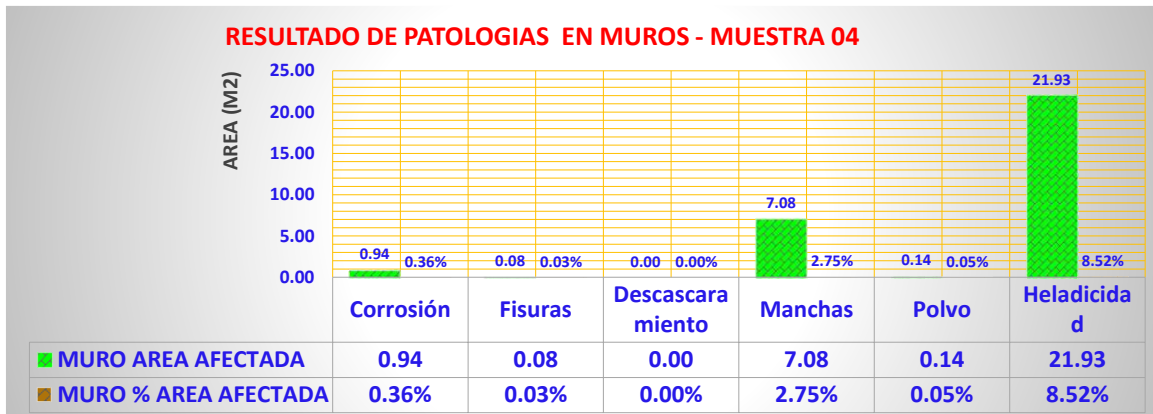
**Grafico 47:** Muestra 04, Total de Patologias en muro

Las patologías totales determinadas en muro de la muestra 04 es de 11.96% siendo con mayor presencia la heladicidad con 8.52% y seguido de manchas con 2.75%, desprendimiento con 0.24% y otros.

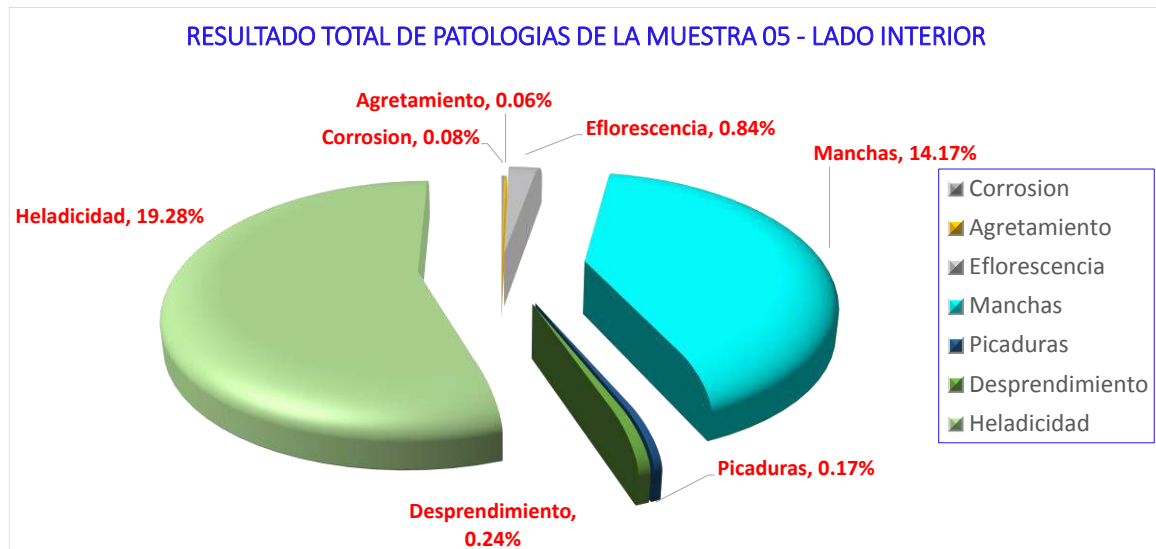
**Grafico 52:** Muestra 05, Resultado total de Patologias – Lado Interior

Las patologías determinadas en la muestra 05 - lado interior con mayor presencia son: heladicidad con 19.28%, seguido de manchas con 14.17%, eflorescencia con 0.84%, desprendimiento con 0.24% y otros.

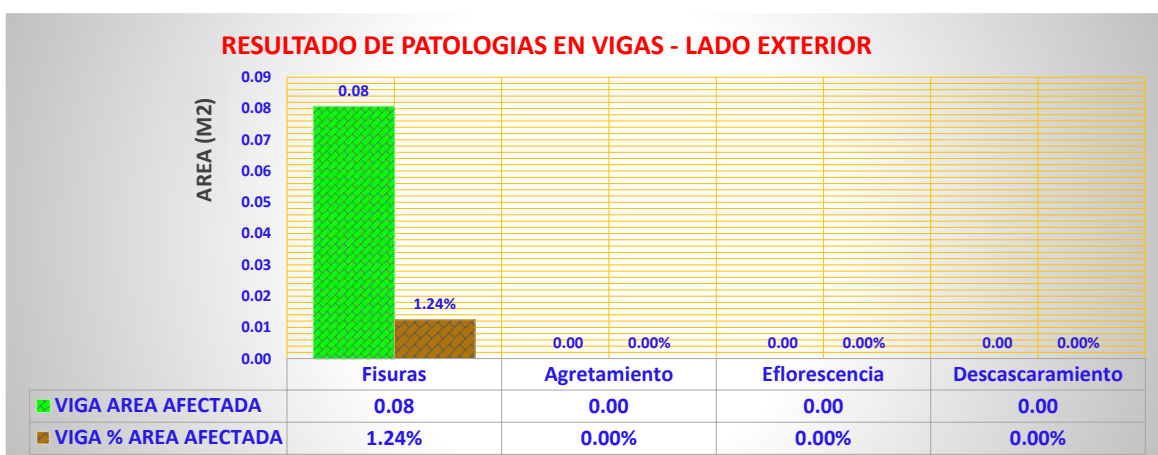
**Grafico 53:** Muestra 05, Patologia en Vigas – Lado Exterior

La Muestra 05 en el lado exterior, resultó con una frecuencia de patologías en Vigas de 1.24%, siendo el tipo de patología más frecuente, fisura con 1.24%.

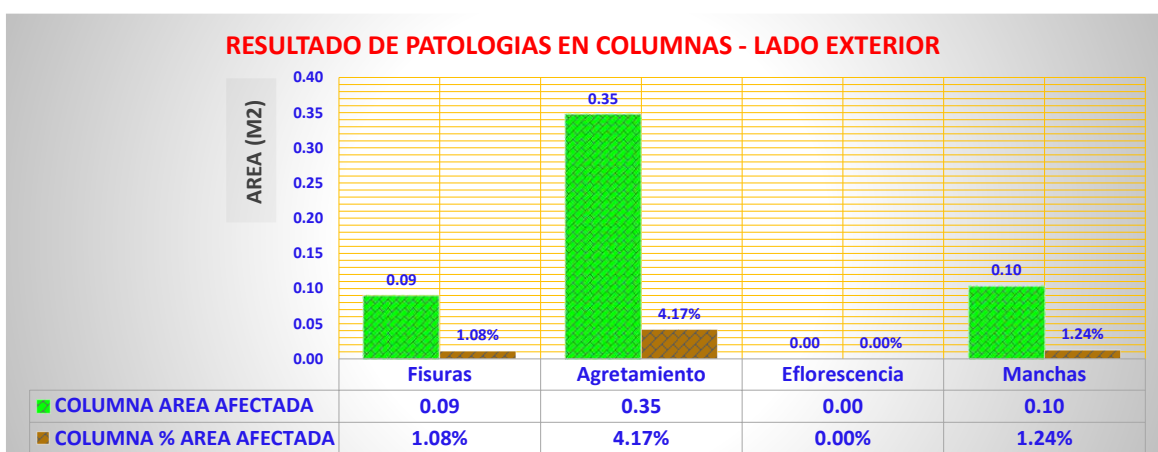
**Grafico 54:** Muestra 05, Patologia en Columnas – Lado Exterior

La Muestra 05 en el lado exterior, resultó con una frecuencia de patologías en Columnas de 6.49%, siendo el tipo de patología más frecuente, agretamiento con 4.17%, manchas con 1.24% y fisuras con 1.08%.

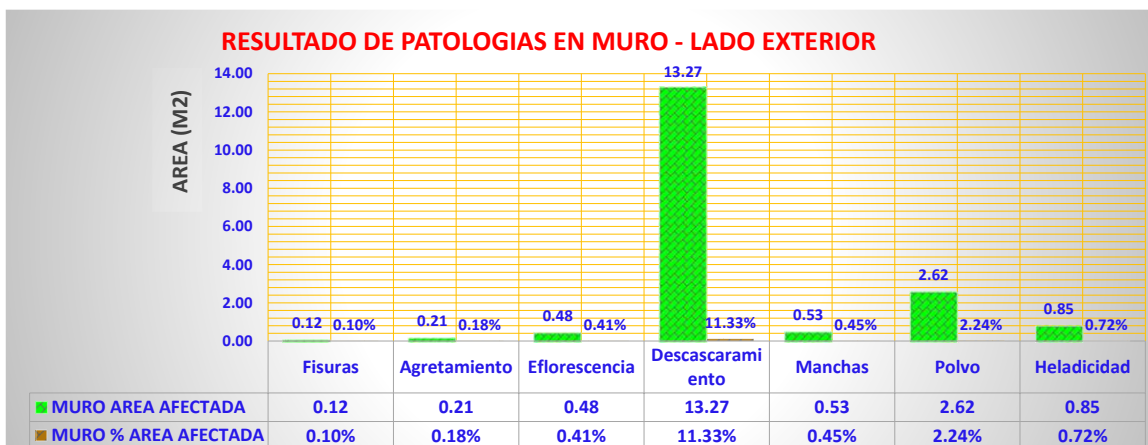
**Grafico 55: Muestra 05, Patologia en Muro – Lado Exterior**

La Muestra 05 en el lado exterior, resultó con una frecuencia de patologías en Muro de 15.43%, siendo los tipos de patologías más frecuente, descascaramiento con 11.33%, polvo con 2.24%, heladicidad con 0.72% y otros.

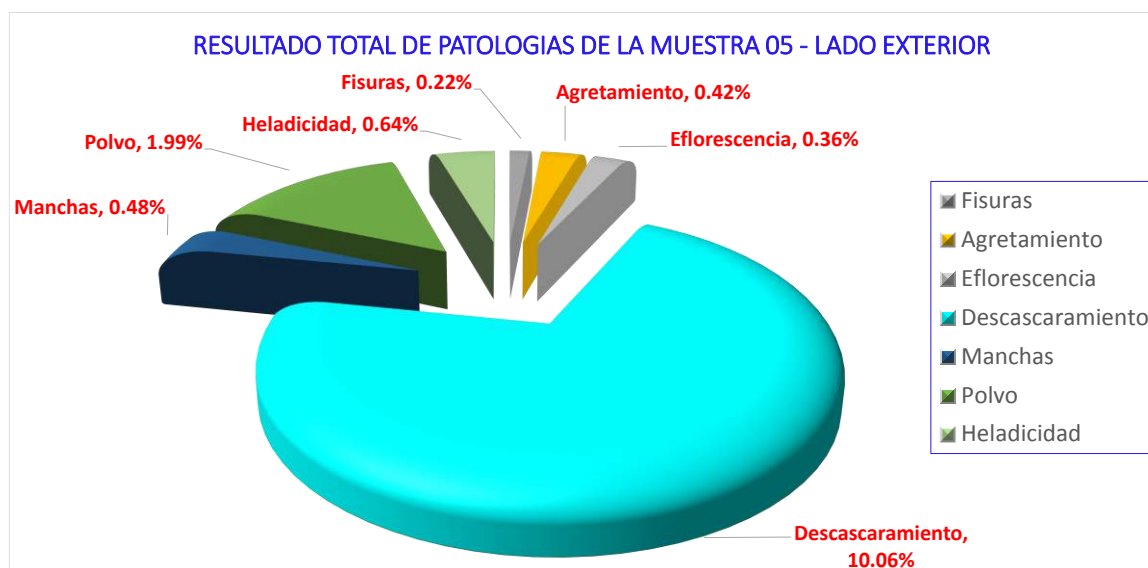
**Grafico 56: Muestra 05, Resultado total de Patologias – Lado Exterior**

Las patologías determinadas en la muestra 05 - lado exterior con mayor presencia son: descascaramiento con 10.06%, seguido de polvo con 1.99%, heladicidad con 0.64% y otros.

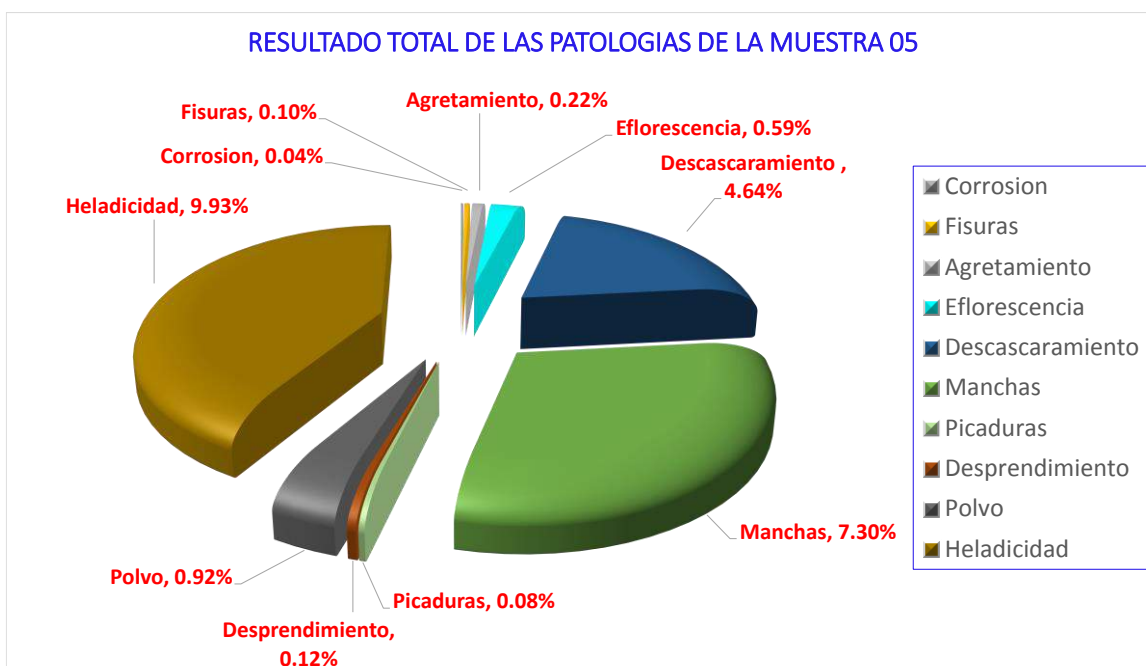
**Grafico 60: Muestra 05, Resultado total de patologias**

Las patologías determinadas en la muestra 05 con mayor presencia son: heladicidad con 9.93%, seguido de manchas con 7.30%, descascaramiento con 4.64%, polvo con 0.92% y otros.

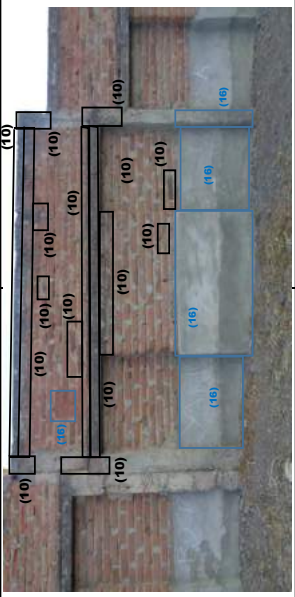
<p><b>NIVELES DE SEVERIDAD: (1) LEVE (2) MODERADO (3) SEVERO</b></p> <table border="1"> <thead> <tr> <th>DETALLE</th> <th>VIGA</th> <th>COLUMNA</th> <th>MURO</th> </tr> </thead> <tbody> <tr> <td>AREA DEL VANO / PAÑO (m2)</td> <td>0.62</td> <td>1.04</td> <td>9.32</td> </tr> <tr> <td>TIPO DE PATOLOGIA</td> <td>10</td> <td>10,16</td> <td>10,16</td> </tr> <tr> <td>NIVEL DE SEVERIDAD</td> <td>1</td> <td>1</td> <td>2</td> </tr> <tr> <td>AREA AFECTADA (m2)</td> <td>0.62</td> <td>0.50</td> <td>4.30</td> </tr> <tr> <td>%</td> <td>100.00%</td> <td>47.83%</td> <td>46.13%</td> </tr> <tr> <td>AREA NO AFECTADA (m2)</td> <td>0.00</td> <td>0.54</td> <td>5.02</td> </tr> <tr> <td>%</td> <td>0.00%</td> <td>52.17%</td> <td>53.87%</td> </tr> <tr> <td>AREA TOTAL DE LA MUESTRA</td> <td colspan="3">10.97</td> </tr> </tbody> </table>		DETALLE	VIGA	COLUMNA	MURO	AREA DEL VANO / PAÑO (m2)	0.62	1.04	9.32	TIPO DE PATOLOGIA	10	10,16	10,16	NIVEL DE SEVERIDAD	1	1	2	AREA AFECTADA (m2)	0.62	0.50	4.30	%	100.00%	47.83%	46.13%	AREA NO AFECTADA (m2)	0.00	0.54	5.02	%	0.00%	52.17%	53.87%	AREA TOTAL DE LA MUESTRA	10.97

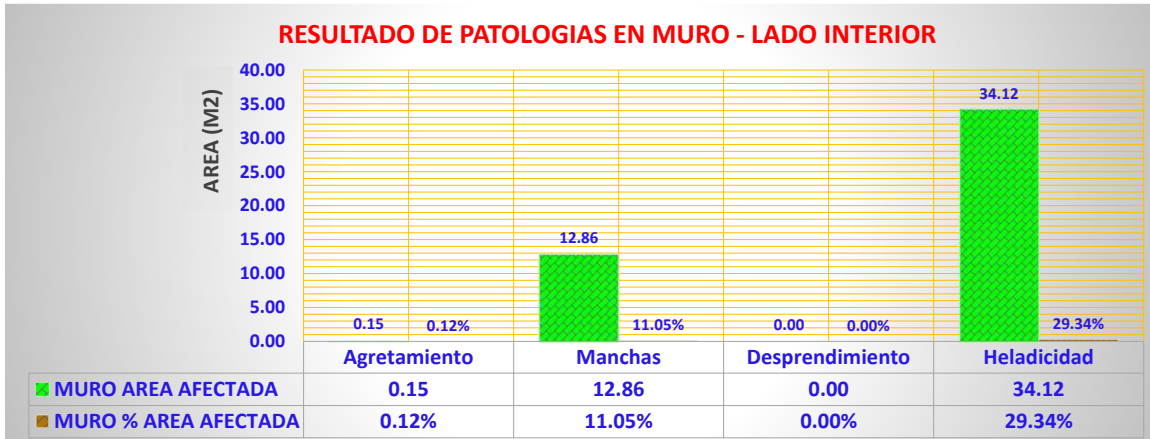
**Grafico 63:** Muestra 06, Patologia en Muro – Lado Interior

La Muestra 06 en el lado interior, resultó con una frecuencia de patologías en Muro de 40.52%, siendo los tipos de patologías más frecuente, heladicidad con 29.34%, manchas con 11.05%.

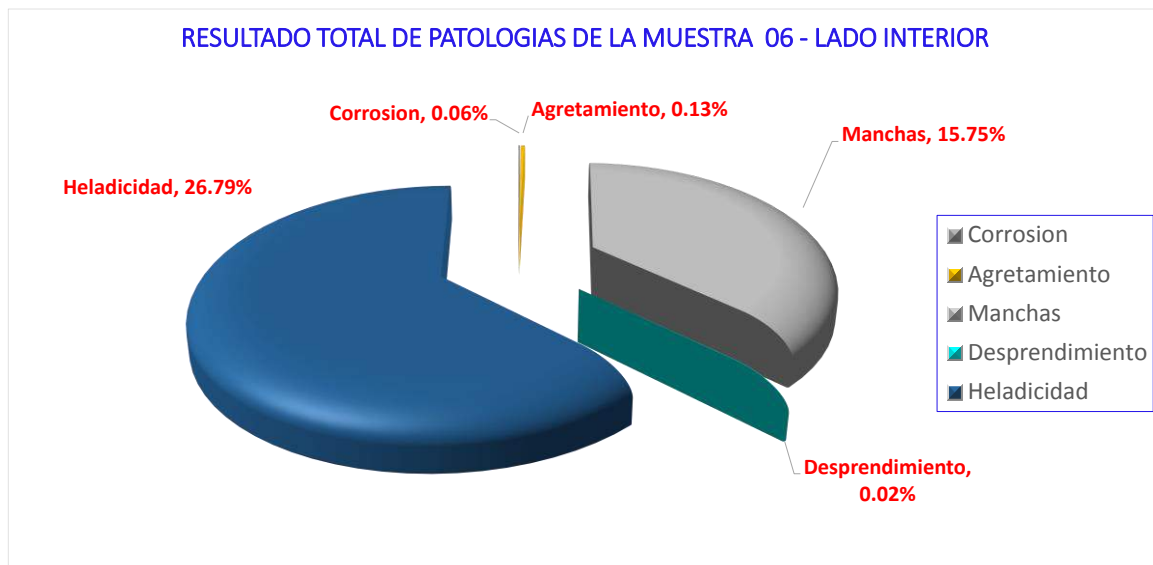
**Grafico 64:** Muestra 06, Resultado total de Patologias – Lado Interior

Las patologías determinadas en la muestra 06 - lado interior con mayor presencia son: heladicidad con 26.76%, seguido de manchas con 15.75%, agretamiento con 0.13% y otros.

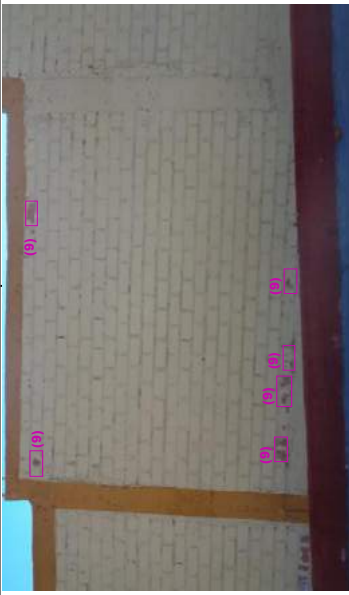
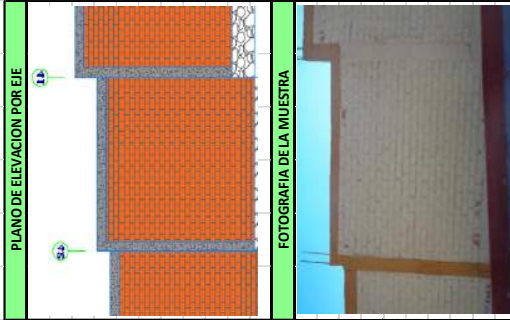
Las columnas de concreto armado, son los elementos más robustos en su sección y son los encargados de transmitir las cargas a la cimentación. Tiene en su interior refuerzos en base a varillas de acero.

### **b.1.2.) Columnas Aplicadas a Sistemas Aporticados (Muros NP)**

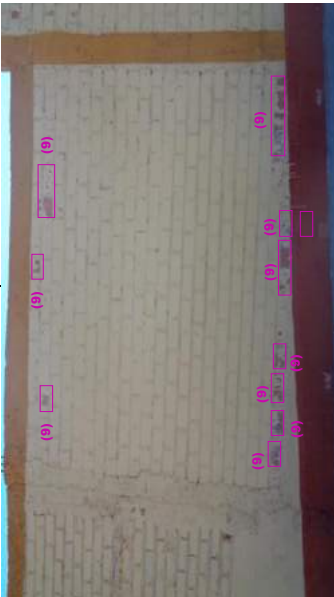
### **b.1.3.) Columnas Aplicadas a Sistemas Confinados (Muros P)**

Las columnas de concreto armado, aplicadas en cercos perimétricos son conocidas como columnas de confinamiento o de amarre y esta tiene como función unir el muro mediante endentados, dándole la estabilidad y resistencia necesaria formando un sistema la cual contribuirán al soporte de fuerzas laterales inducidas por los sismos.

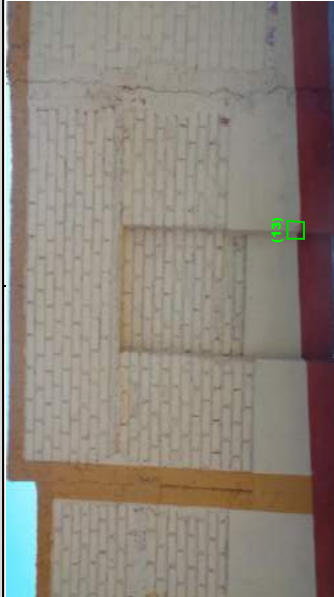
(Escalante T. 2013). Las vigas son elementos estructurales de concreto armado, diseñado para sostener cargas lineales, concentradas o uniforme, en una sola dirección. Una viga puede actuar como elemento primario en marcos rígidos de vigas y columnas. Las vigas soportan cargas de compresión, que son

(Villareal G. 2011). Las vigas resisten cargas transversales en ángulo recto con respecto al eje longitudinal de la viga, éstas trabajan a flexión, recibiendo cargas de las losas transmitiéndolas hacia las columnas y/o muros, sus apoyos se encuentran en los extremos. <sup>(13)</sup>

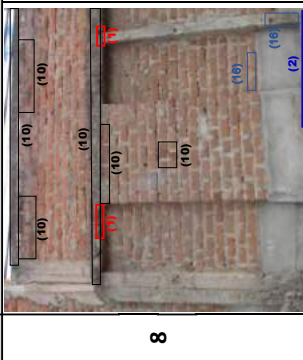
<b>EJE</b>	<b>ELEMENTOS</b>
	1 0.06 0.12 0.60
	2
	3
	4
	5
	6
	7
	8
	9 1.16 0.15 0.64
	10
	11
	12
	13
	14
	15
	16 0.18 0.14
<b>TIPOS DE PATOLOGÍA</b>	
<b>DETALLE</b>	<b>MURO</b>
AREA DEL VANO / PAÑO (m <sup>2</sup> )	1.23 19.02
TIPO DE PATOLOGÍA	1, 10, 16 2, 10, 16
NIVEL DE SEVERIDAD	1 2 1
AREA AFECTADA (m <sup>2</sup> )	1.22 0.45 1.38
%	99.35% 28.99% 7.27%
AREA NO AFECTADA (m <sup>2</sup> )	0.01 1.10 17.63
%	0.65% 71.01% 92.73%

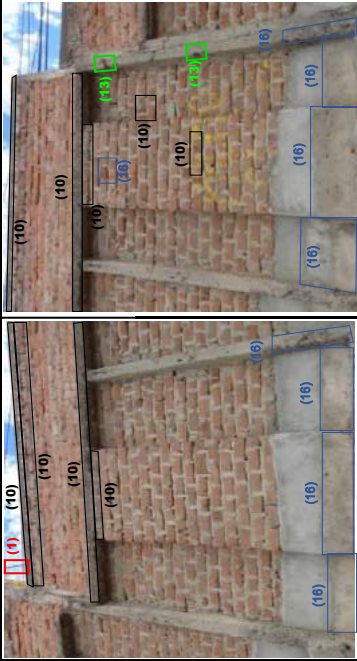
MUESTRA	FOTOGRAFIA DE LAS PATOLOGIAS POR EJES		EJE 47 - 48				MUESTRAS
			ELEMENTOS	VIGA	COLUMNA	MUROS	
8

<b>TIPOS DE PATOLOGIA</b>				
			1	0.06			
			2				
			3				
			4				
			5				
			6				
			7				
			8				
			9				
			10	1.16			0.58
			11				
			12				
			13				0.09
			14				
			15				
16				0.30	5.53		
DETALLE			AREA TOTAL DE LA MUESTRA				
AREA DEL VANGO / PAÑO (m2)							
TIPO DE PATOLOGIA							
NIVEL DE SEVERIDAD							
AREA AFECTADA (m2)			0.58				
%			31.27%				
AREA NO AFECTADA (m2)			1.22				
%			99.67%				
VIGA			1.23				
COLUMNA			1.04				
MURO			19.53

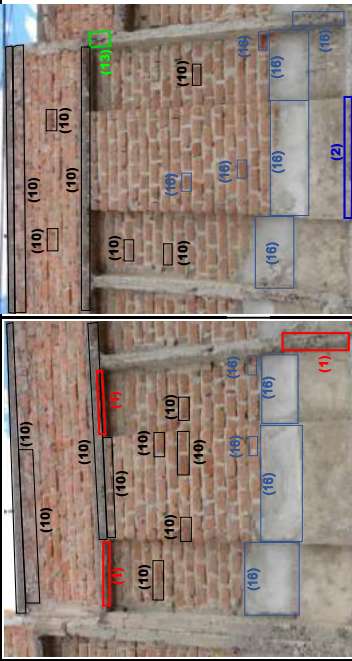
MUESTRA	FOTOGRAFIA DE LAS PATOLOGIAS POR EJES		EJE 48 - 49				MUESTRAS
			ELEMENTOS	VIGA	COLUMNA	MUROS	
8

<b>TIPOS DE PATOLOGIA</b>				
			1	0.16	0.18		
			2		0.24		
			3				
			4				
			5				
			6				
			7				
			8				
			9				
			10	1.01			2.66
			11				
			12				
			13				0.05
			14				
			15				
16				0.30	5.62		
DETALLE			AREA TOTAL DE LA MUESTRA				
AREA DEL VANGO / PAÑO (m2)							
TIPO DE PATOLOGIA							
NIVEL DE SEVERIDAD							
AREA AFECTADA (m2)			2.66				
%			42.66%				
AREA NO AFECTADA (m2)			1.25				
%			93.45%				
VIGA			1.25				
COLUMNA			1.55				
MURO			19.42

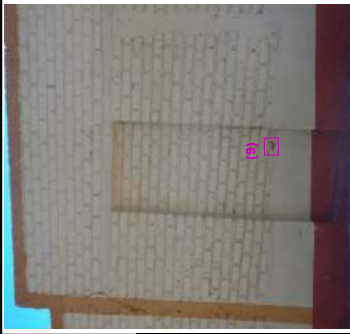
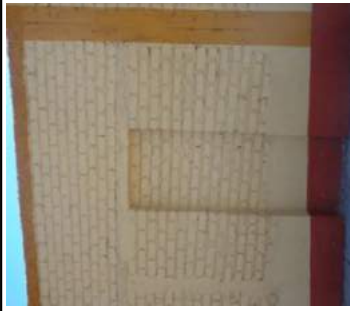
MUESTRA	FOTOGRAFIA DE LAS PATOLOGIAS POR EJES		EJE 50 - 51			
			EJE	VIGA	COLUMNNA	MUROS
8

<p><b>ELEMENTOS</b></p> <p><b>TIPOS DE PATOLOGIA</b></p>	1			
			2			
			3			
			4			
			5			
			6			
			7			
			8			
			9			0.02
			10			
			11			
			12			
			13			
			14			
			15			
			16			
DETALLE			AREA DEL VANO / PAÑO (m2)	1.25	1.55	19.42
TIPO DE PATOLOGIA						9
NIVEL DE SEVERIDAD						1
AREA AFECTADA (m2)			m2	0.00	0.00	0.02
			%	0.00%	0.00%	0.12%
AREA NO AFECTADA (m2)			m2	1.25	1.55	19.40
			%	100.00%	100.00%	99.88%
AREA TOTAL DE LA MUESTRA						22.22

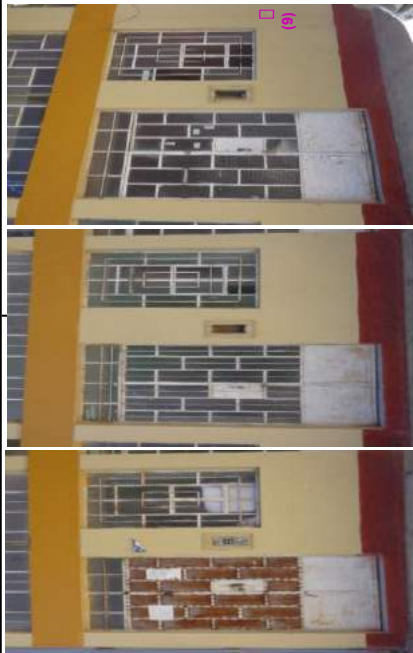
MUESTRA	FOTOGRAFIA DE LAS PATOLOGIAS POR EJES	56 - 57			EJE	ELEMENTOS				
		VIGA	COLUMNA	MUROS		VIGA	COLUMNA	MUROS		
6

<b>TIPOS DE PATOLOGIA</b>				1				
						2				
						3				
						4				
						5				
						6				
						7				
						8				
						9		0.02		
						10				
						11				
						12				
						13				
						14				
						15				
						16				
					<b>DETALLE</b>		<b>AREA DEL VANO / PAÑO (m2)</b>		<b>MURO</b>	
					<b>TIPO DE PATOLOGIA</b>		<b>VIGA</b>		<b>COLUMNA</b>	
					<b>NIVEL DE SEVERIDAD</b>		<b>AREA AFECTADA (m2)</b>		<b>MURO</b>	
					<b>AREA AFECTADA (m2)</b>		<b>%</b>		<b>COLUMNA</b>	
					<b>AREA NO AFECTADA (m2)</b>		<b>%</b>		<b>MURO</b>	
					<b>AREA TOTAL DE LA MUESTRA</b>		<b>AREA TOTAL DE LA MUESTRA</b>		<b>AREA TOTAL DE LA MUESTRA</b>	
					<b>0.00</b>		<b>0.00%</b>		<b>31.18</b>	
					<b>0.00</b>		<b>0.00%</b>		<b>0.00%</b>	
					<b>5.03</b>		<b>100.00%</b>		<b>31.18</b>	
					<b>3.29</b>		<b>99.30%</b>		<b>100.00%</b>
