UNIVERSIDAD CATÓLICA LOS ÁNGELES  
CHIMBOTE

“Determinación y evaluación de las patologías del concreto en columnas, vigas y muros de albañilería confinada del cerco perimétrico del colegio nacional parroquial Santa Rosa de Viterbo - Huaraz, distrito de Huaraz, provincia de Huaraz, departamento de Ancash, julio – 2015”

BACH. RONAL ROSMEL PIMENTEL TAMAYO

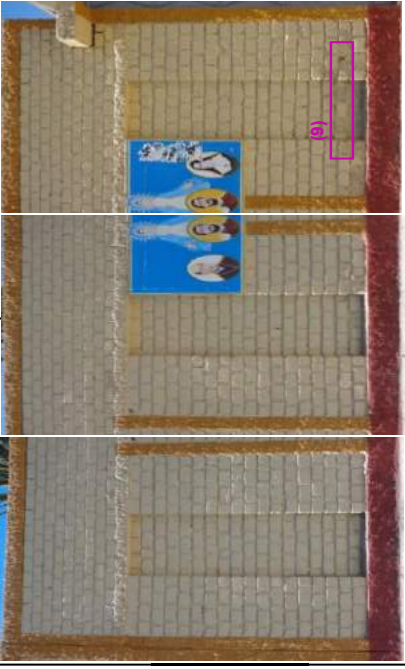
MUESTRA	FOTOGRAFIA DE LAS PATOLOGIAS POR EJES	62 - 63			EJE	TIPOS DE PATOLOGIA	DETALLE	VIGA	COLUMNA	MURO
		ELEMENTOS	VIGA	COLUMNA						
10

1				AREA DEL VANO / PAÑO (m2)	1.89	1.73	24.73	
		2				TIPO DE PATOLOGIA			9	
		3				NIVEL DE SEVERIDAD			1	
		4				AREA AFECTADA (m2)	0.00	0.00	0.30	
		5				%	0.00%	0.00%	1.21%	
		6				AREA NO AFECTADA (m2)	1.89	1.73	24.43	
		7				%	100.00%	100.00%	98.79%	
		8				AREA TOTAL DE LA MUESTRA	28.35			
		9								
		10								
		11								
		12								
		13								
		14								
		15								
		16

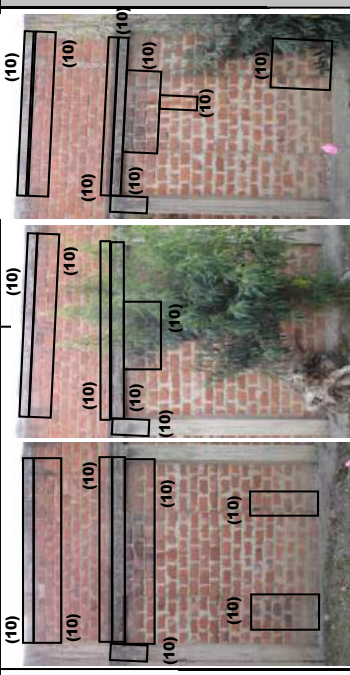
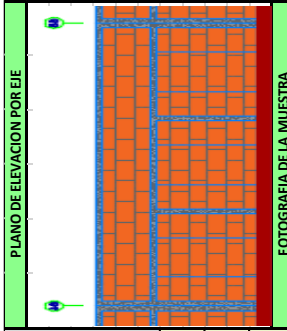
MUESTRA	FOTOGRAFIA DE LAS PATOLOGIAS POR EJES			EJE				64 - 65					
				ELEMENTOS				VIGA	COLUMINA	MUROS			
11

TIPOS DE PATOLOGIA				1					
								2					
								3					
								4					
								5					
								6					
								7					
								8					
								9					
								10			1.81	0.23	8.31
								11					
								12					
								13					
								14					
								15					
								16					
			DETALLE				MURO	COLUMINA	VIGA				
			AREA DEL VANGO / PAÑO (m2)				1.86	1.44	24.60				
			TIPO DE PATOLOGIA				10	10	10				
			NIVEL DE SEVERIDAD				1	1	1				
			AREA AFECTADA (m2)				1.81	0.23	8.31				
			%				97.31%	15.63%	33.78%				
			AREA NO AFECTADA (m2)				0.05	1.22	16.29				
			%				2.69%	84.38%	66.22%				
			AREA TOTAL DE LA MUESTRA				27.90						
			PIANO DE ELEVACION POR EJE

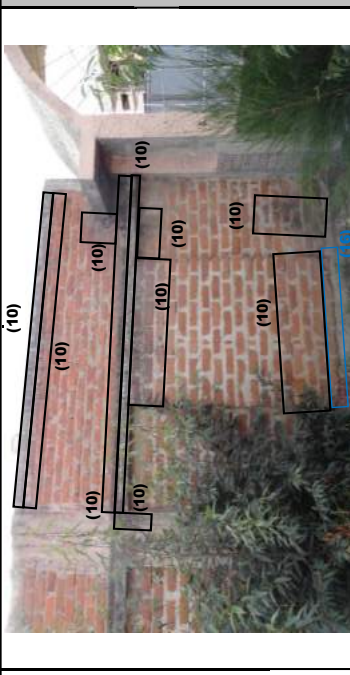
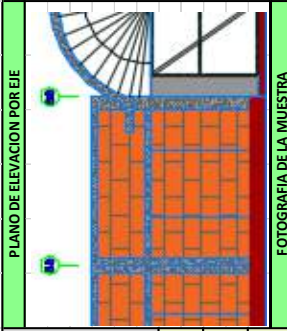
MUESTRA	FOTOGRAFIA DE LAS PATOLOGIAS POR EJES			EJE				65 - 66					
				ELEMENTOS				VIGA	COLUMINA	MUROS			
11

TIPOS DE PATOLOGIA				1					
								2					
								3					
								4					
								5					
								6					
								7					
								8					
								9					
								10			0.64	0.08	2.02
								11					
								12					
								13					
								14					
								15					
								16					
			DETALLE				MURO	COLUMINA	VIGA				
			AREA DEL VANGO / PAÑO (m2)				0.66	1.16	8.08				
			TIPO DE PATOLOGIA				10	10	10, 16				
			NIVEL DE SEVERIDAD				1	1	1				
			AREA AFECTADA (m2)				0.64	0.08	2.33				
			%				97.42%	6.47%	28.79%				
			AREA NO AFECTADA (m2)				0.02	1.09	5.75				
			%				2.58%	93.53%	71.21%				
			AREA TOTAL DE LA MUESTRA				9.90						
			PIANO DE ELEVACION POR EJE

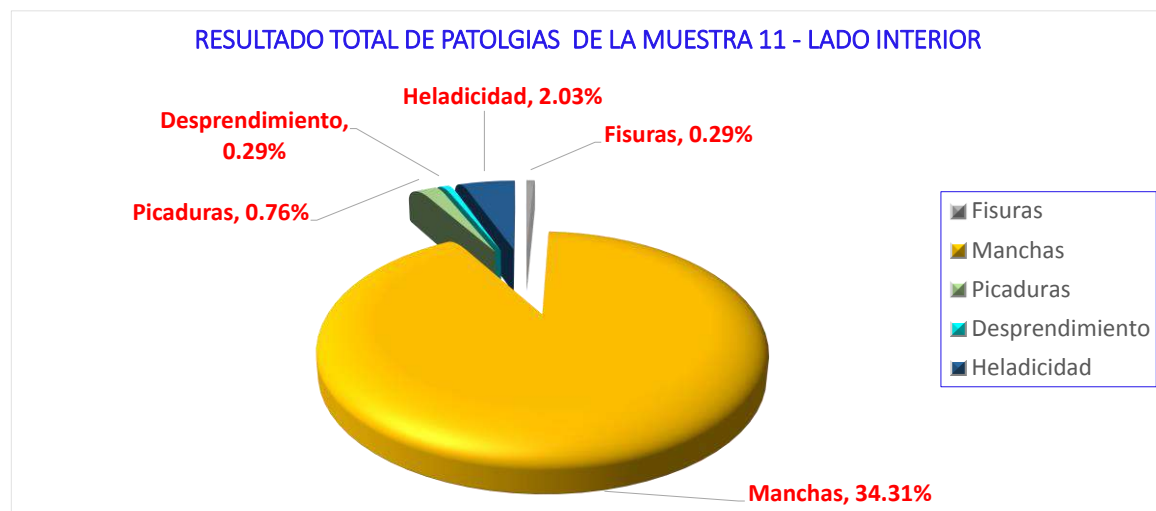
**Grafico 124:** Muestra 11, Resultado total de Patologias – Lado Interior

Las patologías determinadas en la muestra 11 - lado interior con mayor presencia son: manchas con 34.31%, seguido de heladicidad con 2.03%, picaduras con 0.76% y otros.

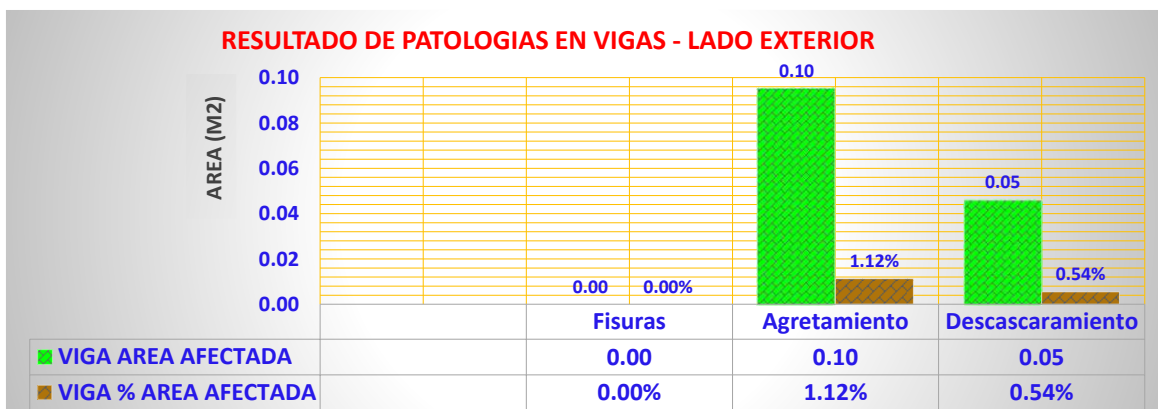
**Grafico 125:** Muestra 11, Patologia en Vigas – Lado Exterior

La Muestra 11 en el lado exterior, resultó con una frecuencia de patologías en vigas de 1.67%, siendo los tipo de patologías más frecuentes, agretamiento con 1.12% y descascaramiento con 0.54%.

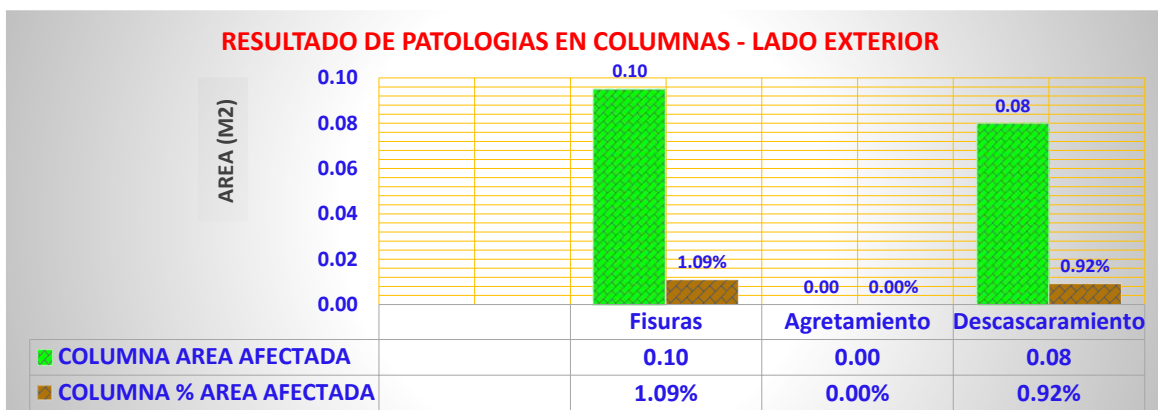
**Grafico 126:** Muestra 11, Patologia en Columnas – Lado Exterior

La Muestra 11 en el lado exterior, resultó con una frecuencia de patologías en columnas de 2.00%, siendo los tipo de patologías más frecuentes, fisuras con 1.09% y descascaramiento con 0.92%.

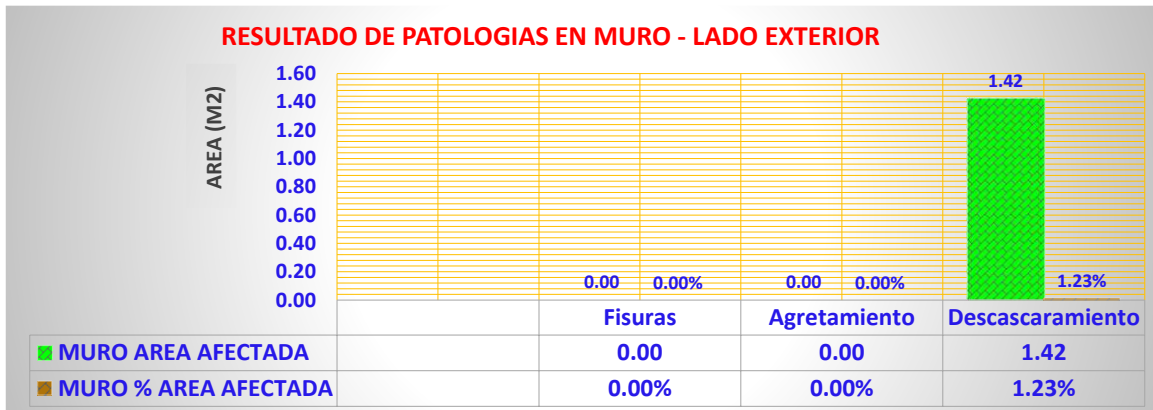
**Grafico 127:** Muestra 11, Patologia en Muro – Lado Exterior

La Muestra 11 en el lado exterior, resultó con una frecuencia de patologías en Muro de 1.23%, siendo el tipo de patología más frecuente, descascaramiento con 1.23%.

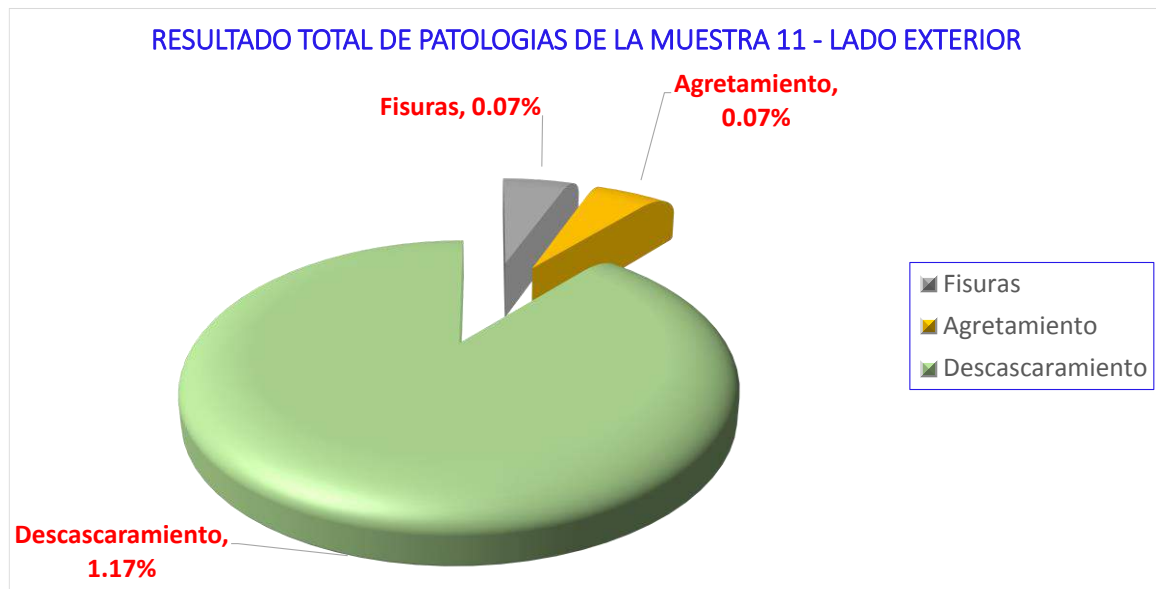
**Grafico 128:** Muestra 11, Resultado total de Patologias – Lado Exterior

Las patologías determinadas en la muestra 11 - lado exterior, con mayor presencia son: descascaramiento con 1.17%, agretamiento con 0.07% y fisuras con 0.07%

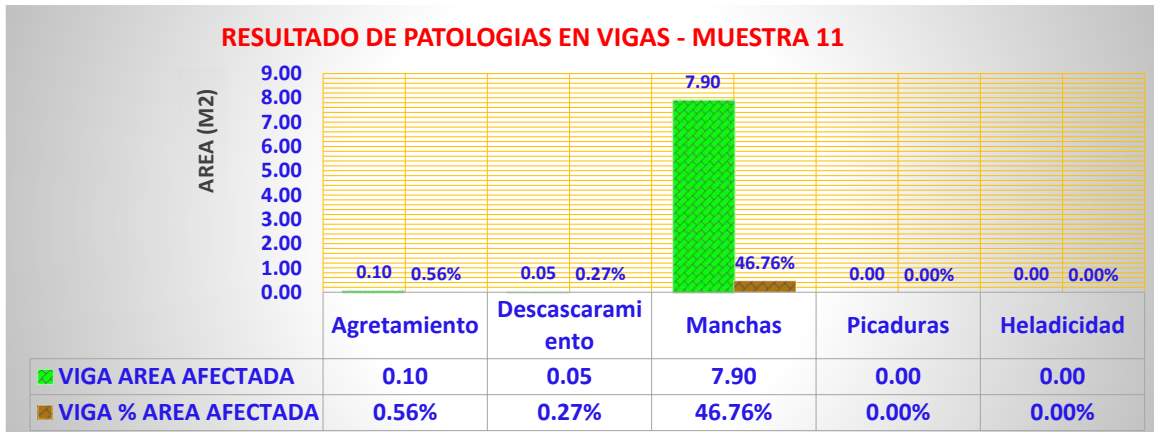
**Grafico 129:** Muestra 11, Total de Patologías en vigas

Las patologías totales determinadas en vigas de la muestra 11 es de 48.95% siendo con mayor presencia las manchas con 46.76% y agretamiento con 0.56%.

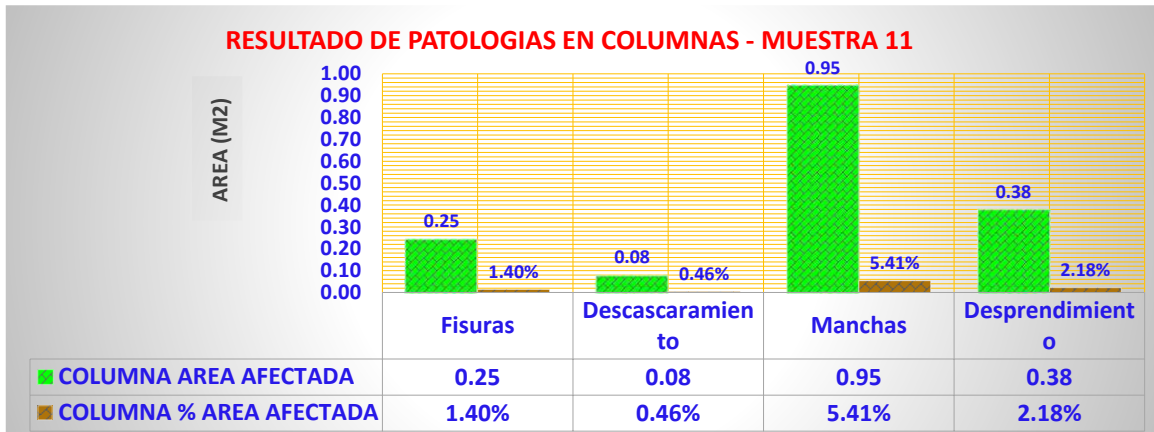
**Grafico 130:** Muestra 11, Total de Patologias en columnas

Las patologías totales determinadas en columnas de la muestra 11 es de 9.45% siendo con mayor presencia las manchas con 5.41%, desprendimiento con 2.18%, fisuras con .40% y descascaramiento con 0.46%.

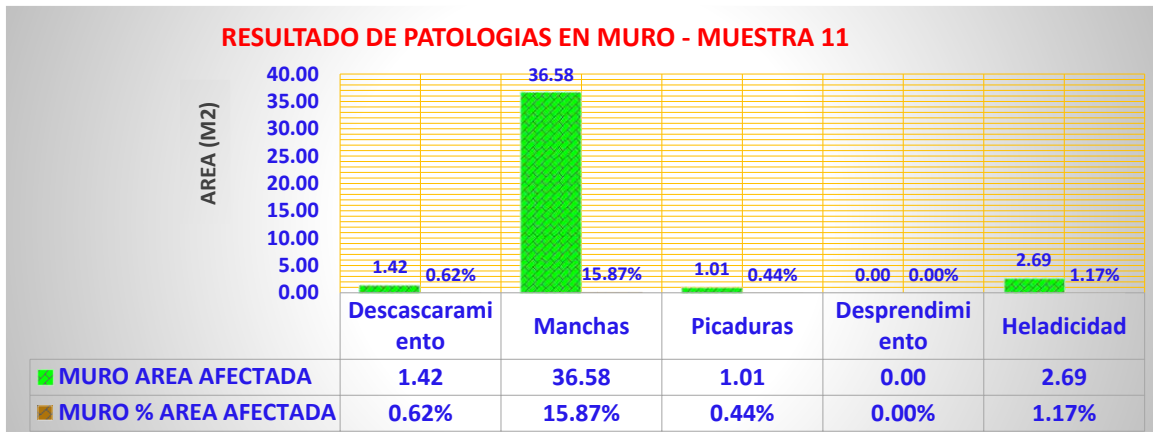
**Grafico 131:** Muestra 11, Total de Patologías en muro

Las patologías totales determinadas en muro de la muestra 11 es de 18.09% siendo con mayor presencia las manchas con 15.87%, y seguido de heladicidad con 1.17%, descascaramiento con 0.62% y picaduras con 0.44%.

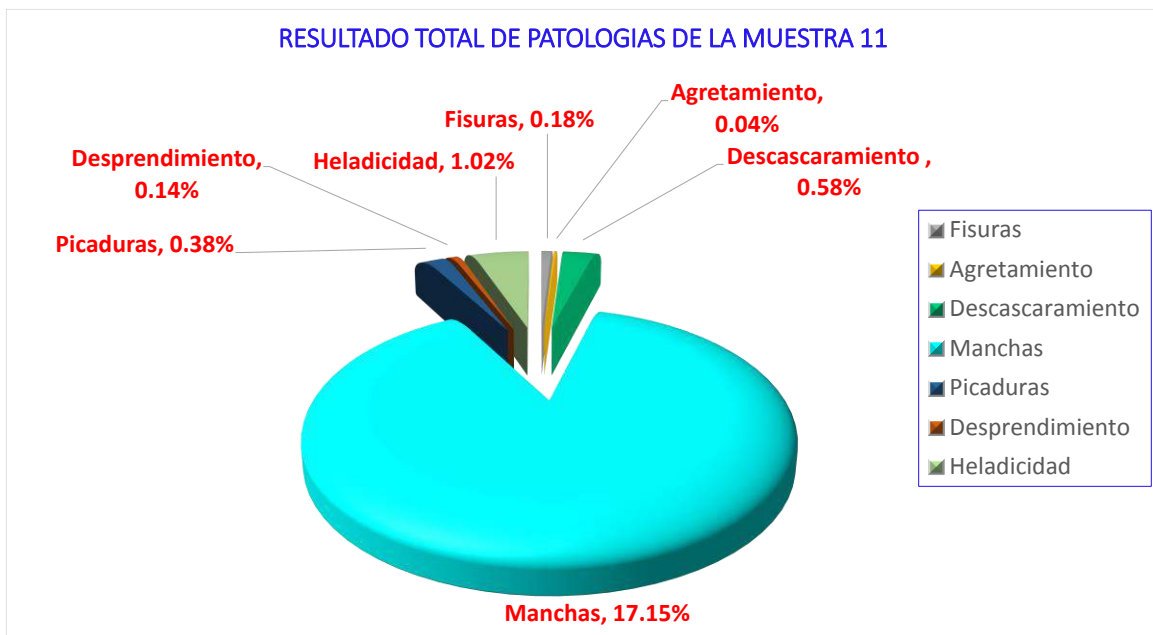
**Grafico 132:** Muestra 11, Resultado total de patologías

Las patologías determinadas en la muestra 11 con mayor presencia son: manchas con 17.15%, seguido de heladicidad con 1.02%, descascaramiento con 0.58% y otros.

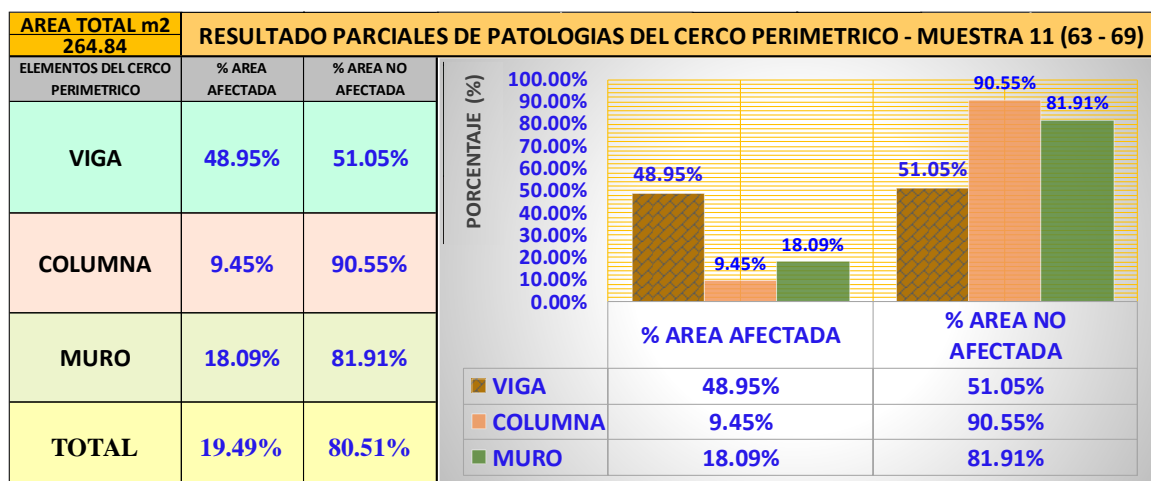
**Tabla 66: Muestra 11, Resultados: Total de Patologías por elemento**

La muestra 11: Tramo 63 – 69 total: compuesto de 06 sub tramos en cada lado, tiene una longitud de 44.10m y un área de ambos lados de 264.84m<sup>2</sup>, porcentaje total de área afectada de 19.49% y con un nivel de severidad leve.

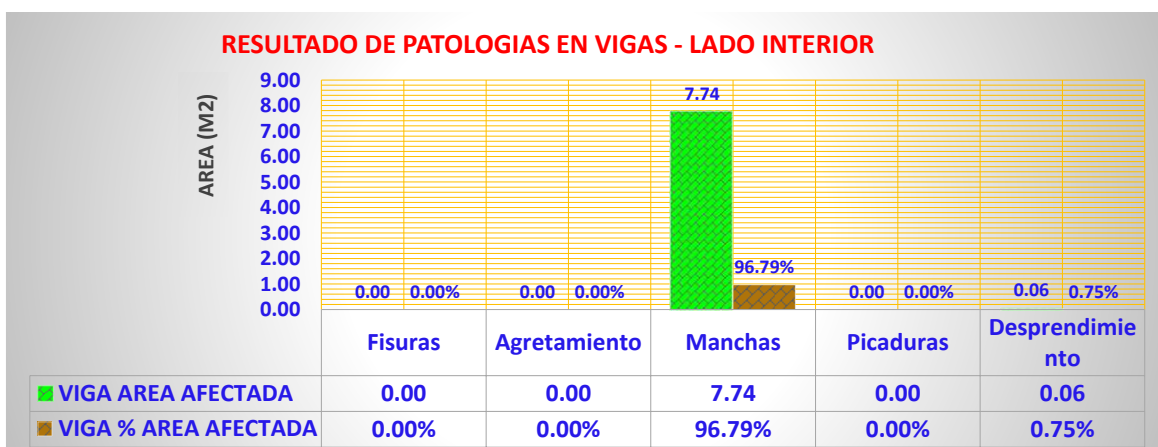
**Grafico 133:** Muestra 12, Patologia en Vigas – Lado Interior

La Muestra 12 en el lado interior, resultó con una frecuencia de patologías en Vigas de 97.54%, siendo los tipos de patologías más frecuentes, manchas con 96.79% y desprendimiento con 0.75%.

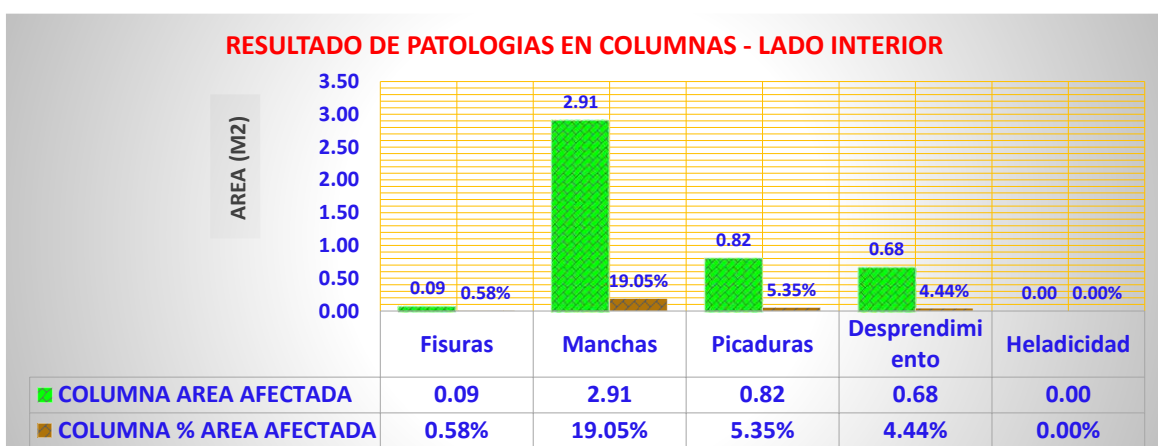
**Grafico 134:** Muestra 12, Patologia en Columnas – Lado Interior

La Muestra 12 en el lado interior, resultó con una frecuencia de patologías en Columnas de 29.42%, siendo los tipos de patologías más frecuentes, las manchas con 19.05%, desprendimiento con 4.44% y fisuras con 0.58%.

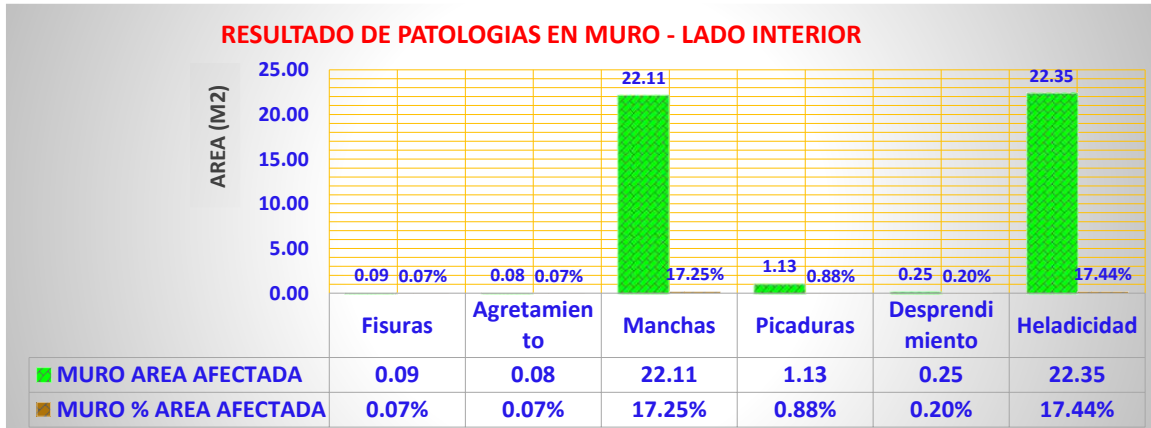
**Grafico 135:** Muestra 12, Patologia en Muro – Lado Interior

La Muestra 12 en el lado interior, resultó con una frecuencia de patologías en Muro de 35.90%, siendo los tipos de patologías más frecuente, heladicidad con 17.44%, manchas con 17.25% y picaduras con 0.88%.

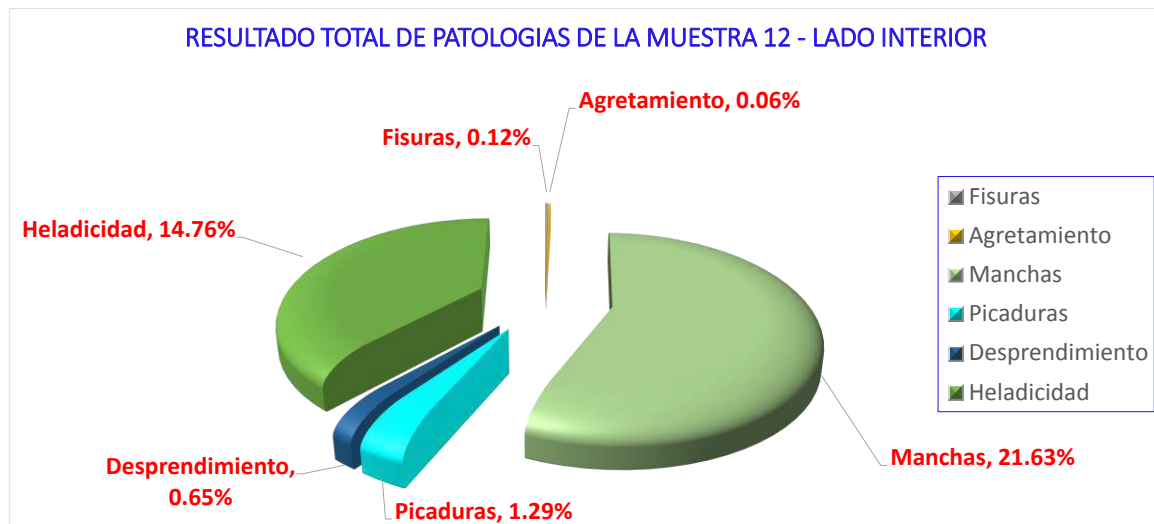
**Grafico 136:** Muestra 12, Resultado total de Patologias – Lado Interior

Las patologías determinadas en la muestra 12 - lado interior con mayor presencia son: manchas con 21.63%, seguido de heladicidad con 14.76%, picaduras con 1.29% y otros.

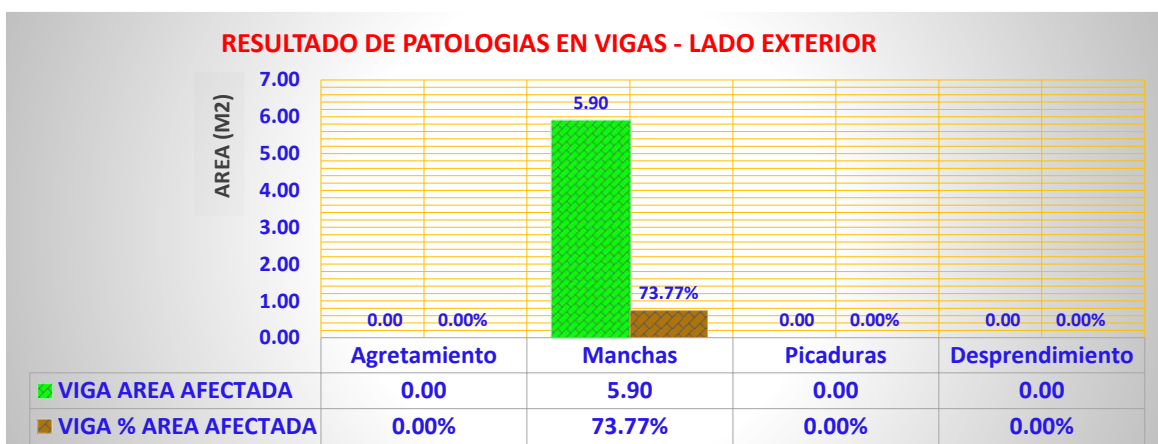
**Grafico 137:** Muestra 12, Patologia en Vigas – Lado Exterior

La Muestra 12 en el lado exterior, resultó con una frecuencia de patologías en vigas de 73.77%, siendo el tipo de patología más frecuente, las manchas con 73.77%.

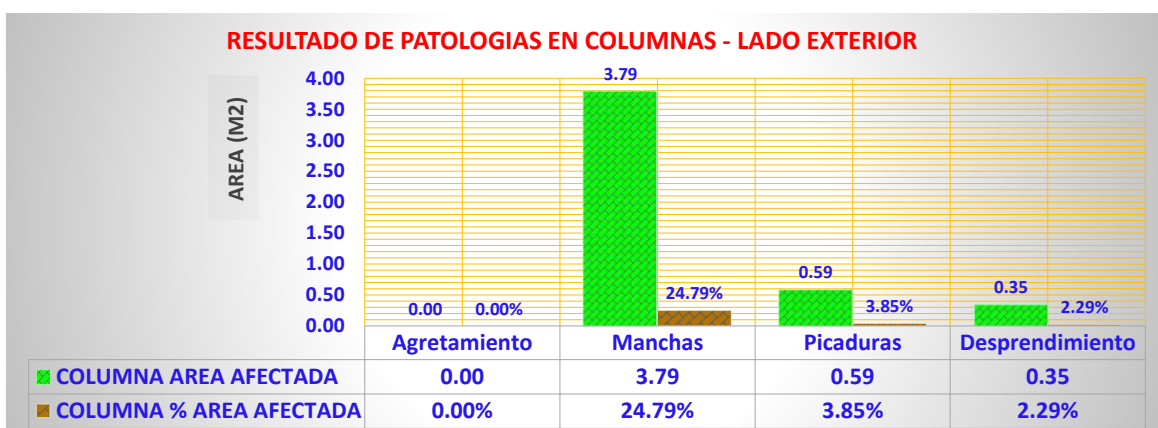
**Grafico 138:** Muestra 12, Patologia en Columnas – Lado Exterior

La Muestra 12 en el lado exterior, resultó con una frecuencia de patologías en columnas de 30.93%, siendo los tipo de patologías más frecuentes, manchas con 24.79%, picaduras co 3.85% y desprendimiento con 2.29%.

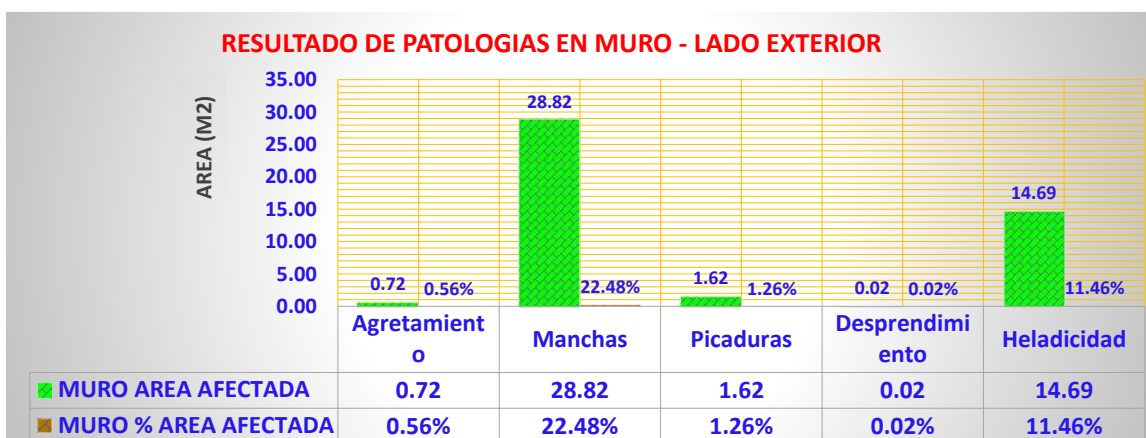
**Grafico 139:** Muestra 12, Patologia en Muro – Lado Exterior

La Muestra 12 en el lado exterior, resultó con una frecuencia de patologías en Muro de 35.79%, siendo los tipos de patologías más frecuentes, manchas con 22.48%, heladicidad con 11.46%, picaduras con 1.26% y agrietamiento con 0.56%.

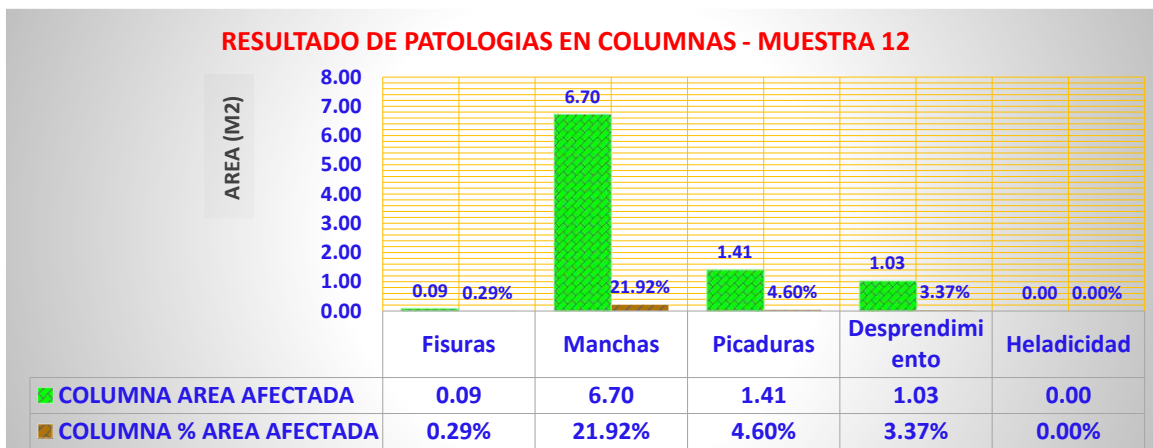
**Grafico 142:** Muestra 12, Total de Patologias en columnas

Las patologías totales determinadas en columnas de la muestra 12 es de 30.17% siendo con mayor presencia las manchas con 21.92%, picaduras con 4.60%, desprendimiento con 3.37% y fisuras con 0.29%.

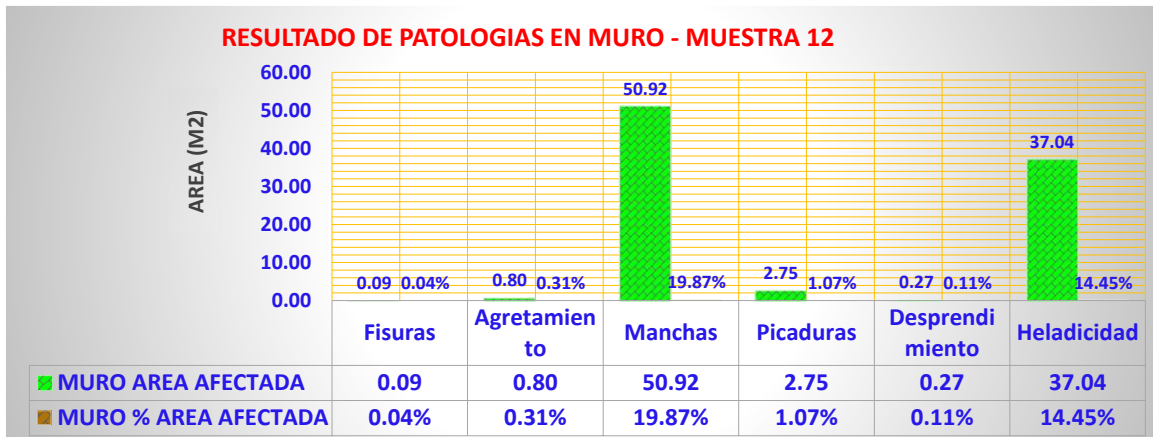
**Grafico 143:** Muestra 12, Total de Patologías en muro

Las patologías totales determinadas en muro de la muestra 12 es de 35.85% siendo con mayor presencia las manchas con 19.87%, y seguido de heladicidad con 14.45%, picaduras con 1.07% y otros.

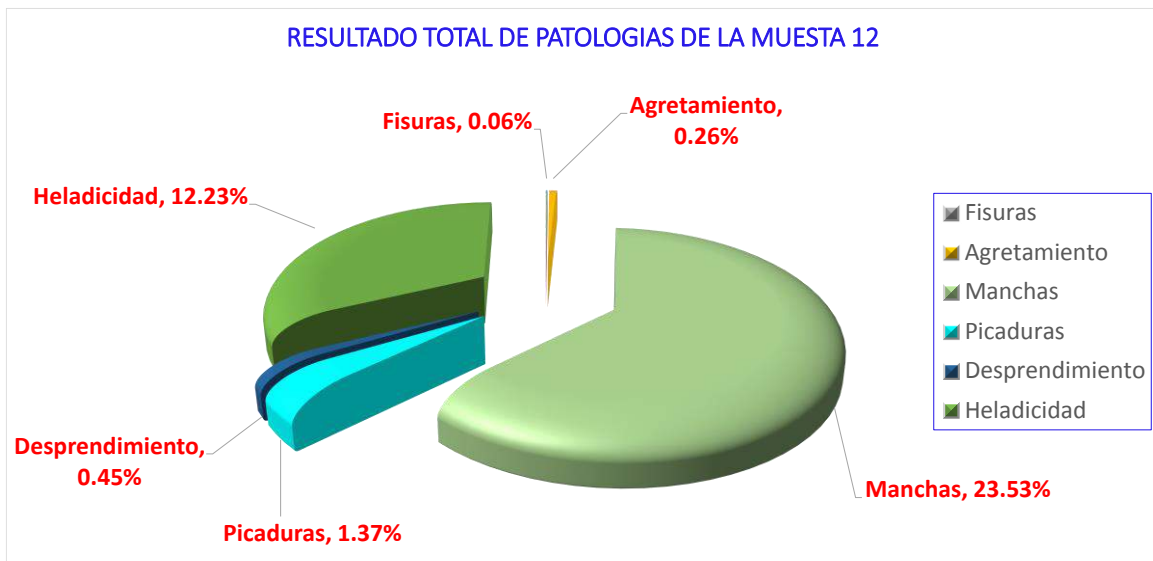
**Grafico 144:** Muestra 12, Resultado total de patologías

Las patologías determinadas en la muestra 12 con mayor presencia son: manchas con 23.53%, seguido de heladicidad con 12.23%, picaduras con 1.37% y otros.

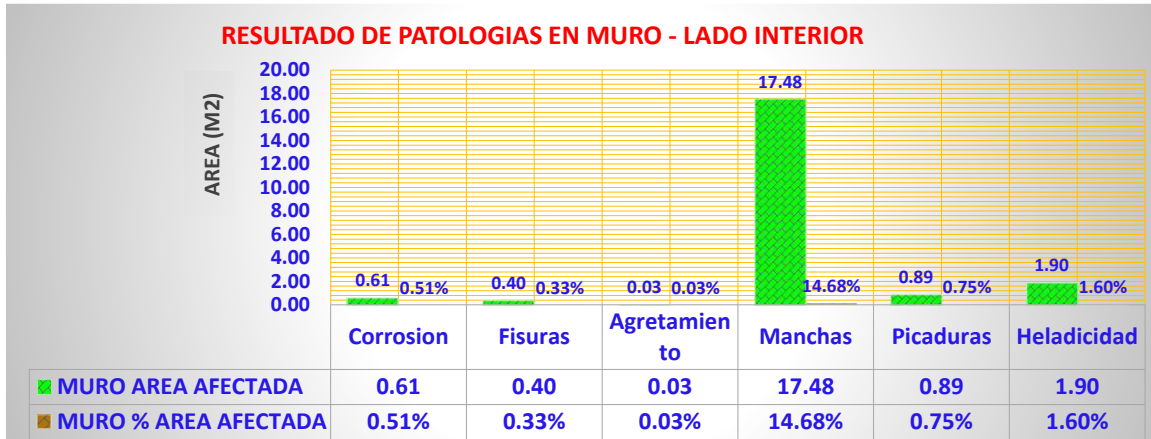
**Grafico 147:** Muestra 13, Patologia en Muro – Lado Interior

La Muestra 13 en el lado interior, resultó con una frecuencia de patologías en Muro de 17.90%, siendo los tipos de patologías más frecuente, manchas con 14.68%, heladicidad con 1.60%, picaduras con 0.75% y otros.

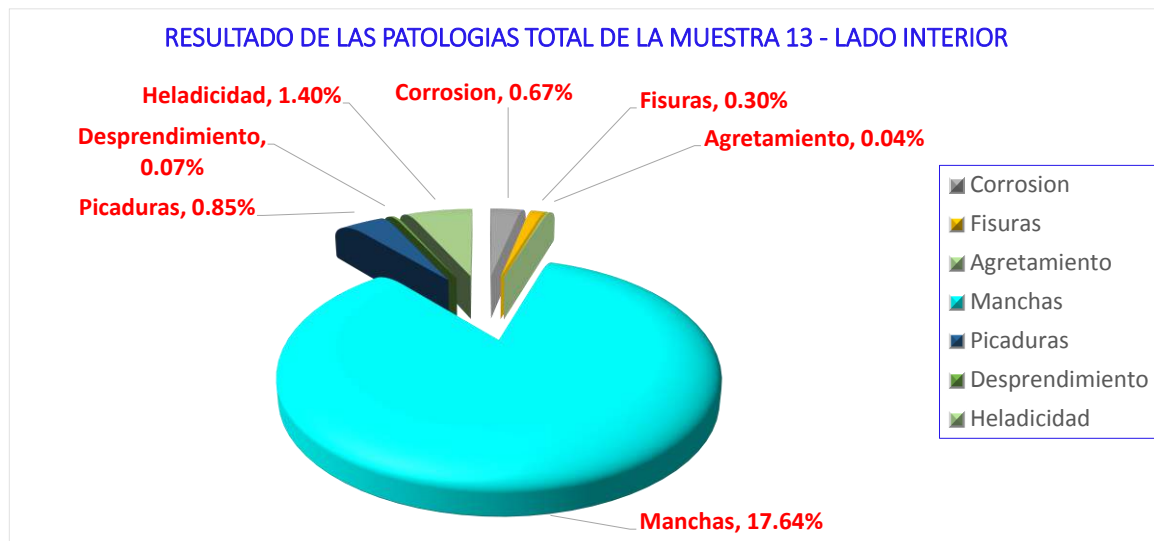
**Grafico 148:** Muestra 13, Resultado total de Patologias – Lado Interior

Las patologías determinadas en la muestra 13 - lado interior con mayor presencia son: manchas con 17.64%, seguido de heladicidad con 1.40%, picaduras con 0.85% y otros.

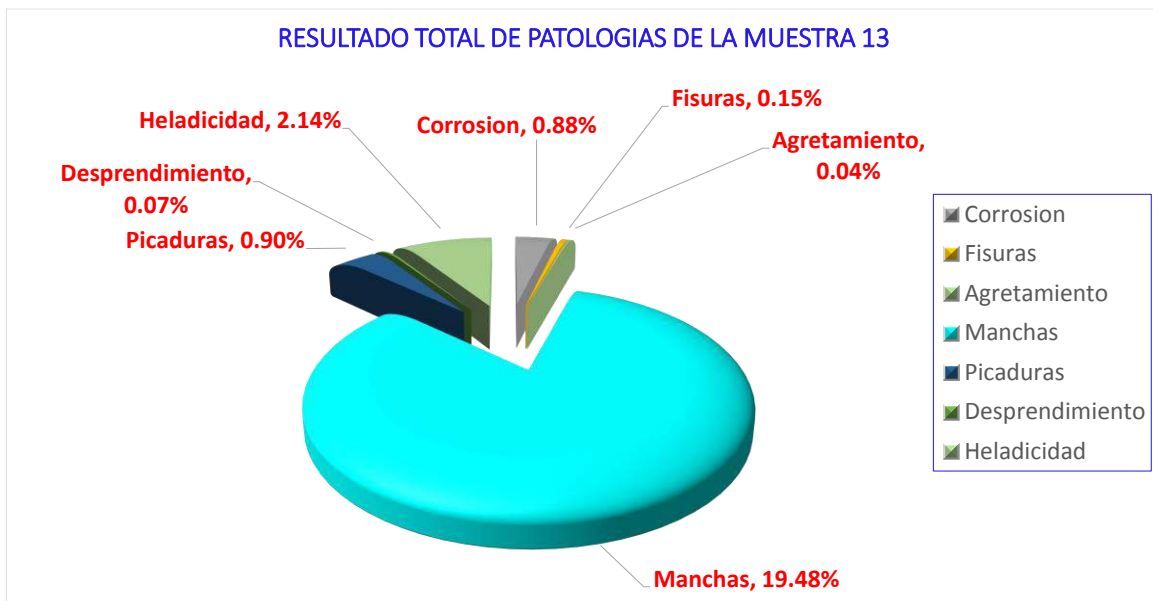
**Grafico 156:** Muestra 13, Resultado total de patologías

Las patologías determinadas en la muestra 13 con mayor presencia son: manchas con 19.48%, seguido de heladicidad con 2.14%, picaduras con 0.90% y otros.

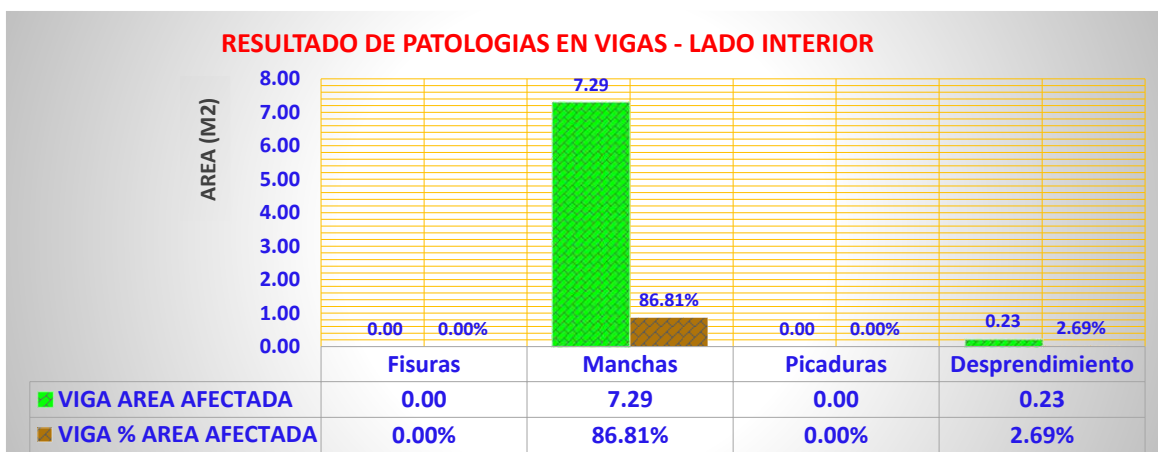
**Grafico 157:** Muestra 14, Patologia en Vigas – Lado Interior

La Muestra 14 en el lado interior, resultó con una frecuencia de patologías en Vigas de 89.51%, siendo los tipos de patologías más frecuentes, manchas con 86.81% y desprendimiento con 2.69%.

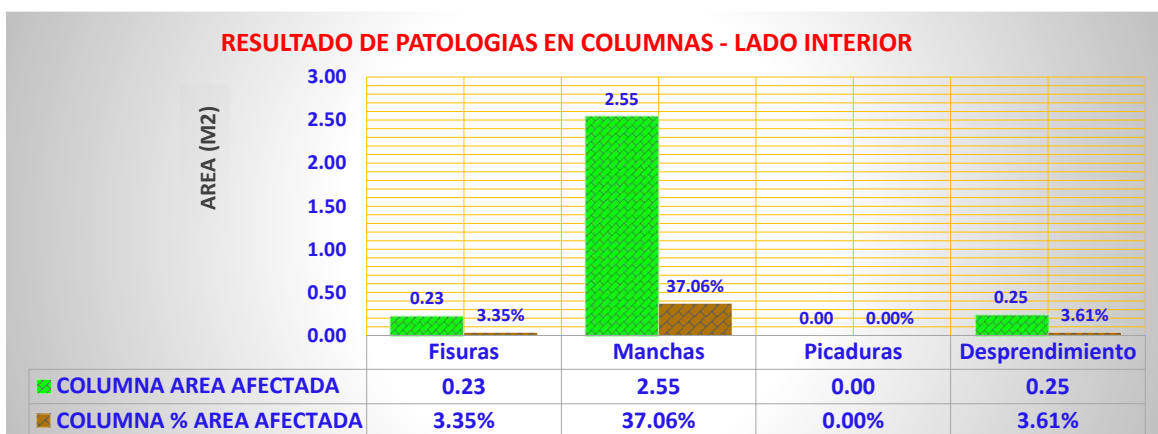
**Grafico 158:** Muestra 14, Patologia en Columnas – Lado Interior

La Muestra 14 en el lado interior, resultó con una frecuencia de patologías en Columnas de 44.02%, siendo los tipos de patologías más frecuentes, las manchas con 37.06%, desprendimiento con 3.61% y fisuras con 3.35%.

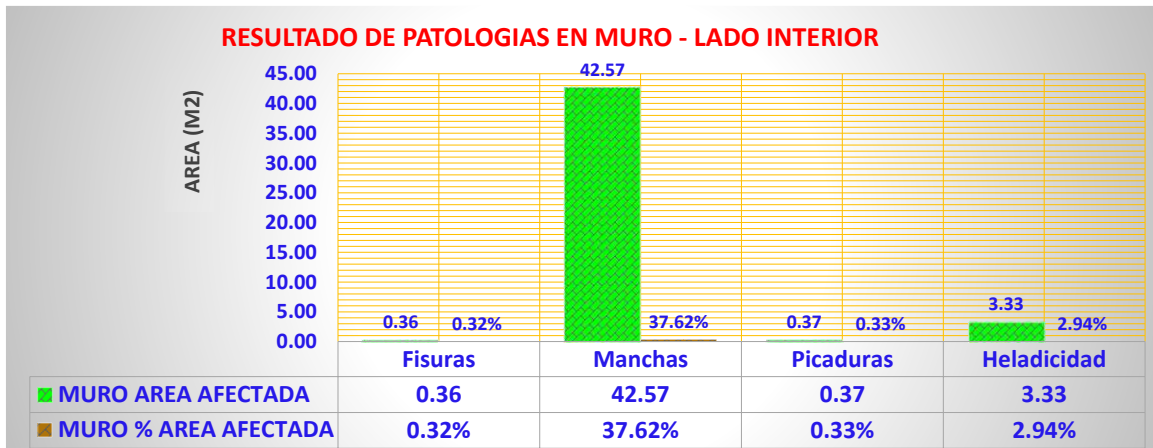
**Grafico 159:** Muestra 14, Patología en Muro – Lado Interior

La Muestra 14 en el lado interior, resultó con una frecuencia de patologías en Muro de 41.20%, siendo los tipos de patologías más frecuente, manchas con 37.62%, heladicidad con 2.94%, picaduras con 0.33% y fisuras con 0.32%.

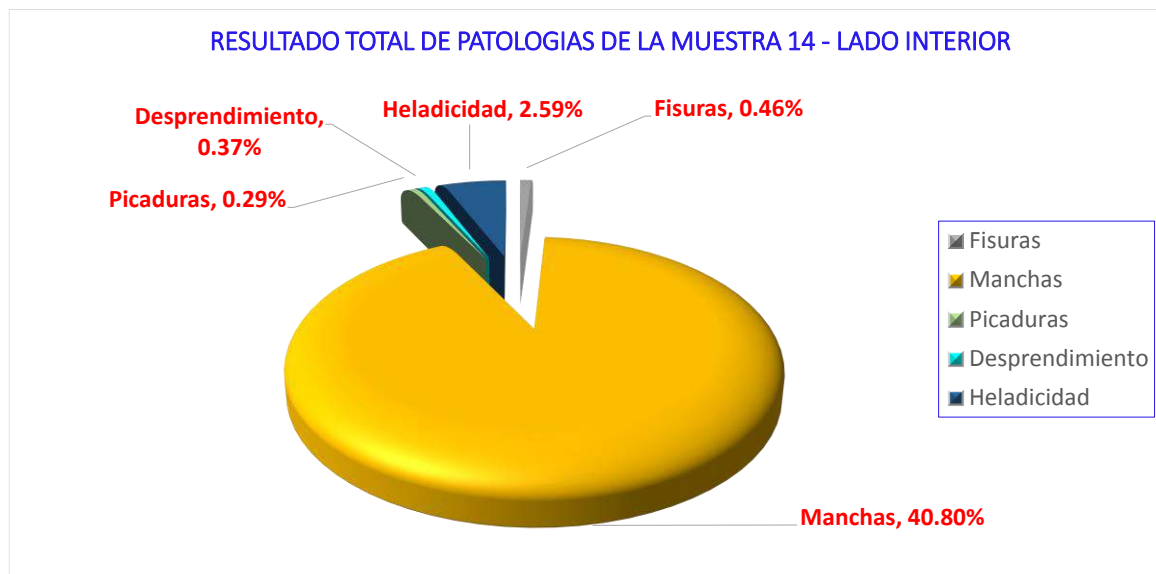
**Grafico 160:** Muestra 14, Resultado total de Patologías – Lado Interior

Las patologías determinadas en la muestra 14 - lado interior con mayor presencia son: manchas con 40.80%, seguido de heladicidad con 2.59%, fisuras con 0.46% y otros.

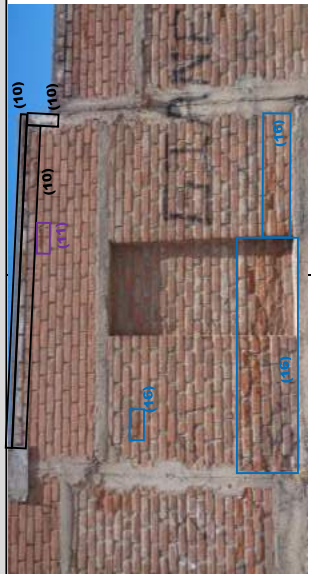
<b>NIVELES DE SEVERIDAD: (1) LEVE (2) MODERADO (3) SEVERO</b>																																																																													
		<table border="1"> <thead> <tr> <th>DETALLE</th> <th>VIGA</th> <th>COLUMNA</th> <th>MURO</th> </tr> </thead> <tbody> <tr> <td>AREA DE VANO / PAÑO (m2)</td> <td>0.68</td> <td>0.43</td> <td>9.27</td> </tr> <tr> <td>TIPO DE PATOLOGIA</td> <td>10</td> <td>10</td> <td>10, 11, 16</td> </tr> <tr> <td>NIVEL DE SEVERIDAD</td> <td>1</td> <td>1</td> <td>1</td> </tr> <tr> <td>AREA AFECTADA (m2)</td> <td>0.67</td> <td>0.08</td> <td>2.93</td> </tr> <tr> <td>%</td> <td>98.82%</td> <td>17.48%</td> <td>31.59%</td> </tr> <tr> <td>AREA NO AFECTADA (m2)</td> <td>0.01</td> <td>0.35</td> <td>6.34</td> </tr> <tr> <td>%</td> <td>1.18%</td> <td>82.52%</td> <td>68.41%</td> </tr> <tr> <td>AREA TOTAL DE LA MUESTRA</td> <td colspan="3">10.37</td> </tr> </tbody> </table>		DETALLE	VIGA	COLUMNA	MURO	AREA DE VANO / PAÑO (m2)	0.68	0.43	9.27	TIPO DE PATOLOGIA	10	10	10, 11, 16	NIVEL DE SEVERIDAD	1	1	1	AREA AFECTADA (m2)	0.67	0.08	2.93	%	98.82%	17.48%	31.59%	AREA NO AFECTADA (m2)	0.01	0.35	6.34	%	1.18%	82.52%	68.41%	AREA TOTAL DE LA MUESTRA	10.37

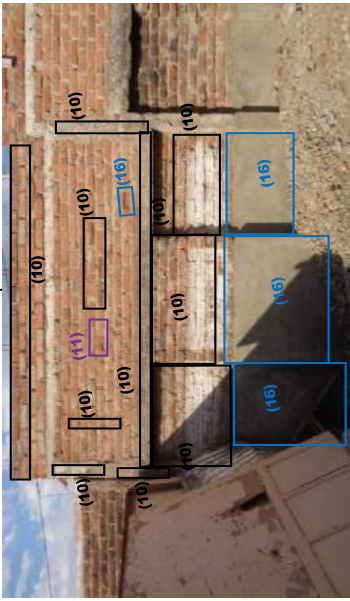
MUESTRA	FOTOGRAFIA DE LAS PATOLOGIAS POR EJES	111 - 112				
		EJE	VIGA	COLUMNA	MUROS	
15

<b>ELEMENTOS</b>				
		1				
		2				
		3				
		4				
		5				
		6				
		7				
		8				
		9				
		10	0.52	0.39	2.76	
		11			0.07	
		12				
		13				
		14				
		15				
16				4.14		
		<b>TIPOS DE PATOLOGIA</b>				
		AREA DEL VANO / PAÑO (m2)				
		%				
		AREA AFECTADA (m2)	0.52	0.39	2.76	
		%	75.00%	79.51%	64.58%	
		AREA NO AFECTADA (m2)	0.17	0.10	3.82	
		%	25.00%	20.49%	35.42%	
		AREA TOTAL DE LA MUESTRA			11.97	
		DETALLE	VIGA	COLUMNA	MURO	
		AREA DEL VANO / PAÑO (m2)	0.69	0.49	10.79	
		TIPO DE PATOLOGIA	10	10	10, 11, 16	
		NIVEL DE SEVERIDAD	1	1	1

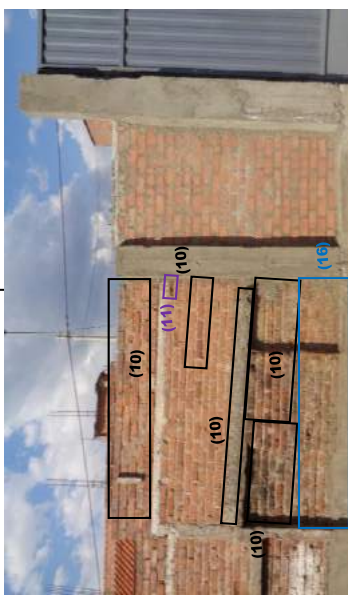
MUESTRA	FOTOGRAFIA DE LAS PATOLOGIAS POR EJES	112 - 113				
		EJE	VIGA	COLUMNA	MUROS	
15

<b>ELEMENTOS</b>				
		1				
		2				
		3				
		4				
		5				
		6				
		7				
		8				
		9				
		10	0.76		6.55	
		11			0.02	
		12				
		13				
		14				
		15				
16				3.53		
		<b>TIPOS DE PATOLOGIA</b>				
		AREA DEL VANO / PAÑO (m2)				
		%				
		AREA AFECTADA (m2)	0.76		6.55	
		%	75.00%	0.00%	61.25%	
		AREA NO AFECTADA (m2)	0.25	1.04	6.39	
		%	25.00%	100.00%	38.75%	
		AREA TOTAL DE LA MUESTRA			18.55	
		DETALLE	VIGA	COLUMNA	MURO	
		AREA DEL VANO / PAÑO (m2)	1.01	1.04	16.50	
		TIPO DE PATOLOGIA	10		10, 11, 16	
		NIVEL DE SEVERIDAD	1		1

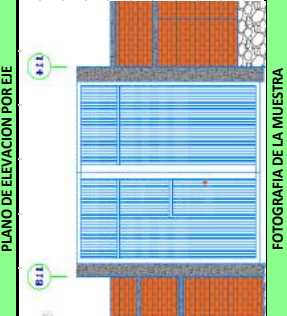
MUESTRA	FOTOGRAFIA DE LAS PATOLOGIAS POR EJES	113 - 114				EJE				
		VIGA	COLUMNA	MUROS	MUROS					
15	 					<b>ELEMENTOS</b>				
						1	1.84			
						2				
						3				
						4				
						5				
						6				
						7				
						8				
						9				
						10				
						11				
						12				
						13				
						14				
						15				
				16						
				<b>TIPOS DE PATOLOGIA</b>						
				AREA DEL VANO / PAÑO (m2)	11.81					
				TIPO DE PATOLOGIA	1					
				NIVEL DE SEVERIDAD	1					
				AREA AFECTADA (m2)	1.84					
				%	15.54%					
				AREA NO AFECTADA (m2)	9.98					
				%	84.46%					
				AREA TOTAL DE LA MUESTRA	14.17					
				DETALLE						
				VIGA	0.93					
				COLUMNA	1.43					
				MURO	11.81					
				PLANO DE ELEVACION POR EJE

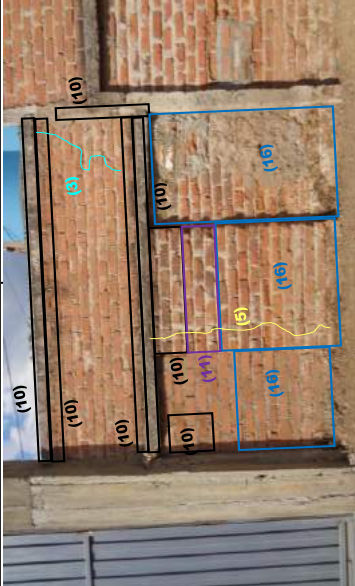
MUESTRA	FOTOGRAFIA DE LAS PATOLOGIAS POR EJES	114 - 115				EJE				
		VIGA	COLUMNA	MUROS	MUROS					
15

<b>ELEMENTOS</b>				
						1				
						2				
						3	0.06			
						4				
						5				
						6	0.15			
						7				
						8				
						9				
						10	0.65	1.38		
						11		0.28		
						12				
						13				
						14				
						15				
				16						
				<b>TIPOS DE PATOLOGIA</b>						
				AREA DEL VANO / PAÑO (m2)	9.44					
				TIPO DE PATOLOGIA	10					
				NIVEL DE SEVERIDAD	1					
				AREA AFECTADA (m2)	0.65	0.18				
				%	94.64%	41.96%				
				AREA NO AFECTADA (m2)	0.04	0.25				
				%	5.36%	14.48%				
				AREA TOTAL DE LA MUESTRA	10.56					
				DETALLE						
				VIGA	0.69					
				COLUMNA	0.43					
				MURO	9.44					
				PLANO DE ELEVACION POR EJE

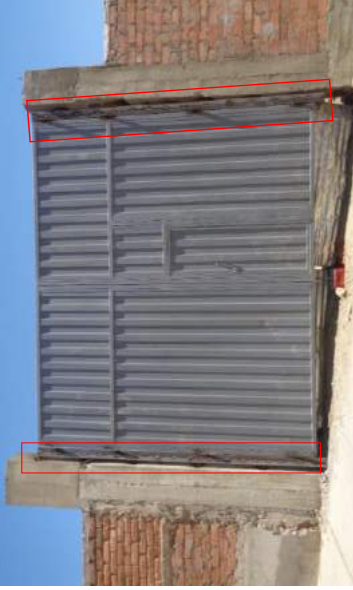
MUESTRA	FOTOGRAFIA DE LAS PATOLOGIAS POR EJES	113 - 114			
		EJE	VIGA	COLUMNNA	MUROS
15

<b>ELEMENTOS</b>			
		1			1.29
		2			
		3			
		4			
		5			
		6			
		7			
		8			
		9			
		10			
		11			
		12			
		13			
		14			
		15			
16					
<b>TIPOS DE PATOLOGIA</b>					
AREA DEL VANO / PAÑO (m2)		0.93	1.43	11.81	
TIPO DE PATOLOGIA				1	
NIVEL DE SEVERIDAD				1	
AREA AFECTADA (m2)		0.00	0.00	1.29	
%		0.00%	0.00%	10.90%	
AREA NO AFECTADA (m2)		0.93	1.43	10.52	
%		100.00%	100.00%	89.10%	
AREA TOTAL DE LA MUESTRA		14.17

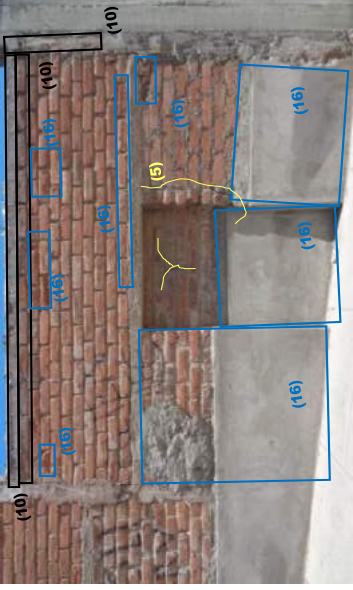
MUESTRA	FOTOGRAFIA DE LAS PATOLOGIAS POR EJES	114 - 115			
		EJE	VIGA	COLUMNNA	MUROS
15

<b>ELEMENTOS</b>			
		1			
		2			
		3			
		4			
		5			0.08
		6			
		7			
		8			
		9			
		10	0.37	0.14	0.69
		11			
		12			
		13			
		14			
		15			
16					
<b>TIPOS DE PATOLOGIA</b>					
AREA DEL VANO / PAÑO (m2)		0.69	0.43	9.44	
TIPO DE PATOLOGIA		10	10	5,10,16	
NIVEL DE SEVERIDAD		1	1	1	
AREA AFECTADA (m2)		0.37	0.14	7.53	
%		53.48%	31.47%	79.75%	
AREA NO AFECTADA (m2)		0.32	0.29	1.91	
%		46.52%	68.53%	20.25%	
AREA TOTAL DE LA MUESTRA		10.56

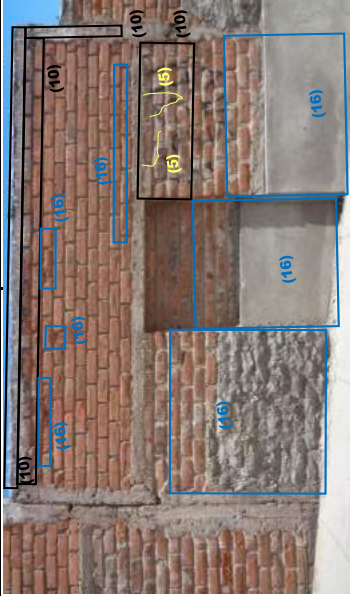
MUESTRA	115 - 116			
	EJE	VIGA	COLUMNA	MUROS
FOTOGRAFIA DE LAS PATOLOGIAS POR EJES

<b>TIPOS DE PATOLOGIA</b>			
	1			
	2			
	3			
	4			
	5			0.05
	6			
	7			
	8			
	9			
	10	0.37	0.20	1.38
	11			
	12			
	13			
	14			
	15			
16			6.21	
<b>DETALLE</b>				
AREA DEL VANO / PAÑO (m2)	0.69	0.43	9.44	MURO
TIPO DE PATOLOGIA	10	10	5,10,16	
NIVEL DE SEVERIDAD	1	1	1	
AREA AFECTADA (m2)	0.37	0.20	7.64	
%	52.90%	45.45%	80.90%	
AREA NO AFECTADA (m2)	0.33	0.23	1.80	
%	47.10%	54.55%	19.10%	
AREA TOTAL DE LA MUESTRA	10.56			
<b>PIANO DE ELEVACION POR EJE</b>

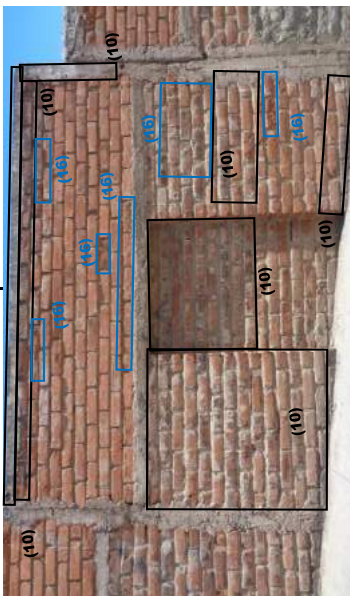
MUESTRA	116 - 117			
	EJE	VIGA	COLUMNA	MUROS
FOTOGRAFIA DE LAS PATOLOGIAS POR EJES

<b>TIPOS DE PATOLOGIA</b>			
	1			
	2			
	3			
	4			
	5			
	6			
	7			
	8			
	9			
	10	0.38	0.14	3.51
	11			
	12			
	13			
	14			
	15			
16			1.38	
<b>DETALLE</b>				
AREA DEL VANO / PAÑO (m2)	0.69	0.43	9.44	MURO
TIPO DE PATOLOGIA	10	10	10,16	
NIVEL DE SEVERIDAD	1	1	1	
AREA AFECTADA (m2)	0.38	0.14	4.89	
%	54.49%	31.47%	51.83%	
AREA NO AFECTADA (m2)	0.31	0.29	4.55	
%	45.51%	68.53%	48.17%	
AREA TOTAL DE LA MUESTRA	10.56			
<b>PIANO DE ELEVACION POR EJE</b>

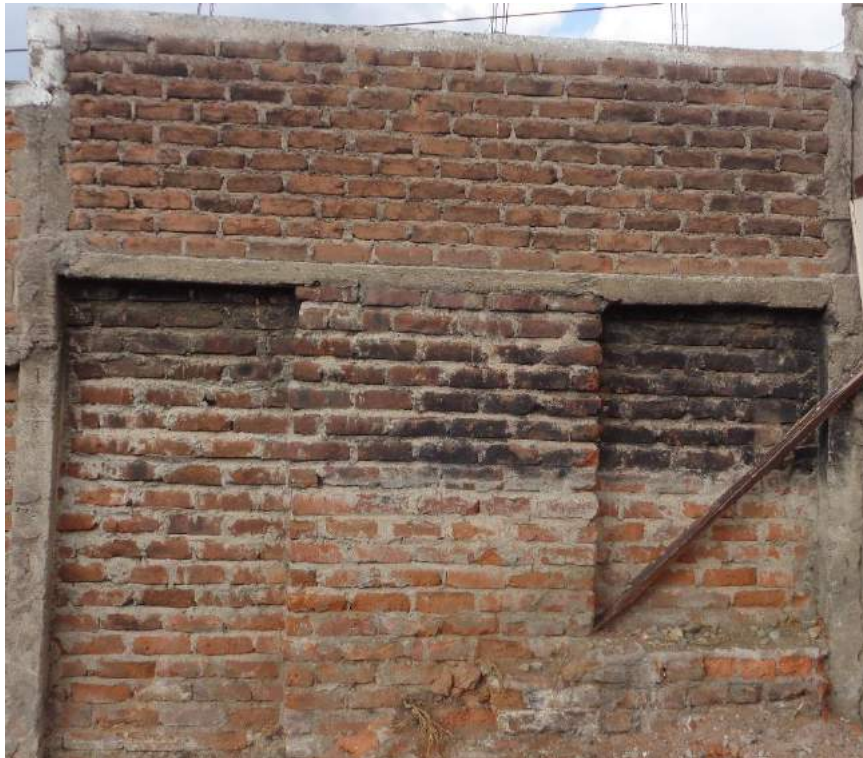
**Fotografía n° 3** – *Manchas en muro, columna y viga.*
