UNIVERSIDAD CATÓLICA LOS ÁNGELES  
CHIMBOTE

“Determinación y evaluación de las patologías del concreto en columnas, vigas y muros de albañilería confinada del cerco perimétrico del colegio nacional parroquial Santa Rosa de Viterbo - Huaraz, distrito de Huaraz, provincia de Huaraz, departamento de Ancash, julio – 2015”

BACH. RONAL ROSMEL PIMENTEL TAMAYO

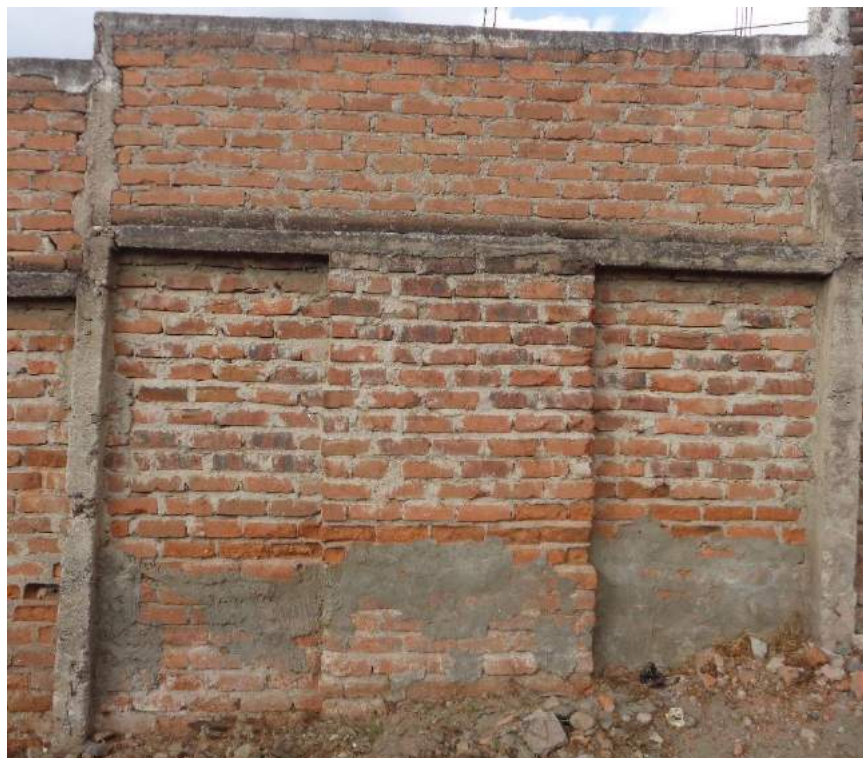
**Fotografía n° 4** – *Heladicidad en muro de ladrillo.*

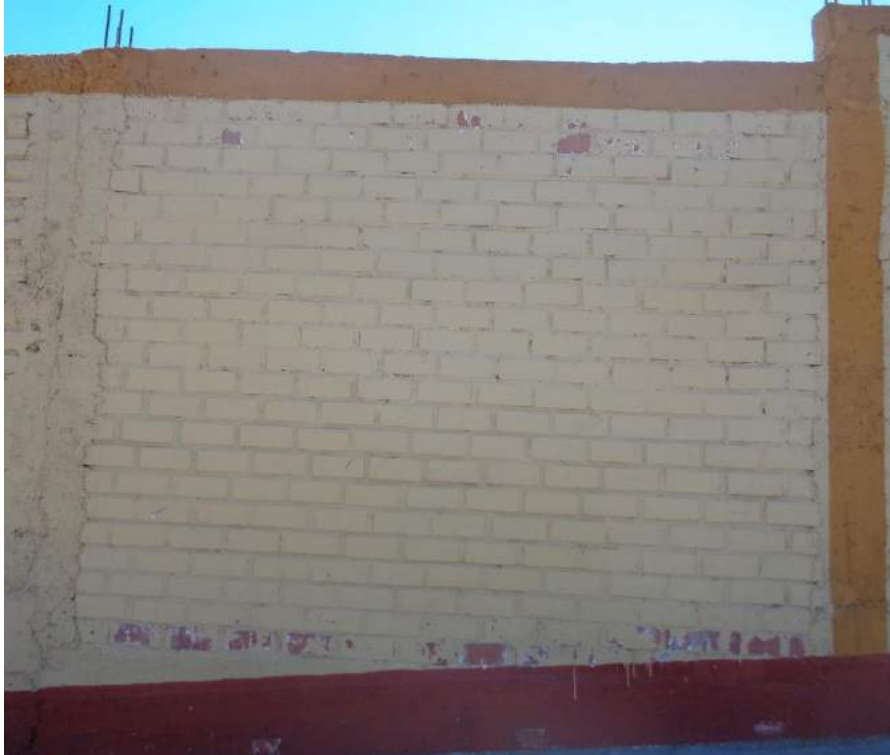
*Fotografía n° 5 – Descascaramiento en muro de ladrillo.*

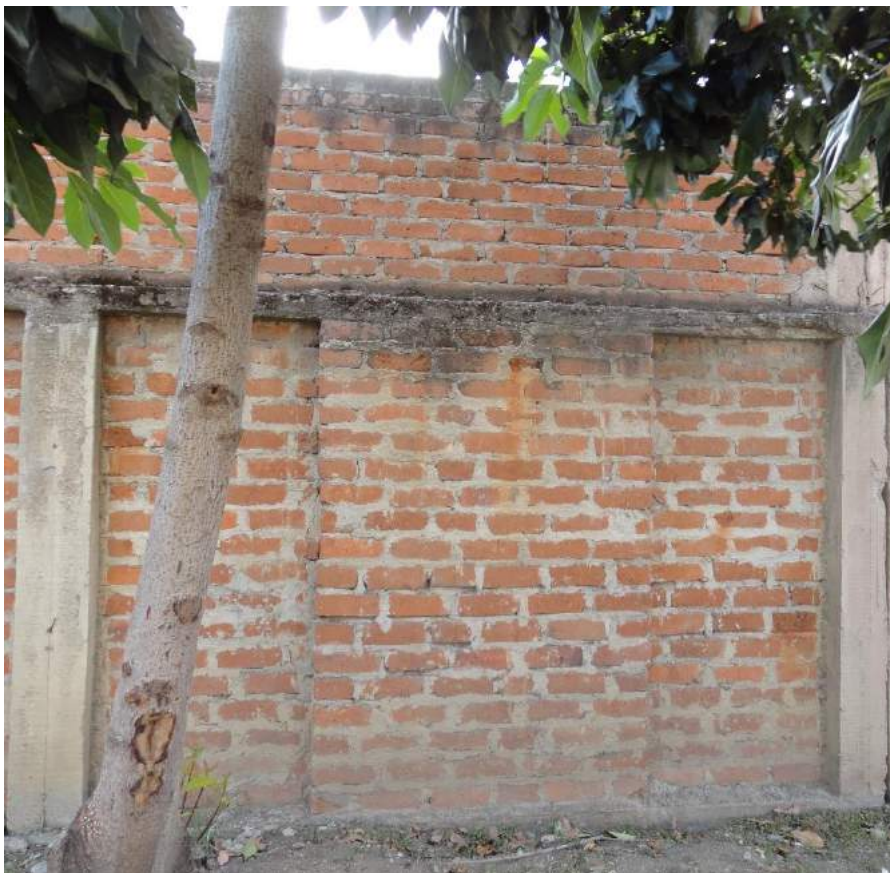
*Fotografía n° 6 – Polvos en muro de ladrillo.*

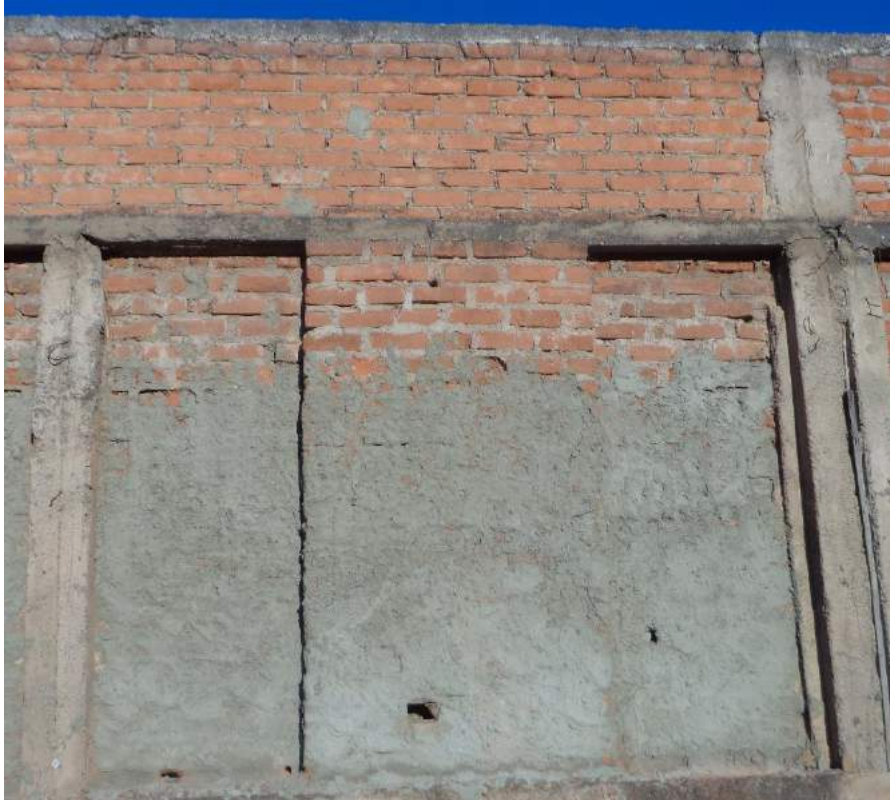
*Fotografía n° 7 – Desprendimiento de ladrillo.*

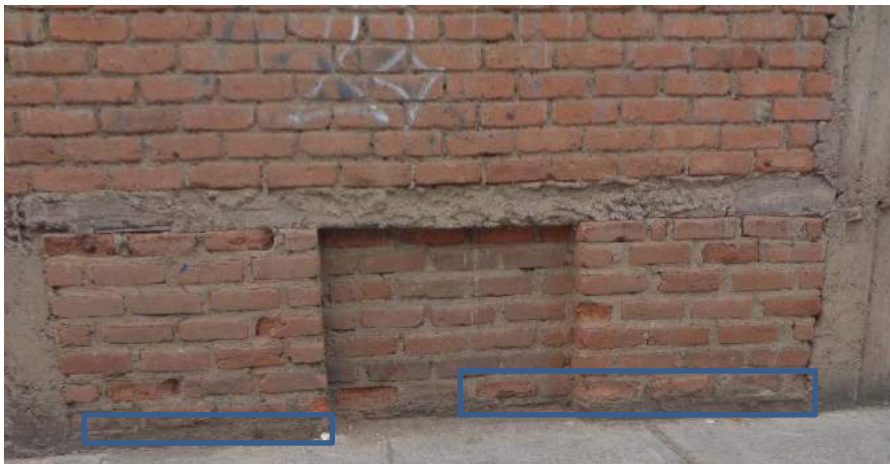
*Fotografía n° 8 – Herosión en muros de ladrillo.*

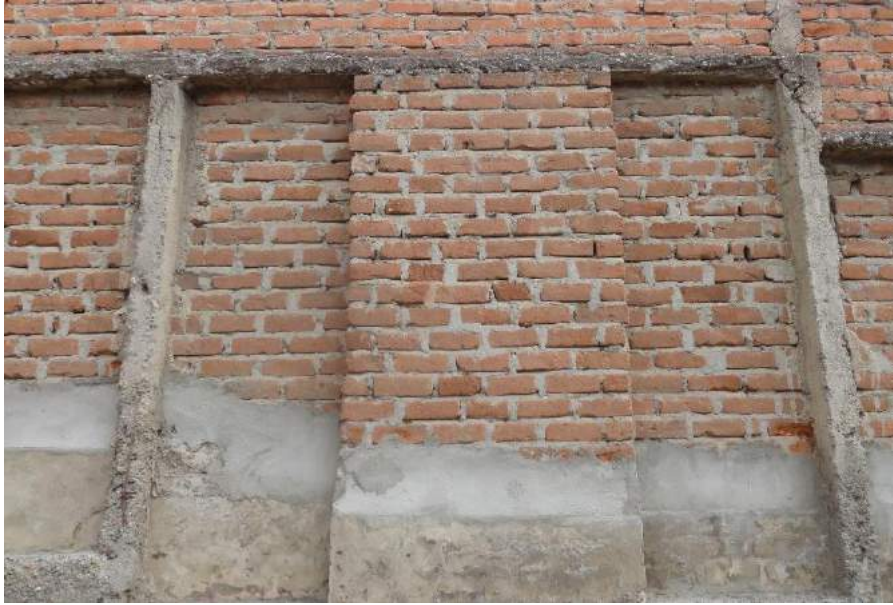
*Fotografía n° 9 – Corrosión en columna y viga.*
