UNIVERSIDAD CATÓLICA LOS ÁNGELES
CHIMBOTE

DETERMINACIÓN Y EVALUACIÓN DE LAS
PATOLOGÍAS DE LAS ESTRUCTURAS DE
ALBAÑILERÍA CONFINADA DEL CERCO PERIMÉTRICO
DEL MINI COLISEO DEPORTIVO ANDRÉS AVELINO
CÁCERES, DE LA URBANIZACION IGNACIO MERINO,
DISTRITO PIURA, PROVINCIA PIURA, REGIÓN PIURA,
MARZO - 2017

TESIS PARA OBTENER EL TÍTULO PROFESIONAL DE:
INGENIERO CIVIL

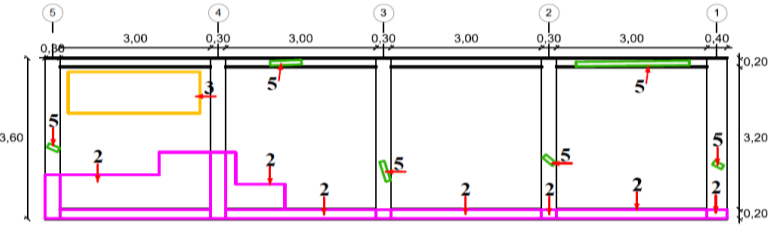
48.60			1.12	2.30%	2.40	4.94%	7.81	16.07%	0.30	0.62%
Elevación de la unidad de muestra 1

Análisis de patologías identificadas por elemento										
Elementos			Columna		Sobrecimiento		Muro		Viga	
			Área:	5.40 m2	Área:	2.40 m2	Área:	38.40 m2	Área	2.40 m2
Lesión	Símbolo	Patología	Área con patología (m2)	% Área con patología	Área con patología (m2)	% Área con patología	Área con patología (m2)	% Área con patología	Área con patología (m2)	% Área con patología
Físicas	1	Humedad	0.00	0.00%	0.00	0.00%	0.00	0.00%	0.00	0.00%
	2	Erosión	0.93	17.22%	2.40	100.00%	5.37	13.98%	0.00	0.00%
	3	Suciedad	0.00	0.00%	0.00	0.00%	2.44	6.35%	0.00	0.00%
Mecánicas	4	Grietas	0.00	0.00%	0.00	0.00%	0.00	0.00%	0.00	0.00%
	5	Fisuras	0.19	3.52%	0.00	0.00%	0.00	0.00%	0.30	12.50%
	6	Desprendimiento	0.00	0.00%	0.00	0.00%	0.00	0.00%	0.00	0.00%
Químicas	7	Eflorescencia	0.00	0.00%	0.00	0.00%	0.00	0.00%	0.00	0.00%
	8	Oxidación y Corrosión	0.00	0.00%	0.00	0.00%	0.00	0.00%	0.00	0.00%
Total			1.12	20.74%	2.40	100.00%	7.81	20.34%	0.30	12.50%

Nivel de severidad			1		2		1		1	
Análisis general de la unidad de muestra 1										
Área total de la unidad de muestra 1 (m2)			Columna		Sobrecimiento		Muro		Viga	
			Área afectada (m2)	% Área afectada	Área afectada (m2)	% Área afectada	Área afectada(m2)	%Área afectada	Área afectada (m2)	% Área afectada

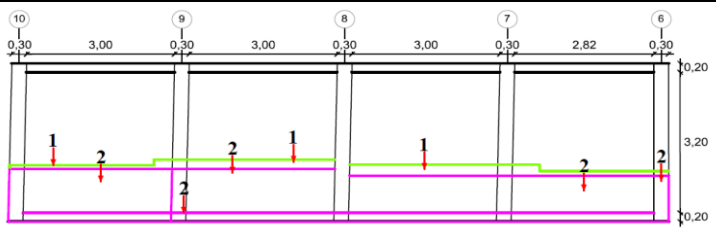
48.60			2.09	4.30%	2.40	4.94%	11.89	24.47%	0.00	0.00%
Elevación de la unidad de muestra 2

Análisis de patologías identificadas por elemento										
Elementos			Columna		Sobrecimiento		Muro		Viga	
			Área:	5.40 m2	Área:	2.40 m2	Área:	38.40 m2	Área:	2.40 m2
Lesión	Símbolo	Patología	Área con patología (m2)	% Área con patología	Área con patología (m2)	% Área con patología	Área con patología (m2)	% Área con patología	Área con patología (m2)	% Área con patología
Físicas	1	Humedad	0.32	5.93%	0.00	0.00%	0.00	0.00%	0.00	0.00%
	2	Erosión	1.77	32.78%	2.40	100.00%	11.89	30.96%	0.00	0.00%
	3	Suciedad	0.00	0.00%	0.00	0.00%	0.00	0.00%	0.00	0.00%
Mecánicas	4	Grietas	0.00	0.00%	0.00	0.00%	0.00	0.00%	0.00	0.00%
	5	Fisuras	0.00	0.00%	0.00	0.00%	0.00	0.00%	0.00	0.00%
	6	Desprendimiento	0.00	0.00%	0.00	0.00%	0.00	0.00%	0.00	0.00%
Químicas	7	Eflorescencia	0.00	0.00%	0.00	0.00%	0.00	0.00%	0.00	0.00%
	8	Oxidación y Corrosión	0.00	0.00%	0.00	0.00%	0.00	0.00%	0.00	0.00%
Total			2.09	38.70%	2.40	100.00%	11.89	30.96%	0.00	0.00%

Nivel de severidad			1		2		1		1	
Análisis general de la unidad de muestra 2										
Área total de la unidad de muestra 1 (m2)			Columna		Sobrecimiento		Muro		Viga	
			Área afectada (m2)	% Área afectada	Área afectada (m2)	% Área afectada	Área afectada(m2)	%Área afectada	Área afectada (m2)	% Área afectada

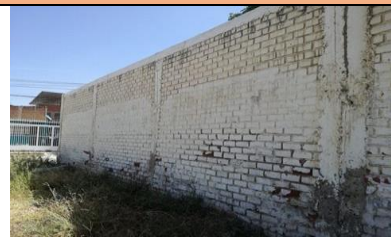
Título: Determinación y evaluación de patologías de las estructuras de albañilería confinada del cerco perimétrico del mini coliseo deportivo Andrés Avelino Cáceres, de la urbanización Ignacia Merino, distrito Piura, provincia Piura, región Piura, marzo de año 2017.									
Autor:	Bach. Guiancarlo Palacios Herrera.			Asesor:	Mgr. Carmen Chilón Muñoz			Lado:	Exterior		
Fecha:	Abril 2017			Antigüedad:	Veinte años			Área total (m ²):	48.00		
Unidad de muestra 3											
Tipos de patología										Nivel de severidad	
Lesión	Símbolo	Patología	Lesión	Símbolo	Patología	Lesión	Símbolo	Patología			
Físicas	1	Humedad	Mecánicas	4	Grietas	Químicas	7	Eflorescencia	Leve		1
	2	Erosión		5	Fisuras		8	Oxidación y Corrosión	Moderado		2
	3	Suciedad		6	Desprendimiento				Severo	3	
Plano de planta de cerco perimétrico						Fotografía de la unidad de muestra 3 (Um-3)

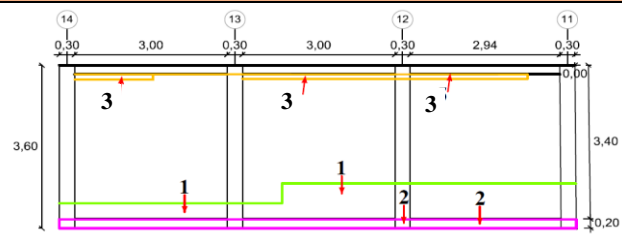
48.00			0.96	2.00%	2.40	5.00%	6.46	13.46%	0.00	0.00%	
Elevación de la unidad de muestra 3

Análisis de patologías identificadas por elemento											
Elementos			Columna		Sobrecimiento		Muro		Viga		
Tipos de patología			Área: 5.40	m ²	Área: 2.40	m ²	Área: 38.40	m ²	Área: 1.80	m ²	
Lesión	Símbolo	Patología	Área con patología (m ²)	% Área con patología	Área con patología (m ²)	% Área con patología	Área con patología (m ²)	% Área con patología	Área con patología (m ²)	% Área con patología	
Físicas	1	Humedad	0.68	12.59%	0.00	0.00%	5.79	15.08%	0.00	0.00%	
	2	Erosión	0.24	4.44%	2.40	100.00%	0.00	0.00%	0.00	0.00%	
	3	Suciedad	0.04	0.74%	0.00	0.00%	0.67	1.74%	0.00	0.00%	
Mecánicas	4	Grietas	0.00	0.00%	0.00	0.00%	0.00	0.00%	0.00	0.00%	
	5	Fisuras	0.00	0.00%	0.00	0.00%	0.00	0.00%	0.00	0.00%	
	6	Desprendimiento	0.00	0.00%	0.00	0.00%	0.00	0.00%	0.00	0.00%	
Químicas	7	Eflorescencia	0.00	0.00%	0.00	0.00%	0.00	0.00%	0.00	0.00%	
	8	Oxidación y Corrosión	0.00	0.00%	0.00	0.00%	0.00	0.00%	0.00	0.00%

Total			0.96	17.78%	2.40	100.00%	6.46	16.82%	0.00	0.00%	
Nivel de severidad			1		2		1		1		
Análisis general de la unidad de muestra 3											
Área total de la unidad de muestra 1 (m ²)			Columna		Sobrecimiento		Muro		Viga		
			Área afectada (m ²)	% Área afectada	Área afectada (m ²)	% Área afectada	Área afectada(m ²)	%Área afectada	Área afectada (m ²)	% Área afectada

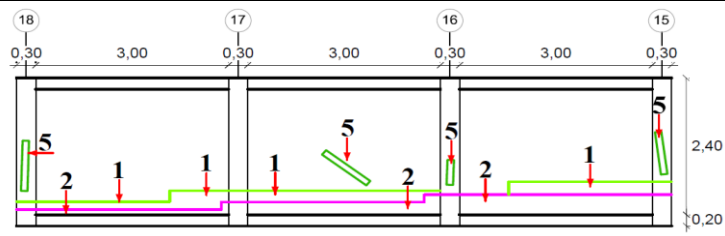
28.08			1.02	3.63%	1.80	6.41%	4.26	15.17%	0.00	0.00%
Elevación de la unidad de muestra 4

Análisis de patologías identificadas por elemento										
Elementos			Columna		Sobrecimiento		Muro		Viga	
			Área:	2.88 m2	Área:	1.80 m2	Área:	21.60 m2	Área:	1.80 m2
Tipos de patología			Área con patología (m2)	% Área con patología	Área con patología (m2)	% Área con patología	Área con patología (m2)	% Área con patología	Área con patología (m2)	% Área con patología
Lesión	Símbolo	Patología								
Físicas	1	Humedad	0.18	6.25%	0.00	0.00%	1.80	8.33%	0.00	0.00%
	2	Erosión	0.66	22.92%	1.80	100.00%	2.37	10.97%	0.00	0.00%
	3	Suciedad	0.00	0.00%	0.00	0.00%	0.00	0.00%	0.00	0.00%
Mecánicas	4	Grietas	0.00	0.00%	0.00	0.00%	0.00	0.00%	0.00	0.00%
	5	Fisuras	0.18	6.25%	0.00	0.00%	0.09	0.42%	0.00	0.00%
	6	Desprendimiento	0.00	0.00%	0.00	0.00%	0.00	0.00%	0.00	0.00%
Químicas	7	Eflorescencia	0.00	0.00%	0.00	0.00%	0.00	0.00%	0.00	0.00%
	8	Oxidación y Corrosión	0.00	0.00%	0.00	0.00%	0.00	0.00%	0.00	0.00%

Total			1.02	35.42%	1.80	100.00%	4.26	19.72%	0.00	0.00%
Nivel de severidad			1		2		1		1	
Análisis general de la unidad de muestra 4										
Área total de la unidad de muestra 1 (m2)			Columna		Sobrecimiento		Muro		Viga	
			Área afectada (m2)	% Área afectada	Área afectada (m2)	% Área afectada	Área afectada(m2)	% Área afectada	Área afectada (m2)	% Área afectada

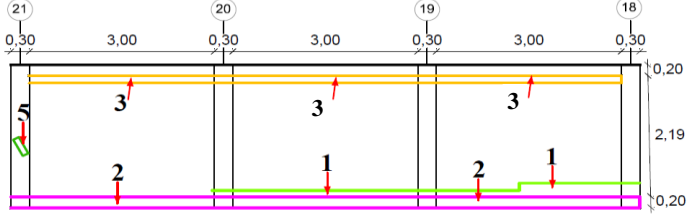
28.08			0.12	0.43%	1.80	6.41%	2.52	8.97%	0.00	0.00%	
Elevación de la unidad de muestra 5

Análisis de patologías identificadas por elemento											
Elementos			Columna		Sobrecimiento		Muro		Viga		
Tipos de patología			Área con patología (m ²)	% Área con patología	Área con patología (m ²)	% Área con patología	Área con patología (m ²)	% Área con patología	Área con patología (m ²)	% Área con patología	
Lesión	Símbolo	Patología									
Físicas	1	Humedad	0.00	0.00%	0.00	0.00%	1.35	6.25%	0.00	0.00%	
	2	Erosión	0.00	0.00%	1.80	100.00%	0.00	0.00%	0.00	0.00%	
	3	Suciedad	0.08	2.78%	0.00	0.00%	1.17	5.42%	0.00	0.00%	
Mecánicas	4	Grietas	0.00	0.00%	0.00	0.00%	0.00	0.00%	0.00	0.00%	
	5	Fisuras	0.04	1.39%	0.00	0.00%	0.00	0.00%	0.00	0.00%	
	6	Desprendimiento	0.00	0.00%	0.00	0.00%	0.00	0.00%	0.00	0.00%	
Químicas	7	Eflorescencia	0.00	0.00%	0.00	0.00%	0.00	0.00%	0.00	0.00%	
	8	Oxidación y Corrosión	0.00	0.00%	0.00	0.00%	0.00	0.00%	0.00	0.00%	
Total			0.12	4.17%	1.80	100.00%	2.52	11.67%	0.00	0.00%

Nivel de severidad			1		2		1		1		
Análisis general de la unidad de muestra 5											
Área total de la unidad de muestra 1 (m ²)			Columna		Sobrecimiento		Muro		Viga		
			Área afectada (m ²)	% Área afectada	Área afectada (m ²)	% Área afectada	Área afectada(m ²)	% Área afectada	Área afectada (m ²)	% Área afectada

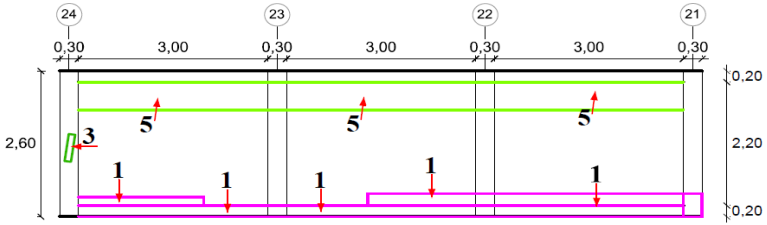
28.08			0.72	2.56%	1.80	6.41%	5.61	19.98%	0.00	0.00%				
Elevación de la unidad de muestra 6

8	Oxidación y Corrosión	0.00	0.00%	0.00	0.00%	0.00	0.00%	0.00	0.00%				
Total			0.72	25.00%	1.80	100.00%	5.61	25.97%	0.00	0.00%				
Nivel de severidad			1		2		1		1					
Análisis general de la unidad de muestra 6														
Área total de la unidad de muestra 1 (m2)			Columna		Sobrecimiento		Muro		Viga					
			Área afectada (m2)	% Área afectada	Área afectada (m2)	% Área afectada	Área afectada(m2)	% Área afectada	Área afectada (m2)	% Área afectada

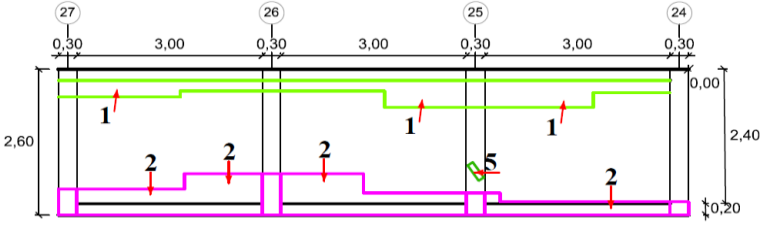
Análisis de patologías identificadas por elemento										
Elementos			Columna		Sobrecimiento		Muro		Viga	
			Área:	2.88 m2	Área:	1.80 m2	Área:	21.60 m2	Área:	1.80 m2
Lesión	Símbolo	Patología	Área con patología (m2)	% Área con patología	Área con patología (m2)	% Área con patología	Área con patología (m2)	% Área con patología	Área con patología (m2)	% Área con patología
Físicas	1	Humedad	0.29	10.07%	0.00	0.00%	4.79	22.18%	0.00	0.00%
	2	Erosión	0.36	12.50%	1.80	100.00%	1.15	5.32%	0.00	0.00%
	3	Suciedad	0.00	0.00%	0.00	0.00%	0.00	0.00%	0.00	0.00%
Mecánicas	4	Grietas	0.00	0.00%	0.00	0.00%	0.00	0.00%	0.00	0.00%
	5	Fisuras	0.06	2.08%	0.00	0.00%	0.00	0.00%	0.00	0.00%
Químicas	6	Desprendimiento	0.00	0.00%	0.00	0.00%	0.00	0.00%	0.00	0.00%
	7	Eflorescencia	0.00	0.00%	0.00	0.00%	0.00	0.00%	0.00	0.00%
	8	Oxidación y Corrosión	0.00	0.00%	0.00	0.00%	0.00	0.00%	0.00	0.00%
Total			0.71	24.65%	1.80	100.00%	5.94	27.50%	0.00	0.00%

28.08			0.71	2.53%	1.80	6.41%	5.94	21.15%	0.00	0.00%
Elevación de la unidad de muestra 7

Análisis de patologías identificadas en la unidad de muestra 7					
Patologías		Área afectada (m2)	% Área afectada	Área no afectada (m2)	% Área no afectada
1	Humedad	5.08	18.09%	19.63	69.91%
2	Erosión	3.31	11.79%		
3	Suciedad	0.00	0.00%		
4	Grietas	0.00	0.00%		
5	Fisuras	0.06	0.21%		
6	Desprendimiento	0.00	0.00%		
7	Eflorescencia	0.00	0.00%		
8	Oxidación y Corrosión	0.00	0.00%		
Total		8.45	30.09%

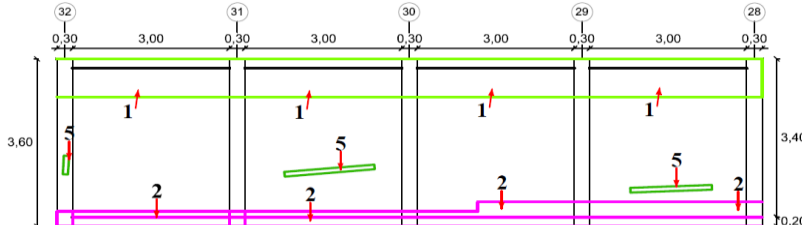
Análisis de patologías identificadas por elemento										
Elementos			Columna		Sobrecimiento		Muro		Viga	
			Área:	5.40 m ²	Área:	2.40 m ²	Área:	40.80 m ²	Área	2.40 m ²
Lesión	Símbolo	Patología	Área con patología (m ²)	% Área con patología	Área con patología (m ²)	% Área con patología	Área con patología (m ²)	% Área con patología	Área con patología (m ²)	% Área con patología
Físicas	1	Humedad	1.23	22.78%	0.00	0.00%	7.44	18.24%	2.40	100.00%
	2	Erosión	0.57	10.56%	2.40	100.00%	2.97	7.28%	0.00	0.00%
	3	Suciedad	0.00	0.00%	0.00	0.00%	0.00	0.00%	0.00	0.00%
Mecánicas	4	Grietas	0.00	0.00%	0.00	0.00%	0.00	0.00%	0.00	0.00%
	5	Fisuras	0.06	1.11%	0.00	0.00%	0.34	0.83%	0.00	0.00%
	6	Desprendimiento	0.00	0.00%	0.00	0.00%	0.00	0.00%	0.00	0.00%
Químicas	7	Eflorescencia	0.00	0.00%	0.00	0.00%	0.00	0.00%	0.00	0.00%
	8	Oxidación y Corrosión	0.00	0.00%	0.00	0.00%	0.00	0.00%	0.00	0.00%
Total			1.86	34.44%	2.40	100.00%	10.75	26.35%	2.40	100.00%

51.00			1.86	3.65%	2.40	4.71%	10.75	21.08%	2.40	4.71%
Elevación de la unidad de muestra 8

Análisis de patologías identificadas en la unidad de muestra 8					
Patologías		Área afectada (m2)	% Área afectada	Área no afectada (m2)	% Área no afectada
1	Humedad	11.07	21.71%	33.59	65.86%
2	Erosión	5.94	11.65%		
3	Suciedad	0.00	0.00%		
4	Grietas	0.00	0.00%		
5	Fisuras	0.40	0.78%		
6	Desprendimiento	0.00	0.00%		
7	Eflorescencia	0.00	0.00%		
8	Oxidación y Corrosión	0.00	0.00%		
Total		17.41	34.14%

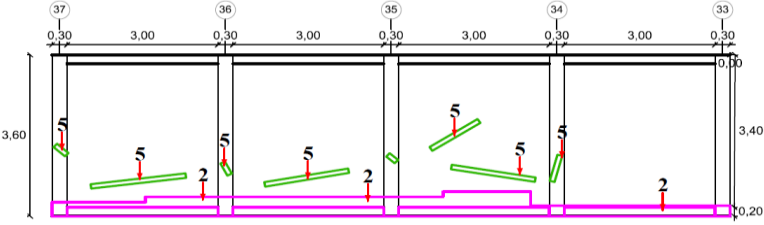
Análisis de patologías identificadas por elemento											
Elementos			Columna		Sobrecimiento		Muro		Viga		
Tipos de patología			Área con patología (m ²)	% Área con patología	Área con patología (m ²)	% Área con patología	Área con patología (m ²)	% Área con patología	Área con patología (m ²)	% Área con patología	
Lesión	Símbolo	Patología									
Físicas	1	Humedad	0.00	0.00%	0.00	0.00%	0.00	0.00%	0.00	0.00%	
	2	Erosión	0.35	6.48%	2.40	100.00%	2.97	7.28%	0.00	0.00%	
	3	Suciedad	0.00	0.00%	0.00	0.00%	0.00	0.00%	0.00	0.00%	
Mecánicas	4	Grietas	0.00	0.00%	0.00	0.00%	0.00	0.00%	0.00	0.00%	
	5	Fisuras	0.32	5.93%	0.00	0.00%	0.67	1.64%	0.00	0.00%	
Químicas	6	Desprendimiento	0.00	0.00%	0.00	0.00%	0.00	0.00%	0.00	0.00%	
	7	Eflorescencia	0.00	0.00%	0.00	0.00%	0.00	0.00%	0.00	0.00%	
	8	Oxidación y Corrosión	0.00	0.00%	0.00	0.00%	0.00	0.00%	0.00	0.00%	
Total			0.67	12.41%	2.40	100.00%	3.64	8.92%	0.00	0.00%

51.00			0.67	1.31%	2.40	4.71%	3.64	7.14%	0.00	0.00%	
Elevación de la unidad de muestra 9

Análisis de patologías identificadas en la unidad de muestra 9					
Patologías		Área afectada (m2)	% Área afectada	Área no afectada (m2)	% Área no afectada
1	Humedad	0.00	0.00%	44.29	86.84%
2	Erosión	5.72	11.22%		
3	Suciedad	0.00	0.00%		
4	Grietas	0.00	0.00%		
5	Fisuras	0.99	1.94%		
6	Desprendimiento	0.00	0.00%		
7	Eflorescencia	0.00	0.00%		
8	Oxidación y Corrosión	0.00	0.00%		
Total		6.71	13.16%

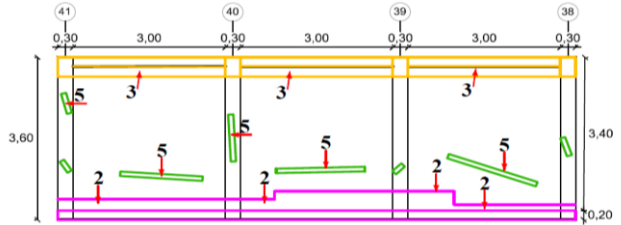
Análisis de patologías identificadas por elemento										
Elementos			Columna		Sobrecimiento		Muro		Viga	
			Área:	4.32 m2	Área:	1.80 m2	Área:	30.60 m2	Área:	1.80 m2
Lesión	Símbolo	Patología	Área con patología (m2)	% Área con patología	Área con patología (m2)	% Área con patología	Área con patología (m2)	% Área con patología	Área con patología (m2)	% Área con patología
Físicas	1	Humedad	0.00	0.00%	0.00	0.00%	0.00	0.00%	0.00	0.00%
	2	Erosión	0.73	16.90%	1.80	100.00%	3.87	12.65%	0.00	0.00%
	3	Suciedad	0.52	12.04%	0.00	0.00%	1.89	6.18%	1.80	100.00%
Mecánicas	4	Grietas	0.00	0.00%	0.00	0.00%	0.00	0.00%	0.00	0.00%
	5	Fisuras	0.33	7.64%	0.00	0.00%	0.54	1.76%	0.00	0.00%
	6	Desprendimiento	0.00	0.00%	0.00	0.00%	0.00	0.00%	0.00	0.00%
Químicas	7	Eflorescencia	0.00	0.00%	0.00	0.00%	0.00	0.00%	0.00	0.00%
	8	Oxidación y Corrosión	0.00	0.00%	0.00	0.00%	0.00	0.00%	0.00	0.00%
Total			1.58	36.57%	1.80	100.00%	6.30	20.59%	1.80	100.00%

38.52			1.58	4.10%	1.80	4.67%	6.30	16.36%	1.80	4.67%
Elevación de la unidad de muestra 10

Análisis de patologías identificadas en la unidad de muestra 10					
Patologías		Área afectada (m2)	% Área afectada	Área no afectada (m2)	% Área no afectada
1	Humedad	0.00	0.00%	27.04	70.20%
2	Erosión	6.40	16.61%		
3	Suciedad	4.21	10.93%		
4	Grietas	0.00	0.00%		
5	Fisuras	0.87	2.26%		
6	Desprendimiento	0.00	0.00%		
7	Eflorescencia	0.00	0.00%		
8	Oxidación y Corrosión	0.00	0.00%		
Total		11.48	29.80%

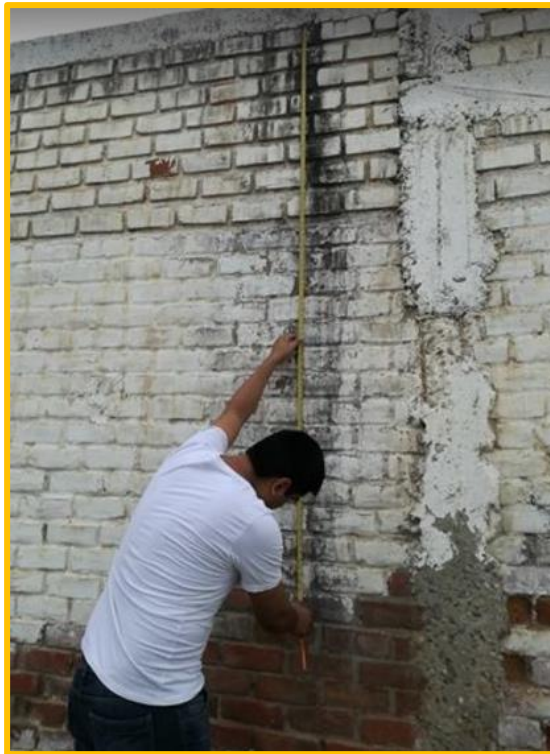
Gráfico 69: Suciedad encontrada en la unidad de muestra 1 entre el eje 4-5.

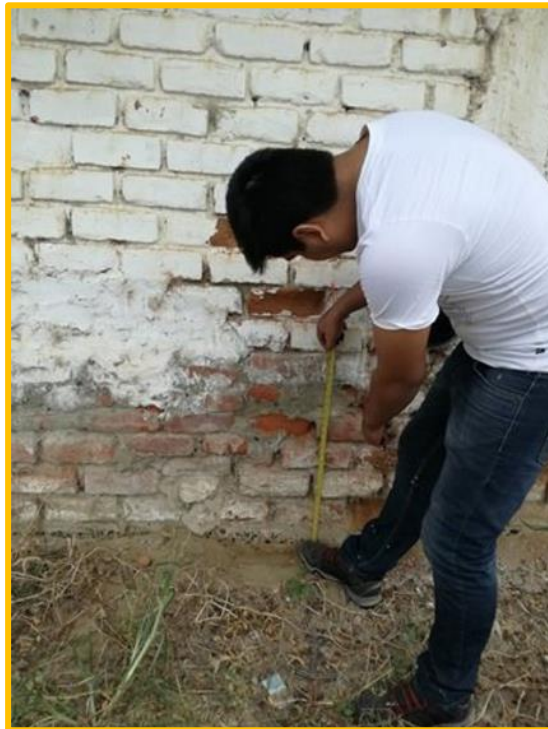
Gráfico 70: Humedad afectando el muro de albañilería de la unidad de muestra 3 en el eje 11 hasta el eje 14.

2) Humedad: Una vez reparadas las grietas y fisuras se debe mejorar la ventilación o impermeabilizar el muro, sobrecimientos y columnas exteriores para ello se debe raspar con espátula todos los hongos, pintura descascarada o eflorescencias salinas que se han acumulado en el muro de concreto.

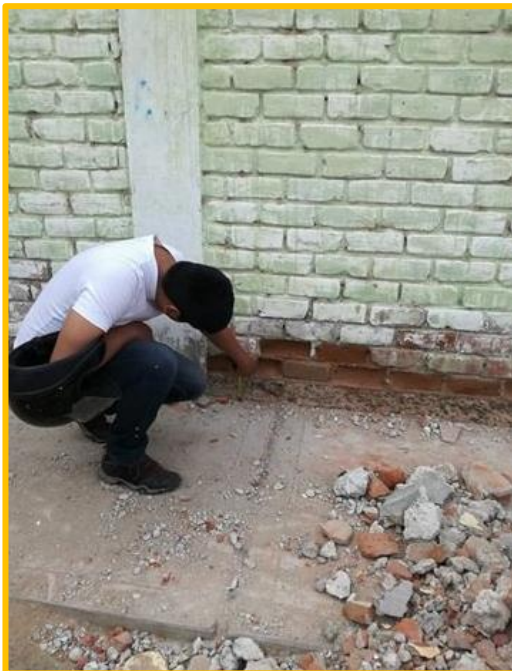
Gráfico 71: Erosión física en el muro y sobrecimiento de la unidad de muestra 6 entre el tramo del eje 21 hasta el eje 24.

✓ En mi investigación que he realizado la patología más predominante es la erosión física en las columnas y sobrecimientos, se recomienda picar lo deteriorado hasta encontrar concreto rígido, aplicamos un aditivo epóxico que une concreto viejo con concreto nuevo; luego se debe proceder a la colocación del mortero mezclando con un aditivo de impermeabilización contra la humedad y agentes del medio ambiente; tenemos que reparar en todas las unidades de muestras que se presenta en la parte inferior en las columnas y el sobrecimiento ; también se presenta en todas las unidades de muestra en el muro de albañilería confinada aquí se recomienda hacer un raspado con lija de acero hasta encontrar un ladrillo rígido, luego procedemos como en el caso anterior.

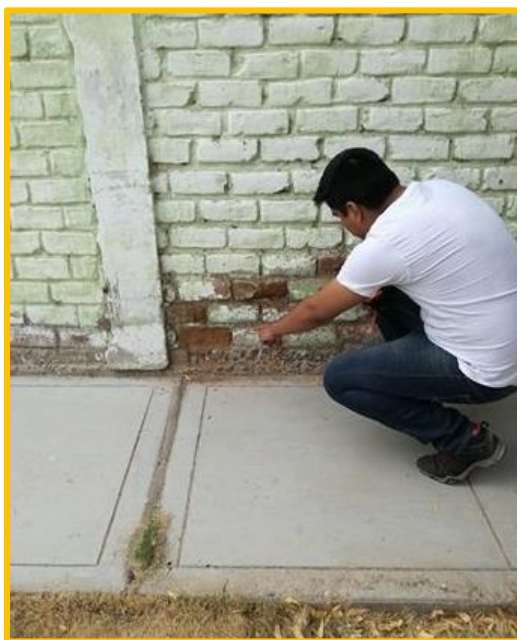
Gráfico 72: Erosión física en el muro y sobrecimiento de la unidad de muestra 2 entre el tramo del eje 6 hasta el eje 10.

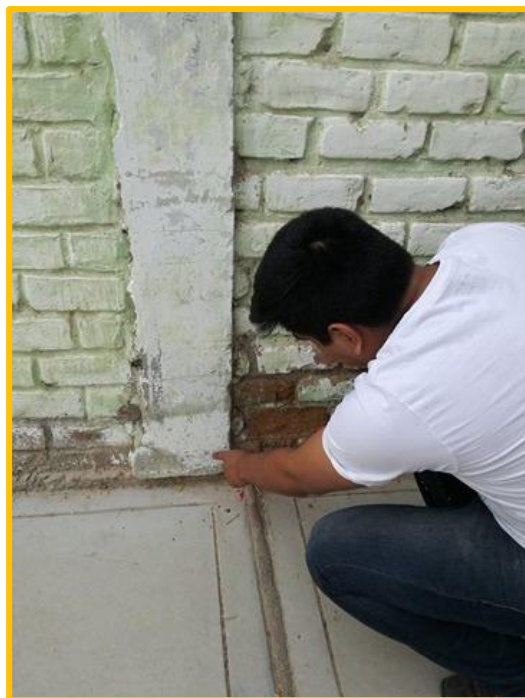
Gráfico 73: Fisura encontrado en la columna en la unidad de muestra 9 en el eje 34.

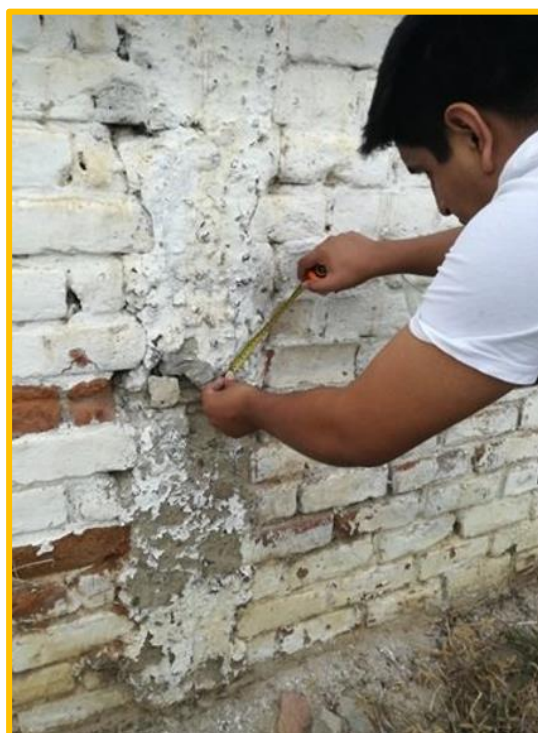
Gráfico 74: Fisura encontrado en la columna en la unidad de muestra 9 en el eje 35.
