UNIVERSIDAD CATÓLICA LOS ÁNGELES
CHIMBOTE

DETERMINACIÓN Y EVALUACIÓN DE LAS PATOLOGÍAS EN
CERCO PERIMETRICO DE ALBAÑILERIA CONFINADA DE LA
INSTITUCIÓN EDUCATIVA N° 14864 MICAELA ZAPATA NÚÑEZ
DEL DISTRITO DE MARCAVELICA, PROVINCIA DE SULLANA,
REGIÓN PIURA, MARZO – 2017.

TESIS PARA OPTAR EL TITULO PROFESIONAL:
INGENIERO CIVIL.

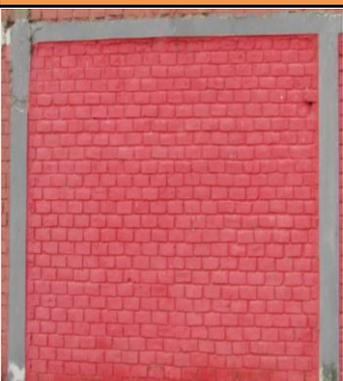
PATOLOGÍAS IDENTIFICADAS EN UNIDAD DE MUESTRA				
PATOLOGÍAS	ÁREA AFECTADA (m ²)	% ÁREA AFECTADA	ÁREA NO AFECTADA (m ²)	% ÁREA NO AFECTADA
A) HUMEDAD	0.72	6.72%	9.01	84.00%
B) SUCIEDAD	0.18	1.68%		
C) EROSIÓN FÍSICA	0.00	0.00%		
D) DEFORMACIONES	0.00	0.00%		
E) GRIETAS	0.00	0.00%		
F) FISURAS	0.00	0.00%		
G) DESPRENDIMIENTOS	0.00	0.00%		
H) DESINTEGRACIÓN	0.00	0.00%		
I) EROSIÓN MECÁNICA	0.13	1.17%		
J) EFLORESCENCIAS	0.69	6.44%		
K) OXIDACIÓN Y CORROSIÓN	0.00	0.00%		
L) EROSIÓN QUÍMICA	0.00	0.00%		
TOTAL	1.72	16.00%

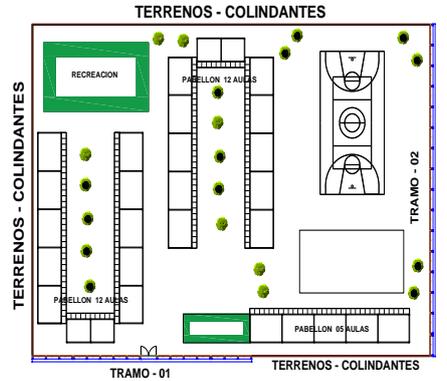
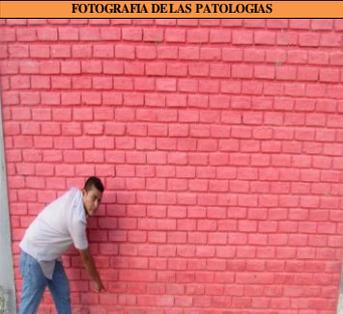
PATOLOGÍAS IDENTIFICADAS EN UNIDAD DE MUESTRA				
PATOLOGÍAS	ÁREA AFECTADA (m ²)	% ÁREA AFECTADA	ÁREA NO AFECTADA (m ²)	% ÁREA NO AFECTADA
A) HUMEDAD	0.00	0.00%	8.57	79.94%
B) SUCIEDAD	0.18	1.68%		
C) EROSIÓN FÍSICA	0.00	0.00%		
D) DEFORMACIONES	0.00	0.00%		
E) GRIETAS	0.00	0.00%		
F) FISURAS	0.00	0.00%		
G) DESPRENDIMIENTOS	0.00	0.00%		
H) DESINTEGRACIÓN	0.00	0.00%		
I) EROSIÓN MECÁNICA	0.00	0.00%		
J) EFLORESCENCIAS	1.97	18.38%		
K) OXIDACIÓN Y CORROSIÓN	0.00	0.00%		
L) EROSIÓN QUÍMICA	0.00	0.00%		
TOTAL	2.15	20.06%

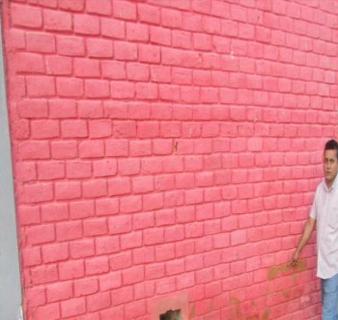
PATOLOGÍAS IDENTIFICADAS EN UNIDAD DE MUESTRA				
PATOLOGÍAS	ÁREA AFECTADA (m ²)	% ÁREA AFECTADA	ÁREA NO AFECTADA (m ²)	% ÁREA NO AFECTADA
A) HUMEDAD	0.60	5.60%	7.68	71.64%
B) SUCIEDAD	0.11	1.03%		
C) EROSIÓN FÍSICA	0.00	0.00%		
D) DEFORMACIONES	0.00	0.00%		
E) GRIETAS	0.00	0.00%		
F) FISURAS	0.00	0.00%		
G) DESPRENDIMIENTOS	0.00	0.00%		
H) DESINTEGRACIÓN	0.00	0.00%		
I) EROSIÓN MECÁNICA	0.06	0.56%		
J) EFLORESCENCIAS	2.27	21.18%		
K) OXIDACIÓN Y CORROSIÓN	0.00	0.00%		
L) EROSIÓN QUÍMICA	0.00	0.00%		
TOTAL	3.04	28.36%

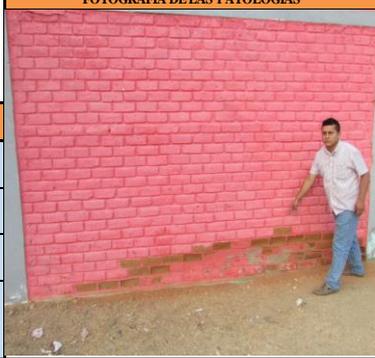
PATOLOGÍAS IDENTIFICADAS EN UNIDAD DE MUESTRA				
PATOLOGÍAS	ÁREA AFECTADA (m ²)	% ÁREA AFECTADA	ÁREA NO AFECTADA (m ²)	% ÁREA NO AFECTADA
A) HUMEDAD	1.50	13.99%	7.33	68.38%
B) SUCIEDAD	0.04	0.37%		
C) EROSIÓN FÍSICA	0.00	0.00%		
D) DEFORMACIONES	0.00	0.00%		
E) GRIETAS	0.00	0.00%		
F) FISURAS	0.00	0.00%		
G) DESPRENDIMIENTOS	0.00	0.00%		
H) DESINTEGRACIÓN	0.00	0.00%		
I) EROSIÓN MECÁNICA	1.75	16.32%		
J) EFLORESCENCIAS	0.10	0.93%		
K) OXIDACIÓN Y CORROSIÓN	0.00	0.00%		
L) EROSIÓN QUÍMICA	0.00	0.00%		
TOTAL	3.39	31.62%

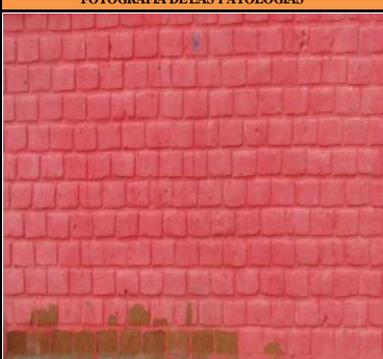
PROVINCIA:		Sullana				
REGIÓN:		Piura				
ANTIGÜEDAD:		35 Años				
FECHA :		10-mar				
PAÑOS:		1				
TIPOS DEDAÑO		SIMB.				
HUMEDAD		A				
SUCIEDAD		B				
EROSIÓN FISICA		C				
DEFORMACIONES		D				
GRIETAS		E				
FISURAS		F				
DESPRENDIMIENTOS		G				
DESINTEGRACIÓN		H				
EROSIÓN MECÁNICA		I				
EFLORESCENCIAS		J				
OXIDACIONES Y CORROSIONES		K				
EROSIÓN QUÍMICA		L				
PLANO EN PLANTA DEL CERCO PERIMÉTRICO		FOTOGRAFIA DE LAS PATOLOGÍAS

PATOLOGÍAS IDENTIFICADAS EN UNIDAD DE MUESTRA				
PATOLOGÍAS	ÁREA AFECTADA (m ²)	% ÁREA AFECTADA	ÁREA NO AFECTADA (m ²)	% ÁREA NO AFECTADA
A) HUMEDAD	0.00	0.00%	5.26	85.95%
B) SUCIEDAD	0.00	0.00%		
C) EROSIÓN FISICA	0.00	0.00%		
D) DEFORMACIONES	0.00	0.00%		
E) GRIETAS	0.00	0.00%		
F) FISURAS	0.09	1.47%		
G) DESPRENDIMIENTOS	0.00	0.00%		
H) DESINTEGRACIÓN	0.00	0.00%		
I) EROSIÓN MECANICA	0.71	11.60%		
J) EFLORESCENCIAS	0.06	0.98%		
K) OXIDACIÓN Y CORROSIÓN	0.00	0.00%		
L) EROSIÓN QUÍMICA	0.00	0.00%		
TOTAL	0.86	14.05%

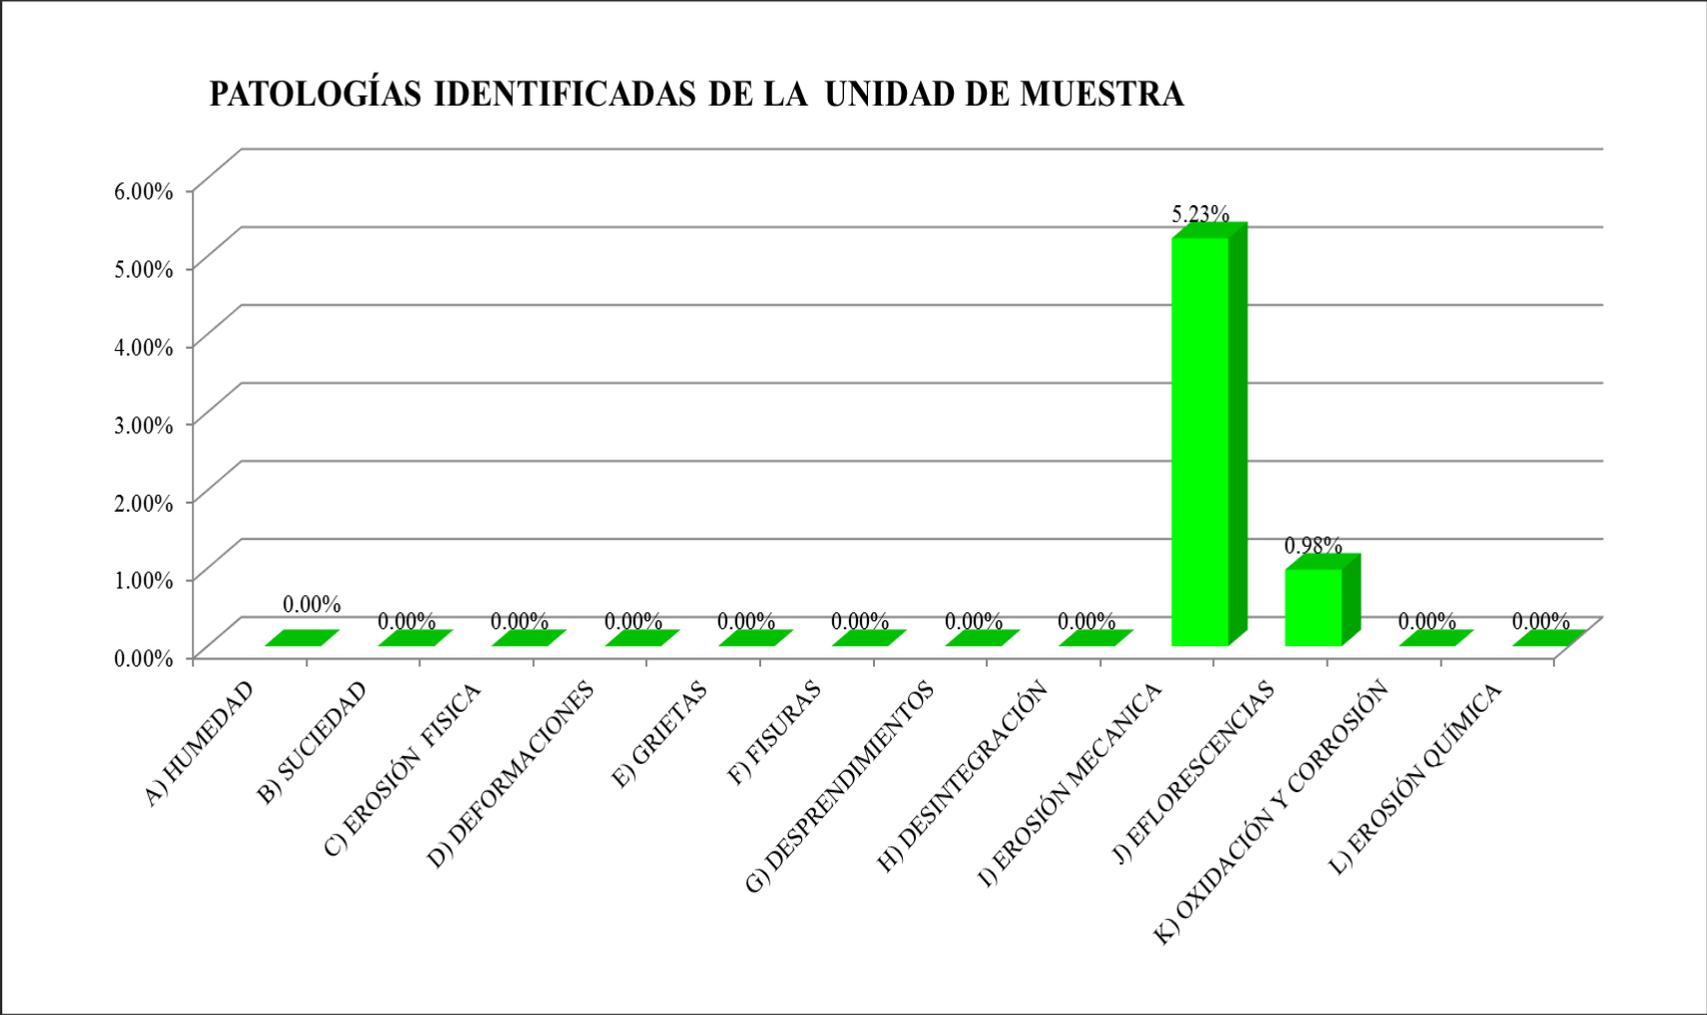
GRAFICA 38: PATOLOGIAS IDENTIFICADAS EN LA UNIDAD DE MUESTRA 09.

PATOLOGÍAS IDENTIFICADAS EN UNIDAD DE MUESTRA				
PATOLOGÍAS	ÁREA AFECTADA (m ²)	% ÁREA AFECTADA	ÁREA NO AFECTADA (m ²)	% ÁREA NO AFECTADA
A) HUMEDAD	0.00	0.00%	5.74	93.79%
B) SUCIEDAD	0.00	0.00%		
C) EROSIÓN FISICA	0.00	0.00%		
D) DEFORMACIONES	0.00	0.00%		
E) GRIETAS	0.00	0.00%		
F) FISURAS	0.00	0.00%		
G) DESPRENDIMIENTOS	0.00	0.00%		
H) DESINTEGRACIÓN	0.00	0.00%		
I) EROSIÓN MECANICA	0.32	5.23%		
J) EFLORESCENCIAS	0.06	0.98%		
K) OXIDACIÓN Y CORROSIÓN	0.00	0.00%		
L) EROSIÓN QUÍMICA	0.00	0.00%		
TOTAL	0.38	6.21%

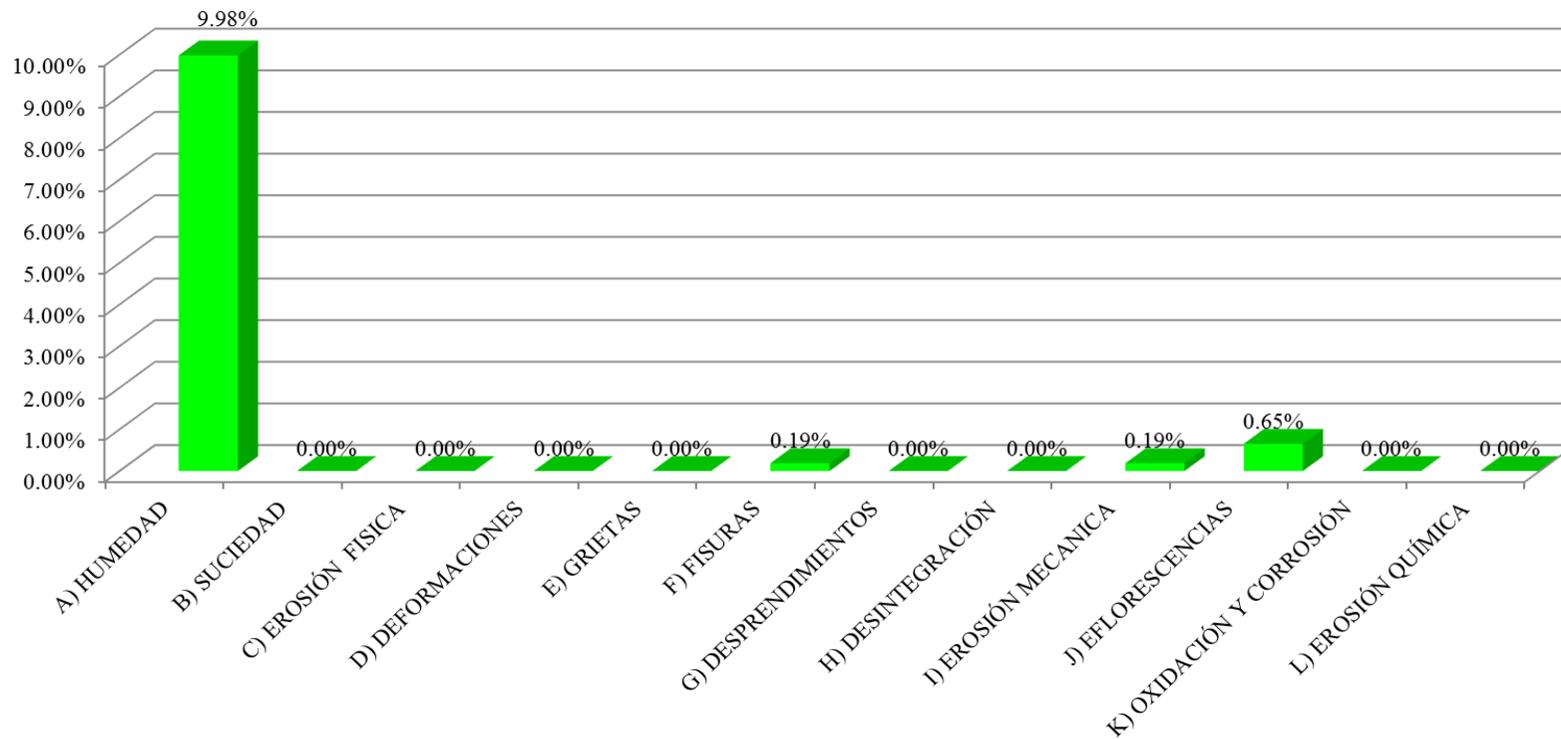
GRAFICA 41: PATOLOGIAS IDENTIFICADAS EN LA UNIDAD DE MUESTRA 10.

PATOLOGÍAS IDENTIFICADAS EN UNIDAD DE MUESTRA				
PATOLOGÍAS	ÁREA AFECTADA (m ²)	% ÁREA AFECTADA	ÁREA NO AFECTADA (m ²)	% ÁREA NO AFECTADA
A) HUMEDAD	1.07	9.98%	9.54	88.99%
B) SUCIEDAD	0.00	0.00%		
C) EROSIÓN FÍSICA	0.00	0.00%		
D) DEFORMACIONES	0.00	0.00%		
E) GRIETAS	0.00	0.00%		
F) FISURAS	0.02	0.19%		
G) DESPRENDIMIENTOS	0.00	0.00%		
H) DESINTEGRACIÓN	0.00	0.00%		
I) EROSIÓN MECÁNICA	0.02	0.19%		
J) EFLORESCENCIAS	0.07	0.65%		
K) OXIDACIÓN Y CORROSIÓN	0.00	0.00%		
L) EROSIÓN QUÍMICA	0.00	0.00%		
TOTAL	1.18	11.01%

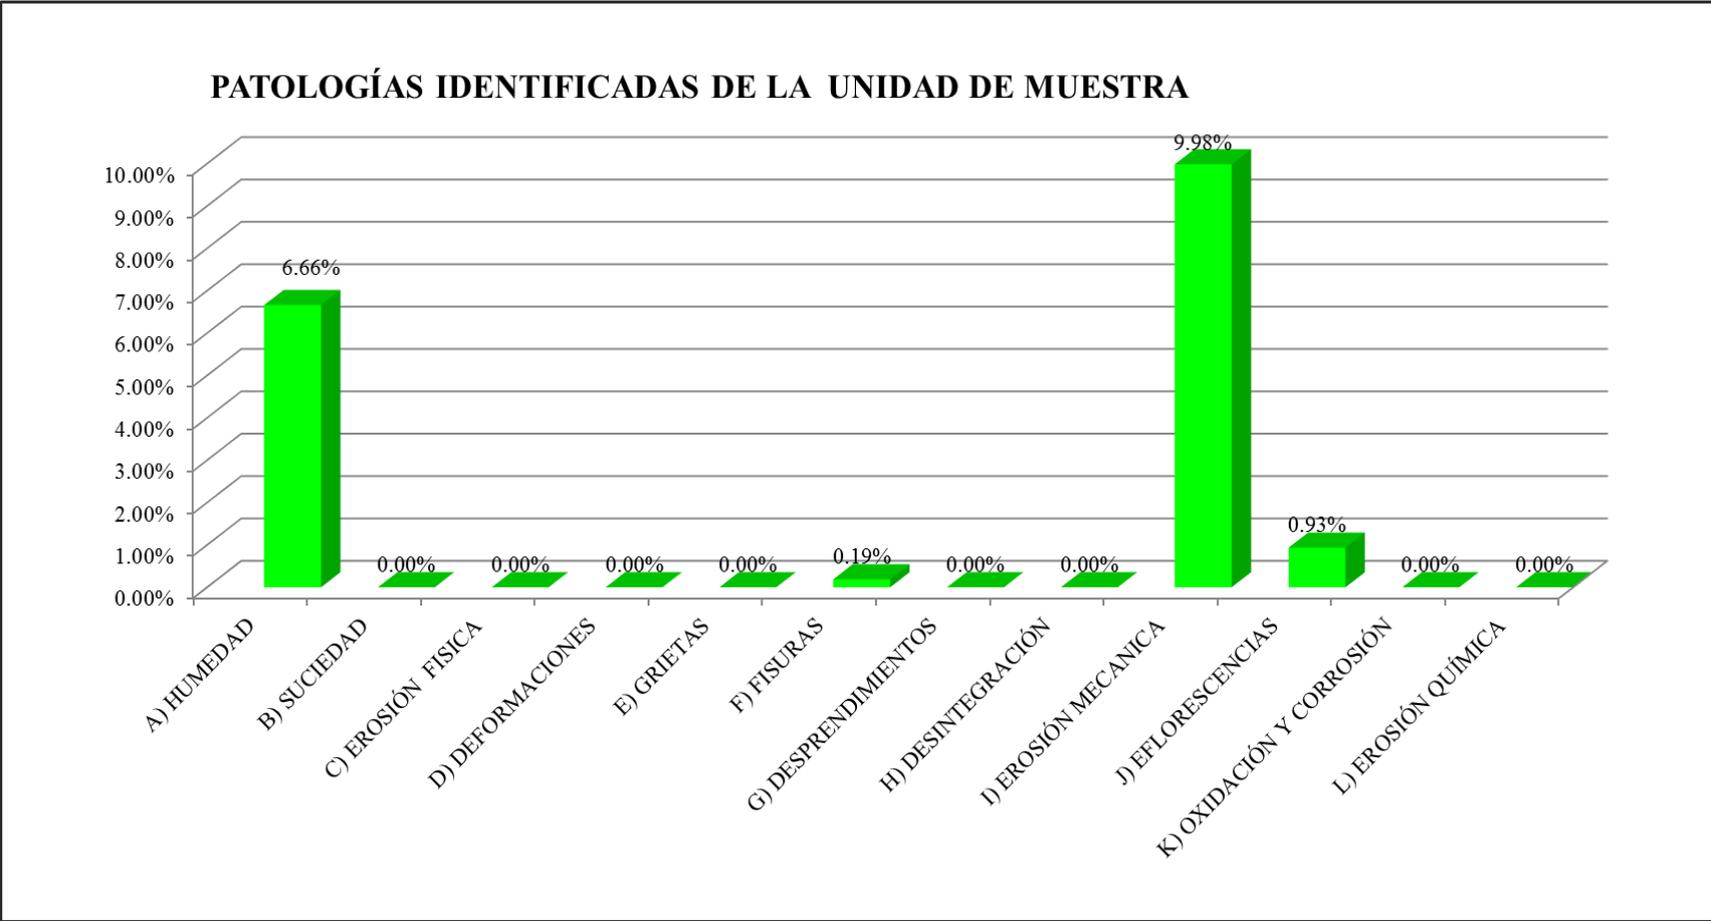
GRAFICA 44: PATOLOGIAS IDENTIFICADAS EN LA UNIDAD DE MUESTRA 11.

PATOLOGÍAS IDENTIFICADAS EN UNIDAD DE MUESTRA				
PATOLOGÍAS	ÁREA AFECTADA (m ²)	% ÁREA AFECTADA	ÁREA NO AFECTADA (m ²)	% ÁREA NO AFECTADA
A) HUMEDAD	0.71	6.66%	8.82	82.24%
B) SUCIEDAD	0.00	0.00%		
C) EROSIÓN FISICA	0.00	0.00%		
D) DEFORMACIONES	0.00	0.00%		
E) GRIETAS	0.00	0.00%		
F) FISURAS	0.02	0.19%		
G) DESPRENDIMIENTOS	0.00	0.00%		
H) DESINTEGRACIÓN	0.00	0.00%		
I) EROSIÓN MECANICA	1.07	9.98%		
J) EFLORESCENCIAS	0.10	0.93%		
K) OXIDACIÓN Y CORROSIÓN	0.00	0.00%		
L) EROSIÓN QUÍMICA	0.00	0.00%		
TOTAL	1.90	17.76%

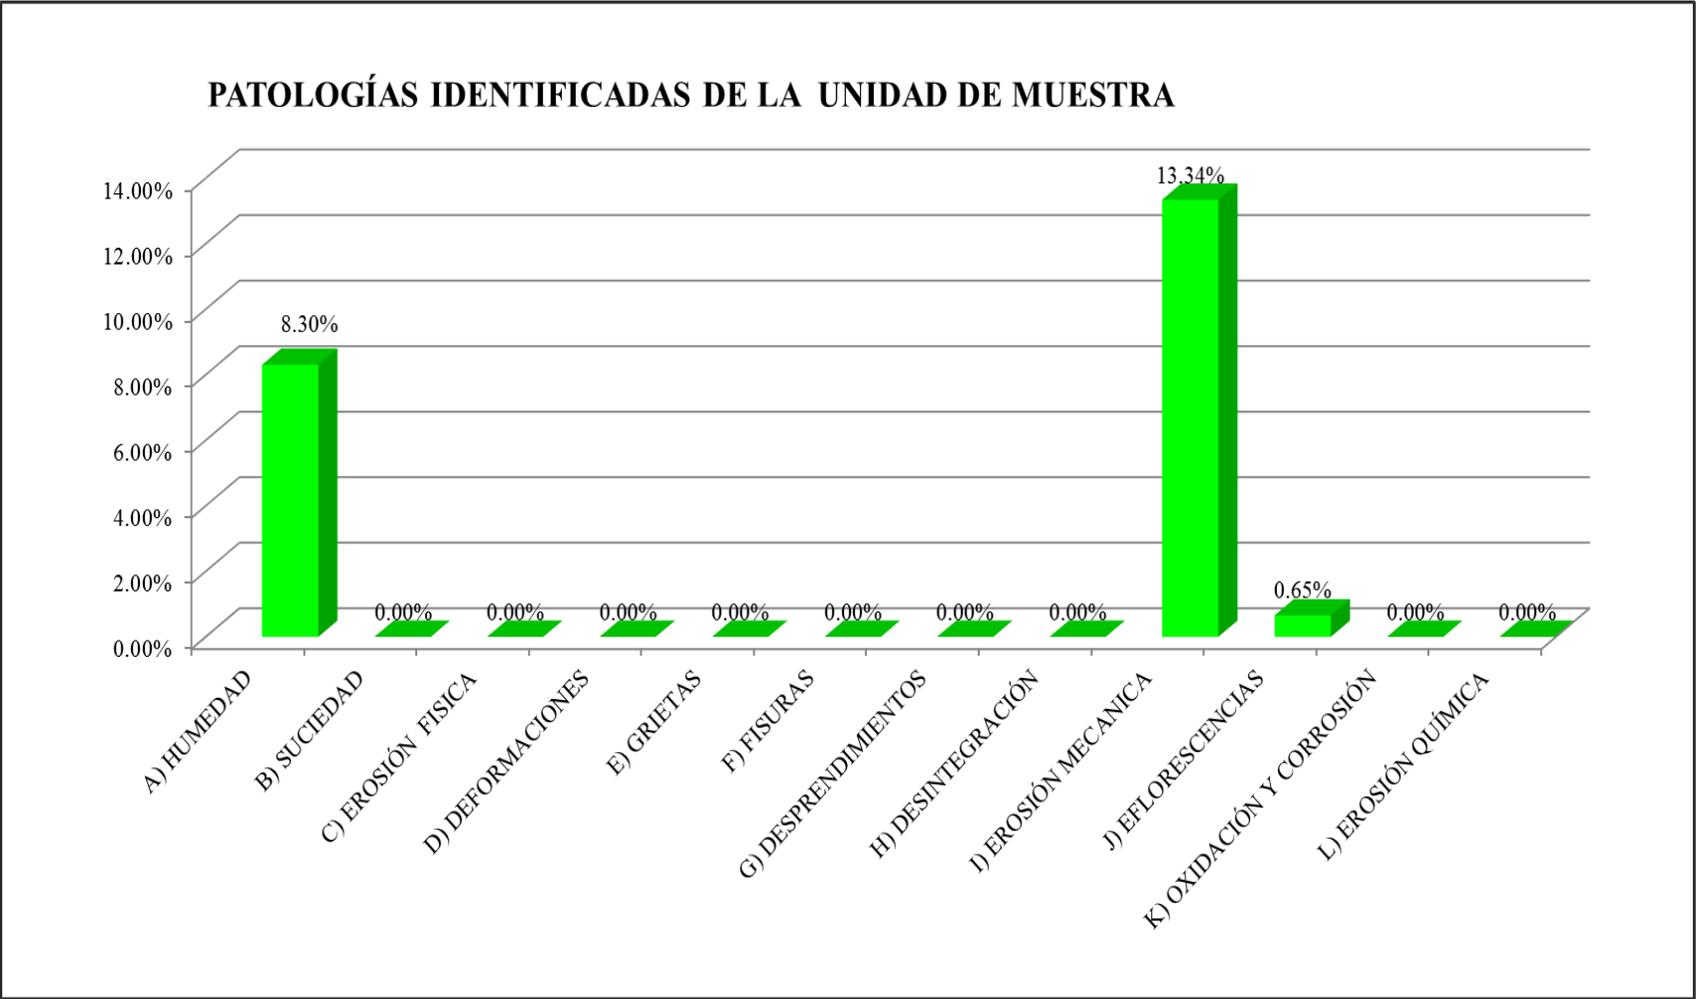
GRAFICA 47: PATOLOGIAS IDENTIFICADAS EN LA UNIDAD DE MUESTRA 12.

PATOLOGÍAS IDENTIFICADAS EN UNIDAD DE MUESTRA				
PATOLOGÍAS	ÁREA AFECTADA (m ²)	% ÁREA AFECTADA	ÁREA NO AFECTADA (m ²)	% ÁREA NO AFECTADA
A) HUMEDAD	0.89	8.30%	8.33	77.71%
B) SUCIEDAD	0.00	0.00%		
C) EROSIÓN FÍSICA	0.00	0.00%		
D) DEFORMACIONES	0.00	0.00%		
E) GRIETAS	0.00	0.00%		
F) FISURAS	0.00	0.00%		
G) DESPRENDIMIENTOS	0.00	0.00%		
H) DESINTEGRACIÓN	0.00	0.00%		
I) EROSIÓN MECÁNICA	1.43	13.34%		
J) EFLORESCENCIAS	0.07	0.65%		
K) OXIDACIÓN Y CORROSIÓN	0.00	0.00%		
L) EROSIÓN QUÍMICA	0.00	0.00%		
TOTAL	2.39	22.29%

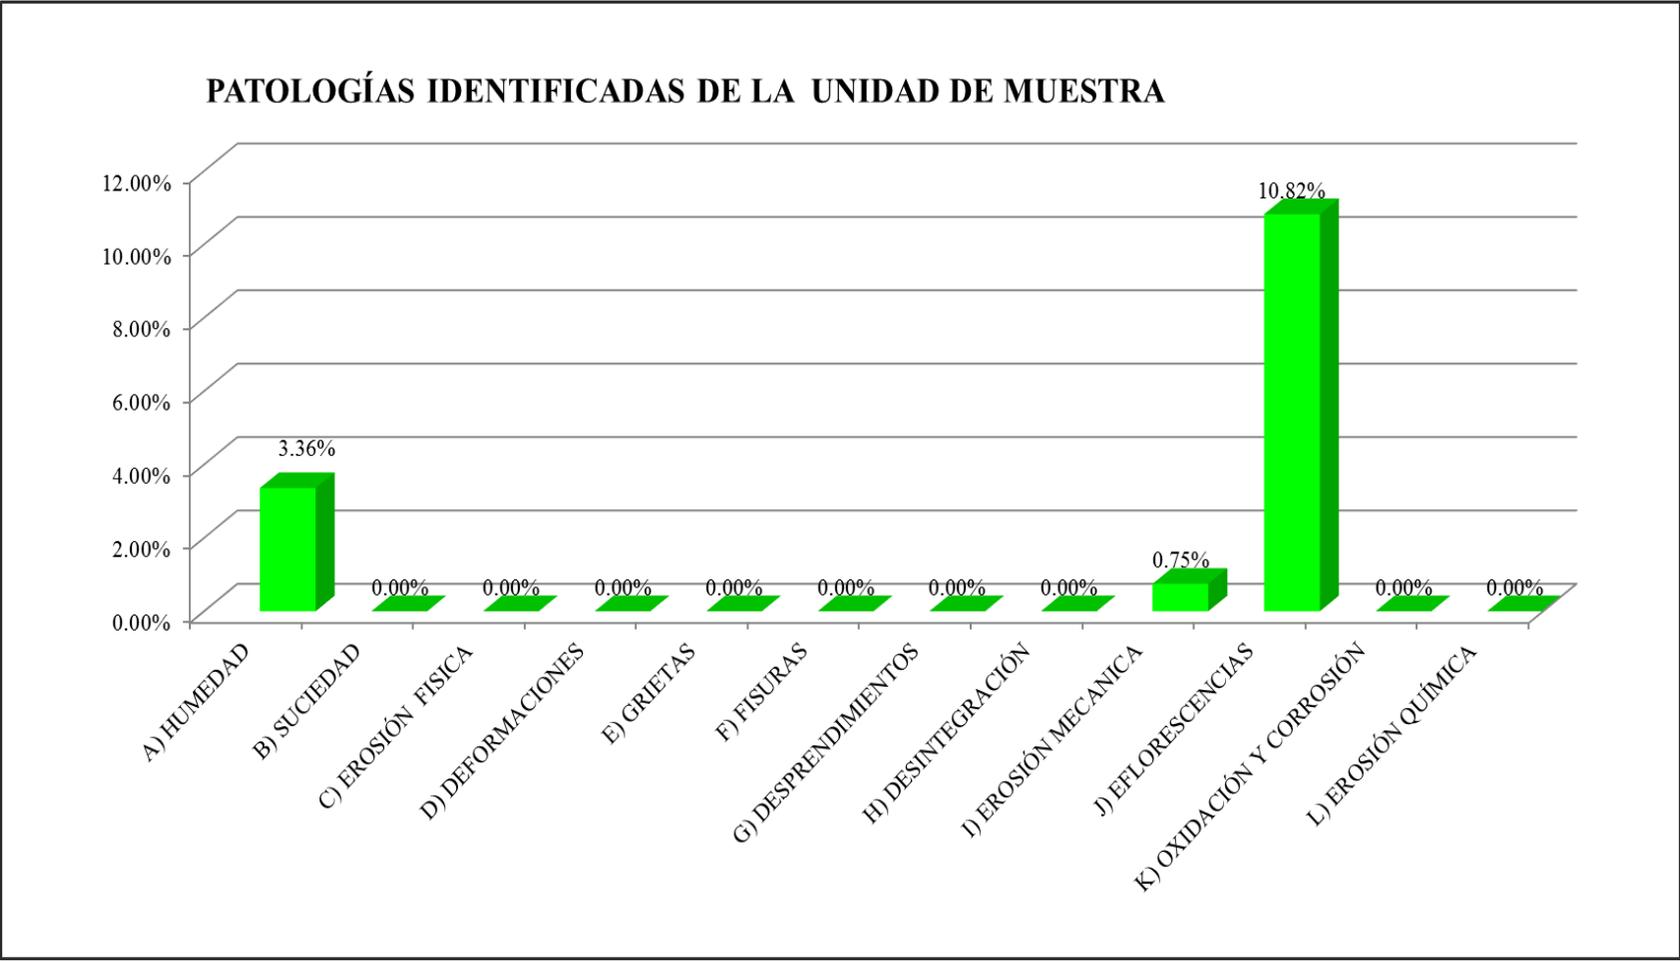
GRAFICA 50: PATOLOGIAS IDENTIFICADAS EN LA UNIDAD DE MUESTRA 13.

PATOLOGÍAS IDENTIFICADAS EN UNIDAD DE MUESTRA				
PATOLOGÍAS	ÁREA AFECTADA (m ²)	% ÁREA AFECTADA	ÁREA NO AFECTADA (m ²)	% ÁREA NO AFECTADA
A) HUMEDAD	0.36	3.36%	9.12	85.07%
B) SUCIEDAD	0.00	0.00%		
C) EROSIÓN FÍSICA	0.00	0.00%		
D) DEFORMACIONES	0.00	0.00%		
E) GRIETAS	0.00	0.00%		
F) FISURAS	0.00	0.00%		
G) DESPRENDIMIENTOS	0.00	0.00%		
H) DESINTEGRACIÓN	0.00	0.00%		
I) EROSIÓN MECÁNICA	0.08	0.75%		
J) EFLORESCENCIAS	1.16	10.82%		
K) OXIDACIÓN Y CORROSIÓN	0.00	0.00%		
L) EROSIÓN QUÍMICA	0.00	0.00%		
TOTAL	1.60	14.93%

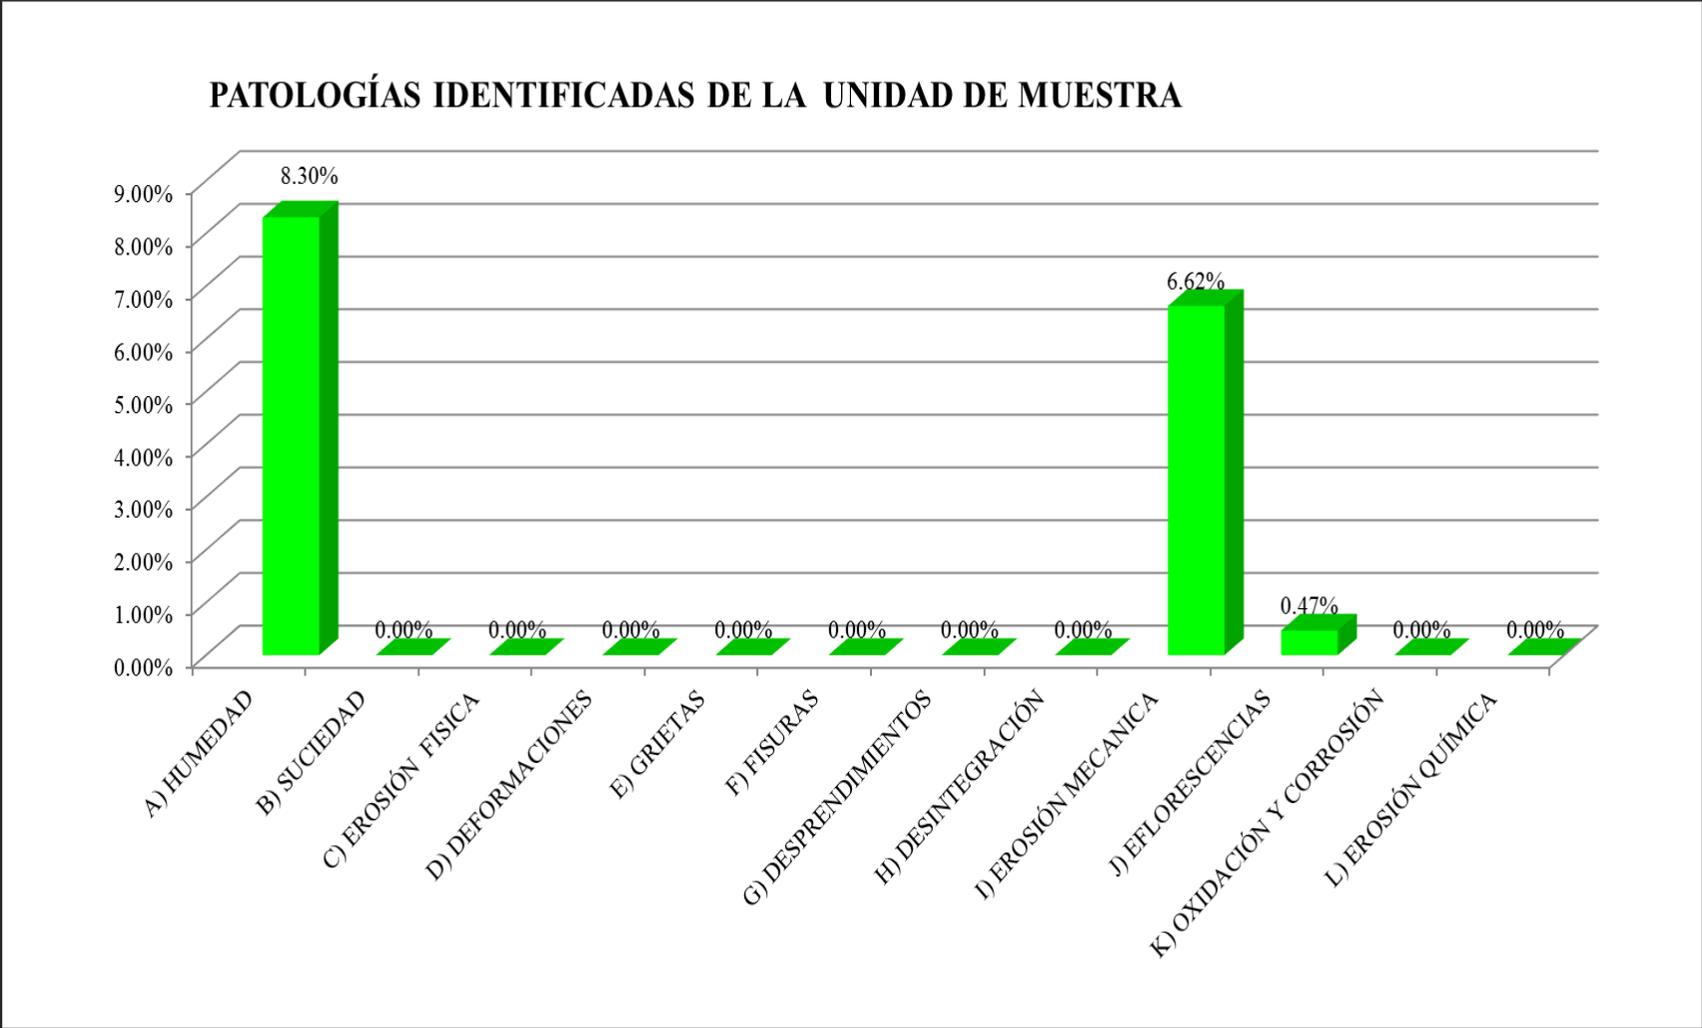
GRAFICA 53: PATOLOGIAS IDENTIFICADAS EN LA UNIDAD DE MUESTRA 14.

PATOLOGÍAS IDENTIFICADAS EN UNIDAD DE MUESTRA				
PATOLOGÍAS	ÁREA AFECTADA (m ²)	% ÁREA AFECTADA	ÁREA NO AFECTADA (m ²)	% ÁREA NO AFECTADA
A) HUMEDAD	0.89	8.30%	9.07	84.61%
B) SUCIEDAD	0.00	0.00%		
C) EROSIÓN FISICA	0.00	0.00%		
D) DEFORMACIONES	0.00	0.00%		
E) GRIETAS	0.00	0.00%		
F) FISURAS	0.00	0.00%		
G) DESPRENDIMIENTOS	0.00	0.00%		
H) DESINTEGRACIÓN	0.00	0.00%		
I) EROSIÓN MECANICA	0.71	6.62%		
J) EFLORESCENCIAS	0.05	0.47%		
K) OXIDACIÓN Y CORROSIÓN	0.00	0.00%		
L) EROSIÓN QUÍMICA	0.00	0.00%		
TOTAL	1.65	15.39%

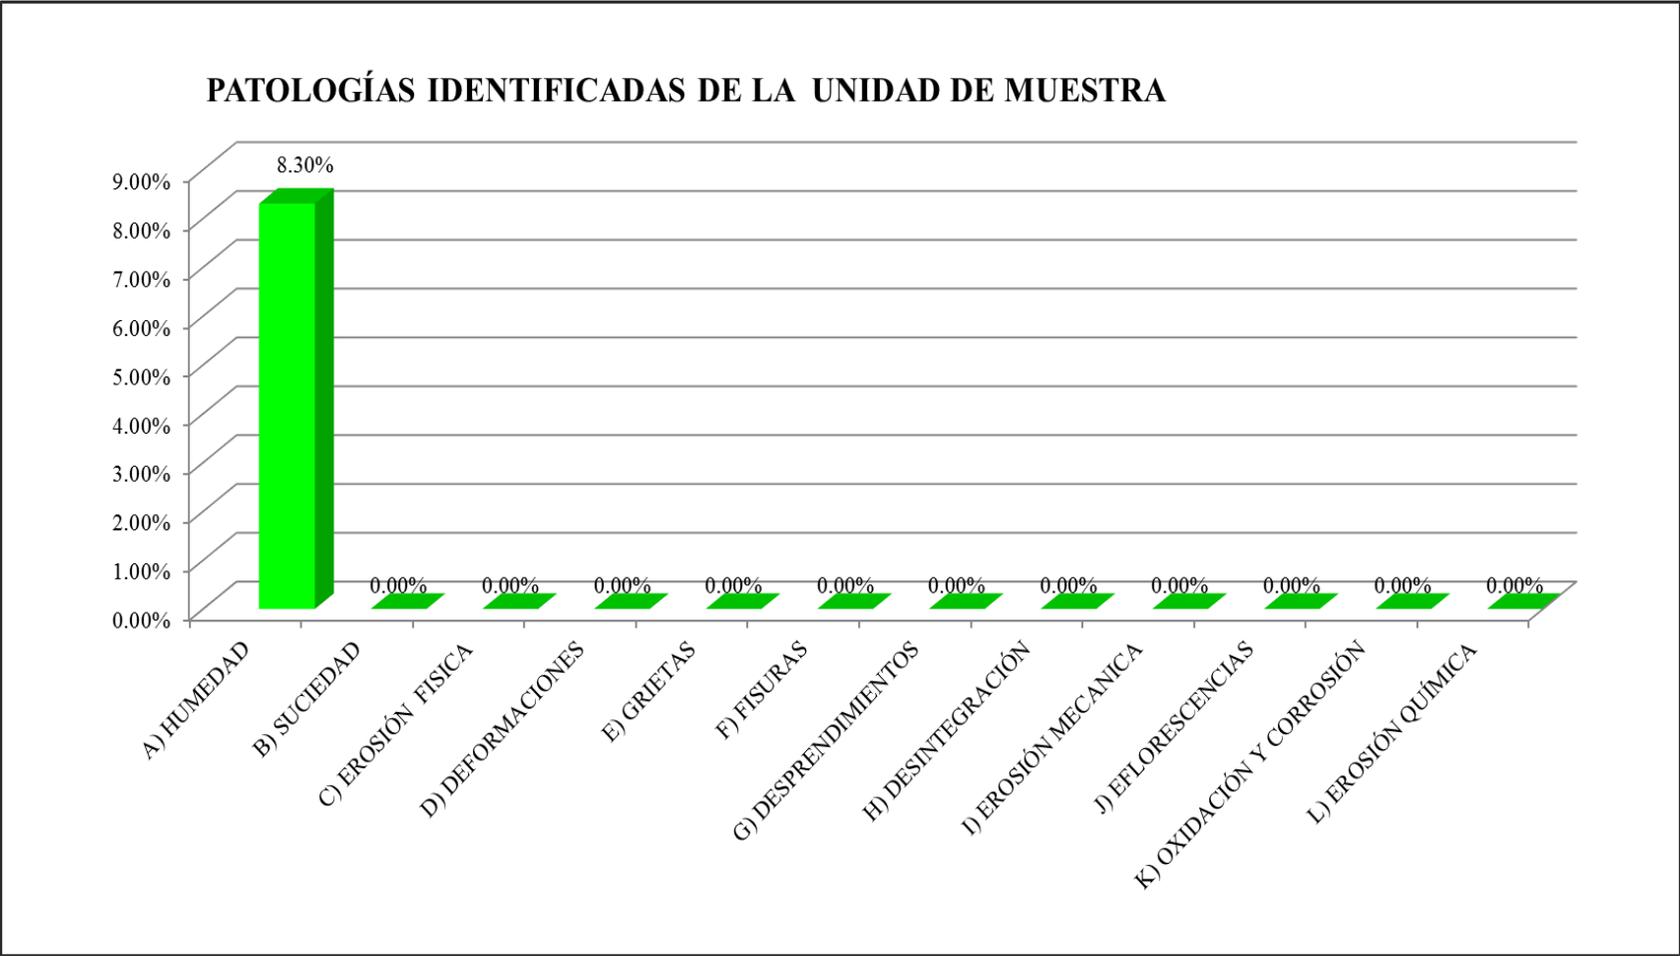
GRAFICA 56: PATOLOGIAS IDENTIFICADAS EN LA UNIDAD DE MUESTRA 15.

PATOLOGÍAS IDENTIFICADAS EN UNIDAD DE MUESTRA				
PATOLOGÍAS	ÁREA AFECTADA (m ²)	% ÁREA AFECTADA	ÁREA NO AFECTADA (m ²)	% ÁREA NO AFECTADA
A) HUMEDAD	0.89	8.30%	9.83	91.70%
B) SUCIEDAD	0.00	0.00%		
C) EROSIÓN FÍSICA	0.00	0.00%		
D) DEFORMACIONES	0.00	0.00%		
E) GRIETAS	0.00	0.00%		
F) FISURAS	0.00	0.00%		
G) DESPRENDIMIENTOS	0.00	0.00%		
H) DESINTEGRACIÓN	0.00	0.00%		
I) EROSIÓN MECÁNICA	0.00	0.00%		
J) EFLORESCENCIAS	0.00	0.00%		
K) OXIDACIÓN Y CORROSIÓN	0.00	0.00%		
L) EROSIÓN QUÍMICA	0.00	0.00%		
TOTAL	0.89	8.30%

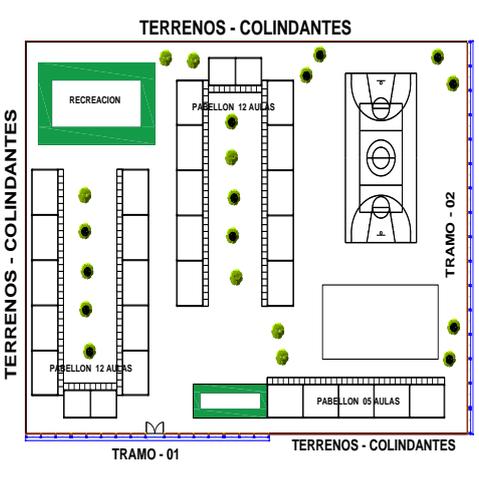
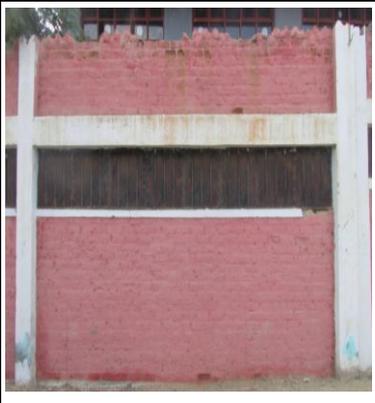
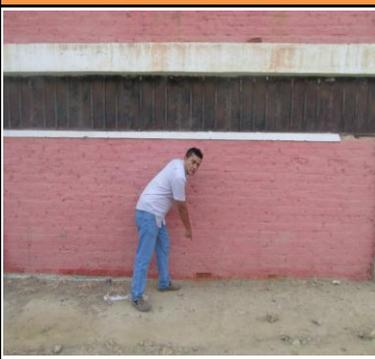
UNIDAD DE MUESTRA N° 22

- **UNIDAD DE MUESTRA 22:** tiene un área total de 13.89 m², de los cuales se obtuvo un área de patología de 3.12 m² correspondiente al 22.46%, y un área sin patología de 10.77 m² con un 77.54%, se identificaron los siguientes tipos de patologías: suciedad (10.15%), grietas (0.22%), erosión mecánica (11.66%) y eflorescencias (0.43%); en el cual predomina el nivel de severidad MODERADO.

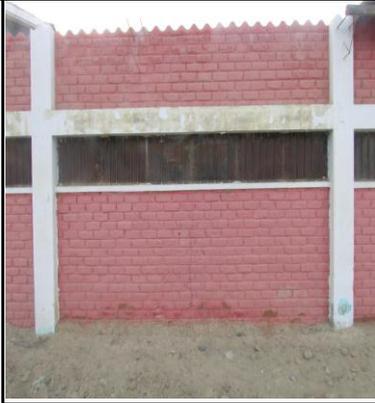
UNIDAD DE MUESTRA N° 26

PATOLOGÍAS IDENTIFICADAS EN UNIDAD DE MUESTRA				
PATOLOGÍAS	ÁREA AFECTADA (m ²)	% ÁREA AFECTADA	ÁREA NO AFECTADA (m ²)	% ÁREA NO AFECTADA
A) HUMEDAD	0.00	0.00%	9.54	68.68%
B) SUCIEDAD	0.17	1.22%		
C) EROSIÓN FÍSICA	0.00	0.00%		
D) DEFORMACIONES	0.00	0.00%		
E) GRIETAS	0.00	0.00%		
F) FISURAS	0.05	0.36%		
G) DESPRENDIMIENTOS	0.00	0.00%		
H) DESINTEGRACIÓN	0.00	0.00%		
I) EROSIÓN MECÁNICA	1.22	8.78%		
J) EFLORESCENCIAS	2.91	20.95%		
K) OXIDACIÓN Y CORROSIÓN	0.00	0.00%		
L) EROSIÓN QUÍMICA	0.00	0.00%		
TOTAL	4.35	31.32%

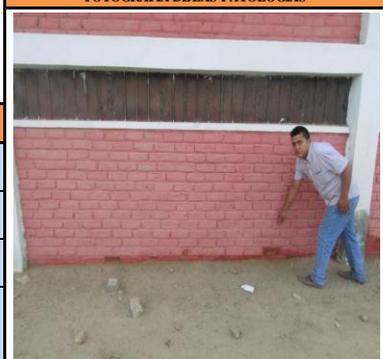
FOTOGRAFIA DE LAS PATOLOGÍAS

NIVEL DE SEVERIDAD	ELEMENTO	ÁREA (m ²)				
LEVE	COLUMNA	0.80				
MODERADO	MURO	12.18				
SEVERO	VIGA	0.91				
ÁREA TOTAL DE LA UNIDAD DE MUESTRA (m ²)		13.89				
PATOLOGÍAS IDENTIFICADAS EN UNIDAD DE MUESTRA						
PATOLOGÍAS	COLUMNA		MURO		VIGA	
	ÁREA AFECTADA(m ²)	%ÁREA AFECTADA	ÁREA AFECTADA(m ²)	%ÁREA AFECTADA	ÁREA AFECTADA(m ²)	%ÁREA AFECTADA
A	0.00	0.00%	0.61	5.01%	0.00	0.00%
B	0.00	0.00%	0.00	0.00%	0.00	0.00%
C	0.00	0.00%	0.00	0.00%	0.00	0.00%
D	0.00	0.00%	0.00	0.00%	0.00	0.00%
E	0.00	0.00%	0.00	0.00%	0.00	0.00%
F	0.00	0.00%	0.00	0.00%	0.00	0.00%
G	0.00	0.00%	0.00	0.00%	0.00	0.00%
H	0.00	0.00%	0.00	0.00%	0.00	0.00%
I	0.00	0.00%	0.41	3.37%	0.00	0.00%
J	0.13	16.25%	0.00	0.00%	0.00	0.00%
K	0.00	0.00%	0.00	0.00%	0.00	0.00%
L	0.00	0.00%	0.00	0.00%	0.00	0.00%
TOTAL	0.13	16.25%	1.02	8.37%	0.00	0.00%
NIVEL DESEVERIDAD	MODERADO

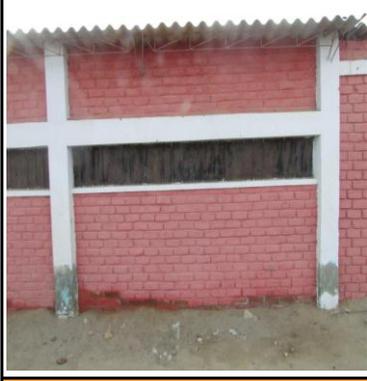
UNIDAD DE MUESTRA N° 30

PATOLOGÍAS IDENTIFICADAS EN UNIDAD DE MUESTRA				
PATOLOGÍAS	ÁREA AFECTADA (m ²)	% ÁREA AFECTADA	ÁREA NO AFECTADA (m ²)	% ÁREA NO AFECTADA
A) HUMEDAD	0.00	0.00%	13.00	93.59%
B) SUCIEDAD	0.00	0.00%		
C) EROSIÓN FÍSICA	0.00	0.00%		
D) DEFORMACIONES	0.00	0.00%		
E) GRIETAS	0.00	0.00%		
F) FISURAS	0.00	0.00%		
G) DESPRENDIMIENTOS	0.00	0.00%		
H) DESINTEGRACIÓN	0.00	0.00%		
I) EROSIÓN MECÁNICA	0.81	5.83%		
J) EFLORESCENCIAS	0.08	0.58%		
K) OXIDACIÓN Y CORROSIÓN	0.00	0.00%		
L) EROSIÓN QUÍMICA	0.00	0.00%		
TOTAL	0.89	6.41%
