UNIVERSIDAD CATÓLICA LOS ÁNGELES
CHIMBOTE

“EVALUACIÓN Y MEJORAMIENTO DE LA
ESTRUCTURA HIDRÁULICA PARA SU INCIDENCIA EN
LA CONDICIÓN HÍDRICA DE LA POBLACIÓN EN EL
CANAL DE RIEGO SUB LATERAL B-24, TRAMO 0+375 A
0+875, EN EL CENTRO POBLADO TANGAY BAJO,
DISTRITO DE NUEVO CHIMBOTE, PROVINCIA DEL
SANTA, REGIÓN ÁNCASH – 2020”

**TESIS PARA OPTAR EL TÍTULO PROFESIONAL DE:
INGENIERO CIVIL**

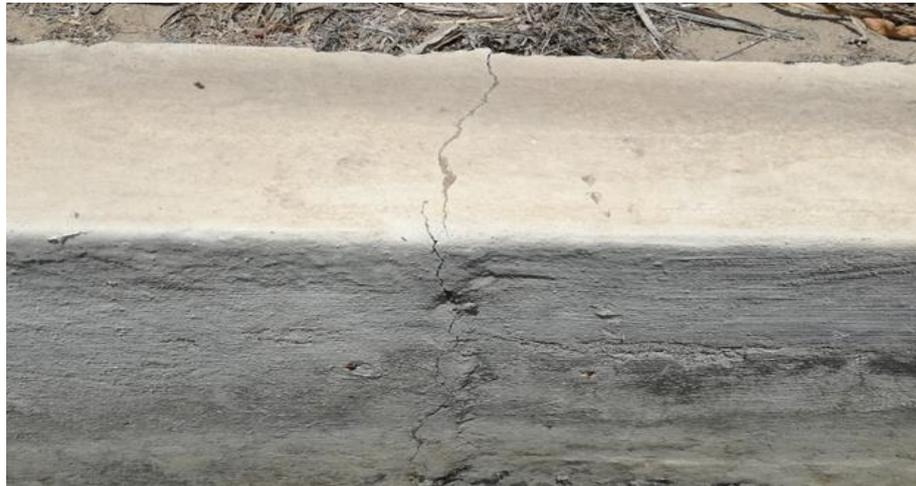
Pérez²⁹ menciona que “es la rotura en la masa del hormigón que se manifiesta exteriormente con un desarrollo lineal y que además pueden tener repercusiones estructurales de importancia, ($e > 2\text{mm}$)”.

- Separación de la estructura por empuje del terreno.
- Por fallas constructivas o de diseño.
- Por esfuerzos debido a cargas aplicadas.

Figura 22. Grieta en el canal sub lateral B-24.
Fuente: Elaboración propia – 2020.

Si el daño en el concreto se limita a algunas fisuras delgadas y poco profundas, se las rellena utilizando masilla para grietas de albañilería, usando una pistola de calafatear.

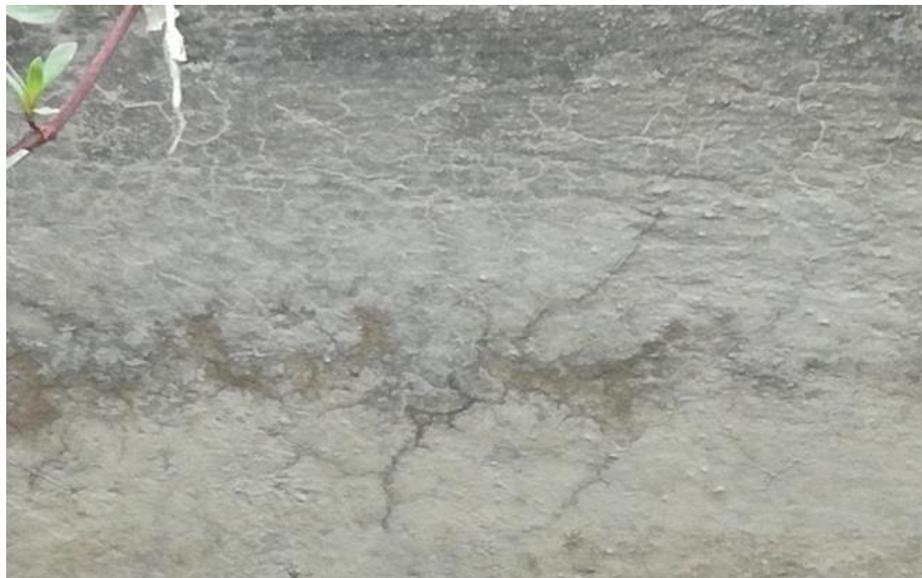
Figura 23. Fisuras en paredes del canal sub lateral B-24
Fuente: Elaboración propia – 2020.

- “Cuando la fisura es mayor a 1mm. de ancho, se debe tapar con reparadores estructurales flexibles de mayor penetración, los cuales son los recomendados para fisuras más críticas”⁽³¹⁾.
- “Luego se procede a instalar una cinta malla (o textil que cumpla su función), la cual se pega a la pared o muro que presenta la fisura tratando de cubrir 5 cm a cada lado de la misma, la cinta se pega al muro con el mismo producto usado para tapar la fisura”⁽³¹⁾.
- “Por último, se recubre la malla con el estuco normal utilizado para la pared”⁽³¹⁾.

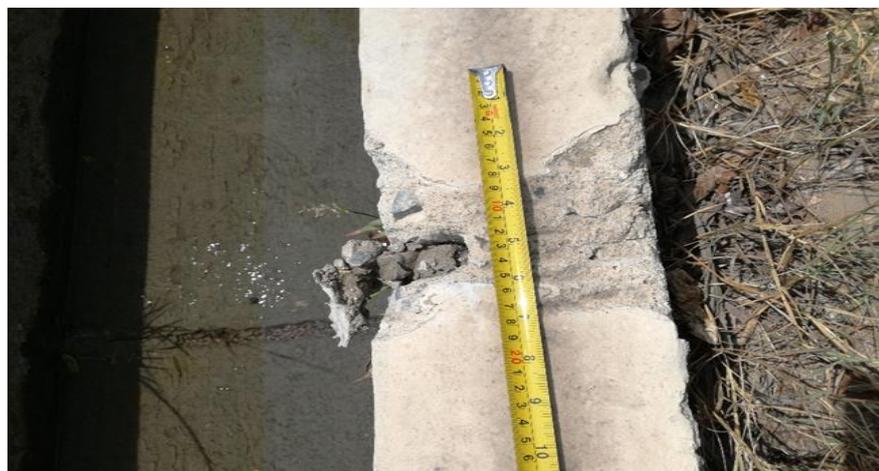
Figura 24. Impacto en el borde del canal sub lateral B-24.
Fuente: Elaboración propia – 2020.

- “Procedemos a sondear la superficie para detectar las zonas poco resistentes o despegadas. Picar las zonas a reparar formando aristas rectas con el fin de asegurar el buen anclaje del mortero reparador”.
- “Eliminar todo el polvo para asegurar una buena adherencia”.
- “Humedecer la zona y esperar hasta que el concreto absorba el agua. Preparar el mortero reparador con la cantidad de agua indicada, hasta conseguir una pasta homogénea”.
- “Aplicar con paleta el reparador de concreto elegido, rellenando y compactando la zona a reparar”.
- “Realizar el acabado con un fratás o con una llana. Proteger la aplicación de los agentes meteorológicos (lluvia, sol, viento, hielo...)”.

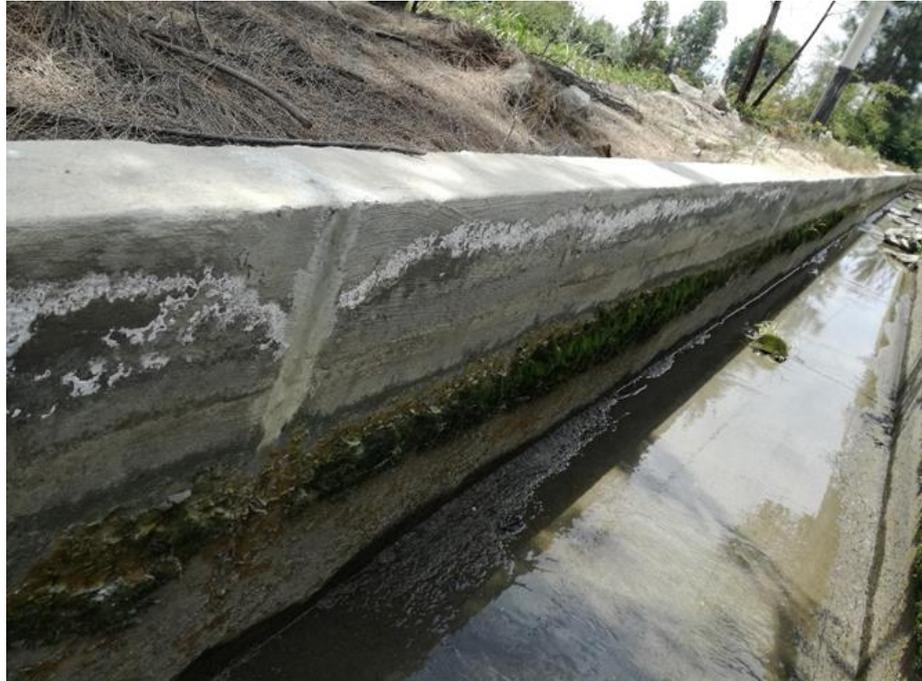
Figura 25. Eflorescencias en el canal sub lateral B-24.
Fuente: Elaboración propia – 2020.

Para evitar que las eflorescencias vuelvan a salir conviene impermeabilizar la zona afectada una vez que ha sido tratada.

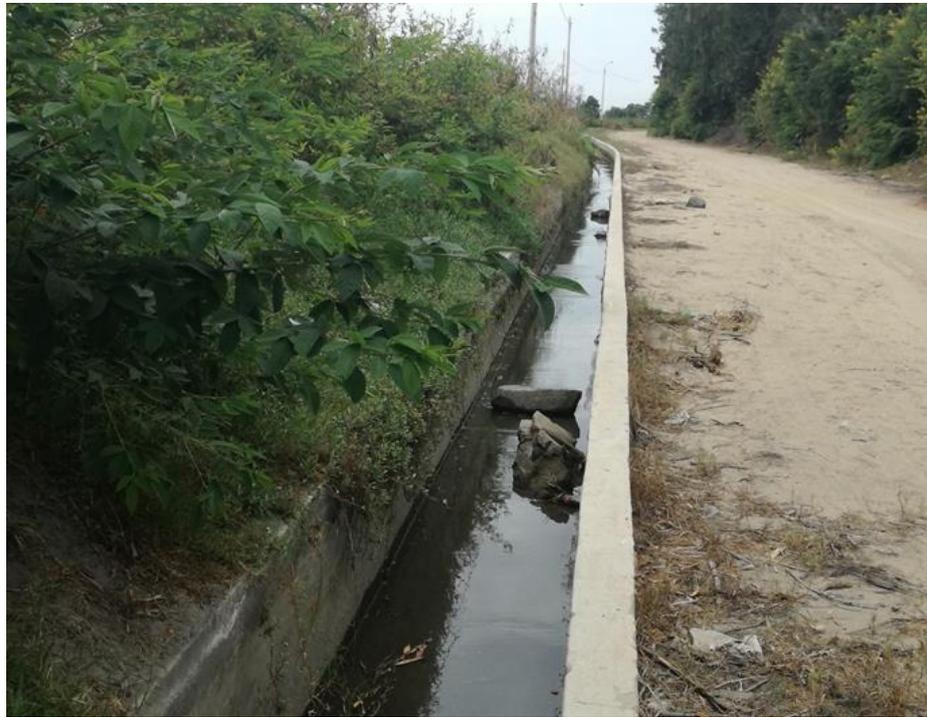
Figura 26. Vegetación en el canal sub lateral B-24.
Fuente: Elaboración propia – 2020.

- “Eliminación de toda la vegetación causante de los daños y tomar de las medidas correctivas necesarias que ayuden a controlar el crecimiento de estas especies”⁽³⁴⁾.

- “En caso de severidad alta, se deberá hacer un estudio pormenorizado de los daños ocasionados a la estructura del canal a fin de tomar las medidas de control necesarias”⁽³⁴⁾.

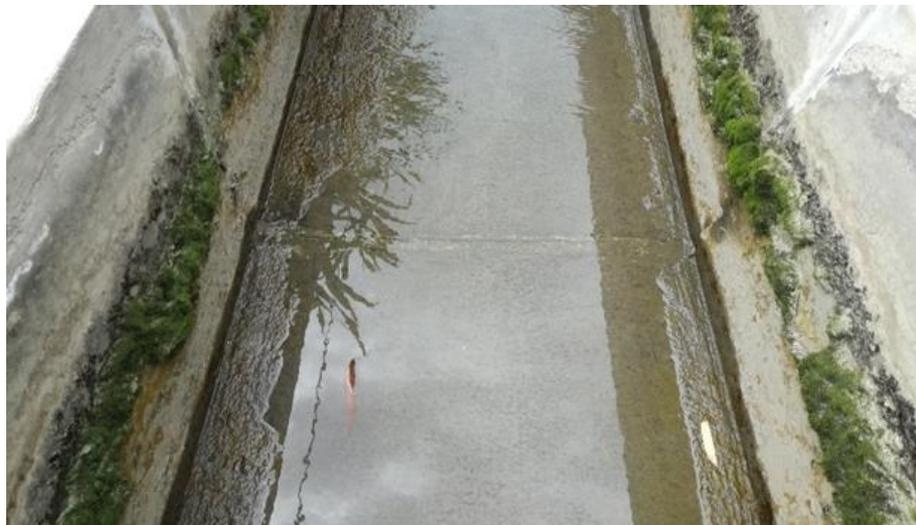
Figura 27. Musgo en las paredes del canal sub lateral B-24.
Fuente: Elaboración propia – 2020.

En concreto VE³⁵ recomienda que “una vez que el musgo se ha arraigado en la superficie no es tan fácil limpiarlo y lo mejor es aplicar sobre ellos un herbicida o mata hierba, el que recomienden en una casa agropecuaria; luego que la capa vegetal haya muerto, se debe lavar la superficie con abundante agua a presión sobre la materia vegetal muerta haciendo que esta desaparezca. Para evitar que el musgo vuelva aparecer de manera tan arraigada se debe aplicar un buen sellador de concreto; antes de aplicarlo la superficie debe estar bien limpia y seca. De esta forma se elimina o reduce en gran medida el problema. Dependiendo del caso, puede que se necesiten varias capas de sellador. Si el musgo empieza aflorar de nuevo, es porque todavía podrían quedar algunos pequeños poros en la superficie, pero su remoción sería mucho más sencilla ya que no estaría tan arraigado porque estos poros no son tan profundos debido al sellador aplicado”.

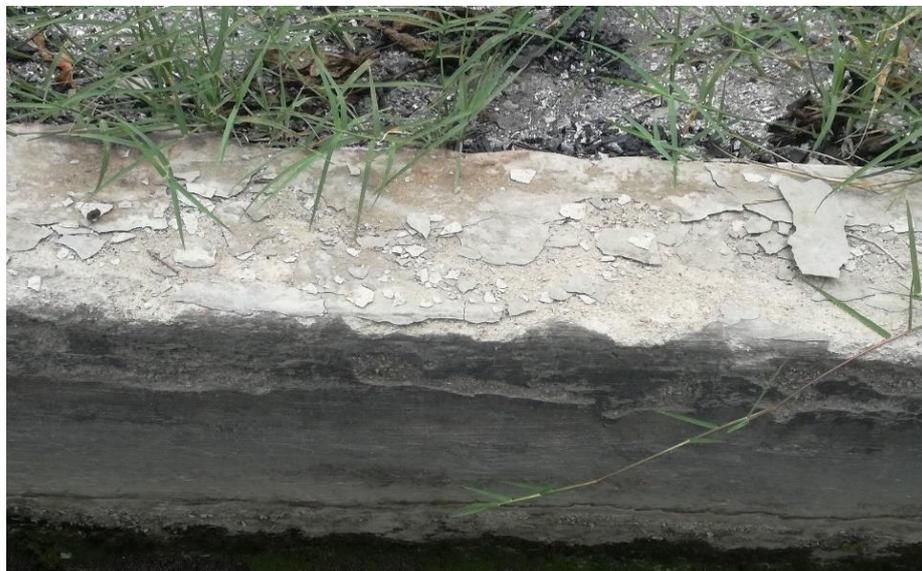
Figura 28. Desagregación en el canal sub lateral B-24.
Fuente: Elaboración propia – 2020.

“Para contener este tipo de ataques conviene usar en medios agresivos hormigones muy compactos y cementos con poco contenido de aluminato tricálcico. En todo caso es un fenómeno difícil de evitar. Lo mejor es aislar el hormigón del medio agresivo con barreras asfálticas”⁽³⁴⁾.

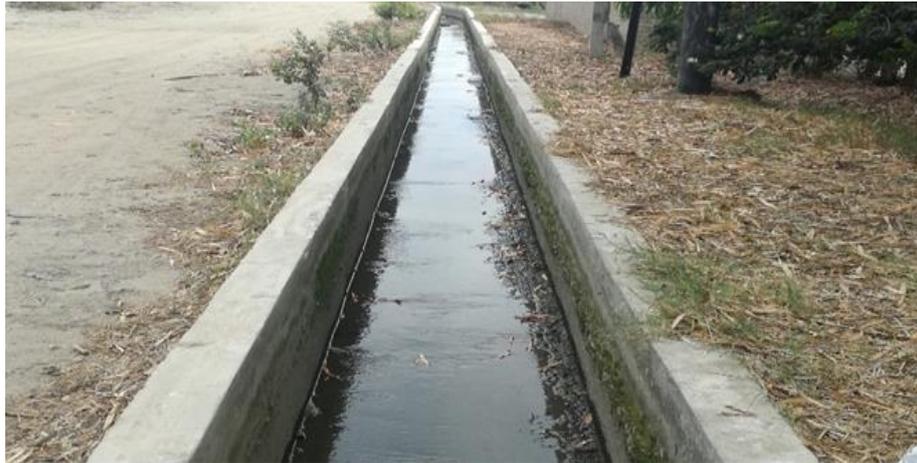
Figura 29. Sedimentación en el canal sub lateral B-24.
Fuente: Elaboración propia – 2020.

Se debe hacer la descolmatación y/o limpiar el cauce del canal, retirando los sedimentos alojados.

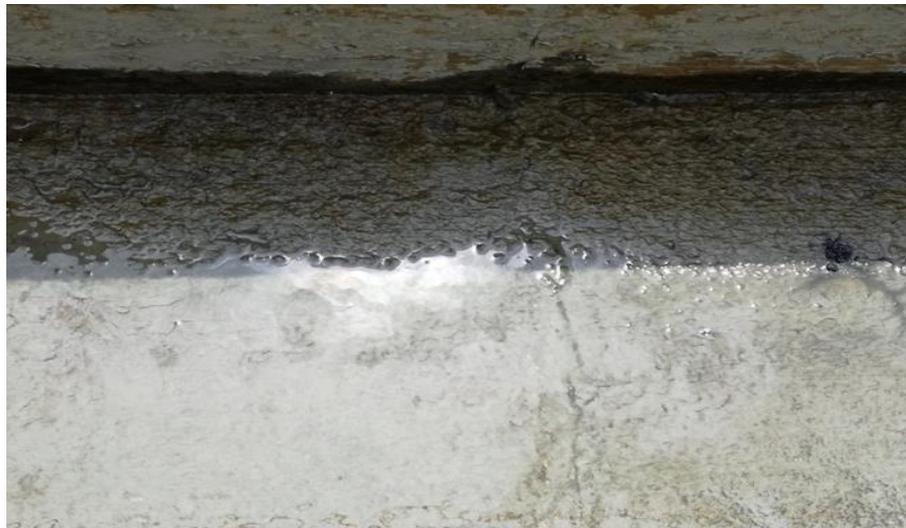
Figura 30. Erosión en el fondo del canal sub lateral B-24.
Fuente: Elaboración propia – 2020.

- “Empleo de hormigones de áridos de tamaño máximo bajo, y con un acabado superficial bueno ya que el encargado de resistir esta erosión es la pasta de cemento”⁽³⁸⁾.
- “Garantizar un correcto diseño, evitando la disposición ortogonal de las paredes del cauce”⁽³⁸⁾.

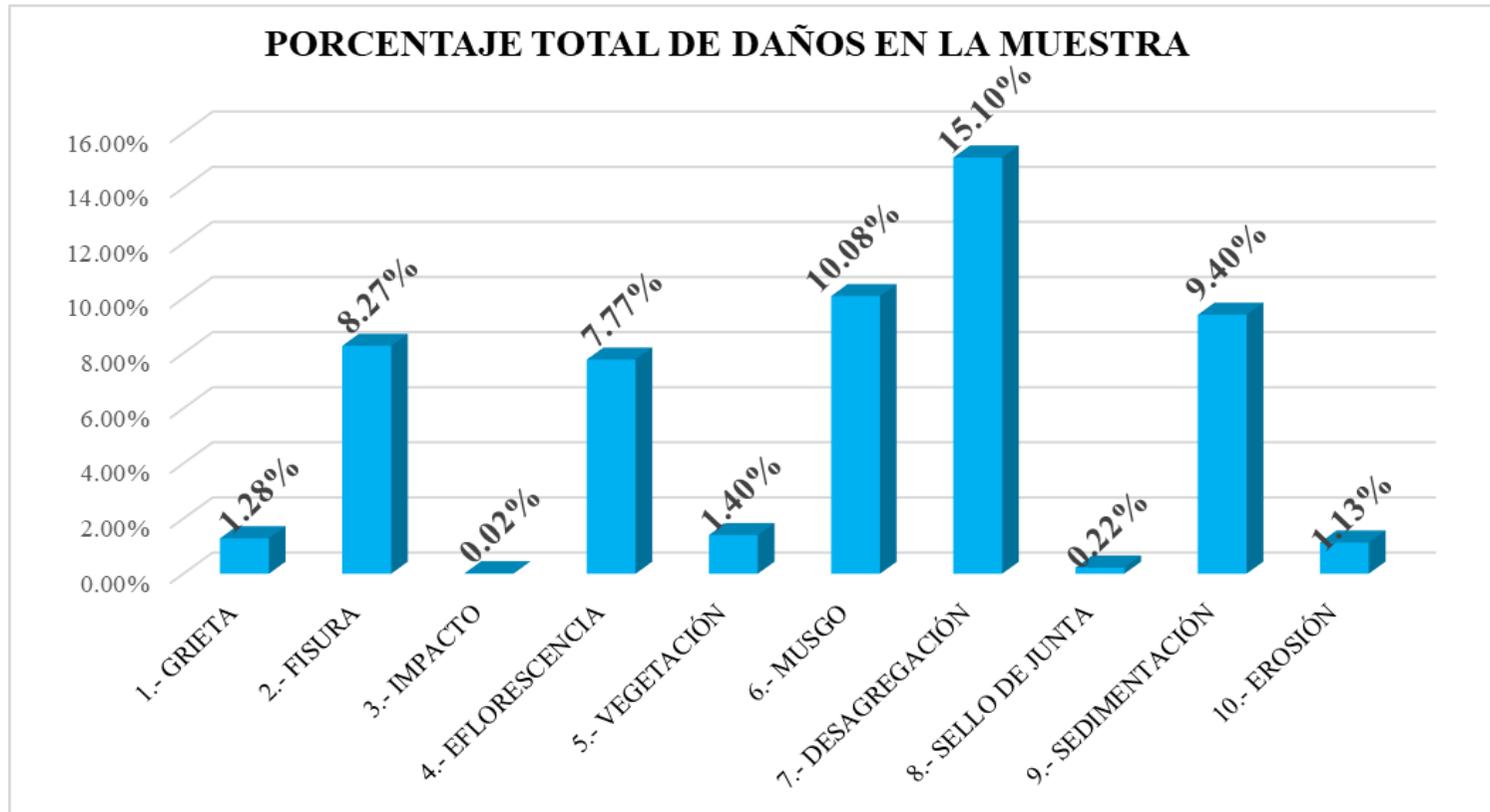
Figura 32. Porcentaje total de daños en la muestra.
Fuente: Elaboración propia – 2020.

Interpretación: En el presente gráfico podemos observar que el daño con más incidencia en la muestra es la **DESAGREGACIÓN** con un 15.10% y por el otro extremo la que menos incidencia tiene es el **IMPACTO** con 0.02%.

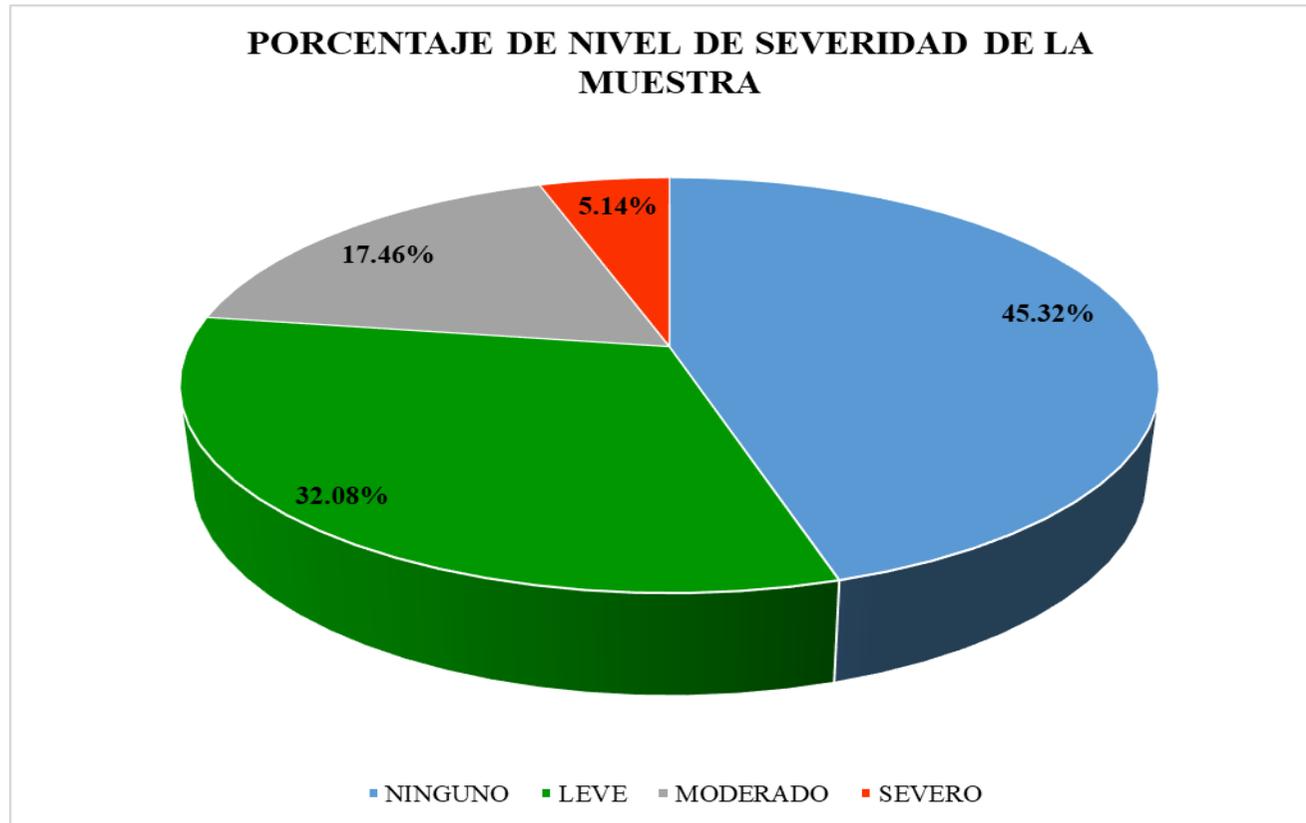
Figura 33. Porcentaje de nivel de severidad de la muestra.

Interpretación: En el presente gráfico observamos que el 45.32% de la muestra no tiene daños, de la misma forma el nivel de severidad de la muestra es el siguiente: 32.08% **leve**, 17.46% **moderado** y 5.14% **severo**.

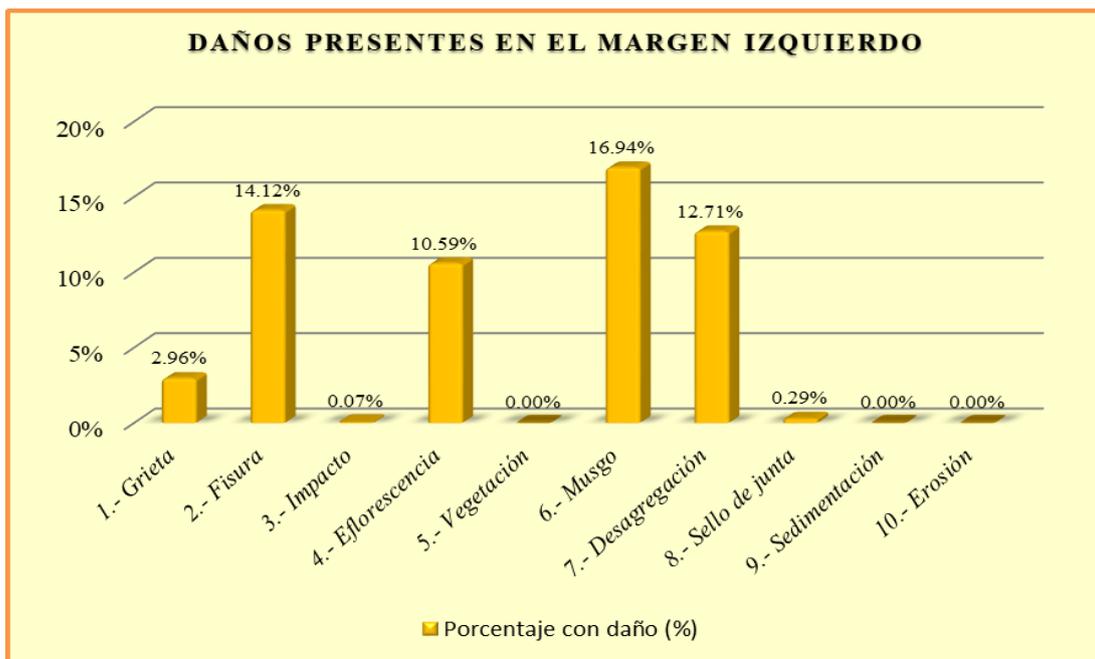
Figura 37. Daños presentes en el margen izquierdo U.M. 01
Fuente: Elaboración propia – 2020.

Interpretación: En esta figura se aprecia que el daño con mayor presencia en el margen izquierdo es el Musgo con 16.94%

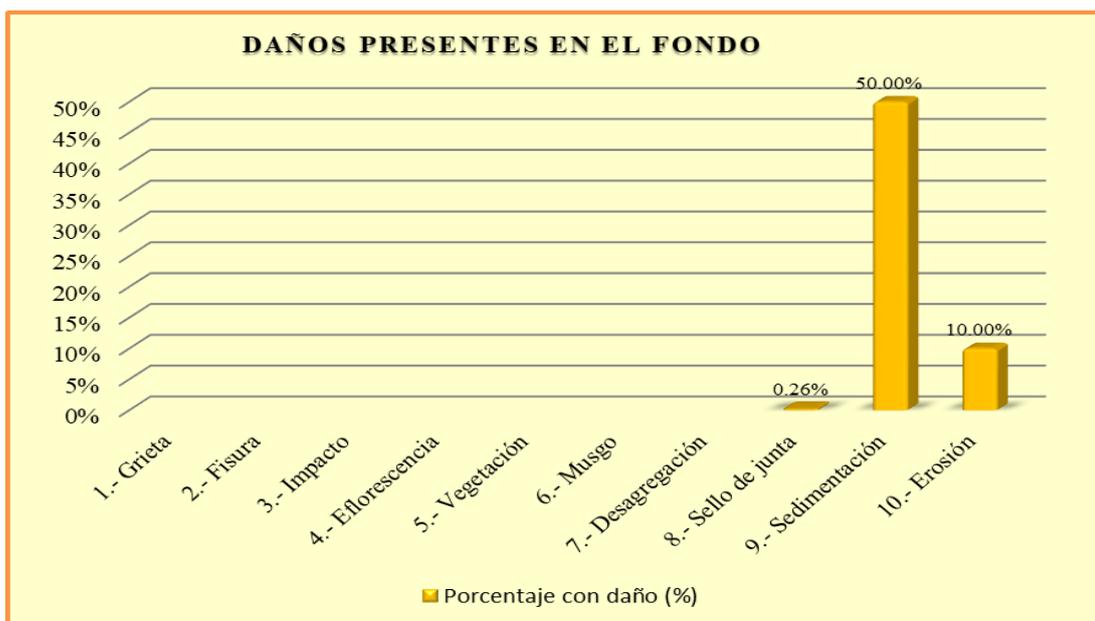
Figura 38. Daños presentes en el fondo U.M. 01.
Fuente: Elaboración propia – 2020.

Interpretación: En esta figura se aprecia que el daño con mayor presencia en el fondo del canal es la Sedimentación con 50.00%.

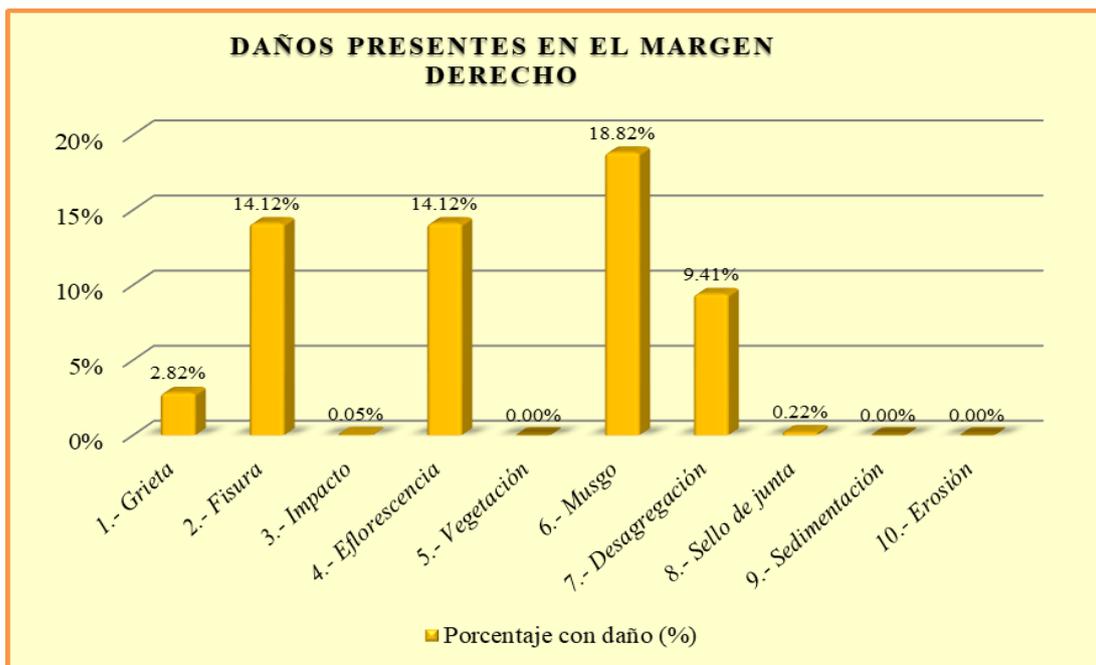
Figura 39. Daños presentes en el margen derecho U.M. 01
Fuente: Elaboración propia – 2020.

Interpretación: En esta figura se aprecia que el daño con mayor presencia en el margen derecho es el Musgo con 18.82%

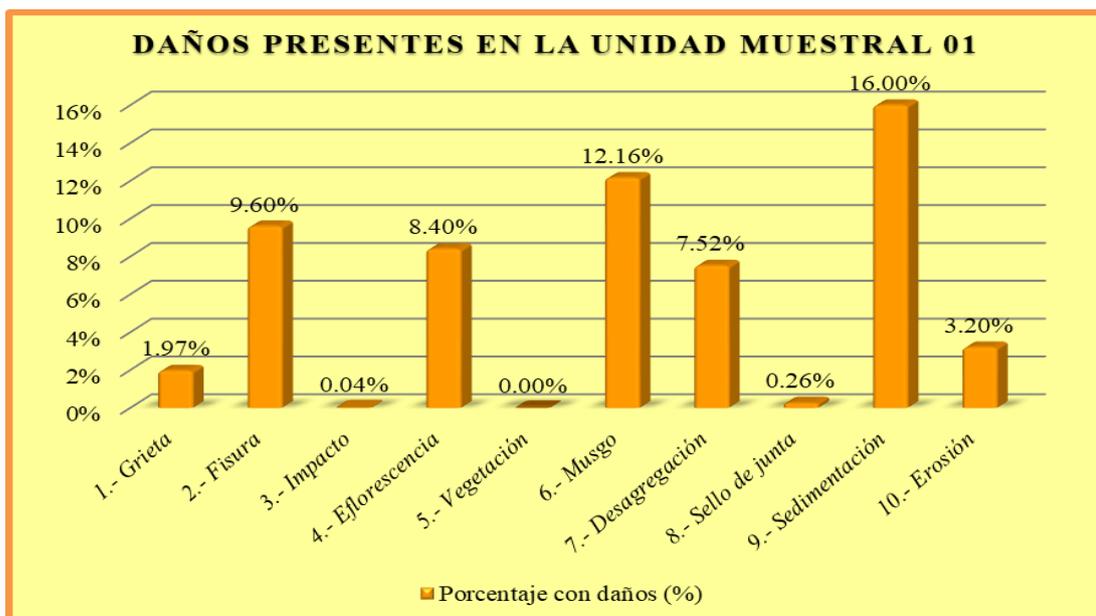
Figura 40. Daños presentes en la unidad muestra 01.
Fuente: Elaboración propia – 2020.

Interpretación: En esta figura se aprecia que el daño con mayor presencia en la unidad de muestra 01 es la Vegetación con 16.00%

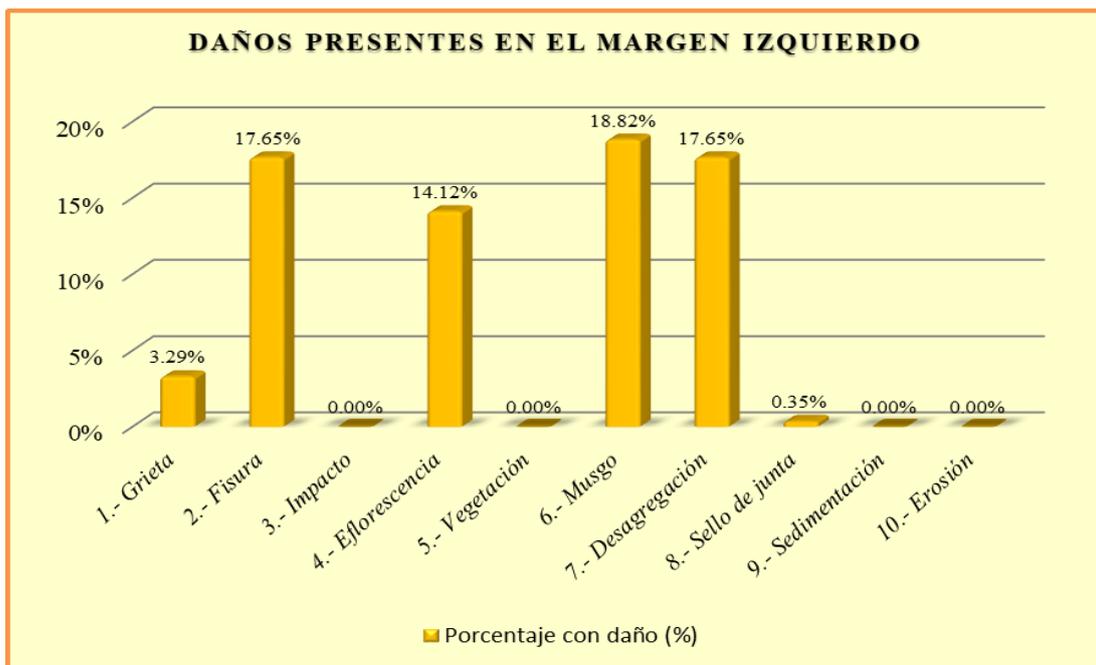
Figura 41. Daños presentes en el margen izquierdo U.M. 02.
Fuente: Elaboración propia – 2020.

Interpretación: En esta figura se aprecia que el daño con mayor presencia en el margen izquierdo es el Musgo con 18.82%

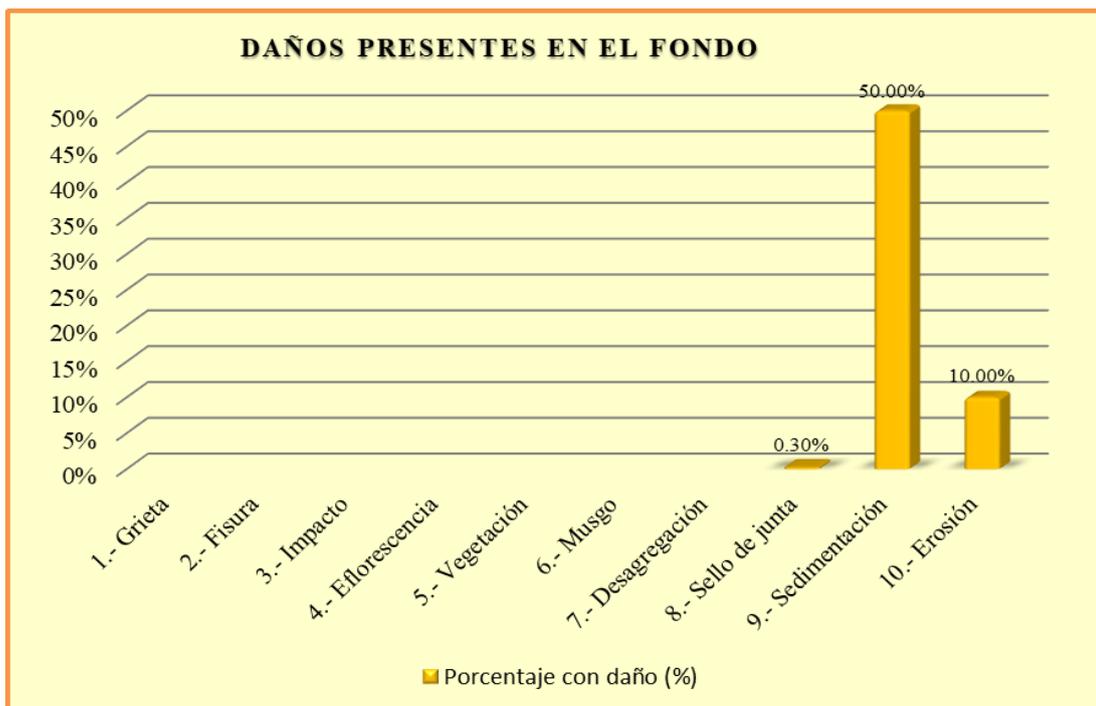
Figura 42. Daños presentes en el fondo U.M. 02.
Fuente: Elaboración propia – 2020.

Interpretación: En esta figura se aprecia que el daño con mayor presencia en el fondo del canal es la sedimentación con 50.00%

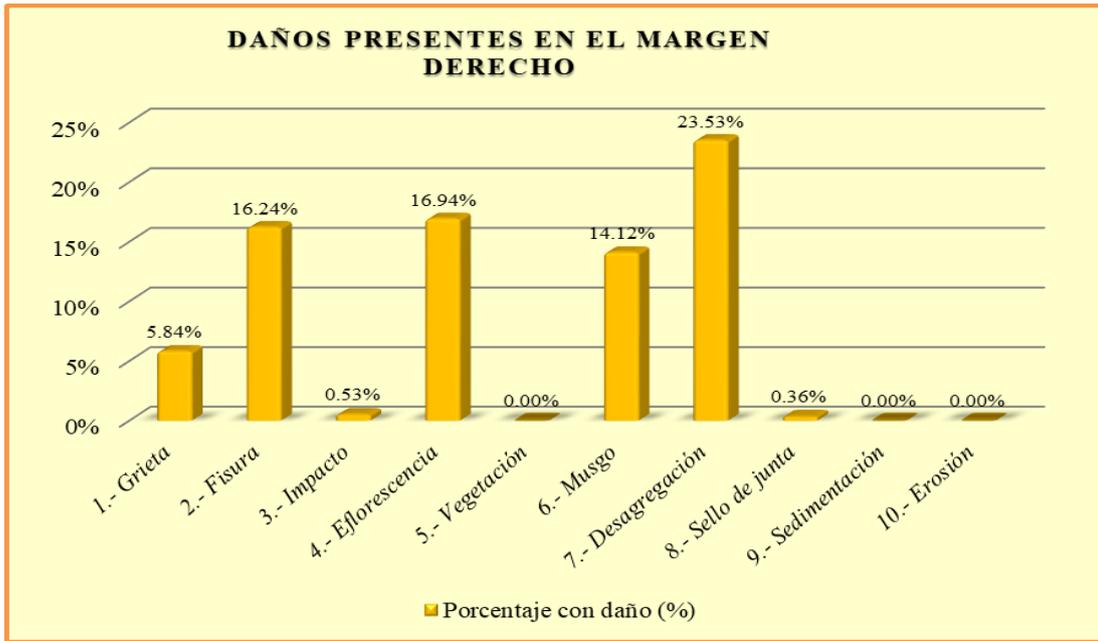
Figura 43. Daños presentes en el margen derecho U.M. 02.

Interpretación: En esta figura se aprecia que el daño con mayor presencia en el margen derecho es la Desagregación con 23.53%

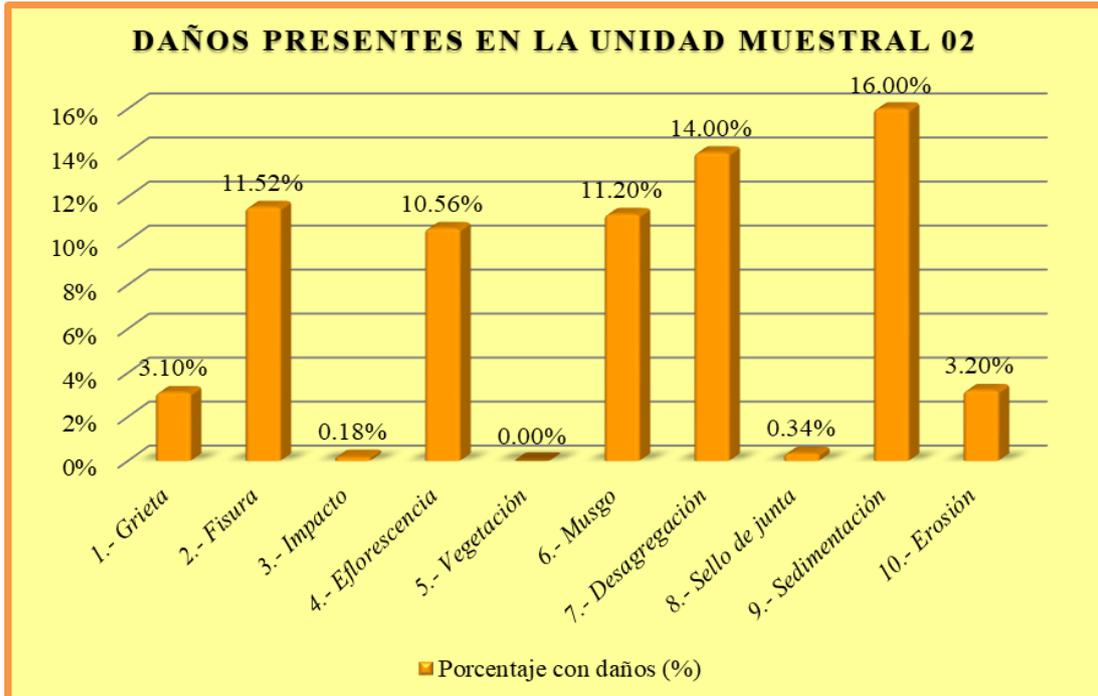
Figura 44. Daños presentes en la U.M. 02.

Interpretación: En esta figura se aprecia que el daño con mayor presencia en la unidad de muestra 02 es la Sedimentación con 16.00%

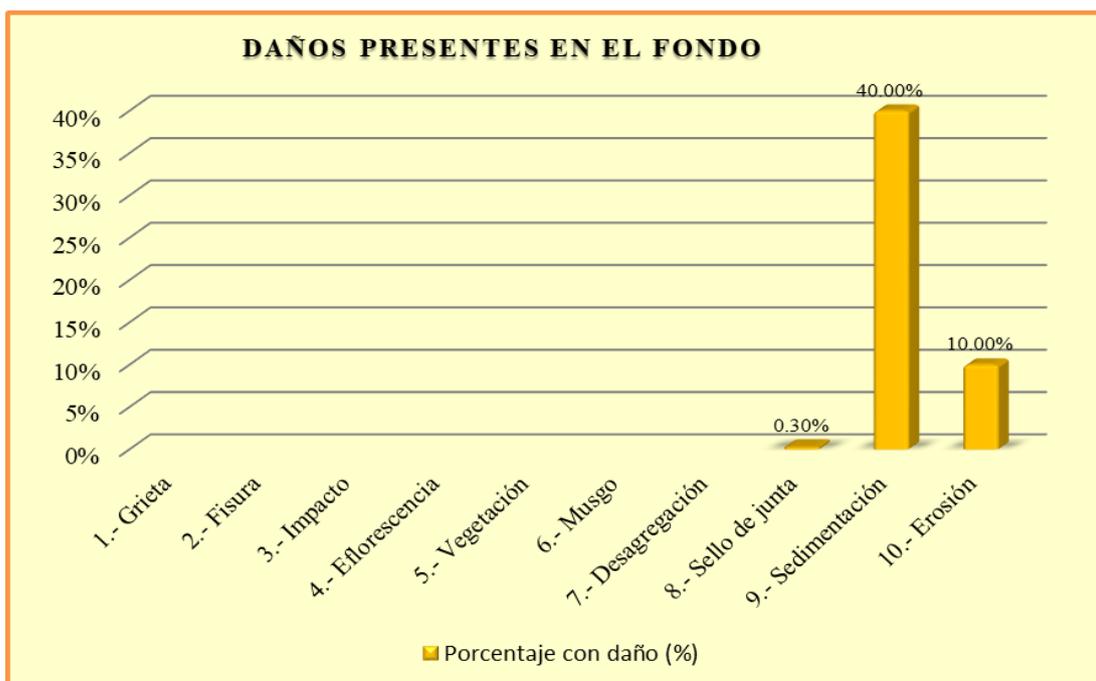
Figura 46. Daños presentes en el fondo U.M. 03.
Fuente: Elaboración propia – 2020.

Interpretación: En esta figura se aprecia que el daño con mayor presencia en el fondo del canal es la Sedimentación con 40.00%

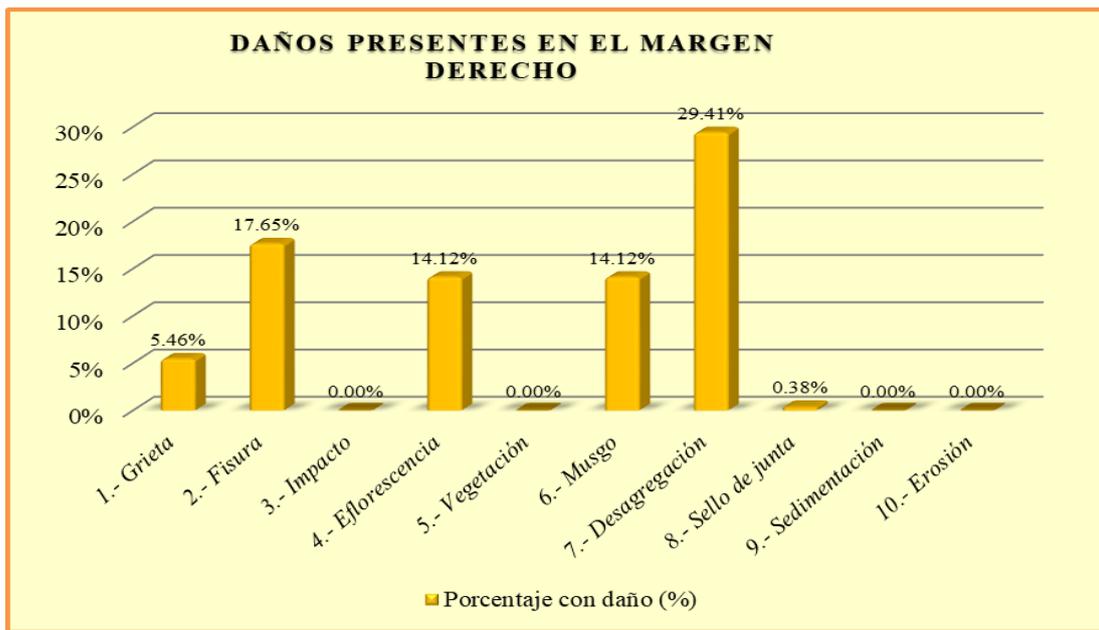
Figura 47. Daños presentes en el margen derecho de la U.M. 03.
Fuente: Elaboración propia – 2020.

Interpretación: En esta figura se aprecia que el daño con mayor presencia en el margen derecho es la Desagregación con 29.41%.

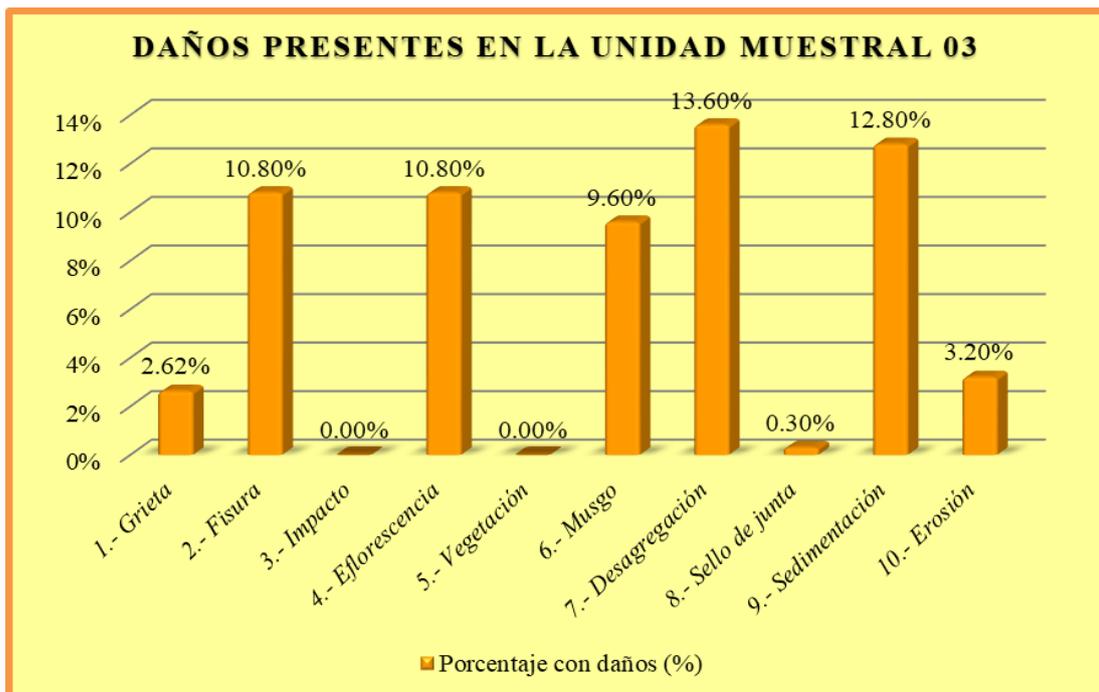
Figura 48. Daños presentes en la U.M. 03.
Fuente: Elaboración propia – 2020.

Interpretación: En esta figura se aprecia que el daño con mayor presencia en la unidad de muestra 03 es la desagregación con 13.60%.

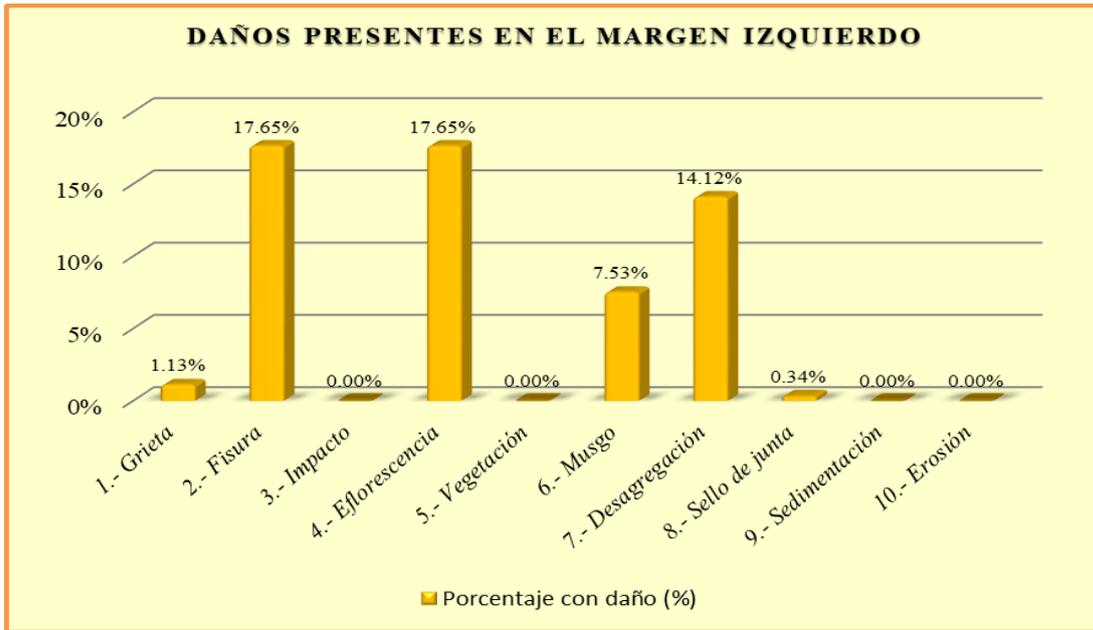
Figura 49. Daños presentes en el margen izquierdo de la U.M. 04.

Interpretación: En esta figura se aprecia que el daño con mayor presencia en el margen izquierdo es la Fisura y Eflorescencia, los dos con 17.65%

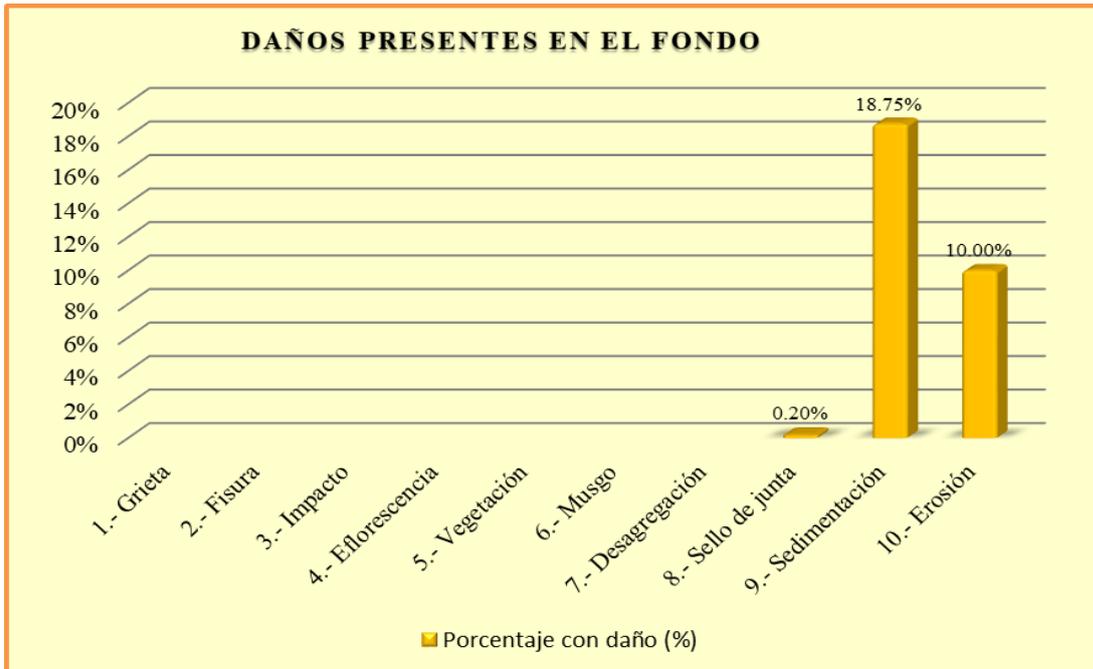
Figura 50. Daños presentes en el fondo de la U.M. 04.

Interpretación: En esta figura se aprecia que el daño con mayor presencia en el fondo del canal es la Sedimentación con 18.75%

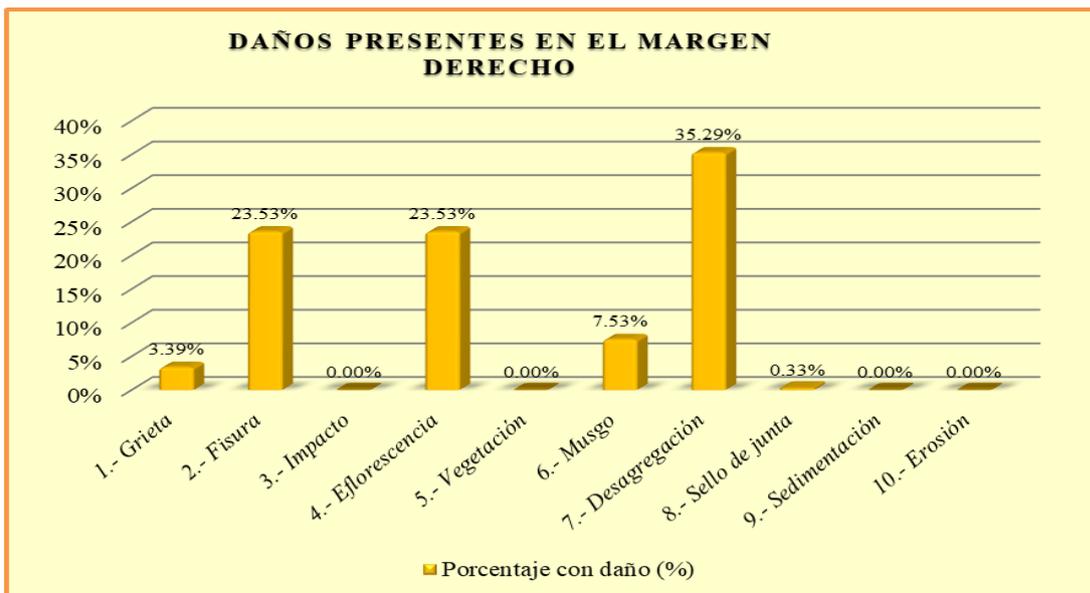
Figura 51. Daños presentes en el margen derecho de la U.M. 04.
Fuente: Elaboración propia – 2020.

Interpretación: En esta figura se aprecia que el daño con mayor presencia en el margen derecho es la Desagregación con 35.29%

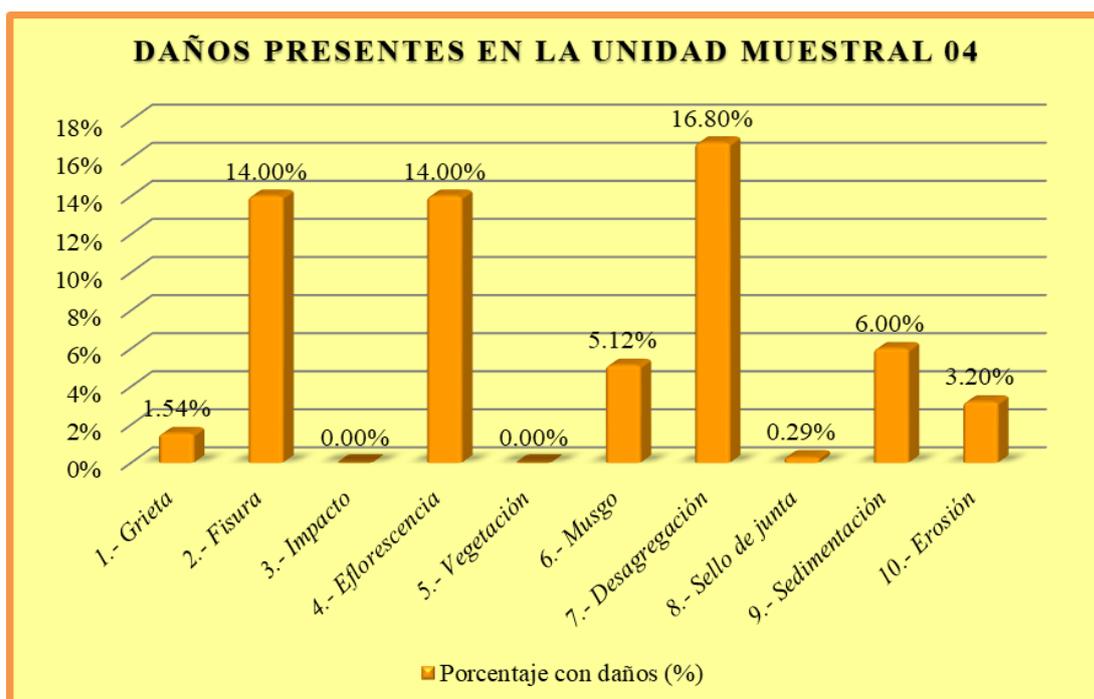
Figura 52. Daños presentes en la unidad muestral. 04.
Fuente: Elaboración propia – 2020.

Interpretación: En esta figura se aprecia que el daño con mayor presencia en la unidad de muestra 04 es la Desagregación con 16.80%.

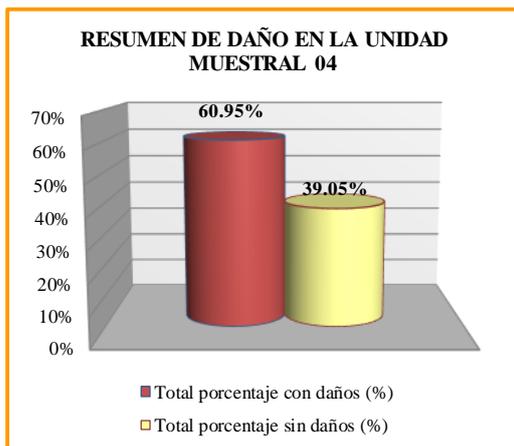
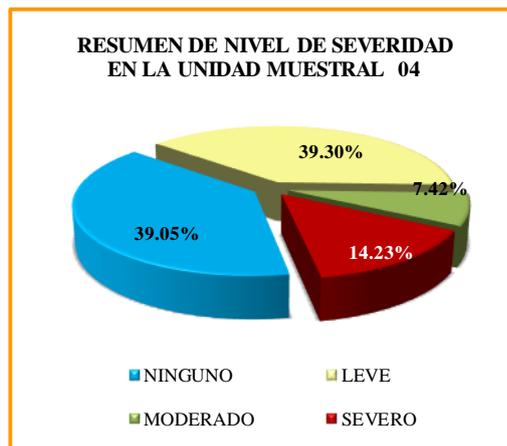
COMO RESULTADO EN LA UNIDAD MUESTRAL 04 VEMOS QUE ESTA **DAÑADO** UN 68.24% DEL TOTAL DE SU ÁREA, CON UN NIVEL DE SEVERIDAD **LEVE** DE 44.10%.

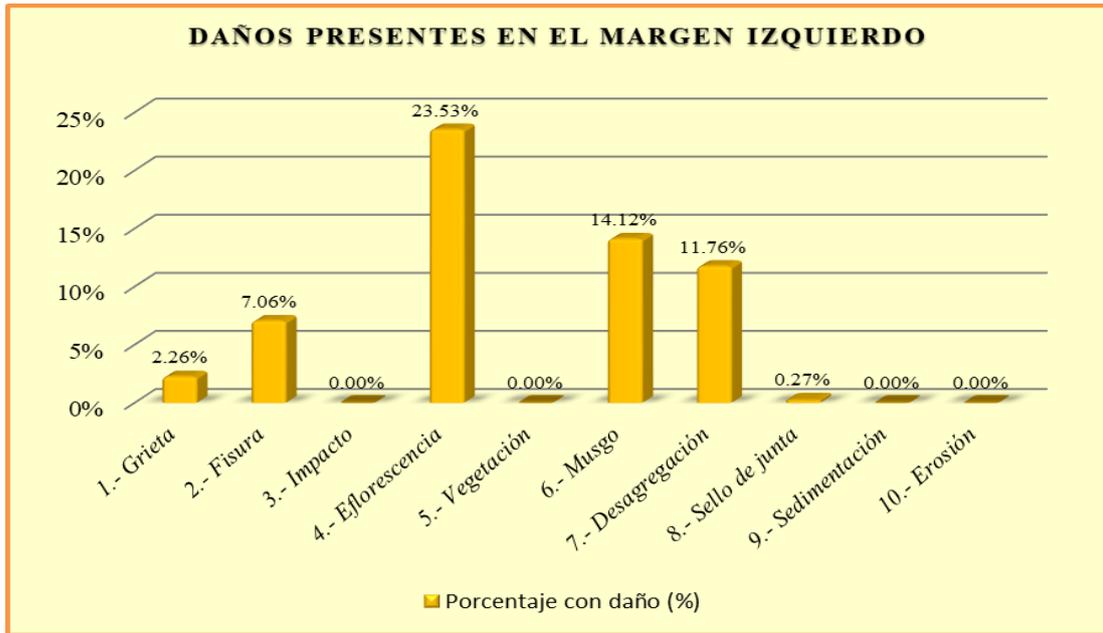
Figura 53. Daños presentes en el margen izquierdo de la U.M. 05.
Fuente: Elaboración propia – 2020.

Interpretación: En esta figura se aprecia que el daño con mayor presencia en el margen izquierdo es la eflorescencia con 23.53%

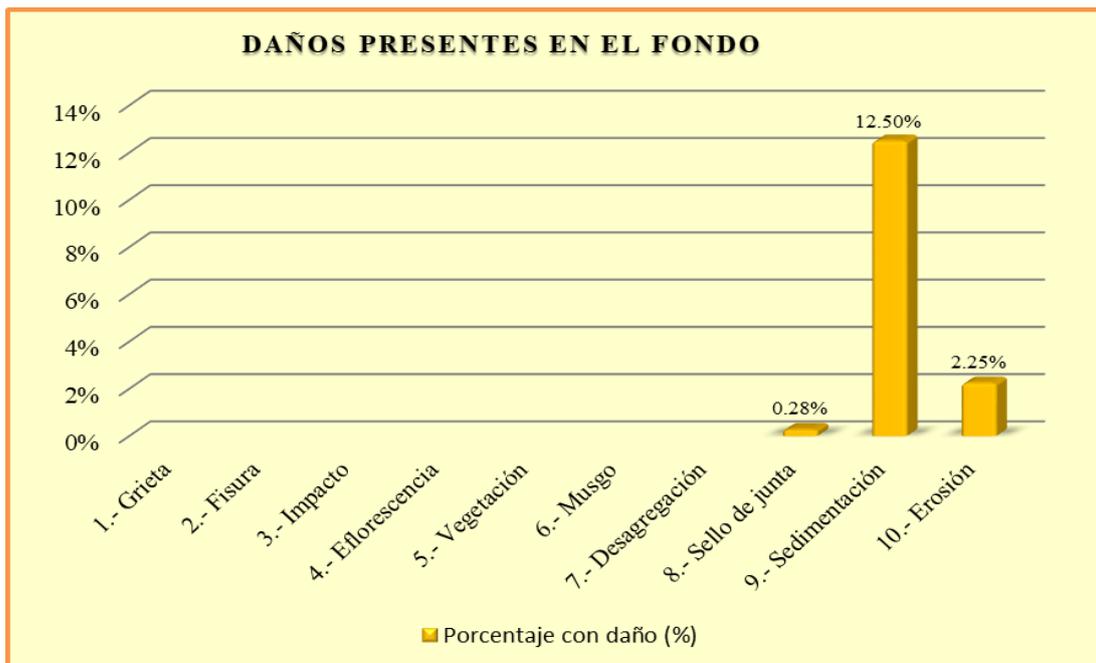
Figura 54. Daños presentes en el fondo de la U.M. 05.
Fuente: Elaboración propia – 2020.

Interpretación: En esta figura se aprecia que el daño con mayor presencia en el fondo del canal es la Sedimentación con 12.50%.

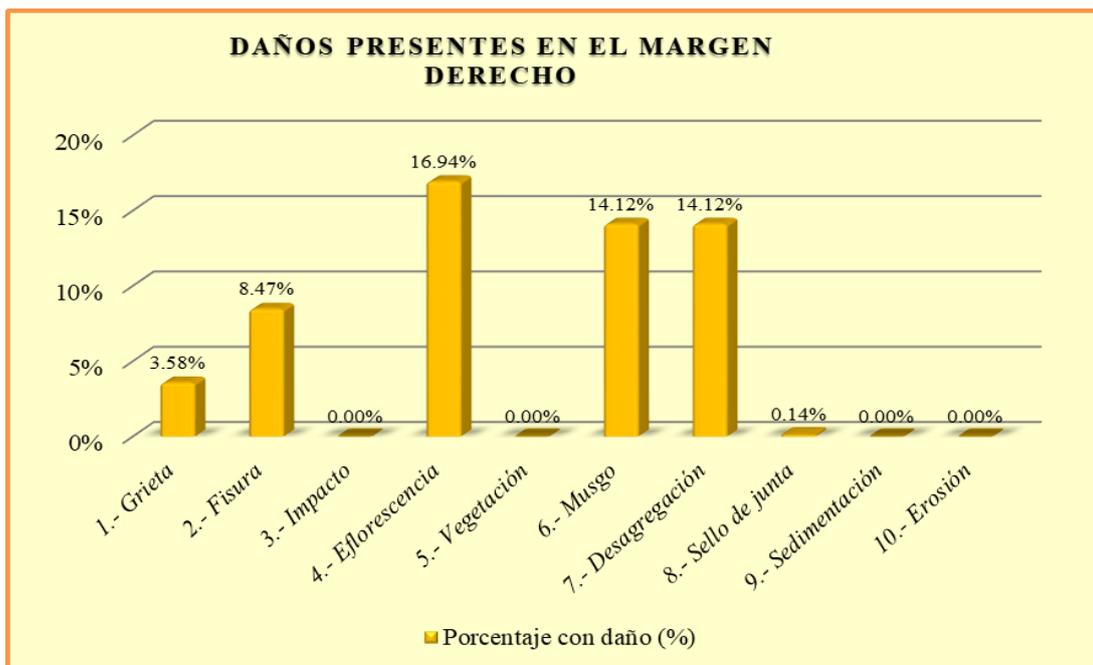
Figura 55. Daños presentes en el margen derecho de la U.M. 05.
Fuente: Elaboración propia – 2020.

Interpretación: En esta figura se aprecia que el daño con mayor presencia en el margen derecho es la Eflorescencia con 16.94%
