UNIVERSIDAD CATÓLICA LOS ÁNGELES
CHIMBOTE

“EVALUACIÓN Y MEJORAMIENTO DE LA
ESTRUCTURA HIDRÁULICA PARA SU INCIDENCIA EN
LA CONDICIÓN HÍDRICA DE LA POBLACIÓN EN EL
CANAL DE RIEGO SUB LATERAL B-24, TRAMO 0+375 A
0+875, EN EL CENTRO POBLADO TANGAY BAJO,
DISTRITO DE NUEVO CHIMBOTE, PROVINCIA DEL
SANTA, REGIÓN ÁNCASH – 2020”

**TESIS PARA OPTAR EL TÍTULO PROFESIONAL DE:
INGENIERO CIVIL**

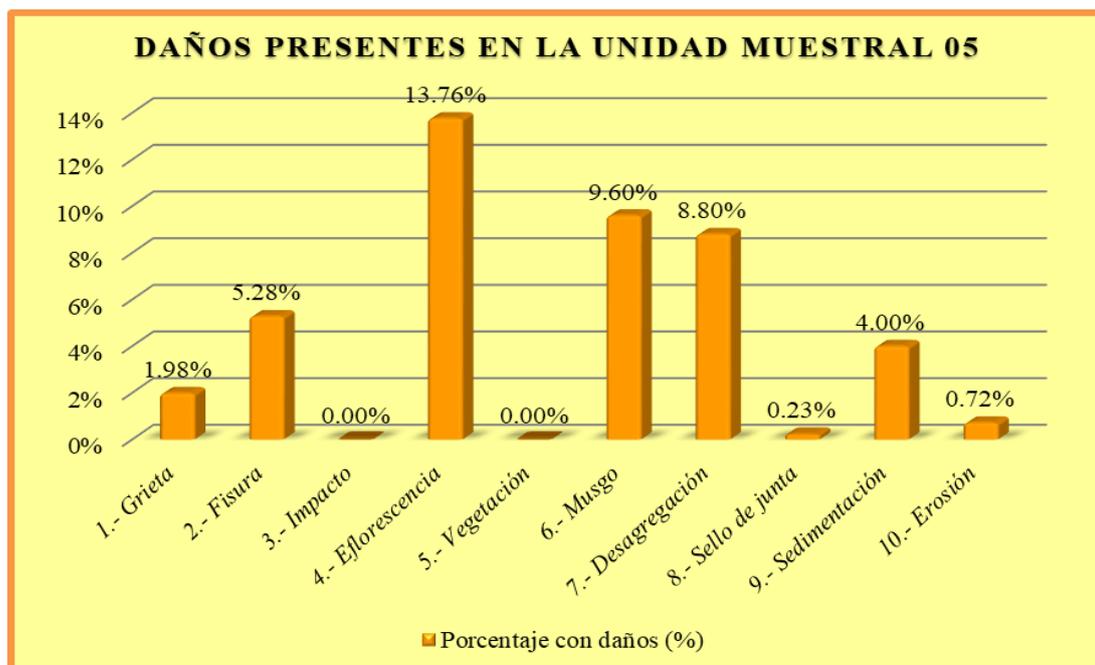
Figura 56. Daños presentes en la unidad muestral 05.
Fuente: Elaboración propia – 2020.

Interpretación: En esta figura se aprecia que el daño con mayor presencia en la unidad de muestra 05 es la Eflorescencia con 13.76%.

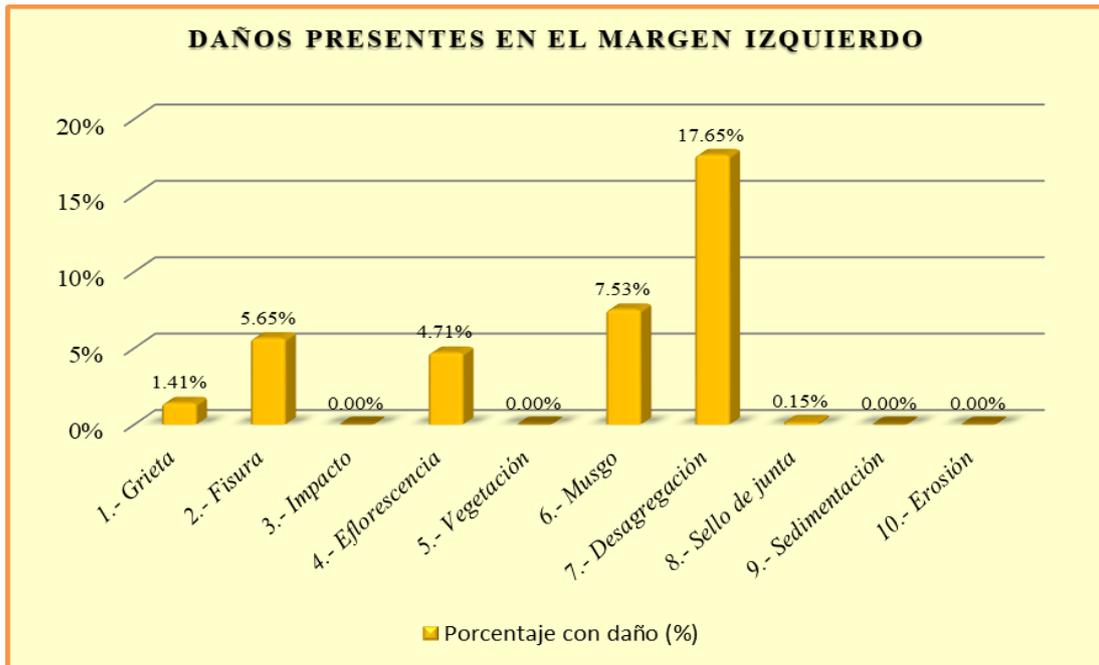
Figura 57. Daños presentes en el margen izquierdo de la U.M. 06.
Fuente: Elaboración propia – 2020.

Interpretación: En esta figura se aprecia que el daño con mayor presencia en el margen izquierdo es la Desagregación con 17.65%

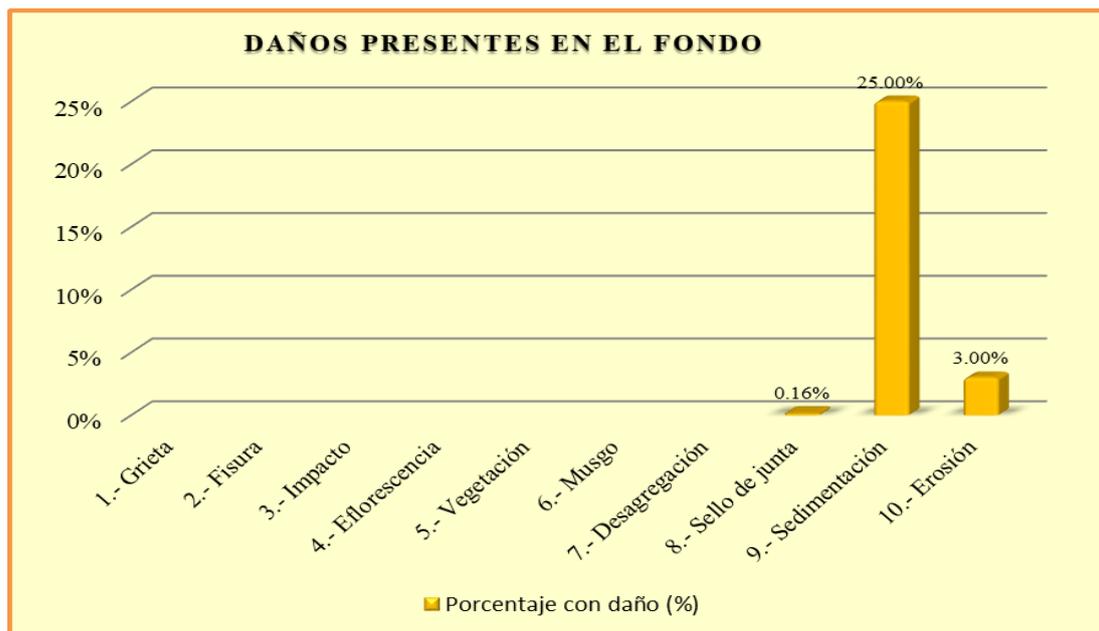
Figura 58. Daños presentes en el fondo de la U.M. 06.
Fuente: Elaboración propia – 2020.

Interpretación: En esta figura se aprecia que el daño con mayor presencia en el fondo del canal es la Sedimentación con 25.00%

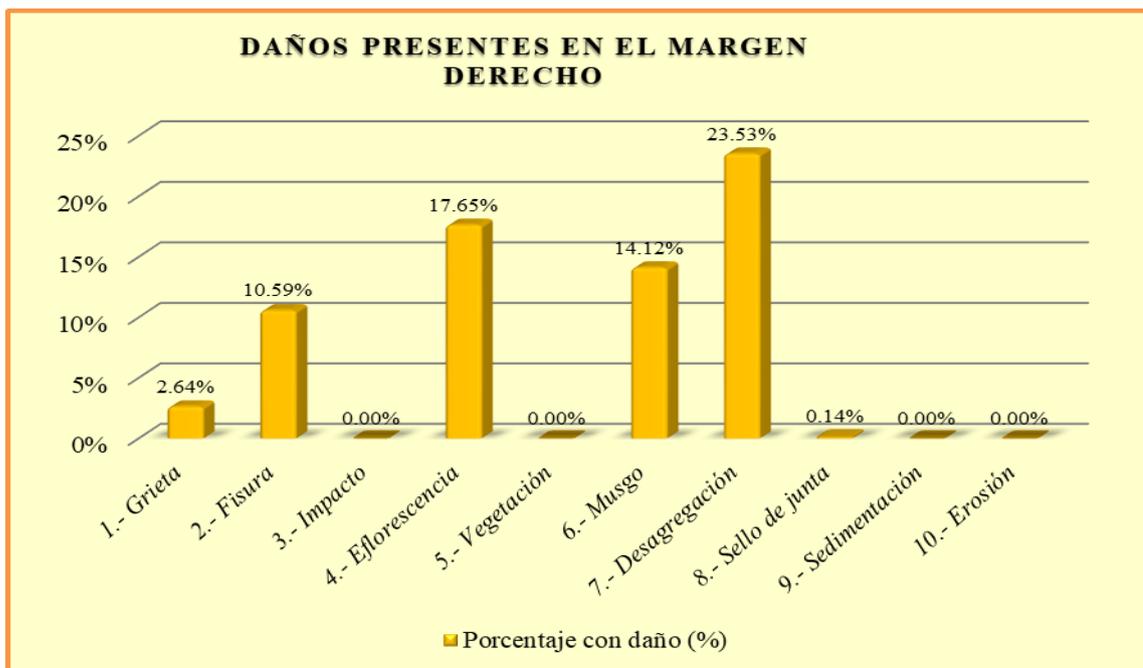
Figura 59. Daños presentes en el margen derecho de la U.M. 06.
Fuente: Elaboración propia – 2020.

Interpretación: En esta figura se aprecia que el daño con mayor presencia en el margen derecho es la Desagregación con 23.53%.

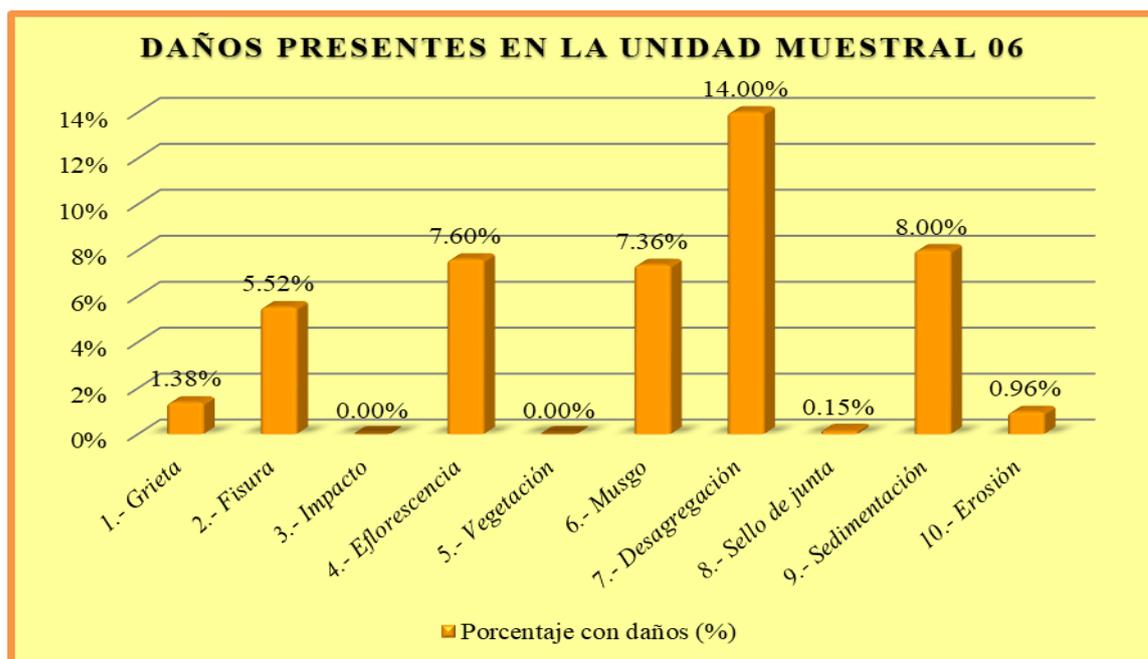
Figura 60. Daños presentes en la unidad muestral 06.
Fuente: Elaboración propia – 2020.

Interpretación: En esta figura se aprecia que el daño con mayor presencia en la unidad de muestra 06 es la Desagregación con 14.00%.

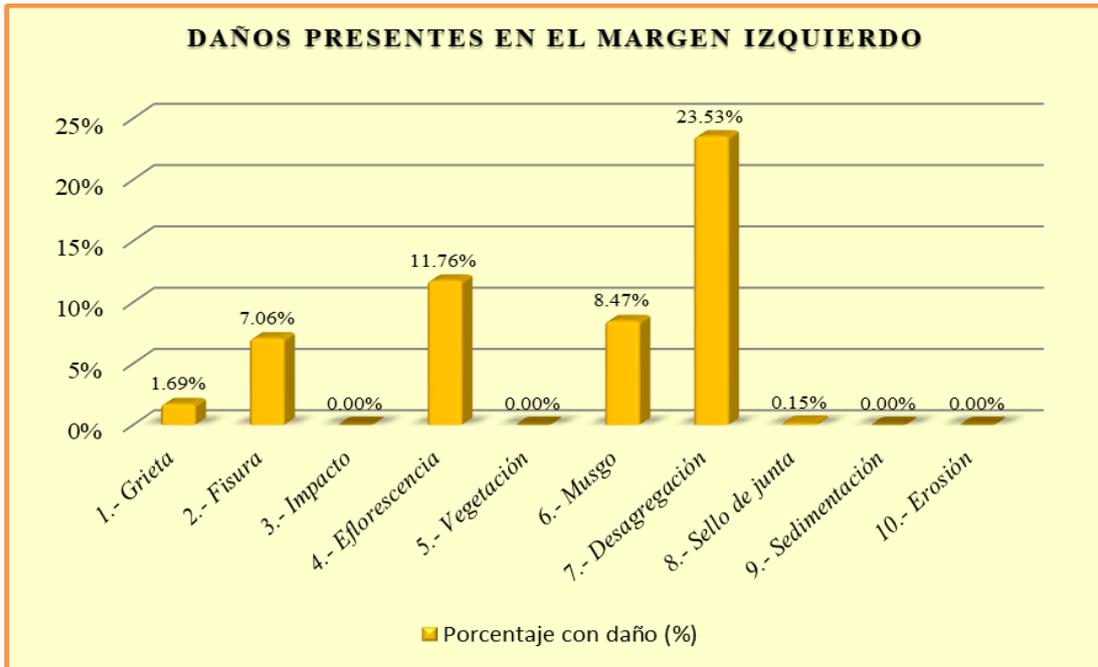
Figura 61. Daños presentes en el margen izquierdo de la U.M. 07.
Fuente: Elaboración propia – 2020.

Interpretación: En esta figura se aprecia que el daño con mayor presencia en el margen izquierdo es la Desagregación con 23.53%

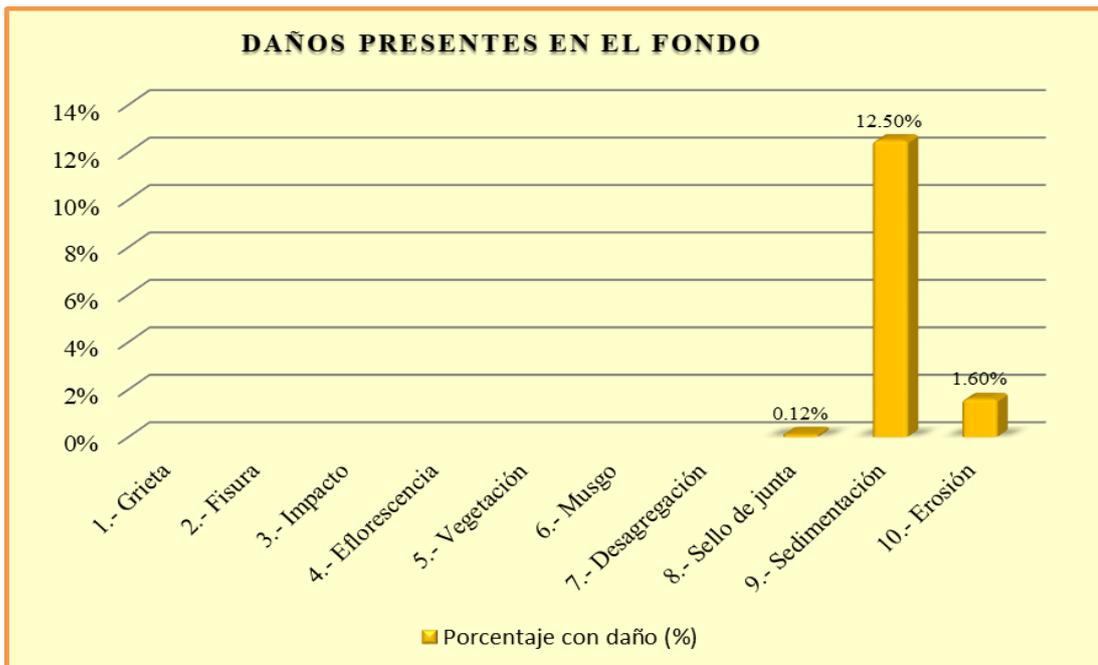
Figura 62. Daños presentes en el fondo de la U.M. 07.
Fuente: Elaboración propia – 2020.

Interpretación: En esta figura se aprecia que el daño con mayor presencia en el fondo del canal es la Sedimentación con 12.50%.

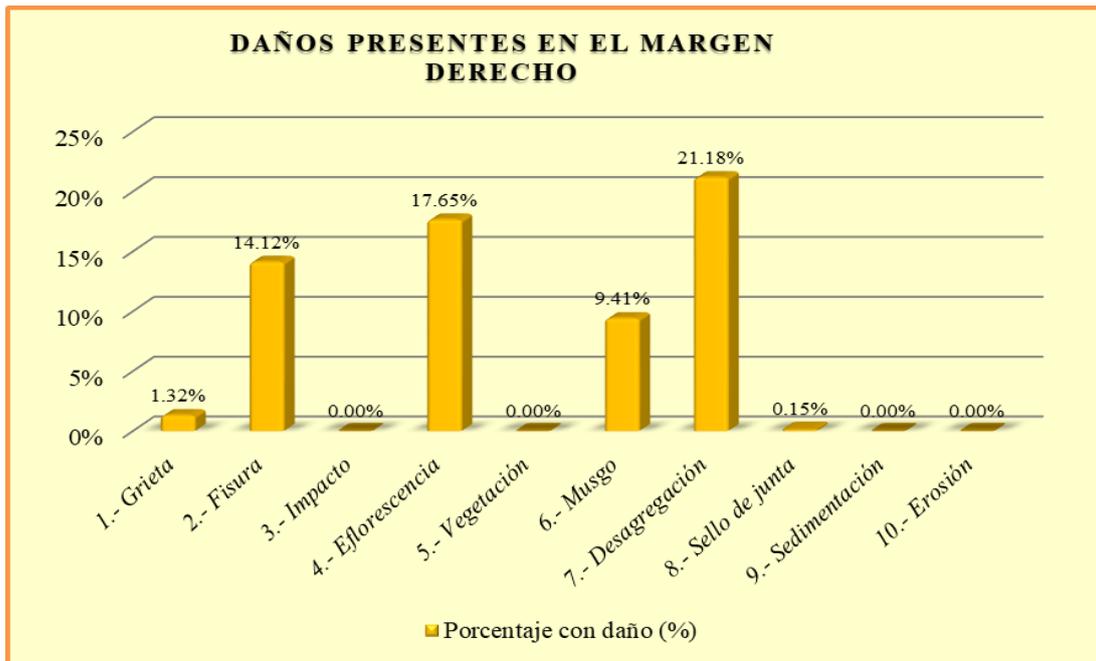
Figura 63. Daños presentes en el margen derecho de la U.M. 07.
Fuente: Elaboración propia – 2020.

Interpretación: En esta figura se aprecia que el daño con mayor presencia en el margen derecho es la Desagregación con 21.18%

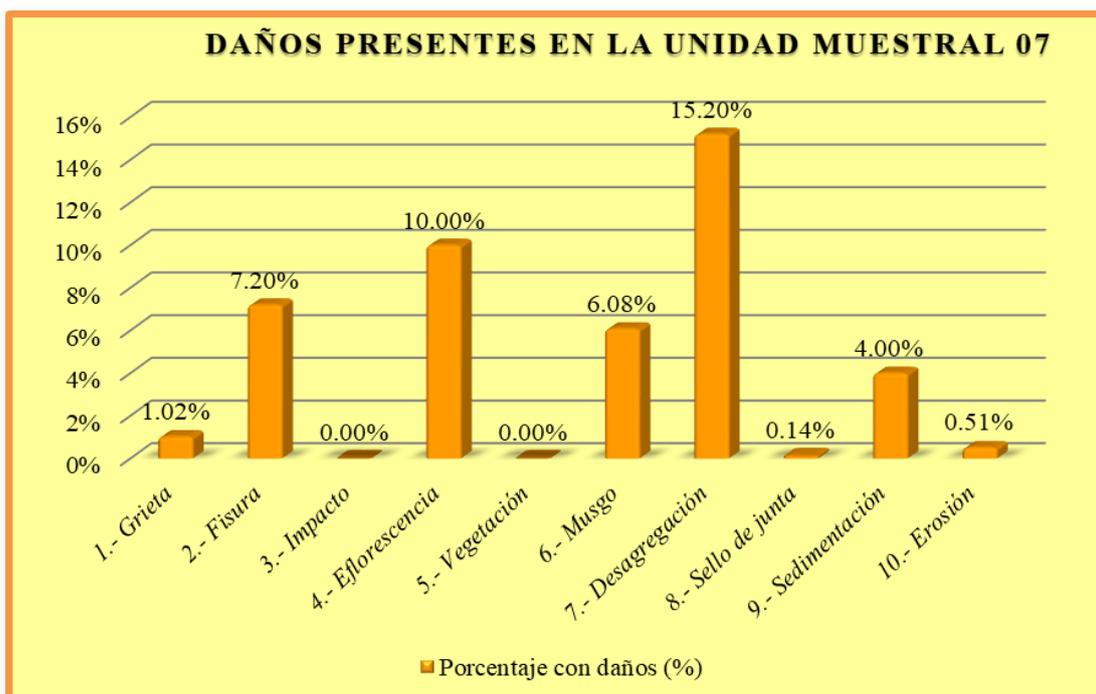
Figura 64. Daños presentes en la unidad muestral 07.
Fuente: Elaboración propia – 2020.

Interpretación: En esta figura se aprecia que el daño con mayor presencia en la unidad de muestra 07 es la Desagregación con 15.20%.

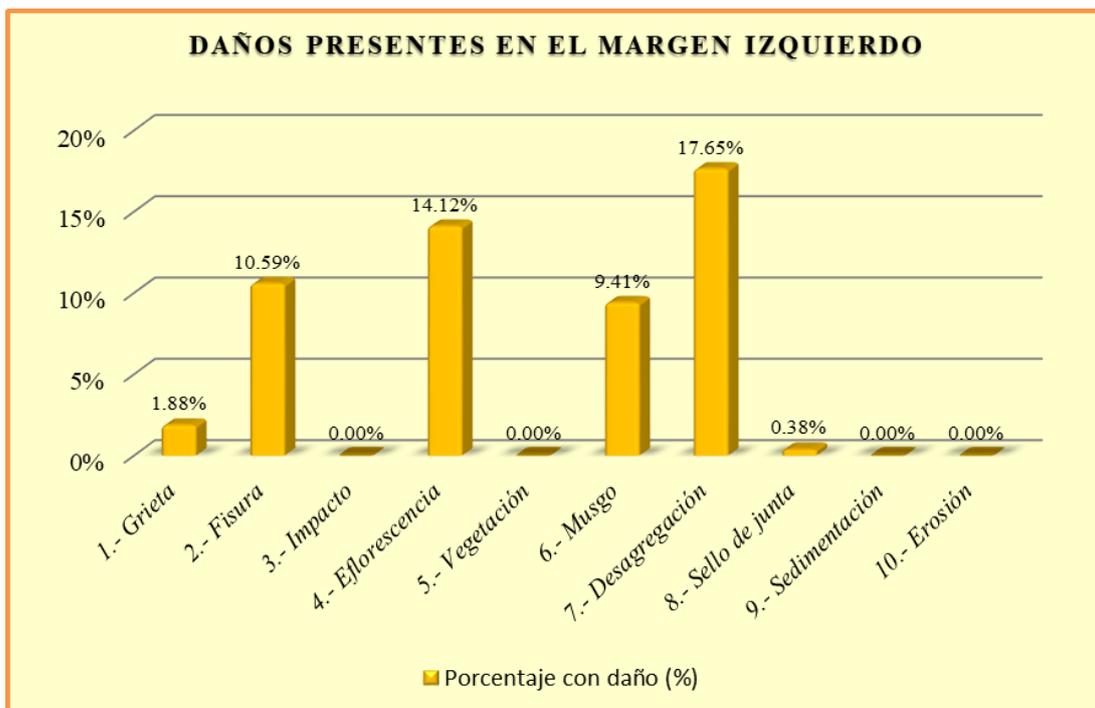
Figura 65. Daños presentes en el margen izquierdo de la U.M. 08.
Fuente: Elaboración propia – 2020.

Interpretación: En esta figura se aprecia que el daño con mayor presencia en el margen izquierdo es la Desagregación con 17.65%.

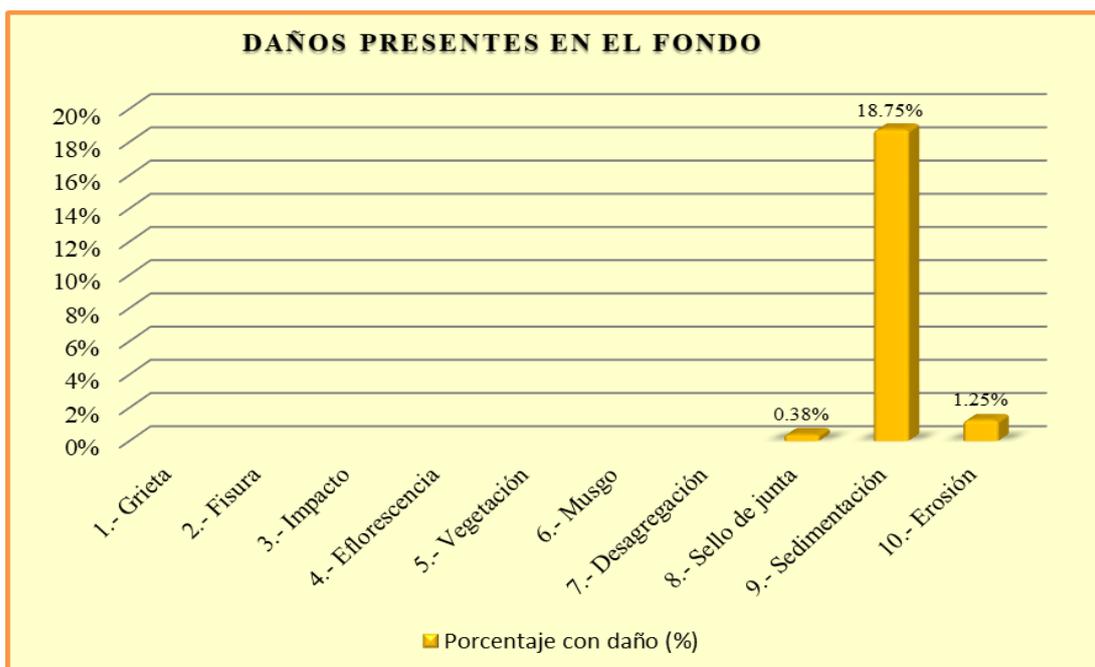
Figura 66. Daños presentes en el fondo de la U.M. 08.
Fuente: Elaboración propia – 2020.

Interpretación: En esta figura se aprecia que el daño con mayor presencia en el fondo del canal es la Sedimentación con 18.75%.

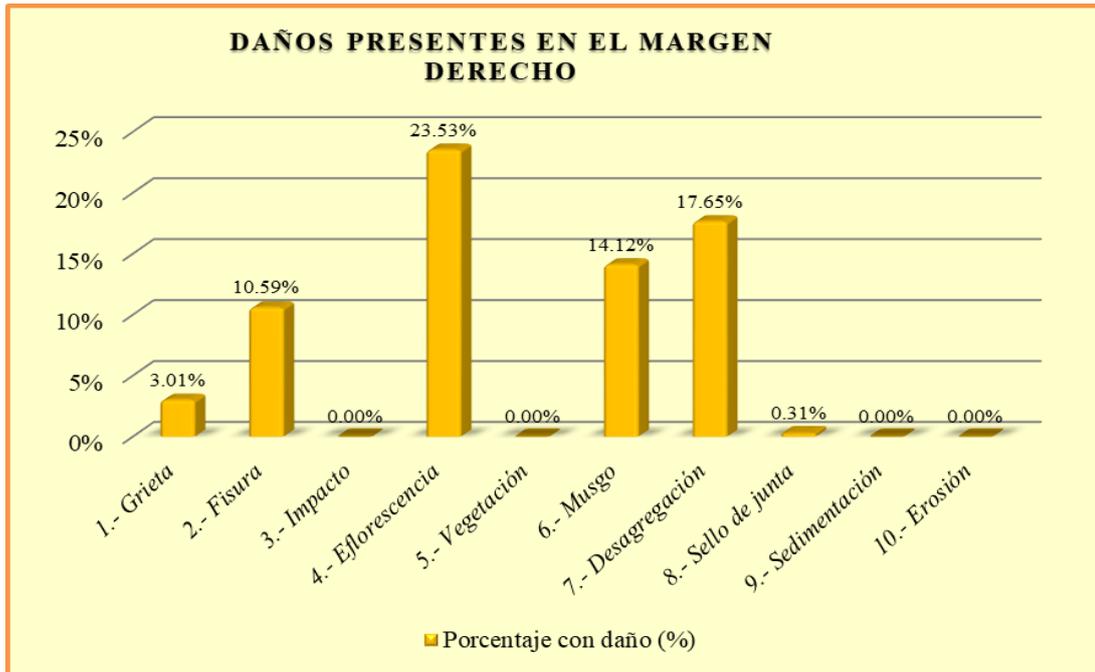
Figura 67. Daños presentes en el margen derecho de la U.M. 08.
Fuente: Elaboración propia – 2020.

Interpretación: En esta figura se aprecia que el daño con mayor presencia en el margen derecho es la Eflorescencia con 23.53%

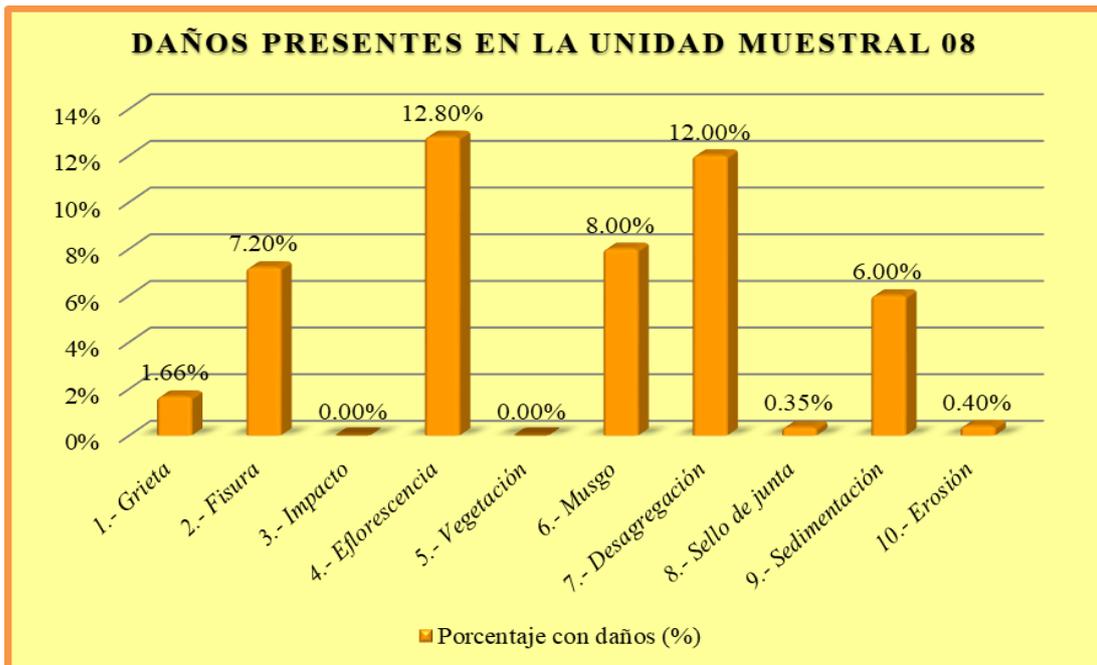
Figura 68. Daños presentes en la unidad muestral 08.

Interpretación: En esta figura se aprecia que el daño con mayor presencia en la unidad de muestra 08 es la Eflorescencia con 12.80%

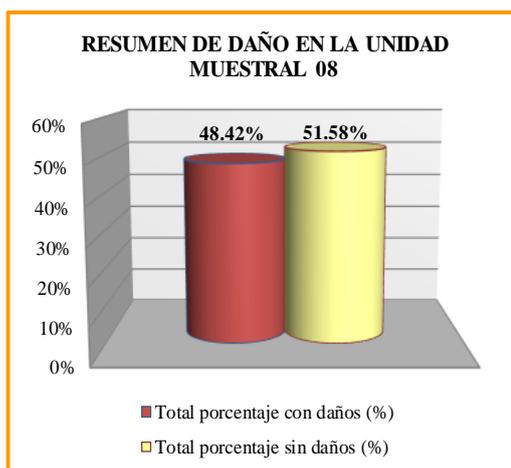
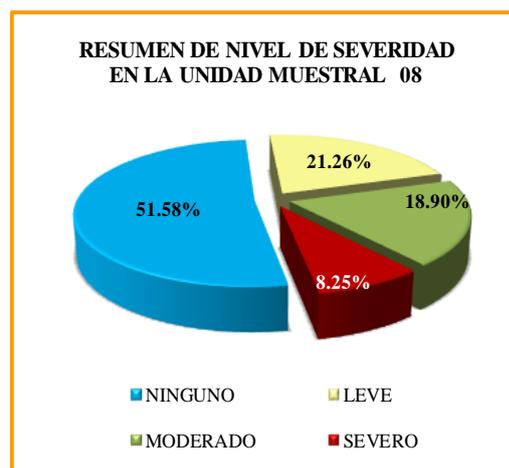
MARGEN	PORCENTAJE DE SEVERIDAD EN LA UNIDAD MUESTRAL 08			
	NINGUNO	LEVE	MODERADO	SEVERO
IZQUIERDO	45.98%	12.47%	41.18%	0.38%
FONDO	79.62%	20.00%	0.00%	0.38%
DERECHO	30.80%	31.25%	14.42%	23.53%
UNIDAD MUESTRAL 08	51.58%	21.26%	18.90%	8.25%

COMO RESULTADO EN LA UNIDAD MUESTRAL 08 VEMOS QUE ESTA **DAÑADO** UN 48.42% DEL TOTAL DE SU **ÁREA**, CON UN NIVEL DE SEVERIDAD **LEVE** DE 21.26%.

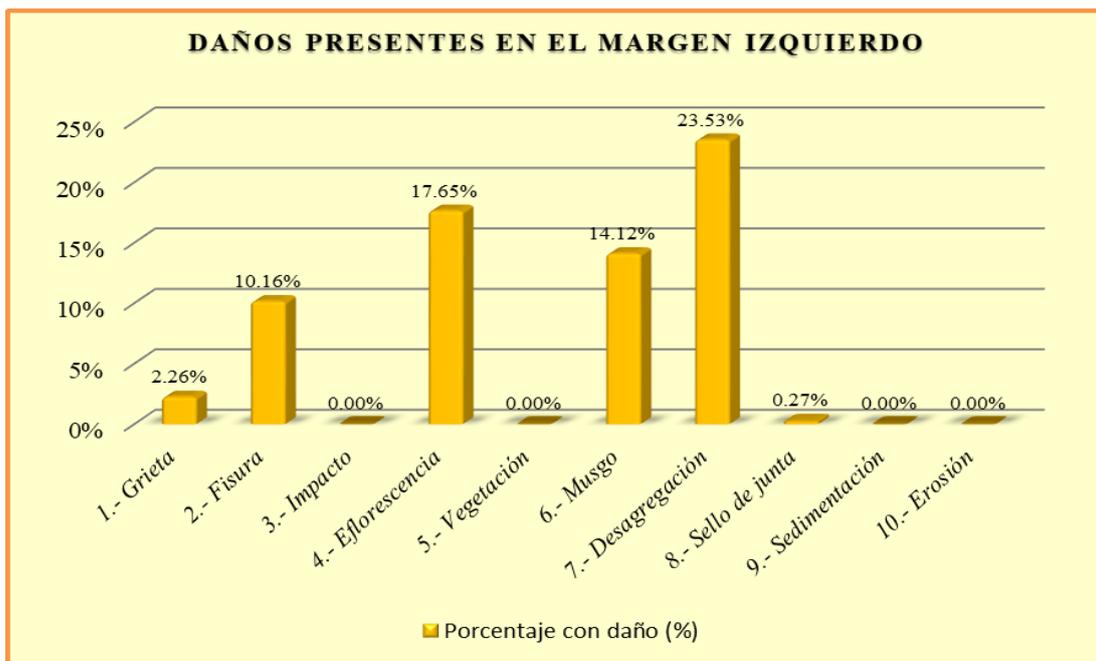
Figura 69. Daños presentes en el margen izquierdo de la U.M. 09.
Fuente: Elaboración propia – 2020.

Interpretación: En esta figura se aprecia que el daño con mayor presencia en el margen izquierdo es la Desagregación con 23.53%

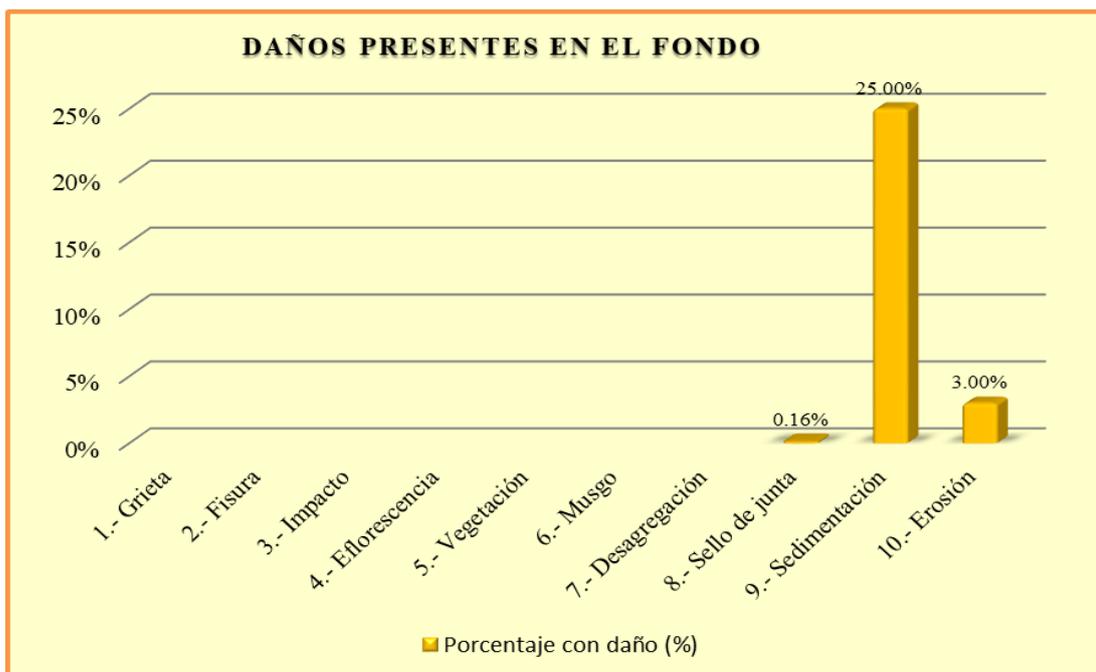
Figura 70. Daños presentes en el fondo de la U.M. 09.
Fuente: Elaboración propia – 2020.

Interpretación: En esta figura se aprecia que el daño con mayor presencia en el fondo del canal es la Sedimentación con 25.00%

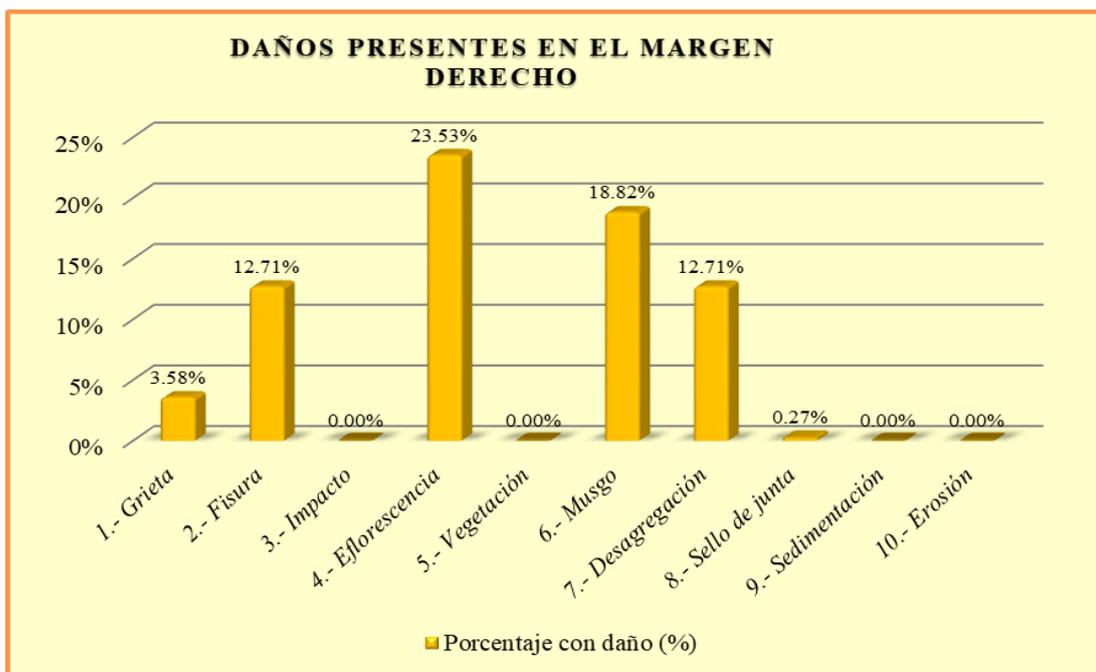
Figura 71. Daños presentes en el margen derecho de la U.M. 09.
Fuente: Elaboración propia – 2020.

Interpretación: En esta figura se aprecia que el daño con mayor presencia en el margen derecho es la Eflorescencia con 23.53%

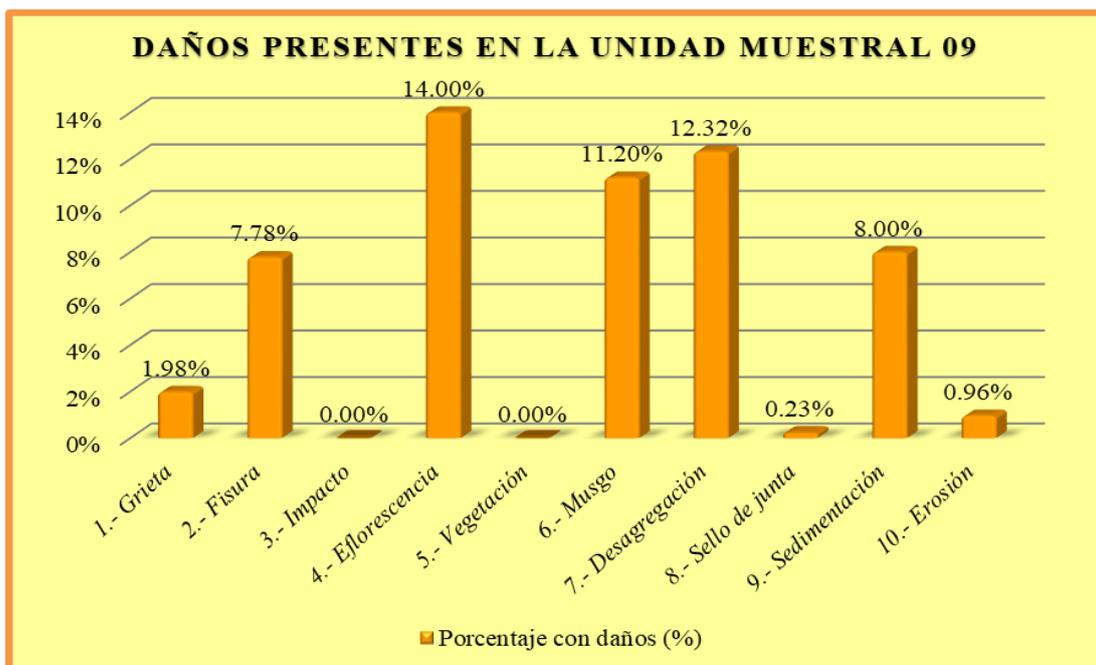
Figura 72. Daños presentes en la unidad muestral 09.
Fuente: Elaboración propia – 2020.

Interpretación: En esta figura se aprecia que el daño con mayor presencia en la unidad de muestra 09 es la Eflorescencia con 14.00%

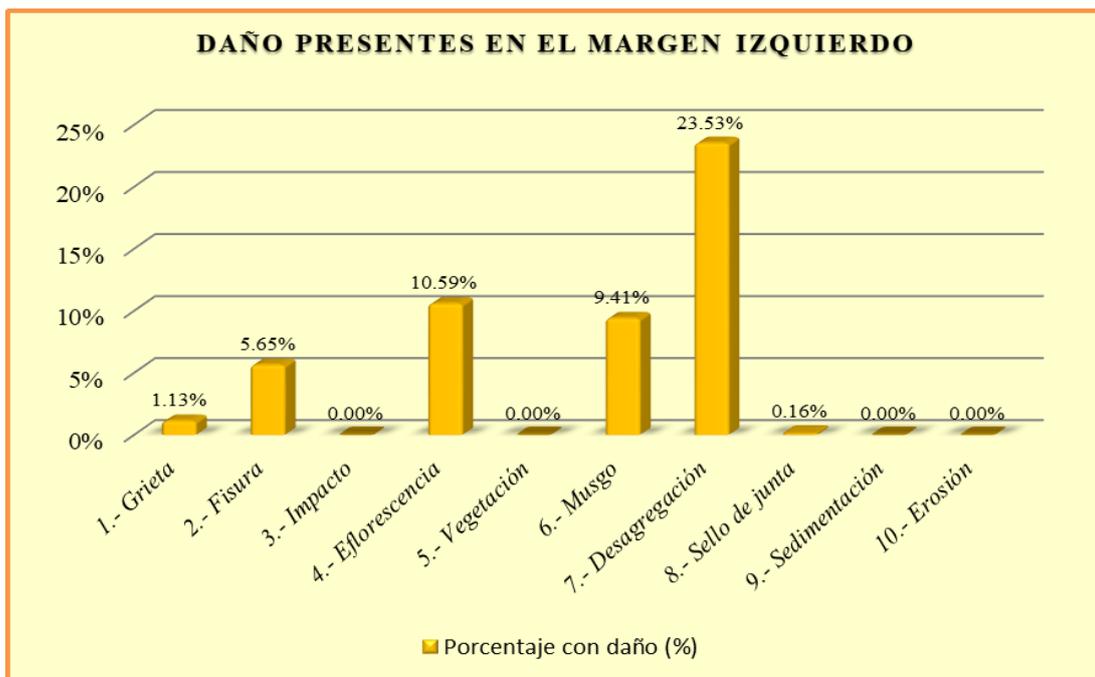
Figura 73. Daños presentes en el margen izquierdo de la U.M. 10.
Fuente: Elaboración propia – 2020.

Interpretación: En esta figura se aprecia que el daño con mayor presencia en el margen izquierdo es la Desagregación con 23.53%.

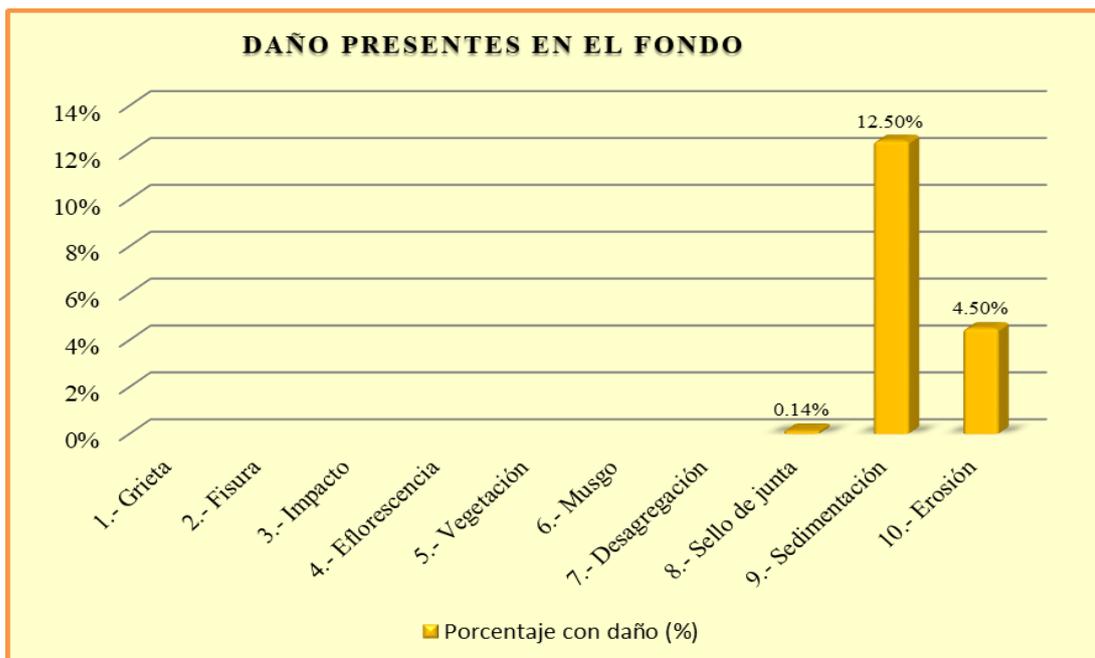
Figura 74. Daños presentes en el fondo de la U.M. 10.
Fuente: Elaboración propia – 2020.

Interpretación: En esta figura se aprecia que el daño con mayor presencia en el fondo del canal es la Sedimentación con 12.50%.

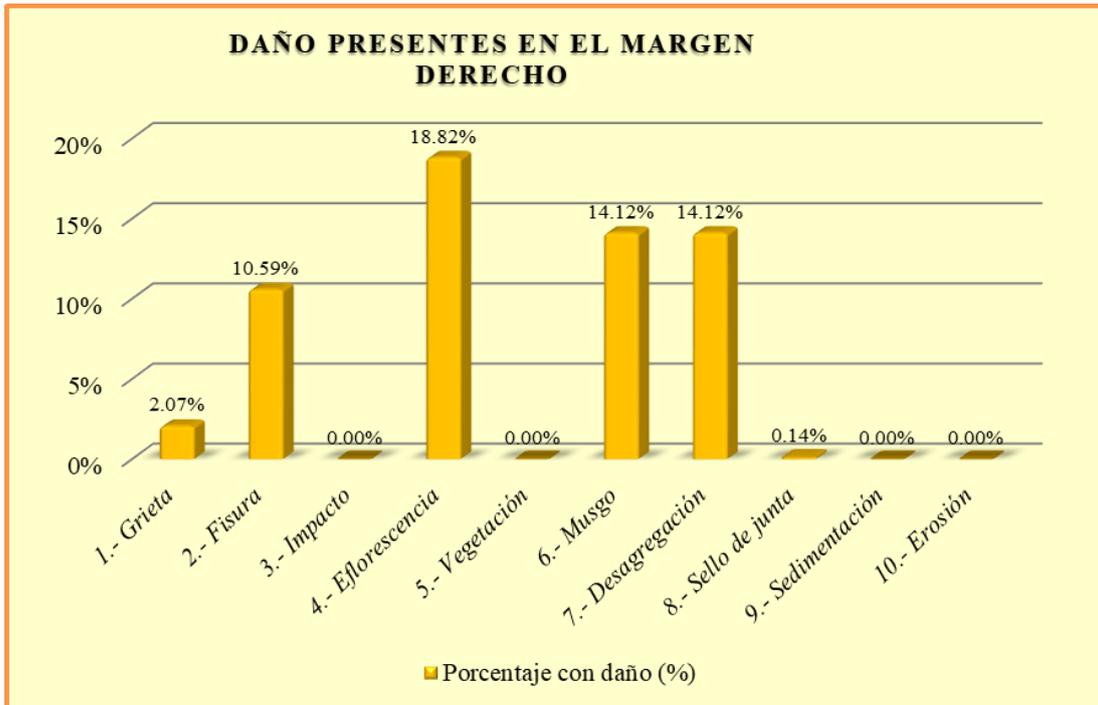
Figura 75. Daños presentes en el margen derecho de la U.M. 10.
Fuente: Elaboración propia – 2020.

Interpretación: En esta figura se aprecia que el daño con mayor presencia en el margen derecho es la Eflorescencia con 18.82%.

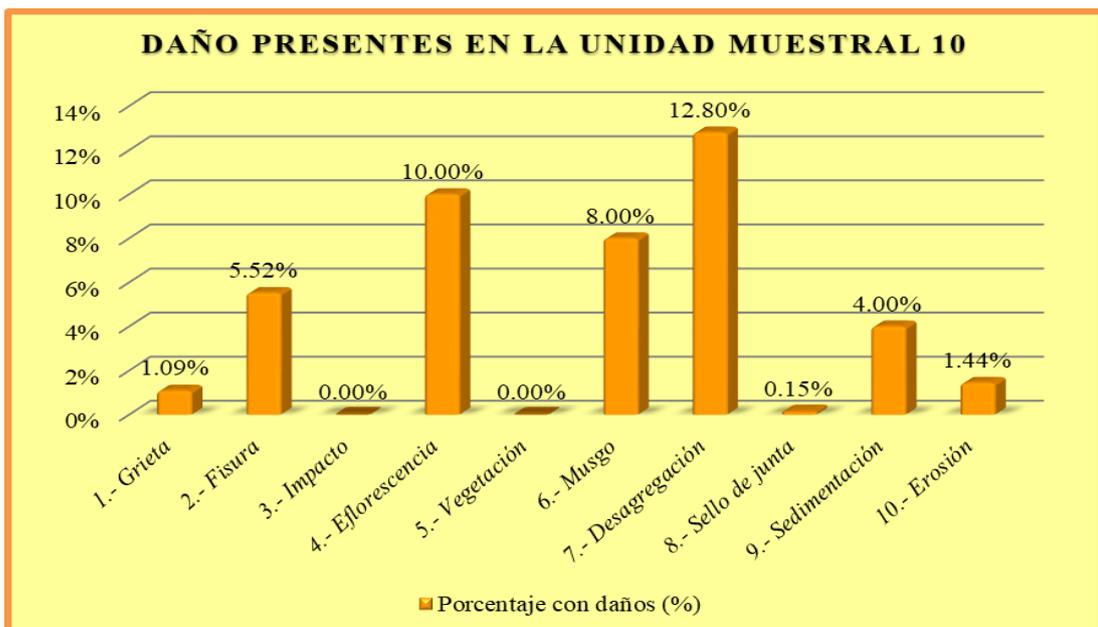
Figura 76. Daños presentes en la unidad muestral 10.
Fuente: Elaboración propia – 2020.

Interpretación: En esta figura se aprecia que el daño con mayor presencia en la unidad de muestra 10 es la Desagregación con 12.80%.

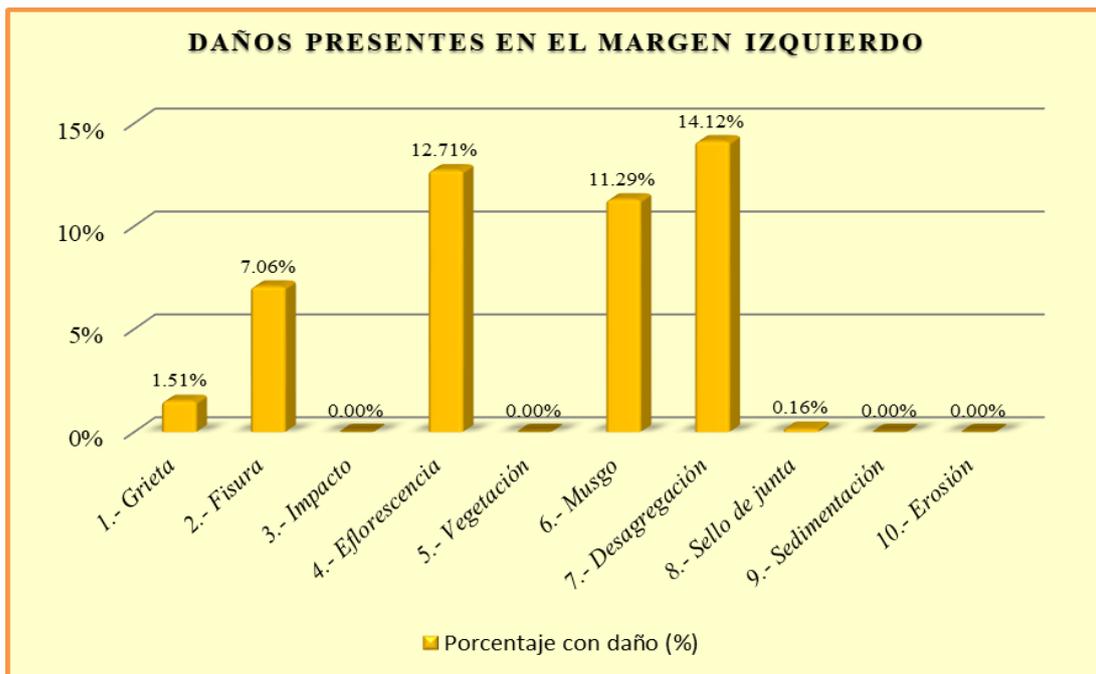
Figura 77. Daños presentes en el margen izquierdo de la U.M. 11.
Fuente: Elaboración propia – 2020.

Interpretación: En esta figura se aprecia que el daño con mayor presencia en el margen izquierdo es la Desagregación con 14.12%.

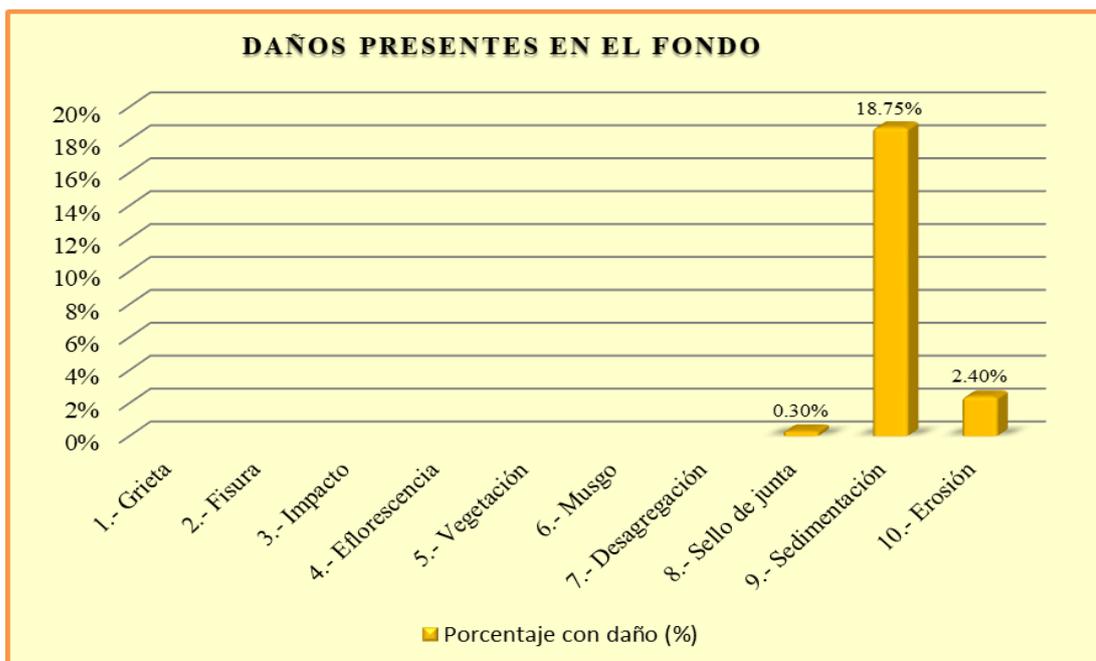
Figura 78. Daños presentes en el fondo de la U.M. 11.
Fuente: Elaboración propia – 2020.

Interpretación: En esta figura se aprecia que el daño con mayor presencia en el fondo del canal es la Sedimentación con 18.75%.

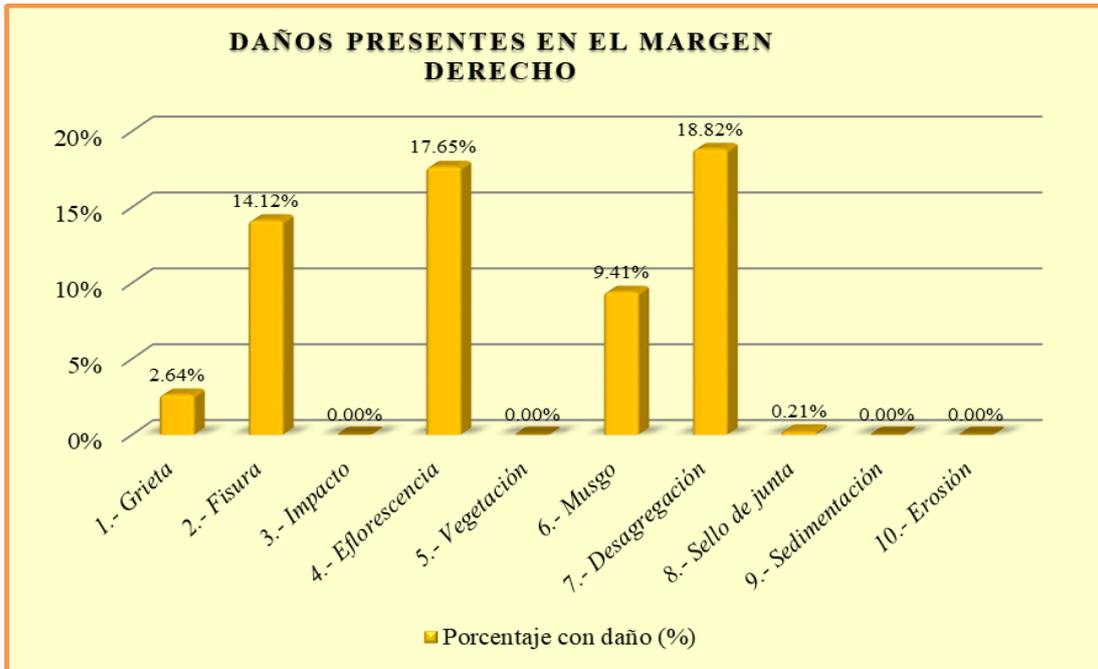
Figura 79. Daños presentes en el margen derecho de la U.M. 11.
Fuente: Elaboración propia – 2020.

Interpretación: En esta figura se aprecia que el daño con mayor presencia en el margen derecho es la Desagregación con 18.82%

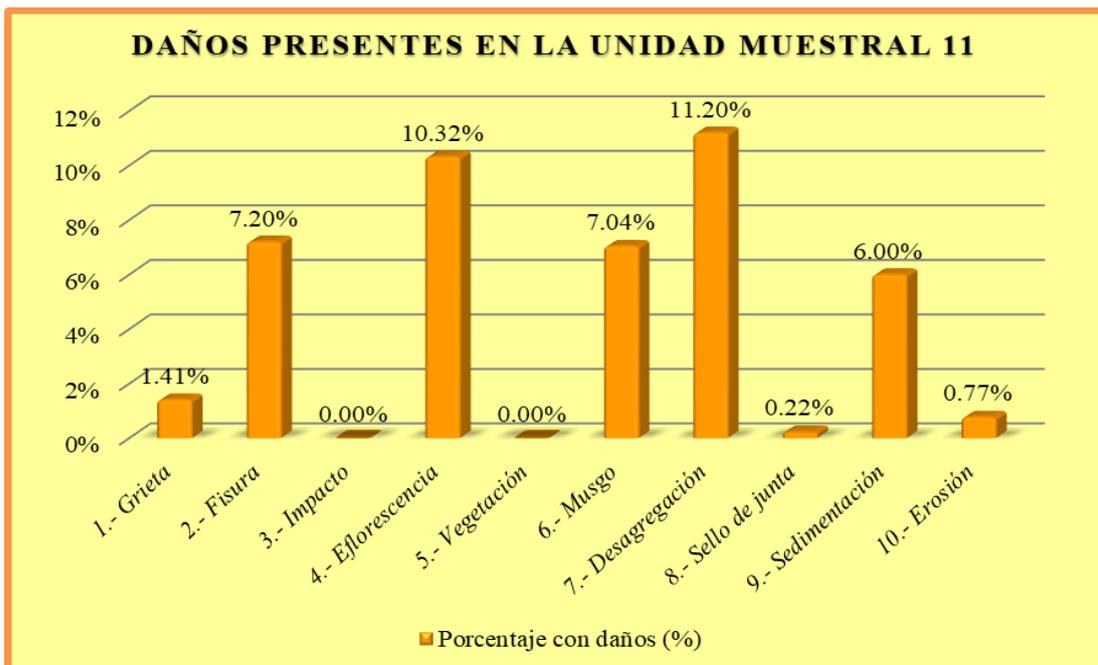
Figura 80. Daños presentes en la unidad muestral 11.
Fuente: Elaboración propia – 2020.

Interpretación: En esta figura se aprecia que el daño con mayor presencia en la unidad de muestra 11 es la Desagregación con 11.20%.

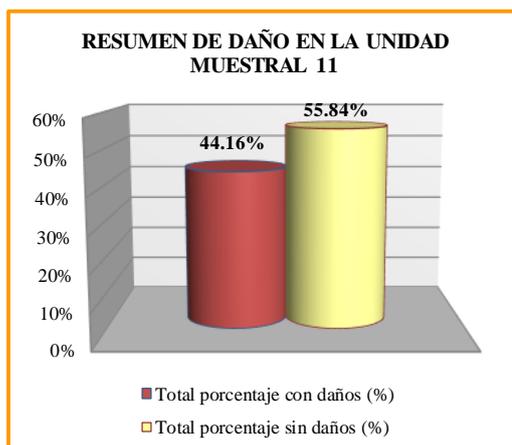
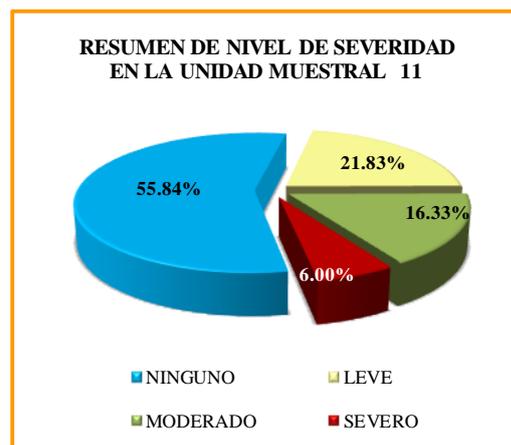
MARGEN	PORCENTAJE DE SEVERIDAD EN LA UNIDAD MUESTRAL 11			
	NINGUNO	LEVE	MODERADO	SEVERO
IZQUIERDO	53.16%	8.72%	38.12%	0.00%
FONDO	78.55%	21.15%	0.30%	0.00%
DERECHO	37.15%	35.58%	9.62%	17.65%
UNIDAD MUESTRAL 11	55.84%	21.83%	16.33%	6.00%

COMO RESULTADO EN LA UNIDAD MUESTRAL 11 VEMOS QUE ESTA **DAÑADO** UN 44.16% DEL TOTAL DE SU ÁREA, CON UN NIVEL DE SEVERIDAD **LEVE** DE 21.83%.

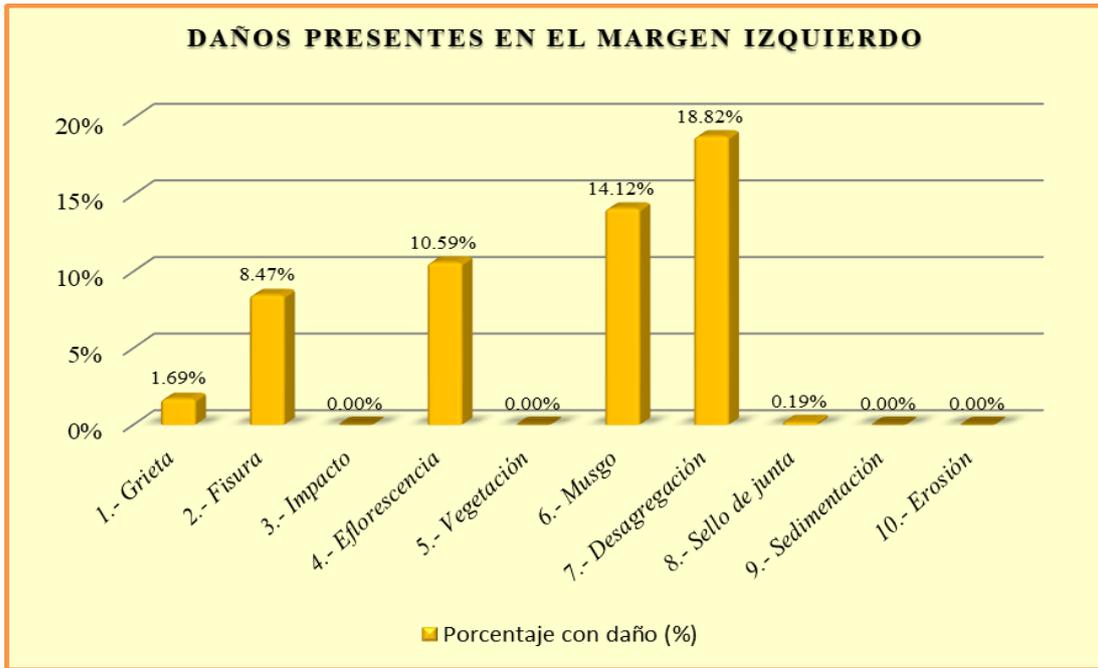
Figura 81. Daños presentes en el margen izquierdo de la U.M. 12.
Fuente: Elaboración propia – 2020.

Interpretación: En esta figura se aprecia que el daño con mayor presencia en el margen izquierdo es la Desagregación con 18.82%

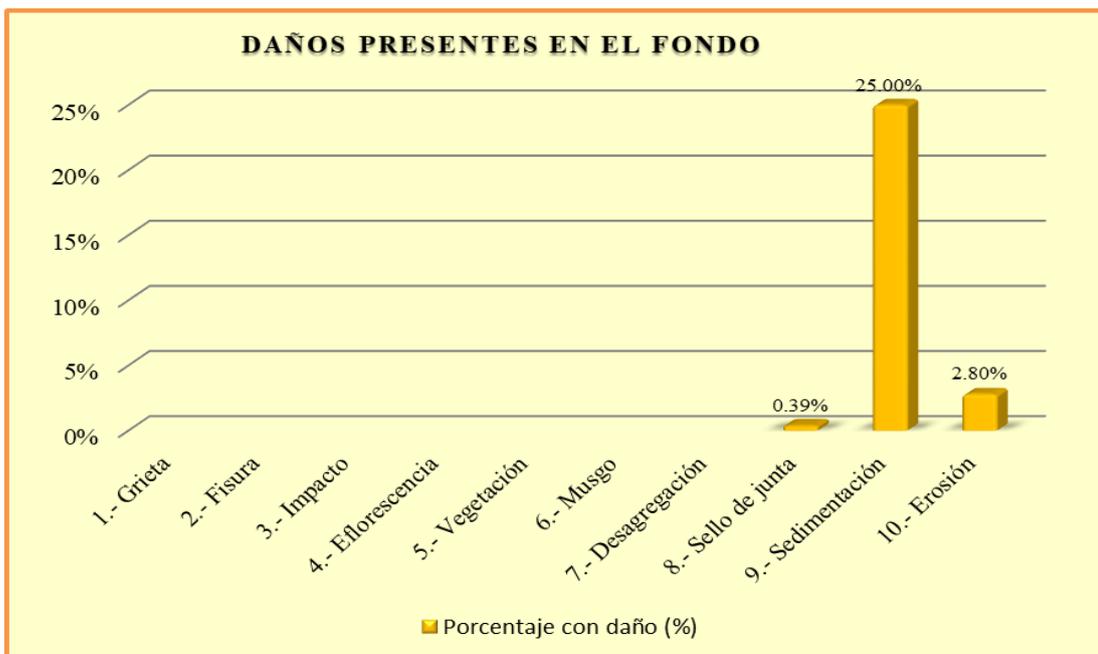
Figura 82. Daños presentes en el fondo de la U.M. 12.
Fuente: Elaboración propia – 2020.

Interpretación: En esta figura se aprecia que el daño con mayor presencia en el fondo del canal es la Sedimentación con 25.00%
