UNIVERSIDAD CATÓLICA LOS ÁNGELES
CHIMBOTE

“EVALUACIÓN Y MEJORAMIENTO DE LA
ESTRUCTURA HIDRÁULICA PARA SU INCIDENCIA EN
LA CONDICIÓN HÍDRICA DE LA POBLACIÓN EN EL
CANAL DE RIEGO SUB LATERAL B-24, TRAMO 0+375 A
0+875, EN EL CENTRO POBLADO TANGAY BAJO,
DISTRITO DE NUEVO CHIMBOTE, PROVINCIA DEL
SANTA, REGIÓN ÁNCASH – 2020”

**TESIS PARA OPTAR EL TÍTULO PROFESIONAL DE:
INGENIERO CIVIL**

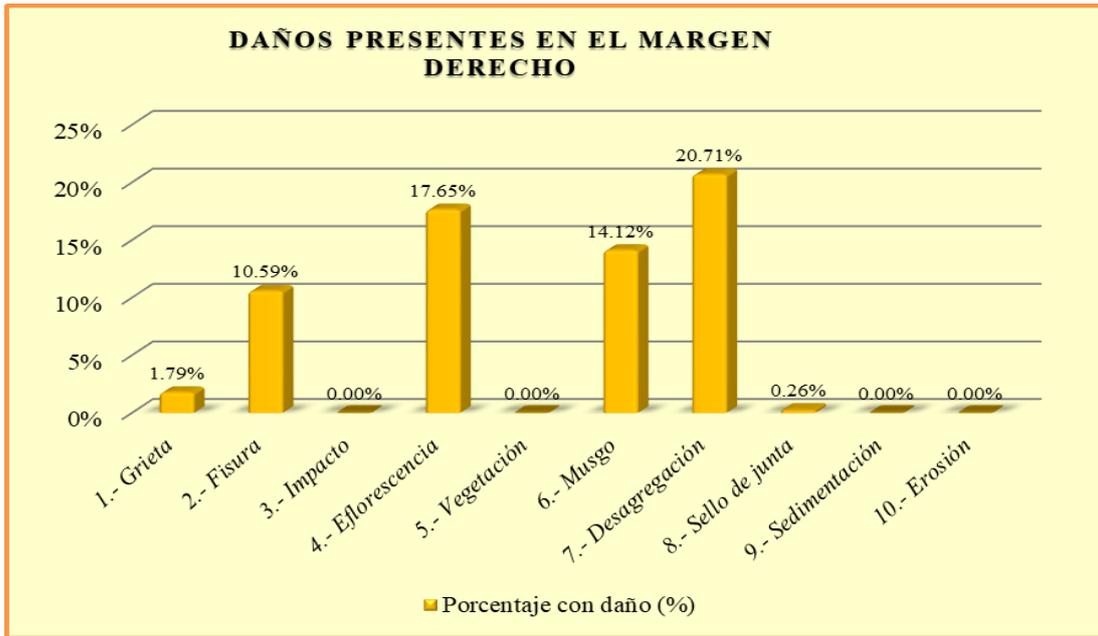
Figura 83. Daños presentes en el margen derecho de la U.M. 12.
Fuente: Elaboración propia – 2020.

Interpretación: En esta figura se aprecia que el daño con mayor presencia en el margen derecho es la Desagregación con 20.71%.

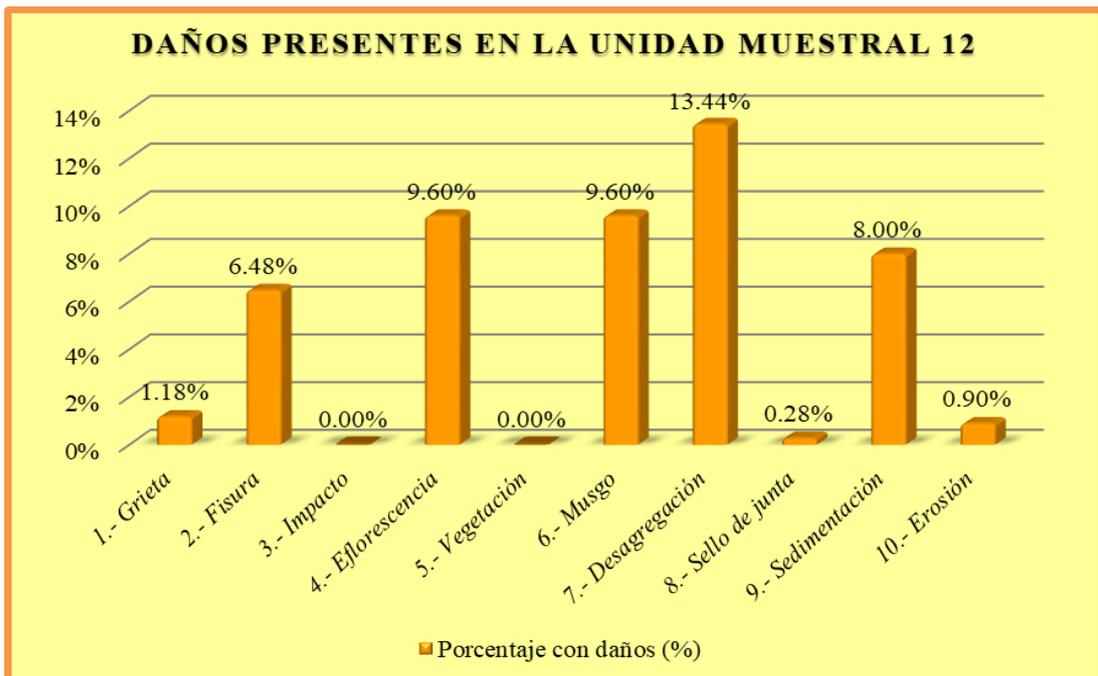
Figura 84. Daños presentes en la unidad muestral 12.
Fuente: Elaboración propia – 2020.

Interpretación: En esta figura se aprecia que el daño con mayor presencia en la unidad de muestra 12 es la Desagregación con 13.44%.

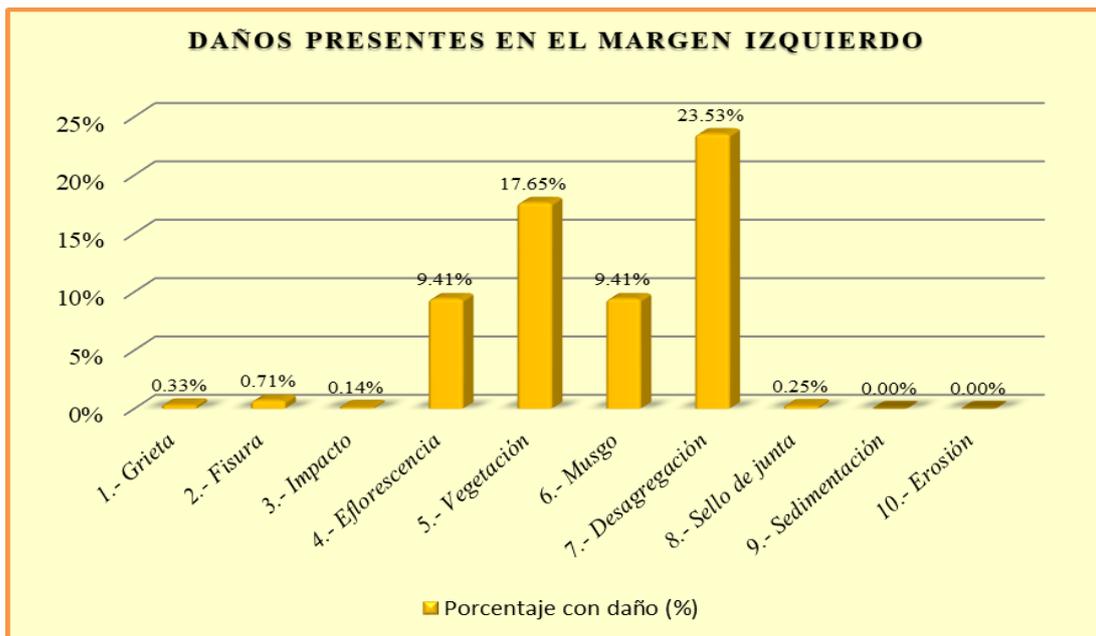
Figura 85. Daños presentes en el margen izquierdo de la U.M. 13.

Interpretación: En esta figura se aprecia que el daño con mayor presencia en el margen izquierdo es la Desagregación con 23.53%.

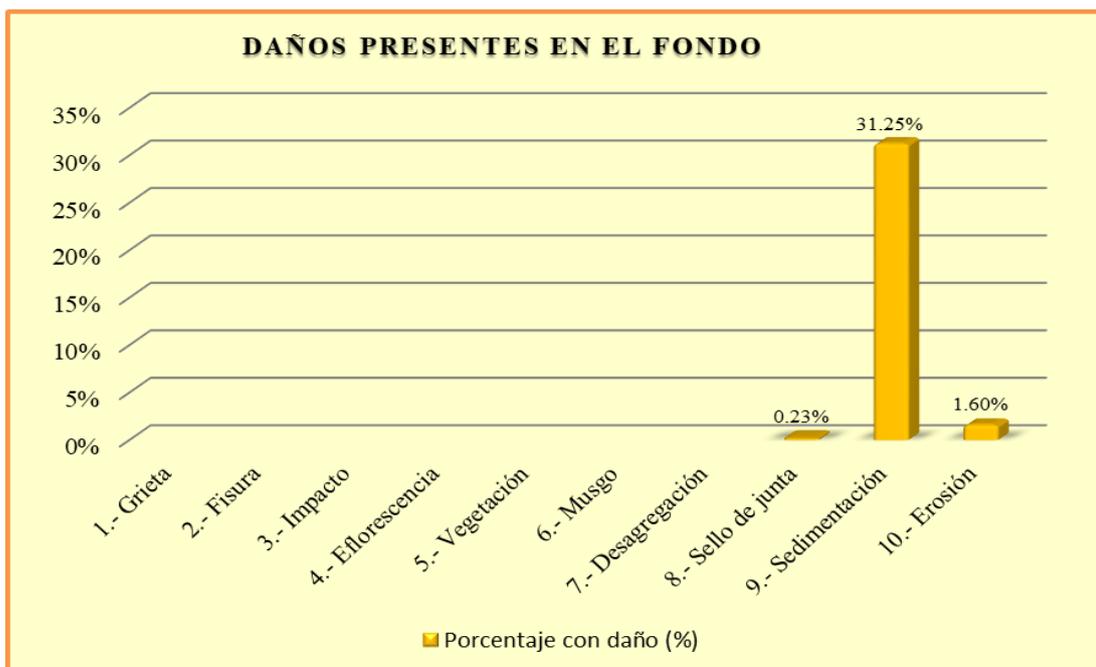
Figura 86. Daños presentes en el fondo de la U.M. 13.

Interpretación: En esta figura se aprecia que el daño con mayor presencia en el fondo del canal es la Sedimentación con 32.25%.

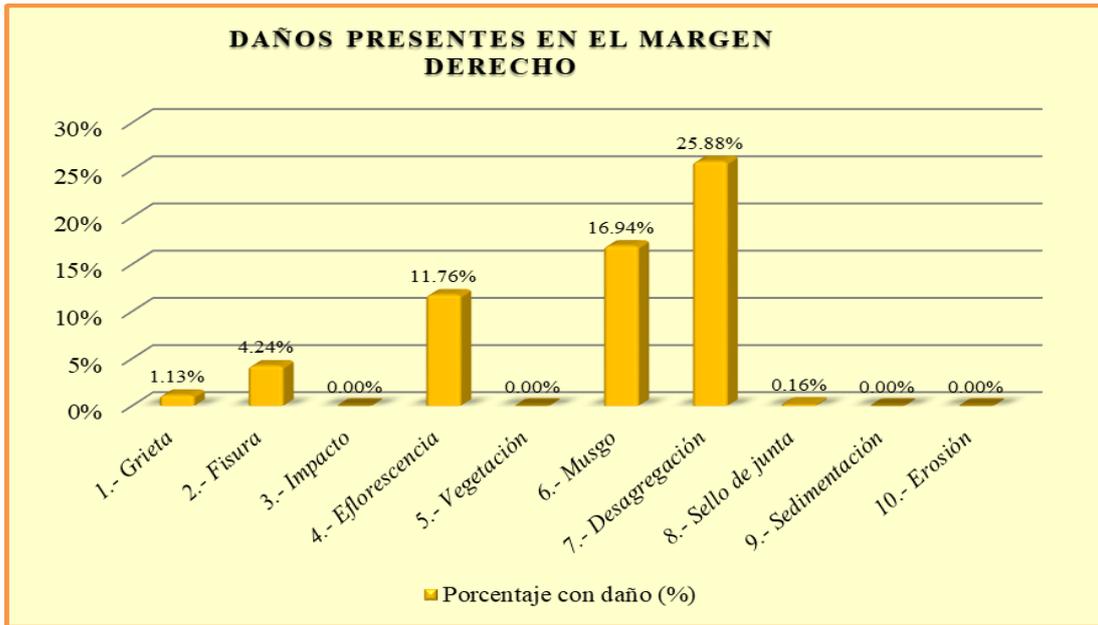
Figura 87. Daños presentes en el margen derecho de la U.M. 13.
Fuente: Elaboración propia – 2020.

Interpretación: En esta figura se aprecia que el daño con mayor presencia en el margen derecho es el Musgo con 18.82%

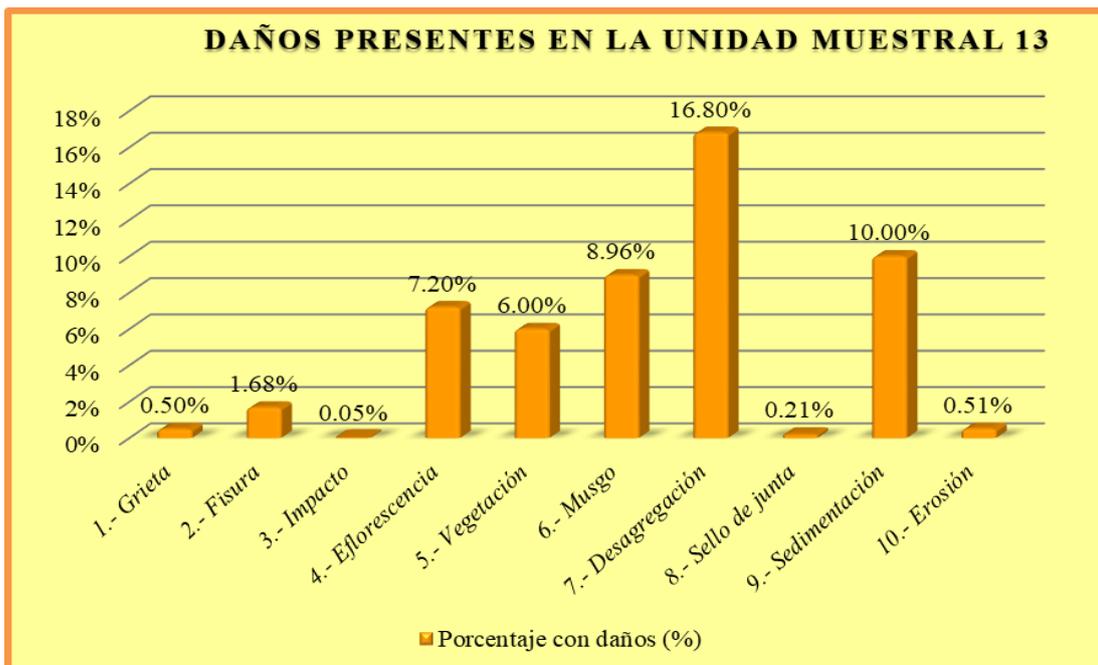
Figura 88. Daños presentes en la unidad muestral 13.
Fuente: Elaboración propia – 2020.

Interpretación: En esta figura se aprecia que el daño con mayor presencia en la unidad de muestra 13 es la Desagregación con 16.80%.

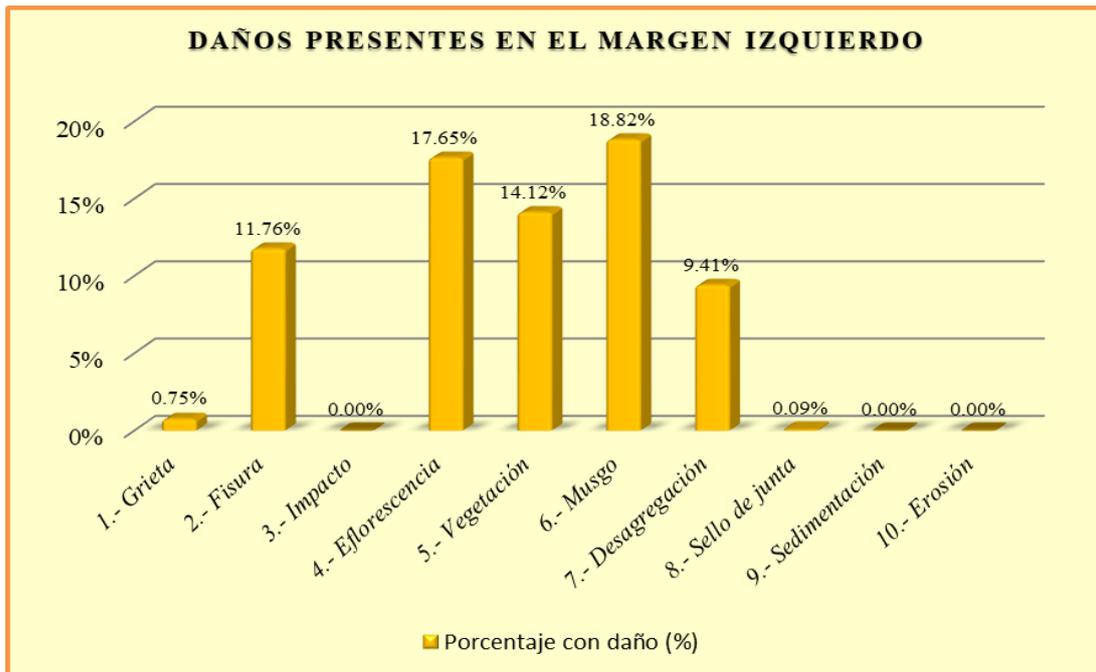
Figura 89. Daños presentes en el margen izquierdo de la U.M. 14.
Fuente: Elaboración propia – 2020.

Interpretación: En esta figura se aprecia que el daño con mayor presencia en el margen izquierdo es el Musgo con 18.82%

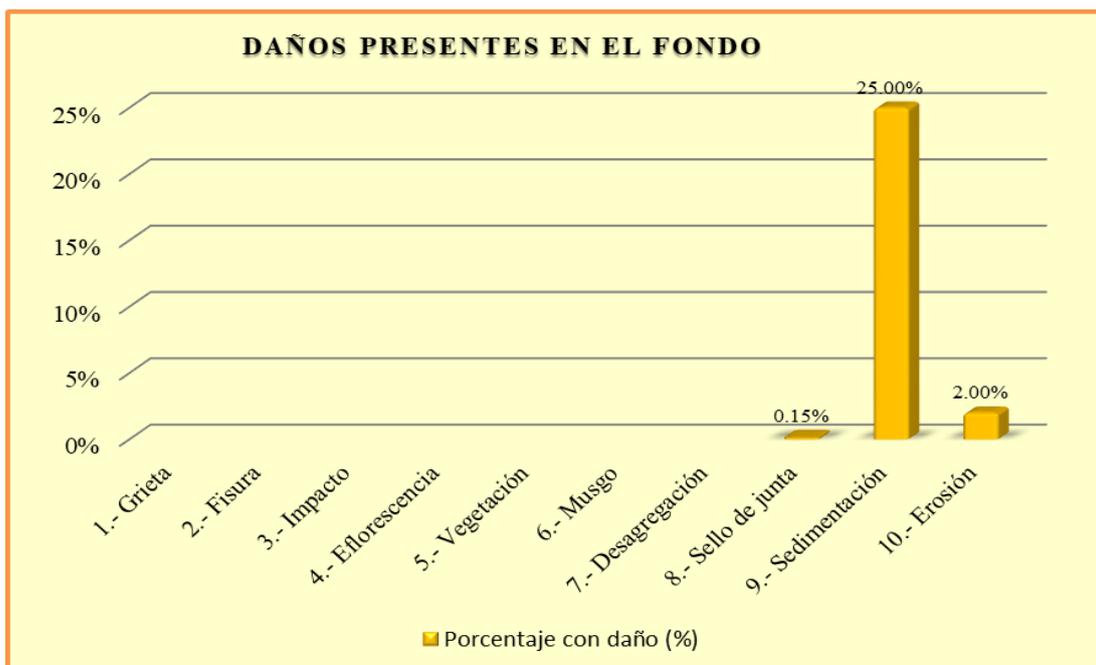
Figura 90. Daños presentes en el fondo de la U.M. 14.
Fuente: Elaboración propia – 2020.

Interpretación: En esta figura se aprecia que el daño con mayor presencia en el fondo del canal es la Sedimentación con 25.00%.

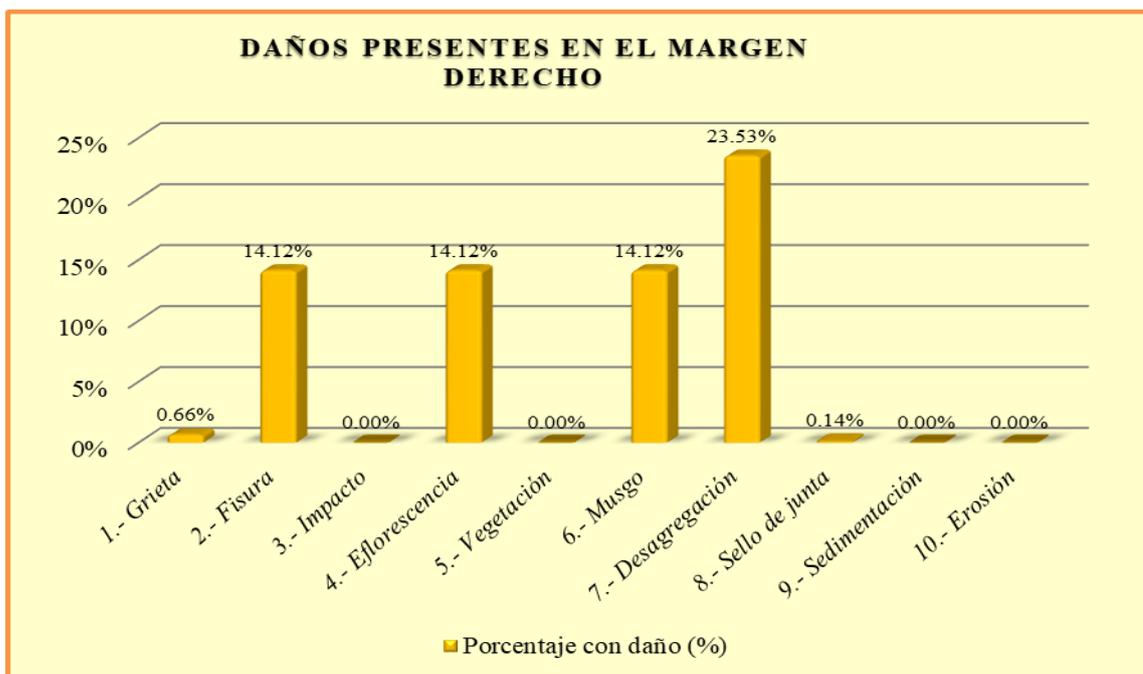
Figura 91. Daños presentes en el margen derecho de la U.M. 14.
Fuente: Elaboración propia – 2020.

Interpretación: En esta figura se aprecia que el daño con mayor presencia en el margen derecho es la Desagregación con 23.53%.

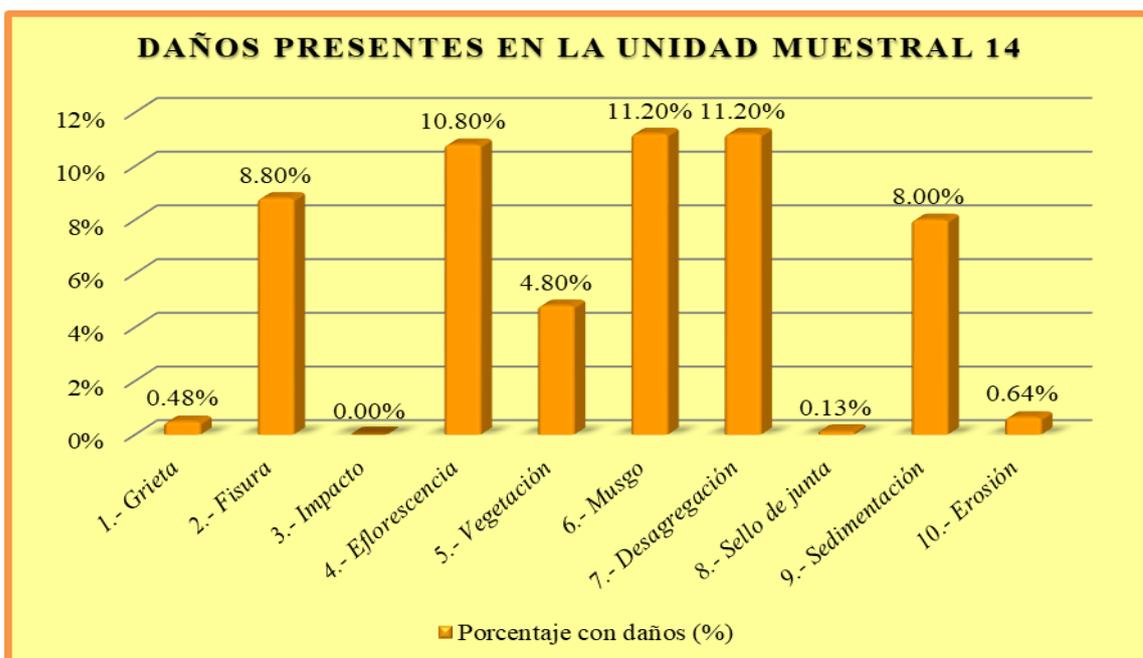
Figura 92. Daños presentes en la unidad muestral 14.
Fuente: Elaboración propia – 2020.

Interpretación: En esta figura se aprecia que el daño con mayor presencia en la unidad de muestra 14 es el Musgo y la Desagregación con 11.20% cada uno.

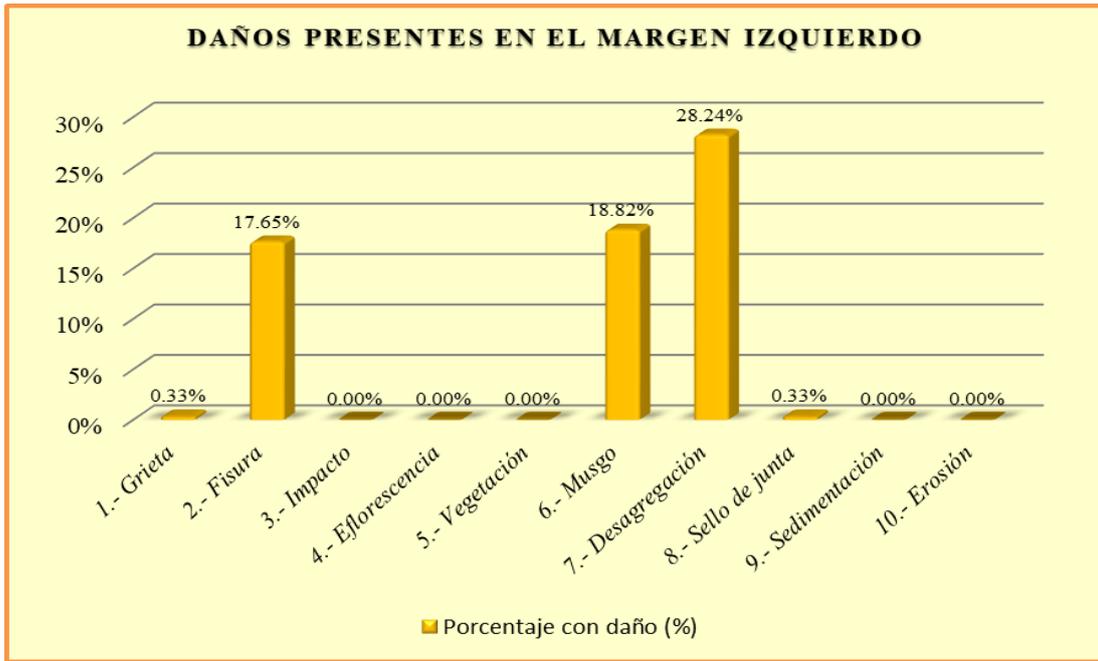
Figura 93. Daños presentes en el margen izquierdo de la U.M. 15.
Fuente: Elaboración propia – 2020.

Interpretación: En esta figura se aprecia que el daño con mayor presencia en el margen izquierdo es la Desagregación con 28.24%.

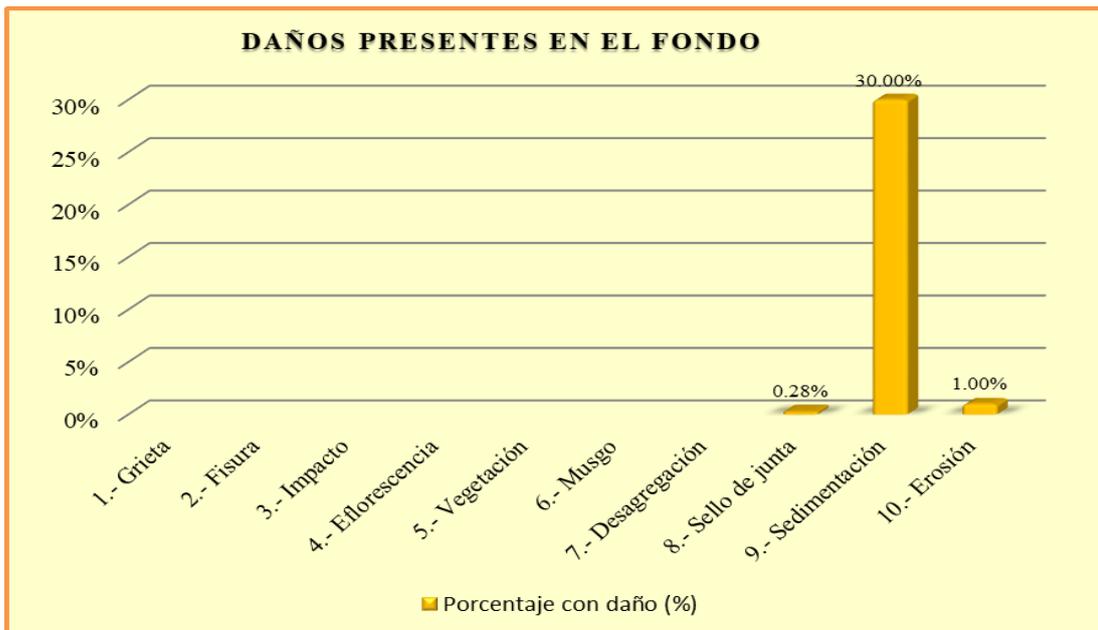
Figura 94. Daños presentes en el fondo de la U.M. 15.
Fuente: Elaboración propia – 2020.

Interpretación: En esta figura se aprecia que el daño con mayor presencia en el fondo del canal es la Sedimentación con 30.00%

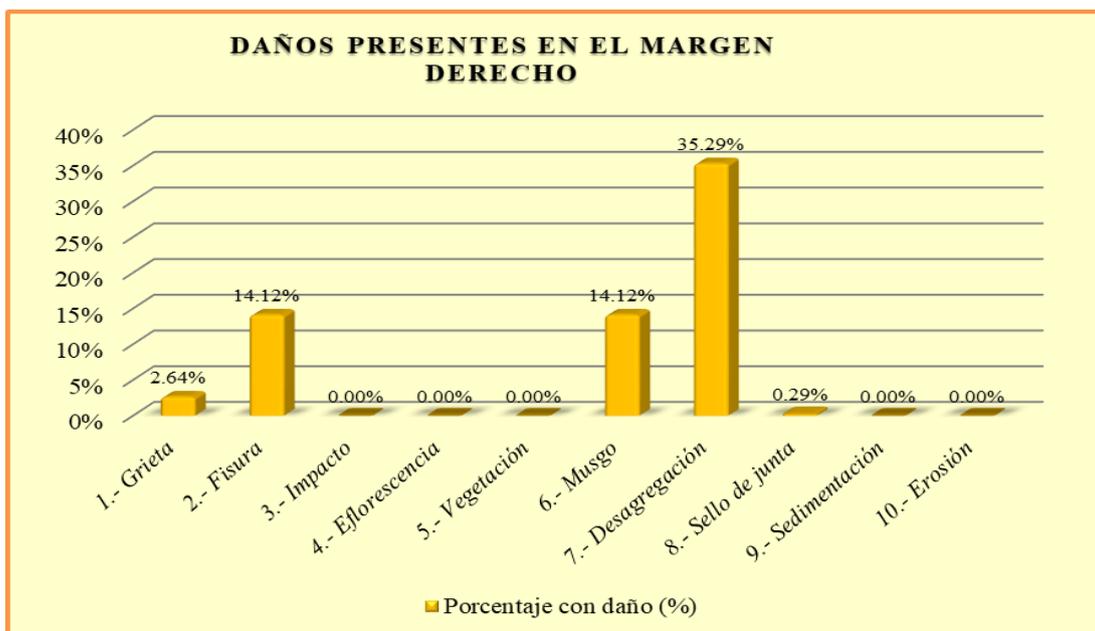
Figura 95. Daños presentes en el margen derecho de la U.M. 15.

Interpretación: En esta figura se aprecia que el daño con mayor presencia en el margen derecho es la Desagregación con 35.29%.

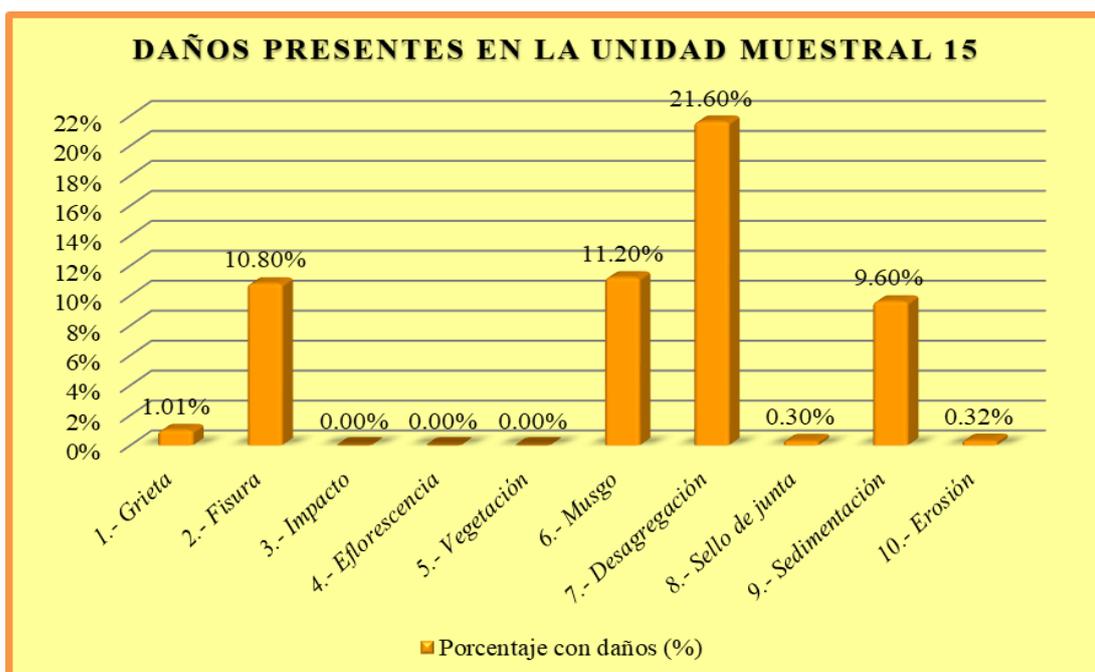
Figura 96. Daños presentes en la unidad muestral 15.

Interpretación: En esta figura se aprecia que el daño con mayor presencia en la unidad de muestra 15 es la Desagregación con 21.60%.

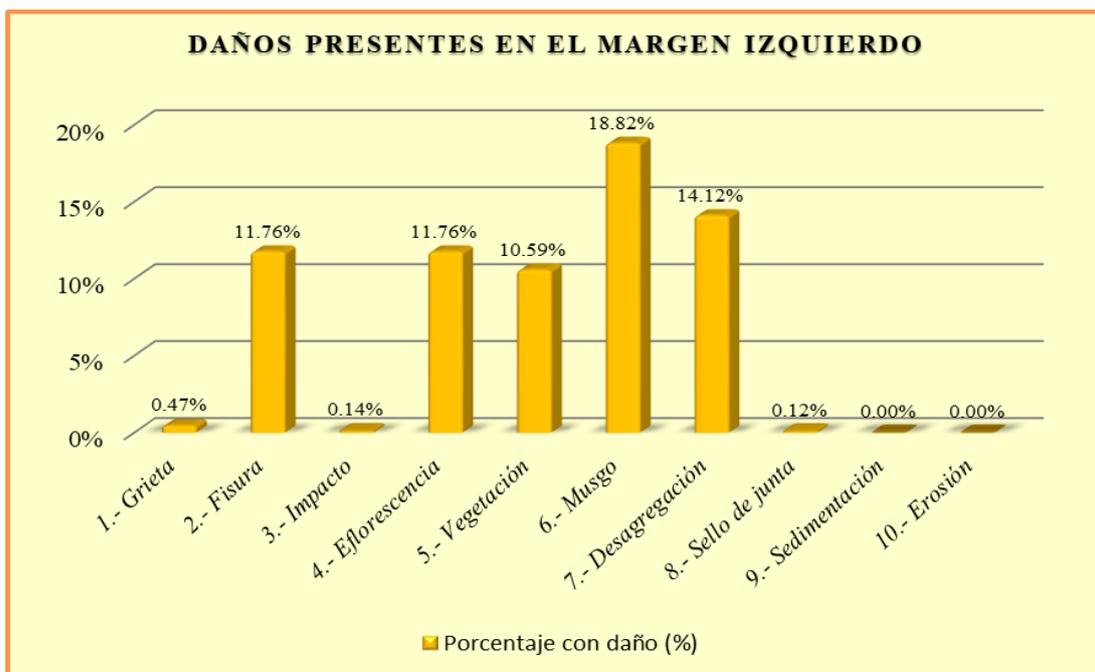
Figura 97. Daños presentes en el margen izquierdo de la U.M. 16.

Interpretación: En esta figura se aprecia que el daño con mayor presencia en el margen izquierdo es el Musgo con 18.82%.

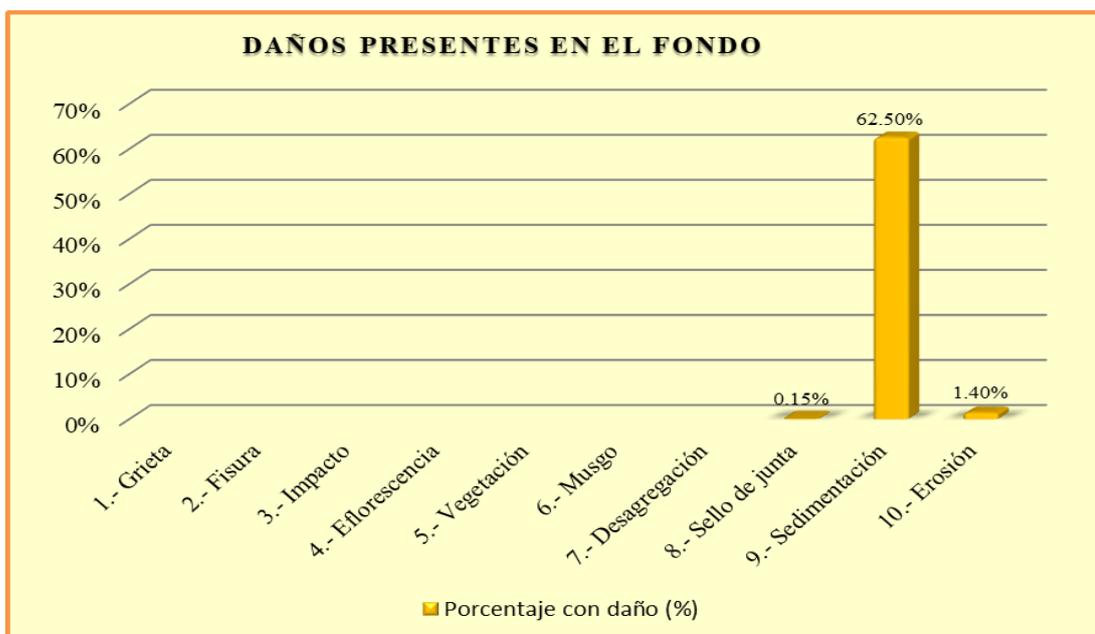
Figura 98. Daños presentes en el fondo de la U.M. 16.

Interpretación: En esta figura se aprecia que el daño con mayor presencia en el fondo del canal es la Sedimentación con 62.50%.

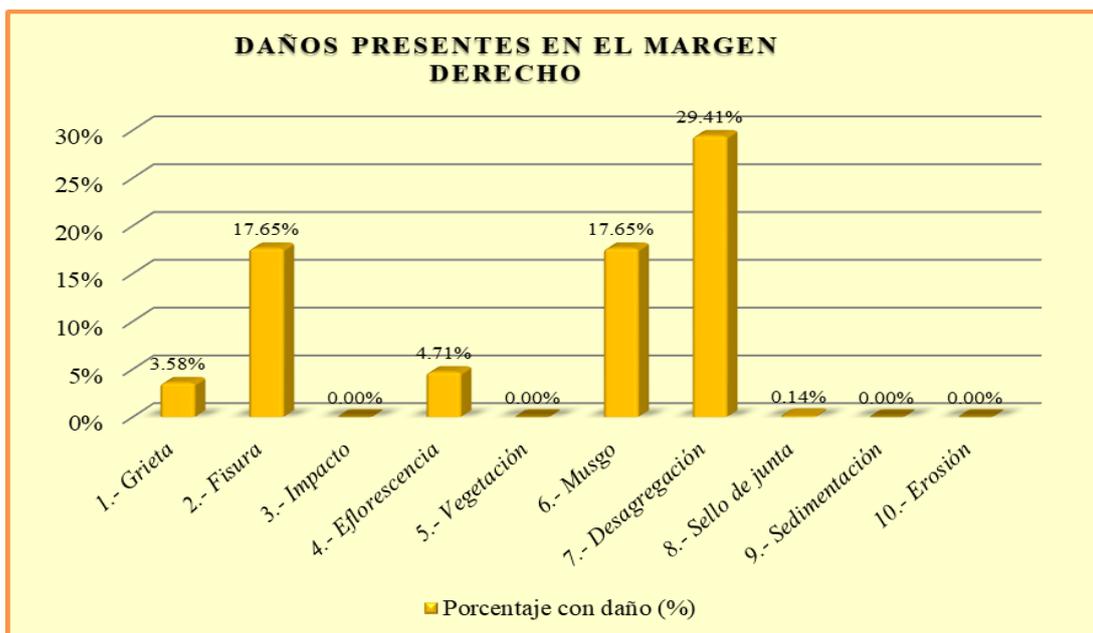
Figura 99. Daños presentes en el margen derecho de la U.M. 16.

Interpretación: En esta figura se aprecia que el daño con mayor presencia en el margen derecho es la Desagregación con 29.41%.

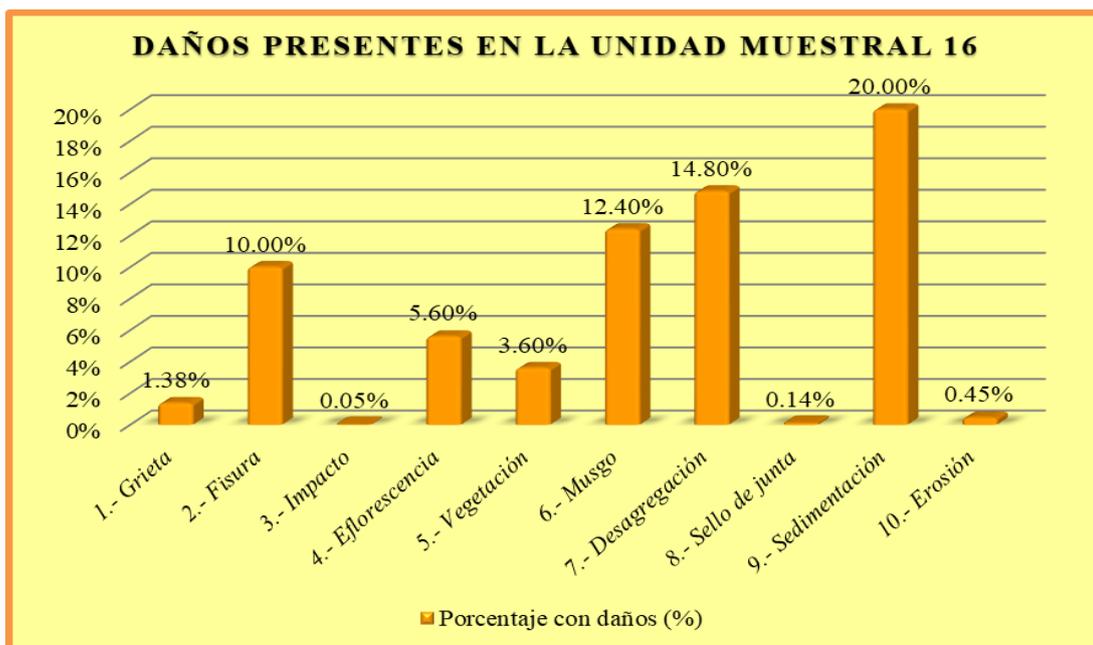
Figura 100. Daños presentes en la unidad muestral 16.

Interpretación: En esta figura se aprecia que el daño con mayor presencia en la unidad de muestra 16 es la Sedimentación con 20.00%.

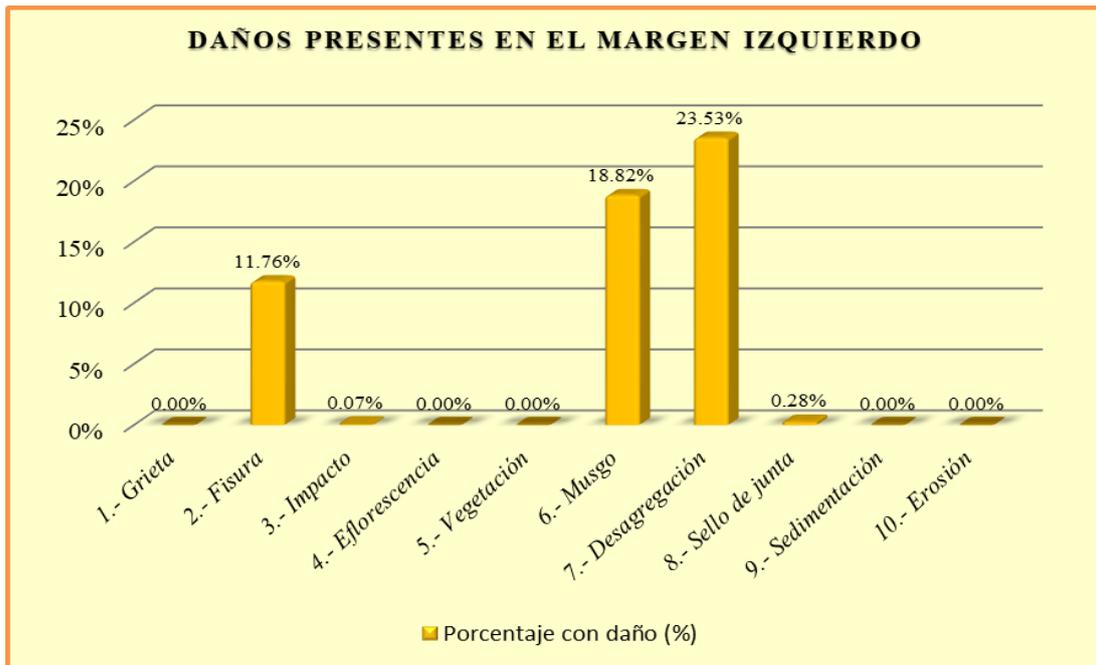
Figura 101. Daños presentes en el margen izquierdo de la U.M. 17.
Fuente: Elaboración propia – 2020.

Interpretación: En esta figura se aprecia que el daño con mayor presencia en el margen izquierdo es la Desagregación con 23.53%.

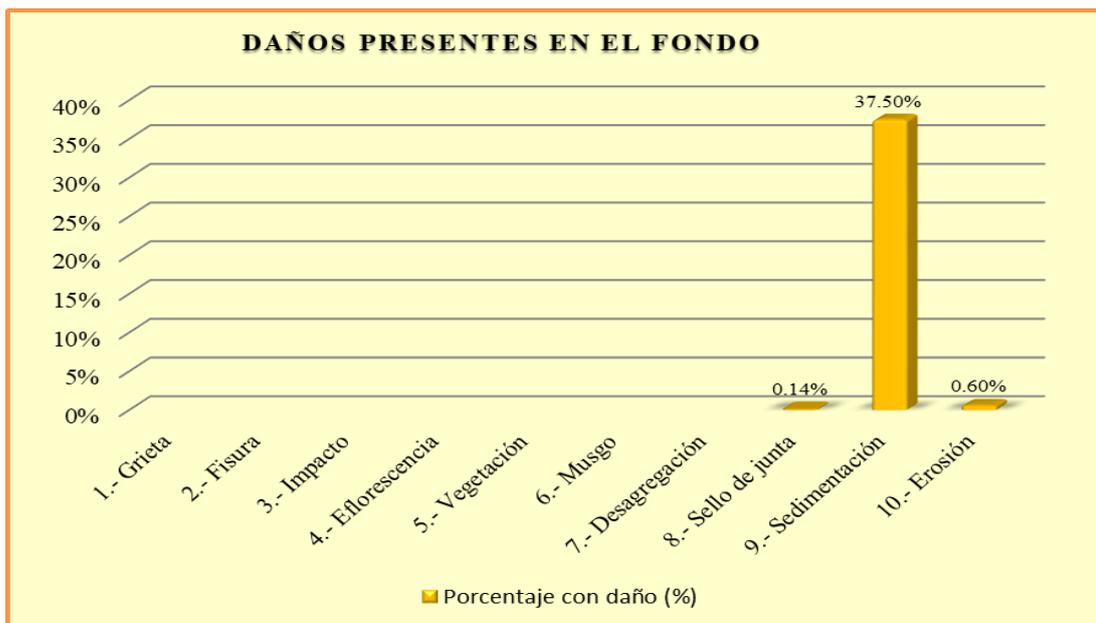
Figura 102. Daños presentes en el fondo de la U.M. 17.
Fuente: Elaboración propia – 2020.

Interpretación: En esta figura se aprecia que el daño con mayor presencia en el fondo del canal es la Sedimentación con 37.50%.

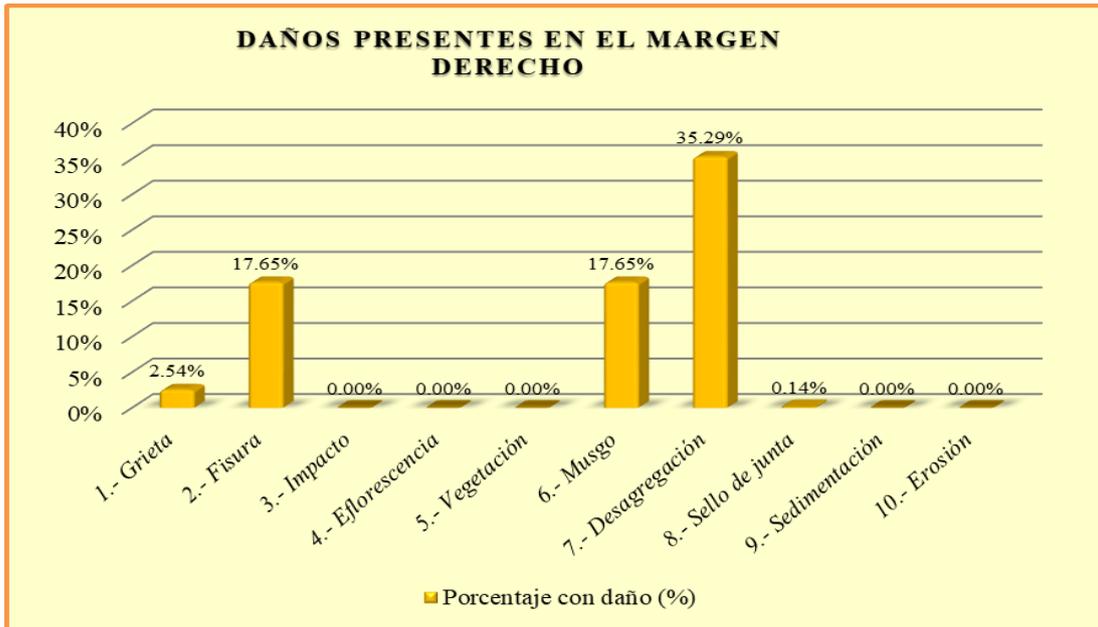
Figura 103. Daños presentes en el margen derecho de la U.M. 17.
Fuente: Elaboración propia – 2020.

Interpretación: En esta figura se aprecia que el daño con mayor presencia en el margen derecho es la Desagregación con 35.29%.

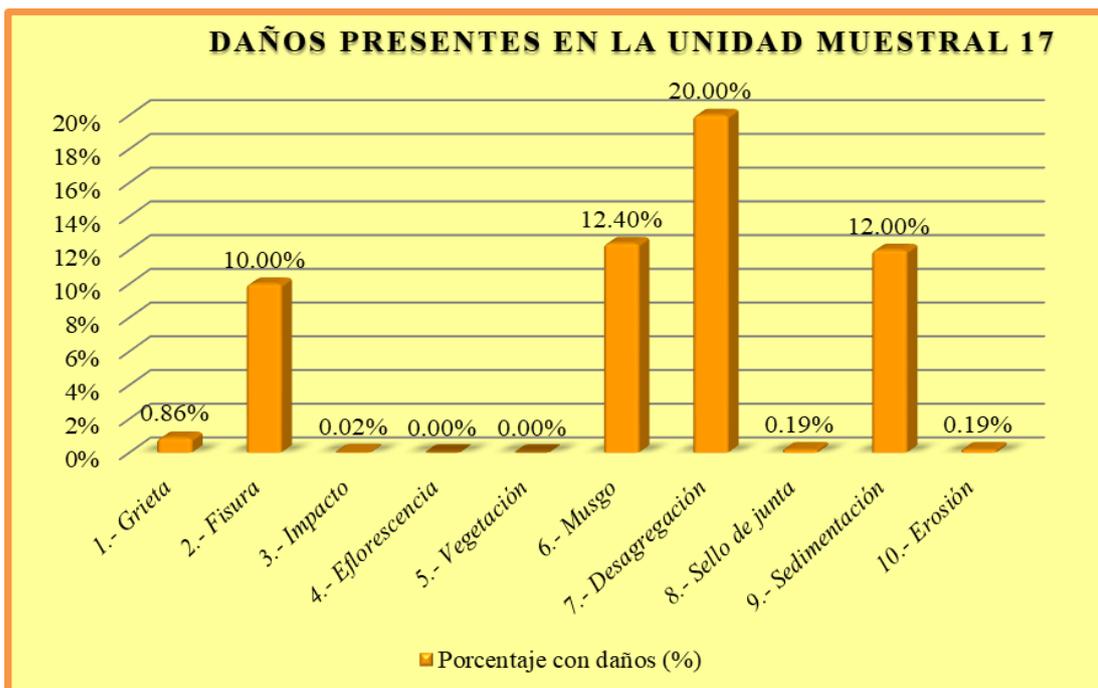
Figura 104. Daños presentes en la unidad muestral 17.
Fuente: Elaboración propia – 2020.

Interpretación: En esta figura se aprecia que el daño con mayor presencia en la unidad de muestra 17 es la Desagregación con 20.00%.

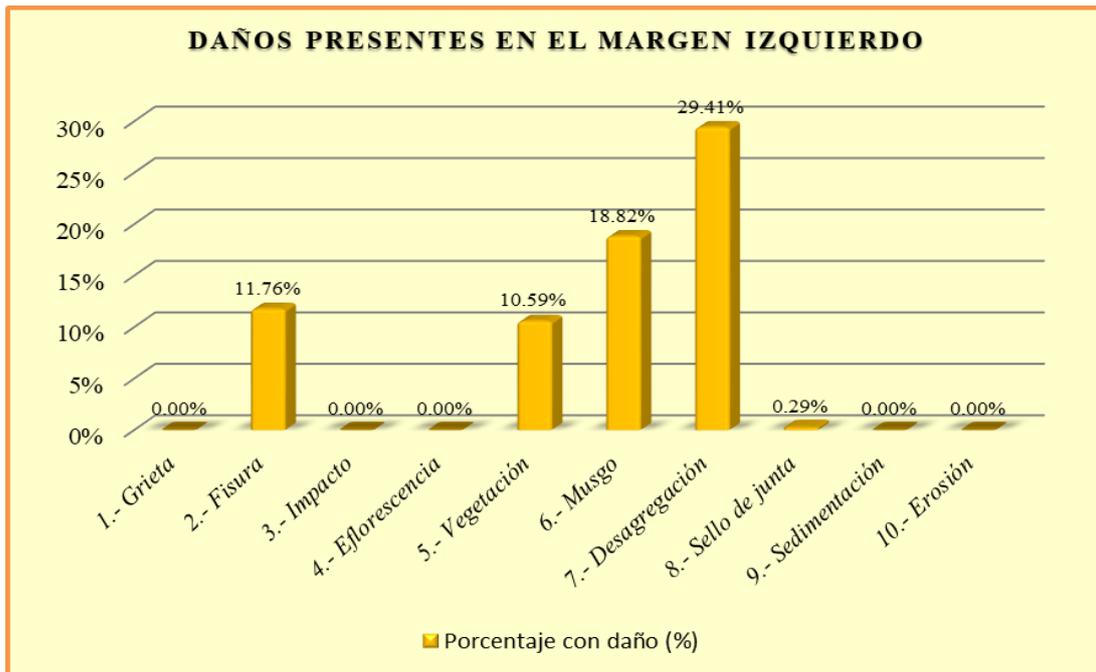
Figura 105. Daños presentes en el margen izquierdo de la U.M. 18.
Fuente: Elaboración propia – 2020.

Interpretación: En esta figura se aprecia que el daño con mayor presencia en el margen izquierdo es la Desagregación con 29.41%.

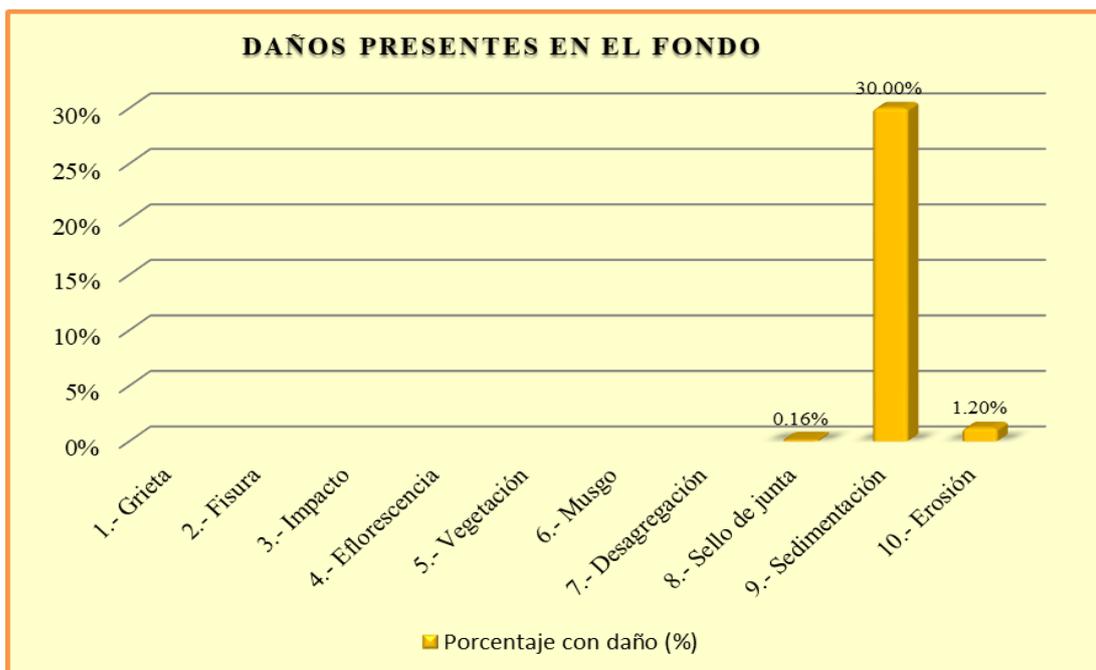
Figura 106. Daños presentes en el fondo de la U.M. 18.
Fuente: Elaboración propia – 2020.

Interpretación: En esta figura se aprecia que el daño con mayor presencia en el fondo del canal es la Sedimentación con 30.00%.

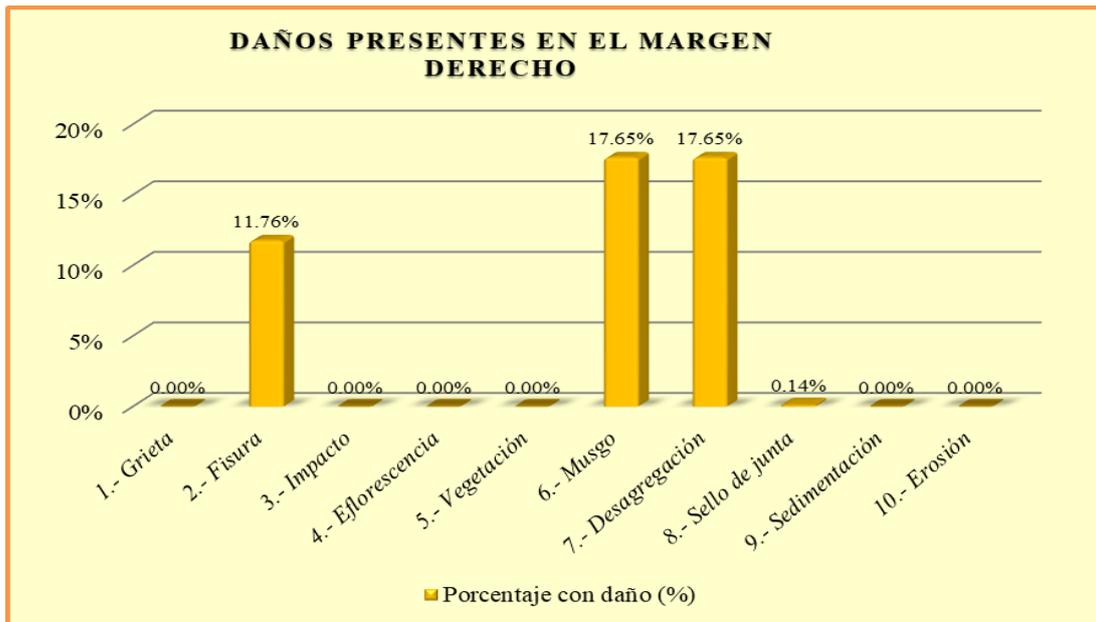
Figura 107. Daños presentes en el margen derecho de la U.M. 18.

Interpretación: En esta figura se aprecia que el daño con mayor presencia en el margen derecho es la Desagregación y el Mugo con 17.65% cada uno.

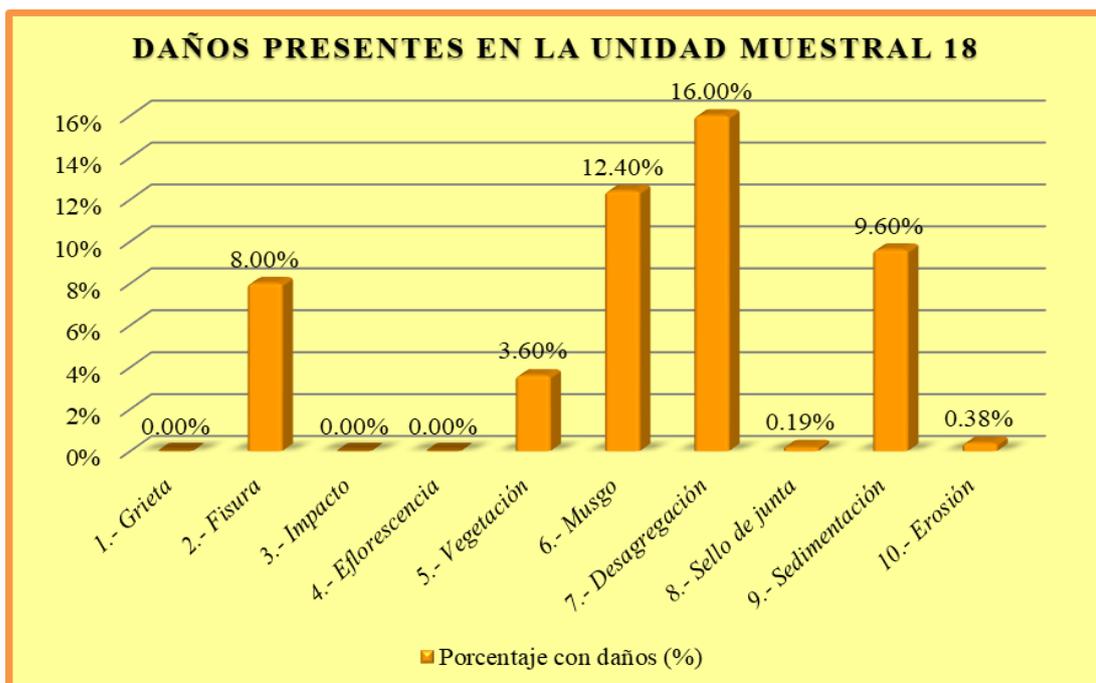
Figura 108. Daños presentes en la unidad muestral 18.

Interpretación: En esta figura se aprecia que el daño con mayor presencia en la unidad muestral 18 es la Desagregación con 16.00%.

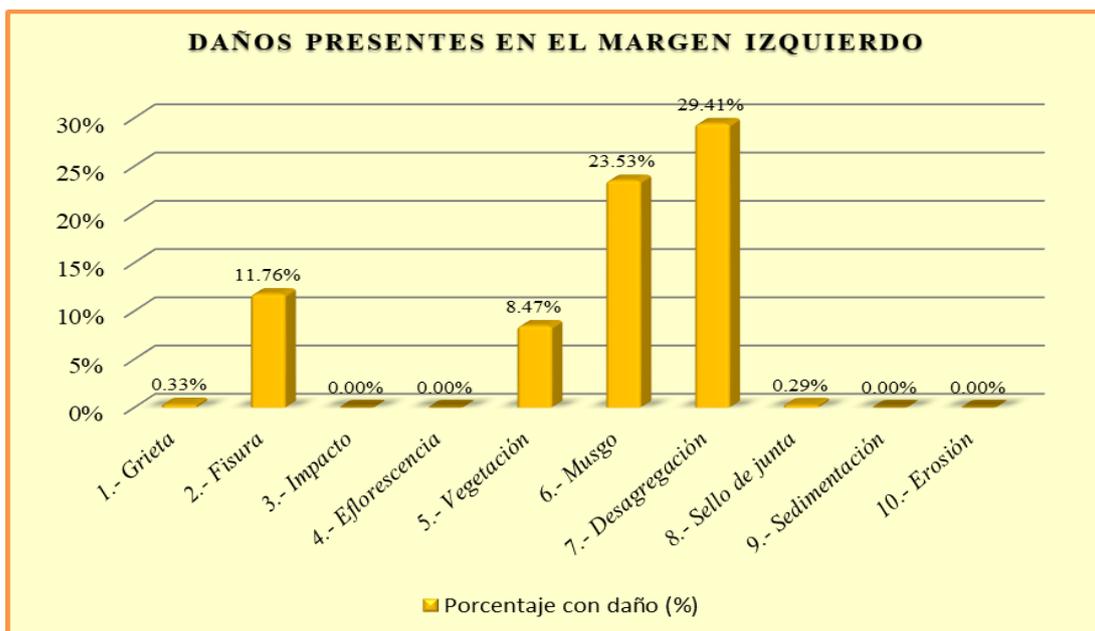
Figura 109. Daños presentes en el margen izquierdo de la U.M. 19.

Interpretación: En esta figura se aprecia que el daño con mayor presencia en el margen izquierdo es la Desagregación con 29.41%.

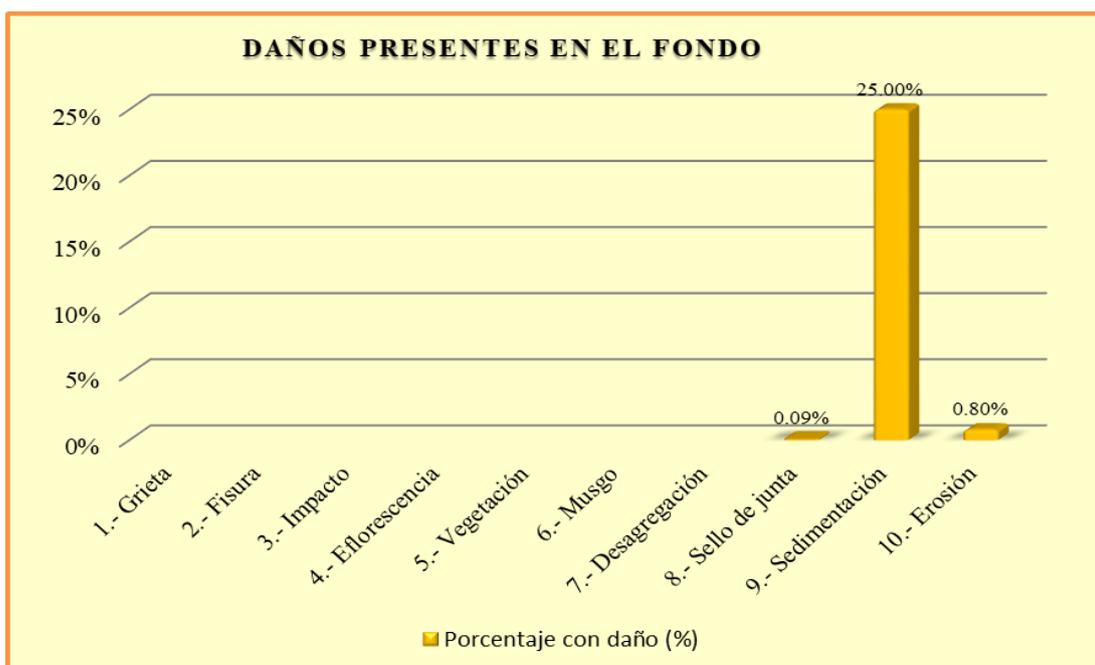
Figura 110. Daños presentes en el fondo de la U.M. 19.

Interpretación: En esta figura se aprecia que el daño con mayor presencia en el fondo del canal es la Sedimentación con 25.00%.

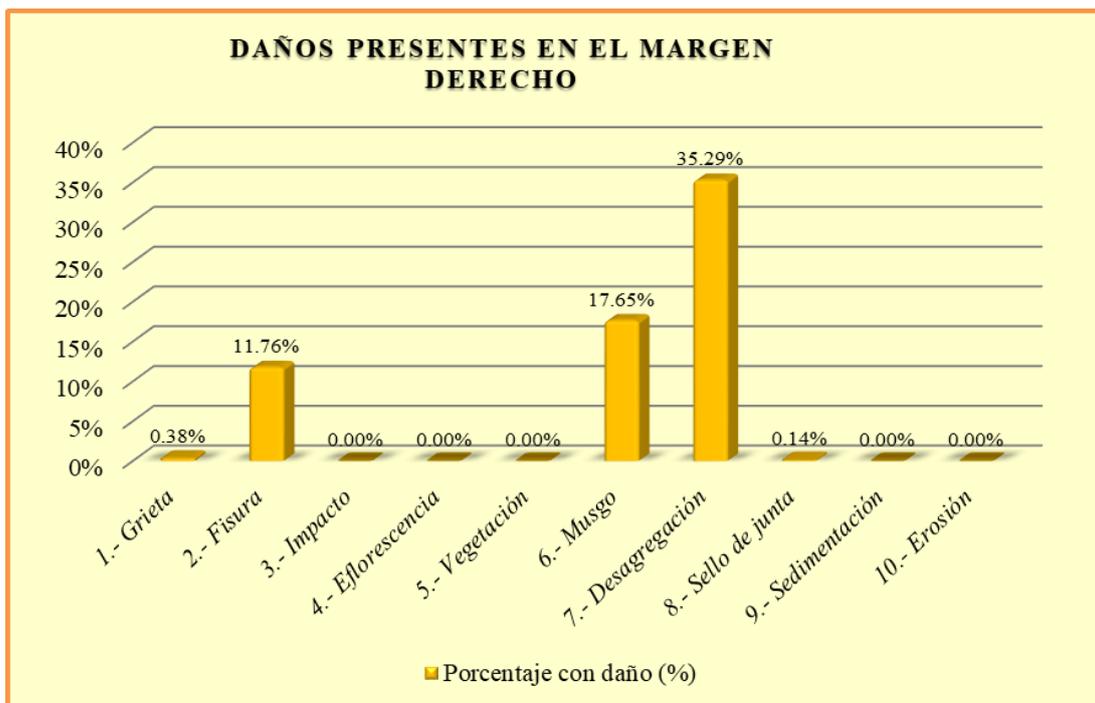
Figura 111. Daños presentes en el margen derecho de la U.M. 19.
Fuente: Elaboración propia – 2020.

Interpretación: En esta figura se aprecia que el daño con mayor presencia en el margen derecho es la Desagregación con 35.29%.
