UNIVERSIDAD CATÓLICA LOS ÁNGELES
CHIMBOTE

“EVALUACIÓN Y MEJORAMIENTO DE LA
ESTRUCTURA HIDRÁULICA PARA SU INCIDENCIA EN
LA CONDICIÓN HÍDRICA DE LA POBLACIÓN EN EL
CANAL DE RIEGO SUB LATERAL B-24, TRAMO 0+375 A
0+875, EN EL CENTRO POBLADO TANGAY BAJO,
DISTRITO DE NUEVO CHIMBOTE, PROVINCIA DEL
SANTA, REGIÓN ÁNCASH – 2020”

**TESIS PARA OPTAR EL TÍTULO PROFESIONAL DE:
INGENIERO CIVIL**

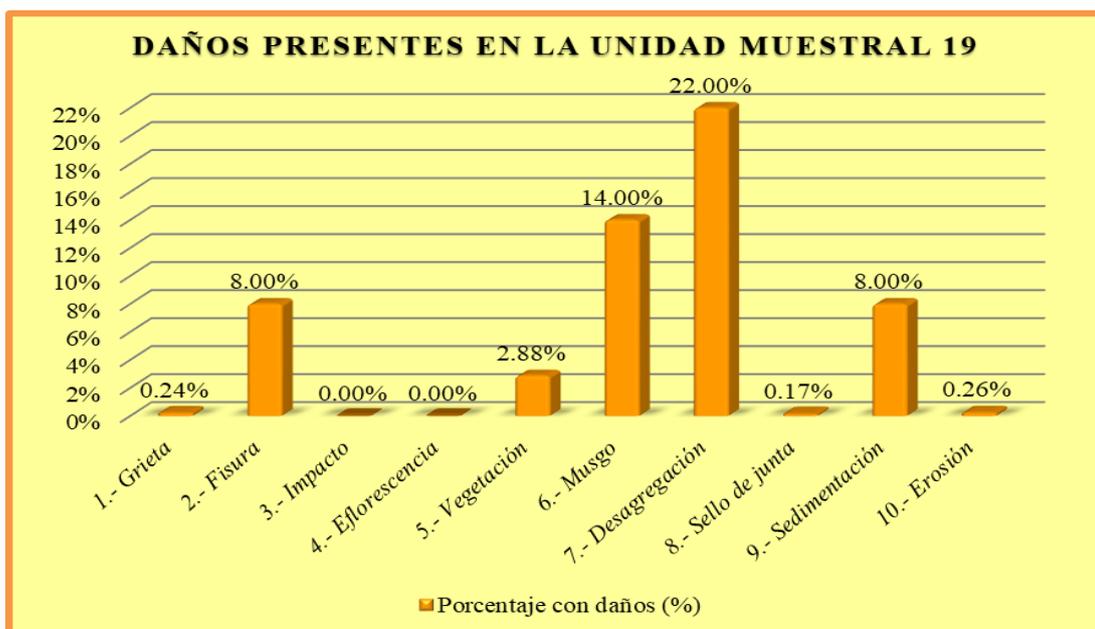
Figura 112. Daños presentes en la unidad muestral 19.
Fuente: Elaboración propia – 2020.

Interpretación: En esta figura se aprecia que el daño con mayor presencia en la unidad de muestra 19 es la Desagregación con 22.00%.

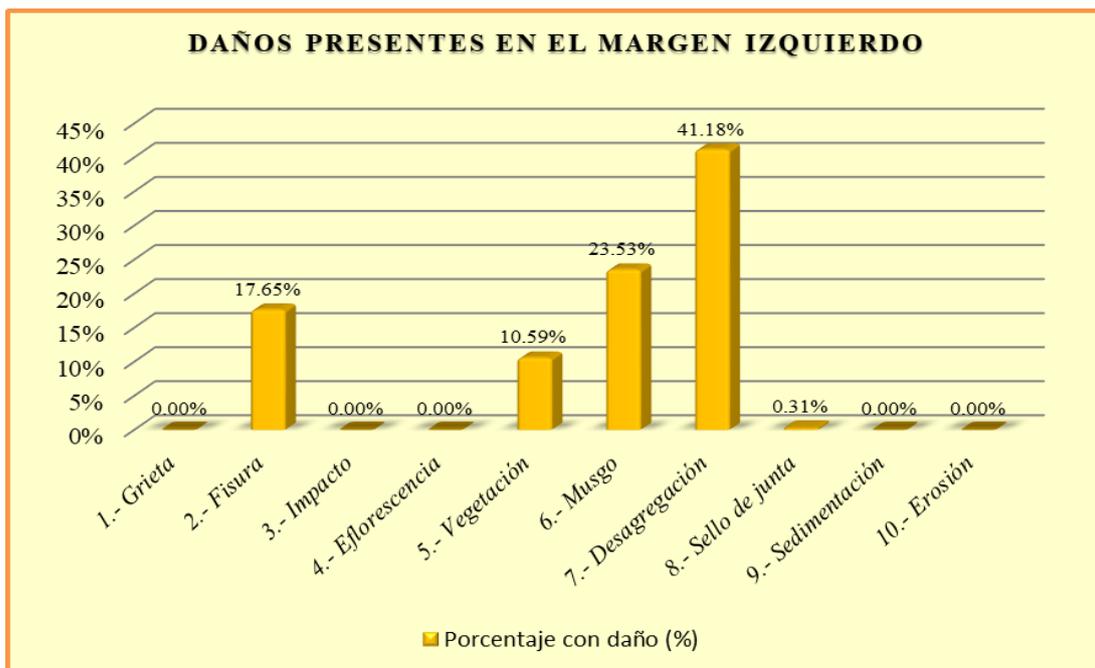
Figura 113. Daños presentes en el margen izquierdo de la U.M. 20.
Fuente: Elaboración propia – 2020.

Interpretación: En esta figura se aprecia que el daño con mayor presencia en el margen izquierdo es la Desagregación con 41.18%.

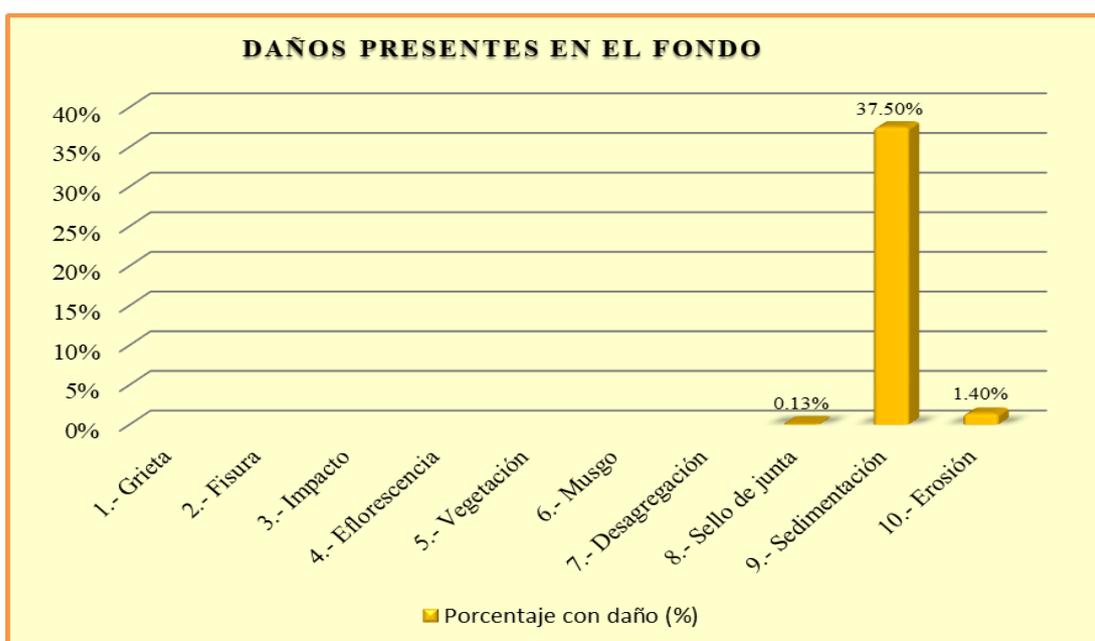
Figura 114. Daños presentes en el fondo de la U.M. 20.
Fuente: Elaboración propia – 2020.

Interpretación: En esta figura se aprecia que el daño con mayor presencia en el fondo del canal es la Sedimentación con 37.50%.

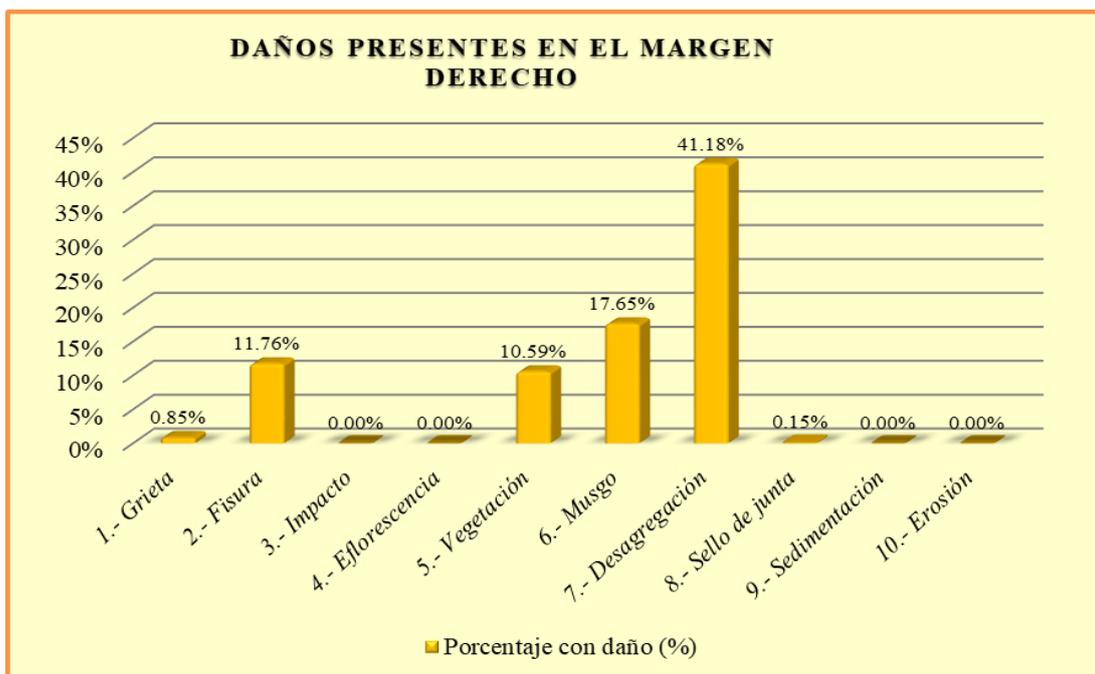
Figura 115. Daños presentes en el margen derecho de la U.M. 20.
Fuente: Elaboración propia – 2020.

Interpretación: En esta figura se aprecia que el daño con mayor presencia en el margen derecho es la Desagregación con 41.18%.

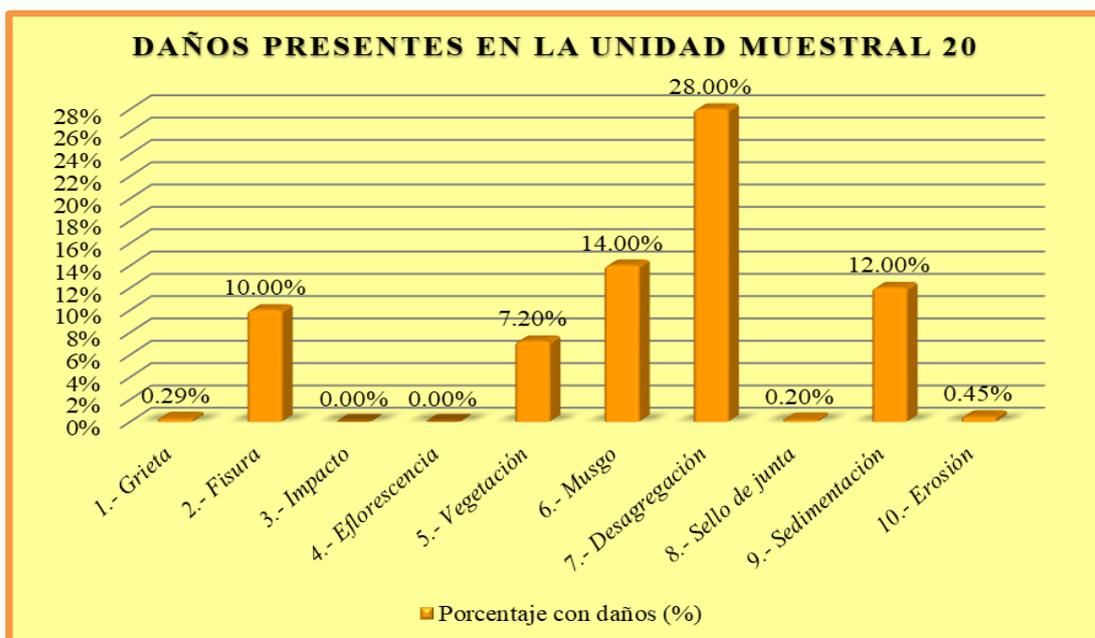
Figura 116. Daños presentes en la unidad muestral 20.
Fuente: Elaboración propia – 2020.

Interpretación: En esta figura se aprecia que el daño con mayor presencia en la unidad de muestra 20 es la Desagregación con 28.00%.

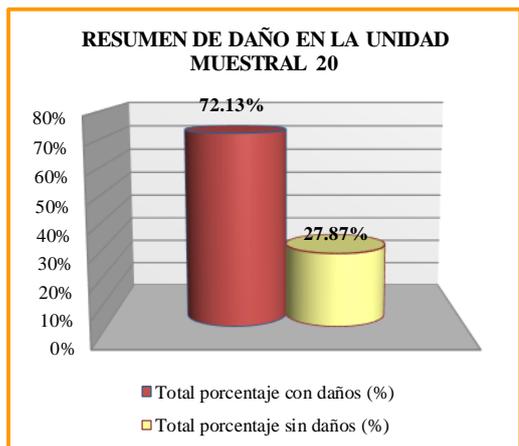
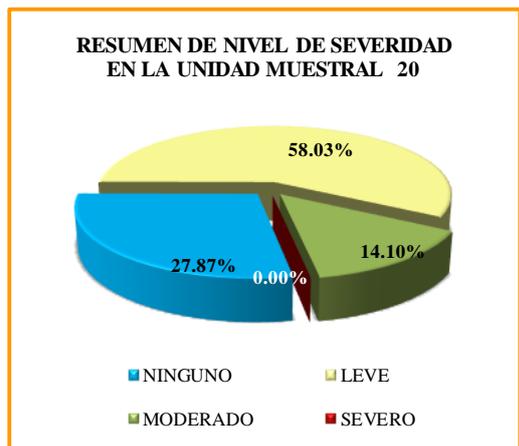
COMO RESULTADO EN LA UNIDAD MUESTRAL 20 VEMOS QUE ESTA **DAÑADO** UN 72.13% DEL TOTAL DE SU ÁREA, CON UN NIVEL DE SEVERIDAD **LEVE** DE 58.03%.

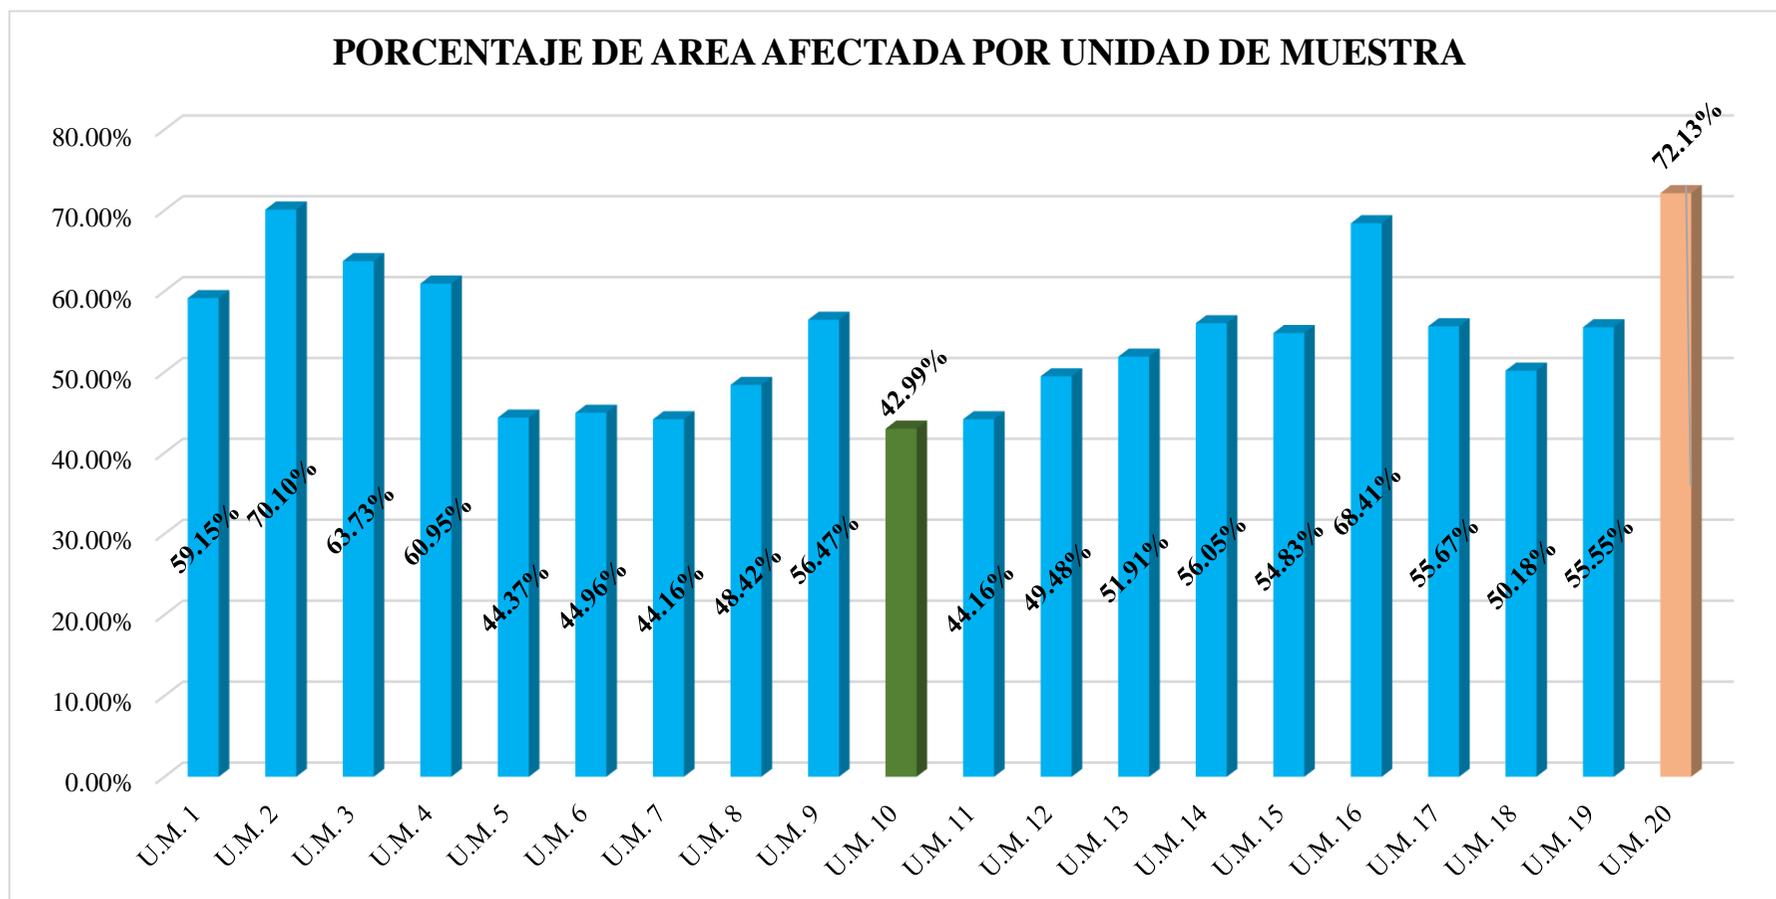
Figura 117. Porcentaje de área afectada por unidad de muestra.

Interpretación: Del presente grafico podemos observar que la **U.M. 20** es la que presenta el mayor porcentaje de daños con **72.13%** y por el otro lado la **U.M. 10** es la que presenta un menor porcentaje de daños con **42.99%**

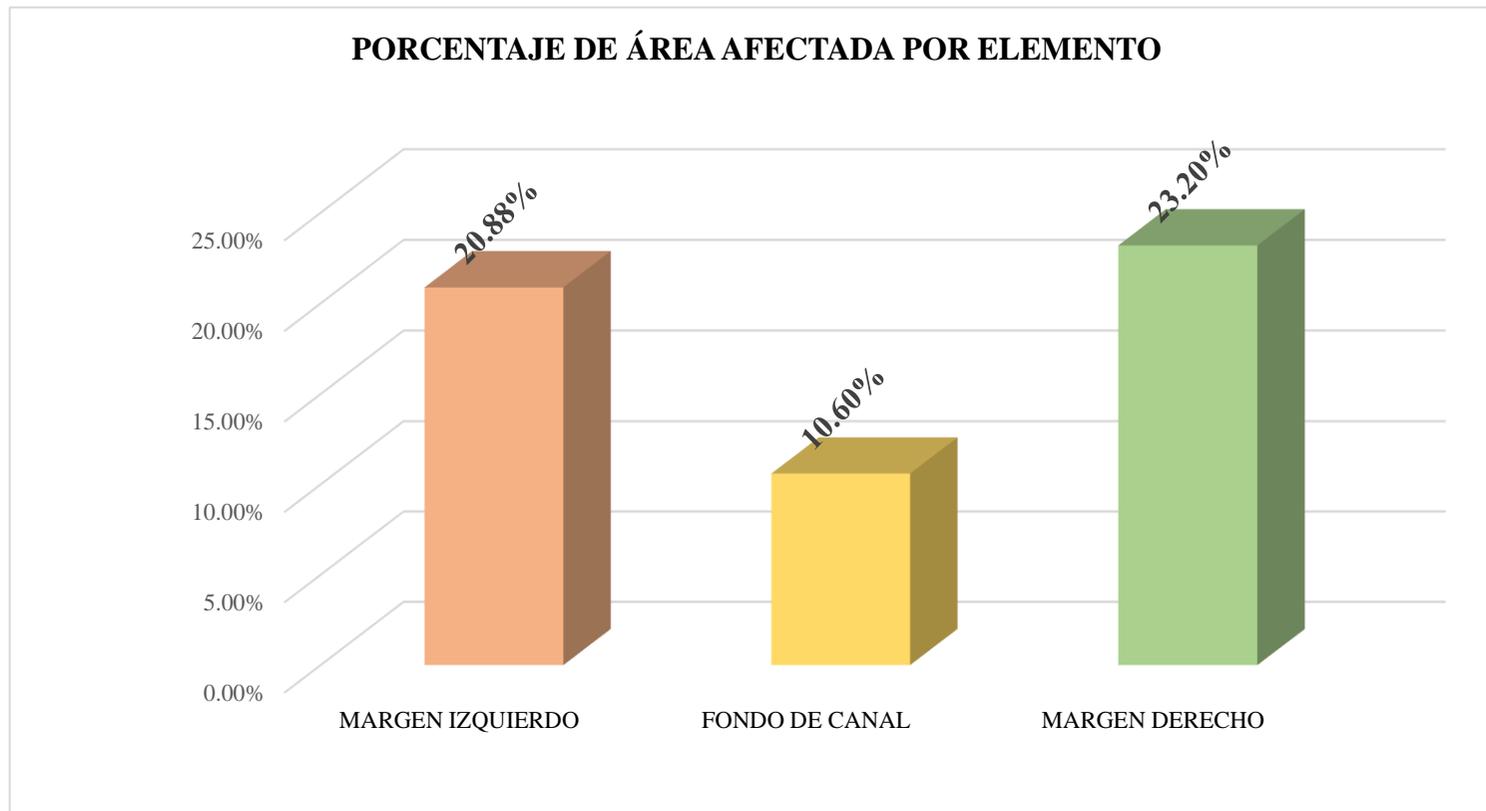
Figura 118. Porcentaje de área afectada por elemento.

Interpretación: De la muestra, observamos que el **MARGEN DERECHO** es el que tiene el mayor porcentaje de daños, con **23.10%** seguido del margen izquierdo con 20.88% y por último el fondo del canal presenta un 10.60% de daños.

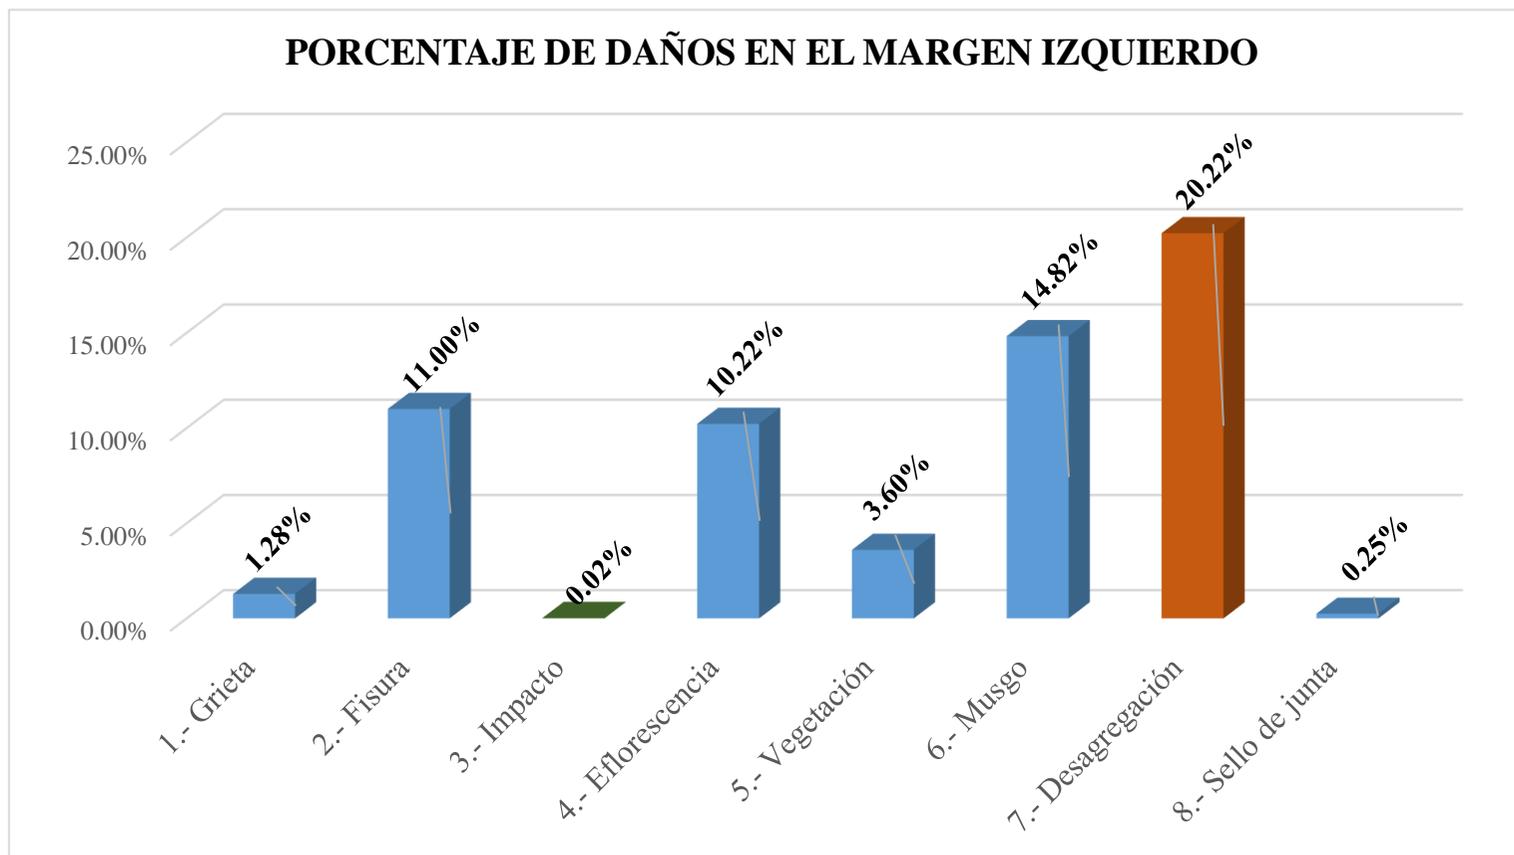
Figura 119. Porcentaje de daños en el margen izquierdo.

Interpretación: El presente grafico nos muestra que el daño con más incidencia en el margen izquierdo es la **DESAGREGACIÓN** con **20.22%** y el daño con menor grado de incidencia es el **IMPACTO** con **0.02%**

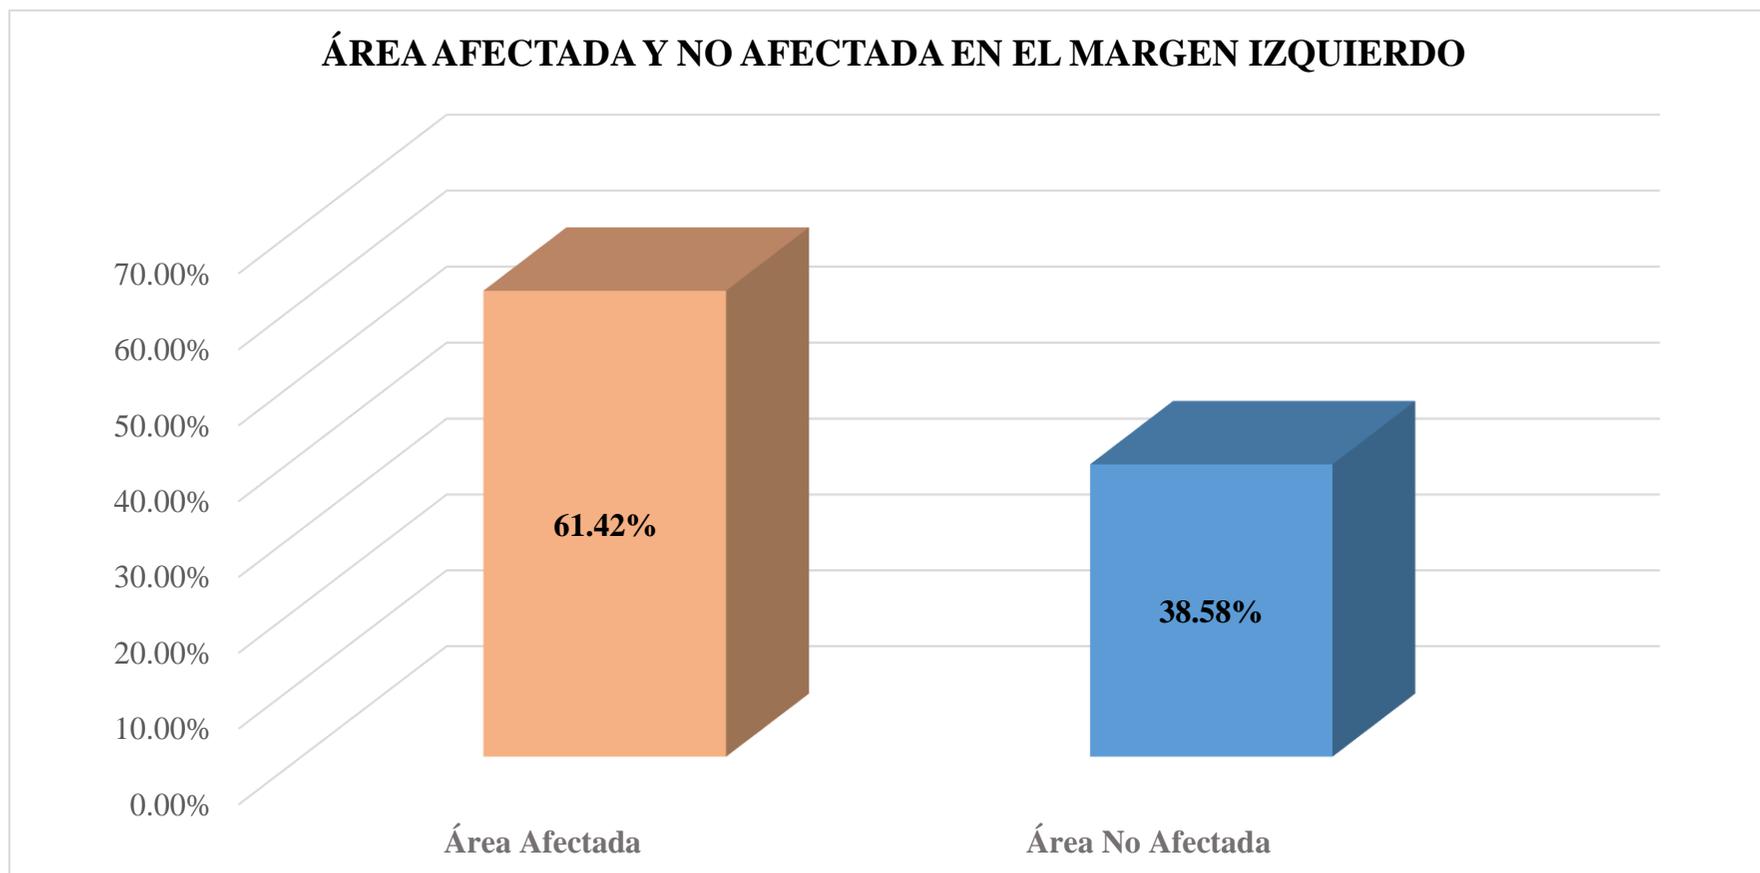
Figura 120. Área afectada y no afectada en el margen izquierdo.

Interpretación: El presente grafico nos muestra que el 61.42% del margen izquierdo presenta daños y el 38.58% no presenta daños.

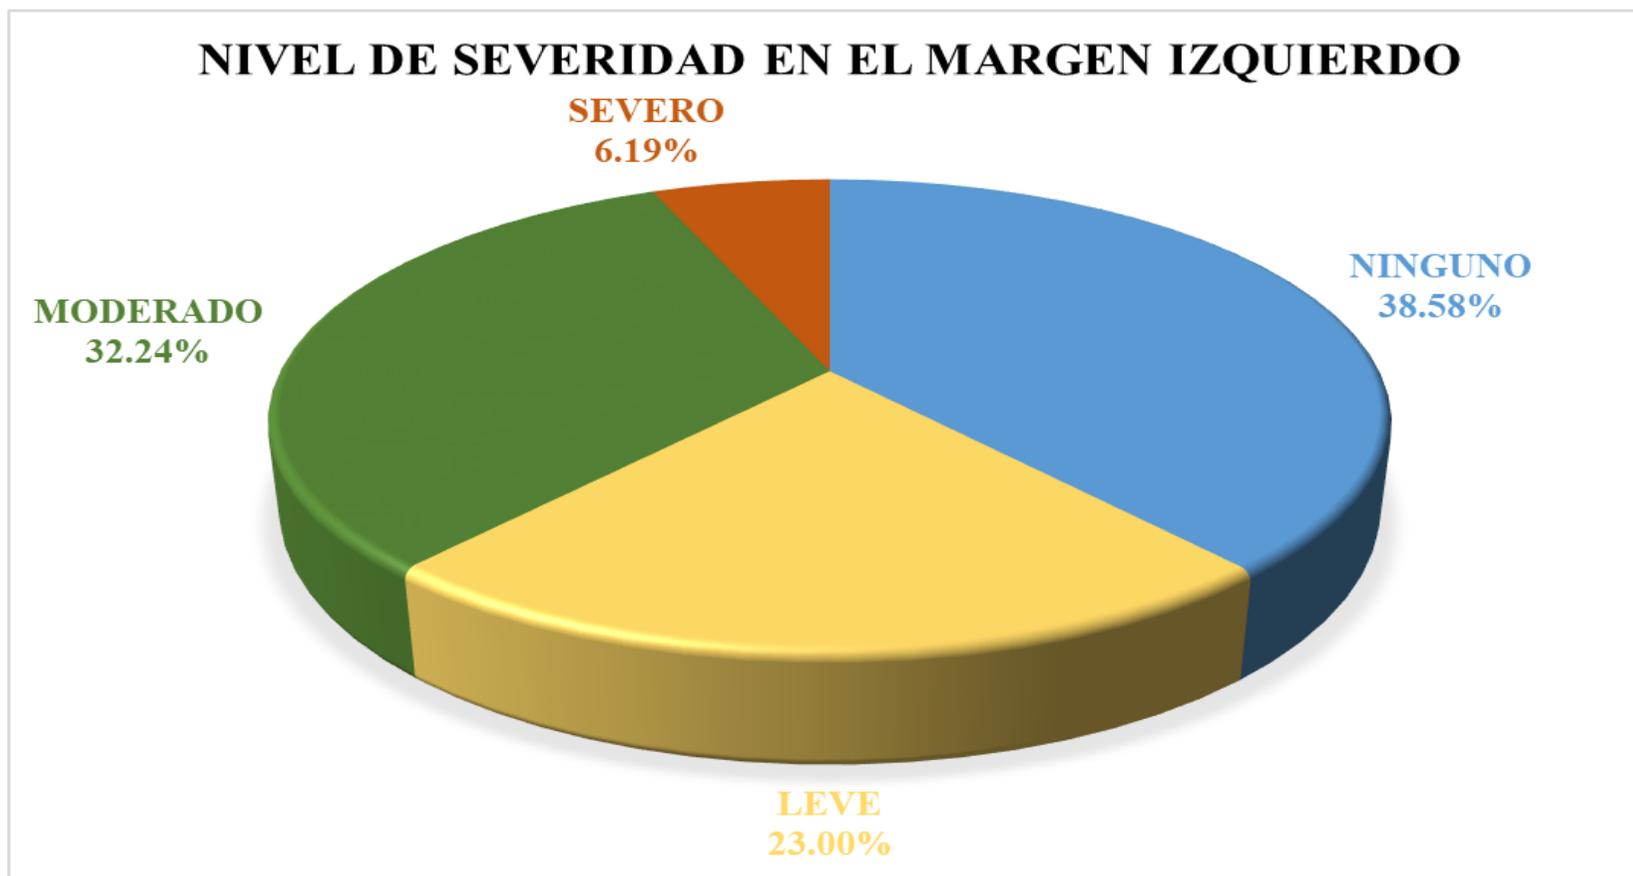
Figura 121. Nivel de severidad en el margen izquierdo.

Interpretación: De acuerdo al grafico observamos que el 38.58% del margen izquierdo no presenta daños, el 23.00% su nivel de severidad es LEVE, 32.24% es MODERADO y el 6.19% es SEVERO.

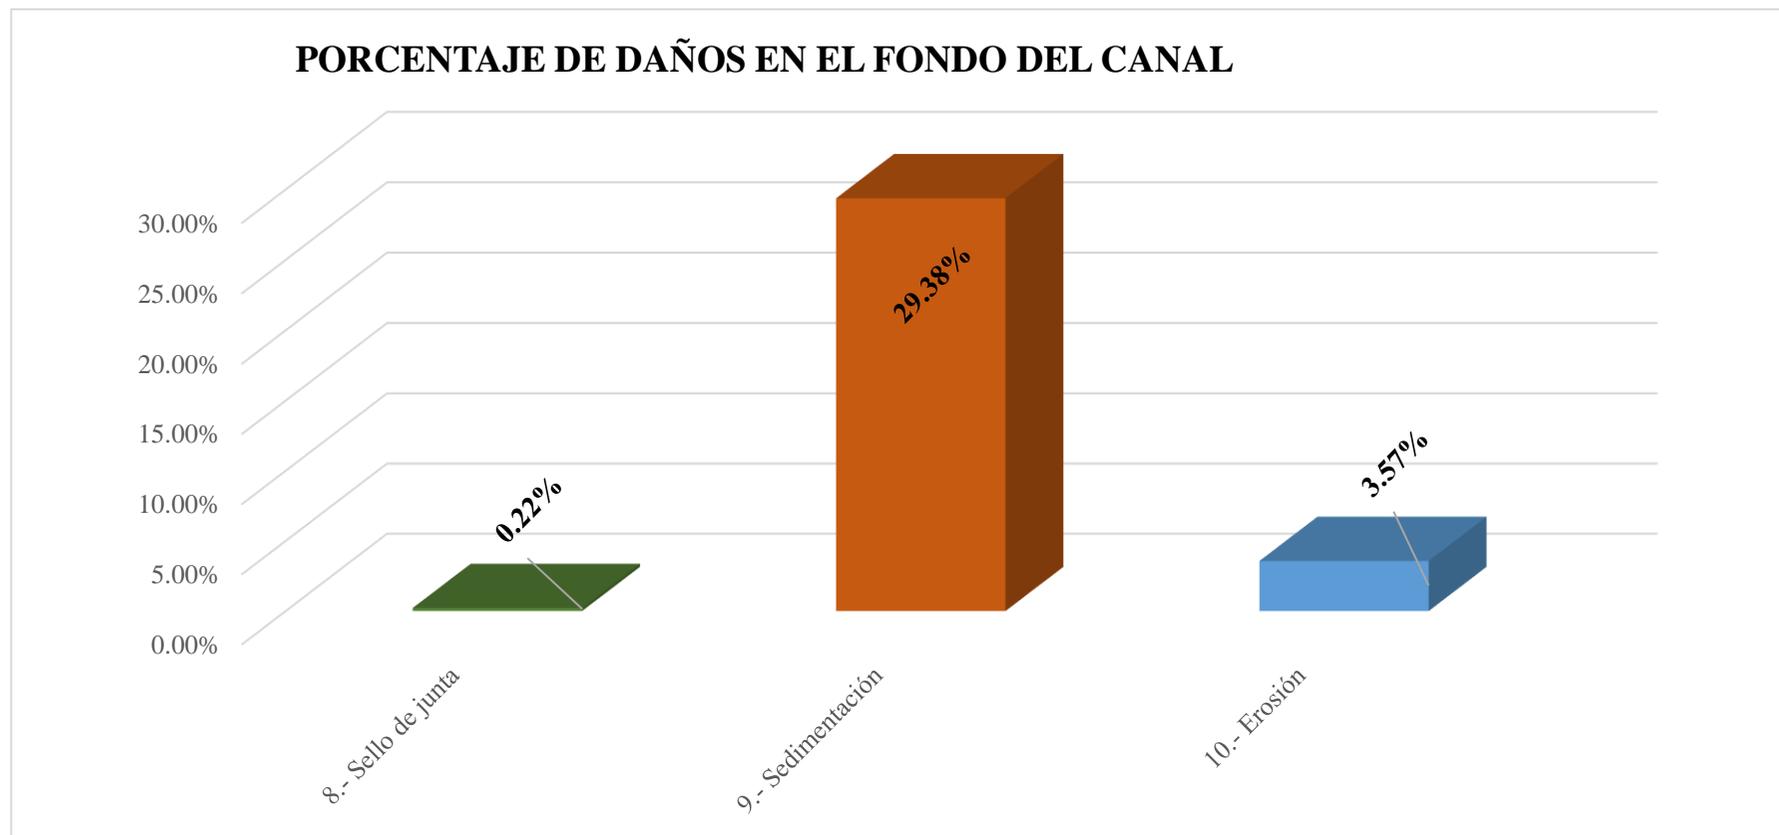
Figura 122. Porcentaje de daños en el fondo del canal.

Interpretación: La presente grafica nos muestra que el daño con mayor incidencia en el FONDO DEL CANAL es la **SEDIMENTACIÓN** con 29.38%, de la misma forma con menor incidencia de daños es el SELLO DE JUNTA con el 0.22%

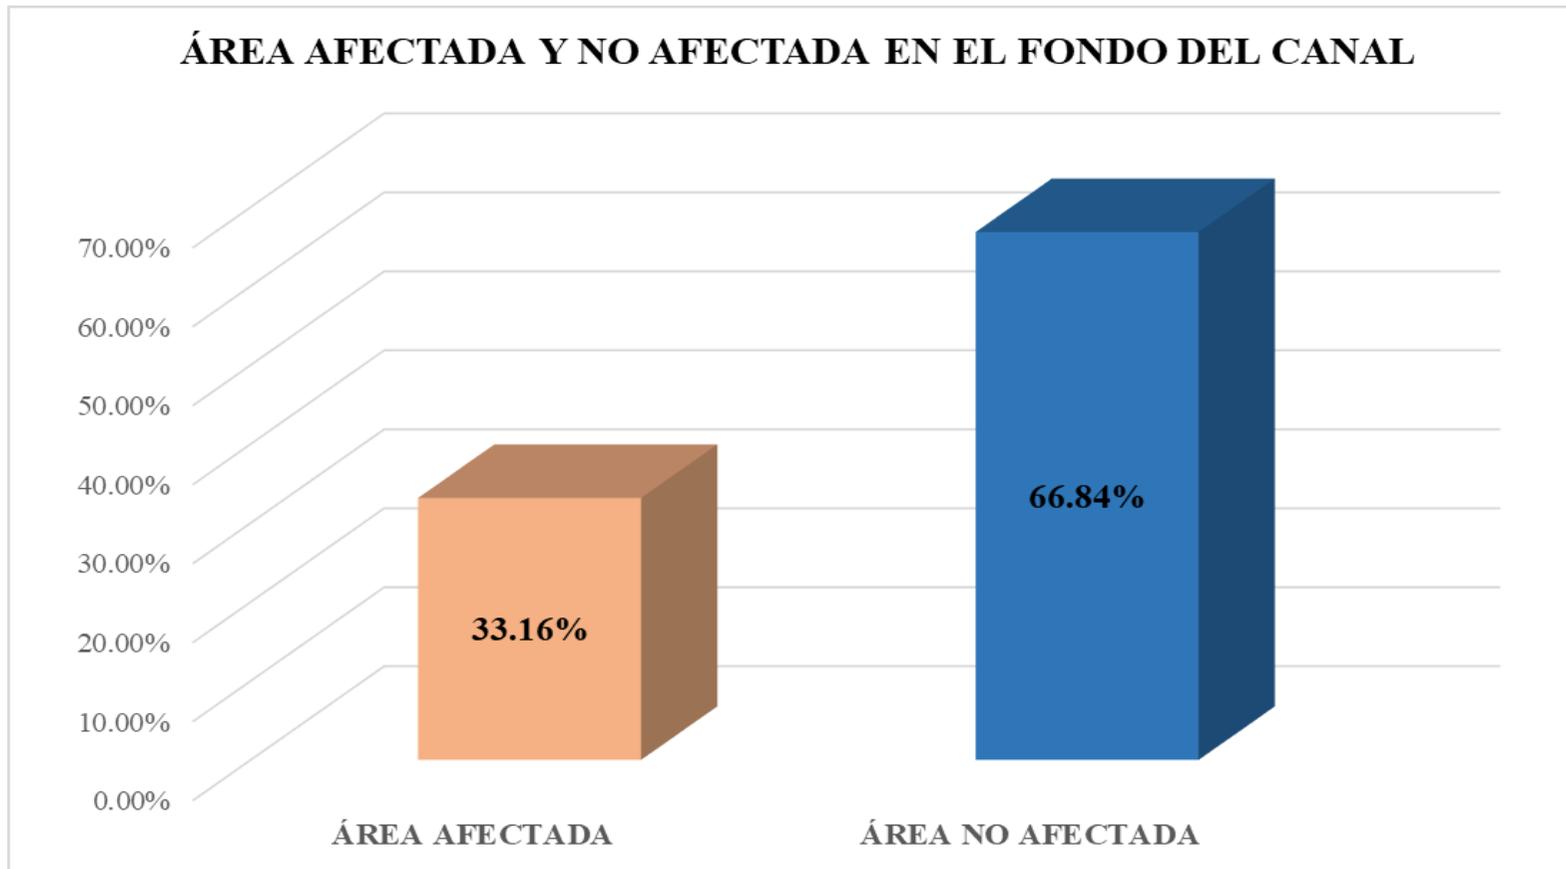
Figura 123. Área afectada y no afectada en el fondo del canal.

Interpretación: De acuerdo al gráfico, el 33.16% del fondo del canal está afectado con daños y el 66.84% no presenta ningún daño.

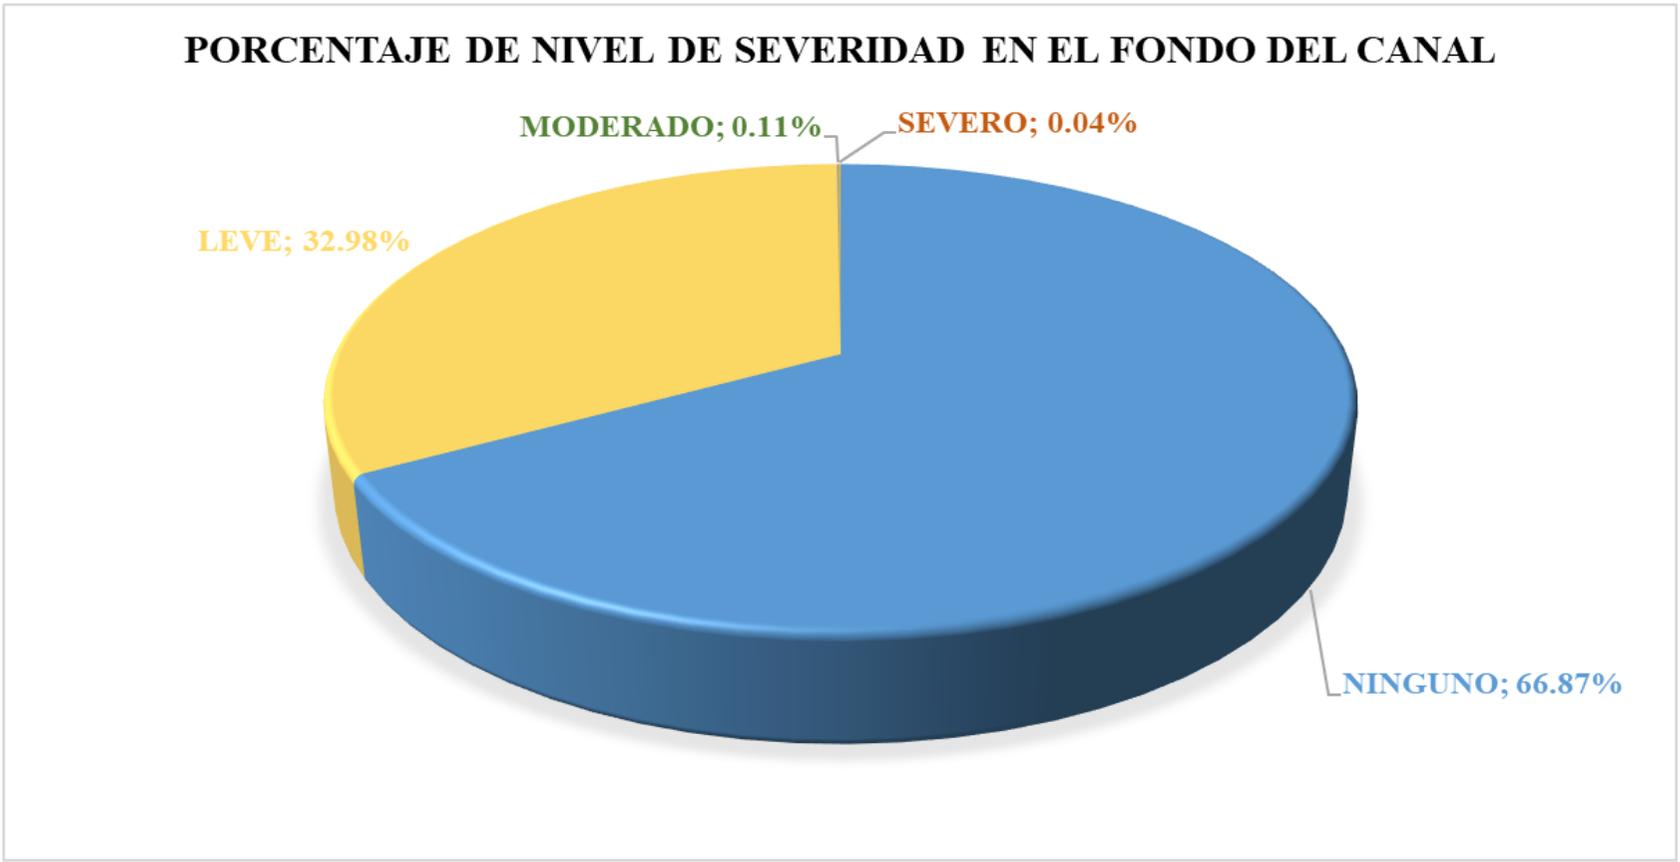
Figura 124. Porcentaje de nivel de severidad en el fondo del canal.
Fuente: Elaboración propia – 2020.

Interpretación: De acuerdo al grafico observamos que el 66.87% del fondo del canal no presenta daños, el 32.98% su nivel de severidad es LEVE, 0.11% es MODERADO y el 0.04% es SEVERO.

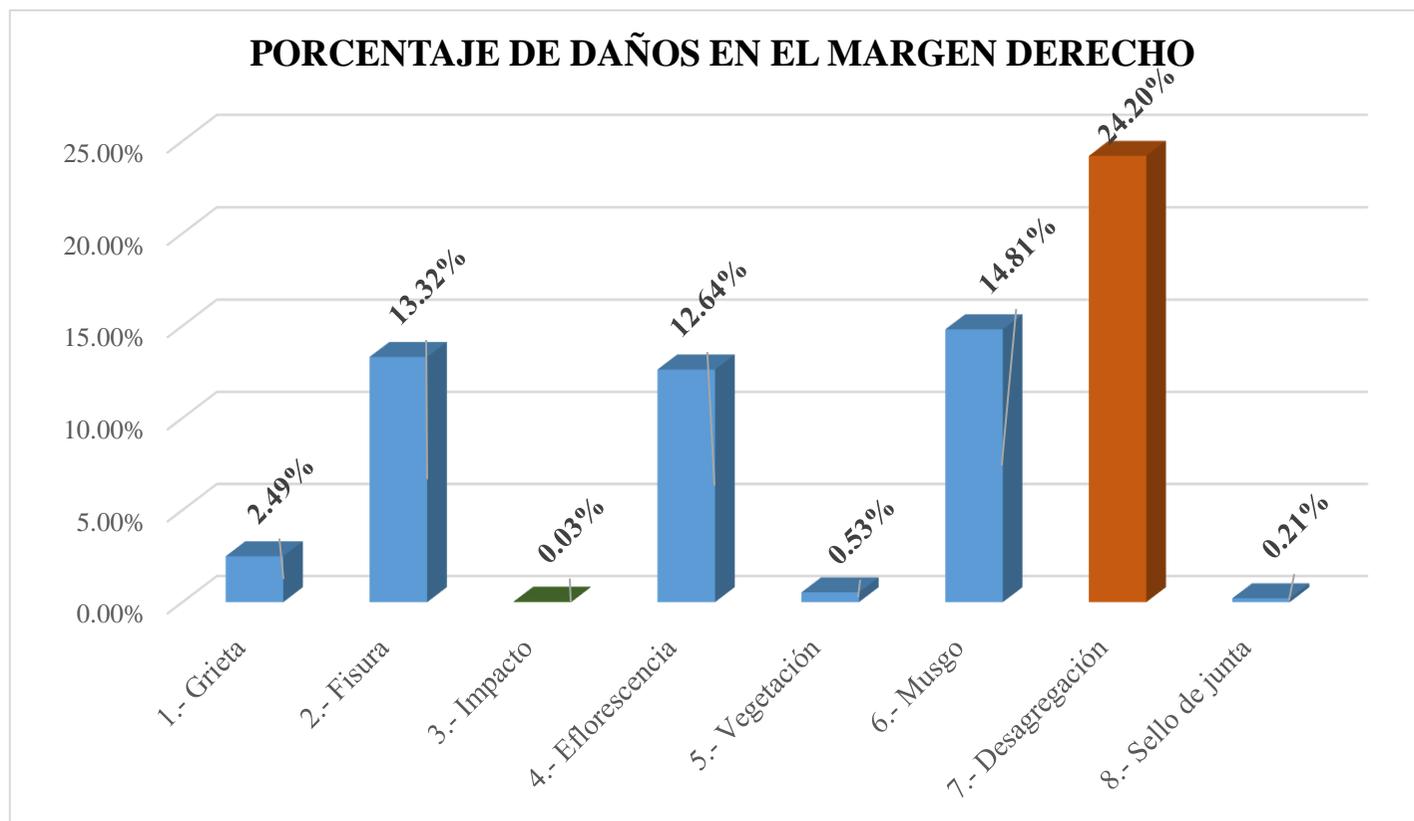
Figura 125. Porcentaje de daños en el margen derecho.

Interpretación: El presente grafico nos muestra que los daños con más incidencia en el MARGEN DERECHO es la **DESAGREGACIÓN** con **24.20%**, de la misma forma el daño con menor grado de incidencia es el **IMPACTO** con **0.03%**.

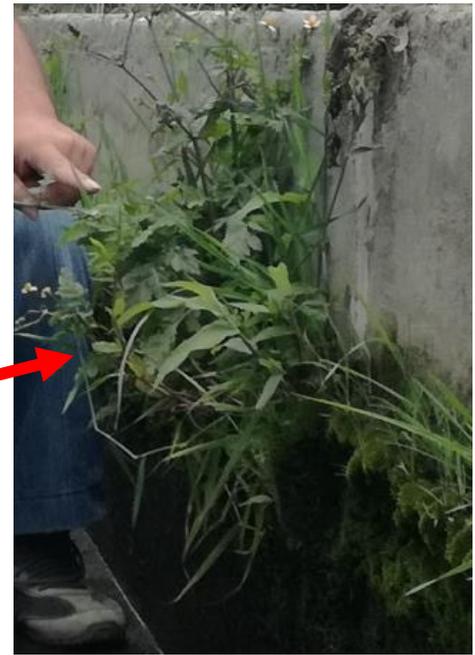
Figura 131. Daño por vegetación, ubicada en la unidad de muestra 07.

Intervención recomendada: Eliminación de toda la vegetación causante de los daños y tomar de las medidas correctivas necesarias que ayuden a controlar el crecimiento de estas especies.

En caso de severidad alta, se deberá hacer un estudio pormenorizado de los daños ocasionados a la estructura del canal a fin de tomar las medidas de control necesarias.

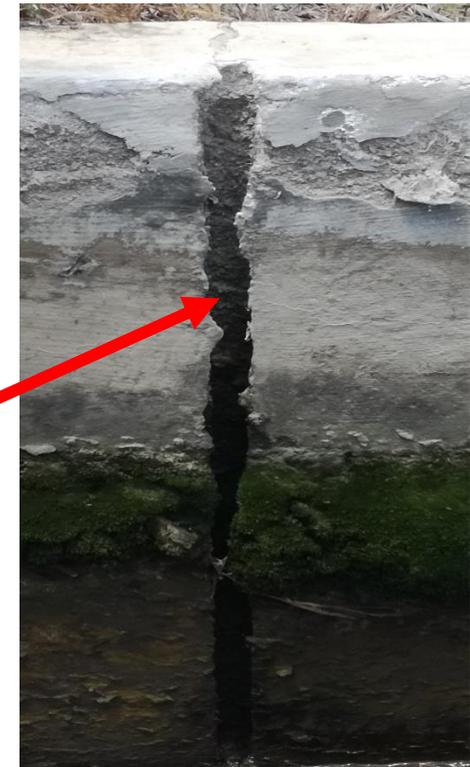
Figura 135. Daño por sello de junta, ubicado en la unidad de muestra 02.

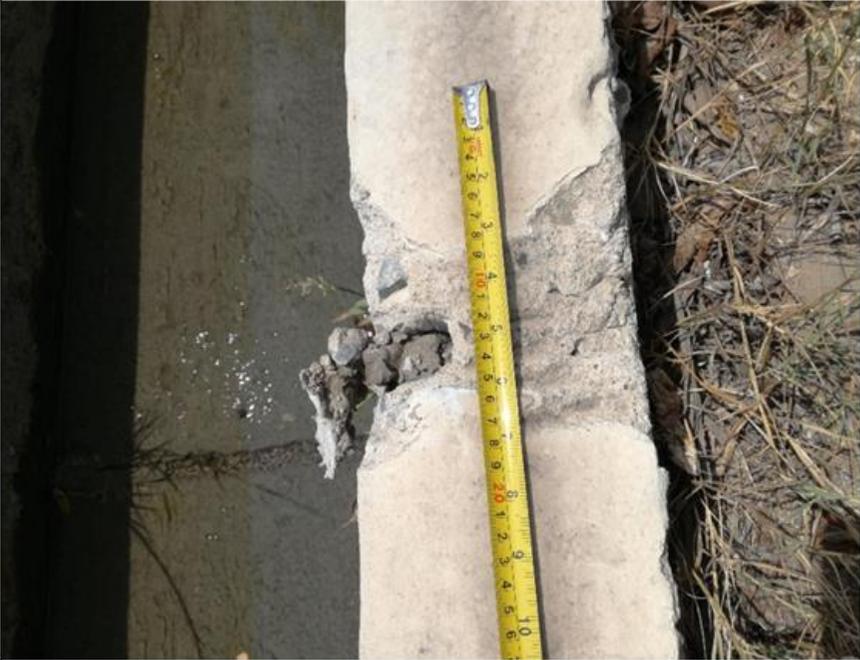
Imagen	Daño por Impacto

<p>Causas:</p> <ul style="list-style-type: none"> ➤ Desplome de objetos que impactan con la estructura. ➤ Golpe de vehículos y tránsito continuo de animales que rozan la estructura. ➤ Canalización del agua por lugares no permitidos y de forma artesanal, ocasionando daño en la estructura. ➤ Habilitación de cruces vehiculares, peatonales o de animales. ➤ Construcción de infraestructuras que ocasionan deterioro a la estructura del canal. <p>Intervención recomendada:</p> <p>Procedemos a sondear la superficie para detectar las zonas poco resistentes o despegadas. Picar las zonas a reparar formando aristas rectas con el fin de asegurar el buen anclaje del mortero reparador. Eliminar todo el polvo para asegurar una buena adherencia. Humedecer la zona y esperar hasta que el concreto absorba el agua. Preparar el mortero reparador con la cantidad de agua indicada, hasta conseguir una pasta homogénea. Aplicar con paleta el reparador de concreto elegido, rellenando y compactando la zona a reparar. Realizar el acabado con un fratás o con una llana. Proteger la aplicación de los agentes meteorológicos (lluvia, sol, viento, hielo...).</p>
