UNIVERSIDAD CATÓLICA LOS ÁNGELES  
CHIMBOTE

DETERMINACIÓN Y EVALUACIÓN DE LAS  
PATOLOGÍAS DEL CONCRETO EN EL CANAL MONTE  
COMÚN, DESDE LA PROGRESIVA 0+000 AL 0+500  
UBICADO EN EL ANEXO VILLA LAS MERCEDES DEL  
DISTRITO DE MORO, PROVINCIA DEL SANTA, REGIÓN  
ÁNCASH, NOVIEMBRE-2016

**TESIS PARA OPTAR EL TÍTULO PROFESIONAL DE**  
**INGENIERO CIVIL**

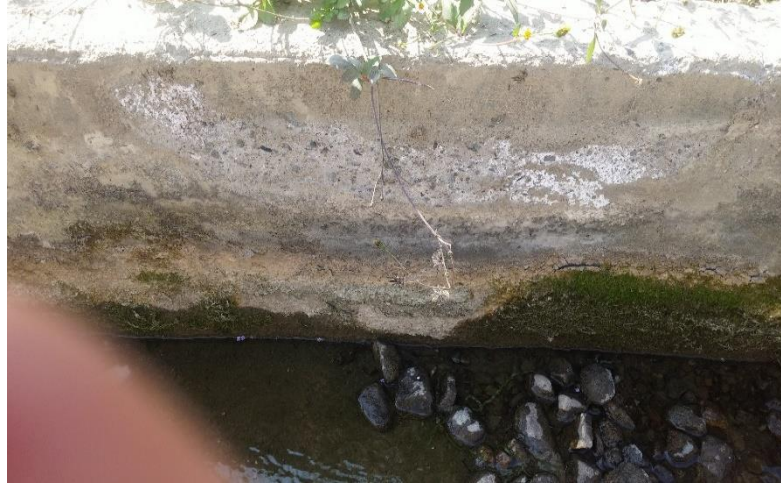
Se presenta debida a la presencia de humedad. El flujo de agua del canal se produce directamente en la pared lateral del canal, provocando la humedad en la banda subyacente.

Imagen 03: Manchas en las paredes de la caja del canal.

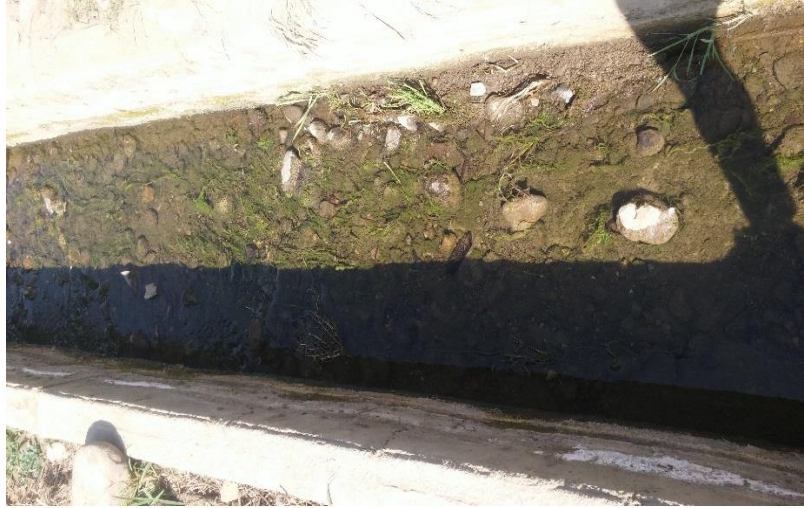
Es la acumulación de partículas en el fondo del canal, (como es la arena, hojas de plantas y entre otros.)

Imagen 05: Sedimento en el fondo del canal.

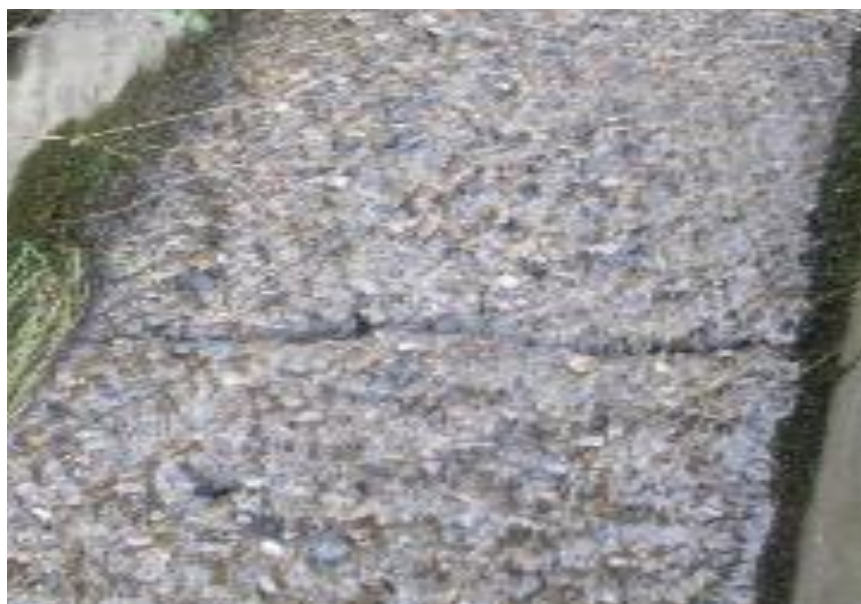
La erosión se define como la desintegración progresiva de un sólido por cavitación, abrasión o acciones químicas.

Imagen 08: Erosión en el fondo del canal.

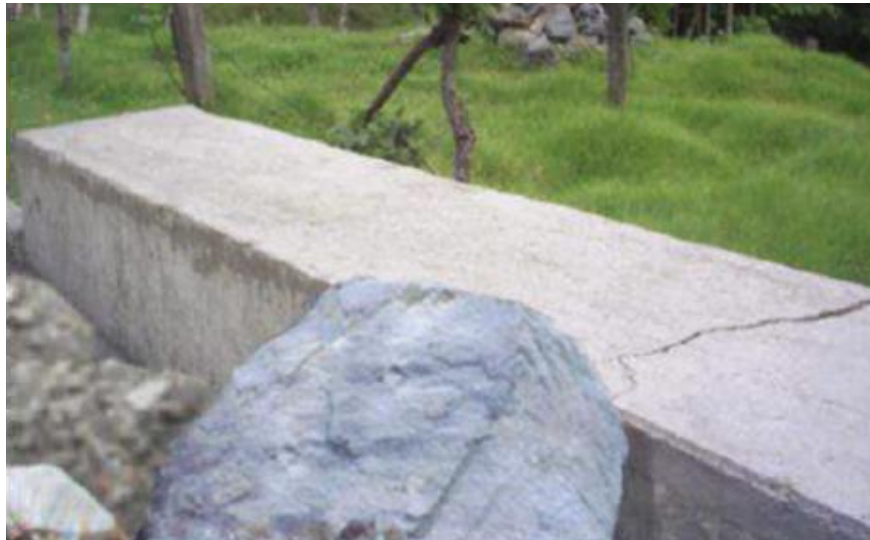
Por impacto y frotamiento localizado del concreto en lugares específicos de estructuras, que reciben frecuentemente el efecto combinado del impacto y el frotamiento; como suele ocurrir en canales por el impacto que se ocasiona con las piedras.

Imagen 09: Impacto en la caja del canal.

- a. Roturas causadas por el impacto de materiales provenientes de la parte alta del talud

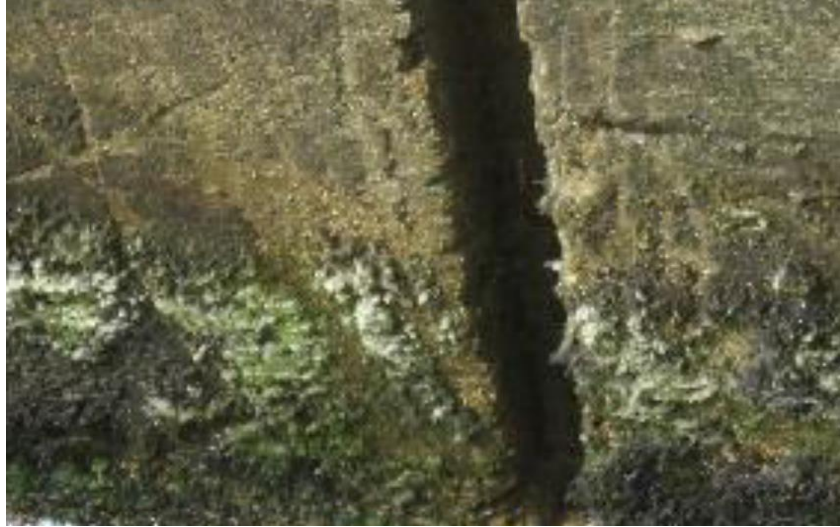
Pérdida parcial o total del material que conforma la junta de la dilatación entre los paños que forman la estructura.

Imagen 10: Sello de junta del canal.

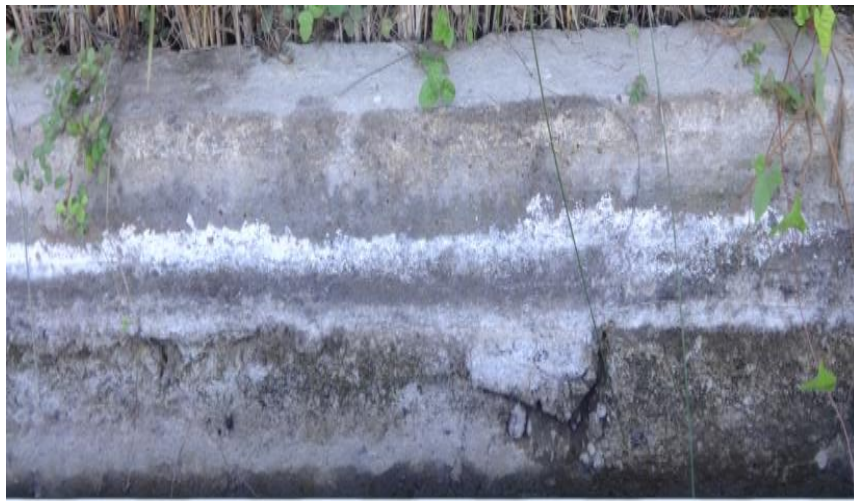
Como la cristalización en la superficie de un material de sales solubles contenidas en el mismo que son arrastradas hacia el exterior por el agua que las disuelve, agua que tiende a ir hacia afuera, donde acaba evaporándose y permite la mencionada cristalización.

Imagen 12: Eflorescencia en las paredes del canal.

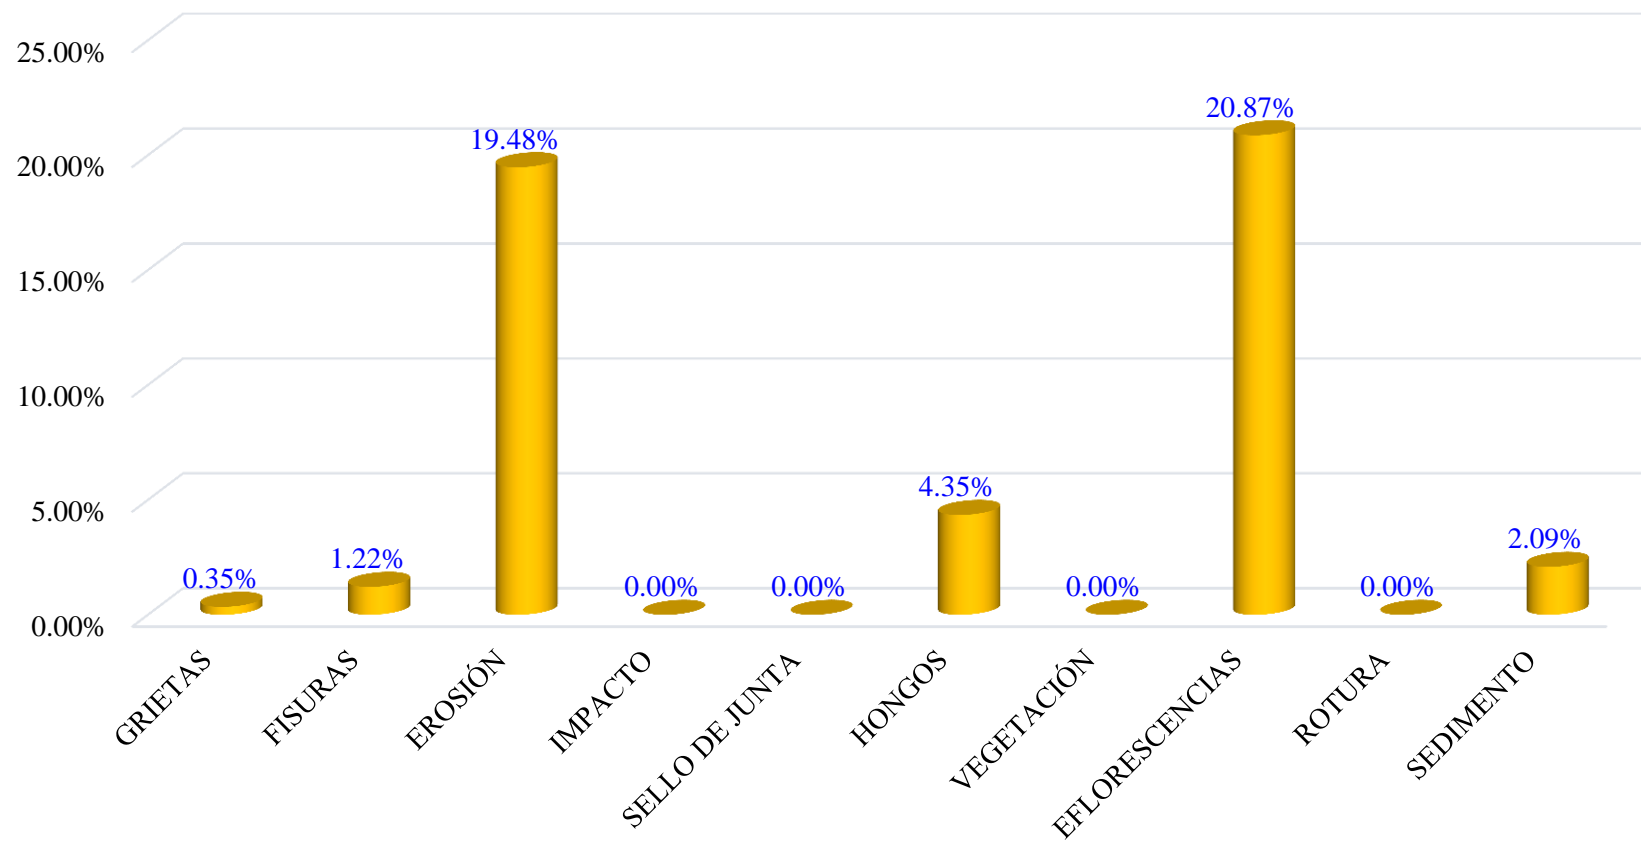
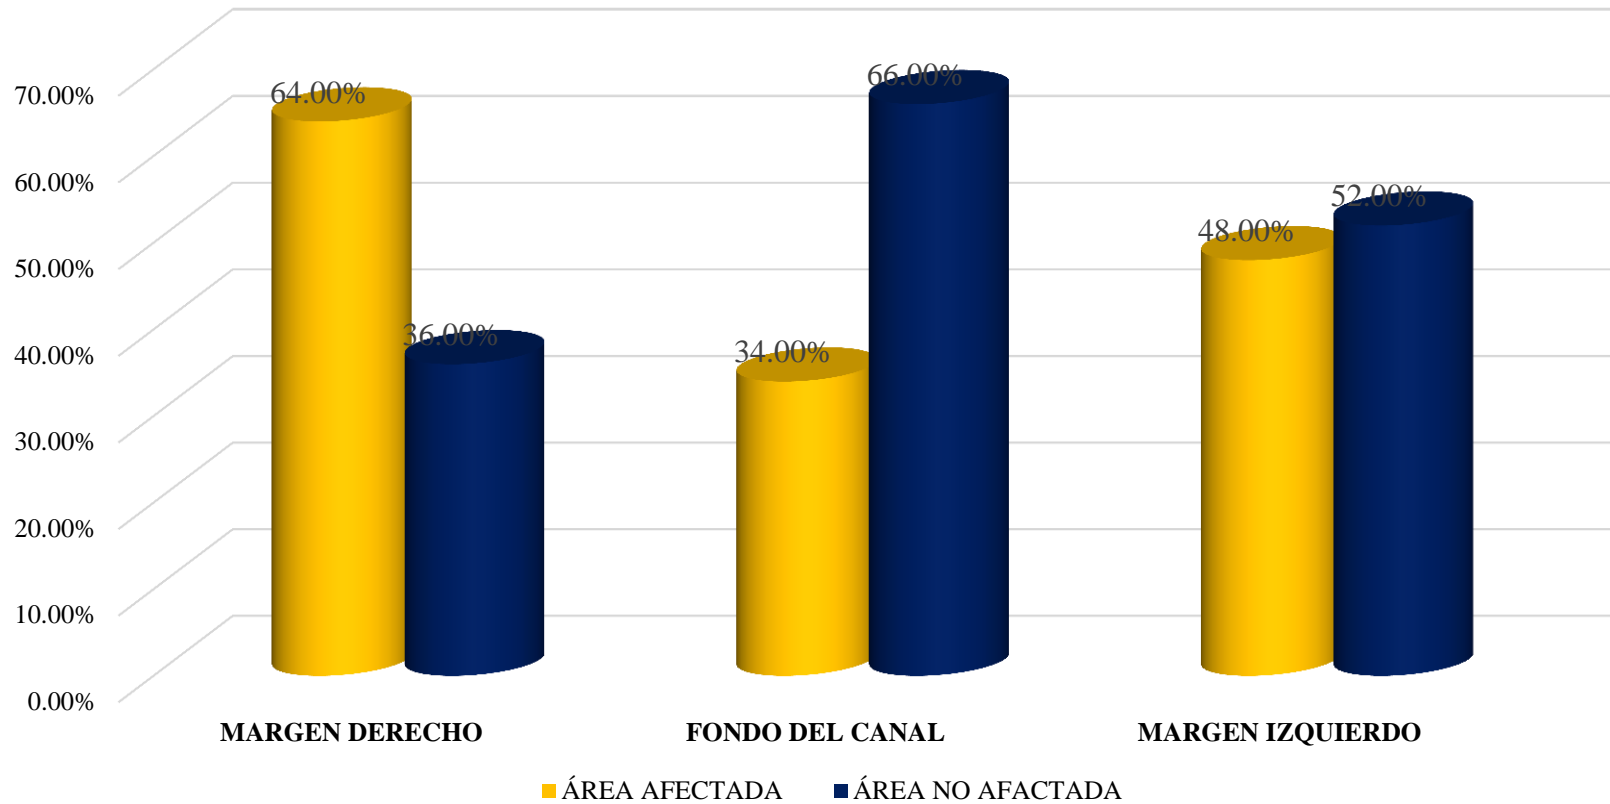
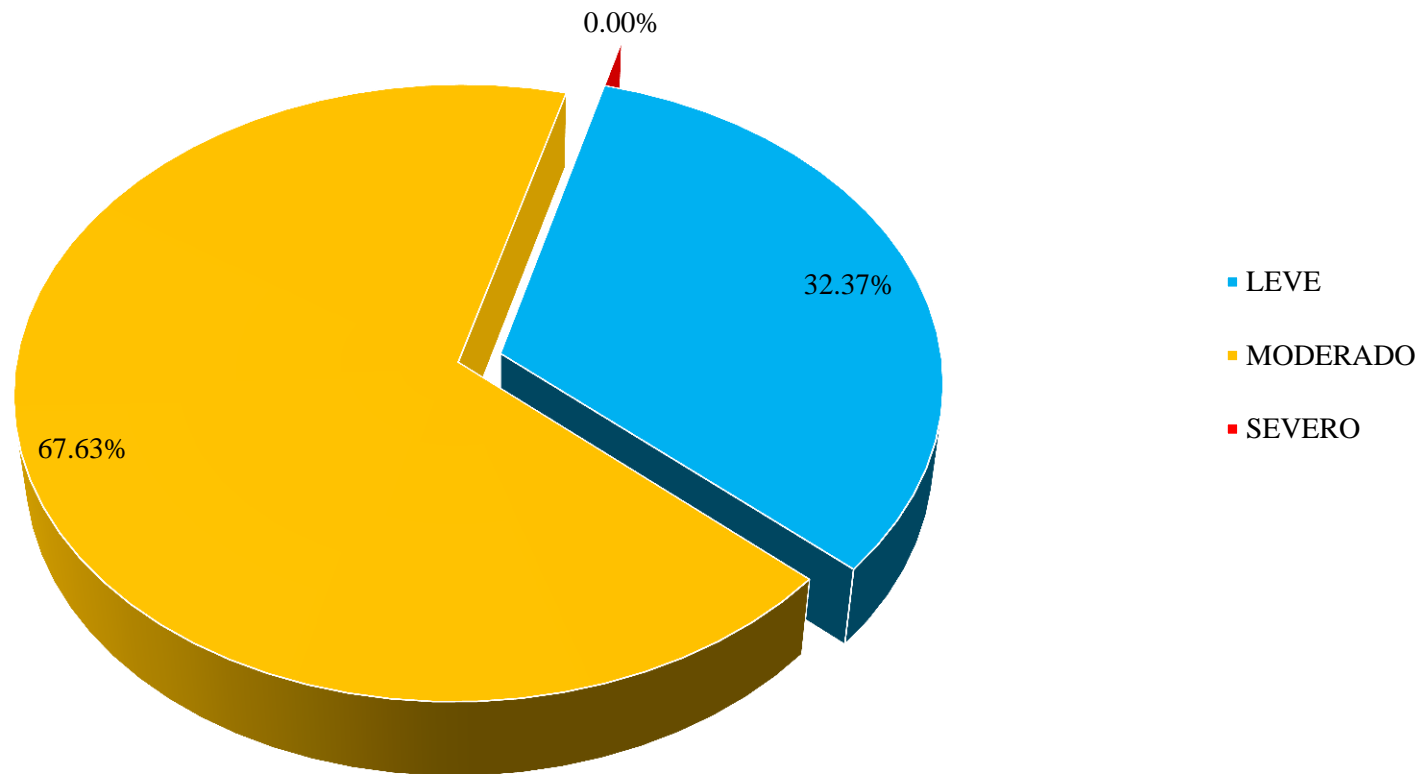
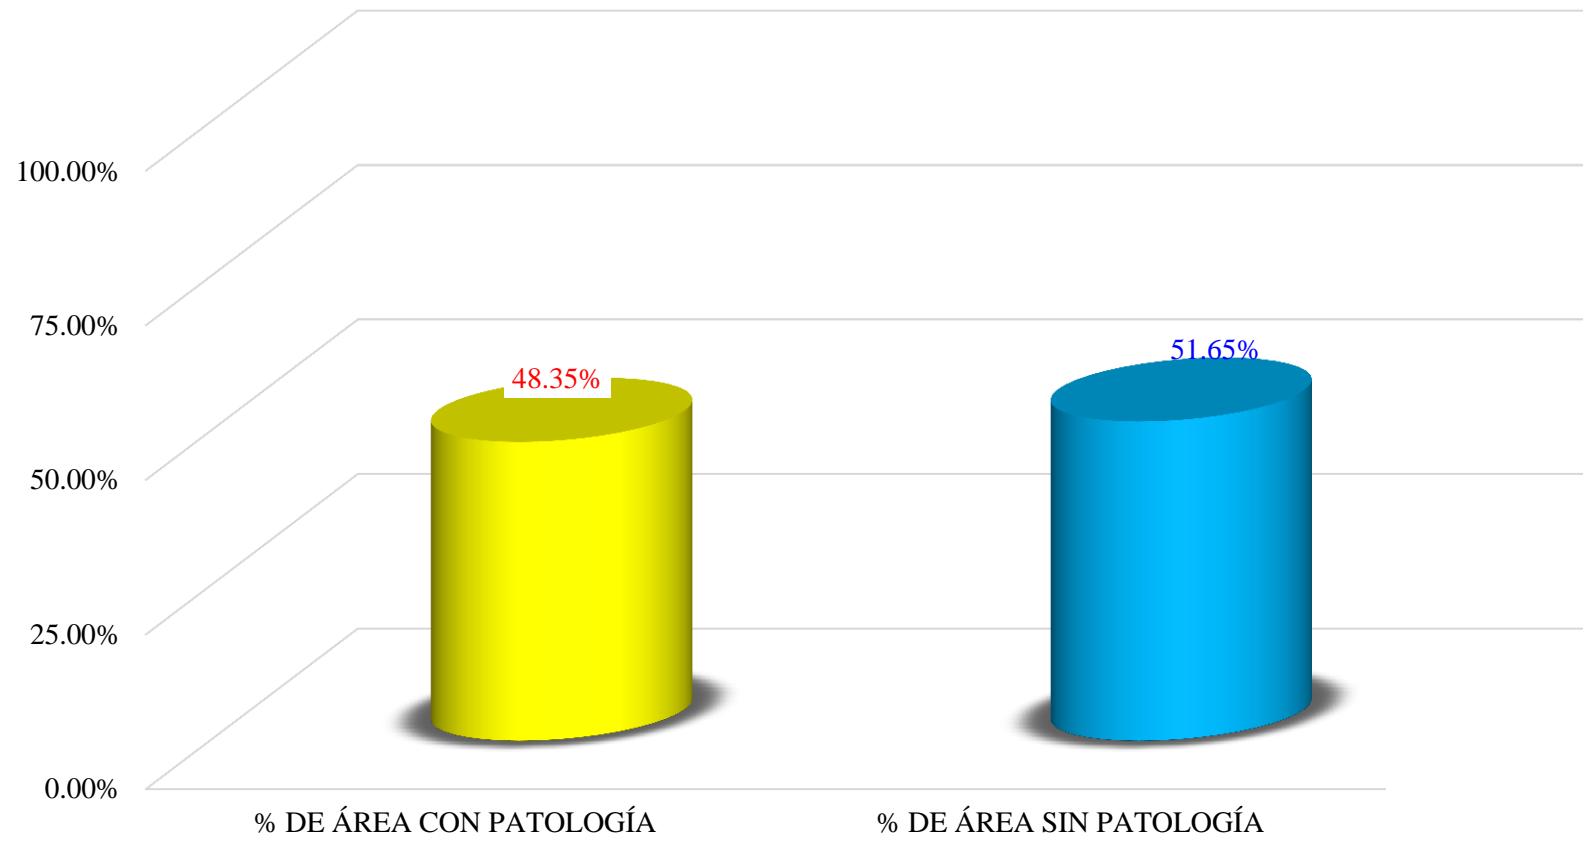
Gráfico 33: Porcentaje de patologías identificados en la unidad de muestra 09.

Gráfico 34: Porcentaje de área afectada y no afectada por elemento de la unidad de muestra 09.

Gráfico 35: Nivel de severidad de la unidad de muestra 09.

Gráfico 36: Porcentaje con y sin patología de la unidad de muestra 09.

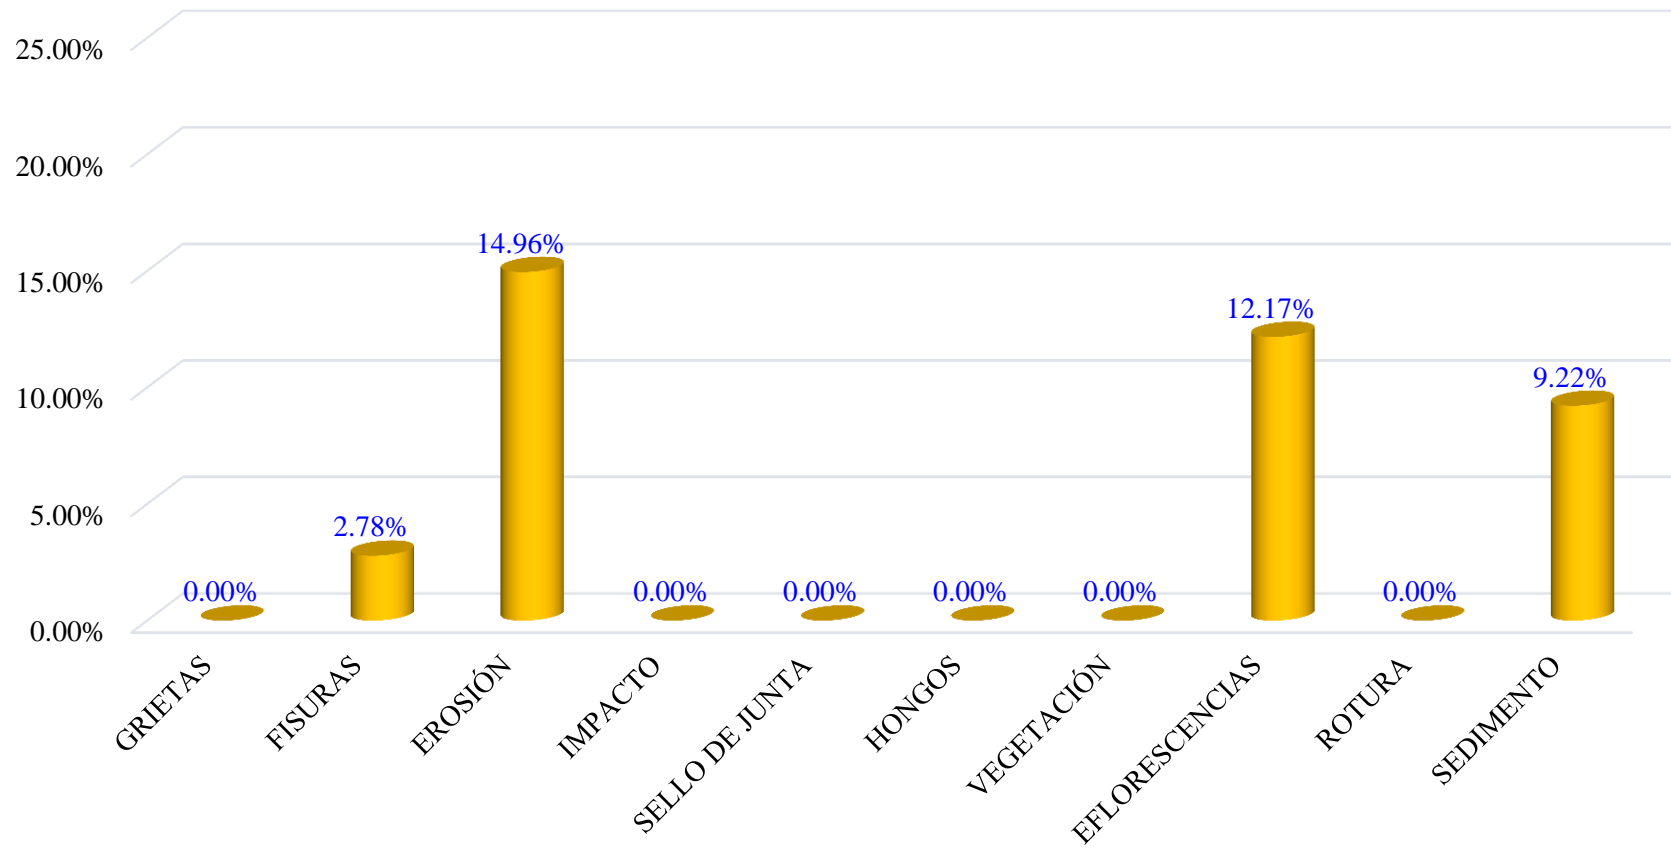
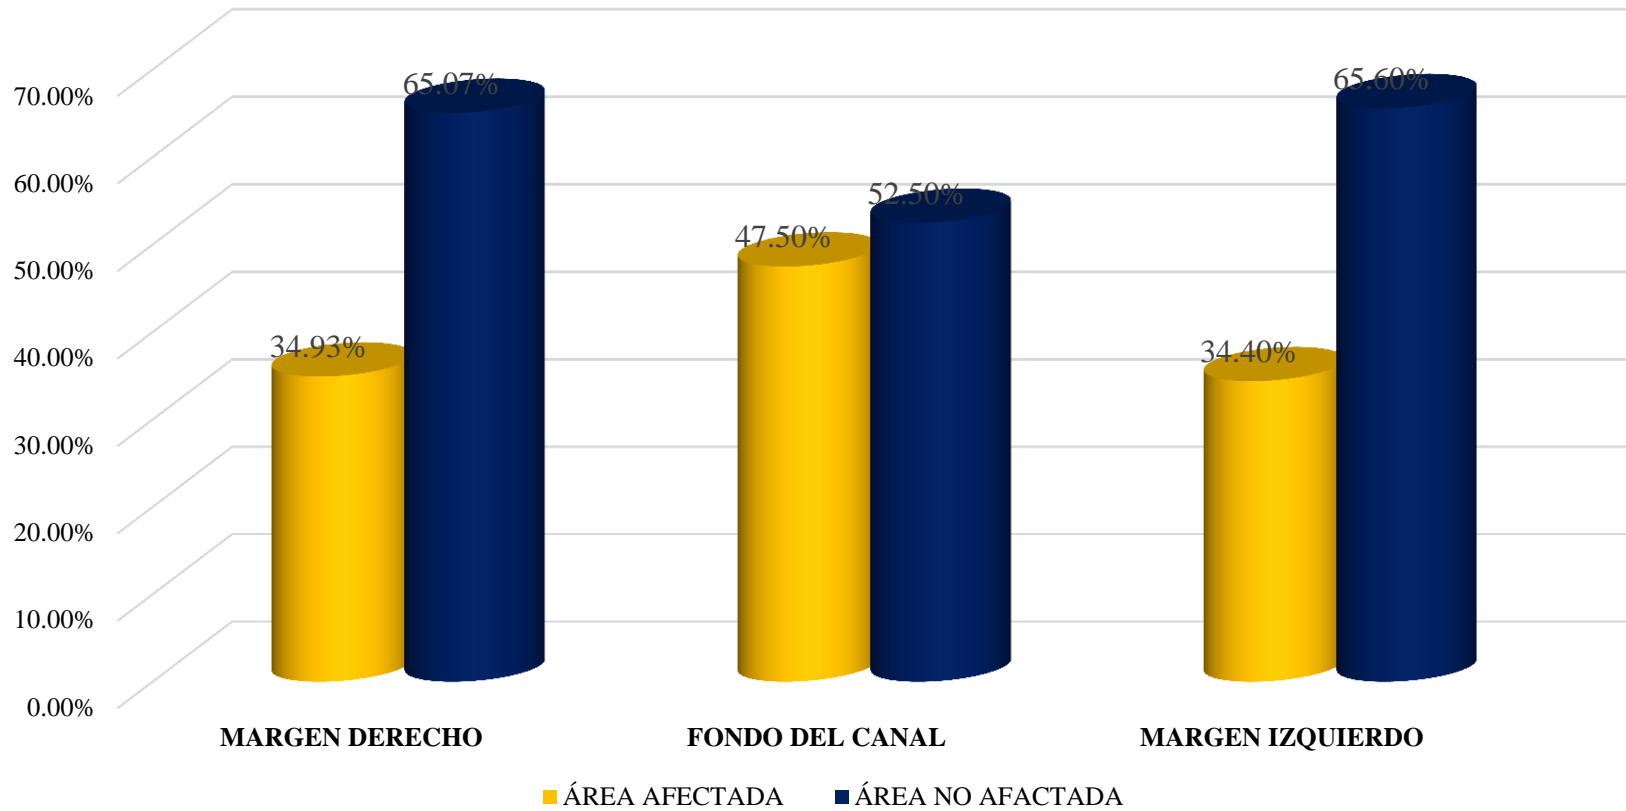
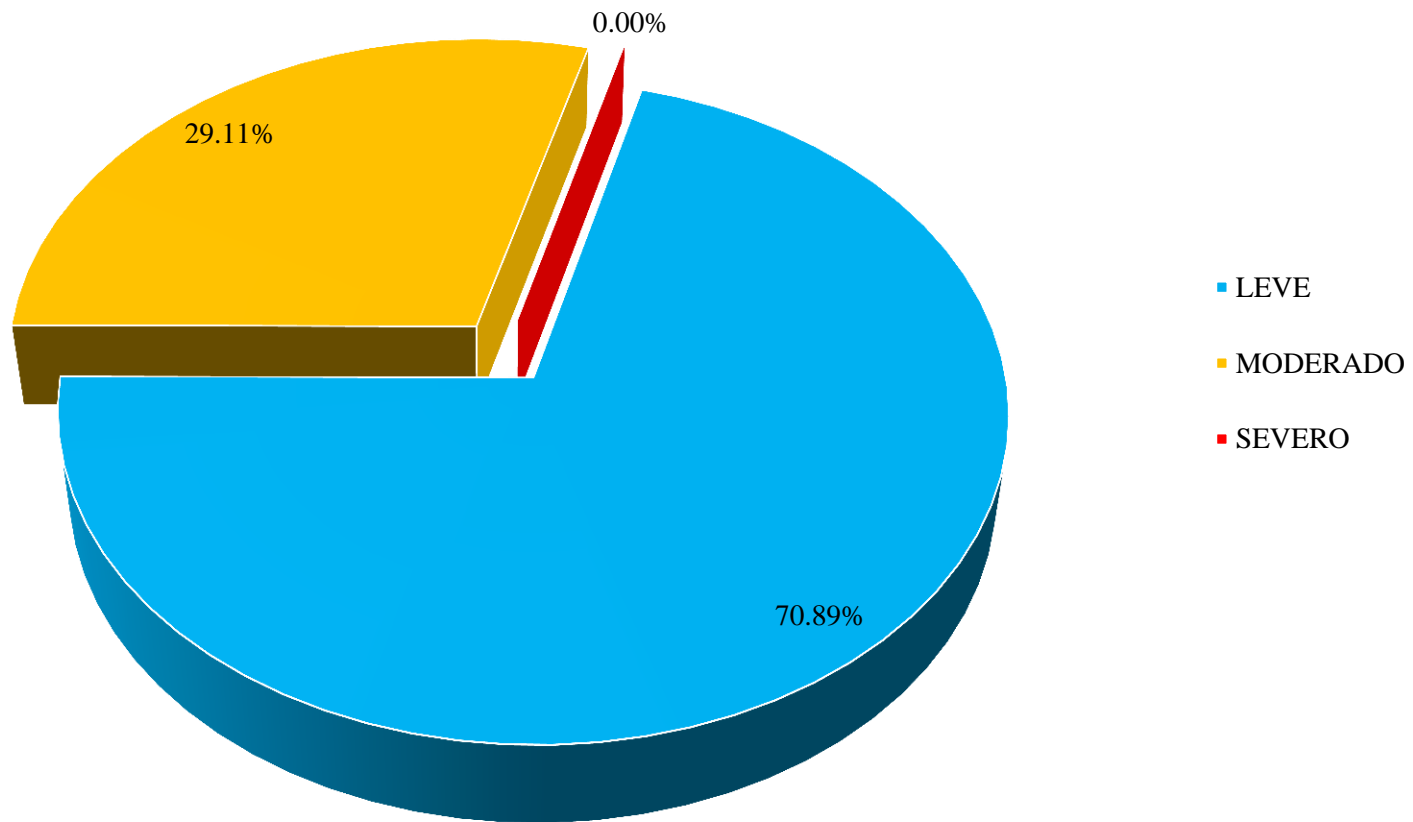
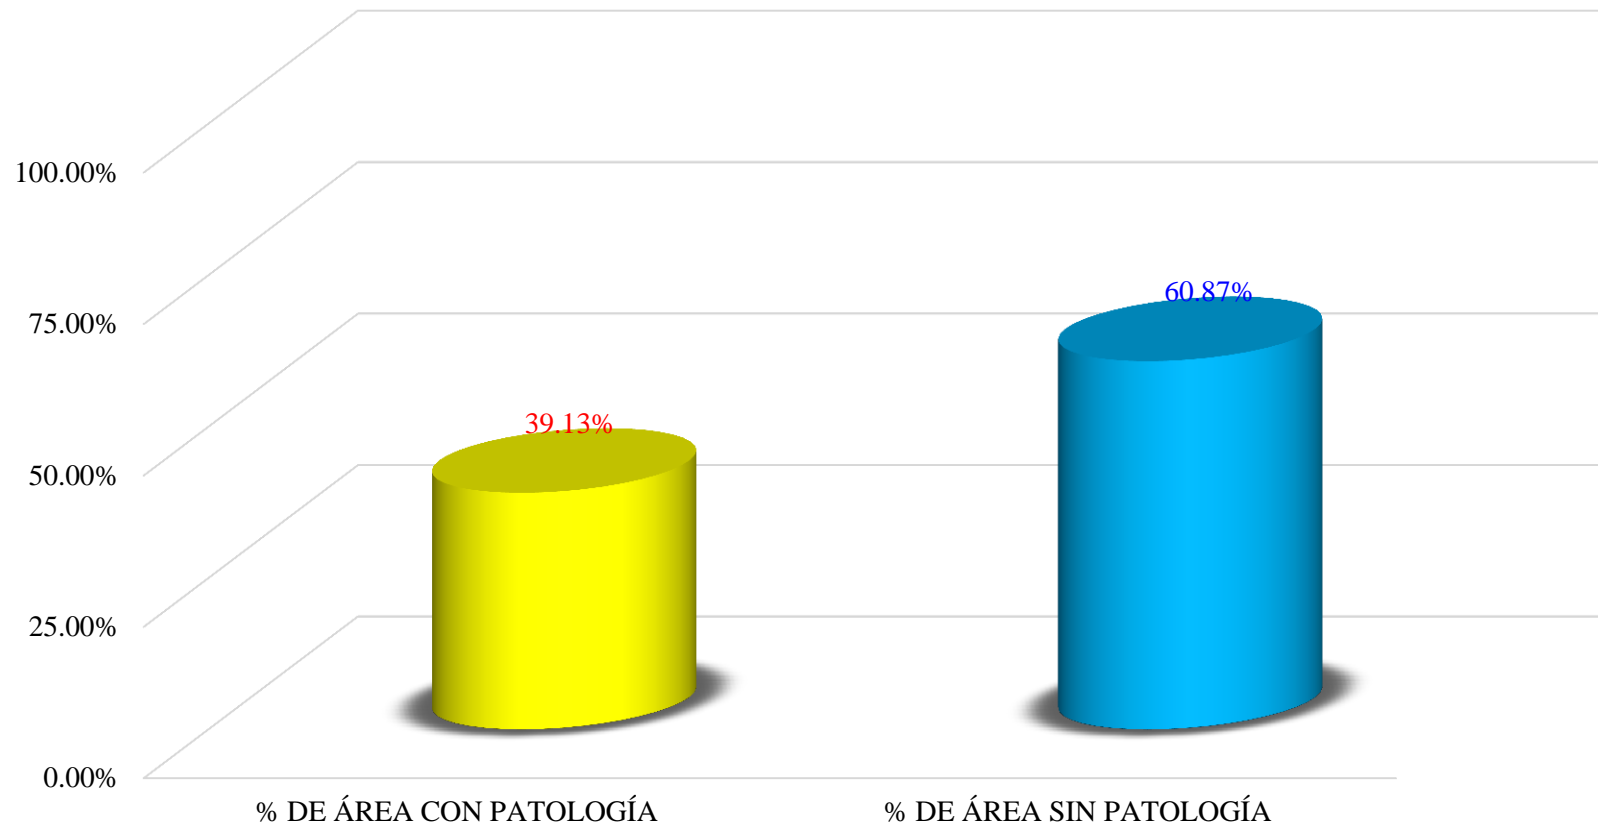
Gráfico 37: Porcentaje de patologías identificados en la unidad de muestra 10.

Gráfico 38: Porcentaje de área afectada y no afectada por elemento de la unidad de muestra 10.

Gráfico 39: Nivel de severidad de la unidad de muestra 10.

Gráfico 40: Porcentaje con y sin patología de la unidad de muestra 10.

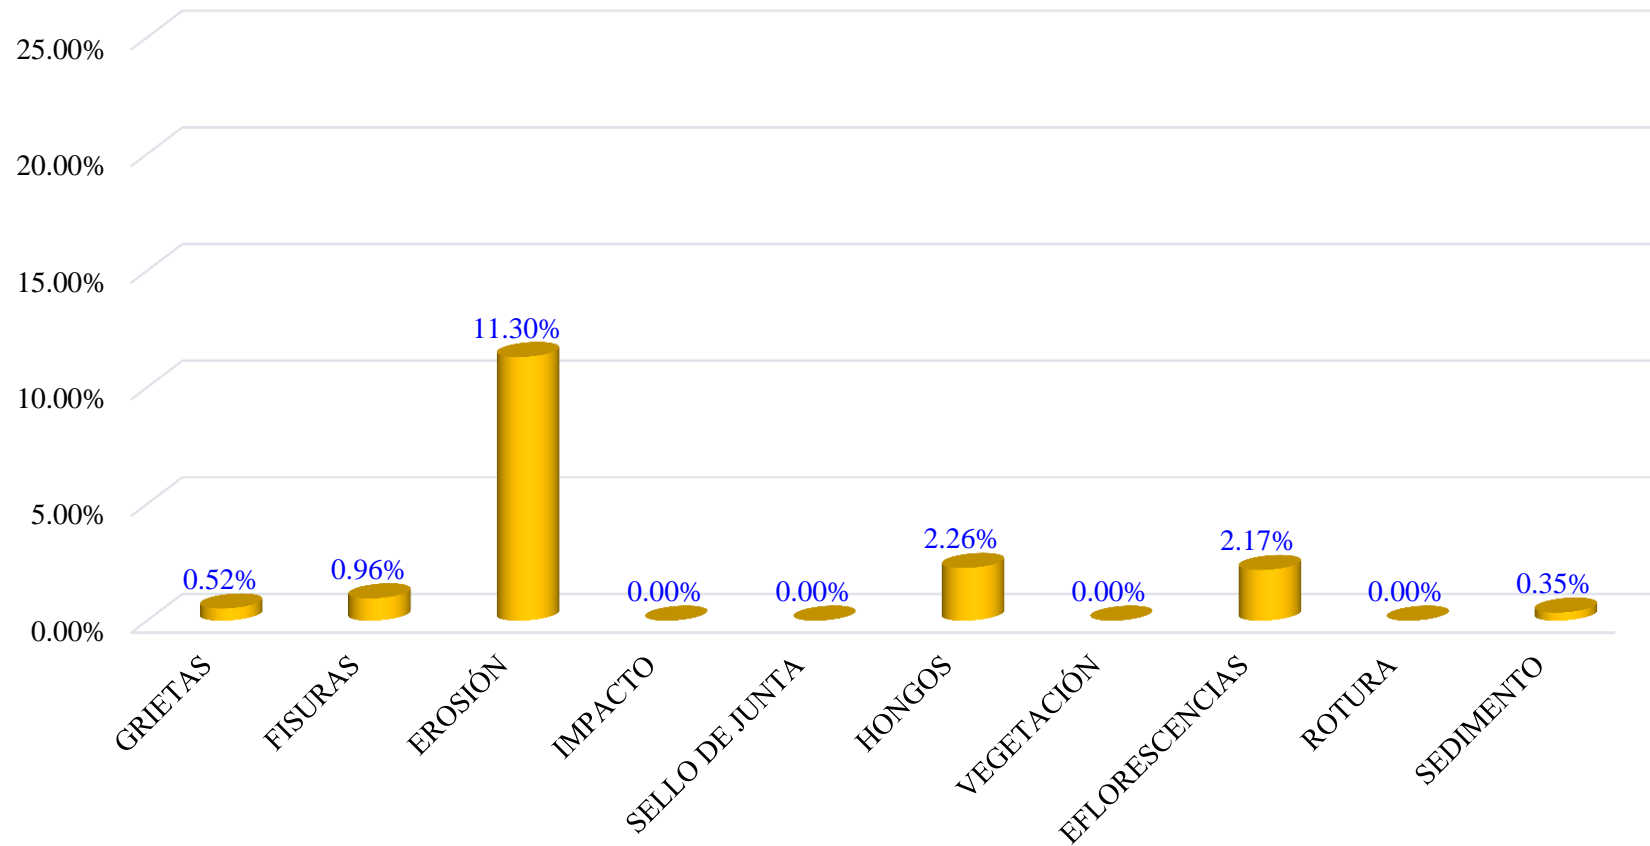
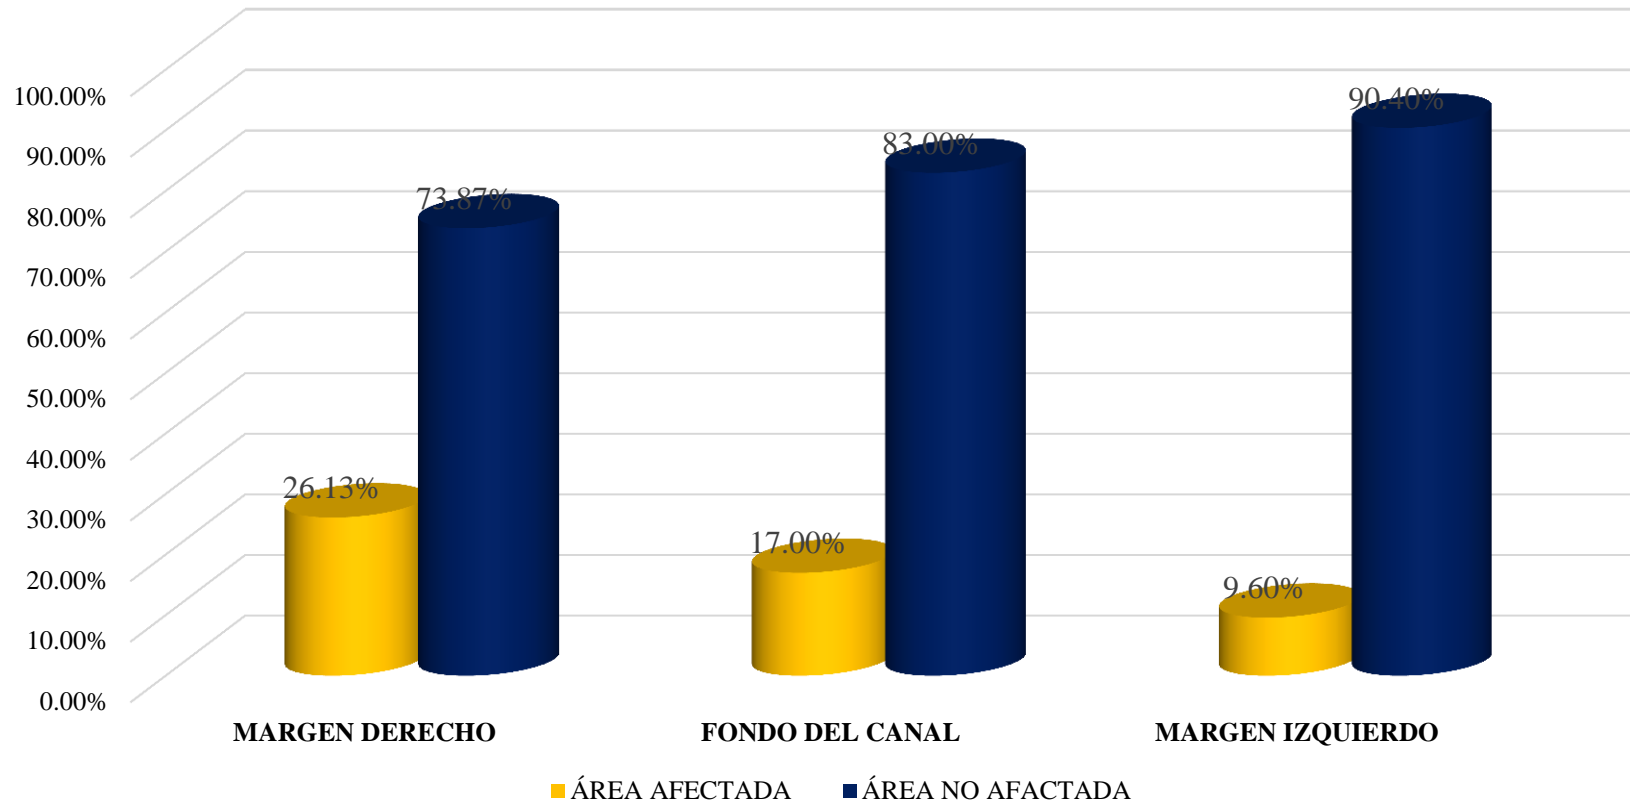
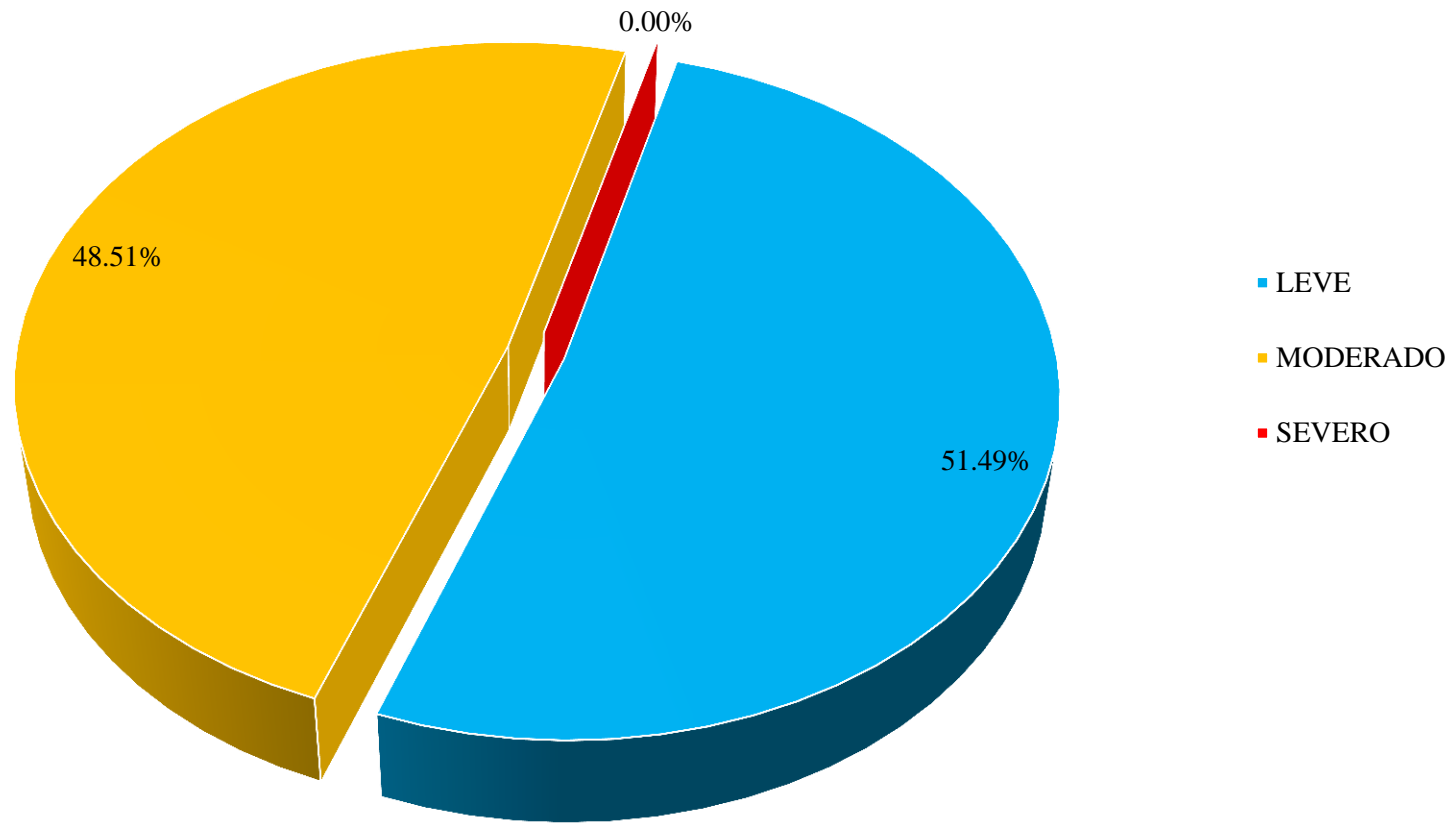
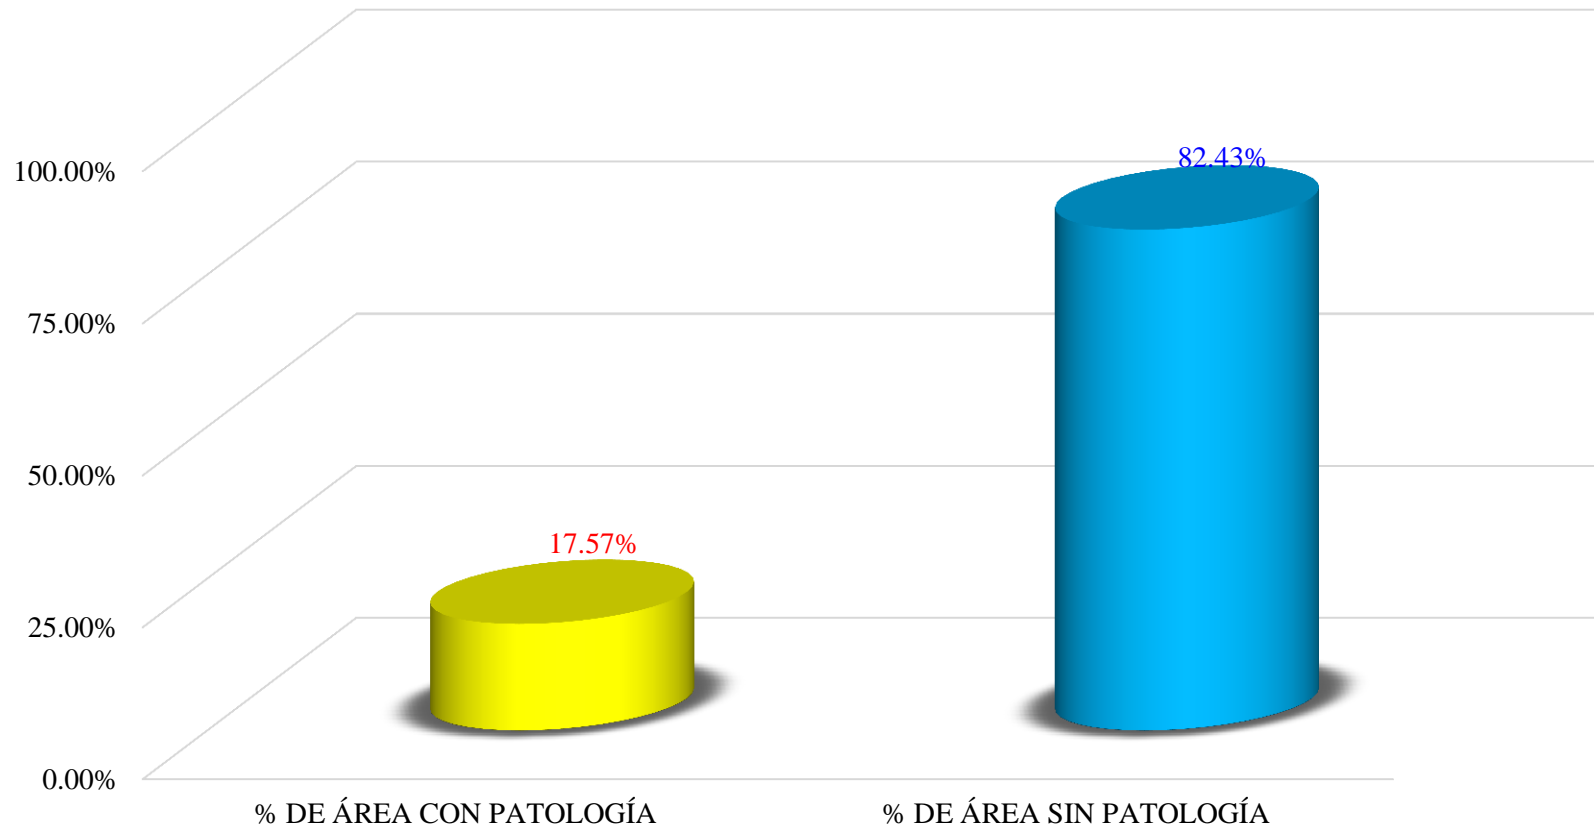
Gráfico 41: Porcentaje de patologías identificados en la unidad de muestra 11.

Gráfico 42: Porcentaje de área afectada y no afectada por elemento de la unidad de muestra 11.

Gráfico 43: Nivel de severidad de la unidad de muestra 11.

Gráfico 44: Porcentaje con y sin patología de la unidad de muestra 11.
