UNIVERSIDAD CATÓLICA LOS ÁNGELES  
CHIMBOTE

DETERMINACIÓN Y EVALUACIÓN DE LAS  
PATOLOGÍAS DEL CONCRETO EN EL CANAL MONTE  
COMÚN, DESDE LA PROGRESIVA 0+000 AL 0+500  
UBICADO EN EL ANEXO VILLA LAS MERCEDES DEL  
DISTRITO DE MORO, PROVINCIA DEL SANTA, REGIÓN  
ÁNCASH, NOVIEMBRE-2016

**TESIS PARA OPTAR EL TÍTULO PROFESIONAL DE**  
**INGENIERO CIVIL**

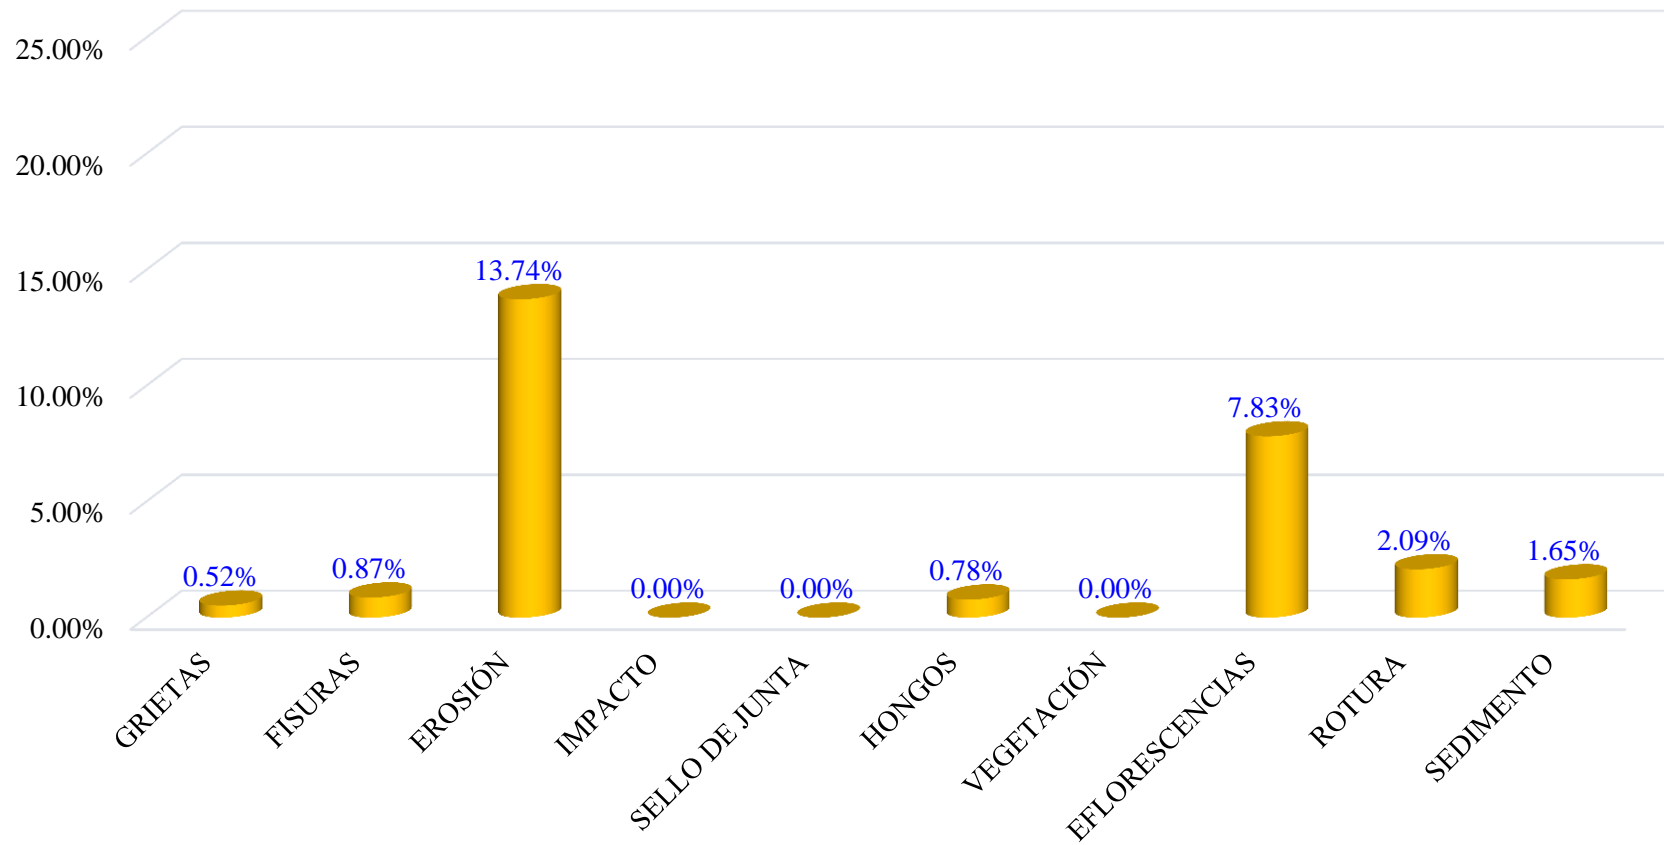
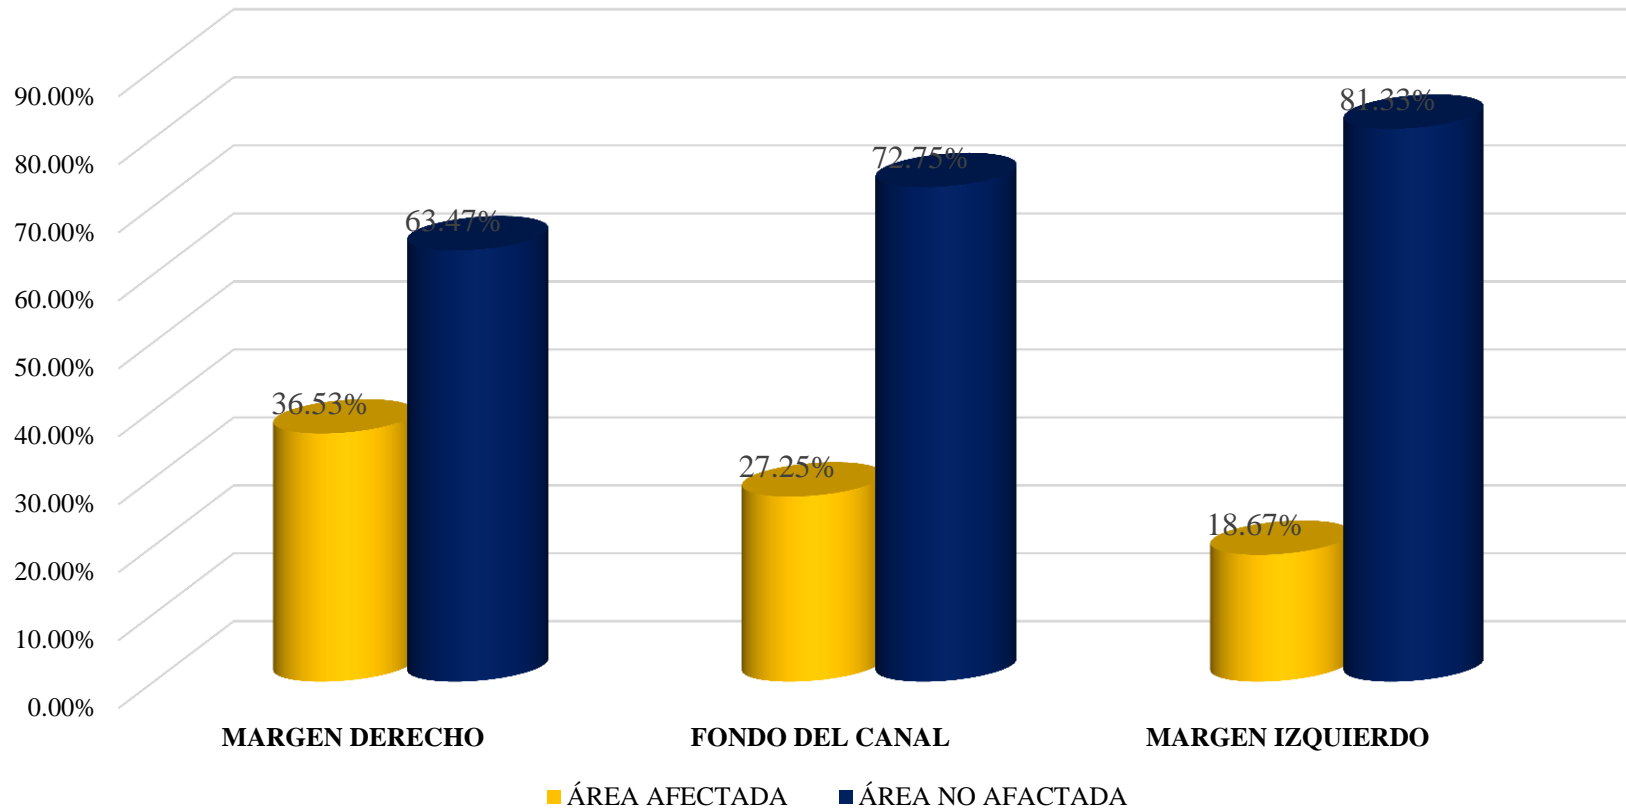
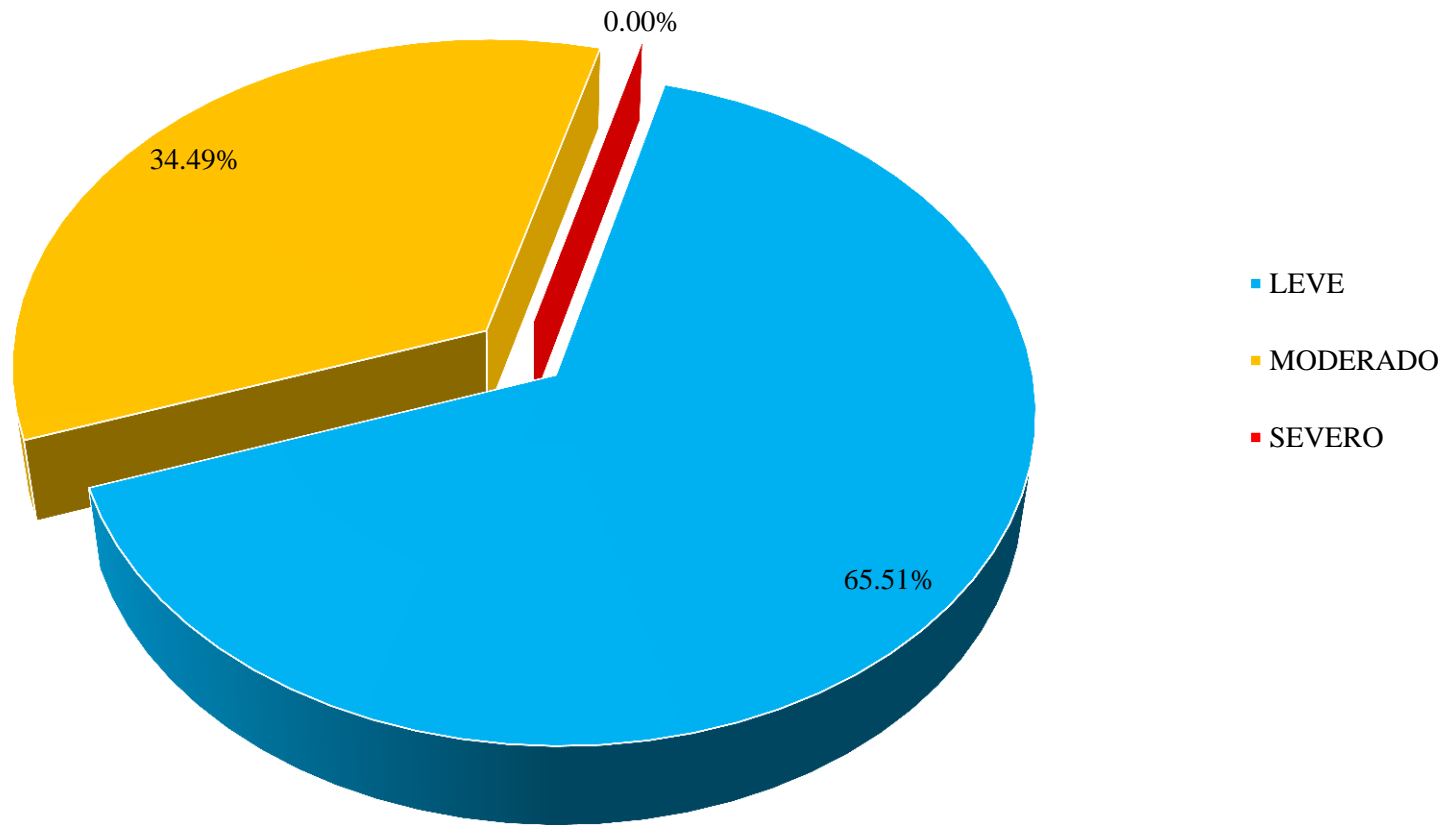
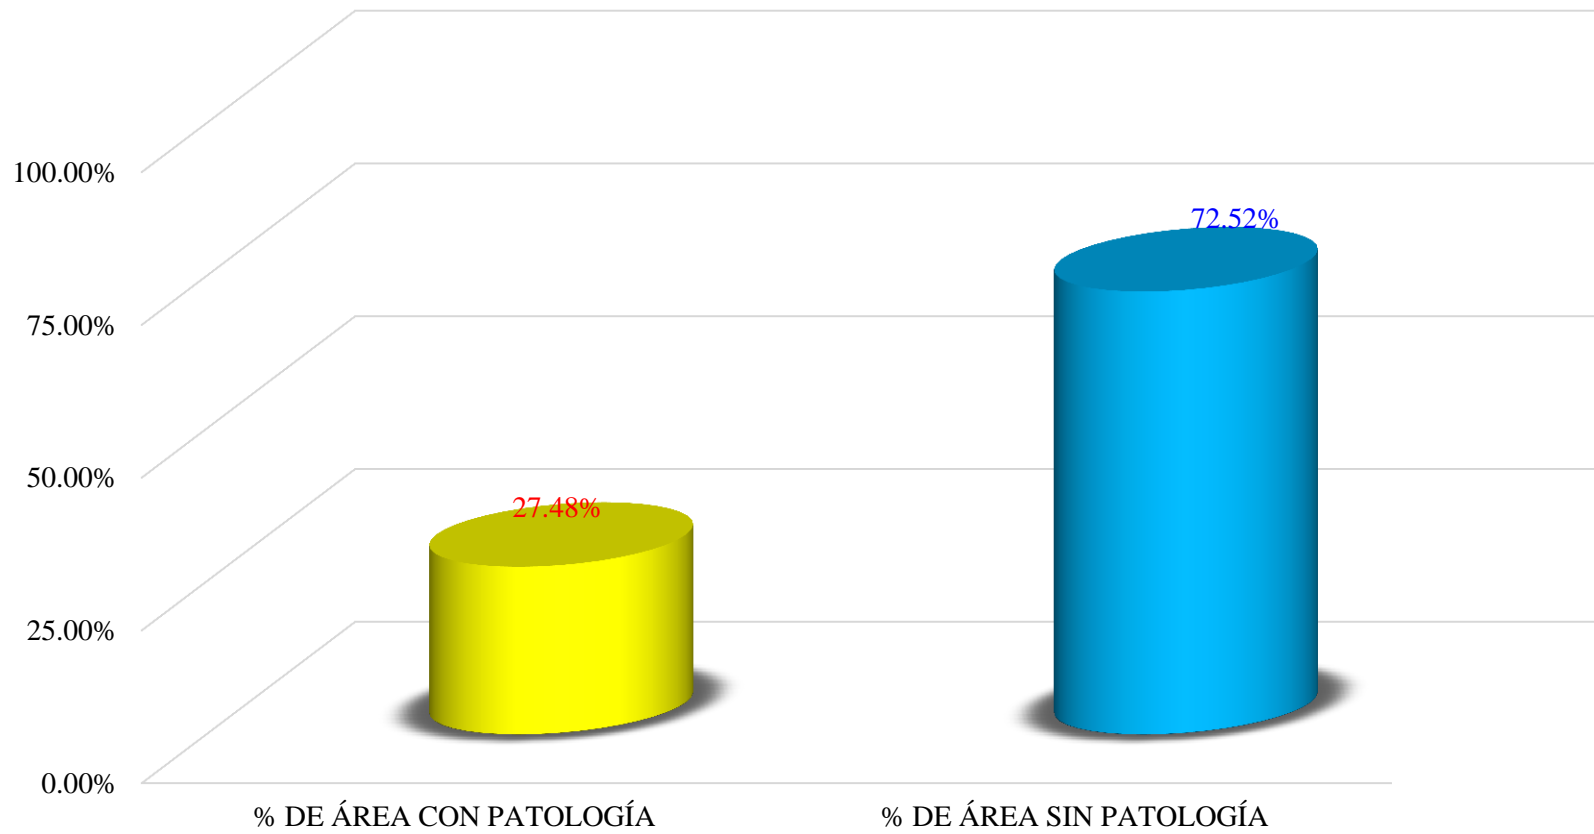
Gráfico 45: Porcentaje de patologías identificados en la unidad de muestra 12.

Gráfico 46: Porcentaje de área afectada y no afectada por elemento de la unidad de muestra 12.

Gráfico 47: Nivel de severidad de la unidad de muestra 12.

Gráfico 48: Porcentaje con y sin patología de la unidad de muestra 12.

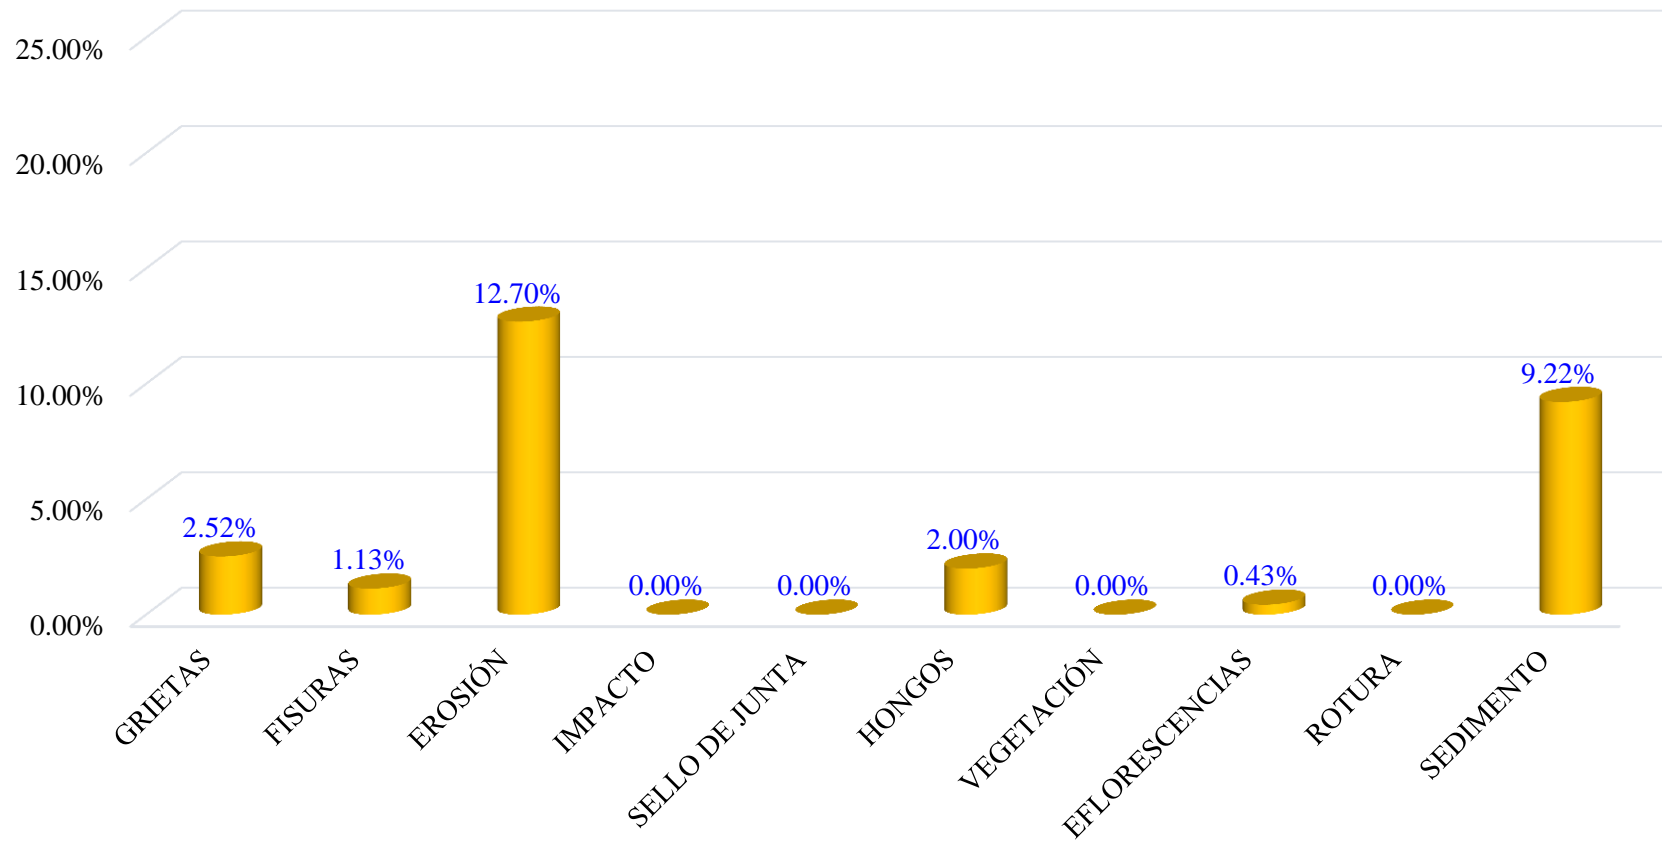
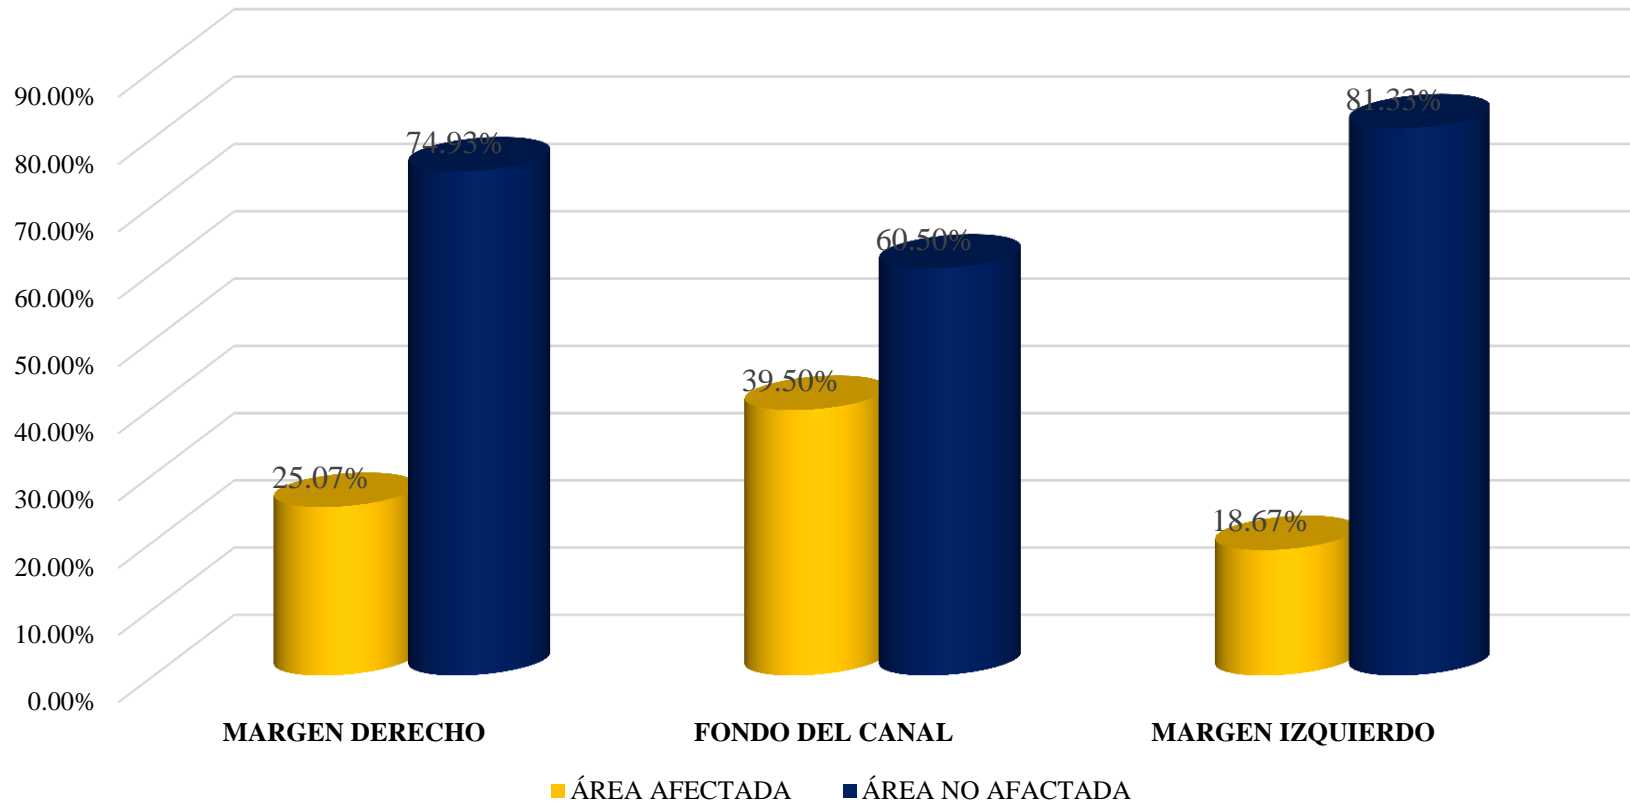
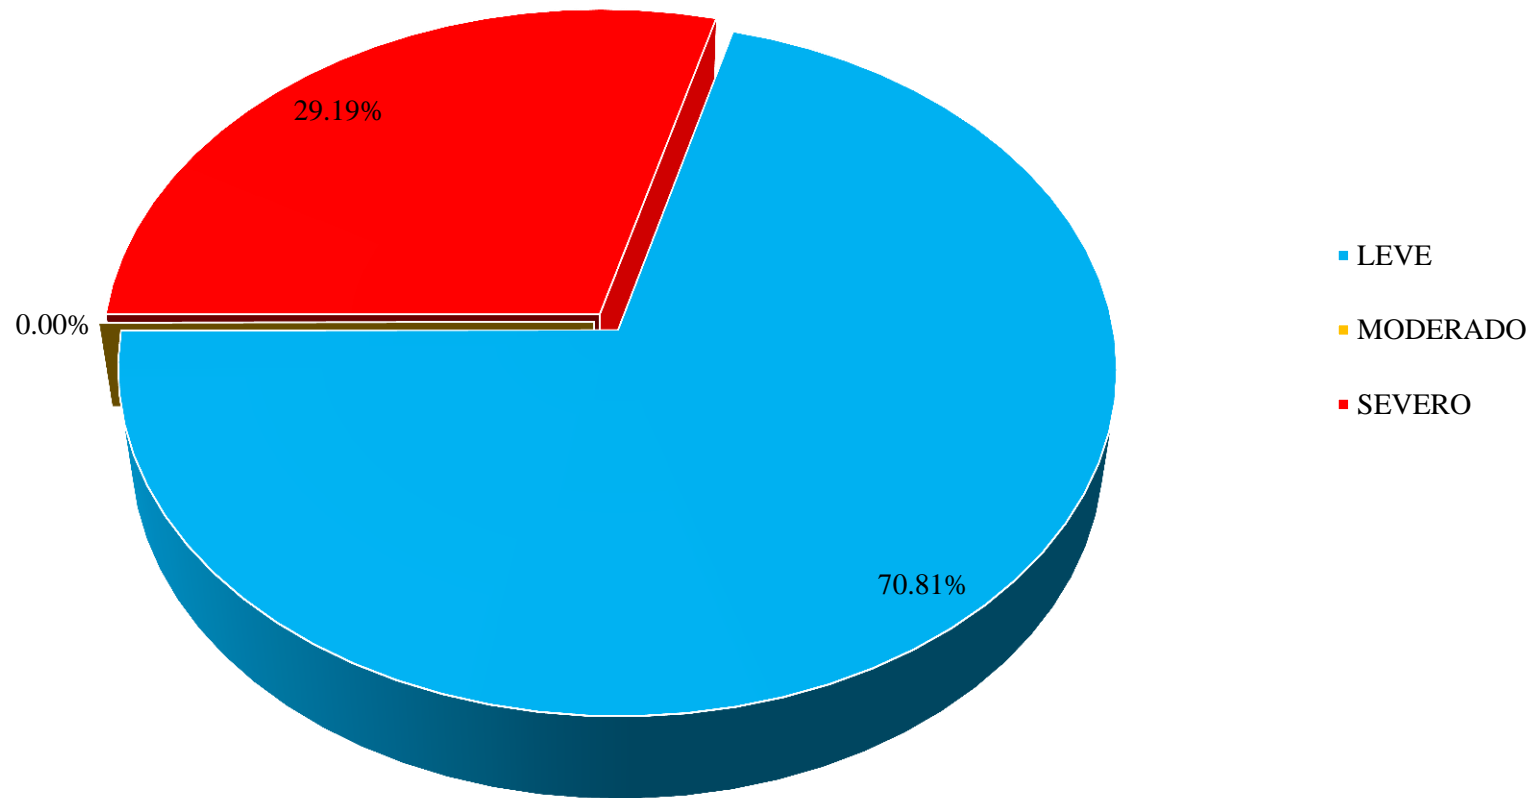
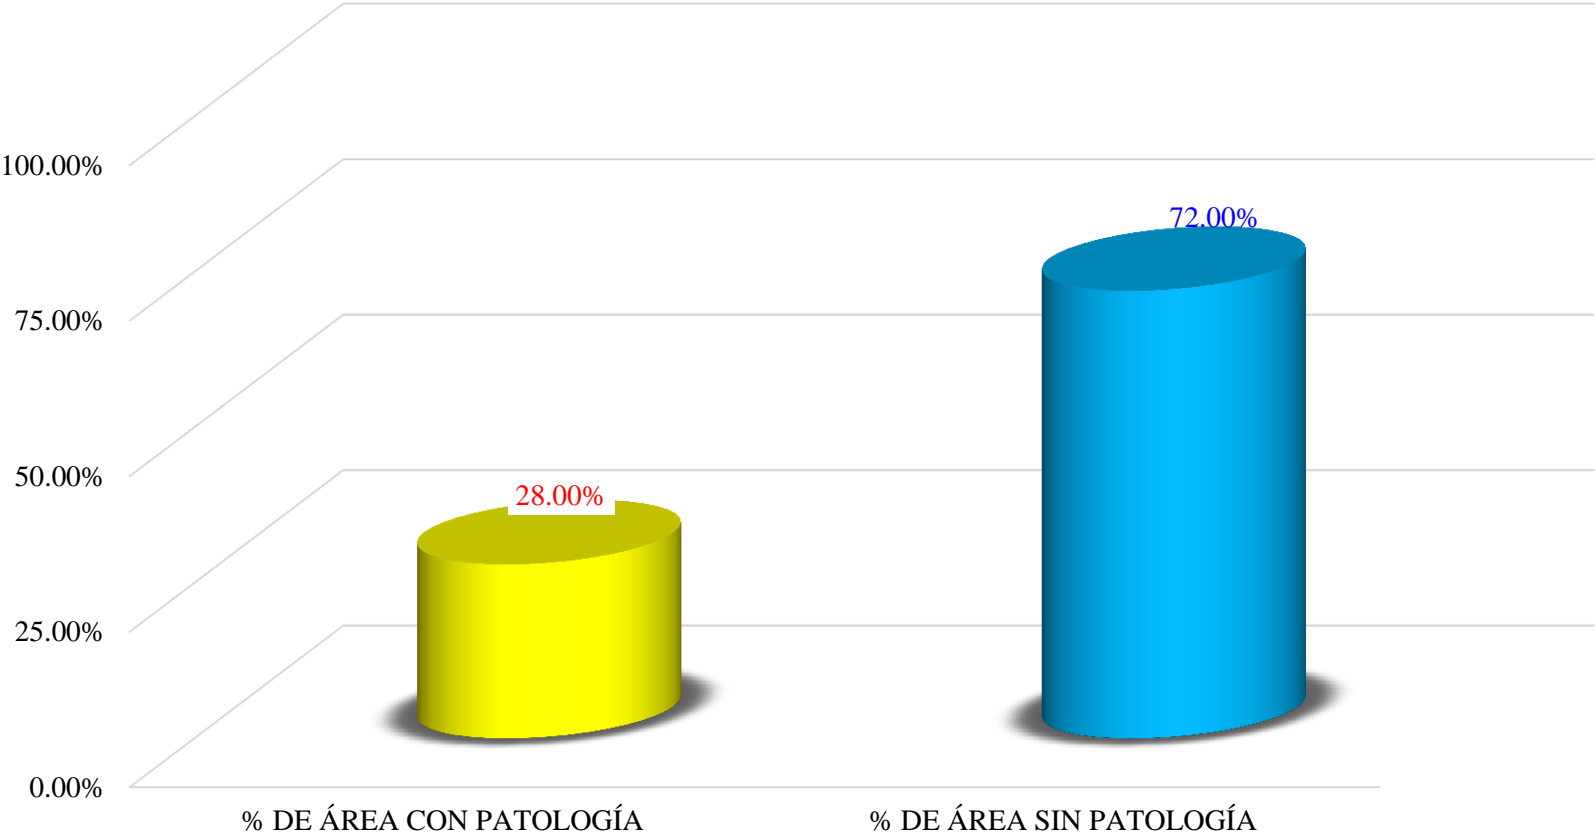
Gráfico 49: Porcentaje de patologías identificados en la unidad de muestra 13.

Gráfico 50: Porcentaje de área afectada y no afectada por elemento de la unidad de muestra 13.

Gráfico 51: Nivel de severidad de la unidad de muestra 13.

Gráfico 52: Porcentaje con y sin patología de la unidad de muestra 13.

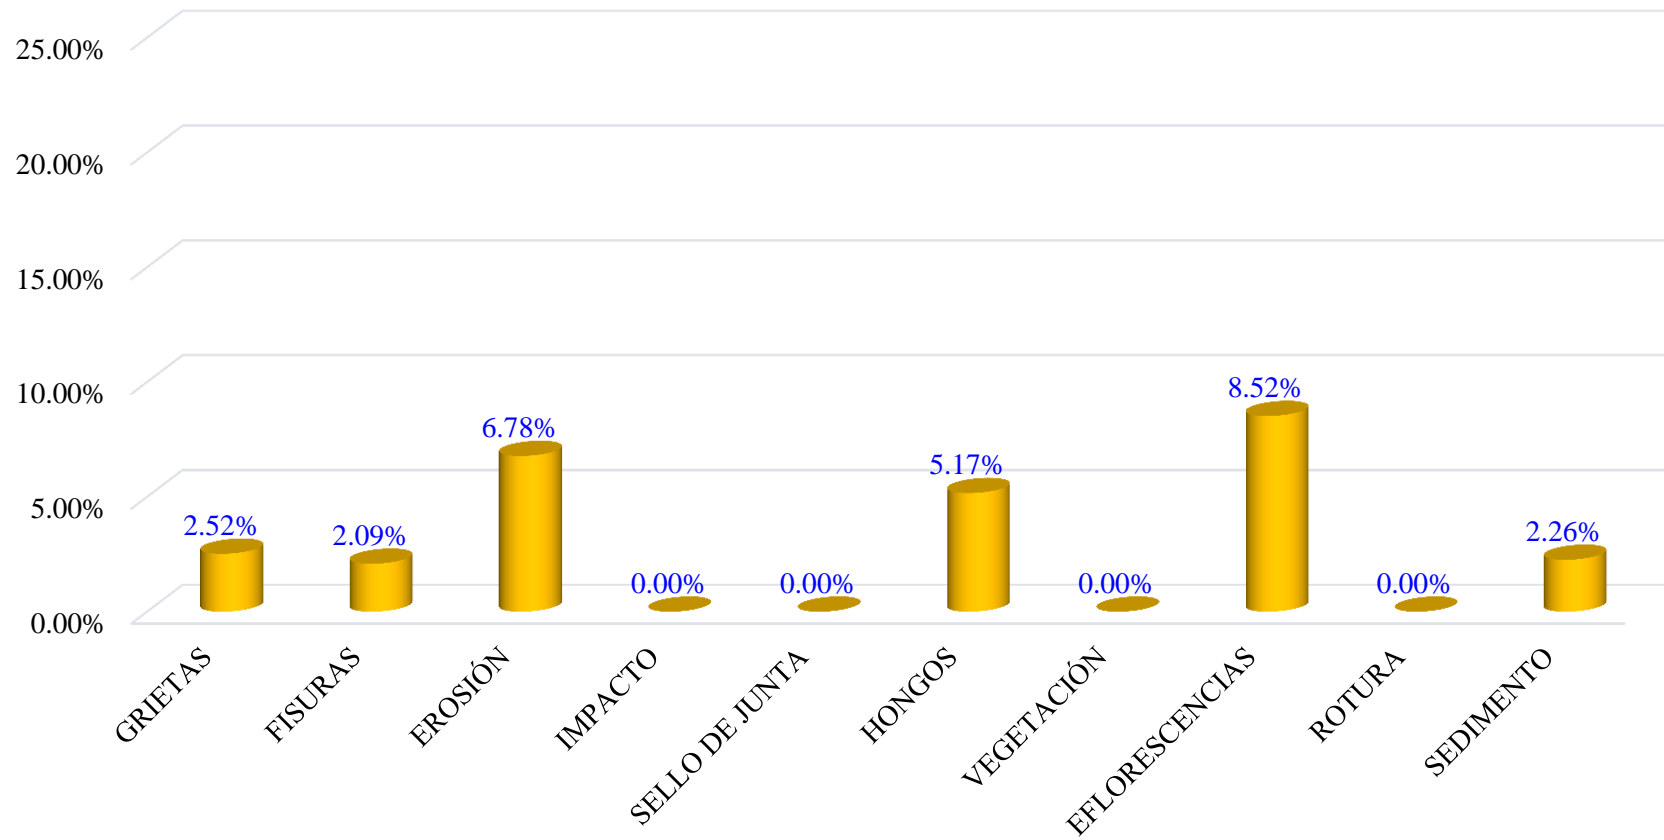
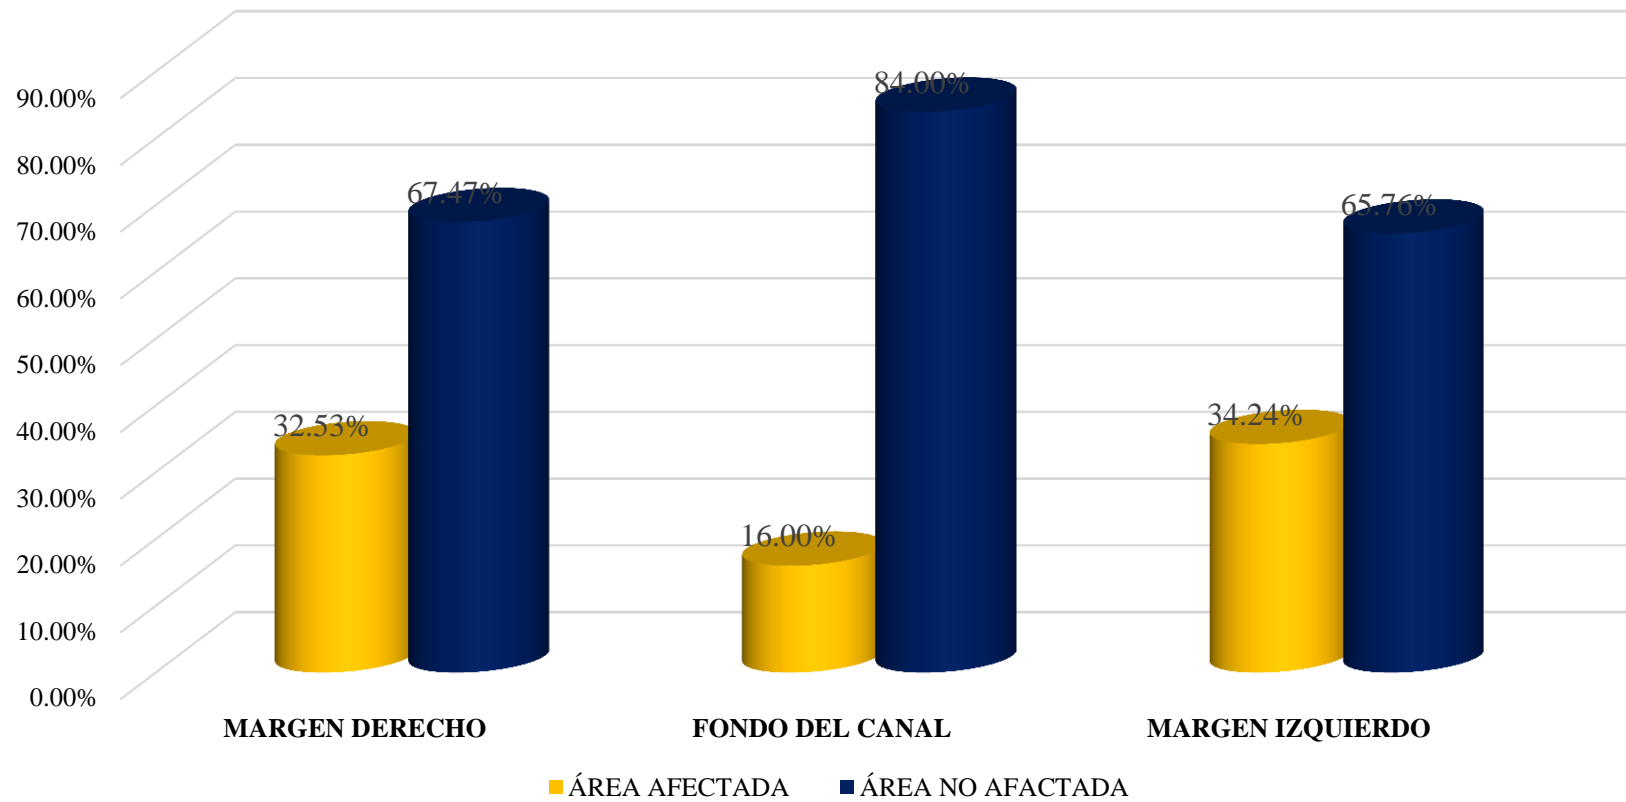
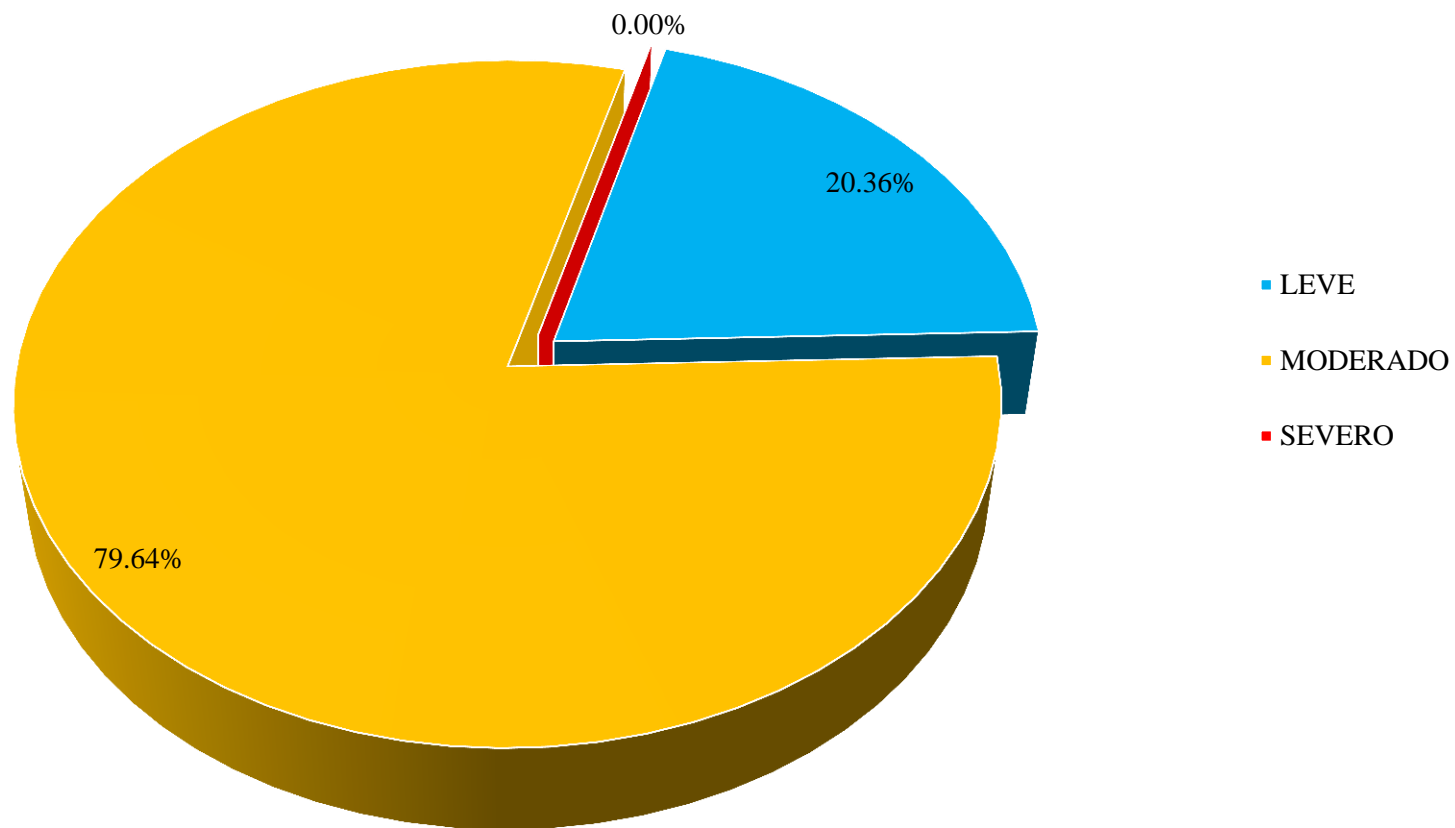
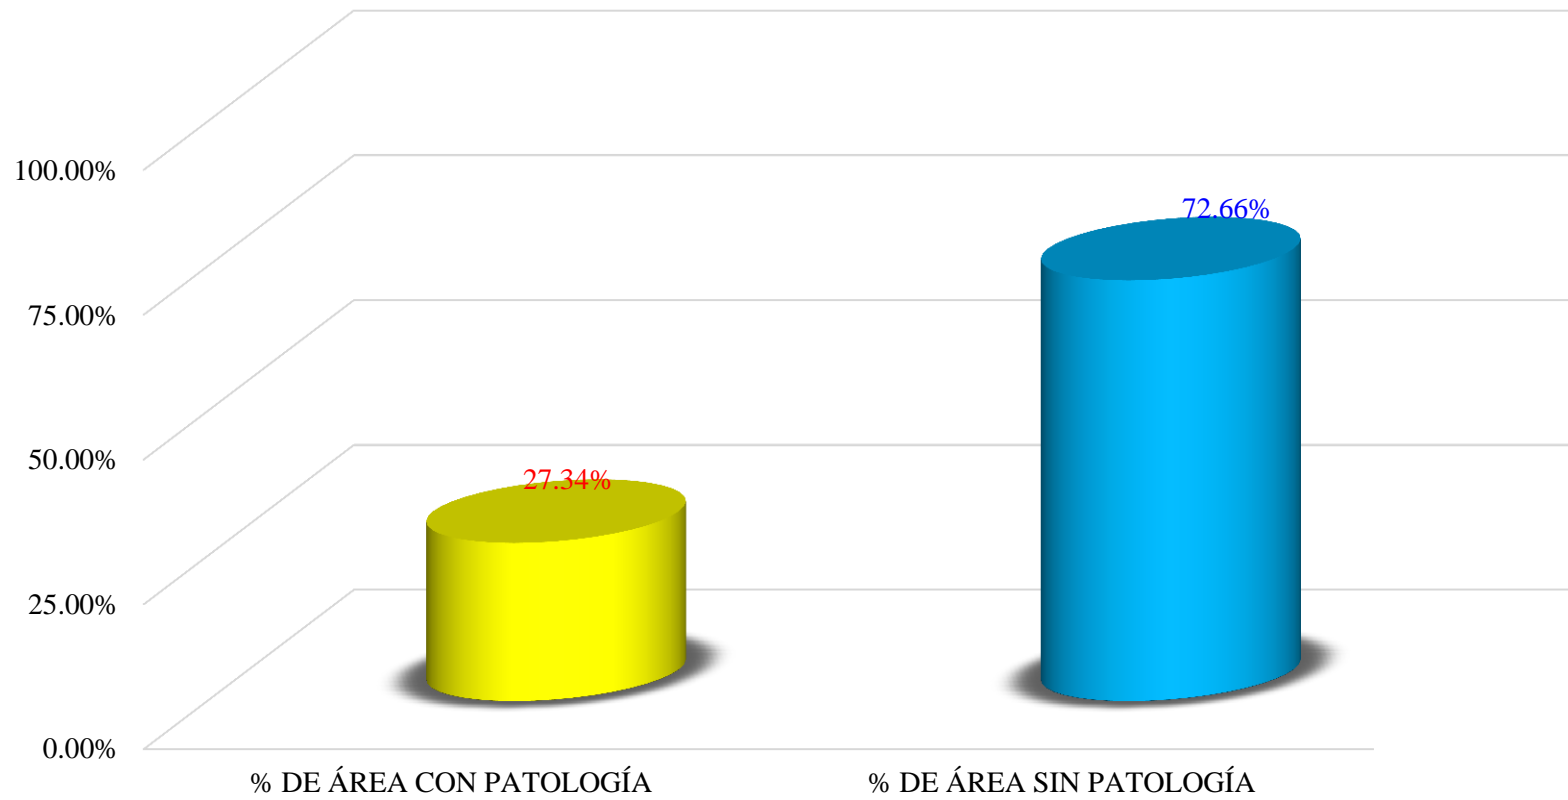
Gráfico 53: Porcentaje de patologías identificados en la unidad de muestra 14.

Gráfico 54: Porcentaje de área afectada y no afectada por elemento de la unidad de muestra 14.

Gráfico 55: Nivel de severidad de la unidad de muestra 14.

Gráfico 56: Porcentaje con y sin patología de la unidad de muestra 14.

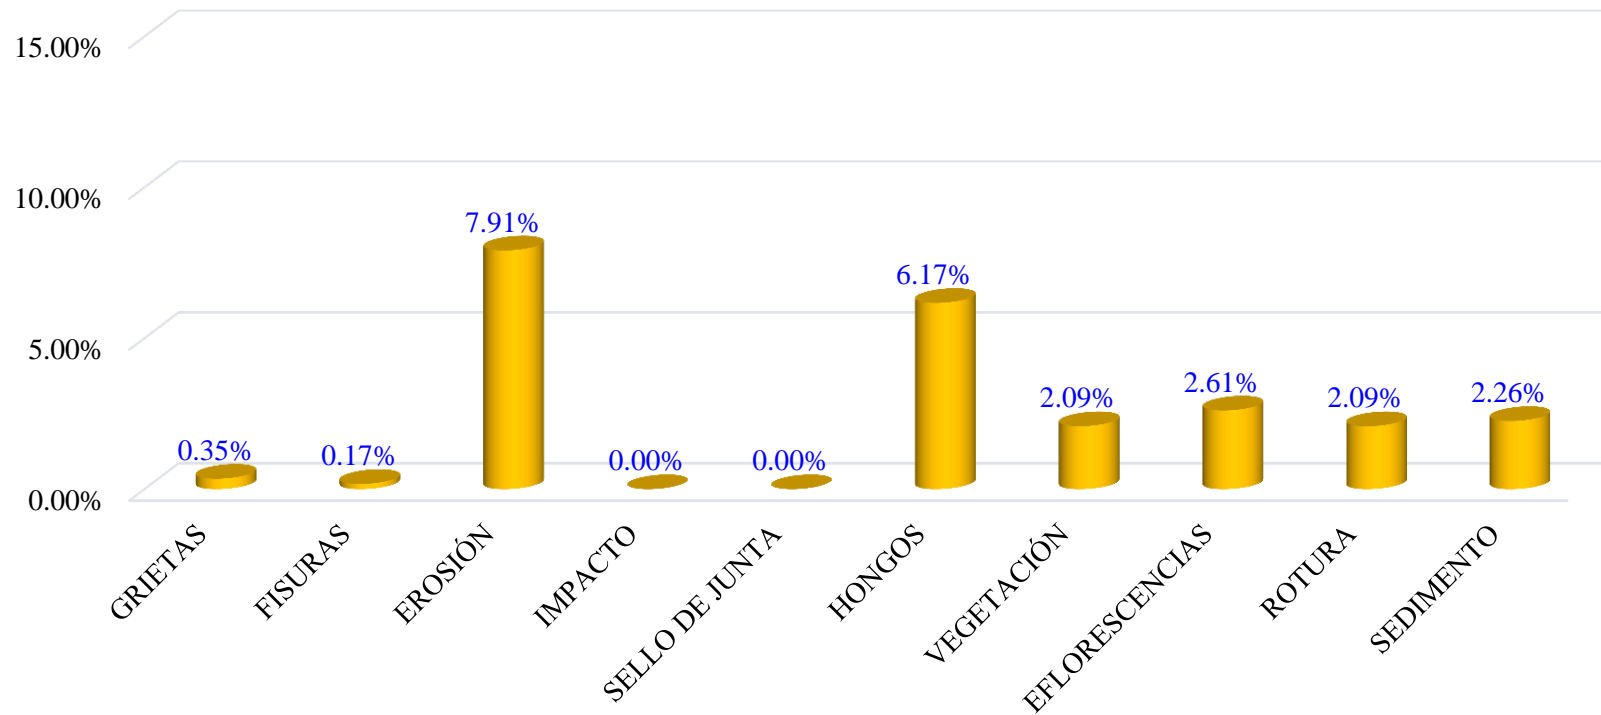
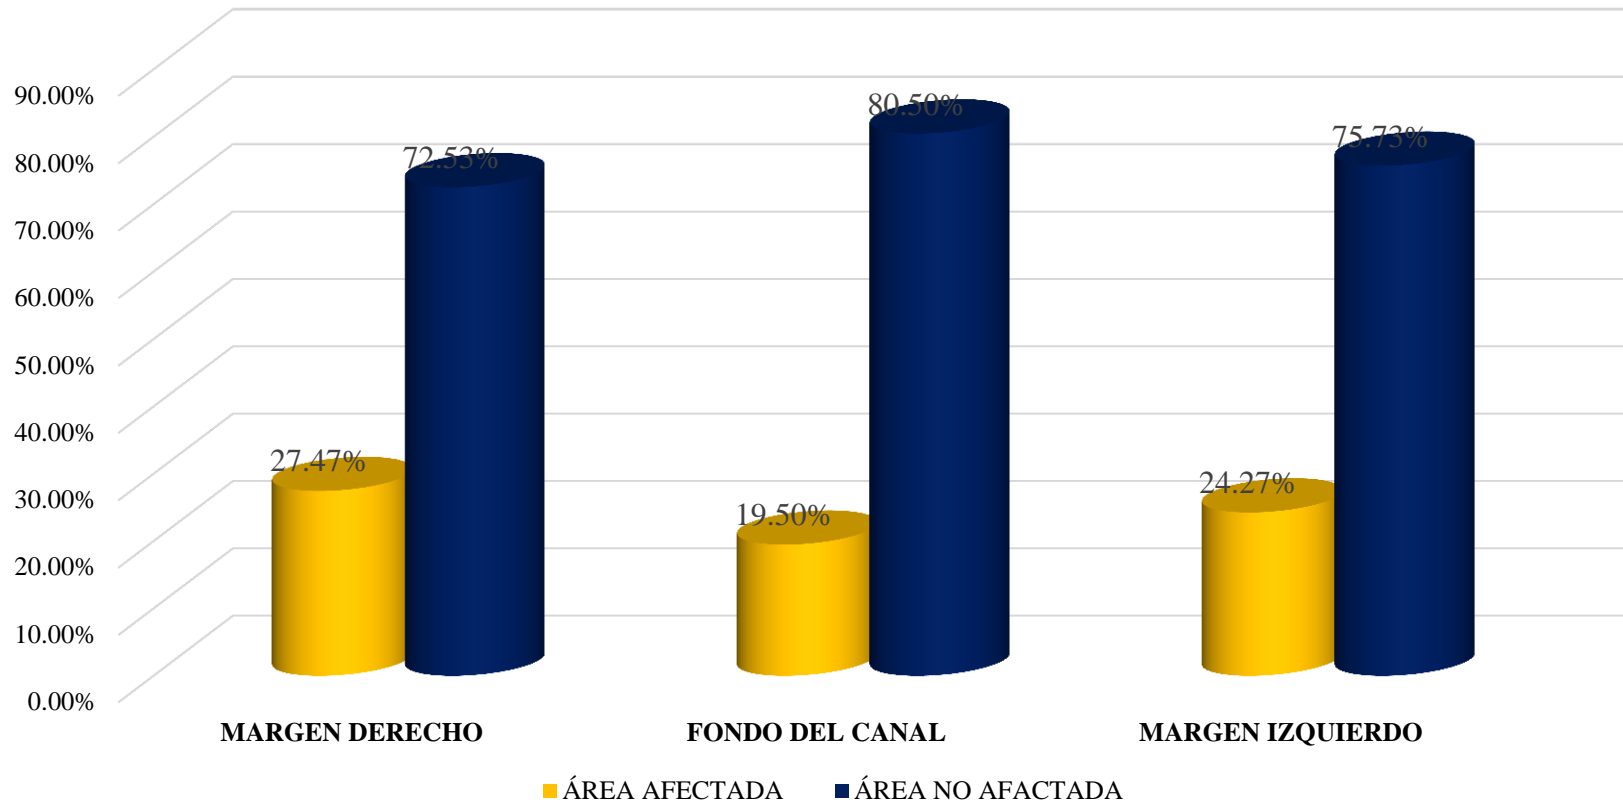
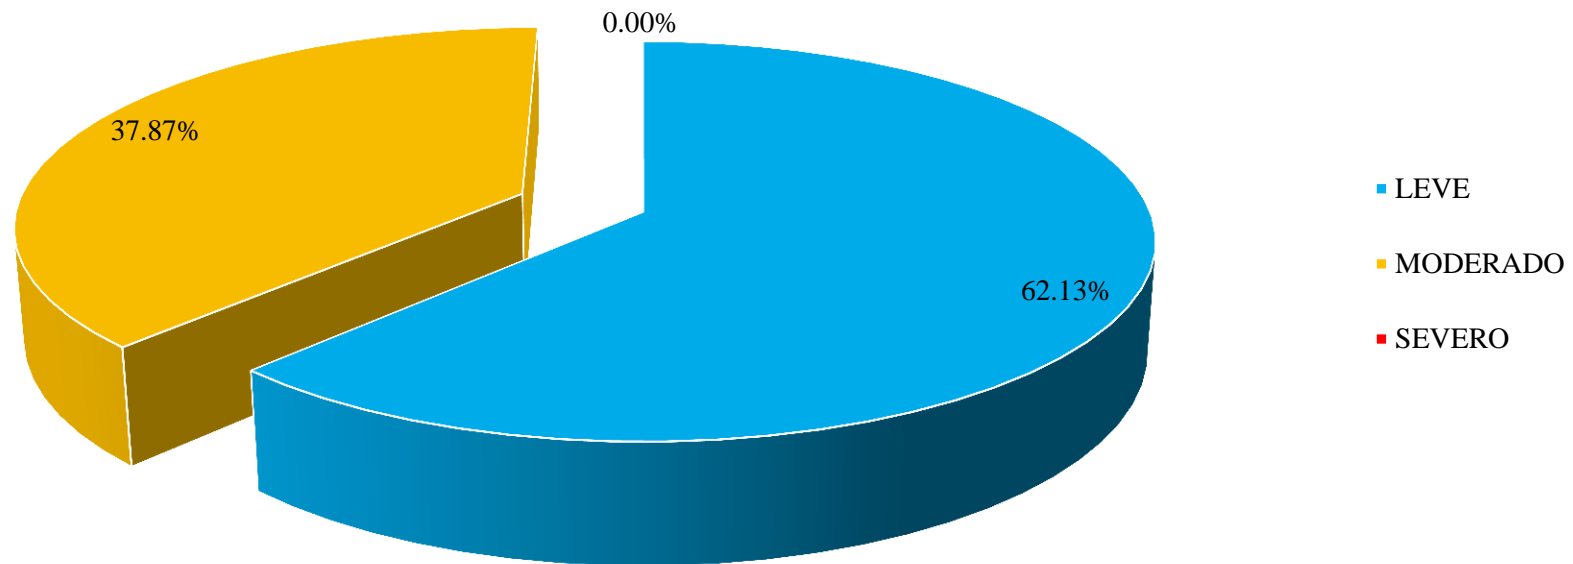
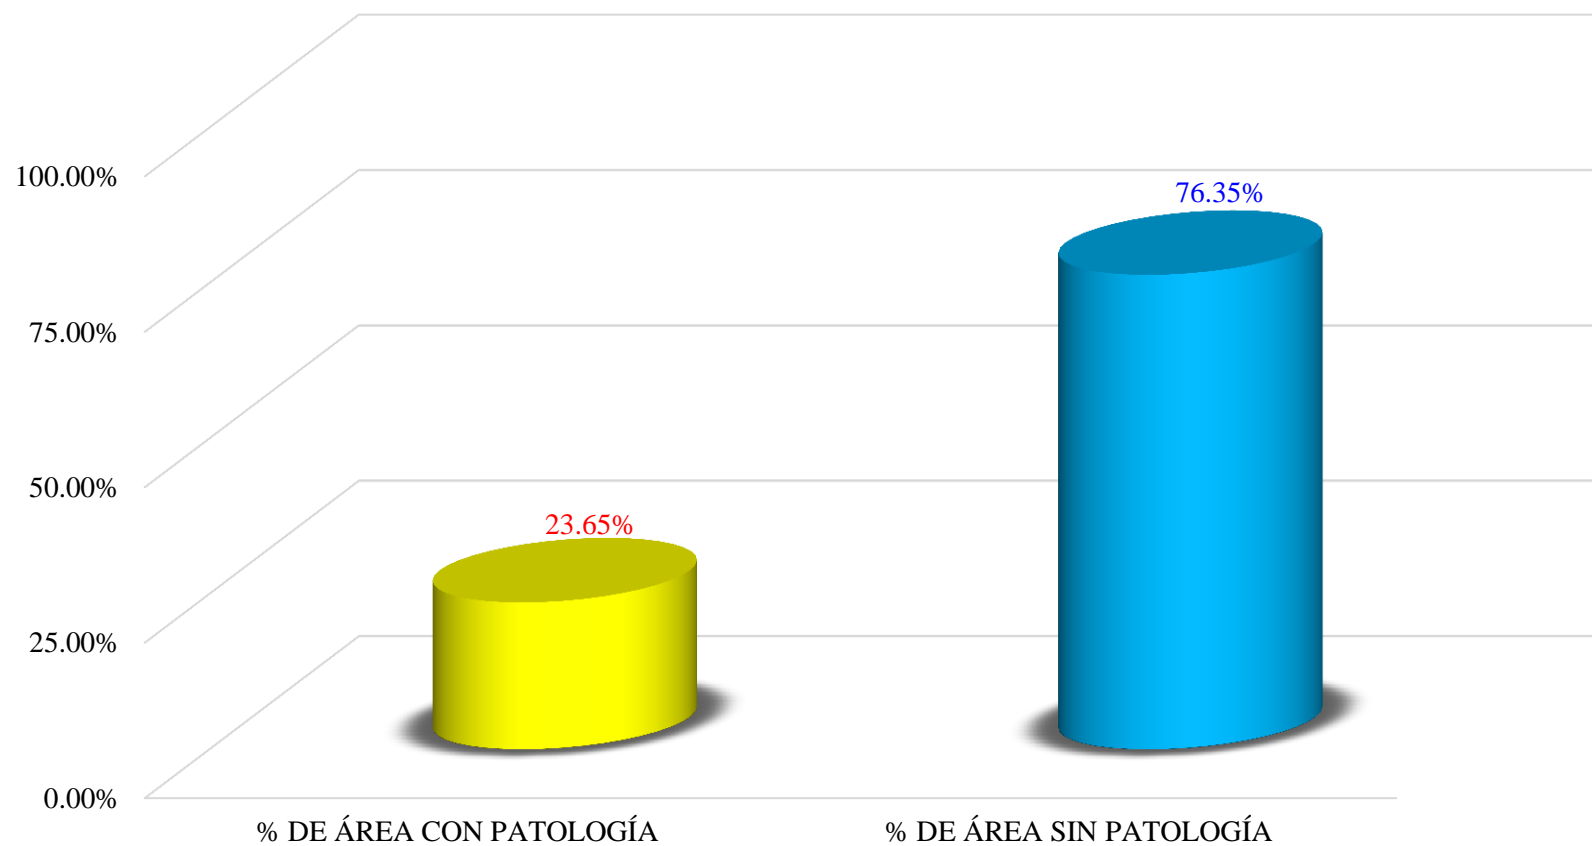
Gráfico 57: Porcentaje de patologías identificados en la unidad de muestra 15.

Gráfico 58: Porcentaje de área afectada y no afectada por elemento de la unidad de muestra 15.

Gráfico 59: Nivel de severidad de la unidad de muestra 15.

Gráfico 60: Porcentaje con y sin patología de la unidad de muestra 15.
