UNIVERSIDAD CATÓLICA LOS ÁNGELES  
CHIMBOTE

DETERMINACIÓN Y EVALUACIÓN DE LAS  
PATOLOGÍAS DEL CONCRETO EN EL CANAL MONTE  
COMÚN, DESDE LA PROGRESIVA 0+000 AL 0+500  
UBICADO EN EL ANEXO VILLA LAS MERCEDES DEL  
DISTRITO DE MORO, PROVINCIA DEL SANTA, REGIÓN  
ÁNCASH, NOVIEMBRE-2016

**TESIS PARA OPTAR EL TÍTULO PROFESIONAL DE**  
**INGENIERO CIVIL**

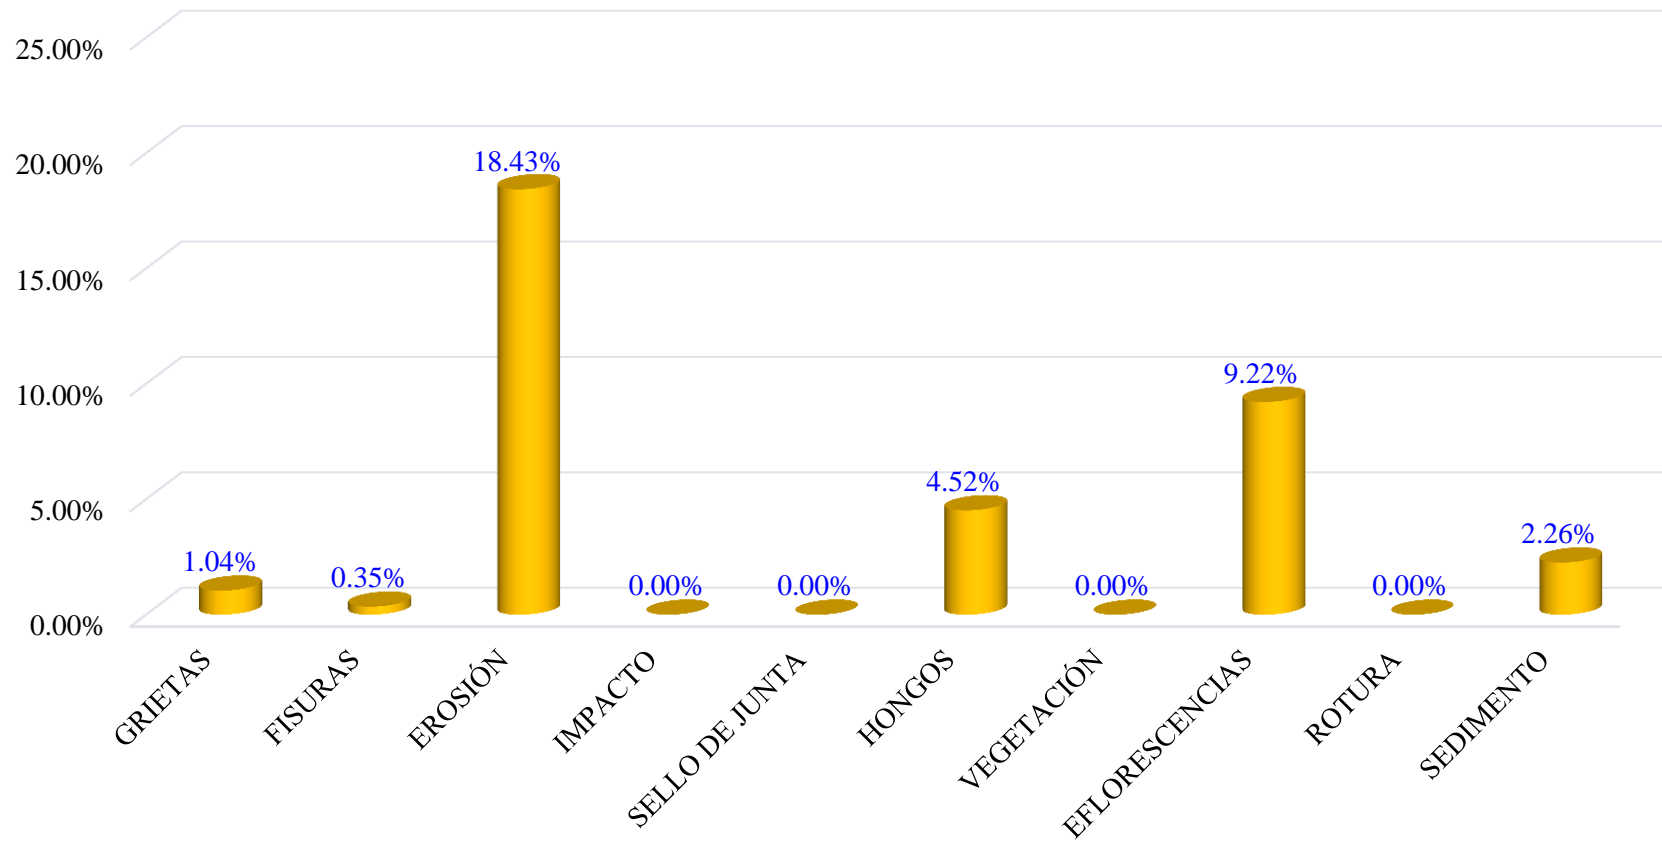
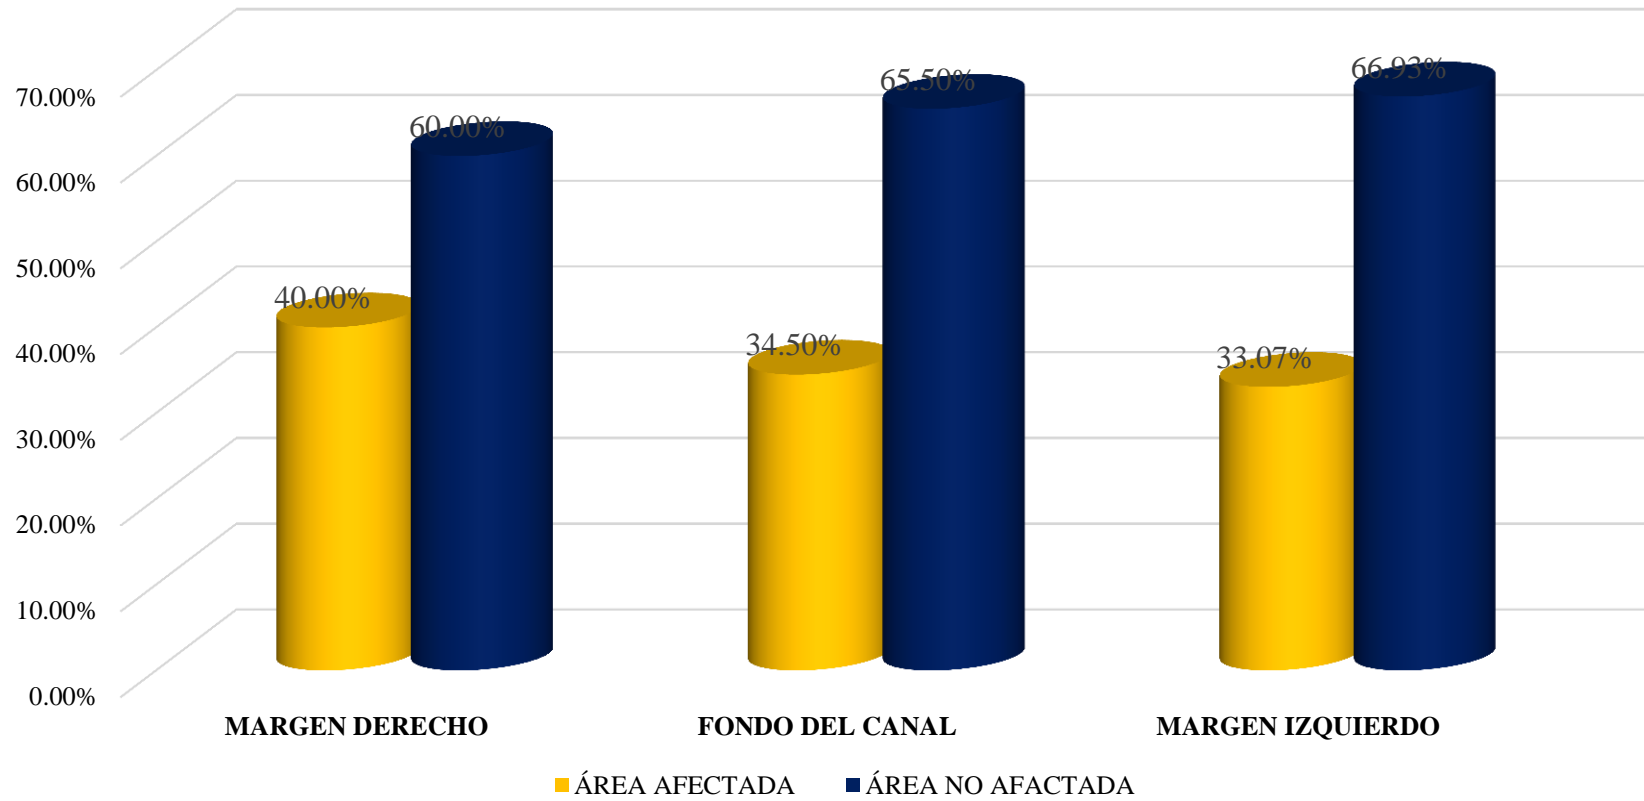
Gráfico 61: Porcentaje de patologías identificados en la unidad de muestra 16.

Gráfico 62: Porcentaje de área afectada y no afectada por elemento de la unidad de muestra 16.

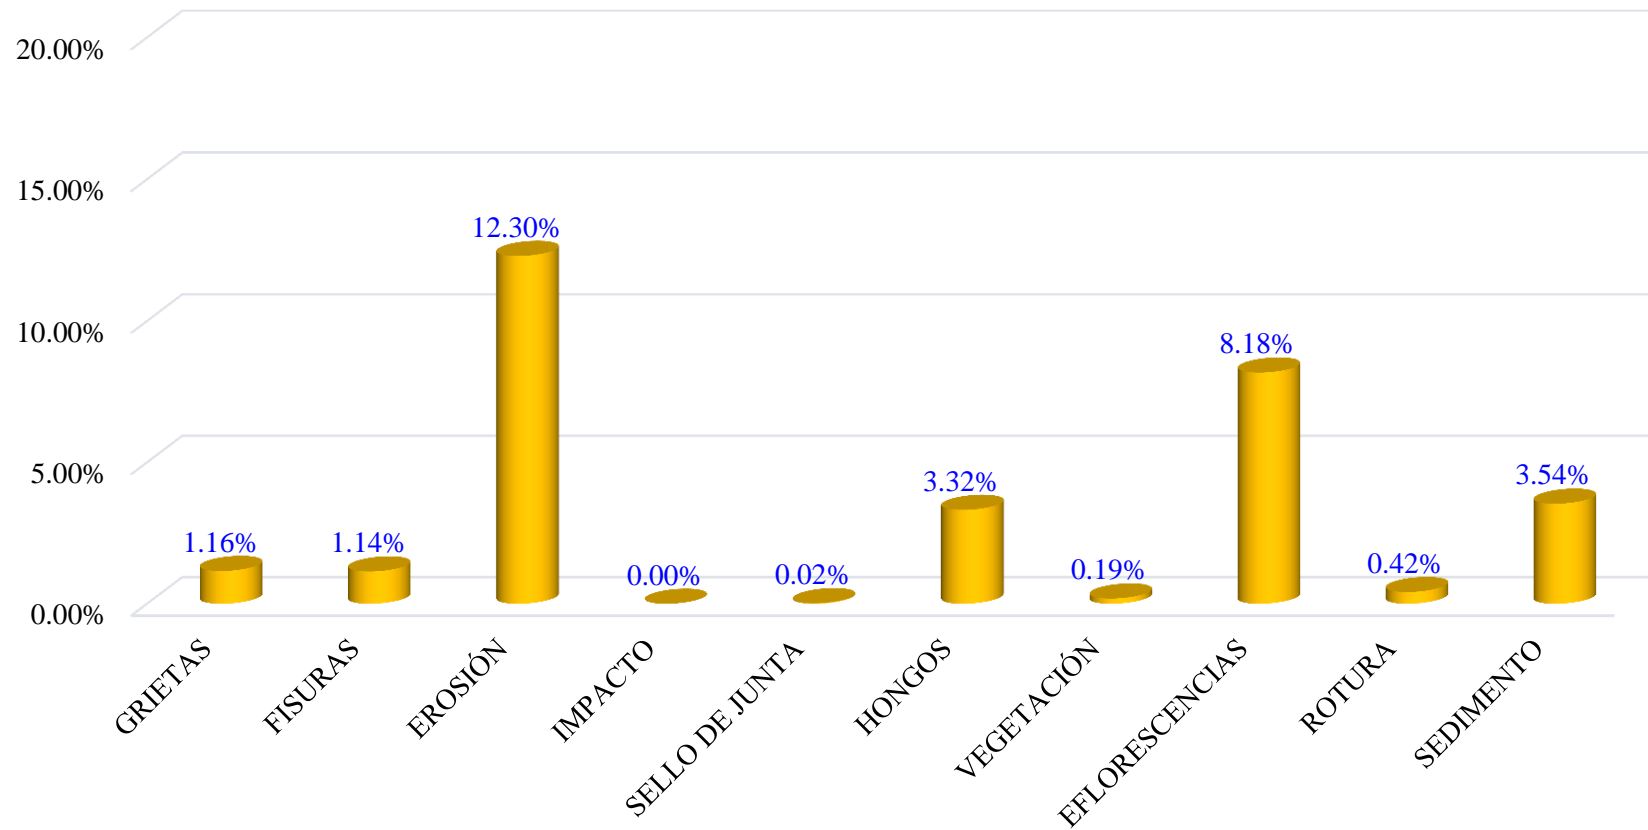
Gráfico 101: Porcentaje de patologías identificadas en todas las unidades de muestras.

- En el gráfico 101. Se aprecia los tipos de patologías del concreto existentes en el canal Monte Común desde el tramo 0+000 al 0+500 ubicado en el Anexo Villa las Mercedes del distrito de Moro, provincia del Santa, región Áncash, son los siguientes: **Erosión (12.30%);** **Eflorescencia (8.18%);** **Sedimento (3.54%);** **Hongos (3.32%);** **Grietas (1.16%);** **Fisuras (1.14%);** **Rotura (0.42%);** **Vegetación (0.19%)** y **Sello de junta (0.02%).**

- En el gráfico 101. Se aprecia que las patologías más frecuentes encontradas en las distintas muestras son: Erosión con un porcentaje de 12.30% y Eflorescencia con 8.18%. Este tipo de deterioro del concreto se localizó en casi todas las muestras inspeccionadas.
- En el gráfico 102. Analizando los resultados de la investigación de todas las muestras en estudio el margen derecho tiene más área afectada con un porcentaje de 37.00% y 63.00% de área sin patología.

- Asimismo, se concluye que los tipos de patologías del concreto existentes en el canal de regadío Monte Común, son los siguientes: **Erosión (12.30%); Eflorescencia (8.18%); Sedimento (3.54%); Hongos (3.32%); Grietas (1.16%); Fisuras (1.14%); Rotura (0.42%); Vegetación (0.19%) y Sello de junta (0.02%).**

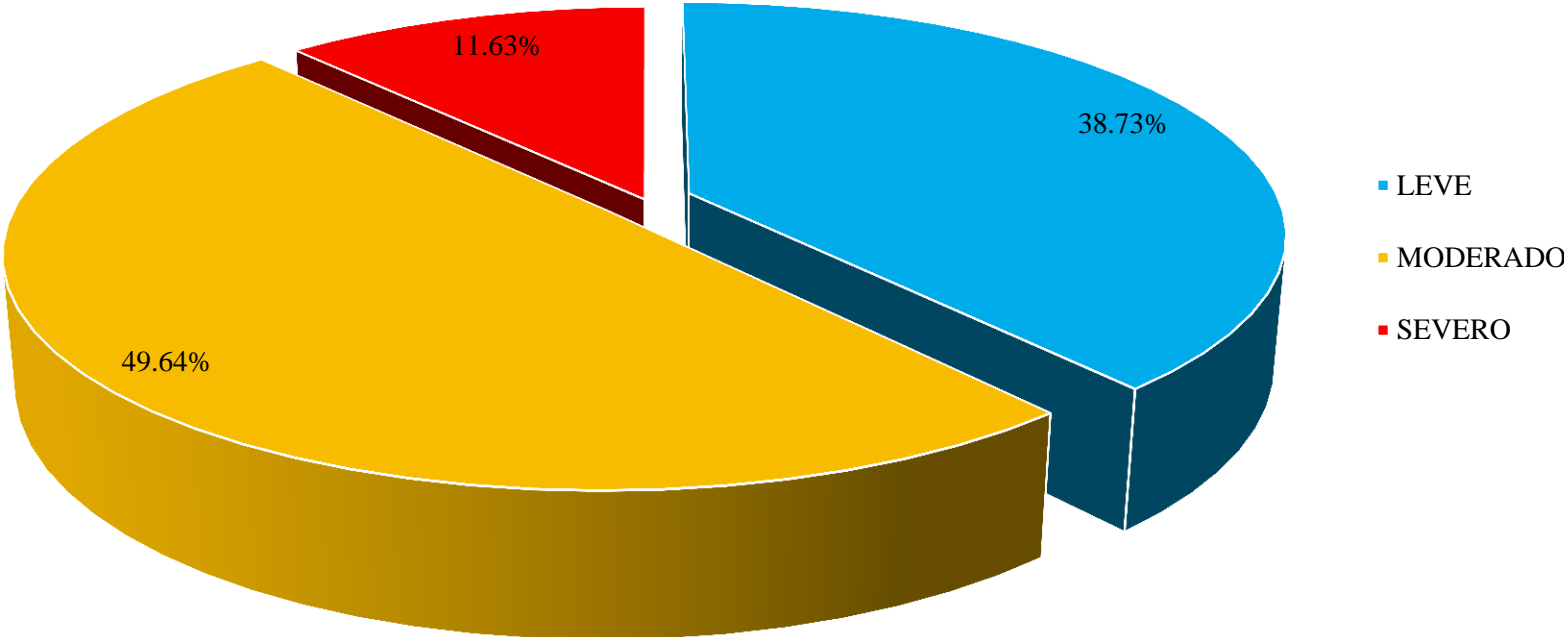
Gráfico 103: Nivel de severidad identificada en todas las unidades de muestras.

- En el gráfico 103. Se observa el nivel de severidad de todas las muestras y tiene los siguientes porcentajes: **Leve 38.73%; Moderado 49.64% y Severo 11.63 %.** (patología erosión unidad de muestra: **2, 4, 6, 7, 13, 17, 21 y 24;** patologías grietas unidad de muestra: **3, 4 y 13;** Patología sedimento unidad de muestra **3, 17;** patología eflorescencia unidad de muestra **17, 21 y 24;** Patología rotura unidad de muestra **1.**

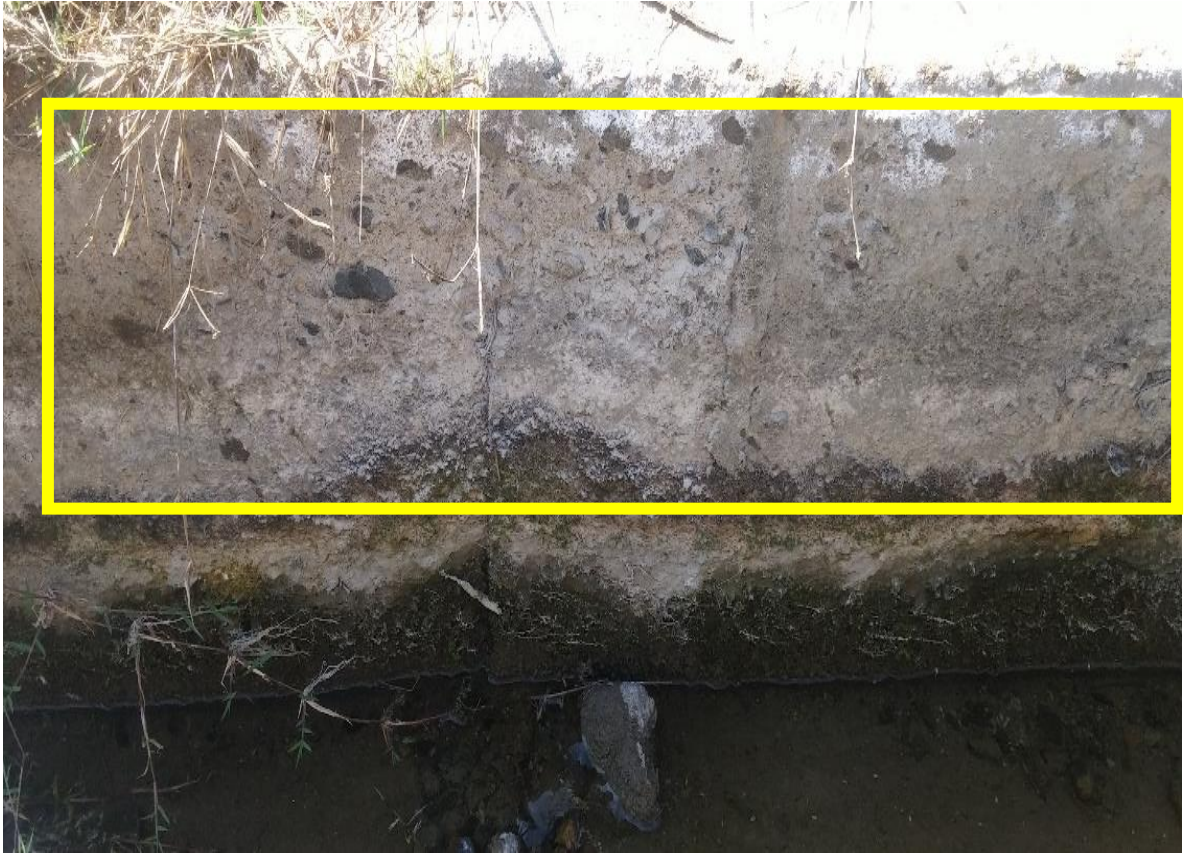
Fotografía 06: Erosión en la unidad de muestra 20 en el canal de riego Monte Común.

**Descripción:** Se aprecia la erosión en margen izquierdo del canal por acción físico y mecánico.

- ✓ Limpiar con agua a presión y aplicar un adictivo epóxico para la unión de un concreto nuevo con concreto antiguo. Y un y un concreto 1:4.

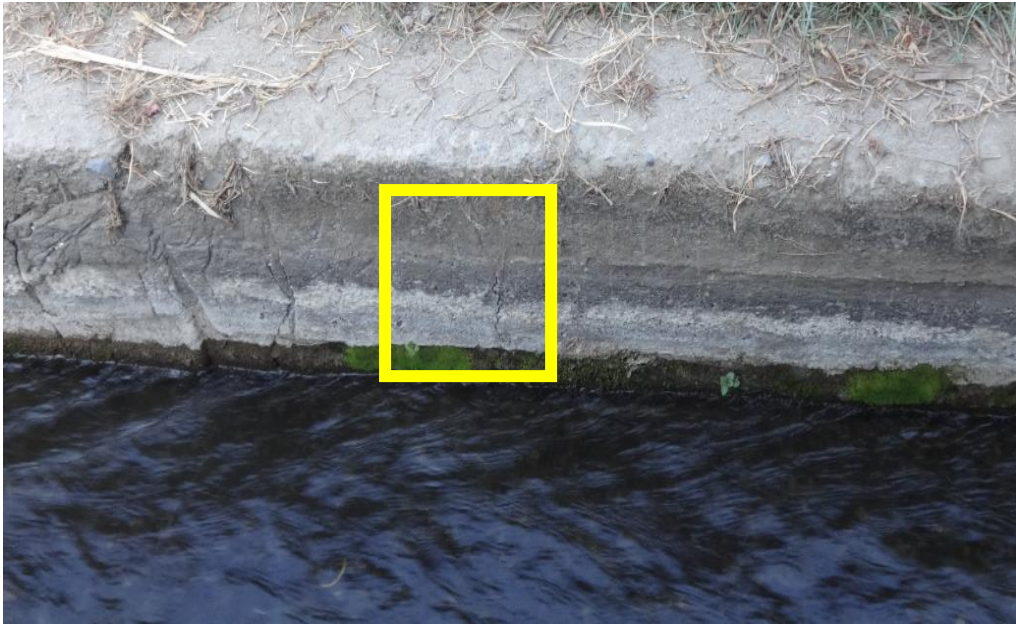
Fotografía 07: Fisura en la unidad de muestra 19 en el canal Monte Común.

**Descripción:** Se aprecia fisura en el margen derecho del canal.

- ✓ Limpiar y aplicar un epóxico sellado de fisuras.

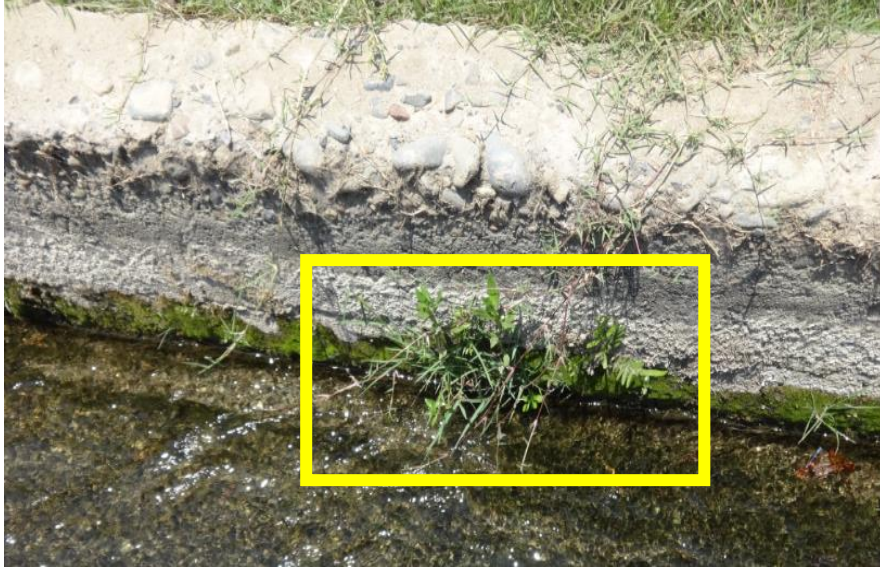
Fotografía 08: Vegetación en la unidad de muestra 18 el canal Monte Común.

**Descripción:** Se aprecia Vegetación en el margen derecho del canal ocasionado por la acción biológica.

- ✓ Siembra no controlada de especies no nativas o agresivas cerca de la obra de conducción.
- ✓ Ambientes húmedos propicios para el crecimiento de vegetación en pequeños espacios de la estructura.
- ✓ Ausencia o deficiencia en la limpieza periódica de las obras.

- ✓ Limpiar y sellar las grietas.

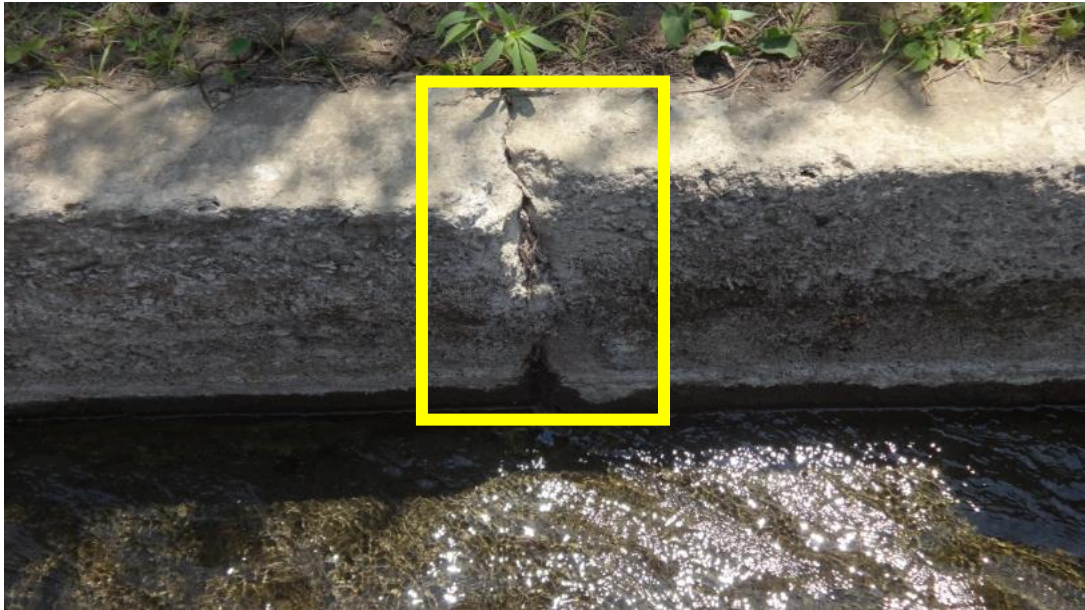
Fotografía 10: Sello de junta en la unidad de muestra 17 en el canal Monte Común.

**Descripción:** Se aprecia sello de junta en la caja del canal.
