UNIVERSIDAD CATÓLICA LOS ÁNGELES
CHIMBOTE

EVALUACIÓN Y MEJORAMIENTO DE LA ESTRUCTURA
HIDRÁULICA EN EL CANAL DE RIEGO INTEGRADOR
11, TRAMO 0+040 AL 0+540, EN EL CENTRO POBLADO
TANGAY MEDIO, DISTRITO DE NUEVO CHIMBOTE,
PROVINCIA DEL SANTA, REGIÓN ÁNCASH, PARA SU
INCIDENCIA EN LA CONDICIÓN HÍDRICA DE LA
POBLACIÓN – 2020

TESIS PARA OPTAR EL TÍTULO PROFESIONAL DE
INGENIERO CIVIL

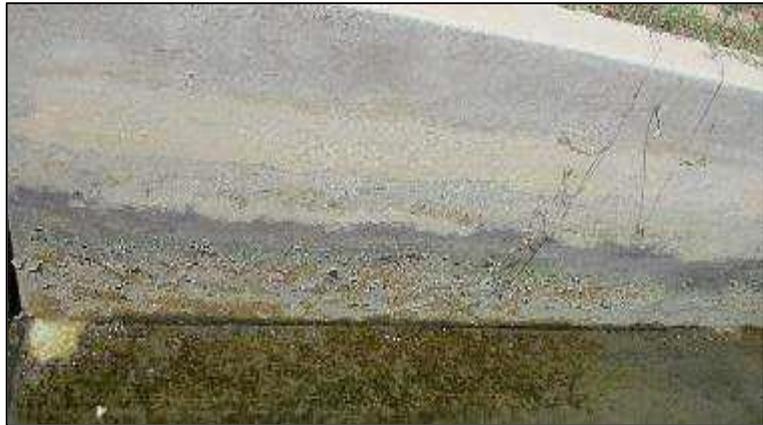
Silva et al²⁶, Se presenta debida a la presencia de humedad. El flujo de agua del canal se produce directamente en la pared lateral y el fondo del canal, provocando la retención de la humedad, lo que acelera el proceso de envejecimiento del canal.

Figura 19. Moho en canal de regadío.
Fuente. Jara (2019).

- ✓ **Posibles causas,** Por acumulación de partículas o plantas, estancamiento de agua por mucho tiempo.
- ✓ **Nivel de severidad:** Para esta lesión solo se ha considerado el nivel de severidad bajo.
- ✓ **Intervención recomendada:** Broto²³ “Limpiar la zona afectada utilizando instrumento (escobilla con cerdas de acero), aplicar agua a presión y aditivo impermeabilizante”.

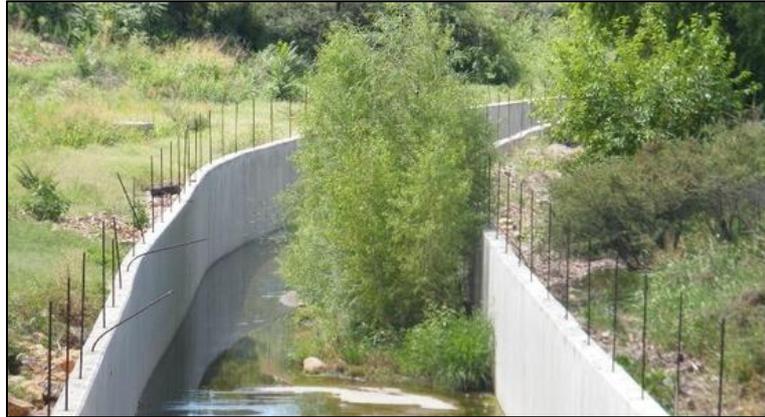
Acevedo²⁷, “La vegetación también produce lesiones en el concreto, muchas veces por que el canal está cimentado sobre suelos fértiles, dando origen al crecimiento de plantas, que procederán a la deformación de las estructuras del canal, por lesiones mecánicas por penetración de las raíces a través de las juntas, fisuras y puntos débiles del canal”.

Figura 20. Vegetación en canales.

- ✓ **Causas:** Siembra no controlada de especies no nativas o agresivas cerca de la obra de conducción. Ambientes húmedos propicios para el crecimiento de vegetación en pequeños espacios de la estructura. Ausencia o deficiencia en la limpieza periódica de las obras
- ✓ **Intervención:** Broto²³ “Retiro de la vegetación causante de los lesiones y toma de las medidas biológicas necesarias para el control del crecimiento de estas especies”.

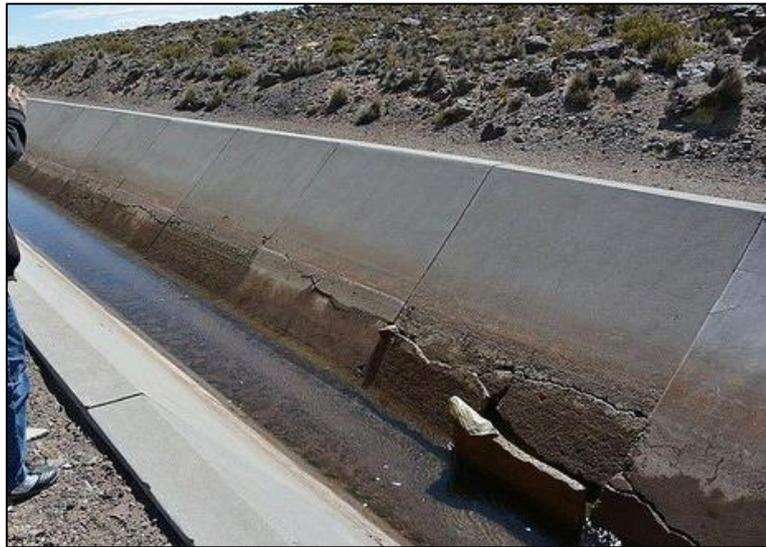
Broto²³ “Se trata de hendiduras longitudinales que afectan a todo el espesor de un elemento constructivo, estructural o de cerramiento”.

Figura 21. Grieta en canal de regadío.
Fuente. Machare (2018).

- ✓ **Posibles causas.** Movimientos del terreno que inducen sobre esfuerzos en los materiales que conforman los canales. Deficiencia en el proceso constructivo.
- ✓ **Intervención.** Broto²³ “En los niveles de severidad leve y moderado se recomienda el sellado con materiales epóxicos o material bituminoso; En el nivel de severidad alto cuando hay pérdida de agua que afecta el normal funcionamiento del canal, se recomienda cambiar la zona afectada”.

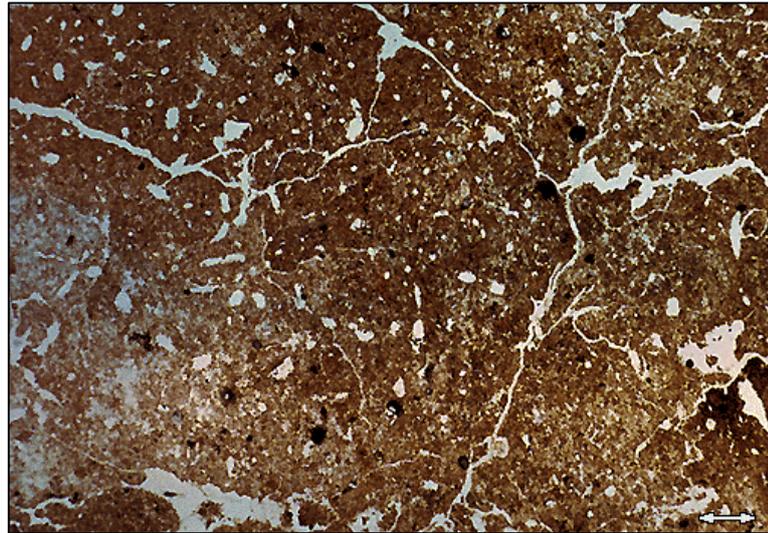
Broto²³ “Lo define como hendiduras longitudinales superficiales que afectan solamente al tarrajado o revestimiento de un elemento constructivo”. Por otro lado, Caroca²⁸, “Son aberturas longitudinales que se presentan en la superficie o revestimiento de un elemento constructivo. La sintomatología se presenta similar a las grietas, aunque su origen y evolución son distintos, no obstante, en algunos casos se consideran una etapa previa a la aparición de las grietas”.

Figura 22. Fisuración en bloque en canales.
Fuente. Masa Basal (2017).

- ✓ **Posibles causas:** Los cambios de temperatura ocasionan variaciones de volumen en forma similar a lo que ocurre con cualquier sólido. es decir, se dilata cuando se calienta y se contrae cuando se enfría.
- ✓ **Intervención:** Broto²³ “Consiste en la limpieza de la superficie, para luego aplicar mediante inyección resinas

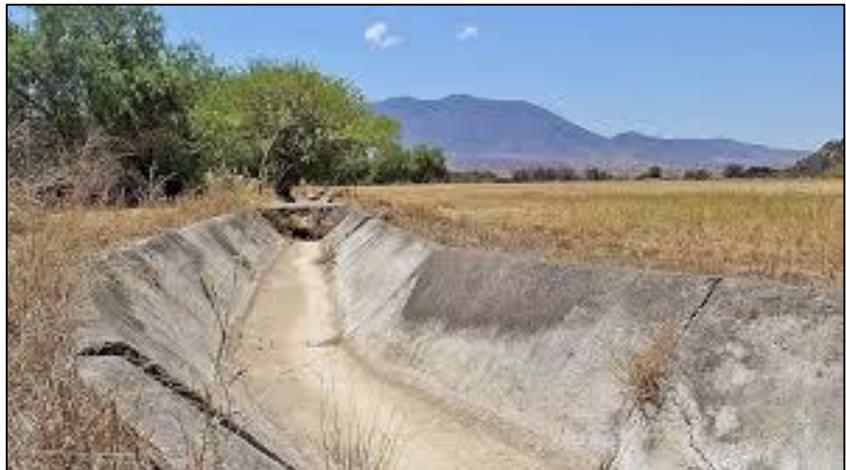
Broto²³ “Es la pérdida o transformación superficial de un material y puede ser total o parcial, generalmente se trata de la Meteorización de materiales pétreos provocados por la succión de agua si va acompañado por posteriores heladas su consecuente dilatación rompe laminas superficiales del material constructivo”.

Figura 23. Erosión en canales de riego.
Fuente. Carlos Román (2018).

- ✓ **Posibles causas del deterioro.** Baja calidad del material de la estructura en cuanto a características de durabilidad. Presencia de sustancias agresivas que atacan a los materiales de la estructura. Flujos importantes de agua que generan erosión
- ✓ **Intervención recomendada:** Broto²³ “Cuando la lesión se encuentra en su etapa inicial en el nivel de severidad

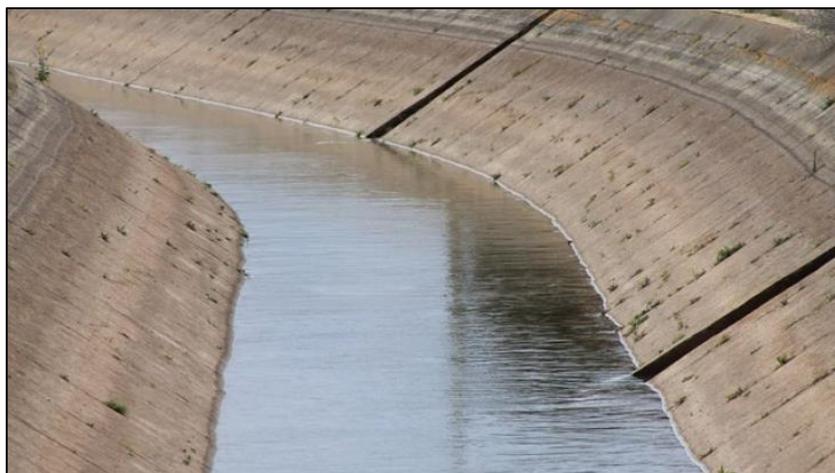
Acevedo²⁷, “Ocurre cuando se produce la pérdida parcial o total del material que conforma el sello de junta ésta deja pasar el fluido infiltrándose por debajo del concreto, causando lesión.

Figura 24. Sello de junta en canal de riego.
Fuente. María José Salvador (2019).

- ✓ **Posible causa:** Acción erosiva del flujo de agua.
- ✓ **Intervención recomendada:** Broto²³ “Se recomienda limpiar la zona, que quede libre de polvo y material suelto para luego rellenar las juntas con siliconas, asfaltos u otro material acorde para el tipo de obra, tipo de junta,

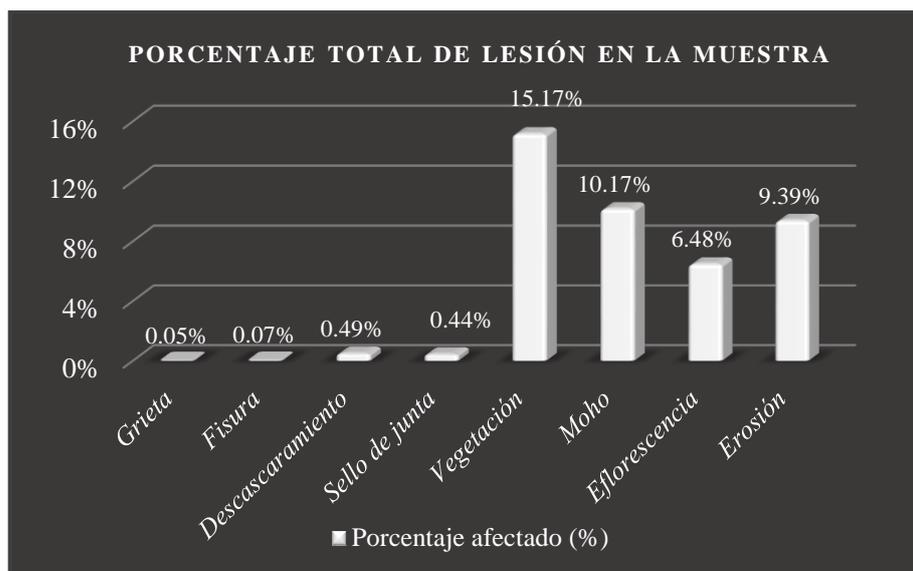
Figura 30. Afectación total por cada lesión.

CLASIFICACIÓN	TIPO DE LESIÓN	AFECTACIÓN
Física	Erosión	9.39%
	Descascaramiento	0.49%
	Sello de junta	0.44%
Mecánica	Grieta	0.05%
	Fisura	0.07%
Química	Eflorescencia	6.48%
Biológica	Moho	10.17%
	Vegetación	15.17%

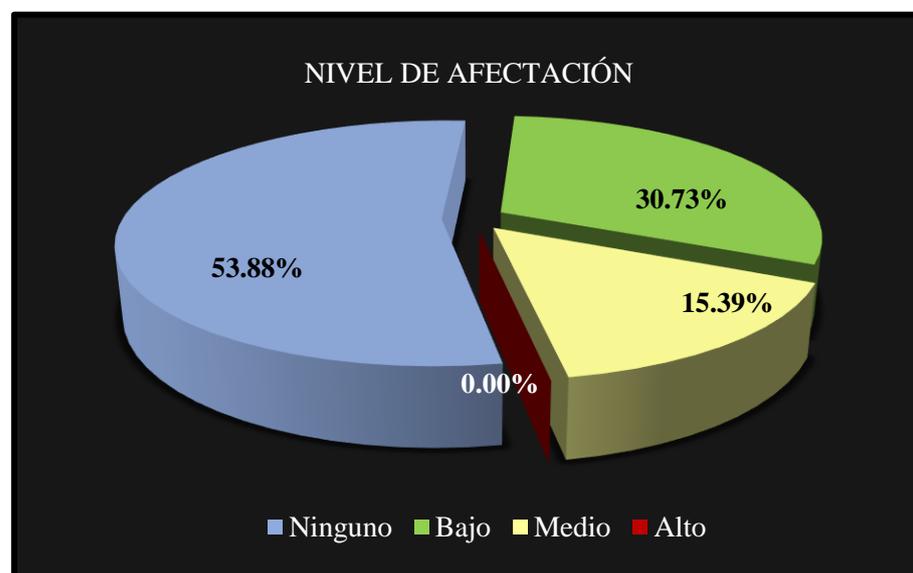
Figura 31. Nivel de afectación de la muestra.

Interpretación: En la figura se muestra el nivel de afectación en la que se encuentra la estructura del canal, siendo como resultado un nivel de afectación BAJO con el 30.73% de daño.

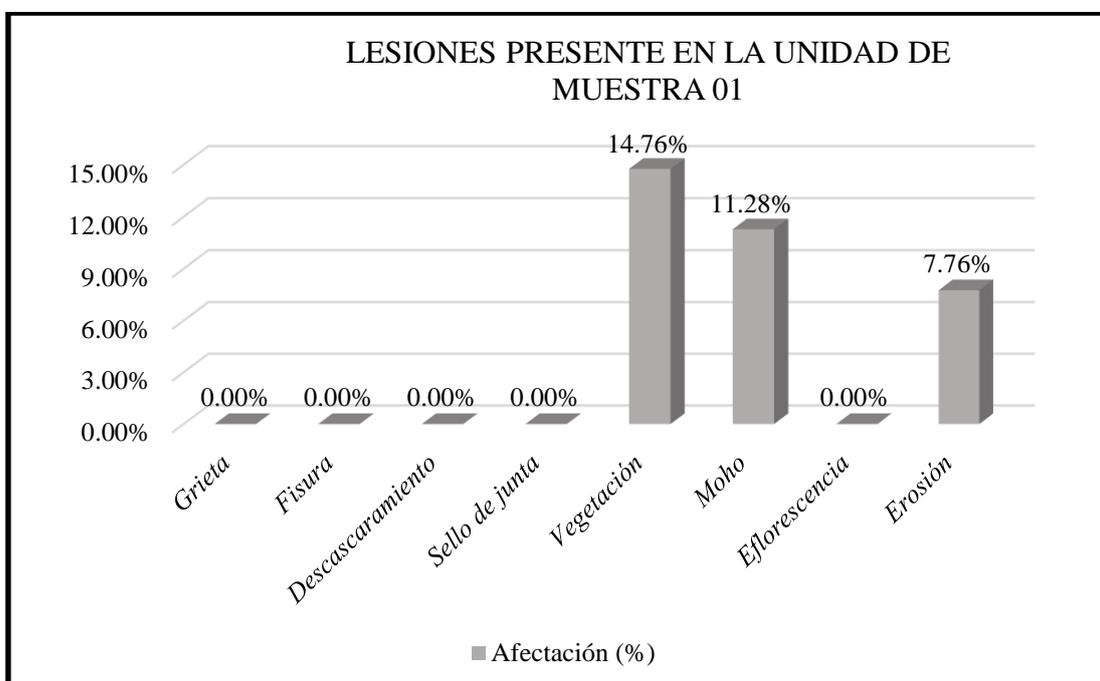
Figura 38. Lesiones en la U.M.1

Interpretación: En esta figura se aprecia que la lesión con mayor presencia en la U.M. 01 es la vegetación con 14.76%.

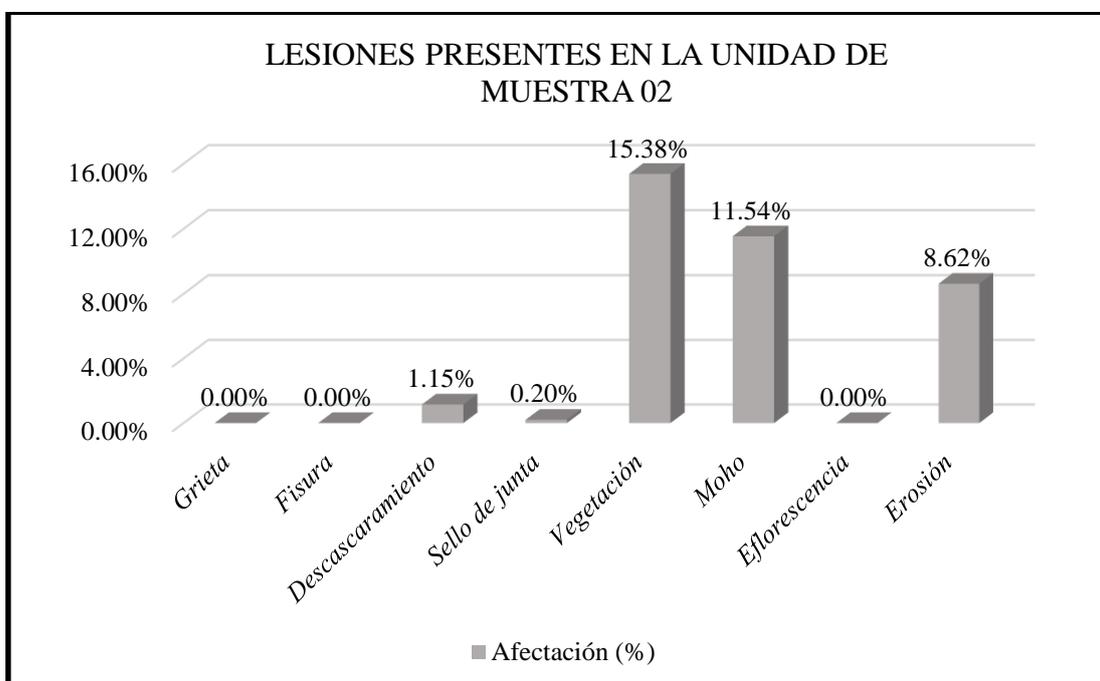
Figura 42. Lesiones presentes en la U.M.2

Interpretación: En esta figura se aprecia que la lesión con mayor presencia en la U.M. 02 es la vegetación con 15.38%.

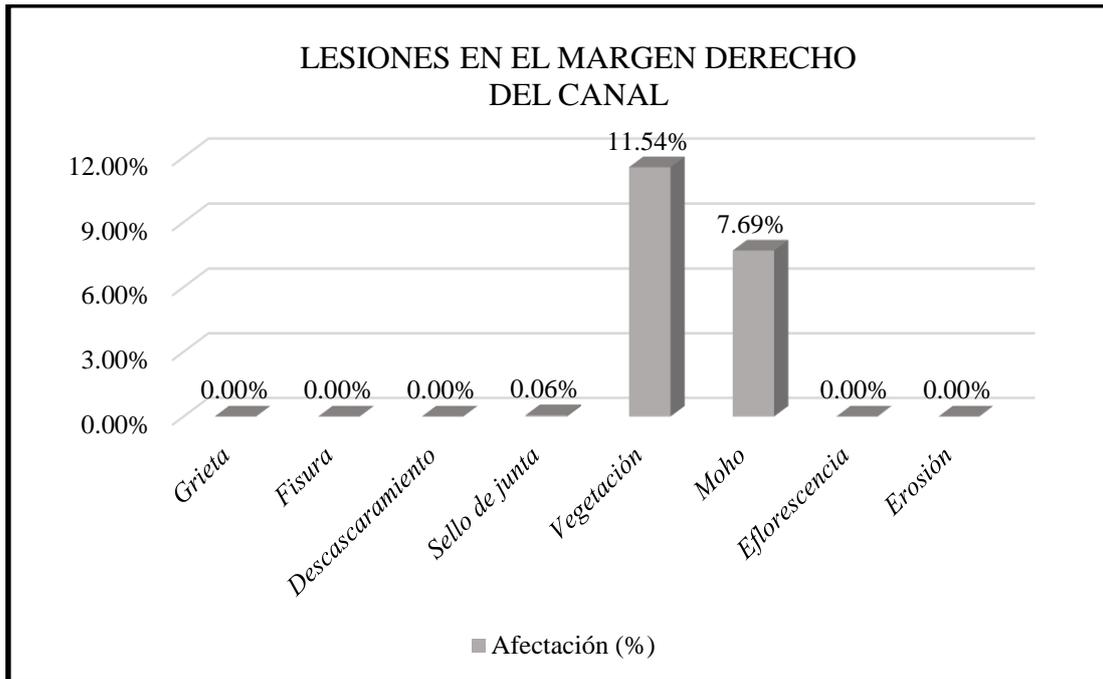
Figura 45. Lesiones en el margen derecho de la U.M.3

Interpretación: En esta figura se aprecia que la lesión con mayor presencia en el margen derecho del canal es la vegetación con 11.54%.

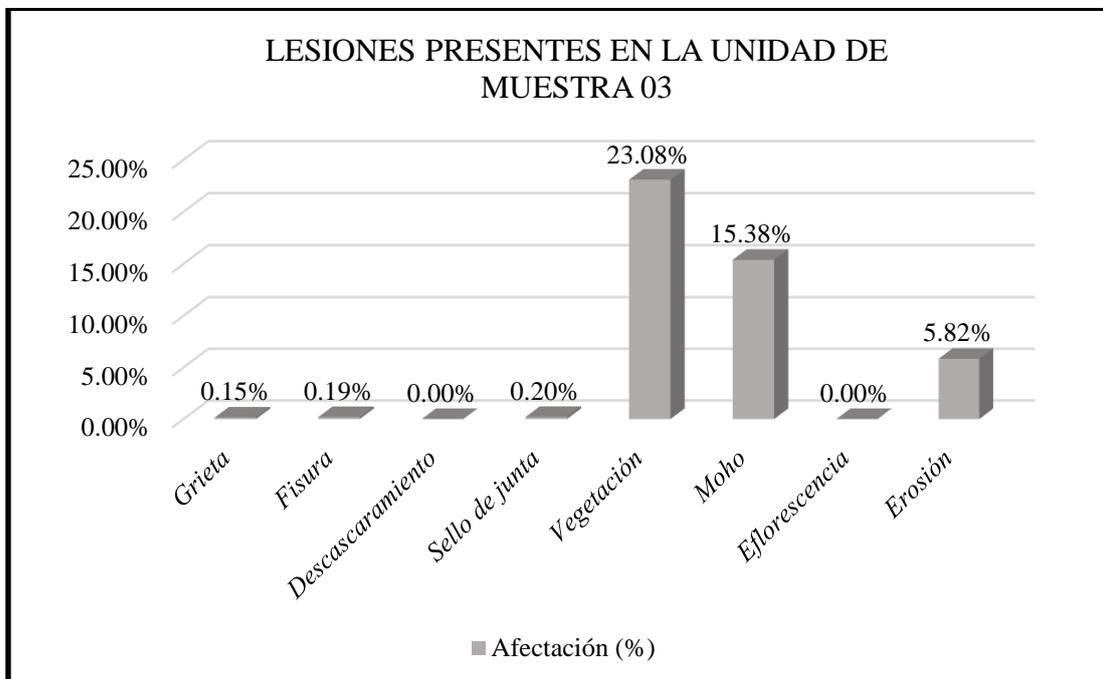
Figura 46. Lesiones presentes en la U.M.3

Interpretación: En esta figura se aprecia que la lesión con mayor presencia en la U.M. 3 del canal es la vegetación con 23.08%.

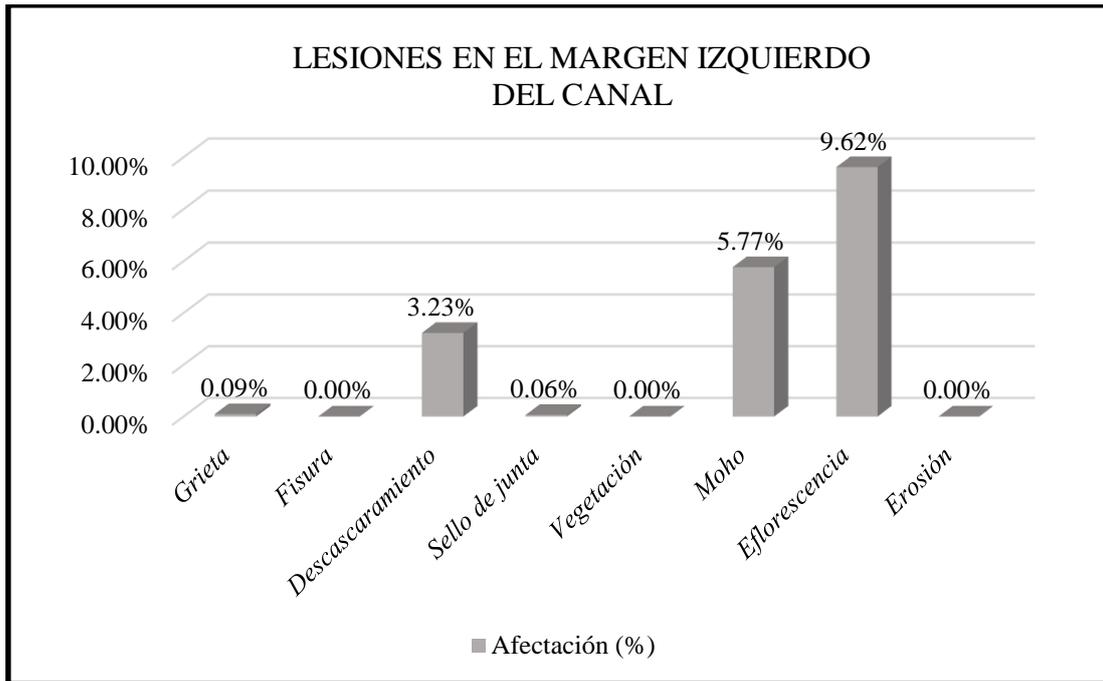
Figura 47. Lesiones en el margen izquierdo de la U.M.4
Fuente: Elaboración propia (2020)

Interpretación: En esta figura se aprecia que la lesión con mayor presencia en el margen izquierdo del canal es la eflorescencia con 9.62%.

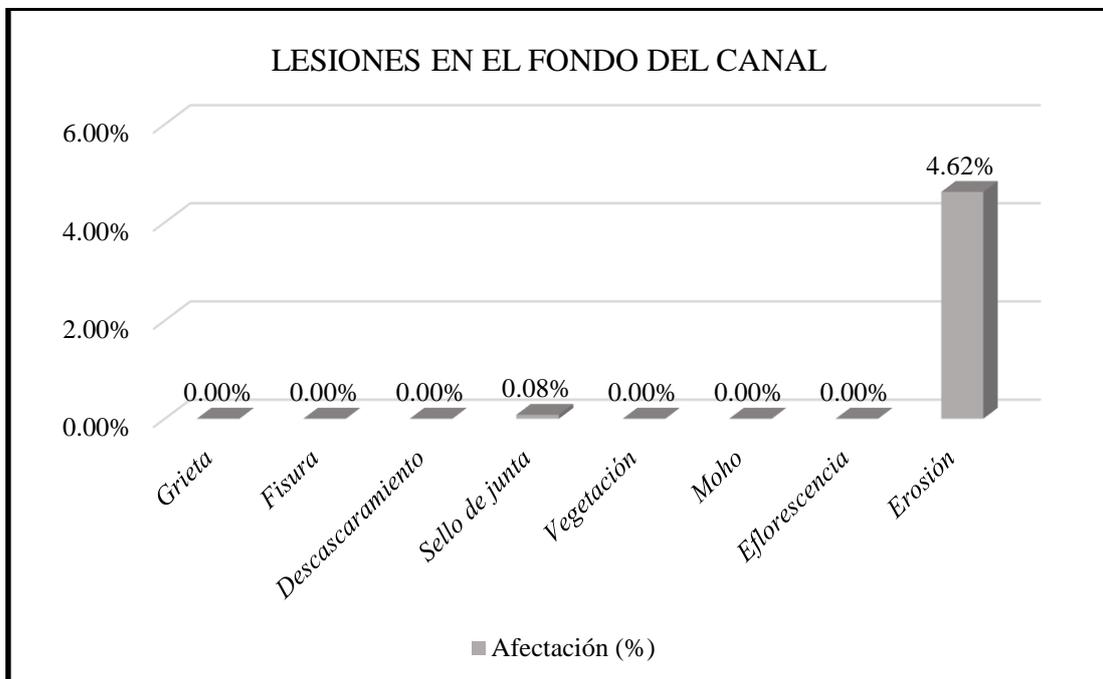
Figura 48. Lesiones en el fondo de la U.M.4
Fuente: Elaboración propia (2020)

Interpretación: En esta figura se aprecia que la lesión con mayor presencia en el fondo del canal es la erosión con 4.62%.

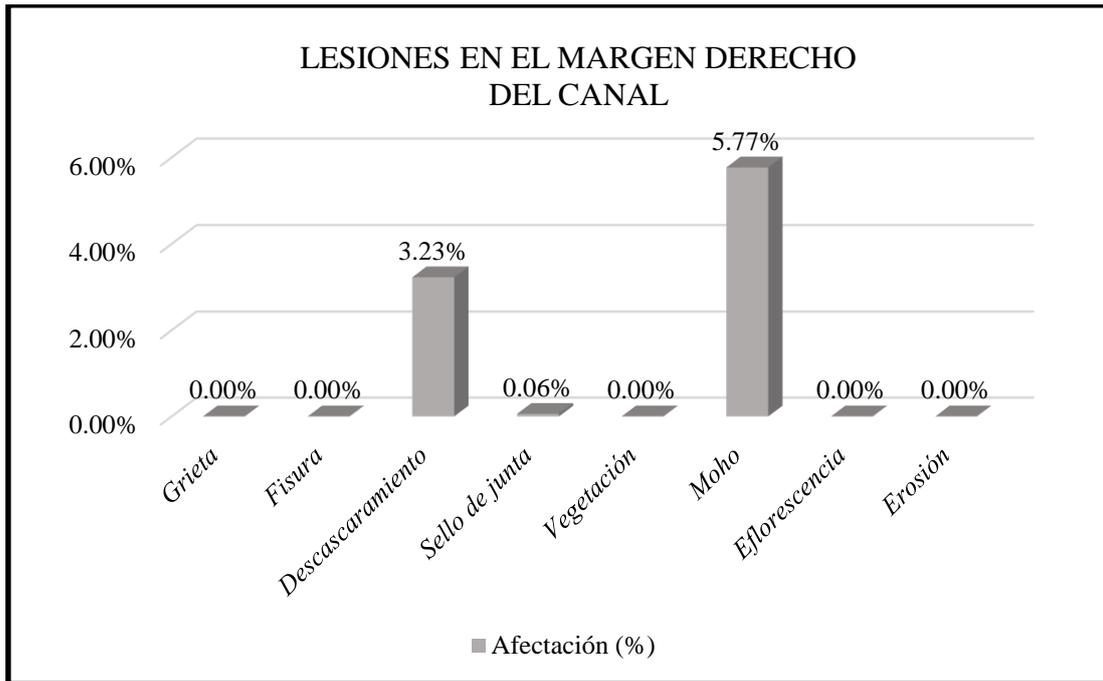
Figura 49. Lesiones en el margen derecho de la U.M.4

Interpretación: En esta figura se aprecia que la lesión con mayor presencia en el margen derecho del canal es la lesión moho con 5.77%.

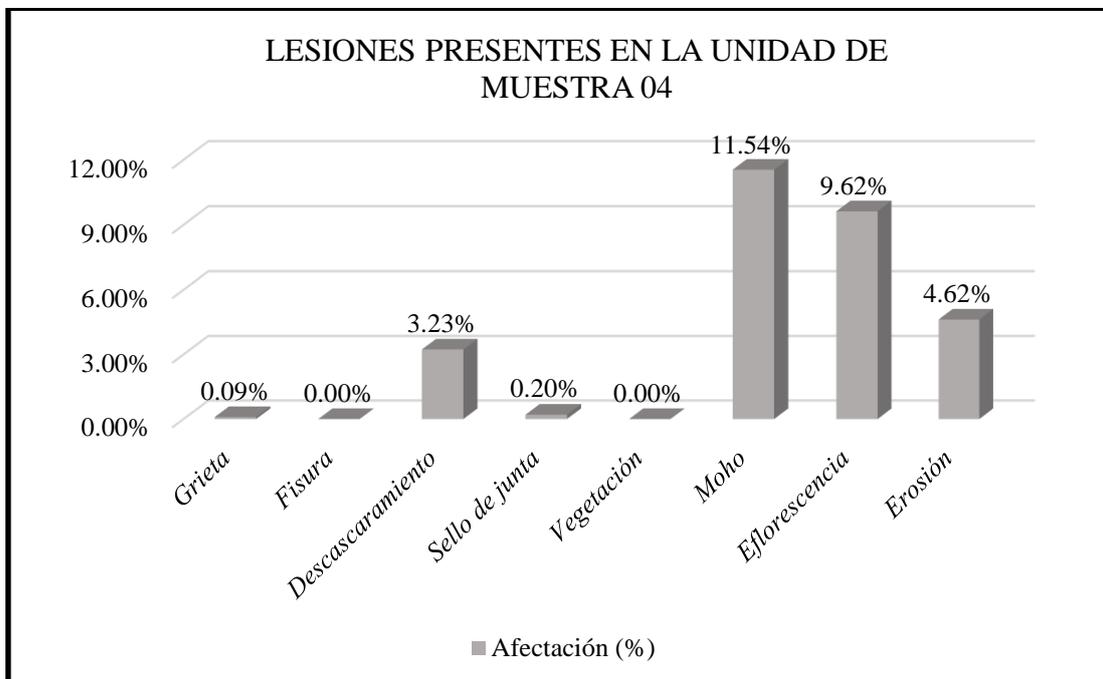
Figura 50. Lesiones presentes en la U.M.4

Interpretación: En esta figura se aprecia que la lesión con mayor presencia en la U.M.4 es la lesión moho con 11.54%.

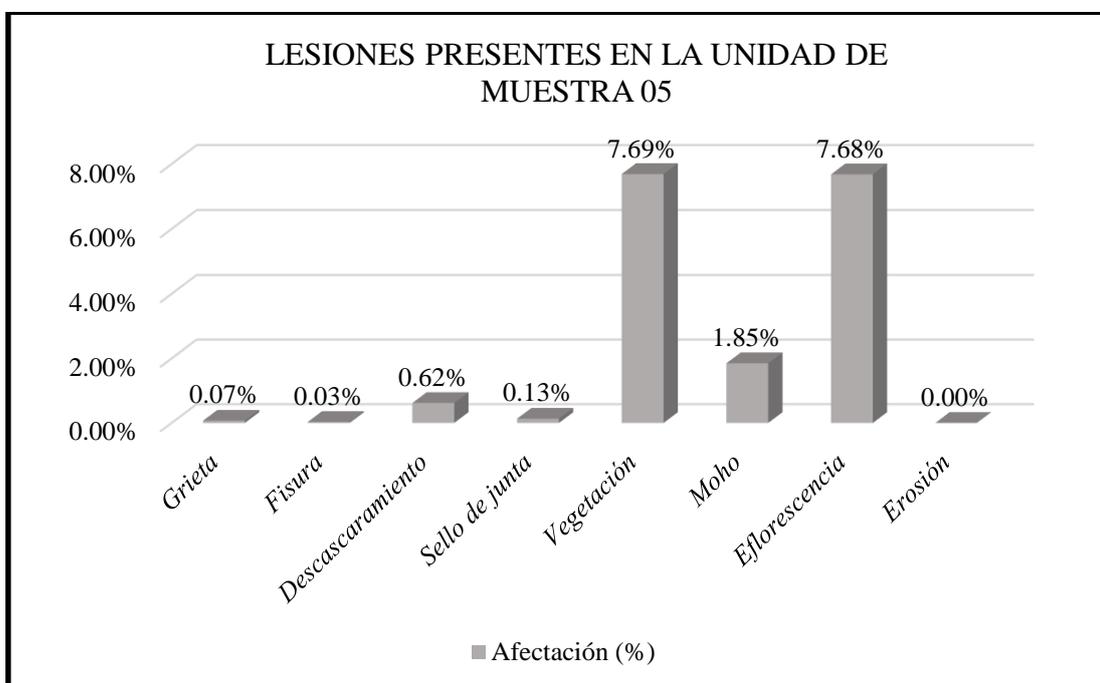
Figura 54. Lesiones presentes en la U.M.5

Interpretación: En esta figura se aprecia que la lesión con mayor presencia en la U.M. 5 es la vegetación con 7.69%.

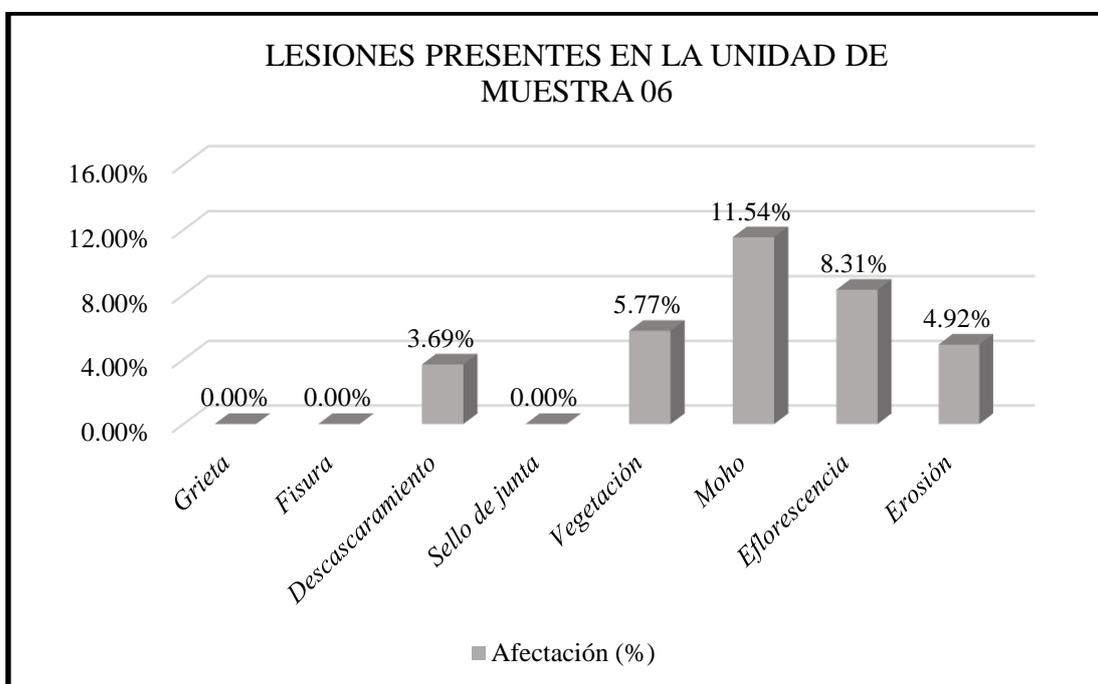
Figura 58. Lesiones presentes en la U.M.6

Interpretación: En esta figura se aprecia que la lesión con mayor presencia en la U.M.6 es la lesión moho con 11.54%.

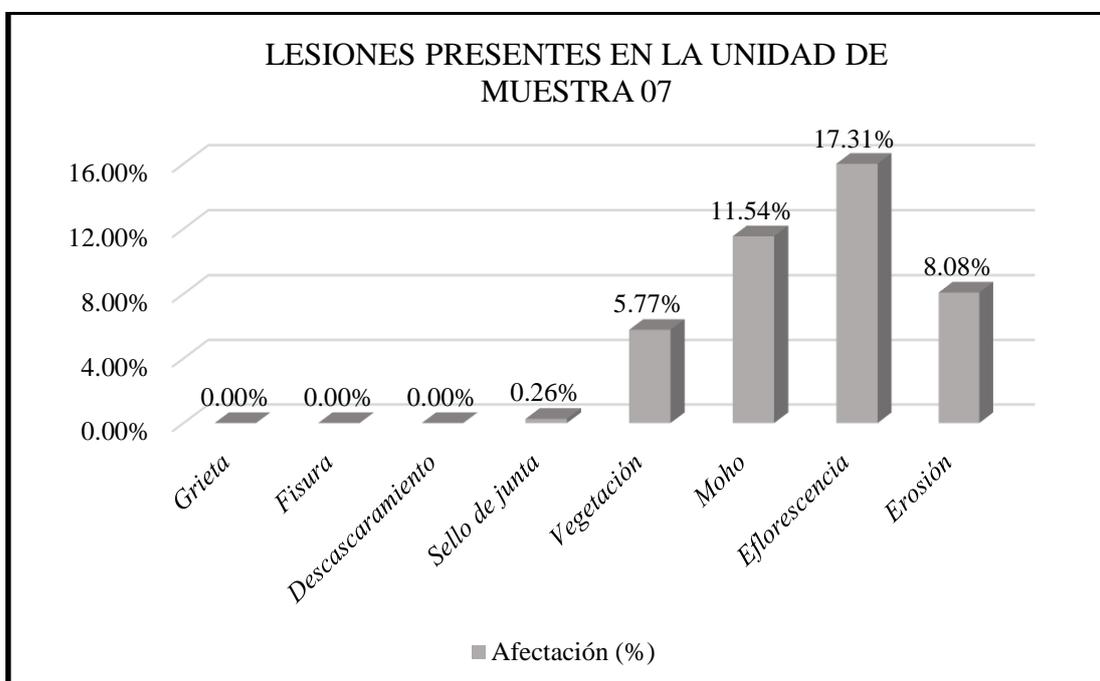
Figura 62. Lesiones presentes en la U.M.7

Interpretación: En esta figura se aprecia que la lesión con mayor presencia en la U.M.7 es la eflorescencia con 17.31%.

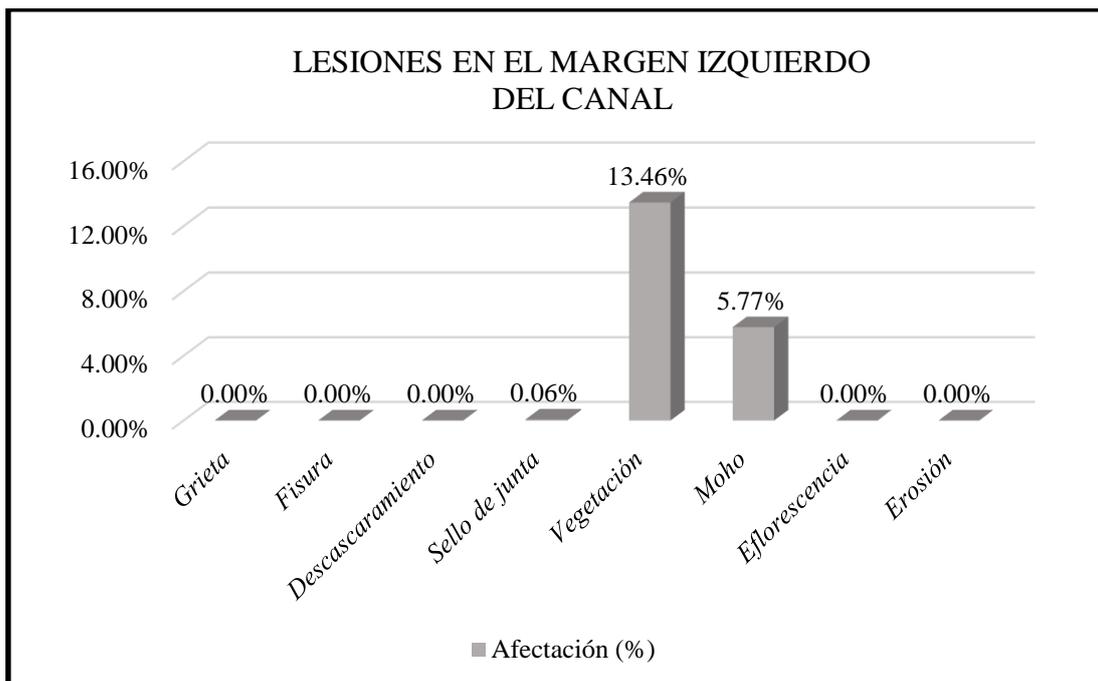
Figura 63. Lesiones en el margen izquierdo de la U.M.8

Interpretación: En esta figura se aprecia que la lesión con mayor presencia en el margen izquierdo es la vegetación con 13.46%.

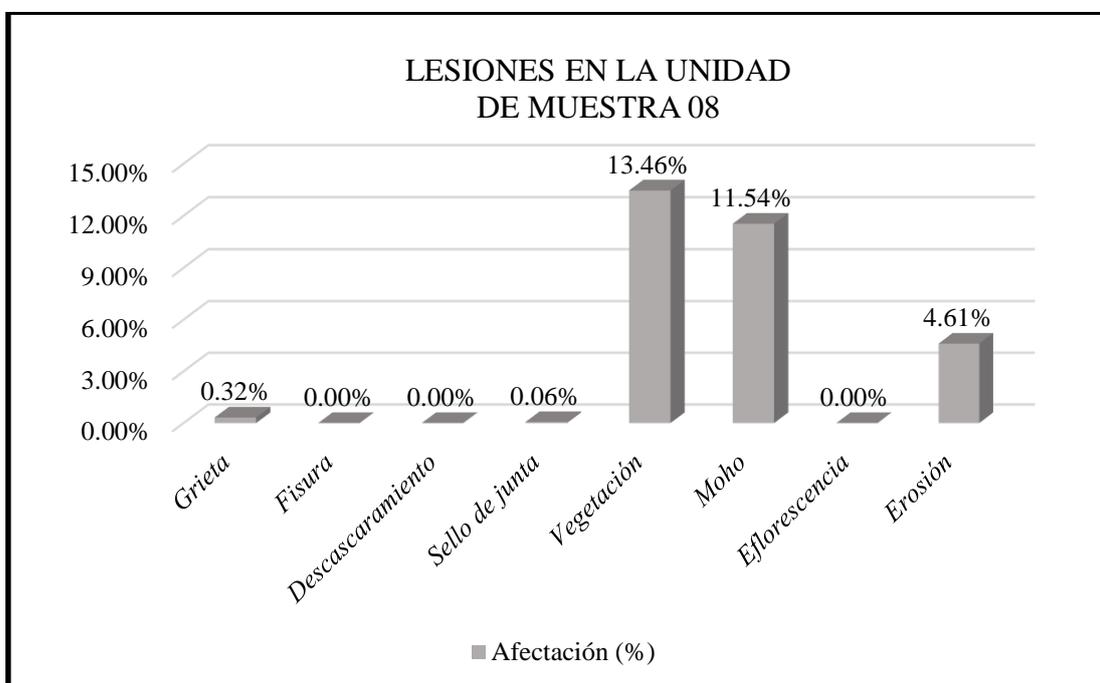
Figura 66. Lesiones presentes en la U.M.8

Interpretación: En esta figura se aprecia que la lesión con mayor presencia en la U.M.8 es la vegetación 13.46%.

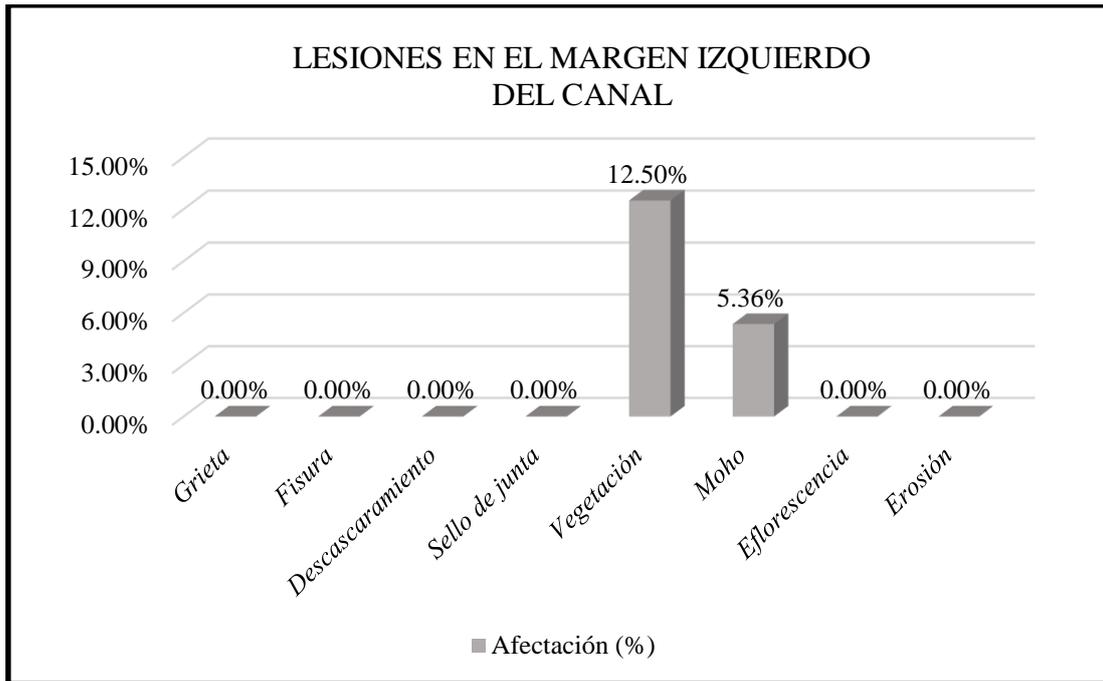
Figura 67. Lesiones en el margen izquierdo de la U.M.9

Interpretación: En esta figura se aprecia que la lesión con mayor presencia en el margen izquierdo del canal es la vegetación con 12.50%.

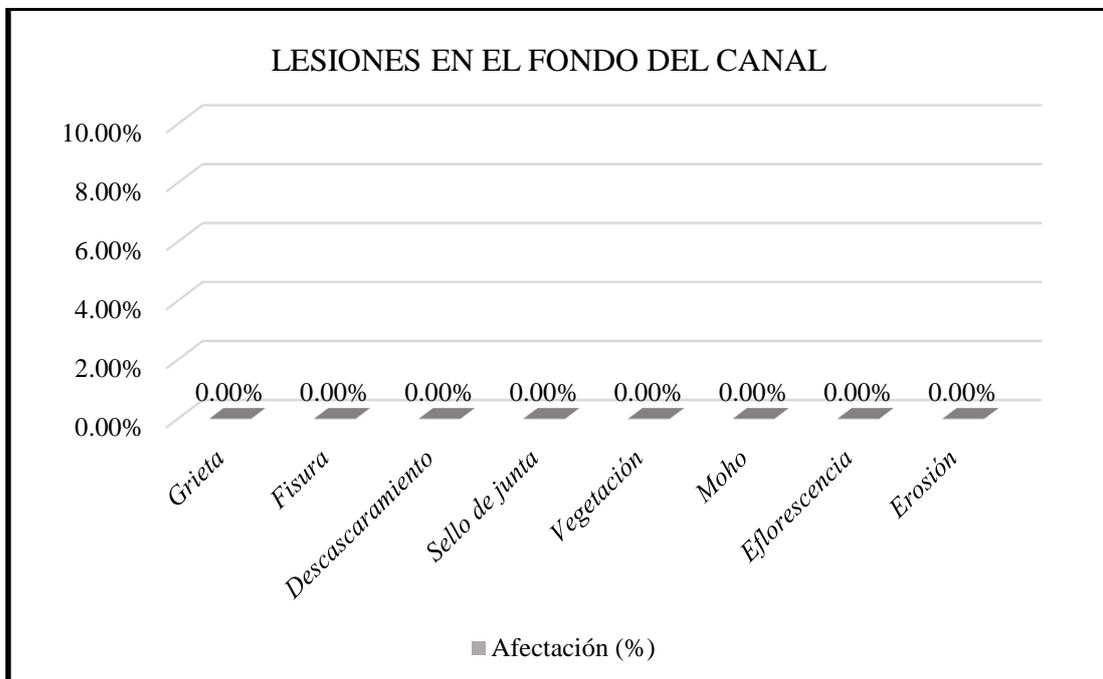
Figura 68. Lesiones en el fondo del canal de la U.M.9

Interpretación: En esta figura se aprecia que el fondo del canal se encuentra sin lesiones.

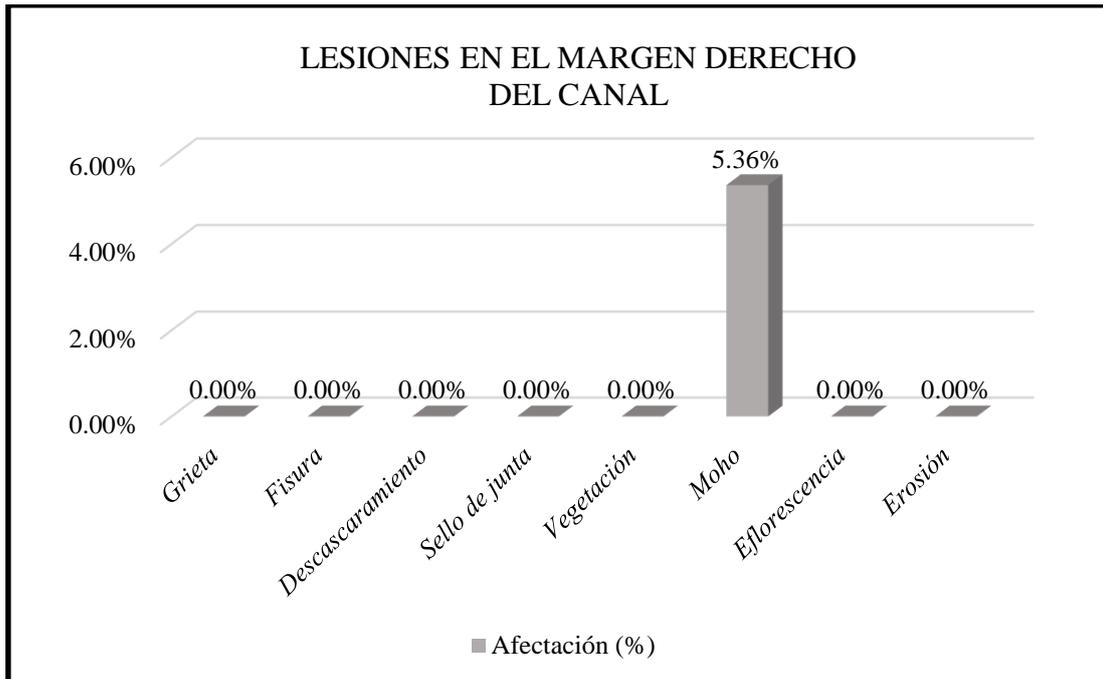
Figura 69. Lesiones en el margen derecho de la U.M.9

Interpretación: En esta figura se aprecia que la lesión con mayor presencia en el margen derecho es la lesión moho con 5.36%.

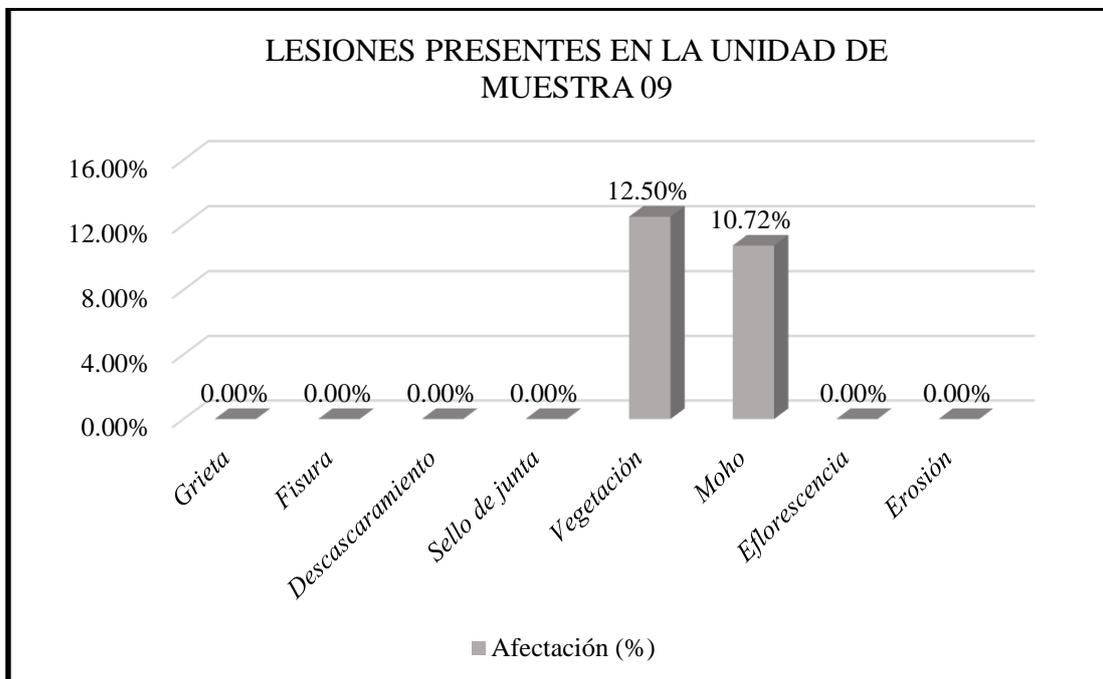
Figura 70. Lesiones presentes en la U.M.9

Interpretación: En esta figura se aprecia que la lesión con mayor presencia en la U.M.9 es la vegetación con 12.50%.

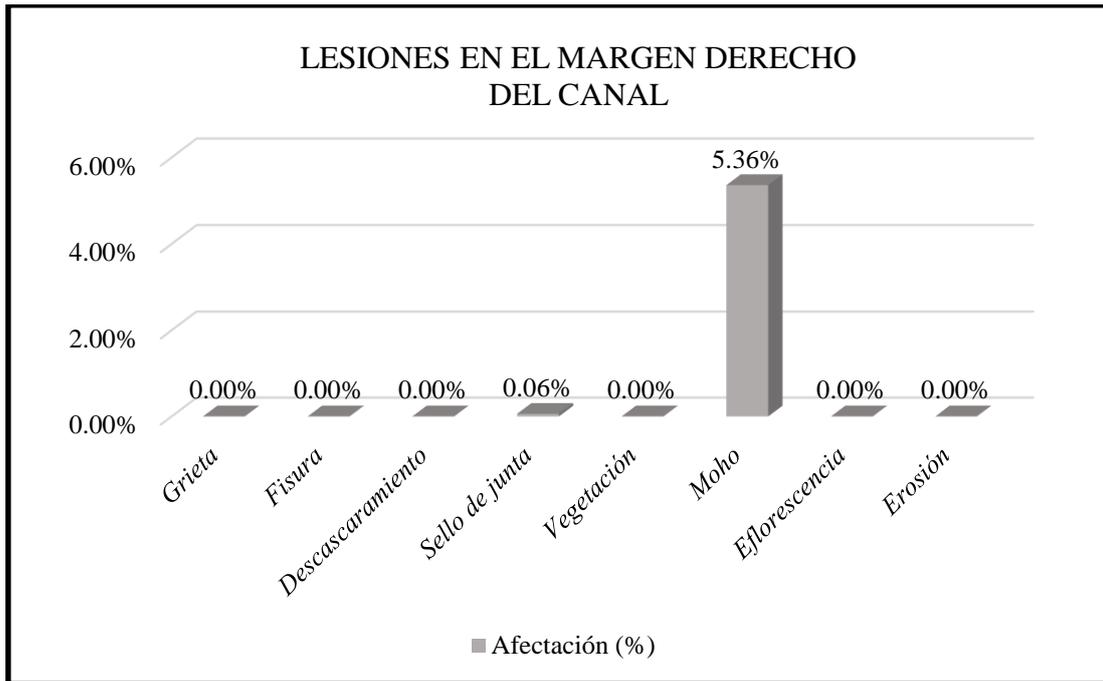
Figura 73. Lesiones en el margen derecho de la U.M.10

Interpretación: En esta figura se aprecia que la lesión con mayor presencia en el margen derecho del canal es la lesión moho con 5.36%.

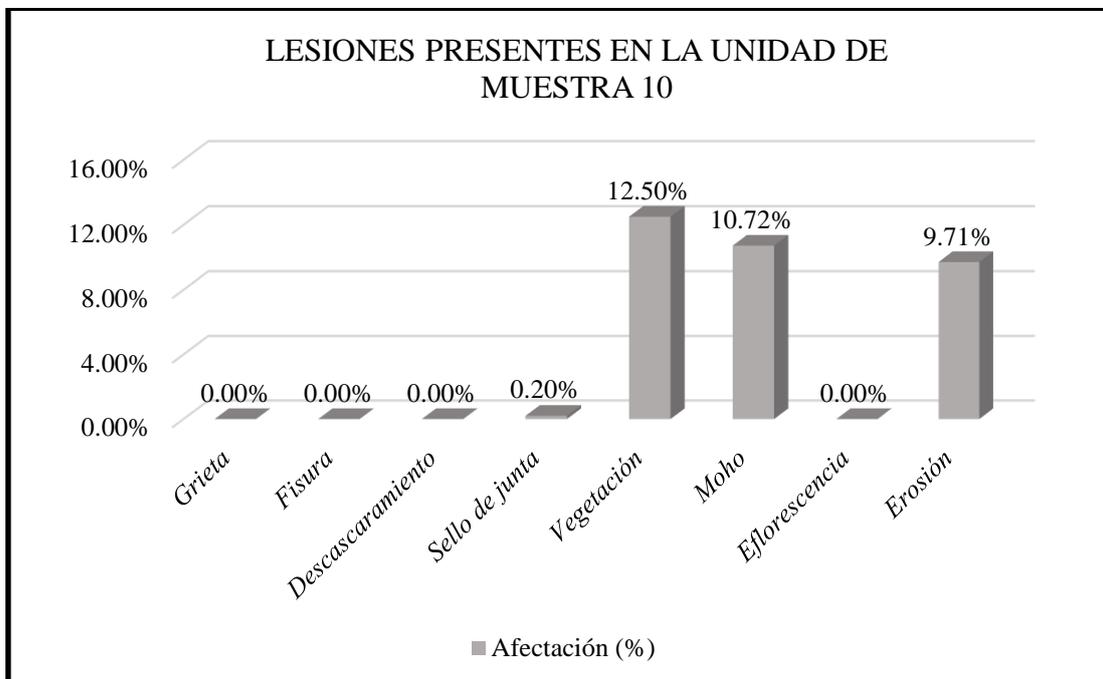
Figura 74. Lesiones presentes en la U.M.10

Interpretación: En esta figura se aprecia que la lesión con mayor presencia en la U.M.10 es la vegetación con 12.50%.

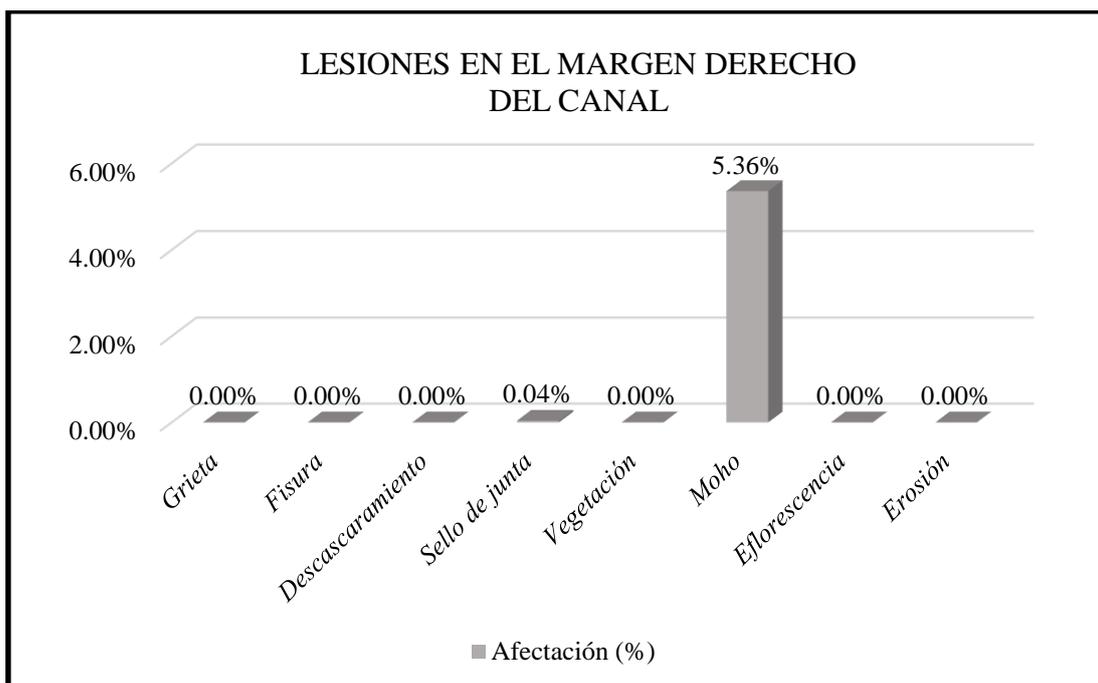
Figura 77. Lesiones en el margen derecho de la U.M.11

Interpretación: En esta figura se aprecia que la lesión con mayor presencia en el margen derecho del canal es la lesión moho con 5.36%.

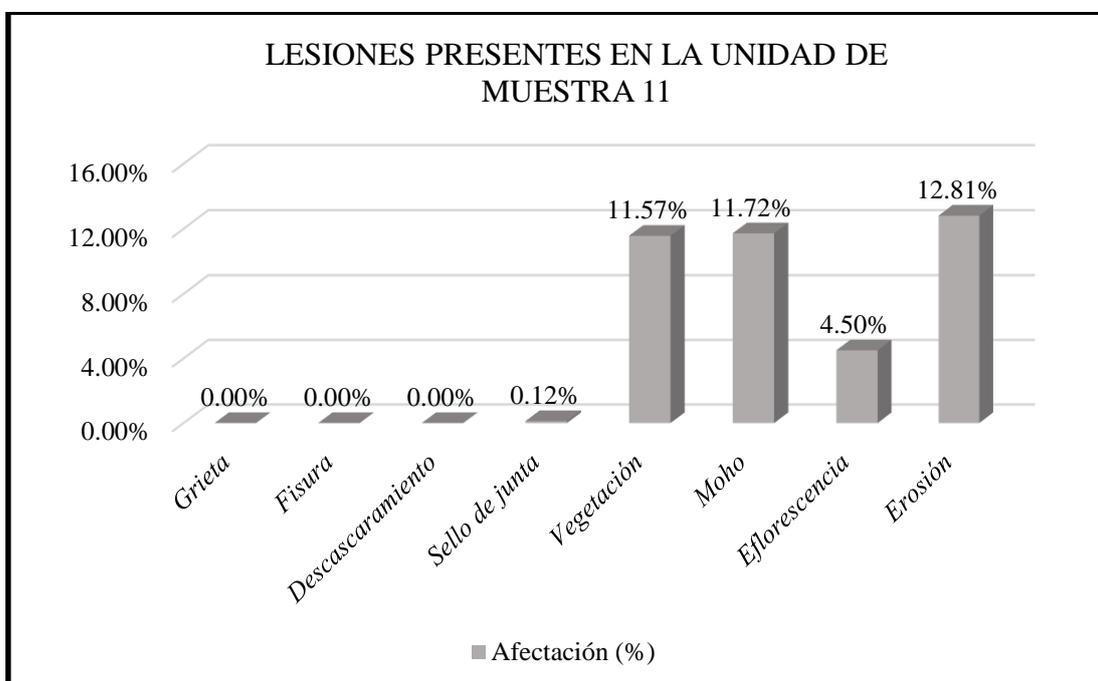
Figura 78. Lesiones en toda la U.M.11

Interpretación: En esta figura se aprecia que la lesión con mayor presencia en la U.M.11 es la erosión con 12.81%.

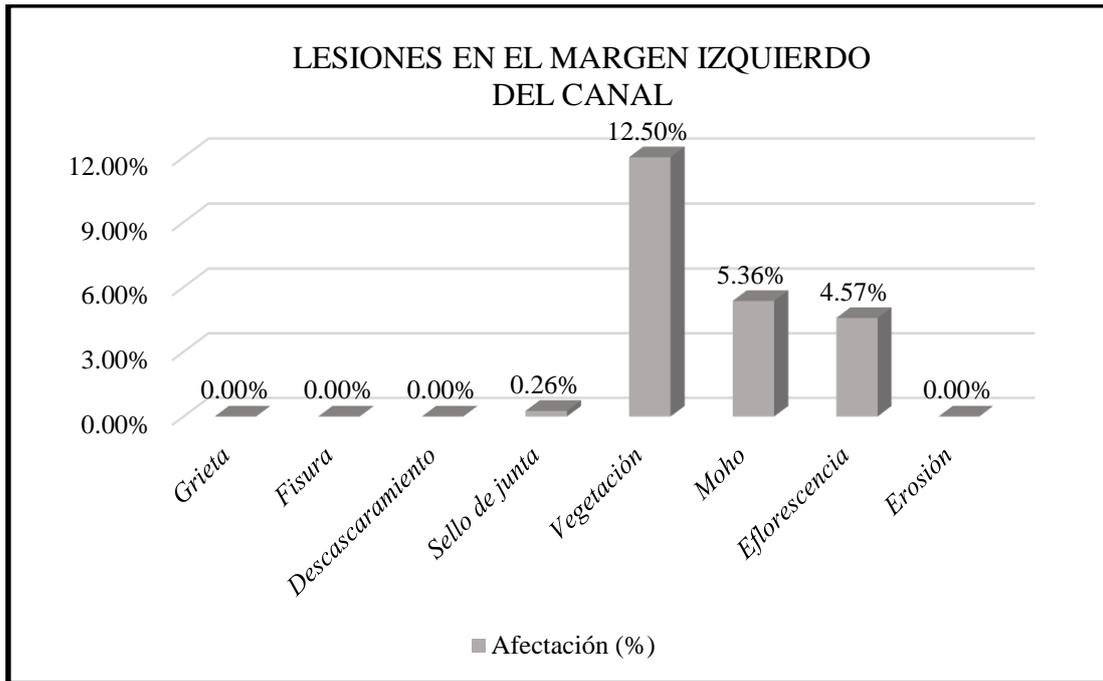
Figura 79. Lesiones en el margen izquierdo de la U.M.12

Interpretación: En esta figura se aprecia que la lesión con mayor presencia en el margen izquierdo del canal es la vegetación con 12.50%.

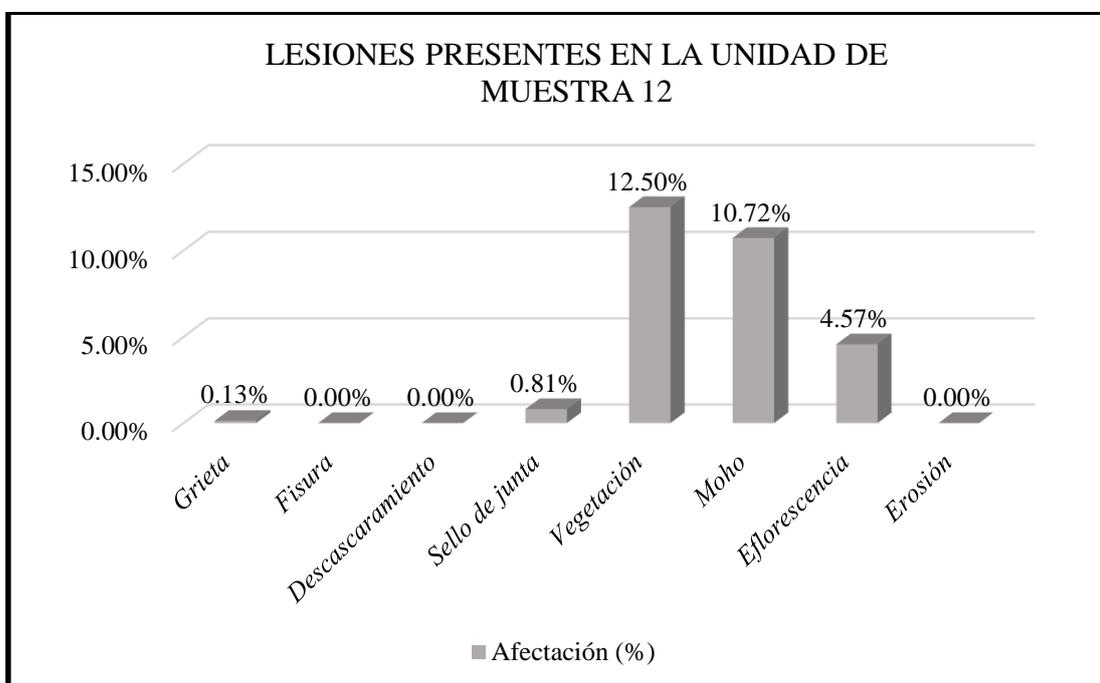
Figura 82. Lesiones presentes en la U.M.12

Interpretación: En esta figura se aprecia que la lesión con mayor presencia en la U.M. 12 es la vegetación con 12.50%.
