UNIVERSIDAD CATÓLICA LOS ÁNGELES
CHIMBOTE

EVALUACIÓN Y MEJORAMIENTO DE LA ESTRUCTURA
HIDRÁULICA EN EL CANAL DE RIEGO INTEGRADOR
11, TRAMO 0+040 AL 0+540, EN EL CENTRO POBLADO
TANGAY MEDIO, DISTRITO DE NUEVO CHIMBOTE,
PROVINCIA DEL SANTA, REGIÓN ÁNCASH, PARA SU
INCIDENCIA EN LA CONDICIÓN HÍDRICA DE LA
POBLACIÓN – 2020

TESIS PARA OPTAR EL TÍTULO PROFESIONAL DE
INGENIERO CIVIL

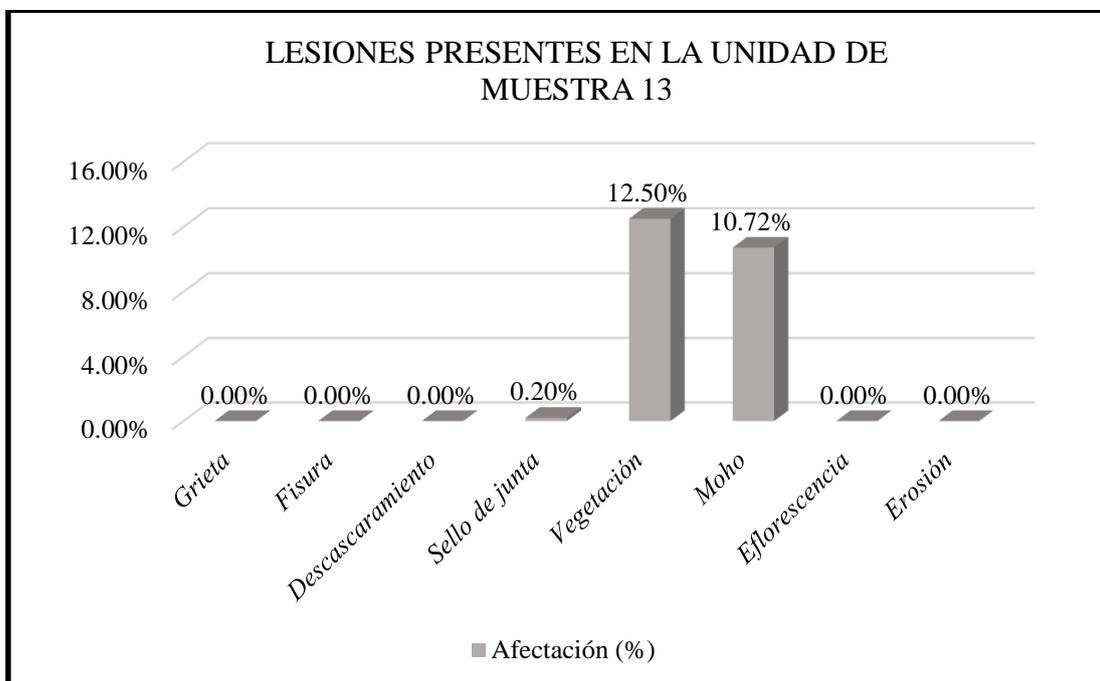
Figura 86. Lesiones en presentes en la U.M.13

Interpretación: En esta figura se aprecia que la lesión con mayor presencia en la U.M.13 es la vegetación con 12.50%.

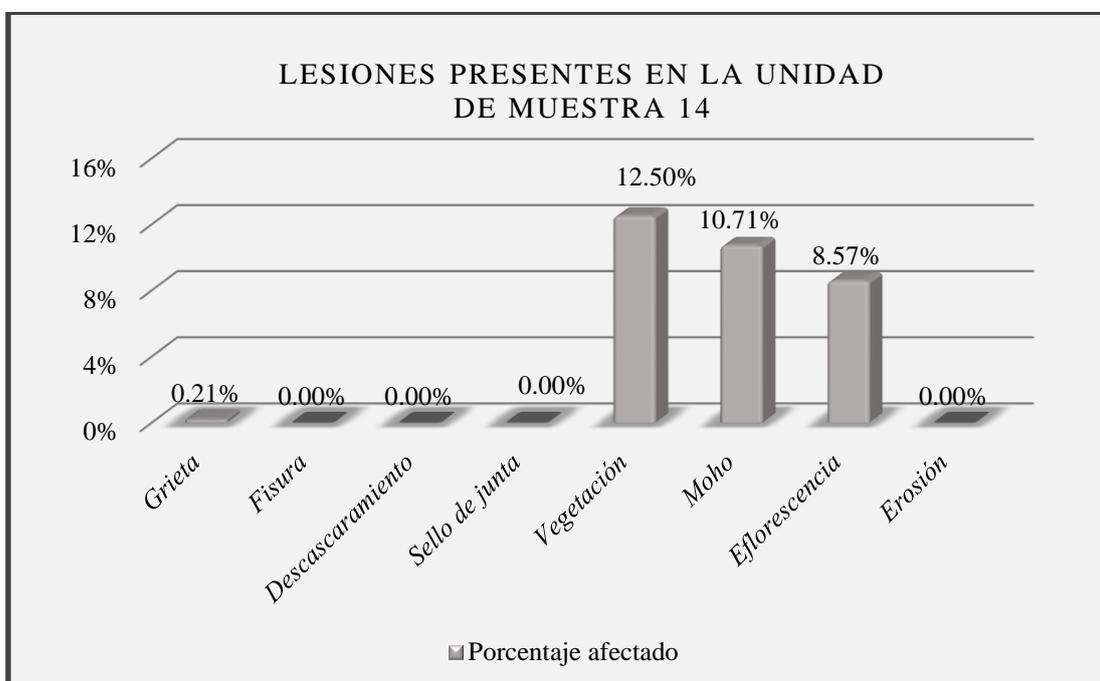
Figura 90. Lesiones presentes en la U.M.14

Interpretación: En esta figura se aprecia que la lesión con mayor presencia en la U.M.14 es la vegetación con 12.50%.

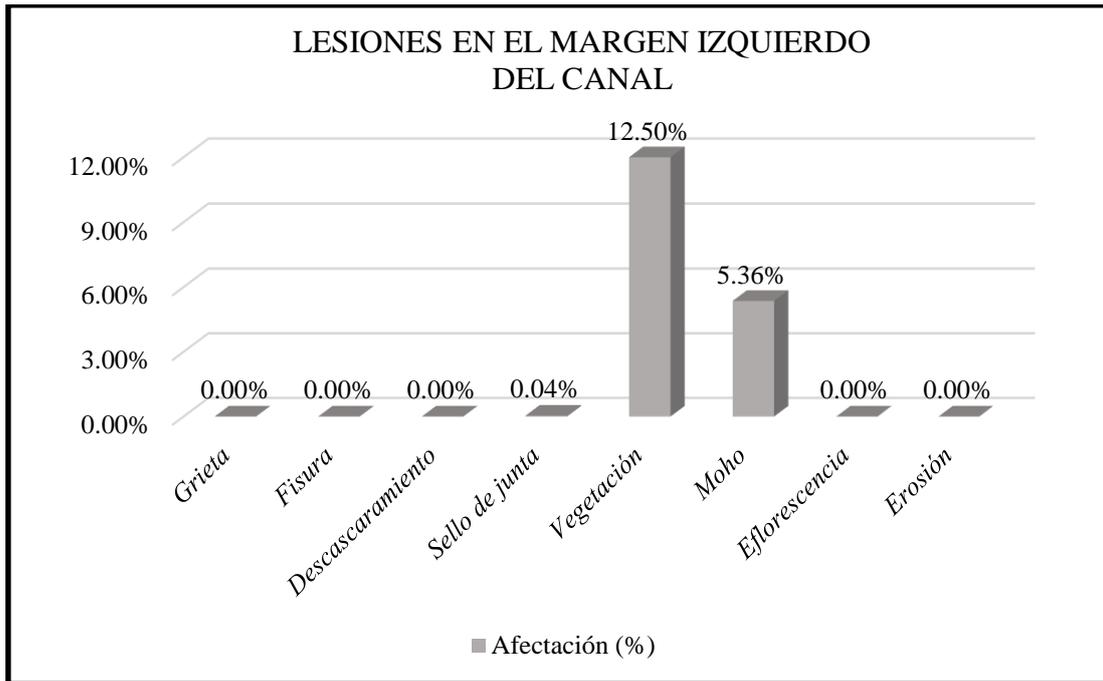
Figura 91. Lesiones en el margen izquierdo de la U.M.15

Interpretación: En esta figura se aprecia que la lesión con mayor presencia en el margen izquierdo del canal es la vegetación con 12.50%.

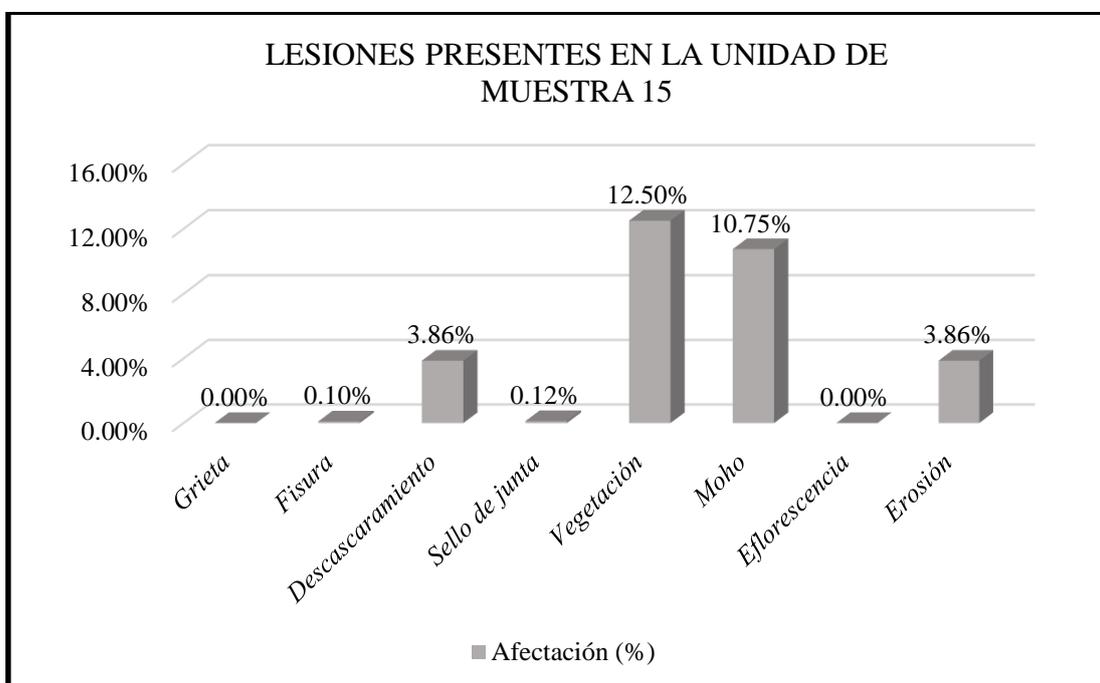
Figura 94. Lesiones presentes en la U.M.15

Interpretación: En esta figura se aprecia que la lesión con mayor presencia en la U.M.15 es la vegetación con 12.50%.

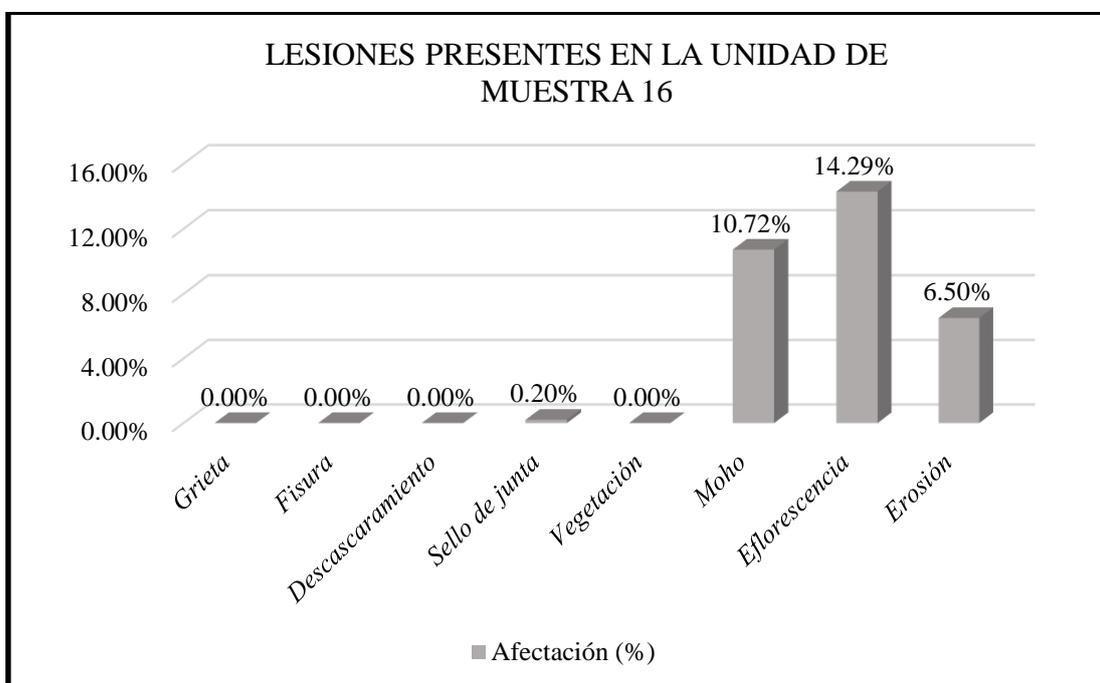
Figura 98. Lesiones presentes en la U.M.16

Interpretación: En esta figura se aprecia que la lesión con mayor presencia en la U.M.16 es la eflorescencia con 14.29%.

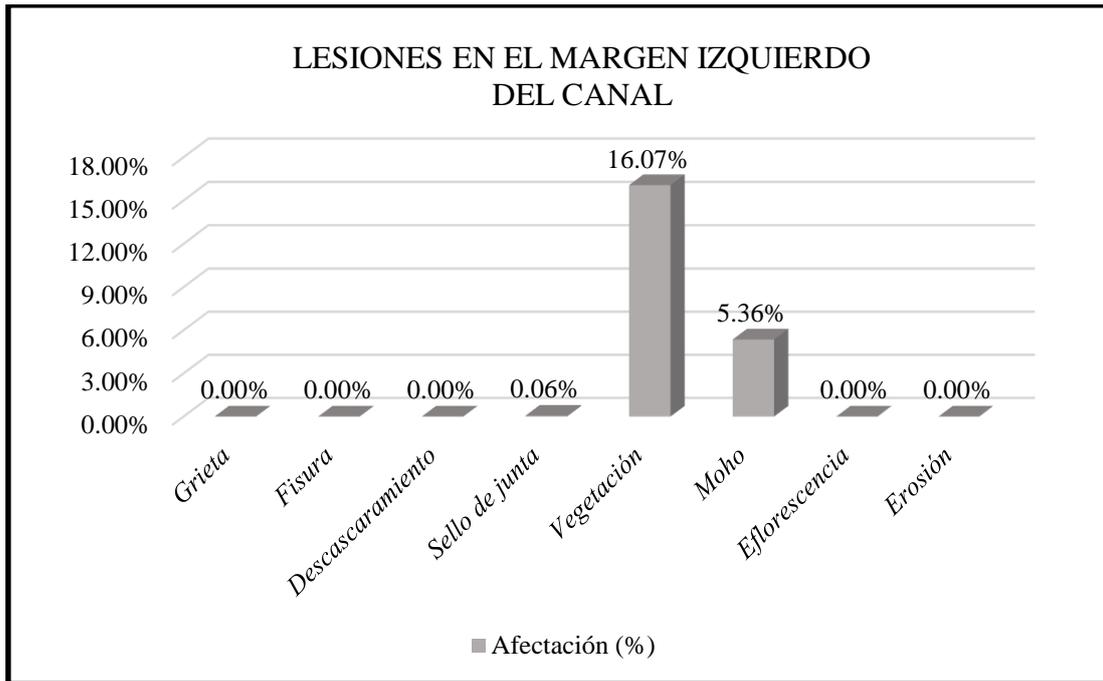
Figura 99. Lesiones en el margen izquierdo de la U.M.17

Interpretación: En esta figura se aprecia que la lesión con mayor presencia en el margen izquierdo del canal es la vegetación con 16.07%.

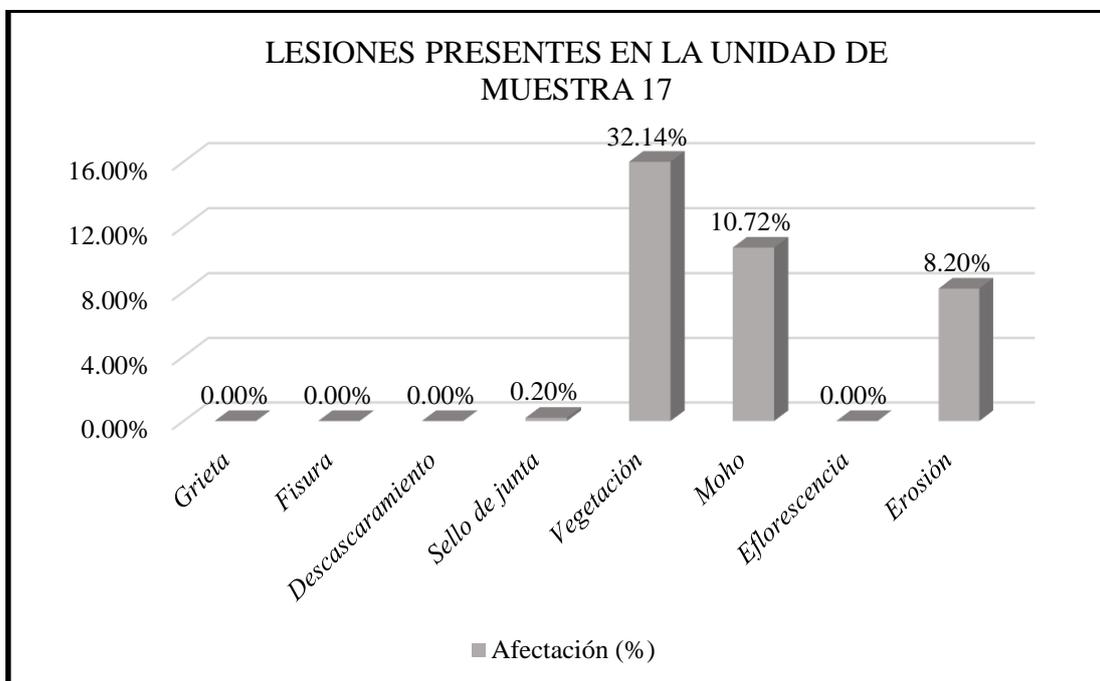
Figura 102. Lesiones presentes en la U.M.17

Interpretación: En esta figura se aprecia que la lesión con mayor presencia en la U.M. 17 es la vegetación con 32.14%.

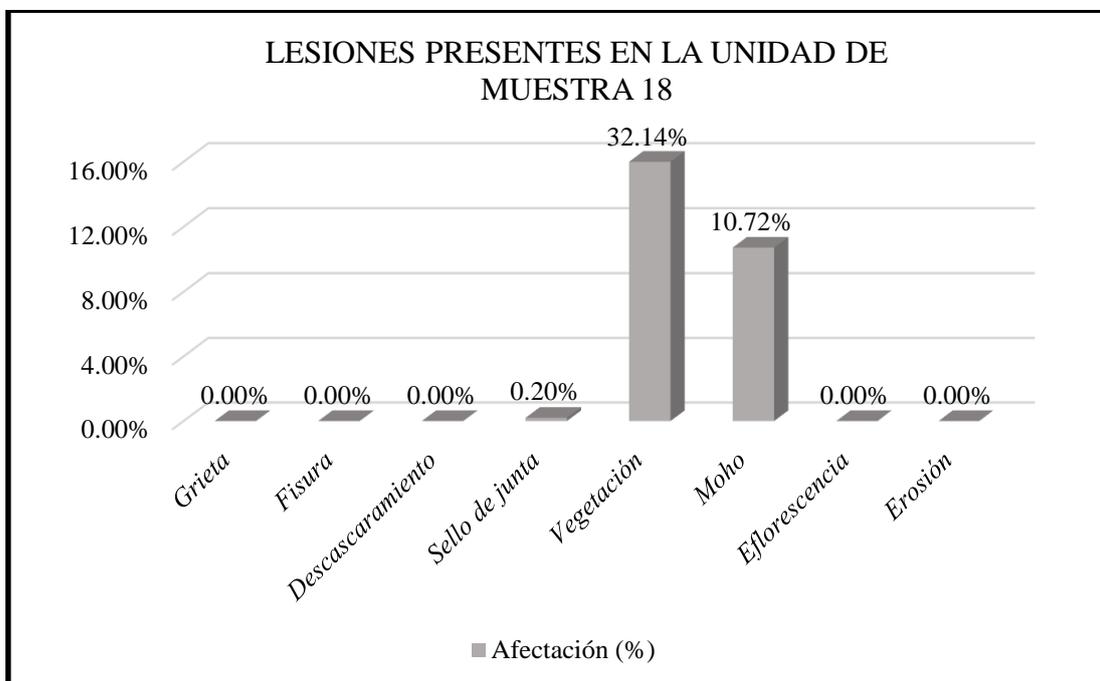
Figura 106. Lesiones presentes en la U.M.18

Interpretación: En esta figura se aprecia que la lesión con mayor presencia en la U.M.18 es la vegetación con 32.14%.

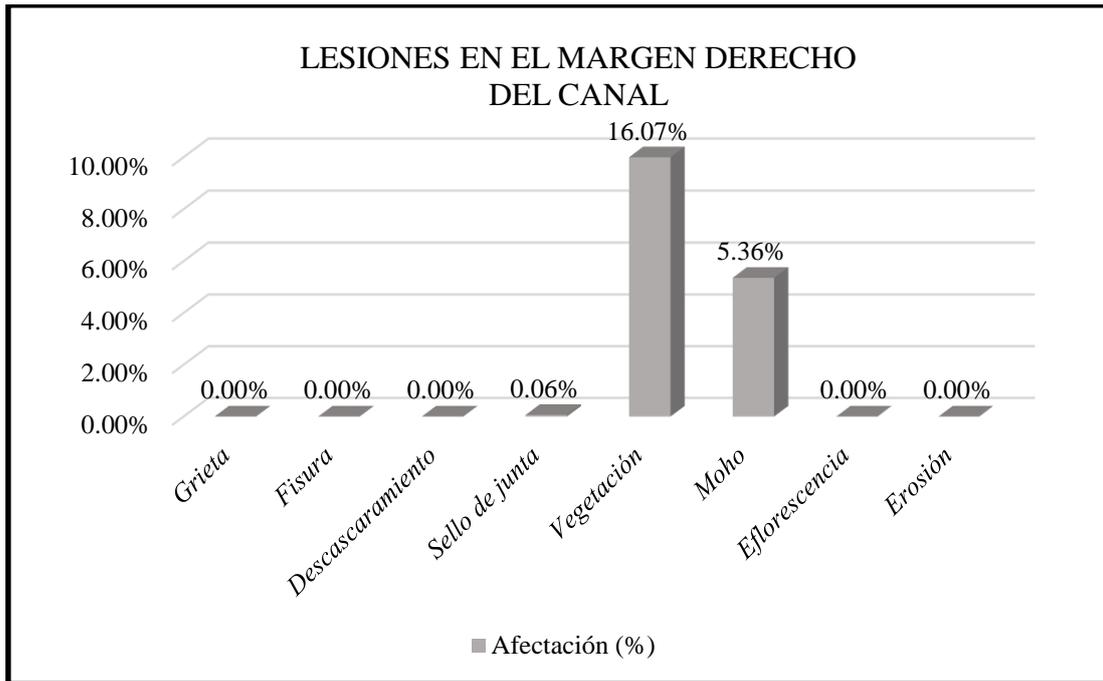
Figura 109. Lesiones en el margen derecho de la U.M.19

Interpretación: En esta figura se aprecia que la lesión con mayor presencia en el margen derecho del canal es la vegetación con 16.07%.

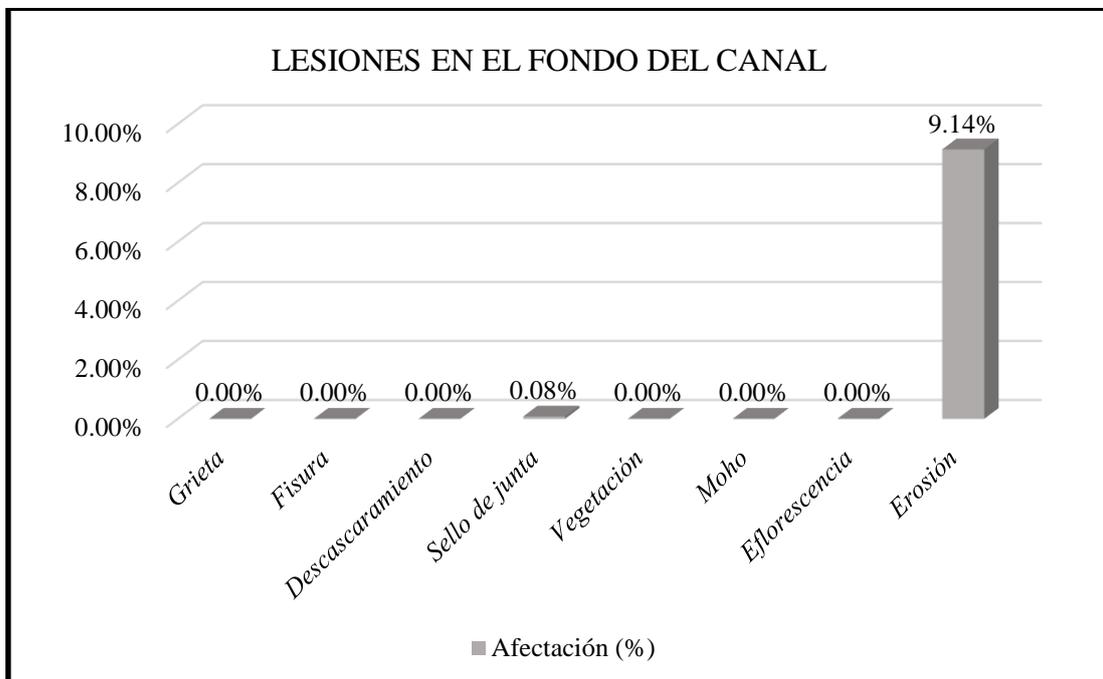
Figura 112. Lesiones en el fondo del canal de la U.M.20

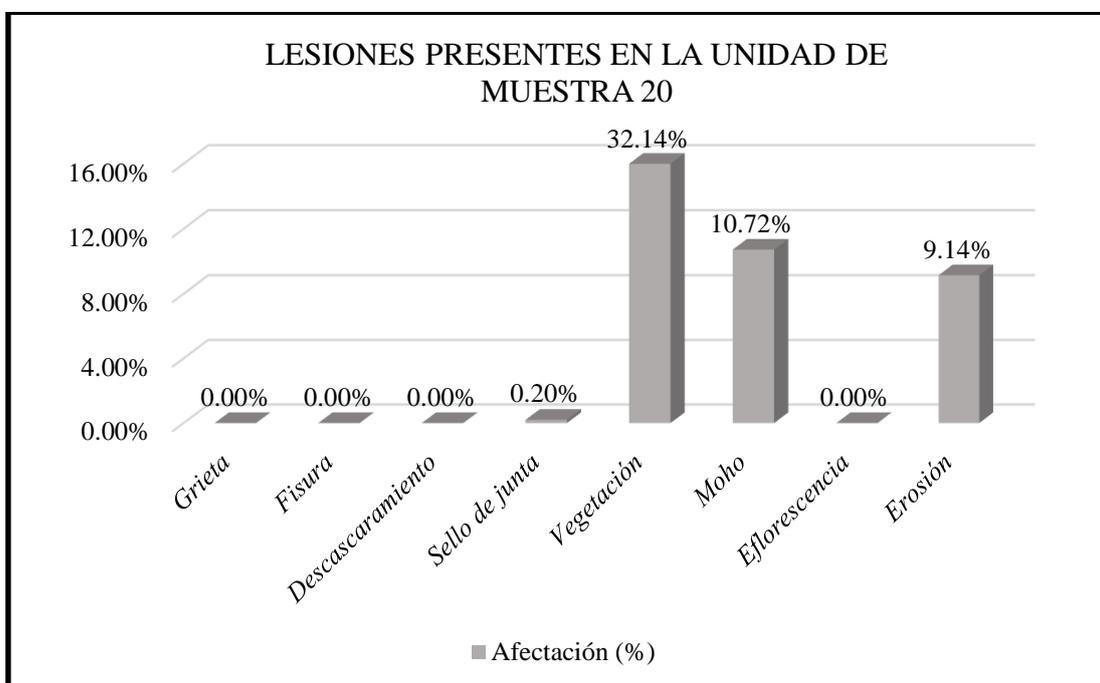
Figura 114. Lesiones presentes en la U.M.20

Interpretación: En esta figura se aprecia que la lesión con mayor presencia en la U.M.20 es la lesión vegetación con 32.14%.

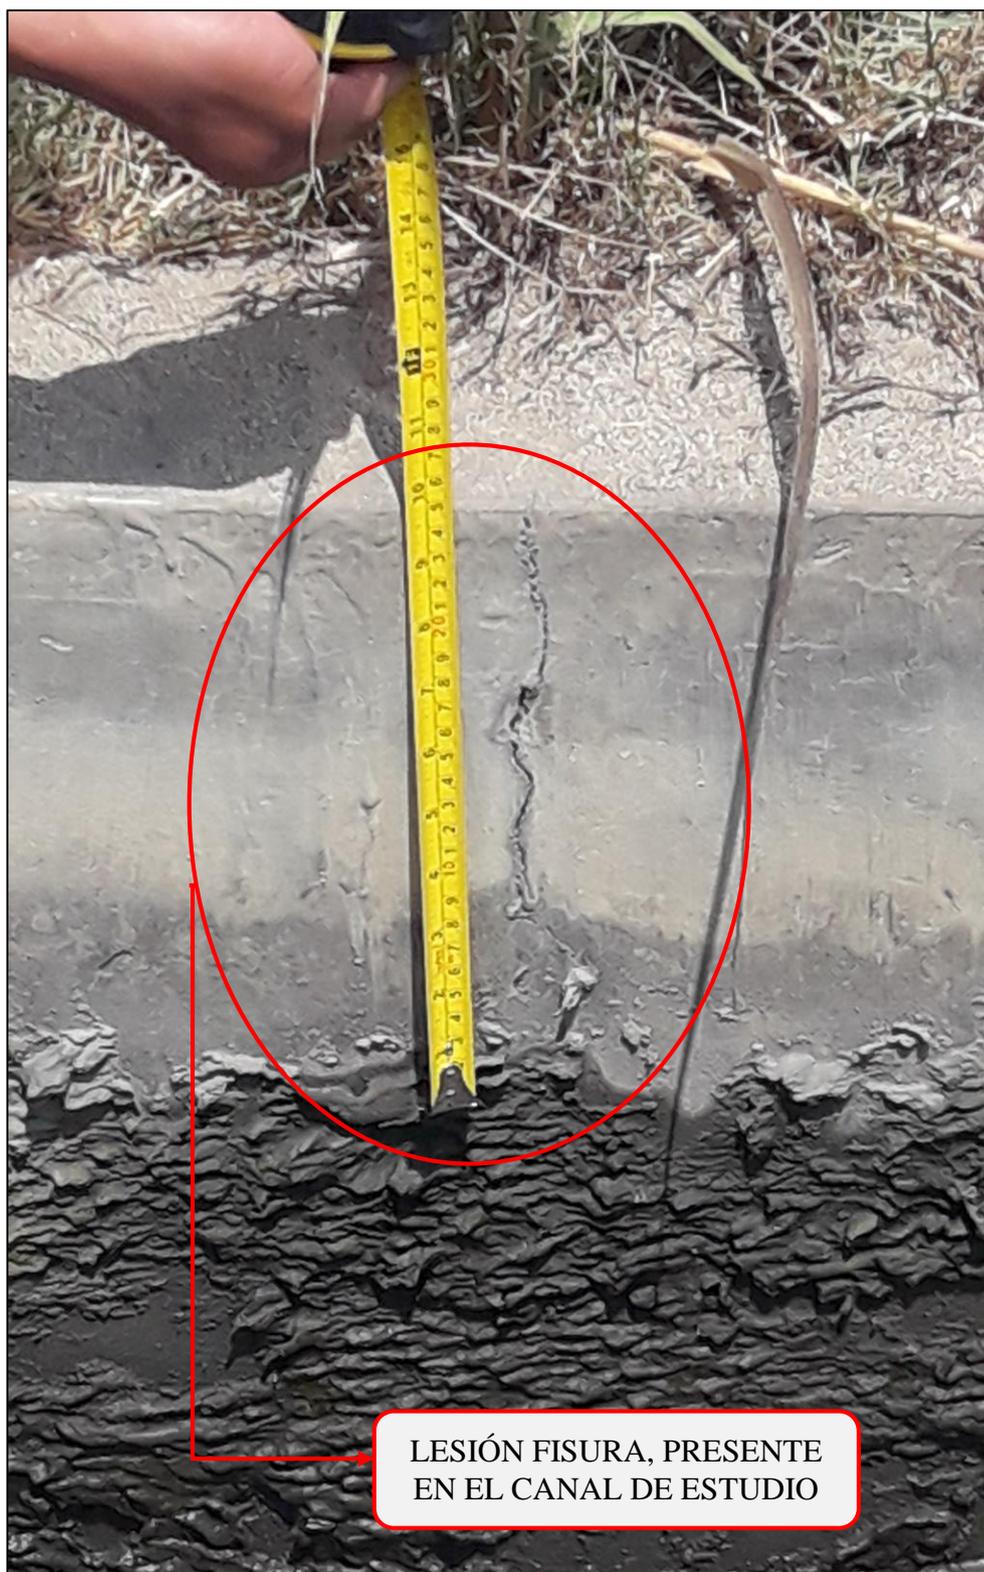
Fotografía 05. Fotografía de la lesión Fisura presente en el canal de estudio.

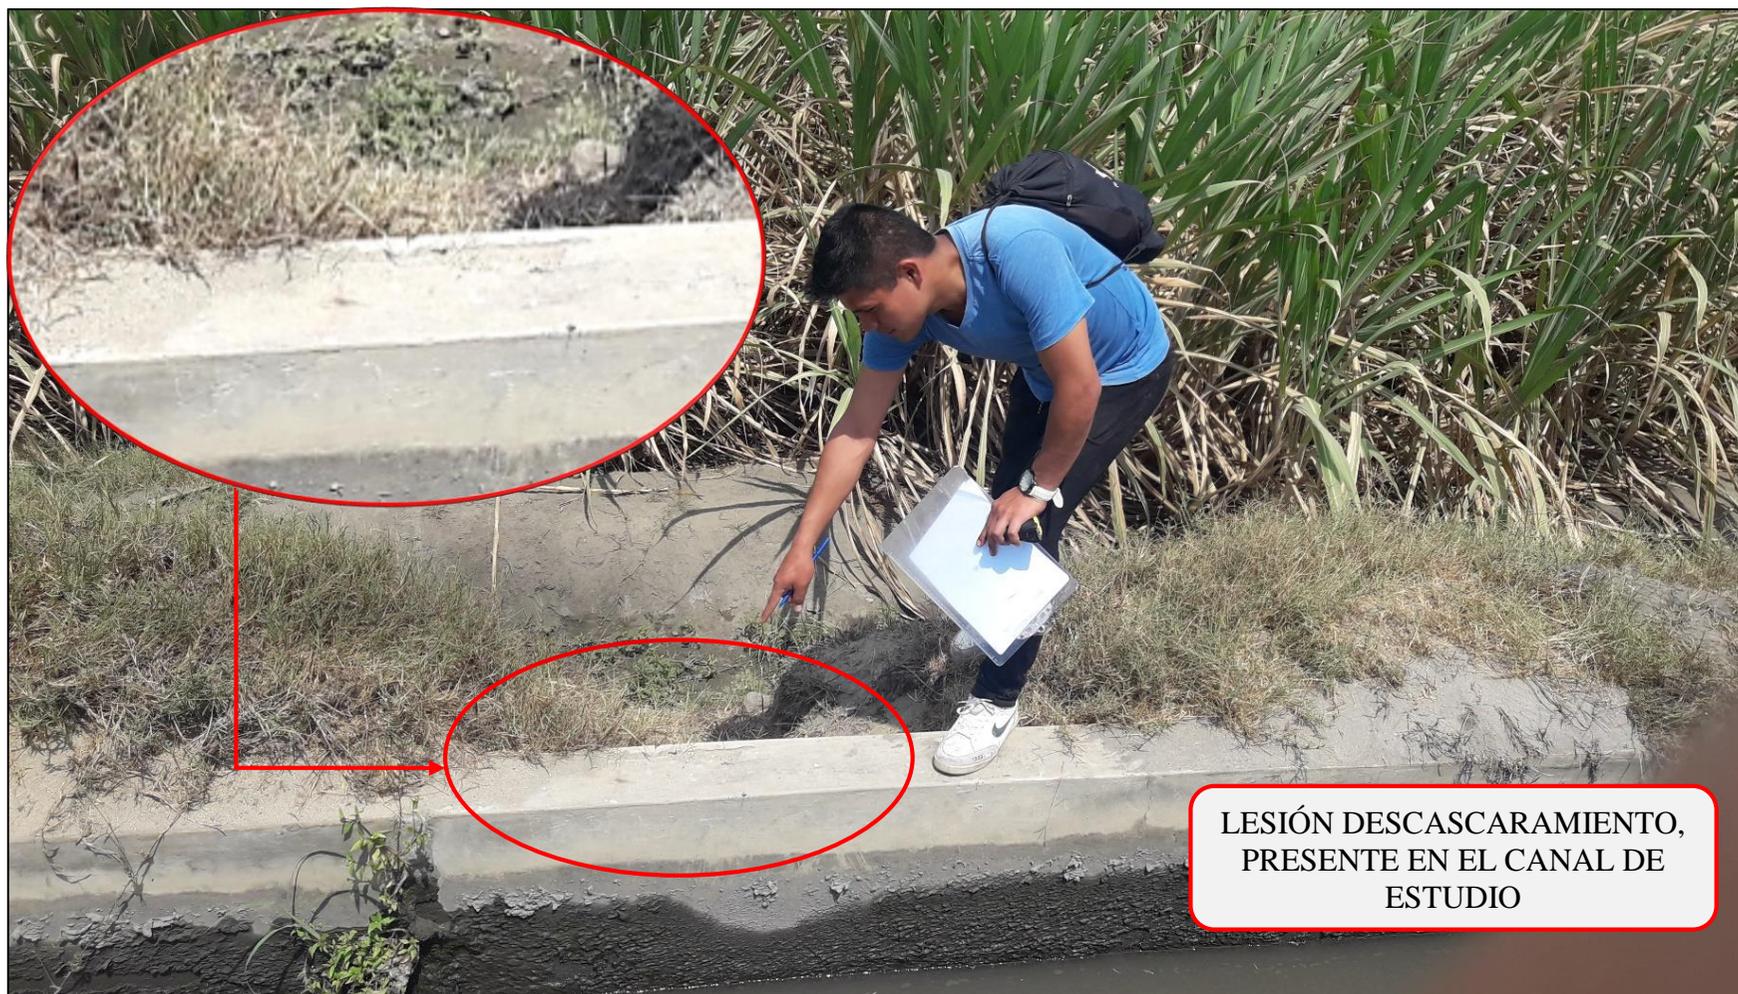
Fotografía 06. Fotografía de la lesión Descaramiento presente en el canal Integrador 11.

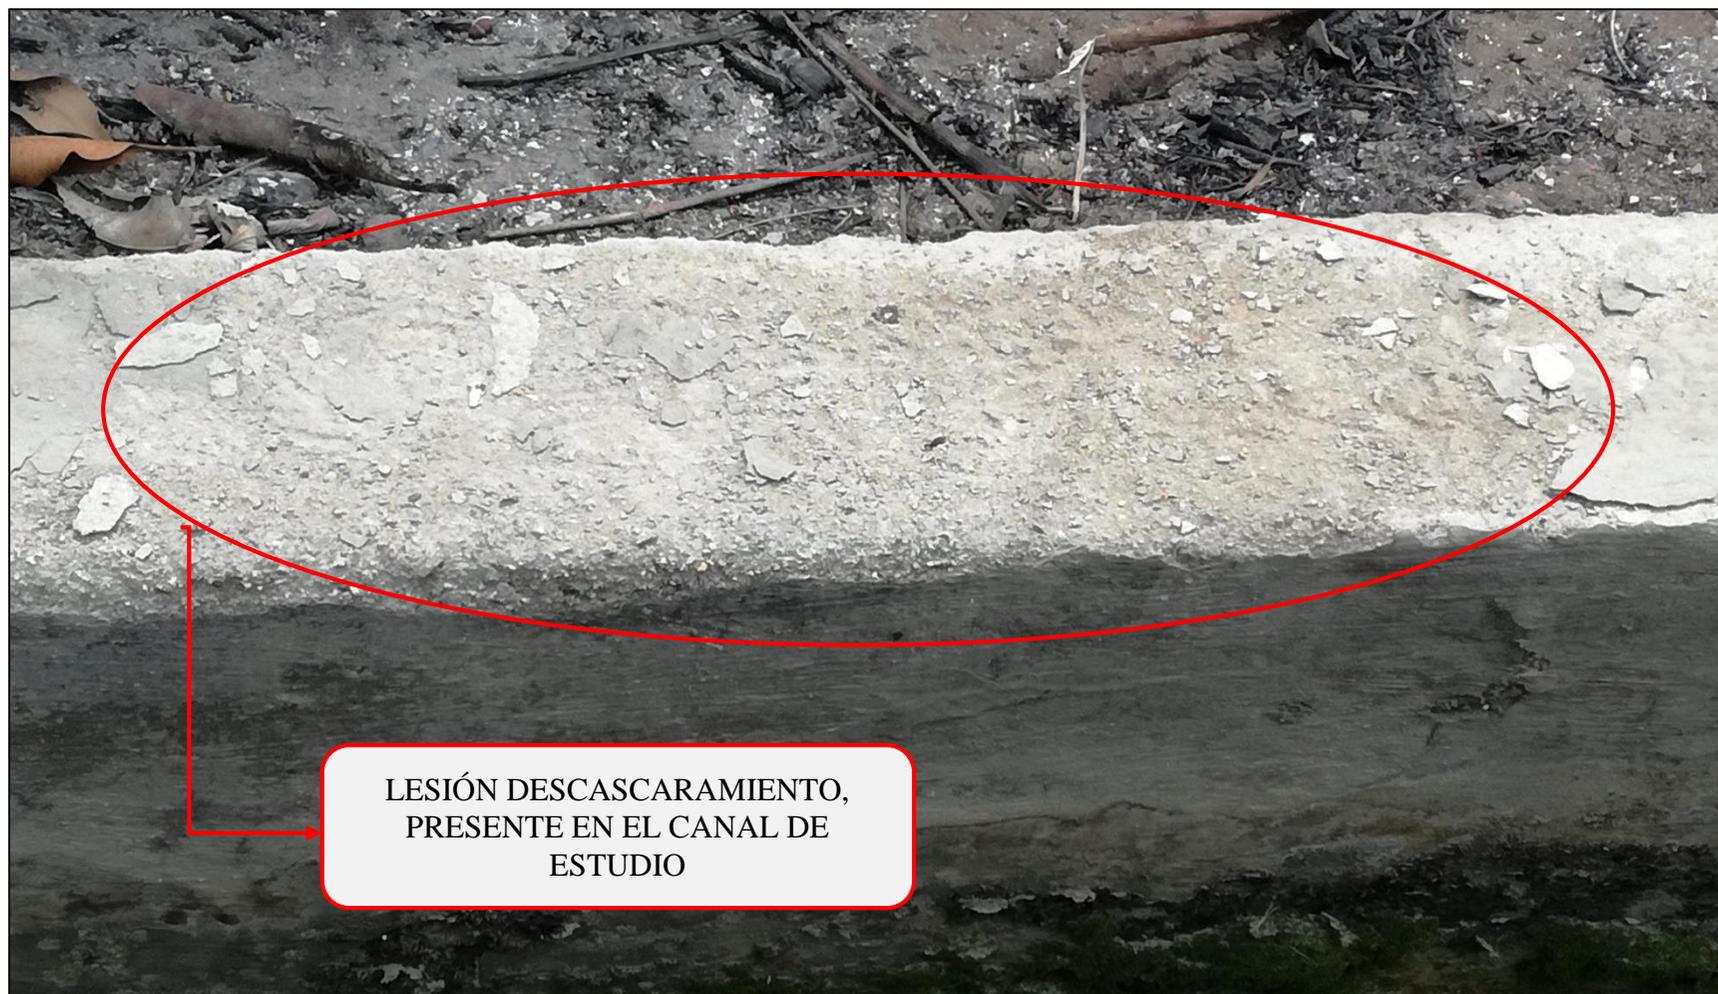
Fotografía 07. Fotografía de la lesión Descaramiento presente en el canal Integrador 11.

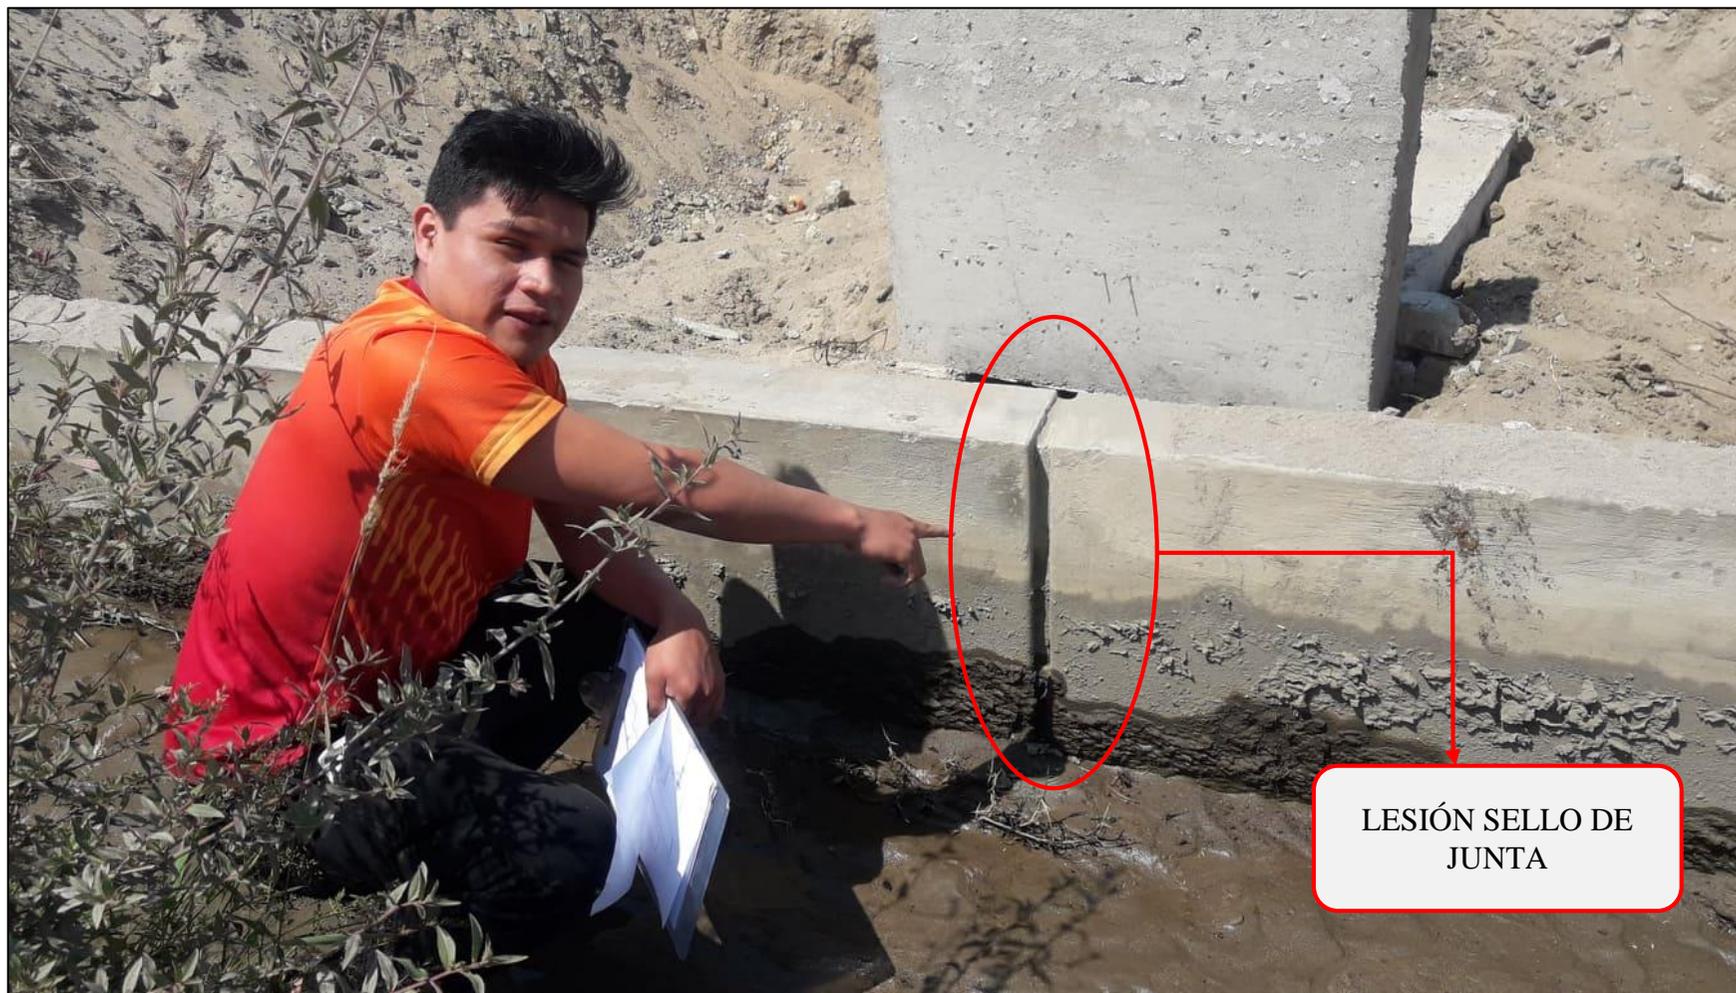
Fotografía 08. Fotografía de la lesión Sello de Junta presente en el canal Integrador 11.

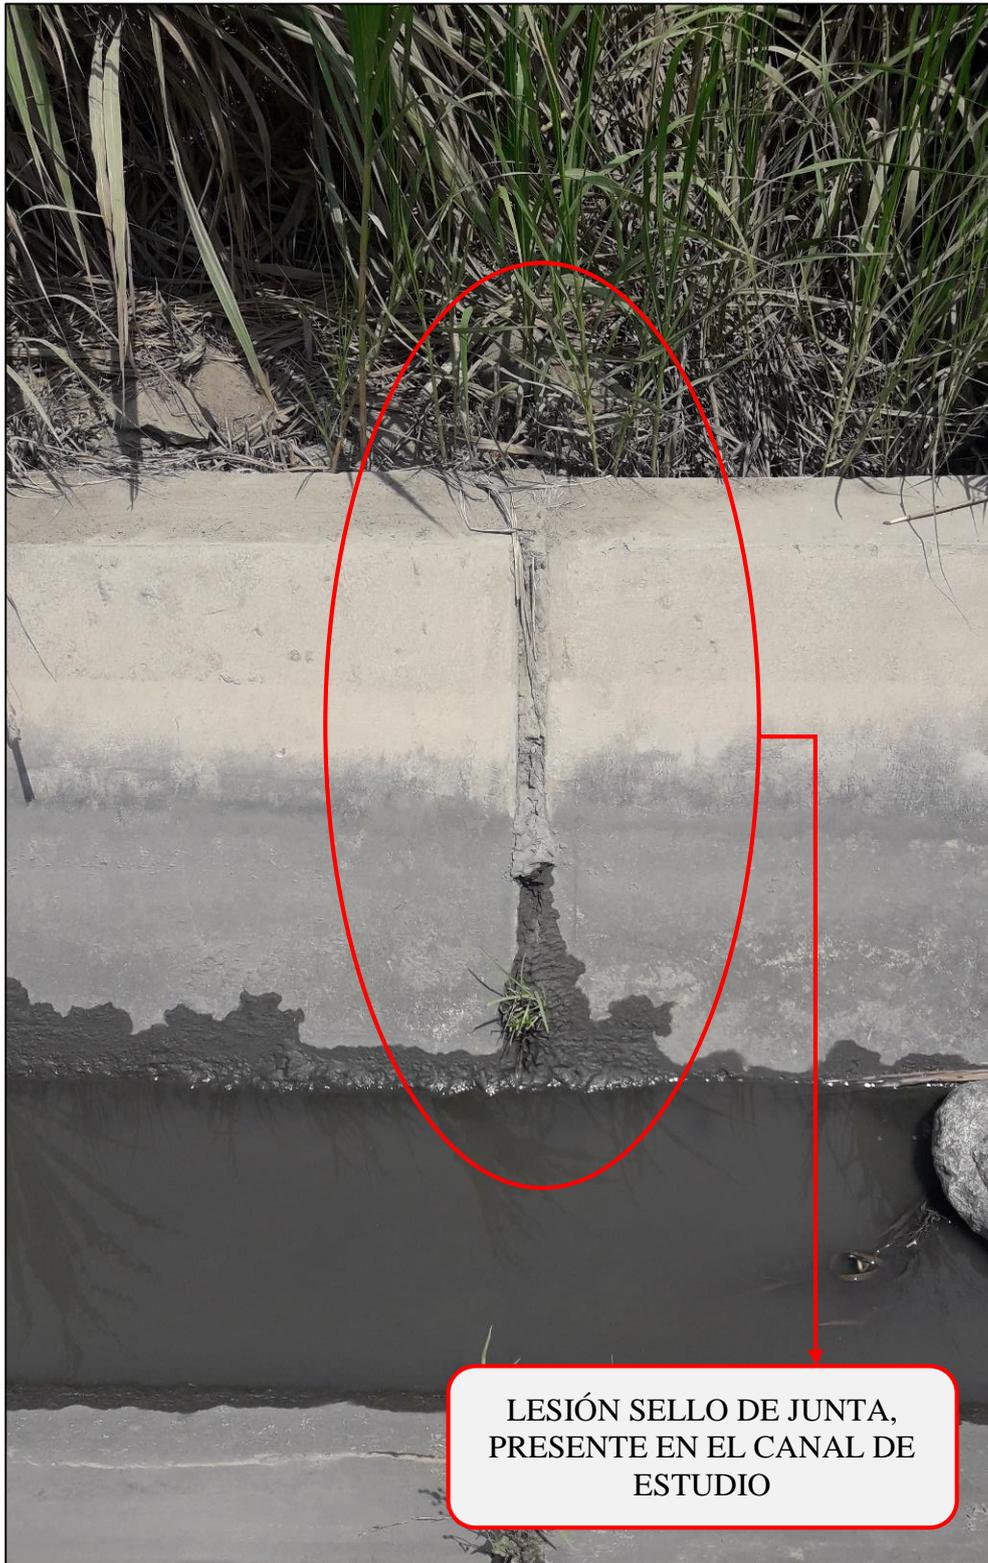
LESIÓN SELLO DE JUNTA,
PRESENTE EN EL CANAL DE
ESTUDIO

Fotografía 09. Fotografía de la lesión Sello de Junta presente en la muestra.

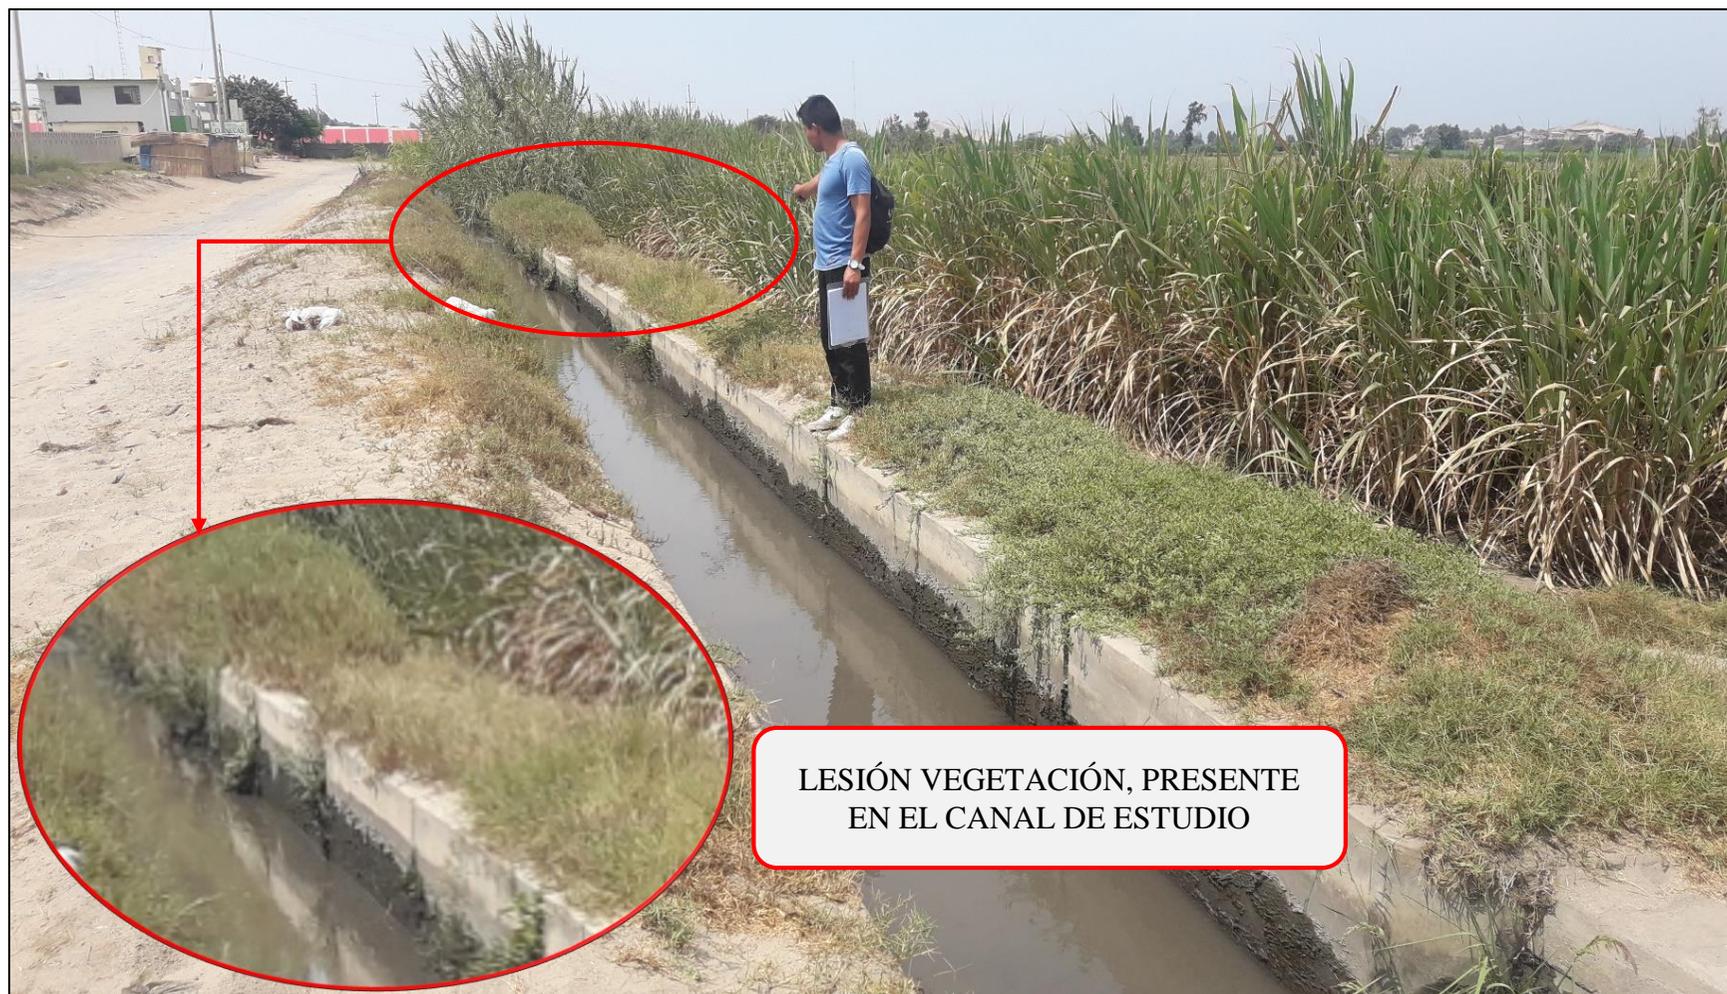
Fotografía 10. Fotografía de la lesión Vegetación presente en el canal de estudio.

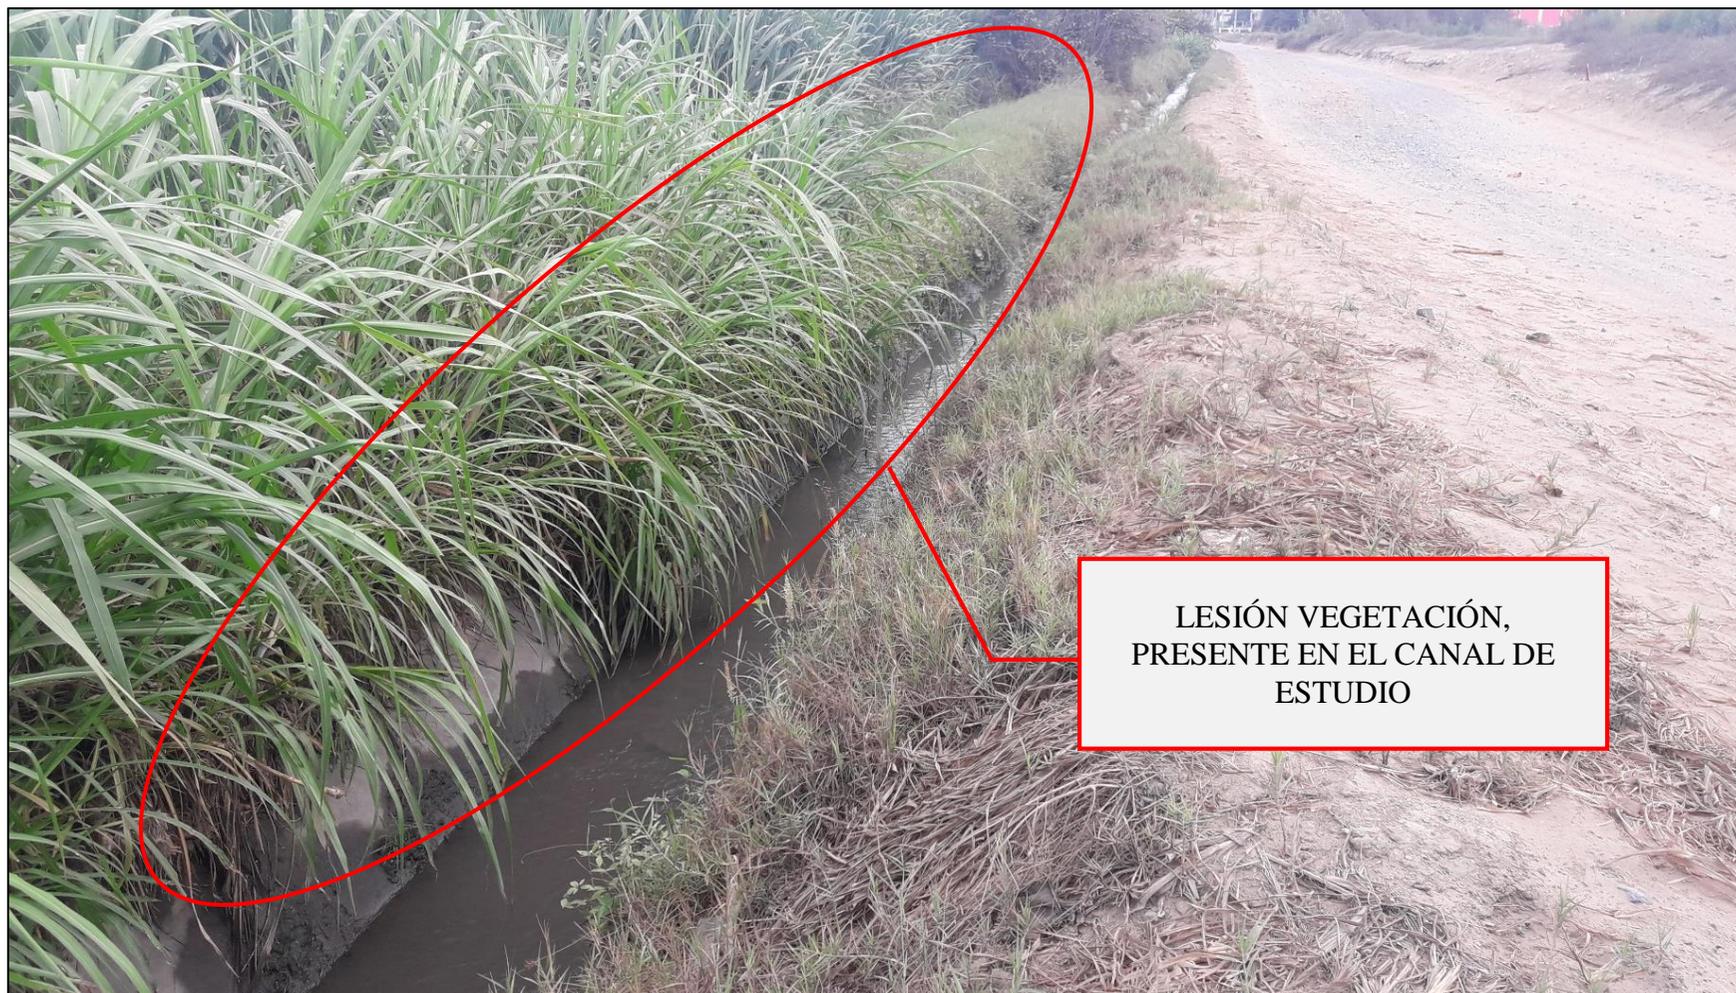
Fotografía 11. Fotografía de la lesión Vegetación presente en el canal de estudio.

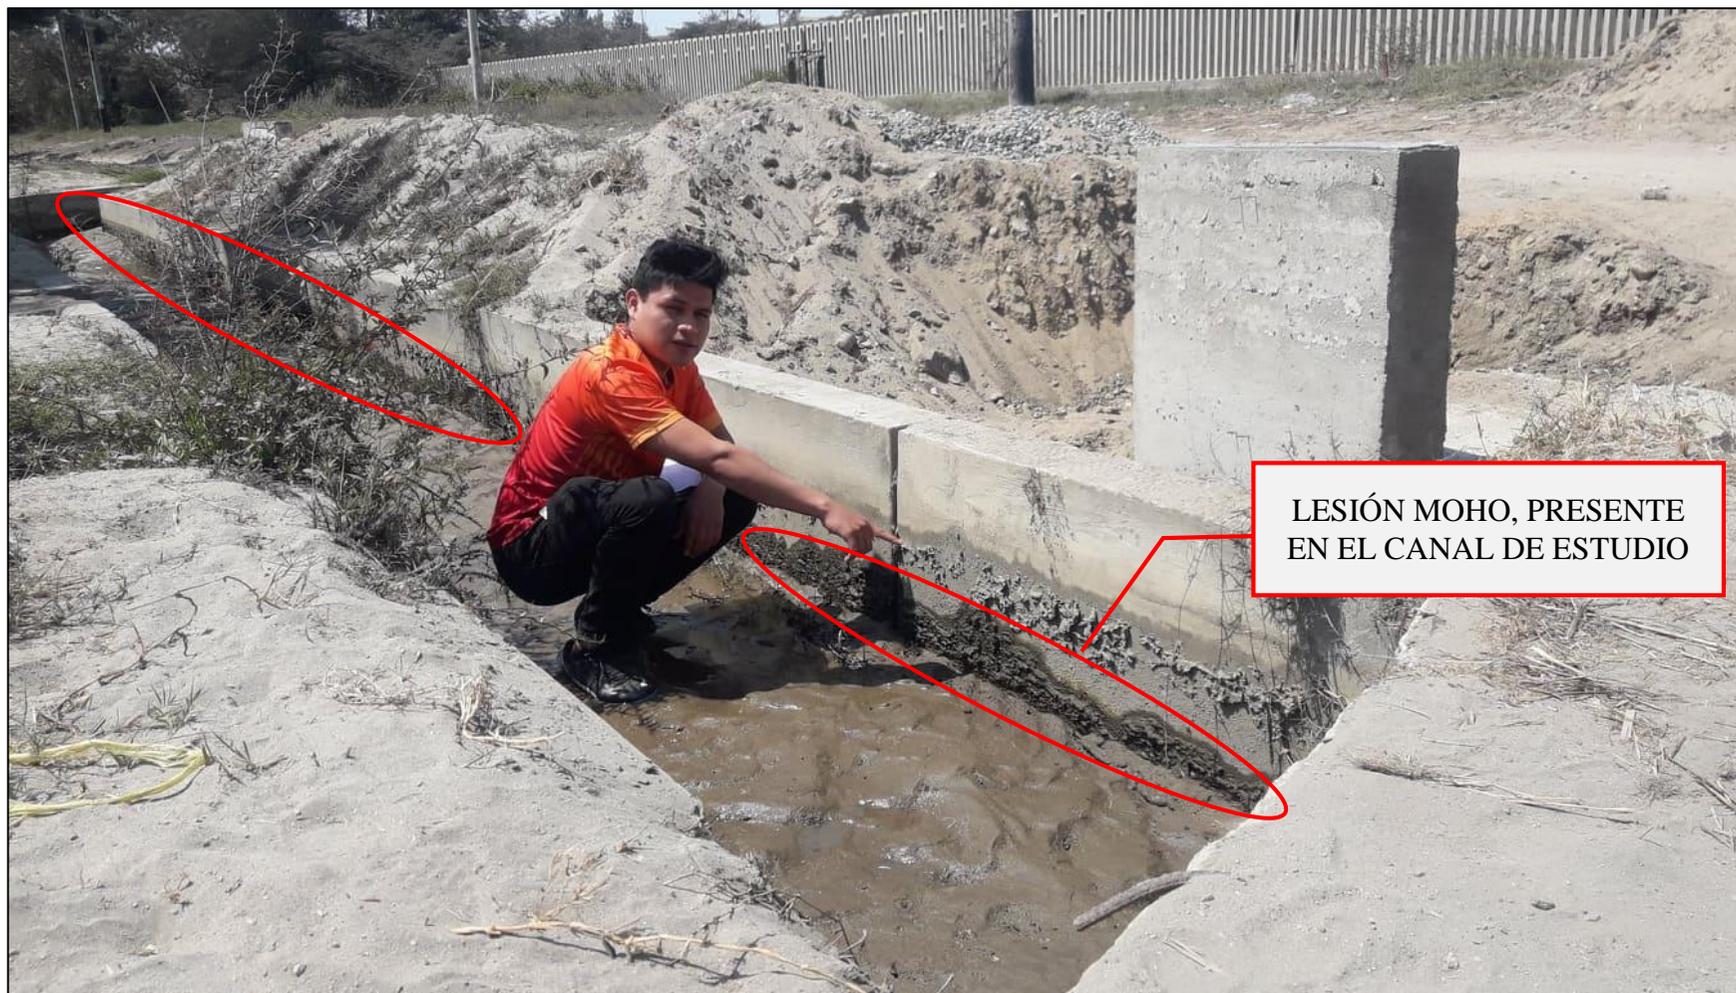
Fotografía 12. Fotografía de la lesión Moho presente en el canal de irrigación.
