UNIVERSIDAD CATÓLICA LOS ÁNGELES
CHIMBOTE

EVALUACIÓN Y MEJORAMIENTO DE LA ESTRUCTURA
HIDRÁULICA EN EL CANAL DE RIEGO INTEGRADOR
11, TRAMO 0+040 AL 0+540, EN EL CENTRO POBLADO
TANGAY MEDIO, DISTRITO DE NUEVO CHIMBOTE,
PROVINCIA DEL SANTA, REGIÓN ÁNCASH, PARA SU
INCIDENCIA EN LA CONDICIÓN HÍDRICA DE LA
POBLACIÓN – 2020

TESIS PARA OPTAR EL TÍTULO PROFESIONAL DE
INGENIERO CIVIL

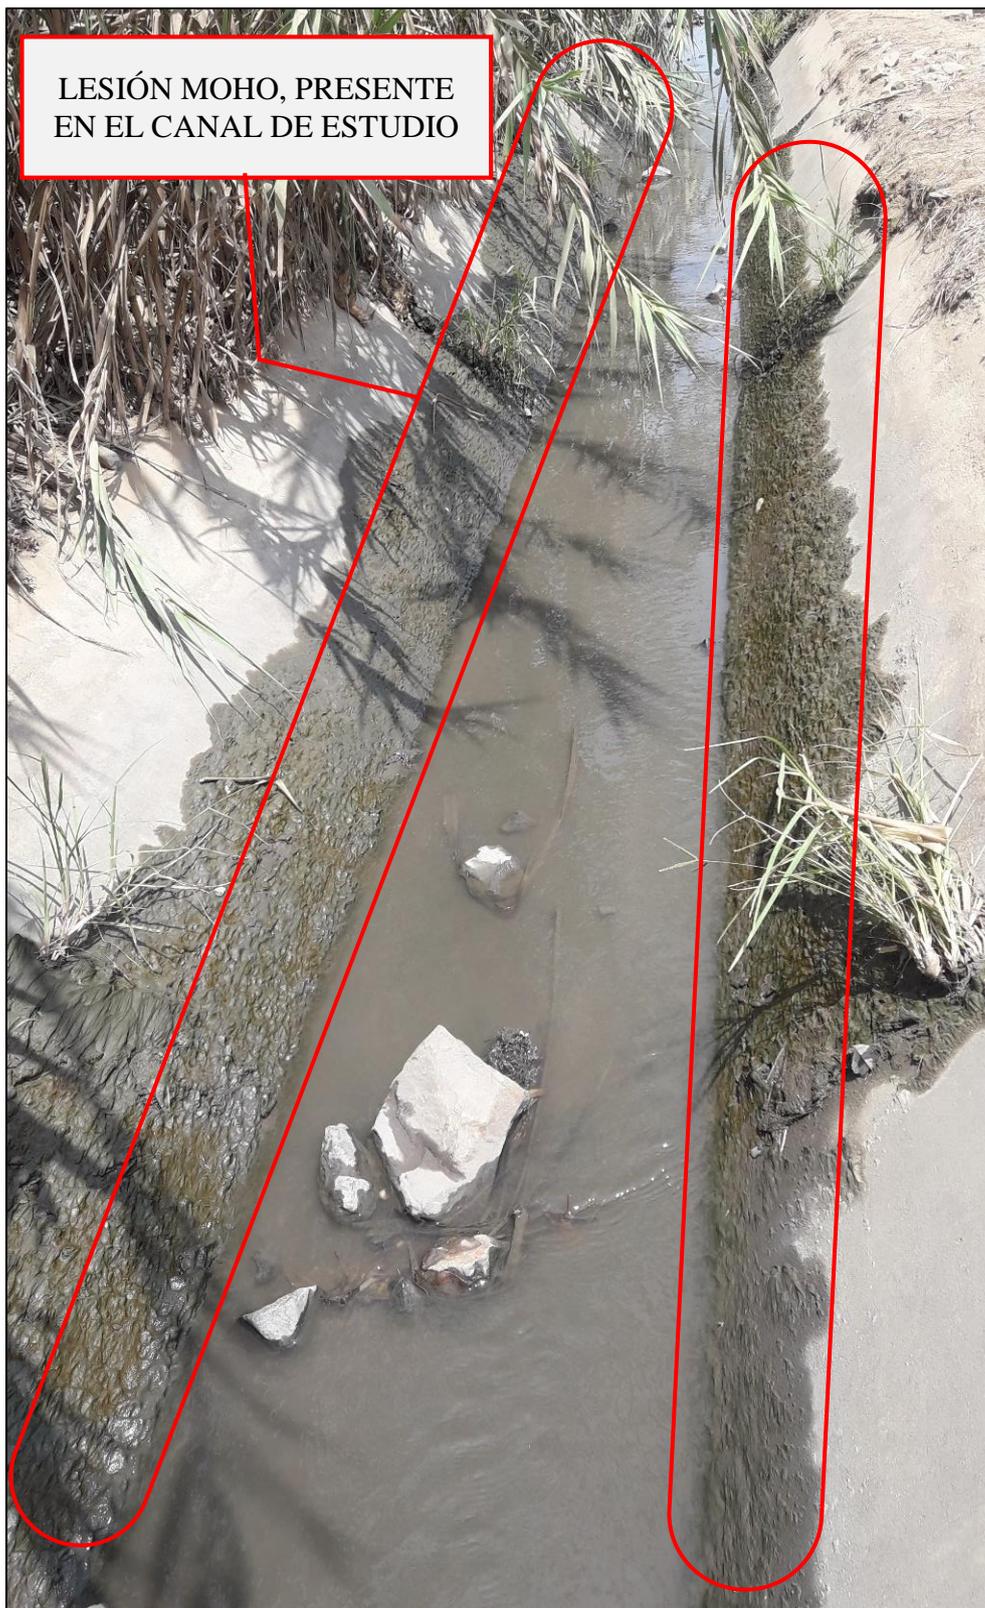
Fotografía 13. Fotografía de la lesión Moho presente en el canal de irrigación.

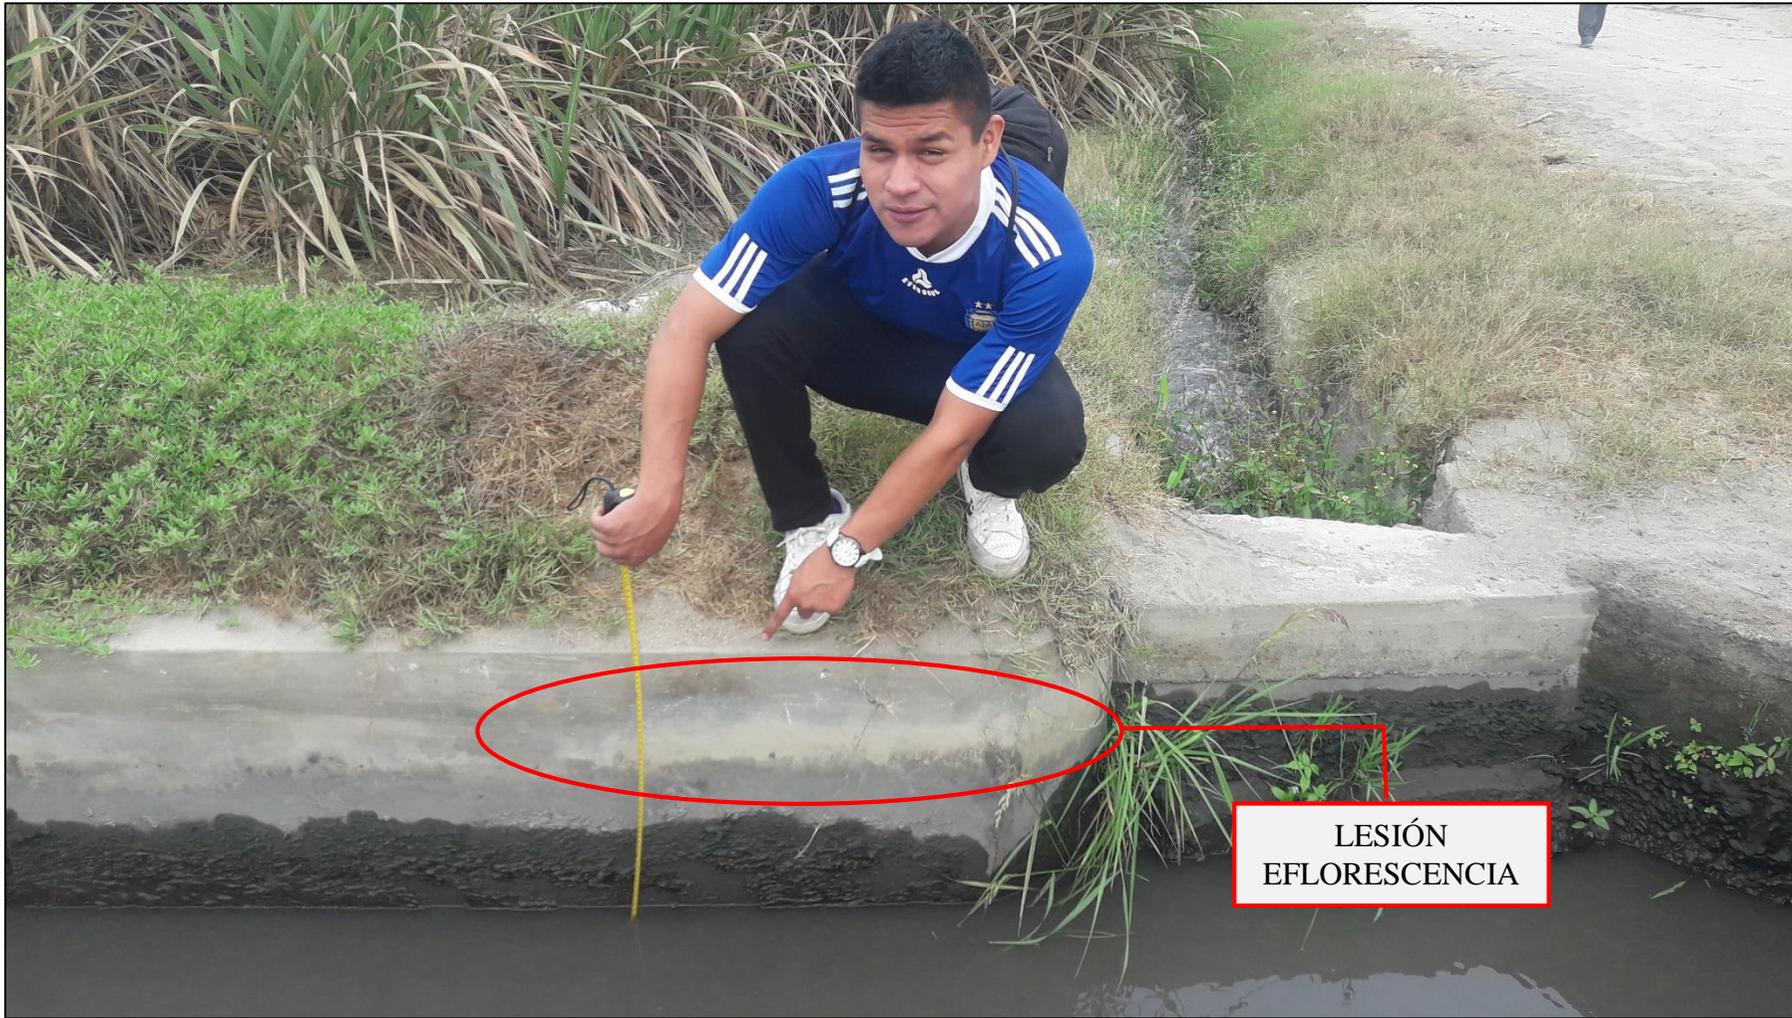
Fotografía 14. Fotografía de la lesión Eflorescencia presente en el canal de estudio.

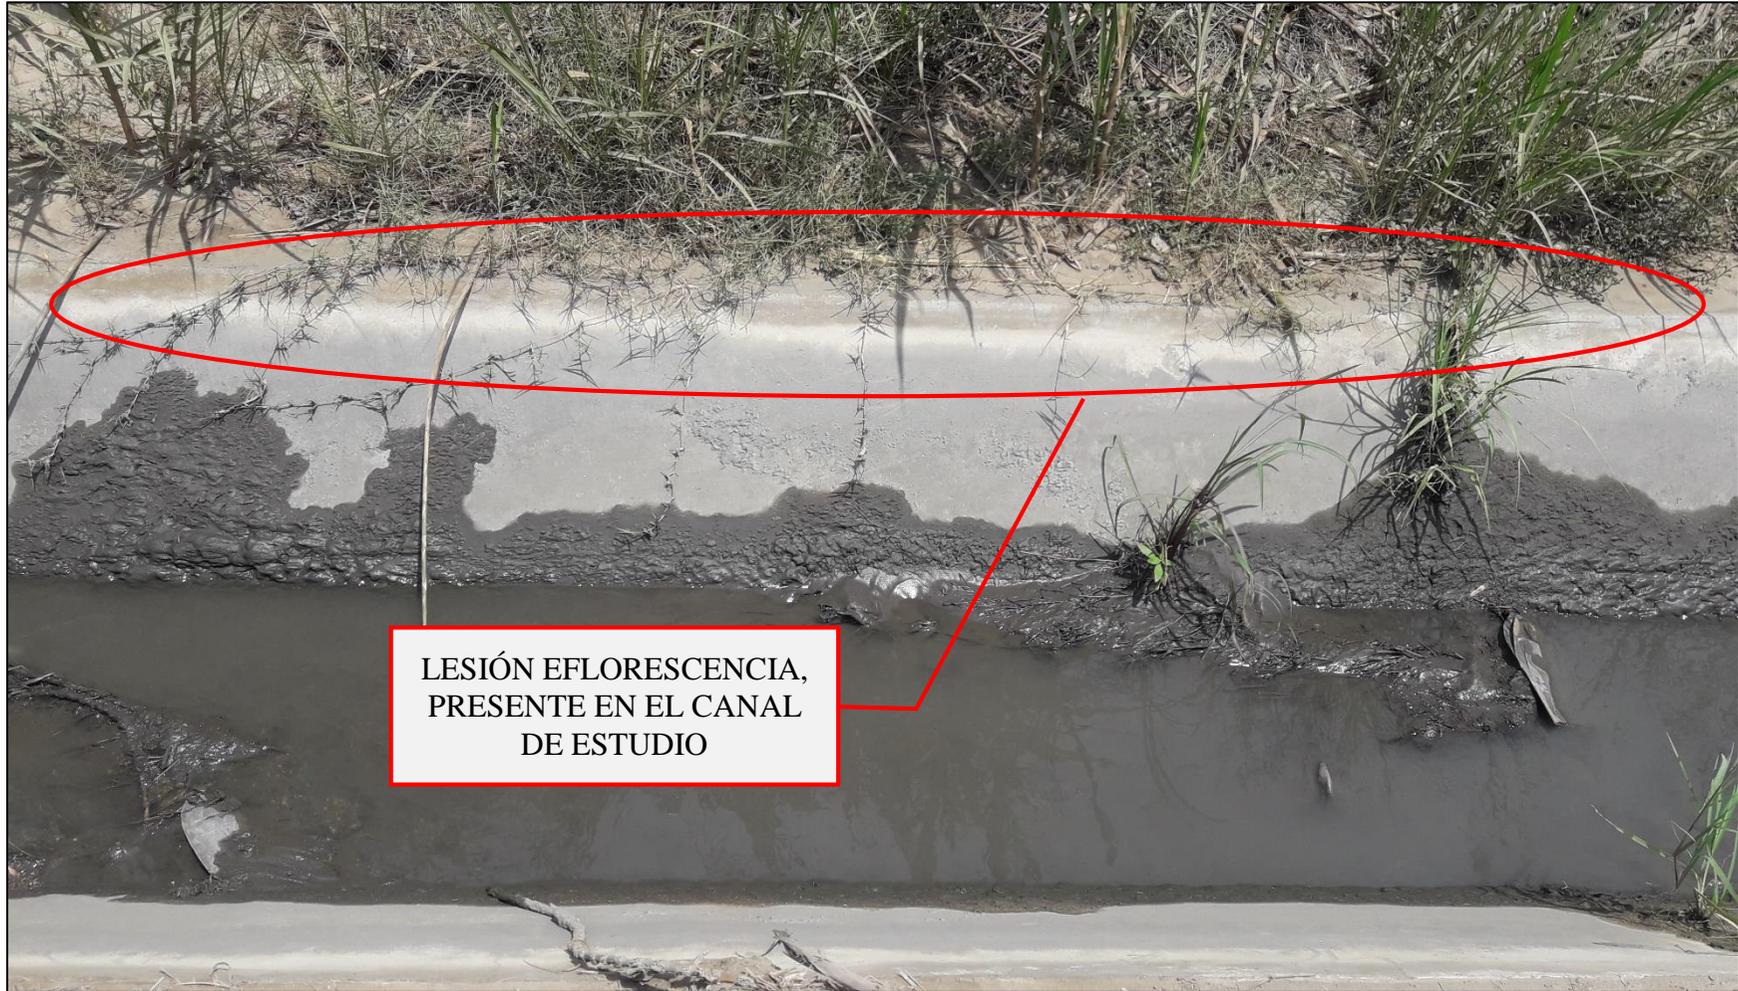
Fotografía 15. Fotografía de la lesión Eflorescencia presente en el canal de estudio.

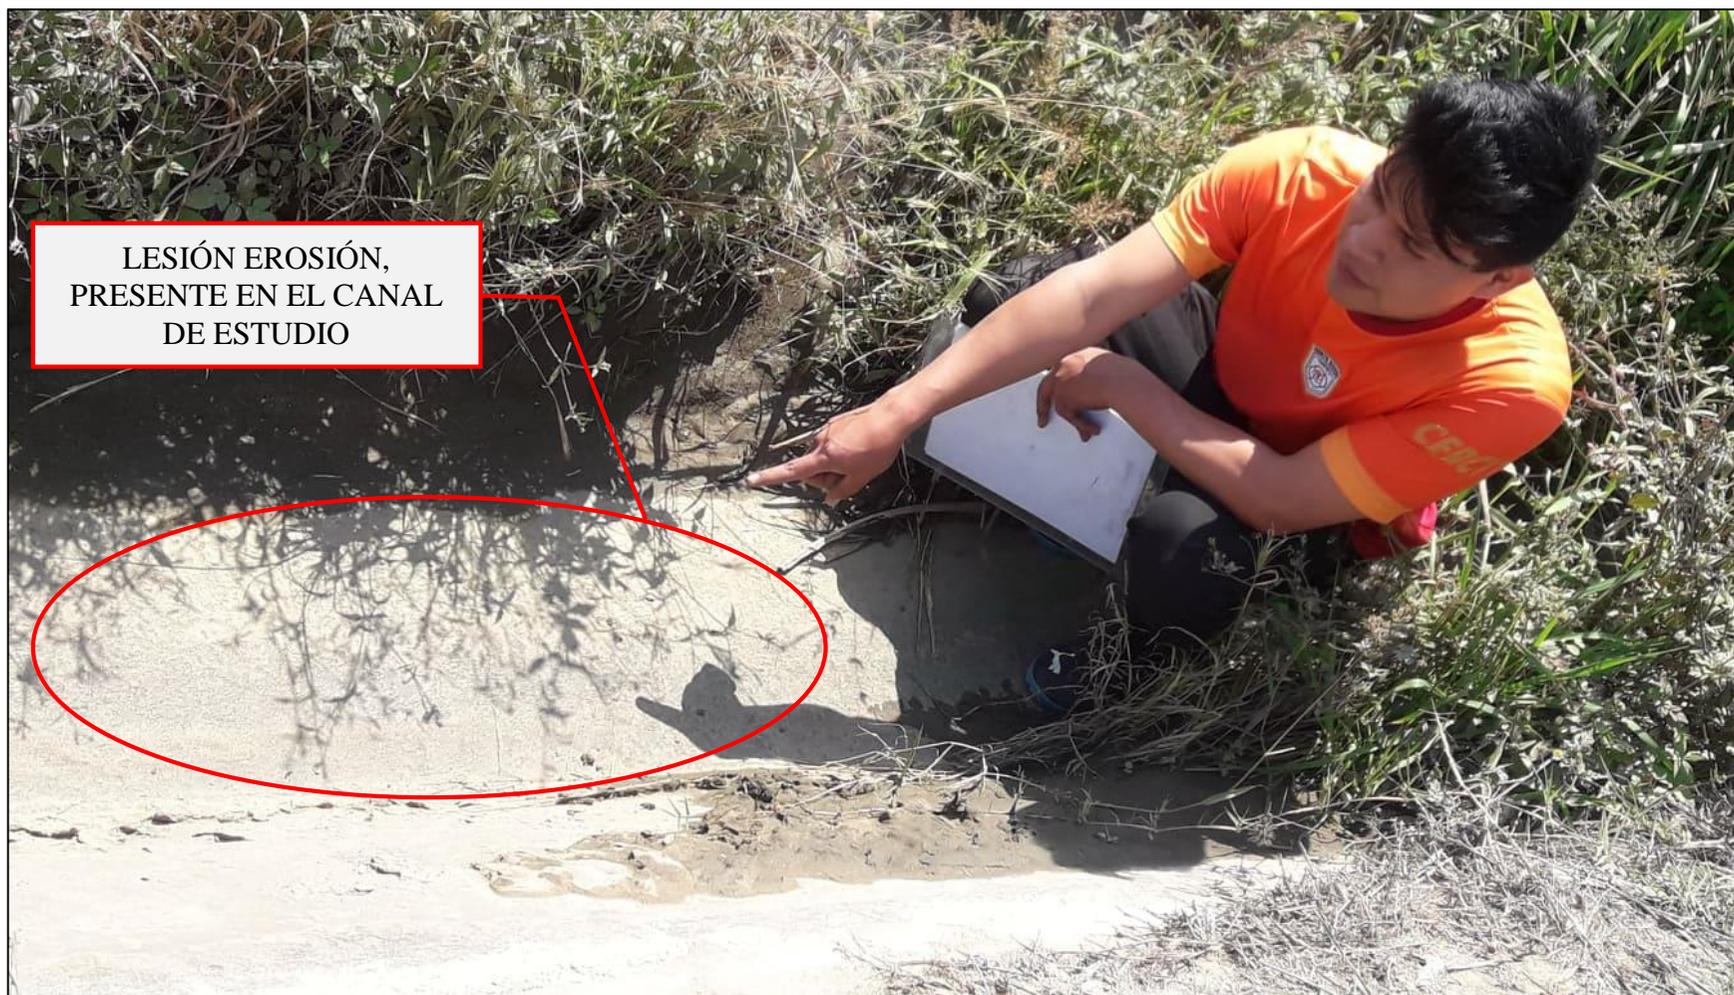
Fotografía 16. Fotografía de la lesión Erosión presente en el canal de estudio.

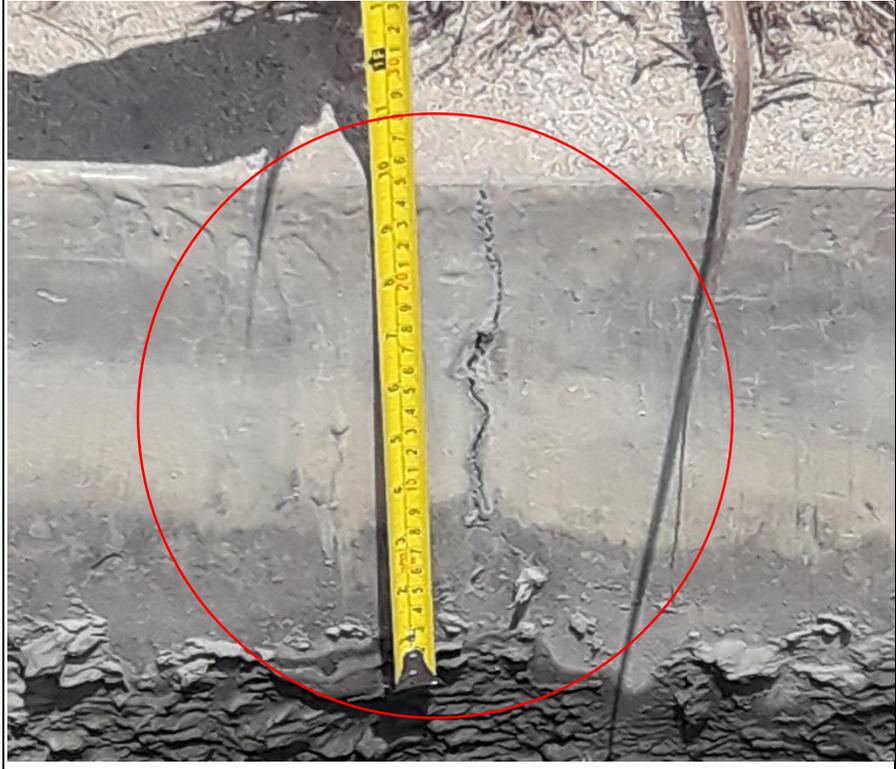
2. FOTOGRAFÍA DE LA LESIÓN FISURA	RECOMENDACIONES

<p>CAUSAS:</p> <ul style="list-style-type: none"> ✓ Los cambios de temperatura ocasionan variaciones de volúmenes en forma similar a lo que ocurre con cualquier sólido, es decir, se dilata cuando se calienta y se contrae cuando se enfría. ✓ Movimiento del terreno que inducen sobre esfuerzos en los materiales que la conforman a la estructura del canal. <p>PROPUESTA DE MEJORAMIENTO:</p> <ul style="list-style-type: none"> ✓ Afectación Bajo: Se recomienda limpiar toda la zona afectada, para luego sellar con aguaje (Agua + cemento), esta con la ayuda de una brocha, pasar por el área afectada. ✓ Afectación Medio: Se recomienda el sellado con materiales epóxicos o material bituminoso. Limpiar la zona afectada para luego aplicar lo recomendado.

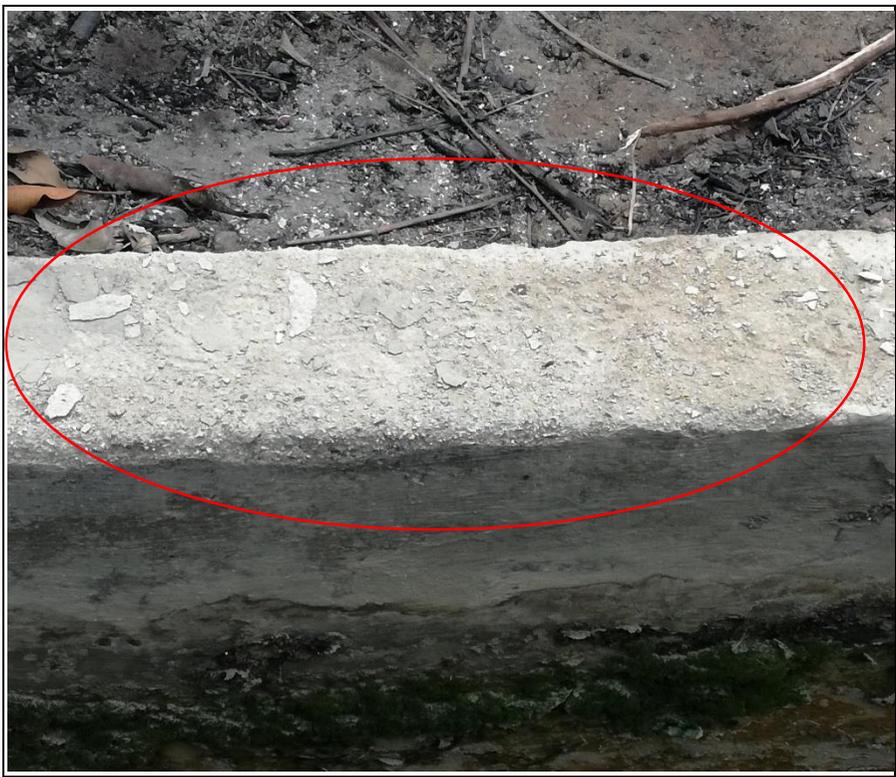
3. FOTOGRAFÍA DE LA LESIÓN DESCASCARAMIENTO	RECOMENDACIONES

<p>CAUSAS:</p> <ul style="list-style-type: none"> ✓ Por la presencia de sustancia excesivas de sales de cloruro o calcio en la superficie del concreto. ✓ Por estar expuesta a temperaturas muy altas. Prender fogatas muy cerca de la estructura del canal. <p>PROPUESTA DE MEJORAMIENTO:</p> <ul style="list-style-type: none"> ✓ Limpiar la superficie que quede libre de suciedad, aceite o pintura y lo más importante se debe limpiar hasta que la superficie deje de desprenderse sus materiales, cuando la superficie quede limpia rugosa y sólida entonces esta lista para un recubrimiento adherido que puede ser, con concreto a base de cemento portland, con concreto modificado a base de látex o cemento modificado con polímeros.

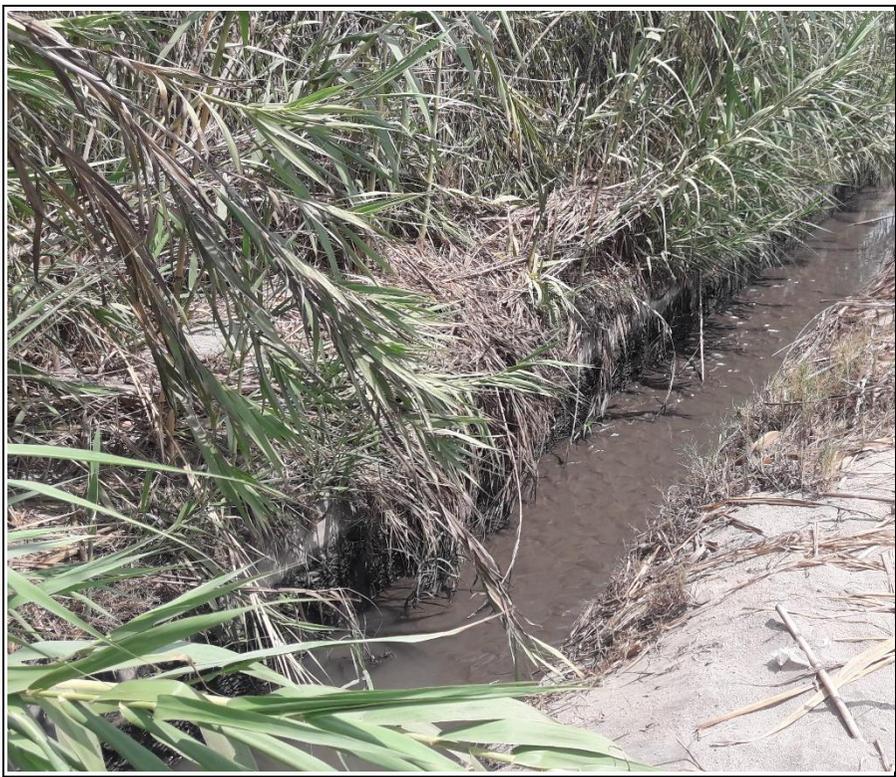
5. FOTOGRAFÍA DE LA LESIÓN VEGETACIÓN	RECOMENDACIÓN

<p>DETERMINACIÓN DE SUS CAUSAS:</p> <ul style="list-style-type: none"> ✓ Siembra no controlada de especies no nativas o agresivas muy cerca de la estructura hidráulica. Ambientes húmedos propicios para el crecimiento de vegetación en pequeños espacios de la estructura. <p>PROPUESTA DE MEJORAMIENTO:</p> <ul style="list-style-type: none"> ✓ Retiro y limpieza de la vegetación, causante de la lesión y tomar las medidas biológicas necesarias para el control del crecimiento de estos sembríos.

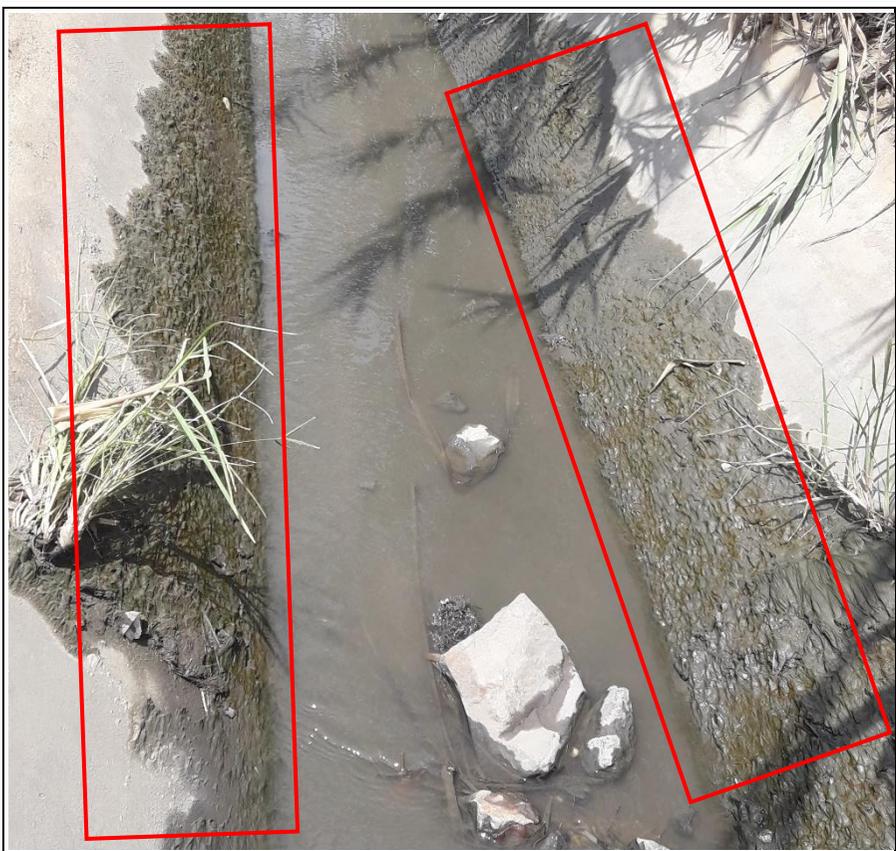
6. FOTOGRAFÍA DE LA LESIÓN MOHO	RECOMENDACIÓN

<p>CAUSAS:</p> <ul style="list-style-type: none"> ✓ Por acumulación de partículas o plantas, estancamiento de agua por mucho tiempo. <p>PROPUESTA DE MEJORAMIENTO:</p> <ul style="list-style-type: none"> ✓ Limpiar la zona afectada utilizando instrumento apropiado como, escobilla con cerdas de acero, aplicar agua a presión luego aplicar aditivo impermeabilizante.

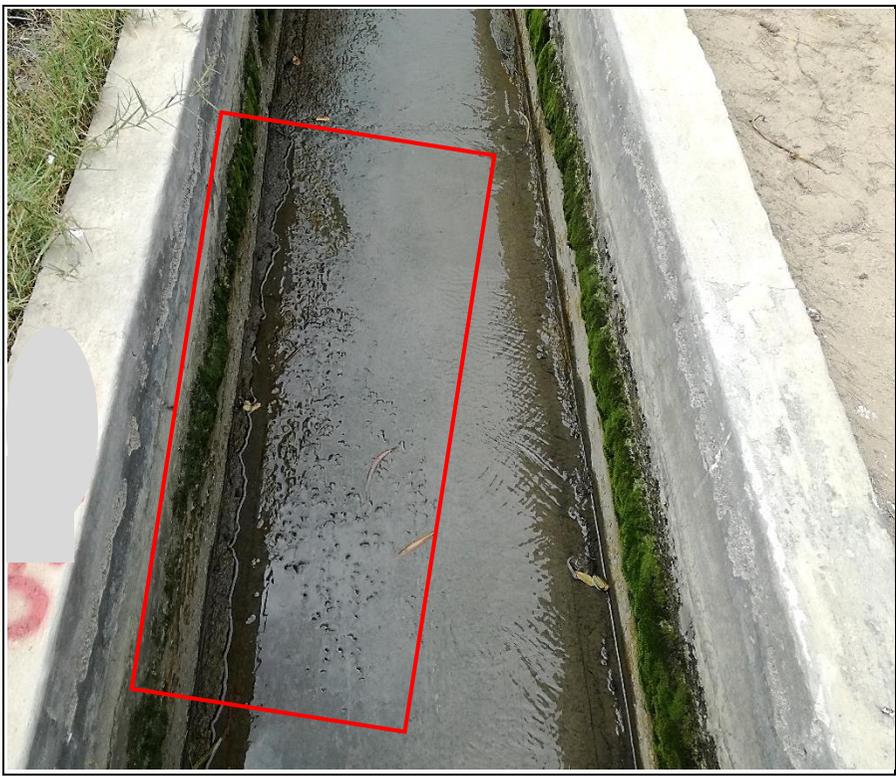
8. FOTOGRAFÍA DE LA LESIÓN EROSIÓN	RECOMENDACIÓN

<p>CAUSAS:</p> <ul style="list-style-type: none"> ✓ Las causas son por las partículas en suspensión que trae el agua, estas partículas erosionan la superficie del fondo del canal, por el mismo flujo de agua y por la pendiente elevada que presenta el canal. <p>PROPUESTA DE REPARACIÓN:</p> <ul style="list-style-type: none"> ✓ Cuando la lesión se encuentra en su etapa inicial en el nivel afectación bajo y medio, se propone reparar el material perdido con, parches, irrigaciones o cualquier otro tratamiento superficial que sea acorde con el material de la estructura; pero cuando el nivel de afectación es Alto, se recomienda: cambiar parte de la estructura afectada con material nuevo.
