UNIVERSIDAD CATÓLICA LOS ÁNGELES
CHIMBOTE

DETERMINACIÓN Y EVALUACIÓN DE PATOLOGÍAS
EN LA ALBAÑILERÍA CONFINADA DEL CERCO
PERIMÉTRICO DE LA INSTITUCIÓN EDUCATIVA JOSÉ
CARLOS MARIATEGUI NUMERO 071- ACAPULCO,
DISTRITO DE ZORRITOS, PROVINCIA DE
CONTRAALMIRANTE VILLAR, REGIÓN TUMBES, JULIO
2017.

**TESIS PARA OPTAR EL TÍTULO PROFESIONAL DE:
INGENIERO CIVIL**

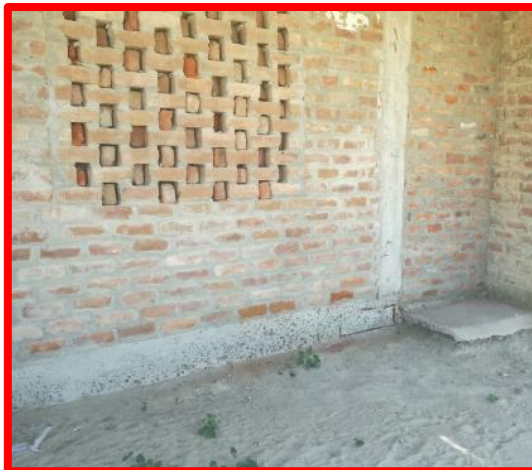
Gráfico 4: Erosión afectando el sobrecimiento.

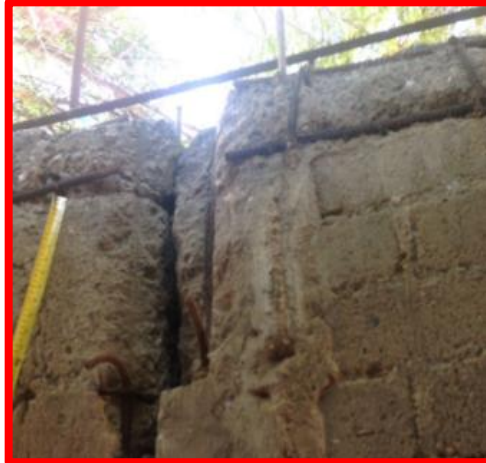
Gráfico 7: Desprendimiento del concreto de la viga y columna.

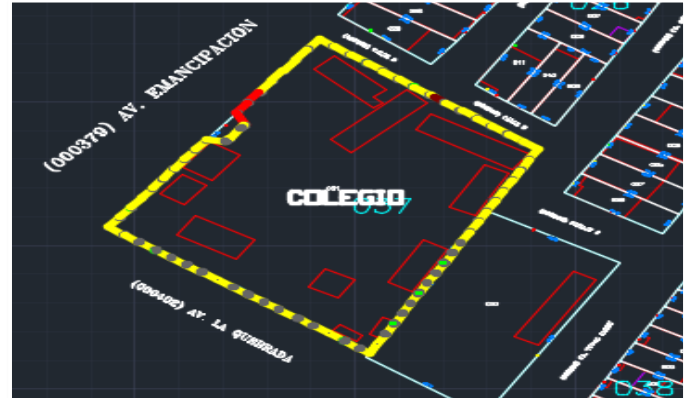
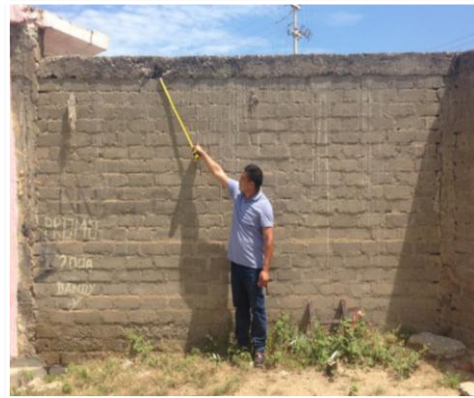
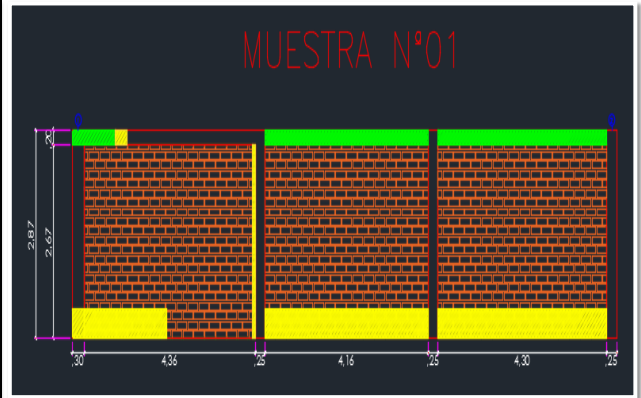
Tabla 1: Ficha de evaluación de la unidad de muestra 1.

ELEMENTO	COLUMNAS				VIGAS				SOBRECIMIENTO				MURO DE ALBAÑILERIA			
	AREA		3.01m2		AREA		2.66m2		AREA		-		AREA		34.23m2	
PATOLOGIAS	COLUMNAS PATOLOGIA	%AREA DE PATOLOGIA	COLUMNAS SIN PATOLOGIA	%AREA SIN PATOLOGIA	AREA DE PATOLOGIA	%AREA DE PATOLOGIA	VIGAS SIN PATOLOGIA	%AREA SIN PATOLOGIA	AREA DE PATOLOGIA	%AREA DE PATOLOGIA	BRECIMIENTO S PATOLOGIA	%AREA SIN PATOLOGIA	AREA DE PATOLOGIA	%AREA DE PATOLOGIA	MURO SIN PATOLOGIA	%AREA SIN PATOLOGIA

0.1- Erosión	0.12 m2	3.99%	2.83 m2	94.02%	0.06 m2	2.22%	0.75 m2	28.23%	0.00 m2	0.00%	-	-	4.59 m2	13.41%	29.64 m2	86.59%
0.2- Grietas	0.00 m2	0.00%			0.00 m2	0.00%			0.00 m2	0.00%			0.00 m2	0.00%

0.3- Corrosión	0.00 m2	0.00%			0.00 m2	0.00%			0.00 m2	0.00%			0.00 m2	0.00%		
0.4- Desprendimiento	0.00 m2	0.00%			0.00 m2	0.00%			0.00 m2	0.00%			0.00 m2	0.00%

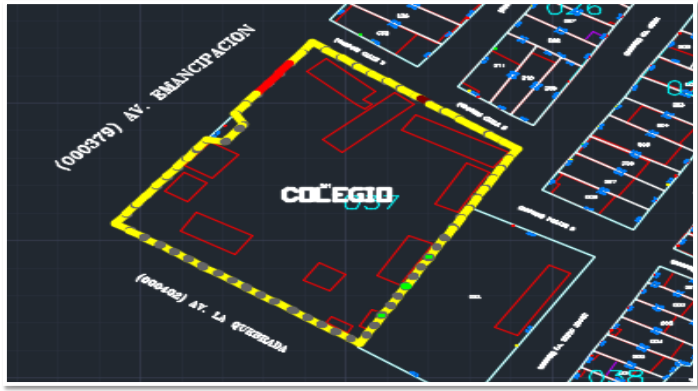
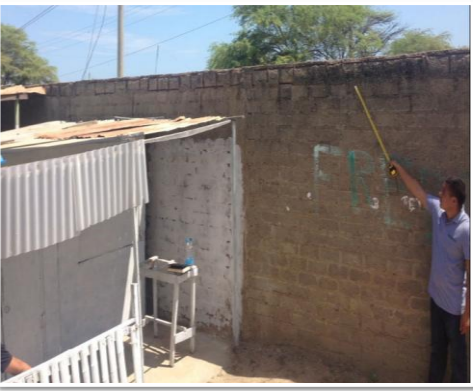
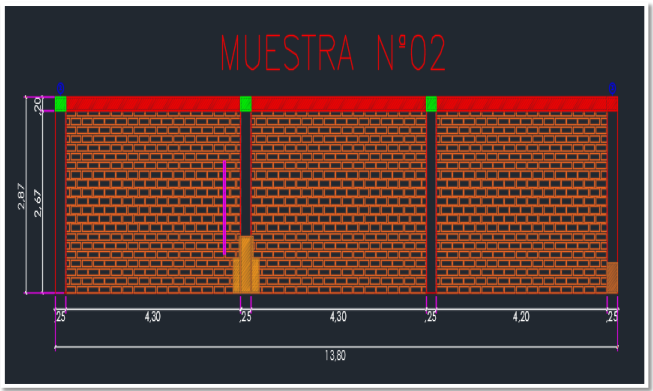
Tabla 2: Ficha de evaluación de la unidad de muestra 2.

ELEMENTO	COLUMNAS				VIGAS				SOBRECIMIENTO				MURO DE ALBAÑILERIA			
	AREA		2.87m2		AREA		2.56m2		AREA		0.00m2		AREA		34.18m2	
PATOLOGIAS	COLUMNAS PATOLOGIA	%AREA DE PATOLOGIA	COLUMNAS SIN PATOLOGIA	%AREA SIN PATOLOGIA	AREA DE PATOLOGIA	%AREA DE PATOLOGIA	VIGAS SIN PATOLOGIA	%AREA SIN PATOLOGIA	AREA DE PATOLOGIA	%AREA DE PATOLOGIA	SOBRECIMIENTO SIN PATOLOGIA	%AREA SIN PATOLOGIA	AREA DE PATOLOGIA	%AREA DE PATOLOGIA	MURO SIN PATOLOGIA	%AREA SIN PATOLOGIA

0.1- Erosión	0.00 m2	0.00%	2.35 m2	81.88%	0.00 m2	0.00%	0.00 m2	0.00%	0.00 m2	0.00%	0.00 m2	0.00%	0.00 m2	0.00%	33.87 m2	99.09%
0.2- Grietas	0.00 m2	0.00%			0.00 m2	0.00%			0.00 m2	0.00%			0.00 m2	0.00%

0.3- Corrosión	0.05 m2	1.74%			2.56 m2	100.00%			0.00 m2	0.00%			0.00 m2	0.00%		
0.4- Desprendimiento	0.00 m2	0.00%			0.00 m2	0.00%			0.00 m2	0.00%			0.00 m2	0.00%

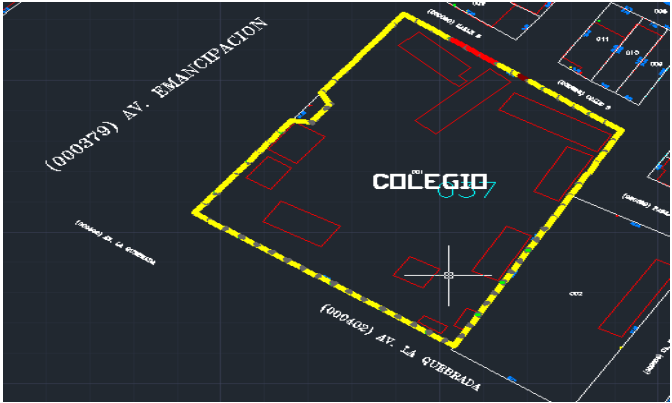
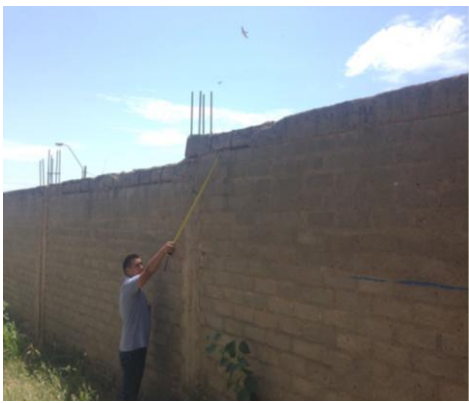
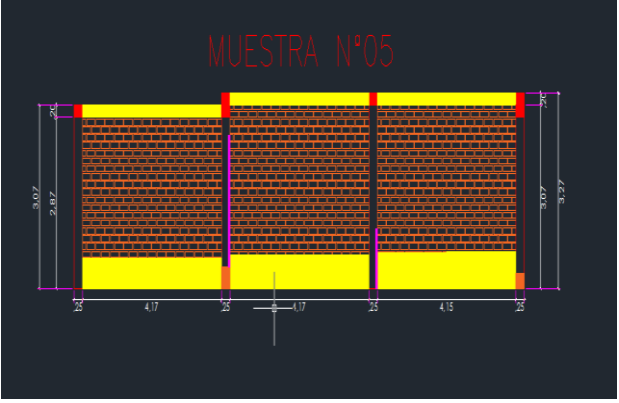
Tabla 5: Ficha de evaluación de la unidad de muestra 5.

ELEMENTO	COLUMNAS				VIGAS				SOBRECIMIENTO				MURO DE ALBAÑILERIA			
	AREA		3.22m2		AREA		2.50m2		AREA		0.00m2		AREA		37.51m2	
PATOLOGIAS	COLUMNAS PATOLOGIA	%AREA DE PATOLOGIA	COLUMNAS SIN PATOLOGIA	%AREA SIN PATOLOGIA	AREA DE PATOLOGIA	%AREA DE PATOLOGIA	VIGAS SIN PATOLOGIA	%AREA SIN PATOLOGIA	AREA DE PATOLOGIA	%AREA DE PATOLOGIA	SOBRECIMIENTO SIN PATOLOGIA	%AREA SIN PATOLOGIA	AREA DE PATOLOGIA	%AREA DE PATOLOGIA	MURO SIN PATOLOGIA	%AREA SIN PATOLOGIA

0.1- Erosión	0.00 m2	0.00%	2.61 m2	81.06%	2.50 m2	100.00%	0.00 m2	0.00%	0.00 m2	0.00%	0.00 m2	0.00%	6.88 m2	18.34%	30.63 m2	81.66%
0.2- Grietas	0.16 m2	4.97%			0.00 m2	0.00%			0.00 m2	0.00%			0.00 m2	0.00%

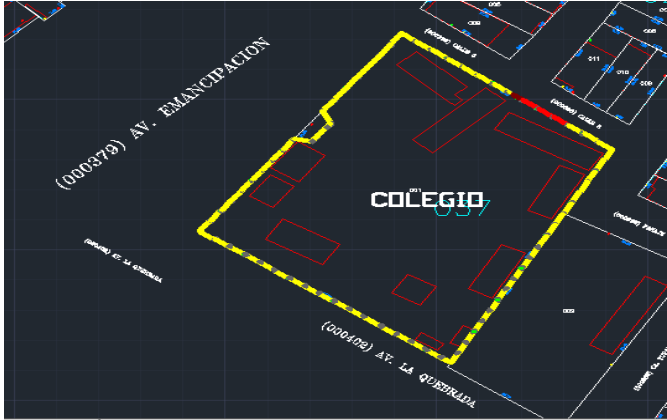
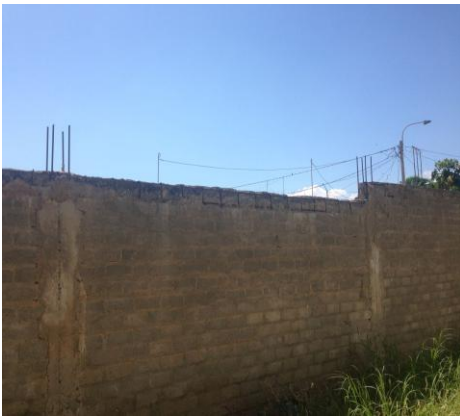
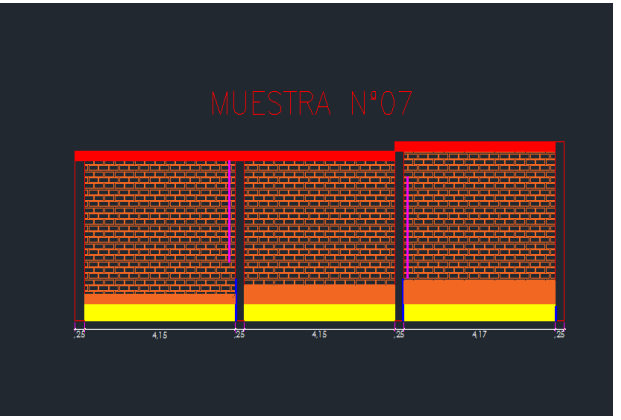
Tabla 7: Ficha de evaluación de la unidad de muestra 7.

ELEMENTO	COLUMNAS				VIGAS				SOBRECIMIENTO				MURO DE ALBAÑILERIA			
	AREA		3.77m2		AREA		2.49m2		AREA		4.49m2		AREA		39.62m2	
PATOLOGIAS	COLUMNAS PATOLOGIA	%AREA DE PATOLOGIA	COLUMNAS SIN PATOLOGIA	%AREA SIN PATOLOGIA	AREA DE PATOLOGIA	%AREA DE PATOLOGIA	VIGAS SIN PATOLOGIA	%AREA SIN PATOLOGIA	AREA DE PATOLOGIA	%AREA DE PATOLOGIA	SOBRECIMIENTO SIN PATOLOGIA	%AREA SIN PATOLOGIA	AREA DE PATOLOGIA	%AREA DE PATOLOGIA	MURO SIN PATOLOGIA	%AREA SIN PATOLOGIA

0.7- Eflorescencia	0.00 m2	0.00%			0.00 m2	0.00%			0.00 m2	0.00%			0.00 m2	0.00%		
0.8- Fisuras	0.00 m2	0.00%			0.00 m2	0.00%			0.00 m2	0.00%			0.00 m2	0.00%		
TOTAL	0.15 m2	3.98%	3.62 m2	96.02%	2.49 m2	99.84%	0.00 m2	0.16%	3.51 m2	78.19%	0.98 m2	21.81%	4.80 m2	12.10%	34.82 m2	87.90%
NIVEL DE SEVERIDAD	LEVE				MODERADO				MODERADO				LEVE

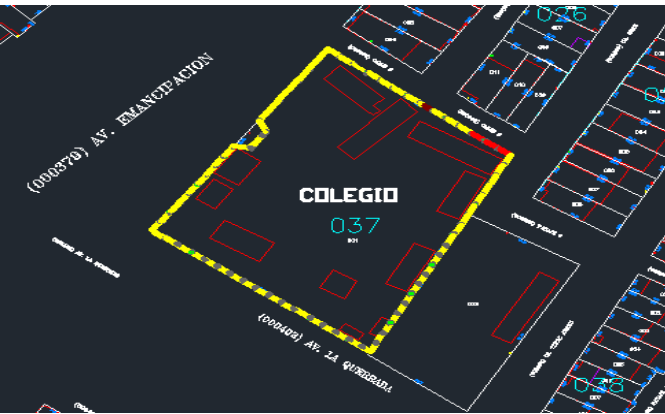
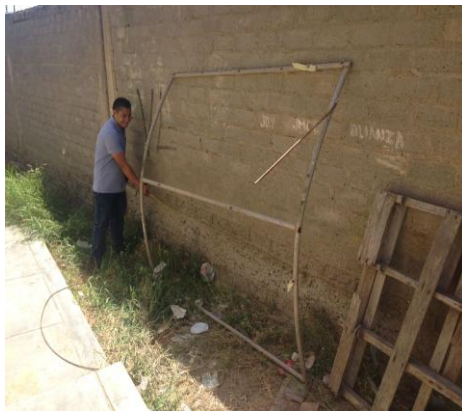
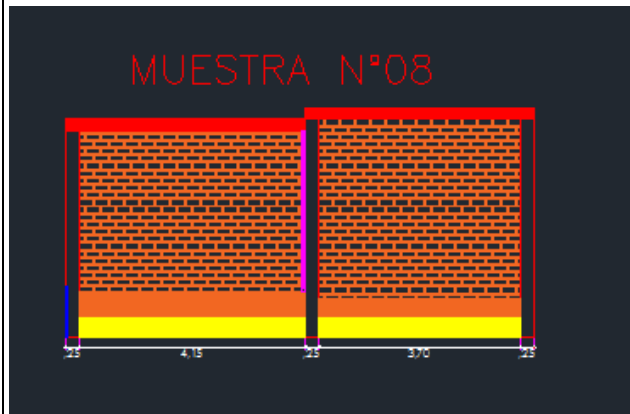
PLANO DE PLANTA				FOTOGRAFIA DE LA MUESTRA				PLANO DE ELEVACION DE LA PATOLOGIA

0.1- Erosión	0.00 m2	0.00%	2.80 m2	93.34%	0.00 m2	0.00%	0.00 m2	0.00%	3.20 m2	71.28%	1.29 m2	28.72%	4.58 m2	17.13%	21.93 m2	82.04%
0.2- Grietas	0.00 m2	0.00%			0.00 m2	0.00%			0.00 m2	0.00%			0.22 m2	0.82%

0.3- Corrosión	0.15 m2	5.00%			2.49 m2	100.00%			0.00 m2	0.00%			0.00 m2	0.00%		
0.4- Desprendimiento	0.00 m2	0.00%			0.00 m2	0.00%			0.00 m2	0.00%			0.00 m2	0.00%

0.7- Eflorescencia	0.00 m2	0.00%			0.00 m2	0.00%			0.00 m2	0.00%			0.00 m2	0.00%		
0.8- Fisuras	0.05 m2	1.67%			0.00 m2	0.00%			0.00 m2	0.00%			0.00 m2	0.00%		
TOTAL	0.20 m2	6.66%	2.80 m2	93.34%	2.49 m2	100.00%	0.00 m2	0.00%	3.20 m2	71.28%	1.29 m2	28.72%	4.80 m2	17.96%	21.93 m2	82.04%
NIVEL DE SEVERIDAD	LEVE				MODERADO				MODERADO				LEVE

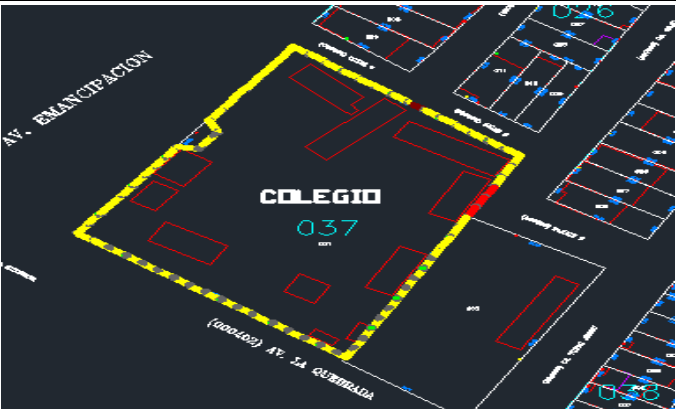
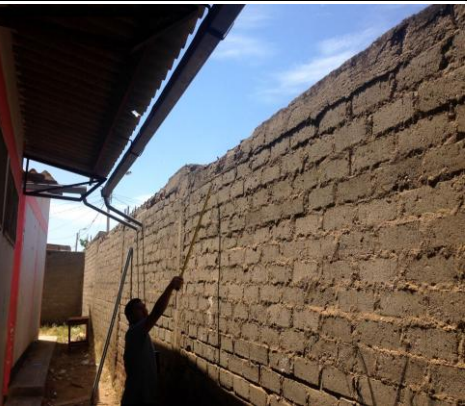
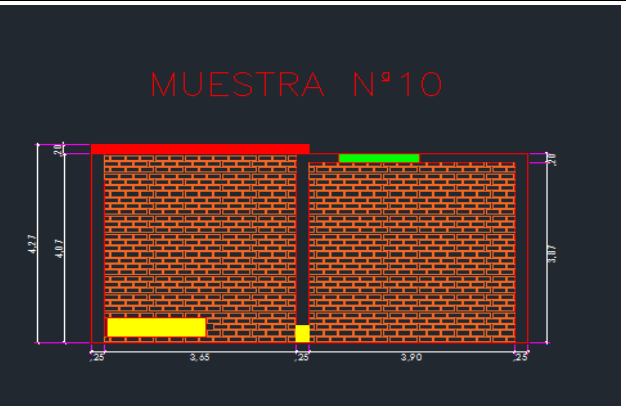
PLANO DE PLANTA					FOTOGRAFIA DE LA MUESTRA					PLANO DE ELEVACION DE LA PATOLOGIA

0.1- Erosión	0.10 m ²	3.16%	2.95 m ²	93.35%	0.00 m ²	0.00%	0.47 m ²	31.13%	0.00 m ²	0.00%	-	-	0.12 m ²	0.40%	29.72 m ²	99.23%
0.2- Grietas	0.00 m ²	0.00%			0.00 m ²	0.00%			0.00 m ²	0.00%

0.3- Corrosión	0.11 m ²	3.48%			0.73 m ²	48.34%			0.00 m ²	0.00%						
0.4- Desprendimiento	0.00 m ²	0.00%			0.00 m ²	0.00%			0.00 m ²	0.00%						
0.5- Desintegración	0.00 m ²	0.00%			0.00 m ²	0.00%			0.00 m ²	0.00%

0.6- Suciedad	0.00 m ²	0.00%			0.31 m ²	20.53%			0.00 m ²	0.00%						
0.7- Eflorescencia	0.00 m ²	0.00%			0.00 m ²	0.00%			0.00 m ²	0.00%						
0.8- Fisuras	0.00 m ²	0.00%			0.00 m ²	0.00%			0.00 m ²	0.00%						
TOTAL	0.21 m²	6.65%	2.95 m²	93.35%	1.04 m²	68.87%	0.47 m²	31.13%	-	-	-	-	0.23 m²	0.77%	29.72 m²	99.23%
NIVEL DE SEVERIDAD	LEVE				MODERADO								LEVE

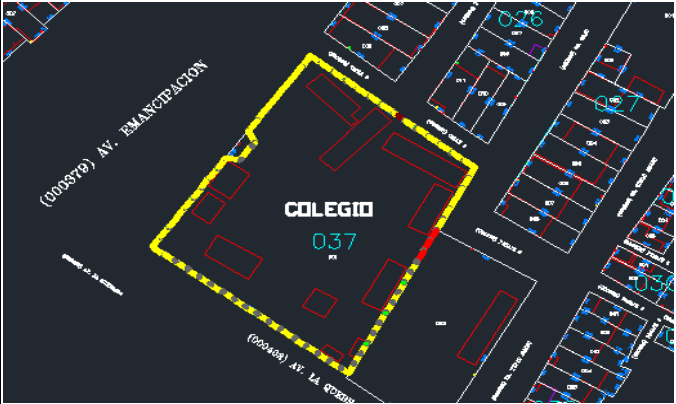
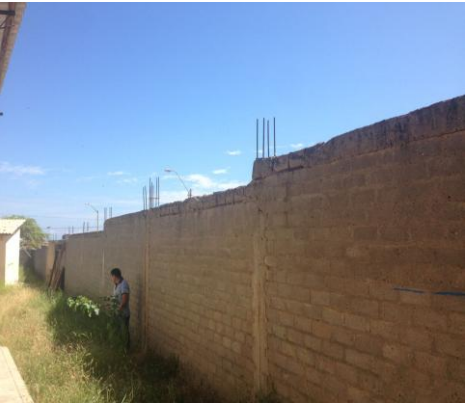
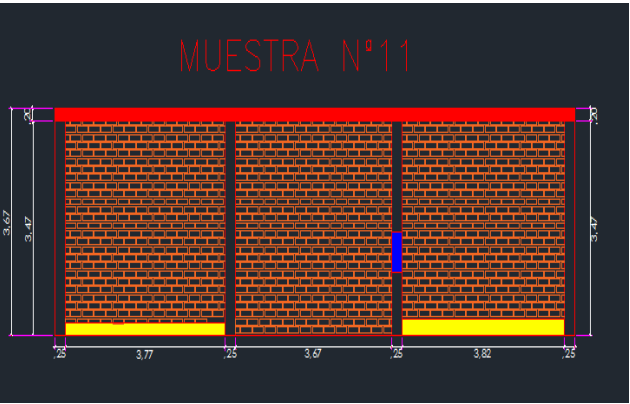
FOTOGRAFIA DE LA MUESTRA

0.1- Erosión	0.00 m2	0.00%	3.29 m2	89.65%	0.00 m2	0.00%	0.02 m2	0.89%	0.00 m2	#DIV/0!	-	-	1.73 m2	4.43%	37.34 m2	95.57%		
0.2- Grietas	0.00 m2	0.00%			0.00 m2	0.00%			0.00 m2	0.00%			0.00 m2	0.00%			0.00 m2	0.00%

0.3- Corrosión	0.20 m2	5.45%			2.23 m2	99.11%			0.00 m2	0.00%			0.00 m2	0.00%			0.00 m2	0.00%
0.4- Desprendimiento	0.00 m2	0.00%			0.00 m2	0.00%			0.00 m2	0.00%			0.00 m2	0.00%			0.00 m2	0.00%

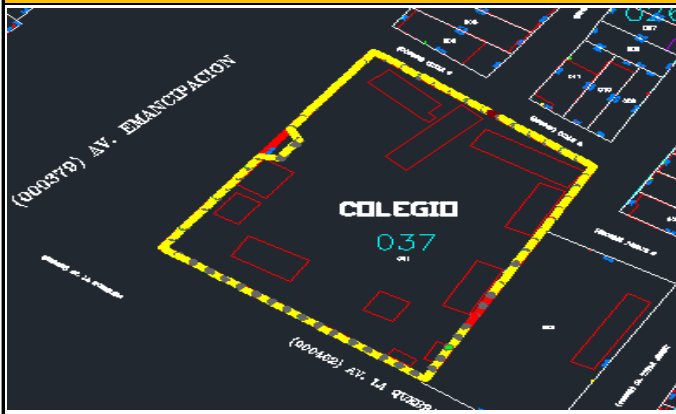
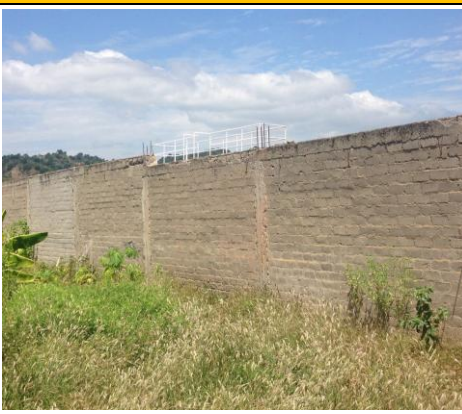
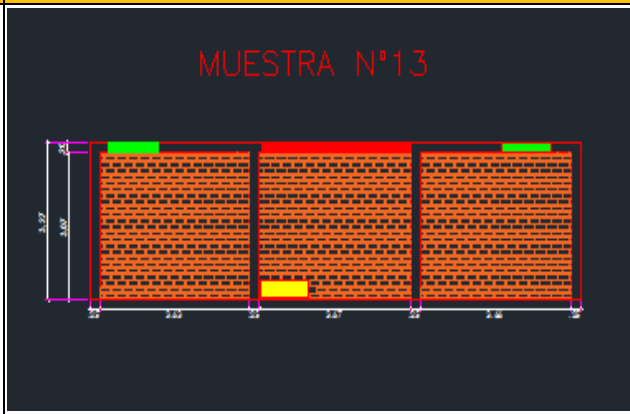
PLANO DE PLANTA				FOTOGRAFIA DE LA MUESTRA				PLANO DE ELEVACION DE LA PATOLOGIA

0.1- Erosión	0.00 m2	0.00%	3.27 m2	100.00%	0.00 m2	0.00%	0.99 m2	45.21%	0.00 m2	0.00%	-	-	0.42 m2	1.25%	33.23 m2	98.75%
0.2- Grietas	0.00 m2	0.00%			0.00 m2	0.00%			0.00 m2	0.00%

0.3- Corrosión	0.00 m2	0.00%			0.72 m2	32.88%			0.00 m2	0.00%						
0.4- Desprendimiento	0.00 m2	0.00%			0.00 m2	0.00%			0.00 m2	0.00%						
0.5- Desintegración	0.00 m2	0.00%			0.00 m2	0.00%			0.00 m2	0.00%

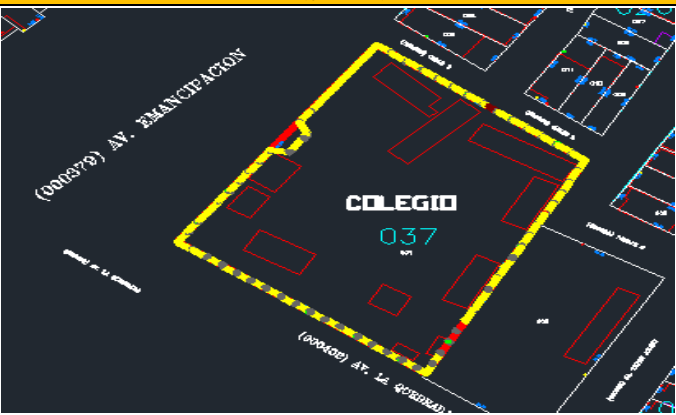
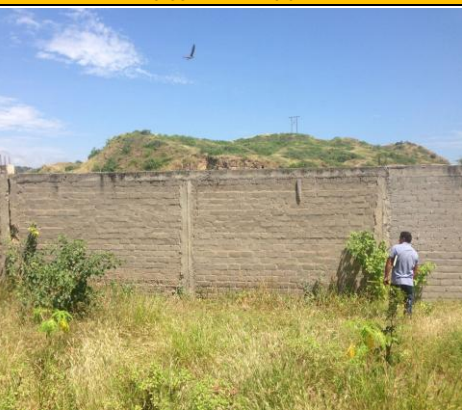
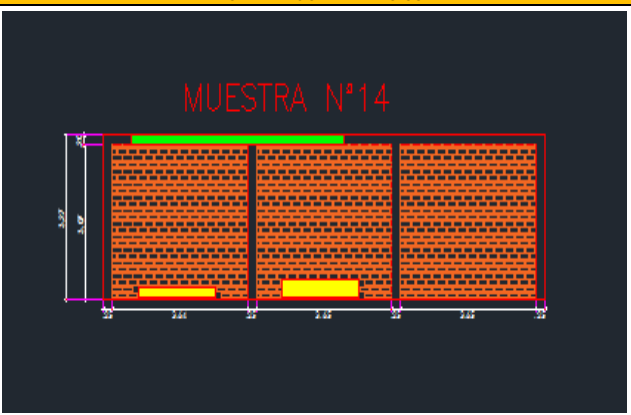
PLANO DE PLANTA				FOTOGRAFIA DE LA MUESTRA				PLANO DE ELEVACION DE LA PATOLOGIA

0.1- Erosión	0.00 m ²	0.00%	3.30 m ²	100.00%	0.00 m ²	0.00%	1.73 m ²	79.00%	0.00 m ²	0.00%	-	-	1.23 m ²	3.65%	32.33 m ²	95.92%
0.2- Grietas	0.00 m ²	0.00%			0.00 m ²	0.00%			0.00 m ²	0.00%

0.3- Corrosión	0.00 m ²	0.00%			0.00 m ²	0.00%			0.00 m ²	0.00%						
0.4- Desprendimiento	0.00 m ²	0.00%			0.00 m ²	0.00%			0.00 m ²	0.00%						
0.5- Desintegración	0.00 m ²	0.00%			0.00 m ²	0.00%			0.00 m ²	0.00%

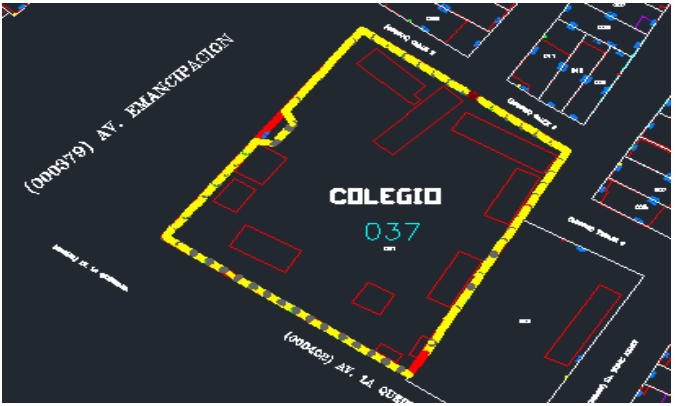
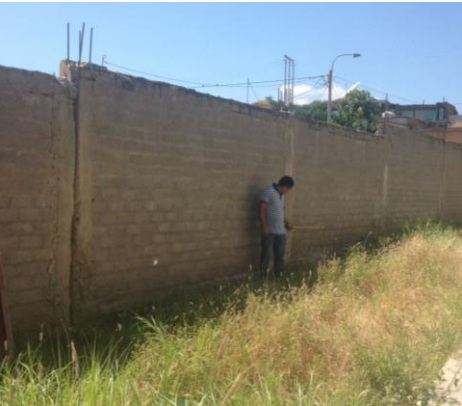
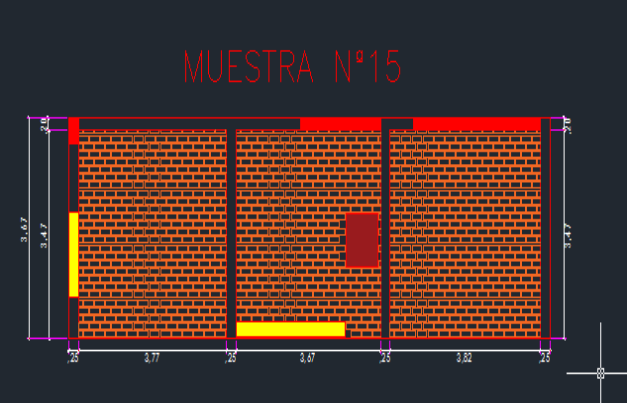
PLANO DE PLANTA				FOTOGRAFIA DE LA MUESTRA				PLANO DE ELEVACION DE LA PATOLOGIA

0.1- Erosión	0.36 m2	9.81%	3.20 m2	87.19%	1.05 m2	46.67%	1.20 m2	53.33%	0.00 m2	0.00%	-	-	0.72 m2	1.84%	37.64 m2	96.34%
0.2- Grietas	0.00 m2	0.00%			0.00 m2	0.00%			0.00 m2	0.00%			0.00 m2	0.00%

0.3- Corrosión	0.11 m2	3.00%			0.00 m2	0.00%			0.00 m2	0.00%			0.00 m2	0.00%		
0.4- Desprendimiento	0.00 m2	0.00%			0.00 m2	0.00%			0.00 m2	0.00%			0.00 m2	0.00%

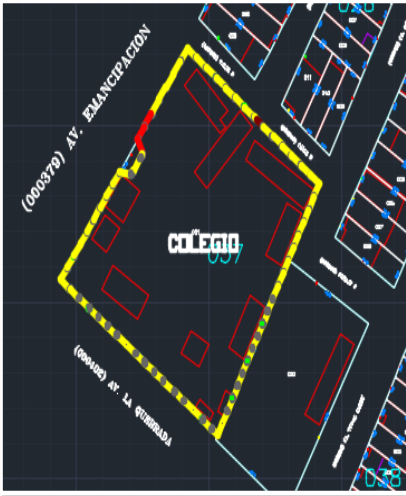
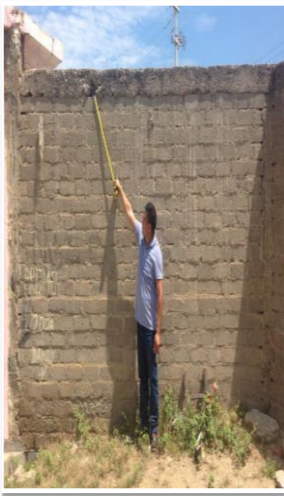
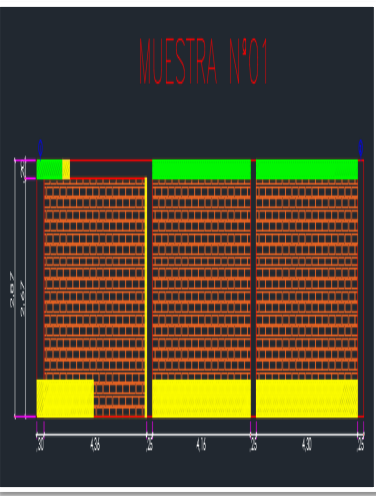
PLANO DE PLANTA				FOTOGRAFIA DE LA MUESTRA				PLANO DE ELEVACION DE LA PATOLOGIA

0.1- Erosión	0.12 m2	3.99%	2.83 m2	94.02%	0.06 m2	2.22%	0.75 m2	28.23%	0.00 m2	0.00%	-	-	4.59 m2	13.41%	29.64 m2	86.59%
0.2- Grietas	0.00 m2	0.00%			0.00 m2	0.00%			0.00 m2	0.00%			0.00 m2	0.00%
