**DETERMINACIÓN Y EVALUACIÓN DE LAS
PATOLOGÍAS DEL CONCRETO EN EL CANAL DE
RIEGO FLORIDA ENTRE PROGRESIVAS (7+930 –
9+500), DEL DISTRITO Y PROVINCIA DE CARHUAZ,
REGIÓN ANCASH-2018**

**TRABAJO DE INVESTIGACIÓN PARA OPTAR EL
GRADO ACADÉMICO DE BACHILLER EN
INGENIERÍA CIVIL**

**CHAVARRIA JARAMILLO, MARILUZ
ORCID: 0000-0003-4869-2184**

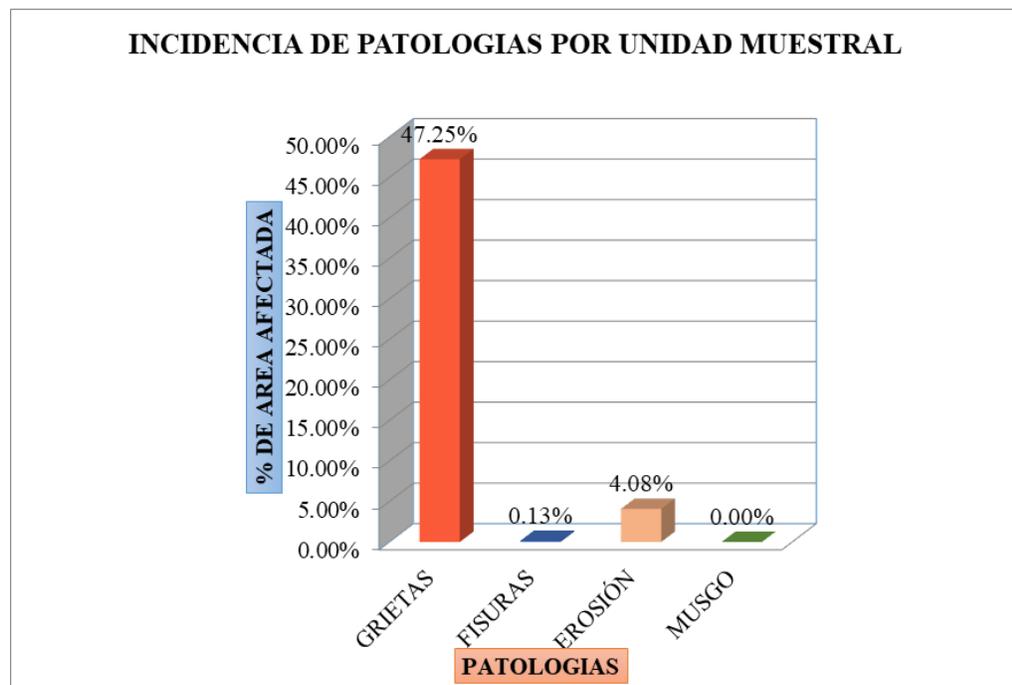
Gráfico 2: Porcentaje de área afectada por patología en la unidad muestral N° 01

ELEMENTO	PATOLOGIA	NIVEL DE SEVERIDAD	AREA AFECTADA (m2)	% AREA AFECTADA
MURO DERECHO	GRIETA	M	5.86	66.87%
PISO	EROSIÓN	L	1.01	14.00%
MURO IZQUIERDO	GRIETA	M	5.86	66.84%

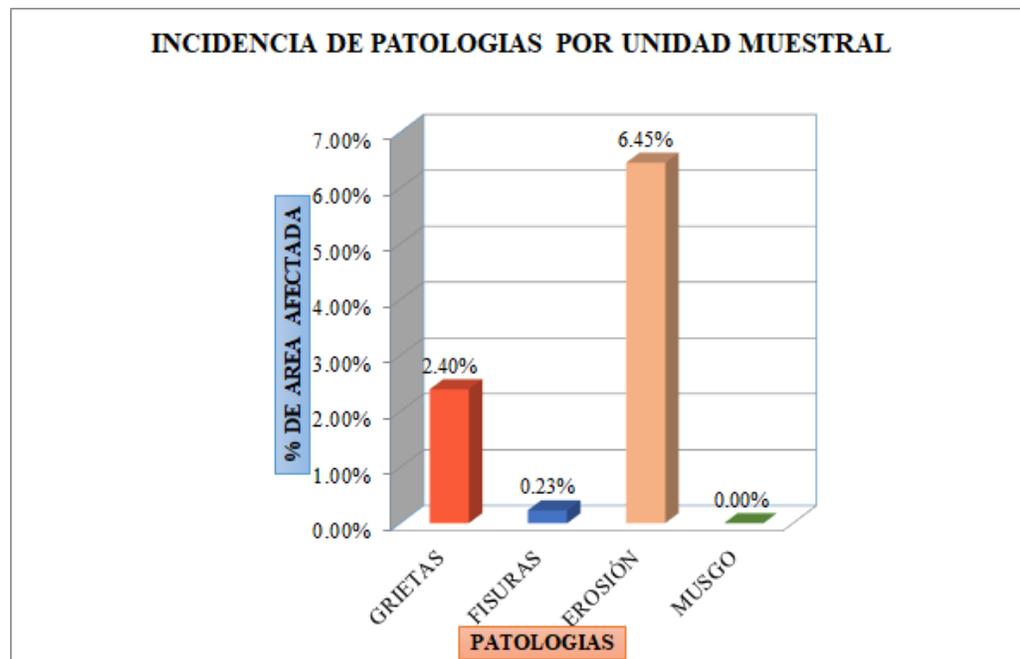
Gráfico 4. Porcentaje de área afectada por patología en la unidad muestral N° 02

PATOLOGIA	AREA AFECTADA (m2)	% AFECTADA
GRIETAS	0.59	2.40%
FISURAS	0.06	0.23%
EROSIÓN	1.60	6.45%
MUSGO	0.00	0.00%

ELEMENTO	PATOLOGIA	NIVEL DE SEVERIDAD	AREA AFECTADA (m2)	% AREA AFECTADA
MURO DERECHO	GRIETA	L	0.35	3.96%
PISO	GRIETA	L	1.72	23.88%
MURO IZQUIERDO	GRIETA	M	0.18	2.03%

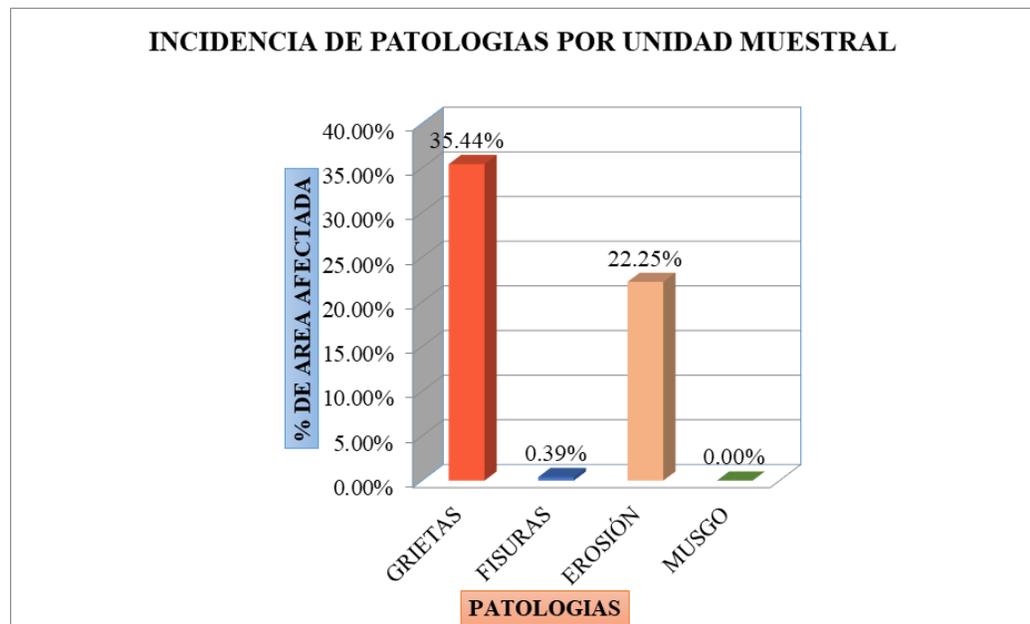
Gráfico 6. Porcentaje de área afectada por patología en la unidad muestral N° 03

PATOLOGIA	AREA AFECTADA (m2)	% AFECTADA
GRIETAS	8.76	35.44%
FISURAS	0.10	0.39%
EROSIÓN	5.50	22.25%
MUSGO	0.00	0.00%

ELEMENTO	PATOLOGIA	NIVEL DE SEVERIDAD	AREA AFECTADA (m ²)	% AREA AFECTADA
MURO DERECHO	GRIETA	L	2.97	33.95%
PISO	EROSIÓN	M	5.50	76.39%
MURO IZQUIERDO	GRIETA	M	5.88	67.15%

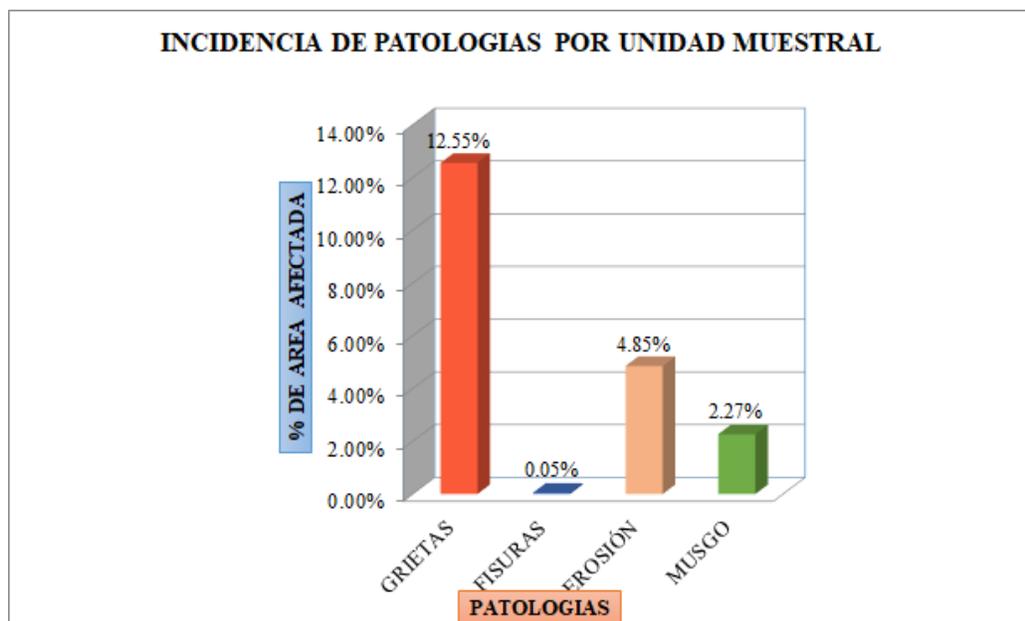
Gráfico 8. Porcentaje de área afectada por patología en la unidad muestral N° 04

PATOLOGIA	AREA AFECTADA (m2)	% AFECTADA
GRIETAS	3.10	12.55%
FISURAS	0.01	0.05%
EROSIÓN	1.20	4.85%
MUSGO	0.56	2.27%

ELEMENTO	PATOLOGIA	NIVEL DE SEVERIDAD	AREA AFECTADA (m2)	% AREA AFECTADA
MURO DERECHO	FISURAS	S	0.11	1.28%
PISO	EROSIÓN	M	1.20	16.67%
MURO IZQUIERDO	GRIETA	M	3.56	40.68%

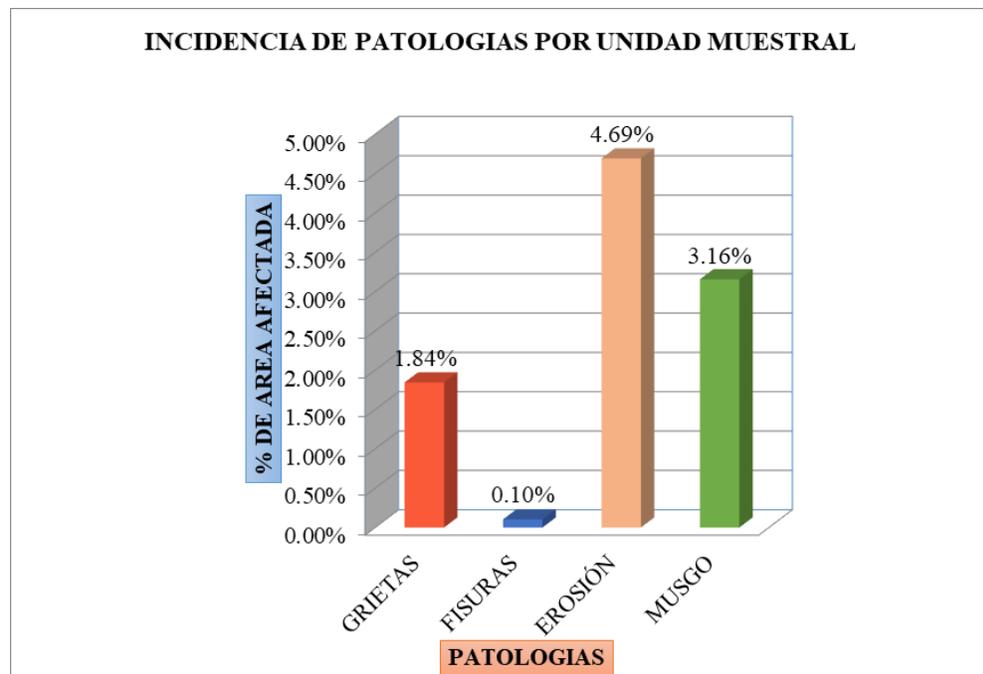
Gráfico 10. Porcentaje de área afectada por patología en la unidad muestral N° 05

PATOLOGIA	AREA AFECTADA (m2)	% AFECTADA
GRIETAS	0.46	1.84%
FISURAS	0.03	0.10%
EROSIÓN	1.16	4.69%
MUSGO	0.78	3.16%

ELEMENTO	PATOLOGIA	NIVEL DE SEVERIDAD	AREA AFECTADA (m2)	% AREA AFECTADA
MURO DERECHO	FISURAS	S	0.51	5.77%
PISO	EROSIÓN	L	1.16	16.11%
MURO IZQUIERDO	GRIETA	M	0.76	8.63%

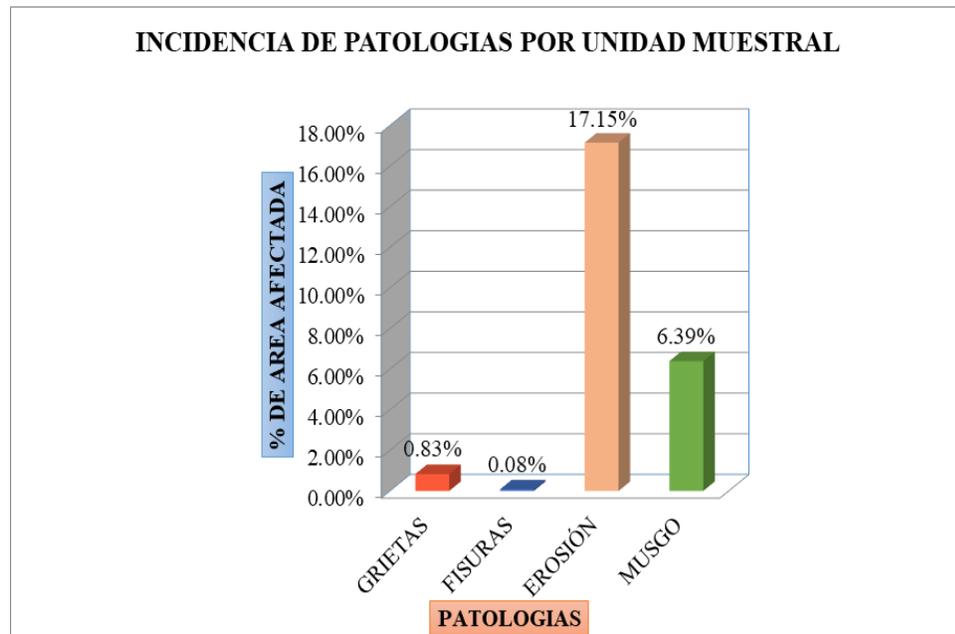
Gráfico 12. Porcentaje de área afectada por patología en la unidad muestral N° 06

PATOLOGIA	AREA AFECTADA (m2)	% AFECTADA
GRIETAS	0.21	0.83%
FISURAS	0.02	0.08%
EROSIÓN	4.24	17.15%
MUSGO	1.58	6.39%

ELEMENTO	PATOLOGIA	NIVEL DE SEVERIDAD	AREA AFECTADA (m2)	% AREA AFECTADA
MURO DERECHO	GRIETA	M	1.41	16.14%
PISO	EROSIÓN	M	4.24	58.89%
MURO IZQUIERDO	FISURAS	S	0.39	4.48%
