UNIVERSIDAD CATÓLICA LOS ÁNGELES  
CHIMBOTE

**“DETERMINACIÓN Y EVALUACIÓN DE  
LAS PATOLOGÍAS DEL CONCRETO EN COLUMNAS,  
VIGAS, SOBRECIMIENTO Y MUROS DE ALBAÑILERÍA  
CONFINADA DE LA ESTRUCTURA DEL CERCO  
PERIMÉTRICO DE LA INSTITUCIÓN EDUCATIVA N°  
14913 EL ÑURO DEL DISTRITO DE LOS ÓRGANOS -  
PROVINCIA TALARA-DEPARTAMENTO PIURA – JUNIO  
2017”**

**TESIS PARA OPTAR EL TÍTULO PROFESIONAL DE:**

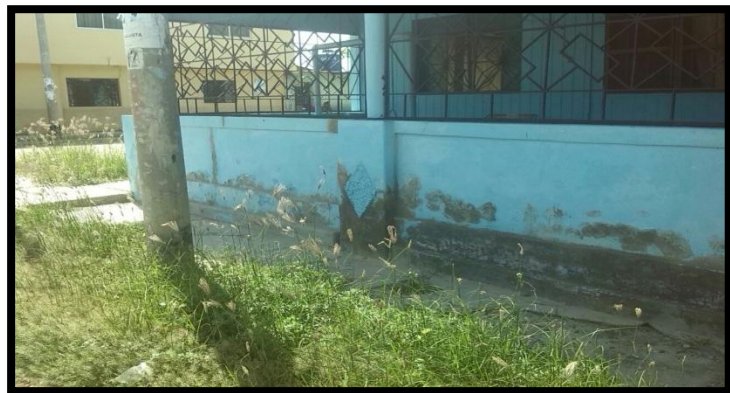
**Figura 09.** Imagen de Eflorescencia en elementos de albañilería

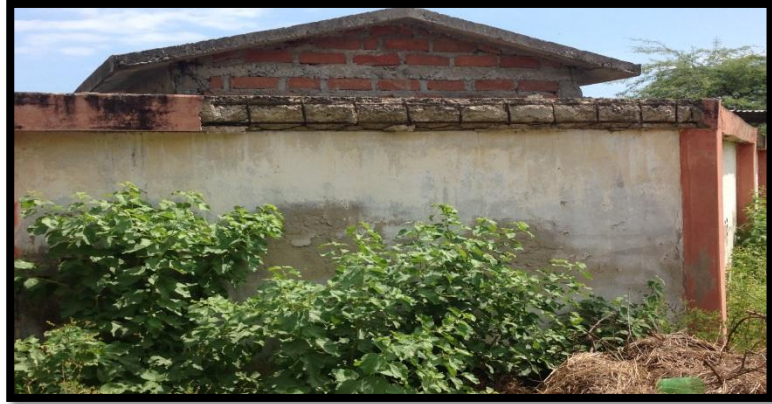
**Figura 10.** Imagen de corrosión en elementos de albañilería

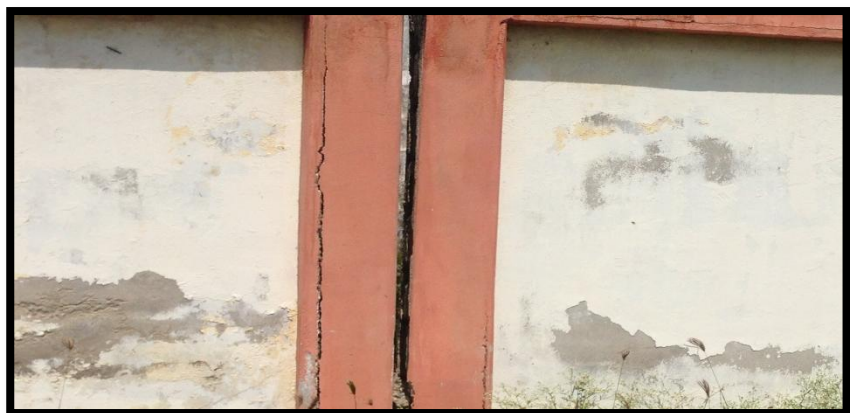
**Figura 11.** Imagen de grieta en elementos de albañilería

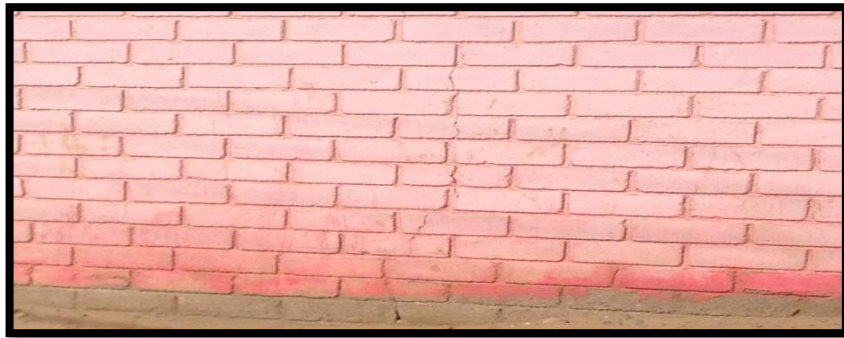
**Figura 12.** Imagen de fisura en elementos de albañilería

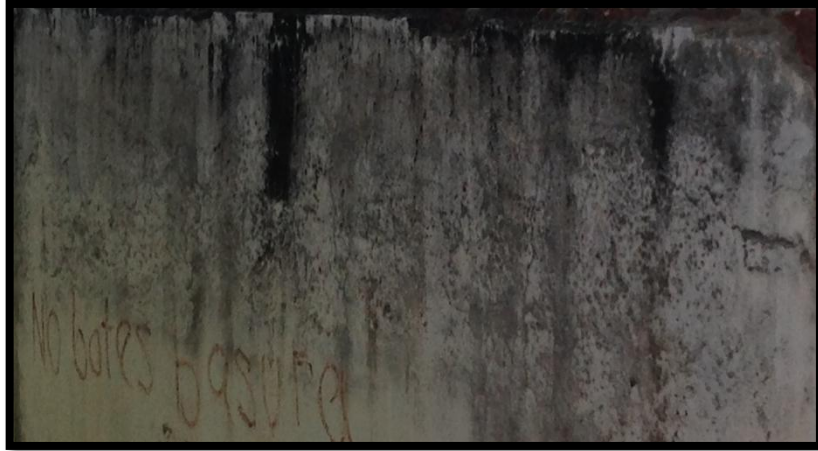
**Figura 13.** Imagen de suciedad en elementos de albañilería

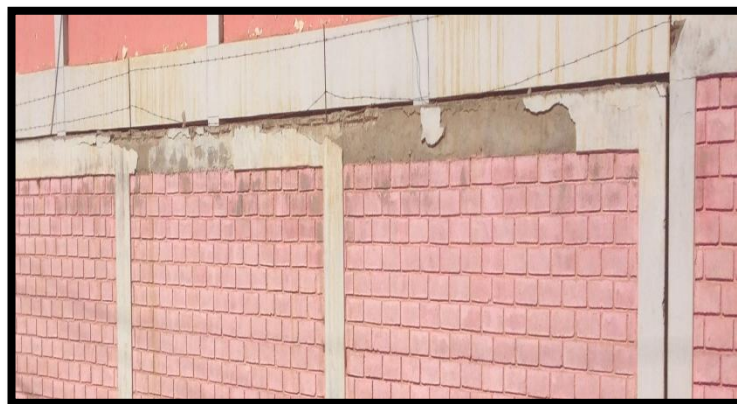
**Figura 14.** Imagen de fisura en elementos de albañilería

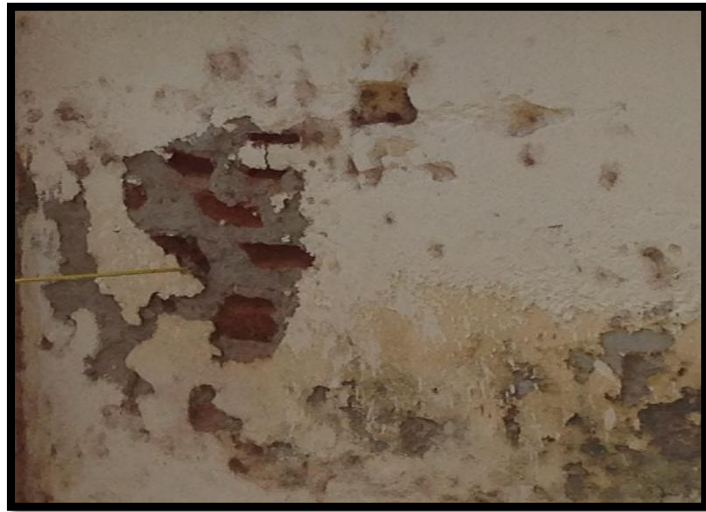
**Figura 15.** Imagen de erosión en elementos de albañilería

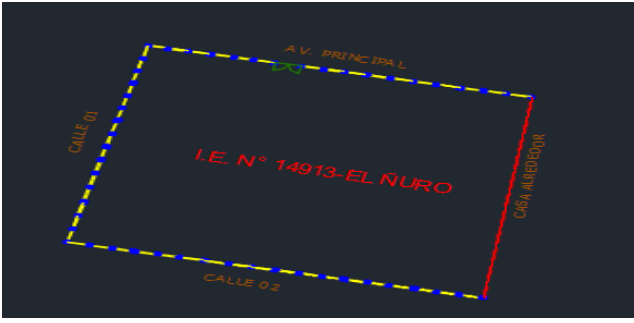
DISTRITO = LOS ORGANOS	PERIMETRO=		DESCRIPCION DE PATOLOGIAS								
				LOCALIDAD= EL ÑURO	ANTIGÜEDAD= 18 AÑOS		1. EFLORESCENCIA	5. FISURAS	NIVEL DE SEVERIDAD DESCRIPCION LEVE MODERADO SEVERO					NIVEL DE INVESTIGACION CUALITATIVO

2. OXIDACION			6. SUCIEDAD								
				3. CORROSION			7. DESINTEGRACION								
				4. GRIETAS		8. EROSION									
FOTOGRAFIA DE LA MUESTRA 05				PLANO DE PATOLOGIAS DE LA MUESTRA 05

5. FISURAS	0.00 M2	0.00%					5. FISURAS	0.00 M2	0.00%				
		6. SUCIEDAD	0.00 M2	0.00%					6. SUCIEDAD	0.33 M2	1.50%				
		7. DESINTEGRACION	0.02 M2	0.67%					7. DESINTEGRACION	0.00 M2	0.00%

8. EROSION	0.29 M2	10.59%					8. EROSION	0.38 M2	1.74%				
TOTAL DE AREA AFECTADA			0.30 M2	11.26%	2.40 M2	88.74%	TOTAL DE AREA AFECTADA			4.81 M2	22.28%	16.79 M2	77.72%		
NIVEL DE SEVERIDAD			LEVE				NIVEL DE SEVERIDAD			LEVE					
TOTAL DE AREA DE MUESTRA AFECTADA %			8.185	27.28%			TOTAL DE AREA DE MUESTRA AFECTADA %			21.815	72.72%				
TOTAL DE AREA DE MUESTRO AFCTADA %					21.815	72.72%

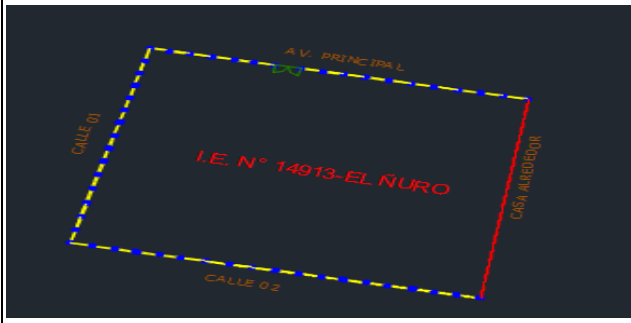
Cuadro N° 10- Muestra 06

NIVEL DE SEVERIDAD													
<b>DESCRIPCION</b>							<b>NIVEL DE INVESTIGACION CUALITATIVO</b>						
LEVE							[Color: Yellow]						
MODERADO							[Color: Red]						
SEVERO							[Color: Dark Red]						
FOTOGRAFIA DE LA MUESTRA 06				PLANO DE PATOLOGIAS DE LA MUESTRA 06

5.FISURAS	0.50 ML	18.46%					5.FISURAS	0.00 M2	0.00%		
		6.SUCIEDAD	0.00 M2	0.00%					6.SUCIEDAD	0.01 M2	0.05%		
		7.DESINTEGRACION	0.01 M2	0.52%					7.DESINTEGRACION	0.00 M2	0.00%

8.EROSIÓN	0.90 M2	33.22%					8.EROSIÓN	3.04 M2	14.01%		
TOTAL DE AREA AFECTADA			1.41 M2	52.20%	1.30 M2	47.80%	TOTAL DE AREA AFECTADA			3.15 M2	14.53%	18.52 M2	85.47%
NIVEL DE SEVERIDAD			MODERADO				NIVEL DE SEVERIDAD			LEVE			
TOTAL DE AREA DE MUESTRA AFECTADA %			7.597	25.25%			TOTAL DE AREA DE MUESTRA AFECTADA %						
TOTAL DE AREA DE MUESTRO AFCTADA %					22.493	74.75%

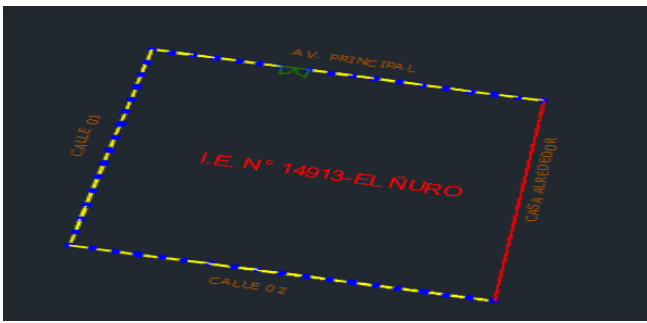
Cuadro N° 11- Muestra 07

<b>NIVEL DE SEVERIDAD</b>															
				DESCRIPCION				NIVEL DE INVESTIGACION CUALITATIVO							
				LEVE											
				MODERADO											
				SEVERO											
FOTOGRAFIA DE LA MUESTRA 07				PLANO DE PATOLOGIAS DE LA MUESTRA 07

5. FISURAS	0.00 ML	0.00%					5. FISURAS	1.00 ML	4.61%				
		6. SUCIEDAD	0.00 M2	0.00%					6. SUCIEDAD	0.15 M2	0.69%				
		7. DESINTEGRACION	0.10 M2	5.13%					7. DESINTEGRACION	0.00 M2	0.00%

8. EROSION	0.18 M2	9.57%					8. EROSION	0.00 M2	0.00%				
TOTAL DE AREA AFECTADA			0.28 M2	14.71%	1.60 M2	85.29%	TOTAL DE AREA AFECTADA			2.31 M2	10.68%	19.36 M2	89.32%		
NIVEL DE SEVERIDAD			LEVE				NIVEL DE SEVERIDAD			LEVE					
TOTAL DE AREA DE MUESTRA AFECTADA %			3.313	11.17%											
TOTAL DE AREA DE MUESTRANO AFCTADA %					23.853	80.45%

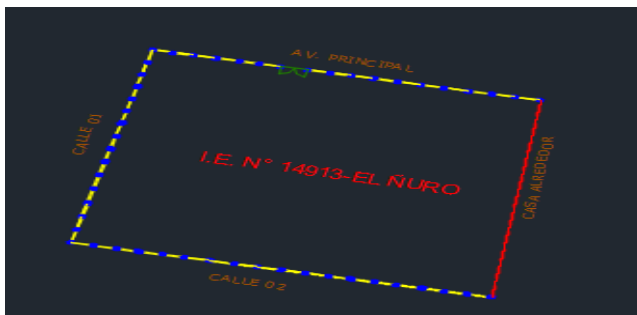
Cuadro N° 12- Muestra 08

2. OXIDACION		6. SUCIEDAD							
				3. CORROSION		7. DESINTEGRACION							
				4. GRIETAS		8. EROSION							
<b>NIVEL DE SEVERIDAD</b>													
				LEVE				NIVEL DE INVESTIGACION CUALITATIVO					
				MODERADO									
				SEVERO									
<b>FOTOGRAFIA DE LA MUESTRA 08</b>				<b>PLANO DE PATOLOGIAS DE LA MUESTRA 0</b>

5. FISURAS	0.00 M2	0.00%					5. FISURAS	0.00 M2	0.00%		
		6. SUCIEDAD	0.00 M2	0.00%					6. SUCIEDAD	0.15 M2	0.63%		
		7. DESINTEGRACION	0.00 M2	0.00%					7. DESINTEGRACION	0.00 M2	0.00%

8. EROSION	0.41 M2	21.99%					8. EROSION	3.57 M2	15.03%		
TOTAL DE AREA AFECTADA			0.41 M2	21.99%	1.45 M2	78.01%	TOTAL DE AREA AFECTADA			5.54 M2	23.33%	18.20 M2	76.67%
NIVEL DE SEVERIDAD			LEVE				NIVEL DE SEVERIDAD			LEVE			
TOTAL DE AREA DE MUESTRA AFECTADA %			6.402	22.54%			TOTAL DE AREA DE MUESTRA AFECTADA %			21.998	77.46%		
TOTAL DE AREA DE MUESTRO AFCTADA %					21.998	77.46%

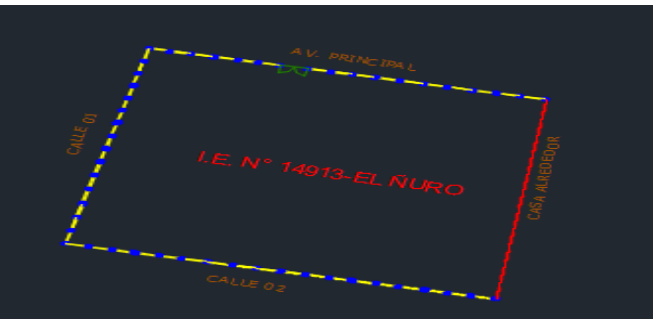
Cuadro N° 13- Muestra 09

2. OXIDACION	6. SUCIEDAD	NIVEL DE SEVERIDAD					
						3. CORROSION	7. DESINTEGRACION						
						4. GRIETAS	8. EROSION						
						DESCRIPCION		NIVEL DE INVESTIGACION CUALITATIVO					
						LEVE							
						MODERADO							
						SEVERO							
FOTOGRAFIA DE LA MUESTRA 09						PLANO DE PATOLOGIAS DE LA MUESTRA 09

8. EROSION	0.07 M2	5.76%					8. EROSION	10.29 M2	58.57%		
TOTAL DE AREA AFECTADA			0.07 M2	5.76%	1.18 M2	94.24%	TOTAL DE AREA AFECTADA			10.84 M2	61.73%	6.72 M2	38.27%
NIVEL DE SEVERIDAD			LEVE				NIVEL DE SEVERIDAD			MODERADO			
TOTAL DE AREA DE MUESTRA AFECTADA %			11.402	54.14%									
TOTAL DE AREA DEMUESTRO AFECTADA %					9.658	45.86%

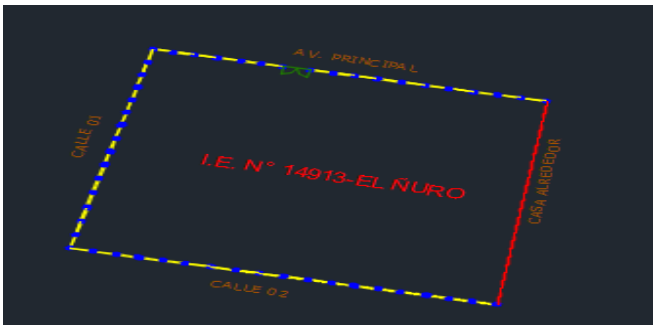
Cuadro N° 14- Muestra 10

5.FISURAS	0.45 ML	71.20%					5.FISURAS	0.00 M2	0.00%		
		6.SUCIEDAD	0.00 M2	0.00%					6.SUCIEDAD	0.15 M2	1.70%		
		7.DESINTEGRACION	0.00 M2	0.00%					7.DESINTEGRACION	0.00 M2	0.00%

8.EROSIÓN	0.00 M2	0.00%					8.EROSIÓN	0.61 M2	6.91%		
TOTAL DE AREA AFECTADA			0.45 M2	71.20%	0.18 M2	28.80%	TOTAL DE AREA AFECTADA			1.37 M2	15.50%	7.48 M2	84.50%
NIVEL DE SEVERIDAD			MODERADO				NIVEL DE SEVERIDAD			LEVE			
TOTAL DE AREA DE MUESTRA AFECTADA %			1.940	17.67%			TOTAL DE AREA DE MUESTRA AFECTADA %						
TOTAL DE AREA DE MUESTRA AFECTADA %					9.040	82.33%	TOTAL DE AREA DE MUESTRA AFECTADA %

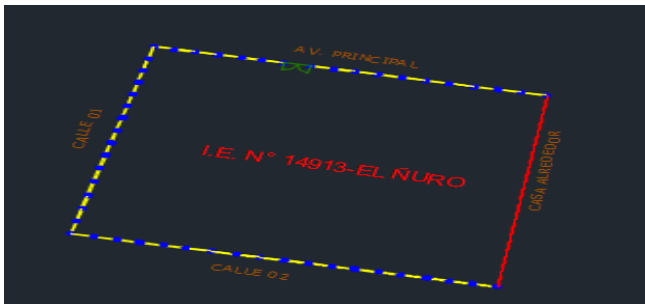
1.FLORESENCIA	5.FISURAS								
				2.OXIDACION	6.SUCIEDAD								
				3.CORROSION	7.DESINTEGRACION								
				4.GRIETAS	8.EROSIÓN								
<b>NIVEL DE SEVERIDAD</b>													
				DESCRIPCION		NIVEL DE INVESTIGACION CUALITATIVO							
				LEVE									
				MODERADO									
				SEVERO									
FOTOGRAFIA DE LA MUESTRA 11						PLANO DE PATOLOGIAS DE LA MUESTRA 11

5.FISURAS	0.00 M2	0.00%					5.FISURAS	0.00 M2	0.00%		
		6.SUCIEDAD	0.00 M2	0.00%					6.SUCIEDAD	0.07 M2	0.24%		
		7.DESINTEGRACION	1.16 M2	55.26%					7.DESINTEGRACION	0.00 M2	0.00%

8.EROSIÓN	0.00 M2	0.00%					8.EROSIÓN	0.10 M2	0.34%		
TOTAL DE AREA AFECTADA			1.16 M2	55.26%	0.94 M2	44.74%	TOTAL DE AREA AFECTADA			4.60 M2	15.72%	24.68 M2	84.28%
NIVEL DE SEVERIDAD			MODERADO				NIVEL DE SEVERIDAD			LEVE			
TOTAL DE AREA DE MUESTRA AFECTADA %			6.127	17.82%									
TOTAL DE AREA DE MUESTRANO AFCTADA %					28.253	82.18%

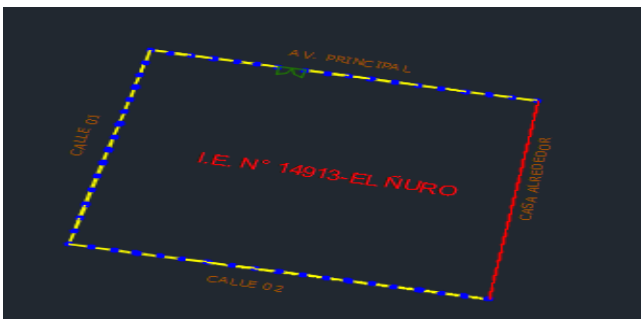
Cuadro N° 16- Muestra 12

1. EFLORESCENCIA	5. FISURAS								
				2. OXIDACION	6. SUCIEDAD								
				3. CORROSION	7. DESINTEGRACION								
				4. GRIETAS	8. EROSION								
				NIVEL DE SEVERIDAD									
				DESCRIPCION				NIVEL DE INVESTIGACION CUALITATIVO					
				LEVE									
				MODERADO									
				SEVERO									
FOTOGRAFIA DE LA MUESTRA 12				PLANO DE PATOLOGIAS DE LA MUESTRA 12

5. FISURAS	0.00 M2	0.00%					5. FISURAS	0.00 M2	0.00%		
		6. SUCIEDAD	0.00 M2	0.00%					6. SUCIEDAD	0.07 M2	0.25%		
		7. DESINTEGRACION	0.00 M2	0.00%					7. DESINTEGRACION	0.00 M2	0.00%

8. EROSION	0.98 M2	47.67%					8. EROSION	0.00 M2	0.00%		
TOTAL DE AREA AFECTADA			0.98 M2	47.67%	1.08 M2	52.33%	TOTAL DE AREA AFECTADA			10.41 M2	37.93%	17.03 M2	62.07%
NIVEL DE SEVERIDAD			MODERADO				NIVEL DE SEVERIDAD			MODERADO			
TOTAL DE AREA DE MUESTRA AFECTADA %			13.147	38.82%			TOTAL DE AREA DE MUESTRA AFECTADA %			13.147	38.82%		
TOTAL DE AREA DEMUESTRANO AFCTADA %					20.723	61.18%	TOTAL DE AREA DEMUESTRANO AFCTADA %					20.723	61.18%

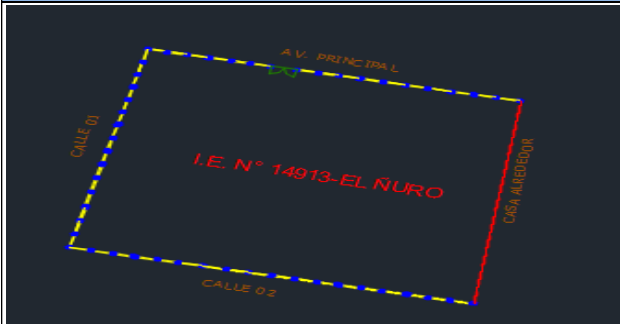
Cuadro N° 17- Muestra13

1.EFLORESCENCIA	5.FISURAS	29.90 M2							
				2.OXIDACION	6.SUCIEDAD								
				3.CORROSION	7.DESINTEGRACION								
				4.GRIETAS	8.EROSIÓN								
NIVEL DE SEVERIDAD													
				DESCRIPCION		NIVEL DE INVESTIGACION CUALITATIVO							
				LEVE									
				MODERADO									
				SEVERO									
FOTOGRAFIA DE LA MUESTRA 13				PLANO DE PATOLOGIAS DE LA MUESTRA 13

8.EROSIÓN	0.32 M2	16.74%					8.EROSIÓN	4.86 M2	19.45%		
TOTAL DE AREA AFECTADA			0.36 M2	18.80%	1.57 M2	81.20%	TOTAL DE AREA AFECTADA			5.10 M2	20.41%	19.87 M2	79.59%
NIVEL DE SEVERIDAD			LEVE			NIVEL DE SEVERIDAD			LEVE				
TOTAL DE AREA DE MUESTRA AFECTADA %			5.740	19.19%			TOTAL DE AREA DE MUESTRA AFECTADA %						
TOTAL DE AREA DEMUESTRANO AFCTADA %					24.164	80.81%	TOTAL DE AREA DEMUESTRANO AFCTADA %

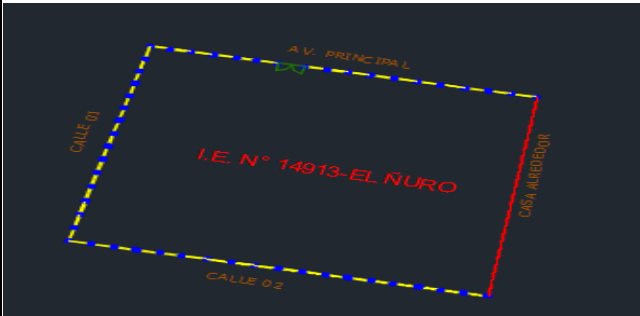
Cuadro N° 18- Muestra14

<b>NIVEL DE SEVERIDAD</b>															
				<b>DESCRIPCION</b>				NIVEL DE INVESTIGACION CUALITATIVO							
				LEVE											
				MODERADO											
				SEVERO											
<b>FOTOGRAFIA DE LA MUESTRA 14</b>				<b>PLANO DE PATOLOGIAS DE LA MUESTRA 14</b>

2. OXIDACION	0.00 M2	0.00%					2. OXIDACION	0.00 M2	0.00%				
		3. CORROSION	0.70 M2	35.79%					3. CORROSION	0.00 M2	0.00%				
		4. GRIETAS	0.00 M2	0.00%					4. GRIETAS	0.00 M2	0.00%

- La muestra 14, tiene un área de 30.21 m<sup>2</sup>, las patologías encontradas son Eflorescencia (15.76%), Corrosión (2.32%), Suciedad (0.15%), Desintegración (0.13%) y Erosión (0.87%), el área que ha sido afectado por las patologías es

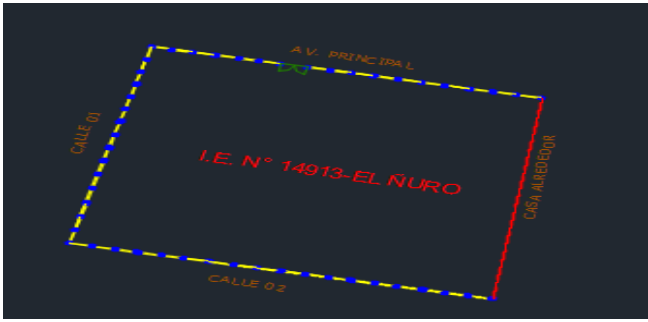
1. EFLORESCENCIA 2. OXIDACION 3. CORROSION 4. GRIETAS			5. FISURAS 6. SUCIEDAD 7. DESINTEGRACION 8. EROSION			NIVEL DE INVESTIGACION CUALITATIVO			
<b>FOTOGRAFIA DE LA MUESTRA 15</b>				<b>PLANO DE PATOLOGIAS DE LA MUESTRA 15</b>

2. OXIDACION	0.00 M2	0.00%					2. OXIDACION	0.00 M2	0.00%		
		3. CORROSION	0.74 M2	37.69%					3. CORROSION	0.00 M2	0.00%		
		4. GRIETAS	0.00 M2	0.00%					4. GRIETAS	0.00 M2	0.00%

5. FISURAS	0.00 M2	0.00%					5. FISURAS	0.00 M2	0.00%		
		6. SUCIEDAD	0.00 M2	0.00%					6. SUCIEDAD	0.00 M2	0.00%		
		7. DESINTEGRACION	0.04 M2	2.05%					7. DESINTEGRACION	0.00 M2	0.00%

8. EROSION	0.27 M2	13.90%					8. EROSION	0.00 M2	0.00%		
<b>TOTAL DE AREA AFECTADA</b>			1.05 M2	53.64%	0.90 M2	46.36%	<b>TOTAL DE AREA AFECTADA</b>			3.68 M2	15.73%	19.72 M2	84.27%
<b>NIVEL DE SEVERIDAD</b>			MODERADO			<b>NIVEL DE SEVERIDAD</b>			LEVE				
<b>TOTAL DE AREA DE MUESTRA AFECTADA %</b>			5.632	20.15%			<b>TOTAL DE AREA DE MUESTRA AFECTADA %</b>						
<b>TOTAL DE AREA DE MUESTRA AFECTADA %</b>					22.318	79.85%

- La muestra 15, tiene un área de 27.95 m<sup>2</sup>, las patologías encontradas son Eflorescencia (15.85%), Corrosión (2.63%), Suciedad (0.16%), Desintegración (0.54%) y Erosión (0.97%), el área que ha sido afectado por las patologías es **5.632 m<sup>2</sup>** que corresponde al **20.15%** de la muestra total y **nivel de severidad es leve 16.41%**.

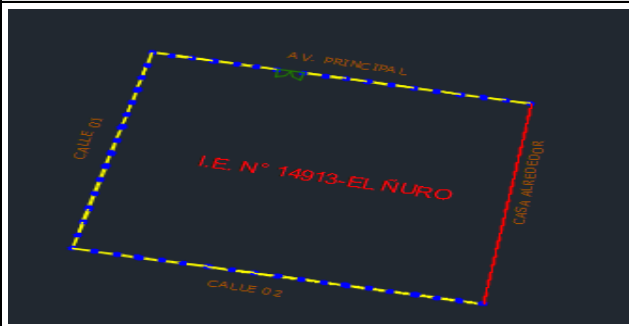
2. OXIDACION	0.00 M2	0.00%					2. OXIDACION	0.00 M2	0.00%		
		3. CORROSION	0.69 M2	35.18%					3. CORROSION	0.00 M2	0.00%		
		4. GRIETAS	0.00 M2	0.00%					4. GRIETAS	0.00 M2	0.00%

5. FISURAS	0.00 M2	0.00%					5. FISURAS	0.00 M2	0.00%		
		6. SUCIEDAD	0.00 M2	0.00%					6. SUCIEDAD	0.00 M2	0.00%		
		7. DESINTEGRACION	0.03 M2	1.64%					7. DESINTEGRACION	0.00 M2	0.00%

8. EROSION	0.27 M2	13.85%					8. EROSION	0.00 M2	0.00%		
TOTAL DE AREA AFECTADA			0.99 M2	50.67%	0.96 M2	49.33%	TOTAL DE AREA AFECTADA			3.08 M2	13.17%	20.32 M2	86.83%
NIVEL DE SEVERIDAD			MODERADO				NIVEL DE SEVERIDAD			LEVE			
TOTAL DE AREA DEMUESTRA AFECTADA %			4.752	17.00%			TOTAL DE AREA DEMUESTRA AFECTADA %						
TOTAL DE AREA DEMUESTRA AFECTADA %					23.198	83.00%	TOTAL DE AREA DEMUESTRA AFECTADA %

- La muestra 16, tiene un área de 27.95 m<sup>2</sup>, las patologías encontradas son Eflorescencia (12.89%), Corrosión (2.45%), Suciedad (0.16%), Desintegración (0.53%) y Erosión (0.97%), el área que ha sido afectado por las patologías es **4.752 m<sup>2</sup>** que corresponde al **17.00%** de la muestra total y **nivel de severidad es leve 13.47%**.

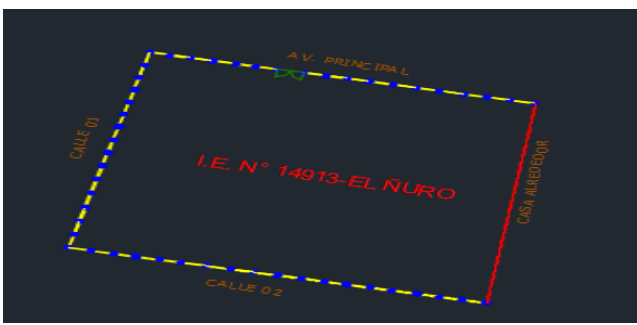
<b>FOTOGRAFIA DE LA MUESTRA 17</b>				<b>PLANO DE PATOLOGIAS DE LA MUESTRA 17</b>

8. EROSION	0.00 M2	0.00%					8. EROSION	0.00 M2	0.00%		
TOTAL DE AREA AFECTADA			0.17 M2	8.94%	1.77 M2	91.06%	TOTAL DE AREA AFECTADA			5.69 M2	24.20%	17.81 M2	75.80%
NIVEL DE SEVERIDAD			LEVE				NIVEL DE SEVERIDAD			LEVE			
TOTAL DE AREA DE MUESTRA AFECTADA %			6.817	24.44%			TOTAL DE AREA DE MUESTRA AFECTADA %						
TOTAL DE AREA DEMUESTRA AFECTADA %					21.229	76.10%	TOTAL DE AREA DEMUESTRA AFECTADA %

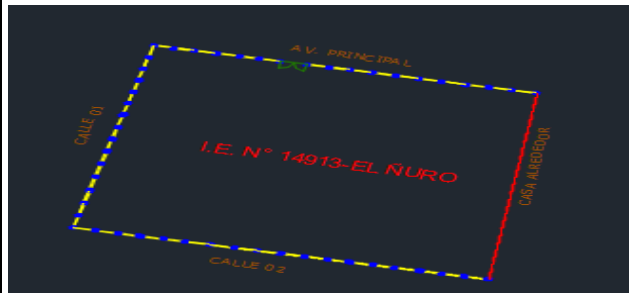
<b>FOTOGRAFIA DE LA MUESTRA 18</b>

<b>TOTAL DE AREA AFECTADA</b>				0.00 M2	0.00%	0.00 M2	0.00%	<b>TOTAL DE AREA AFECTADA</b>				0.66 M2	25.31%	1.94 M2	74.69%
<b>NIVEL DE SEVERIDAD</b>				<b>LEVE</b>											
<b>ELEMENTOS</b>		<b>AREA</b>	<b>DESCRIPCION</b>	<b>AREA CON PATOLOGIA m2</b>	<b>% AREA CON PATOLOGIA m2</b>	<b>AREA SIN PATOLOGIAS m2</b>	<b>% AREA SIN PATOLOGIAS m2</b>	<b>ELEMENTOS</b>	<b>AREA</b>	<b>DESCRIPCION</b>	<b>AREA CON PATOLOGIA m2</b>	<b>% AREA CON PATOLOGIA m2</b>	<b>AREA SIN PATOLOGIAS m2</b>	<b>% AREA SIN PATOLOGIAS m2</b>	
<b>VIGA</b>		1.95 M2	1.FLORESENCIA 2.OXIDACION 3.CORROSION 4.GRIETAS 5.FISURAS 6.SUCIEDAD 7.DESINTEGRACION 8.EROSIÓN	0.00 M2 0.00 M2 0.00 M2 0.00 M2 0.00 M2 0.08 M2 0.00 M2	0.00% 0.00% 0.00% 0.00% 0.00% 4.11% 0.00%	1.87 M2	95.89%	<b>MURO</b>	23.50 M2	1.FLORESENCIA 2.OXIDACION 3.CORROSION 4.GRIETAS 5.FISURAS 6.SUCIEDAD 7.DESINTEGRACION 8.EROSIÓN	4.31 M2 0.00 M2 0.00 M2 0.00 M2 0.00 M2 0.06 M2 0.00 M2 0.00 M2	18.34% 0.00% 0.00% 0.00% 0.00% 0.26% 0.00% 0.00%	19.13 M2	81.40%

<b>TOTAL DE AREA AFECTADA</b>				0.08 M2	4.11%	1.87 M2	95.89%	<b>TOTAL DE AREA AFECTADA</b>				4.37 M2	18.60%	19.13 M2	81.40%
<b>NIVEL DE SEVERIDAD</b>				<b>LEVE</b>											
<b>TOTAL DE AREA DE MUESTRA AFECTADA %</b>				5.108	18.31%			<b>TOTAL DE AREA DE MUESTRA AFECTADA %</b>				22.938	82.22%
