UNIVERSIDAD CÁTOLICA LOS ÁNGELES DE
CHIMBOTE

ESCUELA PROFESIONAL DE INGENIERÍA CIVIL

**DETERMINACIÓN Y EVALUACIÓN DE LAS PATOLOGÍAS
DEL CONCRETO EN EL CANAL DE RIEGO NISNE DE LA
PROGRESIVA (0+000KM AL 0+500KM), CASERÍO DE
RANRAUCRO, DISTRITO DE RECUAY, PROVINCIA DE
RECUAY, DEPARTAMENTO DE ANCASH – 2019**

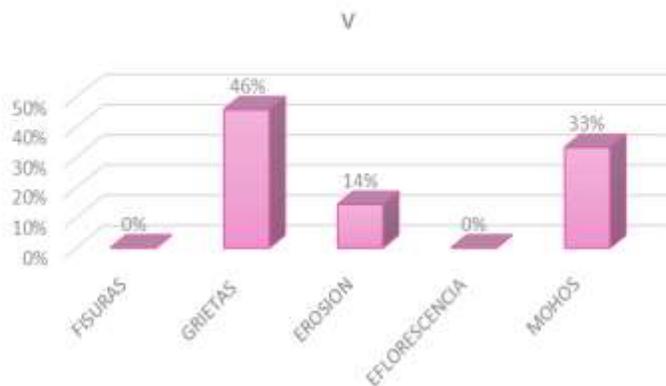
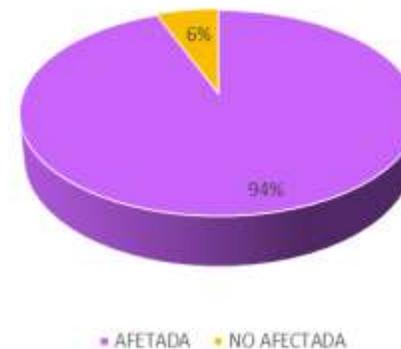
ÁREA AFECTADA DEL MURO DERECHO POR CADA PATOLOGÍA

En la gráfica se observa que la estructura del piso del canal el 46% se halla afectada por grietas con un nivel de severidad moderada, el 33% de mohos y con nivel de severidad leve, el 14% de erosión con nivel de severidad leve y con 0% de fisuras eflorescencia.

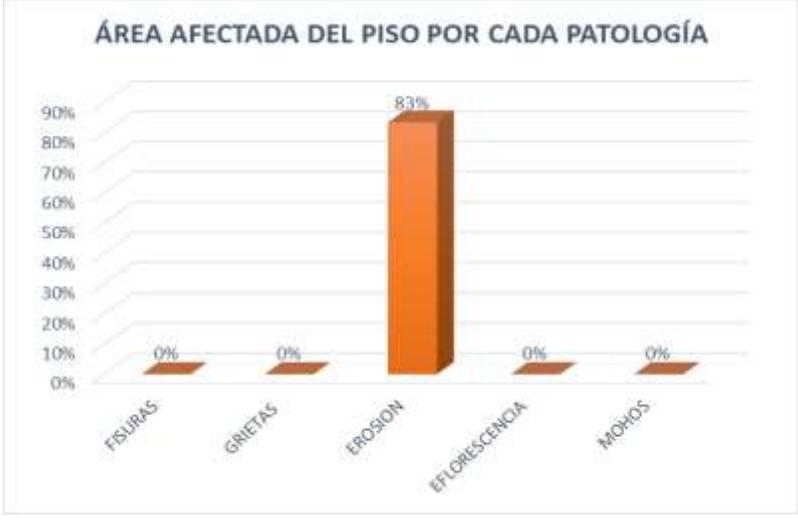
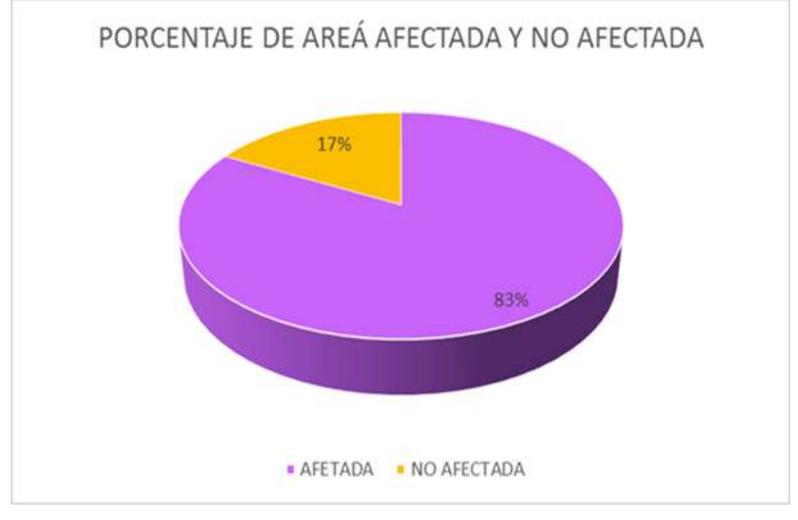
GRAFICA 16: Identificación de las patologías en el piso de la unidad muestral 06

Patología	Porcentaje																		
FISURAS	0%																		
GRIETAS	0%																		
EROSION	83%																		
EFLORESCENCIA	0%																		
MOHOS	0%																		
Categoría	Porcentaje																		
AFETADA	83%																		
NO AFECTADA	17%																		
<p>INTERPRETACIÓN:</p> <p>En la gráfica se observa que la estructura del piso del canal el 83% se halla afectada por moho con un nivel de severidad moderada y con un 0% de fisuras grietas eflorescencia y moho.</p>	<p>INTERPRETACIÓN:</p> <p>En la gráfica se observa que el 83% del área está afectada por las patologías encontradas en el piso del canal y el área no afecta es el 17% en el canal Nisne</p>
