DETERMINACIÓN Y EVALUACIÓN DE LAS  
PATOLOGÍAS DEL CONCRETO EN COLUMNAS, VIGAS,  
Y MUROS DE ALBAÑILERÍA CONFINADA DEL CERCO  
PERIMÉTRICO DEL DEPÓSITO TASA ASTILLERO, DEL  
PUEBLO JOVEN MIRAFLORES TERCERA ZONA,  
DISTRITO DE CHIMBOTE, PROVINCIA DEL SANTA,  
REGIÓN DE ÁNCASH, MARZO – 2016.

**TESIS PARA OPTAR EL TÍTULO PROFESIONAL DE:**

BACH. ROMAN ANGEL LAVADO ENRIQUEZ

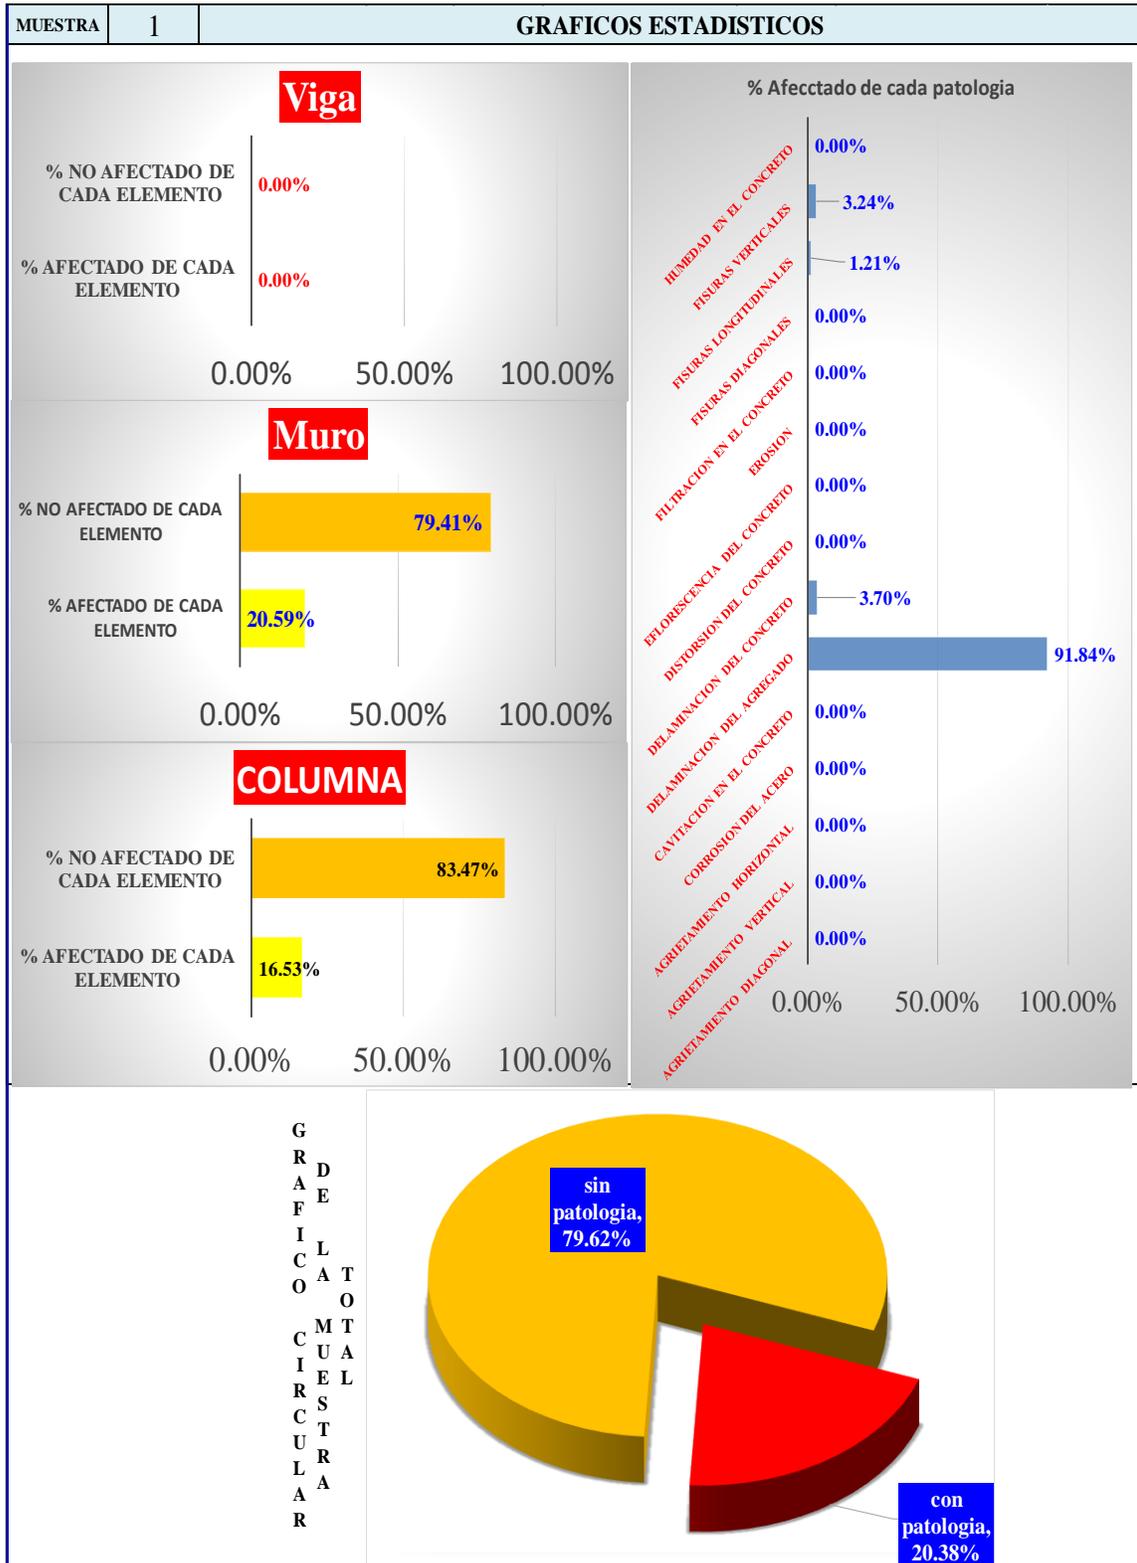
Gráfico 03: Resumen en gráficos estadísticos de patología y elementos de la muestra 01

resumen de cada tipo de patologia encontrada							
ITEM	TIPOS DE PATOLOGIA	vigas (m2)	muros (m2)	columna (m2)	Σ area afectada de cada patologia (m2)	% de cada patologia	severidad (L-M-S)
1	Agrietamiento Diagonal	0.00	0.00	0.00	0.00	0.00%	----
2	Agrietamiento Vertical	0.00	0.00	0.00	0.00	0.00%	----
3	Agrietamiento Horizontal	0.00	0.00	0.00	0.00	0.00%	----
4	Corrosion del acero	0.00	0.00	0.00	0.00	0.00%	----
5	Cavitacion en el concreto	0.00	0.00	0.00	0.00	0.00%	----
6	Delaminacion del agregado	0.00	25.79	0.00	25.79	91.84%	M
7	Delaminacion del concreto	0.00	0.00	1.04	1.04	3.70%	M
8	Distorsion del concreto	0.00	0.00	0.00	0.00	0.00%	----
9	Eflorescencia del concreto	0.00	0.00	0.00	0.00	0.00%	----
10	Erosion	0.00	0.00	0.00	0.00	0.00%	----
11	Filtracion en el concreto	0.00	0.00	0.00	0.00	0.00%	----
12	Fisuras Diagonales	0.00	0.00	0.00	0.00	0.00%	----
13	Fisuras Longitudinales	0.00	0.34	0.00	0.34	1.21%	----
14	Fisuras Verticales	0.00	0.78	0.13	0.91	3.24%	L

15	Humedad en el concreto	0.00	0.00	0.00	0.00	0.00%	----
Σ de patologia de los elementos		0.00	26.91	1.17	28.08	100.00%	
<i>descripcion</i>		<i>vigas</i>	<i>muros</i>	<i>columna</i>	<i>resumen general</i>		
area de cada elemento m2		0.00	130.68	7.08	area total	m2	137.76
area afectada de cada elemento m2		0.00	26.91	1.17	area afectada	m2	28.08
area del elemento no afectado m2		0.00	103.77	5.91	area no afectada	m2	109.68
% afectado de cada elemento		#¡DIV/0!	20.59%	16.53%	con patologia	%	20.38%
% no afectado de cada elemento		#¡DIV/0!	79.41%	83.47%	sin patologia	%	79.62%
severidad de cada elemento (L-M-S)		----	M	M	nivel	severidad	M

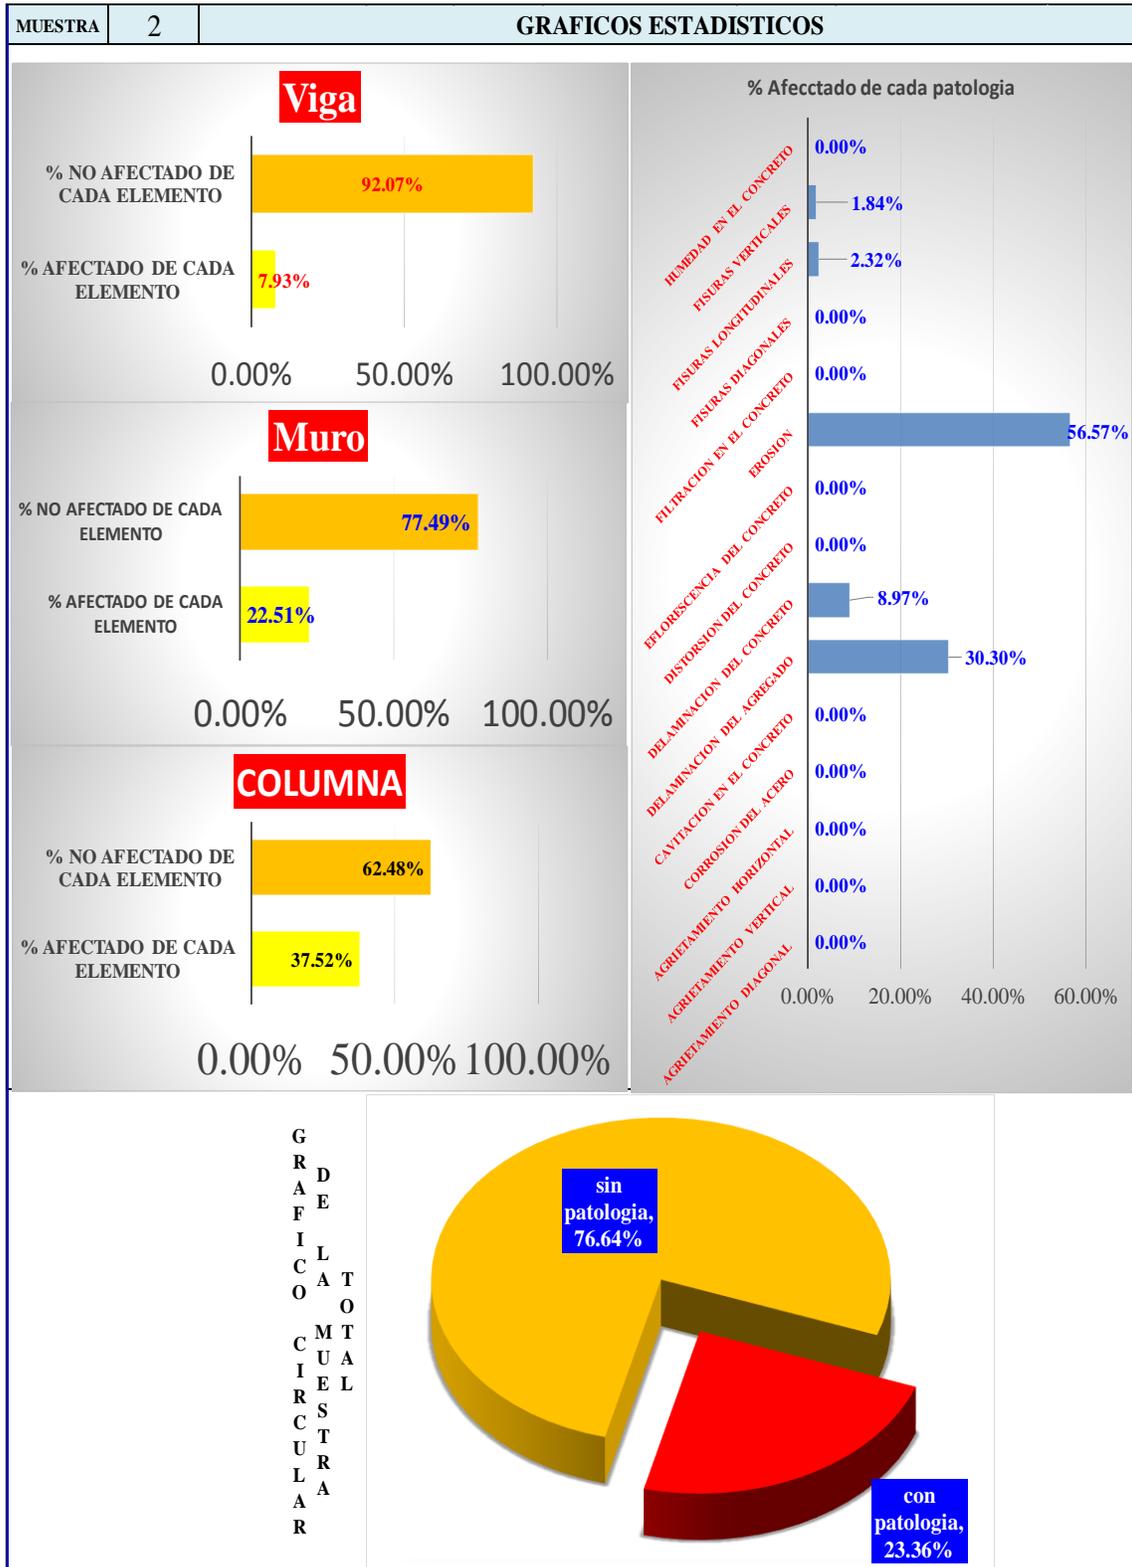
Gráfico 04: Resumen en gráficos estadísticos de patología y elementos de la muestra 02

resumen de cada tipo de patologia encontrada							
ITEM	TIPOS DE PATOLOGIA	vigas (m2)	muros (m2)	columna (m2)	Σ area afectada de cada patologia (m2)	% de cada patologia	severidad (L-M-S)
1	Agrietamiento Diagonal	0.00	0.00	0.00	0.00	0.00%	---
2	Agrietamiento Vertical	0.00	0.00	0.00	0.00	0.00%	---
3	Agrietamiento Horizontal	0.00	0.00	0.00	0.00	0.00%	---
4	Corrosion del acero	0.00	0.00	0.00	0.00	0.00%	---
5	Cavitacion en el concreto	0.00	0.00	0.00	0.00	0.00%	---
6	Delaminacion del agregado	0.00	5.10	0.00	5.10	30.30%	M
7	Delaminacion del concreto	0.00	0.00	1.51	1.51	8.97%	M
8	Distorsion del concreto	0.00	0.00	0.00	0.00	0.00%	---
9	Eflorescencia del concreto	0.00	0.00	0.00	0.00	0.00%	---
10	Erosion	0.00	9.20	0.32	9.52	56.57%	M
11	Filtracion en el concreto	0.00	0.00	0.00	0.00	0.00%	---
12	Fisuras Diagonales	0.00	0.00	0.00	0.00	0.00%	---
13	Fisuras Longitudinales	0.11	0.28	0.00	0.39	2.32%	L
14	Fisuras Verticales	0.02	0.00	0.29	0.31	1.84%	L

15	Humedad en el concreto	0.00	0.00	0.00	0.00	0.00%	---
Σ de patologia de los elementos		0.13	14.58	2.12	16.83	100.00%	
<i>descripcion</i>		<i>vigas</i>	<i>muros</i>	<i>columna</i>	<i>resumen general</i>		
area de cada elemento m2		1.64	64.76	5.65	area total	m2	72.05
area afectada de cada elemento m2		0.13	14.58	2.12	area afectada	m2	16.83
area del elemento no afectado m2		1.51	50.18	3.53	area no afectada	m2	55.22
% afectado de cada elemento		7.93%	22.51%	37.52%	con patologia	%	23.36%
% no afectado de cada elemento		92.07%	77.49%	62.48%	sin patologia	%	76.64%
severidad de cada elemento (L-M-S)		L	M	M	nivel	severidad	M

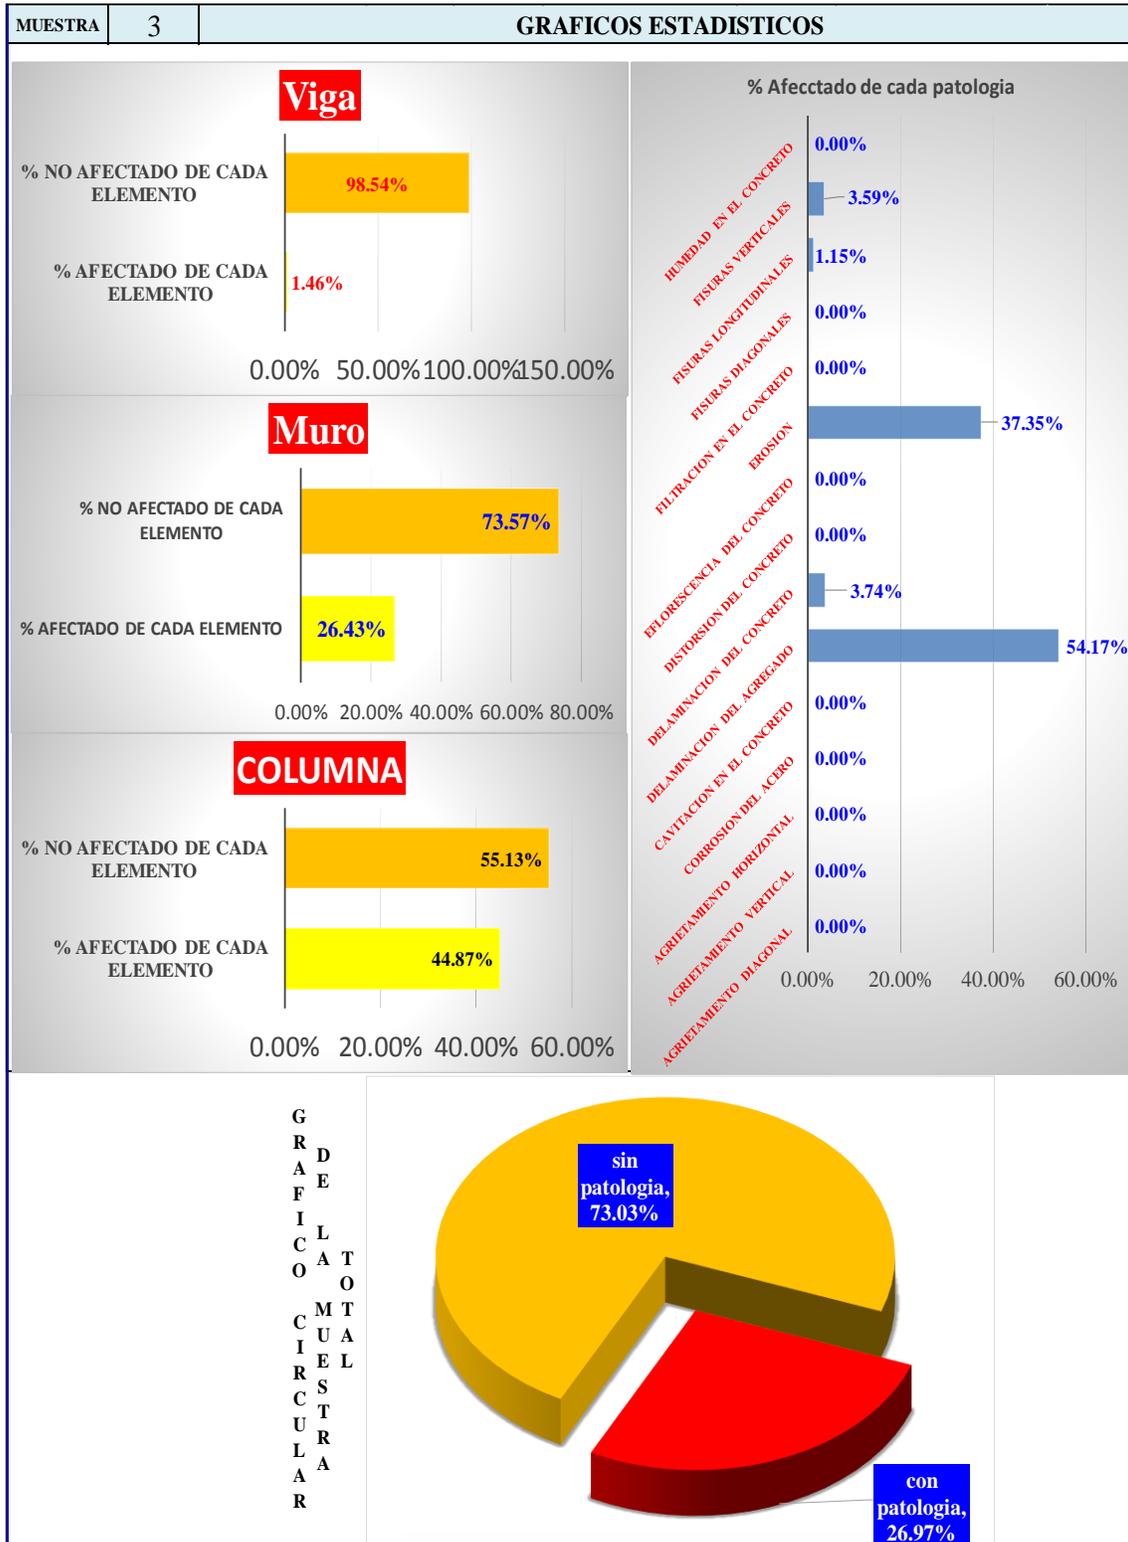
Gráfico 05: Resumen en gráficos estadísticos de patología y elementos de la muestra 03

resumen de cada tipo de patologia encontrada							
ITEM	TIPOS DE PATOLOGIA	vigas (m2)	muros (m2)	columna (m2)	$\Sigma$ area afectada de cada patologia (m2)	% de cada patologia	severidad (L-M-S)
1	Agrietamiento Diagonal	0.00	0.00	0.00	0.00	0.00%	---
2	Agrietamiento Vertical	0.00	0.00	0.00	0.00	0.00%	---
3	Agrietamiento Horizontal	0.00	0.00	0.00	0.00	0.00%	---
4	Corrosion del acero	0.00	0.00	0.00	0.00	0.00%	---
5	Cavitacion en el concreto	0.00	0.00	0.00	0.00	0.00%	---
6	Delaminacion del agregado	0.00	13.75	1.32	15.07	54.17%	M
7	Delaminacion del concreto	0.00	0.00	1.04	1.04	3.74%	M
8	Distorsion del concreto	0.00	0.00	0.00	0.00	0.00%	---
9	Eflorescencia del concreto	0.00	0.00	0.00	0.00	0.00%	---
10	Erosion	0.00	10.39	0.00	10.39	37.35%	S
11	Filtracion en el concreto	0.00	0.00	0.00	0.00	0.00%	---
12	Fisuras Diagonales	0.00	0.00	0.00	0.00	0.00%	---
13	Fisuras Longitudinales	0.02	0.28	0.02	0.32	1.15%	L
14	Fisuras Verticales	0.01	0.79	0.20	1.00	3.59%	L

15	Humedad en el concreto	0.00	0.00	0.00	0.00	0.00%	---
$\Sigma$ de patologia de los elementos		0.03	25.21	2.58	27.82	100.00%	
<i>descripcion</i>		<i>vigas</i>	<i>muros</i>	<i>columna</i>	<i>resumen general</i>		
area de cada elemento m2		2.05	95.37	5.75	area total	m2	103.17
area afectada de cada elemento m2		0.03	25.21	2.58	area afectada	m2	27.82
area del elemento no afectado m2		2.02	70.16	3.17	area no afectada	m2	75.35
% afectado de cada elemento		1.46%	26.43%	44.87%	con patologia	%	26.97%
% no afectado de cada elemento		98.54%	73.57%	55.13%	sin patologia	%	73.03%
severidad de cada elemento (L-M-S)		L	S	M	nivel	severidad	S

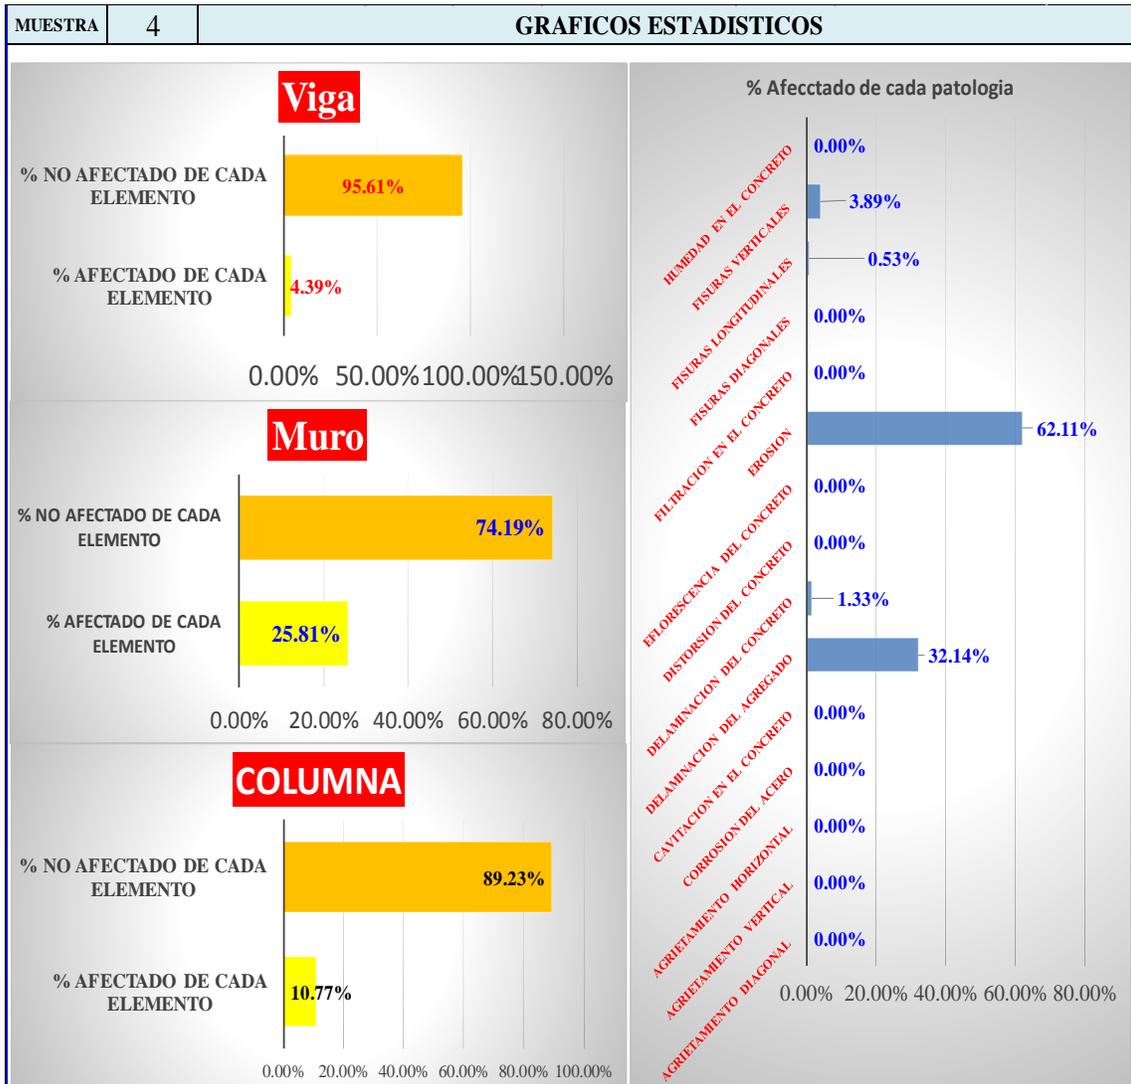
Gráfico 06: Resumen en gráficos estadísticos de patología y elementos de la muestra 04

resumen de cada tipo de patologia encontrada							
ITEM	TIPOS DE PATOLOGIA	vigas (m2)	muros (m2)	columna (m2)	Σ area afectada de cada patologia (m2)	% de cada patologia	severidad (L-M-S)
1	Agrietamiento Diagonal	0.00	0.00	0.00	0.00	0.00%	---
2	Agrietamiento Vertical	0.00	0.00	0.00	0.00	0.00%	---
3	Agrietamiento Horizontal	0.00	0.00	0.00	0.00	0.00%	---
4	Corrosion del acero	0.00	0.00	0.00	0.00	0.00%	---
5	Cavitacion en el concreto	0.00	0.00	0.00	0.00	0.00%	---
6	Delaminacion del agregado	0.00	7.27	0.00	7.27	32.14%	M
7	Delaminacion del concreto	0.00	0.00	0.30	0.30	1.33%	M
8	Distorsion del concreto	0.00	0.00	0.00	0.00	0.00%	---
9	Eflorescencia del concreto	0.00	0.00	0.00	0.00	0.00%	---
10	Erosion	0.00	14.05	0.00	14.05	62.11%	S
11	Filtracion en el concreto	0.00	0.00	0.00	0.00	0.00%	---
12	Fisuras Diagonales	0.00	0.00	0.00	0.00	0.00%	---
13	Fisuras Longitudinales	0.07	0.04	0.01	0.12	0.53%	L
14	Fisuras Verticales	0.02	0.75	0.11	0.88	3.89%	L

15	Humedad en el concreto	0.00	0.00	0.00	0.00	0.00%	---
Σ de patologia de los elementos		0.09	22.11	0.42	22.62	100.00%	
<i>descripcion</i>		<i>vigas</i>	<i>muros</i>	<i>columna</i>	<i>resumen general</i>		
area de cada elemento m2		2.05	85.66	3.90	area total	m2	91.61
area afectada de cada elemento m2		0.09	22.11	0.42	area afectada	m2	22.62
area del elemento no afectado m2		1.96	63.55	3.48	area no afectada	m2	68.99
% afectado de cada elemento		4.39%	25.81%	10.77%	con patologia	%	24.69%
% no afectado de cada elemento		95.61%	74.19%	89.23%	sin patologia	%	75.31%
severidad de cada elemento (L-M-S)		L	S	M	nivel	severidad	S

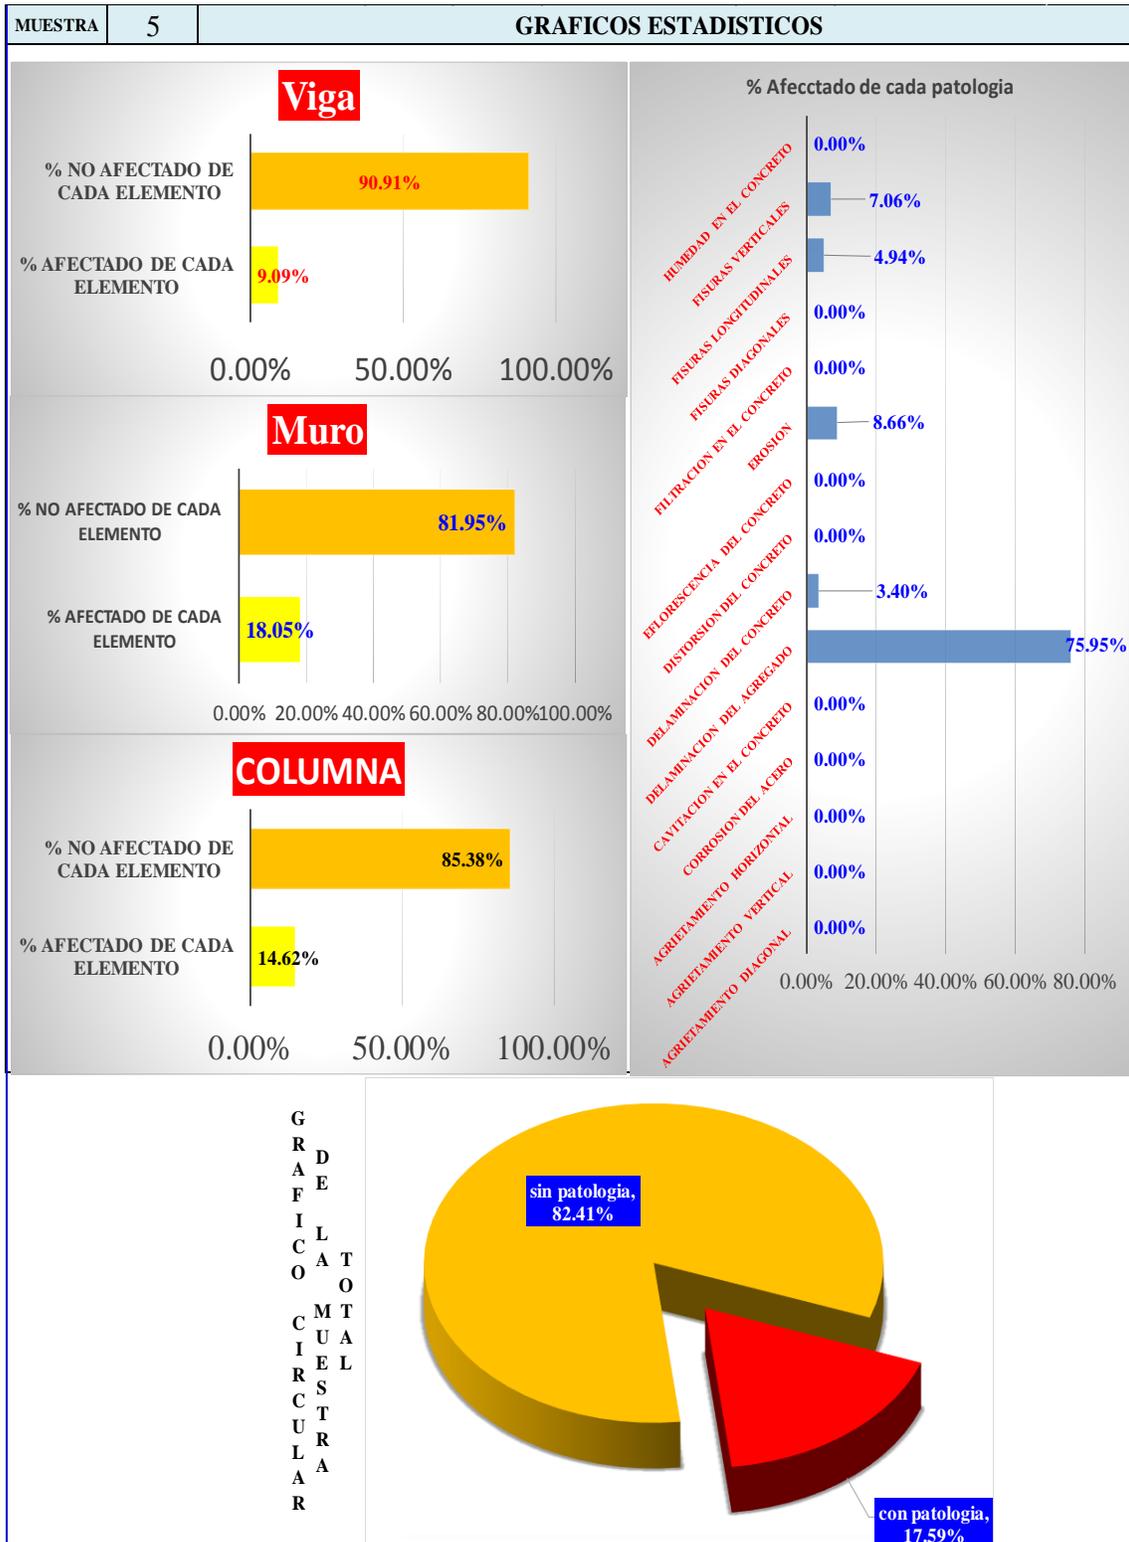
Gráfico 07: Resumen en gráficos estadísticos de patología y elementos de la muestra 05

resumen de cada tipo de patologia encontrada							
ITEM	TIPOS DE PATOLOGIA	vigas (m2)	muros (m2)	columna (m2)	$\Sigma$ area afectada de cada patologia (m2)	% de cada patologia	severidad (L-M-S)
1	Agrietamiento Diagonal	0.00	0.00	0.00	0.00	0.00%	---
2	Agrietamiento Vertical	0.00	0.00	0.00	0.00	0.00%	---
3	Agrietamiento Horizontal	0.00	0.00	0.00	0.00	0.00%	---
4	Corrosion del acero	0.00	0.00	0.00	0.00	0.00%	---
5	Cavitacion en el concreto	0.00	0.00	0.00	0.00	0.00%	---
6	Delaminacion del agregado	0.00	11.84	0.00	11.84	75.95%	M
7	Delaminacion del concreto	0.00	0.00	0.53	0.53	3.40%	M
8	Distorsion del concreto	0.00	0.00	0.00	0.00	0.00%	---
9	Eflorescencia del concreto	0.00	0.00	0.00	0.00	0.00%	---
10	Erosion	0.00	1.35	0.00	1.35	8.66%	S
11	Filtracion en el concreto	0.00	0.00	0.00	0.00	0.00%	---
12	Fisuras Diagonales	0.00	0.00	0.00	0.00	0.00%	---
13	Fisuras Longitudinales	0.25	0.52	0.00	0.77	4.94%	L
14	Fisuras Verticales	0.02	1.04	0.04	1.10	7.06%	L

15	Humedad en el concreto	0.00	0.00	0.00	0.00	0.00%	---
$\Sigma$ de patologia de los elementos		0.27	14.75	0.57	15.59	100.00%	
<i>descripcion</i>		<i>vigas</i>	<i>muros</i>	<i>columna</i>	<i>resumen general</i>		
area de cada elemento m2		2.97	81.74	3.90	area total	m2	88.61
area afectada de cada elemento m2		0.27	14.75	0.57	area afectada	m2	15.59
area del elemento no afectado m2		2.70	66.99	3.33	area no afectada	m2	73.02
% afectado de cada elemento		9.09%	18.05%	14.62%	con patologia	%	17.59%
% no afectado de cada elemento		90.91%	81.95%	85.38%	sin patologia	%	82.41%
severidad de cada elemento (L-M-S)		L	S	M	nivel	severidad	S

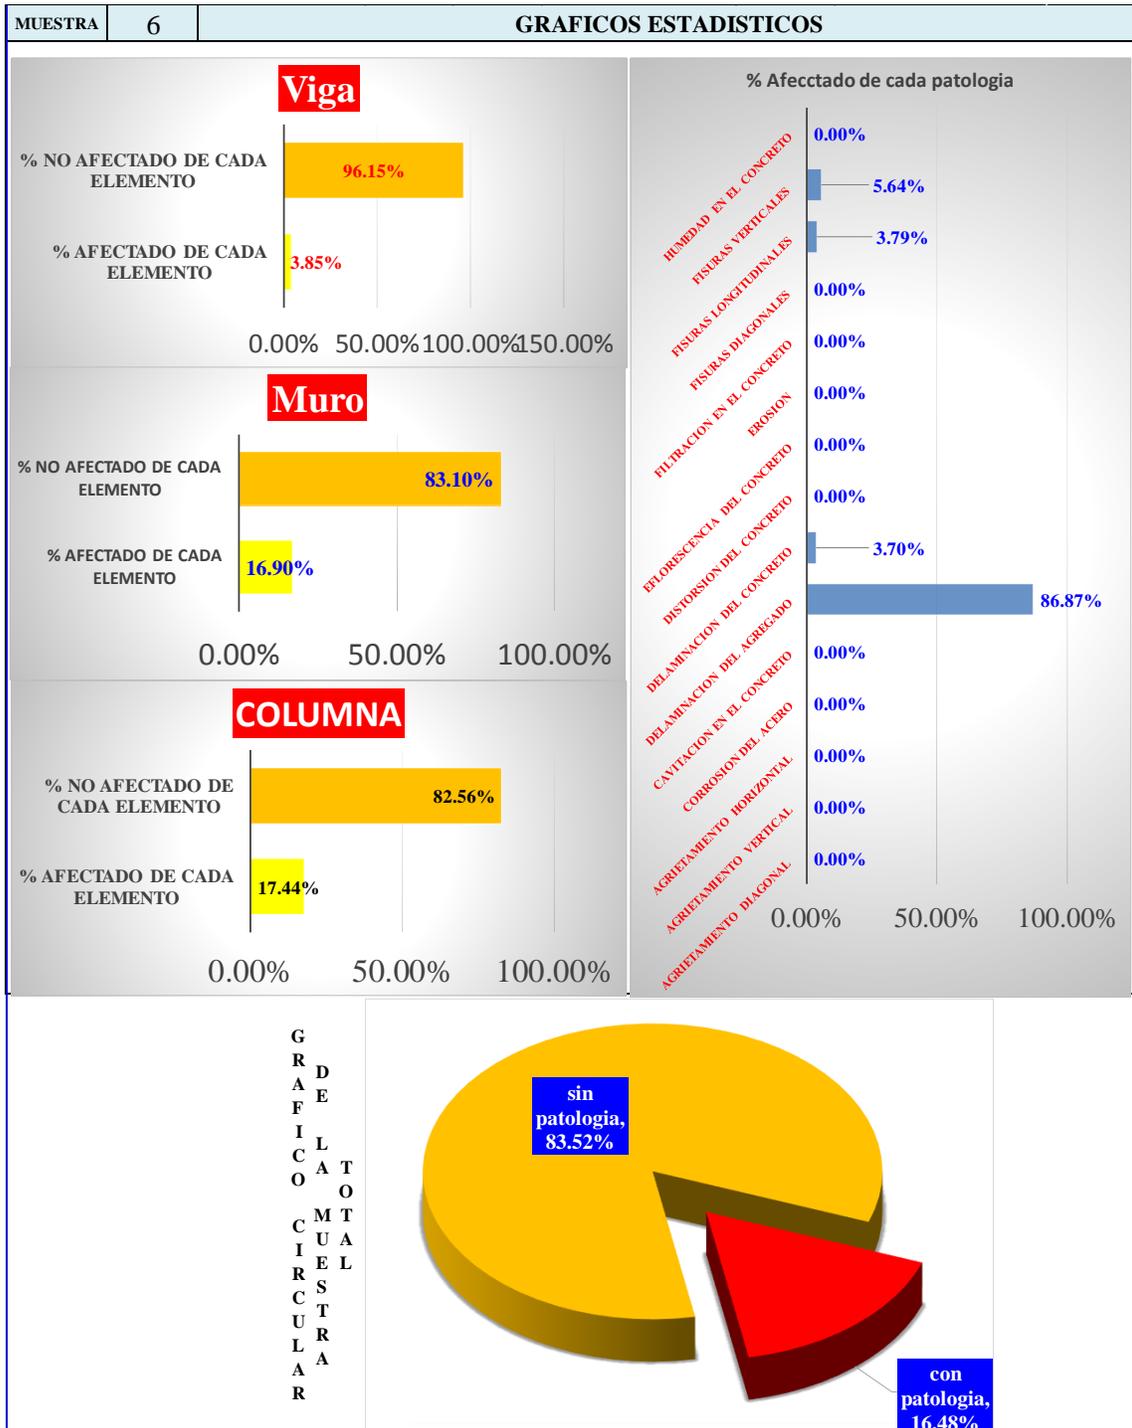
Gráfico 08: Resumen en gráficos estadísticos de patología y elementos de la muestra 06

resumen de cada tipo de patologia encontrada							
ITEM	TIPOS DE PATOLOGIA	vigas (m2)	muros (m2)	columna (m2)	Σ area afectada de cada patologia (m2)	% de cada patologia	severidad (L-M-S)
1	Agrietamiento Diagonal	0.00	0.00	0.00	0.00	0.00%	---
2	Agrietamiento Vertical	0.00	0.00	0.00	0.00	0.00%	---
3	Agrietamiento Horizontal	0.00	0.00	0.00	0.00	0.00%	---
4	Corrosion del acero	0.00	0.00	0.00	0.00	0.00%	---
5	Cavitacion en el concreto	0.00	0.00	0.00	0.00	0.00%	---
6	Delaminacion del agregado	0.00	9.86	0.00	9.86	86.87%	M
7	Delaminacion del concreto	0.00	0.00	0.42	0.42	3.70%	M
8	Distorsion del concreto	0.00	0.00	0.00	0.00	0.00%	---
9	Eflorescencia del concreto	0.00	0.00	0.00	0.00	0.00%	---
10	Erosion	0.00	0.00	0.00	0.00	0.00%	---
11	Filtracion en el concreto	0.00	0.00	0.00	0.00	0.00%	---
12	Fisuras Diagonales	0.00	0.00	0.00	0.00	0.00%	---
13	Fisuras Longitudinales	0.06	0.37	0.00	0.43	3.79%	L
14	Fisuras Verticales	0.03	0.58	0.03	0.64	5.64%	L

15	Humedad en el concreto	0.00	0.00	0.00	0.00	0.00%	---
Σ de patologia de los elementos		0.09	10.81	0.45	11.35	100.00%	
<i>descripcion</i>		<i>vigas</i>	<i>muros</i>	<i>columna</i>	<i>resumen general</i>		
area de cada elemento m2		2.34	63.96	2.58	area total	m2	68.88
area afectada de cada elemento m2		0.09	10.81	0.45	area afectada	m2	11.35
area del elemento no afectado m2		2.25	53.15	2.13	area no afectada	m2	57.53
% afectado de cada elemento		3.85%	16.90%	17.44%	con patologia	%	16.48%
% no afectado de cada elemento		96.15%	83.10%	82.56%	sin patologia	%	83.52%
severidad de cada elemento (L-M-S)		L	M	M	nivel	severidad	M

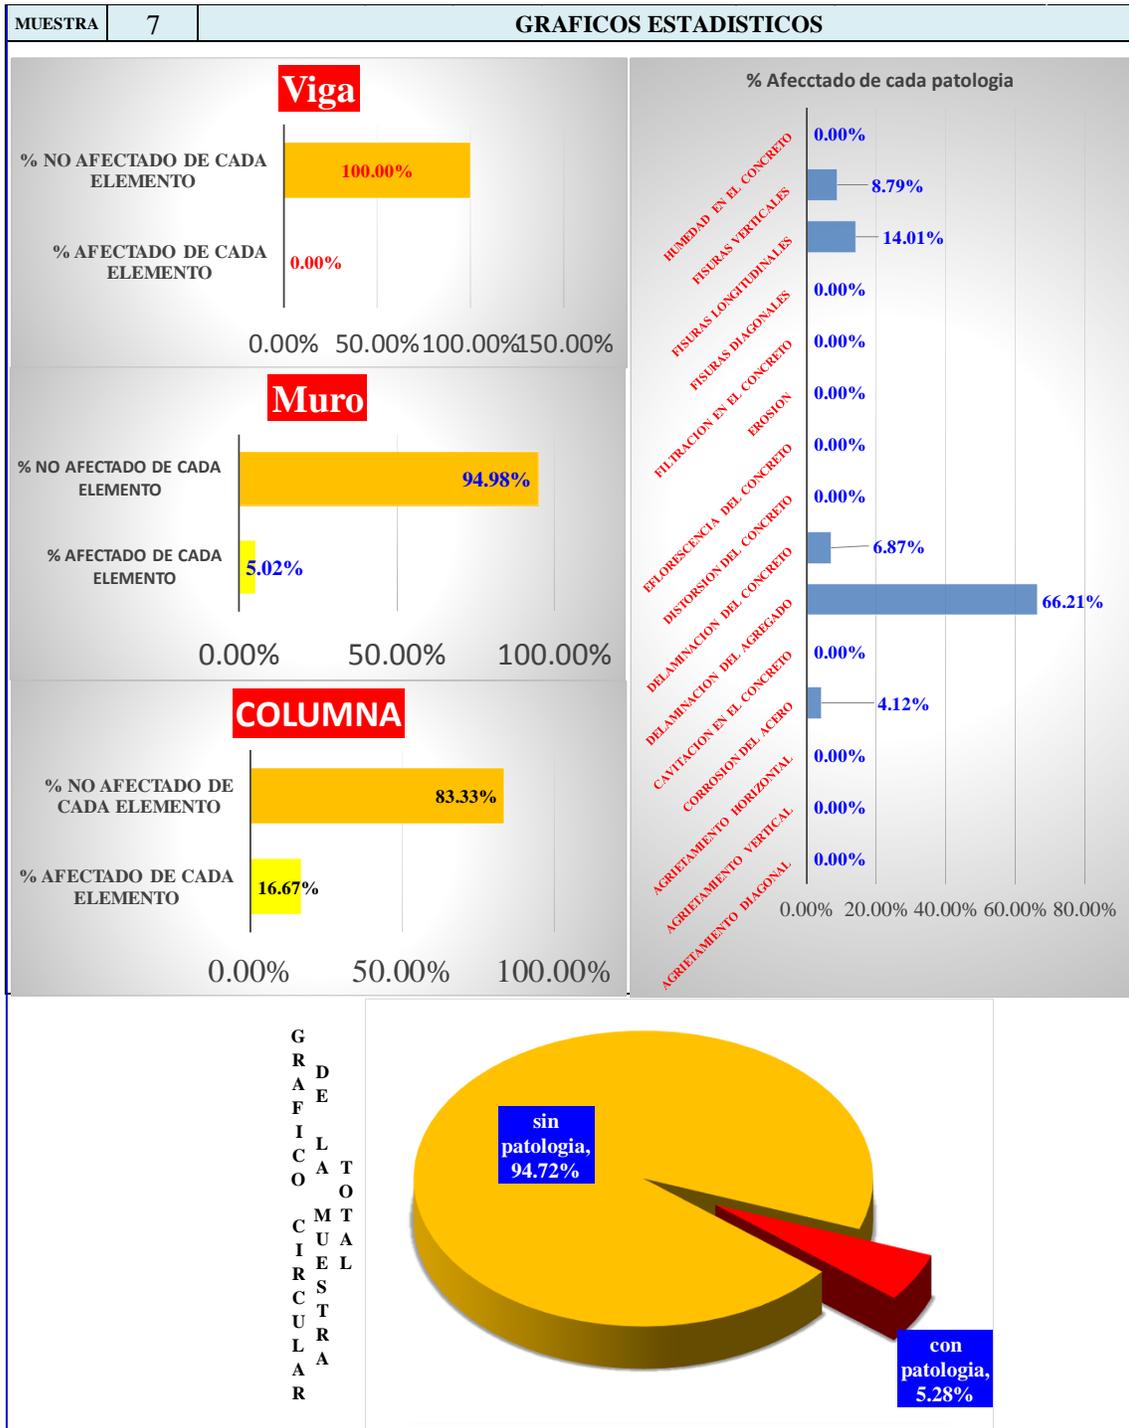
Gráfico 09: Resumen en gráficos estadísticos de patología y elementos de la muestra 07

resumen de cada tipo de patologia encontrada							
ITEM	TIPOS DE PATOLOGIA	vigas (m2)	muros (m2)	columna (m2)	$\Sigma$ area afectada de cada patologia (m2)	% de cada patologia	severidad (L-M-S)
1	Agrietamiento Diagonal	0.00	0.00	0.00	0.00	0.00%	---
2	Agrietamiento Vertical	0.00	0.00	0.00	0.00	0.00%	---
3	Agrietamiento Horizontal	0.00	0.00	0.00	0.00	0.00%	---
4	Corrosion del acero	0.00	0.00	0.15	0.15	4.12%	M
5	Cavitacion en el concreto	0.00	0.00	0.00	0.00	0.00%	---
6	Delaminacion del agregado	0.00	2.41	0.00	2.41	66.21%	M
7	Delaminacion del concreto	0.00	0.00	0.25	0.25	6.87%	M
8	Distorsion del concreto	0.00	0.00	0.00	0.00	0.00%	---
9	Eflorescencia del concreto	0.00	0.00	0.00	0.00	0.00%	---
10	Erosion	0.00	7,37	0.00	0.00	0.00%	S
11	Filtracion en el concreto	0.00	0.00	0.00	0.00	0.00%	---
12	Fisuras Diagonales	0.00	0.00	0.00	0.00	0.00%	---
13	Fisuras Longitudinales	0.00	0.51	0.00	0.51	14.01%	L
14	Fisuras Verticales	0.00	0.29	0.03	0.32	8.79%	L

15	Humedad en el concreto	0.00	0.00	0.00	0.00	0.00%	---
$\Sigma$ de patologia de los elementos		0.00	3.21	0.43	3.64	100.00%	
<i>descripcion</i>		<i>vigas</i>	<i>muros</i>	<i>columna</i>	<i>resumen general</i>		
area de cada elemento m2		2.34	63.96	2.58	area total	m2	68.88
area afectada de cada elemento m2		0.00	3.21	0.43	area afectada	m2	3.64
area del elemento no afectado m2		2.34	60.75	2.15	area no afectada	m2	65.24
% afectado de cada elemento		0.00%	5.02%	16.67%	con patologia	%	5.28%
% no afectado de cada elemento		100.00%	94.98%	83.33%	sin patologia	%	94.72%
severidad de cada elemento (L-M-S)		L	S	M	nivel	severidad	S

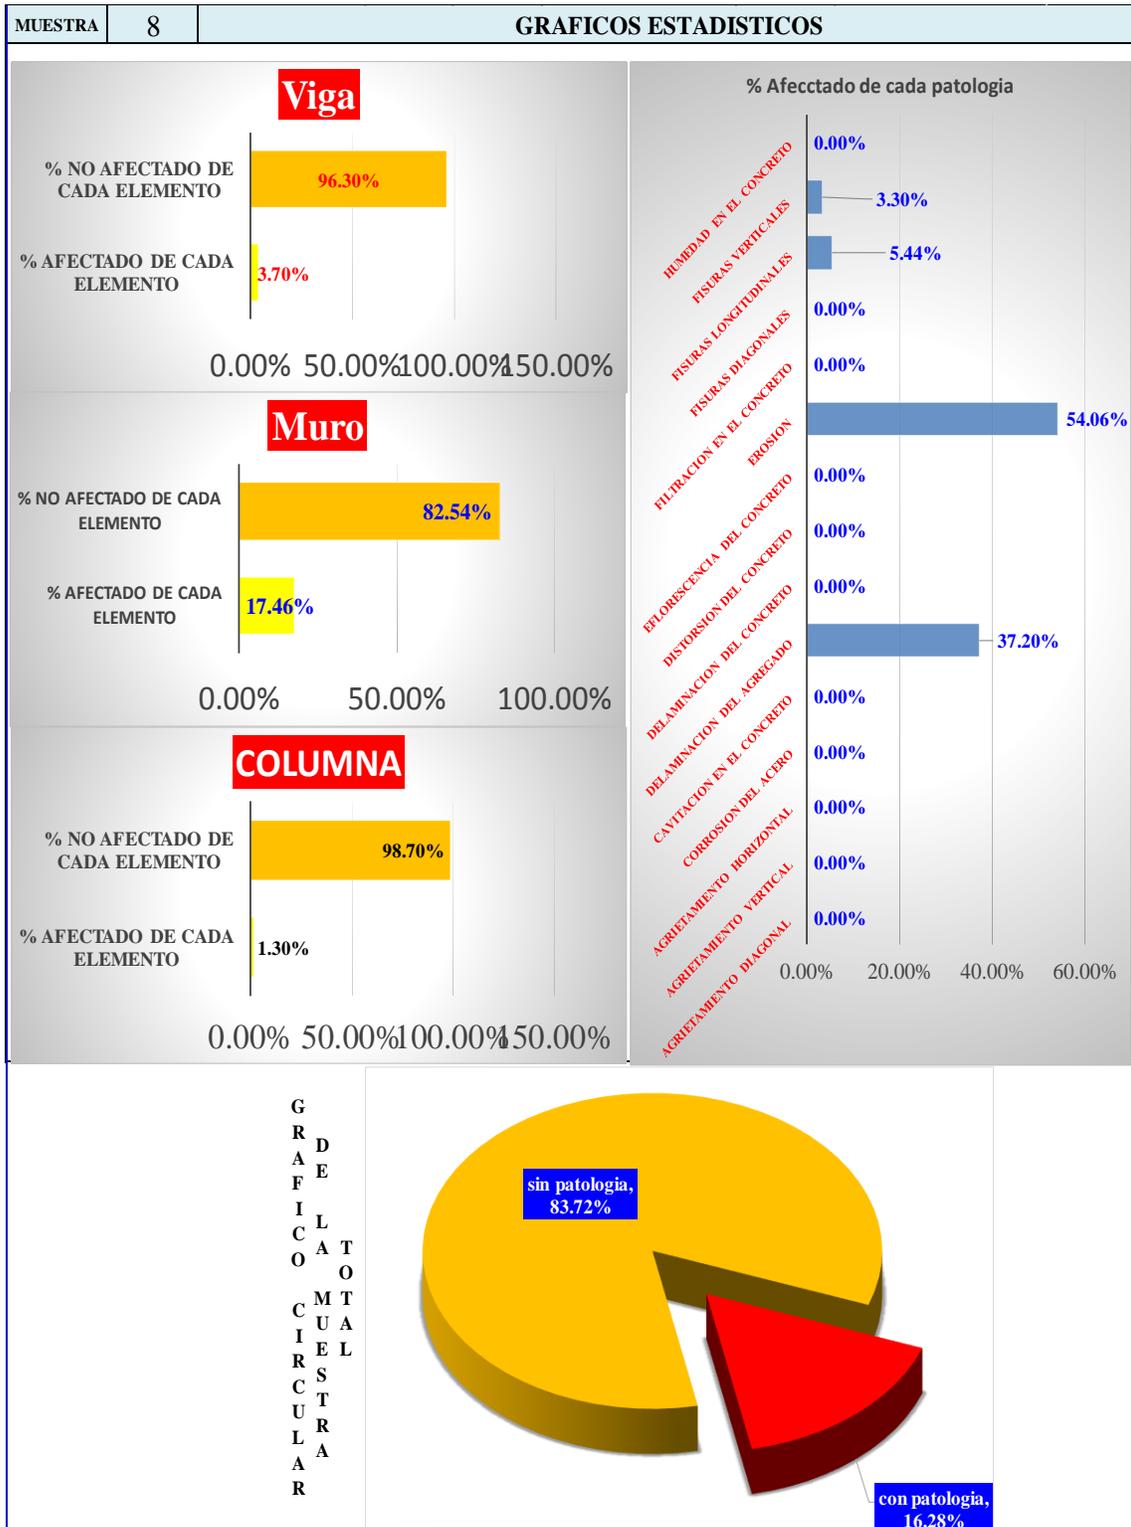
Gráfico 10: Resumen en gráficos estadísticos de patología y elementos de la muestra 08

resumen de cada tipo de patologia encontrada							
ITEM	TIPOS DE PATOLOGIA	vigas (m2)	muros (m2)	columna (m2)	Σ area afectada de cada patologia (m2)	% de cada patologia	severidad (L-M-S)
1	Agrietamiento Diagonal	0.00	0.00	0.00	0.00	0.00%	---
2	Agrietamiento Vertical	0.00	0.00	0.00	0.00	0.00%	---
3	Agrietamiento Horizontal	0.00	0.00	0.00	0.00	0.00%	---
4	Corrosion del acero	0.00	0.00	0.00	0.00	0.00%	---
5	Cavitacion en el concreto	0.00	0.00	0.00	0.00	0.00%	---
6	Delaminacion del agregado	0.00	4.17	0.00	4.17	37.20%	S
7	Delaminacion del concreto	0.00	0.00	0.00	0.00	0.00%	---
8	Distorsion del concreto	0.00	0.00	0.00	0.00	0.00%	---
9	Eflorescencia del concreto	0.00	0.00	0.00	0.00	0.00%	---
10	Erosion	0.00	6.06	0.00	6.06	54.06%	S
11	Filtracion en el concreto	0.00	0.00	0.00	0.00	0.00%	---
12	Fisuras Diagonales	0.00	0.00	0.00	0.00	0.00%	---
13	Fisuras Longitudinales	0.12	0.48	0.01	0.61	5.44%	L
14	Fisuras Verticales	0.00	0.35	0.02	0.37	3.30%	L

15	Humedad en el concreto	0.00	0.00	0.00	0.00	0.00%	---
Σ de patologia de los elementos		0.12	11.06	0.03	11.21	100.00%	
<i>descripcion</i>		<i>vigas</i>	<i>muros</i>	<i>columna</i>	<i>resumen general</i>		
area de cada elemento m2		3.24	63.33	2.30	area total	m2	68.87
area afectada de cada elemento m2		0.12	11.06	0.03	area afectada	m2	11.21
area del elemento no afectado m2		3.12	52.27	2.27	area no afectada	m2	57.66
% afectado de cada elemento		3.70%	17.46%	1.30%	con patologia	%	16.28%
% no afectado de cada elemento		96.30%	82.54%	98.70%	sin patologia	%	83.72%
severidad de cada elemento (L-M-S)		L	S	S	nivel	severidad	S

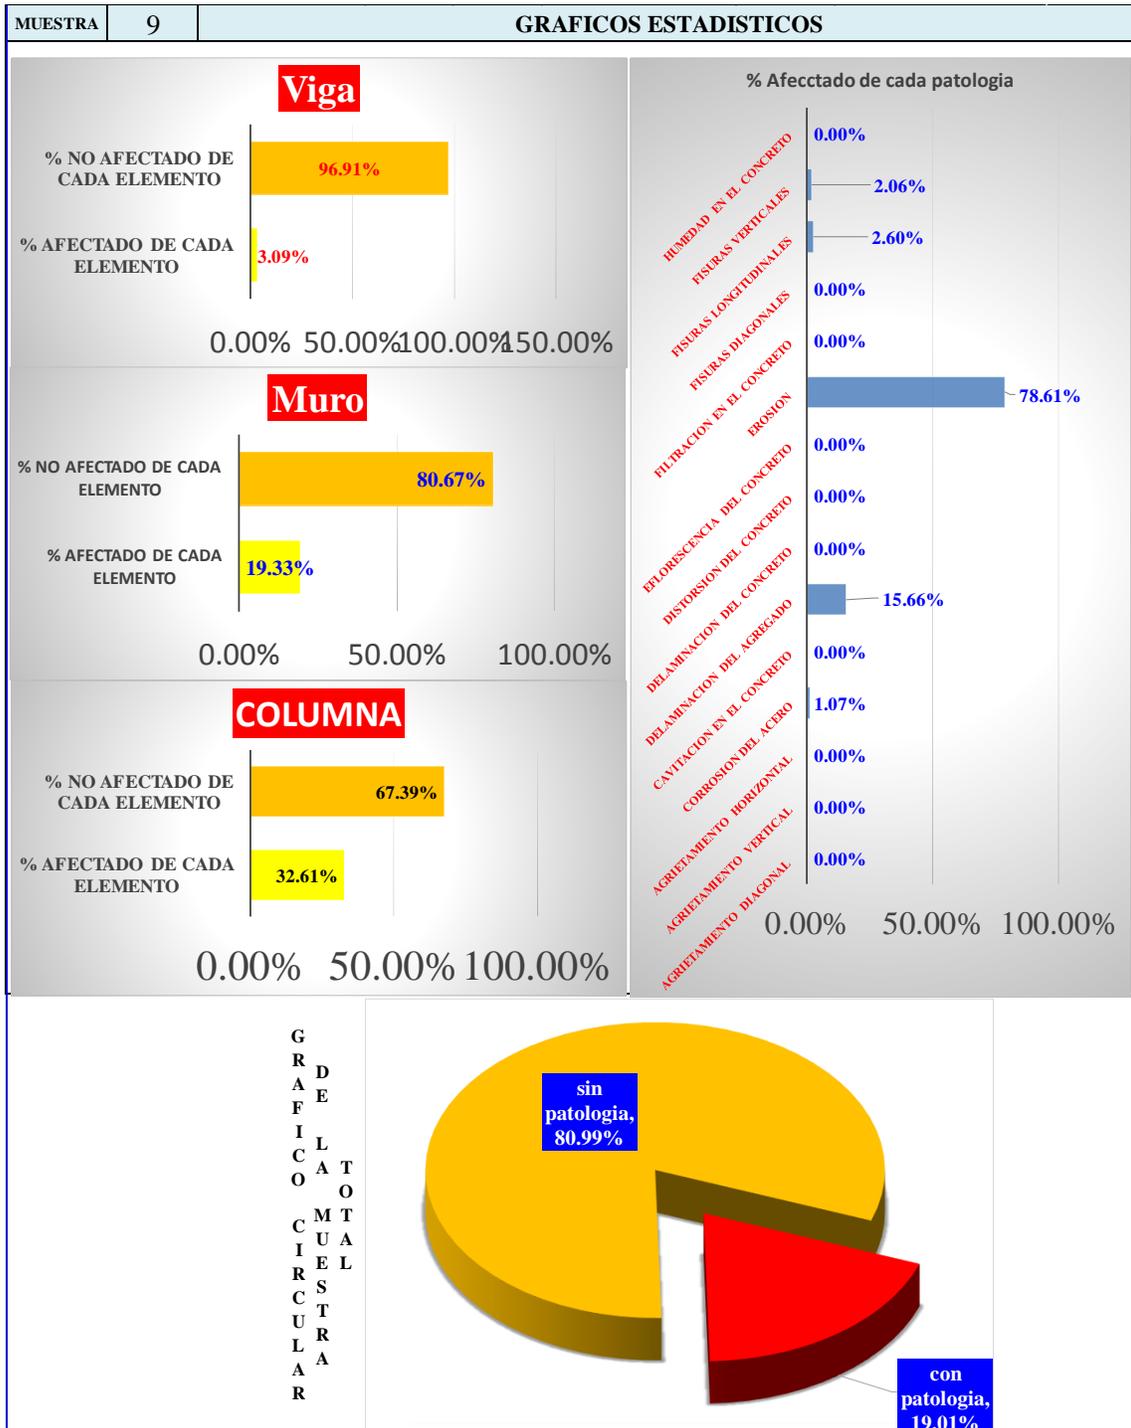
Gráfico 11: Resumen en gráficos estadísticos de patología y elementos de la muestra 09

resumen de cada tipo de patologia encontrada							
ITEM	TIPOS DE PATOLOGIA	vigas (m2)	muros (m2)	columna (m2)	Σ area afectada de cada patologia (m2)	% de cada patologia	severidad (L-M-S)
1	Agrietamiento Diagonal	0.00	0.00	0.00	0.00	0.00%	---
2	Agrietamiento Vertical	0.00	0.00	0.00	0.00	0.00%	---
3	Agrietamiento Horizontal	0.00	0.00	0.00	0.00	0.00%	---
4	Corrosion del acero	0.00	0.00	0.14	0.14	1.07%	M
5	Cavitacion en el concreto	0.00	0.00	0.00	0.00	0.00%	---
6	Delaminacion del agregado	0.00	2.05	0.00	2.05	15.66%	M
7	Delaminacion del concreto	0.00	0.00	0.00	0.00	0.00%	---
8	Distorsion del concreto	0.00	0.00	0.00	0.00	0.00%	---
9	Eflorescencia del concreto	0.00	0.00	0.00	0.00	0.00%	---
10	Erosion	0.00	9.72	0.57	10.29	78.61%	S
11	Filtracion en el concreto	0.00	0.00	0.00	0.00	0.00%	---
12	Fisuras Diagonales	0.00	0.00	0.00	0.00	0.00%	---
13	Fisuras Longitudinales	0.06	0.28	0.00	0.34	2.60%	L
14	Fisuras Verticales	0.04	0.19	0.04	0.27	2.06%	L

15	Humedad en el concreto	0.00	0.00	0.00	0.00	0.00%	---
Σ de patologia de los elementos		0.10	12.24	0.75	13.09	100.00%	
<i>descripcion</i>		<i>vigas</i>	<i>muros</i>	<i>columna</i>	<i>resumen general</i>		
area de cada elemento m2		3.24	63.33	2.30	area total	m2	68.87
area afectada de cada elemento m2		0.10	12.24	0.75	area afectada	m2	13.09
area del elemento no afectado m2		3.14	51.09	1.55	area no afectada	m2	55.78
% afectado de cada elemento		3.09%	19.33%	32.61%	con patologia	%	19.01%
% no afectado de cada elemento		96.91%	80.67%	67.39%	sin patologia	%	80.99%
severidad de cada elemento (L-M-S)		L	S	M	nivel	severidad	S

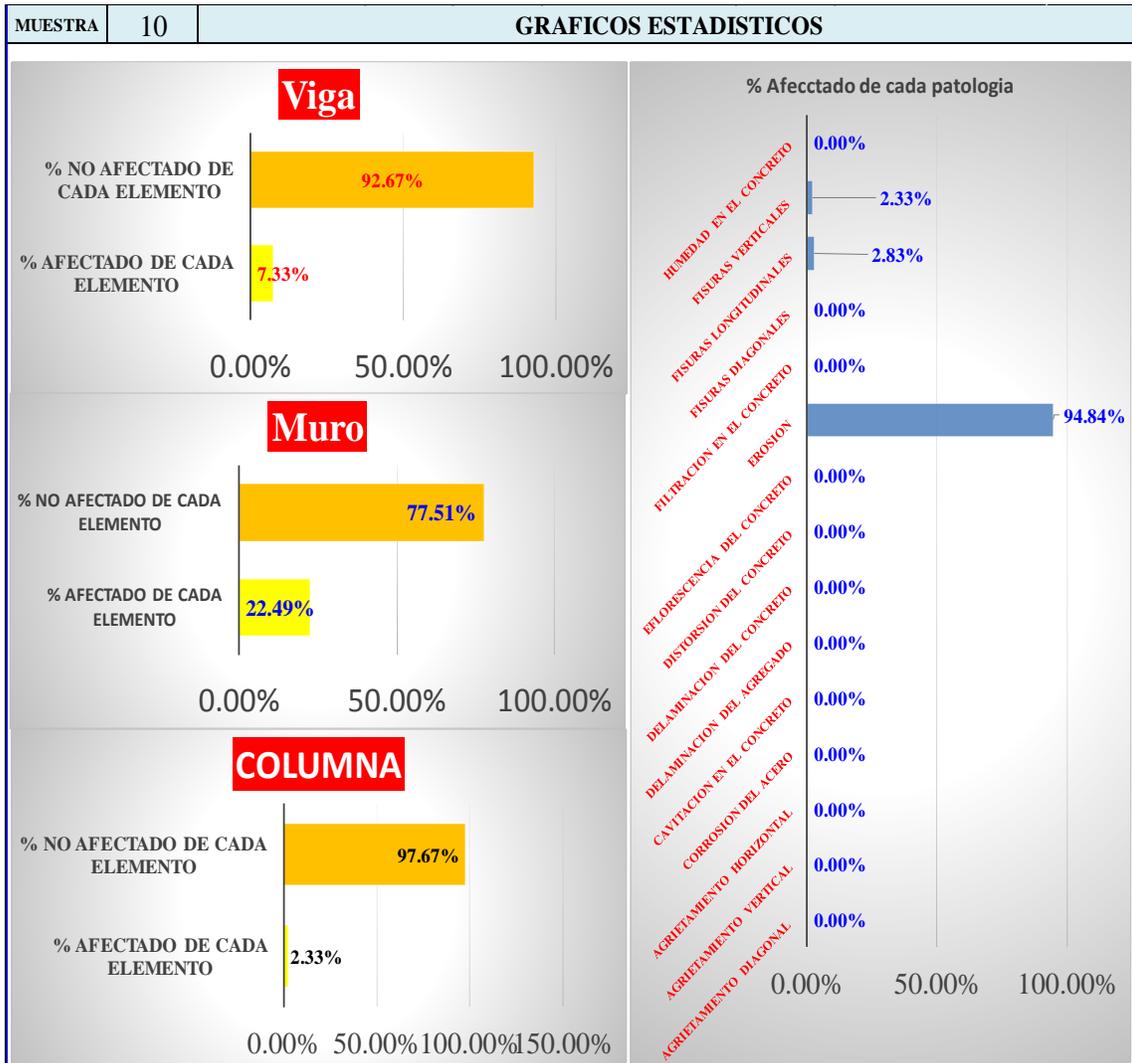
Gráfico 12: Resumen en gráficos estadísticos de patología y elementos de la muestra 10

resumen de cada tipo de patologia encontrada							
ITEM	TIPOS DE PATOLOGIA	vigas (m2)	muros (m2)	columna (m2)	Σ area afectada de cada patologia (m2)	% de cada patologia	severidad (L-M-S)
1	Agrietamiento Diagonal	0.00	0.00	0.00	0.00	0.00%	---
2	Agrietamiento Vertical	0.00	0.00	0.00	0.00	0.00%	---
3	Agrietamiento Horizontal	0.00	0.00	0.00	0.00	0.00%	---
4	Corrosion del acero	0.00	0.00	0.00	0.00	0.00%	---
5	Cavitacion en el concreto	0.00	0.00	0.00	0.00	0.00%	---
6	Delaminacion del agregado	0.00	0.00	0.00	0.00	0.00%	---
7	Delaminacion del concreto	0.00	0.00	0.00	0.00	0.00%	---
8	Distorsion del concreto	0.00	0.00	0.00	0.00	0.00%	---
9	Eflorescencia del concreto	0.00	0.00	0.00	0.00	0.00%	---
10	Erosion	0.00	11.40	0.00	11.40	94.84%	S
11	Filtracion en el concreto	0.00	0.00	0.00	0.00	0.00%	---
12	Fisuras Diagonales	0.00	0.00	0.00	0.00	0.00%	---
13	Fisuras Longitudinales	0.11	0.20	0.03	0.34	2.83%	L
14	Fisuras Verticales	0.03	0.22	0.03	0.28	2.33%	L

15	Humedad en el concreto	0.00	0.00	0.00	0.00	0.00%	---
Σ de patologia de los elementos		0.14	11.82	0.06	12.02	100.00%	
<i>descripcion</i>		<i>vigas</i>	<i>muros</i>	<i>columna</i>	<i>resumen general</i>		
area de cada elemento m2		1.91	52.55	2.58	area total	m2	57.04
area afectada de cada elemento m2		0.14	11.82	0.06	area afectada	m2	12.02
area del elemento no afectado m2		1.77	40.73	2.52	area no afectada	m2	45.02
% afectado de cada elemento		7.33%	22.49%	2.33%	con patologia	%	21.07%
% no afectado de cada elemento		92.67%	77.51%	97.67%	sin patologia	%	78.93%
severidad de cada elemento (L-M-S)		L	S	S	nivel	severidad	S

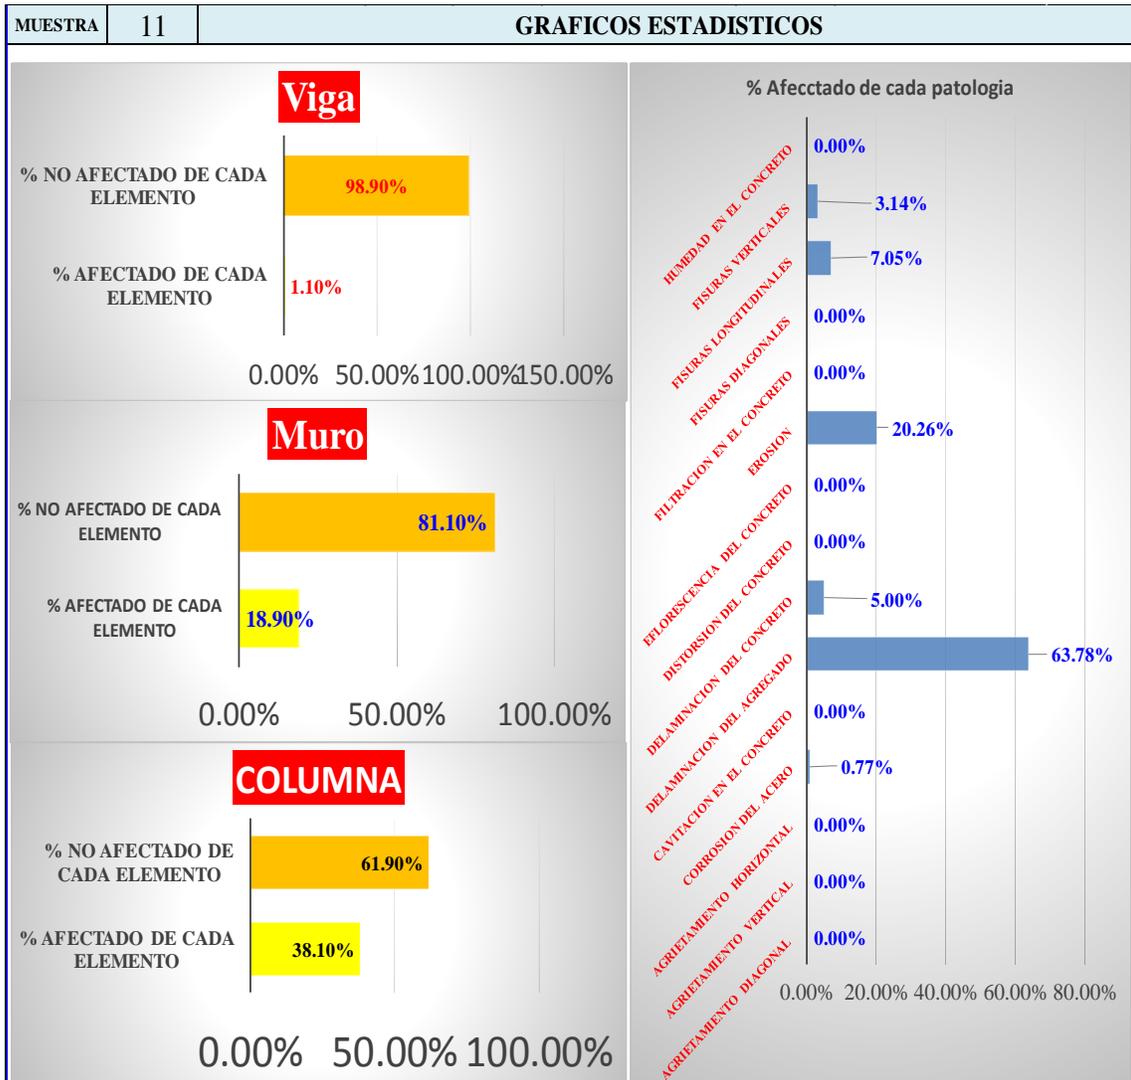
Gráfico 13: Resumen en gráficos estadísticos de patología y elementos de la muestra 11

resumen de cada tipo de patologia encontrada							
ITEM	TIPOS DE PATOLOGIA	vigas (m2)	muros (m2)	columna (m2)	$\Sigma$ area afectada de cada patologia (m2)	% de cada patologia	severidad (L-M-S)
1	Agrietamiento Diagonal	0.00	0.00	0.00	0.00	0.00%	---
2	Agrietamiento Vertical	0.00	0.00	0.00	0.00	0.00%	---
3	Agrietamiento Horizontal	0.00	0.00	0.00	0.00	0.00%	---
4	Corrosion del acero	0.00	0.00	0.12	0.12	0.77%	M
5	Cavitacion en el concreto	0.00	0.00	0.00	0.00	0.00%	---
6	Delaminacion del agregado	0.00	9.95	0.00	9.95	63.78%	M
7	Delaminacion del concreto	0.00	0.00	0.78	0.78	5.00%	---
8	Distorsion del concreto	0.00	0.00	0.00	0.00	0.00%	---
9	Eflorescencia del concreto	0.00	0.00	0.00	0.00	0.00%	---
10	Erosion	0.00	3.16	0.00	3.16	20.26%	S
11	Filtracion en el concreto	0.00	0.00	0.00	0.00	0.00%	---
12	Fisuras Diagonales	0.00	0.00	0.00	0.00	0.00%	---
13	Fisuras Longitudinales	0.02	1.08	0.00	1.10	7.05%	L
14	Fisuras Verticales	0.03	0.40	0.06	0.49	3.14%	L

15	Humedad en el concreto	0.00	0.00	0.00	0.00	0.00%	---
$\Sigma$ de patologia de los elementos		0.05	14.59	0.96	15.60	100.00%	
<i>descripcion</i>		<i>vigas</i>	<i>muros</i>	<i>columna</i>	<i>resumen general</i>		
area de cada elemento m2		4.56	77.18	2.52	area total	m2	84.26
area afectada de cada elemento m2		0.05	14.59	0.96	area afectada	m2	15.60
area del elemento no afectado m2		4.51	62.59	1.56	area no afectada	m2	68.66
% afectado de cada elemento		1.10%	18.90%	38.10%	con patologia	%	18.51%
% no afectado de cada elemento		98.90%	81.10%	61.90%	sin patologia	%	81.49%
severidad de cada elemento (L-M-S)		L	S	S	nivel	severidad	S
