DETERMINACIÓN Y EVALUACIÓN DE LAS  
PATOLOGÍAS DEL CONCRETO EN COLUMNAS, VIGAS,  
Y MUROS DE ALBAÑILERÍA CONFINADA DEL CERCO  
PERIMÉTRICO DEL DEPÓSITO TASA ASTILLERO, DEL  
PUEBLO JOVEN MIRAFLORES TERCERA ZONA,  
DISTRITO DE CHIMBOTE, PROVINCIA DEL SANTA,  
REGIÓN DE ÁNCASH, MARZO – 2016.

**TESIS PARA OPTAR EL TÍTULO PROFESIONAL DE:**

BACH. ROMAN ANGEL LAVADO ENRIQUEZ

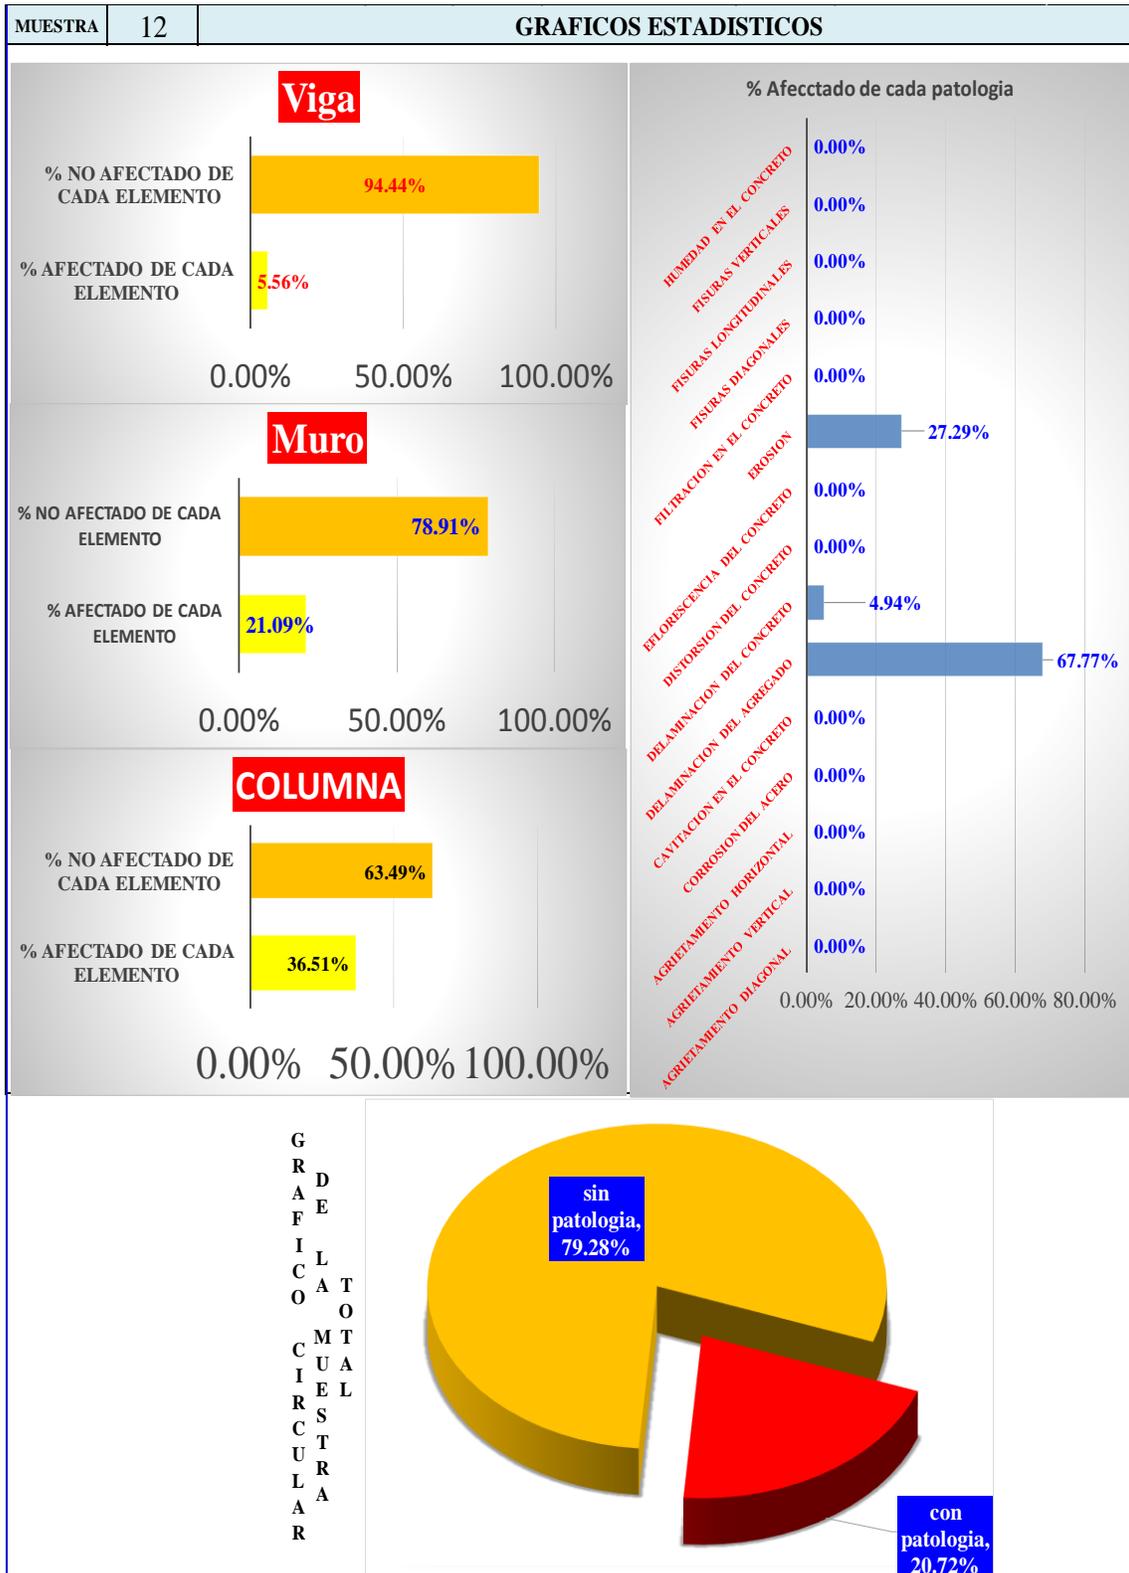
Gráfico 14: Resumen en gráficos estadísticos de patología y elementos de la muestra 12

resumen de cada tipo de patologia encontrada							
ITEM	TIPOS DE PATOLOGIA	vigas (m2)	muros (m2)	columna (m2)	$\Sigma$ area afectada de cada patologia (m2)	% de cada patologia	severidad (L-M-S)
1	Agrietamiento Diagonal	0.00	0.00	0.00	0.00	0.00%	---
2	Agrietamiento Vertical	0.00	0.00	0.00	0.00	0.00%	---
3	Agrietamiento Horizontal	0.00	0.00	0.00	0.00	0.00%	---
4	Corrosion del acero	0.00	0.00	0.00	0.00	0.00%	---
5	Cavitacion en el concreto	0.00	0.00	0.00	0.00	0.00%	---
6	Delaminacion del agregado	0.00	7.55	0.00	7.55	67.77%	S
7	Delaminacion del concreto	0.00	0.00	0.55	0.55	4.94%	M
8	Distorsion del concreto	0.00	0.00	0.00	0.00	0.00%	---
9	Eflorescencia del concreto	0.00	0.00	0.00	0.00	0.00%	---
10	Erosion	0.06	2.98	0.00	3.04	27.29%	S
11	Filtracion en el concreto	0.00	0.00	0.00	0.00	0.00%	---
12	Fisuras Diagonales	0.00	0.00	0.00	0.00	0.00%	---
13	Fisuras Longitudinales	0.12	0.12	0.00	0.00	0.00%	L
14	Fisuras Verticales	0.00	0.23	0.14	0.00	0.00%	L

15	Humedad en el concreto	0.00	0.00	0.00	0.00	0.00%	---
$\Sigma$ de patologia de los elementos		0.18	10.88	0.69	11.14	100.00%	
<i>descripcion</i>		<i>vigas</i>	<i>muros</i>	<i>columna</i>	<i>resumen general</i>		
area de cada elemento m2		3.24	51.59	1.89	area total	m2	56.72
area afectada de cada elemento m2		0.18	10.88	0.69	area afectada	m2	11.75
area del elemento no afectado m2		3.06	40.71	1.20	area no afectada	m2	44.97
% afectado de cada elemento		5.56%	21.09%	36.51%	con patologia	%	20.72%
% no afectado de cada elemento		94.44%	78.91%	63.49%	sin patologia	%	79.28%
severidad de cada elemento (L-M-S)		L	S	S	nivel	severidad	S

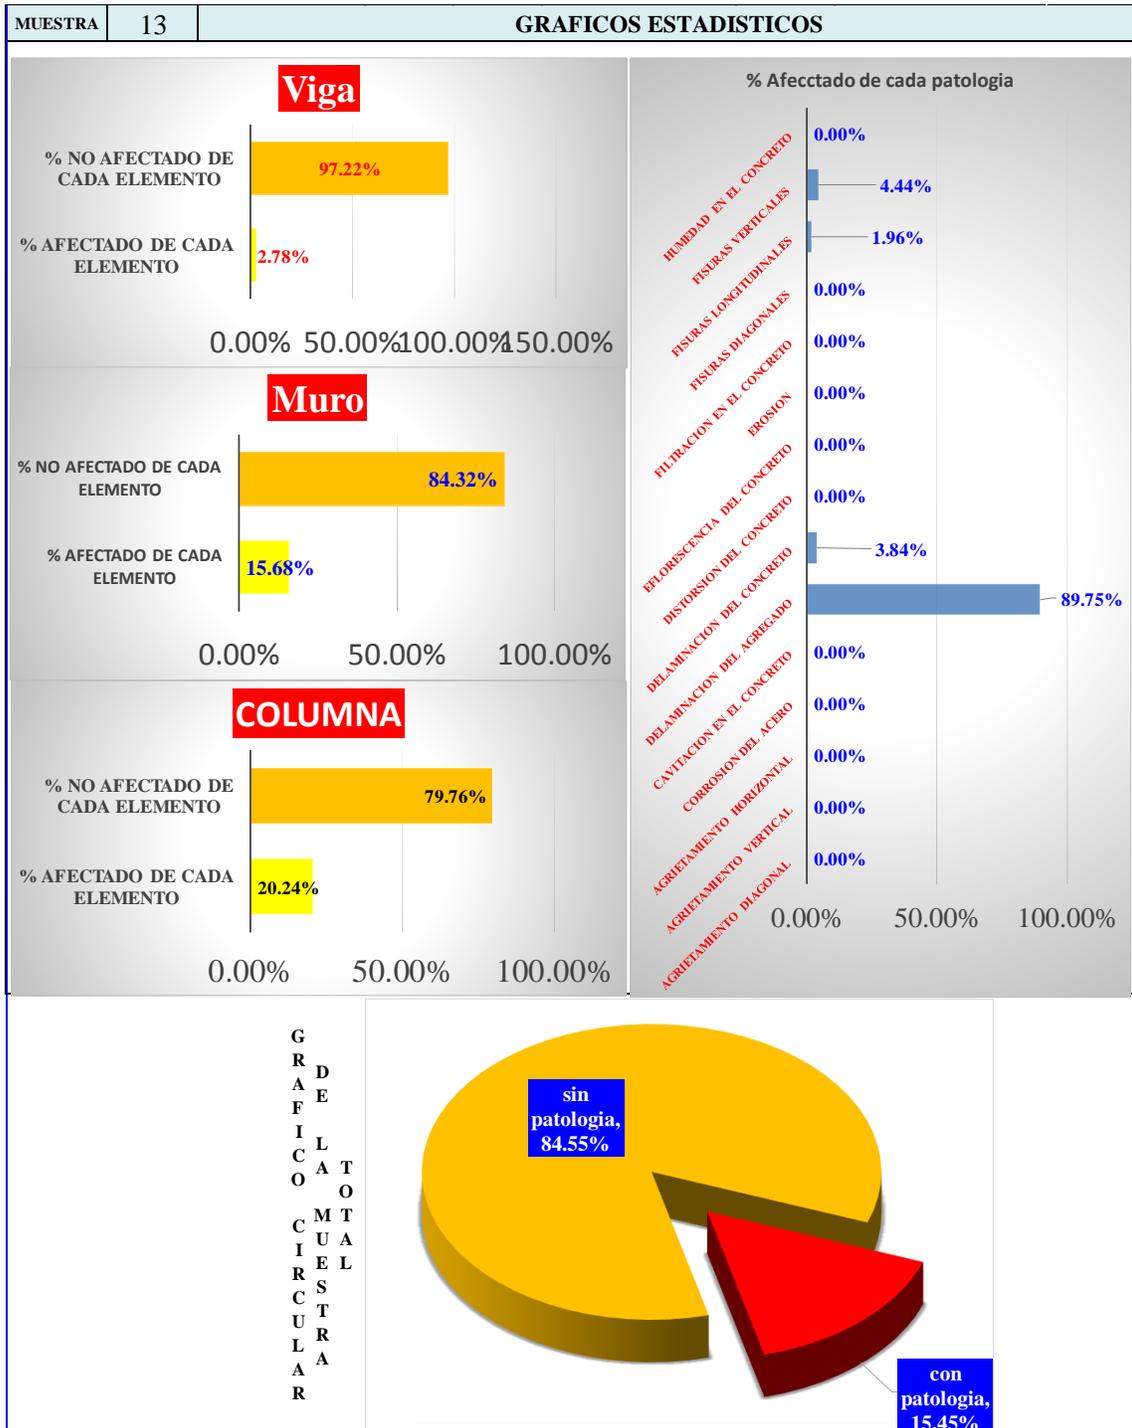
Gráfico 15: Resumen en gráficos estadísticos de patología y elementos de la muestra 13

resumen de cada tipo de patologia encontrada							
ITEM	TIPOS DE PATOLOGIA	vigas (m2)	muros (m2)	columna (m2)	Σ area afectada de cada patologia (m2)	% de cada patologia	severidad (L-M-S)
1	Agrietamiento Diagonal	0.00	0.00	0.00	0.00	0.00%	---
2	Agrietamiento Vertical	0.00	0.00	0.00	0.00	0.00%	---
3	Agrietamiento Horizontal	0.00	0.00	0.00	0.00	0.00%	---
4	Corrosion del acero	0.00	0.00	0.00	0.00	0.00%	---
5	Cavitacion en el concreto	0.00	0.00	0.00	0.00	0.00%	---
6	Delaminacion del agregado	0.00	10.51	0.00	10.51	89.75%	M
7	Delaminacion del concreto	0.00	0.00	0.45	0.45	3.84%	M
8	Distorsion del concreto	0.00	0.00	0.00	0.00	0.00%	---
9	Eflorescencia del concreto	0.00	0.00	0.00	0.00	0.00%	---
10	Erosion	0.00	0.00	0.00	0.00	0.00%	---
11	Filtracion en el concreto	0.00	0.00	0.00	0.00	0.00%	---
12	Fisuras Diagonales	0.00	0.00	0.00	0.00	0.00%	---
13	Fisuras Longitudinales	0.04	0.17	0.02	0.23	1.96%	L
14	Fisuras Verticales	0.03	0.29	0.20	0.52	4.44%	L

15	Humedad en el concreto	0.00	0.00	0.00	0.00	0.00%	---
Σ de patologia de los elementos		0.07	10.97	0.67	11.71	100.00%	
<i>descripcion</i>		<i>vigas</i>	<i>muros</i>	<i>columna</i>	<i>resumen general</i>		
area de cada elemento m2		2.52	69.98	3.31	area total	m2	75.81
area afectada de cada elemento m2		0.07	10.97	0.67	area afectada	m2	11.71
area del elemento no afectado m2		2.45	59.01	2.64	area no afectada	m2	64.10
% afectado de cada elemento		2.78%	15.68%	20.24%	con patologia	%	15.45%
% no afectado de cada elemento		97.22%	84.32%	79.76%	sin patologia	%	84.55%
severidad de cada elemento (L-M-S)		L	M	M	nivel	severidad	M

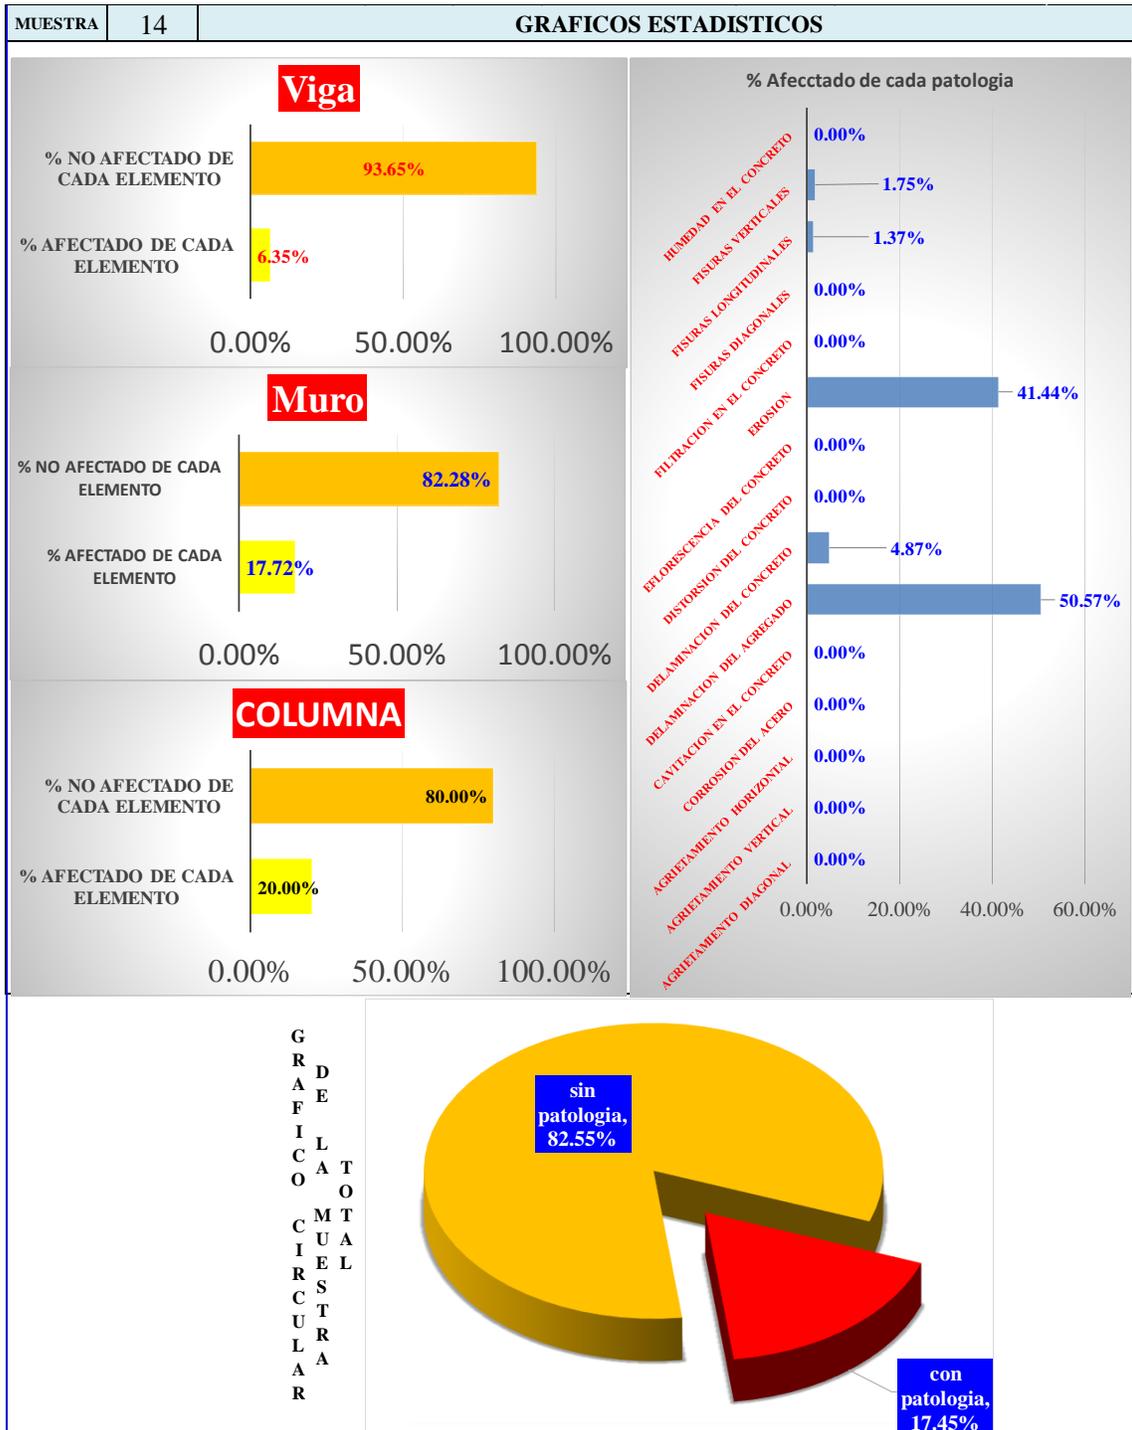
Gráfico 16: Resumen en gráficos estadísticos de patología y elementos de la muestra 14

resumen de cada tipo de patologia encontrada							
ITEM	TIPOS DE PATOLOGIA	vigas (m2)	muros (m2)	columna (m2)	$\Sigma$ area afectada de cada patologia (m2)	% de cada patologia	severidad (L-M-S)
1	Agrietamiento Diagonal	0.00	0.00	0.00	0.00	0.00%	---
2	Agrietamiento Vertical	0.00	0.00	0.00	0.00	0.00%	---
3	Agrietamiento Horizontal	0.00	0.00	0.00	0.00	0.00%	---
4	Corrosion del acero	0.00	0.00	0.00	0.00	0.00%	---
5	Cavitacion en el concreto	0.00	0.00	0.00	0.00	0.00%	---
6	Delaminacion del agregado	0.00	6.65	0.00	6.65	50.57%	M
7	Delaminacion del concreto	0.00	0.00	0.64	0.64	4.87%	M
8	Distorsion del concreto	0.00	0.00	0.00	0.00	0.00%	---
9	Eflorescencia del concreto	0.00	0.00	0.00	0.00	0.00%	---
10	Erosion	0.00	5.45	0.00	5.45	41.44%	S
11	Filtracion en el concreto	0.00	0.00	0.00	0.00	0.00%	---
12	Fisuras Diagonales	0.00	0.00	0.00	0.00	0.00%	---
13	Fisuras Longitudinales	0.16	0.00	0.02	0.18	1.37%	L
14	Fisuras Verticales	0.00	0.11	0.12	0.23	1.75%	L

15	Humedad en el concreto	0.00	0.00	0.00	0.00	0.00%	---
$\Sigma$ de patologia de los elementos		0.16	12.21	0.78	13.15	100.00%	
<i>descripcion</i>		<i>vigas</i>	<i>muros</i>	<i>columna</i>	<i>resumen general</i>		
area de cada elemento m2		2.52	68.92	3.90	area total	m2	75.34
area afectada de cada elemento m2		0.16	12.21	0.78	area afectada	m2	13.15
area del elemento no afectado m2		2.36	56.71	3.12	area no afectada	m2	62.19
% afectado de cada elemento		6.35%	17.72%	20.00%	con patologia	%	17.45%
% no afectado de cada elemento		93.65%	82.28%	80.00%	sin patologia	%	82.55%
severidad de cada elemento (L-M-S)		L	S	M	nivel	severidad	S

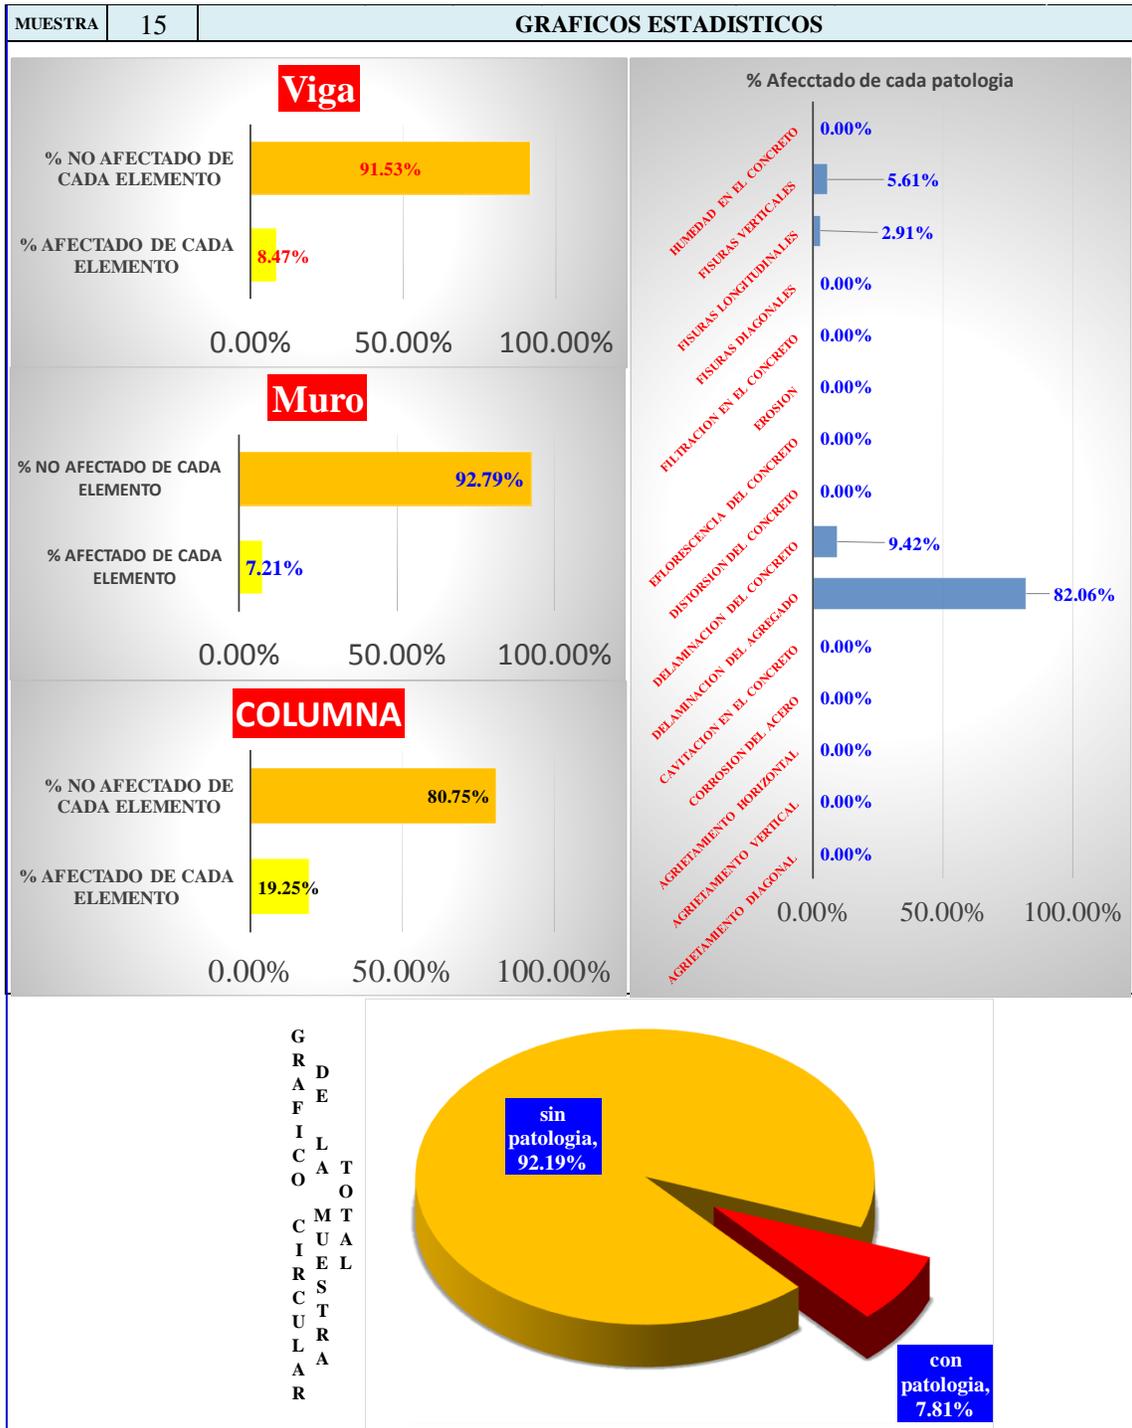
Gráfico 17: Resumen en gráficos estadísticos de patología y elementos de la muestra 15

resumen de cada tipo de patologia encontrada							
ITEM	TIPOS DE PATOLOGIA	vigas (m2)	muros (m2)	columna (m2)	Σ area afectada de cada patologia (m2)	% de cada patologia	severidad (L-M-S)
1	Agrietamiento Diagonal	0.00	0.00	0.00	0.00	0.00%	---
2	Agrietamiento Vertical	0.00	0.00	0.00	0.00	0.00%	---
3	Agrietamiento Horizontal	0.00	0.00	0.00	0.00	0.00%	---
4	Corrosion del acero	0.00	0.00	0.00	0.00	0.00%	---
5	Cavitacion en el concreto	0.00	0.00	0.00	0.00	0.00%	---
6	Delaminacion del agregado	0.00	3.66	0.00	3.66	82.06%	M
7	Delaminacion del concreto	0.00	0.00	0.42	0.42	9.42%	M
8	Distorsion del concreto	0.00	0.00	0.00	0.00	0.00%	---
9	Eflorescencia del concreto	0.00	0.00	0.00	0.00	0.00%	---
10	Erosion	0.00	0.00	0.00	0.00	0.00%	---
11	Filtracion en el concreto	0.00	0.00	0.00	0.00	0.00%	---
12	Fisuras Diagonales	0.00	0.00	0.00	0.00	0.00%	---
13	Fisuras Longitudinales	0.13	0.00	0.00	0.13	2.91%	L
14	Fisuras Verticales	0.03	0.13	0.09	0.25	5.61%	L

15	Humedad en el concreto	0.00	0.00	0.00	0.00	0.00%	---
Σ de patologia de los elementos		0.16	3.79	0.51	4.46	100.00%	
<i>descripcion</i>		<i>vigas</i>	<i>muros</i>	<i>columna</i>	<i>resumen general</i>		
area de cada elemento m2		1.89	52.58	2.65	area total	m2	57.12
area afectada de cada elemento m2		0.16	3.79	0.51	area afectada	m2	4.46
area del elemento no afectado m2		1.73	48.79	2.14	area no afectada	m2	52.66
% afectado de cada elemento		8.47%	7.21%	19.25%	con patologia	%	7.81%
% no afectado de cada elemento		91.53%	92.79%	80.75%	sin patologia	%	92.19%
severidad de cada elemento (L-M-S)		L	M	M	nivel	severidad	M

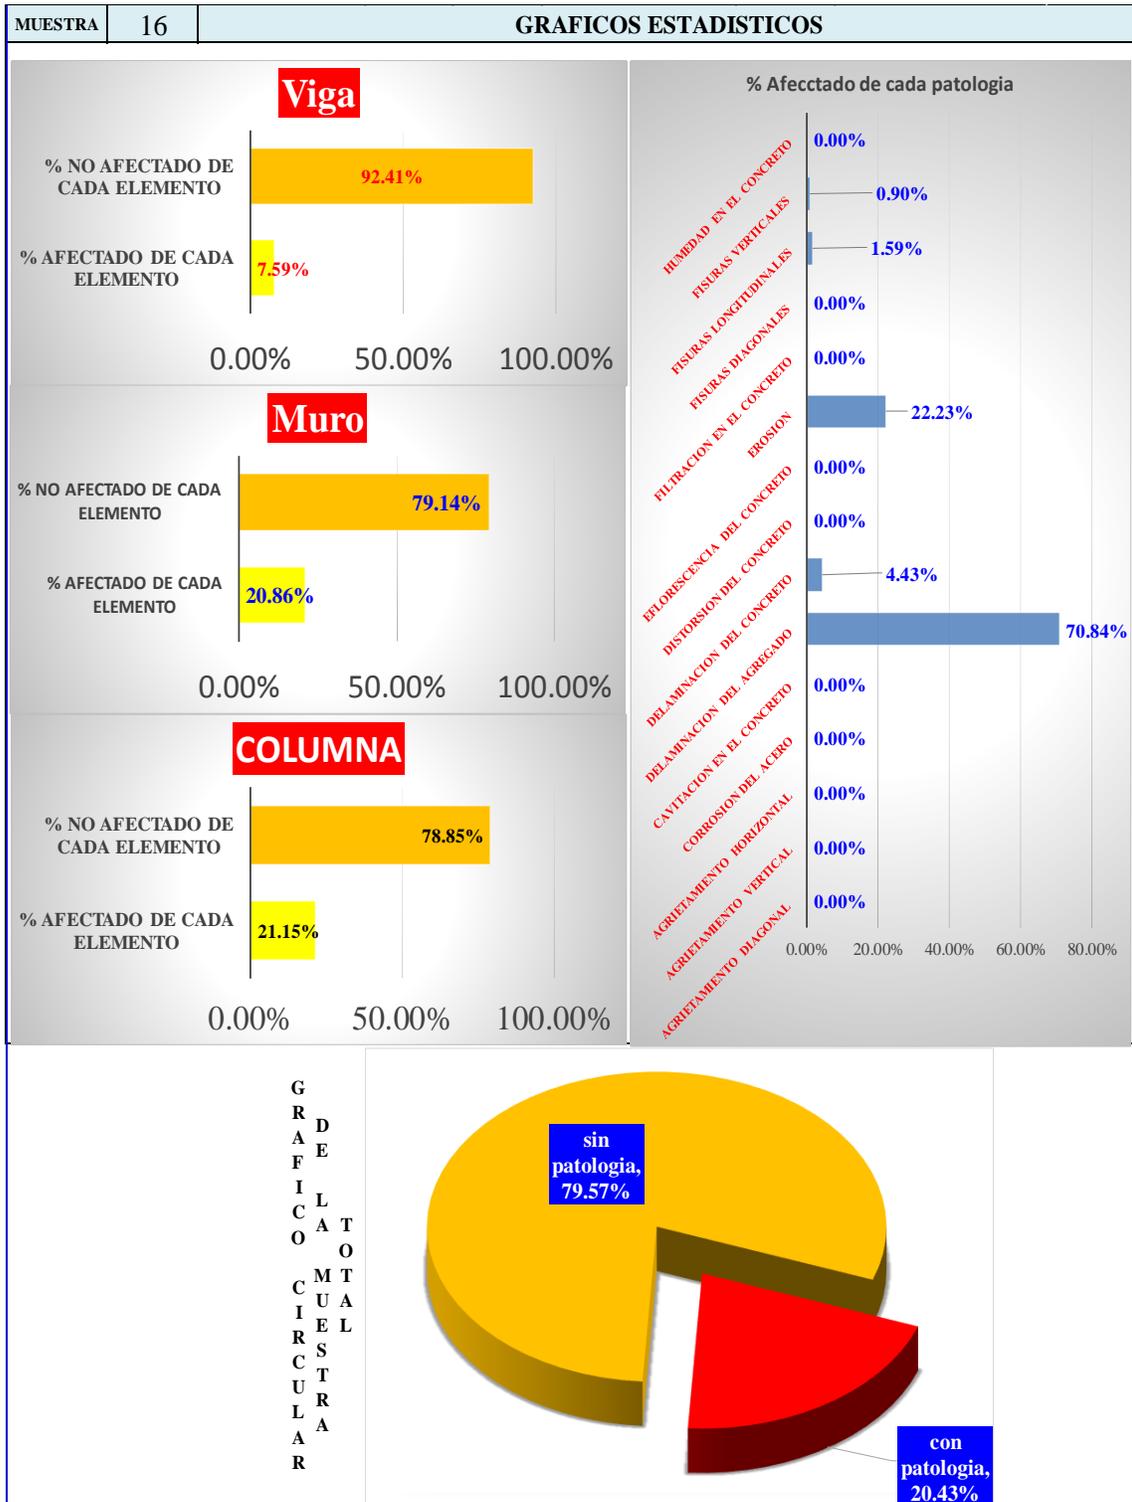
Gráfico 18: Resumen en gráficos estadísticos de patología y elementos de la muestra 16

resumen de cada tipo de patologia encontrada							
ITEM	TIPOS DE PATOLOGIA	vigas (m2)	muros (m2)	columna (m2)	Σ area afectada de cada patologia (m2)	% de cada patologia	severidad (L-M-S)
1	Agrietamiento Diagonal	0.00	0.00	0.00	0.00	0.00%	---
2	Agrietamiento Vertical	0.00	0.00	0.00	0.00	0.00%	---
3	Agrietamiento Horizontal	0.00	0.00	0.00	0.00	0.00%	---
4	Corrosion del acero	0.00	0.00	0.00	0.00	0.00%	---
5	Cavitacion en el concreto	0.00	0.00	0.00	0.00	0.00%	---
6	Delaminacion del agregado	0.00	10.23	0.00	10.23	70.84%	M
7	Delaminacion del concreto	0.00	0.00	0.64	0.64	4.43%	M
8	Distorsion del concreto	0.00	0.00	0.00	0.00	0.00%	---
9	Eflorescencia del concreto	0.00	0.00	0.00	0.00	0.00%	---
10	Erosion	0.00	3.21	0.00	3.21	22.23%	S
11	Filtracion en el concreto	0.00	0.00	0.00	0.00	0.00%	---
12	Fisuras Diagonales	0.00	0.00	0.00	0.00	0.00%	---
13	Fisuras Longitudinales	0.13	0.07	0.03	0.23	1.59%	L
14	Fisuras Verticales	0.05	0.05	0.03	0.13	0.90%	L

15	Humedad en el concreto	0.00	0.00	0.00	0.00	0.00%	---
Σ de patologia de los elementos		0.18	13.56	0.70	14.44	100.00%	
<i>descripcion</i>		<i>vigas</i>	<i>muros</i>	<i>columna</i>	<i>resumen general</i>		
area de cada elemento m2		2.37	65.01	3.31	area total	m2	70.69
area afectada de cada elemento m2		0.18	13.56	0.70	area afectada	m2	14.44
area del elemento no afectado m2		2.19	51.45	2.61	area no afectada	m2	56.25
% afectado de cada elemento		7.59%	20.86%	21.15%	con patologia	%	20.43%
% no afectado de cada elemento		92.41%	79.14%	78.85%	sin patologia	%	79.57%
severidad de cada elemento (L-M-S)		L	S	M	nivel	severidad	S

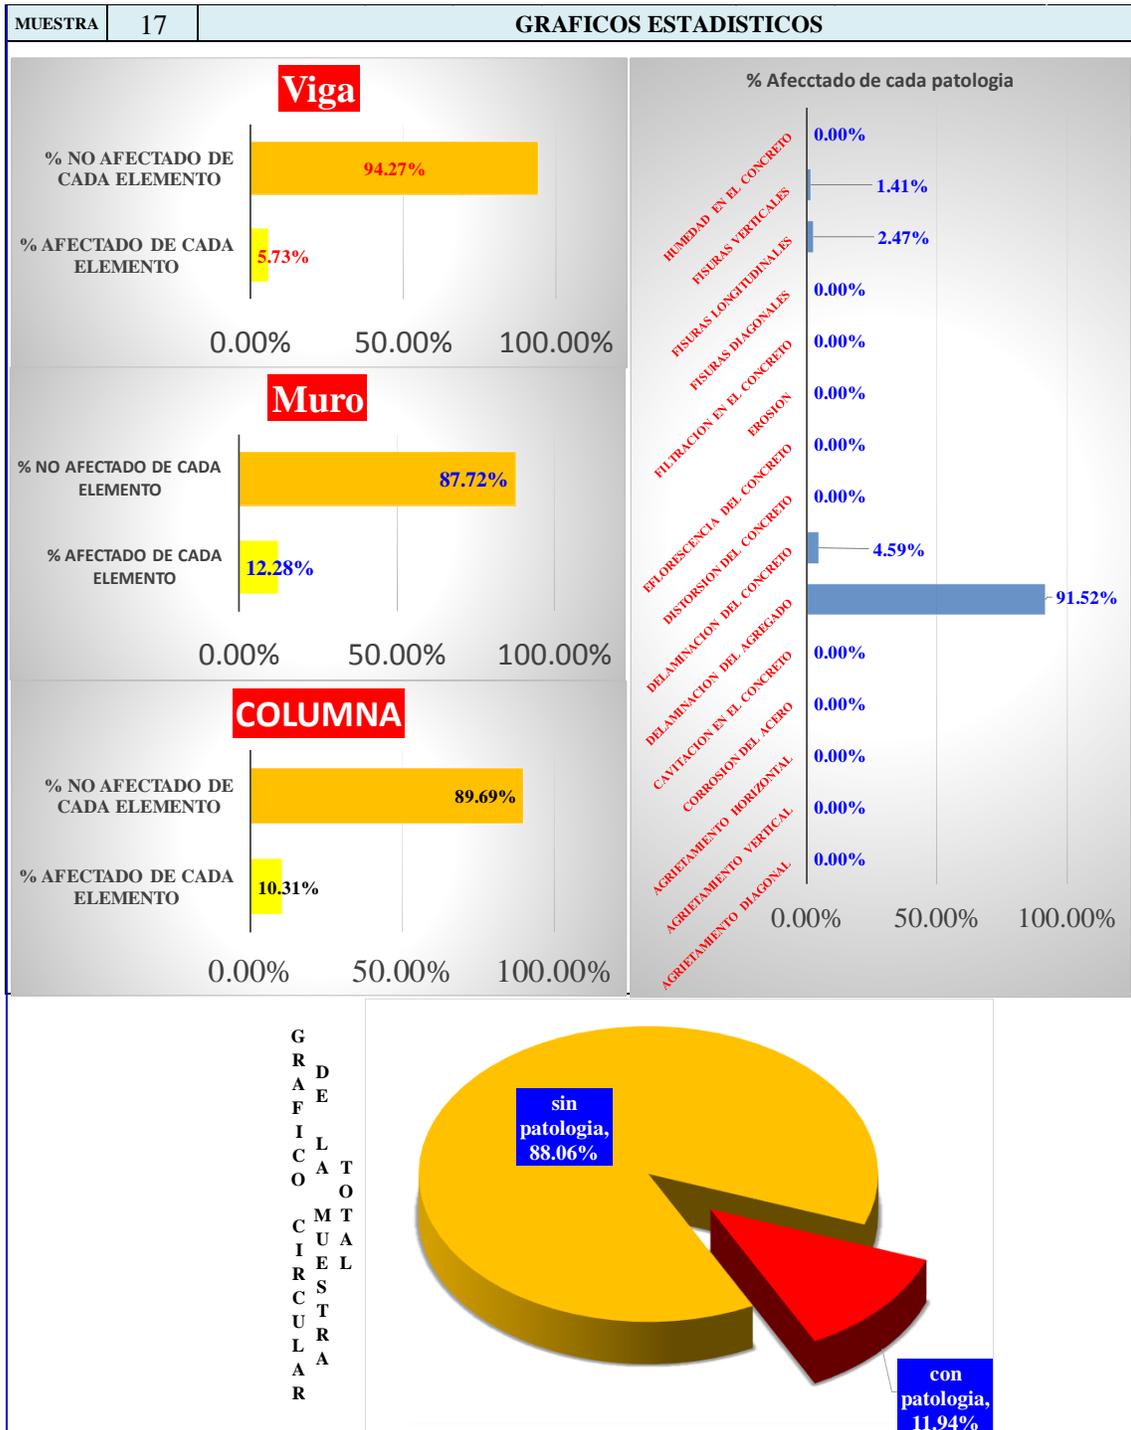
Gráfico 20: Resumen en gráficos estadísticos de patología y elementos de la muestra 17

resumen de cada tipo de patologia encontrada							
ITEM	TIPOS DE PATOLOGIA	vigas (m2)	muros (m2)	columna (m2)	$\Sigma$ area afectada de cada patologia (m2)	% de cada patologia	severidad (L-M-S)
1	Agrietamiento Diagonal	0.00	0.00	0.00	0.00	0.00%	---
2	Agrietamiento Vertical	0.00	0.00	0.00	0.00	0.00%	---
3	Agrietamiento Horizontal	0.00	0.00	0.00	0.00	0.00%	---
4	Corrosion del acero	0.00	0.00	0.00	0.00	0.00%	---
5	Cavitacion en el concreto	0.00	0.00	0.00	0.00	0.00%	---
6	Delaminacion del agregado	0.00	7.77	0.00	7.77	91.52%	M
7	Delaminacion del concreto	0.00	0.00	0.39	0.39	4.59%	M
8	Distorsion del concreto	0.00	0.00	0.00	0.00	0.00%	---
9	Eflorescencia del concreto	0.00	0.00	0.00	0.00	0.00%	---
10	Erosion	0.00	0.00	0.00	0.00	0.00%	---
11	Filtracion en el concreto	0.00	0.00	0.00	0.00	0.00%	---
12	Fisuras Diagonales	0.00	0.00	0.00	0.00	0.00%	---
13	Fisuras Longitudinales	0.10	0.09	0.02	0.21	2.47%	L
14	Fisuras Verticales	0.03	0.03	0.06	0.12	1.41%	L

15	Humedad en el concreto	0.00	0.00	0.00	0.00	0.00%	---
$\Sigma$ de patologia de los elementos		0.13	7.89	0.47	8.49	100.00%	
<i>descripcion</i>		<i>vigas</i>	<i>muros</i>	<i>columna</i>	<i>resumen general</i>		
area de cada elemento m2		2.27	64.26	4.56	area total	m2	71.09
area afectada de cada elemento m2		0.13	7.89	0.47	area afectada	m2	8.49
area del elemento no afectado m2		2.14	56.37	4.09	area no afectada	m2	62.60
% afectado de cada elemento		5.73%	12.28%	10.31%	con patologia	%	11.94%
% no afectado de cada elemento		94.27%	87.72%	89.69%	sin patologia	%	88.06%
severidad de cada elemento (L-M-S)		L	M	M	nivel	severidad	M

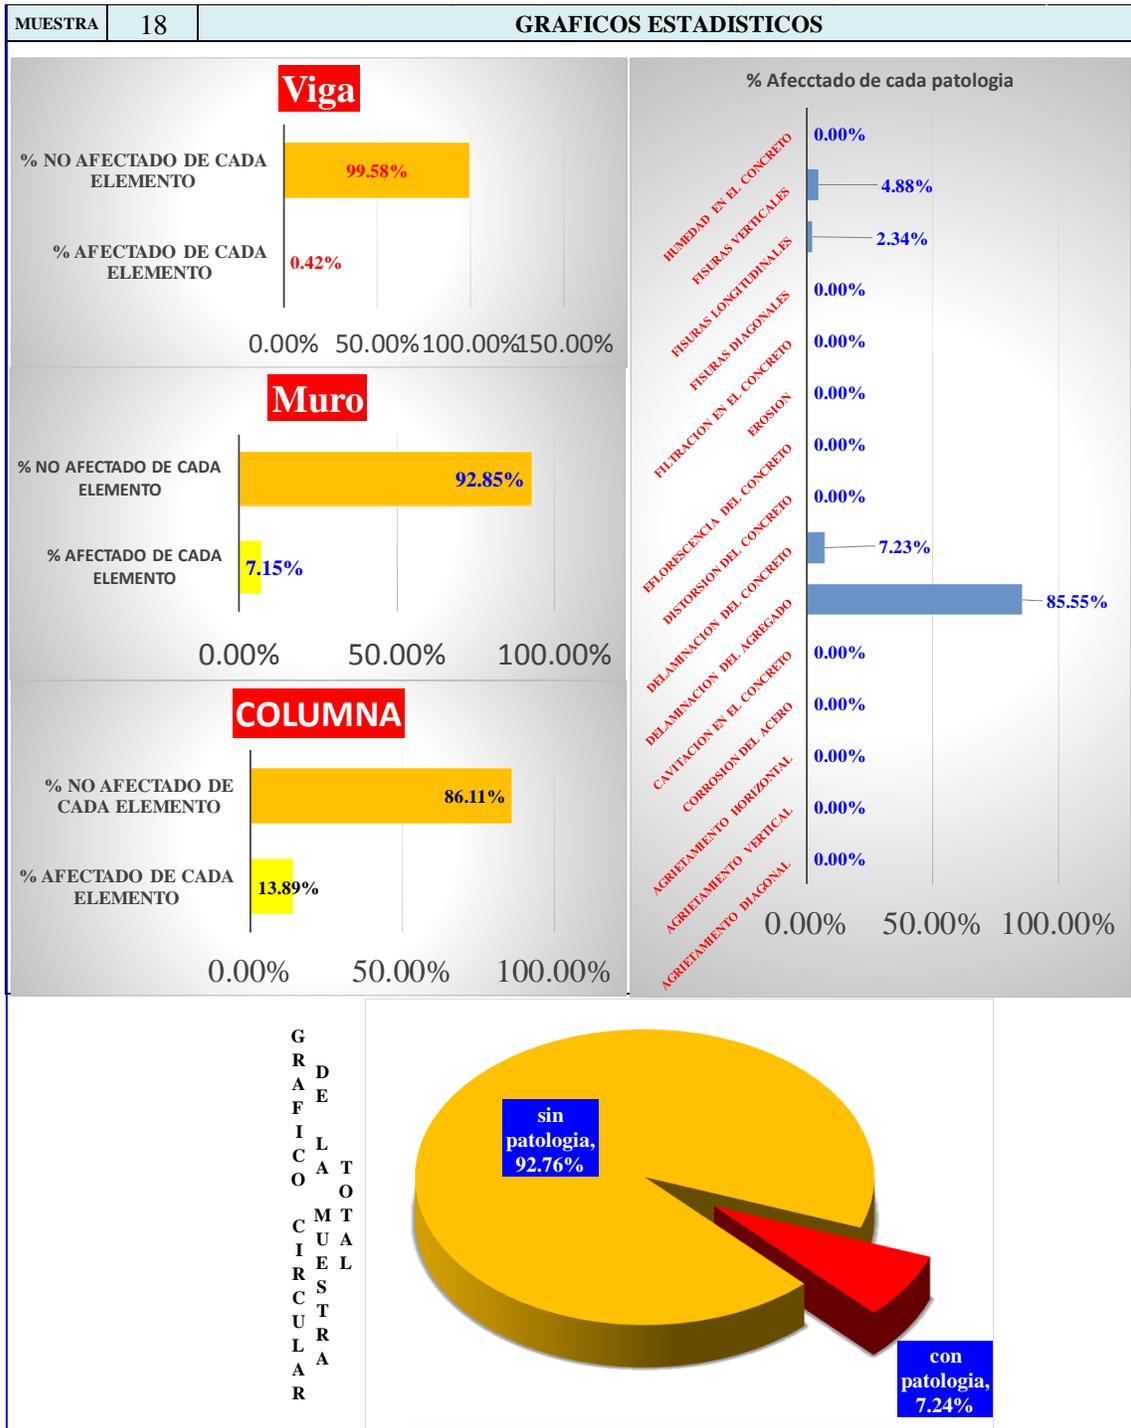
Gráfico 20: Resumen en gráficos estadísticos de patología y elementos de la muestra 18

resumen de cada tipo de patologia encontrada							
ITEM	TIPOS DE PATOLOGIA	vigas (m2)	muros (m2)	columna (m2)	$\Sigma$ area afectada de cada patologia (m2)	% de cada patologia	severidad (L-M-S)
1	Agrietamiento Diagonal	0.00	0.00	0.00	0.00	0.00%	---
2	Agrietamiento Vertical	0.00	0.00	0.00	0.00	0.00%	---
3	Agrietamiento Horizontal	0.00	0.00	0.00	0.00	0.00%	---
4	Corrosion del acero	0.00	0.00	0.00	0.00	0.00%	---
5	Cavitacion en el concreto	0.00	0.00	0.00	0.00	0.00%	---
6	Delaminacion del agregado	0.00	4.38	0.00	4.38	85.55%	M
7	Delaminacion del concreto	0.00	0.00	0.37	0.37	7.23%	M
8	Distorsion del concreto	0.00	0.00	0.00	0.00	0.00%	---
9	Eflorescencia del concreto	0.00	0.00	0.00	0.00	0.00%	---
10	Erosion	0.00	0.00	0.00	0.00	0.00%	---
11	Filtracion en el concreto	0.00	0.00	0.00	0.00	0.00%	---
12	Fisuras Diagonales	0.00	0.00	0.00	0.00	0.00%	---
13	Fisuras Longitudinales	0.01	0.11	0.00	0.12	2.34%	L
14	Fisuras Verticales	0.00	0.17	0.08	0.25	4.88%	L

15	Humedad en el concreto	0.00	0.00	0.00	0.00	0.00%	---
$\Sigma$ de patologia de los elementos		0.01	4.66	0.45	5.12	100.00%	
<i>descripcion</i>		<i>vigas</i>	<i>muros</i>	<i>columna</i>	<i>resumen general</i>		
area de cada elemento m2		2.37	65.15	3.24	area total	m2	70.76
area afectada de cada elemento m2		0.01	4.66	0.45	area afectada	m2	5.12
area del elemento no afectado m2		2.36	60.49	2.79	area no afectada	m2	65.64
% afectado de cada elemento		0.42%	7.15%	13.89%	con patologia	%	7.24%
% no afectado de cada elemento		99.58%	92.85%	86.11%	sin patologia	%	92.76%
severidad de cada elemento (L-M-S)		L	M	M	nivel	severidad	M

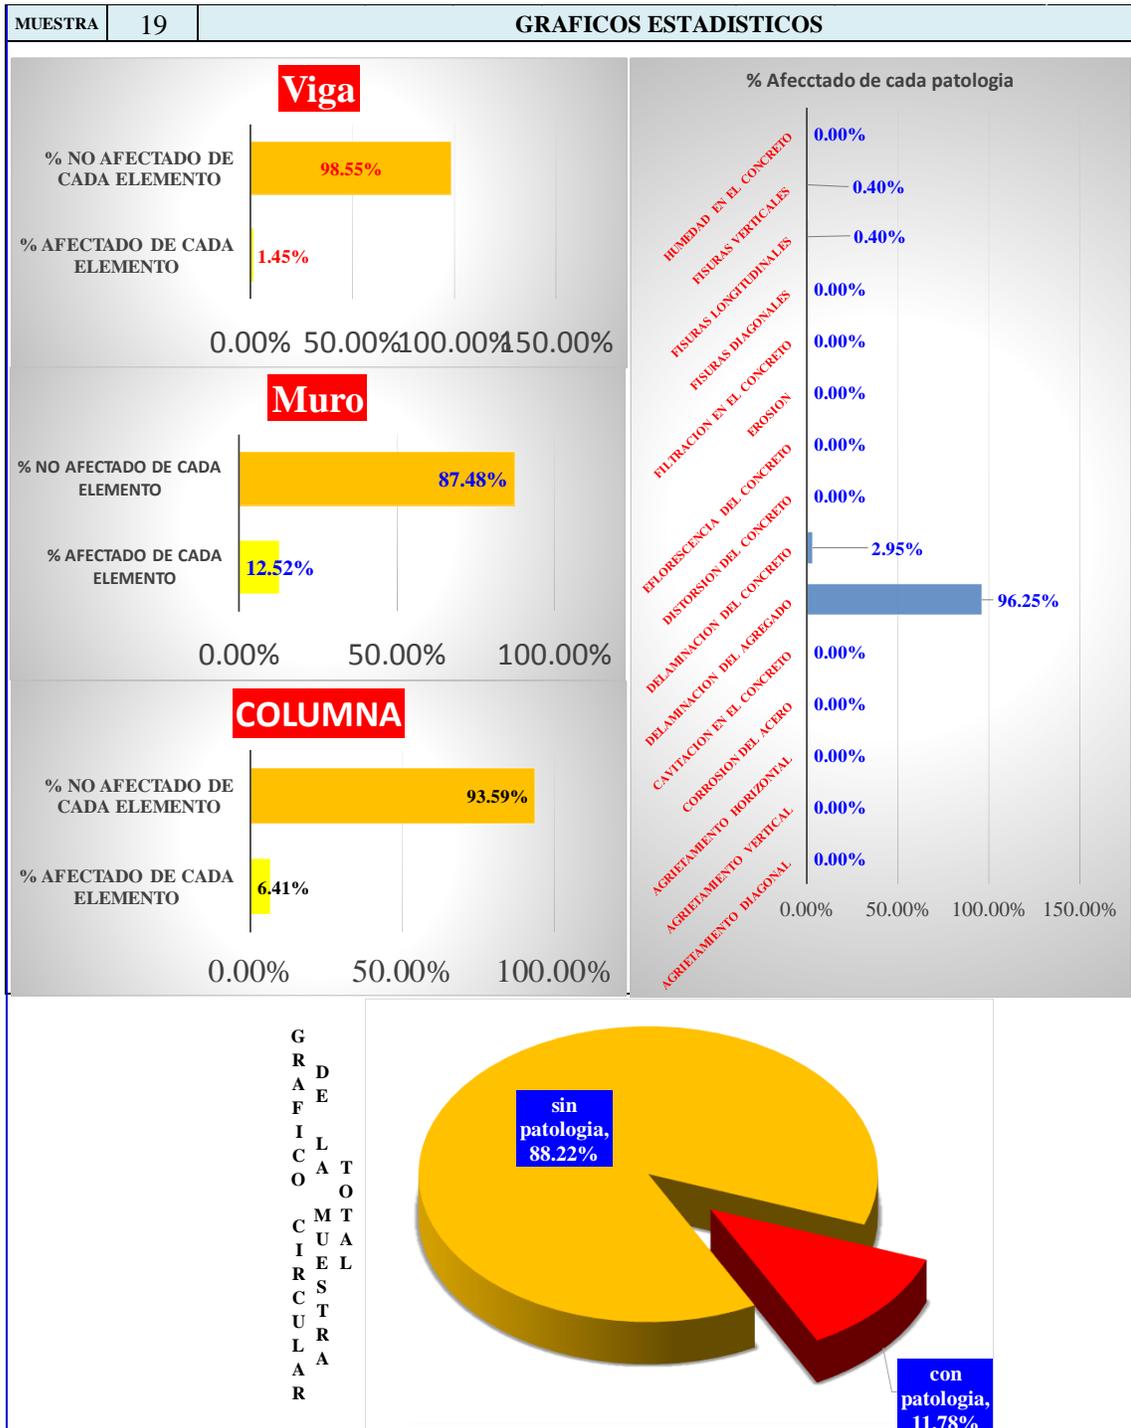
Gráfico 21: Resumen en gráficos estadísticos de patología y elementos de la muestra 19

15	Humedad en el concreto	0.00	0.00	0.00	0.00	0.00%	---
$\Sigma$ de patologia de los elementos		0.03	7.19	0.25	7.47	100.00%	
<i>descripcion</i>		<i>vigas</i>	<i>muros</i>	<i>columna</i>	<i>resumen general</i>		
area de cada elemento m2		2.07	57.44	3.90	area total	m2	63.41
area afectada de cada elemento m2		0.03	7.19	0.25	area afectada	m2	7.47
area del elemento no afectado m2		2.04	50.25	3.65	area no afectada	m2	55.94
% afectado de cada elemento		1.45%	12.52%	6.41%	con patologia	%	11.78%
% no afectado de cada elemento		98.55%	87.48%	93.59%	sin patologia	%	88.22%
severidad de cada elemento (L-M-S)		L	M	M	nivel	severidad	M

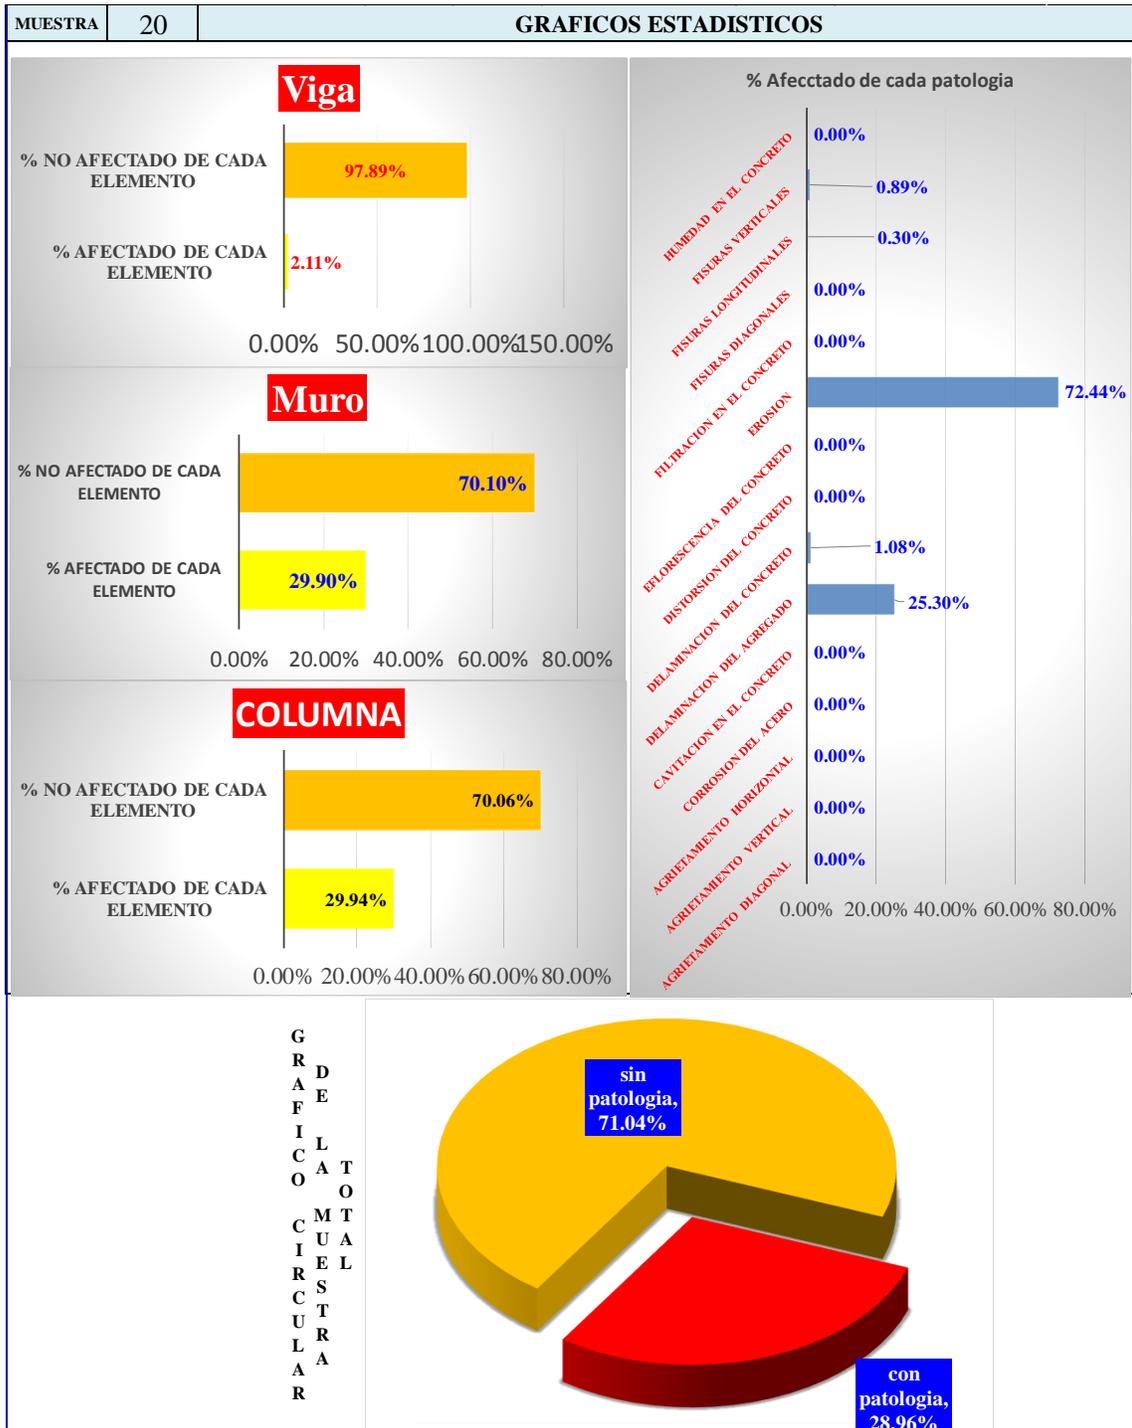
Gráfico 22: Resumen en gráficos estadísticos de patología y elementos de la muestra 20

15	Humedad en el concreto	0.00	0.00	0.00	0.00	0.00%	---
Σ de patologia de los elementos		0.05	19.26	0.97	20.28	100.00%	
<i>descripcion</i>		<i>vigas</i>	<i>muros</i>	<i>columna</i>	<i>resumen general</i>		
area de cada elemento m2		2.37	64.42	3.24	area total	m2	70.03
area afectada de cada elemento m2		0.05	19.26	0.97	area afectada	m2	20.28
area del elemento no afectado m2		2.32	45.16	2.27	area no afectada	m2	49.75
% afectado de cada elemento		2.11%	29.90%	29.94%	con patologia	%	28.96%
% no afectado de cada elemento		97.89%	70.10%	70.06%	sin patologia	%	71.04%
severidad de cada elemento (L-M-S)		L	S	S	nivel	severidad	S

Figura 24: en la muestra 20 se recomienda: mantenimiento inmediato, se deberá picar la zona afectada, limpiarla y cambiar a los elementos defectuosos por unos nuevos.

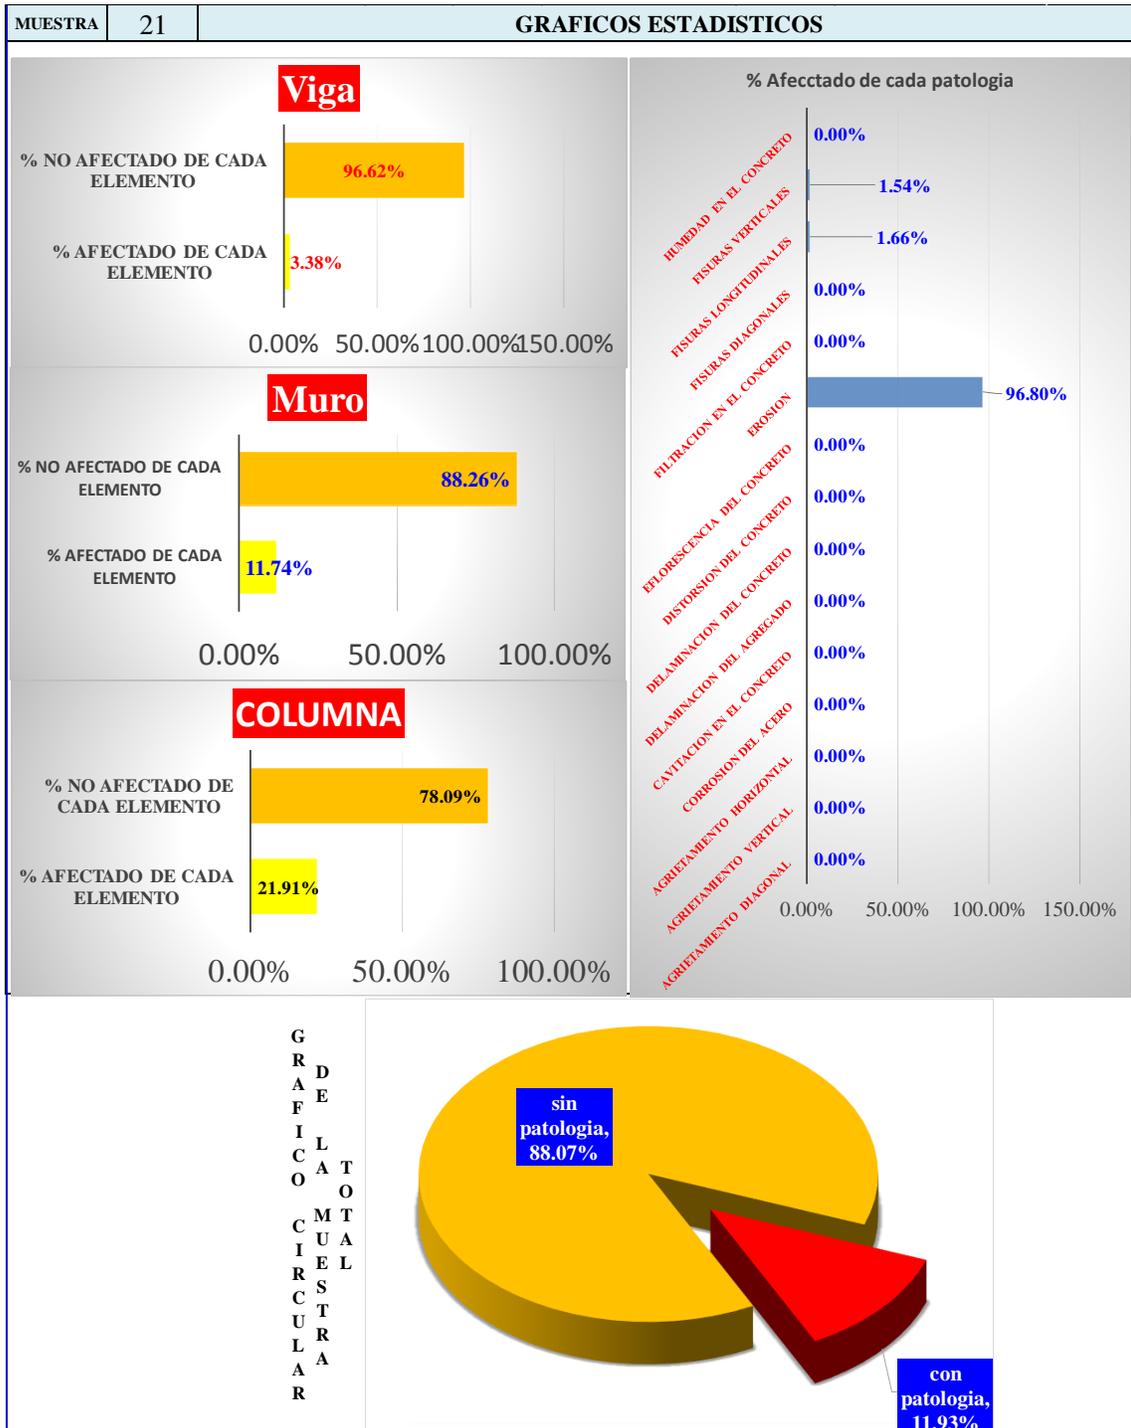
Gráfico 23: Resumen en gráficos estadísticos de patología y elementos de la muestra 21

15	Humedad en el concreto	0.00	0.00	0.00	0.00	0.00%	----
Σ de patologia de los elementos		0.08	7.65	0.71	8.44	100.00%	
<i>descripcion</i>		<i>vigas</i>	<i>muros</i>	<i>columna</i>	<i>resumen general</i>		
area de cada elemento m2		2.37	65.15	3.24	area total	m2	70.76
area afectada de cada elemento m2		0.08	7.65	0.71	area afectada	m2	8.44
area del elemento no afectado m2		2.29	57.50	2.53	area no afectada	m2	62.32
% afectado de cada elemento		3.38%	11.74%	21.91%	con patologia	%	11.93%
% no afectado de cada elemento		96.62%	88.26%	78.09%	sin patologia	%	88.07%
severidad de cada elemento (L-M-S)		L	S	S	nivel	severidad	S

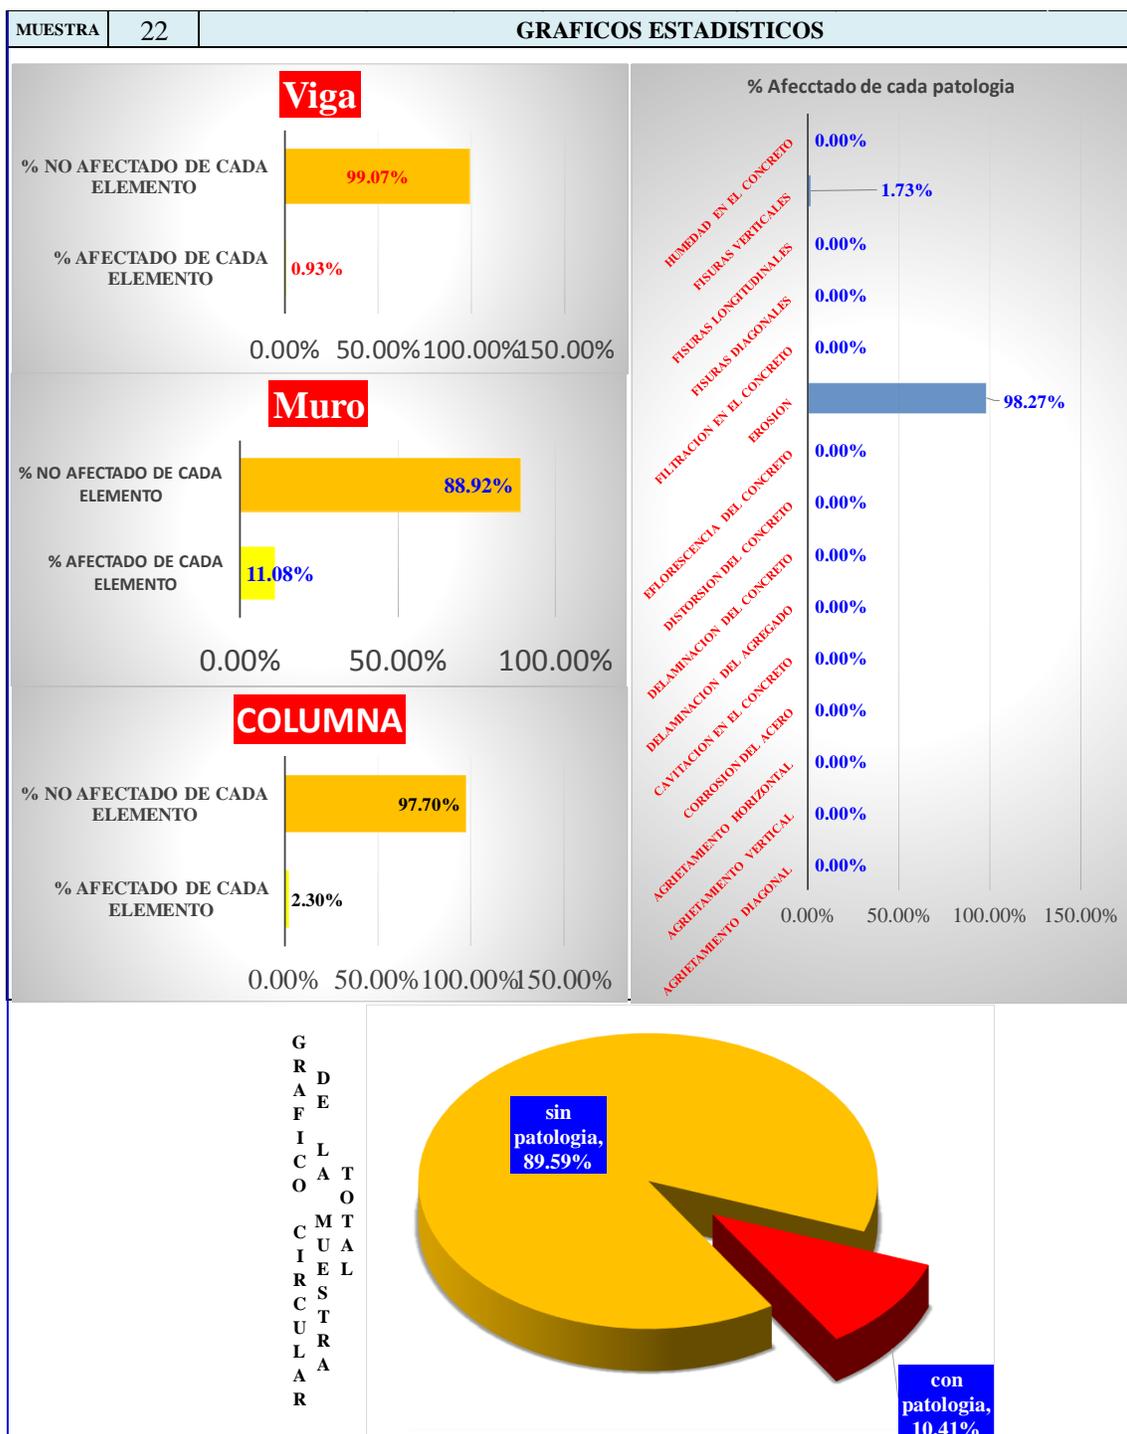
Gráfico 24: Resumen en gráficos estadísticos de patología y elementos de la muestra 22

15	Humedad en el concreto	0.00	0.00	0.00	0.00	0.00%	----
Σ de patologia de los elementos		0.02	7.42	0.07	7.51	100.00%	
<i>descripcion</i>		<i>vigas</i>	<i>muros</i>	<i>columna</i>	<i>resumen general</i>		
area de cada elemento m2		2.15	66.96	3.04	area total	m2	72.15
area afectada de cada elemento m2		0.02	7.42	0.07	area afectada	m2	7.51
area del elemento no afectado m2		2.13	59.54	2.97	area no afectada	m2	64.64
% afectado de cada elemento		0.93%	11.08%	2.30%	con patologia	%	10.41%
% no afectado de cada elemento		99.07%	88.92%	97.70%	sin patologia	%	89.59%
severidad de cada elemento (L-M-S)		L	S	L	nivel	severidad	S
