DETERMINACIÓN Y EVALUACIÓN DE LAS  
PATOLOGÍAS DEL CONCRETO EN COLUMNAS, VIGAS,  
Y MUROS DE ALBAÑILERÍA CONFINADA DEL CERCO  
PERIMÉTRICO DEL DEPÓSITO TASA ASTILLERO, DEL  
PUEBLO JOVEN MIRAFLORES TERCERA ZONA,  
DISTRITO DE CHIMBOTE, PROVINCIA DEL SANTA,  
REGIÓN DE ÁNCASH, MARZO – 2016.

**TESIS PARA OPTAR EL TÍTULO PROFESIONAL DE:**

BACH. ROMAN ANGEL LAVADO ENRIQUEZ

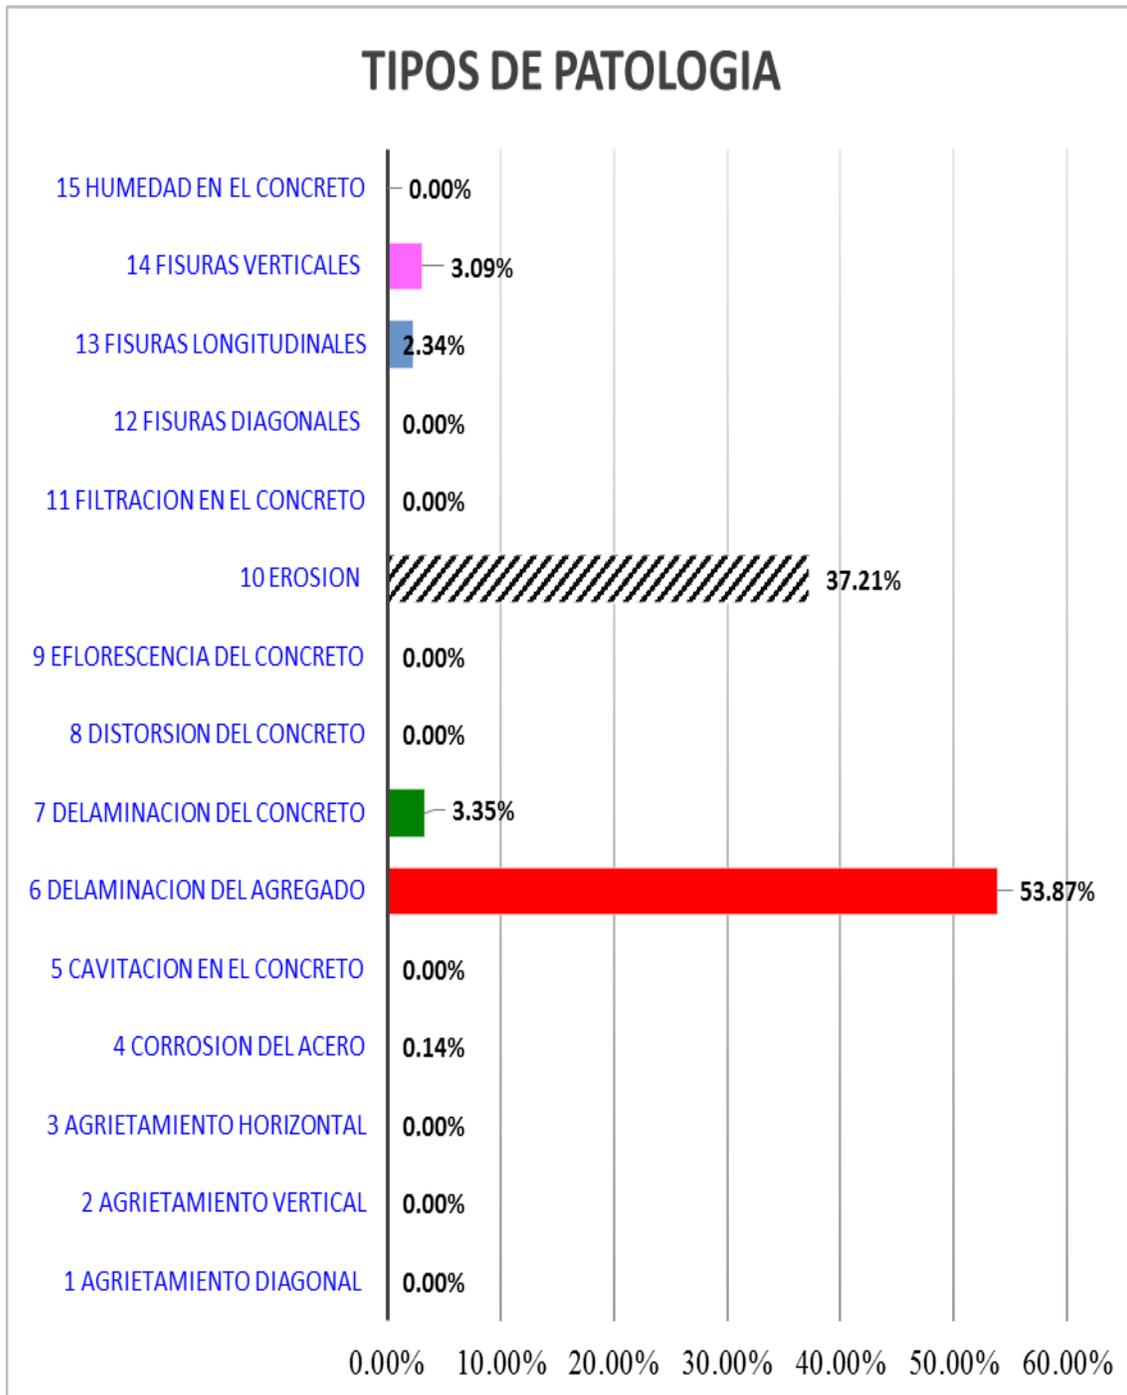
Grafico 25: Grafico de barras longitudinal de los tipos de patologías.

Tenemos que la patologías corrosión del acero con un 0.41m<sup>2</sup> de área afectada y un 0.14% área afectada; delaminación del agregado con 156.58m<sup>2</sup> de área afectada y un 53.98% área afectada; delaminación del concreto con 9.77m<sup>2</sup> de área afectada y un 3.37% de área afectada; erosión con 108.16m<sup>2</sup> área afectada y un 37.29% área afectada; fisuras longitudinales con 6.60m<sup>2</sup> de área afectada y un 2.28% área afectada, Fisura verticales 8.54m<sup>2</sup> área afectada con 2.94% de área afectada.

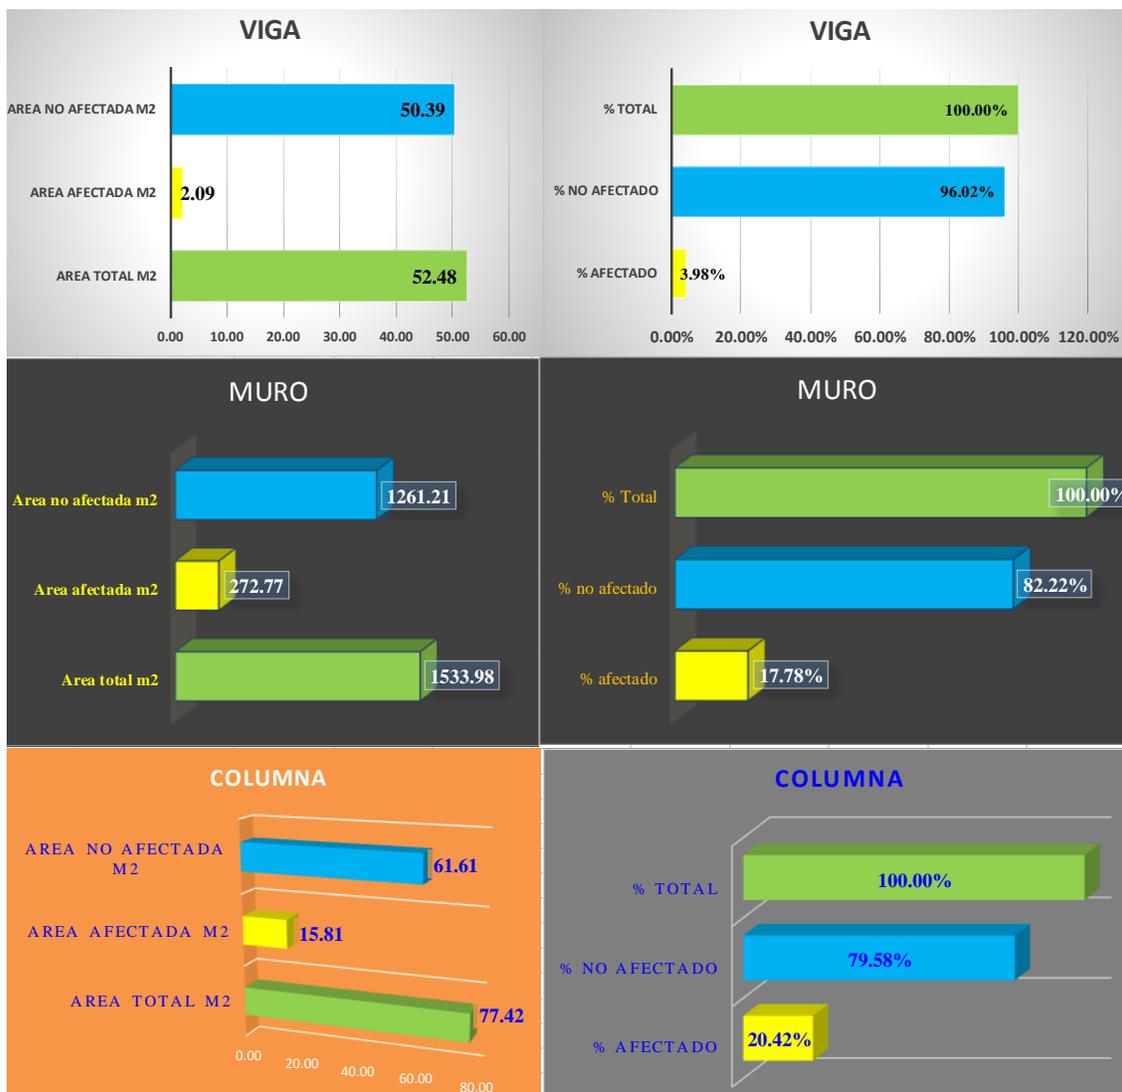
Grafico 26: Grafico de barras longitudinal de los elementos evaluados sus áreas en m2 y %. Afectados y no afectados.

En el siguiente cuadro se muestran los elementos evaluados donde se determina que la viga tiene 52.48 m<sup>2</sup> de área total donde el área afectada es 2.09 teniendo un 3.98% afectado; el muro tiene 1533.98m<sup>2</sup> de área total donde el área afectada es 272.77m<sup>2</sup> de área afectada con un 17.78% afectada, columnas con 77.42m<sup>2</sup> con área total teniendo 15.81m<sup>2</sup> de área afectada con un 20.42% afectado.

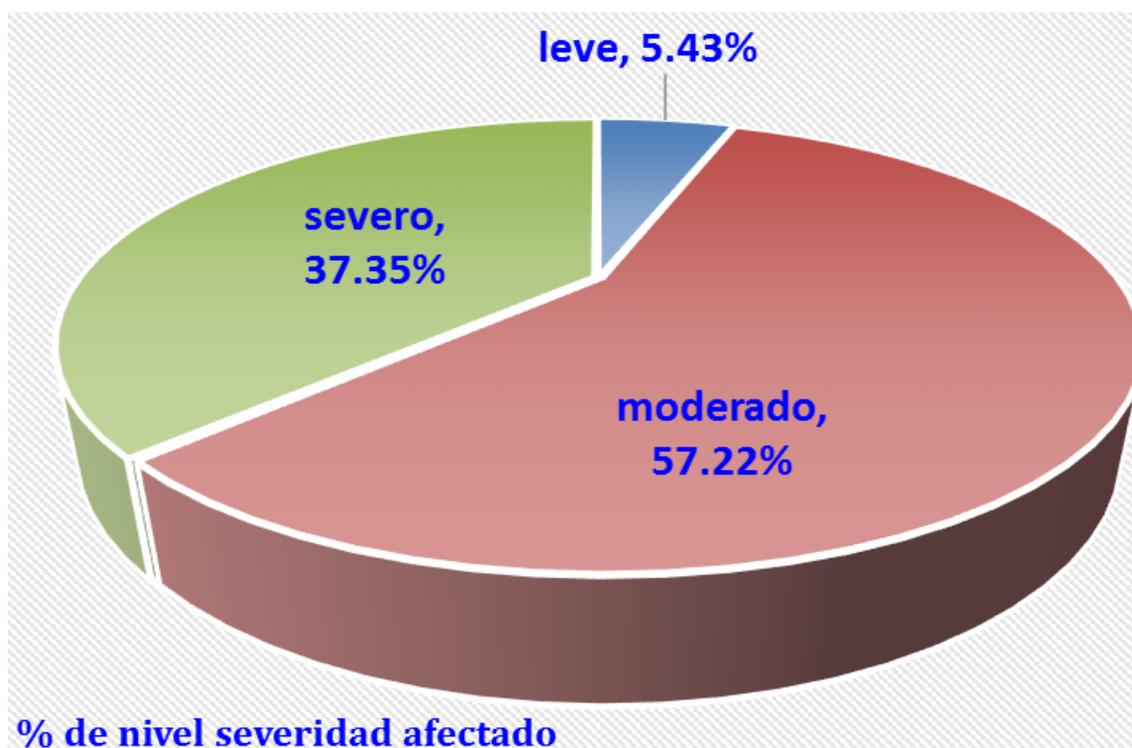
Grafico 27: Grafico circular de porcentajes afectado de los niveles de severidad

<b>% de nivel afectado</b>	<b>area afectada m2</b>	<b>% afectado</b>
<b>leve</b>	15.77	5.43%
<b>moderado</b>	166.33	57.22%
<b>severo</b>	108.57	37.35%
<b>total</b>	290.67	100.00%

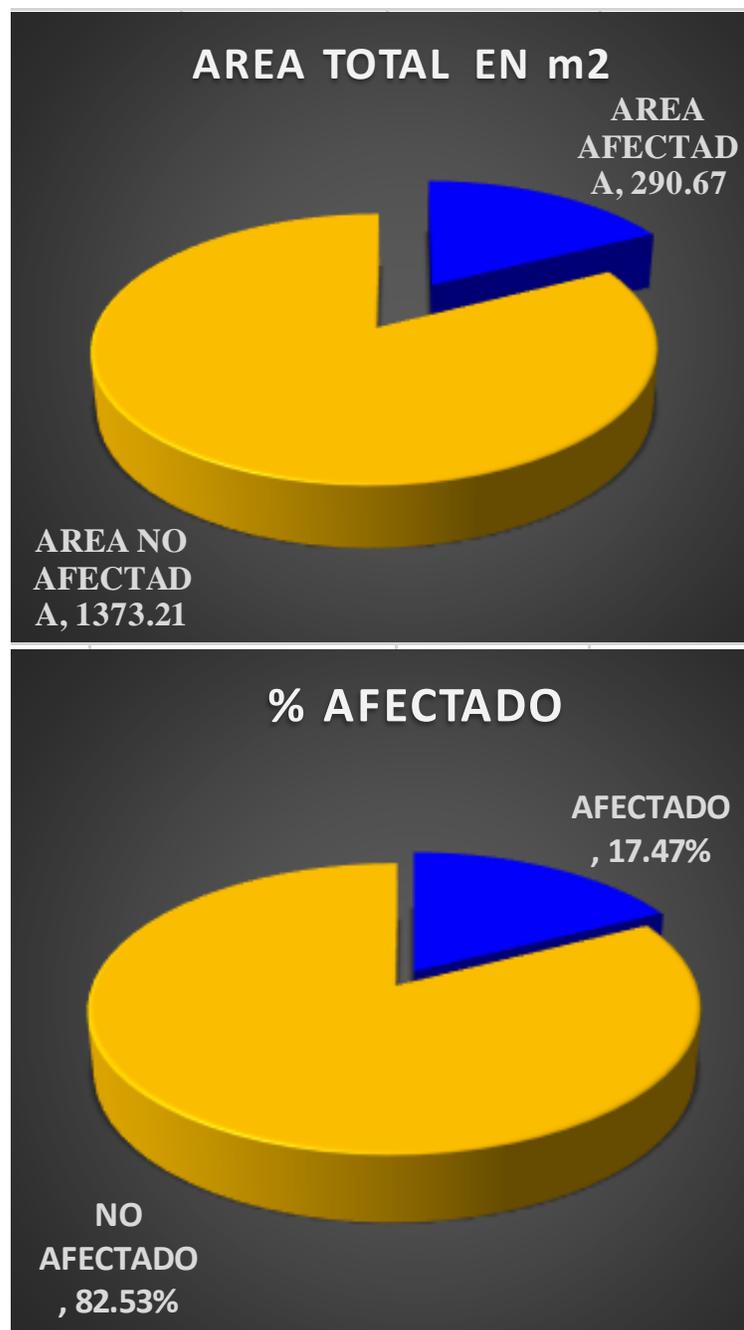
Grafico 28: Grafico de todo el cerco evaluado en m2 y % afectado y sin afectado

Se hace un resumen total donde se determina que el cerco tiene un total de 1663.88m2 de área total teniendo 290.67m2 afectada y un porcentaje de 14.74% afectado teniendo un nivel de severidad MODERADO.
