UNIVERSIDAD CATÓLICA LOS ÁNGELES
CHIMBOTE

**DETERMINACIÓN Y EVALUACIÓN DE LAS
PATOLOGÍAS PARA OBTENER EL ÍNDICE DE
INTEGRIDAD ESTRUCTURAL Y LA CONDICIÓN
OPERACIONAL DEL PAVIMENTO RÍGIDO
UTILIZANDO EL MÉTODO DEL PCI EN LA
AVENIDA CARMEN ALTO, DISTRITO DE
CARMEN ALTO, PROVINCIA DE HUAMANGA Y
DEPARTAMENTO DE AYACUCHO - 2019**

TESIS PARA OPTAR EL TÍTULO PROFESIONAL DE INGENIERO
CIVIL

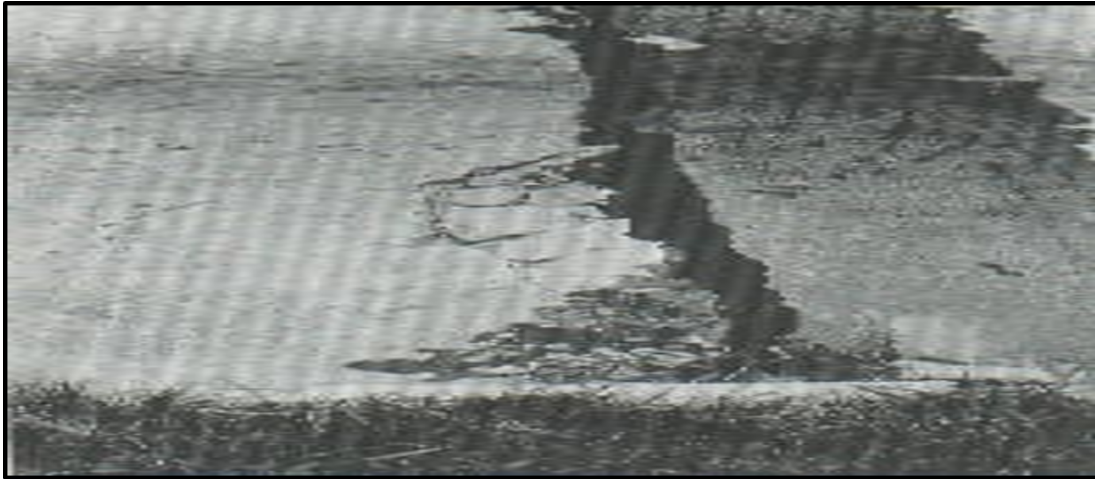
Figura 2.6: Falla por Blowup – Buckling.

- **L:** No se hace nada.
- **M:** Parcheo profundo. Reemplazo de la losa.
- **H:** Parcheo profundo. Reemplazo de la losa.

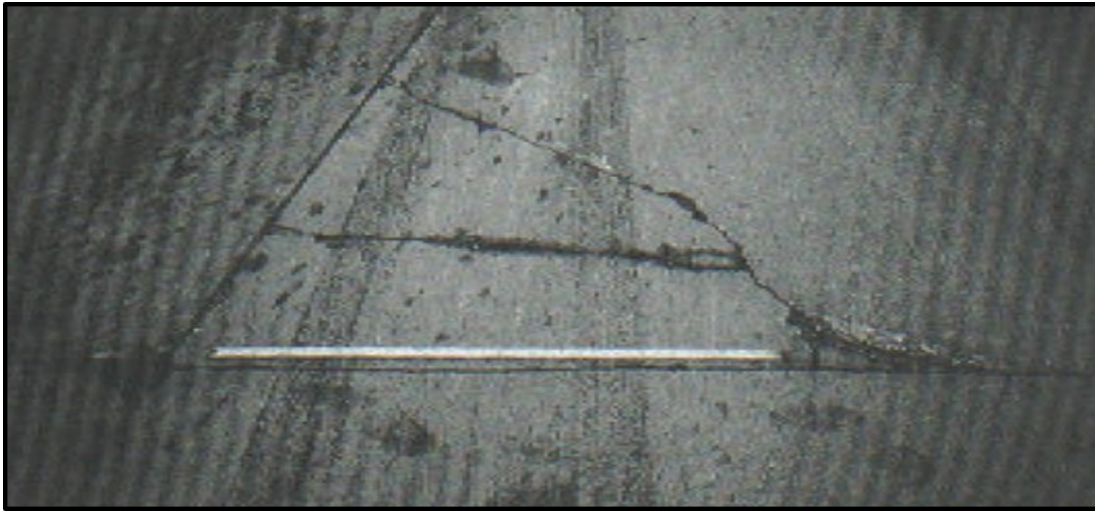
Figura 2.7: Grieta de esquina.
Fuente: (Luis Vásquez, 2002).

- **L:** No se hace nada. Sellado de grietas de más de 3 mm.
- **M:** Sellado de grietas. Parcheo profundo.

- **H:** Parcheo profundo.

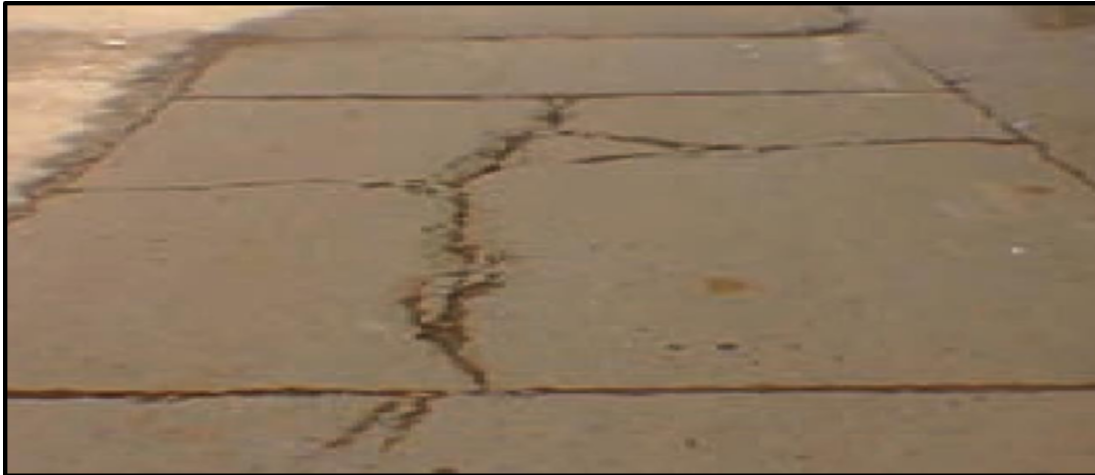
C. Losa Dividida. La losa es dividida por grietas en cuatro o más pedazos debido a sobrecarga o a soporte inadecuado. Si todos los pedazos o grietas están contenidos en una grieta de esquina, el daño se clasifica como una grieta de esquina severa. [31]

Figura 2.8: Falla de losa dividida.

- **L:** Sellado de grietas de ancho mayor de 3mm.
- **M:** Sustitución de la losa.
- **H:** Sustitución de la losa.

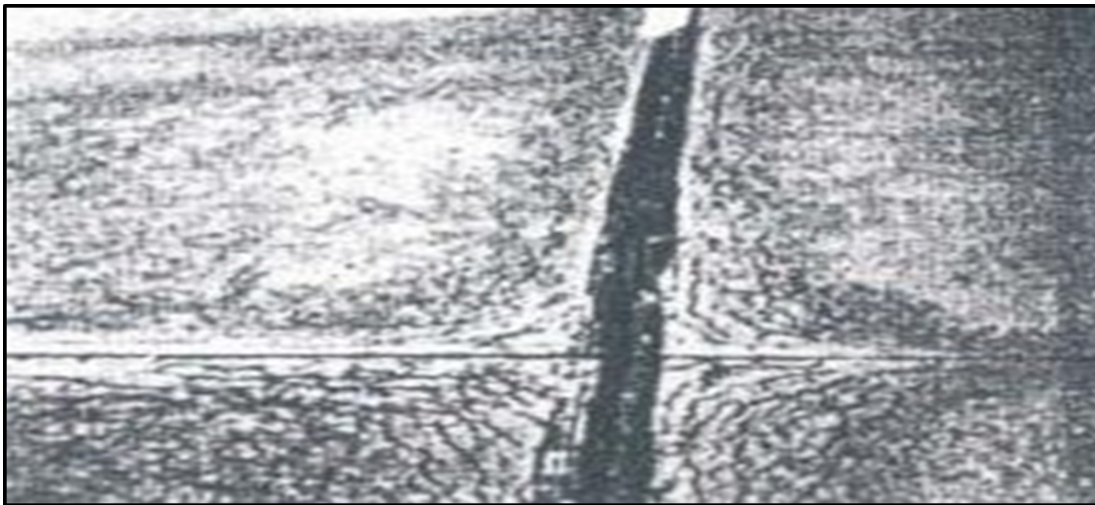
Figura 2.9: Grieta de Durabilidad D.

- **L:** No se realiza nada.
- **M:** Parcheo profundo. Reconstrucción de las juntas.
- **H:** Reemplazo de las losas.

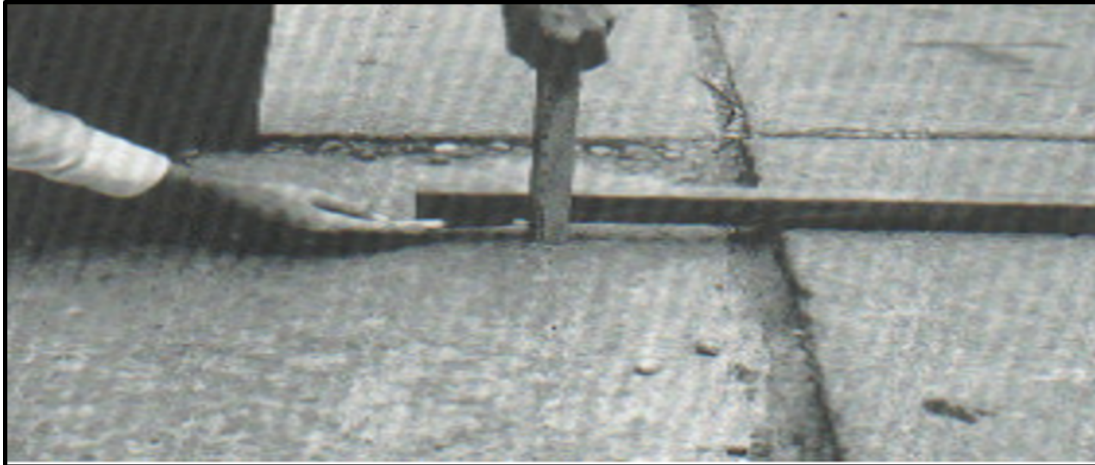
Figura 2.10: Falla de Escala.

- **L:**No se hace nada. Fresado.
- **M:** Fresado.
- **H:** Fresado.

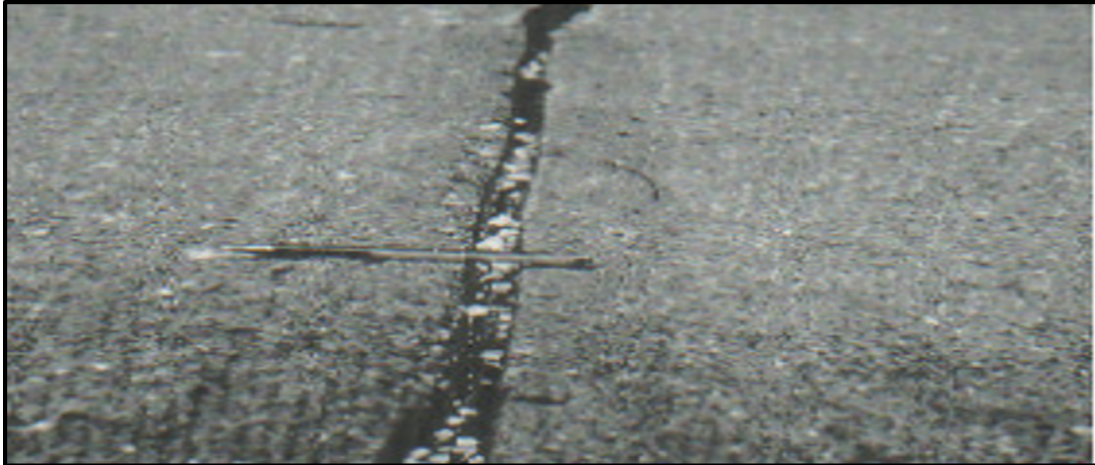
Figura 2.11: Daño del sello de la Junta.

- **L:** No se realiza nada.
- **M:** Sello de juntas de menor proporción.
- **H:** Sello de juntas de mayor proporción

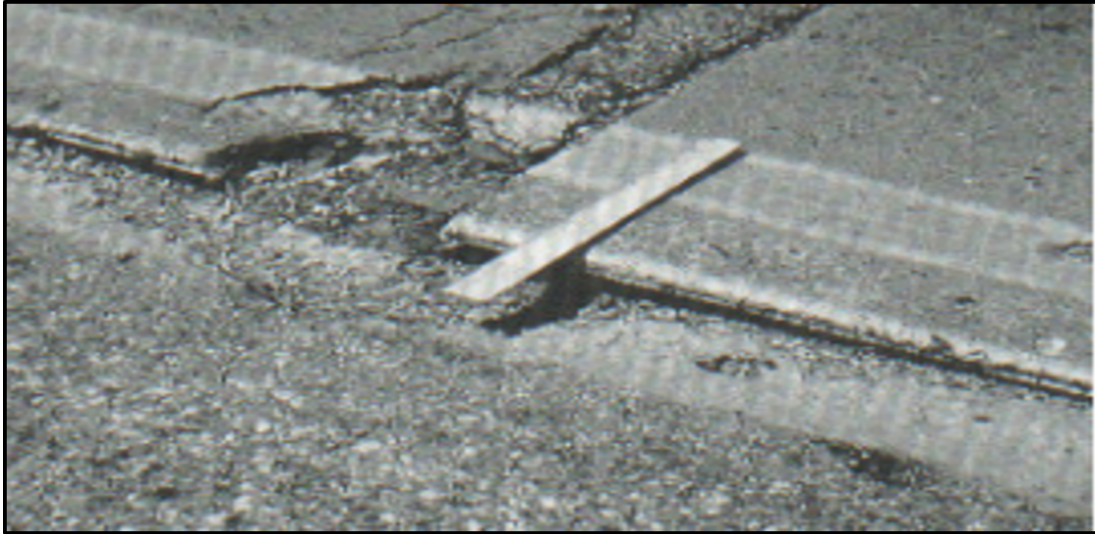
Figura 2.12: Desnivel carril berma.

- **L, M, H:** La nivelación y llenado de bermas para concordar con el nivel del carril.

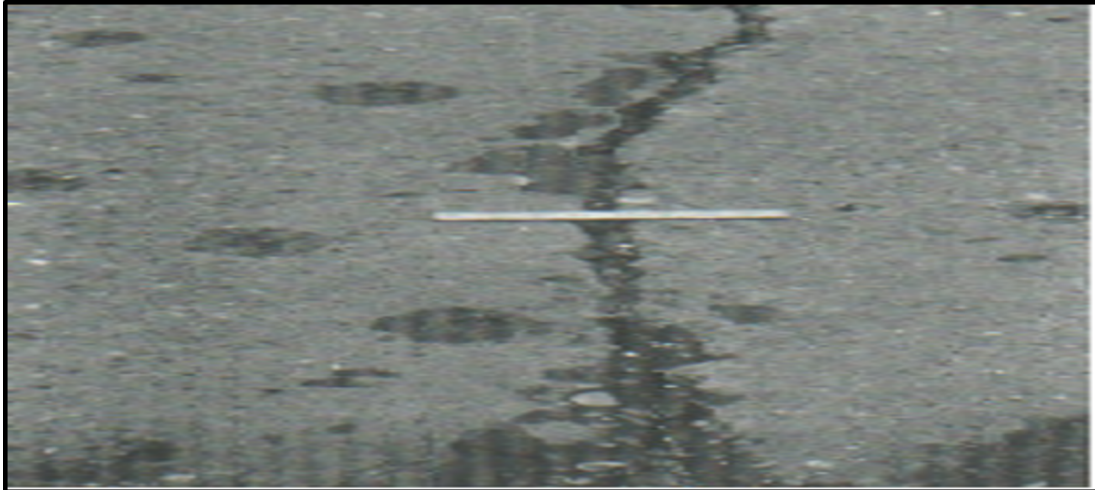
Figura 2.13: Falla por Grieta Lineal.

- **L:** No se hace nada.
- **M:** Sellado de grietas.
- **H:** Reemplazo de la losa.

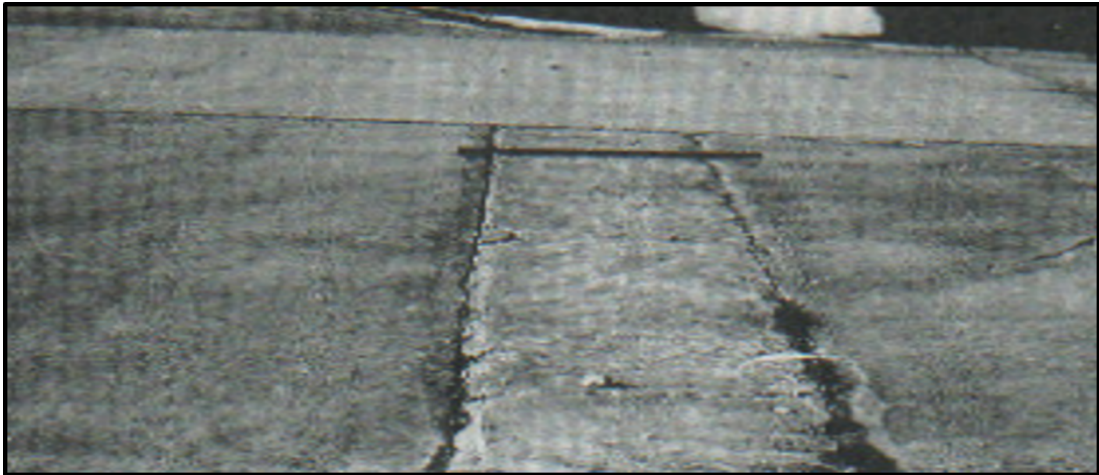
Figura 2.14: Parche Grande mayor de (0.45 m²).

- **L:** No se hace nada.

- **M:** Reemplazo del parche.
- **H:** Reemplazo del parche.

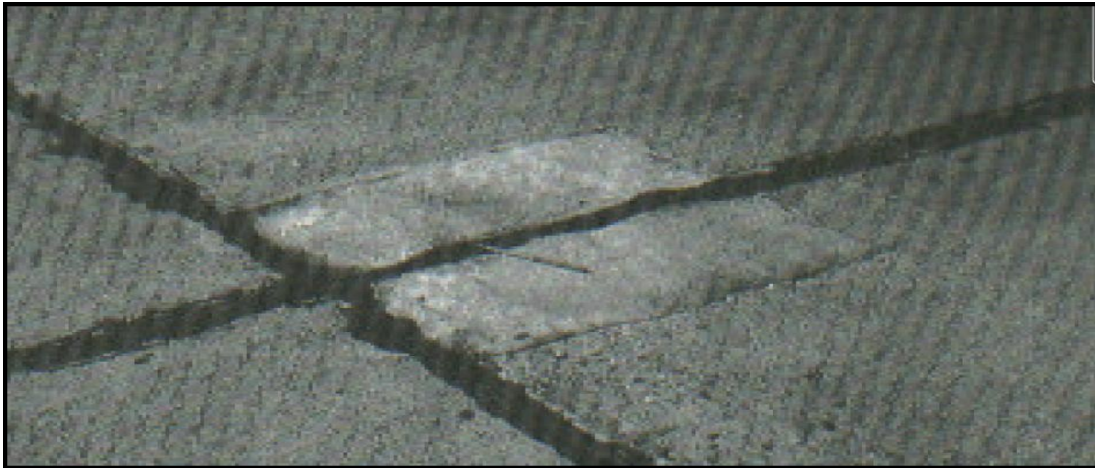
Figura 2.15: Parche Pequeño menor de (0.45 m²).

- **L:** No se hace nada.

- **M:** No se hace nada. Reemplazo del parche.
- **H:** Reemplazo del parche.

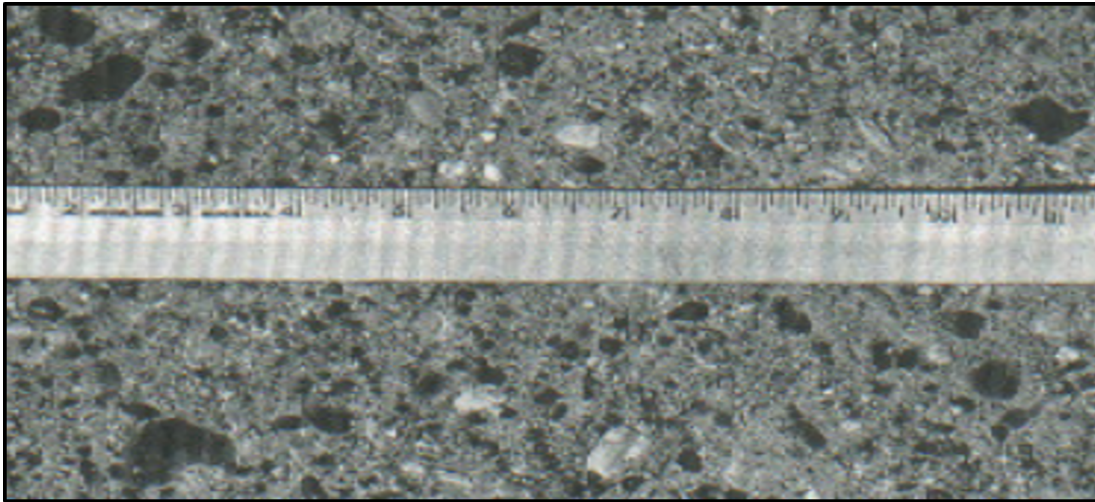
Figura 2.16: Pulimento de Agregados.

- **L, M y H:** Ranurado de la superficie. Sobre carpeta.

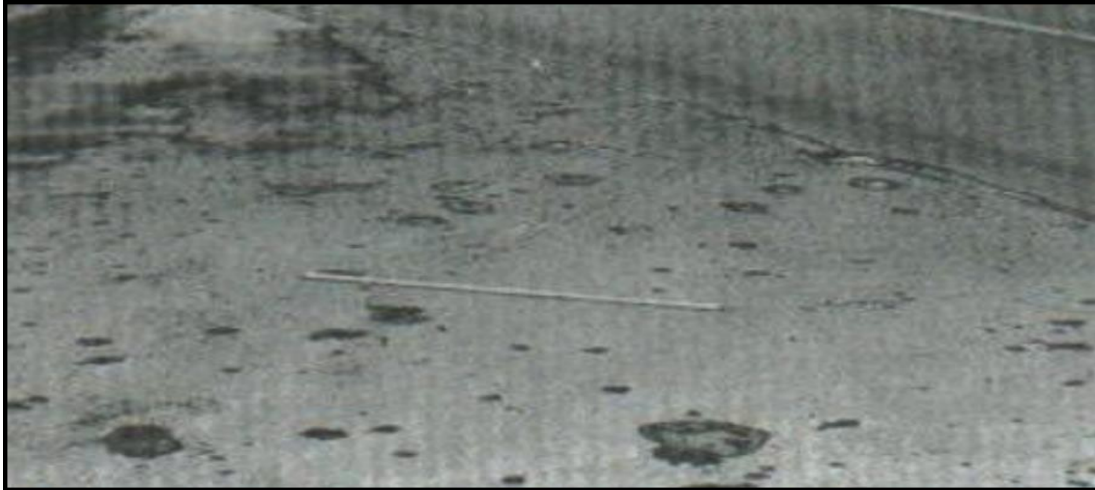
Figura 2.17: Falla por Popouts.

- **L, M y H:** No se hace nada.

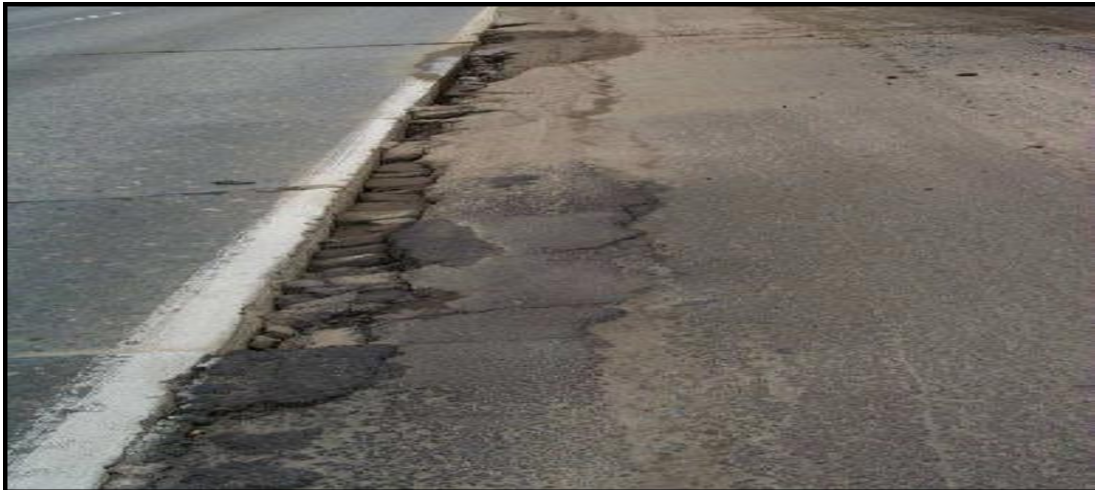
Figura 2.18: Falla por Bombeo.

- **L, M y H:** Sellado de juntas y grietas. Restauración de la transferencia de cargas.

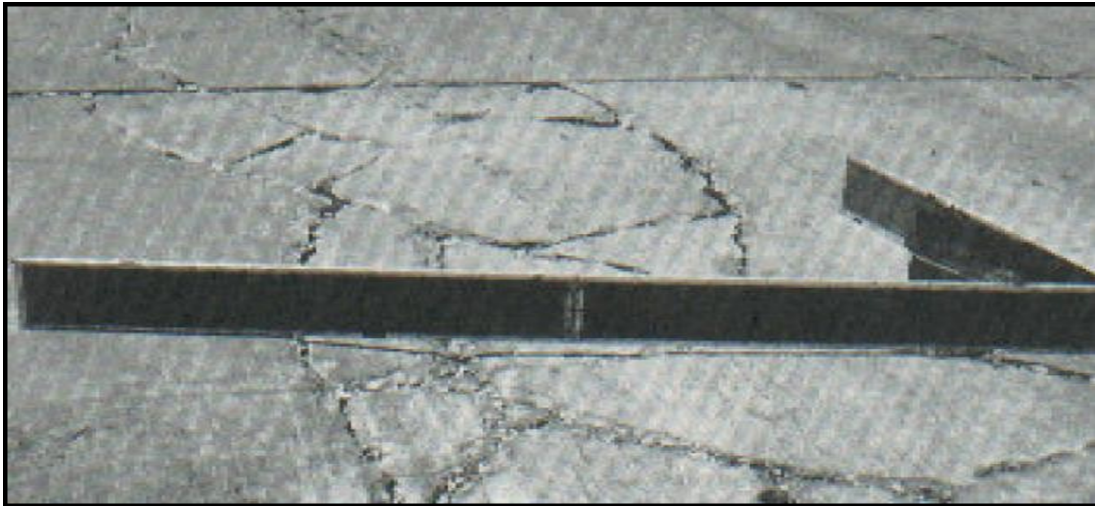
Figura 2.19: Falla por Punzonamiento.

- **L:** No se hace nada. Sellado de grietas.
- **M:** Parcheo profundo.
- **H:** Parcheo profundo

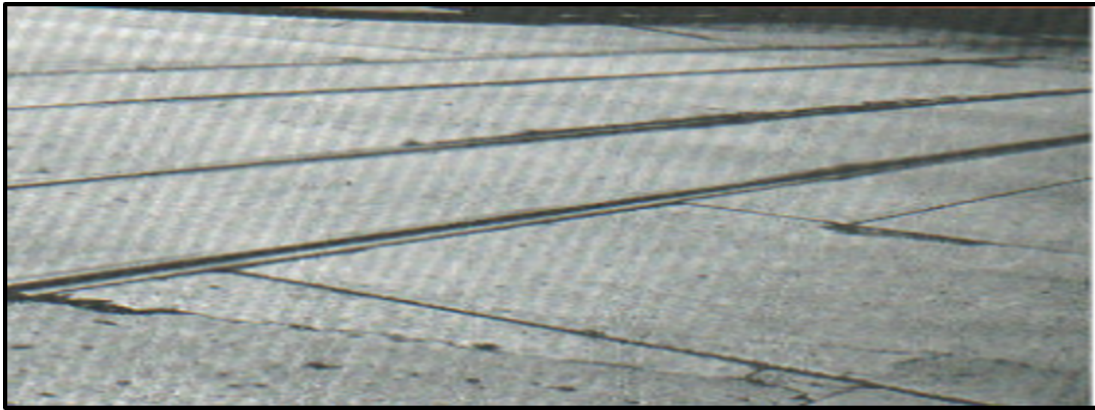
Figura 2.20: Cruce de vía Férrea.

- **L:** No se hace nada.
- **M:** Parcheo parcial de la aproximación. Reconstrucción del cruce.
- **H:** Parcheo parcial de la aproximación. Reconstrucción del cruce.

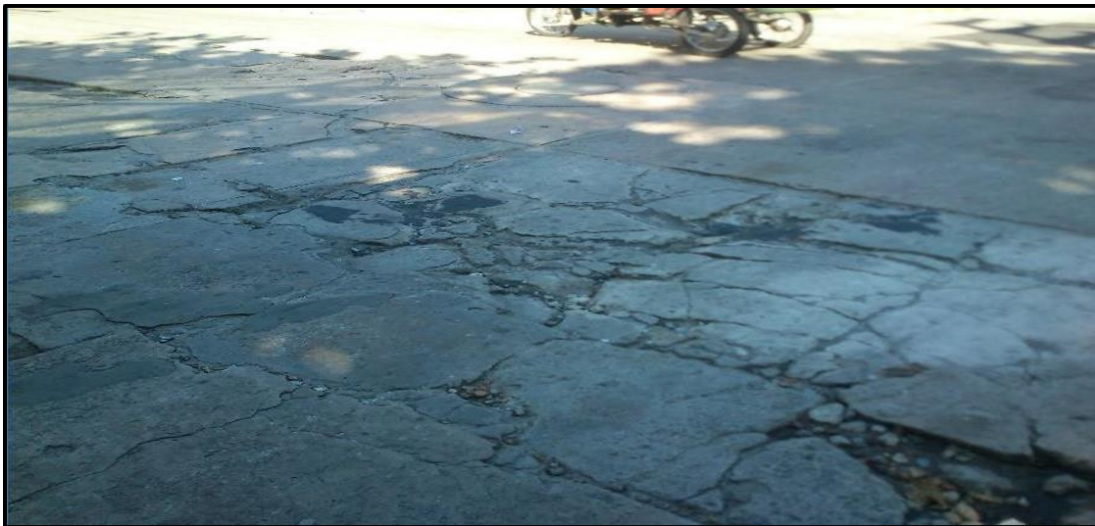
Figura 2.21: Desconchamiento, mapa de grietas, craquelado.

- **L:** No se hace nada.
- **M:** No se hace nada. Reemplazo de la losa.
- **H:** Parcheo profundo o parcial. Reemplazo de la losa. Sobre-carpeta

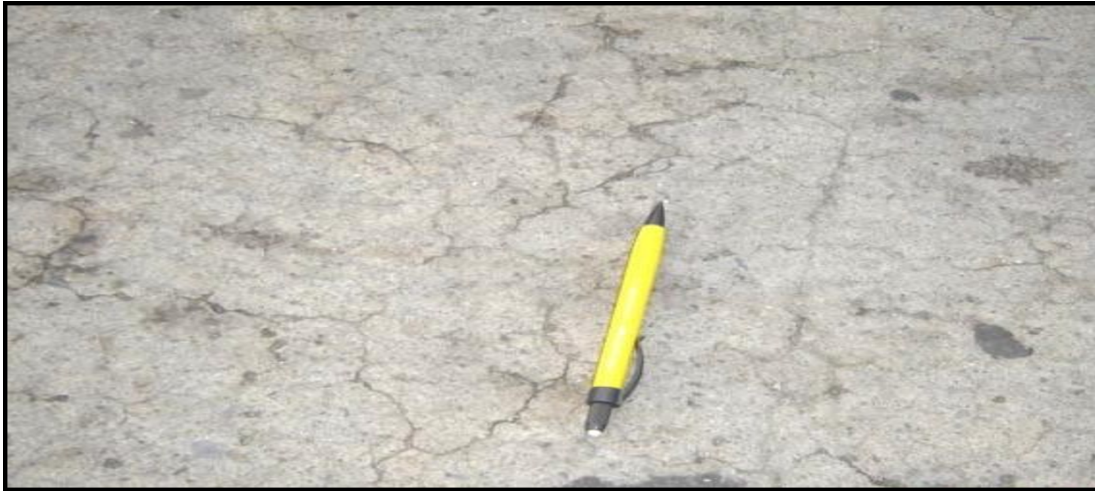
Figura 2.22: Grieta por Retracción.

- **L, M y H:** No se hace nada.

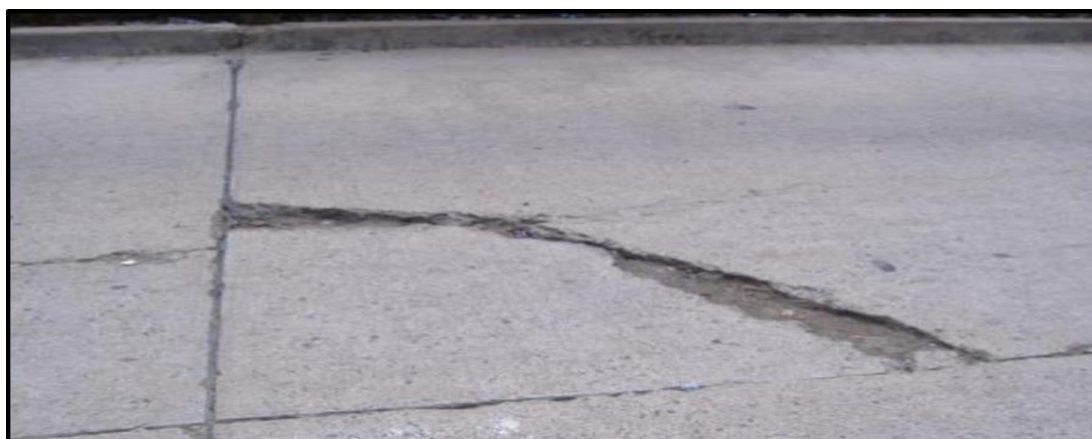
Figura 2.23: Descascaramiento de esquina.

- **L:** No se hace nada.
- **M:** Parcheo parcial.
- **H:** Parcheo parcial.

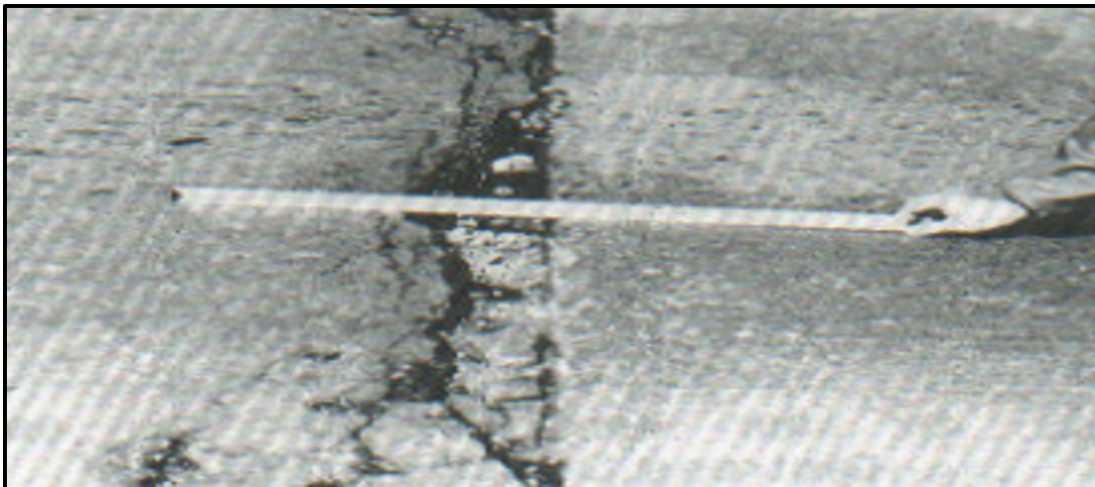
Figura 2.24: Descascaramiento de Junta.

- **L:** No se hace nada.
- **M:** Parcheo parcial.
- **H:** Parcheo parcial. Reconstrucción de la junta.

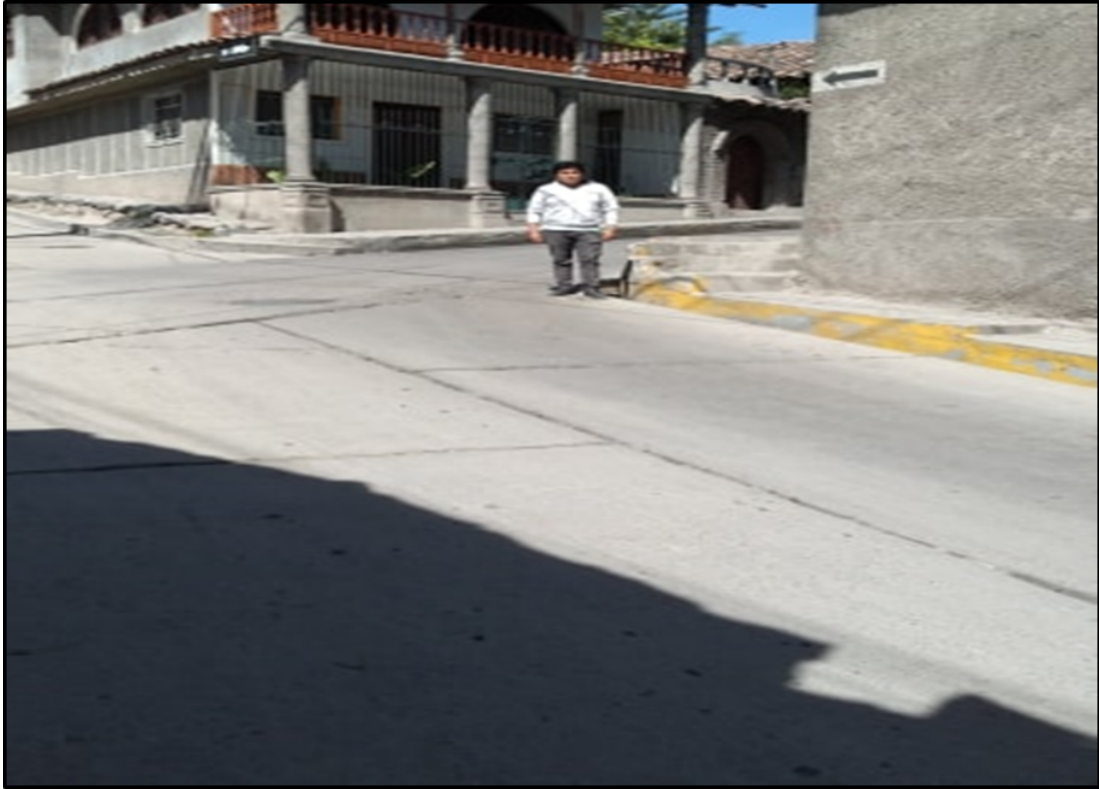
Fotografía 1: Inicio de la Avenida Carmen Alto.

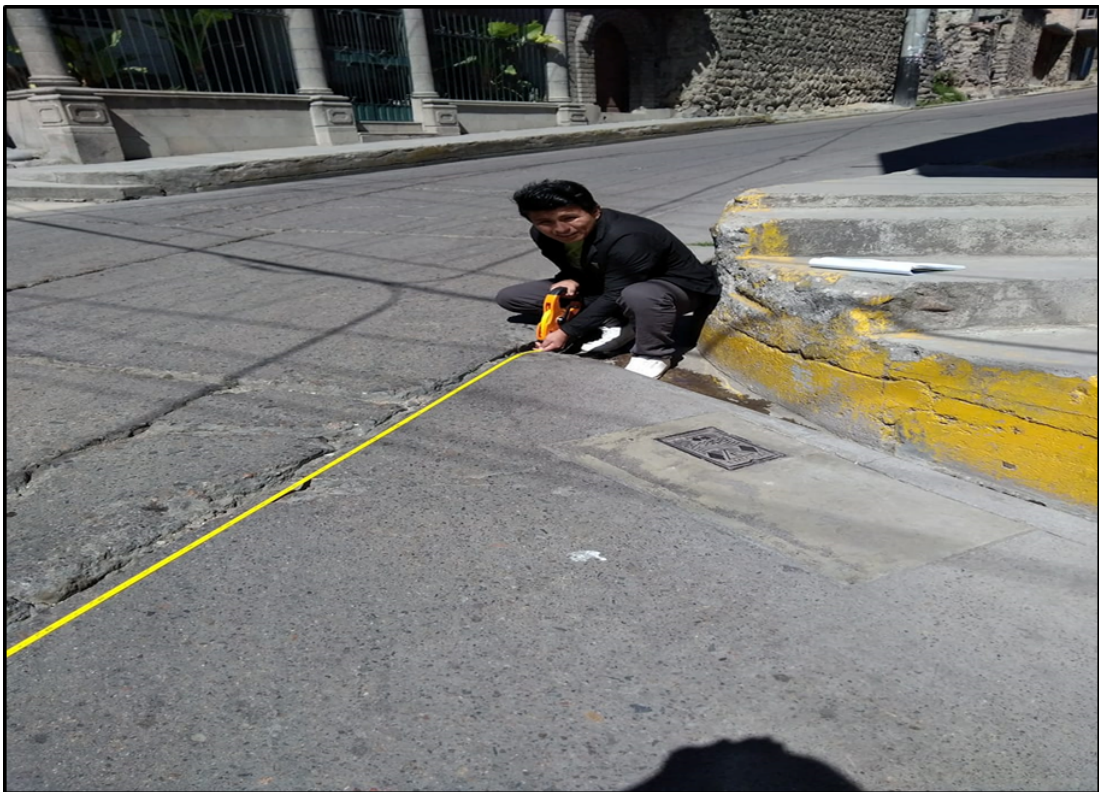
Fotografía 2: Medición de la losa de la Avenida Carmen Alto.
