**UNIVERSIDAD CATÓLICA LOS ÁNGELES
CHIMBOTE
FACULTAD DE INGENIERÍA**

**“DETERMINACIÓN Y EVALUACIÓN DE LAS PATOLOGÍAS DEL
CONCRETO EN COLUMNAS, VIGAS, SOBRECIMENTOS, MUROS DE
ALBAÑILERÍA CONFINADA, DEL CERCO PERIMÉTRICO DE LA
DIRECCION REGIONAL DE AGRICULTURA – GOBIERNO REGIONAL DE
ANCASH, PROVINCIA DE HUARAZ, DEPARTAMENTO DE ANCASH -
NOVIEMBRE 2016”.**

BACH. CASTILLO OBREGON ROMEL ORLANDO

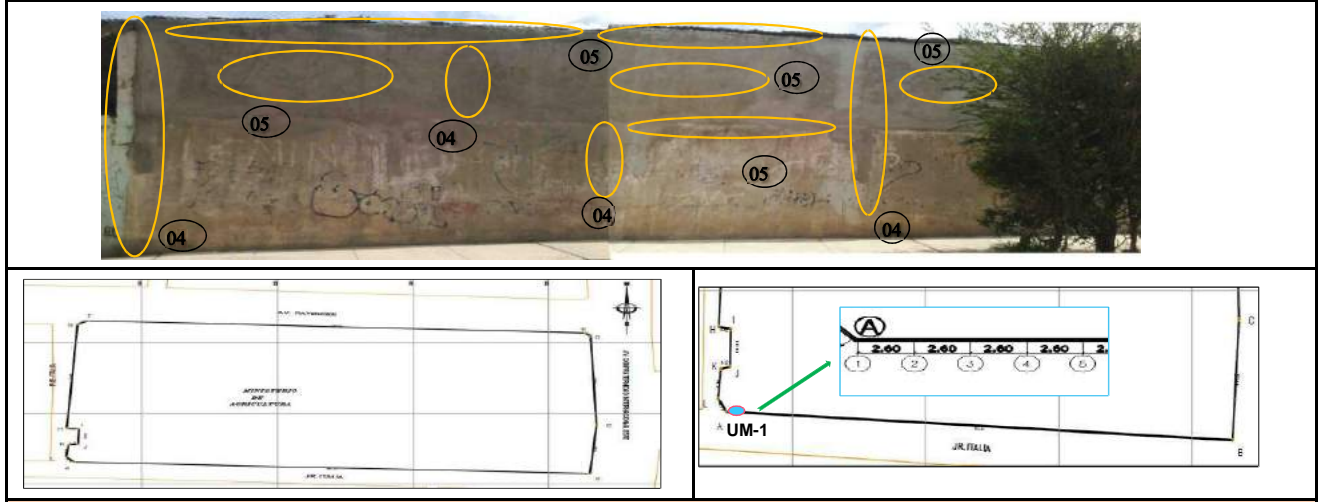
FICHA TECNICA DE EVALUACION					
	Título de Tesis: Determinación Y Evaluación de las Patologías del Concreto en Columnas, Vigas, Sobrecimientos, y Muros de Albañilería Confinada, del Cerco Perimétrico de la Dirección Regional de Agricultura – Gobierno Regional de Ancash, Provincia De Huaraz, Noviembre – 2016.					
Evaluador: Bach. Romel Orlando Castillo Obregon						
EVALUACION DE PATOLOGIAS		Tramo: A-B	L=190.30 m	Unidad de Muestra N° 01	EJE: 1-2-3-4-5	L=10.40 m
UNIDAD DE MUESTRA 01						
(1): Criptoeflorescencia	(2): Mohos	(3): Erosión	(4): Grietas			
(5): Fisuras	(6): Desprendimiento	(7): Desintegración	(8): Eflorescencia			
(9): Corrosión						
Patología :	Erosion física, Fisuras diagonales, agrietamiento diagonal	Tipo de proceso patologico :	No estructural			
Elementos Afectados :	Vigas, columnas, sobrecimientos y Muros	Tipo de Lesion :	Física y Mecánica			
					01

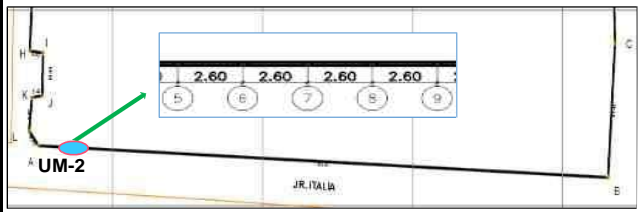
(9): Corrosión																
Patología :			Erosion física, Fisuras diagonales, agrietamiento diagonal				Tipo de proceso patologico :			No estructural	FICHA N°: 02					
Elementos Afectados :			Vigas, columnas, sobrecimientos y Muros				Tipo de Lesion :			Fisica y Mecanica						
IMÁGENES DE MUESTRA

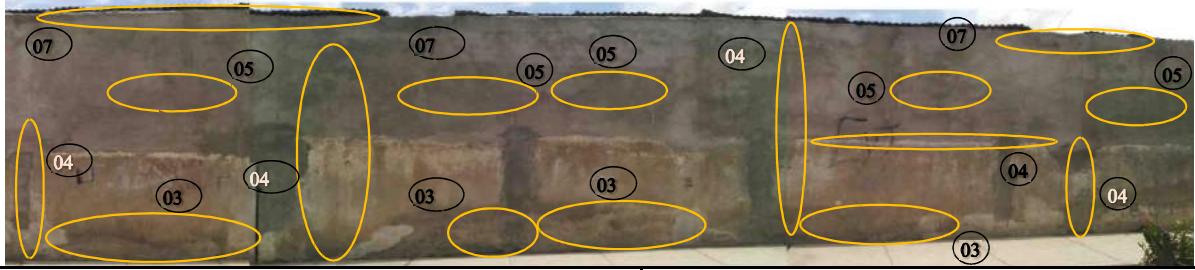
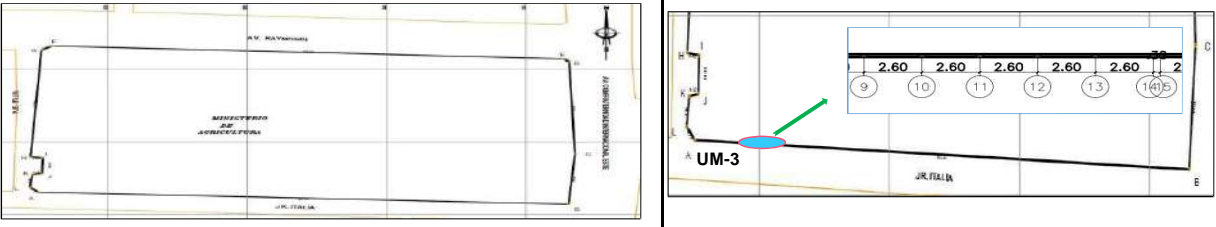
(9): Corrosión																		
Patología : Erosion física, Fisuras diagonales, agrietamiento diagonal										Tipo de proceso patologico : No estructural				FICHA N°: 03				
Elementos Afectados : Vigas, columnas, sobrecimientos y Muros										Tipo de Lesion : Fisica y Mecanica								
IMÁGENES DE MUESTRA

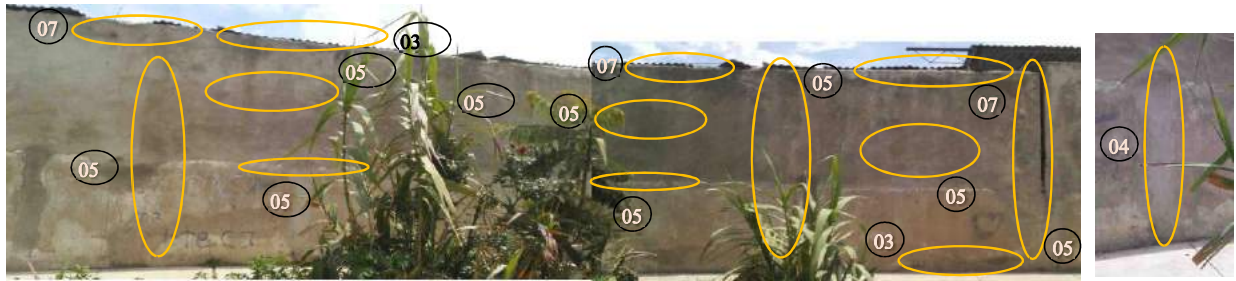
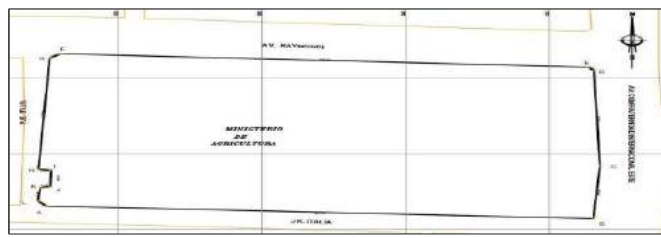
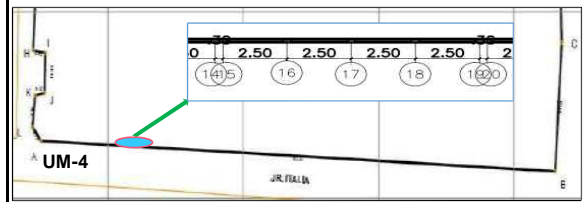
Patología :	Erosion física, Fisuras diagonales, agrietamiento diagonal	Tipo de proceso patologico :	No estructural	FICHA N°: 04
Elementos Afectados :	Vigas, columnas, sobrecimientos y Muros	Tipo de Lesion :	Fisica y Mecanica

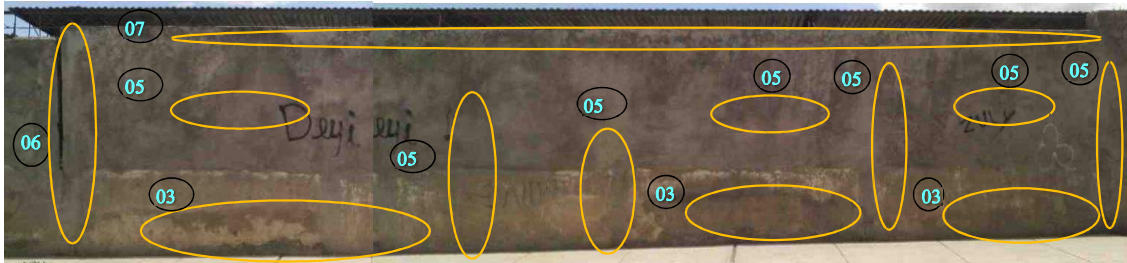
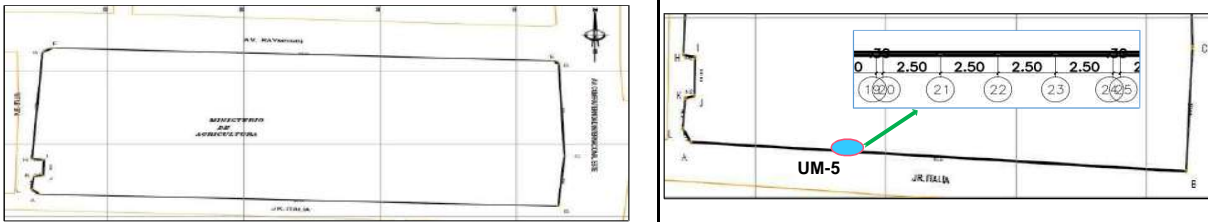
(9): Corrosión																		
Patología :		Erosion física, Fisuras diagonales, agrietamiento diagonal						Tipo de proceso patologico :		No estructural			FICHA N°: 05					
Elementos Afectados :		Vigas, columnas, sobrecimientos y Muros						Tipo de Lesion :		Fisica y Mecanica								
IMÁGENES DE MUESTRA

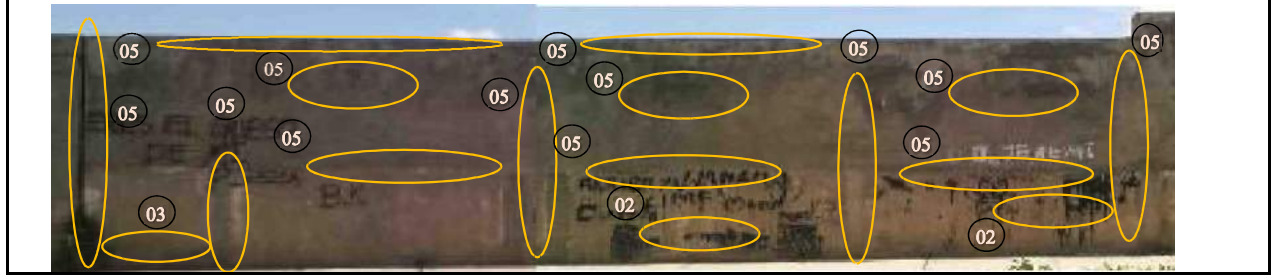
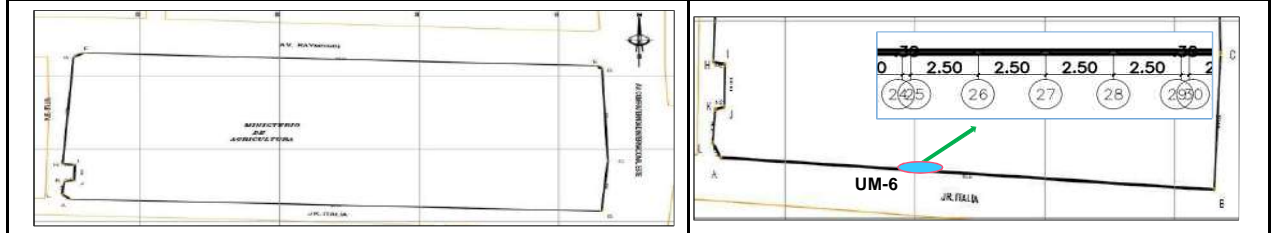
IMÁGENES DE MUESTRA

FICHA TECNICA DE EVALUACION	
Título de Tesis: Determinación Y Evaluación de las Patologías del Concreto en Columnas, Vigas, Sobrecimientos, y Muros de Albañilería Confinada, del Cerco Perimétrico de la Dirección Regional de Agricultura – Gobierno Regional de Ancash, Provincia De Huaraz, Noviembre – 2016.	
Evaluador: Bach. Romel Orlando Castillo Obregon	
EVALUACION DE PATOLOGIAS	Tramo: A-B L=190.30 m Unidad de Muestra N°06 EJE:25-29 L=10.30 m
UNIDAD DE MUESTRA 06	
(1): Criptoflorescencia (5): Fisuras (9): Corrosión	(2): Mohos (6): Desprendimiento
(3): Erosión	(7): Desintegración
(4): Grietas	(8): Eflorescencia
Patología :	Erosion física, Fisuras diagonales, agrietamiento diagonal
Elementos Afectados :	Vigas, columnas, sobrecimientos y Muros
Tipo de proceso patologico :	No estructural
Tipo de Lesion :	Fisica y Mecanica
FICHA N°:	
06

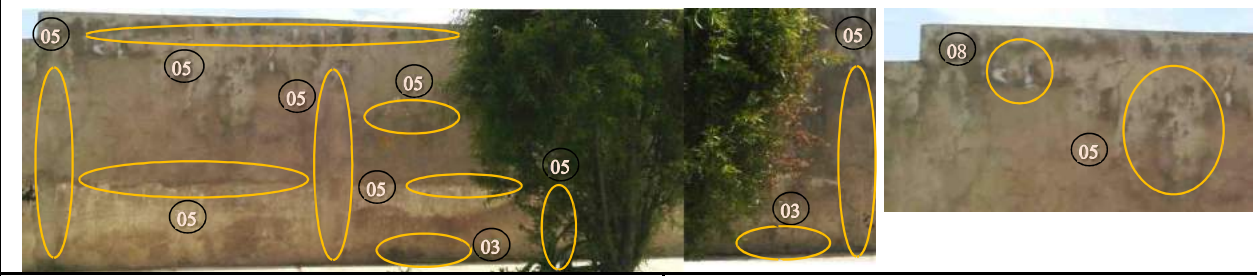
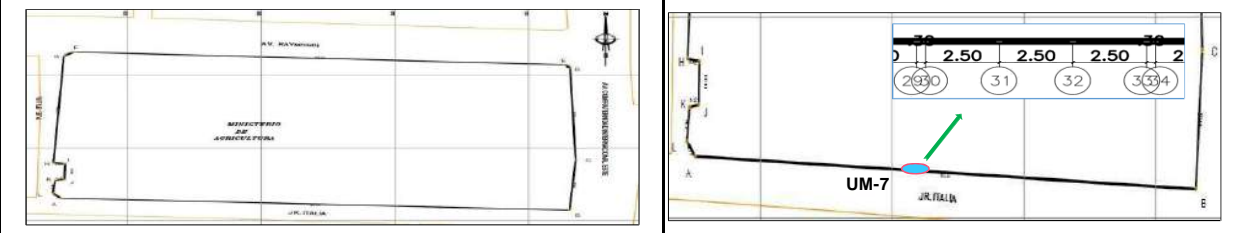
(9): Corrosión																		
Patología :		Erosion física, Fisuras diagonales, agrietamiento diagonal					Tipo de proceso patologico :					No estructural		FICHA N°: 07				
Elementos Afectados :		Vigas, columnas, sobrecimientos y Muros					Tipo de Lesion :					Fisica y Mecanica						
IMÁGENES DE MUESTRA

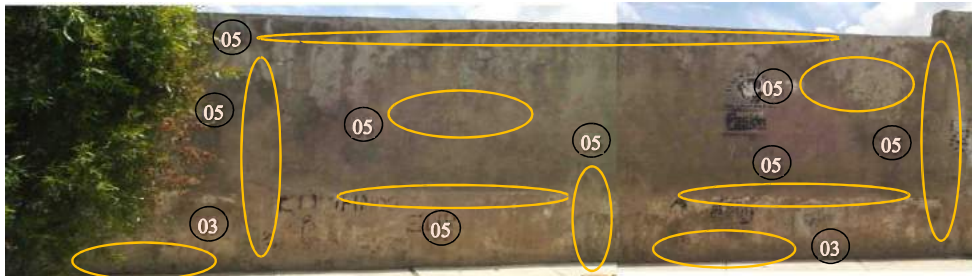
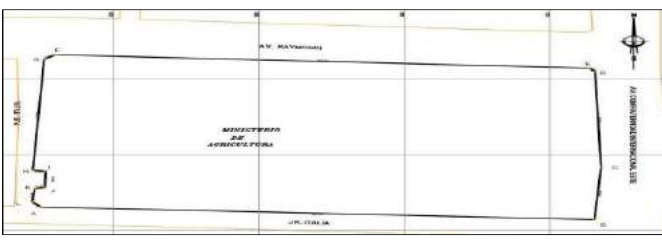
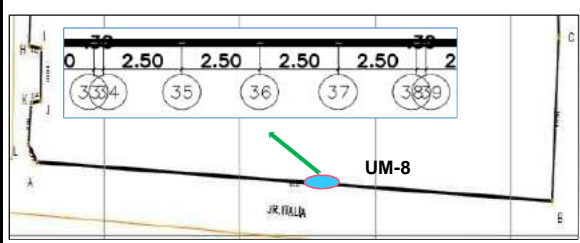
(1): Criptoflorescencia	(2): Mohos	(3): Erosión	(4): Grietas	(5): Fisuras	(6): Desprendimiento	(7): Desintegración	(8): Eflorescencia	(9): Corrosión								
Patología :	Erosion física, Fisuras diagonales, agrietamiento diagonal					Tipo de proceso patologico :	No estructural		FICHA N°:							
Elementos Afectados :	Vigas, columnas, sobrecimientos y Muros					Tipo de Lesion :	Fisica y Mecanica		08							
IMÁGENES DE MUESTRA

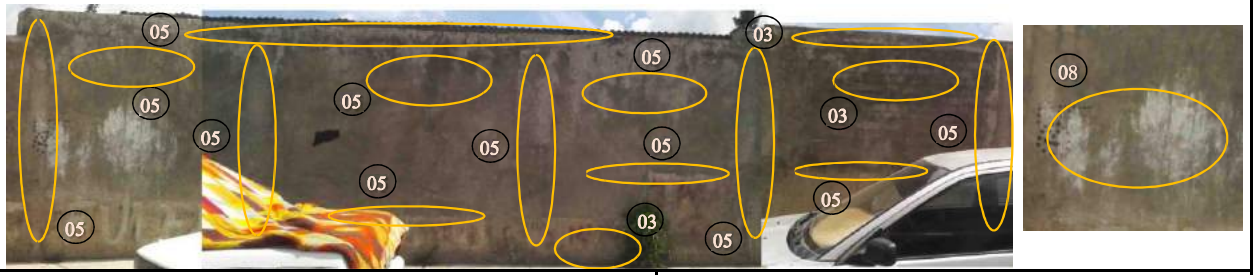
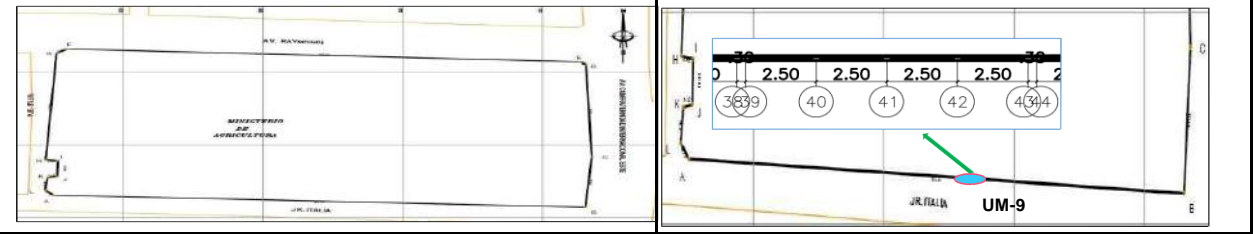
IMÁGENES DE MUESTRA

Patología :	Erosión física, Fisuras diagonales, agrietamiento diagonal	Tipo de proceso patologico :	No estructural	FICHA N°: 09
Elementos Afectados :	Vigas, columnas, sobrecimientos y Muros	Tipo de Lesion :	Fisica y Mecanica

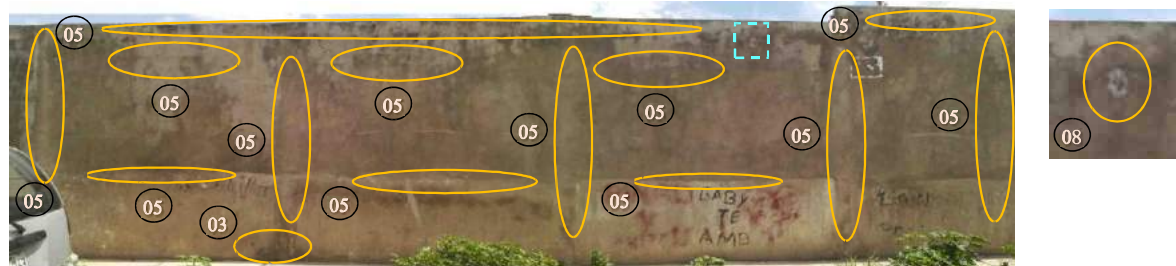
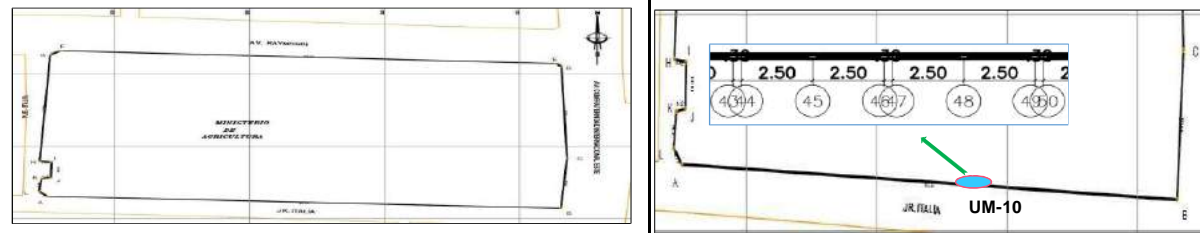
(9): Corrosión																
Patología :					Erosion física, Fisuras diagonales, agrietamiento diagonal					Tipo de proceso patologico :			No estructural		FICHA N°: 10	
Elementos Afectados :					Vigas, columnas, sobrecimientos y Muros					Tipo de Lesion :			Fisica y Mecanica			
IMÁGENES DE MUESTRA

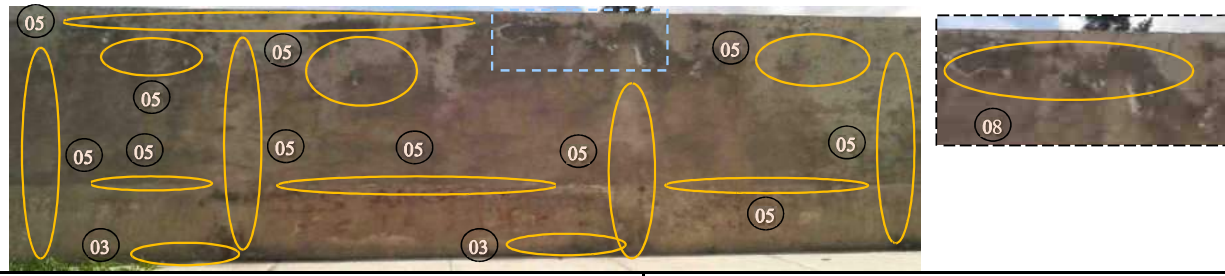
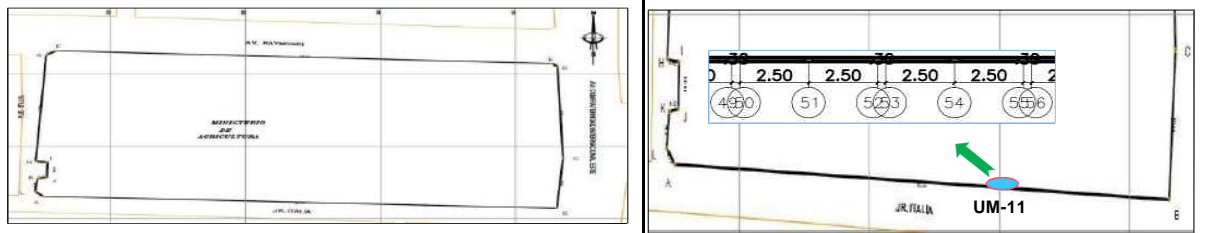
(1): Criptoeflorescencia (5): Fisuras (9): Corrosión				(2): Mohos (6): Desprendimiento				(3): Erosión (7): Desintegración				(4): Grietas (8): Eflorescencia				
Patologia :				Erosion fisica, Fisuras diagonales, agrietamiento diagonal				Tipo de proceso patologico :				No estructural				
Elementos Afectados :				Vigas, columnas, sobrecimientos y Muros				Tipo de Lesion :				Fisica y Mecanica				
FICHA N°:																
11																
IMÁGENES DE MUESTRA

Unid. De Muestra	Áreas de patologías encontradas (m2)									Area total del elemento (m2)	Area Total Afectada (m2)	Area Sin Patologías (m2)	Patologías Encontradas	Estadística de Efectos		Niveles de Severidad
	1	2	3	4	5	6	7	8	9					% Afectado	% No Afectado	
Unidad de Muestra N° 11	0.00	0.00	0.44	0.00	11.03	0.00	2.35	0.42	0.00	27.00	14.24	12.76	3,5,7,8	52.74%	47.26%	(B)

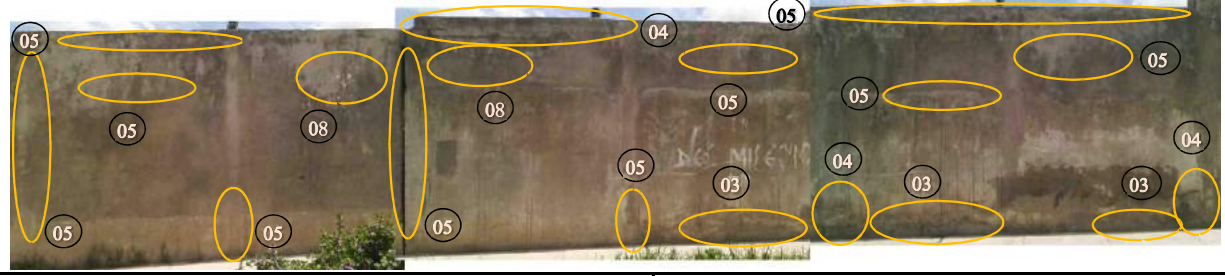
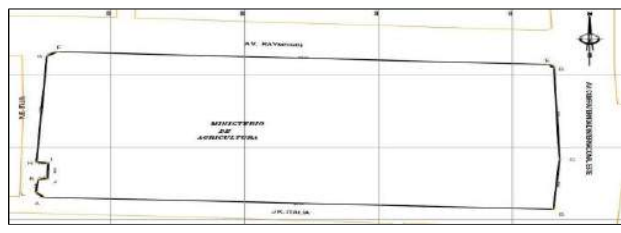
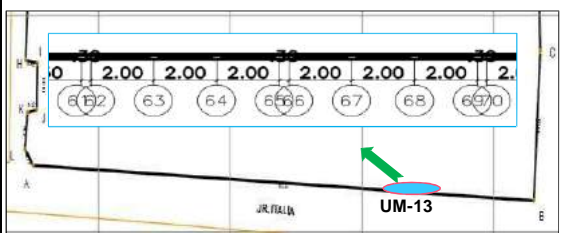
(1): Criptofluorescencia (2): Mohos (3): Erosión (4): Grietas (5): Fisuras (6): Desprendimiento (7): Desintegración (8): Eflorescencia (9): Corrosión																
Patología :	Erosion física, Fisuras diagonales, agrietamiento diagonal															
Elementos Afectados :	Vigas, columnas, sobrecimientos y Muros															
Tipo de proceso patologico :	No estructural															
Tipo de Lesion :	Fisica y Mecanica															
FICHA N°:																
13																
IMÁGENES DE MUESTRA

Unid. De Muestra	Áreas de patologías encontradas (m2)									Área total del elemento (m2)	Área Total Afectada (m2)	Área Sin Patologías (m2)	Patologías Encontradas	Estadística de Efectos		Niveles de Severidad
	1	2	3	4	5	6	7	8	9					% Afectado	%No Afectado	
Unidad de Muestra N° 13	0.00	0.00	1.64	0.00	5.10	0.00	0.00	2.01	0.00	32.40	8.75	23.65	3,5,8	27.01%	72.99%	(B)

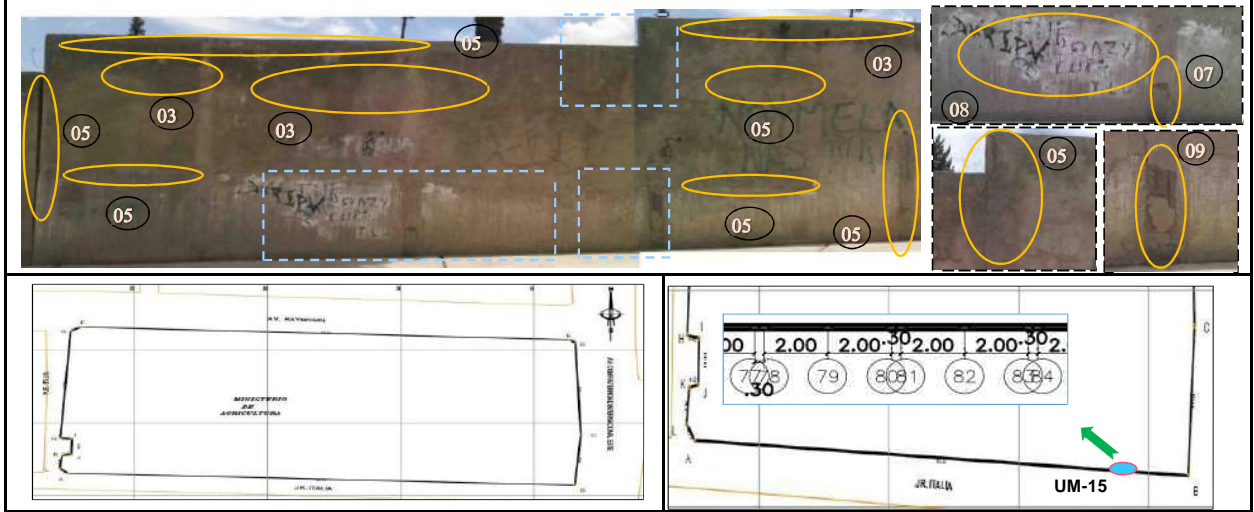
IMÁGENES DE MUESTRA

FICHA TECNICA DE EVALUACION			
		Título de Tesis: Determinación Y Evaluación de las Patologías del Concreto en Columnas, Vigas, Sobrecimientos, y Muros de Albañilería Confinada, del Cerco Perimétrico de la Dirección Regional de Agricultura – Gobierno Regional de Ancash, Provincia De Huaraz, Noviembre – 2016.			
Evaluador: Bach. Romel Orlando Castillo Obregon					
EVALUACION DE PATOLOGIAS		Tramo: A-B	L=190,30 m	Unidad de Muestra N°15	EJE: 78-83 L=8,60 m
UNIDAD DE MUESTRA 15					
(1): Criptofluorescencia	(2): Mohos	(3): Erosión	(4): Grietas		
(5): Fisuras	(6): Desprendimiento	(7): Desintegración	(8): Eflorescencia		
(9): Corrosión					
Patología :	Erosion física, Fisuras diagonales, agrietamiento diagonal		Tipo de proceso patologico :	No estructural	FICHA N°: 15
Elementos Afectados :	Vigas, columnas, sobrecimientos y Muros		Tipo de Lesion :	Fisica y Mecanica

Unid. De Muestra	Áreas de patologías encontradas (m2)									Área total del elemento (m2)	Área Total Afectada (m2)	Área Sin Patologías (m2)	Patologías Encontradas	Estadística de Efectos		Niveles de Severidad	
	1	2	3	4	5	6	7	8	9					% Afectado	% No Afectado		
Unidad de Muestra N° 15	0.00	0.00	2.65	0.00	5.59	0.00	0.00	1.98	0.00	19.20	10.22	8.98	3,5,8	53.23%	46.77%	(B)

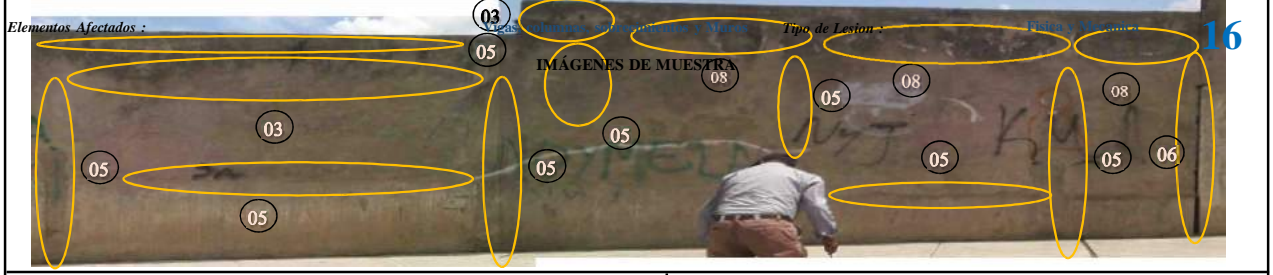
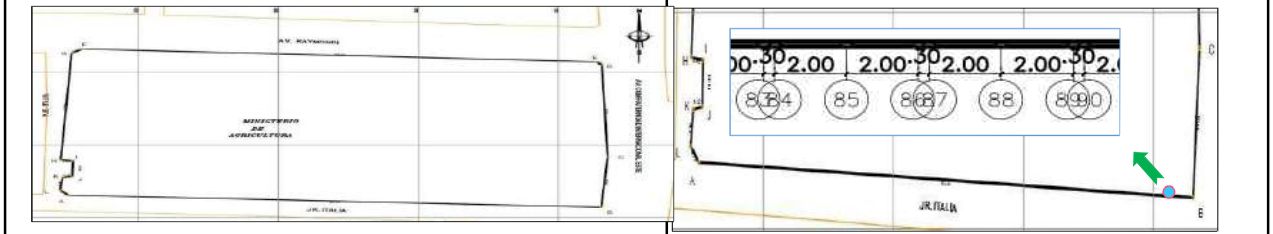
UM-16

Patología : Erosion fisica, Fisuras diagonales, agrietamiento diagonal Tipo de proceso patologico : No estructural FICHA N°:

Unid. De Muestra	Areas de patologias encontradas (m2)									Area total del elemento (m2)	Area Total Afectada (m2)	Area Sin Patologias (m2)	Patologias Encontradas	Estadistica de Efectos		Niveles de Severidad
	1	2	3	4	5	6	7	8	9					% Afectado	%No Afectado	
Unidad de Muestra N° 16	0.00	0.00	1.19	0.00	3.27	0.00	0.00	1.66	0.00	21.60	6.12	15.48	3,5,8	28.33%	71.67%	(A)
	0.00	0.00	0.00	0.00	1.28	0.00	0.00	0.00	0.08	5.40	1.36	4.05	5,9	25.09%	74.91%	(A)
	0.00	0.00	0.00	0.00	0.00	0.00	0.00	0.00	0.00	0.00	0.00	0.00	-	0.00%	0.00%	-
	0.00	0.00	0.00	0.00	0.00	0.00	0.00	0.00	0.00	0.00	0.00	0.00	-	0.00%	0.00%	-
	0.00	0.00	0.96	0.00	0.50	0.00	0.00	0.00	0.00	2.58	1.46	1.12	3,5	56.59%	43.41%	(B)
TOTAL	0.00	0.00	2.15	0.00	5.05	0.00	0.00	1.66	0.08	29.58	8.94	20.65	3,5,8,9	30.21%	69.79%	(B)

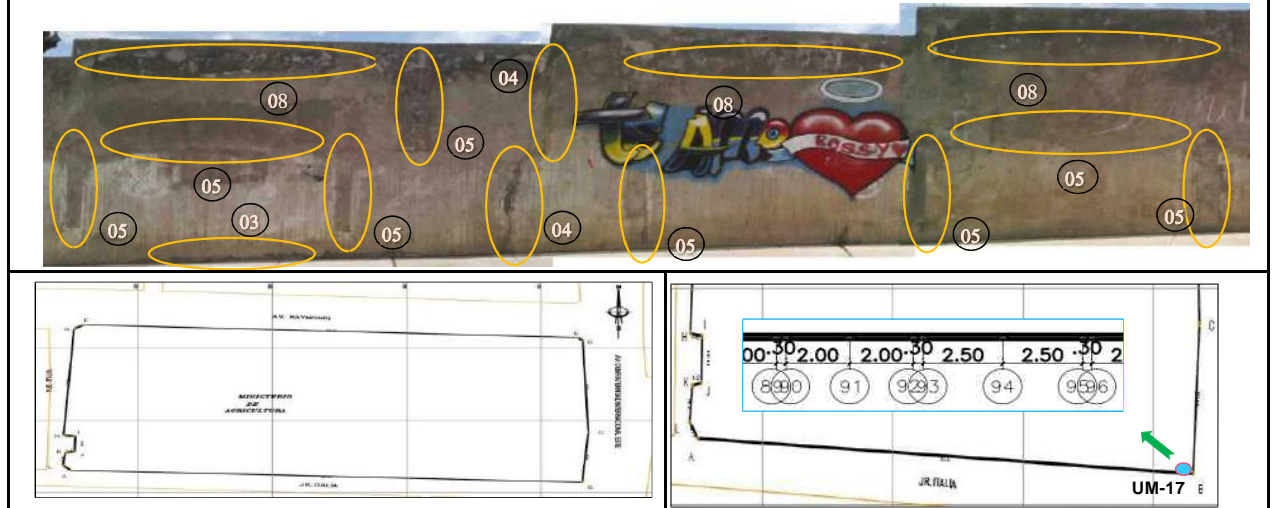
IMÁGENES DE MUESTRA

Patología :	Erosion física, Fisuras diagonales, agrietamiento diagonal	Tipo de proceso patologico :	No estructural	FICHA N°: 17
Elementos Afectados :	Vigas, columnas, sobrecimientos y Muros	Tipo de Lesion :	Fisica y Mecanica

PATOLOGIAS	Area Total Afectada (m2)	% Area Afectado	Area Total No Afectada (m2)	% Area No Afectado
Criptoflorescencia	0.00	0.00%	22.02	67.59%
Mohos	0.00	0.00%		
Erosión	0.54	1.66%		
Grietas	0.34	1.04%		
Fisuras	7.19	22.07%		
Desprendimiento	0.00	0.00%		
Desintegración	0.00	0.00%		
Eflorescencia	2.49	7.64%		
Corrosión	0.00	0.00%		
Total	10.56	32.41%	22.02	67.59%

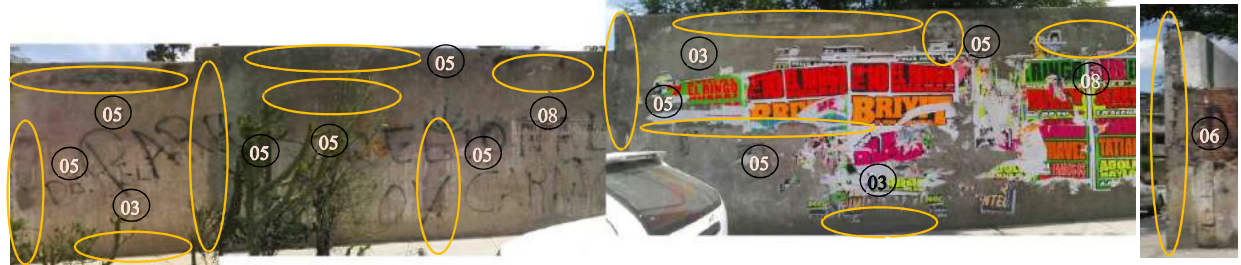
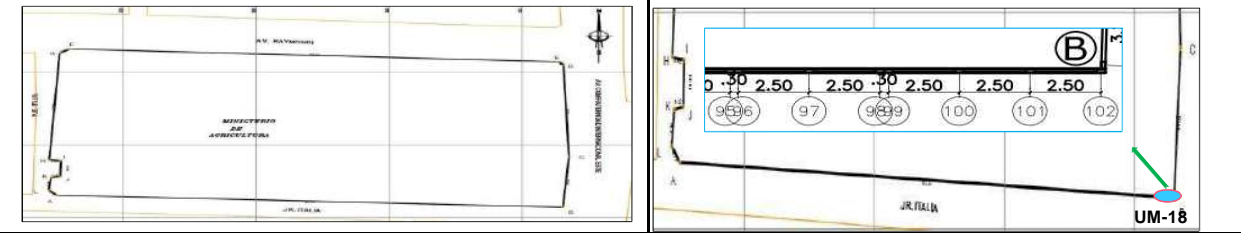
(1): Criptoeflorescencia				(2): Mohos				(3): Erosión				(4): Grietas				
(5): Fisuras				(6): Desprendimiento				(7): Desintegración				(8): Eflorescencia

(9): Corrosión																
Patología :		Erosion física, Fisuras diagonales, agrietamiento diagonal					Tipo de proceso patologico :			No estructural		FICHA N°:				
Elementos Afectados :		Vigas, columnas, sobrecimientos y Muros					Tipo de Lesion :			Fisica y Mecanica		18				
IMÁGENES DE MUESTRA

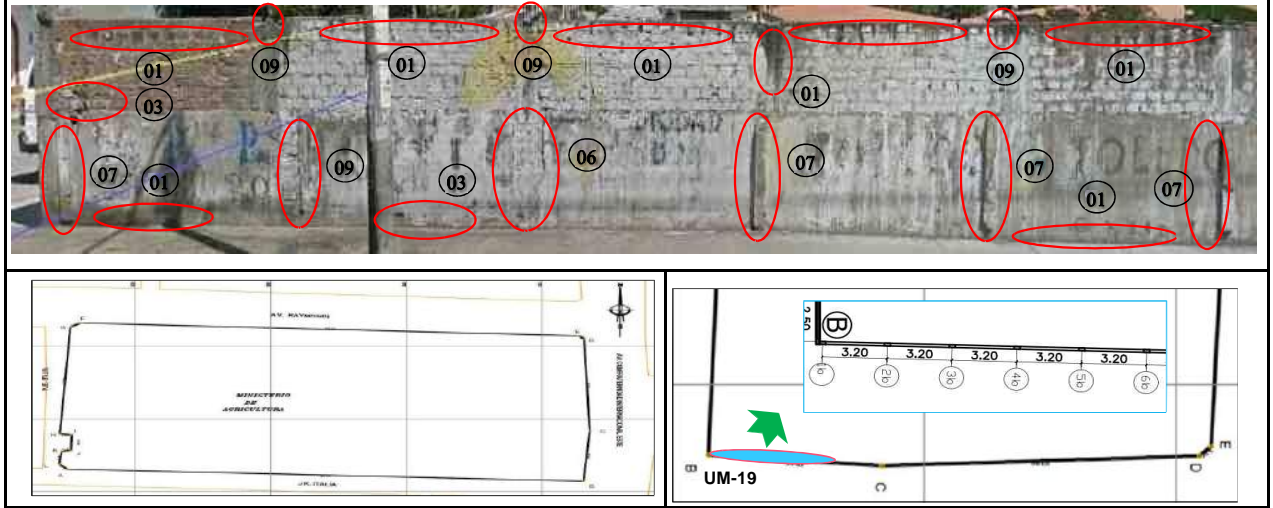
IMÁGENES DE MUESTRA

FICHA TECNICA DE EVALUACION		
Título de Tesis: Determinación Y Evaluación de las Patologías del Concreto en Columnas, Vigas, Sobrecimientos, y Muros de Albañilería Confinada, del Cerco Perimétrico de la Dirección Regional de Agricultura – Gobierno Regional de Ancash, Provincia De Huaraz, Noviembre – 2016.			
Evaluador: Bach. Romel Orlando Castillo Obregon			
EVALUACION DE PATOLOGIAS	Tramo: B-E L=100.35 m		
UNIDAD DE MUESTRA 19			
(1): Criptoeflorescencia (5): Fisuras (9): Corrosión	(2): Mohos (6): Desprendimiento	(3): Erosión (7): Desintegración	(4): Grietas (8): Eflorescencia
Patología :	Erosion física, Fisuras diagonales, agrietamiento diagonal	Tipo de proceso patologico :	No estructural
Elementos Afectados :	Vigas, columnas, sobrecimientos y Muros	Tipo de Lesion :	Física y Mecánica
			FICHA N°: 19

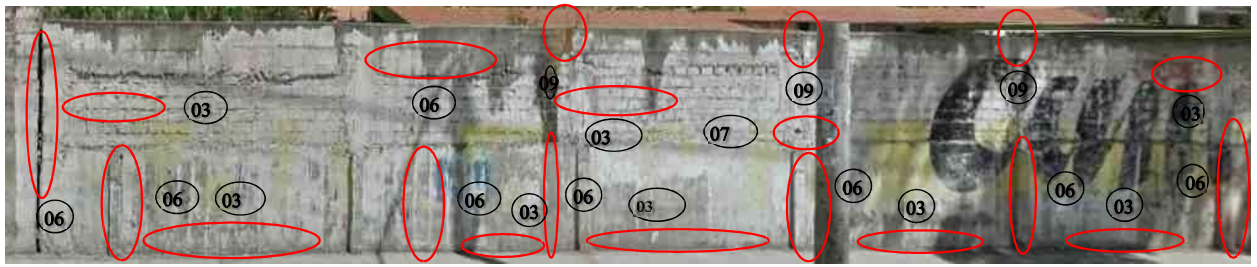
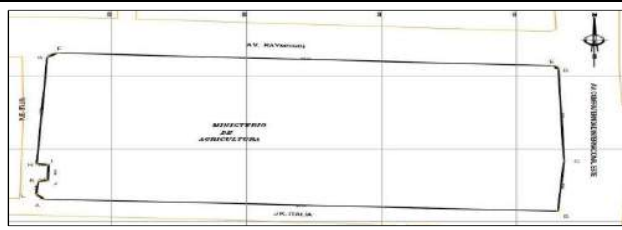
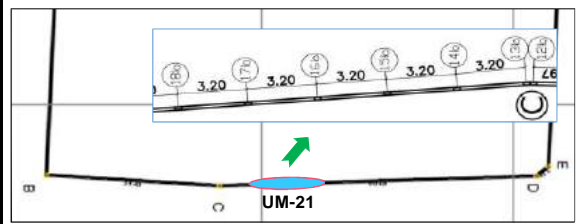
IMÁGENES DE MUESTRA

FICHA TECNICA DE EVALUACION	
Título de Tesis: Determinación Y Evaluación de las Patologías del Concreto en Columnas, Vigas, Sobrecimientos, y Muros de Albañilería Confinada, del Cerco Perimétrico de la Dirección Regional de Agricultura – Gobierno Regional de Ancash, Provincia De Huaraz, Noviembre – 2016.	
Evaluador: Bach. Romel Orlando Castillo Obregon	
EVALUACION DE PATOLOGIAS	Tramo: B-E L=100.35 m Unidad de Muestra N°21 EJE:13b-18b L=16.30 m
UNIDAD DE MUESTRA 21	
(1): Criptoflorescencia	(2): Mohos (3): Erosión (4): Grietas
(5): Fisuras	(6): Desprendimiento (7): Desintegración (8): Eflorescencia
(9): Corrosión	
Patología :	Erosion física, Fisuras diagonales, agrietamiento diagonal
Elementos Afectados :	Vigas, columnas, sobrecimientos y Muros
Tipo de proceso patologico :	No estructural
Tipo de Lesion :	Física y Mecánica
FICHA N°: 21

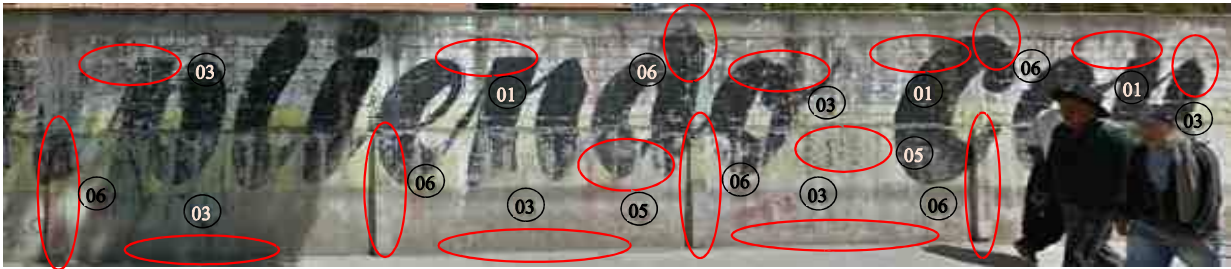
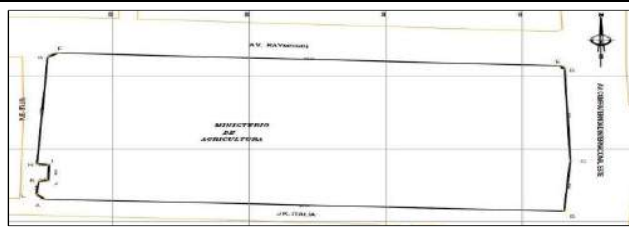
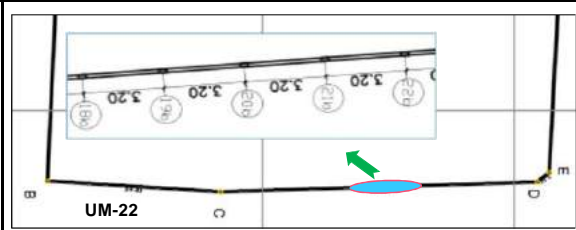
IMÁGENES DE MUESTRA

FICHA TECNICA DE EVALUACION	
Título de Tesis: Determinación Y Evaluación de las Patologías del Concreto en Columnas, Vigas, Sobrecimientos, y Muros de Albañilería Confinada, del Cerco Perimétrico de la Dirección Regional de Agricultura – Gobierno Regional de Ancash, Provincia De Huaraz, Noviembre – 2016.	
Evaluador: Bach. Romel Orlando Castillo Obregon	
EVALUACION DE PATOLOGIAS	Tramo: B-E L=100.35 m Unidad de Muestra N°22 EJE: 18b-22b L=10.40 m
UNIDAD DE MUESTRA 22	
(1): Criptoeflorescencia (5): Fisuras (9): Corrosión	(2): Mohos (6): Desprendimiento
(3): Erosión	(7): Desintegración
(4): Grietas	(8): Eflorescencia
Patología :	Erosion física, Fisuras diagonales, agrietamiento diagonal
Elementos Afectados :	Vigas, columnas, sobrecimientos y Muros
Tipo de proceso patologico :	No estructural
Tipo de Lesion :	Física y Mecánica
FICHA N°: 22

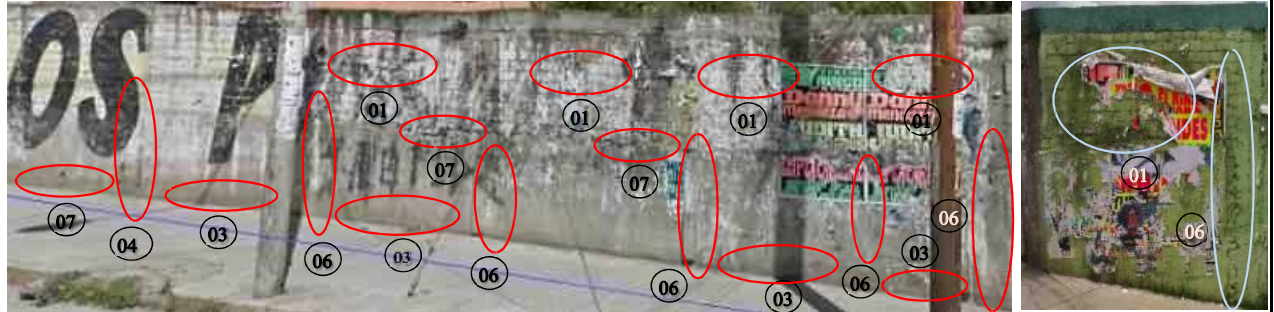
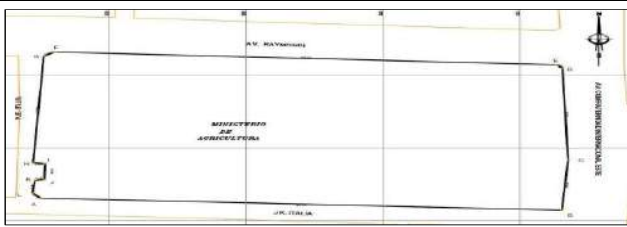
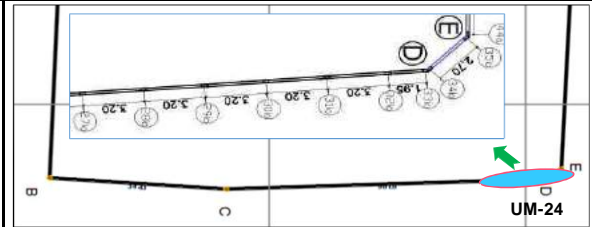
IMÁGENES DE MUESTRA

Patología :	Erosion fisica, Fisuras diagonales, agrietamiento diagonal	Tipo de proceso patologico :	No estructural	FICHA N°:
Elementos Afectados :	Vigas, columnas, sobrecimientos y Muros	Tipo de Lesion :	Fisica y Mecanica	24

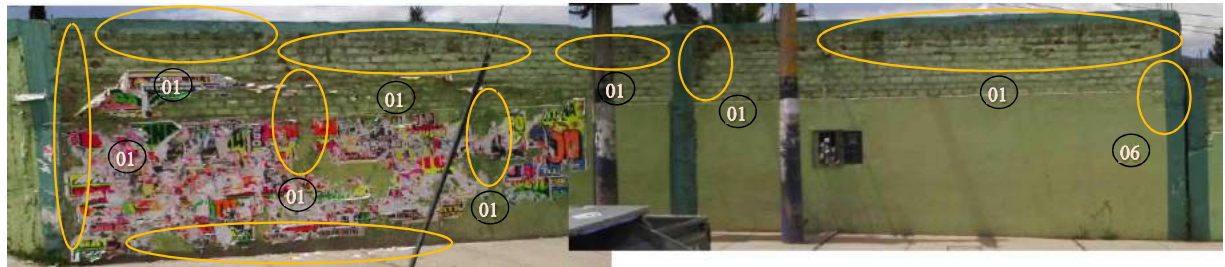
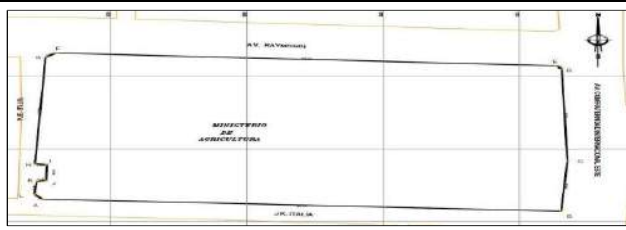
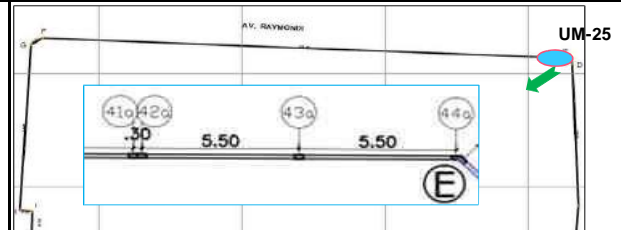
IMÁGENES DE MUESTRA

Patología :	Erosion fisica, Fisuras diagonales, agrietamiento diagonal	Tipo de proceso patologico :	No estructural	FICHA N°: 25
Elementos Afectados :	Vigas, columnas, sobrecimientos y Muros	Tipo de Lesion :	Fisica y Mecanica

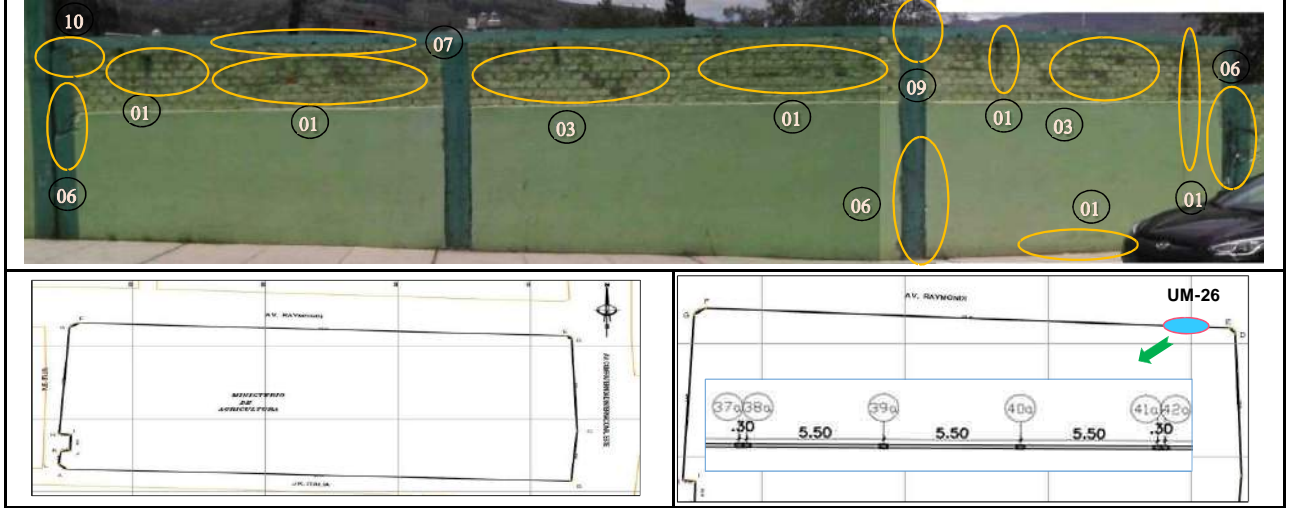
IMÁGENES DE MUESTRA

Patología :	Erosion física, Fisuras diagonales, agrietamiento diagonal	Tipo de proceso patológico :	No estructural	FICHA N°: 26
Elementos Afectados :	Vigas, columnas, sobrecimientos y Muros	Tipo de Lesion :	Fisica y Mecanica

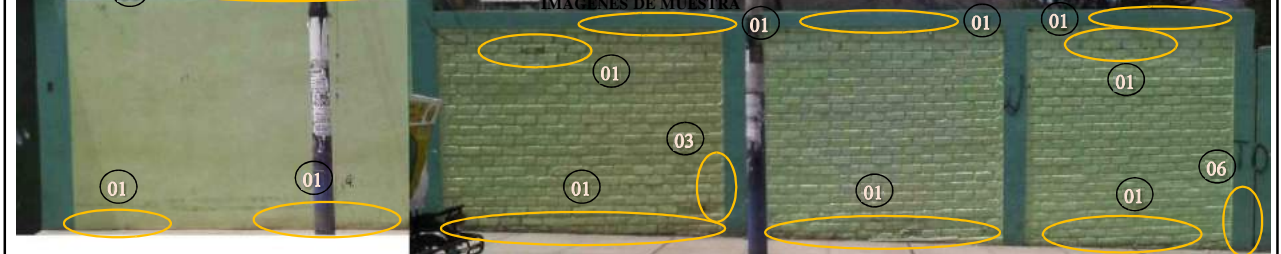
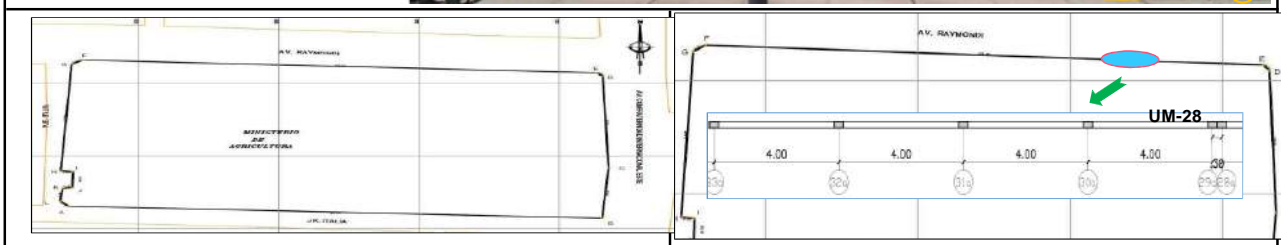
Patología : Erosión física, Fisuras diagonales, agrietamiento diagonal Tipo de proceso patológico : No estructural FICHA N°:

Elementos Afectados : Vigas, columnas, sobrecimientos y Muros Tipo de Lesión : Fisura y Acreción

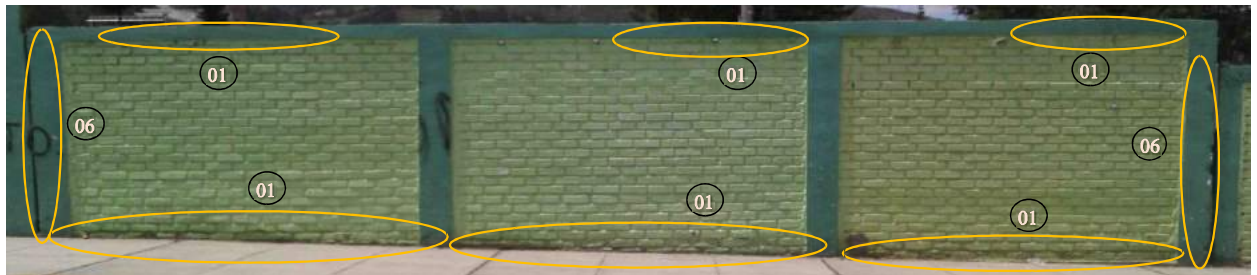
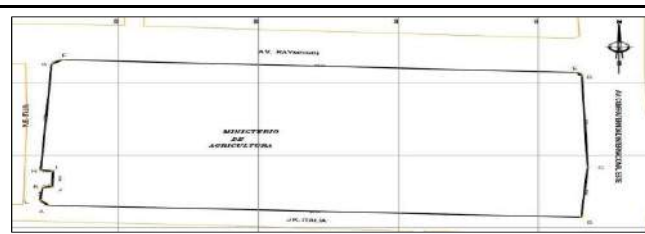
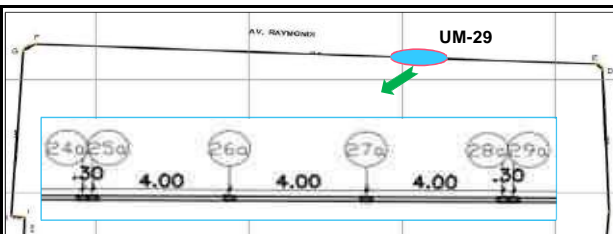
IMÁGENES DE MUESTRA

Patología :	Erosion fisica, Fisuras diagonales, agrietamiento diagonal	Tipo de proceso patologico :	No estructural	FICHA N°: 29
Elementos Afectados :	Vigas, columnas, sobrecimientos y Muros	Tipo de Lesion :	Fisica y Mecanica

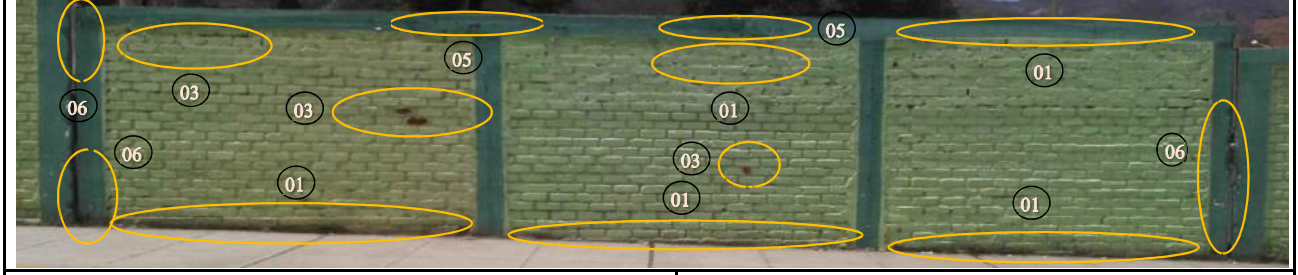
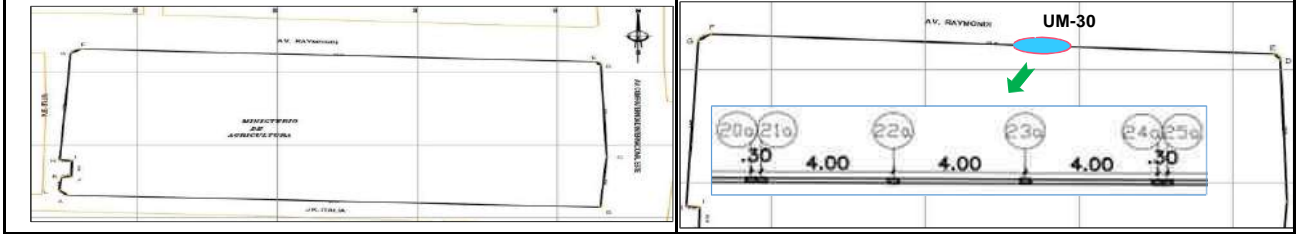
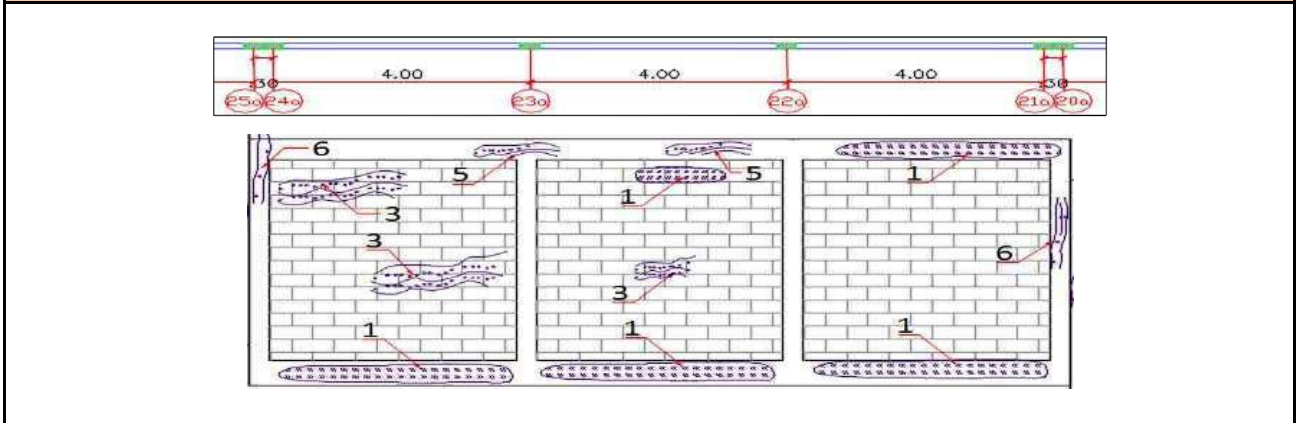
PLANTA Y ELEVACION DE LA MUESTRA N° 30

Patología :	Erosion fisica, Fisuras diagonales, agrietamiento diagonal	Tipo de proceso patologico :	No estructural	FICHA N°: 30
Elementos Afectados :	Vigas, columnas, sobrecimientos y Muros	Tipo de Lesion :	Fisica y Mecanica

Unid. De Muestra	Áreas de patologías encontradas (m2)									Área total del elemento (m2)	Área Total Afectada (m2)	Área Sin Patologías (m2)	Patologías Encontradas	Estadística de Efectos		Niveles de Severidad
	1	2	3	4	5	6	7	8	9					% Afectado	%No Afectado	
Unidad de Muestra N° 30	4.85	0.00	3.14	0.00	0.00	0.00	0.00	0.00	0.00	33.00	7.99	25.01	1,3	24.21%	75.79%	(A)
	0.00	0.00	0.00	0.00	0.00	1.73	0.00	0.00	0.00	3.60	1.73	1.88	6	47.92%	52.08%	(B)
	0.00	0.00	0.00	0.00	0.00	0.00	0.00	0.00	0.00	0.00	0.00	0.00	-	0.00%	0.00%	-
	0.00	0.00	0.00	0.00	0.00	0.00	0.00	0.00	0.00	0.00	0.00	0.00	-	0.00%	0.00%	-
	1.58	0.00	0.00	0.00	0.98	0.00	0.00	0.00	0.00	3.08	2.55	0.53	1,5	82.93%	17.07%	(C)
	0.00	0.00	0.00	0.00	0.00	0.00	0.00	0.00	0.00	0.00	0.00	0.00	-	0.00%	0.00%	-
TOTAL	6.43	0.00	3.14	0.00	0.98	1.73	0.00	0.00	0.00	39.68	12.27	27.41	1,3,5,6	30.91%	69.09%	(B)

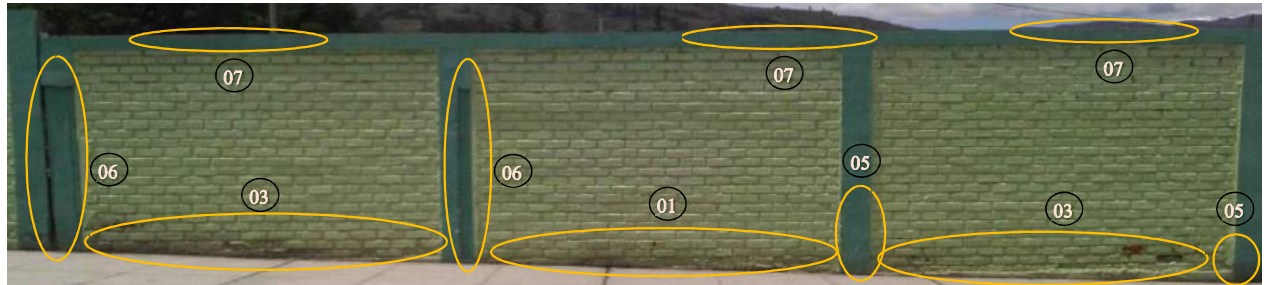
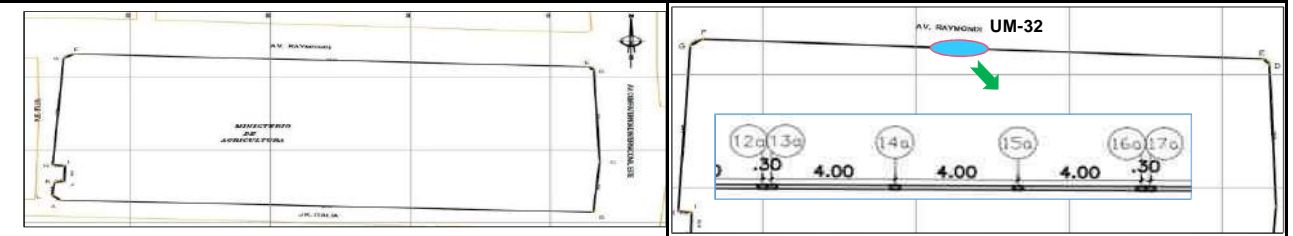
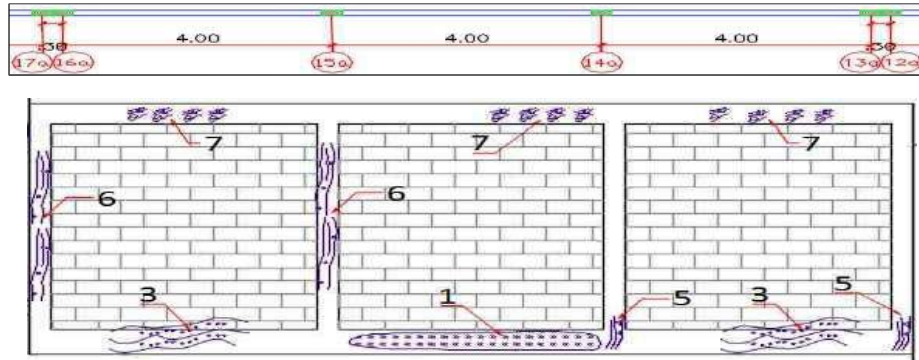
PLANTA Y ELEVACION DE LA MUESTRA N° 32

Patología :	Erosion fisica, Fisuras diagonales, agrietamiento diagonal	Tipo de proceso patologico :	No estructural	FICHA N°: 32
Elementos Afectados :	Vigas, columnas, sobrecimientos y Muros	Tipo de Lesion :	Fisica y Mecanica

Unid. De Muestra	Áreas de patologías encontradas (m2)									Área total del elemento (m2)	Área Total Afectada (m2)	Área Sin Patologías (m2)	Patologías Encontradas	Estadística de Efectos		Niveles de Severidad
	1	2	3	4	5	6	7	8	9					% Afectado	% No Afectado	
Unidad de Muestra N° 32	1.56	0.00	3.34	0.00	0.00	0.00	0.00	0.00	0.00	33.00	4.90	28.11	1,3	14.83%	85.17%	(A)
	0.00	0.00	0.00	0.00	0.80	2.24	0.00	0.00	0.00	3.60	3.03	0.57	5,6	84.17%	15.83%	(C)
	0.00	0.00	0.00	0.00	0.00	0.00	0.00	0.00	0.00	0.00	0.00	0.00	-	0.00%	0.00%	-
	0.00	0.00	0.00	0.00	0.00	0.00	0.00	0.00	0.00	0.00	0.00	0.00	-	0.00%	0.00%	-
	0.00	0.00	0.00	0.00	0.00	0.00	1.40	0.00	0.00	3.08	1.40	1.68	7	45.53%	54.47%	(B)
	0.00	0.00	0.00	0.00	0.00	0.00	0.00	0.00	0.00	0.00	0.00	0.00	-	0.00%	0.00%	-
TOTAL	1.56	0.00	3.34	0.00	0.80	2.24	1.40	0.00	0.00	39.68	9.33	30.35	1,3,5,6,7	23.50%	76.50%	(B)

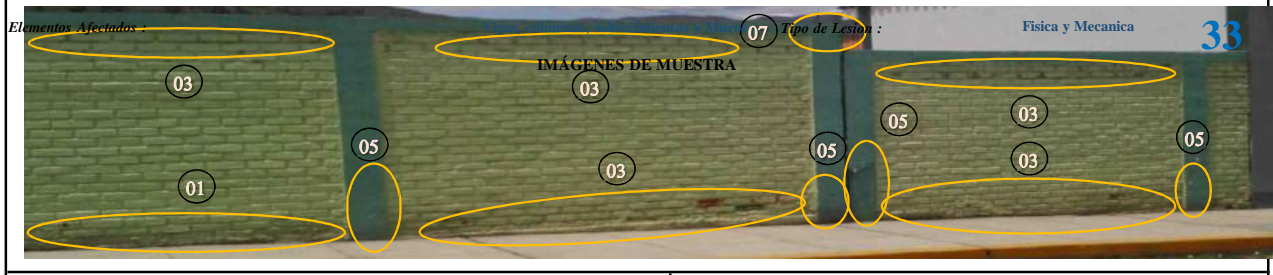
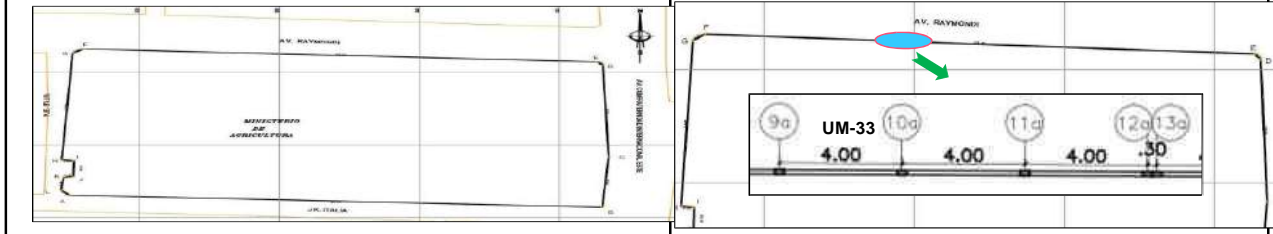
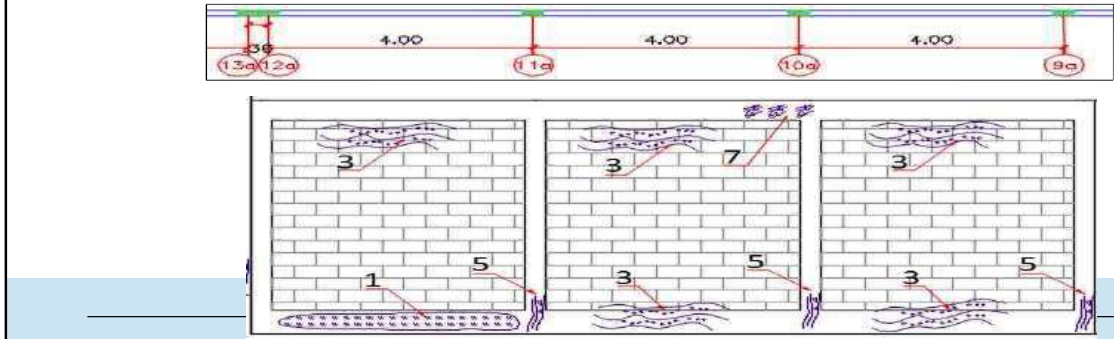
PLANTA Y ELEVACION DE LA MUESTRA N° 33

Patología: Erosión física, Fisuras diagonales, agrietamiento diagonal **Tipo de proceso patológico:** No estructural **FICHA N°:**

Unid. De Muestra	Áreas de patologías encontradas (m2)									Área total del elemento (m2)	Área Total Afectada (m2)	Área Sin Patologías (m2)	Patologías Encontradas	Estadística de Efectos		Niveles de Severidad
	1	2	3	4	5	6	7	8	9					% Afectado	% No Afectado	
Unidad de Muestra N° 33	1.44	0.00	8.17	0.00	0.00	0.00	0.00	0.00	0.00	33.00	9.61	23.40	1,3	29.11%	70.89%	(B)
	0.00	0.00	0.00	0.00	1.43	0.00	0.00	0.00	0.00	2.70	1.43	1.28	5	52.78%	47.22%	(C)
	0.00	0.00	0.00	0.00	0.00	0.00	0.00	0.00	0.00	0.00	0.00	0.00	-	0.00%	0.00%	-
	0.00	0.00	0.00	0.00	0.00	0.00	0.00	0.00	0.00	0.00	0.00	0.00	-	0.00%	0.00%	-
	0.00	0.00	0.00	0.00	0.00	0.00	0.15	0.00	0.00	3.08	0.15	2.93	7	4.88%	95.12%	(A)
	0.00	0.00	0.00	0.00	0.00	0.00	0.00	0.00	0.00	0.00	0.00	0.00	-	0.00%	0.00%	-
TOTAL	1.44	0.00	8.17	0.00	1.43	0.00	0.15	0.00	0.00	38.78	11.18	27.60	1,3,5,7	28.83%	71.17%	(B)
