**UNIVERSIDAD CATÓLICA LOS ÁNGELES
CHIMBOTE
FACULTAD DE INGENIERÍA**

**“DETERMINACIÓN Y EVALUACIÓN DE LAS PATOLOGÍAS DEL
CONCRETO EN COLUMNAS, VIGAS, SOBRECIMENTOS, MUROS DE
ALBAÑILERÍA CONFINADA, DEL CERCO PERIMÉTRICO DE LA
DIRECCION REGIONAL DE AGRICULTURA – GOBIERNO REGIONAL DE
ANCASH, PROVINCIA DE HUARAZ, DEPARTAMENTO DE ANCASH -
NOVIEMBRE 2016”.**

BACH. CASTILLO OBREGON ROMEL ORLANDO

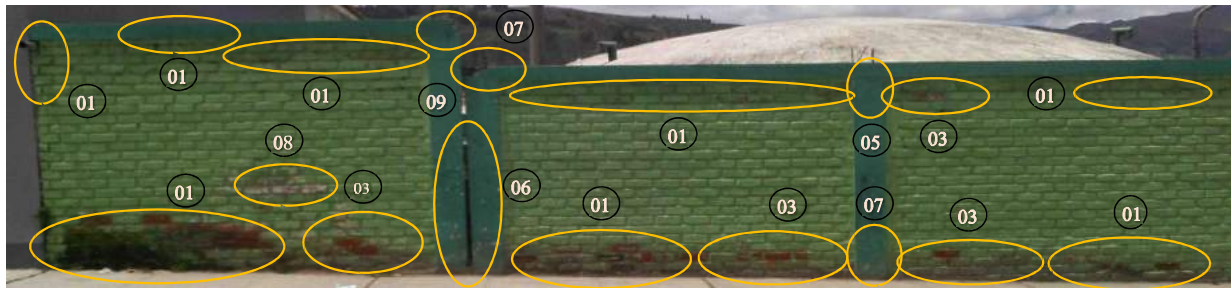
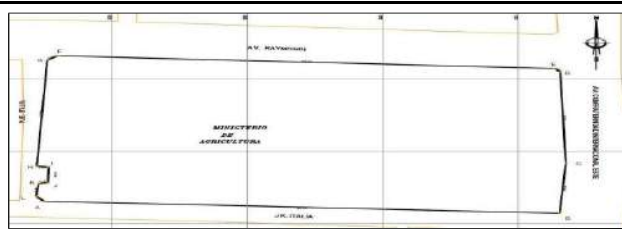
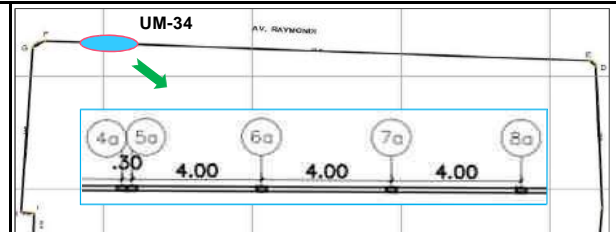
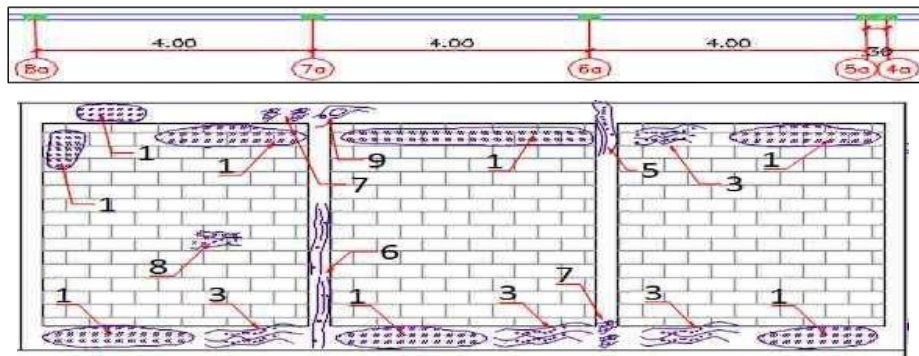
PLANTA Y ELEVACION DE LA MUESTRA N° 34

Patología :	Erosion fisica, Fisuras diagonales, agrietamiento diagonal	Tipo de proceso patologico :	No estructural	FICHA N°:
Elementos Afectados :	Vigas, columnas, sobrecimientos y Muros	Tipo de Lesion :	Fisica y Mecanica	34

Unid. De Muestra	Areas de patologias encontradas (m2)									Area total del elemento (m2)	Area Total Afectada (m2)	Area Sin Patologias (m2)	Patologias Encontradas	Estadistica de Efectos		Niveles de Severidad
	1	2	3	4	5	6	7	8	9					% Afectado	% No Afectado	
Unidad de Muestra N° 34	7.66	0.00	3.87	0.00	0.00	0.00	0.00	0.00	0.00	33.00	11.53	21.47	1,3	34.94%	65.06%	(B)
	0.00	0.00	0.00	0.00	0.36	1.62	0.33	0.00	0.17	2.70	2.48	0.23	5,6,7,9	91.67%	8.33%	(C)
	0.00	0.00	0.00	0.00	0.00	0.00	0.00	0.00	0.00	0.00	0.00	0.00	-	0.00%	0.00%	-
	0.00	0.00	0.00	0.00	0.00	0.00	0.00	0.00	0.00	0.00	0.00	0.00	-	0.00%	0.00%	-
	0.38	0.00	0.00	0.00	0.00	0.00	0.15	0.00	0.00	3.08	0.53	2.55	1,7	17.07%	82.93%	(A)
	0.00	0.00	0.00	0.00	0.00	0.00	0.00	0.00	0.00	0.00	0.00	0.00	-	0.00%	0.00%	-
TOTAL	8.04	0.00	3.87	0.00	0.36	1.62	0.48	0.00	0.17	38.78	14.53	24.25	1,3,5,6,7,9	37.47%	62.53%	(B)

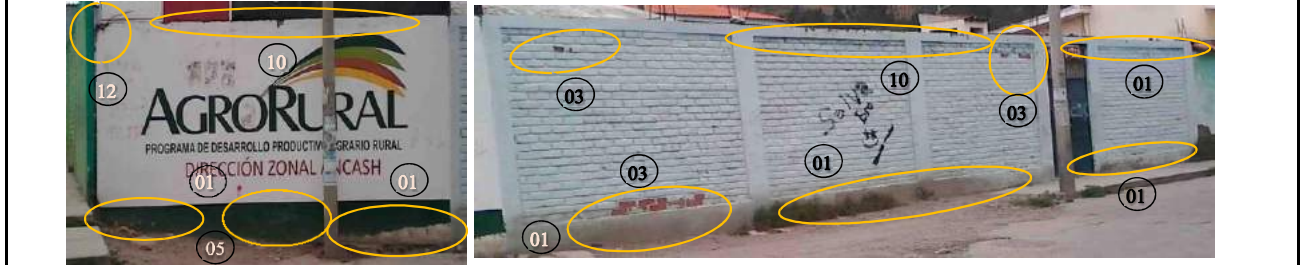
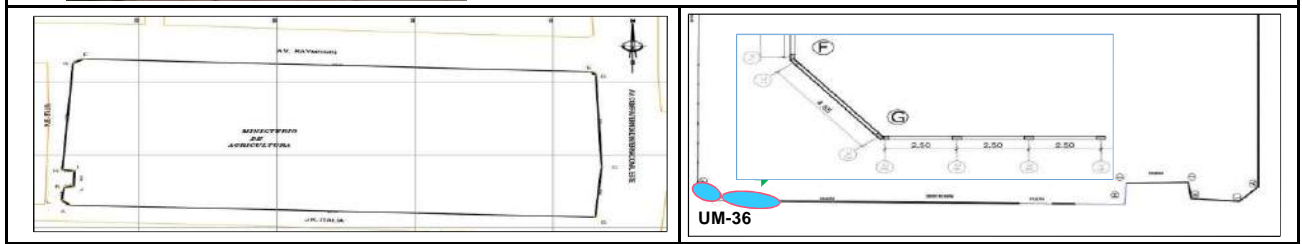
IMÁGENES DE MUESTRA

Patología :	Erosion física, Fisuras diagonales, agrietamiento diagonal	Tipo de proceso patologico :	No estructural	FICHA Nº: 36
Elementos Afectados :	Vigas, columnas, sobrecimientos y Muros	Tipo de Lesion :	Física y Mecánica

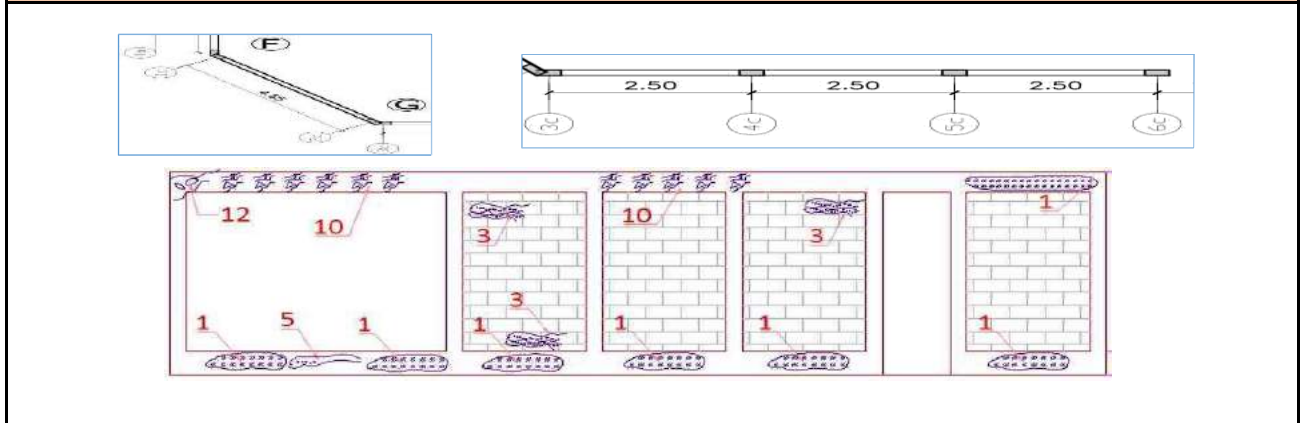
PLANTA Y ELEVACION DE LA MUESTRA Nº 36

Unid. De Muestra	Áreas de patologías encontradas (m2)									Área total del elemento (m2)	Área Total Afectada (m2)	Área Sin Patologías (m2)	Patologías Encontradas	Estadística de Efectos		Niveles de Severidad
	1	2	3	4	5	6	7	8	9					% Afectado	%No Afectado	
Unidad de Muestra Nº 36	1.10	0.00	2.28	0.00	0.00	0.00	1.68	0.00	0.00	14.65	5.06	9.59	1,3,7	34.54%	65.46%	(B)
	0.00	0.00	0.00	0.00	0.00	0.00	0.00	0.00	0.57	12.00	0.57	11.43	9	4.75%	95.25%	(A)
	3.60	0.00	0.00	0.72	0.00	0.00	0.00	0.00	0.00	9.14	4.32	4.82	1,4	47.24%	52.76%	(B)
	0.00	0.00	0.00	0.00	0.00	0.00	0.00	0.00	0.00	0.00	0.00	0.00	-	0.00%	0.00%	-
	0.40	0.00	0.00	0.00	0.00	0.00	1.81	0.00	0.00	5.03	2.21	2.81	1,7	44.03%	55.97%	(C)
	0.00	0.00	0.00	0.00	0.00	0.00	0.00	0.00	0.00	0.00	0.00	0.00	-	0.00%	0.00%	-
TOTAL	5.10	0.00	2.28	0.72	0.00	0.00	3.49	0.00	0.57	40.82	12.16	28.66	1,3,4,7,9	29.80%	70.20%	(B)

- De la Unidad de Muestra 36, con un área total de 40.82 m², se obtiene un área de 12.16 m² con patología, equivalente al 29.80%, y un área de 28.66 m² sin patología, equivalente al 70.20%; presentando los tipos de patología: Criptoflorescencias (12.49%), Erosión (5.59%), Grietas (1.76%), Desintegración (8.56%), Corrosión (1.40%). Y Obteniéndose un Nivel de Severidad en Muros (34.54%) Moderado, en Columnas (4.75%) Leve, en Sobrecimiento (4.24%) Moderado, y en Vigas (44.03%) Severo.

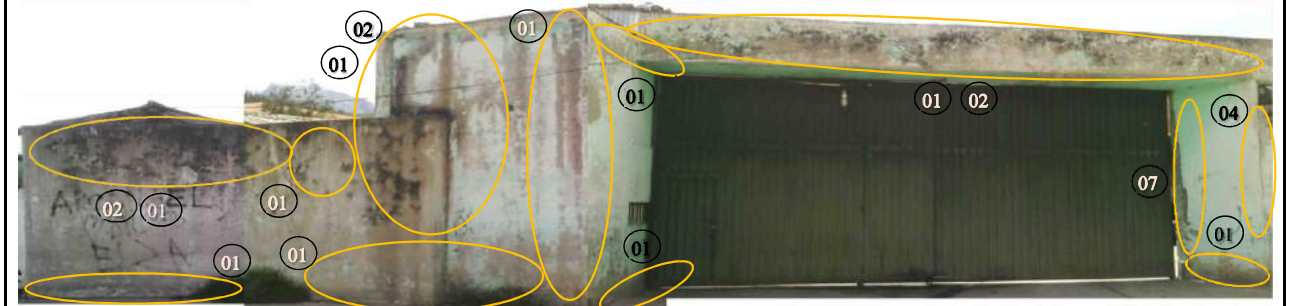
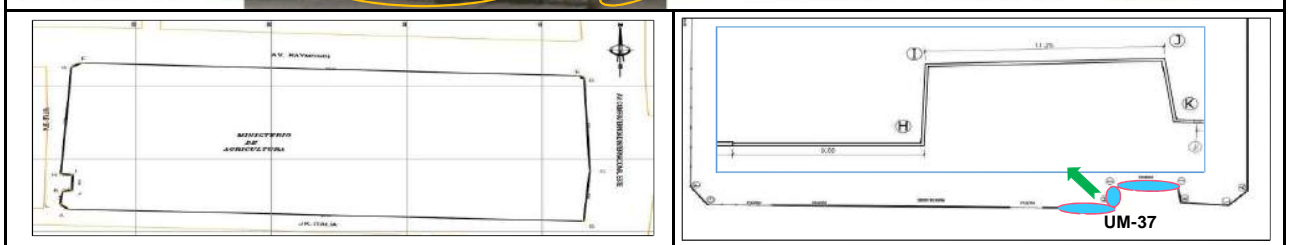
IMÁGENES DE MUESTRA

Patología : **Erosion fisica, Fisuras diagonales, agrietamiento diagonal** Tipo de proceso patologico : **No estructural** FICHA N°: **37**

Elementos Afectados : **Vigas, columnas, sobrecimientos y Muros** Tipo de Lesion : **Fisica y Mecanica**

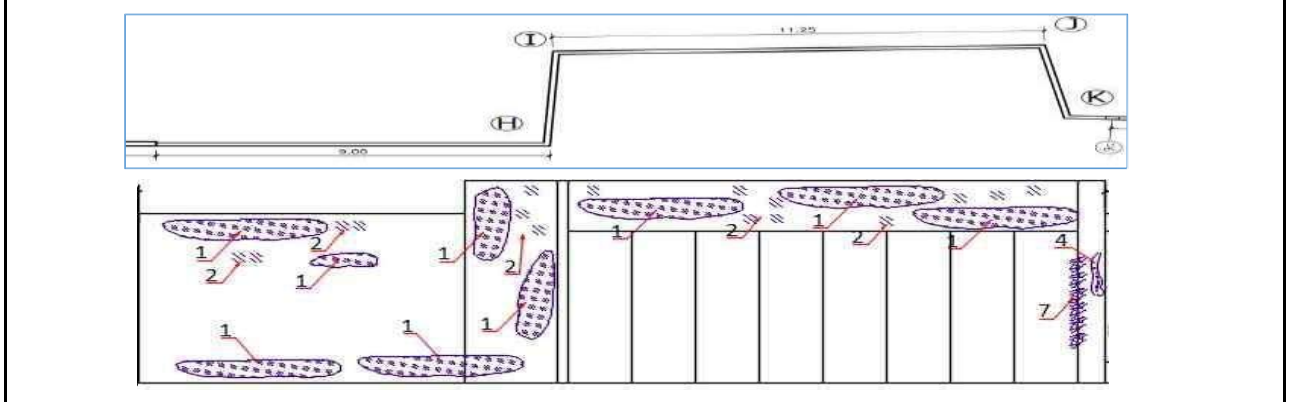
PLANTA Y ELEVACION DE LA MUESTRA N° 37

Unid. De Muestra	Áreas de patologías encontradas (m2)									Área total del elemento (m2)	Área Total Afectada (m2)	Área Sin Patologías (m2)	Patologías Encontradas	Estadística de Efectos		Niveles de Severidad
	1	2	3	4	5	6	7	8	9					% Afectado	% No Afectado	
Unidad de Muestra N° 37	24.50	17.86	0.00	0.96	0.00	0.00	0.00	0.00	0.00	67.00	43.32	23.68	1,2,4	64.66%	35.34%	(B)
	0.00	0.00	0.00	0.00	0.00	0.00	0.00	0.00	0.00	0.00	0.00	0.00	-	0.00%	0.00%	-
	0.00	0.00	0.00	0.00	0.00	0.00	0.00	0.00	0.00	0.00	0.00	0.00	-	0.00%	0.00%	-
	0.00	0.00	0.00	0.00	0.00	0.00	0.00	0.00	0.00	0.00	0.00	0.00	-	0.00%	0.00%	-
	4.48	4.95	0.00	0.00	0.00	0.00	0.00	0.00	0.00	10.13	9.43	0.70	1,2	93.14%	6.86%	(C)
	0.00	0.00	0.00	0.00	0.00	0.00	0.00	0.00	0.00	0.00	0.00	0.00	-	0.00%	0.00%	-
TOTAL	28.98	22.81	0.00	0.96	0.00	0.00	0.00	0.00	0.00	77.13	52.75	24.38	1,2,4	68.40%	31.60%	(B)

- De la Unidad de Muestra 37, con un área total de 77.13 m², se obtiene un área de 52.75 m² con patología, equivalente al 68.40%, y un área de 24.38 m² sin patología, equivalente al 31.60%; presentando los tipos de patología: Criptoflorescencias (37.58%), Mohos (29.58%), Grietas (1.24%). Y

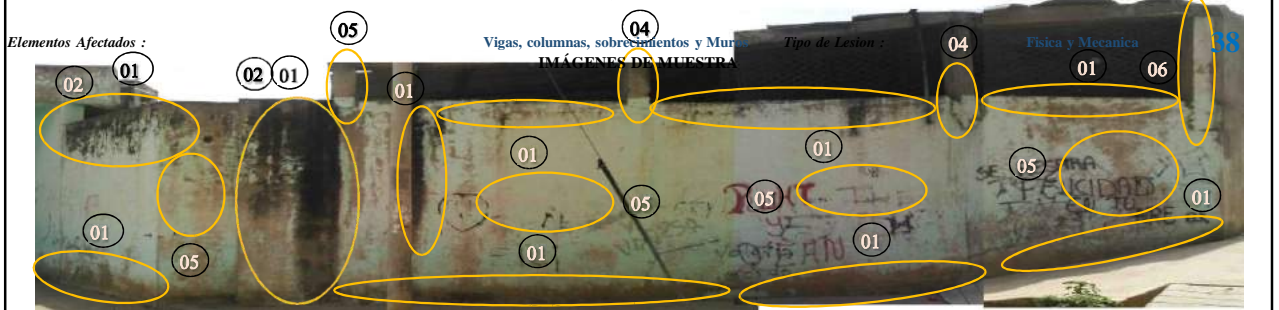
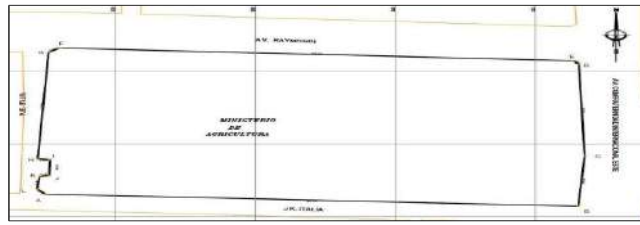
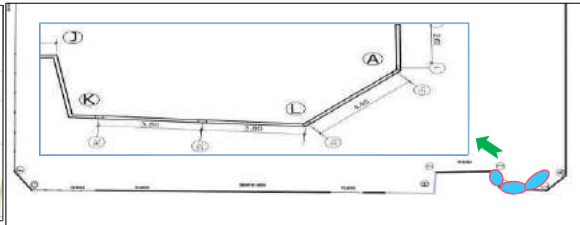
UM-38

Patología : Erosión física, Fisuras diagonales, agrietamiento diagonal Tipo de proceso patologico : No estructural FICHA N°:

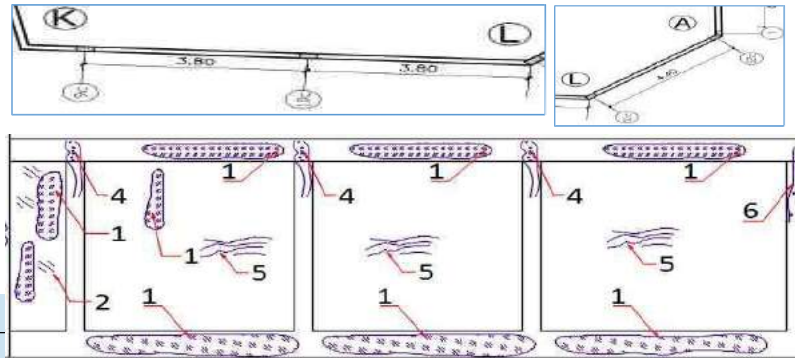
PLANTA Y ELEVACION DE LA MUESTRA N° 38

Unid. De Muestra	Areas de patologias encontradas (m2)									Area total del elemento (m2)	Area Total Afectada (m2)	Area Sin Patologias (m2)	Patologias Encontradas	Estadistica de Efectos		Niveles de Severidad
	1	2	3	4	5	6	7	8	9					% Afectado	%No Afectado	
Unidad de Muestra N° 38	29.00	3.53	0.00	0.00	7.17	0.00	0.00	0.00	0.00	66.00	39.70	26.30	1,2,5	60.15%	39.85%	(B)
	0.00	0.00	0.00	0.59	0.00	0.69	0.00	0.00	0.00	6.00	1.28	4.72	4,6	21.33%	78.67%	(A)
	6.00	0.00	0.00	0.00	0.00	0.00	0.00	0.00	0.00	8.04	6.00	2.04	-	74.63%	25.37%	(C)
	0.00	0.00	0.00	0.00	0.00	0.00	0.00	0.00	0.00	0.00	0.00	0.00	-	0.00%	0.00%	-
	2.22	1.05	0.00	0.00	0.00	0.00	0.00	0.00	0.00	3.69	3.27	0.42	1,2	88.62%	11.38%	(C)
	0.00	0.00	0.00	0.00	0.00	0.00	0.00	0.00	0.00	0.00	0.00	0.00	-	0.00%	0.00%	-
TOTAL	37.22	4.58	0.00	0.59	7.17	0.69	0.00	0.00	0.00	83.73	50.25	33.48	1,2,4,5,6	60.01%	39.99%	(C)

- De la Unidad de Muestra 38, con un área total de 83.73 m², se obtiene un área de 50.25 m² con patología, equivalente al 60.01%, y un área de 33.48 m² sin patología, equivalente al 39.99%; presentando los tipos de patología: Criptoeflorescencias (44.45%), Mohos (5.47%), Grietas (0.70%), Fisuras (8.56%), Desprendimiento (0.82%). Y Obteniéndose un Nivel de Severidad en Muros (60.15%) Moderado, en Columnas (21.33%) Leve, en Sobrecimiento (74.63%) Severo, y en Vigas (88.62%) Severo.

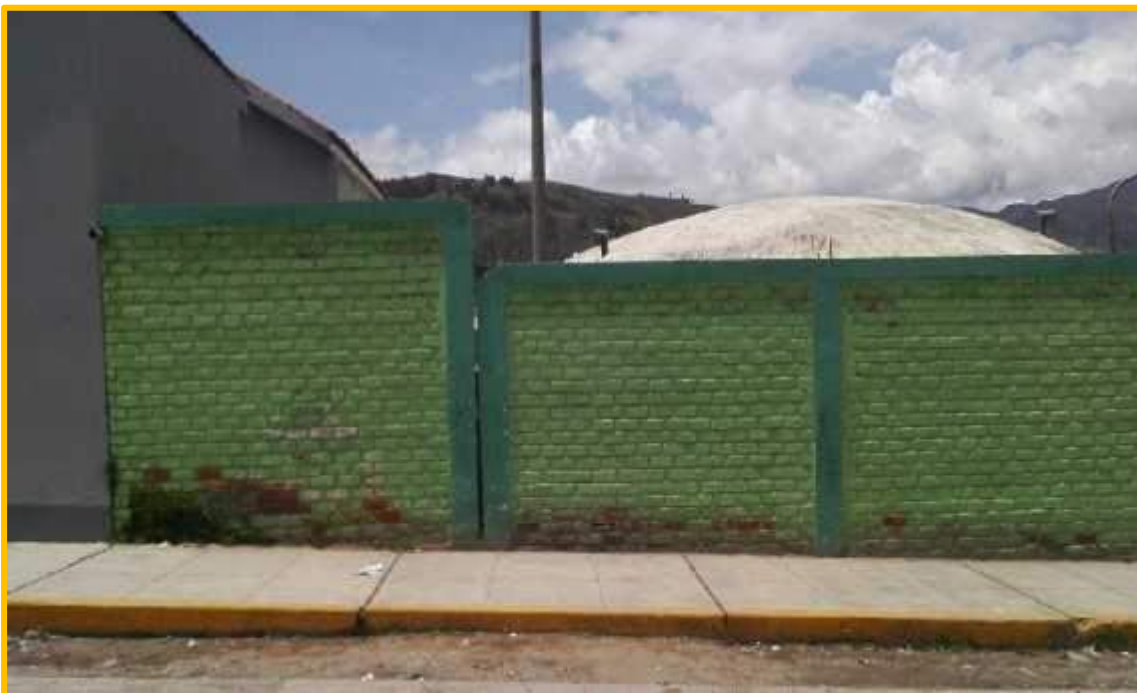
Gráfico N° 173: Vista Frontal de la Dirección Regional de Agricultura – Gobierno Regional de Ancash, donde se muestra las Criptoeflorescencias

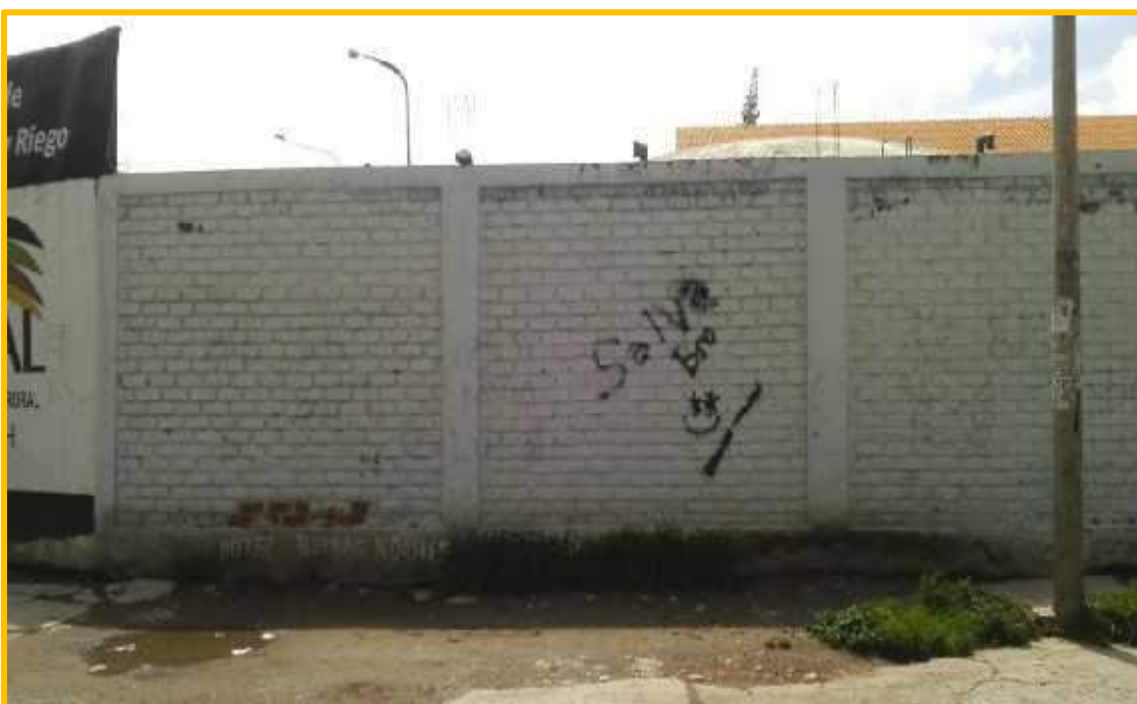
Gráfico N° 174: Vista del Jr. Italia, donde se visualiza las Criptoeflorescencias, tanto en los Muros como en el Sobrecimientos, tanto en los Muros como en el Sobrecimientos, de la misma forma se aprecia las Erosiones en los Muros.

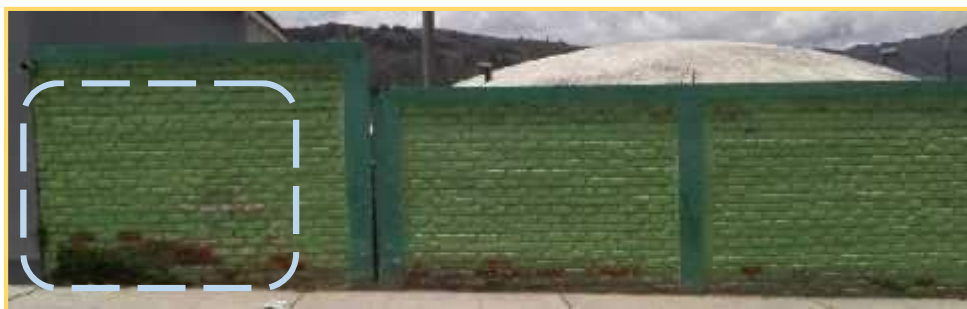
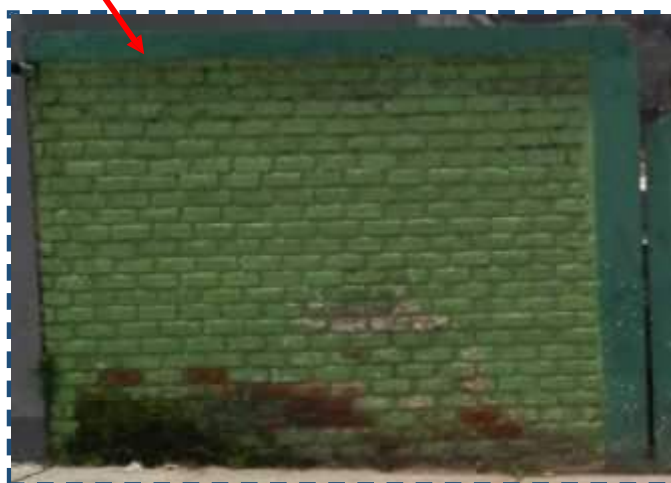
Gráfico N° 177: Patología – Criptoflorescencia (UM – 32)

Se recomienda, la ejecución la partida Concreto 1:8+25% P.M. en Sobrecimientos, en el área afectada.

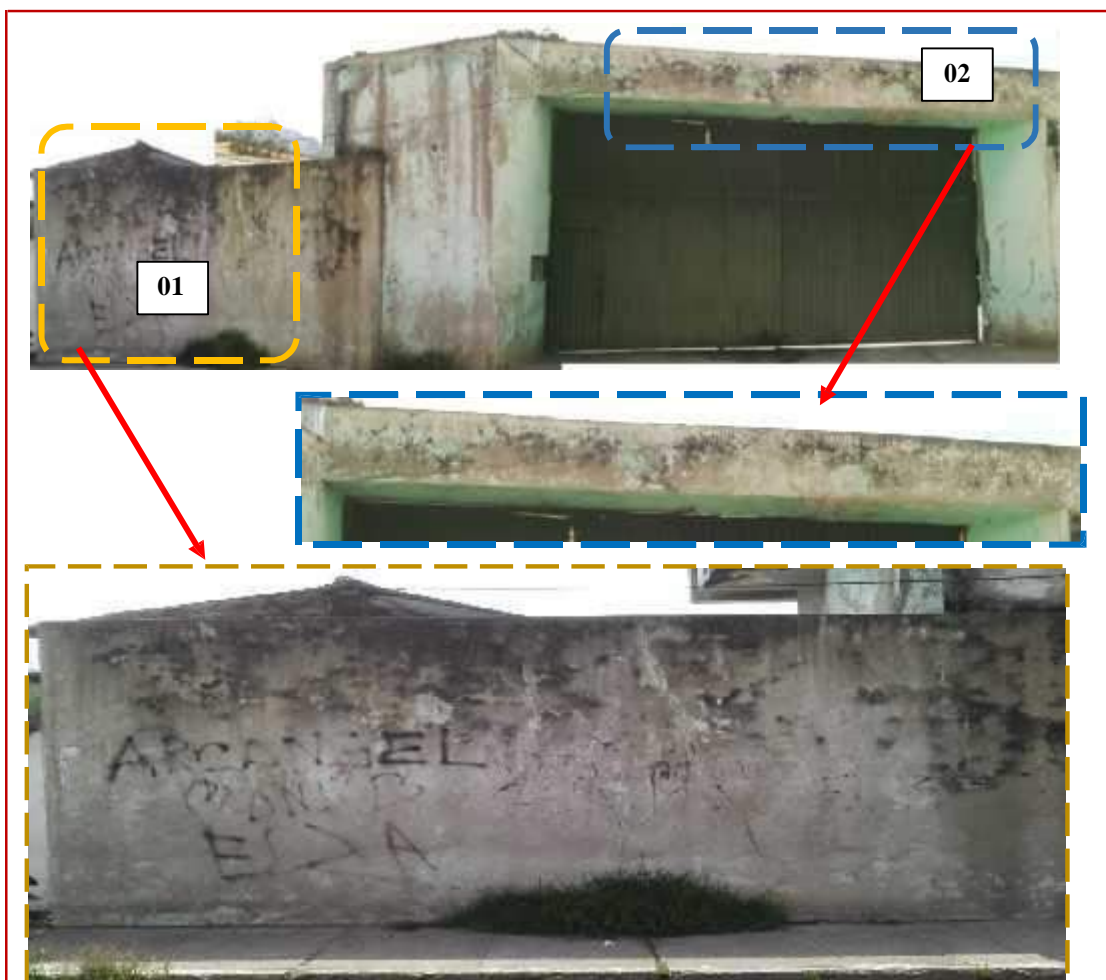
Gráfico N° 178: Patología – Mohos (UM – 37)

Se recomienda realizar un plan de mantenimiento periódico del Cerco Perimétrico, para evitar mayor aumento de esta patología.

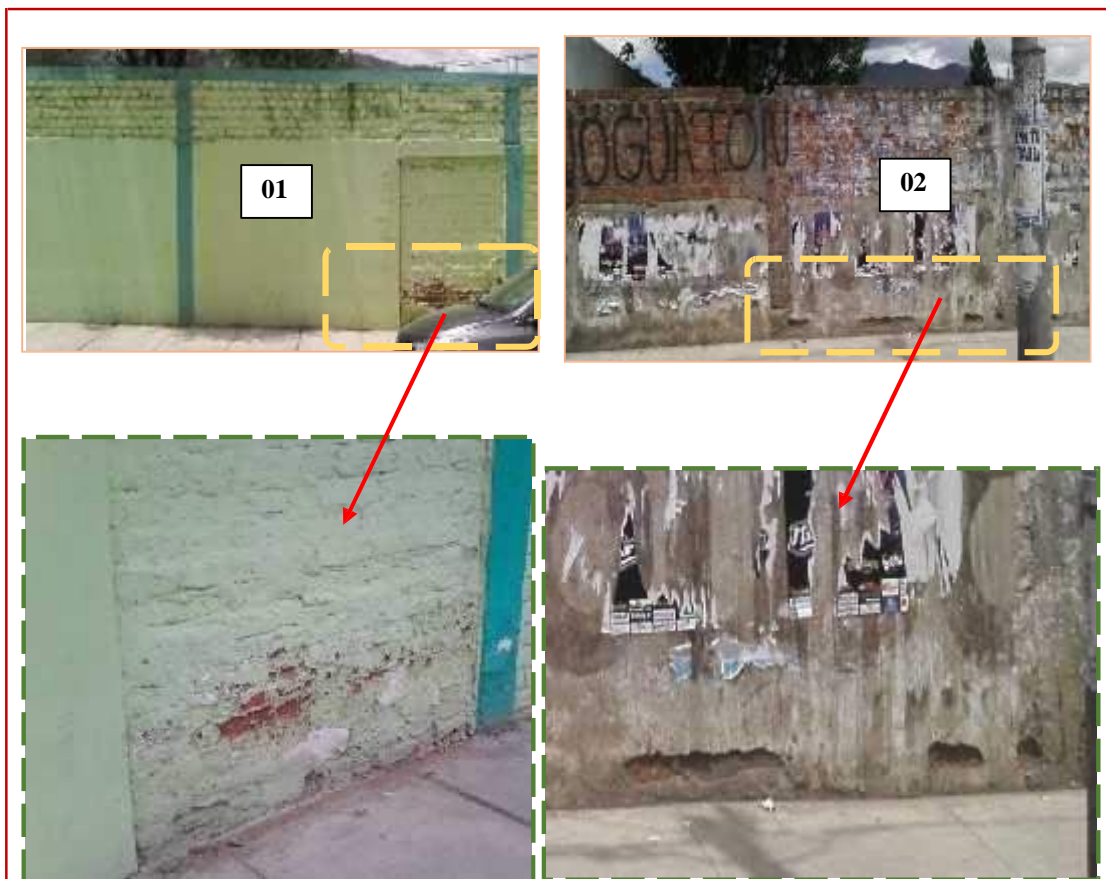
Gráfico N° 179: Patología – Erosión (UM – 27, UM - 22)

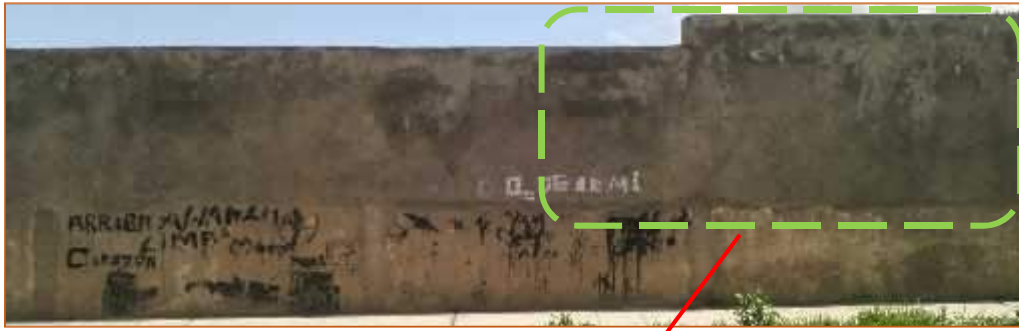
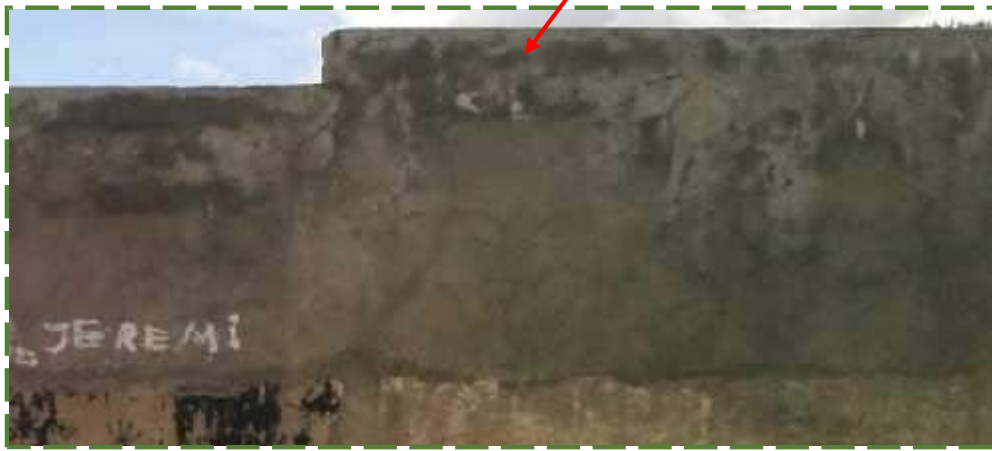
Gráfico N° 181: Patología – Fisuras (UM – 16)

Se recomienda realizar los trabajos con materiales e insumos, y en proporciones adecuadas, así como contar con personal calificado.

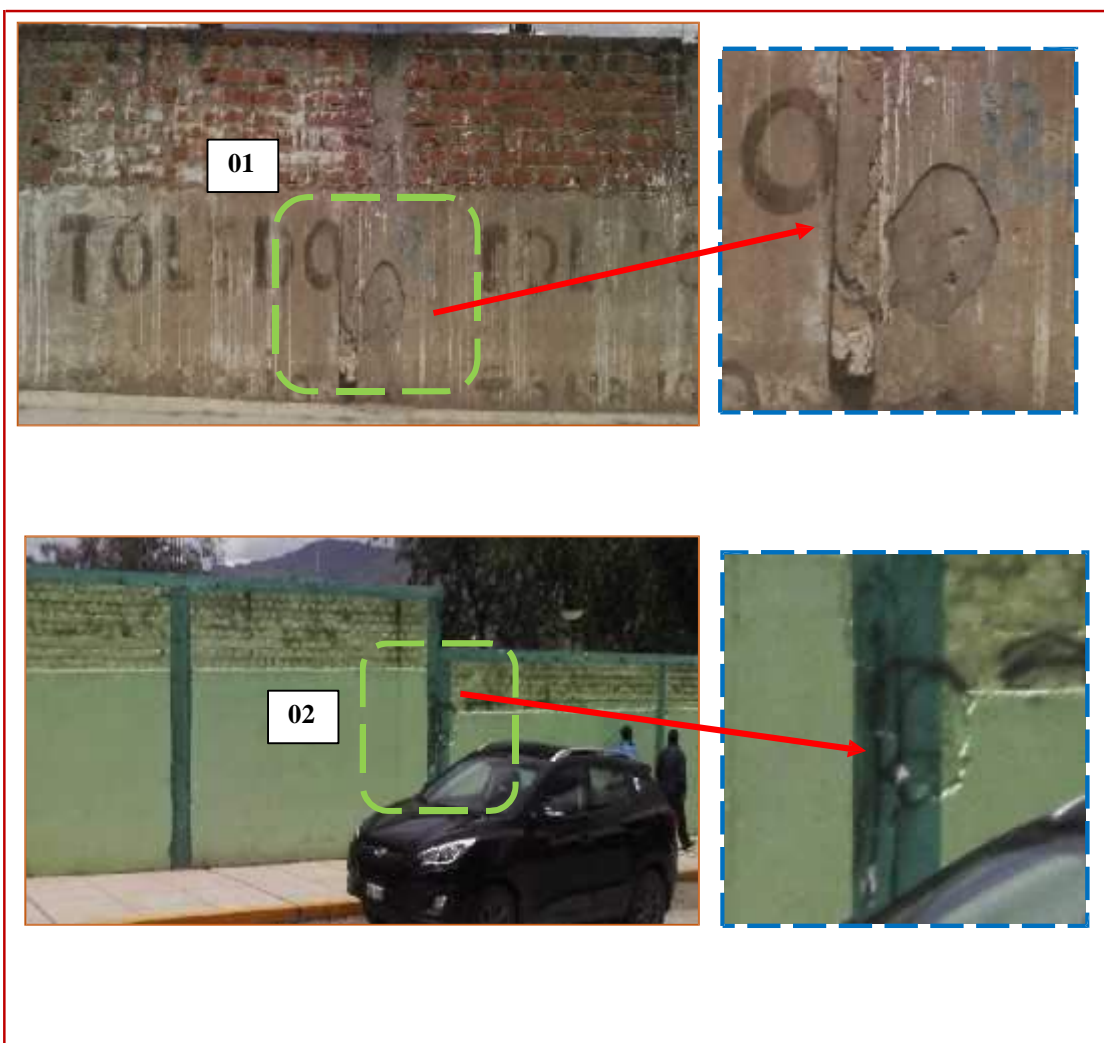
Gráfico N° 182: Patología – Desprendimiento (UM – 23, UM – 26)

Se debe a causas Mecánicas, como la adherencia, y suele producirse como consecuencia de otras lesiones previas como, humedades deformaciones o grietas.

Se recomienda utilizar aditivos, con la proporción adecuada, así como contar con personal técnico calificado.

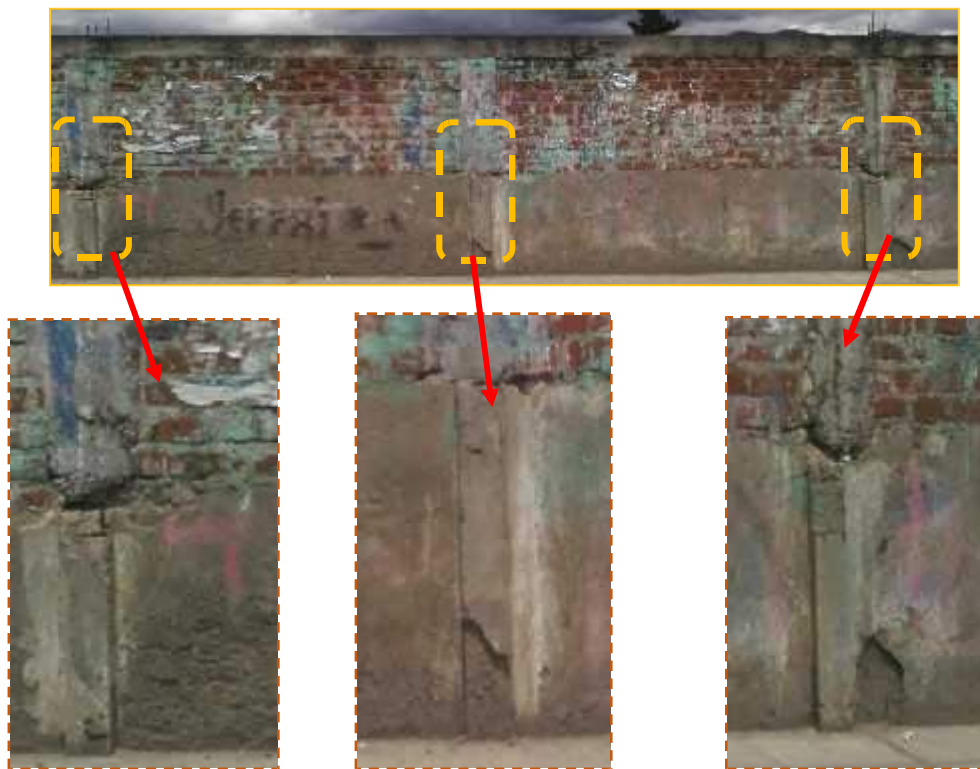
Gráfico N° 183: Patología – Desintegración (UM – 21)

Se recomienda, utilizar aditivos con proporciones adecuadas, y con personal calificado.

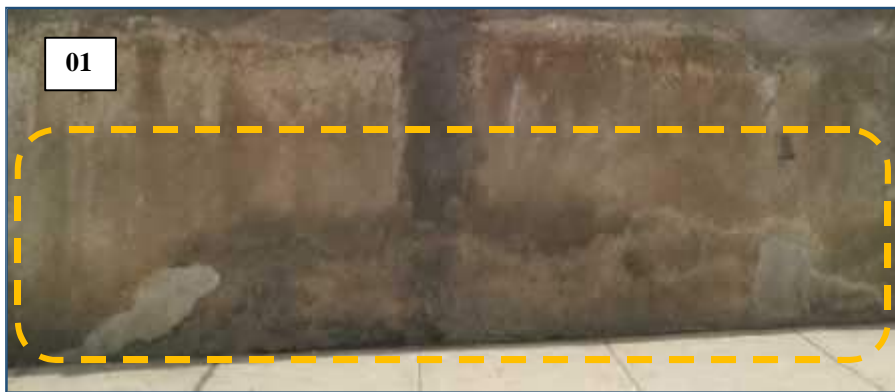
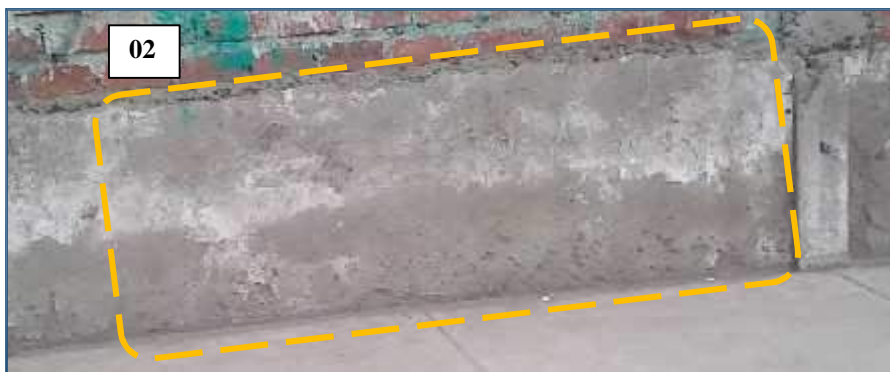
Gráfico N° 184: Patología – Eflorescencia (UM – 06, UM – 20)

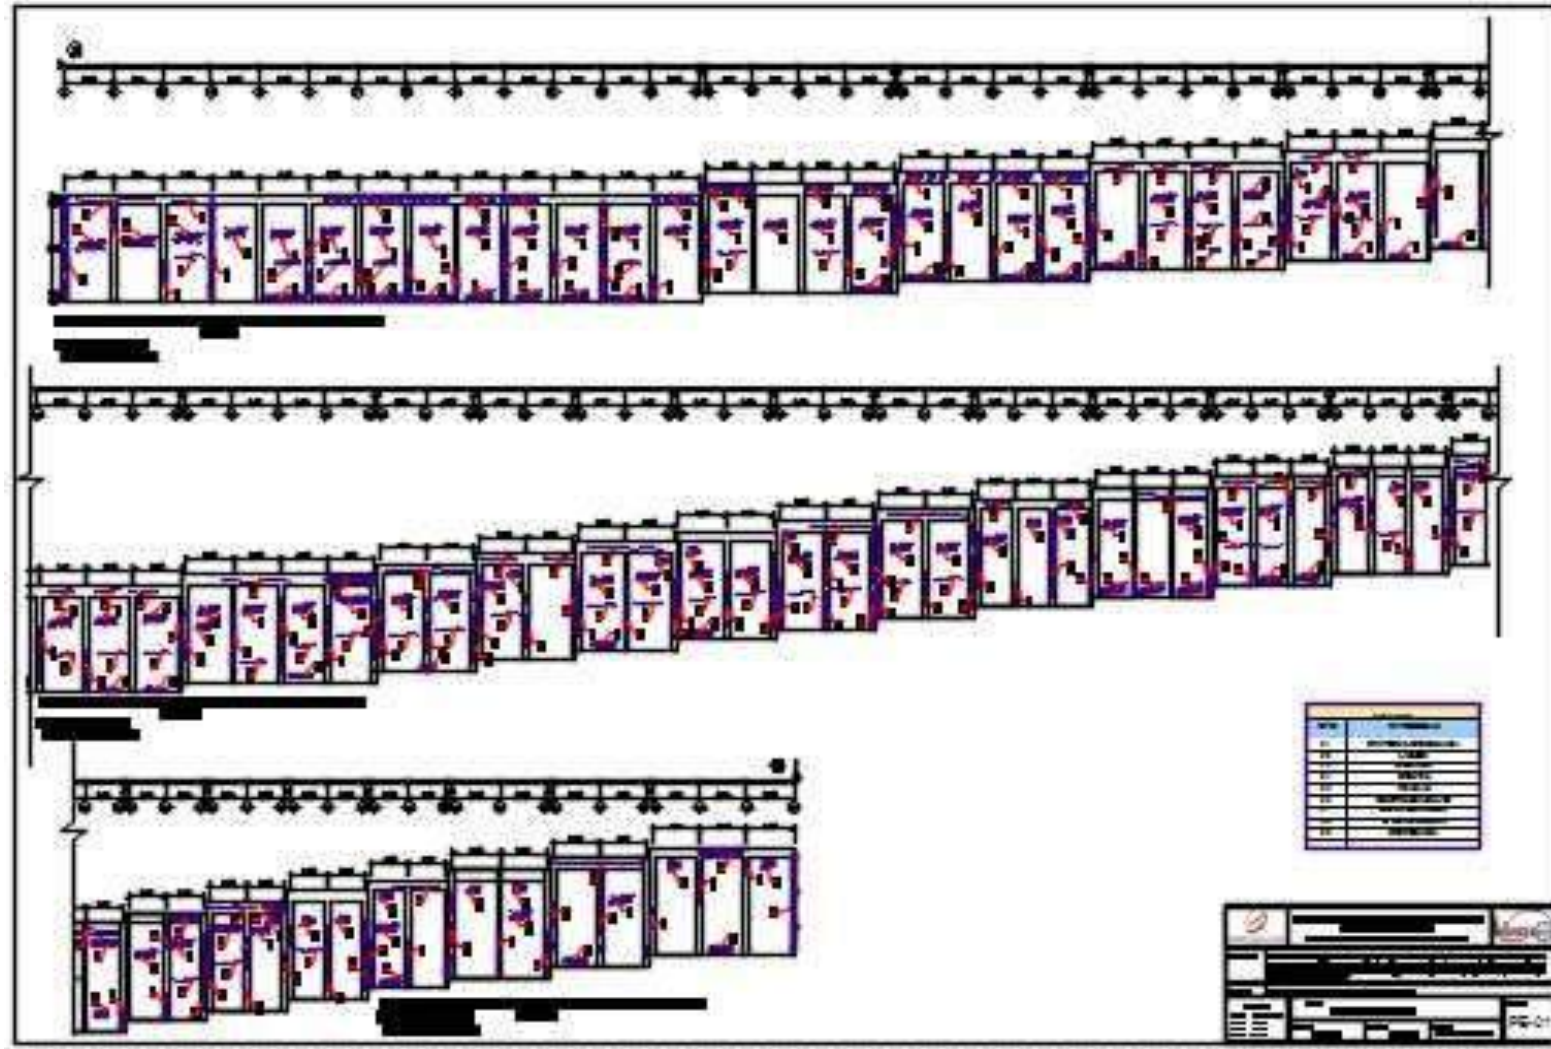
Plano de Planta y Elevación con Patologías – Jr. Italia

Gráfico N° 176: Vista de los Muros correspondiente al Jr. Italia, donde se aprecia las Grietas, las Eflorescencias, tanto en los muros, como en las vigas, de igual forma las Erosiones en la base de los muros.
