**UNIVERSIDAD CATÓLICA LOS ÁNGELES
CHIMBOTE**

**DETERMINACIÓN Y EVALUACIÓN DE LAS
PATOLOGÍAS DEL CONCRETO EN LA CUNETA DE
LA VÍA CARAZ - HUALLANCA, DESDE LA
PROGRESIVA 0+000 AL 1+200 DEL DISTRITO DE
CARAZ, PROVINCIA DE HUAYLAS,
DEPARTAMENTO DE ANCASH – 2017**

**TRABAJO DE INVESTIGACIÓN PARA OPTAR EL
GRADO ACADÉMICO DE BACHILLER EN
INGENIERÍA CIVIL**

**GUERRERO MILLA, RUY SANTIAGO
ORCID: 0000-0001-7641-4830**

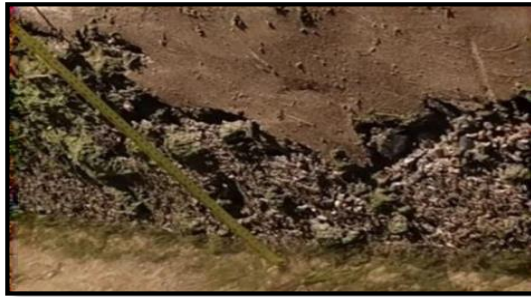
Imagen N° 01: Erosión.

“Es la pérdida o transformación superficial de un material, y puede ser total o parcial. Generalmente se trata de la meteorización de materiales pétreos provocada por la succión de agua de lluvia que, si va acompañada por posteriores heladas y su consecuente dilatación, rompe láminas superficiales del material constructivo.” (15)

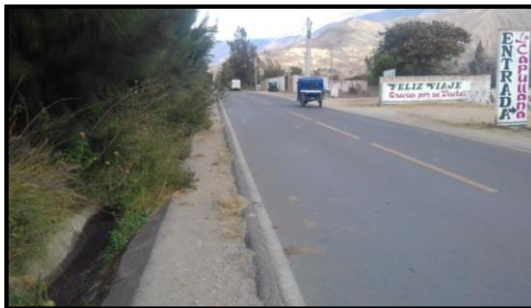
Imagen N° 02: vegetación en cuneta

“Es la presencia de malezas en los laterales de la cuneta cuyas raíces ocasionan la presencia de patologías en el concreto, los principales problemas de vegetación consisten en la reducción del caudal de agua en las cunetas”. (15)

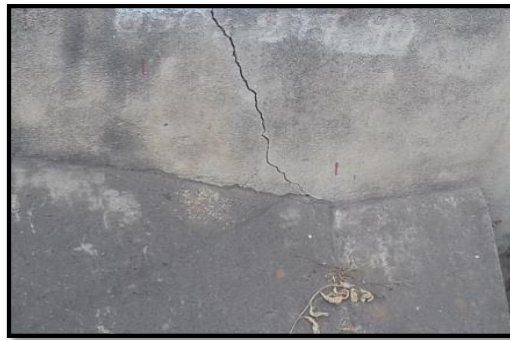
Imagen N° 03: grietas.

“Son aberturas longitudinales que afectan todo el espesor de un elemento constructivo estructural o de cerramiento, son el resultado de esfuerzos que actúan sobre el concreto. Pueden estar relacionadas con problemas intrínsecos del concreto incluyendo los defectos constructivos y en muchos casos tienen su origen en las cargas de los taludes aplicadas de manera rápida o lenta. Los canales en general no se diseñan para soportar cargas, sin embargo, en algunos casos la

imprudencia de los usuarios hace inevitable que estas estructuras trabajen con esfuerzos que superan su resistencia. Es indispensable cuando se realice la inspección, tratar de identificar si las grietas son causadas por efectos del tráfico o por el contrario tienen su origen en la calidad de los materiales o defectos constructivos.” (15)

- ✓ Reponer el concreto en las grietas con materiales adecuados y

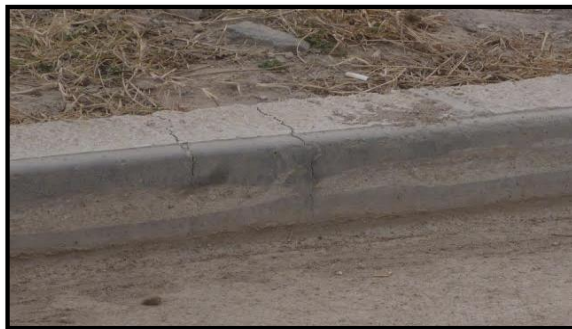
Imagen N° 04: fisura.

“Son aberturas longitudinales que afectan a la superficie o al acabado de un elemento constructivo. Aunque su sintomatología es similar a la de las grietas, su origen y evolución son distintos y en algunos casos se consideran una etapa previa a la aparición de las grietas.” (15)

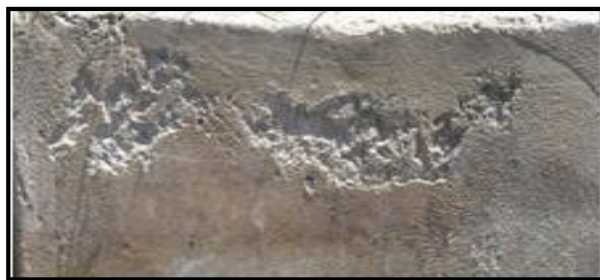
Imagen N°05. Desportillamiento o Descascaramiento.

“Consiste en la desintegración de las aristas o del borde de una junta, longitudinal o transversal o una grieta, con pérdida de trozos y que puede afectar hasta unos 5 cm dentro del canal.” (15)

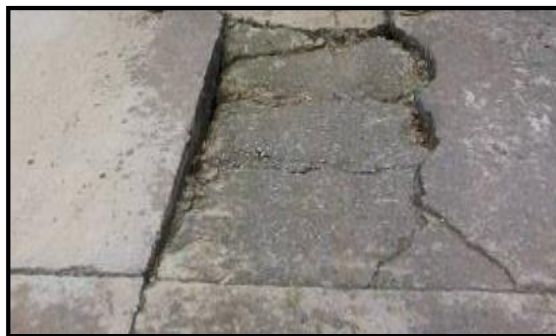
Imagen N° 06: Daño por Hundimiento

Es la depresión o descenso de la superficie del concreto en un área localizada, puede estar acompañado de un fisuramiento significativo, debido al asentamiento del concreto. (15)

- ✓ Deformaciones excesivas del suelo por no haber sido consideradas en el proyecto por desconocimiento o información errónea.
- ✓ Existencia de suelos expansivos.
- ✓ Falta de estudios de mecánica de suelos
- ✓ Deficiencia durante el proceso constructivo de la cuneta.

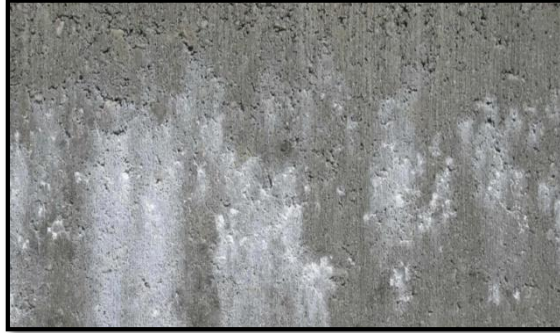
Imagen N° 09: Eflorescencia

Se trata de un proceso patológico que suele tener como causa directa previa la aparición de humedad. Los materiales contienen sales solubles y éstas son arrastradas por el agua hacia el exterior durante su evaporación y cristalizan en la superficie del material. (15)

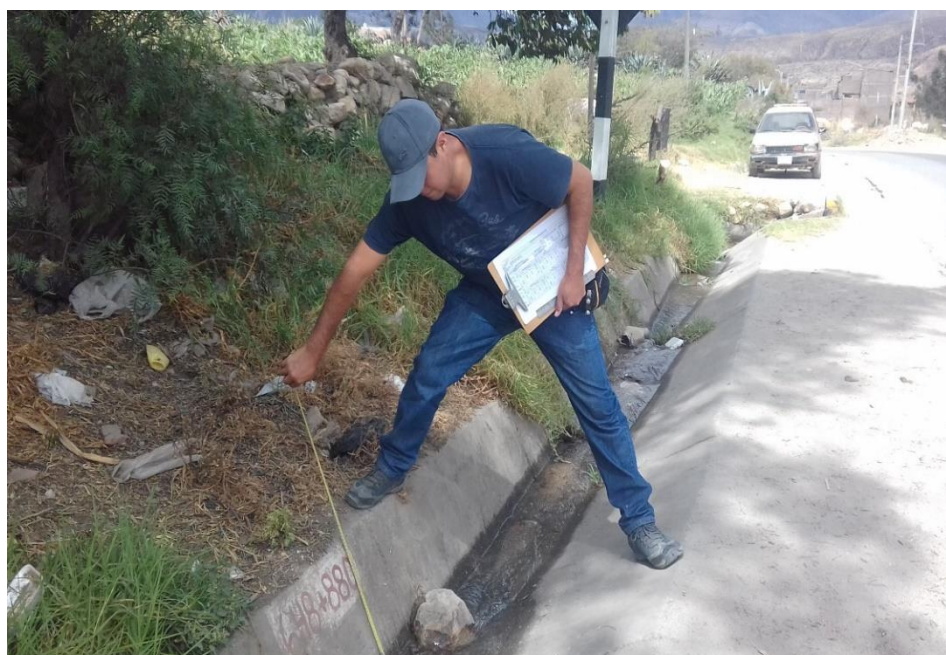
FOTOGRAFÍA N° 07. Se observa las patologías erosión en el muro lateral derecho e izquierdo de la cuneta y grieta en forma diagonal en laterales de cuneta
