UNIVERSIDAD CATÓLICA LOS ÁNGELES
CHIMBOTE

DETERMINACIÓN Y EVALUACIÓN DE LAS
PATOLOGÍAS DEL CONCRETO EN COLUMNAS, VIGAS,
Y MUROS DE ALBAÑILERÍA CONFINADA DEL CERCO
PERIMÉTRICO DE LA INSTITUCIÓN EDUCATIVA
SECUNDARIA PERÚ BIRF DEL DISTRITO DE JULIACA,
PROVINCIA SAN ROMÁN, REGIÓN PUNO, JUNIO-2017.

**TESIS PARA OPTAR EL TÍTULO PROFESIONAL DE
INGENIERO CIVIL**

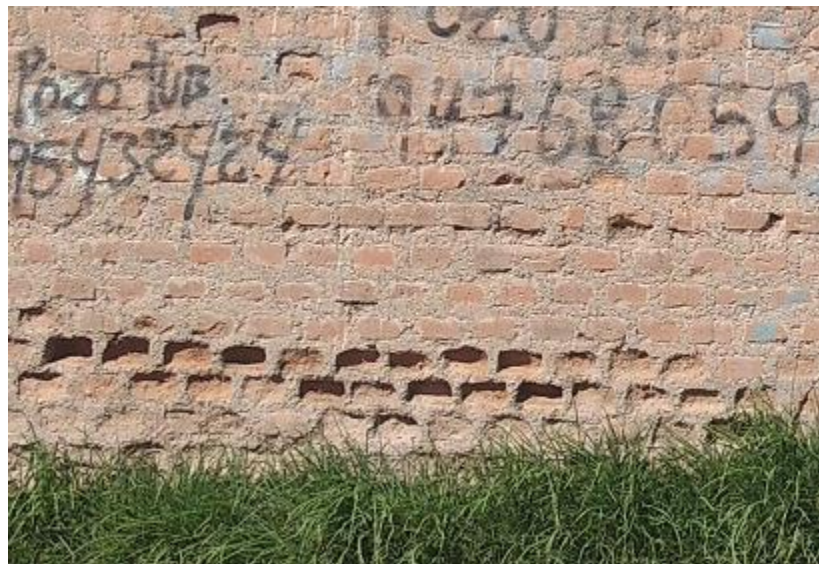
Figura 35. Erosión en muro de albañilería
Nota. Fuente: Elaboracion Propia

Reparación:

- a) Limpiar con aire comprimido todas las partículas sueltas
- b) Curar con concreto de alta resistencia

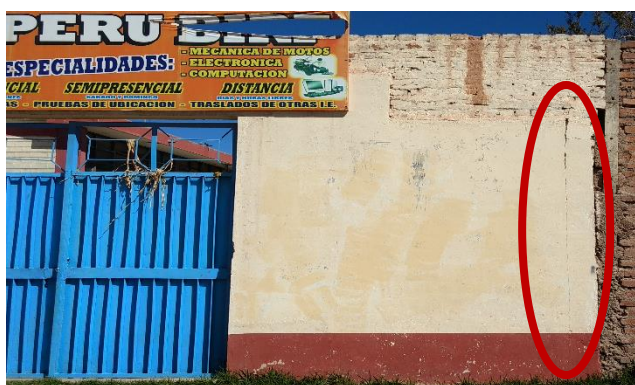
Figura 38. Fisura
Nota. Fuente: Elaboracion Propia

Reparación:

- a) Limpiar con brocha el área a reparar
- b) Aplicar aditivo sellador de fisuras cubriéndolo completamente
- c) Dejarlo secar, luego pintar de nuevo

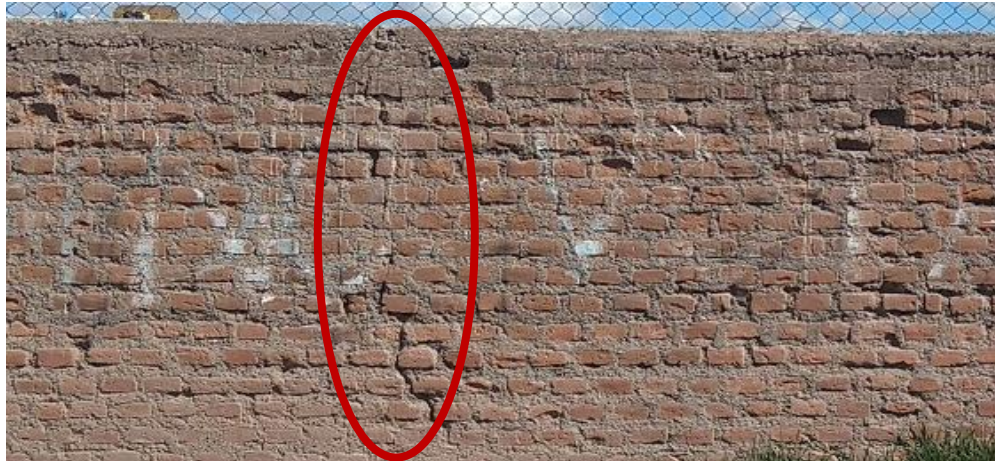
Figura 41. Grieta
Nota. Fuente: Elaboracion Propia

Reparación:

- a) Quitar el mortero suelto y eliminar todo el material desprendido del elemento.
- b) Lavar bien las juntas agrietadas con un chorro de agua a presión.
- c) Rellenar nuevamente la junta con mortero 1:4(cemento: arena). Presiona bien el mortero para que llene completamente la junta.

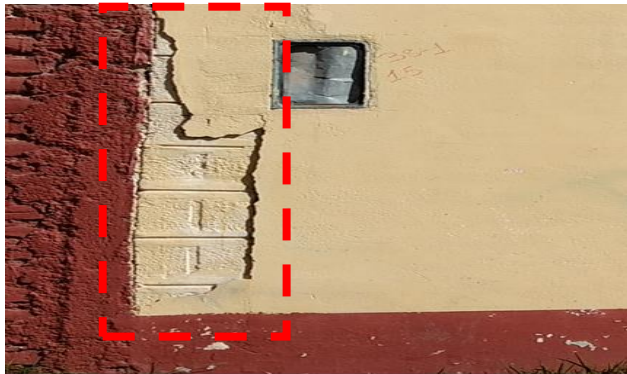
Es la pérdida entre un material de acabado y el soporte al que está aplicado por falta de adherencia entre ambos, y suele producirse como consecuencia de otras lesiones previas, como humedades, deformaciones o grietas. Los desprendimientos afectan tanto a los acabados continuos como a acabados por elementos, a los que hay que prestar una atención especial porque representan un peligro para la seguridad del viandante.

Figura 44. Desprendimiento por causa de falta de adherencia

Reparación:

Para la reparación de los desprendimientos en la estructura, se debe analizar la causa de este. Si es producido por otra patología, previo de debe intervenir dicha patología. La reparación se realiza restituyendo el recubrimiento desprendido, si el espesor del recubrimiento fuera mayor a 8 cm o la superficie del elemento estructural se desprendiera con facilidad se debe colocar una malla para que tenga una mayor adherencia y evitar posteriores desprendimientos.

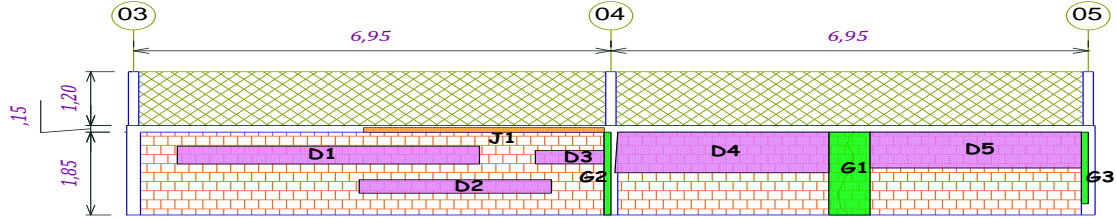
UNIDAD DE MUESTRA - 02													
RESUMEN DE LA UNIDAD DE MUESTRA 02													
UNIDAD DE MUESTRA -02	AREA AFECTADA (m2)	AREA NO AFECTADA (m2)	% CON AFECTACIÓN	% SIN AFECTACIÓN	NIVEL DE SEVERIDAD

1. EROSIÓN	8.17	32.54%	LEVE	0.00	0.00%		0.00	0.00%		8.17	29.21%		
2. FISURAS	0.00	0.00%		0.00	0.00%		0.00	0.00%		0.00	0.00%		
3. GRIETAS	0.37	1.47%	LEVE	0.35	46.37%	MODERADO	0.00	0.00%		0.72	2.56%

4. DESPRENDIMIENTO	0.00	0.00%		0.00	0.00%		0.35	16.55%	LEVE	0.35	1.25%		
TOTAL	8.54	34.01%		0.35	46.37%		0.35	16.55%		9.24	33.02%		
NIVEL DE SEVERIDAD		1			2			1					
PLANO DE DE ELEVACIÓN CON PATOLOGÍAS

9.24	18.73	33.02%	66.98%	LEVE	MODERADO	ALTO						
					31.79%	1.23%	0.00%

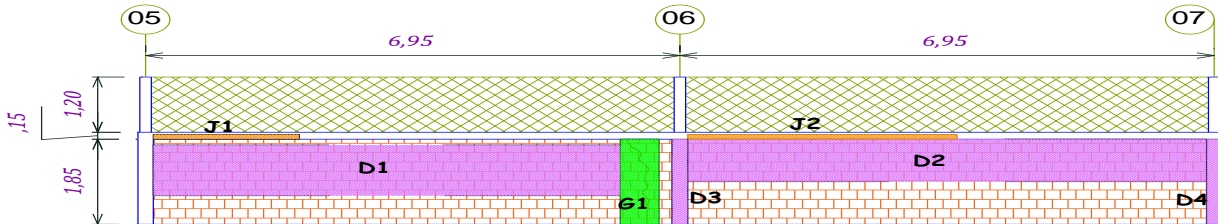
UNIDAD DE MUESTRA - 03													
RESUMEN DE LA UNIDAD DE MUESTRA 03													
UNIDAD DE MUESTRA -03	AREA AFECTADA (m2)	AREA NO AFECTADA (m2)	% CON AFECTACIÓN	% SIN AFECTACIÓN	NIVEL DE SEVERIDAD								
					LEVE	MODERADO	ALTO

1. EROSIÓN	12.89	51.32%	MODERADO	0.74	99.46%		0.00	0.00%		13.63	48.72%		
2. FISURAS	0.00	0.00%		0.00	0.00%		0.00	0.00%		0.00	0.00%		
3. GRIETAS	0.33	1.31%	LEVE	0.00	0.00%		0.00	0.00%		0.33	1.18%

4. DESPRENDIMIENTO	0.00	0.00%		0.00	0.00%		0.54	25.53%	LEVE	0.54	1.93%		
TOTAL	13.22	52.64%		0.74	99.46%		0.54	25.53%		14.50	51.83%		
NIVEL DE SEVERIDAD		2			1			1					
PLANO DE DE ELEVACIÓN CON PATOLOGÍAS

14.50	13.47	51.83%	48.17%	3.11%	48.72%	0.00%

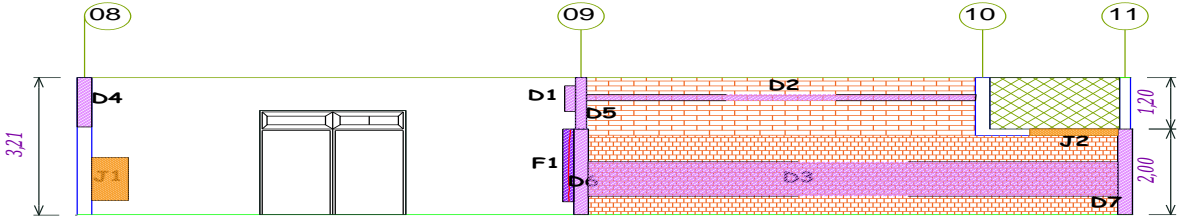
UNIDAD DE MUESTRA - 04												
RESUMEN DE LA UNIDAD DE MUESTRA 04												
UNIDAD DE MUESTRA -04	AREA AFECTADA (m2)	AREA NO AFECTADA (m2)	% CON AFECTACIÓN	% SIN AFECTACIÓN	NIVEL DE SEVERIDAD

1. EROSIÓN	6.69	18.11%	LEVE	1.21	98.37%	LEVE	0.00	0.00%		7.90	20.56%	
2. FISURAS	0.26	0.69%	MODERADO	0.00	0.00%		0.00	0.00%		0.26	0.66%	
3. GRIETAS	0.00	0.00%		0.00	0.00%		0.00	0.00%		0.00	0.00%

4. DESPRENDIMIENTO	0.50	1.35%	LEVE	0.00	0.00%		0.18	71.17%	MODERADO	0.68	1.77%	
TOTAL	7.44	20.15%		1.21	98.37%		0.18	71.17%		8.83	23.00%	
NIVEL DE SEVERIDAD	1			1			2					
PLANO DE DE ELEVACIÓN CON PATOLOGÍAS

8.83	29.57	23.00%	77.00%	LEVE	MODERADO	ALTO					
					21.86%	1.13%	0.00%

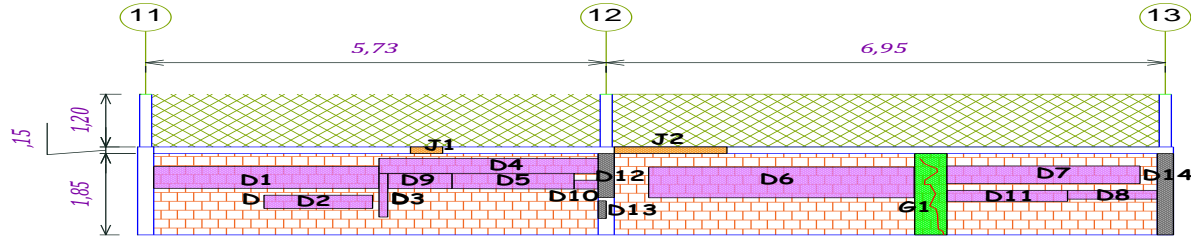
UNIDAD DE MUESTRA - 05														
RESUMEN DE LA UNIDAD DE MUESTRA 05														
UNIDAD DE MUESTRA -05		ÁREA AFECTADA (m2)		ÁREA NO AFECTADA (m2)		% CON AFECTACIÓN		% SIN AFECTACIÓN		NIVEL DE SEVERIDAD

1. EROSIÓN		7.58	33.39%	MODERADO	0.60	81.08%	LEVE	0.00	0.00%		8.18	32.24%		
2. FISURAS		0.00	0.00%		0.00	0.00%		0.00	0.00%		0.00	0.00%		
3. GRIETAS		0.37	1.63%	MODERADO	0.00	0.00%		0.00	0.00%		0.37	1.46%

4. DESPRENDIMIENTO		0.00	0.00%		0.00	0.00%		0.27	13.99%	LEVE	0.27	1.06%		
TOTAL		7.95	35.02%		0.60	81.08%		0.27	13.99%		8.82	34.77%		
NIVEL DE SEVERIDAD		2			1			1						
PLANO DE ELEVACIÓN CON PATOLOGÍAS

8.82		16.55		34.77%		65.23%		LEVE	MODERADO	ALTO		
										3.43%	31.34%	0.00%

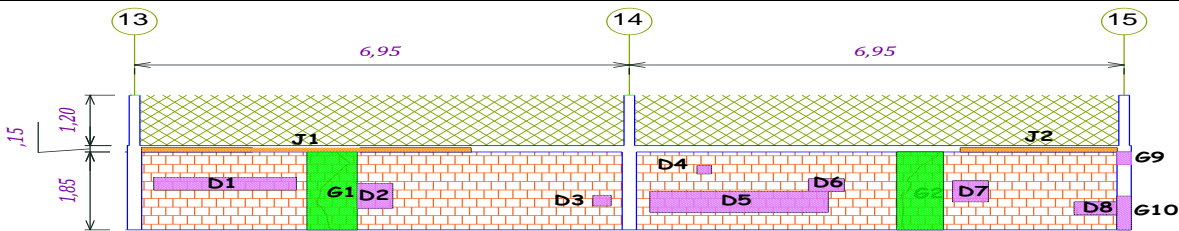
1. EROSIÓN		2.83	11.34%	MODERADO	0.22	29.73%	MODERADO	0.00	0.00%		3.05	10.97%			
2. FISURAS		0.00	0.00%		0.00	0.00%		0.00	0.00%		0.00	0.00%			
3. GRIETAS		0.79	3.18%	SEVERO	0.00	0.00%		0.00	0.00%		0.79	2.85%

4. DESPRENDIMIENTO		0.00	0.00%		0.00	0.00%		0.68	32.15%	LEVE	0.68	2.44%			
TOTAL		3.63	14.52%		0.22	29.73%		0.68	32.15%		4.53	16.26%			
NIVEL DE SEVERIDAD		2			2			1							
PLANO DE DE ELEVACIÓN CON PATOLOGÍAS

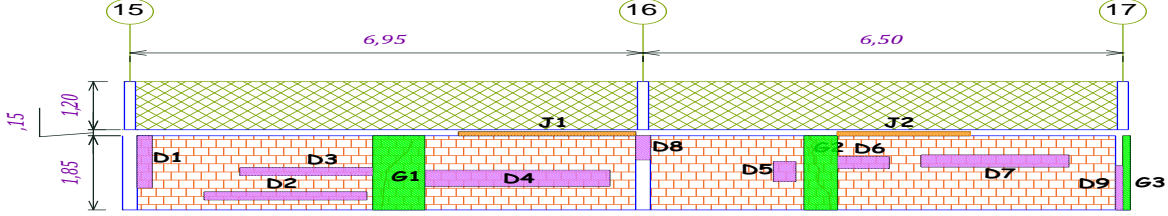
1. EROSIÓN	3.02	12.51%	MODERADO	0.23	31.08%	MODERADO	0.00	0.00%		3.25	12.07%		
2. FISURAS	0.00	0.00%		0.00	0.00%		0.00	0.00%		0.00	0.00%		
3. GRIETAS	0.74	3.07%	MODERADO	0.19	25.00%	SEVERO	0.00	0.00%		0.93	3.44%

4. DESPRENDIMIENTO	0.00	0.00%		0.00	0.00%		0.42	20.59%	LEVE	0.42	1.56%		
TOTAL	3.76	15.58%		0.42	56.08%		0.42	20.59%		4.60	17.07%		
NIVEL DE SEVERIDAD		2			2			1					
PLANO DE DE ELEVACIÓN CON PATOLOGÍAS

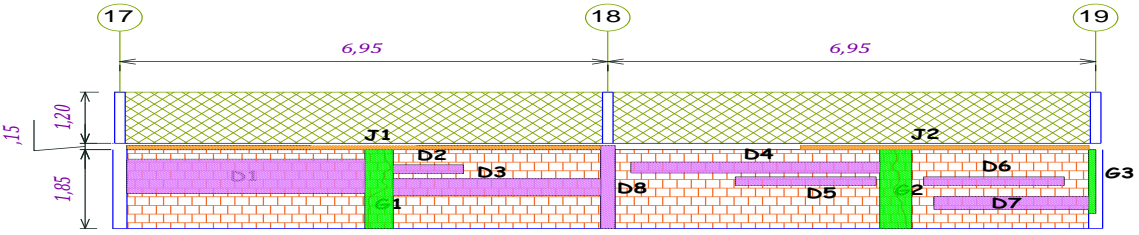
1. EROSIÓN		6.45	25.81%	MODERADO	0.39	52.70%	MPDERADO	0.00	0.00%		6.84	24.56%	
2. FISURAS		0.00	0.00%		0.00	0.00%		0.00	0.00%		0.00	0.00%	
3. GRIETAS		0.74	2.96%	MODERADO	0.15	20.27%	LEVE	0.00	0.00%		0.89	3.20%

4. DESPRENDIMIENTO		0.00	0.00%		0.00	0.00%		1.09	51.30%	LEVE	1.09	3.90%	
TOTAL		7.19	28.77%		0.54	72.97%		1.09	51.30%		8.81	31.66%	
NIVEL DE SEVERIDAD		2			2			1					
PLANO DE DE ELEVACIÓN CON PATOLOGÍAS

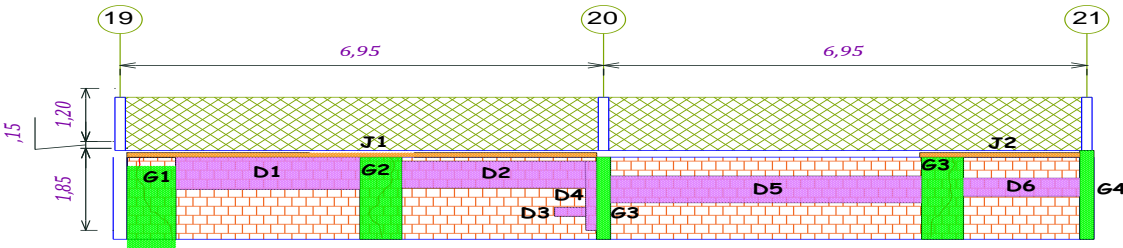
1. EROSIÓN	7.12	28.49%	MODERADO	0.77	96.25%	LEVE	0.00	0.00%		7.89	28.28%		
2. FISURAS	0.00	0.00%		0.00	0.00%		0.00	0.00%		0.00	0.00%		
3. GRIETAS	1.11	4.44%	ALTO	0.00	0.00%		0.00	0.00%		1.11	3.98%

4. DESPRENDIMIENTO	0.00	0.00%		0.00	0.00%		0.91	42.79%	MODERADO	0.91	3.24%		
TOTAL	8.23	32.94%		0.77	96.25%		0.91	42.79%		9.90	35.50%		
NIVEL DE SEVERIDAD	2			1			2						
PLANO DE DE ELEVACIÓN CON PATOLOGÍAS

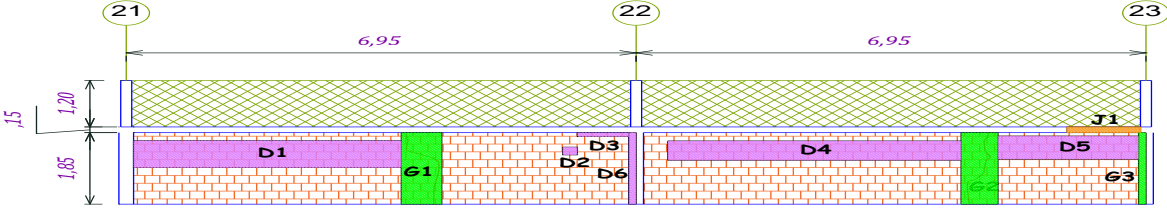
1. EROSIÓN	5.81	23.24%	MODERADO	0.19	23.13%	LEVE	0.00	0.00%		5.99	21.47%	
2. FISURAS	0.00	0.00%		0.00	0.00%		0.00	0.00%		0.00	0.00%	
3. GRIETAS	0.74	2.96%	ALTO	0.19	23.13%	LEVE	0.00	0.00%		0.93	3.32%

4. DESPRENDIMIENTO	0.00	0.00%		0.00	0.00%		0.10	4.73%	MODERADO	0.10	0.36%	
TOTAL	6.55	26.20%		0.37	46.25%		0.10	4.73%		7.02	25.15%	
NIVEL DE SEVERIDAD	2			1			2					
PLANO DE DE ELEVACIÓN CON PATOLOGÍAS

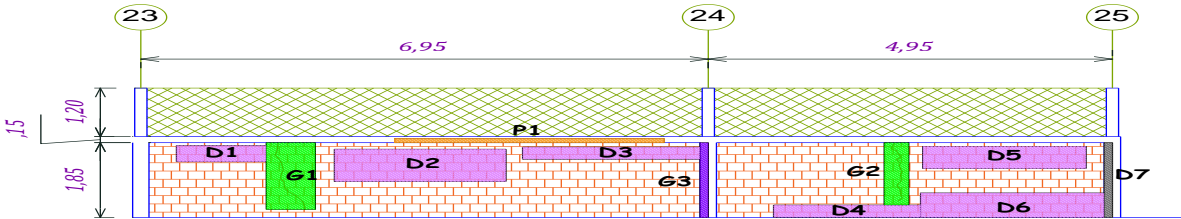
1. EROSIÓN	5.76	26.85%	LEVE	0.19	23.13%	LEVE	0.00	0.00%		5.95	24.69%		
2. FISURAS	0.00	0.00%		0.00	0.00%		0.00	0.00%		0.00	0.00%		
3. GRIETAS	0.74	3.45%	ALTO	0.19	23.13%	LEVE	0.00	0.00%		0.93	3.84%

4. DESPRENDIMIENTO	0.00	0.00%		0.00	0.00%		0.33	18.13%	MODERADO	0.33	1.37%		
TOTAL	6.50	30.29%		0.37	46.25%		0.33	18.13%		7.20	29.90%		
NIVEL DE SEVERIDAD	1			1			2						
PLANO DE DE ELEVACIÓN CON PATOLOGÍAS

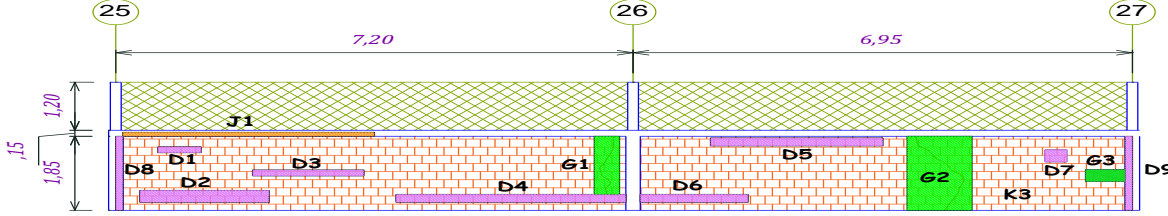
1. EROSIÓN	2.43	11.34%	ALTO	0.37	46.25%	ALTO	0.00	0.00%		2.80	11.64%		
2. FISURAS	0.00	0.00%		0.00	0.00%		0.00	0.00%		0.00	0.00%		
3. GRIETAS	0.86	4.01%	ALTO	0.00	0.00%		0.00	0.00%		0.86	3.57%

4. DESPRENDIMIENTO	0.00	0.00%		0.00	0.00%		0.35	19.23%	LEVE	0.35	1.45%		
TOTAL	3.29	15.34%		0.37	46.25%		0.35	19.23%		4.01	16.66%		
NIVEL DE SEVERIDAD	3			3			1						
PLANO DE DE ELEVACIÓN CON PATOLOGÍAS

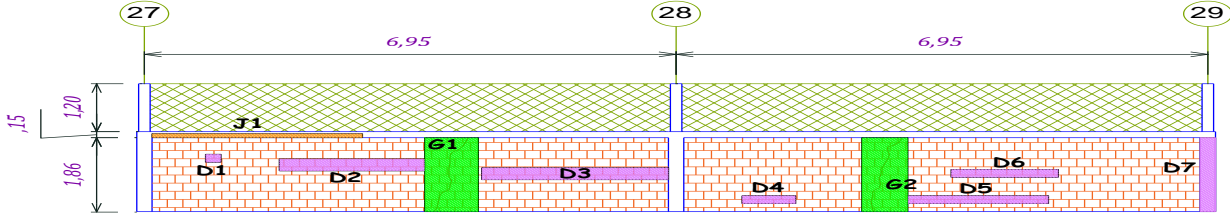
1. EROSIÓN	2.12	8.45%	LEVE	0.37	50.00%	LEVE	0.00	0.00%		2.49	8.91%		
2. FISURAS	0.00	0.00%		0.00	0.00%		0.00	0.00%		0.00	0.00%		
3. GRIETAS	0.74	2.95%	ALTO	0.00	0.00%		0.00	0.00%		0.74	2.65%

4. DESPRENDIMIENTO	0.00	0.00%		0.00	0.00%		0.28	13.03%	LEVE	0.28	0.98%		
TOTAL	2.86	11.40%		0.37	50.00%		0.28	13.03%		3.51	12.54%		
NIVEL DE SEVERIDAD	1			1			1						
PLANO DE DE ELEVACIÓN CON PATOLOGÍAS

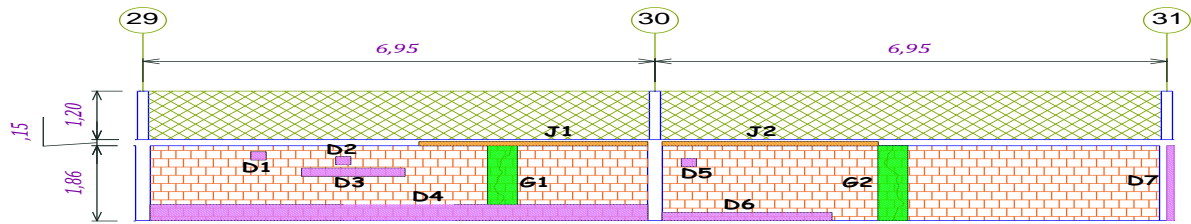
1. EROSIÓN	3.56	14.18%	LEVE	0.19	25.00%	LEVE	0.00	0.00%		3.75	13.39%		
2. FISURAS	0.00	0.00%		0.00	0.00%		0.00	0.00%		0.00	0.00%		
3. GRIETAS	0.74	2.95%	ALTO	0.00	0.00%		0.00	0.00%		0.74	2.65%

4. DESPRENDIMIENTO	0.00	0.00%		0.00	0.00%		0.60	28.44%	LEVE	0.60	2.15%		
TOTAL	4.30	17.12%		0.19	25.00%		0.60	28.44%		5.09	18.19%		
NIVEL DE SEVERIDAD		1			1			1					
PLANO DE DE ELEVACIÓN CON PATOLOGÍAS

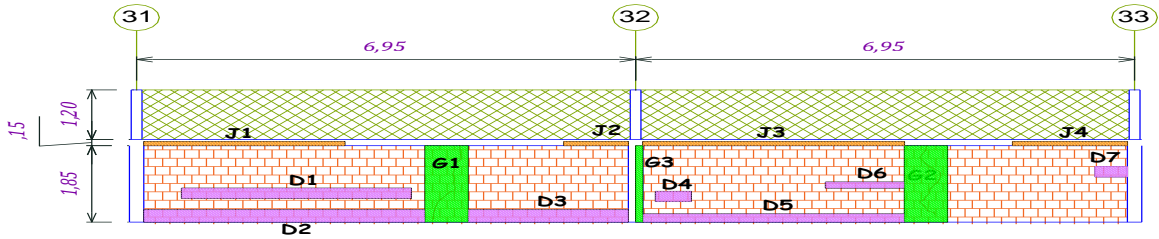
1. EROSIÓN	3.75	14.93%	MODERADO	0.00	0.00%		0.00	0.00%		3.75	13.41%		
2. FISURAS	0.00	0.00%		0.00	0.00%	LEVE	0.00	0.00%		0.00	0.00%		
3. GRIETAS	0.74	2.95%	ALTO	0.19	25.00%		0.00	0.00%		0.93	3.31%

4. DESPRENDIMIENTO	0.00	0.00%		0.00	0.00%		0.90	42.42%	LEVE	0.90	3.20%		
TOTAL	4.49	17.88%		0.19	25.00%		0.90	42.42%		5.57	19.92%		
NIVEL DE SEVERIDAD		2			1			1					
PLANO DE DE ELEVACIÓN CON PATOLOGÍAS

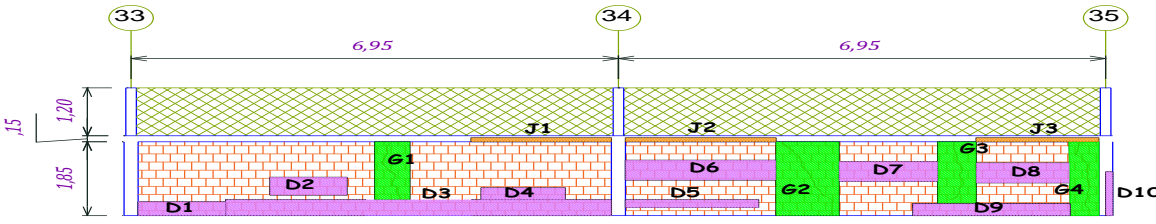
1. EROSIÓN	7.20	28.66%	MODERADO	0.11	14.86%	LEVE	0.00	0.00%		7.31	26.14%		
2. FISURAS	0.00	0.00%		0.00	0.00%		0.00	0.00%		0.00	0.00%		
3. GRIETAS	1.48	5.89%	MODERADO	0.00	0.00%		0.00	0.00%		1.48	5.29%

4. DESPRENDIMIENTO	0.00	0.00%		0.00	0.00%		0.59	27.96%	LEVE	0.59	2.11%		
TOTAL	8.68	34.56%		0.11	14.86%		0.59	27.96%		9.38	33.54%		
NIVEL DE SEVERIDAD		2			1			1					
PLANO DE DE ELEVACIÓN CON PATOLOGÍAS

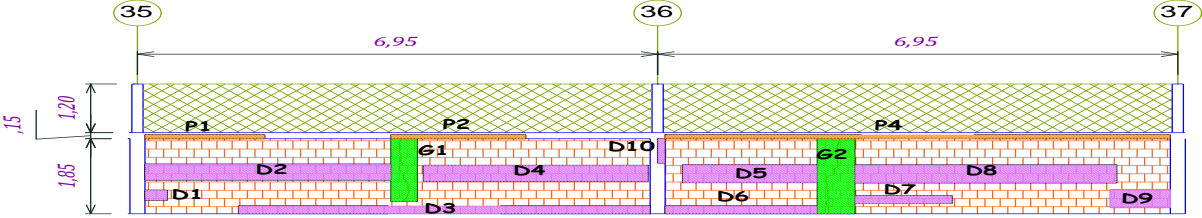
1. EROSIÓN	7.10	28.28%	MODERADO	0.06	8.11%	LEVE	0.00	0.00%		7.16	25.61%	
2. FISURAS	0.00	0.00%		0.00	0.00%		0.00	0.00%		0.00	0.00%	
3. GRIETAS	0.74	2.95%	MODERADO	0.00	0.00%		0.00	0.00%		0.74	2.65%

4. DESPRENDIMIENTO	0.00	0.00%		0.00	0.00%		1.02	48.10%	LEVE	1.02	3.63%	
TOTAL	7.84	31.22%		0.06	8.11%		1.02	48.10%		8.92	31.88%	
NIVEL DE SEVERIDAD		2			1			1				
PLANO DE DE ELEVACIÓN CON PATOLOGÍAS

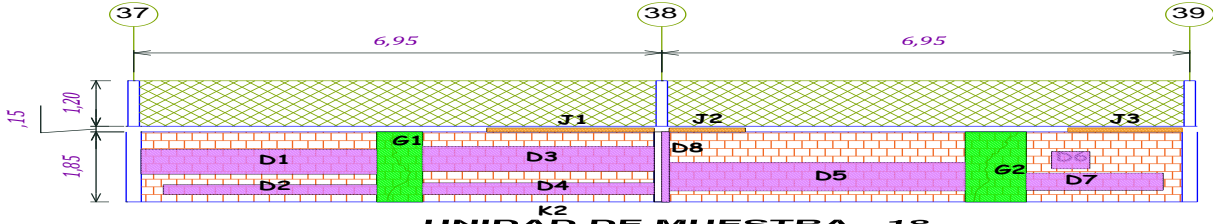
1. EROSIÓN	9.54	38.00%	MODERADO	0.19	25.00%	LEVE	0.00	0.00%		9.73	34.79%		
2. FISURAS	0.00	0.00%		0.00	0.00%		0.00	0.00%		0.00	0.00%		
3. GRIETAS	0.74	2.95%	MODERADO	0.00	0.00%		0.00	0.00%		0.74	2.65%

4. DESPRENDIMIENTO	0.00	0.00%		0.00	0.00%		0.47	22.27%	LEVE	0.47	1.68%		
TOTAL	10.28	40.95%		0.19	25.00%		0.47	22.27%		10.94	39.12%		
NIVEL DE SEVERIDAD	2			1			1						
PLANO DE DE ELEVACIÓN CON PATOLOGÍAS

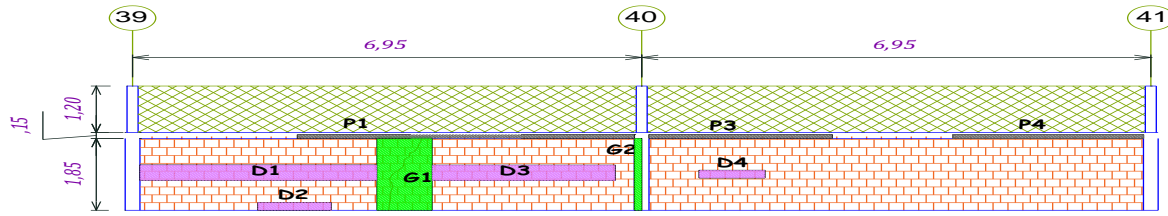
1. EROSIÓN	2.68	10.66%	ALTO	0.00	0.00%		0.00	0.00%		2.68	9.57%	
2. FISURAS	0.00	0.00%		0.00	0.00%		0.00	0.00%		0.00	0.00%	
3. GRIETAS	1.27	5.05%	MODERADO	0.19	25.00%	LEVE	0.00	0.00%		1.45	5.19%

4. DESPRENDIMIENTO	0.00	0.00%		0.00	0.00%		0.97	45.97%	LEVE	0.97	3.47%	
TOTAL	3.94	15.70%		0.19	25.00%		0.97	45.97%		5.10	18.23%	
NIVEL DE SEVERIDAD	3			1			1					
PLANO DE DE ELEVACIÓN CON PATOLOGÍAS

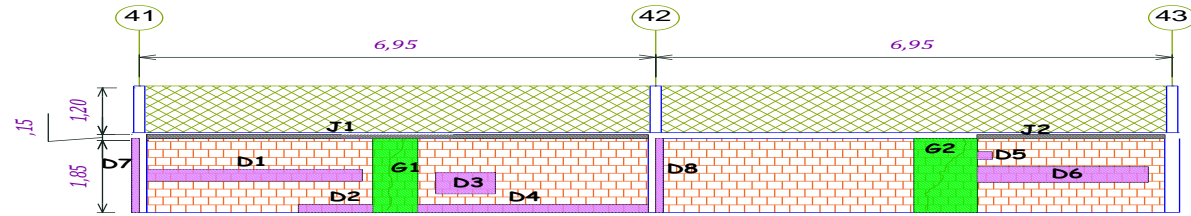
1. EROSIÓN	3.09	12.31%	MODERADO	0.38	51.35%	LEVE	0.00	0.00%		3.47	12.41%		
2. FISURAS	0.00	0.00%		0.00	0.00%		0.00	0.00%		0.00	0.00%		
3. GRIETAS	0.74	2.95%	MODERADO	0.00	0.00%		0.00	0.00%		0.74	2.65%

4. DESPRENDIMIENTO	0.00	0.00%		0.00	0.00%		0.93	43.84%	LEVE	0.93	3.31%		
TOTAL	3.83	15.25%		0.38	51.35%		0.93	43.84%		5.14	18.37%		
NIVEL DE SEVERIDAD		2			1			1					
PLANO DE DE ELEVACIÓN CON PATOLOGÍAS

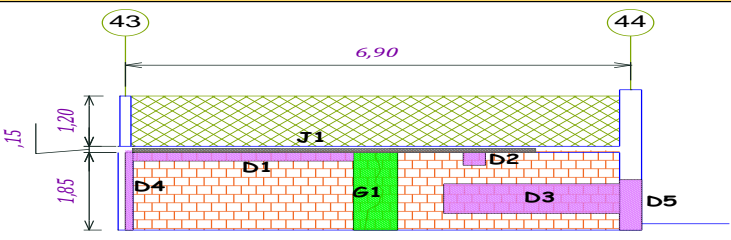
1. EROSIÓN	2.37	19.27%	LEVE	0.55	81.34%	LEVE	0.00	0.00%		2.92	20.84%			
2. FISURAS	0.00	0.00%		0.00	0.00%		0.00	0.00%		0.00	0.00%			
3. GRIETAS	0.37	3.01%	MODERADO	0.00	0.00%		0.00	0.00%		0.37	2.64%

4. DESPRENDIMIENTO	0.00	0.00%		0.00	0.00%		0.55	53.92%	LEVE	0.55	3.93%			
TOTAL	2.74	22.28%		0.55	81.34%		0.55	53.92%		3.84	27.41%			
NIVEL DE SEVERIDAD		2			1			1						
PLANO DE DE ELEVACIÓN CON PATOLOGÍAS

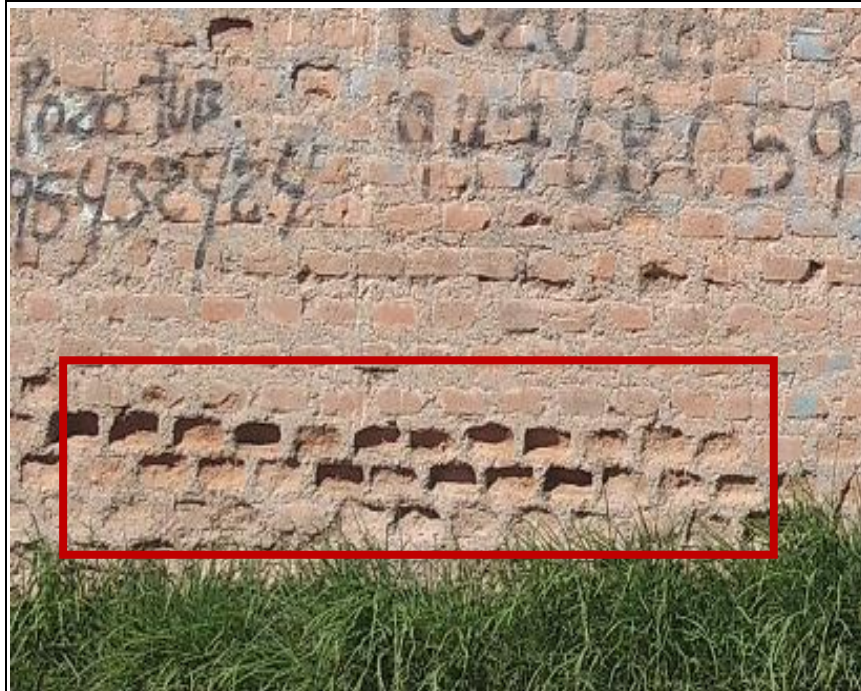
Fotografía 01: Erosión en el cerco perimétrico de la Institución Educativa Secundaria Perú Birf

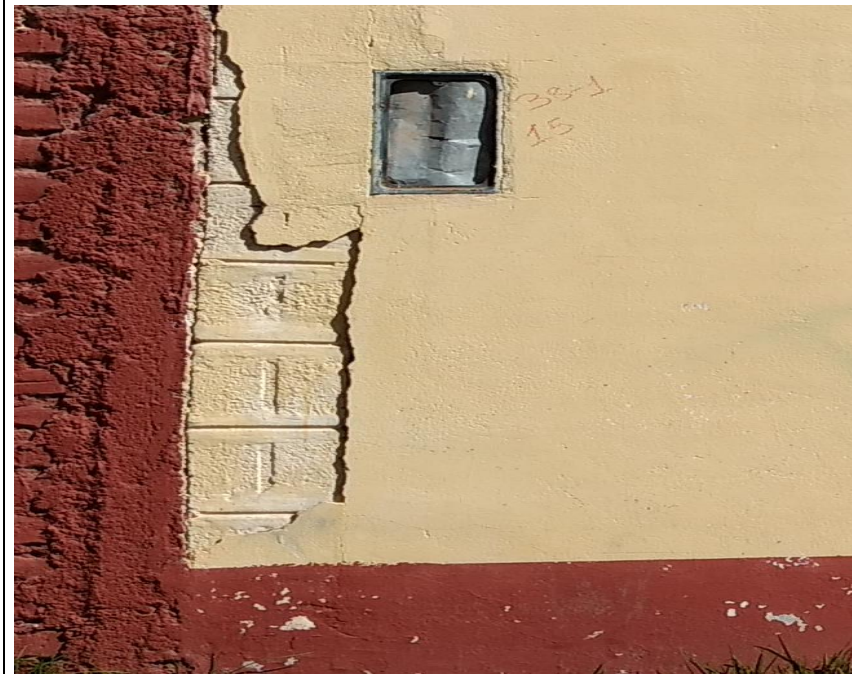
Fotografía 04: Desprendimiento en el cerco perimétrico de la Institución Educativa Secundaria Perú Birf

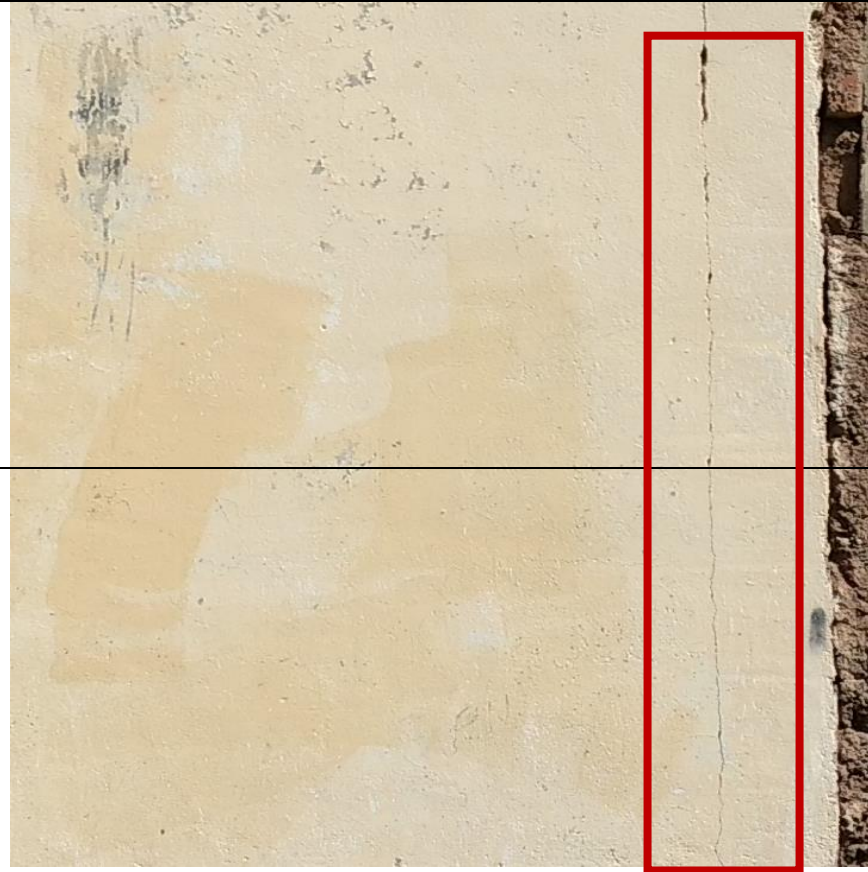
FISURA

Es decir que, si la rotura se manifiesta en el revoque o revestimiento, pero por medio de prospecciones puede verificarse que la mampostería está sana, se trata de una fisura.

Limpiar la fisura con aire o cepillo para luego inyectar la resina epoxica u otro agente adherente de alta resistencia, para su posterior recubrimiento con mortero.

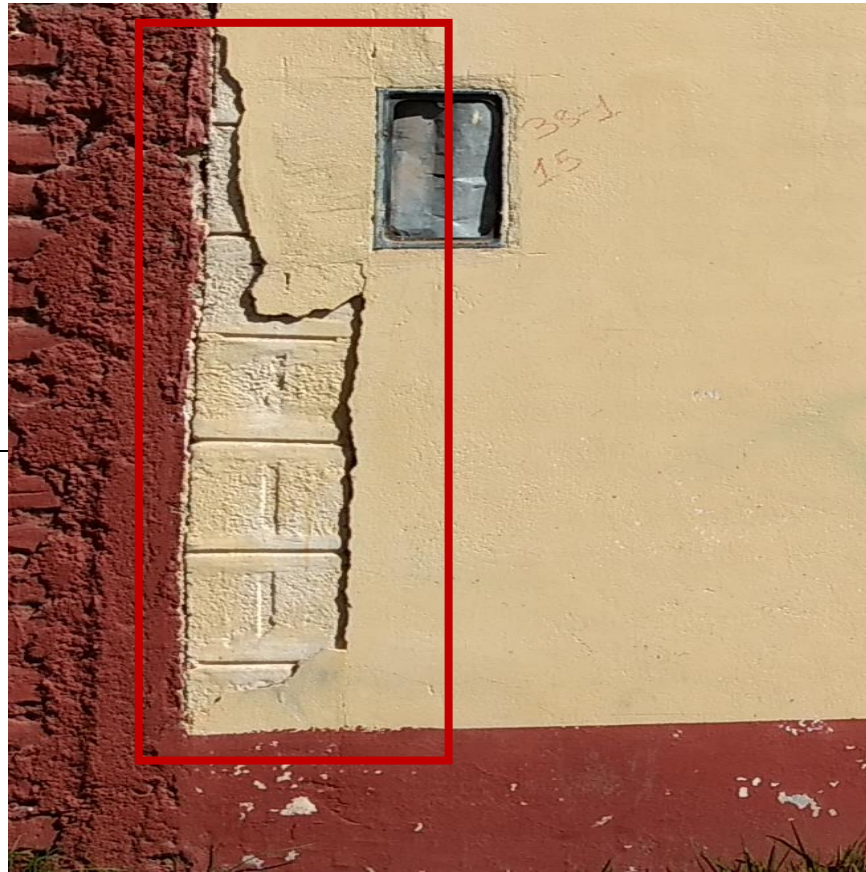
DESPRENDIMIENTO

Desprendimiento de pequeños fragmentos de mortero que son separados de la estructura en forma progresiva.
