**IDENTIFICACIÓN Y EVALUACIÓN DE LAS
PATOLOGÍAS; PARA OBTENER EL ÍNDICE DE
CONDICIÓN DEL PAVIMENTO RÍGIDO DEL JR.
BELLAVISTA Y LA AV. SALVADOR CAVERO EN LA
3RA, 4TA Y 5TA CUADRA DEL DISTRITO DE
JESÚS DE NAZARENO, PROVINCIA DE
HUAMANGA, DEPARTAMENTO DE AYACUCHO –
2019.**

**TESIS PARA OPTAR EL TÍTULO PROFESIONAL DE
INGENIERA CIVIL**

ZARATE ROJAS, NELVA AYDE

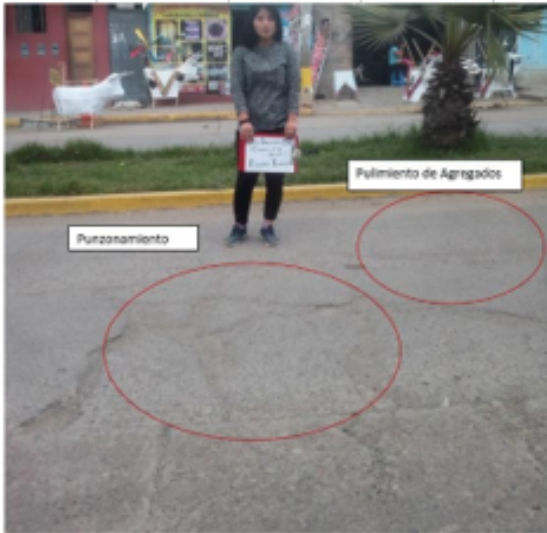
Punzonamiento

Pulimiento de Agregados

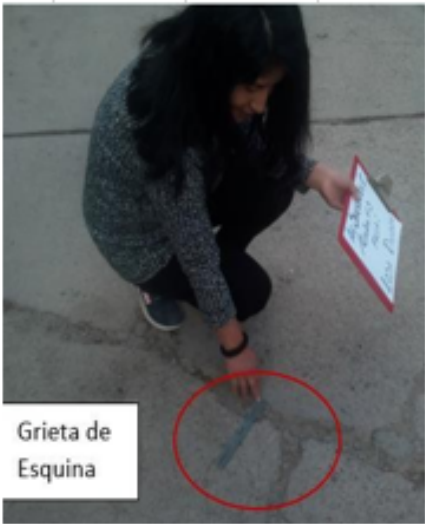
Grieta de Esquina
