DETERMINACIÓN Y EVALUACIÓN DE LAS
PATOLOGÍAS DEL CONCRETO EN LAS COLUMNAS,
MUROS Y SOBRECIMENTOS DE ALBAÑILERÍA
CONFINADA DE LA VIVIENDA UBICADA EN LA
MANZANA A LOTE 26 DEL ASENTAMIENTO
HUMANO LAS FLORES, DISTRITO DE NUEVO
CHIMBOTE, PROVINCIA DEL SANTA, REGIÓN
ÁNCASH, MARZO – 2017

INFORME DE INVESTIGACIÓN PARA OPTAR EL TÍTULO
PROFESIONAL DE INGENIERO CIVIL

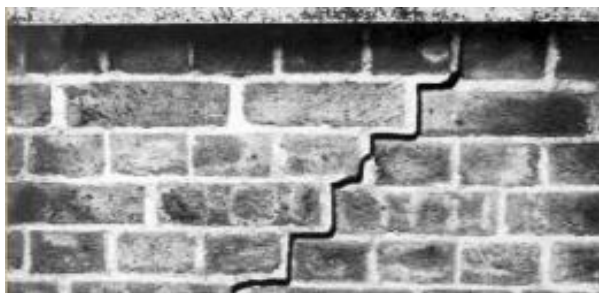
Figura 13. Grieta por Asentamiento Diferencial.

Limpiar la grieta con aire comprimido para que esté libre de polvo y material suelto que impida una mejor adherencia, sellamos la superficie para evitar que el material salga, colocar boquillas con un distanciamiento entre ellas, ubicadas a lo largo de la grieta, se mezcla la resina epóxica luego inyectar la resina epóxica se puede utilizar bombas hidráulicas, tanques de presión o pistolas neumáticas y finalmente retirar el sellado superficial esta luego de haber curado la inyección.

Entre otros (costura de grietas, armadura adicional).

En muros reemplazar el material dañado.

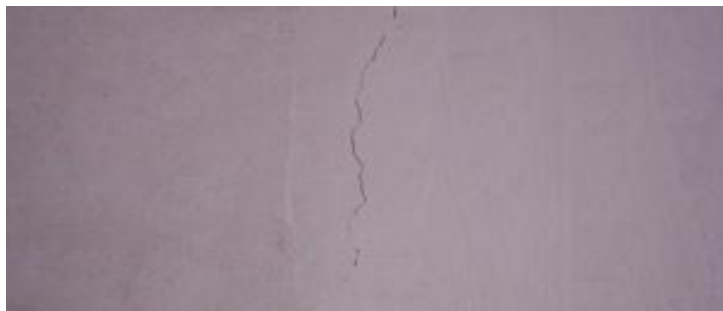
Figura 14. Fisura en el Revestimiento de un Muro.
Nota. Fuente: Elaboración Propia. (2017).

Abrir la fisura con la punta de la espátula y/o amoladora, limpiar la fisura, sellar las fisuras utilizando microcemento debido a su fácil aplicación, alto grado de impermeabilidad y durabilidad, sumamente flexible acompañando en el futuro las dilataciones o contracciones del material reparado. .

Otro método de reparación es perfilar en forma de V la fisura para luego ser sellado por diferentes materiales como siliconas, materiales asfálticos o morteros de polímero.

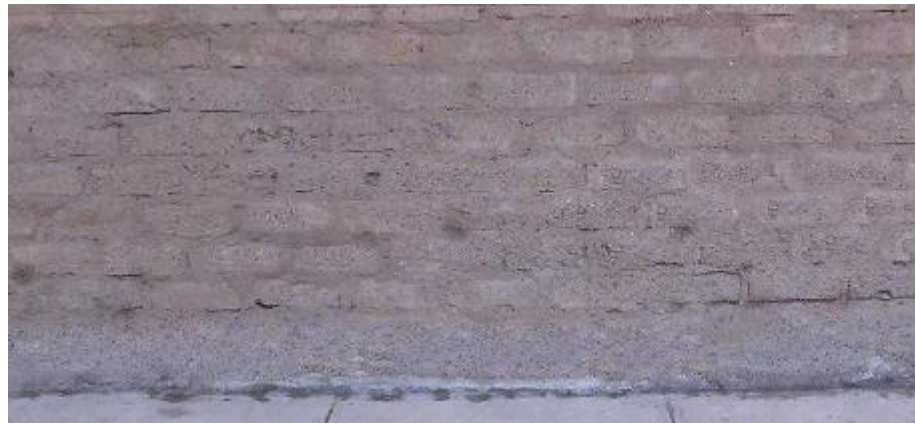
Figura 15. Erosión Química en Muro y Sobrecimiento.
Nota. Fuente: Elaboración Propia. (2017).

Picar el área afectada hasta encontrar sana la parte del elemento dañado, luego limpiar y sacar todas las partículas sueltas o mal adheridas, estando limpio y libre de polvo se utilizara un puente de adherencia mediante brocha para unir el concreto viejo con el concreto nuevo, después se aplica la nueva capa de mortero para sellar el área dañada.

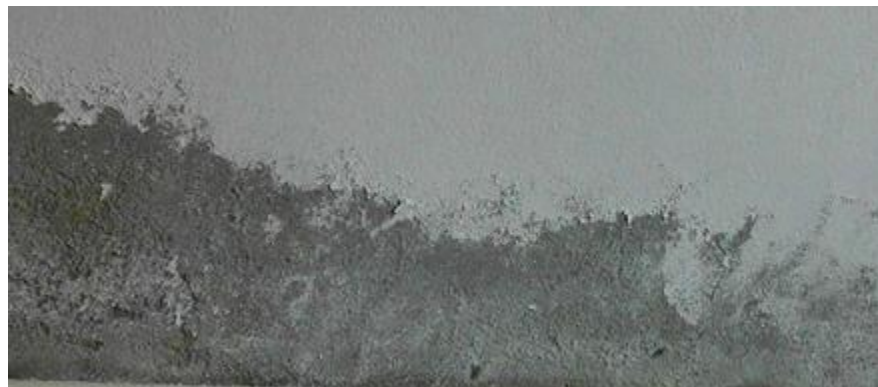
Figura 16. Eflorescencia en Muro.

Limpiar las superficies afectadas con agua pulverizada a presión y un cepillo de cerdas o mediante cepillo de púas metálicas después se aplica un revestimiento impermeabilizante utilizando una brocha, para detener el paso de la humedad y evitar la aparición de eflorescencia.

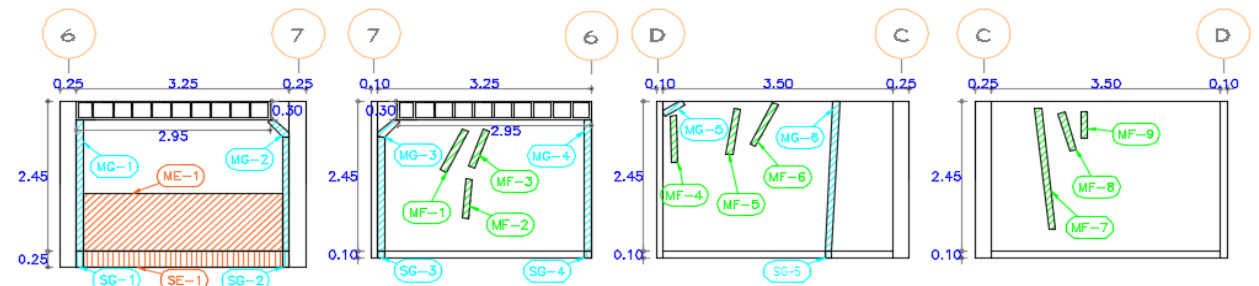
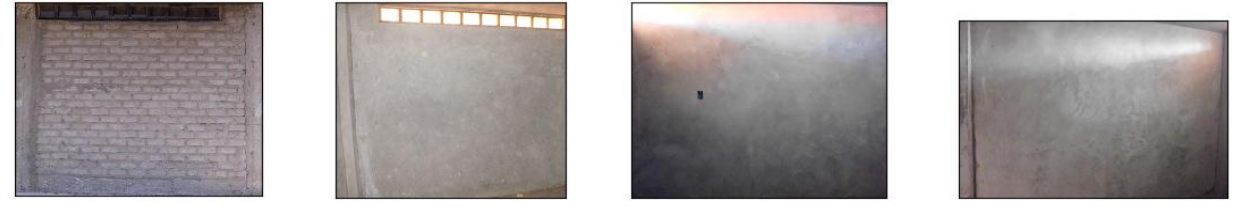
| Ficha Técnica de Evaluación | | UNIVERSIDAD CATÓLICA LOS ÁNGELES CHIMBOTE | |
|---|--|---|---|
| Fotografías y Plano con Patologías | | | |

| Patologías identificadas en la Unidad Muestral 5 | | | | | | | | | | | |
|---|---|--|---|---|---|---|---|---|---|---|---|
| Columna | 2,72 | Grieta | 0,00 | 0,00% | NINGUNO(N) | 2,86 | 9,15% | ALTO(A) | 0,08 | 4,35% | ALTO(A) |
| Grieta | 2,94 | 6,91 | 28,95 | 8,21% | 19,26% | 80,74% | Columna | 100,00% | 0,00% | 0,00% | 0,00% |

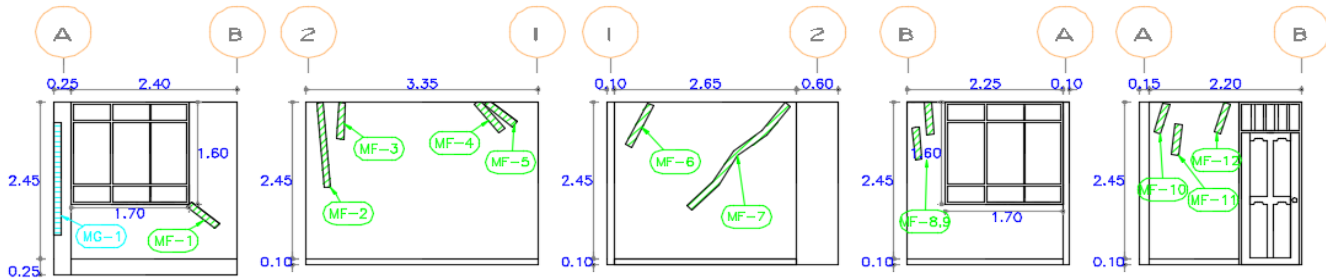
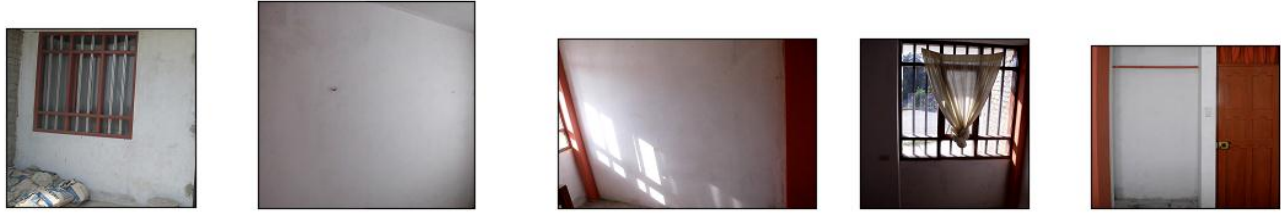
| Ficha Técnica de Evaluación | | UNIVERSIDAD CATÓLICA LOS ÁNGELES CHIMBOTE | |
|---|--|---|---|
| Fotografías y Plano con Patologías | | | |

| Patologías identificadas en la Unidad Muestral 6 | | | | | | | | | | | |
|---|---|--|---|---|---|---|---|---|---|---|---|
| Columna | 3,10 | Grieta | 0,18 | 5,71% | MODERADO(M) | 0,00 | 0,00% | NINGUNO(N) | 0,00 | 0,00% | NINGUNO(N) |
| Grieta | 0,18 | 0,62 | 28,15 | 0,62% | 2,16% | 97,84% | Columna | 94,29% | 0,00% | 5,71% | 0,00% |

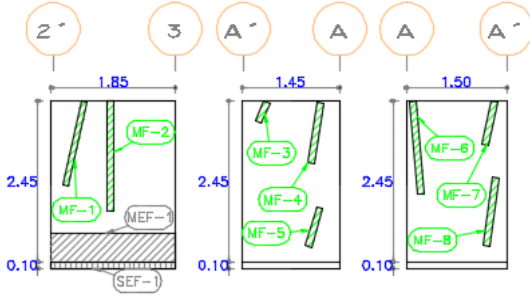
| Ficha Técnica de Evaluación | | | |
|---|--|--|---|
| Fotografías y Plano con Patologías | | | |

| Patologías identificadas en la Unidad Muestral 7 | | | | | | | | | | | |
|---|---|---|---|---|---|---|---|---|---|---|---|
| Grieta | 0,00 | 1,56 | 10,68 | 0,00% | 12,78% | 87,22% | Columna | - | - | - | - |
| Eflorescencia | 1,17 | | | 9,52% | | | Todos los elementos | 87,22% | 12,78% | 0,00% | 0,00% |

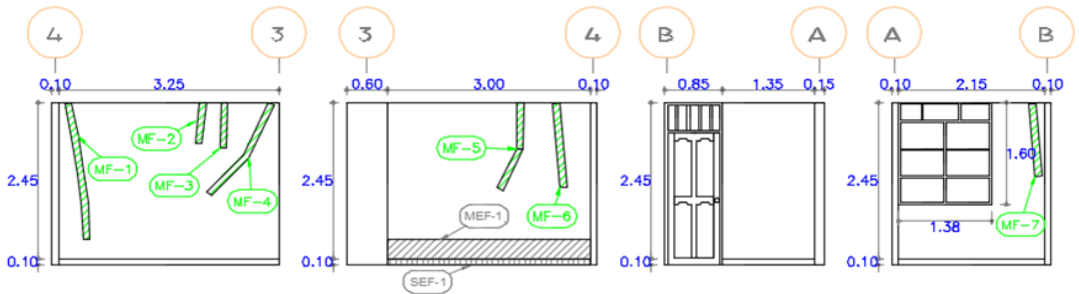
| Ficha Técnica de Evaluación | | UNIVERSIDAD CATOLICA LOS ANGELES CHIMBOTE | |
|---|--|---|---|
| Fotografías y Plano con Patologías | | | |

| Patologías identificadas en la Unidad Muestral 8 | | | | | | | | | | | |
|---|---|--|---|---|---|---|---|---|---|---|---|
| Grieta | 0,00 | 1,91 | 23,70 | 0,00% | 7,45% | 92,55% | Columna | 100,00% | 0,00% | 0,00% | 0,00% |
| Eflorescencia | 1,45 | | | Todos los elementos | | | 92,55% | 1,78% | 5,66% | 0,00% | |

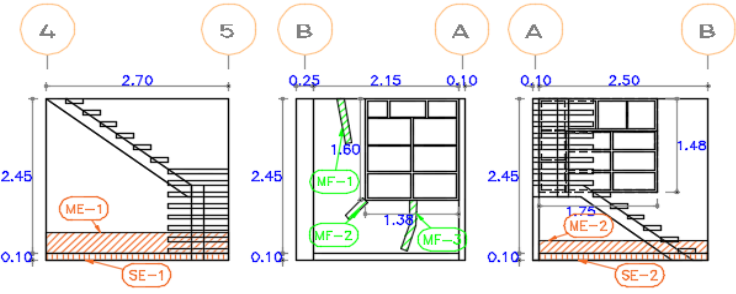
| Ficha Técnica de Evaluación | | | |
|---|--|---|---|
| Fotografías y Plano con Patologías | | | |

| Patologías identificadas en la Unidad Muestral 9 | | | | | | | | | | | |
|---|---|--|---|---|---|---|---|---|---|---|---|
| Grieta | 0,00 | 2,38 | 15,19 | 0,00% | 13,53% | 86,47% | Columna | 100,00% | 0,00% | 0,00% | 0,00% |

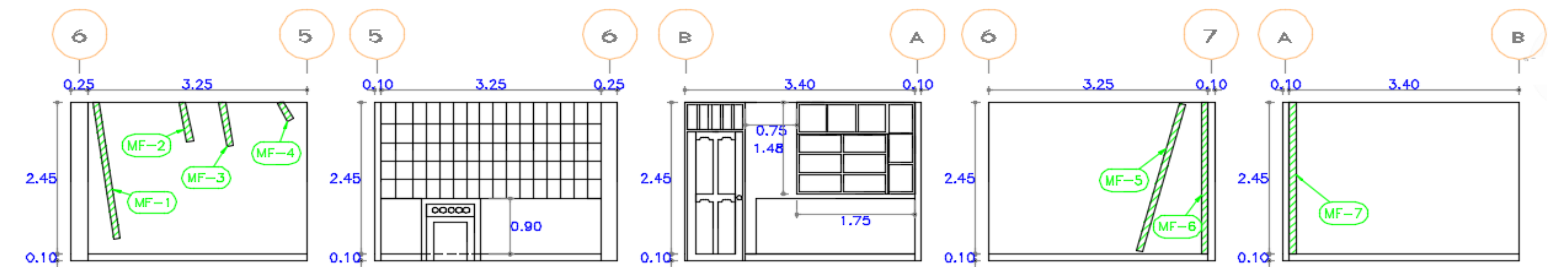
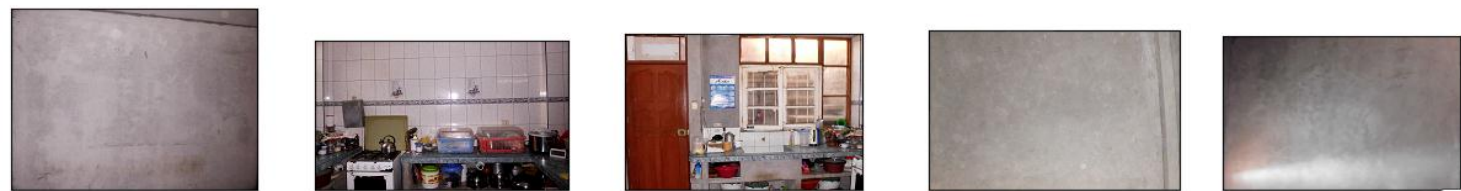
| Ficha Técnica de Evaluación | | | |
|---|--|--|---|
| Fotografías y Plano con Patologías | | | |

| Patologías identificadas en la Unidad Muestral 10 | | | | | | | | | | | |
|--|---|--|---|---|---|---|---|---|---|---|---|
| Grieta | 0,00 | 0,57 | 38,81 | 0,00% | 1,44% | 98,56% | Columna | 100,00% | 0,00% | 0,00% | 0,00% |

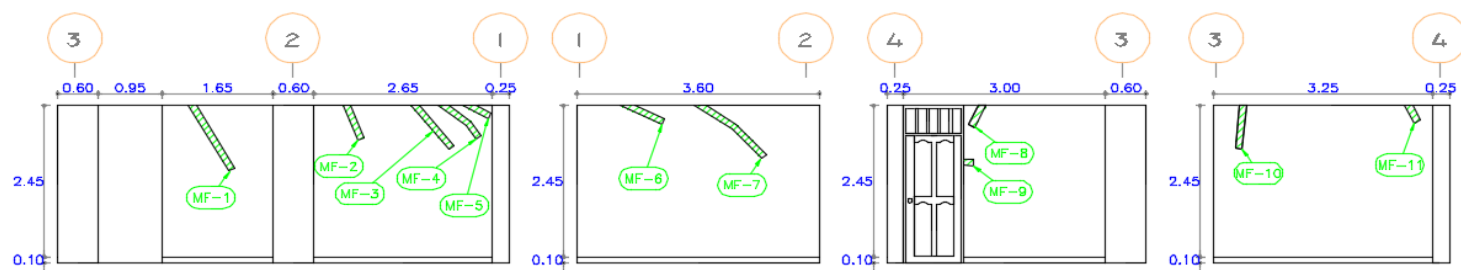
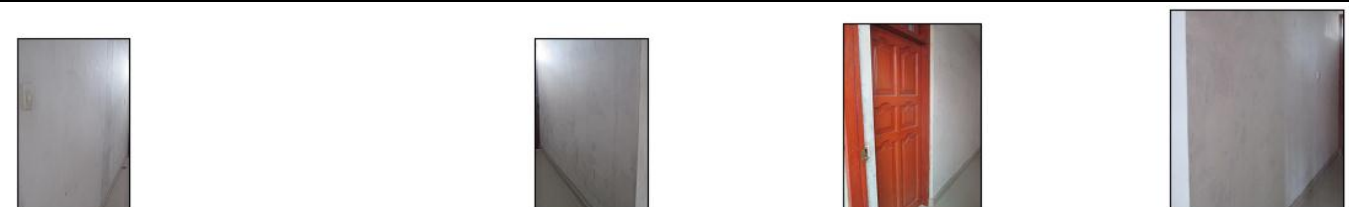
Ficha 11. Evaluación de la Unidad Muestral 11.

| Patologías identificadas en la Unidad Muestral 11 | | | | | | | | | | | |
|--|---|--|---|---|---|---|---|---|---|---|---|
| Grieta | 0,00 | 0,35 | 38,41 | 0,00% | 0,91% | 99,09% | Columna | 100,00% | 0,00% | 0,00% | 0,00% |

| Unidades Muestrales | Área Total (m2) | Área Afectada (m2) | Área No Afectada (m2) | Porcentaje de Área Afectada | Porcentaje de Área No Afectada | Nivel de Severidad Predominante |
|---|---|---|---|---|---|---|
| Unidad Muestral 11 | 38,76 | 0,35 | 38,41 | 0,91% | 99,09% | LEVE(L) |

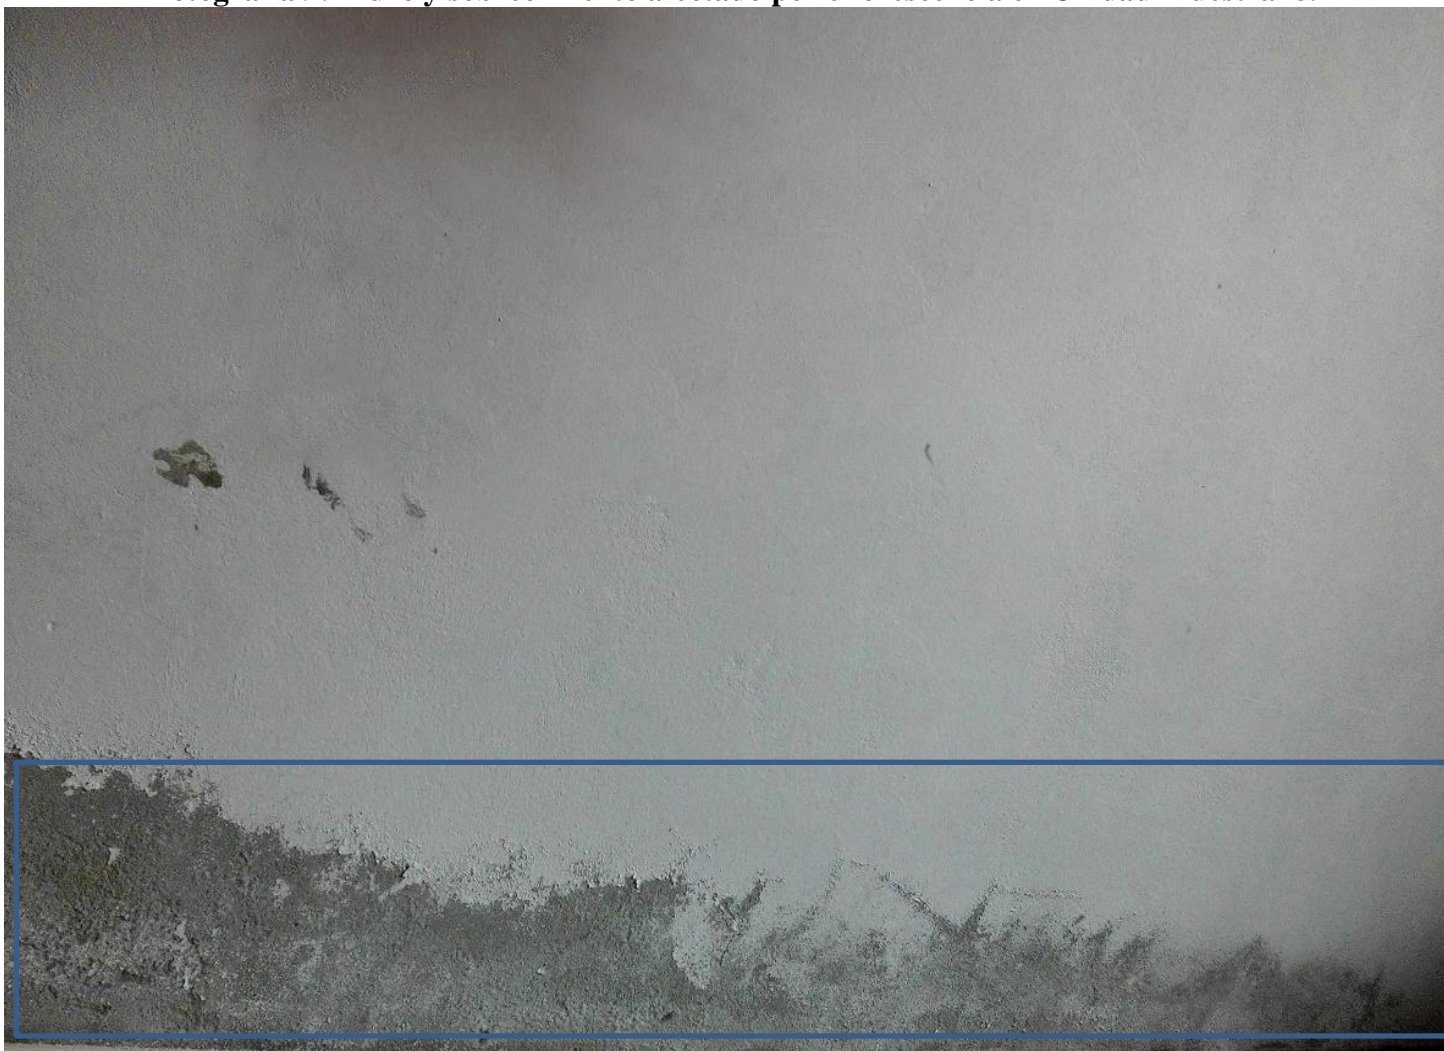
Fotografía 9: Muro y sobrecimiento afectado por eflorescencia en Unidad Muestral 8.

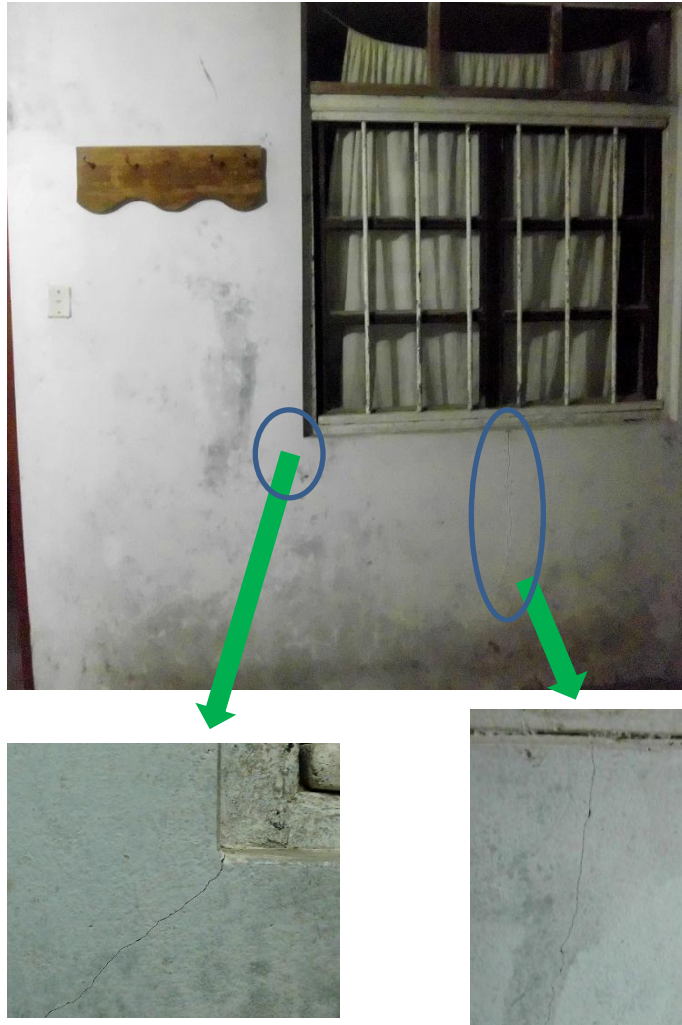
Fotografía de la unidad muestral 9.

Patología: Fisura

Definición: Son aberturas longitudinales, con anchuras menores que 0.4 mm, afectan a la superficie o al acabado de un elemento constructivo.

Reparación: Abrir la fisura con la punta de la espátula y/o amoladora, limpiar la fisura, sellar las fisuras utilizando microcemento debido a su fácil aplicación, alto grado de impermeabilidad y durabilidad, sumamente flexible acompañando en el futuro las dilataciones o contracciones del material reparado.

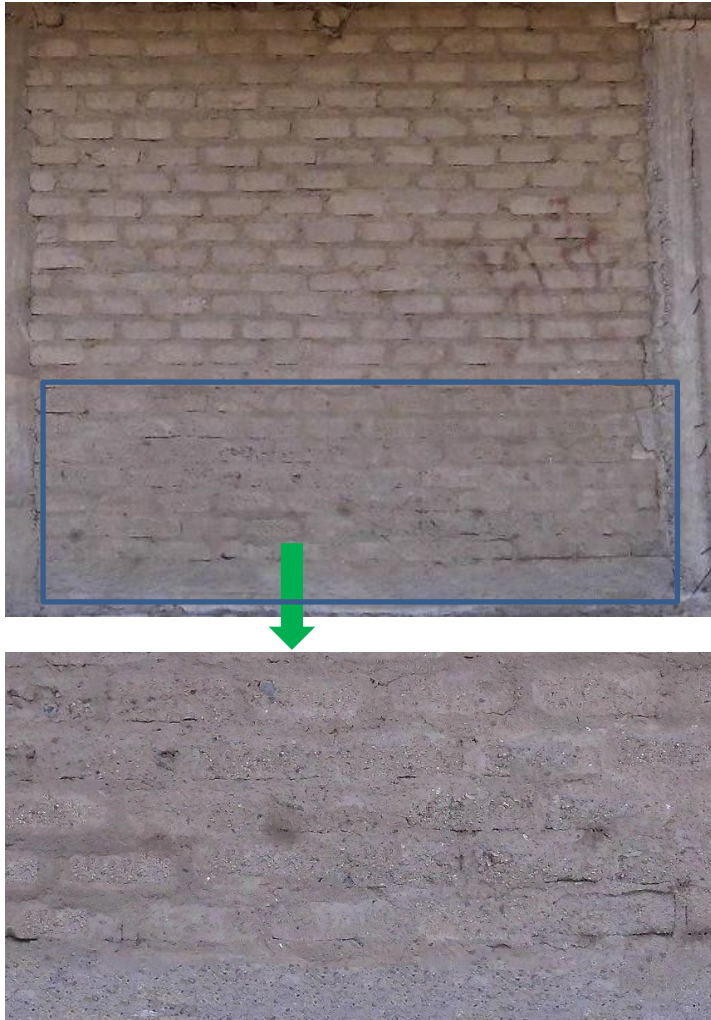
Fotografía de la unidad muestral 1.

Patología: Erosión

Definición: La pérdida o transformación superficial de un material, y puede ser total o parcial, se manifiesta como una disgregación o arenación de sus superficies.

Reparación: Picar el área afectada hasta encontrar sana la parte del elemento dañado, luego limpiar y sacar todas las partículas sueltas o mal adheridas, estando limpio y libre de polvo se utilizara un puente de adherencia mediante brocha para unir el concreto viejo con el concreto nuevo, después se aplica la nueva capa de mortero para sellar el área dañada. En muros si está muy erosionado reemplazar el material dañado.

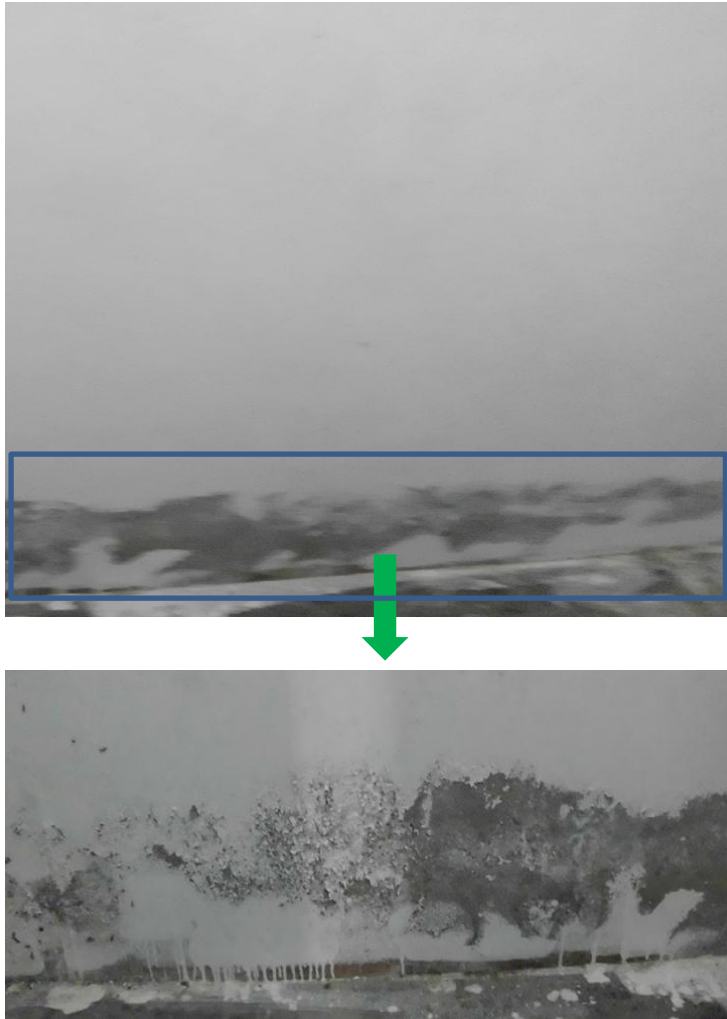
Fotografía de la unidad muestral 7.

Patología: Eflorescencia

Definición: se trata de un proceso patológico que suele tener como causa directa previa la aparición de humedad, los materiales contienen sales solubles y estas son arrastradas por el agua hacia el exterior durante su evaporación y cristalizan en la superficie del material.
