**“DETERMINACION Y EVALUACION DE LAS PATOLOGIAS EN  
LA CAPA DE RODADURA DEL PAVIMENTO RIGIDO DE LA  
AVENIDA PAMPA ALEGRE CUADRAS 1 , 2 y 3 – DISTRITO DE  
SAN MIGUEL DEL FAIQUE – PROVINCIA DE  
HUANCABAMBA – DEPARTAMENTO DE PIURA - MARZO  
2017”**

**TESIS PARA OPTAR EL TITULO PROFESIONAL DE  
INGENIERO CIVIL**

**BACH. JUNIOR YAGIMAR REYES CASTILLO.**

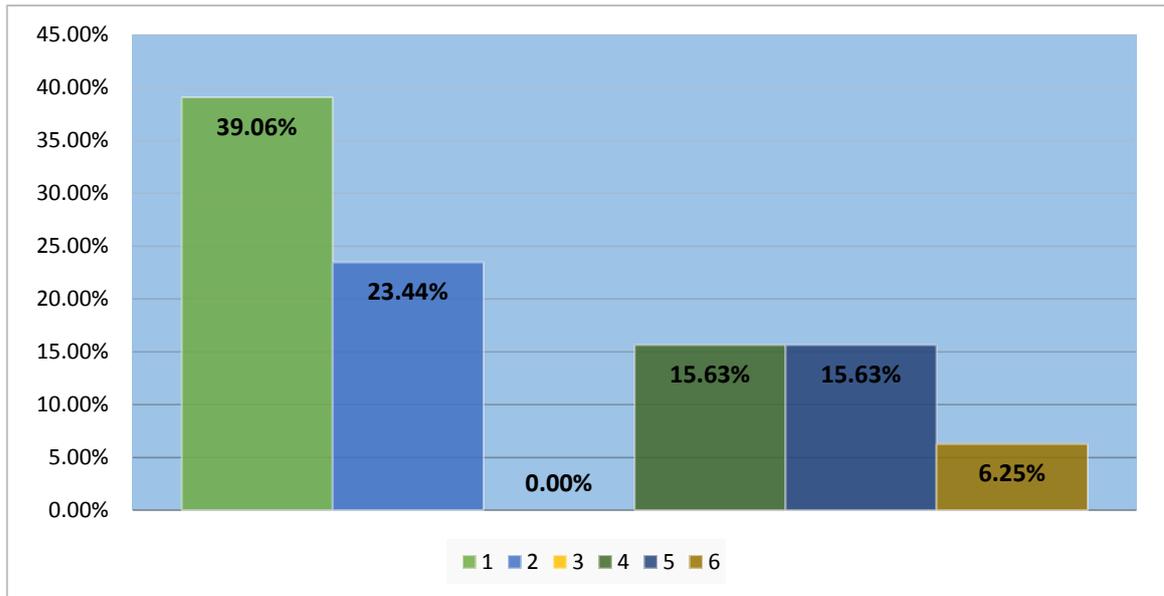
**GRAFICO DE RESULTADOS DE LA CUADRA N° 01**

<b>PATOLOGIA</b>	<b>CONDICION ACTUAL</b>
FISURA LONGITUDINAL	Actualmente es una falla más influyente en el deterioro del pavimento rígido dando como resultado de índice de densidad de 39.06 % que corresponde a un pavimento malo.
FISURA TRANSVERSAL	La condición de este pavimento cuenta con un 23.44 % de resultado de índice de densidad, que corresponde a un pavimento muy malo.
FISURA POR EROSION BOMBEO	Para este pavimento no se encontró ningún tipo de resultado.
FISURA DE ROTURA ESQUINA	La condición de este tipo de patología es muy alta ya que se encuentra con un con un resultado de índice de densidad de 15.63 % , que corresponde a un pavimento de clasificación muy malo.
FISURA DE LOSAS SUBDIVIDIDAS	El deterioro de esta patología tiene un porcentaje de 15.63 % de resultado de índice de densidad, que corresponde a un pavimento de clasificación muy malo.
BACHES	Este pavimento tiene una condición de patología de porcentaje del 6.25 % que tiene como resultado de densidad, que corresponde a un pavimento de clasificación pésimo .

**Grafico N° 12: Resultados de porcentajes encontrados en cada patología**

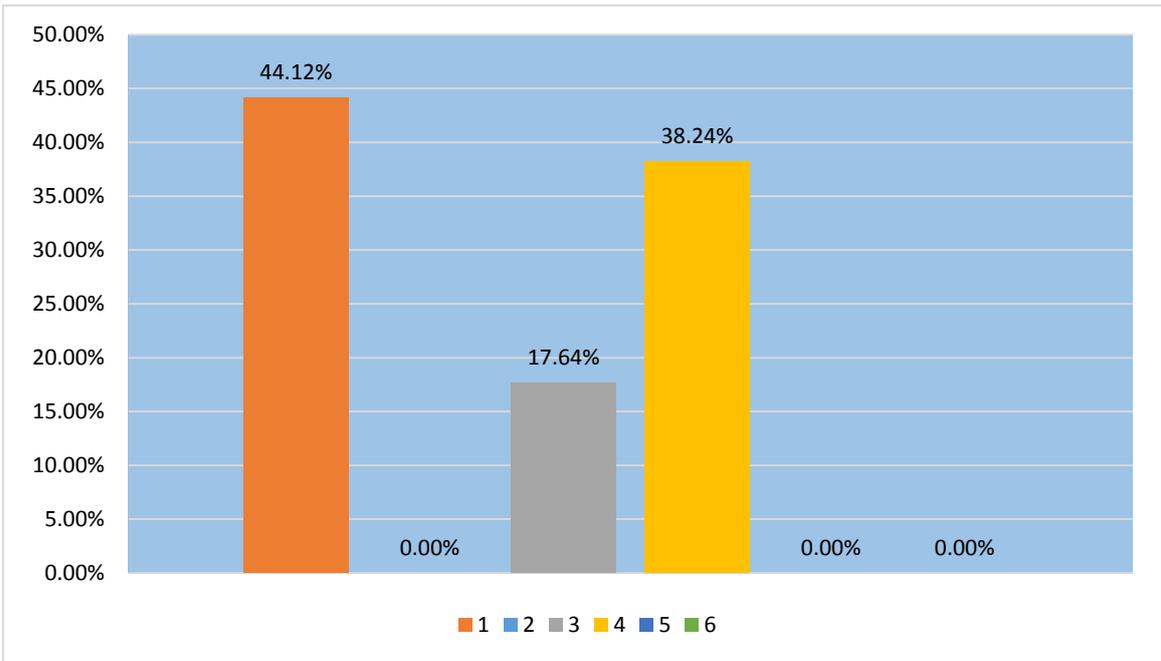
**GRAFICO DE RESULTADOS DE LA CUADRA 2.**

PATOLOGIA	CONDICION ACTUAL
FISURA LONGITUDINAL	Actualmente tienen una falla más influyente en el deterioro del pavimento rígido dando como resultado de índice de densidad de 44.12 % que corresponde a un pavimento regular.
FISURA TRANSVERSAL	NO SE ENCONTRO
FISURA DE EROSION POR BOMBEO	Para este pavimento se tiene un 17.64 % de resultado de índice de densidad, que corresponde a un pavimento muy mala.
FISURA DE ROTURA ESQUINA	La condición de este tipo de patología es muy alta ya que se encuentra a con un resultado de índice de densidad de 38.24 % , que corresponde a un pavimento de clasificación mala.
FISURA DE LOSAS SUBDIVIDIDAS.	El deterioro en esta patología no se encontró.
BACHES	NO SE ENCONTRO

**Grafico N° 13: Resultados de porcentajes encontrados en cada patología**

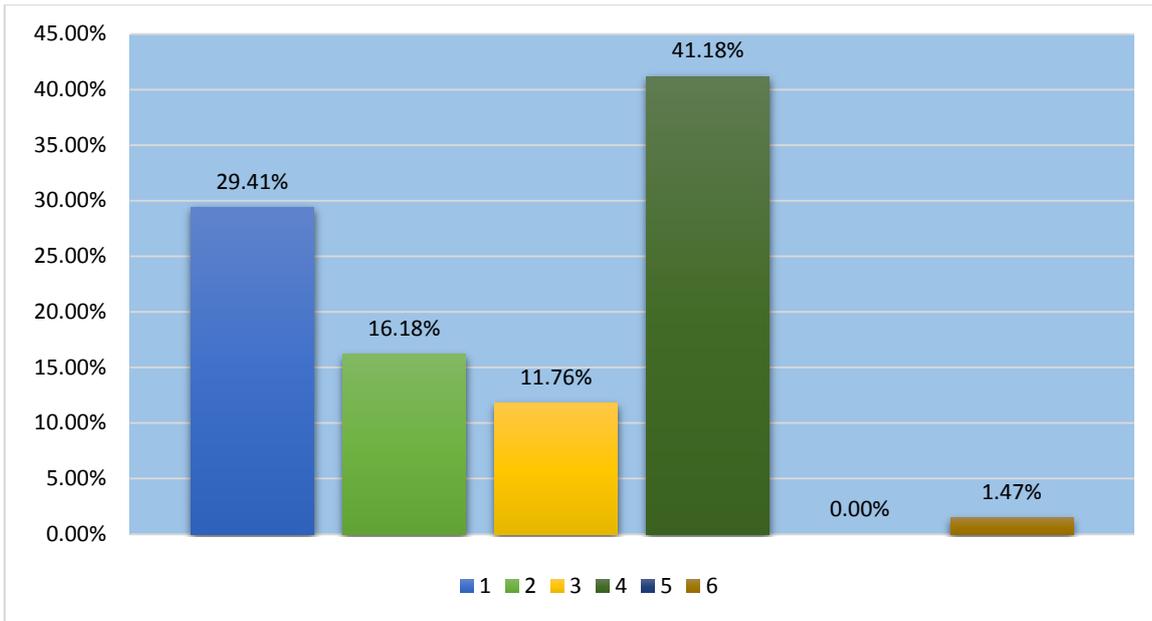
**GRAFICO DE RESULTADOS DE LA CUADRA N° 03.**

PATOLOGIA	CONDICION ACTUAL
FISURA LONGITUDINAL	Actualmente tienen una falla más influyente en el deterioro del

pavimento rígido dando como resultado de índice densidad de 29.41 % que corresponde a un pavimento malo.
FISURA TRANSVERSAL	La condición de este pavimento cuenta con un 16.18 % de resultado de índice de densidad, que corresponde a un pavimento muy malo.
FISURA POR EROSION DE BOMBEO	Para este pavimento se tiene un 11.76 % de resultado de índice de densidad, que corresponde a un pavimento muy malo.
FISURA DE ROTURA DE ESQUINA	La condición de este tipo de patología es muy alta ya que se encuentra con un con un resultado de índice de densidad de 41.18% , que corresponde a un pavimento de clasificación regular.
FISURA DE LOSAS SUBDIVIDIDAS.	NO SE ENCONTRO.
BACHES	Este pavimento tiene una condición de patología de porcentaje de 1.47% que tiene como resultado de densidad, que corresponde a un pavimento de clasificación pésimo.

**Grafico N° 14: Resultados de porcentajes encontrados en cada patología**
