DETERMINACIÓN Y EVALUACIÓN DE LAS
PATOLOGÍAS DEL CONCRETO Y MUROS DE
ALBAÑILERÍA DEL CERCO PERIMÉTRICO DE LA
INSTITUCION EDUCATIVA NUESTRA SEÑORA DEL
CARMEN, UBICADO EN EL ASENTAMIENTO
HUMANO SANTA JULIA, DEL DISTRITO VEINTISEIS
DE OCTUBRE, PROVINCIA DE PIURA, REGION
PIURA, MARZO DEL AÑO 2017

TESIS PARA OPTAR EL TÍTULO PROFESIONAL DE:
INGENIERO CIVIL

BACH. FERNANDO VILELA CASTILLO

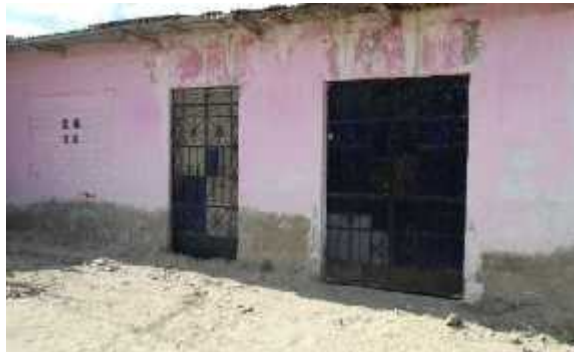
Gráfico 6: Humedad afectando la vivienda.

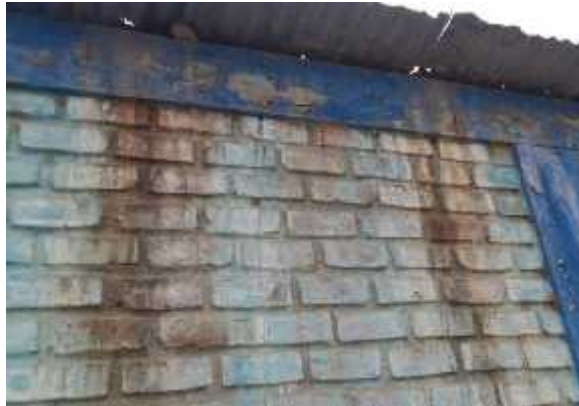
Gráfico 7: Suciedad afectando al muro de albañilería

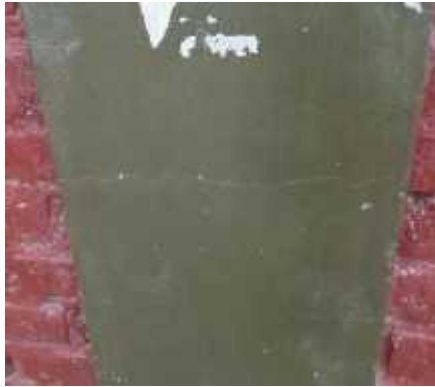
Gráfico 10: Fisura afectando la columna de confinamiento.

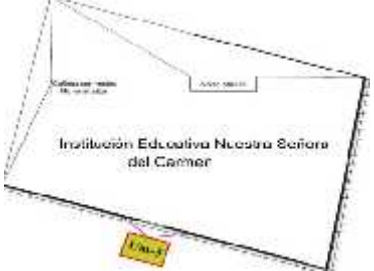
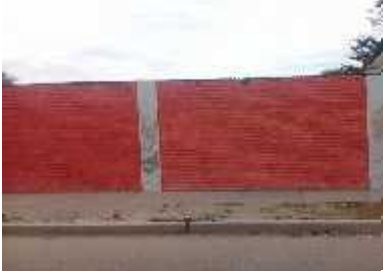
Tabla 3: Ficha de evaluación de la unidad de muestra 3.

Elementos		Columna		Muro de albañilería		Área afectada (m2)		% Área afectada		Área no afectada (m2)		% Área no afectada	
		Área	3	m2	Área	31.5	m2						
Tipología patológica		Área con patología	% Área con patología	Área con patología	% Área con patología	Área con patología	% Área con patología	Área afectada (m2)	% Área afectada	Área no afectada (m2)	% Área no afectada		
Tipos	Símbolo	Patología											
Físicas	1	Humedad	0.00	0.00%	0.00	0.00%	0.00	0.00%	30.82	89.33%			
	2	Erosión	0.31	10.33%	3.05	9.68%	3.36	9.74%					
Mecánicas	3	Desprendimiento	0.00	0.00%	0.00	0.00%	0.00	0.00%					
	4	Grieta	0.00	0.00%	0.00	0.00%	0.00	0.00%					
	5	Fisura	0.12	4.00%	0.20	0.63%	0.32	0.93%					
Químicas	6	Eflorescencia	0.00	0.00%	0.00	0.00%	0.00	0.00%					
	7	Oxidación y Corrosión	0.00	0.00%	0.00	0.00%	0.00	0.00%					
Total			0.43	14.33%	3.25	10.32%	3.68	10.67%					
Nivel de severidad			1		1								
Resumen de la Unidad de Muestra 3 (UM-3)

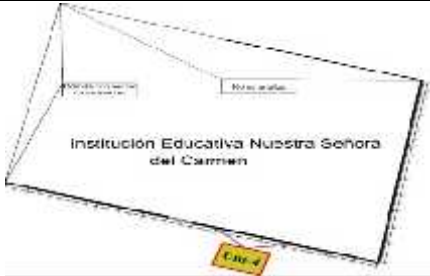
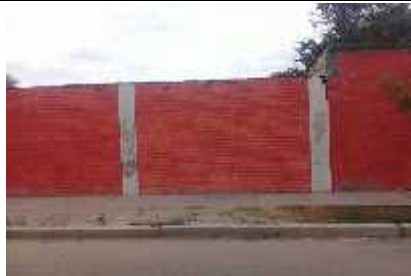
Tabla 4: Ficha de evaluación de la unidad de muestra 4.

Área total (m ²)		34.50		Análisis patológico por elemento				Análisis patológico en la Unidad de Muestra						
Elementos		Columna		Muro de albañilería		Área afectada (m ²)		% Área afectada		Área no afectada (m ²)		% Área no afectada		
Tipología patológica		Área con patología	% Área con patología	Área con patología	% Área con patología	Área afectada (m ²)	% Área afectada	Área no afectada (m ²)	% Área no afectada					
Tipos	Símbolo	Patología												
Físicas	1	Humedad	0.00	0.00%	0.00	0.00%	0.00	0.00%	31.19	90.41%				
	2	Erosión	0.27	9.00%	2.98	9.46%	3.25	9.42%						
Mecánicas	3	Desprendimiento	0.00	0.00%	0.00	0.00%	0.00	0.00%						
	4	Grieta	0.00	0.00%	0.00	0.00%	0.00	0.00%						
	5	Fisura	0.06	2.00%	0.00	0.00%	0.06	0.17%						
Químicas	6	Eflorescencia	0.00	0.00%	0.00	0.00%	0.00	0.00%						
	7	Oxidación y Corrosión	0.00	0.00%	0.00	0.00%	0.00	0.00%						
Total			0.33	11.00%	2.98	9.46%	3.31	9.59%

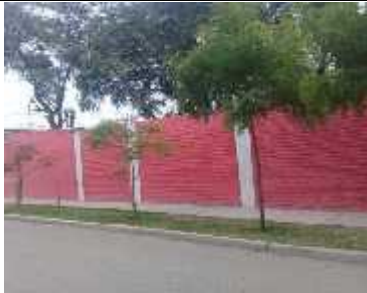
Tabla 5: Ficha de evaluación de la unidad de muestra 5.

Elementos		Columna		Muro de albañilería							
		Área	3	m2	Área	31.5	m2	Área afectada (m2)	% Área afectada	Área no afectada (m2)	% Área no afectada
Tipología patológica		Área con patología	% Área con patología	Área con patología	% Área con patología	Área con patología	% Área con patología	Área afectada (m2)	% Área afectada	Área no afectada (m2)	% Área no afectada
Tipos	Símbolo	Patología									
Físicas	1	Humedad	0.00	0.00%	0.00	0.00%	0.00	0.00%	32.72	94.84%	
	2	Erosión	0.12	4.00%	1.41	4.48%	1.53	4.43%			
Mecánicas	3	Desprendimiento	0.00	0.00%	0.00	0.00%	0.00	0.00%			
	4	Grieta	0.00	0.00%	0.00	0.00%	0.00	0.00%			
	5	Fisura	0.00	0.00%	0.25	0.79%	0.25	0.72%			
Químicas	6	Eflorescencia	0.00	0.00%	0.00	0.00%	0.00	0.00%			
	7	Oxidación y Corrosión	0.00	0.00%	0.00	0.00%	0.00	0.00%			
Total			0.12	4.00%	1.66	5.27%	1.78	5.16%			
Nivel de severidad			1		1						
Resumen de la Unidad de Muestra 5 (UM-5)

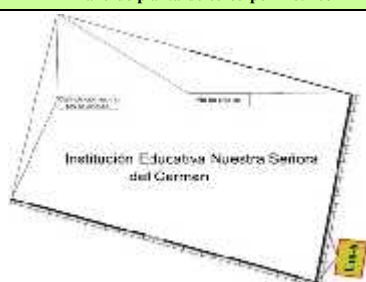
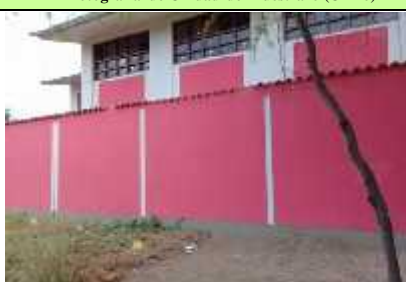
<p>Determinación y evaluación de las patologías del concreto y muros de albañilería del cerco perimétrico de la institución educativa Nuestra Señora del Carmen, ubicado en el asentamiento humano Santa Julia, del distrito de Veintiséis de octubre, provincia de Piura y región Piura, marzo del año 2017</p>													
Autor	Bach. Fernando Vilela Castillo			Lado	Externo		Número de paños	3					
Asesor	Mgtr. Carmen Chilón Muñoz			Antigüedad	Veinte años		Fecha	Abril 2017					
Unidad de Muestra 6													
Tipos de patologías								Nivel de severidad					
Físicas		Mecánicas			Químicas								
1	Humedad		3	Desprendimiento		6	Eflorescencia		Leve	1			
2	Erosión		4	Grieta		7	Oxidación y Corrosión		Moderado	2			
			5	Fisura					Severo	3			
Plano de planta de cerco perimétrico					Fotografía de Unidad de Muestra 6 (UM-6)

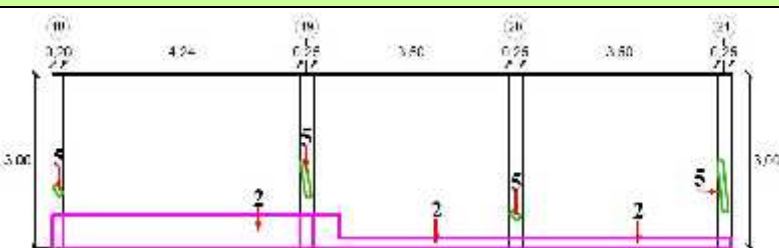
34.50		0.46		3.85		4.31		12.49%					
Elevación de la Unidad de Muestra 6

Área total (m ²)		34.50		Análisis patológico por elemento				Análisis patológico en la Unidad de Muestra					
Elementos		Columna		Muro de albañilería		Área afectada (m ²)		% Área afectada		Área no afectada (m ²)		% Área no afectada	
Tipología patológica		Área con patología	% Área con patología	Área con patología	% Área con patología	Área con patología	% Área con patología	Área afectada (m ²)	% Área afectada	Área no afectada (m ²)	% Área no afectada		
Tipos	Símbolo	Patología											
Físicas	1	Humedad	0.00	0.00%	0.00	0.00%	0.00	0.00%	0.00	0.00%	30.19	87.51%	
	2	Erosión	0.26	8.67%	3.85	12.22%	4.11	11.91%					
Mecánicas	3	Desprendimiento	0.00	0.00%	0.00	0.00%	0.00	0.00%					
	4	Grieta	0.00	0.00%	0.00	0.00%	0.00	0.00%					
	5	Fisura	0.20	6.67%	0.00	0.00%	0.20	0.58%					
Químicas	6	Eflorescencia	0.00	0.00%	0.00	0.00%	0.00	0.00%					
	7	Oxidación y Corrosión	0.00	0.00%	0.00	0.00%	0.00	0.00%					
Total		0.46	15.33%	3.85	12.22%	4.31	12.49%

Nivel de severidad		1		1									
Resumen de la Unidad de Muestra 6 (UM-6)													
Área total de la Unidad de Muestra (m ²)		Columna		Muro de albañilería		Área afectada (m ²)		% Área afectada

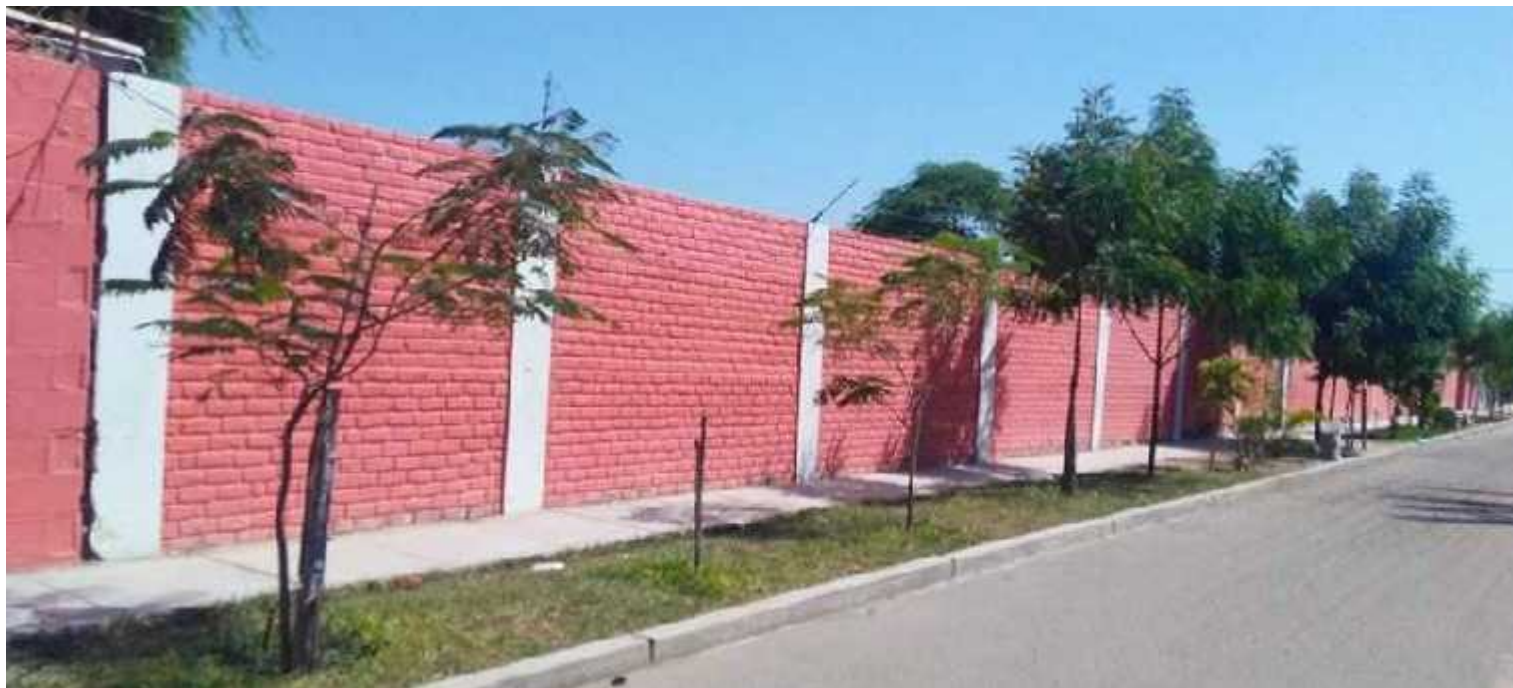
Gráfico 55: Vista panorámica exterior del cerco perimétrico de la institución educativa Nuestra Señora del Carmen.
