DETERMINACIÓN Y EVALUACIÓN DE LAS  
PATOLOGÍAS DEL CONCRETO PARA OBTENER EL  
ÍNDICE DE INTEGRIDAD ESTRUCTURAL DEL  
PAVIMENTO Y LA CONDICIÓN OPERACIONAL DE  
LA SUPERFICIE DE LAS PISTAS DEL JIRÓN  
HUÁSCAR, DISTRITO DE CALLERIA, PROVINCIA DE  
CORONEL PORTILLO, DEPARTAMENTO DE  
UCAYALI, ABRIL – 2016

**TESIS PARA OPTAR EL TÍTULO PROFESIONAL DE  
INGENIERO CIVIL**

BACH. DIMAS TANANTA ANGULO

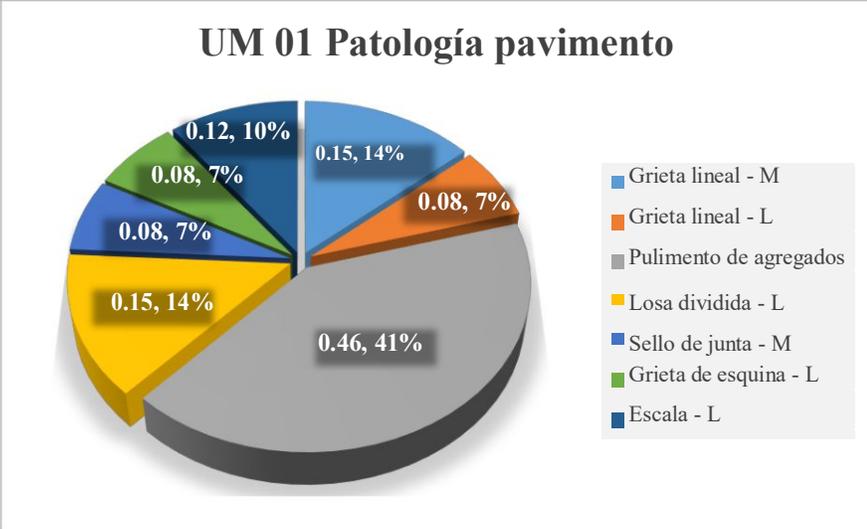
**Figura 34:** Valor porcentual de la muestra 01.

En la figura 34 se aprecia que el mayor valor porcentual pertenece a pulimento de agregados con un 41% del total de la muestra 01; seguido por grieta lineal de media severidad y losa dividida de baja severidad con 14%; luego escala de severidad baja alcanzando un 10% y por último con 7% correspondiendo a las patologías grieta lineal y grieta de esquina de baja severidad y sello de junta de nivel de severidad media.

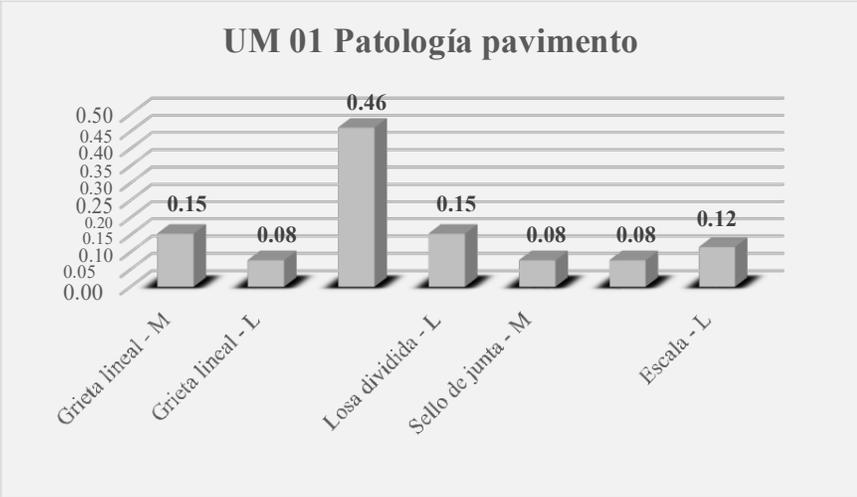
**Figura 35:** Diagrama de barras de la muestra 01.

Examinando la figura 35 se dilucida que el mayor valor es 0.46 que pertenece a pulimento de agregados; continuado de grieta lineal de severidad media y losa dividida de severidad baja con 0.15; escala con un 0.12 de baja severidad y por último con 0.08 de valor que corresponde a grieta lineal y grieta de esquina de baja severidad y sello de junta con un nivel de severidad media, siendo el menor valor de la muestra 01.

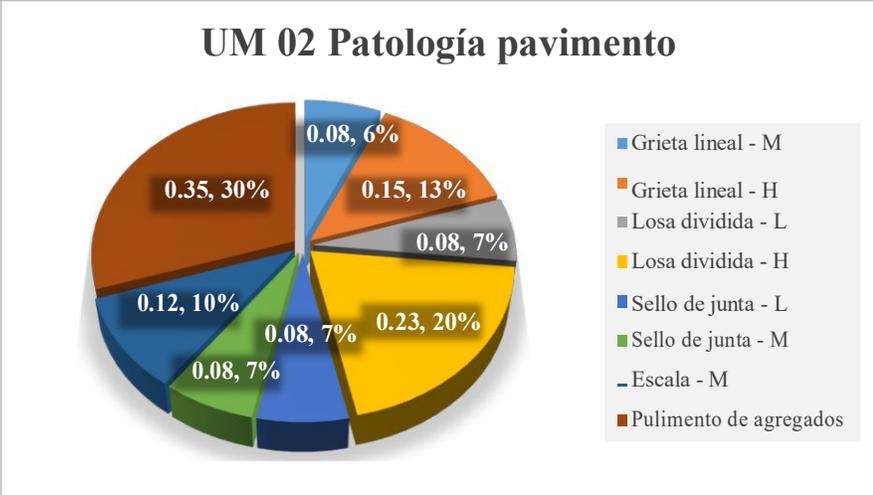
**Figura 42:** Valor porcentual de la Muestra 02.

Como muestra la figura 42 el mayor valor porcentual es 30% del total de la muestra evaluada y pertenece a pulimento de agregados; continuado de 20% por losa dividida de alta severidad; con 13% la grieta lineal con un nivel de severidad alta; escala de media severidad con un valor de 10%; seguido por losa dividida y sello de junta de baja severidad respectivamente y sello de junta de severidad media con 7% y por último con 6% que pertenece a grieta lineal de media severidad respectivamente.

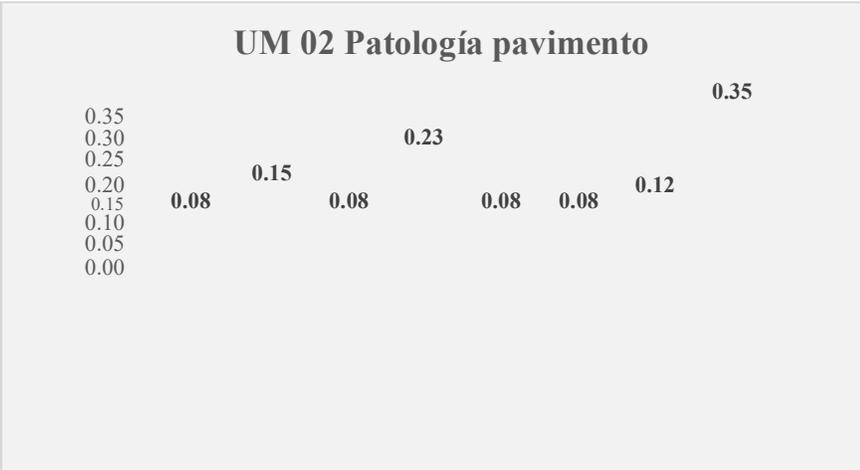
**Figura 43:** Diagrama de barras de la Muestra 02.

Analizando la figura 43 se observa el mayor valor representativo de la evaluación es 0.35 corresponde a pulimento de agregados; losa dividida de severidad alta con 0.23; grieta lineal de alta severidad con 0.15; escala con 0.12 de severidad media; grieta lineal y sello de junta de severidad media, losa dividida y sello de junta de baja severidad con 0.08 quedando como el menor valor del total de la muestra 02.

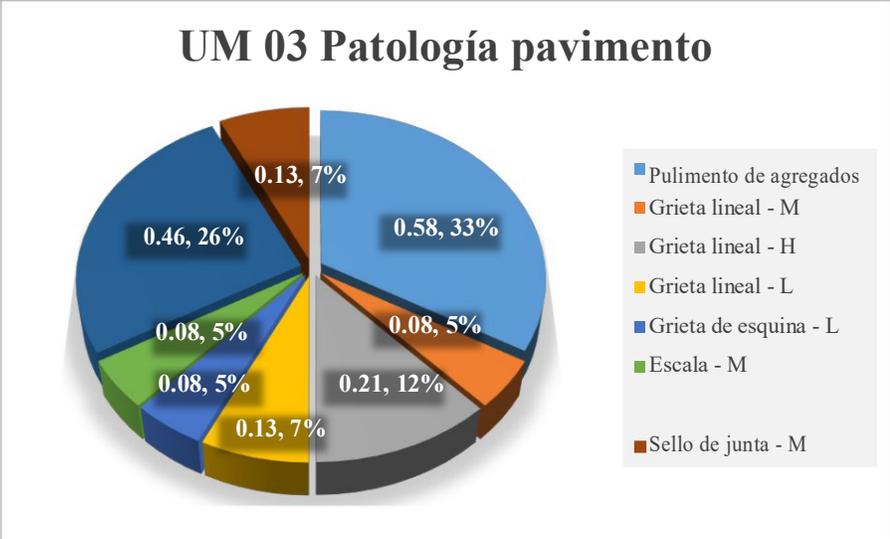
**Figura 51:** Valor porcentual de la Muestra 03.

En la figura 51 se observa el mayor valor porcentual con 33% que corresponde a pulimento de agregados; seguido por losa dividida de alta severidad con 26%; luego grieta lineal de severidad alta alcanzando un 12%; grieta lineal de baja severidad y sello de junta con severidad media con 7% y por último grieta lineal y escala de media severidad y grieta de esquina de baja severidad alcanzando el 5% como menor valor.

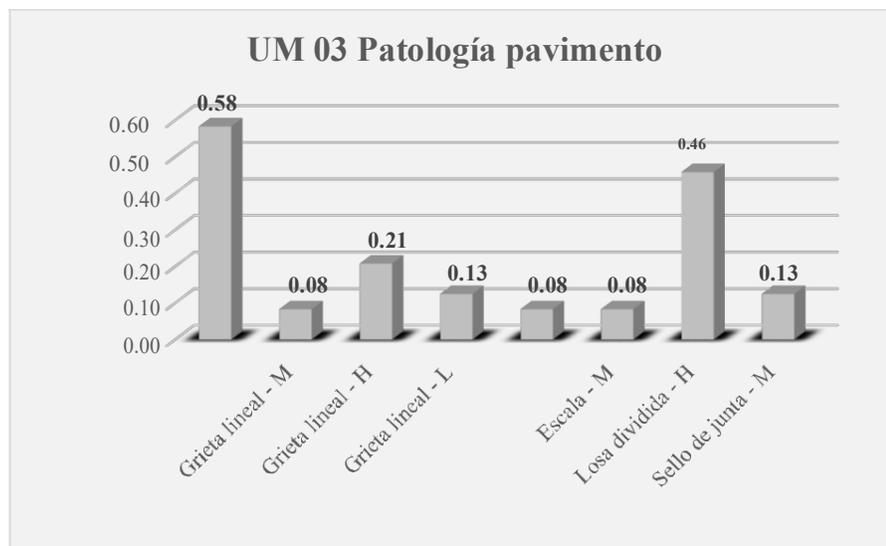
**Figura 52:** Diagrama de barras de la Muestra 03.

Analizando la figura 52 se interpreta que el 0.58 representa el mayor valor de la muestra 03 perteneciente a pulimento de agregados; seguido por losa dividida de severidad alta con 0.46; luego grieta lineal con 0.21 de alta severidad; grieta lineal de baja severidad y sello de junta de severidad media obteniendo el 0.13 y como valor menor con 0.08 las patologías grieta lineal y escala ambas de un nivel media y grieta de esquina de baja severidad de la muestra 03.

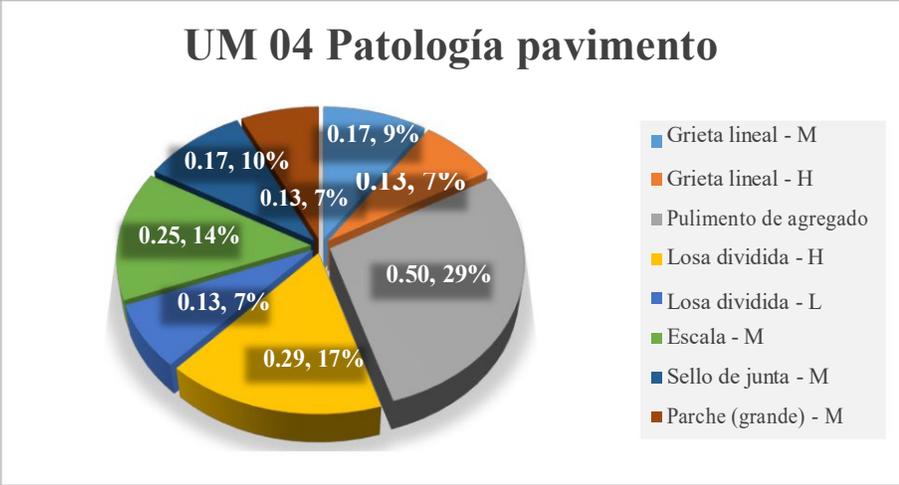
**Figura 60:** Valor porcentual de la muestra 04.

El mayor valor porcentual con 59% es pulimento de agregados de la muestra 04; seguido por losa dividida de alta severidad con 17%; escala de severidad media con 14%; luego sello de junta de media severidad con 10%; grieta lineal de media severidad con un 9% y como el menor valor 7% correspondiendo a grieta lineal de alta severidad, losa dividida de baja severidad y parche grande de severidad media, como se muestra en la figura 60.

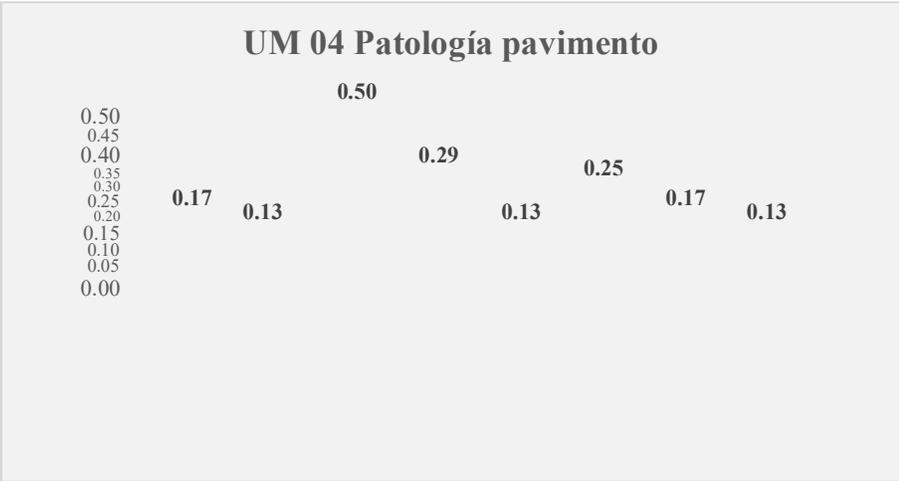
**Figura 61:** Diagrama de barras de la muestra 04.

Se demuestra que 0.50 representa el mayor valor de la muestra 04 como se muestra en la figura 61 y que pertenece a pulimento de agregados; continuo por losa dividida de severidad alta con 0.29; escala de media severidad con un 0.25; grieta lineal y sello de junta con 0.17 de media severidad respectivamente y finalmente con 0.13 grieta lineal, losa dividida y parche grande como el menor valor de la muestra evaluada.

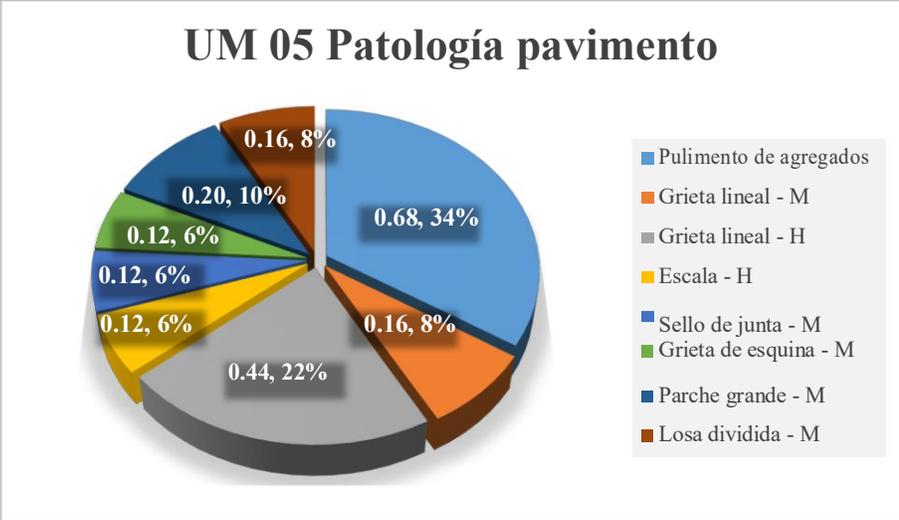
**Figura 70:** Valor porcentual de la Muestra 05.

En la figura 70 resalta pulimento de agregados con 34% del total de la muestra evaluada; seguido con 22% grieta lineal de alta severidad; luego parche grande con 10% de severidad media; grieta lineal y losa dividida con un valor porcentual de 8% y finalmente con 6% las patologías escala, sello de junta y grieta de esquina de severidad alta y media respectivamente.

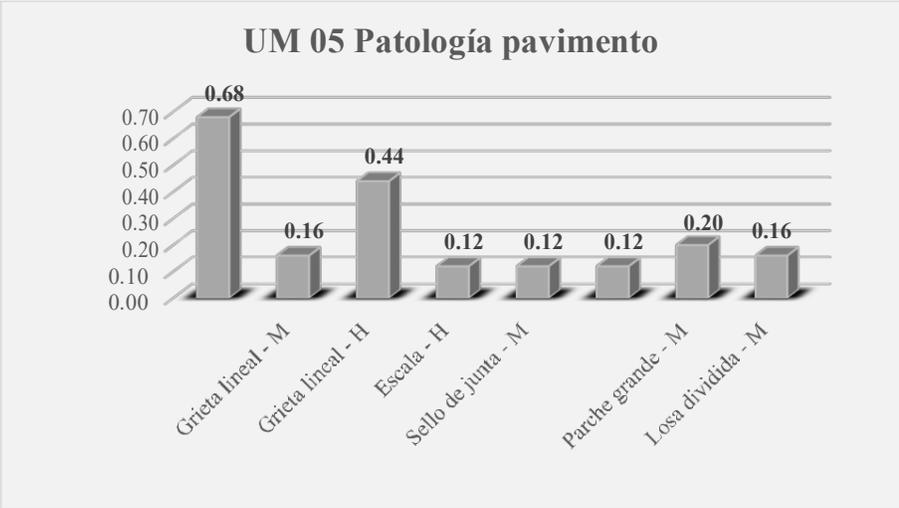
**Figura 71:** Diagrama de barras de la Muestra 05.

La figura 71 se descifra que en la evaluación el 0.68 por ciento presenta pulimento de agregados; continuado de grieta lineal con 0.44 de alta severidad; parche grande con un 0.20 de severidad media; seguido por losa dividida y grieta lineal de media severidad con 0.16 y por último con 0.12 como el menor valor de la muestra 05 que corresponde a escala, sello de junta y grieta de esquina de alta severidad la primera y de media severidad las dos últimas de la muestra.

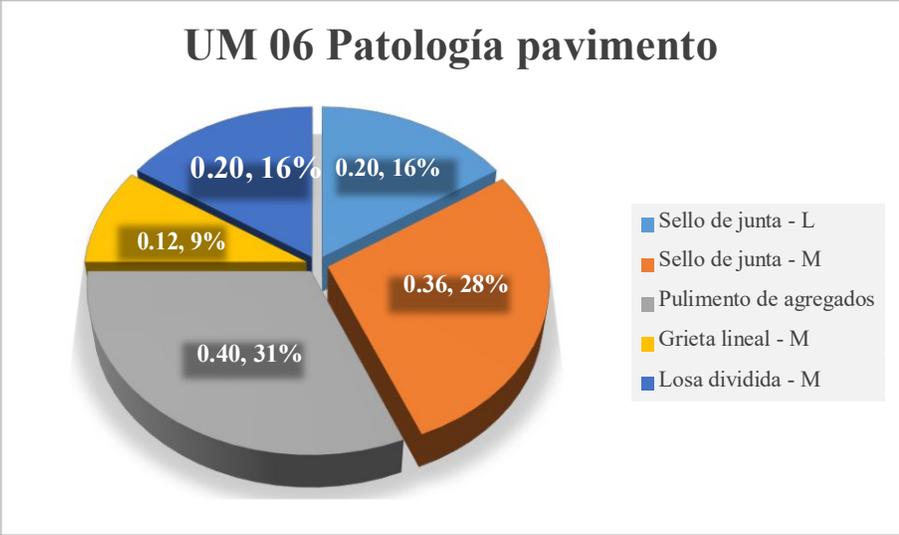
**Figura 77:** Valor porcentual de la muestra 06.

En la presente figura 77 se aprecia que el 31% del total de la muestra 06 pertenece a pulimento de agregados como el mayor valor; seguido por sello de junta con 28% de media severidad; luego sello de junta y losa dividida 16% de severidad baja y media respectivamente y finalmente con 9% grieta lineal de nivel de severidad media.

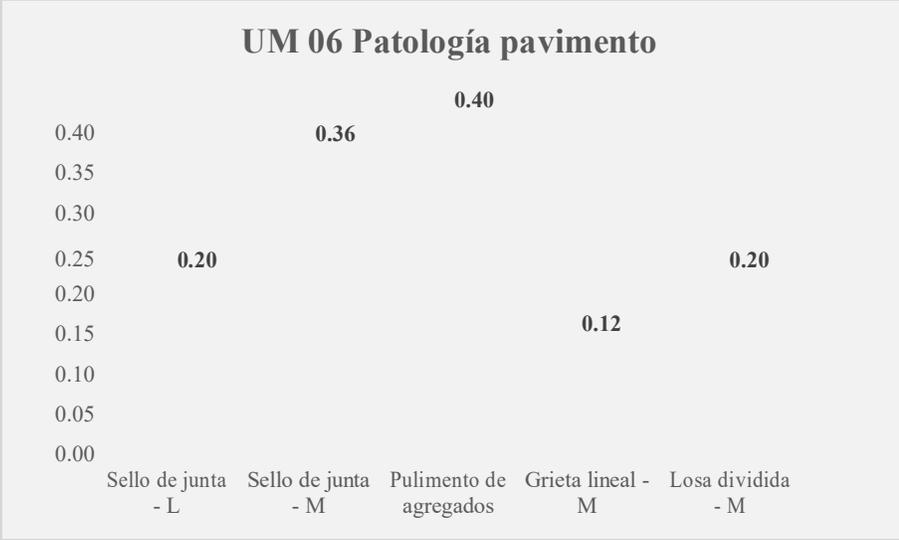
**Figura 78:** Diagrama de barras de la muestra 06.

De la figura 78 se interpreta que 0.40 pertenece a pulimento de agregados siendo el mayor valor de la muestra 06; seguida por sello de junta con 0.36 de severidad media; en seguida sello de junta y losa dividida con 0.20 de baja y media severidad respectivamente y por último con 0.12 la grieta lineal de media severidad, siendo el menor valor de la muestra.

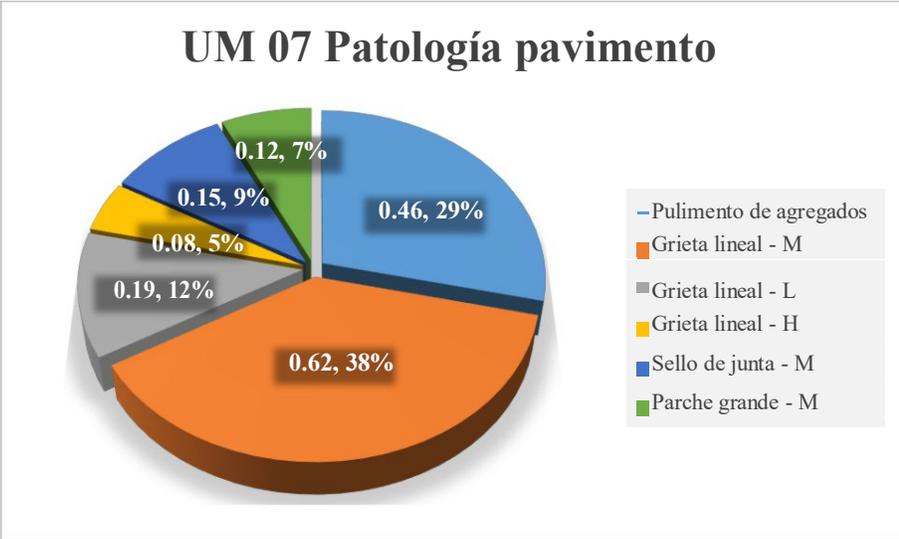
**Figura 84:** Valor porcentual de la muestra 07.

En la figura 84 se observa que el mayor valor porcentual es el 38% que pertenece a grieta lineal de media severidad del total de la muestra 07; seguido de pulimento de agregados con el 29%; grieta lineal con 12% de baja severidad; con 9% sello de junta de severidad media; parche grande con un 7% de severidad media y finalmente con 5% grieta lineal con un nivel de severidad alta, siendo el menor valor de la muestra.

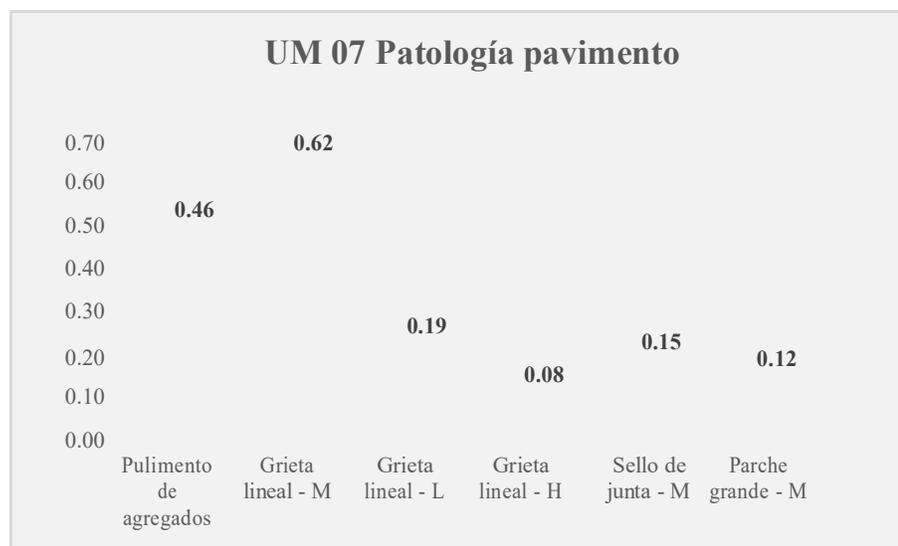
**Figura 85:** Diagrama de barras de la muestra 07.

Examinando la figura 85 el mayor valor porcentual es 0.62 que pertenece a grieta lineal de media severidad; seguido con 0.46 pulimento de agregados; grieta lineal de severidad baja con 0.19; sello de junta con un 0.15 de media severidad; luego parche grande con 0.12 de severidad media y por último con 0.08 grieta lineal de alta severidad, siendo el menor valor de la muestra 07.

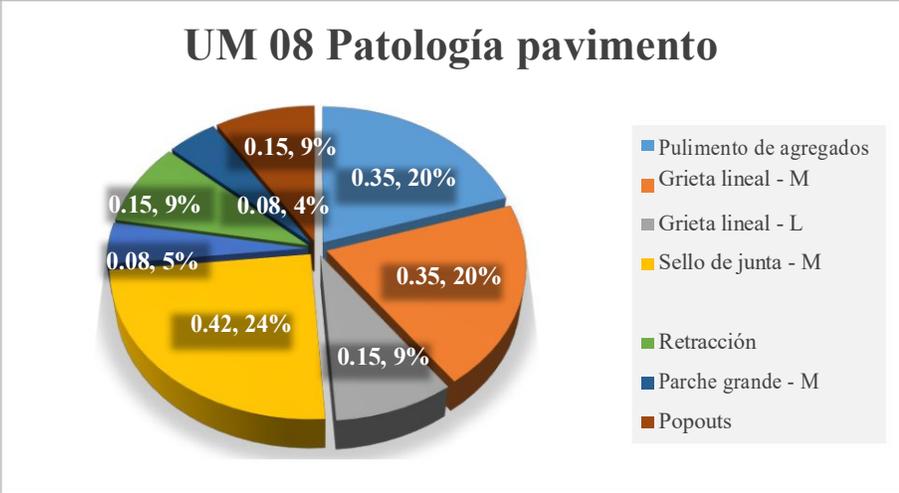
**Figura 93:** Valor porcentual de la muestra 08.

Se aprecia en la siguiente figura 93 el 24% del total de la muestra evaluada pertenece a sello de junta de media severidad; seguida de 20% correspondiendo a pulimento de agregados y grieta lineal; grieta lineal de baja severidad, grieta de retracción y popouts con 9%; sello de junta con 5% de alta severidad y finalmente con 4% parche grande de media severidad, siendo el menor valor porcentual de la muestra 08.

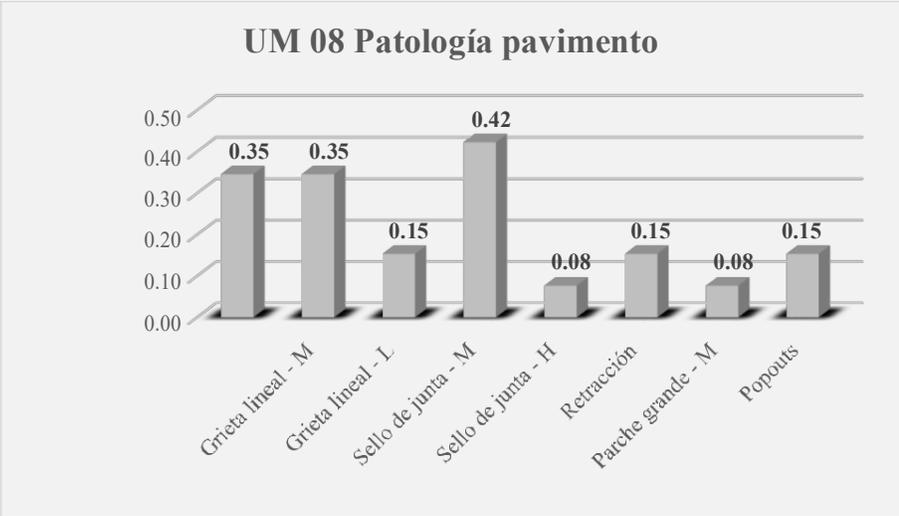
**Figura 94:** Diagrama de barras de la muestra 08.

Con se indica en la figura 94 que el mayor valor pertenece a sello de junta que alcanza el 0.42 del total de la muestra evaluada; se observa también que un 0.35 pertenece a pulimento de agregados y grieta lineal; seguida por grieta lineal, retracción y popouts con un 0.15 y finalmente con un 0.08 sello de junta y parche grande con un nivel de severidad alta y media respectivamente.

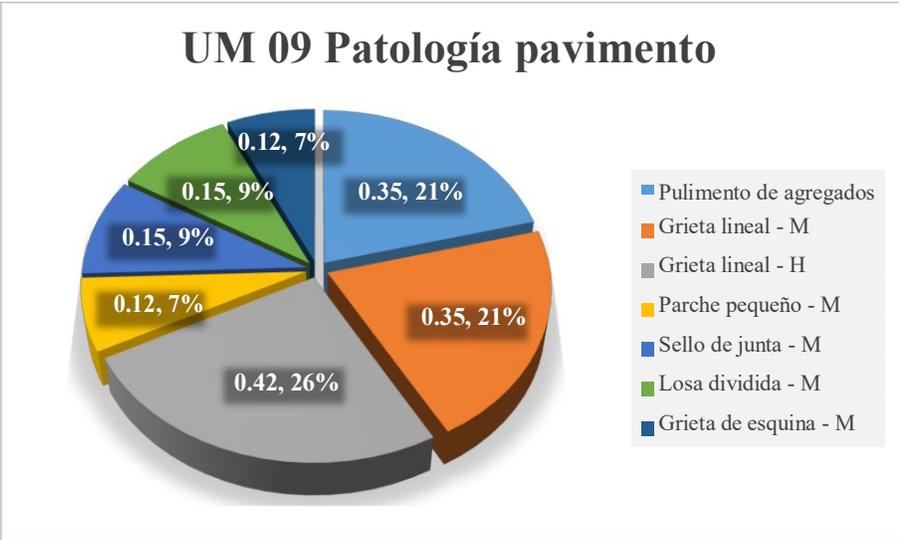
**Figura 102:** Valor porcentual de la muestra 09.

En la figura 102 se observa que un 26% del total de la muestra evaluada representa a grieta lineal de alta severidad; seguido por pulimento de agregados y grieta lineal de media severidad con 21%; luego con 9% sello de junta y losa dividida de severidad media y por último con 7% correspondiendo a parche pequeño y grieta de esquina.

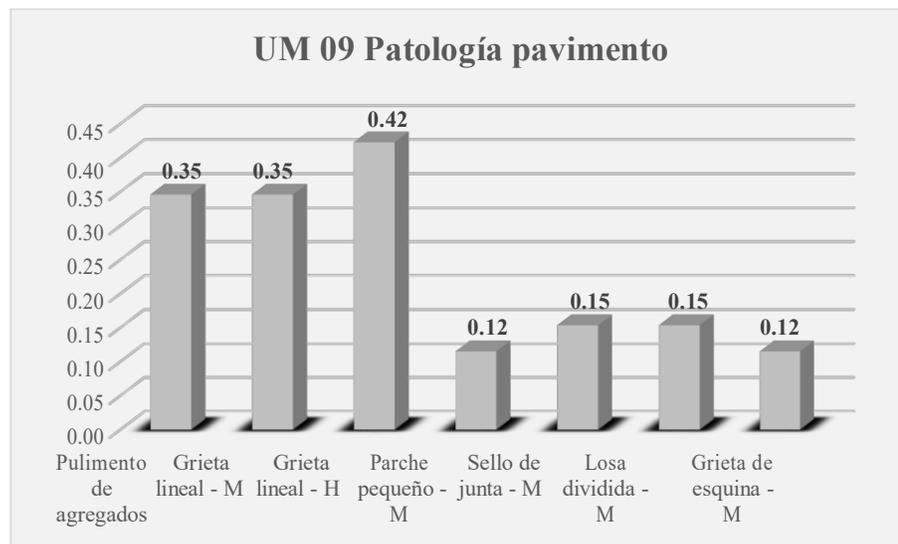
**Figura 103:** Diagrama de barras de la muestra 09.

Se verifica que 0.42 es el mayor valor de la muestra como se muestra en la figura 103 y que pertenece a grieta lineal de alta severidad; en seguida un 0.35 de pulimento de agregados y grieta lineal de severidad media; luego 0.15 de sello de junta y losa dividida de media severidad y finalmente con 0.12 de parche pequeño y grieta de esquina de severidad media, siendo el menor valor de la muestra 09.

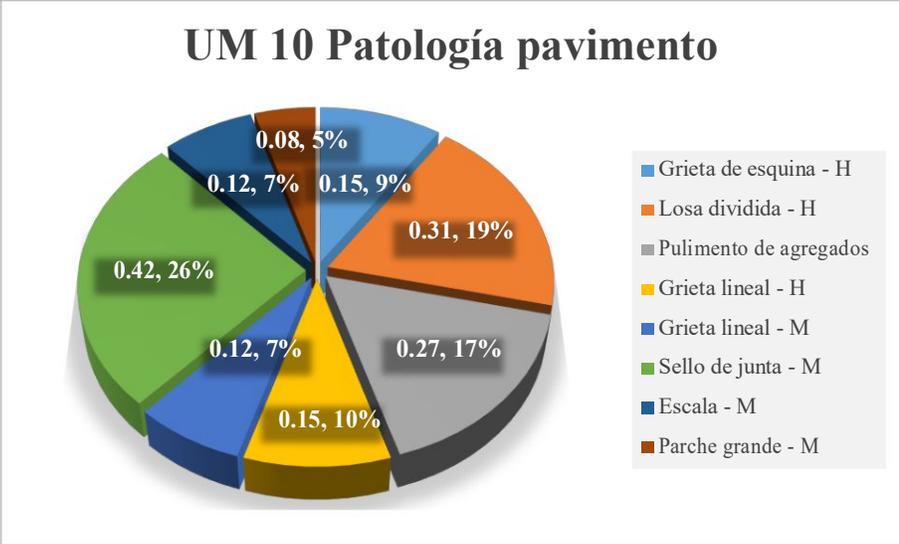
**Figura 112:** Valor porcentual de la muestra 10.

En la figura 112 se aprecia que el mayor valor porcentual pertenece a sello de junta con un 26% del total de la muestra 10; seguido por losa dividida de alta severidad con 19%; pulimento de agregados con 17%; grieta lineal de severidad alta con 10%; grieta de esquina con 9%; grieta lineal y escala con 7% y por último con 5% parche grande.

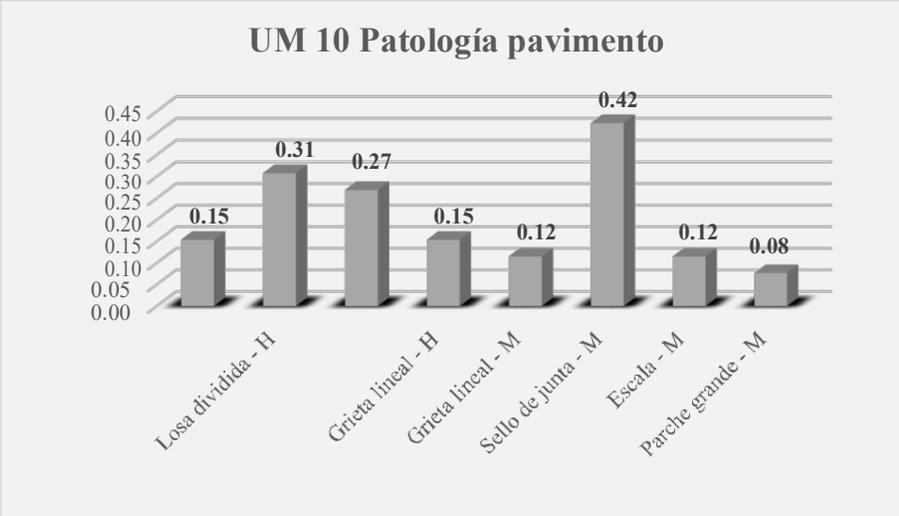
**Figura 113:** Diagrama de barras de la Muestra 10.

En la figura 113 se interpreta que 0.42 representa el mayor valor y pertenece a sello de junta; seguido de losa dividida con un 0.31; pulimento de agregados con 0.27; grieta de esquina y grieta lineal de alta severidad con 0.15; luego grieta lineal y escala ambas de nivel de severidad media con 0.12 y por último con 0.08 que corresponde a parche grande, siendo el menor valor de la muestra 10.

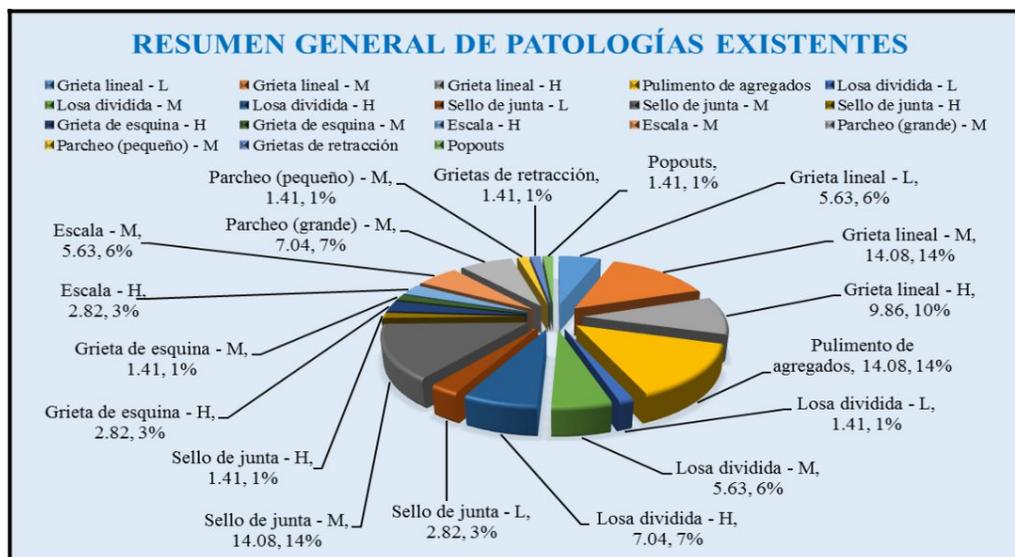
**Figura 114:** Representación porcentual del resumen general de las patologías existentes.

Las patologías existentes con más frecuencia en toda la evaluación del jirón Huáscar que consta de 10 unidades de muestras, se presenta como resumen general de patologías en la figura 113, que detalla como mayor porcentaje a las patologías grieta lineal y sello de juntas ambas con un nivel de severidad media y el pulimento de agregados con un valor de 14.08%; seguido por grieta lineal de un nivel de severidad alta con 9.86%; luego losa dividida de alta severidad y parqueo (grande) de nivel de severidad media con un valor de 7.04%; grieta lineal de baja severidad, losa dividida y escala con un nivel de severidad media alcanzando un 5.63%; en seguida sello de junta de baja severidad, grieta de esquina y escala con un nivel de severidad alta obteniendo un valor de 2.82% y por último las patologías en menor porcentaje como la losa dividida de baja severidad, sello de juntas de nivel de severidad alta, grieta de esquina y parqueo (pequeño) con una severidad media, grietas de retracción y popouts todas estas patologías alcanzando el 1.41% como resultado general; por consiguiente la evaluación de las pistas del jirón Huáscar están en una clasificación de la condición real de la vía es de estado REGULAR.

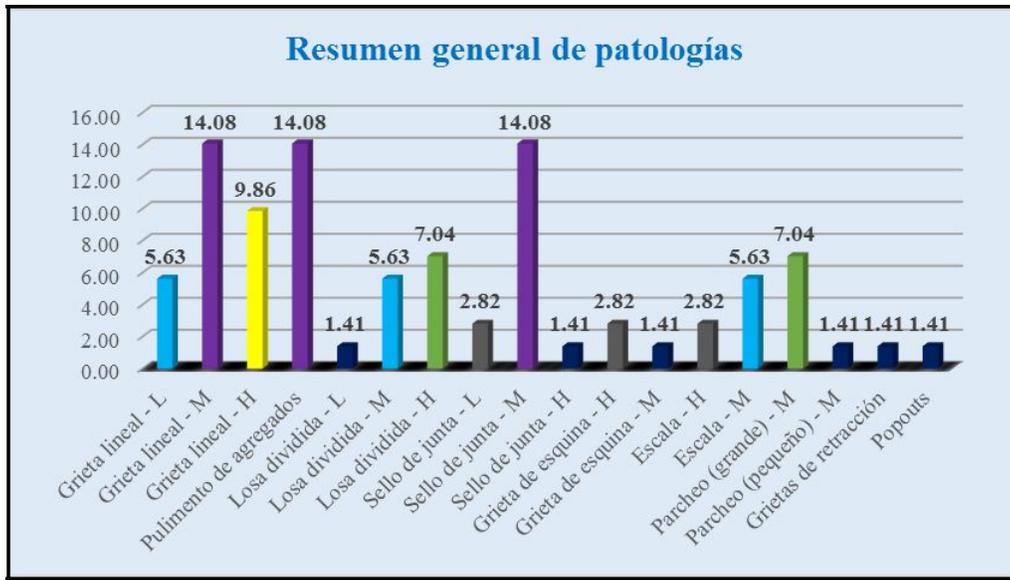
**Figura 115:** Resumen general de patologías en diagrama de barras.

En esta representación que muestra la figura 114 se interpreta que las patologías como grieta lineal, pulimento de agregados y sello de juntas tienen una representación mayor en toda la vía con un 14.08% del total (100%) de las patologías existentes, también estos daños son perjudiciales en la transitabilidad de los usuarios y vehículos ya que se observa el nivel de severidad de toda la evaluación que fluctúa entre un nivel media a alta; otra es la grieta lineal de alta severidad con un valor de 9.86% de 100% y el menor valor es 1.41% también del 100% que es el total del porcentaje, estas patologías son del mismo modo perjudiciales pero en menor medida porque se aprecia de un nivel de severidad baja a media.

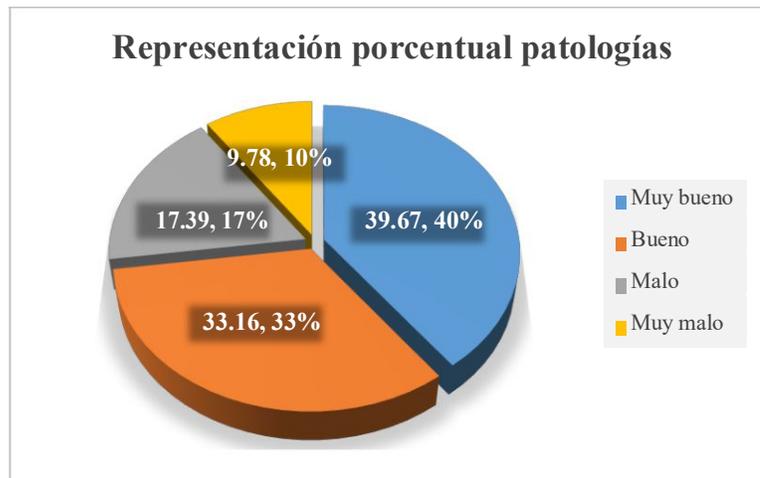
**Figura 116:** Representación porcentual de la evaluación.

c) En la presente figura, muestra la representación porcentual de las patologías existentes en dicho estudio de evaluación del jirón Huáscar cuadras (3-7), por ello se tomó en cuenta el 100% en cuanto al porcentaje de evaluación; en consecuencia, el pavimento presenta una condición MUY BUENO con un 40%, la que le sigue es una condición BUENO con

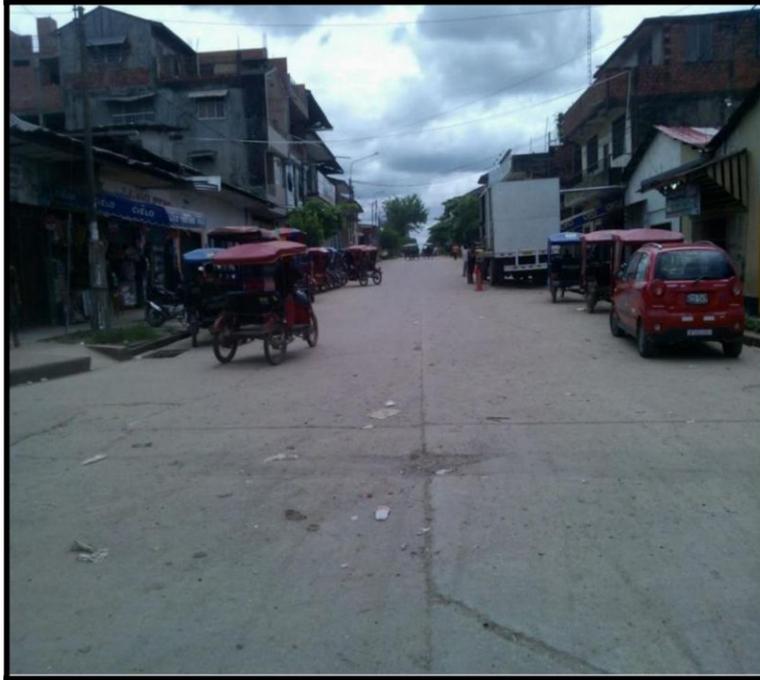
*Figura 129:* Inicio de la evaluación del jirón Huáscar cuadra 07.

En la figura 129 se aprecia el inicio del jirón Huáscar cuadra 7 y por ende el inicio de la evaluación de la unidad de muestra 01.

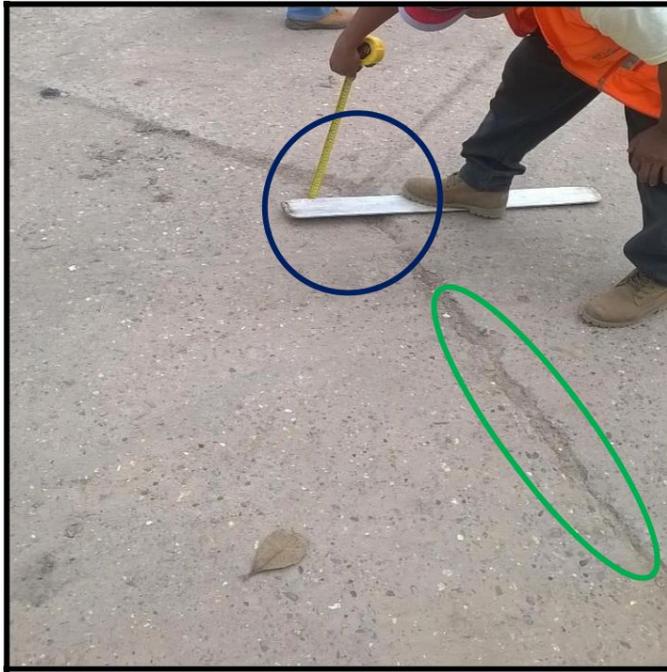
*Figura 137:* Se observa una escala y un sello de junta de media severidad.

En la figura 137 se observa una escala en un círculo de color verde y según el manual debe estar entre 10 a 19 mm para considerarse de nivel de severidad media, ya que al verificarse resultado 13 mm de diferencia en elevación o desnivel.

Y de color morado identifica a sello de junta de baja severidad.

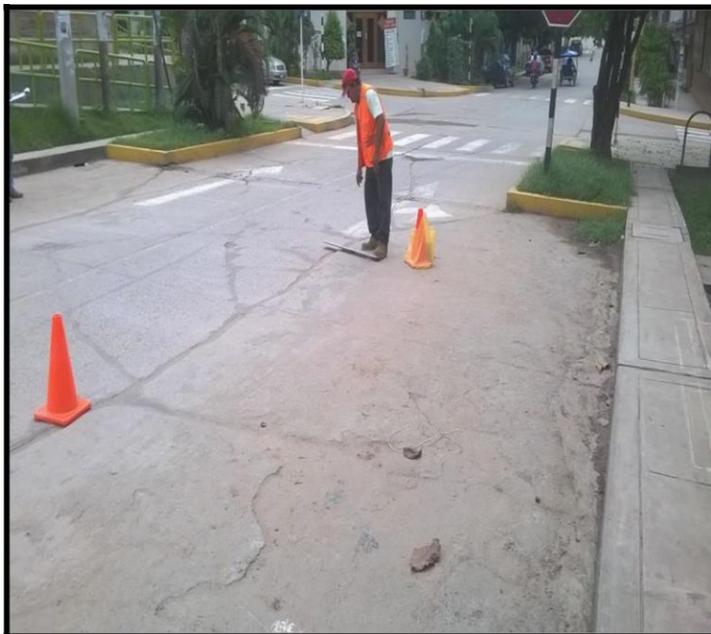
*Figura 138:* Patologías existentes en la vía de evaluación cuadra 6.

En la figura 138 se verifica diferentes patologías, lo importante es que se trabajó utilizando instrumentos y equipos de seguridad para una eficiente evaluación de la muestra

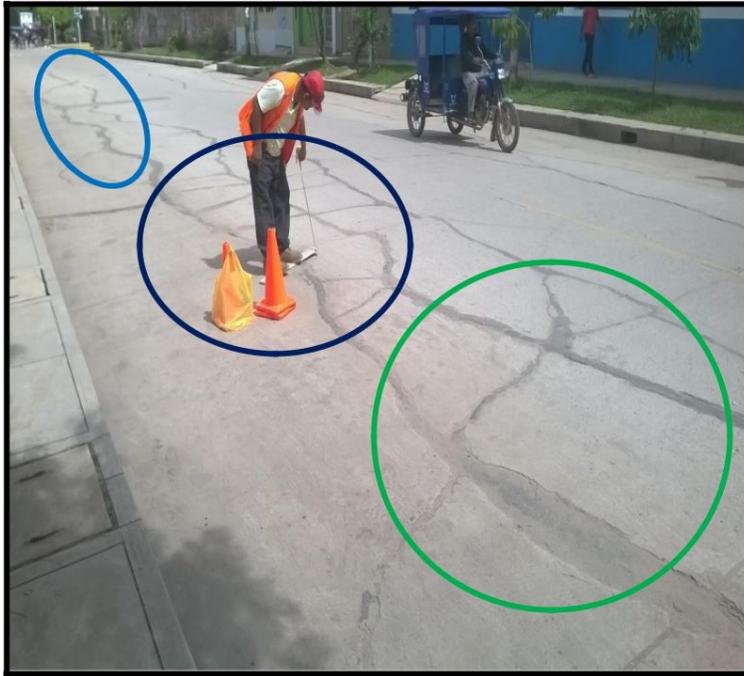
*Figura 155:* Presencia de fallas de alta severidad en la vía evaluada.

La figura 155 pertenece a la cuadra 3 de la muestra 10, dicha evaluación se realizó tomando criterios propios del evaluador al encontrar pistas con patologías severas en la dicha evaluación.

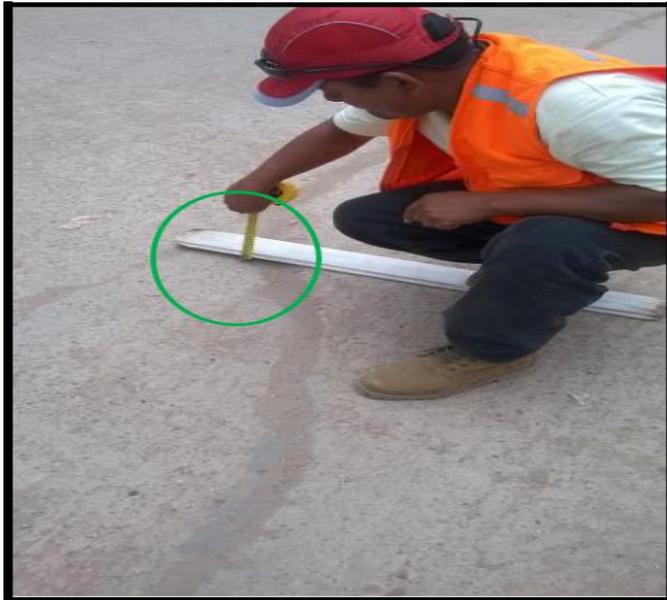
*Figura 158:* Se aprecia una escala de un nivel de severidad baja.

Se verifica la presencia de escala de un nivel de severidad baja, posee una elevación o desnivel de 3 a 10 mm para considerarse como nivel baja, se obtuvo 5 mm de desnivel entre losas.

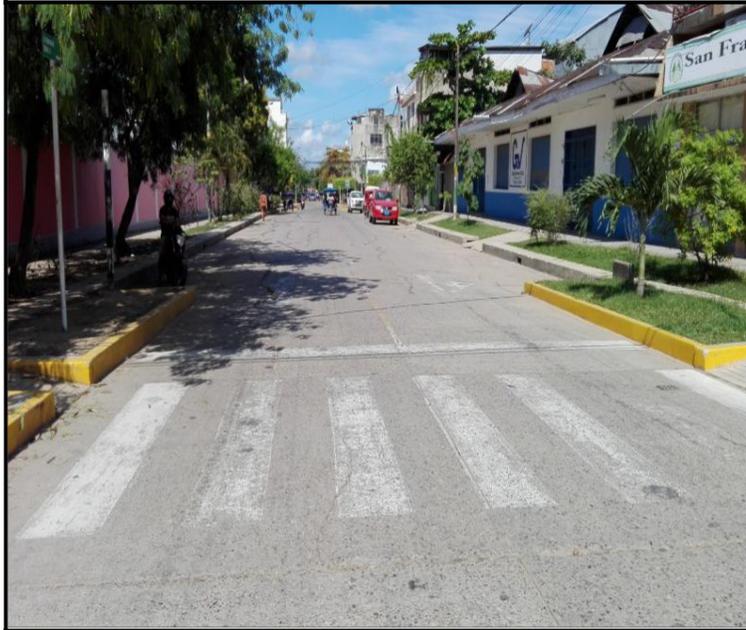
*Figura 159:* Final de la evaluación del jirón Huáscar cuadra tres (3).

Dicha figura 159 muestra el fin de la evaluación del jirón Huáscar que corresponde a la cuadra tres (3) y la muestra 10.

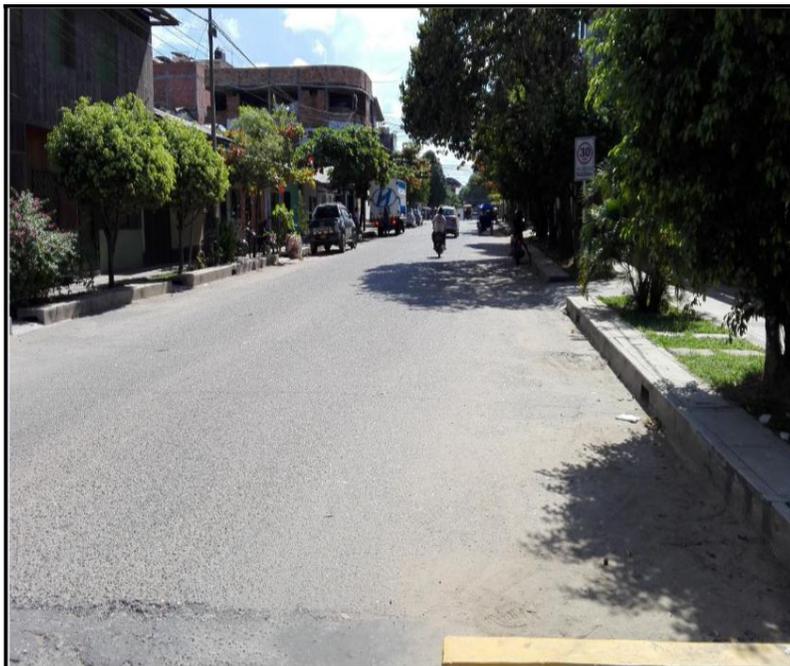
*Figura 160:* Cuadras dos (2) y uno (1) del jirón Huáscar con pavimento flexible.

En la figura 160 se presenta las dos cuadras excluidos en la evaluación, por ser un pavimento de rodadura asfáltica.
