DETERMINACIÓN Y EVALUACIÓN DE LAS
PATOLOGÍAS DEL CONCRETO EN COLUMNAS, VIGAS
Y MUROS DE ALBAÑILERÍA CONFINADA DEL CERCO
PERIMÉTRICO EN LA INSTITUCIÓN EDUCATIVA
PEDRO PAULET MOSTAJO 89005 - DISTRITO DE
CHIMBOTE, PROVINCIA DEL SANTA, REGIÓN
ÁNCASH, OCTUBRE – 2016

TESIS PARA OPTAR EL TÍTULO PROFESIONAL DE:

INGENIERO CIVIL

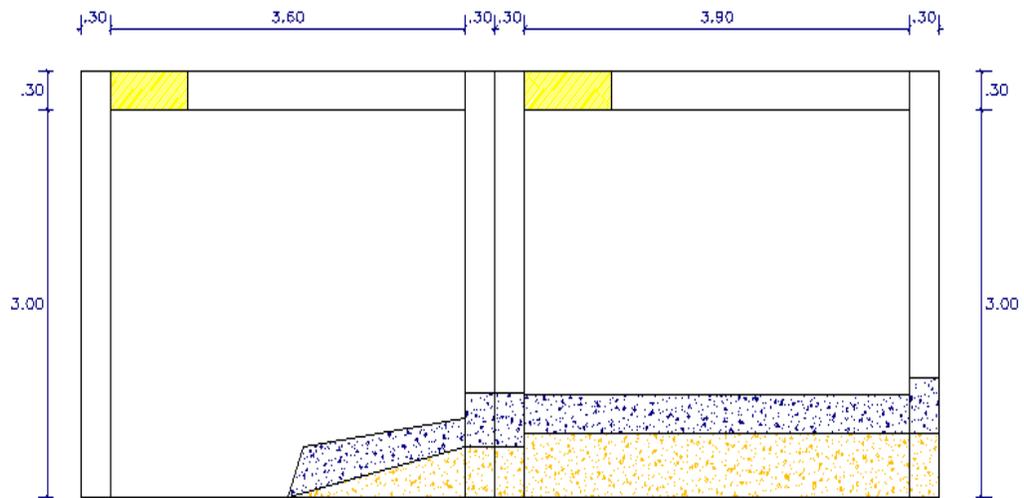
EVALUACIÓN: MUESTRA N° 1 / Longitud = 8.70 metros lineales

Ficha 1. Ficha técnica de evaluación de la unidad de muestra 01.

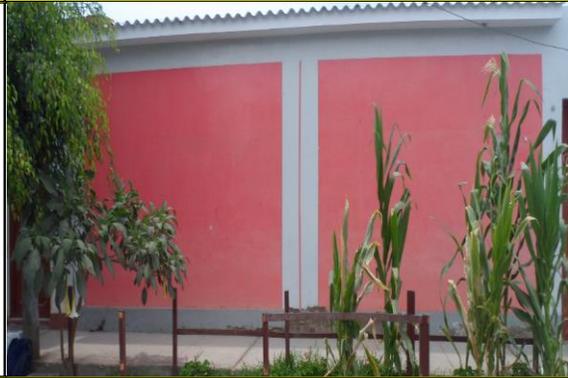
FOTOGRAFÍAS DE LAS PATOLOGÍAS EN LOS EJES

RESULTADOS DE LA UNIDAD DE LA MUESTRA 01								
COLUMNAS			MUROS			VIGAS		
ÁREA DE LA MUESTRA (m2)	3.96 m2	100.00%	ÁREA DE LA MUESTRA (m2)	24.30 m2	100.00%	ÁREA DE LA MUESTRA (m2)	2.43 m2	100.00%
ÁREA AFECTADA (m2)	0.57 m2	14.39%	ÁREA AFECTADA (m2)	5.67 m2	23.33%	ÁREA AFECTADA (m2)	0.44 m2	18.11%
ÁREA NO AFECTADA (m2)	3.39 m2	85.61%	ÁREA NO AFECTADA (m2)	18.63 m2	76.67%	ÁREA NO AFECTADA (m2)	1.99 m2	81.89%
EROSION (E)	0.36 m2	63.16%	EROSION (E)	3.24 m2	57.14%	EROSION (E)	0.00 m2	0.00%
GRIETAS (G)	0.00 m2	0.00%	GRIETAS (G)	0.00 m2	0.00%	GRIETAS (G)	0.00 m2	0.00%
FISURAS (F)	0.00 m2	0.00%	FISURAS (F)	0.00 m2	0.00%	FISURAS (F)	0.44 m2	100.00%
DESPRENDIMIENTOS (DS)	0.21 m2	36.84%	DESPRENDIMIENTOS (DS)	2.43 m2	42.86%	DESPRENDIMIENTOS (DS)	0.00 m2	0.00%
DESINTEGRACIÓN (DI)	0.00 m2	0.00%	DESINTEGRACIÓN (DI)	0.00 m2	0.00%	DESINTEGRACIÓN (DI)	0.00 m2	0.00%
EFLORECENCIA (L)	0.00 m2	0.00%	EFLORECENCIA (L)	0.00 m2	0.00%	EFLORECENCIA (L)	0.00 m2	0.00%

OXIDACION (O)	0.00 m2	0.00%	OXIDACION (O)	0.00 m2	0.00%	OXIDACION (O)	0.00 m2	0.00%
CORROSION (R)	0.00 m2	0.00%	CORROSION (R)	0.00 m2	0.00%	CORROSION (R)	0.00 m2	0.00%
GRADO DE SEVERIDAD	LEVE		GRADO DE SEVERIDAD	LEVE		GRADO DE SEVERIDAD	LEVE	
						GRADO DE SEVERIDAD	LEVE

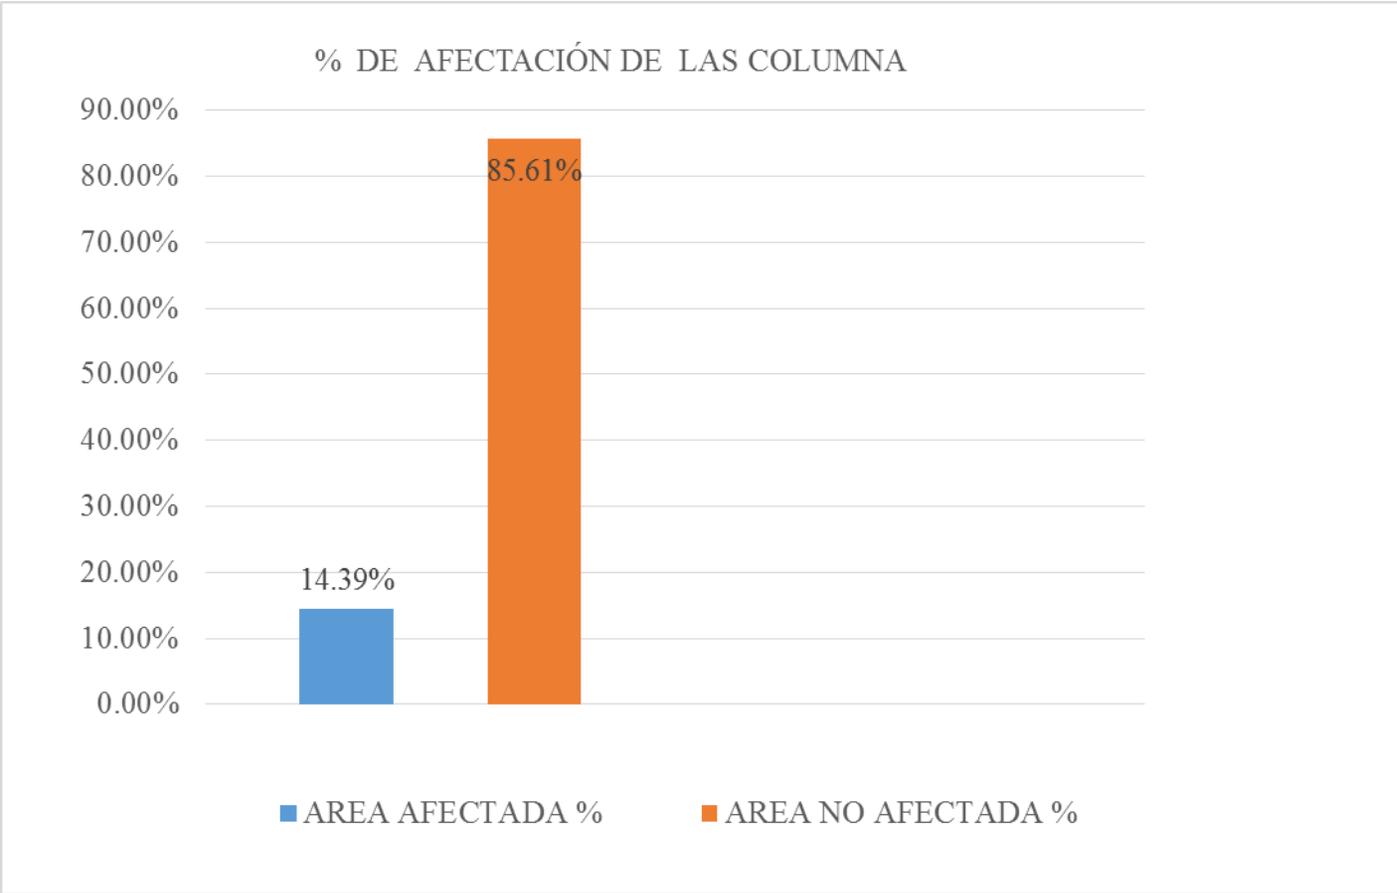
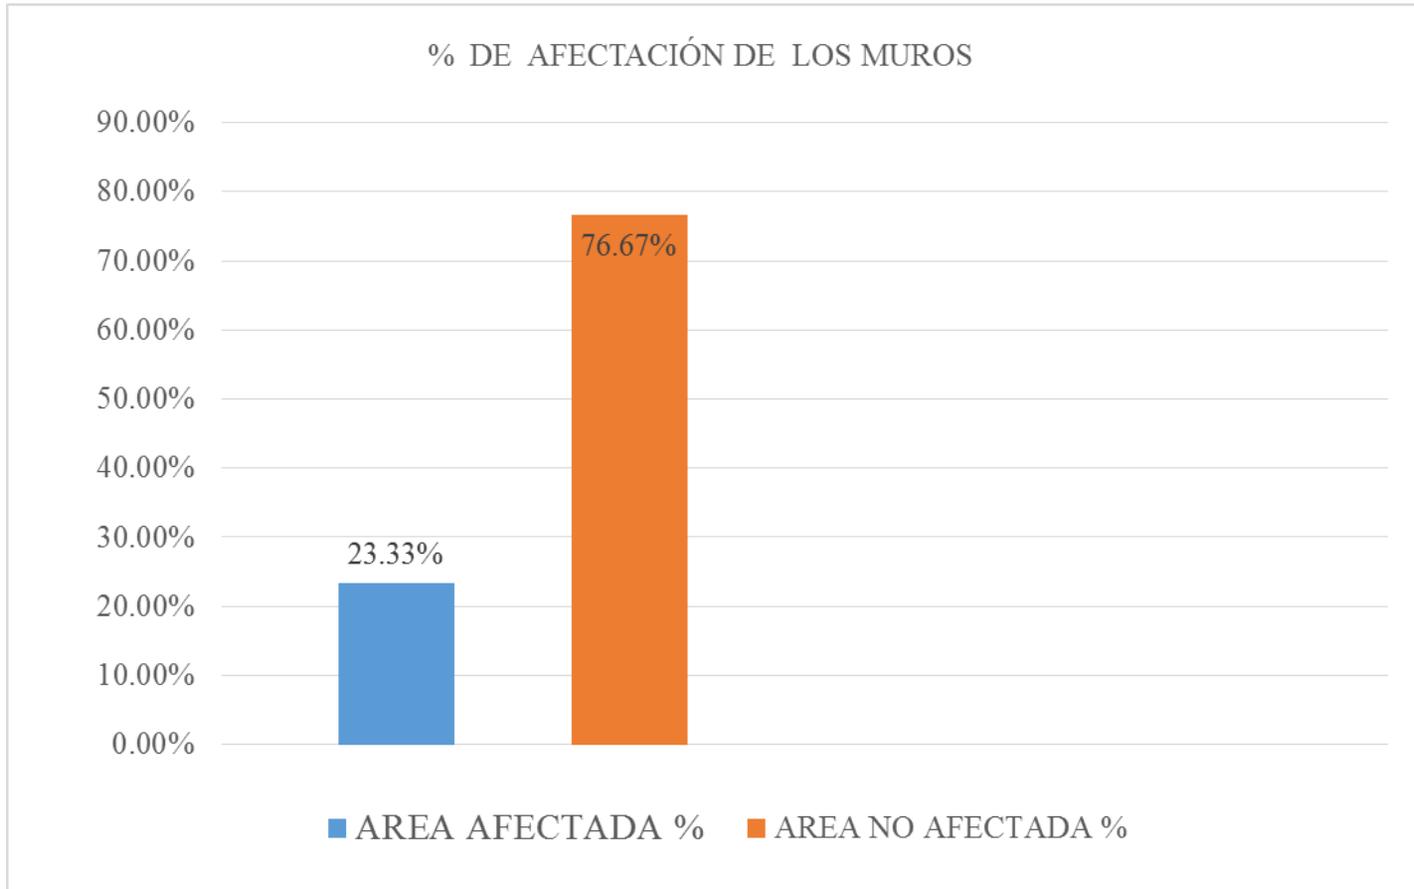
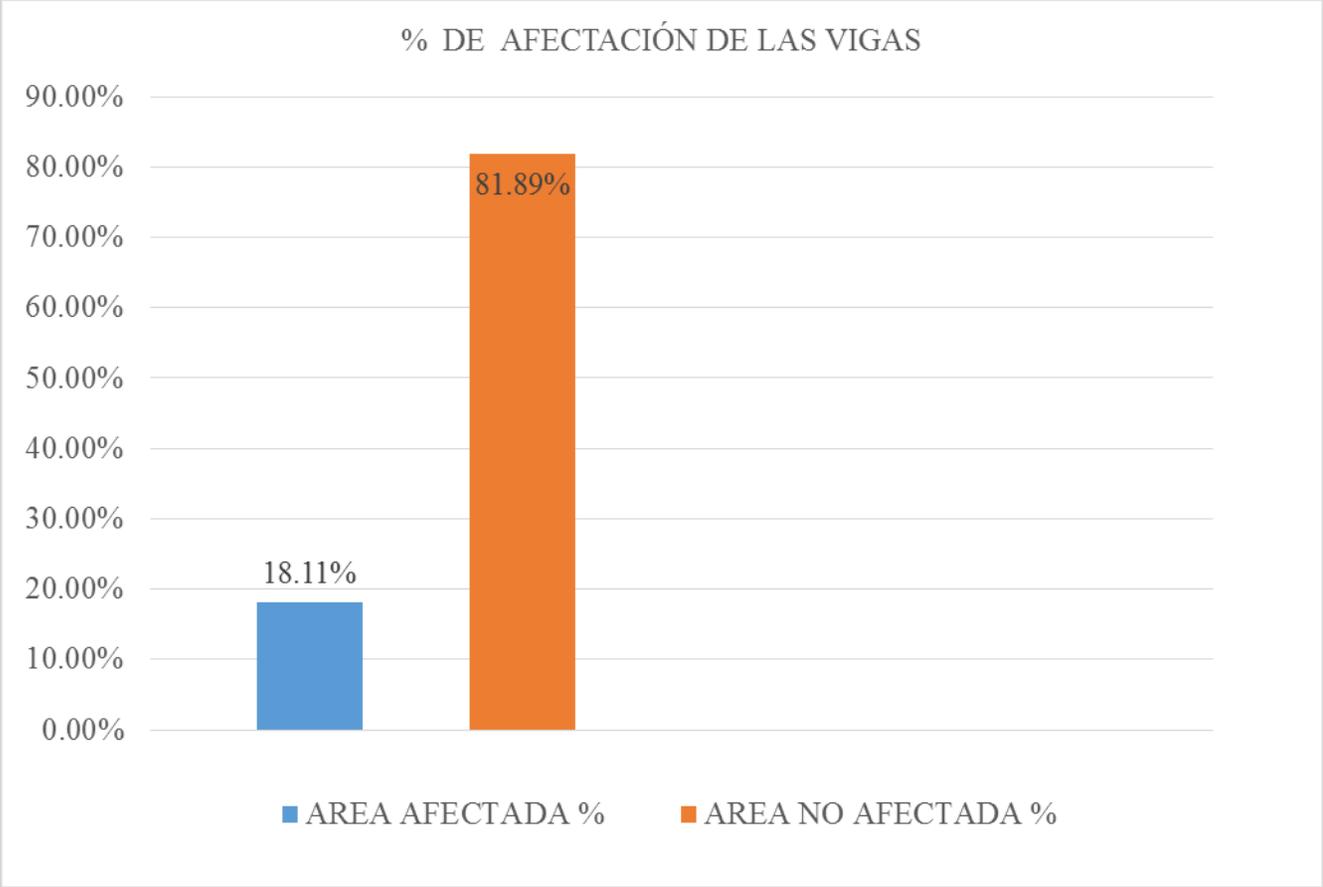
Gráfico 3. Gráficos de los resultados finales de la unidad de muestra 01.

RESUMEN DE RESULTADOS DEL AREA AFECTADA Y LA SEVERIDAD DE LA UNIDAD DE MUESTRA 01					
UNIDAD DE MUESTRA	ÁREA DE LA MUESTRA (m2)	ÁREA AFECTADA (m2)	% AFECTADA	% NO AFECTADA	TIPOS DE PATOLOGIAS
01	30.69	6.68	21.77%	78.23%	E- DS - L

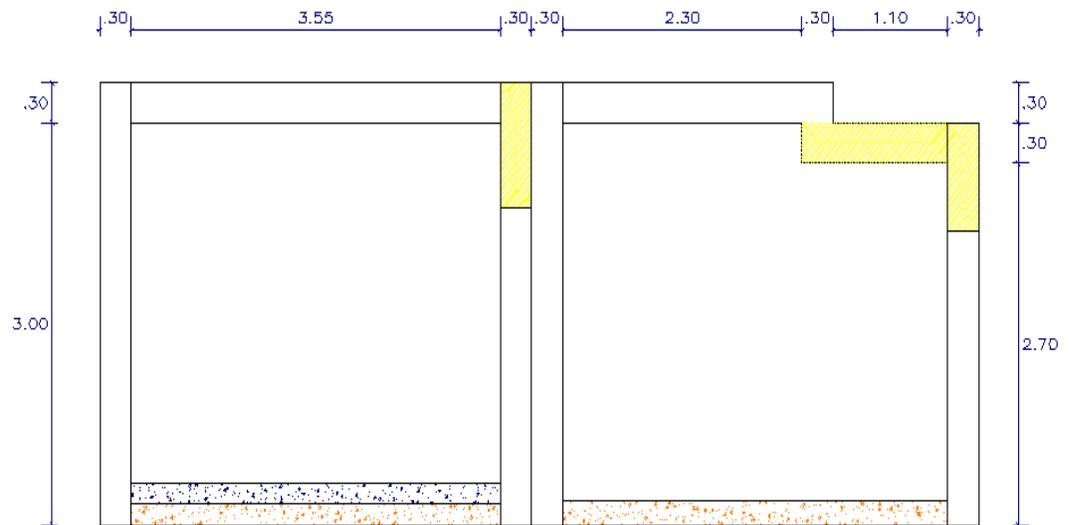
EVALUACIÓN: MUESTRA N° 2/ Longitud = 8.47 metros lineales

RESULTADOS DE LA UNIDAD DE LA MUESTRA 02								
COLUMNAS			MUROS			VIGAS		
ÁREA DE LA MUESTRA (m2)	3.96 m2	100.00%	ÁREA DE LA MUESTRA (m2)	21.30 m2	100.00%	ÁREA DE LA MUESTRA (m2)	2.13 m2	100.00%
ÁREA AFECTADA (m2)	0.23 m2	5.68%	ÁREA AFECTADA (m2)	3.89 m2	18.26%	ÁREA AFECTADA (m2)	0.20 m2	9.39%
ÁREA NO AFECTADA (m2)	3.74 m2	94.32%	ÁREA NO AFECTADA (m2)	17.41 m2	81.74%	ÁREA NO AFECTADA (m2)	1.93 m2	90.61%
EROSION (E)	0.00 m2	0.00%	EROSION (E)	2.84 m2	73.01%	EROSION (E)	0.20 m2	100.00%
GRIETAS (G)	0.00 m2	0.00%	GRIETAS (G)	0.00 m2	0.00%	GRIETAS (G)	0.00 m2	0.00%
FISURAS (F)	0.23 m2	100.00%	FISURAS (F)	0.00 m2	0.00%	FISURAS (F)	0.00 m2	0.00%
DESPRENDIMIENTOS (DS)	0.00 m2	0.00%	DESPRENDIMIENTOS (DS)	1.05 m2	26.99%	DESPRENDIMIENTOS (DS)	0.00 m2	0.00%
DESINTEGRACIÓN (DI)	0.00 m2	0.00%	DESINTEGRACIÓN (DI)	0.00 m2	0.00%	DESINTEGRACIÓN (DI)	0.00 m2	0.00%
EFLORECENCIA (L)	0.00 m2	0.00%	EFLORECENCIA (L)	0.00 m2	0.00%	EFLORECENCIA (L)	0.00 m2	0.00%

GRADO DE SEVERIDAD	LEVE
--------------------	------

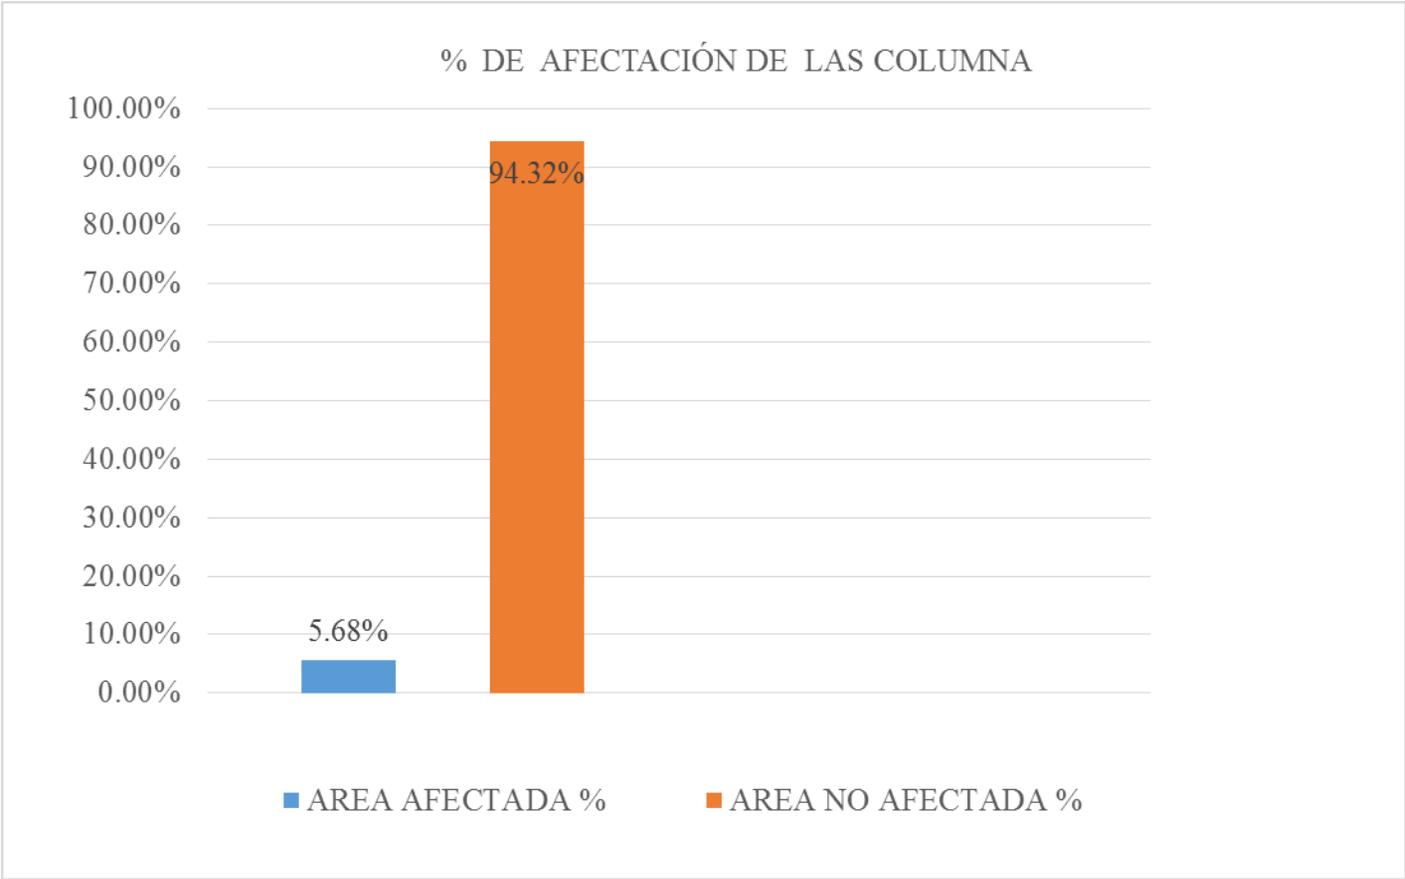
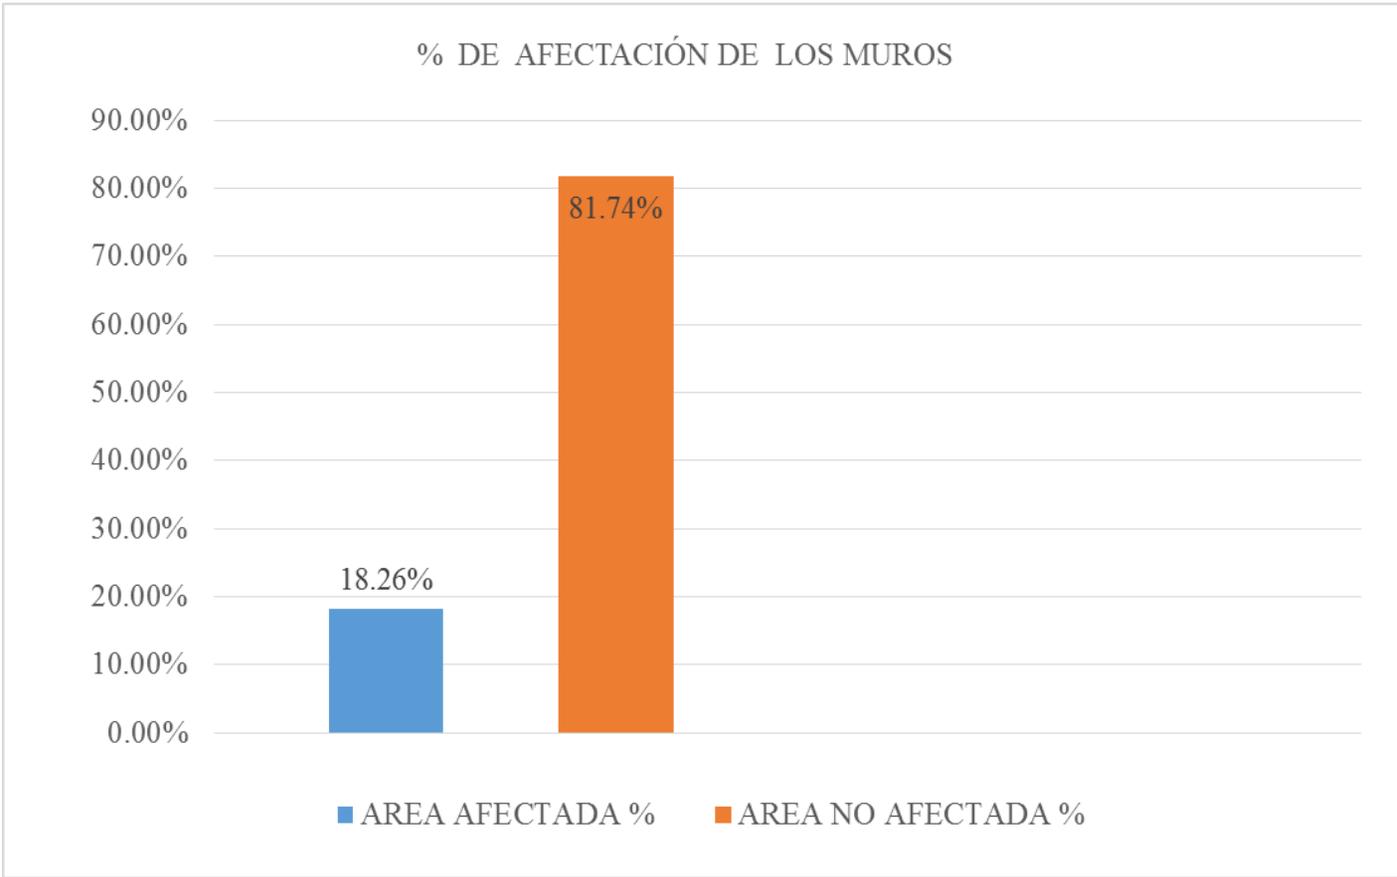
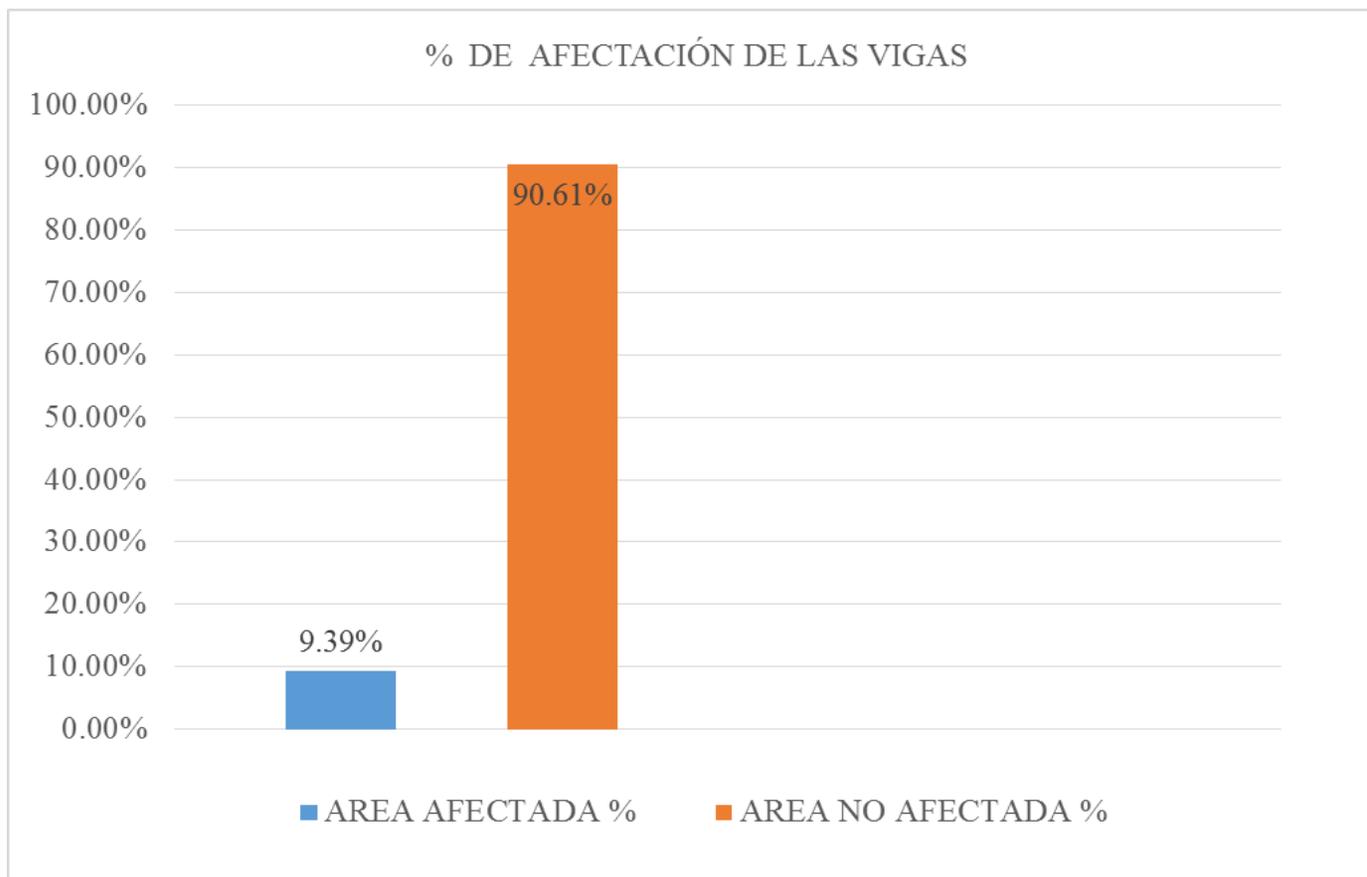
Gráfico 4. Gráficos de los resultados finales de la unidad de muestra 02.

RESUMEN DE RESULTADOS DEL AREA AFECTADA Y LA SEVERIDAD DE LA					UNIDAD DE MUESTRA 02
UNIDAD DE MUESTRA	ÁREA DE LA MUESTRA (m2)	ÁREA AFECTADA (m2)	% AFECTADA	% NO AFECTADA	TIPOS DE PATOLOGIAS
02	27.39	4.32	15.75%	84.25%	E- DS - L

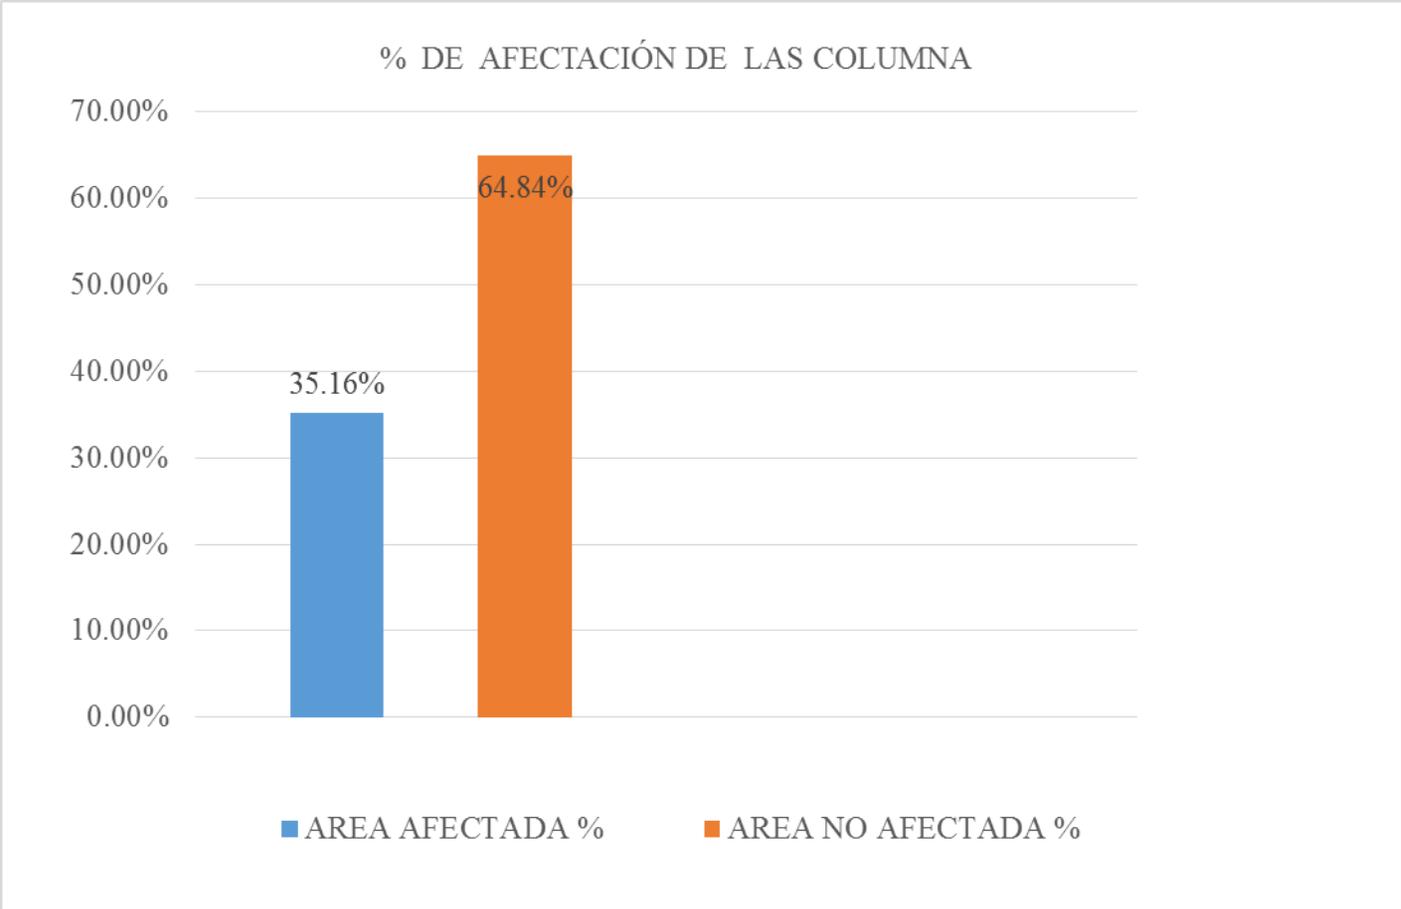
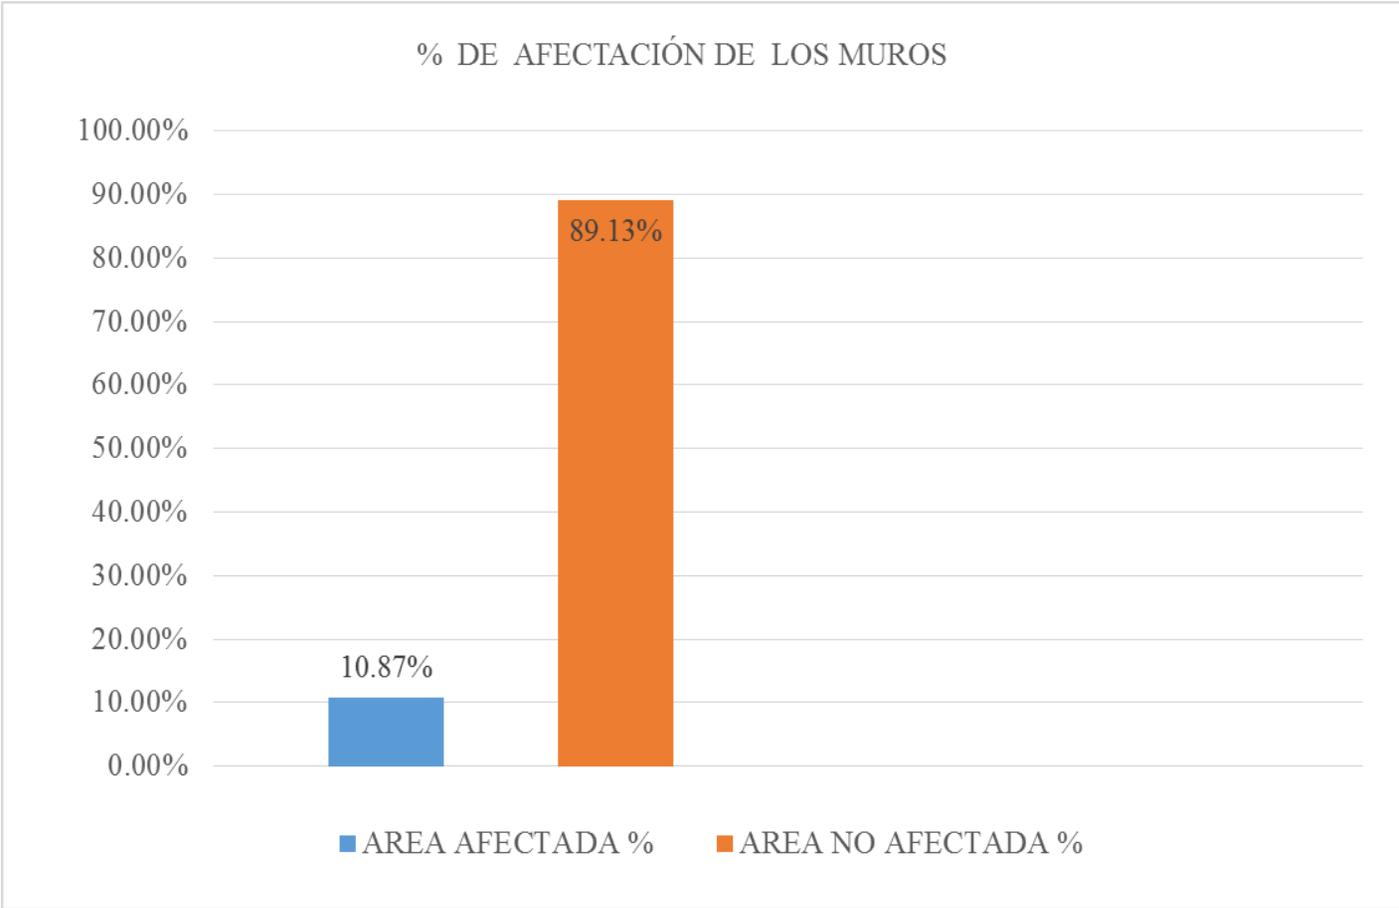
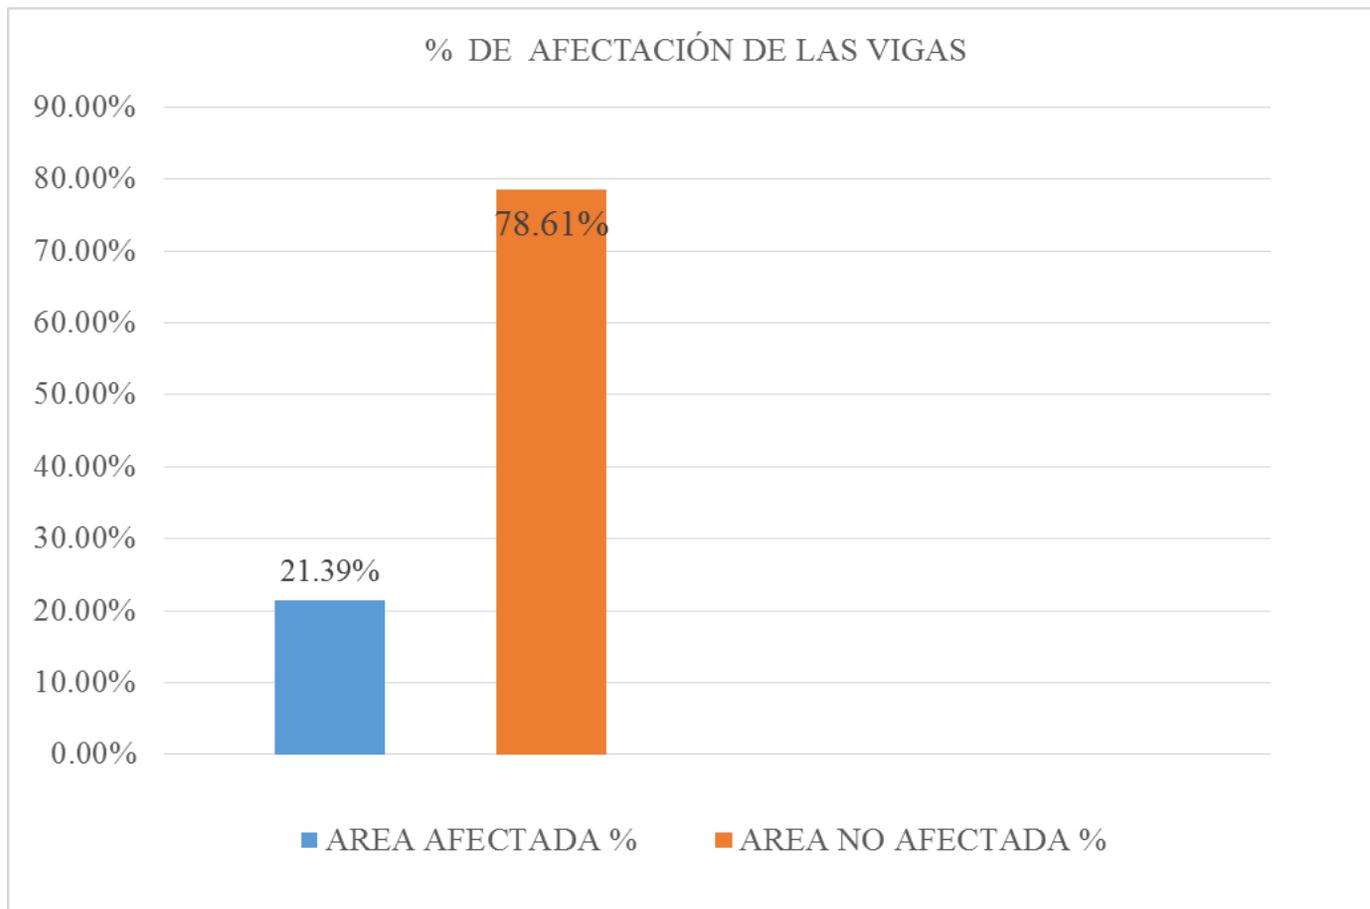
Gráfico 5. Gráficos de los resultados finales de la unidad de muestra 03.

RESUMEN DE RESULTADOS DEL AREA AFECTADA Y LA SEVERIDAD DE LA UNIDAD DE MUESTRA 03					
UNIDAD DE MUESTRA	ÁREA DE LA MUESTRA (m2)	ÁREA AFECTADA (m2)	% AFECTADA	% NO AFECTADA	TIPOS DE PATOLOGIAS
03	28.22	4.18	14.79%	85.21%	E- F - DS - L

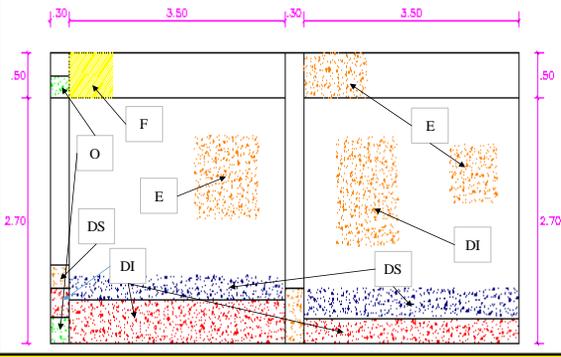
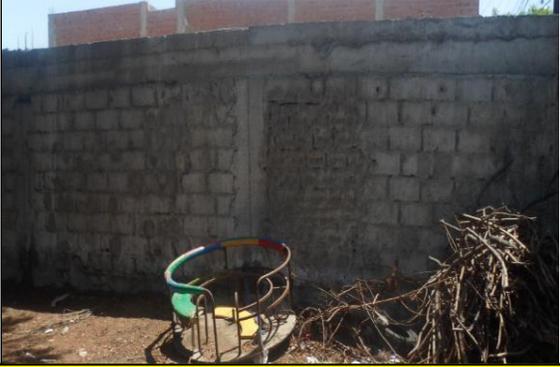
RESULTADOS DE LA UNIDAD DE LA MUESTRA 04								
COLUMNAS			MUROS			VIGAS		
ÁREA DE LA MUESTRA (m2)	1.92 m2	100.00%	ÁREA DE LA MUESTRA (m2)	18.90 m2	100.00%	ÁREA DE LA MUESTRA (m2)	3.50 m2	100.00%
ÁREA AFECTADA (m2)	1.30 m2	67.71%	ÁREA AFECTADA (m2)	7.00 m2	37.04%	ÁREA AFECTADA (m2)	0.38 m2	10.86%
ÁREA NO AFECTADA (m2)	0.62 m2	32.29%	ÁREA NO AFECTADA (m2)	11.90 m2	62.96%	ÁREA NO AFECTADA (m2)	3.12 m2	89.14%
EROSION (E)	0.30 m2	26.09%	EROSION (E)	4.20 m2	60.00%	EROSION (E)	0.18 m2	47.37%
GRIETAS (G)	0.00 m2	0.00%	GRIETAS (G)	0.00 m2	0.00%	GRIETAS (G)	0.00 m2	0.00%
FISURAS (F)	0.24 m2	20.87%	FISURAS (F)	0.00 m2	0.00%	FISURAS (F)	0.20 m2	52.63%
DESPRENDIMIENTOS (DS)	0.27 m2	23.48%	DESPRENDIMIENTOS (DS)	2.10 m2	30.00%	DESPRENDIMIENTOS (DS)	0.00 m2	0.00%
DESINTEGRACIÓN (DI)	0.10 m2	8.70%	DESINTEGRACIÓN (DI)	0.70 m2	10.00%	DESINTEGRACIÓN (DI)	0.00 m2	0.00%
EFLORECENCIA (L)	0.00 m2	0.00%	EFLORECENCIA (L)	0.00 m2	0.00%	EFLORECENCIA (L)	0.00 m2	0.00%

OXIDACION (O)	0.00 m2	0.00%	OXIDACION (O)	0.00 m2	0.00%	OXIDACION (O)	0.00 m2	0.00%
CORROSION (R)	0.24 m2	20.87%	CORROSION (R)	0.00 m2	0.00%	CORROSION (R)	0.00 m2	0.00%
GRADO DE SEVERIDAD	SEVERO		GRADO DE SEVERIDAD	MODERADO		GRADO DE SEVERIDAD	LEVE	
						GRADO DE SEVERIDAD	SEVERO

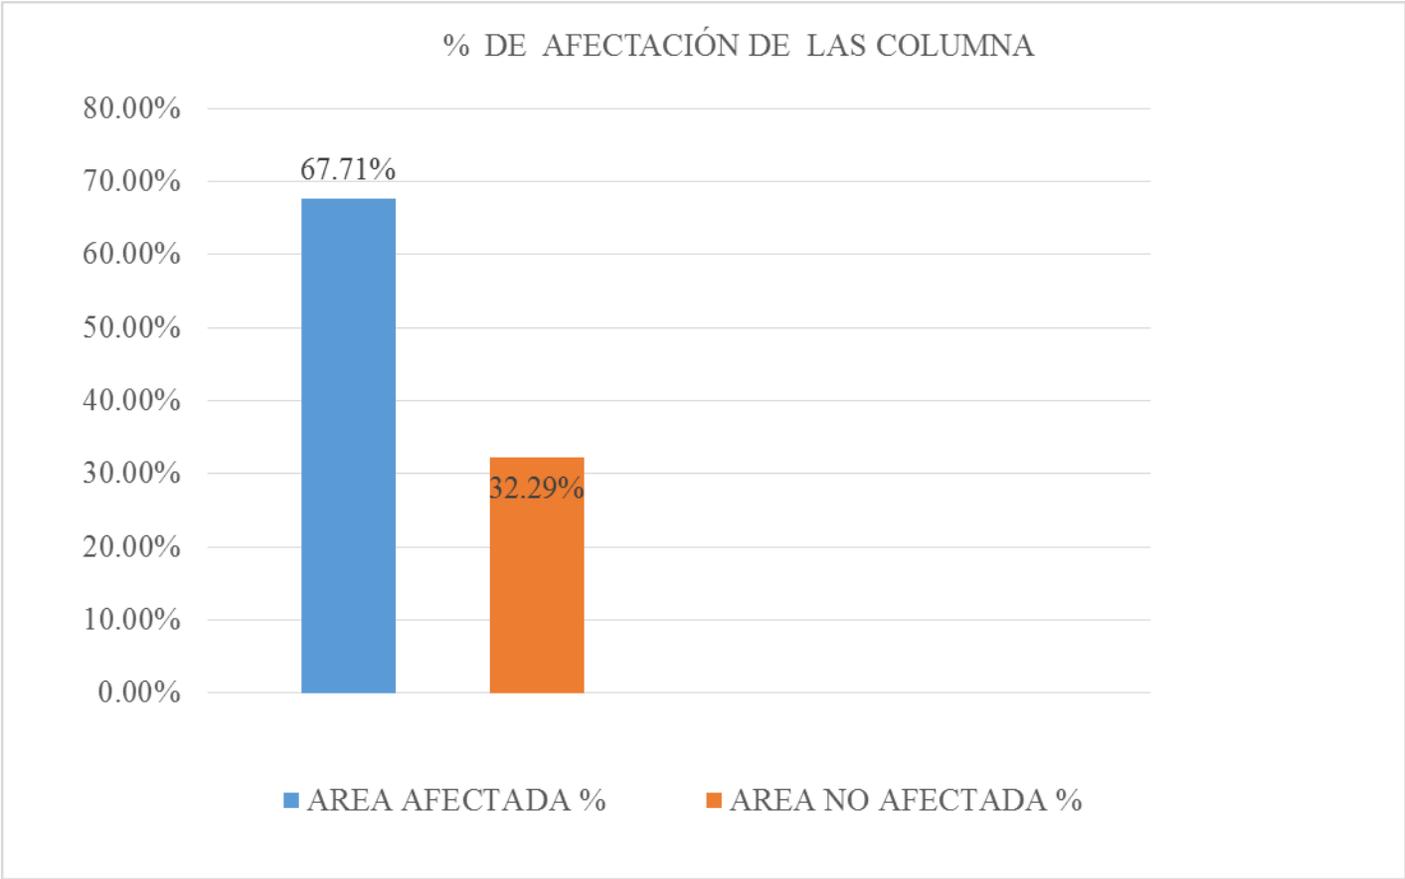
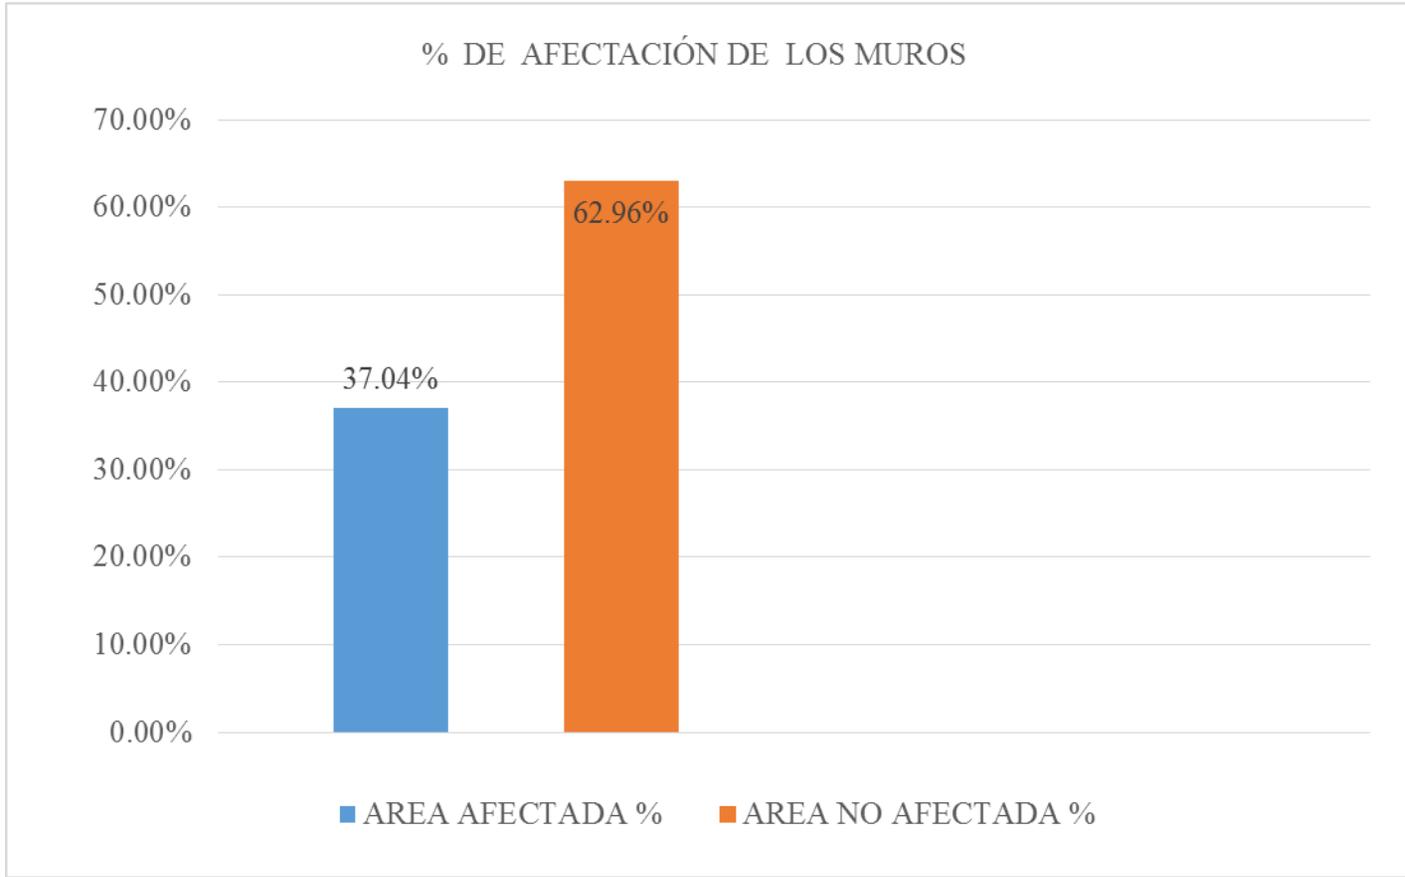
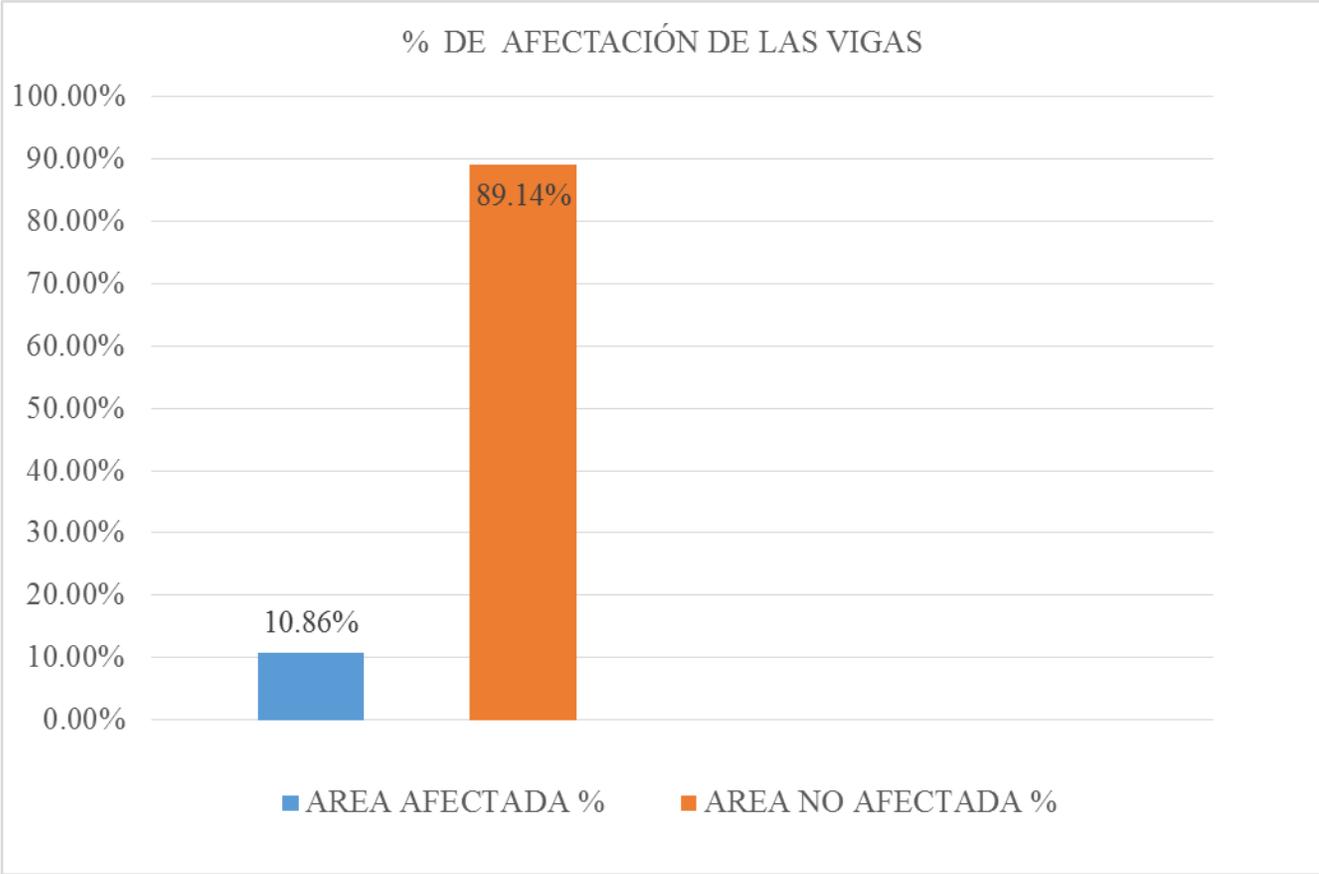
Gráfico 6. Gráficos de los resultados finales de la unidad de muestra 04.

RESUMEN DE RESULTADOS DEL AREA AFECTADA Y LA SEVERIDAD DE LA UNIDAD DE MUESTRA 04					
UNIDAD DE MUESTRA 04	ÁREA DE LA MUESTRA (m2)	ÁREA AFECTADA (m2)	% AFECTADA	% NO AFECTADA	TIPOS DE PATOLOGIAS
	24.32	8.68	35.69%	64.31%	E- F- DS- DI

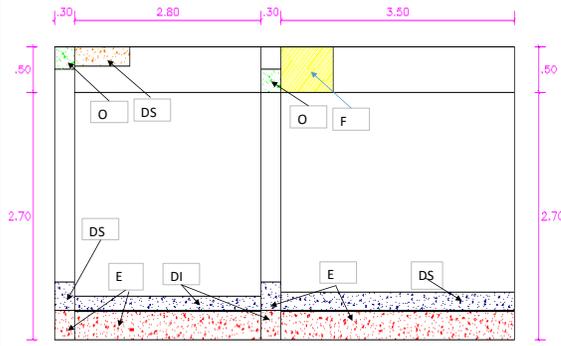
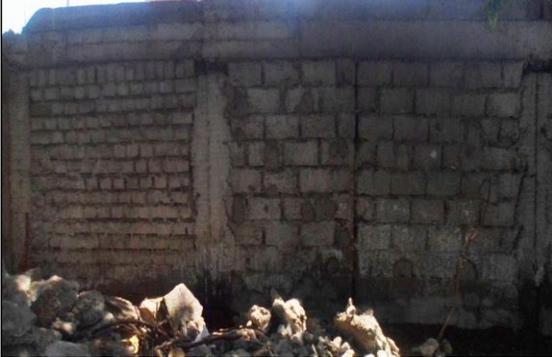
RESULTADOS DE LA UNIDAD DE LA MUESTRA 05								
COLUMNAS			MUROS			VIGAS		
ÁREA DE LA MUESTRA (m2)	1.92 m2	100.00%	ÁREA DE LA MUESTRA (m2)	17.01 m2	100.00%	ÁREA DE LA MUESTRA (m2)	3.15 m2	100.00%
ÁREA AFECTADA (m2)	0.57 m2	29.69%	ÁREA AFECTADA (m2)	2.87 m2	16.87%	ÁREA AFECTADA (m2)	0.51 m2	16.19%
ÁREA NO AFECTADA (m2)	1.35 m2	70.31%	ÁREA NO AFECTADA (m2)	14.14 m2	83.13%	ÁREA NO AFECTADA (m2)	2.64 m2	83.81%
EROSION (E)	0.00 m2	0.00%	EROSION (E)	0.00 m2	0.00%	EROSION (E)	0.18 m2	35.29%
GRIETAS (G)	0.00 m2	0.00%	GRIETAS (G)	0.00 m2	0.00%	GRIETAS (G)	0.00 m2	0.00%
FISURAS (F)	0.00 m2	0.00%	FISURAS (F)	0.00 m2	0.00%	FISURAS (F)	0.30 m2	58.82%
DESPRENDIMIENTOS (DS)	0.24 m2	42.11%	DESPRENDIMIENTOS (DS)	2.24 m2	78.05%	DESPRENDIMIENTOS (DS)	0.00 m2	0.00%
DESINTEGRACIÓN (DI)	0.09 m2	15.79%	DESINTEGRACIÓN (DI)	0.63 m2	21.95%	DESINTEGRACIÓN (DI)	0.03 m2	5.88%
EFLORECENCIA (L)	0.00 m2	0.00%	EFLORECENCIA (L)	0.00 m2	0.00%	EFLORECENCIA (L)	0.00 m2	0.00%

OXIDACION (O)	0.00 m2	0.00%	OXIDACION (O)	0.00 m2	0.00%	OXIDACION (O)	0.00 m2	0.00%
CORROSION (R)	0.24 m2	42.11%	CORROSION (R)	0.00 m2	0.00%	CORROSION (R)	0.00 m2	0.00%
GRADO DE SEVERIDAD	MODERADO		GRADO DE SEVERIDAD	LEVE		GRADO DE SEVERIDAD	LEVE	
						GRADO DE SEVERIDAD	MODERADO

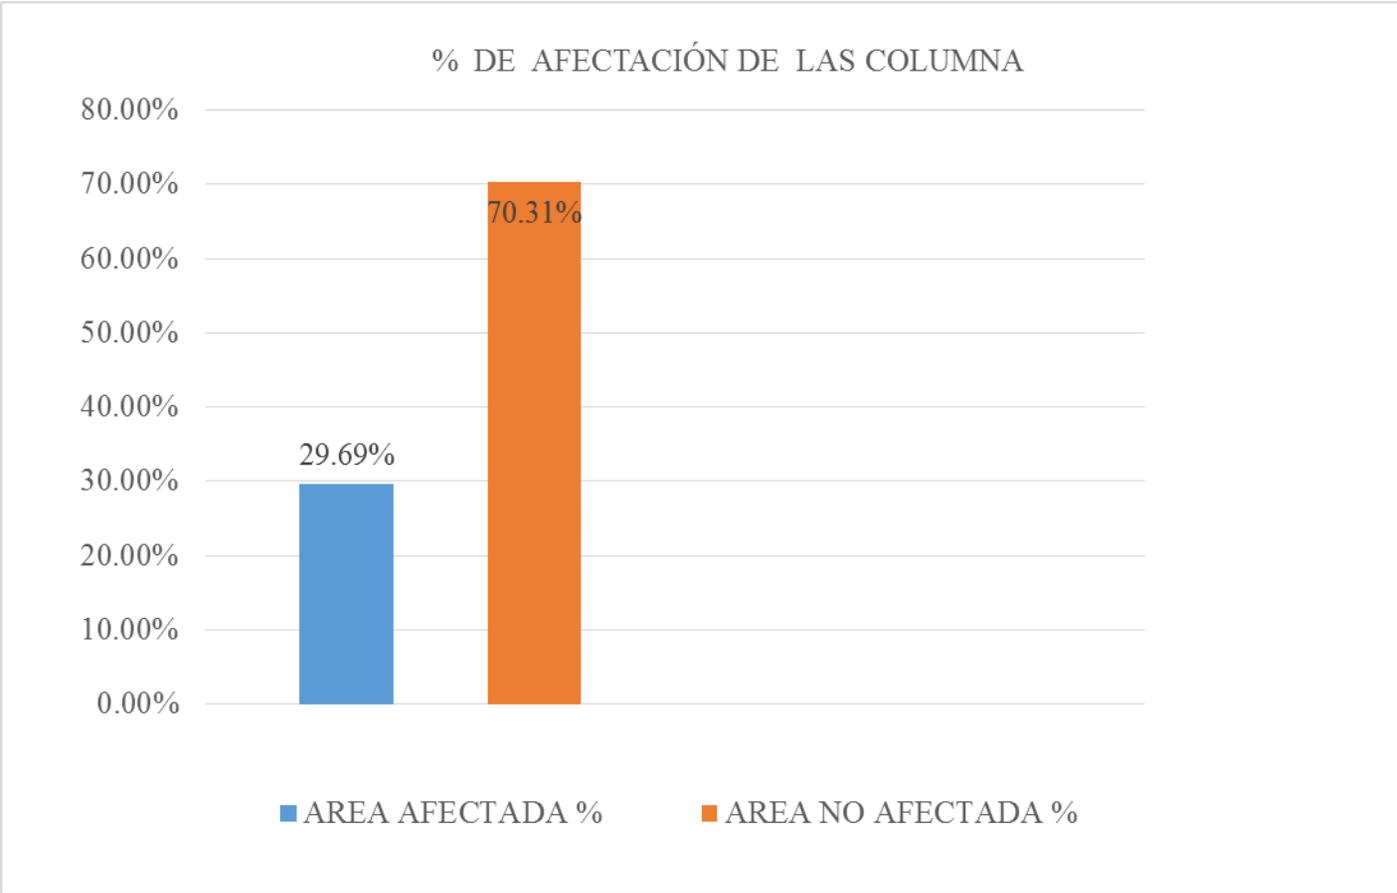
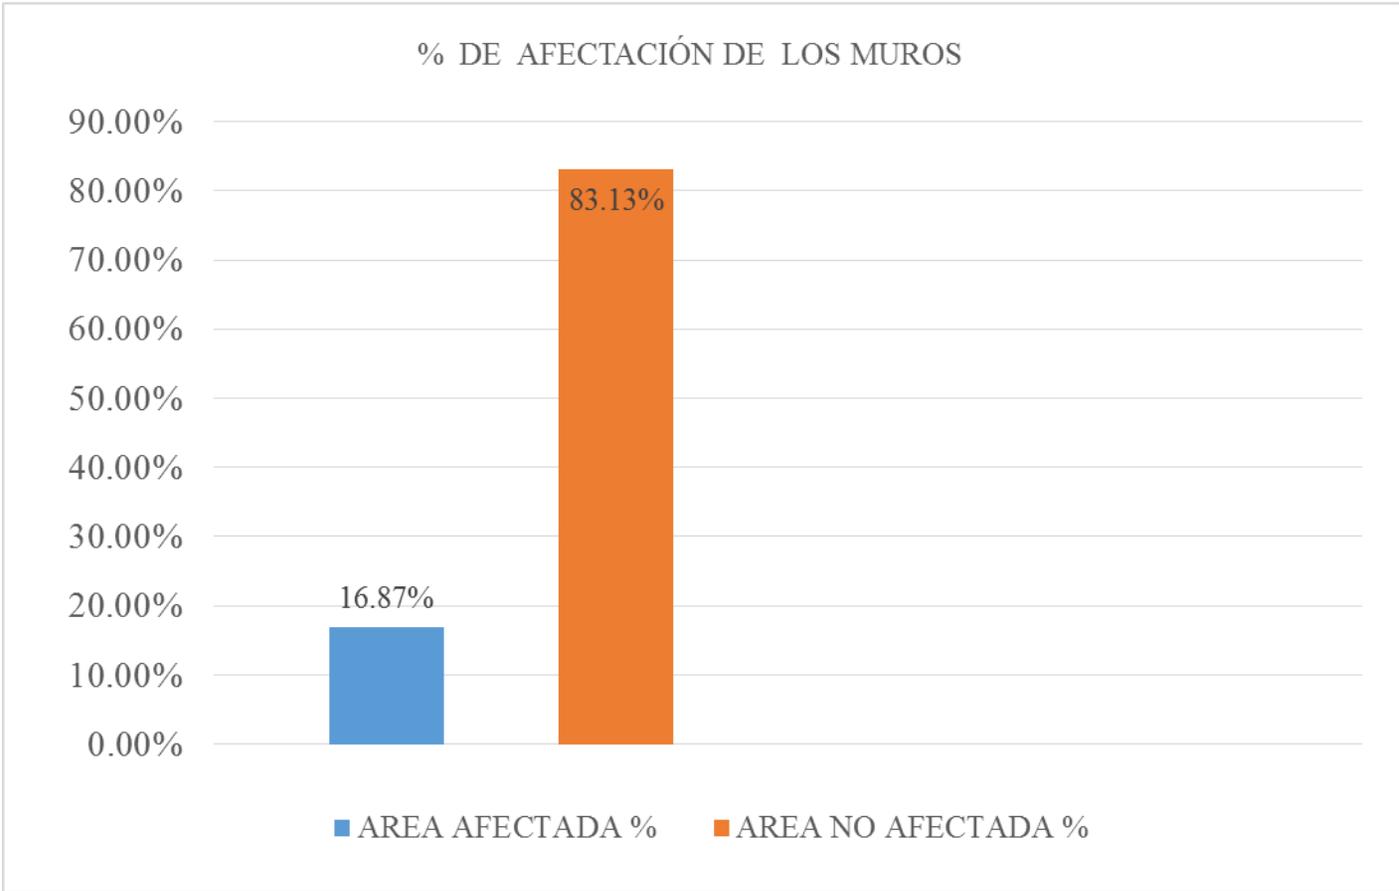
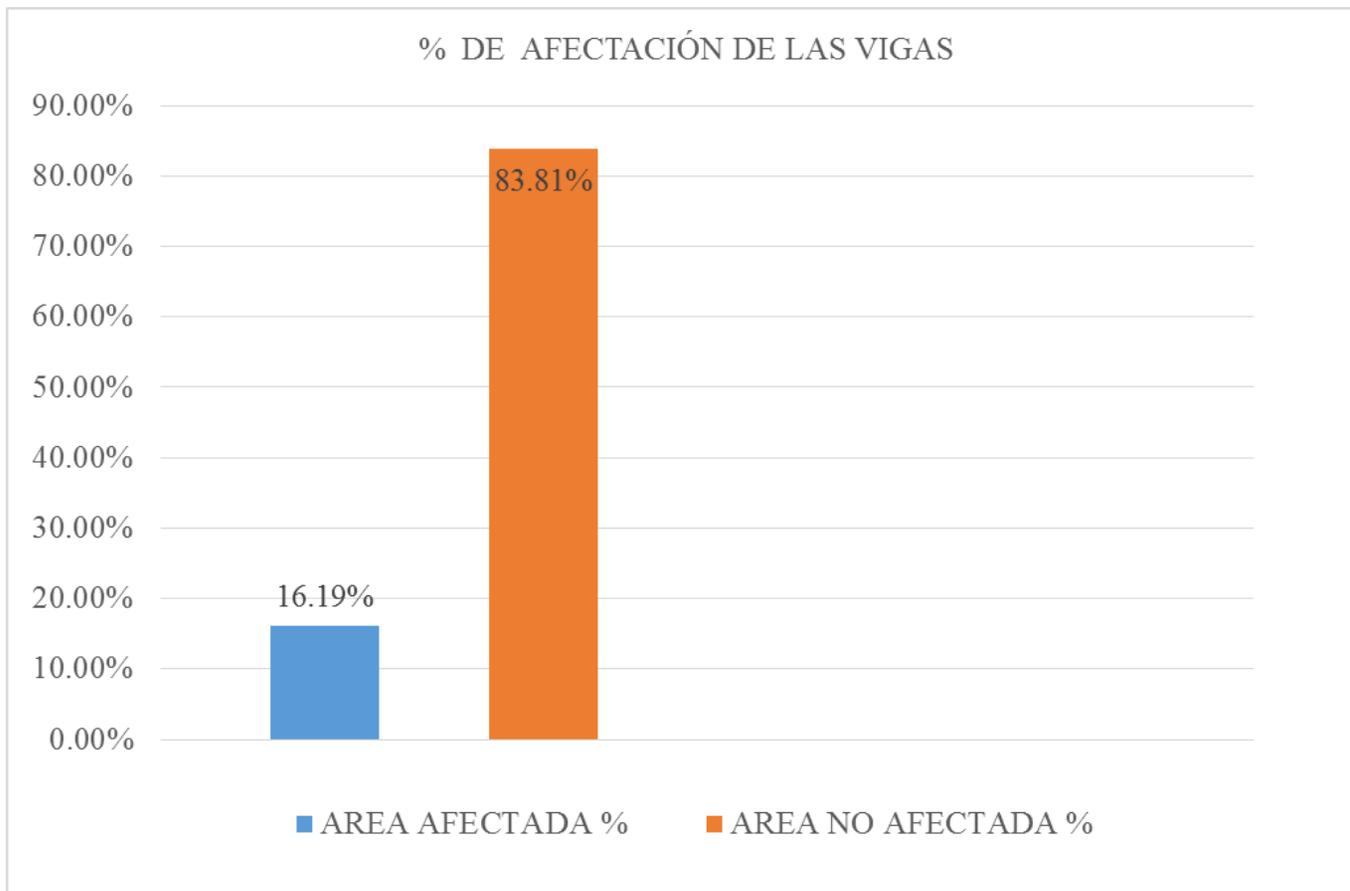
Gráfico 7. Gráficos de los resultados finales de la unidad de muestra 05.

RESUMEN DE RESULTADOS DEL AREA AFECTADA Y LA SEVERIDAD DE LA UNIDAD DE MUESTRA 05					
UNIDAD DE MUESTRA	ÁREA DE LA MUESTRA (m2)	ÁREA AFECTADA (m2)	% AFECTADA	% NO AFECTADA	TIPOS DE PATOLOGIAS
05	22.08	3.95	17.89%	82.11%	E- DS-DI-O

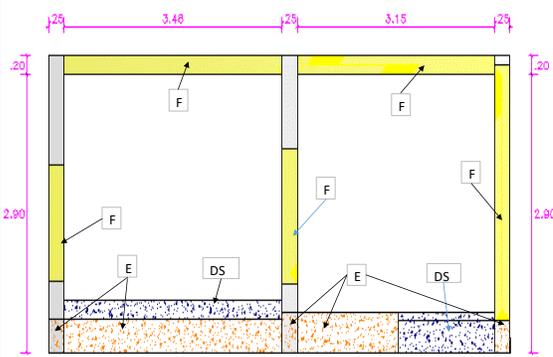
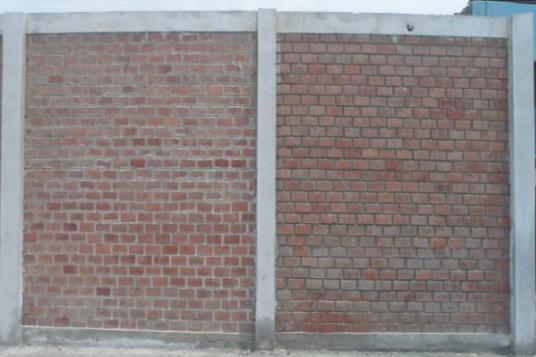
RESULTADOS DE LA UNIDAD DE LA MUESTRA 06								
COLUMNAS			MUROS			VIGAS		
ÁREA DE LA MUESTRA (m2)	4.15 m2	100.00%	ÁREA DE LA MUESTRA (m2)	19.95 m2	100.00%	ÁREA DE LA MUESTRA (m2)	1.38 m2	100.00%
ÁREA AFECTADA (m2)	2.60 m2	62.69%	ÁREA AFECTADA (m2)	2.98 m2	14.94%	ÁREA AFECTADA (m2)	1.38 m2	100.00%
ÁREA NO AFECTADA (m2)	1.55 m2	37.31%	ÁREA NO AFECTADA (m2)	16.97 m2	85.06%	ÁREA NO AFECTADA (m2)	0.00 m2	0.00%
EROSION (E)	0.36 m2	13.82%	EROSION (E)	1.64 m2	55.17%	EROSION (E)	0.00 m2	0.00%
GRIETAS (G)	0.00 m2	0.00%	GRIETAS (G)	0.00 m2	0.00%	GRIETAS (G)	0.00 m2	0.00%
FISURAS (F)	2.24 m2	86.18%	FISURAS (F)	0.00 m2	0.00%	FISURAS (F)	1.38 m2	100.00%
DESPRENDIMIENTOS (DS)	0.00 m2	0.00%	DESPRENDIMIENTOS (DS)	1.34 m2	44.83%	DESPRENDIMIENTOS (DS)	0.00 m2	0.00%
DESINTEGRACIÓN (DI)	0.00 m2	0.00%	DESINTEGRACIÓN (DI)	0.00 m2	0.00%	DESINTEGRACIÓN (DI)	0.00 m2	0.00%
EFLORECENCIA (L)	0.00 m2	0.00%	EFLORECENCIA (L)	0.00 m2	0.00%	EFLORECENCIA (L)	0.00 m2	0.00%

OXIDACION (O)	0.00 m2	0.00%	OXIDACION (O)	0.00 m2	0.00%	OXIDACION (O)	0.00 m2	0.00%
CORROSION (R)	0.00 m2	0.00%	CORROSION (R)	0.00 m2	0.00%	CORROSION (R)	0.00 m2	0.00%
GRADO DE SEVERIDAD	MODERADO		GRADO DE SEVERIDAD	LEVE		GRADO DE SEVERIDAD	SEVERO	
						GRADO DE SEVERIDAD	MODERADO
