DETERMINACIÓN Y EVALUACIÓN DE LAS
PATOLOGÍAS DEL CONCRETO EN COLUMNAS, VIGAS
Y MUROS DE ALBAÑILERÍA CONFINADA DEL CERCO
PERIMÉTRICO EN LA INSTITUCIÓN EDUCATIVA
PEDRO PAULET MOSTAJO 89005 - DISTRITO DE
CHIMBOTE, PROVINCIA DEL SANTA, REGIÓN
ÁNCASH, OCTUBRE – 2016

TESIS PARA OPTAR EL TÍTULO PROFESIONAL DE:

INGENIERO CIVIL

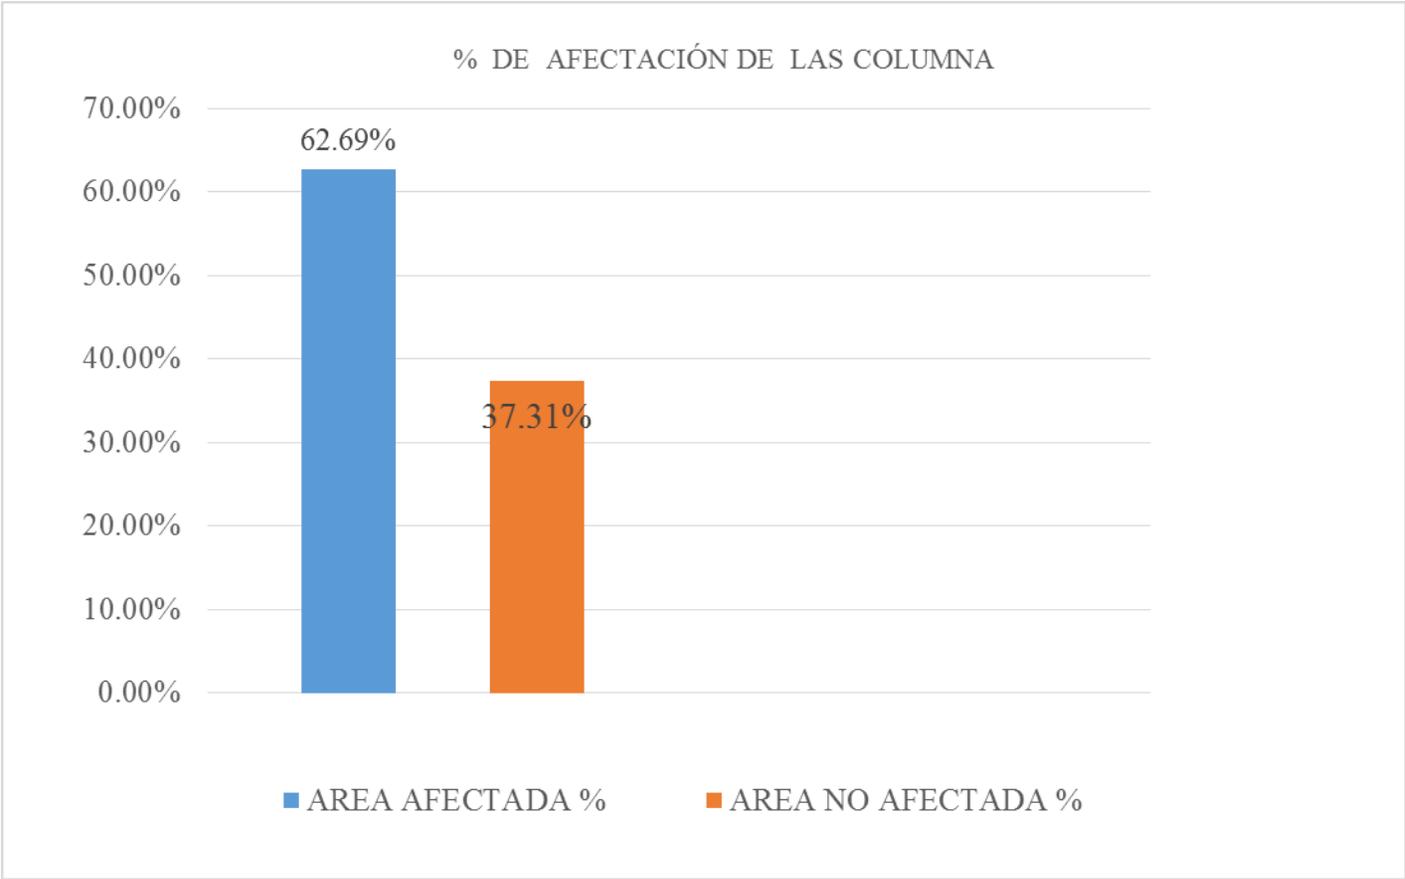
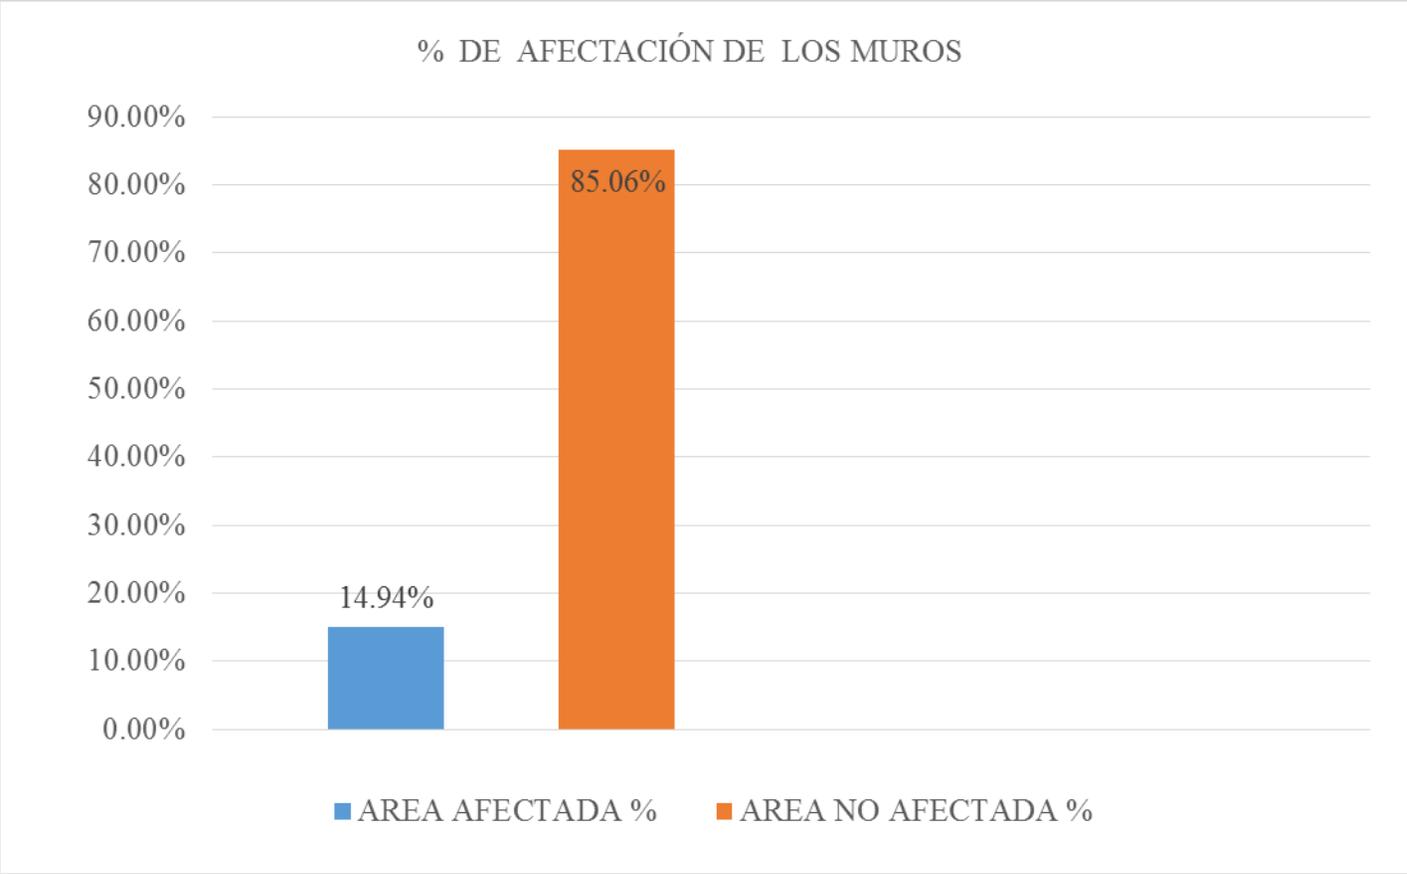
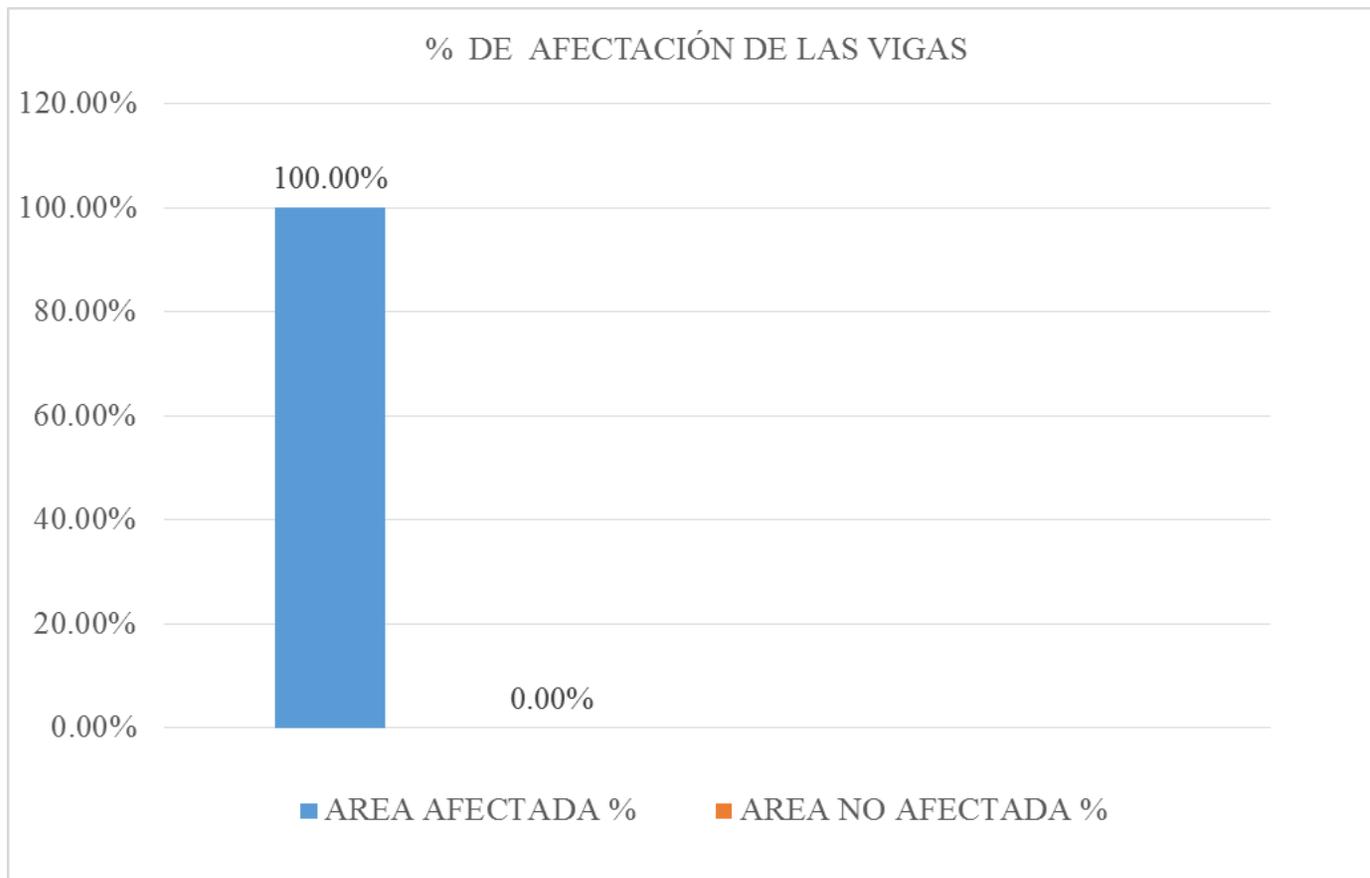
Gráfico 8. Gráficos de los resultados finales de la unidad de muestra 06.

RESUMEN DE RESULTADOS DEL AREA AFECTADA Y LA SEVERIDAD DE LA UNIDAD DE MUESTRA 06					
UNIDAD DE MUESTRA	ÁREA DE LA MUESTRA (m2)	ÁREA AFECTADA (m2)	% AFECTADA	% NO AFECTADA	TIPOS DE PATOLOGIAS
06	25.48	6.96	27.31%	72.69%	E- F- DS

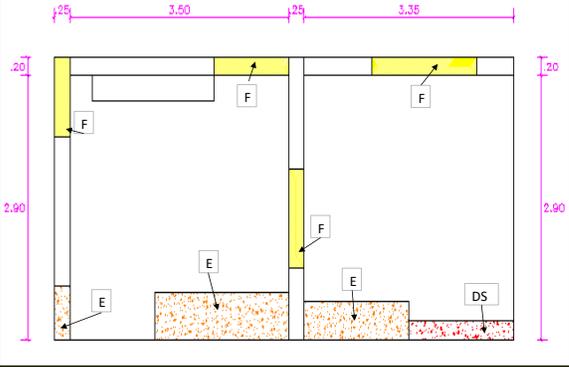
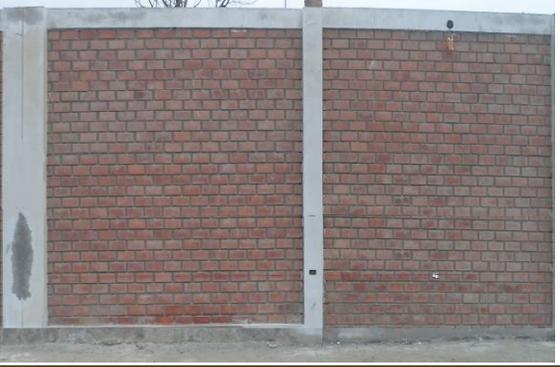
RESULTADOS DE LA UNIDAD DE LA MUESTRA 07								
COLUMNAS			MUROS			VIGAS		
ÁREA DE LA MUESTRA (m2)	2.76 m2	100.00%	ÁREA DE LA MUESTRA (m2)	19.87 m2	100.00%	ÁREA DE LA MUESTRA (m2)	1.37 m2	100.00%
ÁREA AFECTADA (m2)	1.45 m2	52.48%	ÁREA AFECTADA (m2)	1.60 m2	8.05%	ÁREA AFECTADA (m2)	0.34 m2	24.82%
ÁREA NO AFECTADA (m2)	1.31 m2	47.52%	ÁREA NO AFECTADA (m2)	18.27 m2	91.95%	ÁREA NO AFECTADA (m2)	1.03 m2	75.18%
EROSION (E)	0.11 m2	7.87%	EROSION (E)	1.30 m2	81.25%	EROSION (E)	0.00 m2	0.00%
GRIETAS (G)	0.00 m2	0.00%	GRIETAS (G)	0.00 m2	0.00%	GRIETAS (G)	0.00 m2	0.00%
FISURAS (F)	1.33 m2	92.13%	FISURAS (F)	0.00 m2	0.00%	FISURAS (F)	0.34 m2	100.00%
DESPRENDIMIENTOS (DS)	0.00 m2	0.00%	DESPRENDIMIENTOS (DS)	0.30 m2	18.75%	DESPRENDIMIENTOS (DS)	0.00 m2	0.00%
DESINTEGRACIÓN (DI)	0.00 m2	0.00%	DESINTEGRACIÓN (DI)	0.00 m2	0.00%	DESINTEGRACIÓN (DI)	0.00 m2	0.00%
EFLORECENCIA (L)	0.00 m2	0.00%	EFLORECENCIA (L)	0.00 m2	0.00%	EFLORECENCIA (L)	0.00 m2	0.00%

OXIDACION (O)	0.00 m2	0.00%	OXIDACION (O)	0.00 m2	0.00%	OXIDACION (O)	0.00 m2	0.00%
CORROSION (R)	0.00 m2	0.00%	CORROSION (R)	0.00 m2	0.00%	CORROSION (R)	0.00 m2	0.00%
GRADO DE SEVERIDAD	MODERADO		GRADO DE SEVERIDAD	LEVE		GRADO DE SEVERIDAD	LEVE	
						GRADO DE SEVERIDAD	LEVE

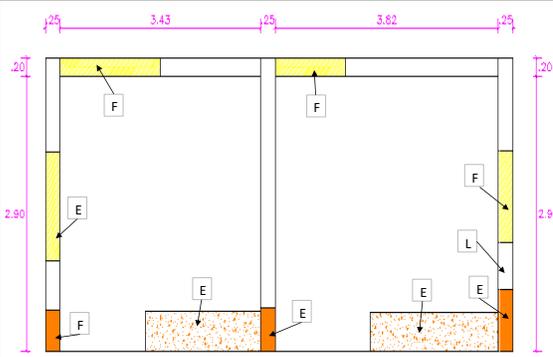
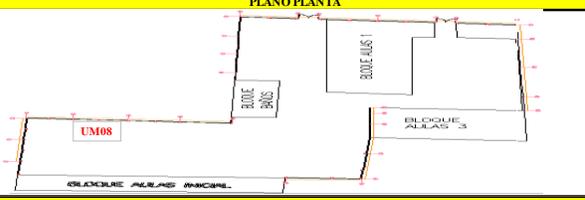
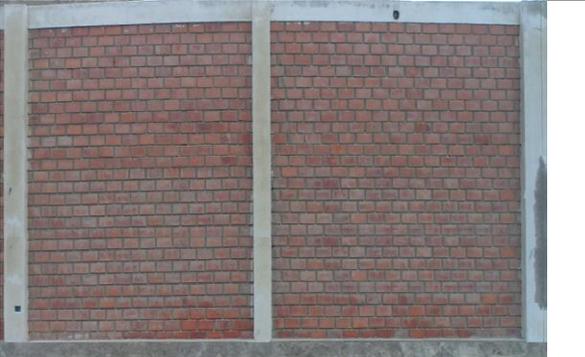
Ficha 8. Ficha técnica de evaluación de la unidad de muestra 08.

RESULTADOS DE LA UNIDAD DE LA MUESTRA 08								
COLUMNAS			MUROS			VIGAS		
ÁREA DE LA MUESTRA (m2)	4.34 m2	100.00%	ÁREA DE LA MUESTRA (m2)	21.03 m2	100.00%	ÁREA DE LA MUESTRA (m2)	1.45 m2	100.00%
ÁREA AFECTADA (m2)	0.98 m2	22.47%	ÁREA AFECTADA (m2)	1.08 m2	5.14%	ÁREA AFECTADA (m2)	0.52 m2	35.86%
ÁREA NO AFECTADA (m2)	3.37 m2	77.53%	ÁREA NO AFECTADA (m2)	19.95 m2	94.86%	ÁREA NO AFECTADA (m2)	0.93 m2	64.14%
EROSION (E)	0.29 m2	29.23%	EROSION (E)	1.08 m2	100.00%	EROSION (E)	0.00 m2	0.00%
GRIETAS (G)	0.00 m2	0.00%	GRIETAS (G)	0.00 m2	0.00%	GRIETAS (G)	0.00 m2	0.00%
FISURAS (F)	0.57 m2	57.95%	FISURAS (F)	0.00 m2	0.00%	FISURAS (F)	0.52 m2	100.00%
DESPRENDIMIENTOS (DS)	0.00 m2	0.00%	DESPRENDIMIENTOS (DS)	0.00 m2	0.00%	DESPRENDIMIENTOS (DS)	0.00 m2	0.00%
DESINTEGRACIÓN (DI)	0.00 m2	0.00%	DESINTEGRACIÓN (DI)	0.00 m2	0.00%	DESINTEGRACIÓN (DI)	0.00 m2	0.00%
EFLORECENCIA (L)	0.13 m2	12.82%	EFLORECENCIA (L)	0.00 m2	0.00%	EFLORECENCIA (L)	0.00 m2	0.00%

OXIDACION (O)	0.00 m2	0.00%	OXIDACION (O)	0.00 m2	0.00%	OXIDACION (O)	0.00 m2	0.00%
CORROSION (R)	0.00 m2	0.00%	CORROSION (R)	0.00 m2	0.00%	CORROSION (R)	0.00 m2	0.00%
GRADO DE SEVERIDAD	MODERADO		GRADO DE SEVERIDAD	LEVE		GRADO DE SEVERIDAD	MODERADO	
						GRADO DE SEVERIDAD	LEVE

RESUMEN DE RESULTADOS DEL AREA AFECTADA Y LA SEVERIDAD DE LA UNIDAD DE MUESTRA 08					
UNIDAD DE MUESTRA 08	ÁREA DE LA MUESTRA (m2)	ÁREA AFECTADA (m2)	% AFECTADA	% NO AFECTADA	TIPOS DE PATOLOGIAS
	26.82	2.58	9.60%	90.40%	E- F- L

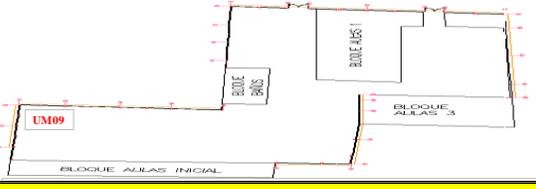
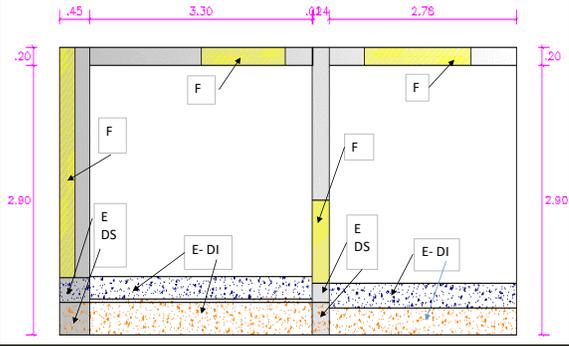
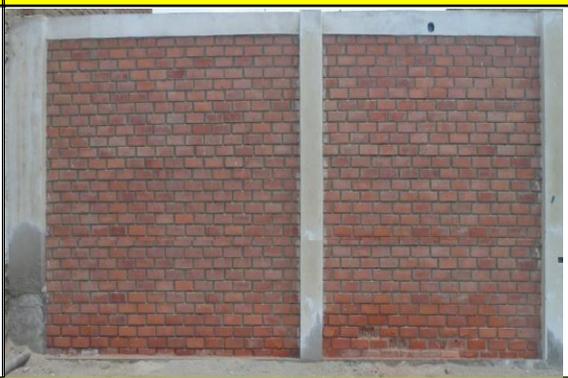
Ficha 9. Ficha técnica de evaluación de la unidad de muestra 09.

RESULTADOS DE LA UNIDAD DE LA MUESTRA 09								
COLUMNAS			MUROS			VIGAS		
ÁREA DE LA MUESTRA (m2)	3.38 m2	100.00%	ÁREA DE LA MUESTRA (m2)	17.66 m2	100.00%	ÁREA DE LA MUESTRA (m2)	1.22 m2	100.00%
ÁREA AFECTADA (m2)	1.81 m2	53.48%	ÁREA AFECTADA (m2)	2.16 m2	12.21%	ÁREA AFECTADA (m2)	0.52 m2	42.69%
ÁREA NO AFECTADA (m2)	1.57 m2	46.52%	ÁREA NO AFECTADA (m2)	15.50 m2	87.79%	ÁREA NO AFECTADA (m2)	0.70 m2	57.31%
EROSION (E)	0.28 m2	15.27%	EROSION (E)	1.05 m2	48.80%	EROSION (E)	0.00 m2	0.00%
GRIETAS (G)	0.00 m2	0.00%	GRIETAS (G)	0.00 m2	0.00%	GRIETAS (G)	0.00 m2	0.00%
FISURAS (F)	0.86 m2	47.43%	FISURAS (F)	0.00 m2	0.00%	FISURAS (F)	0.52 m2	100.00%
DESPRENDIMIENTOS (DS)	0.17 m2	9.63%	DESPRENDIMIENTOS (DS)	0.00 m2	0.00%	DESPRENDIMIENTOS (DS)	0.00 m2	0.00%
DESINTEGRACIÓN (DI)	0.00 m2	0.00%	DESINTEGRACIÓN (DI)	1.10 m2	51.20%	DESINTEGRACIÓN (DI)	0.00 m2	0.00%
EFLORECENCIA (L)	0.50 m2	27.67%	EFLORECENCIA (L)	0.00 m2	0.00%	EFLORECENCIA (L)	0.00 m2	0.00%

OXIDACION (O)	0.00 m2	0.00%	OXIDACION (O)	0.00 m2	0.00%	OXIDACION (O)	0.00 m2	0.00%
CORROSION (R)	0.00 m2	0.00%	CORROSION (R)	0.00 m2	0.00%	CORROSION (R)	0.00 m2	0.00%
GRADO DE SEVERIDAD	MODERADO		GRADO DE SEVERIDAD	LEVE		GRADO DE SEVERIDAD	MODERADO	
						GRADO DE SEVERIDAD	LEVE

RESUMEN DE RESULTADOS DEL AREA AFECTADA Y LA SEVERIDAD DE LA UNIDAD DE MUESTRA 09					
UNIDAD DE MUESTRA 09	ÁREA DE LA MUESTRA (m2)	ÁREA AFECTADA (m2)	% AFECTADA	% NO AFECTADA	TIPOS DE PATOLOGIAS
	22.26	4.48	20.14%	79.86%	E- F-DS- DI- L

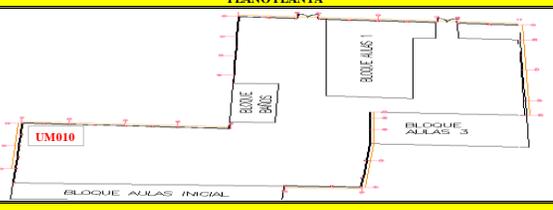
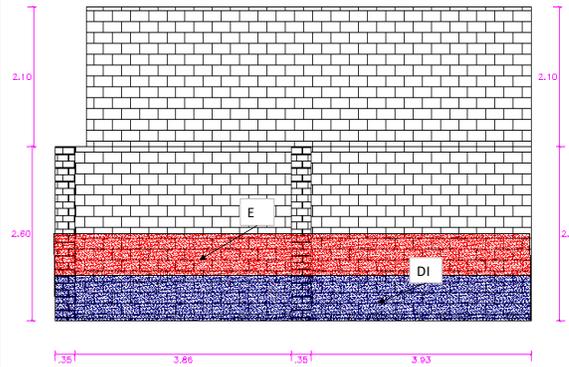
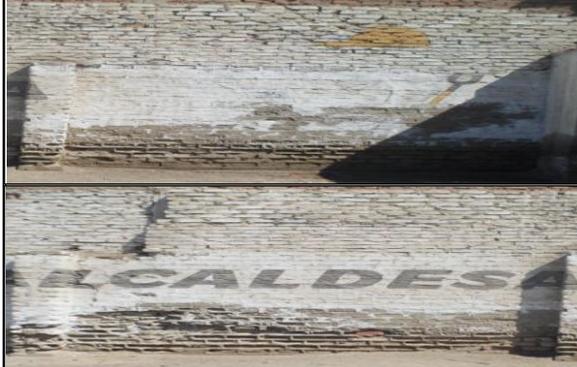
Ficha 10. Ficha técnica de evaluación de la unidad de muestra 10.

RESULTADOS DE LA UNIDAD DE LA MUESTRA 10								
COLUMNAS			MUROS			VIGAS		
ÁREA DE LA MUESTRA (m2)	0.00 m2	0.00%	ÁREA DE LA MUESTRA (m2)	30.76 m2	100.00%	ÁREA DE LA MUESTRA (m2)	0.00 m2	0.00%
ÁREA AFECTADA (m2)	0.00 m2	0.00%	ÁREA AFECTADA (m2)	11.23 m2	36.52%	ÁREA AFECTADA (m2)	0.00 m2	0.00%
ÁREA NO AFECTADA (m2)	0.00 m2	0.00%	ÁREA NO AFECTADA (m2)	19.52 m2	63.48%	ÁREA NO AFECTADA (m2)	0.00 m2	0.00%
EROSION (E)	0.00 m2	0.00%	EROSION (E)	6.55 m2	58.33%	EROSION (E)	0.00 m2	0.00%
GRIETAS (G)	0.00 m2	0.00%	GRIETAS (G)	0.00 m2	0.00%	GRIETAS (G)	0.00 m2	0.00%
FISURAS (F)	0.00 m2	0.00%	FISURAS (F)	0.00 m2	0.00%	FISURAS (F)	0.00 m2	0.00%
DESPRENDIMIENTOS (DS)	0.00 m2	0.00%	DESPRENDIMIENTOS (DS)	0.00 m2	0.00%	DESPRENDIMIENTOS (DS)	0.00 m2	0.00%
DESINTEGRACIÓN (DI)	0.00 m2	0.00%	DESINTEGRACIÓN (DI)	4.68 m2	41.67%	DESINTEGRACIÓN (DI)	0.00 m2	0.00%
EFLORECENCIA (L)	0.00 m2	0.00%	EFLORECENCIA (L)	0.00 m2	0.00%	EFLORECENCIA (L)	0.00 m2	0.00%

OXIDACION (O)	0.00 m2	0.00%	OXIDACION (O)	0.00 m2	0.00%	OXIDACION (O)	0.00 m2	0.00%
CORROSION (R)	0.00 m2	0.00%	CORROSION (R)	0.00 m2	0.00%	CORROSION (R)	0.00 m2	0.00%
GRADO DE SEVERIDAD	NINGUNA		GRADO DE SEVERIDAD	MODERADO		GRADO DE SEVERIDAD	NINGUNA	
						GRADO DE SEVERIDAD	MODERADO

RESUMEN DE RESULTADOS DEL AREA AFECTADA Y LA SEVERIDAD DE LA UNIDAD DE MUESTRA 10					
UNIDAD DE MUESTRA 10	ÁREA DE LA MUESTRA (m2)	ÁREA AFECTADA (m2)	% AFECTADA	% NO AFECTADA	TIPOS DE PATOLOGIAS
	30.76	11.23	36.52%	63.48%	E- DI

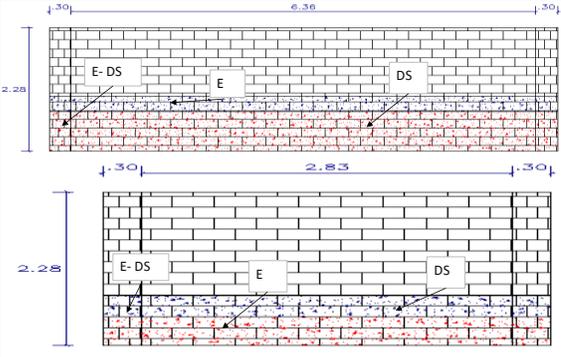
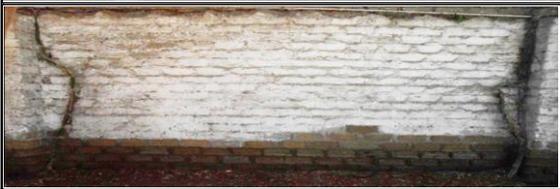
LESIONES MECANICAS GRIETAS (G)			Leve	
LESIONES QUIMICAS EFLORESCENCIA (L)			Moderado	
FISURAS (F)			Severo	
DESPRENDIMIENTOS (DS) DESINTEGRACIÓN (DI)			Severo	
PLANO DE ELEVACIÓN				FOTOGRAFÍAS DE LAS PATOLOGÍAS EN LOS EJES

RESULTADOS DE LA UNIDAD DE LA MUESTRA 12								
COLUMNAS			MUROS			VIGAS		
ÁREA DE LA MUESTRA (m2)	0.00 m2	0.00%	ÁREA DE LA MUESTRA (m2)	43.41 m2	100.00%	ÁREA DE LA MUESTRA (m2)	0.00 m2	0.00%
ÁREA AFECTADA (m2)	0.00 m2	0.00%	ÁREA AFECTADA (m2)	7.30 m2	16.82%	ÁREA AFECTADA (m2)	0.00 m2	0.00%
ÁREA NO AFECTADA (m2)	0.00 m2	0.00%	ÁREA NO AFECTADA (m2)	36.11 m2	83.18%	ÁREA NO AFECTADA (m2)	0.00 m2	0.00%
EROSION (E)	0.00 m2	0.00%	EROSION (E)	0.54 m2	7.40%	EROSION (E)	0.00 m2	0.00%
GRIETAS (G)	0.00 m2	0.00%	GRIETAS (G)	0.00 m2	0.00%	GRIETAS (G)	0.00 m2	0.00%
FISURAS (F)	0.00 m2	0.00%	FISURAS (F)	0.00 m2	0.00%	FISURAS (F)	0.00 m2	0.00%
DESPRENDIMIENTOS (DS)	0.00 m2	0.00%	DESPRENDIMIENTOS (DS)	2.56 m2	35.04%	DESPRENDIMIENTOS (DS)	0.00 m2	0.00%
DESINTEGRACIÓN (DI)	0.00 m2	0.00%	DESINTEGRACIÓN (DI)	4.20 m2	57.57%	DESINTEGRACIÓN (DI)	0.00 m2	0.00%
EFLORECENCIA (L)	0.00 m2	0.00%	EFLORECENCIA (L)	0.00 m2	0.00%	EFLORECENCIA (L)	0.00 m2	0.00%

OXIDACION (O)	0.00 m2	0.00%	OXIDACION (O)	0.00 m2	0.00%	OXIDACION (O)	0.00 m2	0.00%
CORROSION (R)	0.00 m2	0.00%	CORROSION (R)	0.00 m2	0.00%	CORROSION (R)	0.00 m2	0.00%
GRADO DE SEVERIDAD	NINGUNA		GRADO DE SEVERIDAD	LEVE		GRADO DE SEVERIDAD	NINGUNA	
						GRADO DE SEVERIDAD	LEVE

RESUMEN DE RESULTADOS DEL AREA AFECTADA Y LA SEVERIDAD DE LA UNIDAD DE MUESTRA 12					
UNIDAD DE MUESTRA 12	ÁREA DE LA MUESTRA (m2)	ÁREA AFECTADA (m2)	% AFECTADA	% NO AFECTADA	TIPOS DE PATOLOGIAS
	43.41	7.30	16.82%	83.18%	E- DS- DI

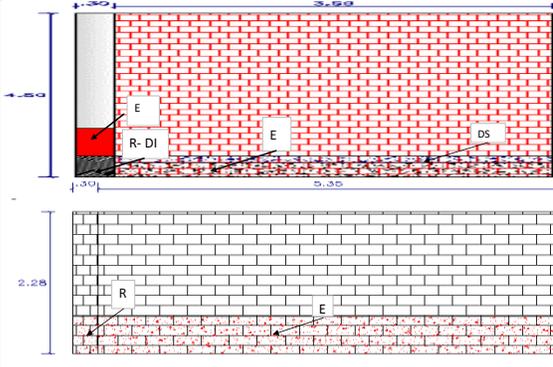
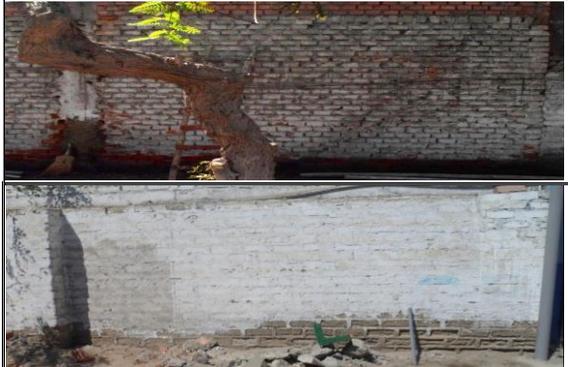
RESULTADOS DE LA UNIDAD DE LA MUESTRA 13								
COLUMNAS			MUROS			VIGAS		
ÁREA DE LA MUESTRA (m2)	1.35 m2	100.00%	ÁREA DE LA MUESTRA (m2)	29.96 m2	100.00%	ÁREA DE LA MUESTRA (m2)	0.00 m2	0.00%
ÁREA AFECTADA (m2)	0.47 m2	34.44%	ÁREA AFECTADA (m2)	4.25 m2	14.17%	ÁREA AFECTADA (m2)	0.00 m2	0.00%
ÁREA NO AFECTADA (m2)	0.89 m2	65.56%	ÁREA NO AFECTADA (m2)	25.71 m2	85.83%	ÁREA NO AFECTADA (m2)	0.00 m2	0.00%
EROSION (E)	0.24 m2	51.61%	EROSION (E)	3.20 m2	75.34%	EROSION (E)	0.00 m2	0.00%
GRIETAS (G)	0.00 m2	0.00%	GRIETAS (G)	0.00 m2	0.00%	GRIETAS (G)	0.00 m2	0.00%
FISURAS (F)	0.00 m2	0.00%	FISURAS (F)	0.00 m2	0.00%	FISURAS (F)	0.00 m2	0.00%
DESPRENDIMIENTOS (DS)	0.00 m2	0.00%	DESPRENDIMIENTOS (DS)	1.05 m2	24.66%	DESPRENDIMIENTOS (DS)	0.00 m2	0.00%
DESINTEGRACIÓN (DI)	0.08 m2	16.13%	DESINTEGRACIÓN (DI)	0.00 m2	0.00%	DESINTEGRACIÓN (DI)	0.00 m2	0.00%
EFLORECENCIA (L)	0.00 m2	0.00%	EFLORECENCIA (L)	0.00 m2	0.00%	EFLORECENCIA (L)	0.00 m2	0.00%

OXIDACION (O)	0.00 m2	0.00%	OXIDACION (O)	0.00 m2	0.00%	OXIDACION (O)	0.00 m2	0.00%
CORROSION (R)	0.15 m2	32.26%	CORROSION (R)	0.00 m2	0.00%	CORROSION (R)	0.00 m2	0.00%
GRADO DE SEVERIDAD	MODERADO		GRADO DE SEVERIDAD	LEVE		GRADO DE SEVERIDAD	NINGUNA	
						GRADO DE SEVERIDAD	LEVE

RESUMEN DE RESULTADOS DEL AREA AFECTADA Y LA SEVERIDAD DE LA UNIDAD DE MUESTRA 13					
UNIDAD DE MUESTRA 13	ÁREA DE LA MUESTRA (m2)	ÁREA AFECTADA (m2)	% AFECTADA	% NO AFECTADA	TIPOS DE PATOLOGIAS
	31.31	4.71	15.05%	84.95%	E- DS-DI- R

- En la muestra 13 el área de la muestra es de 31.31m², de lo cual el área afectada es de 4.71m² y representa a un 15.05%, el área no afectada es de 26.60m² y representa al 84.95%; se encuentra las siguientes patologías: **Erosión (10.98%)**, Desprendimiento (3.34%), Desintegración (0.24%), Corrosión (0.48%), en lo cual presente un nivel de severidad **Leve**.

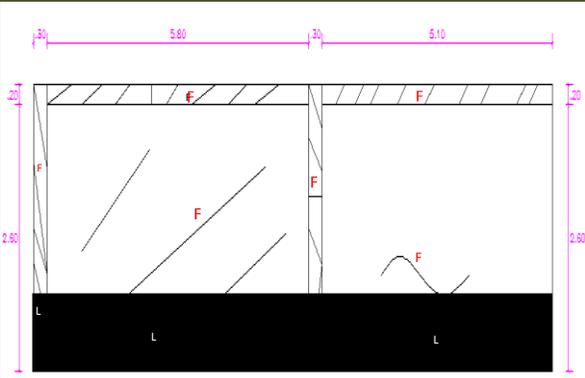
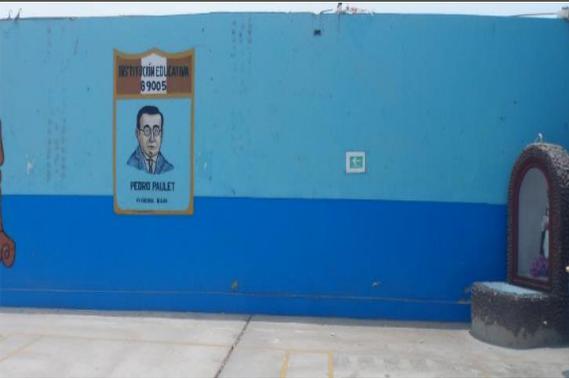
RESULTADOS DE LA UNIDAD DE LA MUESTRA 14								
COLUMNAS			MUROS			VIGAS		
ÁREA DE LA MUESTRA (m2)	1.68 m2	100.00%	ÁREA DE LA MUESTRA (m2)	28.34 m2	100.00%	ÁREA DE LA MUESTRA (m2)	2.18 m2	100.00%
ÁREA AFECTADA (m2)	0.66 m2	39.29%	ÁREA AFECTADA (m2)	7.42 m2	26.18%	ÁREA AFECTADA (m2)	0.62 m2	28.44%
ÁREA NO AFECTADA (m2)	1.02 m2	60.71%	ÁREA NO AFECTADA (m2)	20.92 m2	73.82%	ÁREA NO AFECTADA (m2)	1.56 m2	71.56%
EROSION (E)	0.00 m2	0.00%	EROSION (E)	0.00 m2	0.00%	EROSION (E)	0.00 m2	0.00%
GRIETAS (G)	0.00 m2	0.00%	GRIETAS (G)	0.00 m2	0.00%	GRIETAS (G)	0.00 m2	0.00%
FISURAS (F)	0.39 m2	59.09%	FISURAS (F)	2.62 m2	35.31%	FISURAS (F)	0.62 m2	100.00%
DESPRENDIMIENTOS (DS)	0.00 m2	0.00%	DESPRENDIMIENTOS (DS)	0.00 m2	0.00%	DESPRENDIMIENTOS (DS)	0.00 m2	0.00%
DESINTEGRACIÓN (DI)	0.00 m2	0.00%	DESINTEGRACIÓN (DI)	0.00 m2	0.00%	DESINTEGRACIÓN (DI)	0.00 m2	0.00%
EFLORECENCIA (L)	0.27 m2	40.91%	EFLORECENCIA (L)	4.80 m2	64.69%	EFLORECENCIA (L)	0.00 m2	0.00%

OXIDACION (O)	0.00 m2	0.00%	OXIDACION (O)	0.00 m2	0.00%	OXIDACION (O)	0.00 m2	0.00%
CORROSION (R)	0.00 m2	0.00%	CORROSION (R)	0.00 m2	0.00%	CORROSION (R)	0.00 m2	0.00%
GRADO DE SEVERIDAD	MODERADO		GRADO DE SEVERIDAD	LEVE		GRADO DE SEVERIDAD	LEVE	
						GRADO DE SEVERIDAD	MODERADO

RESUMEN DE RESULTADOS DEL AREA AFECTADA Y LA SEVERIDAD DE LA UNIDAD DE MUESTRA 14					
UNIDAD DE MUESTRA 14	ÁREA DE LA MUESTRA (m2)	ÁREA AFECTADA (m2)	% AFECTADA	% NO AFECTADA	TIPOS DE PATOLOGIAS
	32.20	8.70	27.02%	72.98%	F- L

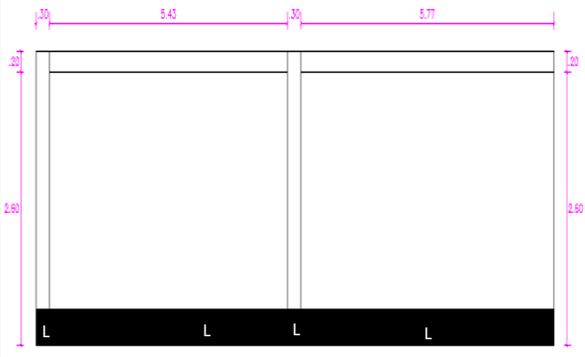
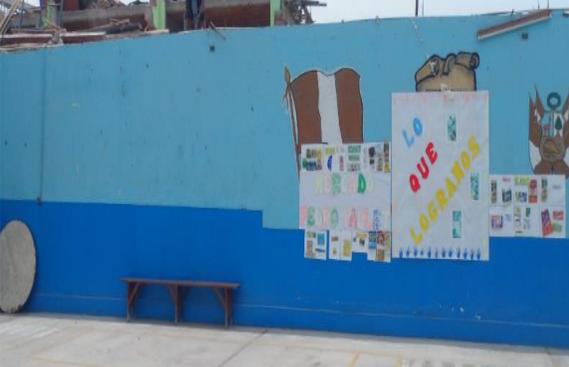
RESULTADOS DE LA UNIDAD DE LA MUESTRA 15								
COLUMNAS			MUROS			VIGAS		
ÁREA DE LA MUESTRA (m2)	1.68 m2	100.00%	ÁREA DE LA MUESTRA (m2)	29.12 m2	100.00%	ÁREA DE LA MUESTRA (m2)	2.24 m2	100.00%
ÁREA AFECTADA (m2)	0.15 m2	8.93%	ÁREA AFECTADA (m2)	3.36 m2	11.54%	ÁREA AFECTADA (m2)	0.00 m2	0.00%
ÁREA NO AFECTADA (m2)	1.53 m2	91.07%	ÁREA NO AFECTADA (m2)	25.76 m2	88.46%	ÁREA NO AFECTADA (m2)	2.24 m2	100.00%
EROSION (E)	0.00 m2	0.00%	EROSION (E)	0.00 m2	0.00%	EROSION (E)	0.00 m2	0.00%
GRIETAS (G)	0.00 m2	0.00%	GRIETAS (G)	0.00 m2	0.00%	GRIETAS (G)	0.00 m2	0.00%
FISURAS (F)	0.00 m2	0.00%	FISURAS (F)	0.00 m2	0.00%	FISURAS (F)	0.00 m2	0.00%
DESPRENDIMIENTOS (DS)	0.00 m2	0.00%	DESPRENDIMIENTOS (DS)	0.00 m2	0.00%	DESPRENDIMIENTOS (DS)	0.00 m2	0.00%
DESINTEGRACIÓN (DI)	0.00 m2	0.00%	DESINTEGRACIÓN (DI)	0.00 m2	0.00%	DESINTEGRACIÓN (DI)	0.00 m2	0.00%
EFLORECENCIA (L)	0.15 m2	100.00%	EFLORECENCIA (L)	3.36 m2	100.00%	EFLORECENCIA (L)	0.00 m2	0.00%

OXIDACION (O)	0.00 m2	0.00%	OXIDACION (O)	0.00 m2	0.00%	OXIDACION (O)	0.00 m2	0.00%
CORROSION (R)	0.00 m2	0.00%	CORROSION (R)	0.00 m2	0.00%	CORROSION (R)	0.00 m2	0.00%
GRADO DE SEVERIDAD	LEVE		GRADO DE SEVERIDAD	LEVE		GRADO DE SEVERIDAD	NINGUNA	
						GRADO DE SEVERIDAD	LEVE

RESUMEN DE RESULTADOS DEL AREA AFECTADA Y LA SEVERIDAD DE LA UNIDAD DE MUESTRA 15					
UNIDAD DE MUESTRA	ÁREA DE LA MUESTRA (m2)	ÁREA AFECTADA (m2)	% AFECTADA	% NO AFECTADA	TIPOS DE PATOLOGIAS
15	33.04	3.51	10.62%	89.38%	L

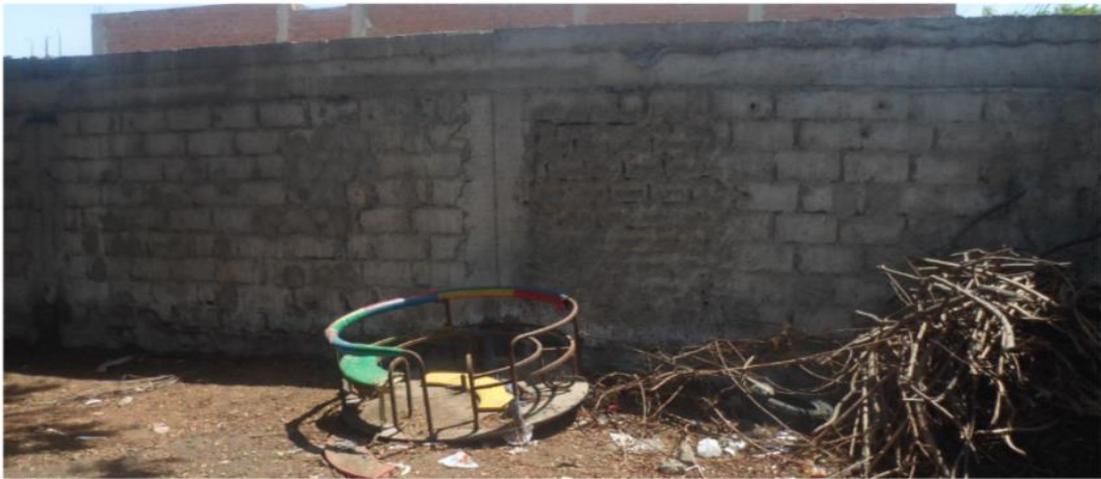
- En la muestra 04 el área de la muestra es de 24.32m², de lo cual el área afectada es de 8.68 m² y representa a un 35.69%, el área no afectada es de 15.64m² y representa al 64.31%; se encuentra las siguientes patologías: **Erosión (19.24%)**, Fisura (1.81%), Desprendimiento (9,75%), Desintegración (3.29%) y Corrosión (0.99%), en lo cual presente un nivel de severidad **Severo**.

Fotografía 04 – Unidad de muestra 04.

- En la unidad de muestra 04, en el elemento de columna se encuentra severamente afectada con la patologías de corrosión se encuentra en la parte inferior y superior de la columna se recomienda su reparación inmediata limpiar con el líquido anticorrosivo, pasando a rellenar la columna con un concreto nuevo y resístete. seguir los pasos de reparación en el anexo 3.

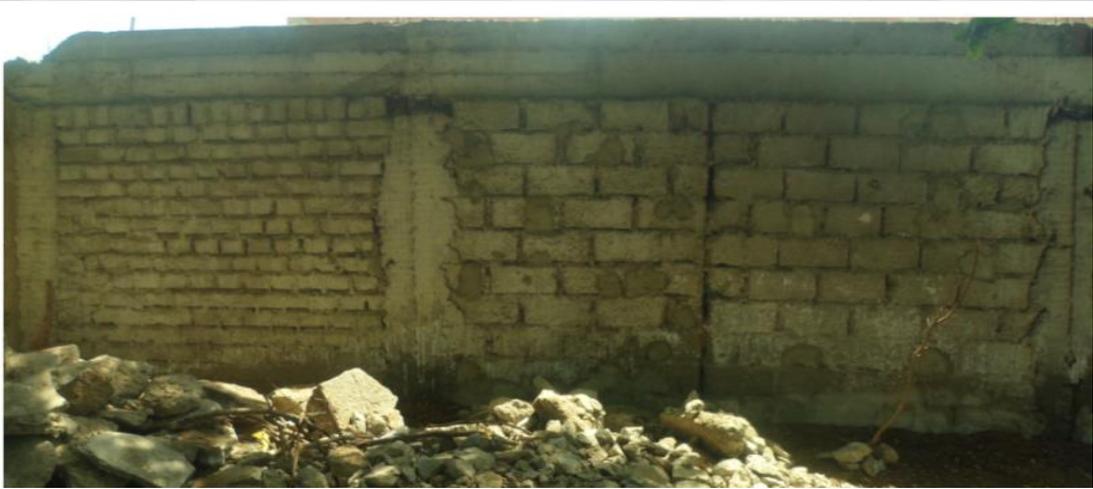
- En la muestra 05 el área de la muestra es de 22.08m², de lo cual el área afectada es de 3.95m² y representa a un 17.89%, el área no afectada es de 18.52m² y representa al 82.11%; se encuentra las siguientes patologías: Erosión (0.82%), Fisura (1.36%), **Desprendimiento (11,23%)**, Desintegración (3.40%) y Corrosión (1.09%), en lo cual presente un nivel de severidad **Leve**.

Fotografía 05 – Unidad de muestra 05.

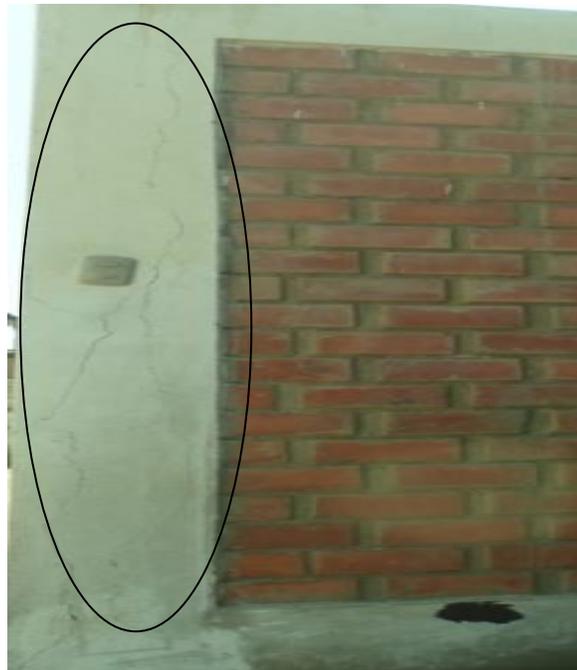
Fotografía 06 –Fisurada.

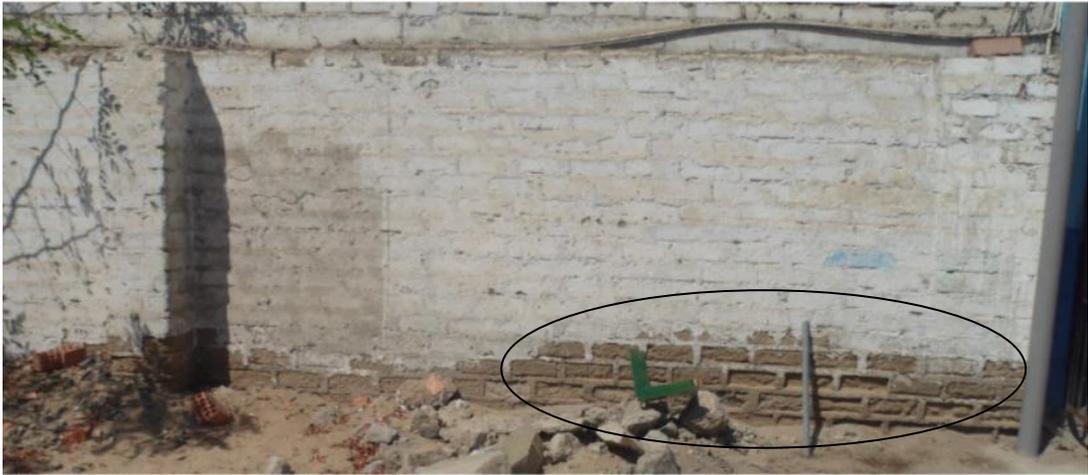
Fotografía 09– Erosión.

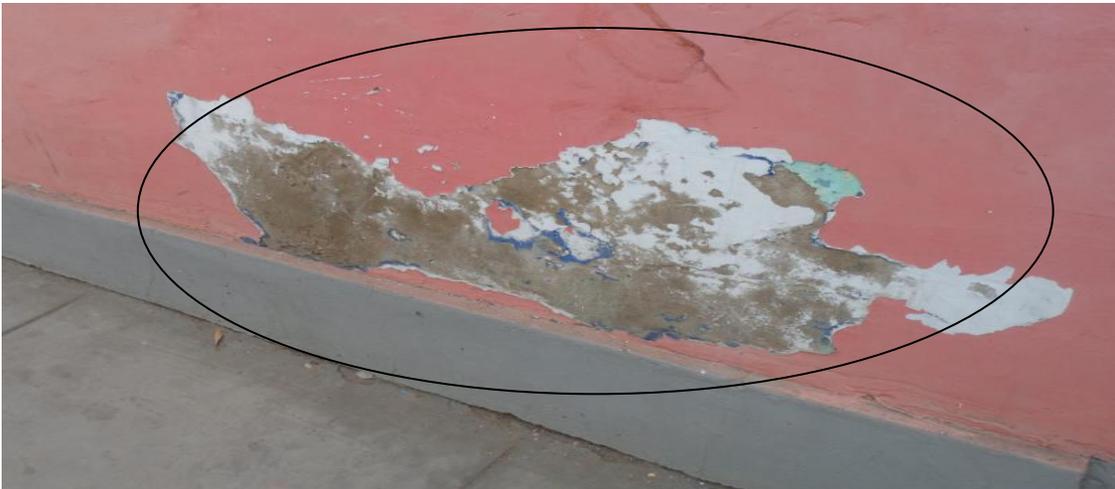
Fotografía 10– Eflorescencia.

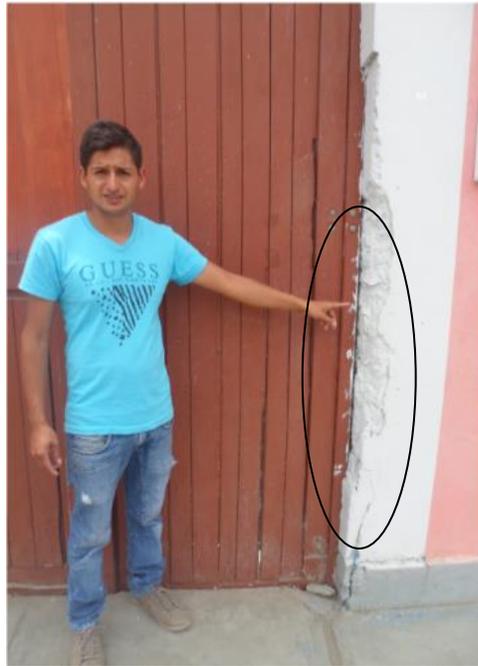
Fotografía 11– Desprendimiento

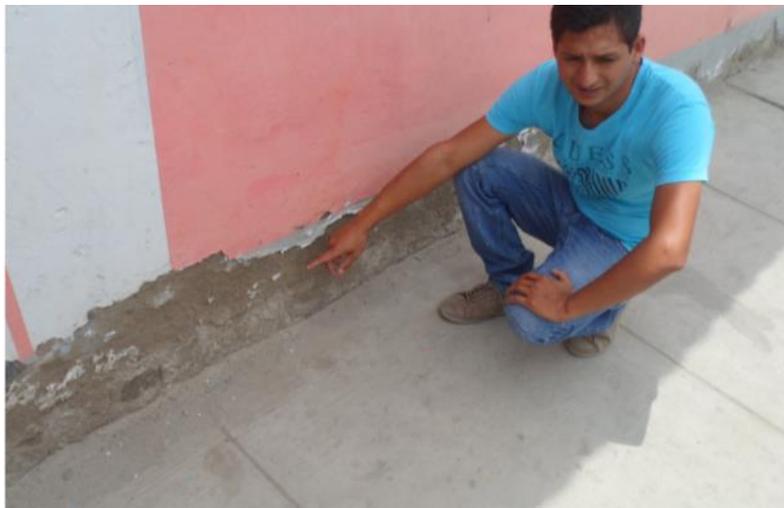
Fotografía 12– Erosión

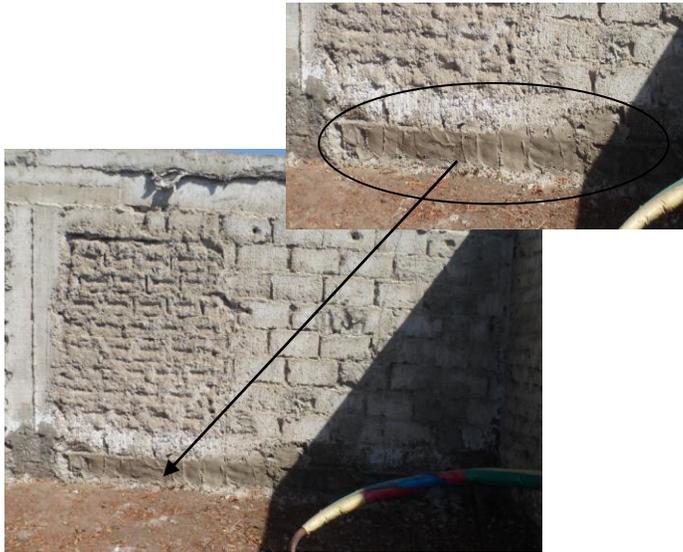
PATOLOGÍA: EROSIÓN

Descripción: la patología se encuentra ubicado en la parte inferior del muro de ladrillo.

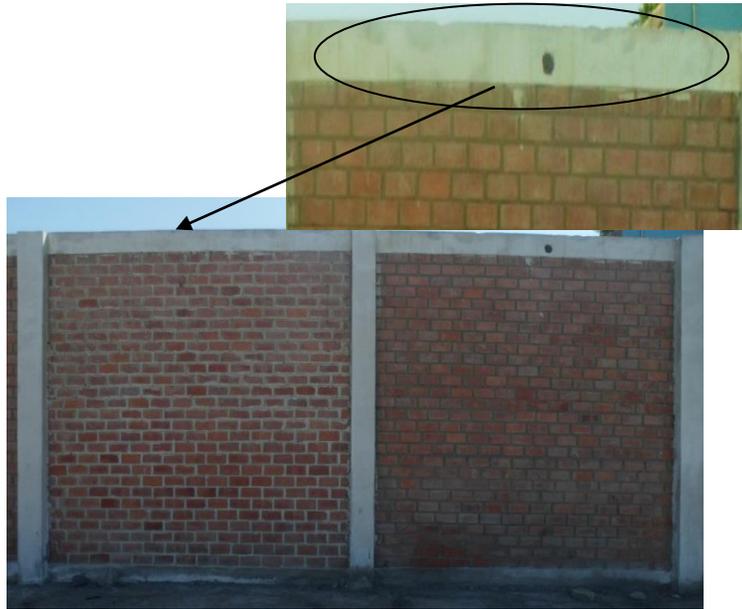
PATOLOGÍA: FISURA

Descripción: la patología se encuentra ubicado en el elemento viga parte superior del muro en el elemento de la viga, en la parte superficial tarajeo

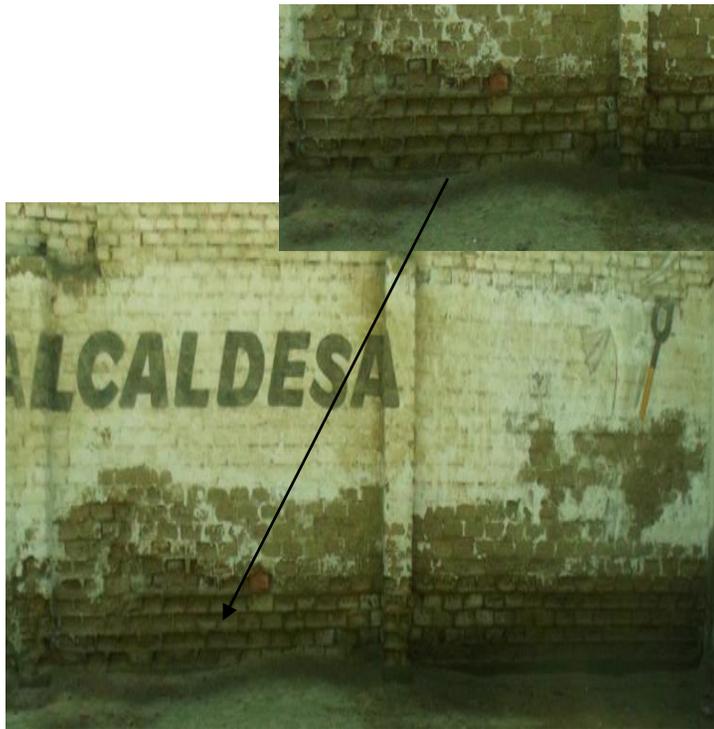
PATOLOGÍA: DESINTEGRACIÓN

Descripción: la patología se encuentra ubicado en la parte inferior de la cual no cuenta con columnas tan solo con pilares de ladrillo

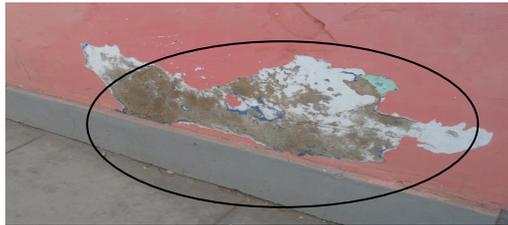
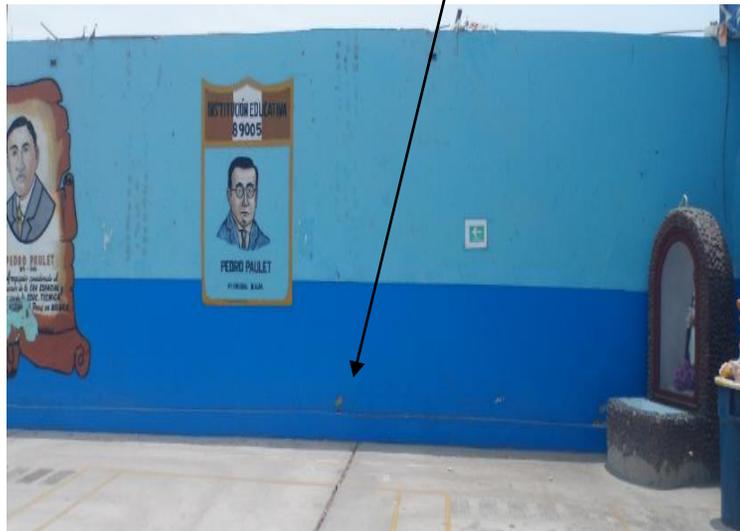
PATOLOGÍA: EFLORESCENCIA

Descripción: la patología se encuentra ubicado en la parte inferior del muro
