**DETERMINACIÓN Y EVALUACIÓN DE PATOLOGÍAS  
DEL CONCRETO EN EL CANAL DE IRRIGACIÓN  
CAURURO - CANCARYACO ENTRE LAS PROGRESIVAS  
0[mas]900 Km AL 1[mas]900 Km DISTRITO DE  
INDEPENDENCIA, PROVINCIA DE HUARAZ,  
DEPARTAMENTO DE ANCASH – 2019**

**TESIS PARA OPTAR EL TÍTULO PROFESIONAL DE  
INGENIERA CIVIL**

**AUTORA:  
ALVARADO VASQUEZ, ANDRY PAMELA  
ORCID: 0000-0002-5466-5265**

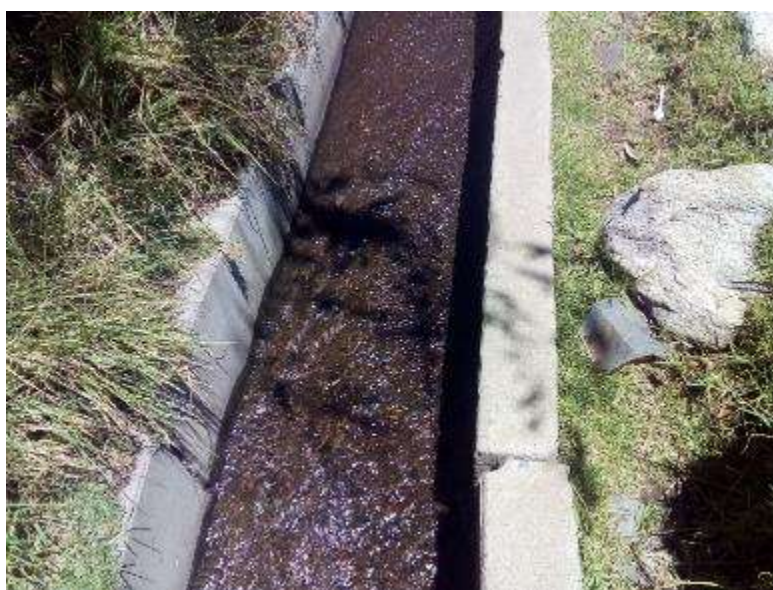
**Foto N°02:** Hundimiento en una junta del canal de Caururo

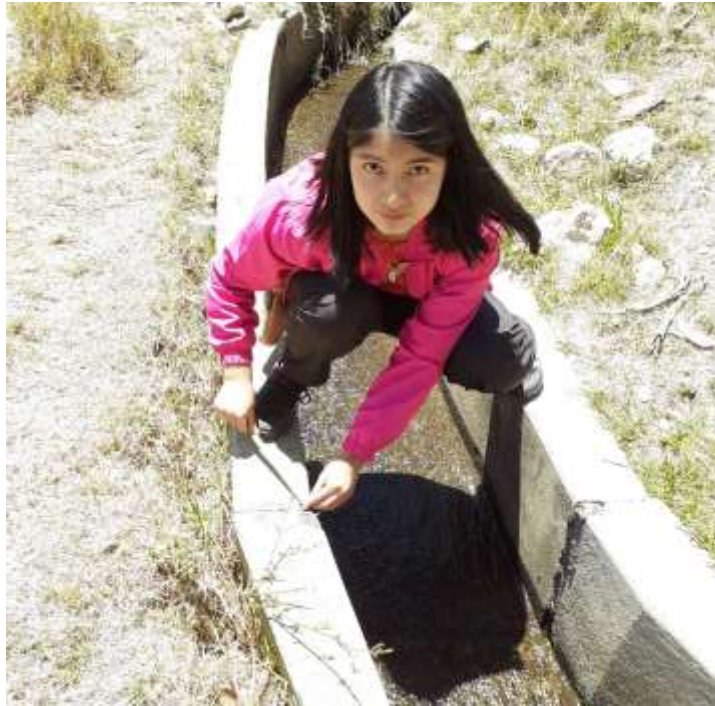
**Foto N°05:** Medición de las patologías del muro derecho del canal
