**UNIVERSIDAD CATÓLICA LOS ÁNGELES  
CHIMBOTE**

**“Diagnóstico de la Patologías en Edificaciones de Albañilería Confinada  
Según Zonas de Vulnerabilidad del Distrito de Chimbote, Provincia del  
Santa y Departamento de Ancash Diciembre – 2015”**

**INGENIERO CIVIL**

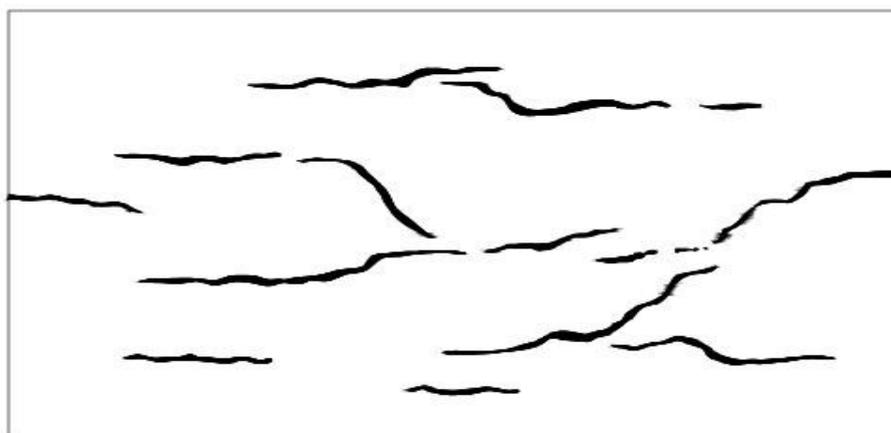
(ACI 224.1R.1993). La “fisuración por retracción plástica (**ver Figura 2.02**) ocurre cuando está sujeto a una pérdida de humedad muy rápida provocada por una combinación de factores que incluyen las temperaturas del aire y el hormigón, la humedad relativa y la velocidad del viento en la superficie del hormigón. Estos factores pueden combinarse de manera de provocar niveles altos de evaporación superficial tanto en clima caluroso como en clima frío. Si la humedad se evapora de la superficie del hormigón recién colocado más rápido de lo que puede ser reemplazada por el agua de exudación, el hormigón superficial se contrae”. (Citado en docplayer.es).

“Debido a la restricción proporcionada por el hormigón debajo de la capa superficial que se seca, en el hormigón débil, plástico y en proceso de rigidización se desarrollan tensiones de tracción que provocan fisuras poco profundas pero de profundidad variable, que pueden formar un patrón poligonal aleatorio, o bien pueden aparecer básicamente paralelas unas a otras.

Estas fisuras a menudo son bastante anchas en la superficie. Su longitud varía entre pocos milímetros y más de un metro, y su separación puede ser de pocos milímetros o de hasta 3 m. Las fisuras por retracción plástica comienzan como fisuras de poca profundidad, pero pueden convertirse en fisuras cuya profundidad abarque la totalidad de la altura del elemento”. (Citado en docplayer.es)

**Fig. 2.02:** Típica fisuración por retracción plástica

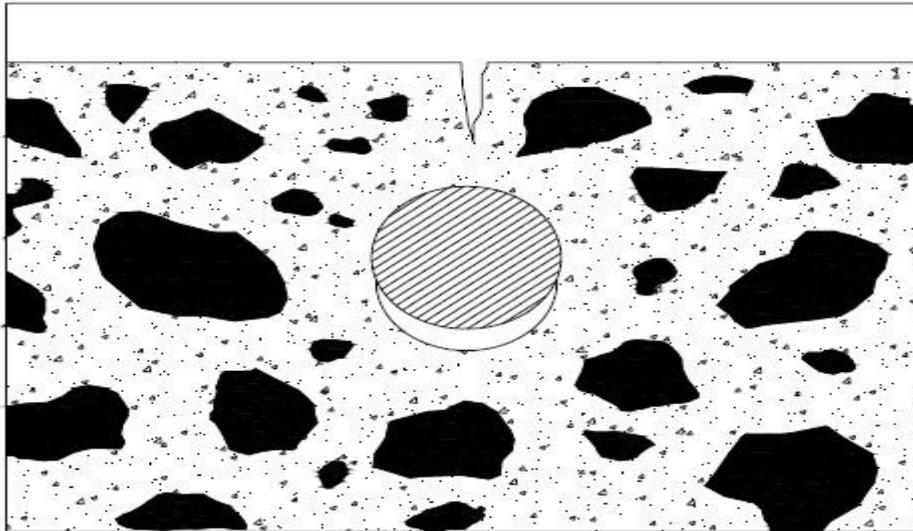
(ACI 224.1R.1993). “Luego de su colocación inicial, vibrado y el acabado, el hormigón tiende a continuar consolidándose. Durante este período el hormigón plástico puede estar restringido por las armaduras, por una colada previa de hormigón o por los encofrados. Estas restricciones localizadas pueden provocar vacíos y/o fisuras adyacentes al elemento que impone la restricción (Figura 2.03). Si está relacionado con las armaduras, la fisuración por asentamiento de

los agregados aumenta a medida que aumenta el tamaño de las barras, que aumenta el asentamiento del hormigón y disminuye el recubrimiento”. (Citado en docplayer.es)<sup>7</sup>

**Fig. 2.03:** Fisura formada debido a una precipitación de los agregados.

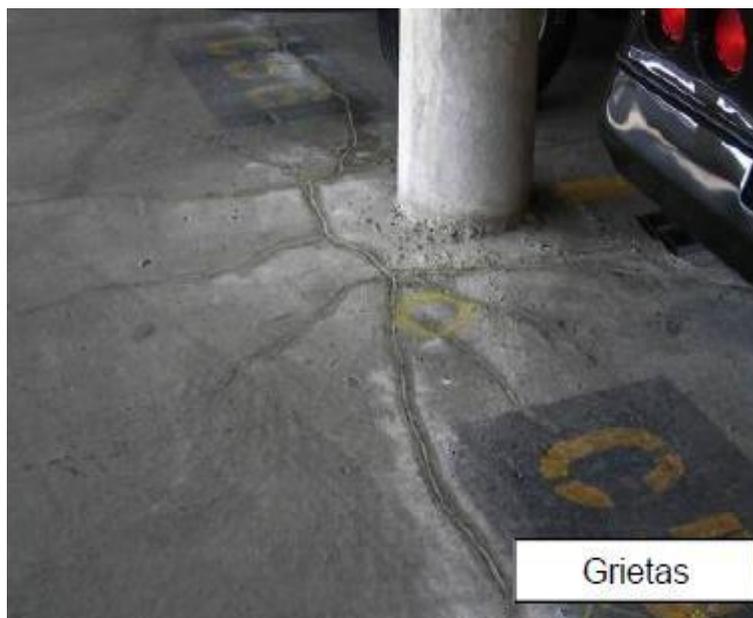
(ACI 224.1R.1993). “Una causa habitual de la fisuración del” (Citado en docplayer.es) concreto “es la restricción de la retracción por secado. La retracción por secado es provocada por la pérdida de humedad de la pasta cementicia, la cual se puede contraer hasta un 1%. Por fortuna, los agregados proveen una restricción interna que reduce la magnitud de este cambio de volumen a aproximadamente 0.06%”. (Citado en docplayer.es). “La patología **piel de cocodrilo**. La fisuración por retracción se puede controlar utilizando **juntas de contracción** y un adecuado detallado de las armaduras”. (Citado en docplayer.es)

**Fig. 2.04:** Se evidencia grietas por retracción por secado.

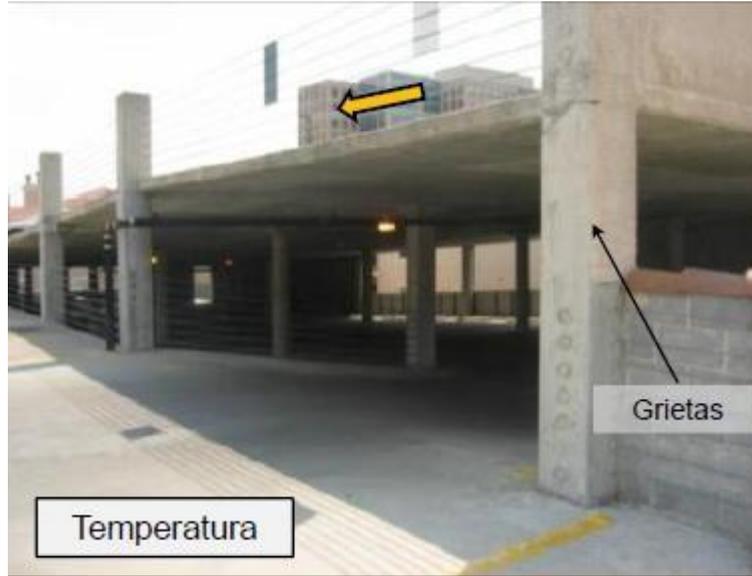
Si las tensiones de “tracción provocadas por los cambios diferenciales de volumen superan la capacidad de deformación por tracción del hormigón, éste se fisurará. El hormigón endurecido tiene un coeficiente de expansión térmica que puede variar entre **7 a 11 x 10-6 C**, con un valor típico de **10 x 10-6 C**.

**Fig. 2.05:** grietas por acción termina por hidratación del concreto.

Este problema se puede aliviar permitiendo el movimiento por medio de juntas de contracción correctamente diseñadas y detallando las armaduras adecuadamente”. (Citado en docplayer.es).

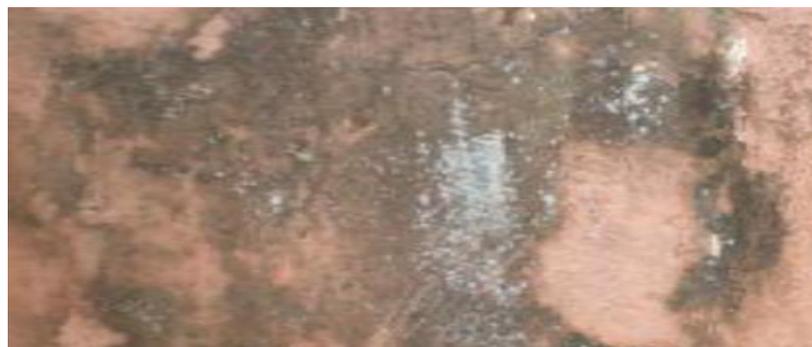
(ACI 224.1R.1993). “Algunas reacciones químicas pueden provocar la fisuración del hormigón. Estas reacciones pueden ser producto de los materiales” (Citado en docplayer.es) utilizados “para preparar el hormigón, o de los materiales que están en contacto con el hormigón una vez” (Citado en docplayer.es) endurecidos. “El hidróxido de calcio de la pasta cementicia hidratada se combinará con el dióxido de carbono del aire para formar carbonato de calcio. Debido a que el carbonato de calcio tiene menor volumen que el hidróxido de calcio, habrá retracción (habitualmente conocida como retracción por **carbonatación**)” (Citado en docplayer.es).

**Fig. 2.06:** Se observa la carbonatación.

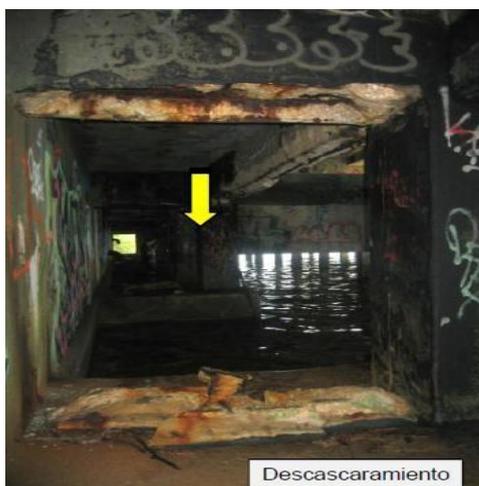
(ACI 224.1R.1993). “Los procesos de meteorización que pueden provocar fisuración, incluyen el congelamiento, deshielo, humedecimiento, secado, calentamiento y enfriamiento. En general la fisuración provocada por los **procesos naturales de meteorización** es conspicua, y puede dar la impresión de que el hormigón está a punto de desintegrarse, aun cuando el deterioro no haya progresado mucho debajo de la superficie”. (Citado en docplayer.es).

**Fig. 2.07:** Descascaramiento por acción de la humedad.

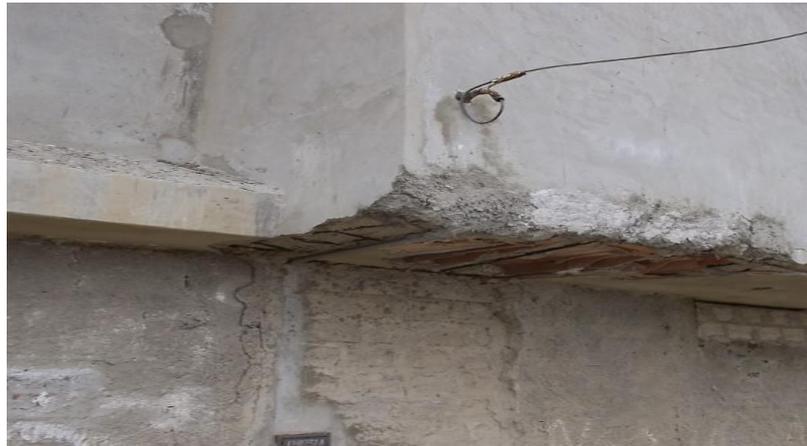
(ACI 224.1R.1993). La “corrosión de un metal es un proceso electroquímico que requiere un agente oxidante, humedad y flujo de electrones dentro del metal; se producen una serie de reacciones químicas en la superficie del metal y cerca de la misma”. (Citado en docplayer.es).

**Fig. 2.08:** Se evidencia la figuración por corrosión del concreto.

“La clave para proteger un metal contra la corrosión es detener o invertir las reacciones químicas. Esto se puede lograr cortando los suministros de oxígeno o humedad, o proveyendo un exceso de electrones en los ánodos para impedir la formación de los iones metálicos (protección catódica). Sin embargo, el acero de las armaduras se puede corroer si la alcalinidad del hormigón se reduce por carbonatación o si la pasividad de este acero es destruida por iones agresivos (generalmente cloruros)”. (Citado en docplayer.es).

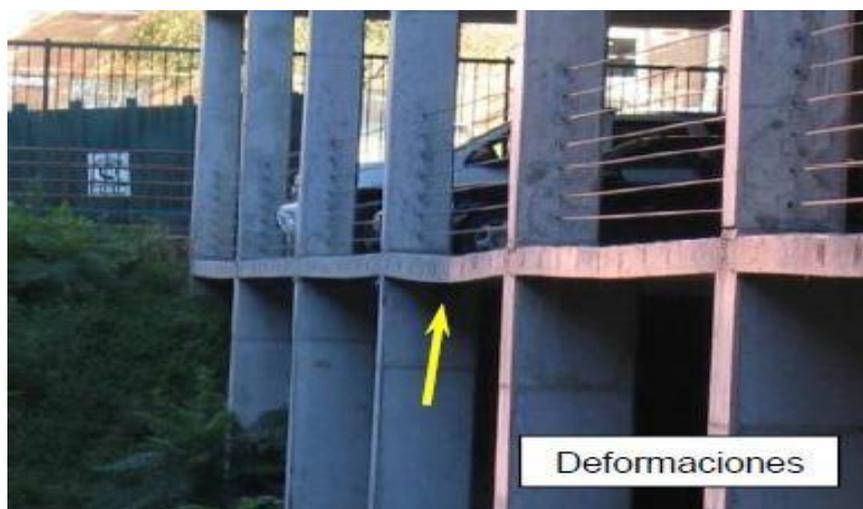
(ACI 224.1R.1993). “Existe una gran variedad de prácticas constructivas inadecuadas cuyo resultado puede ser la fisuración del hormigón. Entre ellas la más habitual es: la costumbre de agregarle agua al hormigón para mejorar su trabajabilidad. La falta de curado apoyos inadecuados para los encofrados, una compactación inadecuada y la colocación de juntas de contracción”. (Citado en docplayer.es).

**Fig. 2.09:** Se observa deformaciones por prácticas constructivas inadecuadas.

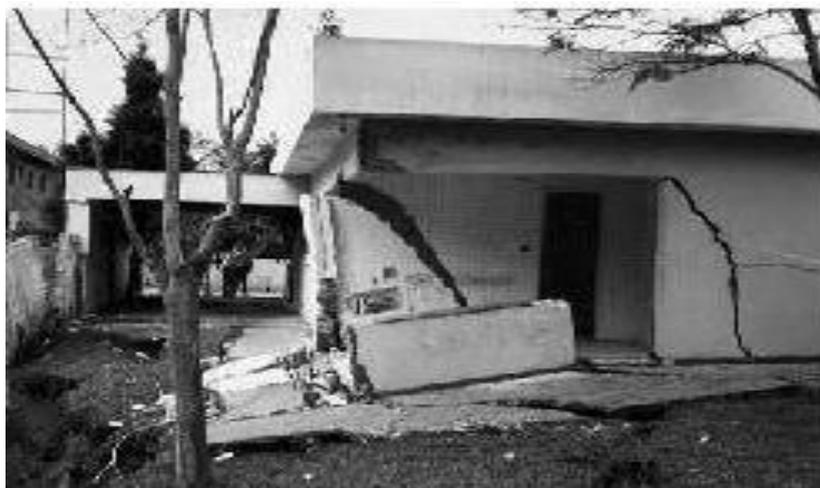
(Voluntarios R S R I 2009) Suelos Expansivos. Son los suelos que pueden reducir o agrandar su volumen debido a la humedad presente. Estos suelos son arcillas muy plásticas. Estos suelos se encuentran en el norte y nororiente del Perú (Piura, Chiclayo, Iquitos, Bagua) y en el sur del Perú (Chincha, Pisco e Ica).

**Fig. 2.10:** se observa los daños producidos por los suelos expansivos.

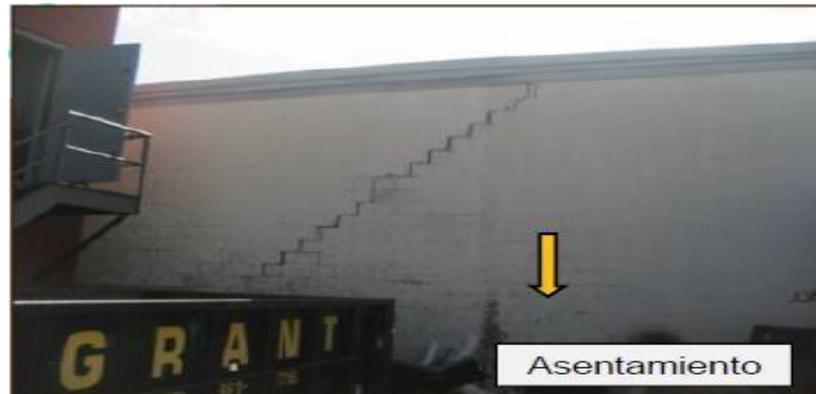
(ACI 224.1R.1993). “A menudo las cargas inducidas durante la construcción pueden ser mucho más severas que las que soportará la estructura en servicio. Desafortunadamente, estas condiciones se pueden dar a edades tempranas cuando el hormigón es más susceptible de ser dañado y con

frecuencia originan fisuras permanentes.“(Citado en docplayer.es).

**Fig. 2.11:** Por una sobrecarga en la construcción de produce un asentamiento evidenciado por las fisura.

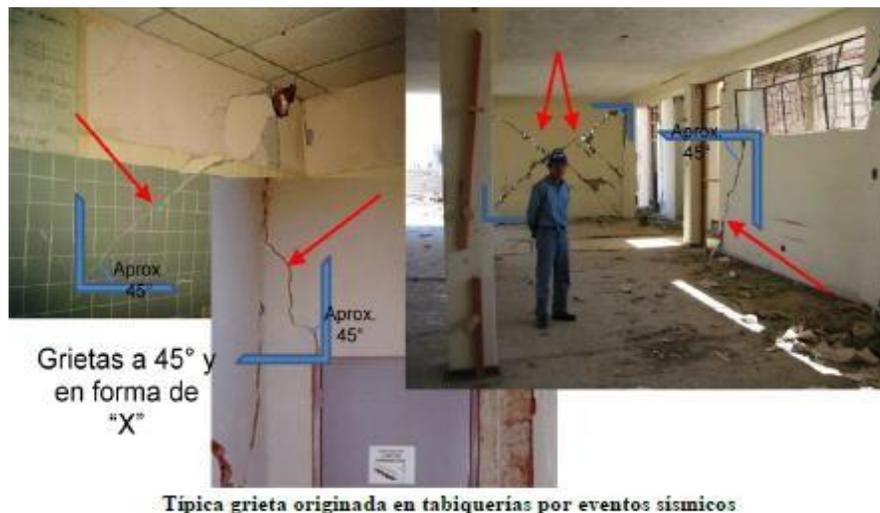
(ACI 224.1R.1993). “Las consecuencias de un diseño y/o detallado incorrecto van desde estructuras no satisfactorias desde el punto de vista estético hasta la falta de serviciabilidad o fallas catastróficas. Estos problemas sólo se pueden minimizar por medio de una profunda comprensión del comportamiento estructural (en su sentido más amplio)”. (Citado en docplayer.es).

**Fig. 2.12:** errores de diseño se presentan fisuras en diferentes grados.

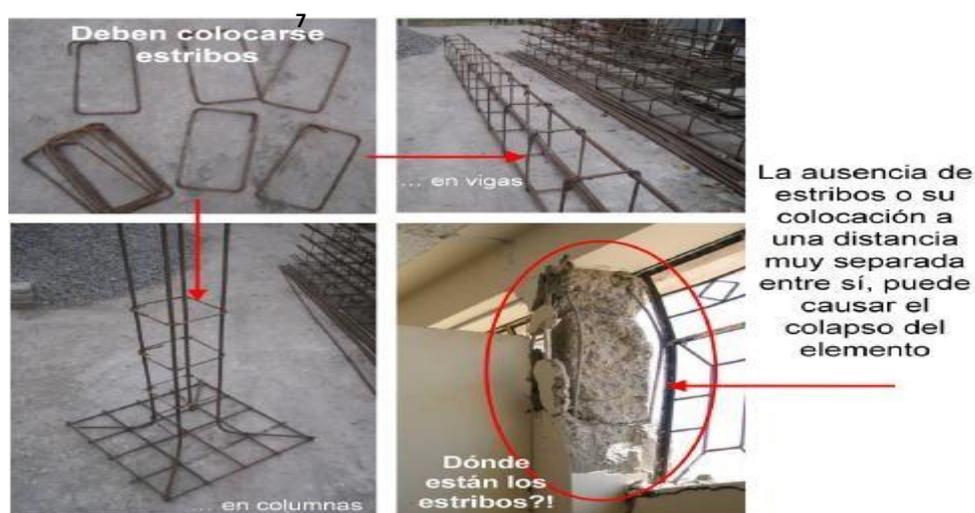
(ACI 224.1R.1993). “Los errores de diseño y detallado que pueden provocar fisuración inaceptable incluyen el uso de ángulos reentrantes mal detallados en las esquinas de muros, elementos y losas premoldeados, la incorrecta selección y/o detallado de las armaduras, la restricción de elementos sujetos a cambios de volumen provocados por variaciones de temperatura y humedad, la **falta de juntas de contracción** adecuadas y el incorrecto diseño de las fundaciones, que provoca movimientos diferenciales dentro de la estructura”. (Citado en docplayer.es).

**Fig. 2.13:** Otro factor de error de diseño es la falta de estribos.

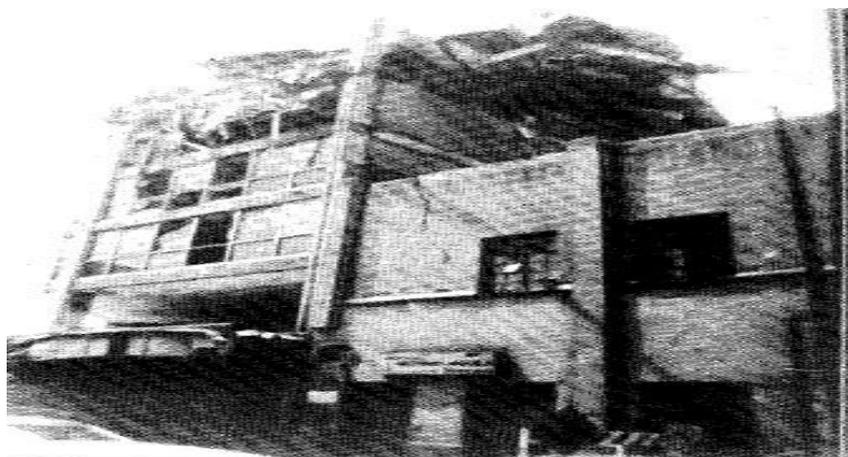
(San Bartolomé A., 1994). El muro debe estar enmarcado en sus 4 lados por elementos de concreto armado (o la cimentación) especialmente diseñados; esto se debe al carácter cíclico del efecto sísmico. Choque entre edificios vecinos debido a la falta de juntas sísmicas. Estos choques producen una carga de impacto no contemplada en el análisis sísmico. A veces, construir viviendas pegadas unas a otras ha sido beneficioso porque entre ellas se confinan; sin embargo, de colapsar una de ellas, el resto puede fallar en simultáneo.<sup>8</sup>

**Fig. 2.14:** falta de junta sísmica ocasiona interacción de las dos edificaciones

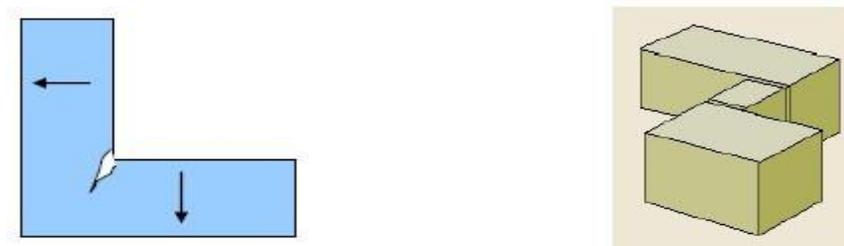
(Normas Legales, NORMA E-030.RNE. 2007) **Configuración del Edificio:** Plantas simples y regulares. Las plantas con formas de L, T, etc., deberán ser evitadas o, en todo caso, se dividirán en formas simples.

**Fig. 2.15:** Izquierda forma inadecuada, derecha forma adecuada de estructuración.

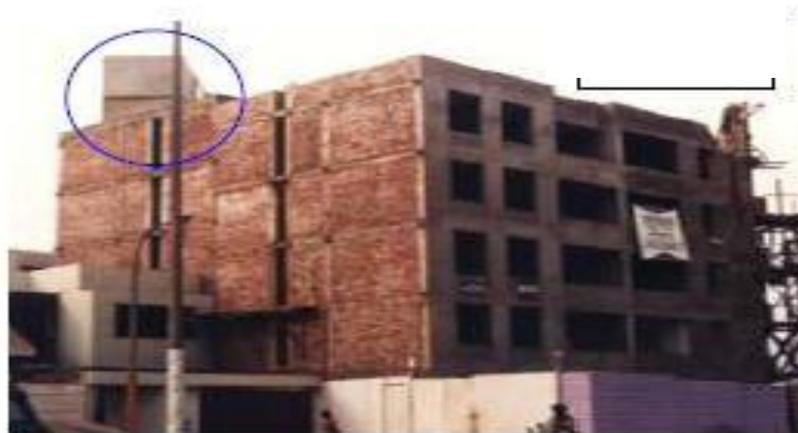
Simetría en la distribución de masas y en la disposición de los muros en planta, de manera que se logre una razonable simetría en la rigidez lateral de cada piso y se cumpla las restricciones por torsión especificadas en la Norma Técnica de Edificación E.030 Diseño Sismo resistente.

**Fig. 2.16:** Inadecuada distribución de masas.

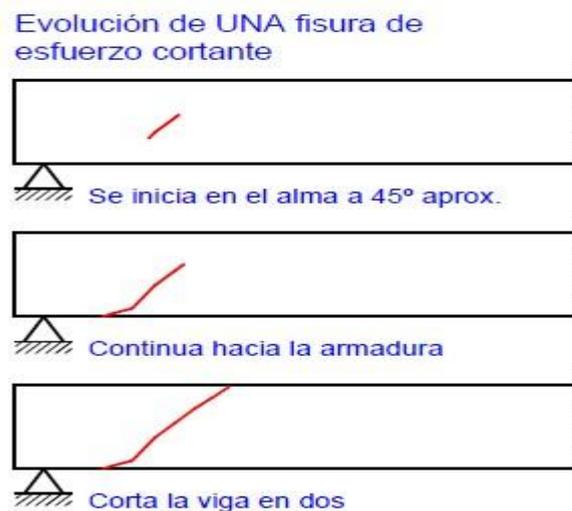
(Juan Pérez Valcárcel) Fisuras por cortante: comienzan en el alma generalmente a 45°, progresan a la almadura y luego al alma, dividen a la pieza en dos provocando el colapso, evolucionan muy rápidamente, aparecen pocas o muchas veces solas.<sup>15</sup>

Fig. 2.17: Comportamiento de fisuras por cortante.

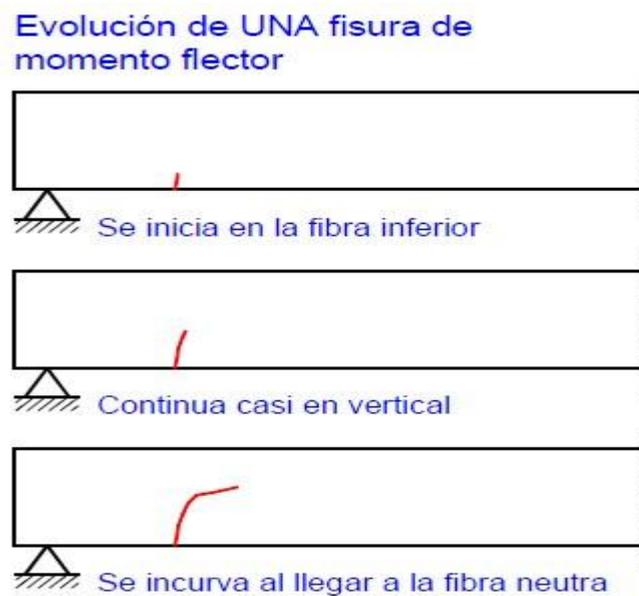
(Juan Pérez Valcárcel) Fisura por flector: inicia en la fibra inferior ,prograsa en vertical,se encurva y yega al eje neutro,aparecen varias y vastantes a la vez,evolucionan lentamete ,aparecen bajo carga y desaparecen cuando de quita la misma.<sup>15</sup>

**Fig. 2.18:** Comportamiento de fisuras por momento flector.

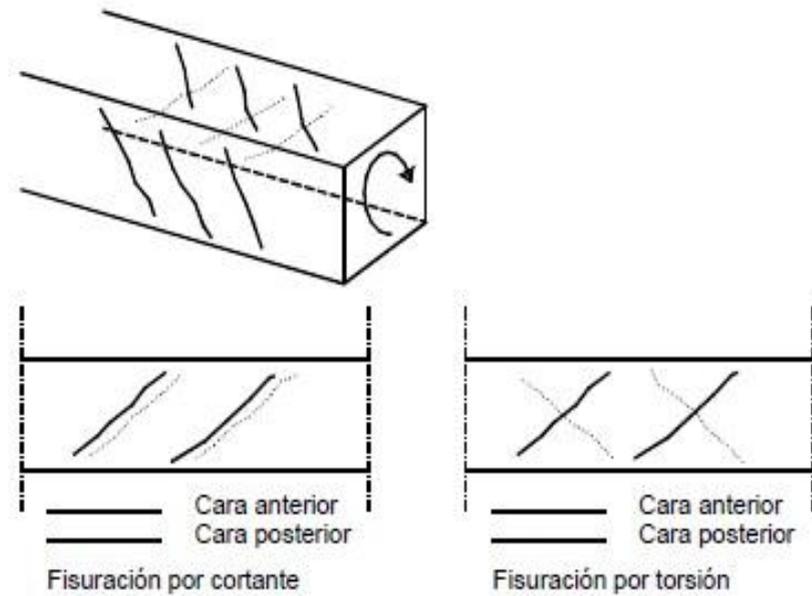
(Juan Pérez Valcárcel) Fisuras por Torsion: tienen aspecto similar a las fisuras por cortante por ello muchas veces se confunden con ellas, el principal criterio para distinguirlas es que en el caso de las fisuras por cortantes están inclinadas en el mismo sentido en las dos caras opuestas, tanto que las de torsión están inclinadas en sentidos contrarios.<sup>15</sup>

**Fig. 2.19:** Comportamiento de fisuras por Torsión.

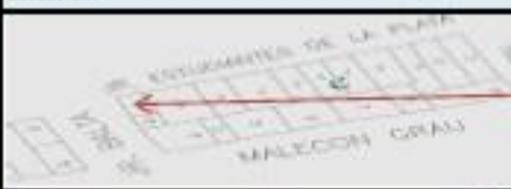
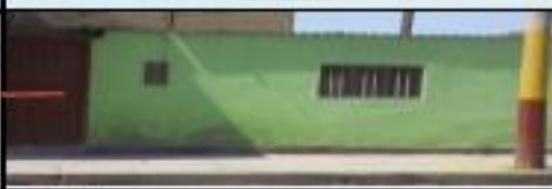
Elemento	Patologia	A. Total m2	A. Afectado m2	% A.Afectado	% A.no Afectado	Grado de Severidad	
fachada	Eflorescencia	1	8.18	1.80	21.99%	78.01%	MODERADO
Cerco	Grietas	2	8.18	0.10	1.22%	98.78%	LEVE
Cerco	Corrosión	3	8.18	0.00	0.00%	100.00%	LEVE
Cerco	Humedad	4	8.18	0.00	0.00%	100.00%	LEVE
RESULTADOS							
Patologias	% A Afectada.

Eflorescencia	21.99%						
Grietas	1.22%						
Corrosión	0.00%						
Humedad	0.00%

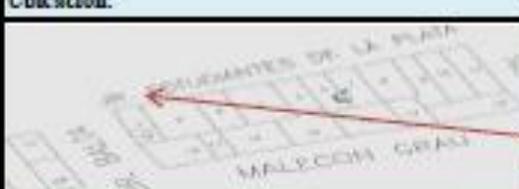
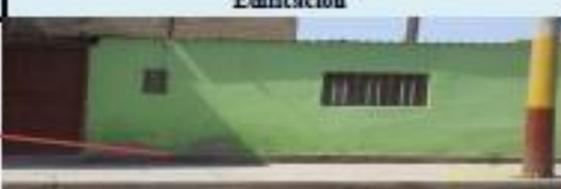
<p>1 PAÑO TÍPICO</p>					
Elemento	Patología	A. Total m <sup>2</sup>	A. Afectado m <sup>2</sup>	% A.Afectado	% A.no Afectado	Grado de Severidad	
MURO EXT.	Eflorescencia	1	8.18	3.30	40.32%	59.68%	MODERADO
MURO EXT.	Grietas	2	8.18	0.00	0.00%	100.00%	LEVE
MURO EXT.	Corrosión	3	8.18	0.00	0.00%	100.00%	LEVE
MURO EXT.	Humedad	4	8.18	1.32	16.13%	83.87%	MODERADO
RESULTADOS							
Patología:	% A Afectada.

Eflorescencia	40.32%						
Grietas	0.00%						
Corrosión	0.00%						
Humedad	16.13%

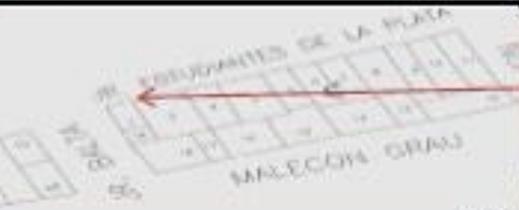
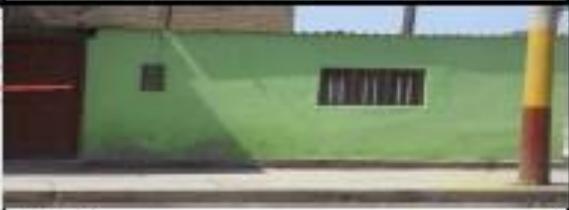
Elemento	Patología	A. Total m <sup>2</sup>	A. Afectado m <sup>2</sup>	% A. Afectado	% A. no Afectado	Grado de Severidad	
MURO EXT.	Eflorescencia	1	8.21	3.64	44.35%	55.65%	MODERADO
MURO EXT.	Grietas	2	8.21	0.00	0.00%	100.00%	LEVE
MURO EXT.	Corrosión	3	8.21	0.00	0.00%	100.00%	LEVE
MURO EXT.	Humedad	4	8.21	0.99	12.10%	87.90%	MODERADO
RESULTADOS							
Patología:	% A. Afectada.

Eflorescencia	44.35%						
Grietas	0.00%						
Corrosión	0.00%						
Humedad	12.10%

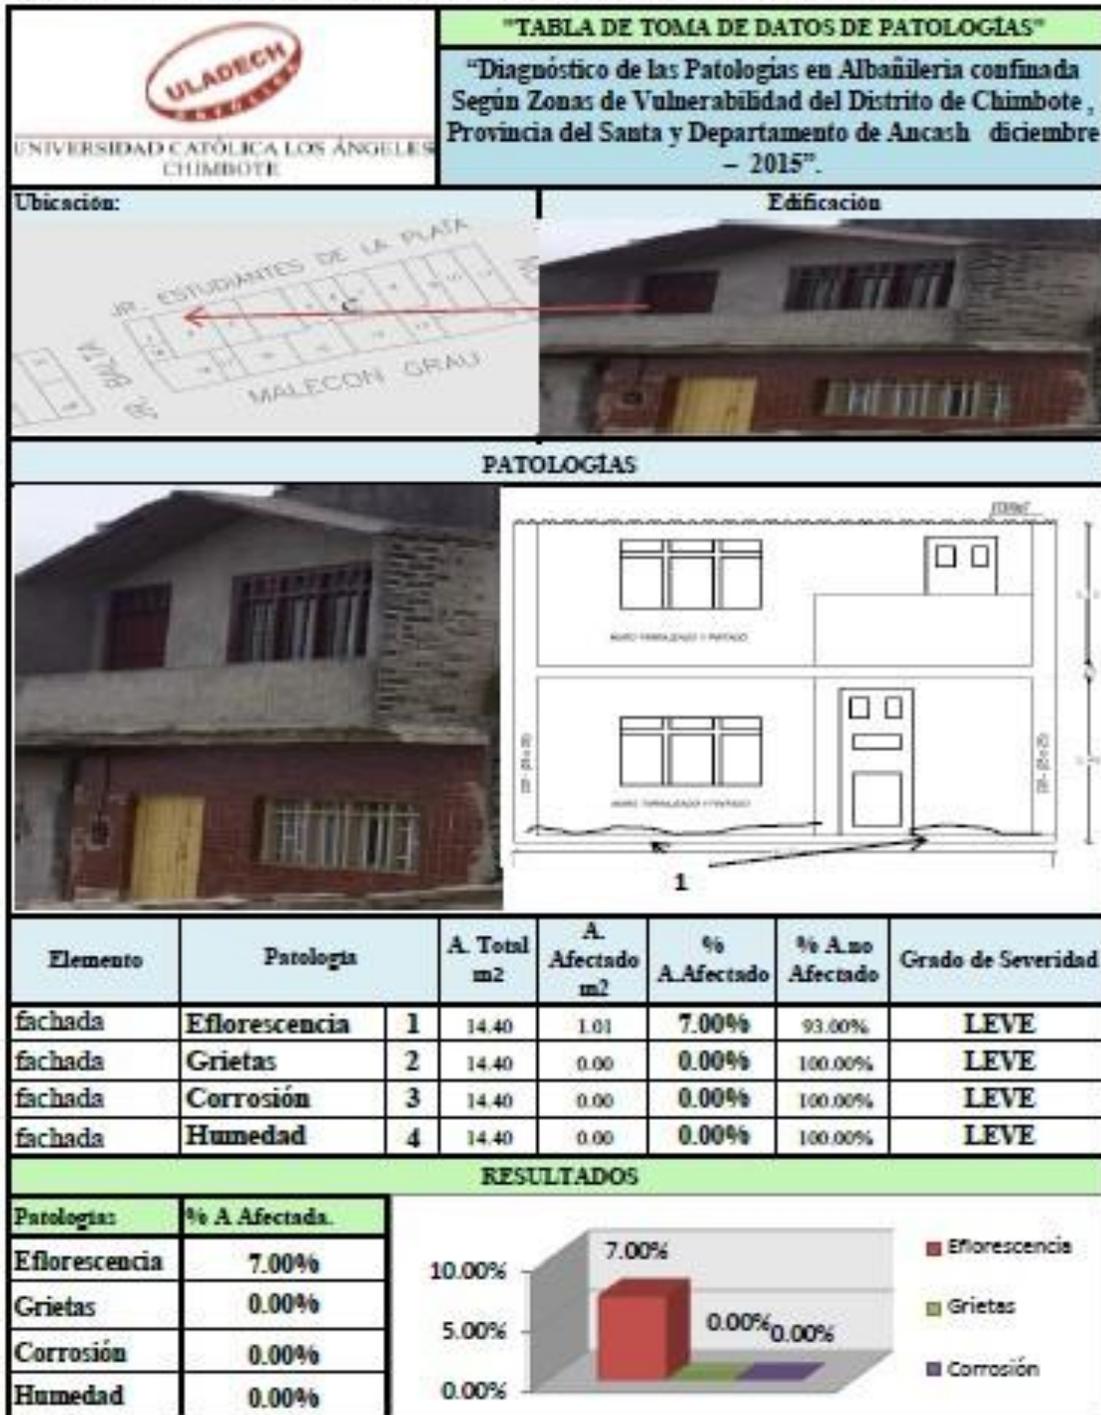
Sector IV: A.H. MIRAMAR BAJO - Cuadra C<sup>o</sup> - Lt 2

MUESTRA 2 - PAÑO 4 : Se encuentra ubicada en A.H Miramar Bajo ;cuadra C<sup>o</sup>,Lt 2 jr Estudiantes. Las patologías encontradas fueron las indicadas a continuación.

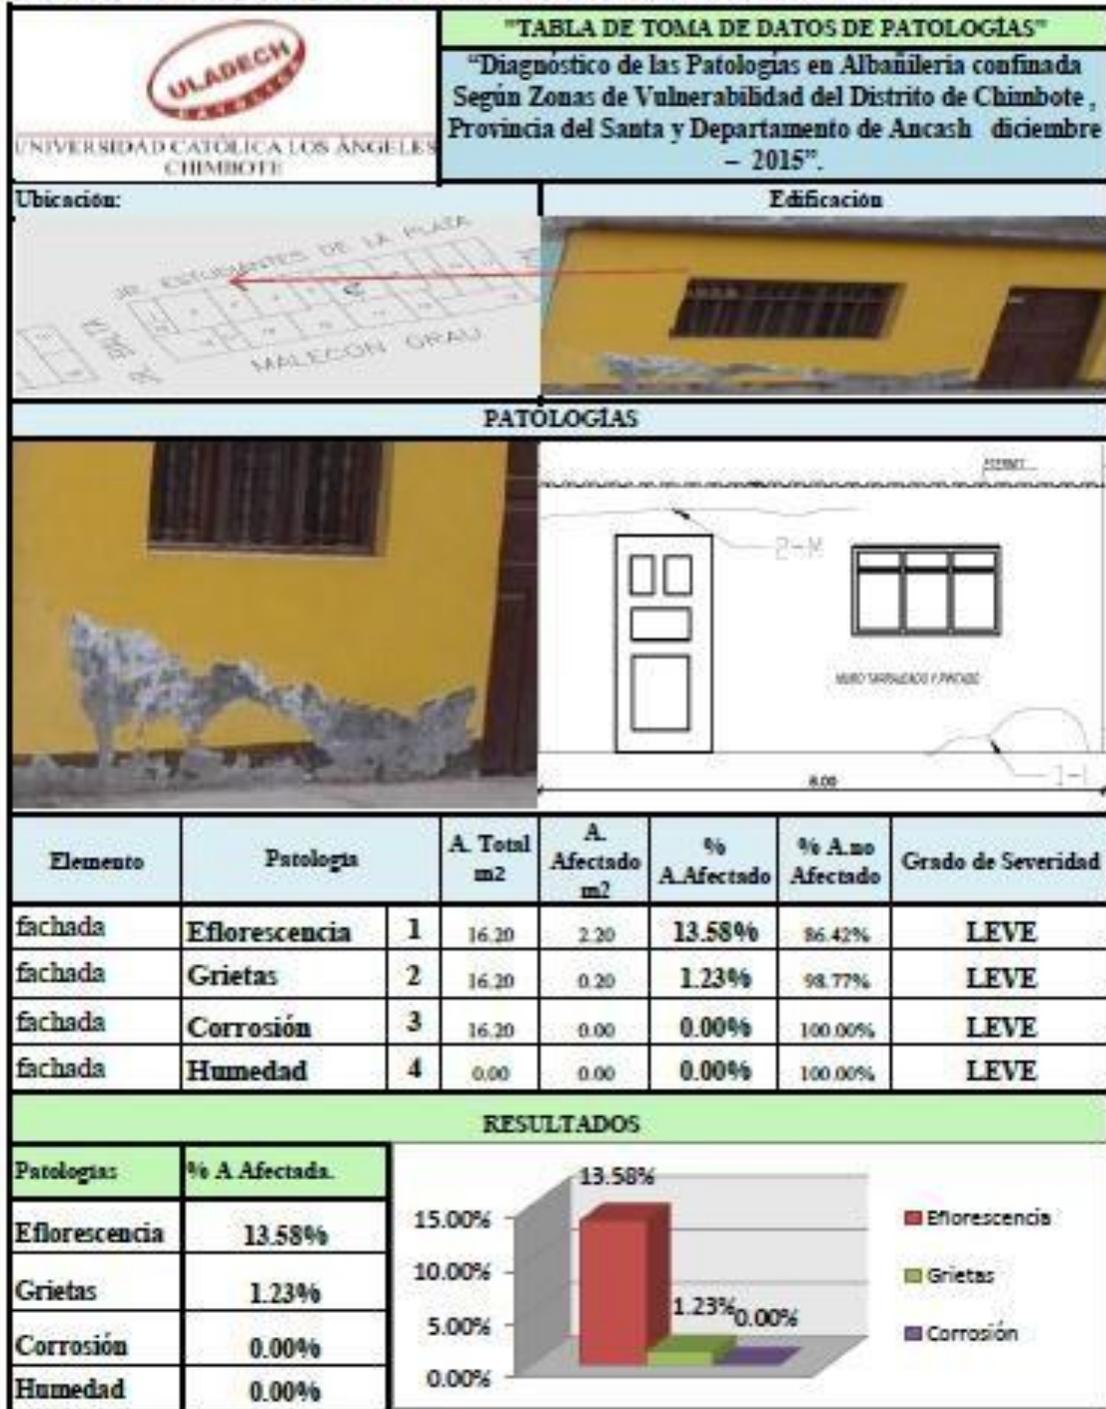
Sector IV: A.H. MIRAMAR BAJO - Cuadra C° - Lt 3

MUESTRA 3 - PAÑO 5 : Se encuentra ubicada en A.H Miramar Bajo ;cuadra C°, Lt 3 jr Estudiantes. Las patologías encontradas fueron las indicadas a continuación.

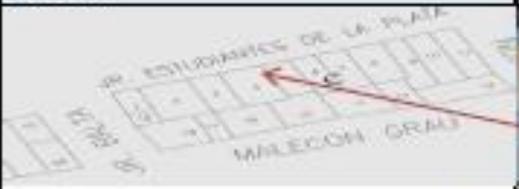
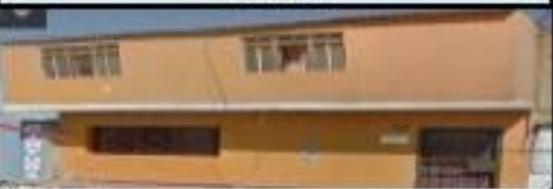
Elemento	Patología	A. Total m2	A. Afectado m2	% A.Afectado	% A.no Afectado	Grado de Severidad	
fachada	Eflorescencia	1	14.40	0.75	5.21%	94.79%	LEVE
fachada	Grietas	2	14.40	0.10	0.69%	99.31%	LEVE
fachada	Corrosión	3	14.40	0.00	0.00%	100.00%	LEVE
fachada	Humedad	4	14.40	0.30	2.08%	97.92%	LEVE
RESULTADOS							
Patologías	% A. Afectada.

Eflorescencia	5.21%						
Grietas	0.69%						
Corrosión	0.00%						
Humedad	2.08%

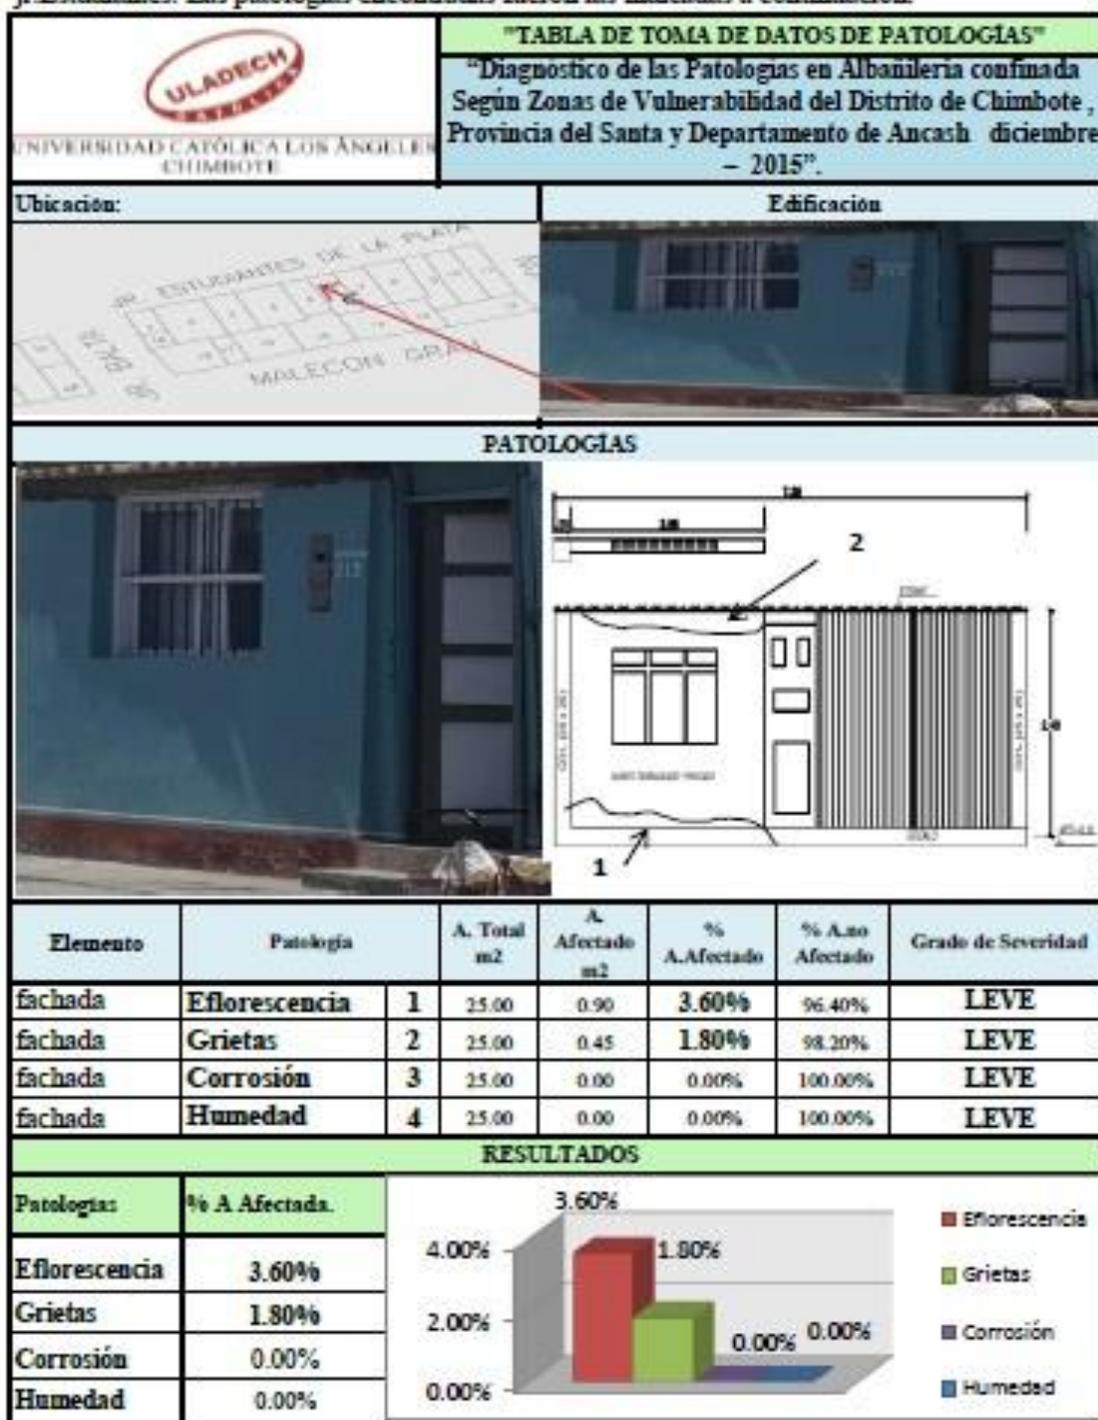
Sector IV: A.H. MIRAMAR BAJO - Cuadra C° - Lt 5

MUESTRA 5 - PAÑO 7 : Se encuentra ubicada en A.H Miramar Bajo ;cuadra C°,Lt 5 jr Estudiantes. Las patologías encontradas fueron las indicadas a continuación.

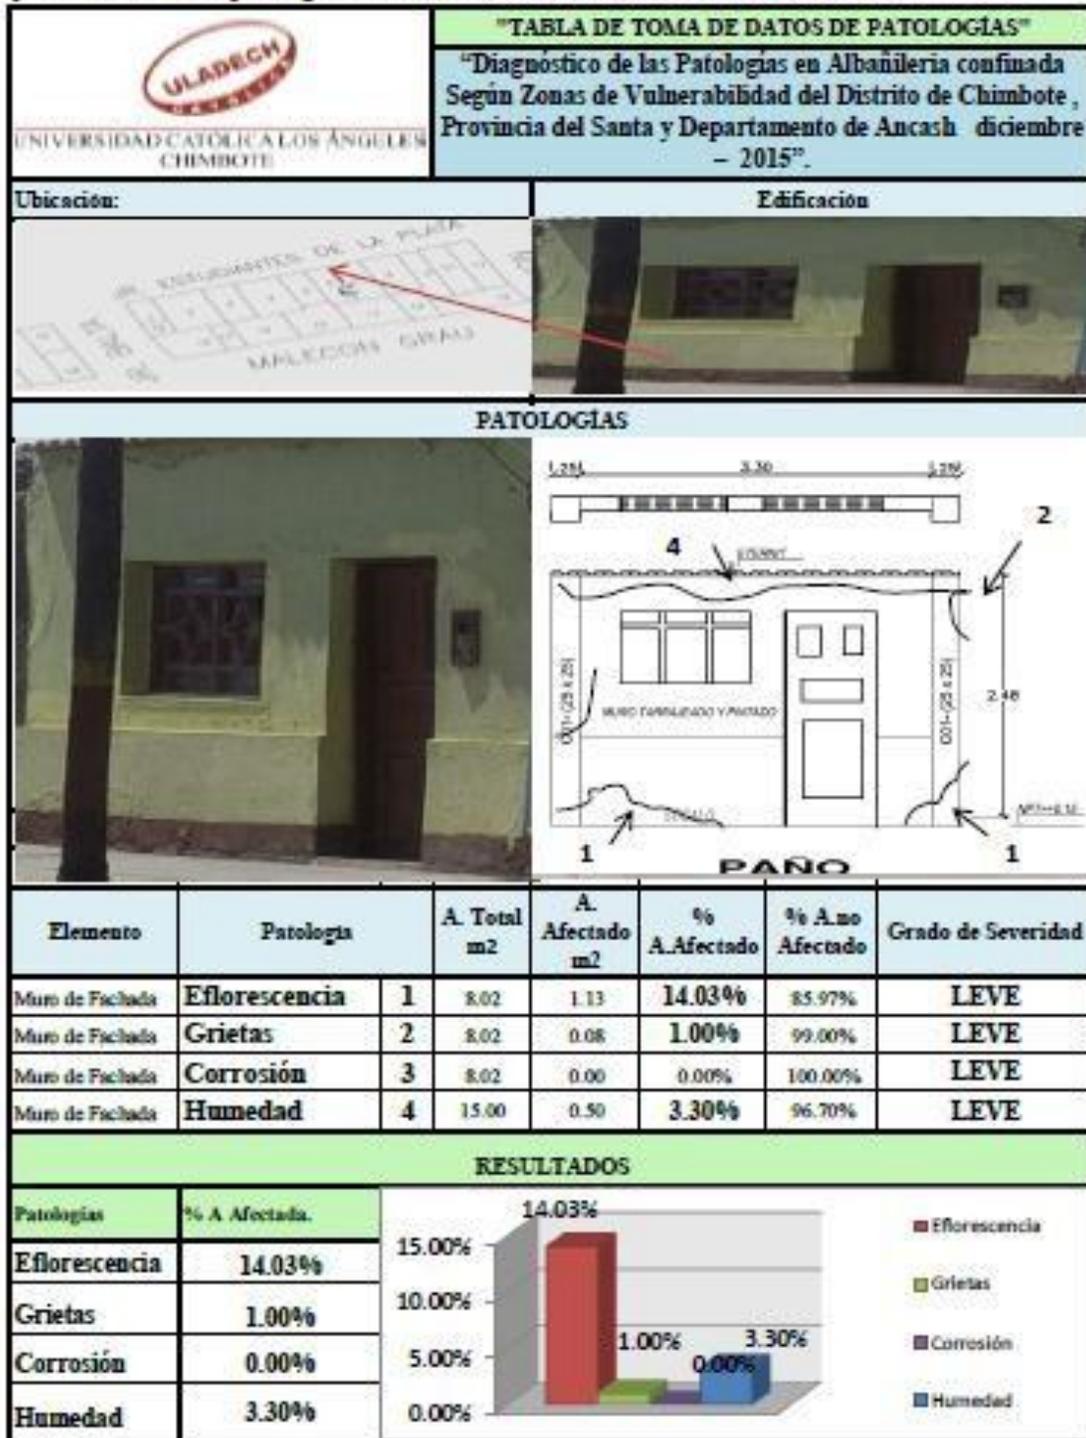
Sector IV: A.H. MIRAMAR BAJO - Cuadra C° - Lt 6

MUESTRA 6 - PAÑO 8 : Se encuentra ubicada en A.H.Miramar Bajo ;cuadra C° Lt 6 jr Estudiantes. Las patologías encontradas fueron las indicadas a continuación.

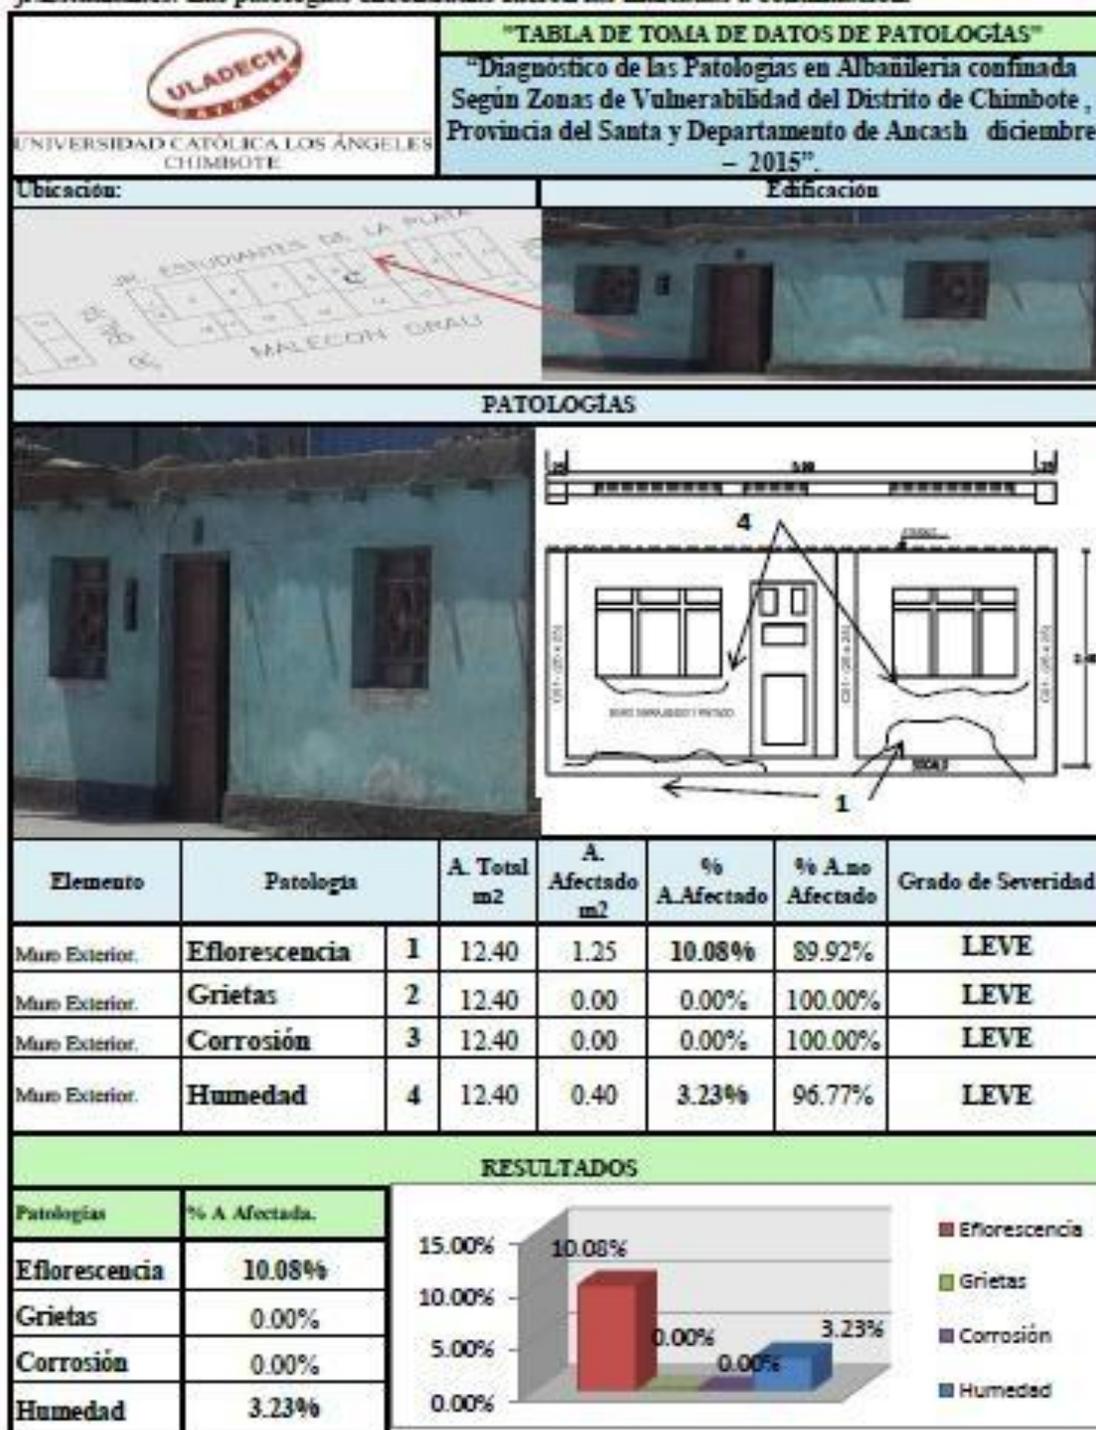
Sector IV: A.H. MIRAMAR BAJO - Cuadra C° - Lt 7

MUESTRA 7 - PAÑO 9 : Se encuentra ubicada en A.H. Miramar Bajo ;cuadra C°, Lt 7 jr Estudiantes. Las patologías encontradas fueron las indicadas a continuación.

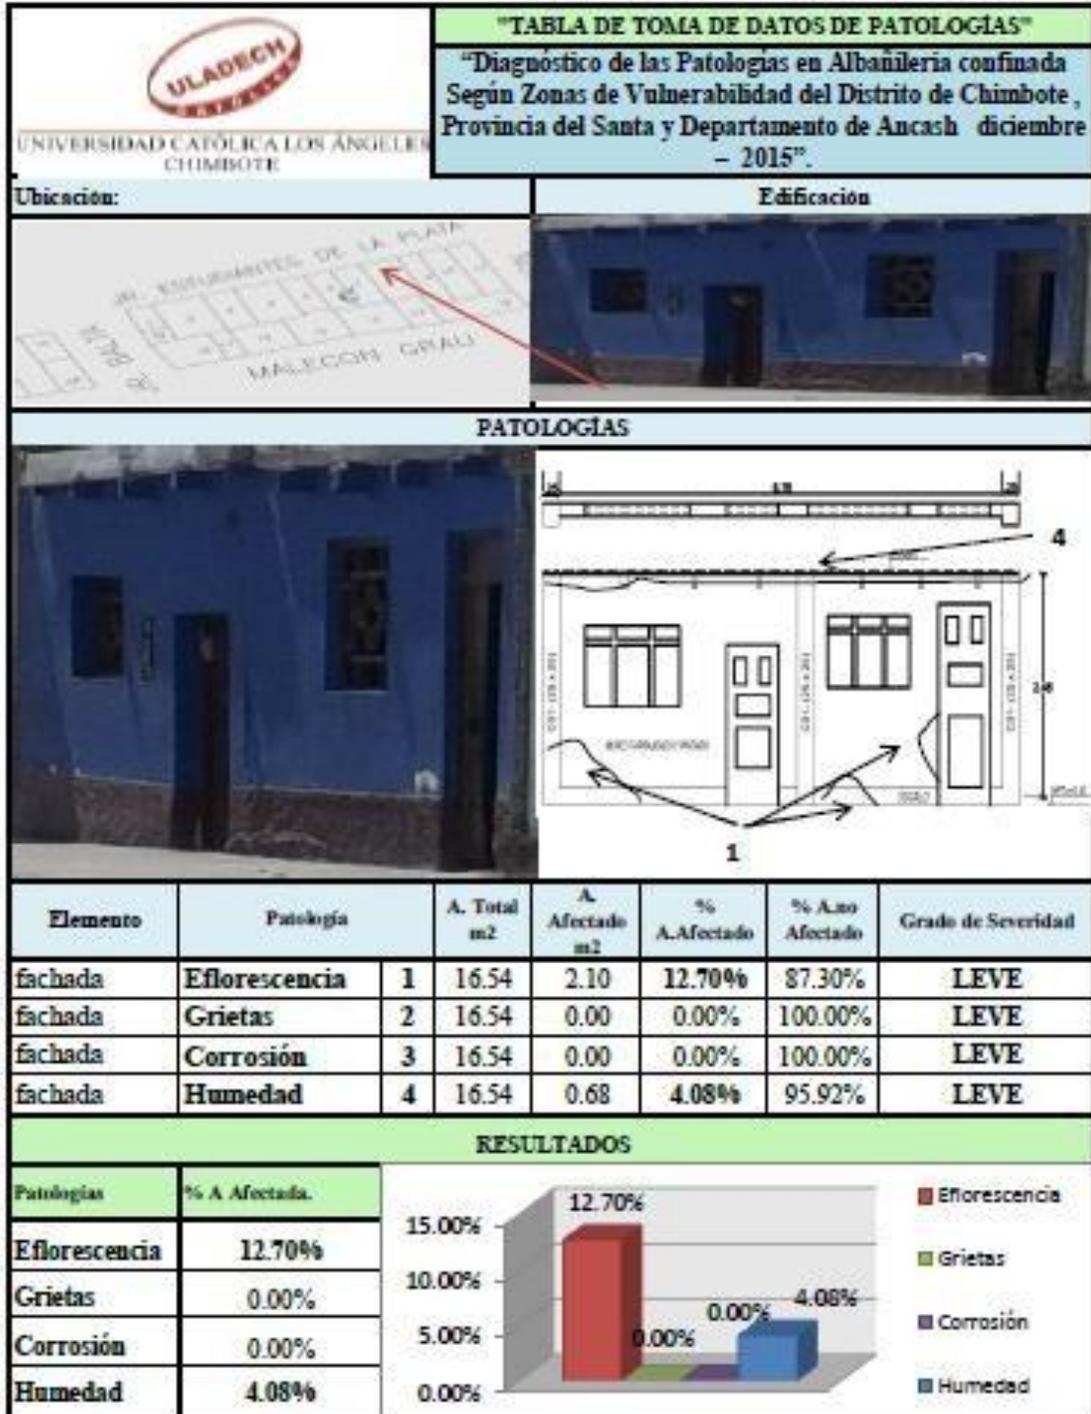
Sector IV: A.H. MIRAMAR BAJO - Cuadra C° - Lt 8

MUESTRA 8 - PAÑO 10: Se encuentra ubicada en A.H. Miramar Bajo ;cuadra C°, Lt 8 jr. Estudiantes. Las patologías encontradas fueron las indicadas a continuación.

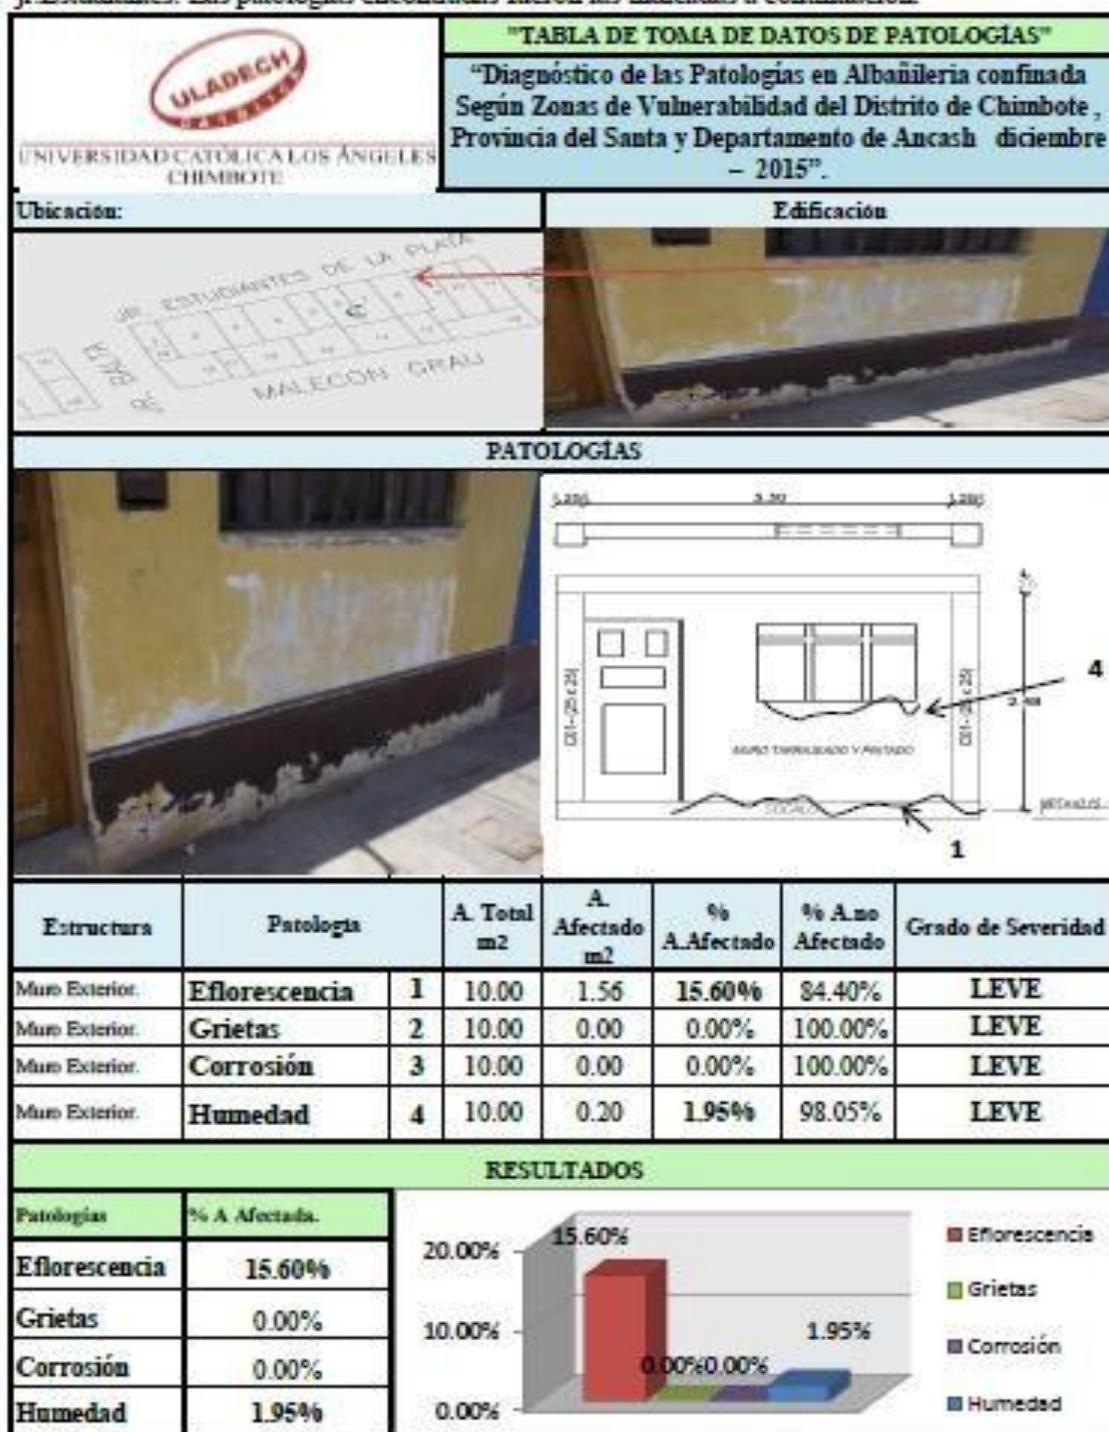
Sector IV: A.H. MIRAMAR BAJO - Cuadra C° - Lt 9

MUESTRA 9 - PAÑO 11 : Se encuentra ubicada en A.H.Miramar Bajo ;cuadra C°,Lt 9 jr Estudiantes. Las patologías encontradas fueron las indicadas a continuación.

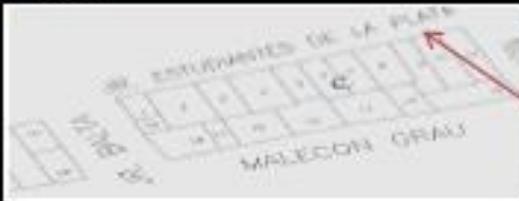
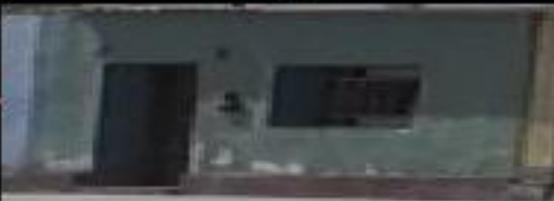
Elemento	Patología	A. Total m2	A. Afectado m2	% A.Afectado	% A.no Afectado	Grado de Severidad	
Muro Exterior.	Eflorescencia	1	8.75	0.95	10.86%	89.14%	MODERADO
Muro Exterior.	Grietas	2	8.75	0.00	0.00%	100.00%	LEVE
Muro Exterior.	Corrosión	3	8.75	0.00	0.00%	100.00%	LEVE
Muro Exterior.	Humedad	4	8.75	0.00	0.00%	100.00%	LEVE
RESULTADOS							
Patologías	% A. Afectada.

Eflorescencia	10.86%						
Grietas	0.00%						
Corrosión	0.00%						
Humedad	0.00%
