**UNIVERSIDAD CATÓLICA LOS ÁNGELES  
CHIMBOTE**

**“Diagnóstico de la Patologías en Edificaciones de Albañilería Confinada  
Según Zonas de Vulnerabilidad del Distrito de Chimbote, Provincia del  
Santa y Departamento de Ancash Diciembre – 2015”**

**INGENIERO CIVIL**

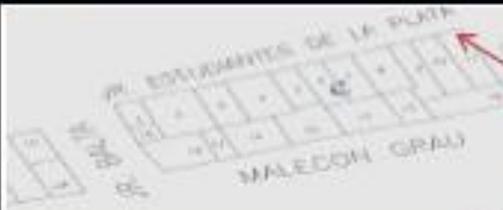
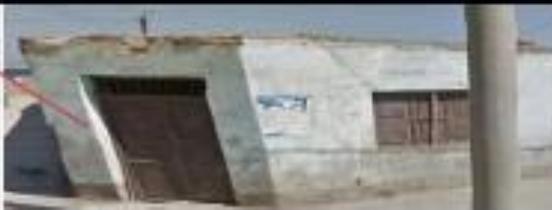
Elemento	Patología	A. Total m <sup>2</sup>	A. Afectado m <sup>2</sup>	% A.Afectado	% A.mo Afectado	Grado de Severidad	
fachada	Eflorescencia	1	5.40	1.65	30.56%	69.44%	MODERADO
fachada	Grietas	2	5.40	0.00	0.00%	100.00%	LEVE
fachada	Corrosión	3	5.40	0.00	0.00%	100.00%	LEVE
fachada	Humedad	4	5.40	0.00	0.00%	100.00%	LEVE
RESULTADOS							
Patologías	% A. Afectada.

Eflorescencia	30.56%						
Grietas	0.00%						
Corrosión	0.00%						
Humedad	0.00%

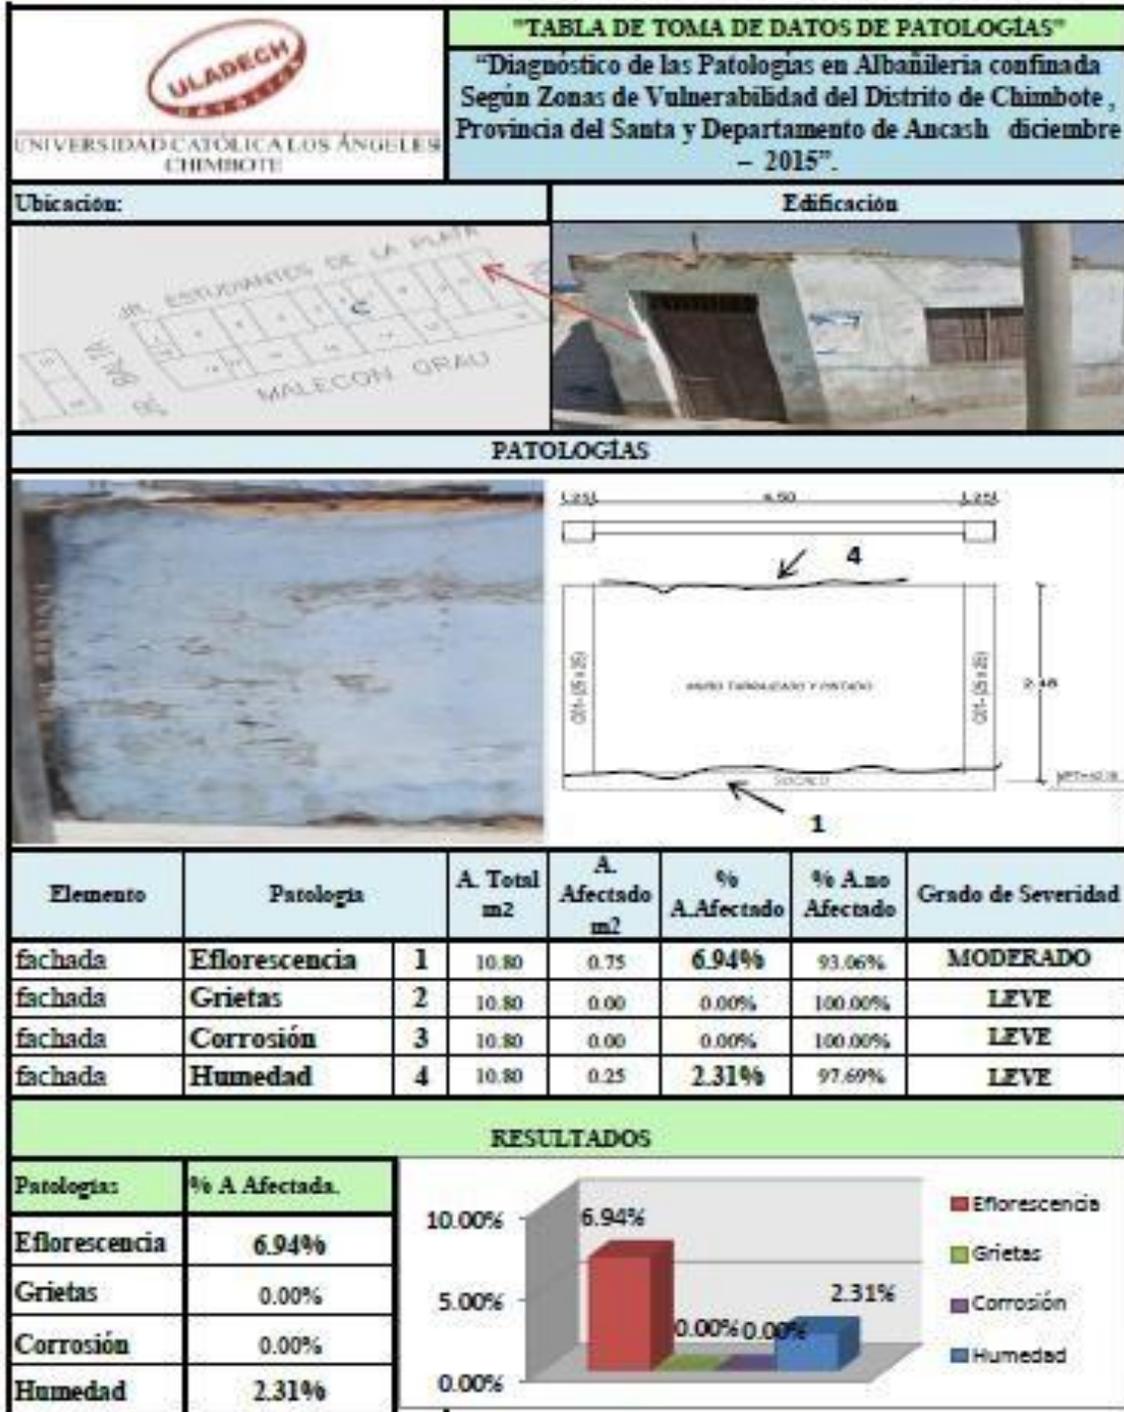
Sector IV: A.H. MIRAMAR BAJO - Cuadra C° - Lt 11

MUESTRA 11 - PAÑO 14 : Se encuentra ubicada en A.H.Miramar Bajo ;cuadra C°,Lt 11 jr Estudiantes y A.V. Aviación. Las patologías encontradas fueron las indicadas a continuación.

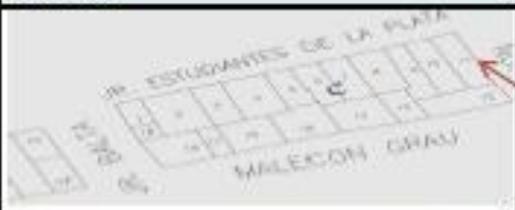
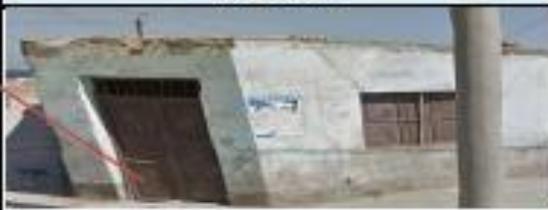
Elemento	Patología	A. Total m2	A. Afectado m2	% A. Afectado	% A.no Afectado	Grado de Severidad	
Muro Exterior.	Eflorescencia	1	10.80	2.15	19.91%	80.09%	MODERADO
Muro Exterior.	Grietas	2	10.80	0.00	0.00%	100.00%	LEVE
Muro Exterior.	Corrosión	3	10.80	0.00	0.00%	100.00%	LEVE
Muro Exterior.	Humedad	4	10.80	0.15	1.39%	98.61%	LEVE
RESULTADOS							
Patologías	% A. Afectada.

Eflorescencia	19.91%						
Grietas	0.00%						
Corrosión	0.00%						
Humedad	1.39%

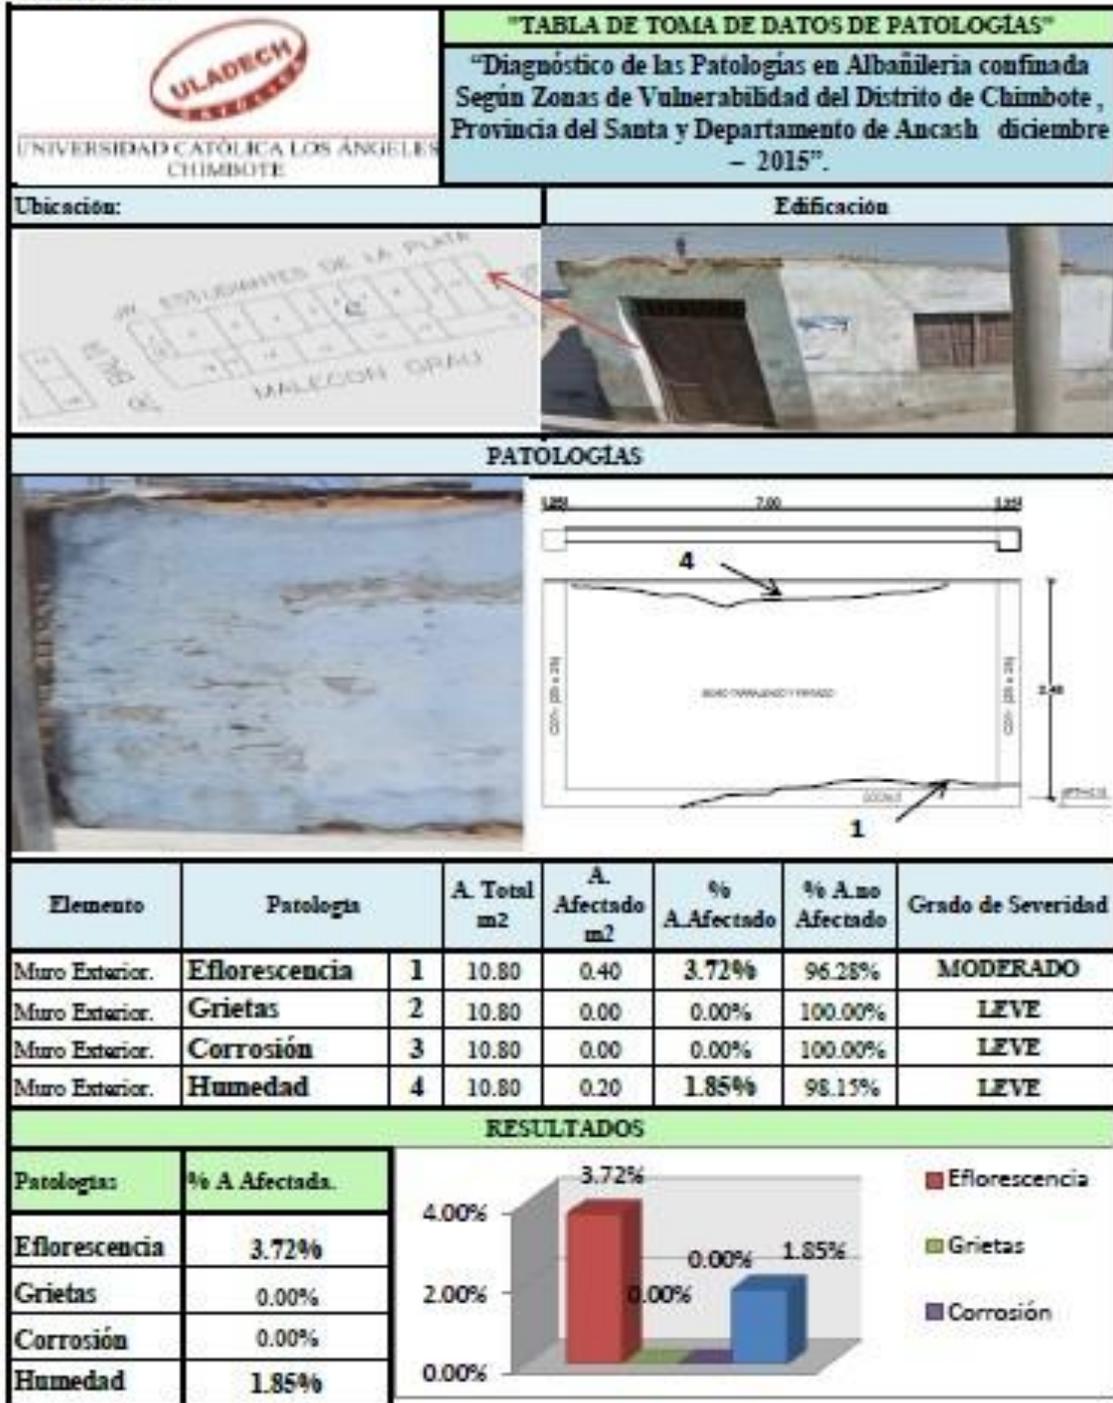
**Sector IV: A.H. MIRAMAR BAJO - Cuadra C° - Lt 11**

**MUESTRA 11 - PAÑO 16** : Se encuentra ubicada en A.H.Miramar Bajo ;cuadra C°,Lt 11 jr.Estudiantes y A.V. Aviación. Las patologías encontradas fueron las indicadas a continuación.

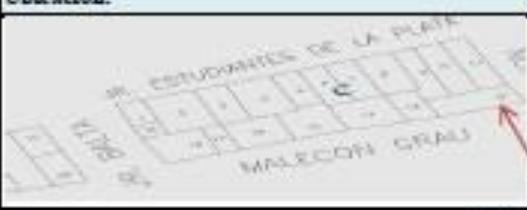
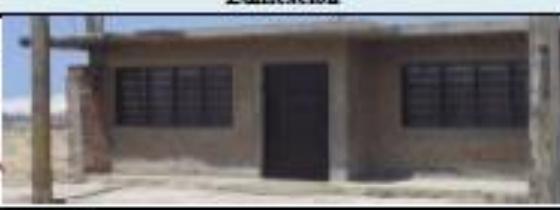
Elemento	Patología	A. Total m2	A. Afectado m2	% A.Afectado	% A.no Afectado	Grado de Severidad	
fachada	Eflorescencia	1	14.88	1.05	7.06%	92.94%	MODERADO
fachada	Grietas	2	14.88	0.15	1.01%	98.99%	SEVERO
fachada	Corrosión	3	14.88	0.90	6.05%	93.95%	SEVERO
fachada	Humedad	4	14.88	0.40	2.69%	97.31%	MODERADO
RESULTADOS							
Patologías	% A Afectada.

Eflorescencia	7.06%						
Grietas	1.01%						
Corrosión	6.05%						
Humedad	2.69%

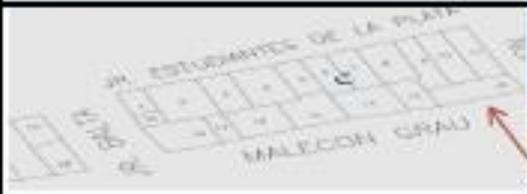
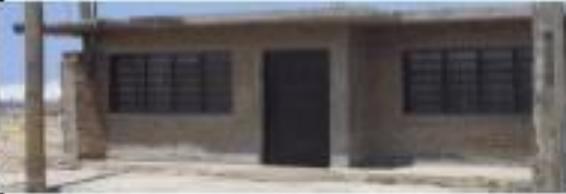
Elemento	Patología	A. Total m2	A. Afectado m2	% A.Afectado	% A.no Afectado	Grado de Severidad	
Muro Exterior.	<b>Eflorescencia</b>	1	9.31	0.88	<b>9.40%</b>	90.60%	<b>MODERADO</b>
Muro Exterior.	<b>Grietas</b>	2	9.31	0.70	<b>7.52%</b>	92.48%	<b>SEVERO</b>
Muro Exterior.	<b>Corrosión</b>	3	9.31	0.00	0.00%	100.00%	<b>SEVERO</b>
Muro Exterior.	<b>Humedad</b>	4	9.31	0.38	<b>4.08%</b>	95.92%	<b>MODERADO</b>
RESULTADOS							
Patologías:	% A. Afectada.

Eflorescencia	9.40%						
Grietas	7.52%						
Corrosión	0.00%						
Humedad	4.08%

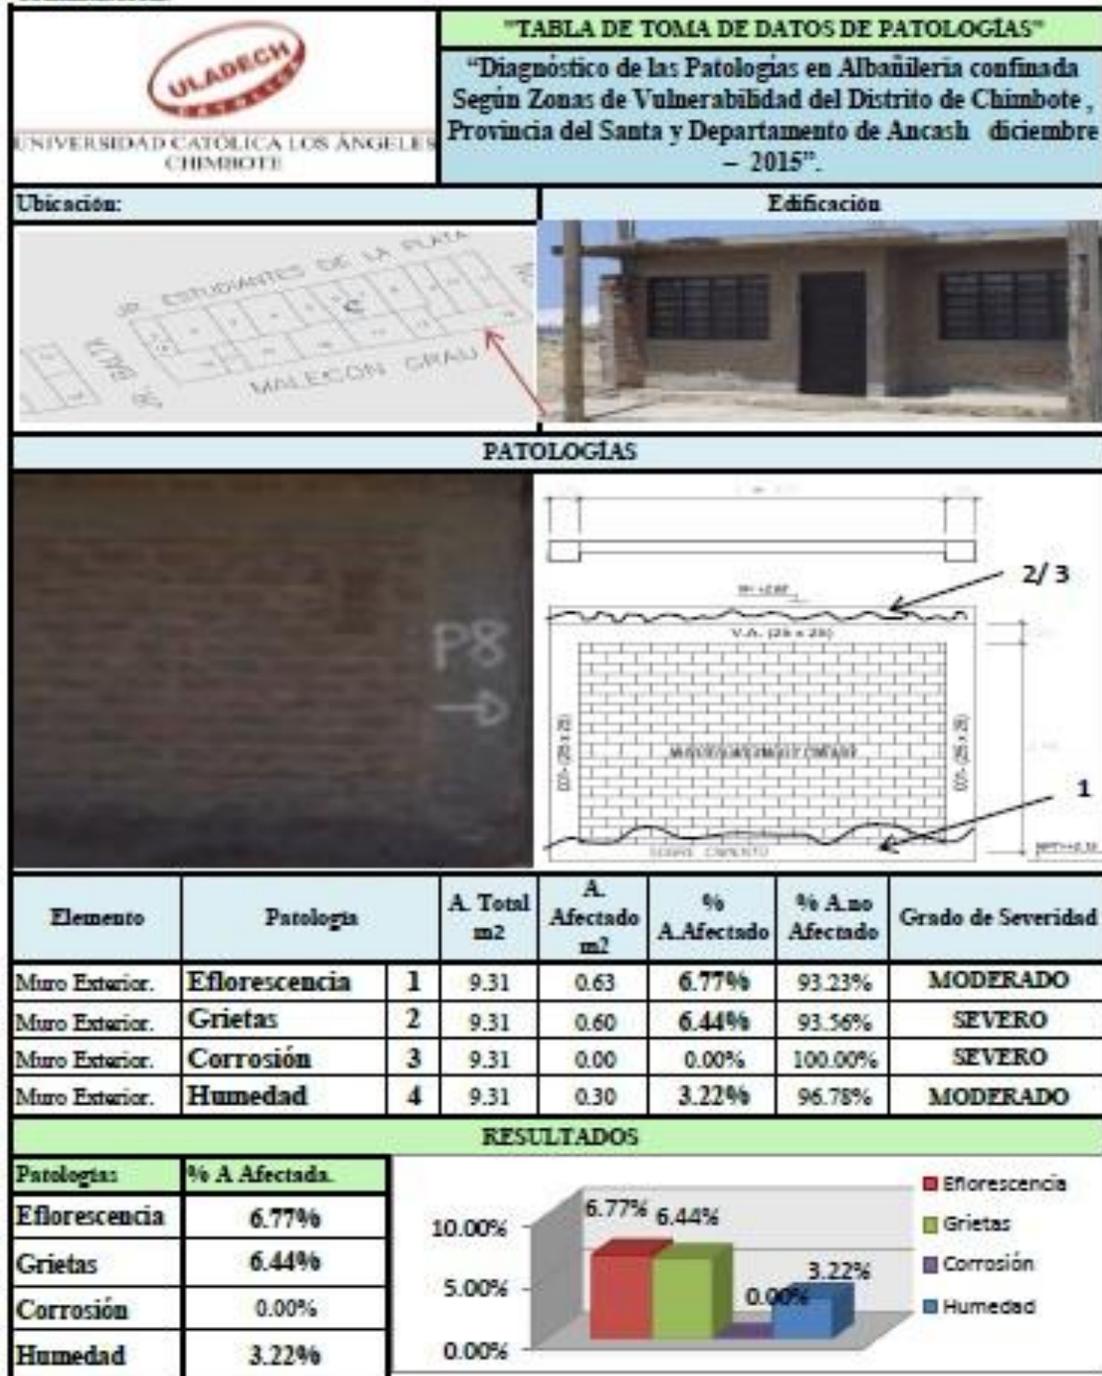
Sector IV: A.H. MIRAMAR BAJO - Cuadra C° - Lt 12

MUESTRA 12 - PAÑO 19 : Se encuentra ubicada en A.H.Miramar Bajo ;cuadra C°,Lt 12 ,A.V.La costanera y A.V. Aviación. Las patologías encontradas fueron las indicadas a continuación.

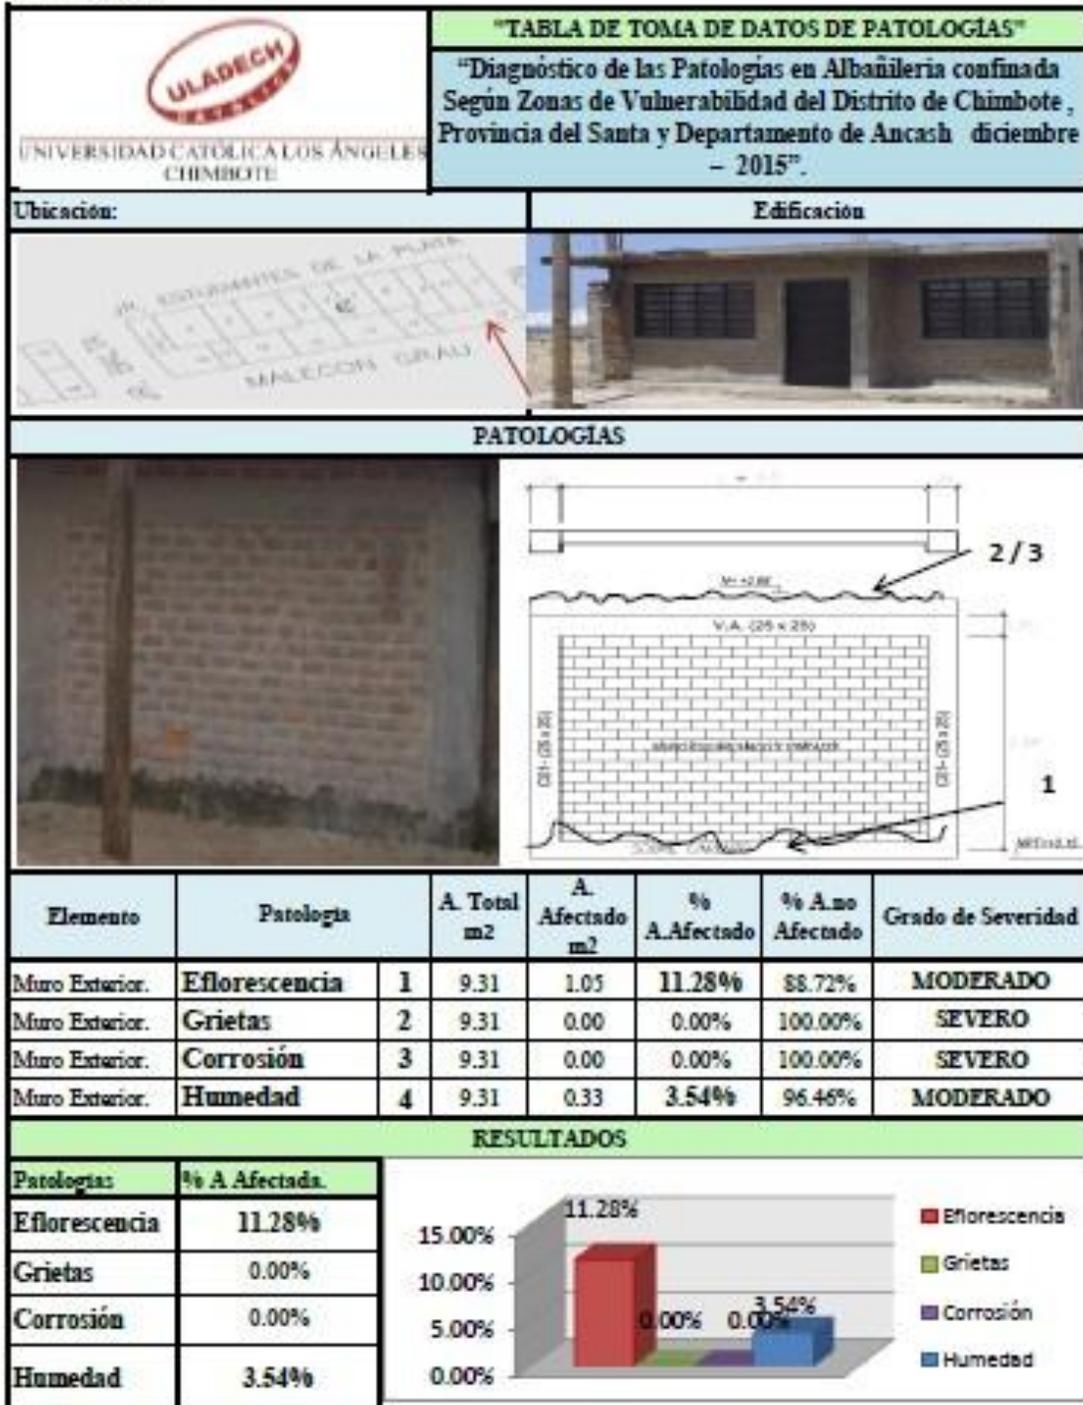
Tabla 4.20  
Sector IV: A.H. MIRAMAR BAJO - Cuadra C° - Lt 12

MUESTRA 12 - PAÑO 20 : Se encuentra ubicada en A.H.Miramar Bajo ;cuadra C° Lt 12 ,A.V La costanera y A.V. Aviación. Las patologías encontradas fueron las indicadas a continuación.

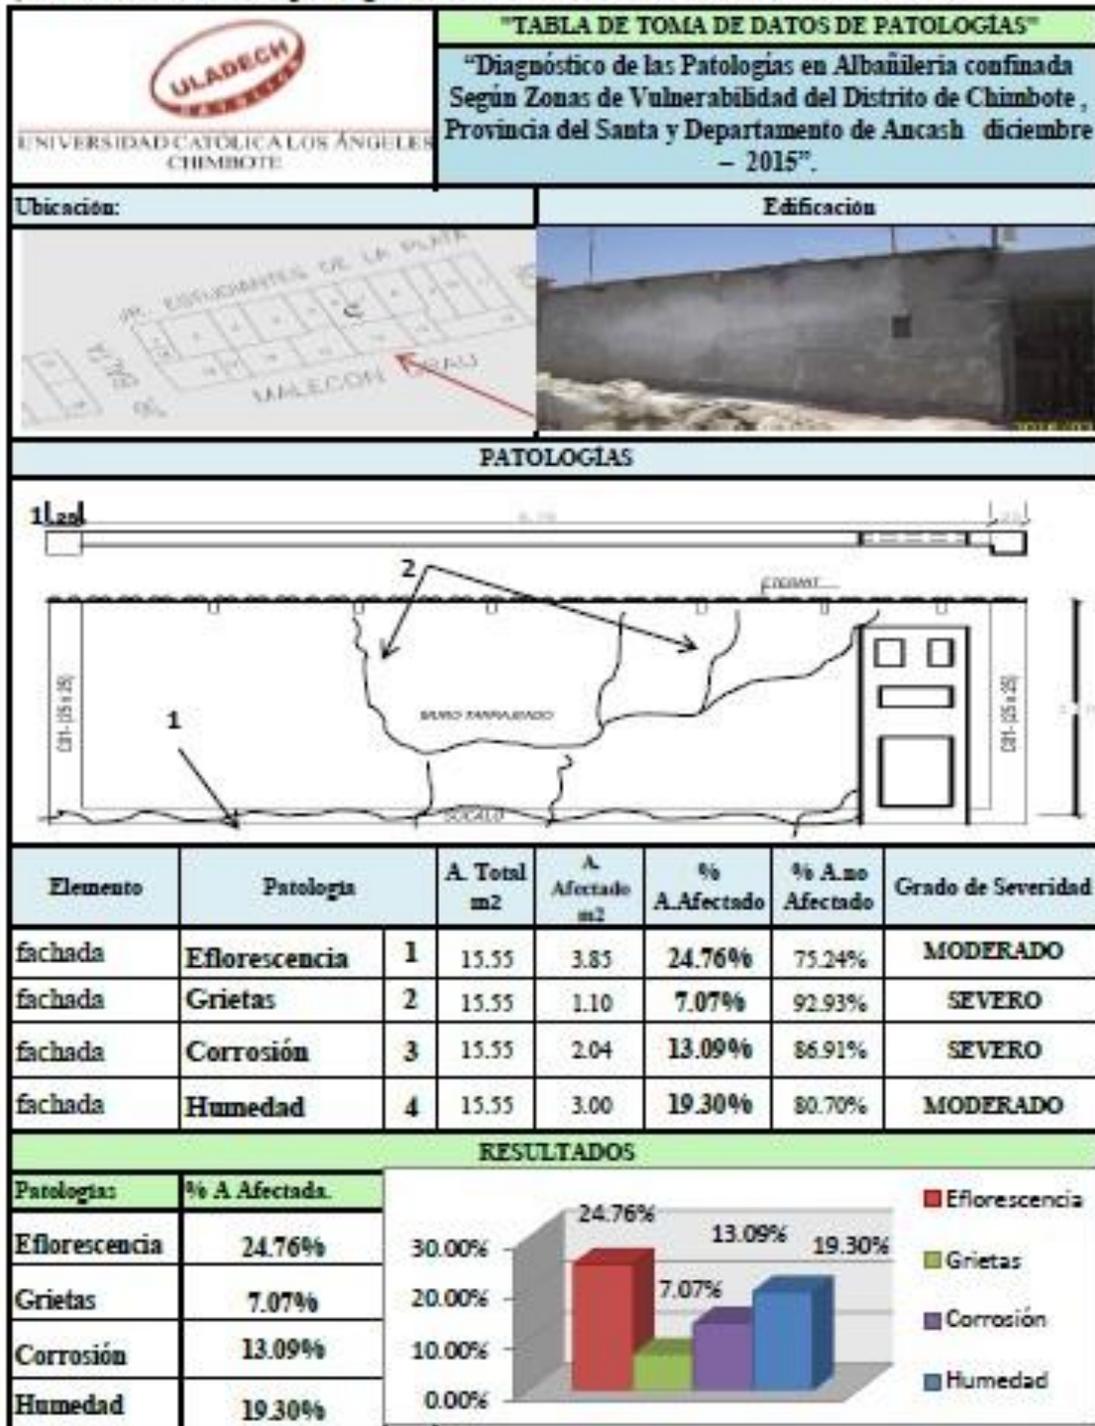
Sector IV: A.H. MIRAMAR BAJO - Cuadra C° - Lt 14

MUESTRA 14 - PAÑO 23 : Se encuentra ubicada en A.H.Miramar Bajo ;cuadra C°,Lt 14 ,A.VLa costanera . Las patologías encontradas fueron las indicadas a continuación.

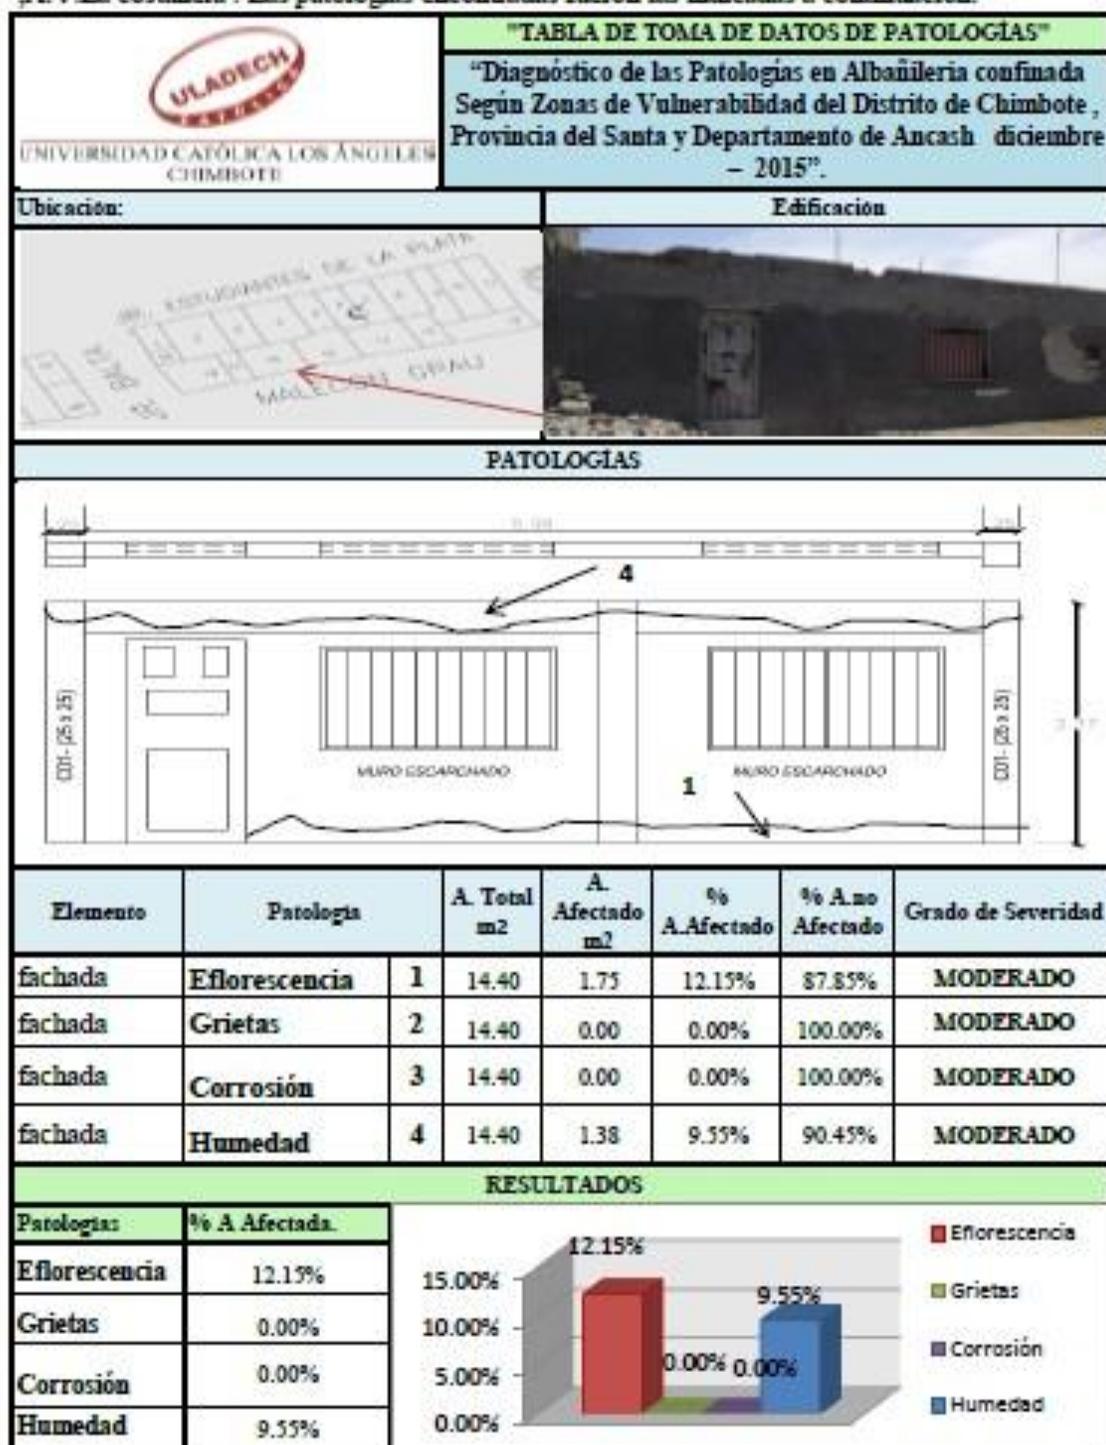
Sector IV: A.H. MIRAMAR BAJO - Cuadra C° - Lt 16

MUESTRA 16 - PAÑO 25 : Se encuentra ubicada en A.H.Miramar Bajo ;cuadra C°,Lt 16 ,A.V.La costanera . Las patologías encontradas fueron las indicadas a continuación.

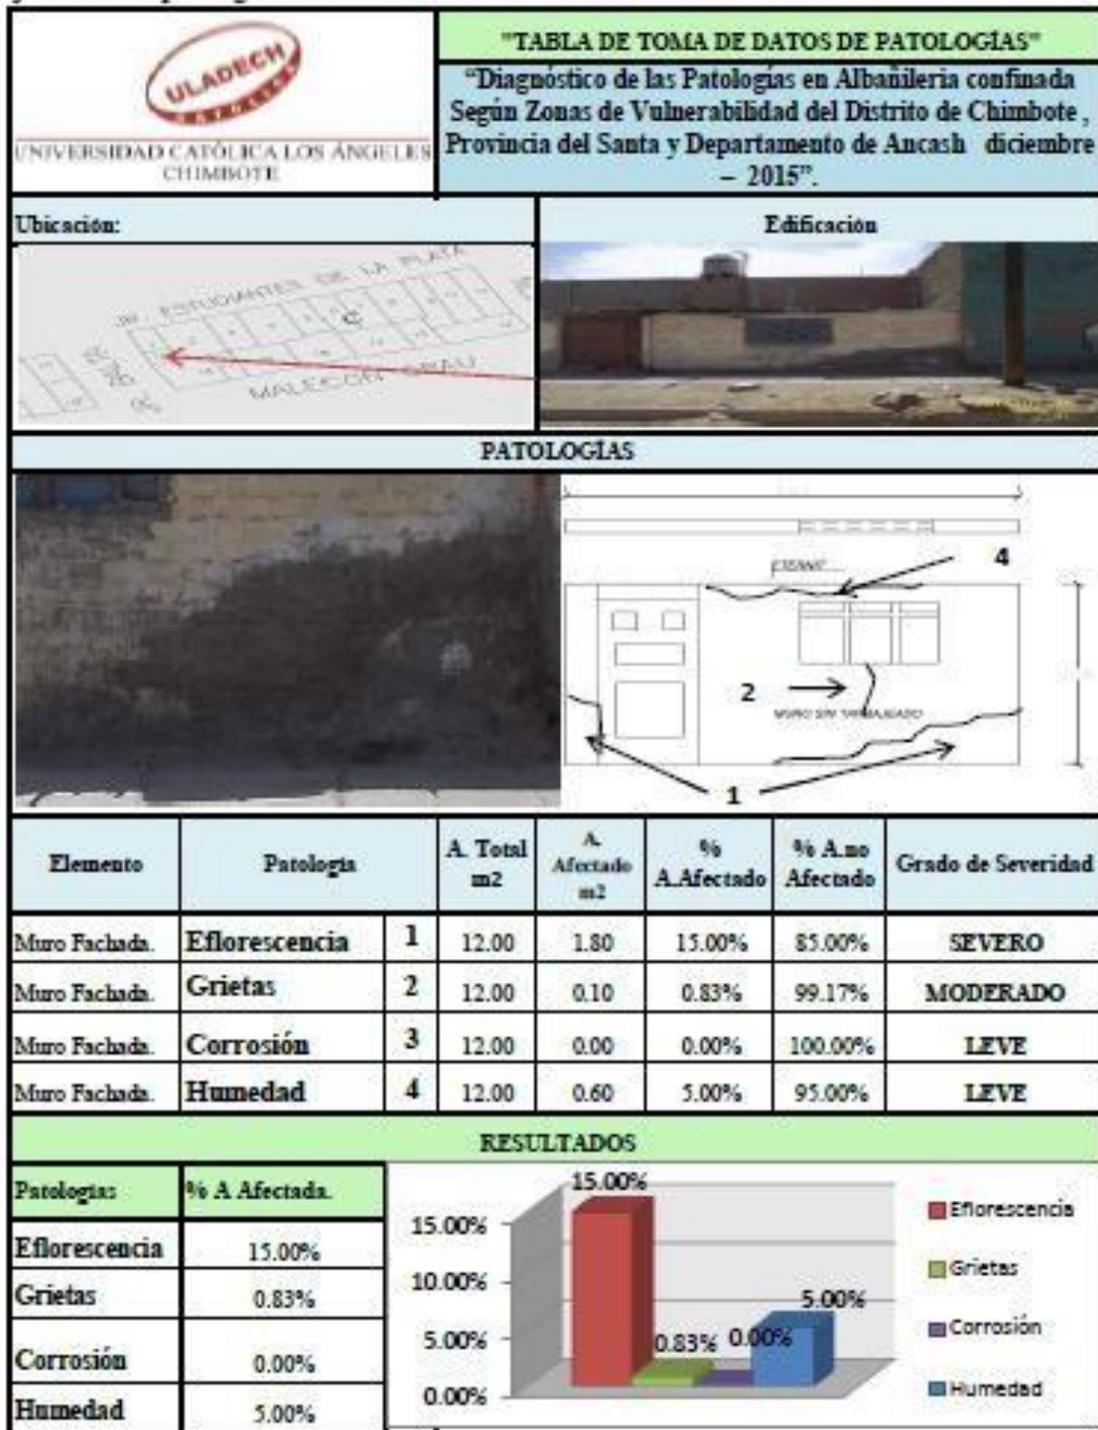
Sector IV: A.H. MIRAMAR BAJO - Cuadra C° - Lt 19

MUESTRA 19 - PAÑO 28 : Se encuentra ubicada en A.H.Miramar Bajo ;cuadra C°,Lt 19 , jr.Balta. Las patologías encontradas fueron las indicadas a continuación.

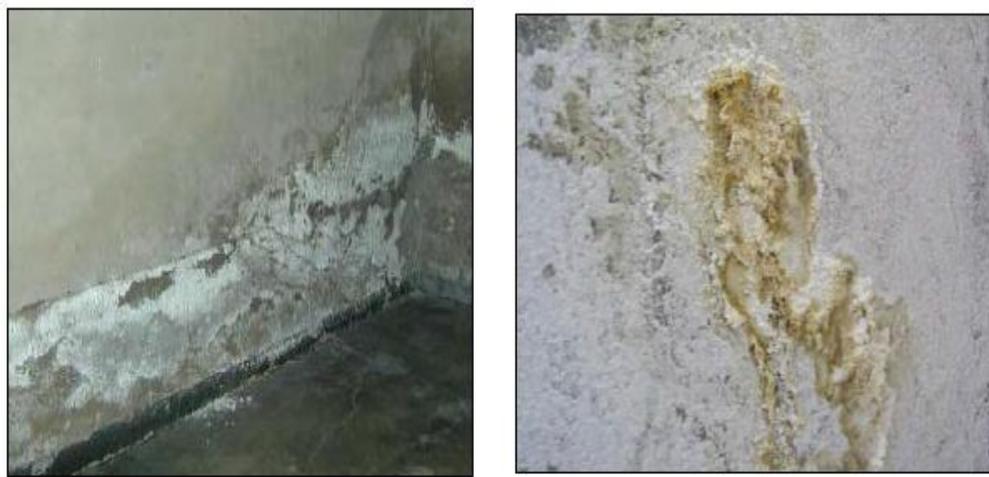
**Fig. 5.01:** Eflorescencia en muro (Mosqueira, Tarque .2005)

Las viviendas informales son más propensas a sufrir problemas de eflorescencia en sus muros debido a la calidad de los ladrillos artesanales. La eflorescencia es un depósito cristalino (salitre), usualmente de color blanco, que se desarrolla en la mampostería o en la superficie del concreto.

La eflorescencia es causada por el transporte de sales solubles que se encuentran en los materiales de construcción o en el agua en contacto con la estructura. Las sales son llevadas desde el interior de los elementos hacia la superficie, allí el agua se evapora y deja solo a las sales formando manchas (eflorescencia).

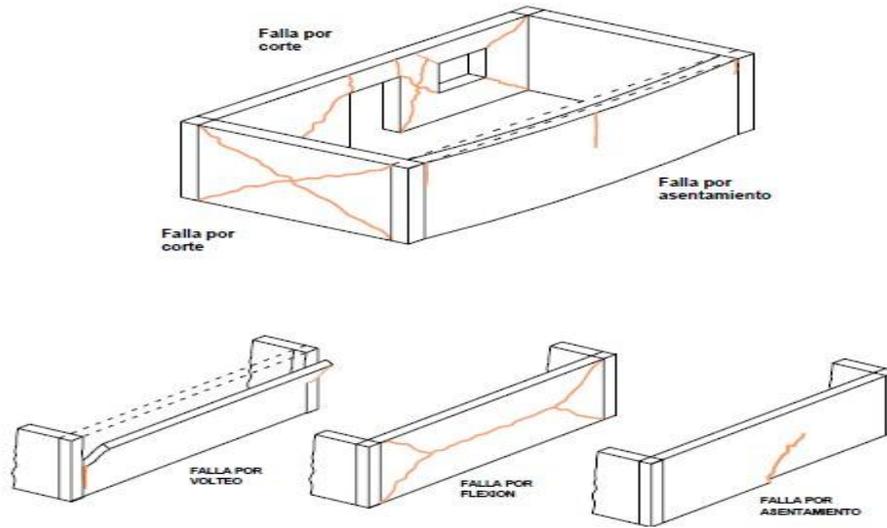
**Fig. 5.05** Grietas estructurales (Iglesias y Robles 1988)

Las grietas estructurales (Fig. 5.05) son causadas por las malas configuraciones estructurales o por los malos diseños de alguno de los elementos de las viviendas. Estas grietas se presentan cuando existen asentamientos diferenciales

en la cimentación o por la utilización de un concreto de baja resistencia o el uso deficiente de acero de refuerzo en los elementos de confinamiento (vigas, columna ).<sup>(26)</sup>

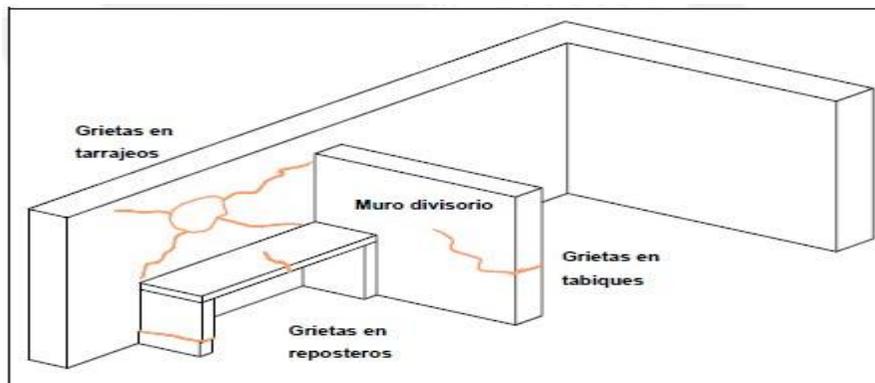
**Fig. 5.06:** Grietas no estructurales (Asociación Colombiana de Ingeniería Sísmica 2002)

Las grietas no estructurales (Fig. 5.06) son causadas por desplazamientos térmicos, contracciones hidráulicas del concreto, material inadecuado en enlucidos o deterioro de los ladrillos.<sup>(26)</sup>

Si la grieta fuese no estructural se debe resanar el elemento dañado con mortero **1:5 (cemento: arena)**, o se puede masillar para luego darle un acabado final con pintura.<sup>(26)</sup>

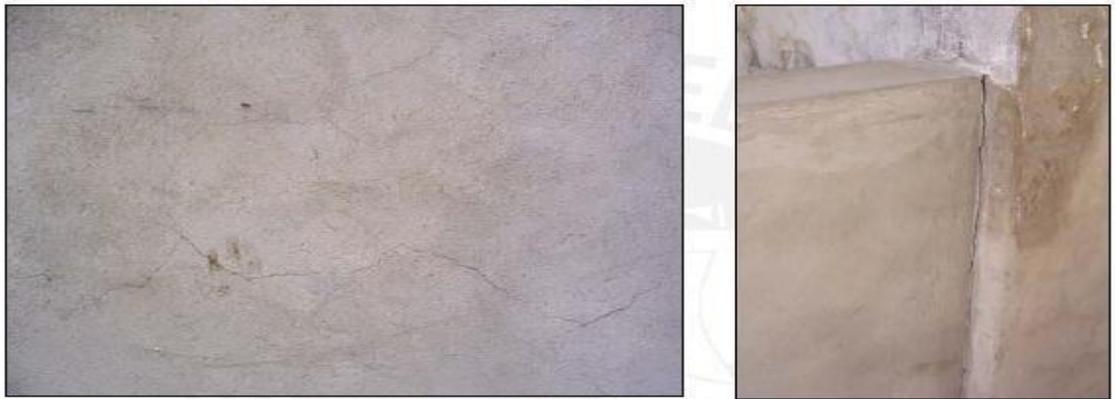
Grieta en tarrajeo

Grieta en unión tabique muro

**Fig. 5.07:** Grietas no estructurales (Mosque ira, Tarque .2005).

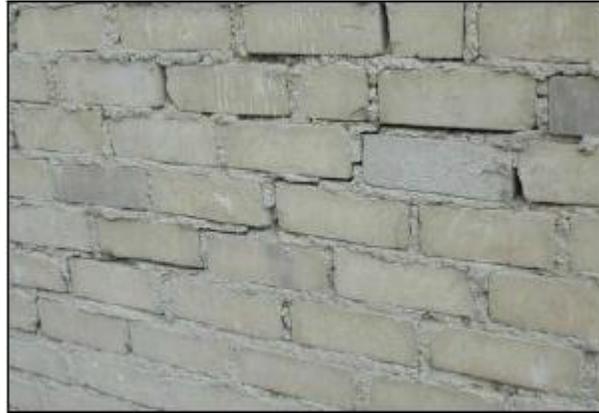
**Fig. 5.14** Grieta de espesor mayor 1.5 mm. (Flores 2002).

**C. Reparación por Grietas con grado de severidad Severas:** Si la grieta fuese causada por una falla por corte y tuviera un ancho mayor a 1,5 mm (Fig.5.14), se puede reparar efectuando los siguientes trabajos:

- Remover la junta del mortero deteriorado hasta una profundidad de un tercio del espesor del ladrillo. Eliminar el material suelto y cualquier residuo; además, se debe evitar golpear los ladrillos contiguos al mortero deteriorado <sup>(26)</sup>

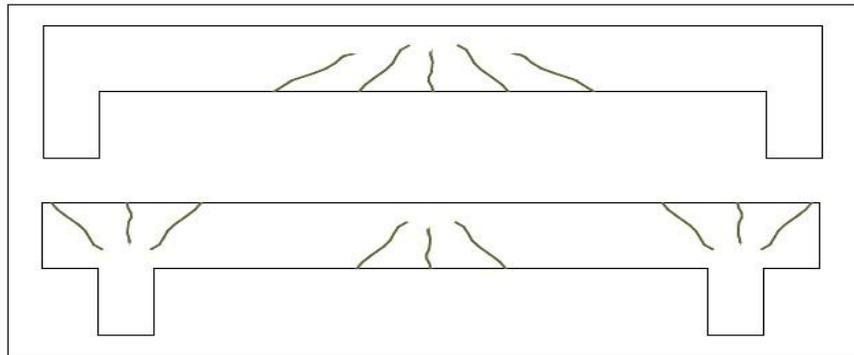
**Fig. 5.20:** Grietas estructurales en vigas (Do Lago 1997)

En caso de que los elementos de confinamiento (vigas y columnas) presenten grietas, se debe verificar que estas grietas sean estables; es decir, que no hayan aumentado ni su espesor ni su longitud durante varios mese<sup>(26)</sup>s.

Para reparar grietas estables de espesor menor a 0,5 mm en elementos de confinamiento se debe utilizar resina epóxica. La resina epóxica es una mezcla de dos componentes: la resina (A) y el endurecedor (B), en una relación 1,8:1. Dichos componentes deben ser mezclados por tres minutos como mínimo hasta alcanzar una mezcla homogénea. La mezcla alcanzará su endurecimiento a los 20 minutos después de mezclado.

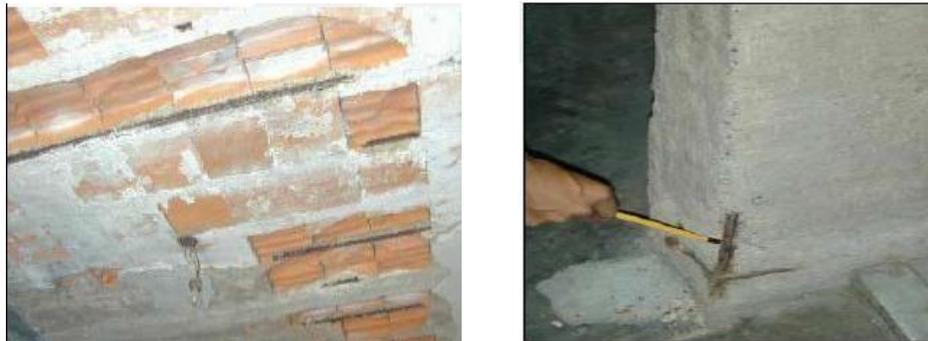
**Fig.5.22:** Acero corroído de aligerado y Acero corroído de columna (Flores 2002)

Generalmente en las viviendas autoconstruidas no se tiene especial cuidado en el recubrimiento del acero de refuerzo. Claro ejemplo son los aceros de losas aligeradas y columnas que se encuentran corroídos debido a la exposición de los aceros al medio ambiente.

La corrosión también es causada por la acción de agentes agresivos (sulfatos y cloruros) incorporados involuntariamente al concreto ya sea en el agua o en los agregados. Se puede reconocer este tipo de corrosión por las manchas rojo-marrones o verdosas en la superficie del concreto.<sup>(26)</sup>

Para la reparación de vigas o columnas levemente dañadas por corrosión por intemperismo ,se pueden realizar los siguientes trabajos:

- Picar cuidadosamente la superficie de concreto afectada para eliminar el concreto deteriorado. Dejar una superficie rugosa y sana. <sup>(26)</sup>

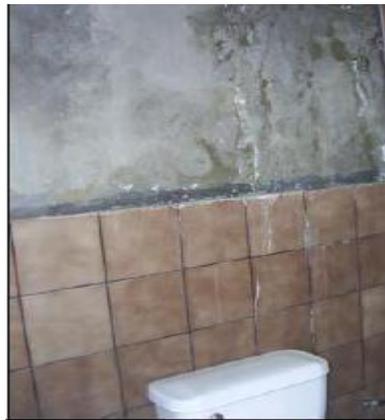
**Fig.5.25:** Eflorescencia en muro (Mosqueira , Tarque .2005)

La presencia de humedad en los muros puede ser causada por fugas de agua que se dan en las tuberías, ya sea por el deterioro o por un empalme inadecuado en las tuberías. Otra de las causas de la humedad en muros es debido al elevado nivel de aguas subterráneas que llegan a la estructura por capilaridad.

Si la humedad ocurre en zonas de grifería o donde se sabe que hay tuberías, se deben realizar los siguientes trabajos:

- Picar la superficie húmeda hasta ubicar la tubería.

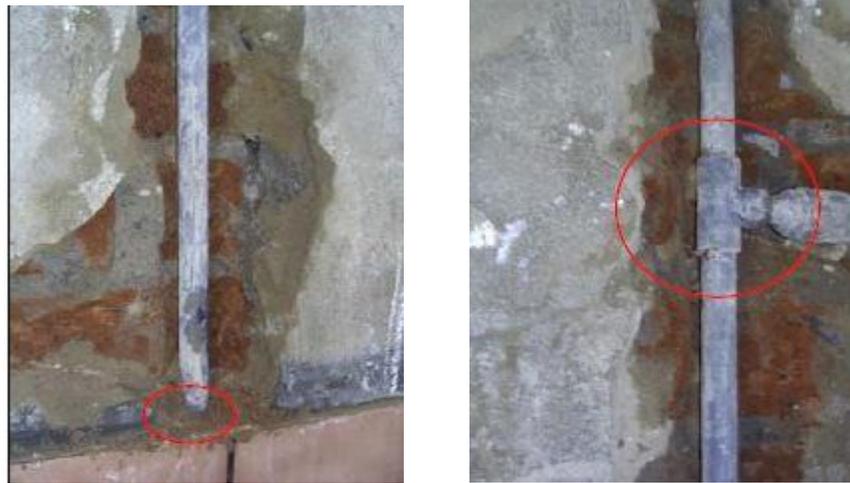
**Fig.5.27:** Fuga de agua en la unión de tuberías (Mosqueira ,Tarque .2005)

Ubicar la fuga en la tubería. La fuga puede estar en una zona de fractura o en las uniones de la tubería.

- Cerrar la llave de paso evitando el flujo de agua en la tubería.
- Retirar y cambiar el elemento o tramo de tubería dañada. <sup>(26)</sup>

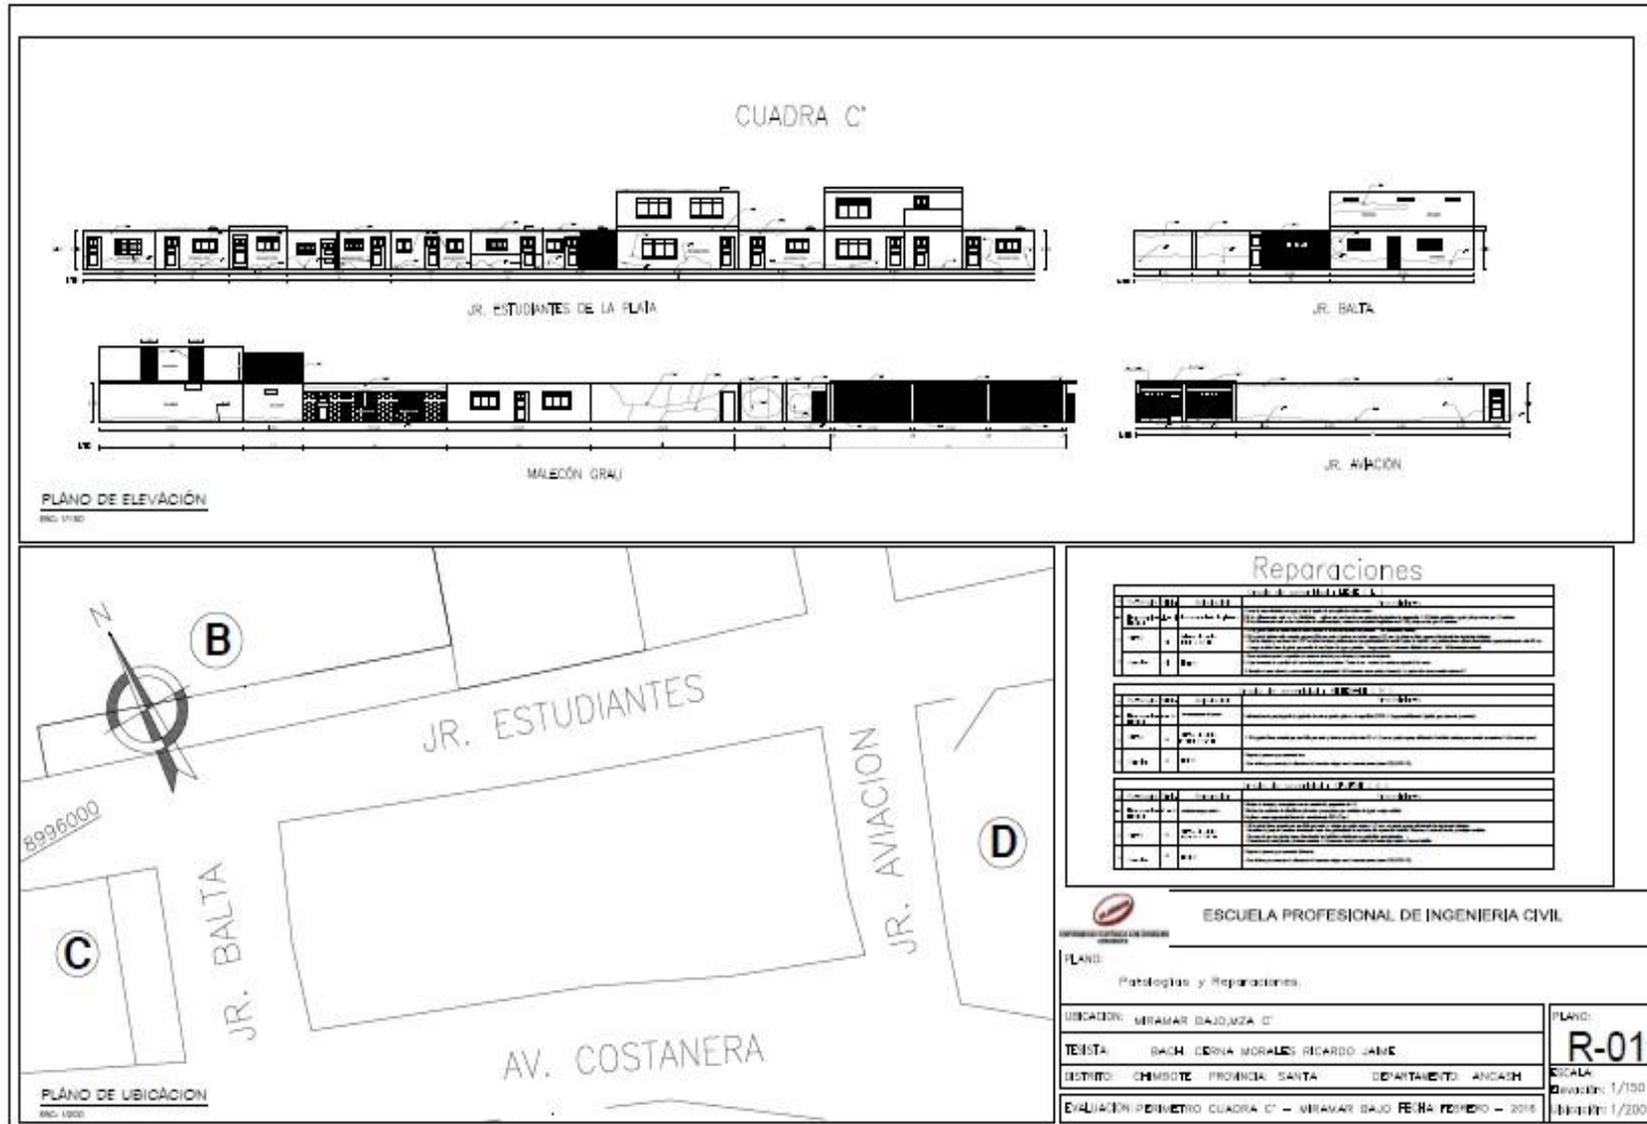
Plano de Patologías y de Reparaciones.

De la muestra de estudio (cuadra C°- Miramar bajo) se encuentran afectadas con un 7.65 % con la patología de corrosión con un nivel de severidad Severo.

Si los muros están afectados por la patología de **grietas** no estructurales se debe resanar el elemento dañado con mortero 1:5 (cemento: arena), o se pueden masillar dichas grietas usando SIKA REP(mortero para reparación doméstica)

Si los muros están afectados por la patología de **grietas** estructurales con un grado de severidad **Severa** :

- Grietas en muros confinados se debe reparar cambiando los ladrillos dañados de acuerdo al anexo 2.
- Grietas en elementos de confinamiento se debe reponer el concreto usando un aditivo para mejorar la adherencia para concreto de diferentes

Si los elementos de confinamiento están afectados por la patología de **corrosión** con un grado de severidad **leve** y **moderada**, se debe retirar el concreto y limpiar el acero y luego reponer el concreto. Procesó descrito en el anexo 2.

Si los elementos de confinamiento están afectados por la **patología de corrosión** con un grado de severidad **Severo**, se debe reponer el concreto y el acero.
