DETERMINACIÓN Y EVALUACIÓN DE LAS
PATOLOGÍAS EN EL CONCRETO EN COLUMNAS,
VIGAS, SOBRECIMIENTOS Y MUROS DE ALBAÑILERÍA
DE LA ESTRUCTURA EN EL CERCO DEL MERCADO
MAYORISTA PESQUERO, DEL DISTRITO DE VICTOR
LARCO, PROVINCIA DE TRUJILLO, REGIÓN LA
LIBERTAD, OCTUBRE DEL 2019.

TESIS PARA OPTAR EL TÍTULO
PROFESIONAL DE INGENIERO CIVIL

Determinación y evaluación de las patologías en el concreto en columnas, vigas, sobrecimientos y muros de albañilería de la estructura en el cerco del Mercado Mayorista Pesquero, del distrito de Víctor Larco, provincia de Trujillo, región la Libertad, octubre del 2019.

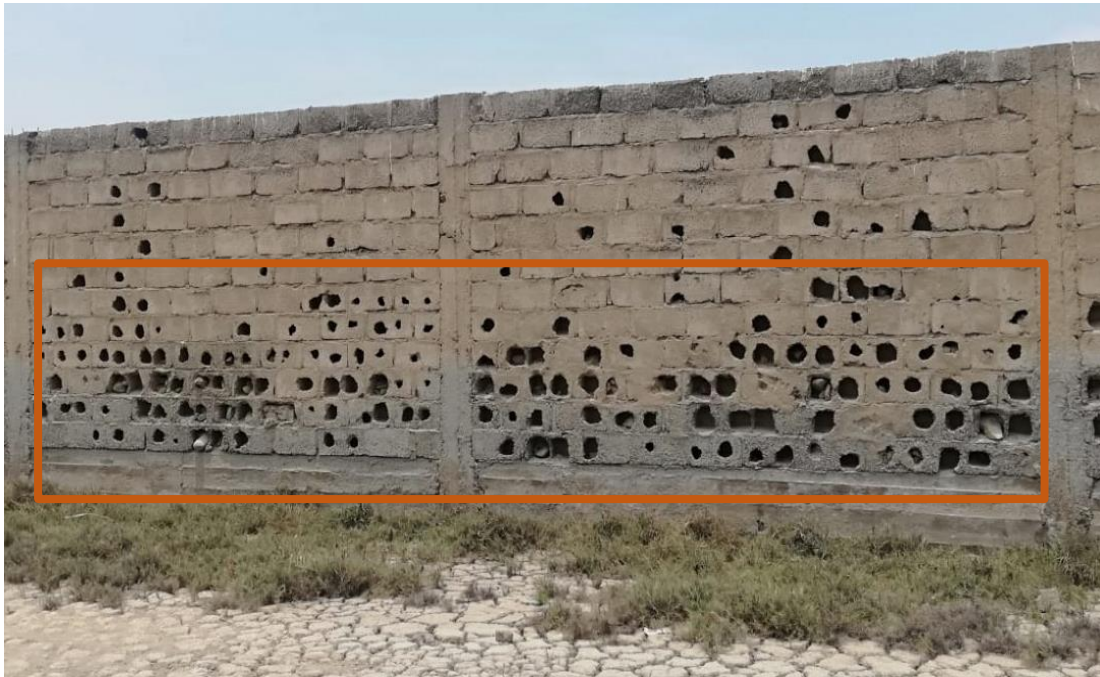
Gráfico 22. Fotografía de muro afectado por erosión
Fuente: Elaboración Propia, 2019.

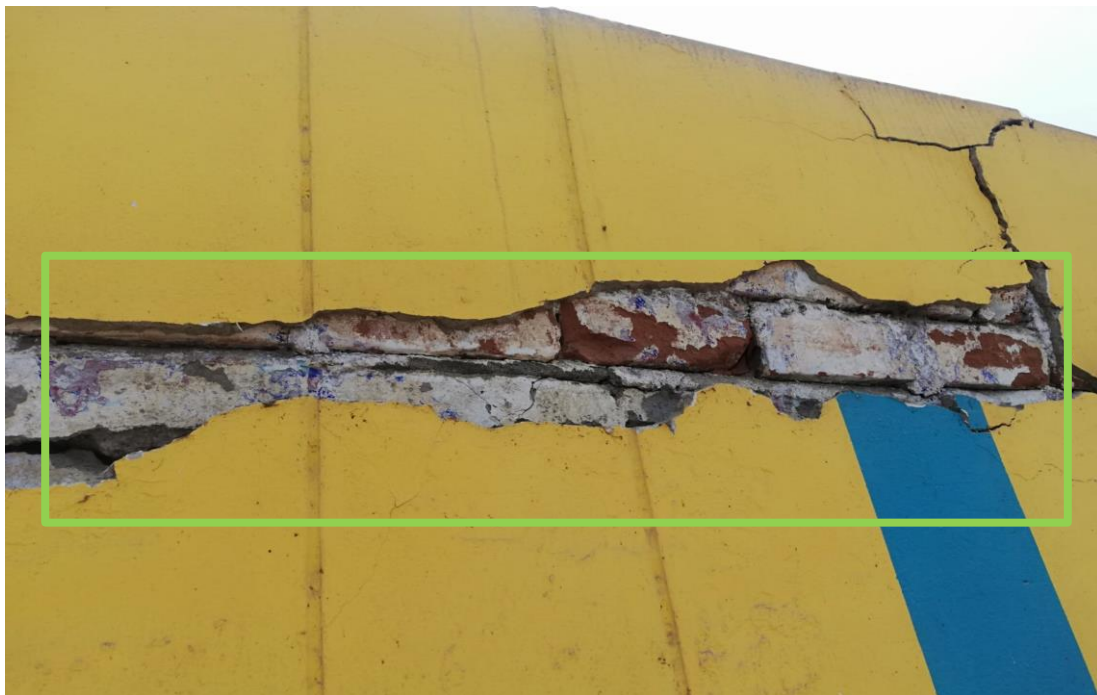
Gráfico 23. Fotografía de muro afectado por desprendimiento de tarrajeo
Fuente: Elaboración Propia, 2019.

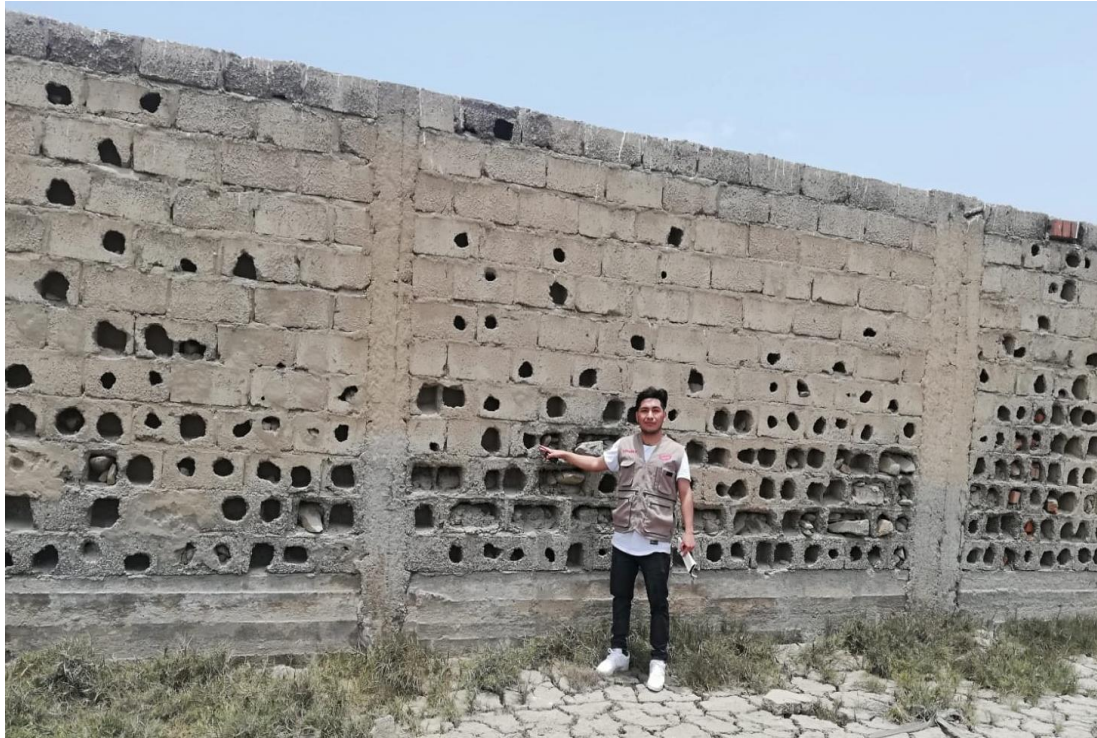
Gráfico 25. Fotografía de la erosión que afecta el muro de albañilería
Fuente: Elaboración Propia, 2019.

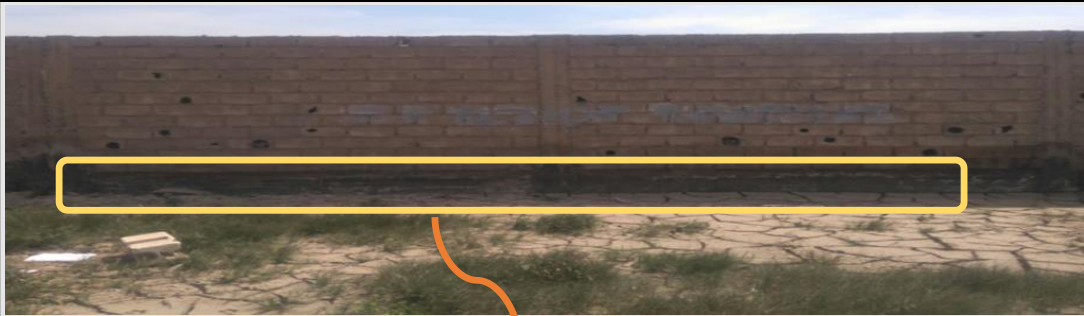
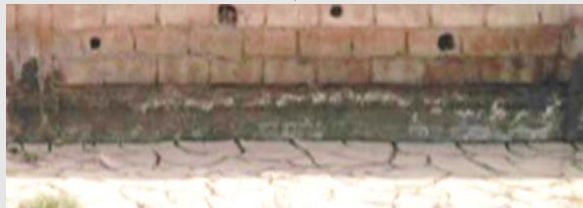
MUESTRA 9 AL 20: PATOLOGÍA DE EFLORESCENCIA

Se llega a observar la presencia de manchas cristalinas claras en la parte de los sobrecimientos y la parte baja de las columnas con la presencia de humedad, abarcando un área total de 21.99 m² de las muestras evaluadas por patologías de eflorescencia

se recomienda impermeabilizar los cimientos si la patología vuelva aparecer, finalmente como alternativa sería conveniente hacer drenes para que toda el agua que generan las cámaras frigoríficas en mal estados de los camiones no afecten a la estructura

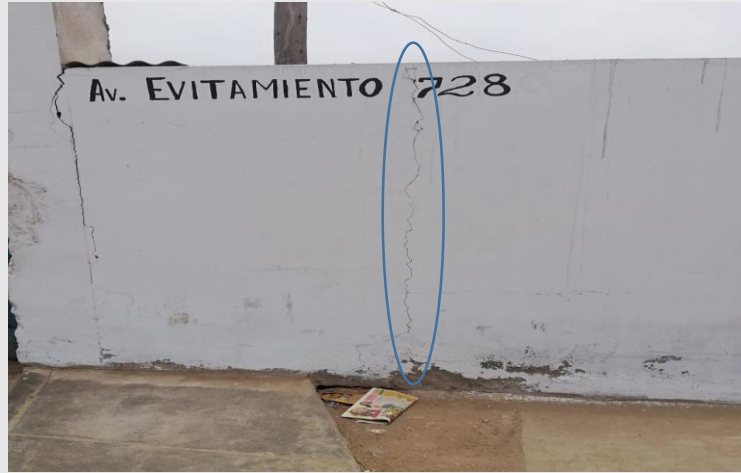
MUESTRA 1 AL 8: PATOLOGÍA DE FISURA

Se llega a observar la presencia de fisuras verticales en los muros de albañilería y en columnas abarcando un área evaluada de 3.63 m²

utilizar en los elementos de albañilería los materiales adecuados para poder resistir al medio ambiente

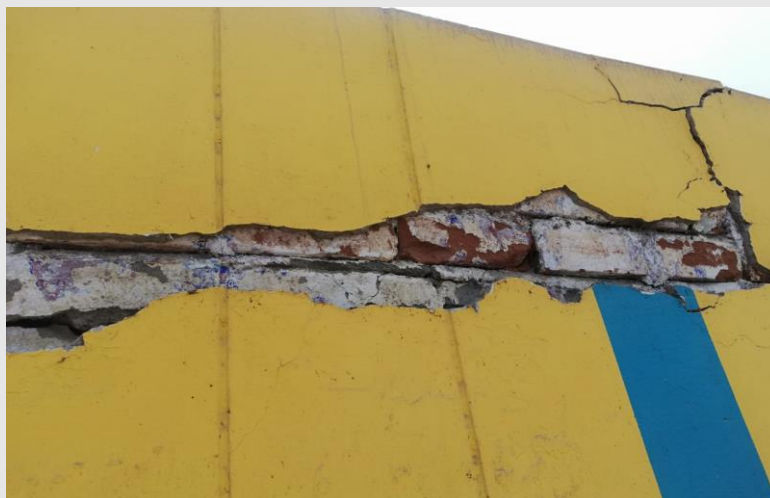
MUESTRA 2-4-6: PATOLOGÍA DE DESPRENDIMIENTO

Se llega a observar la presencia de desprendimiento de tarrajeo en la parte de los muros abarcando un área evaluada de 1.24 m²

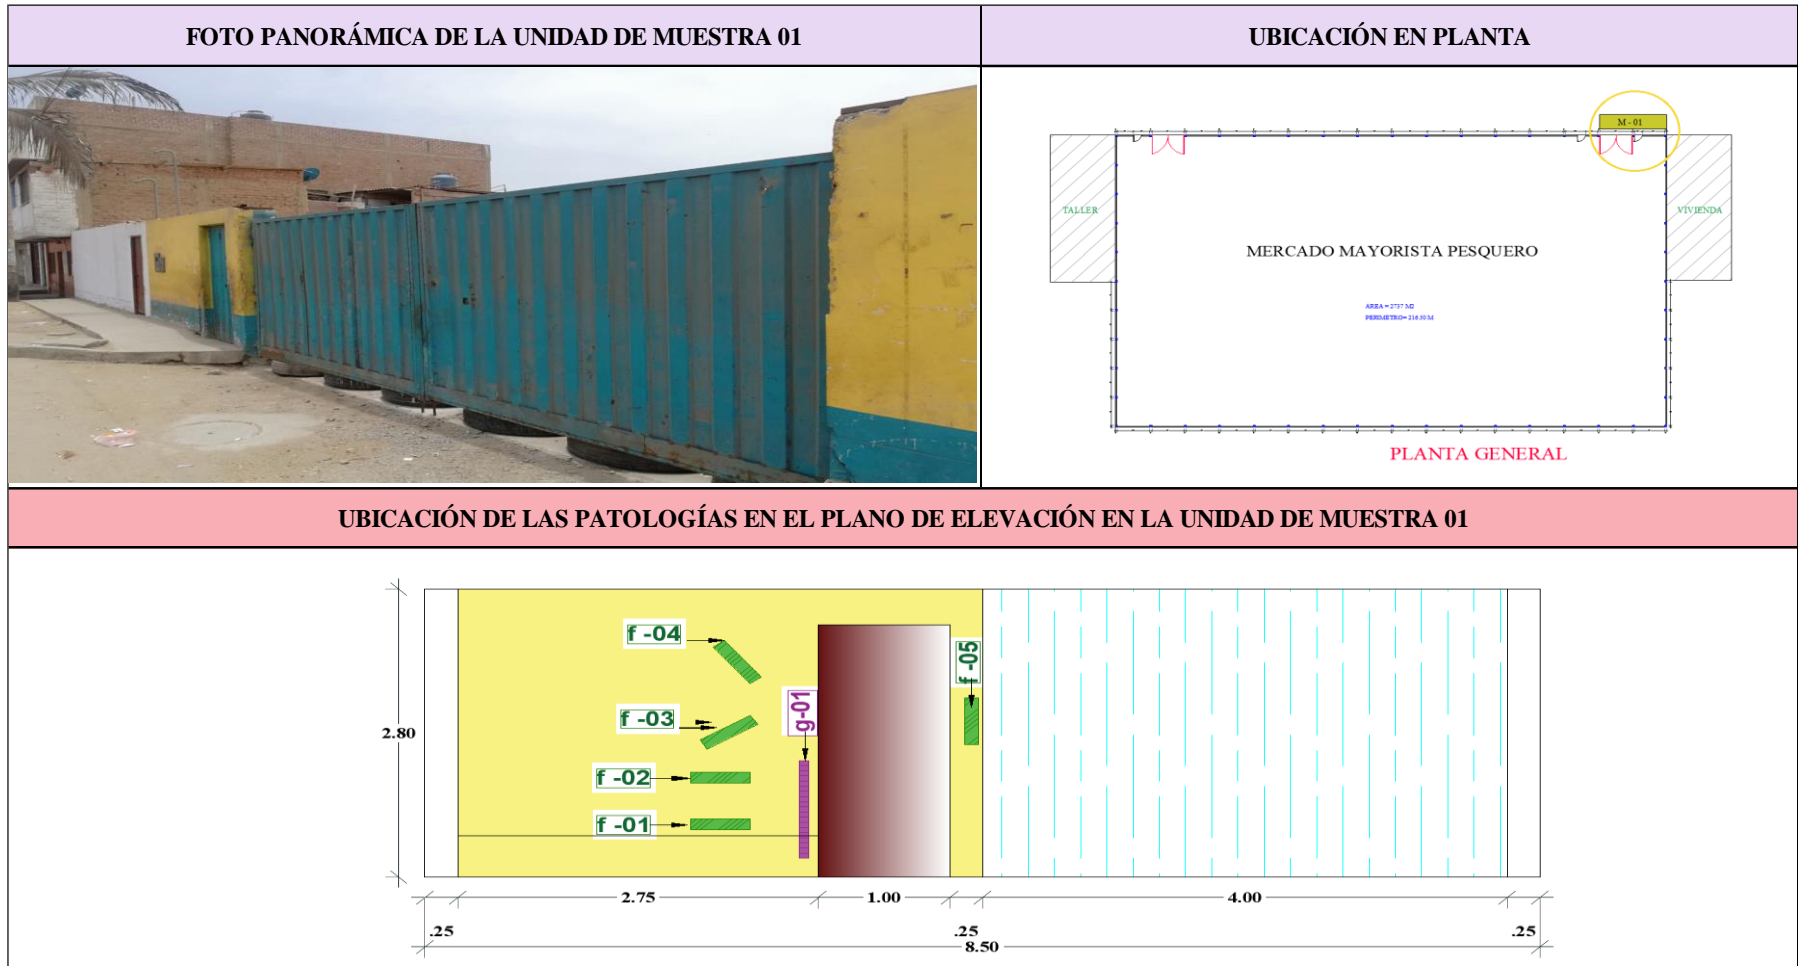
Gráfico 33. Fotografía y plano de evaluación en la UM 01

NIVEL DE SEVERIDAD EN LA UNIDAD DE MUESTRA 01			
	LEVE	MODERADO	SEVERO
ÁREA EN M2	0.05	0.22	0.19
PORCENTAJE %	11.81%	46.95%	41.24%

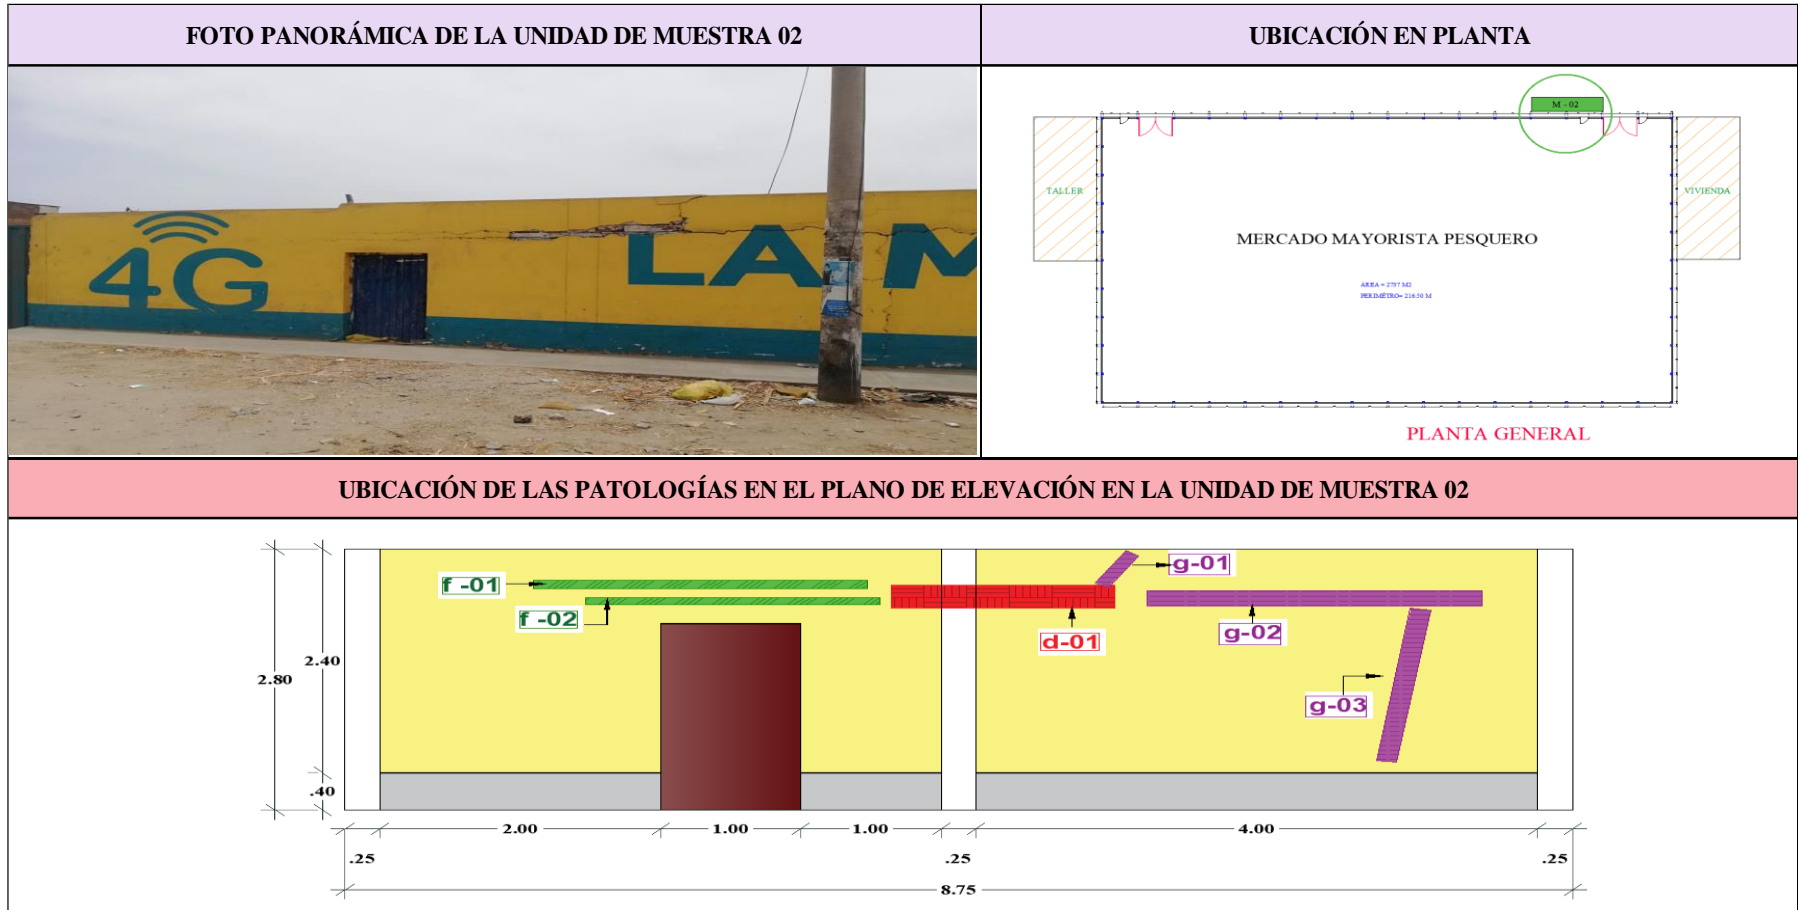
Gráfico 38. Fotografía y plano de evaluación en la UM 02

NIVEL DE SEVERIDAD EN LA UNIDAD DE MUESTRA 02			
	LEVE	MODERADO	SEVERO
ÁREA EN M2	0.00	1.73	0.46
PORCENTAJE %	0.00%	78.90%	21.10%

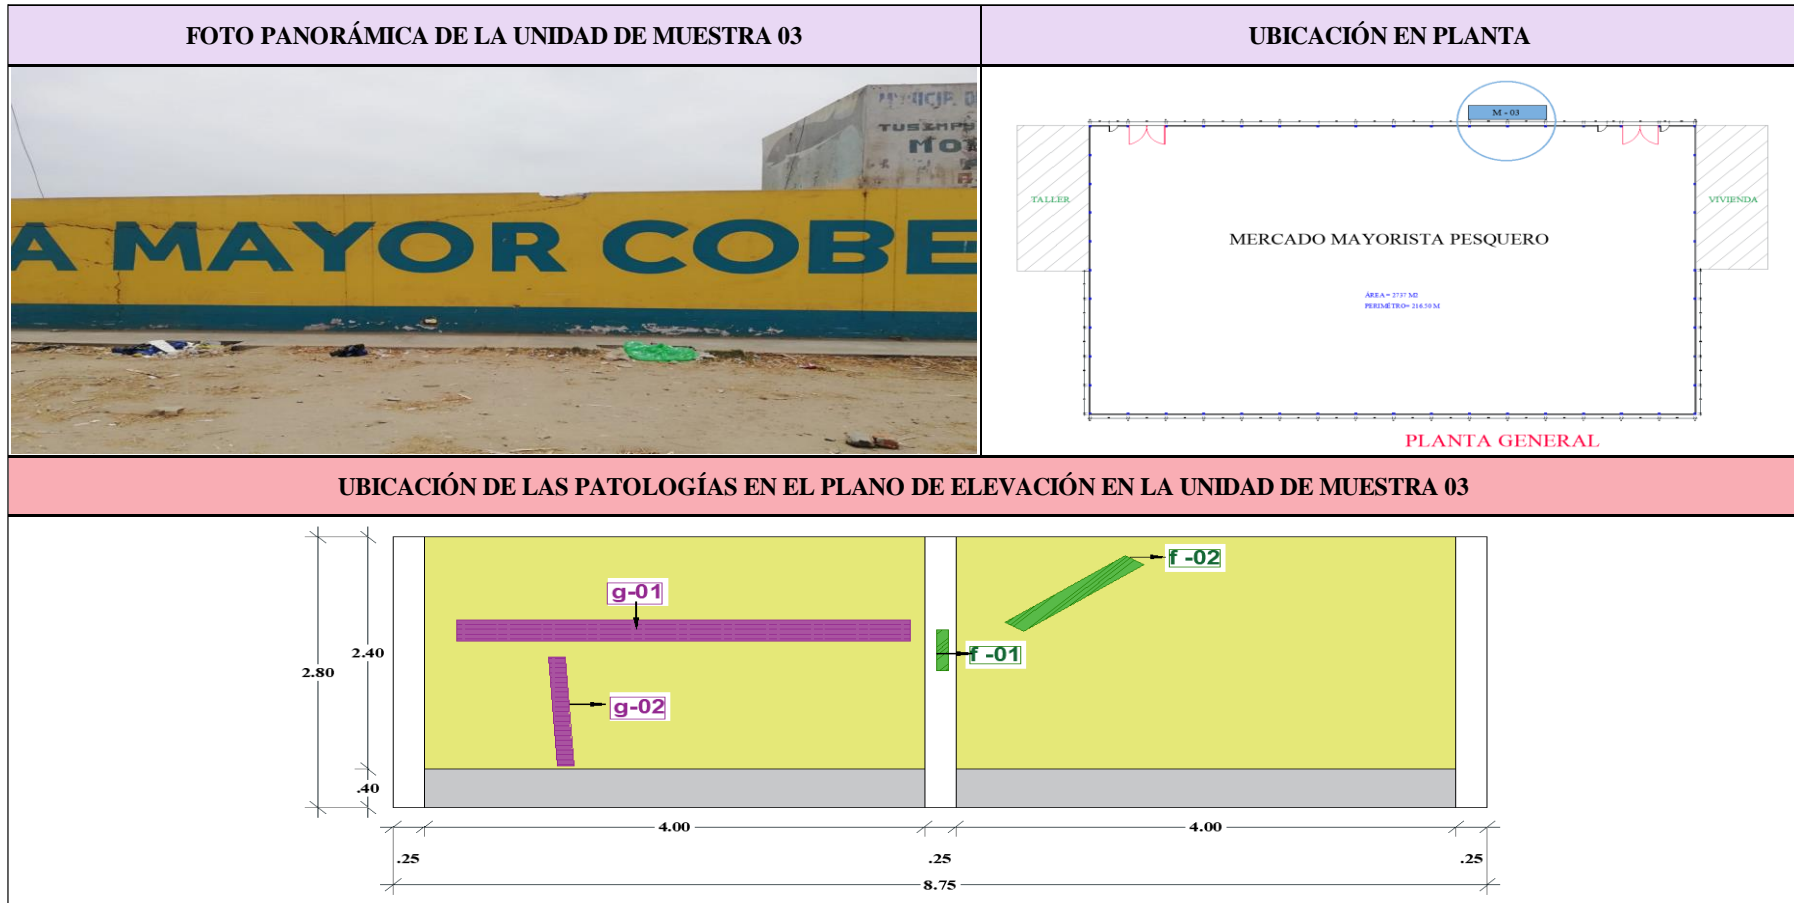
Gráfico 43 . Fotografía y plano de evaluación en la UM 03

PATOLOGÍA EN LA UNIDAD DE MUESTRA 03							
PATOLOGÍAS	ÁREA AFECTADA		FIGURA	TOTAL ÁREA AFECTADA		TOTAL ÁREA NO AFECTADA	
	(M2)	(%)		(M2)	(%)	(M2)	(%)
Desintegración				1.18	4.80%	23.32	95.20%
Desprendimiento	-	-					
Eflorescencia	-	-					
Erosión	-	-					
Fisura	0.26	1.07%					
Grieta	0.92	3.74%					
AFECTACIÓN A LOS ELEMENTOS ESTRUCTURALES EN LA UNIDAD DE MUESTRA 03							
ELEMENTOS	ÁREA TOTAL (M2)	FIGURA	ÁREA AFECTADA		ÁREA NO AFECTADA		
			(M2)	(%)	(M2)	(%)	
SOBRECIMIENTO	3.20						
MURO	19.20		1.11	5.79%	18.09	94.21%	
COLUMNA	2.10		0.07	3.14%	2.03	96.86%	
VIGA	0.00						
NIVEL DE SEVERIDAD EN LA UNIDAD DE MUESTRA 03							
ÁREA EN M2	LEVE		MODERADO		SEVERO		
		0.00		1.18		0.00	
PORCENTAJE %		0.00%		100.00%		0.00%

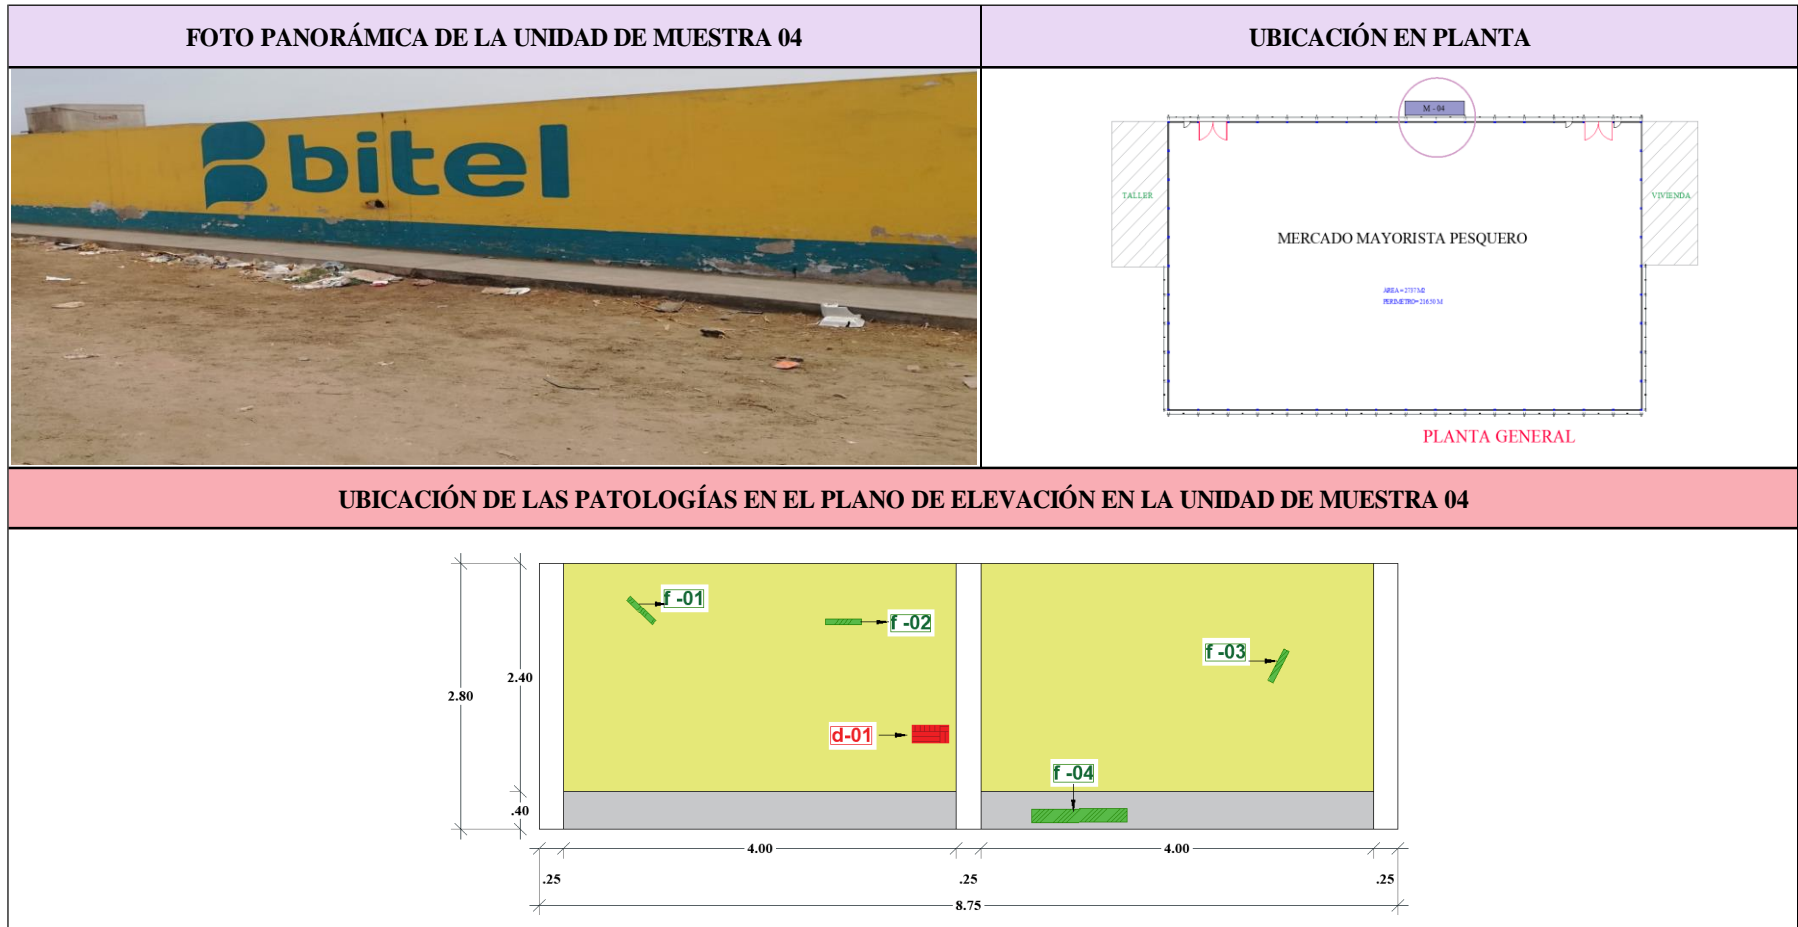
Gráfico 48. Fotografía y plano de evaluación en la UM 04

NIVEL DE SEVERIDAD EN LA UNIDAD DE MUESTRA 04							
	LEVE	MODERADO	SEVERO				
ÁREA EN M2	0.33	0.00	0.07				
PORCENTAJE %	82.09%	0.00%	17.91%

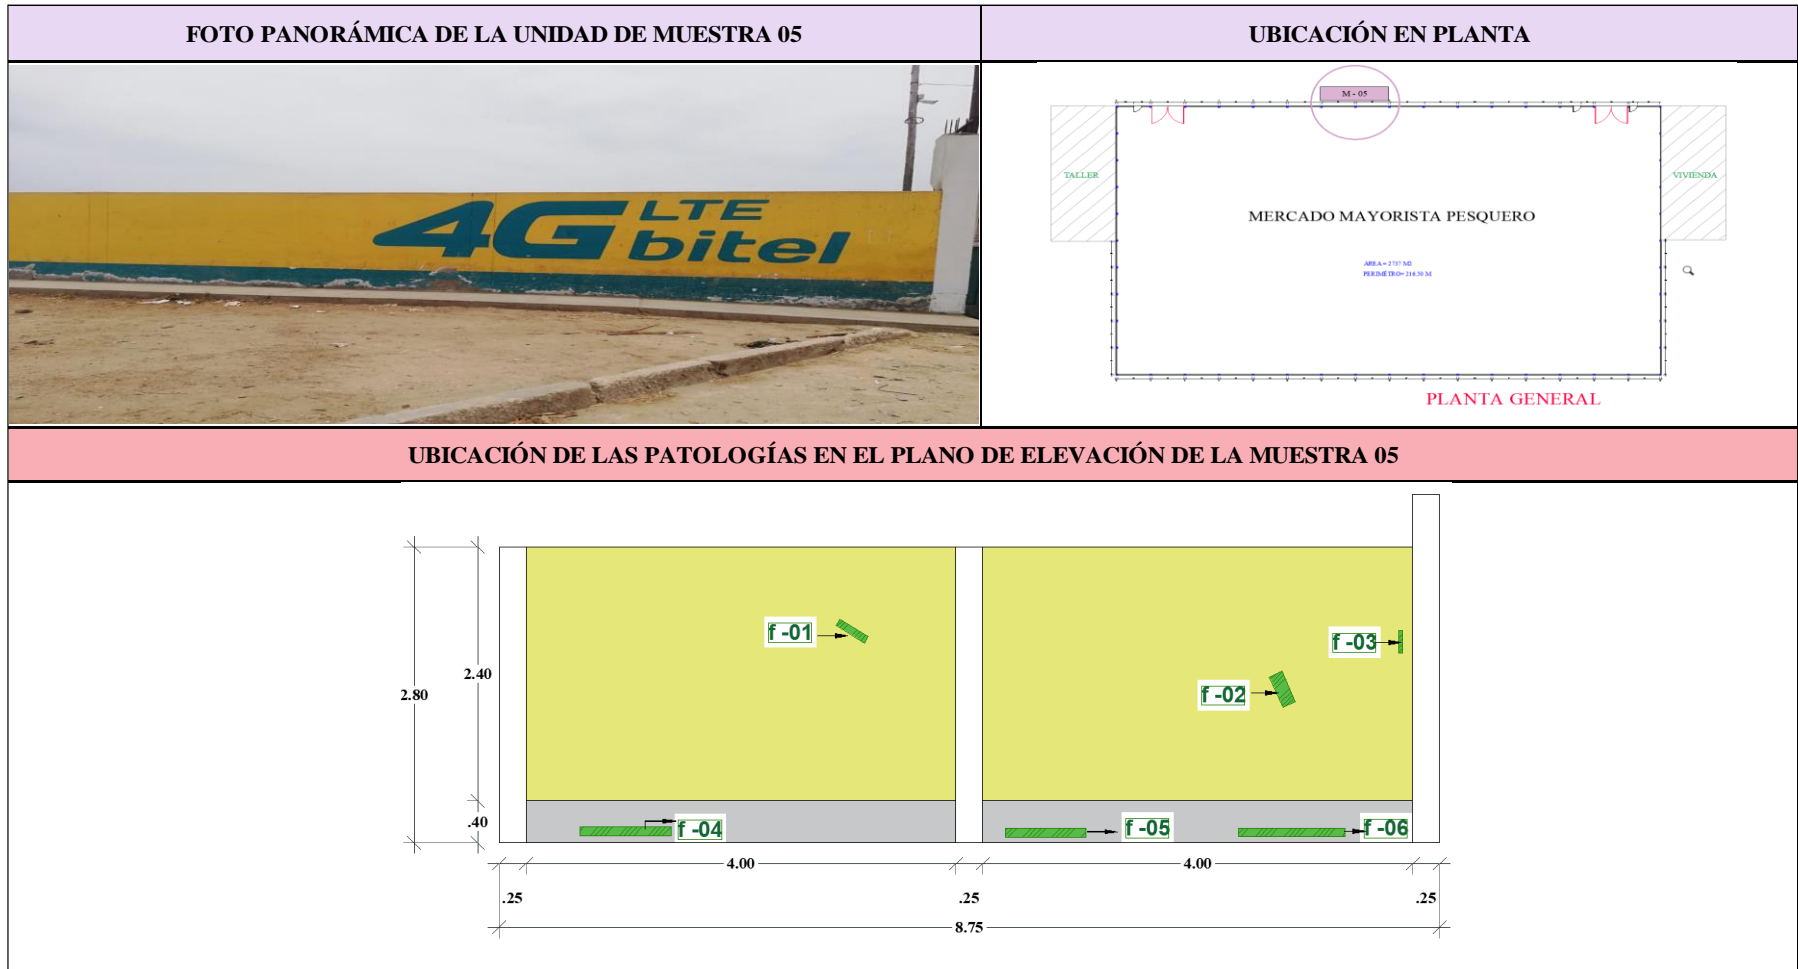
Gráfico 53. Fotografía y plano de evaluación en la UM 05

NIVEL DE SEVERIDAD EN LA UNIDAD DE MUESTRA 05							
ÁREA EN M2	LEVE	MODERADO	SEVERO				
	0.26	0.27	0.00				
PORCENTAJE %	49.06%	50.94%	0.00%

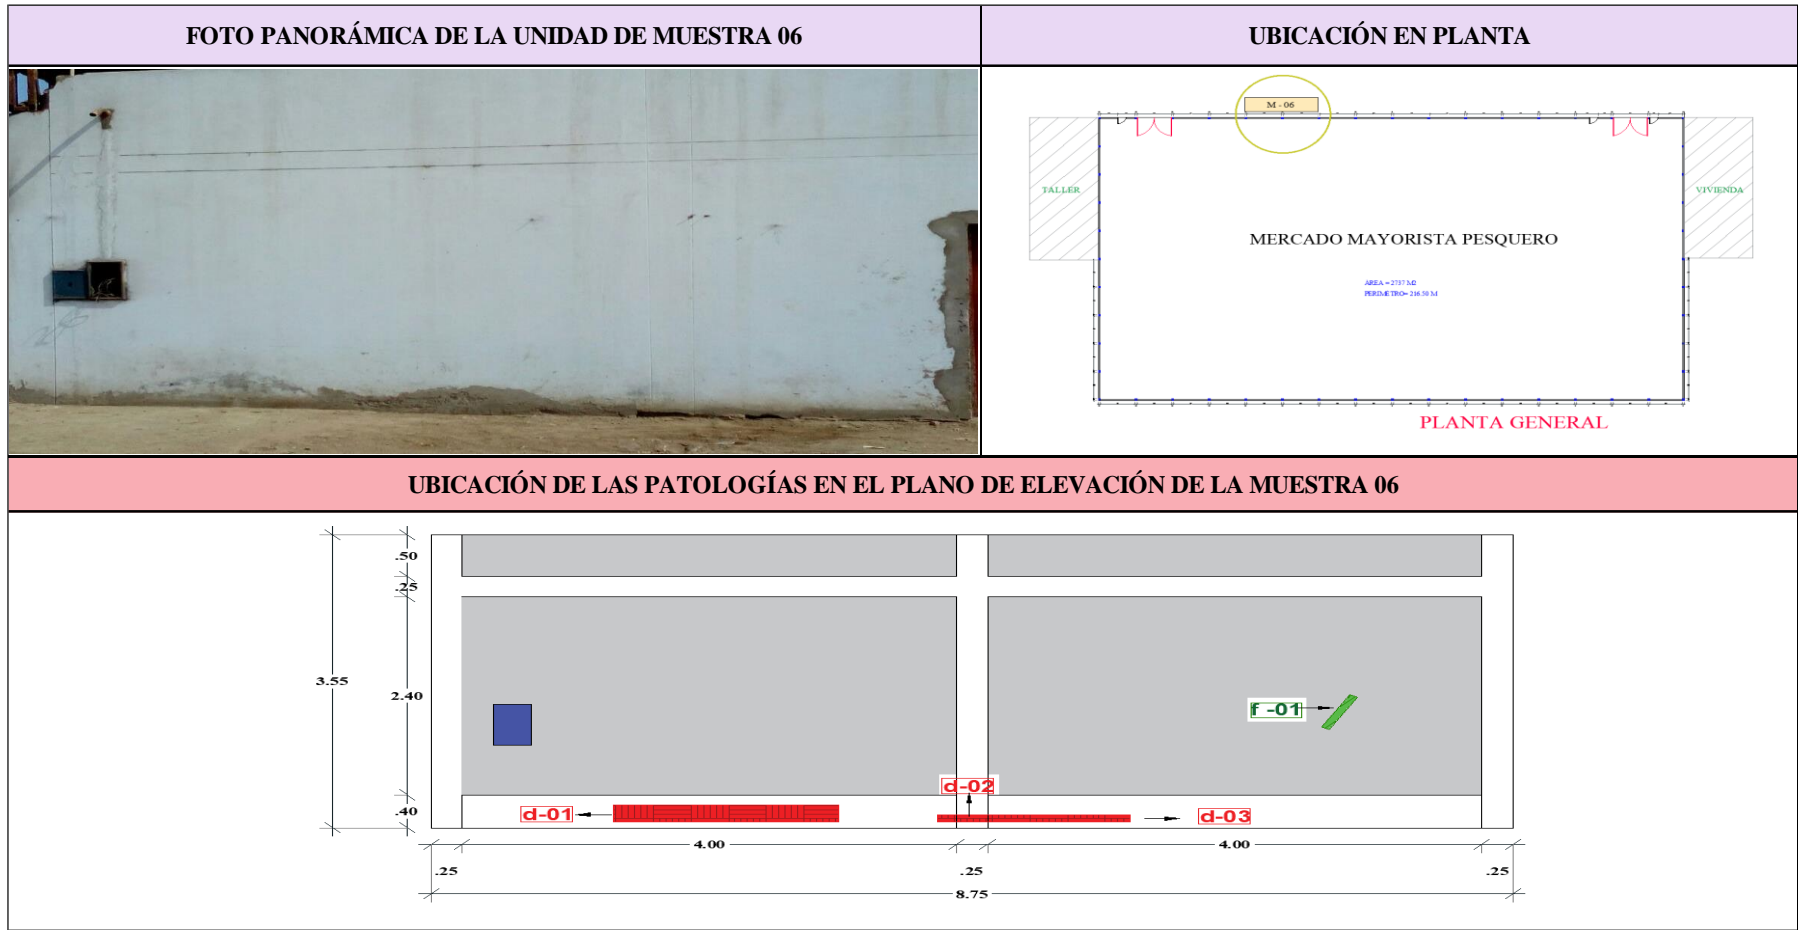
Gráfico 58. Fotografía y plano de evaluación en la UM 06

NIVEL DE SEVERIDAD EN LA UNIDAD DE MUESTRA 06							
ÁREA EN M2	LEVE		MODERADO		SEVERO		
		0.00		0.80			
PORCENTAJE %		0.00%		100.00%		0.00%

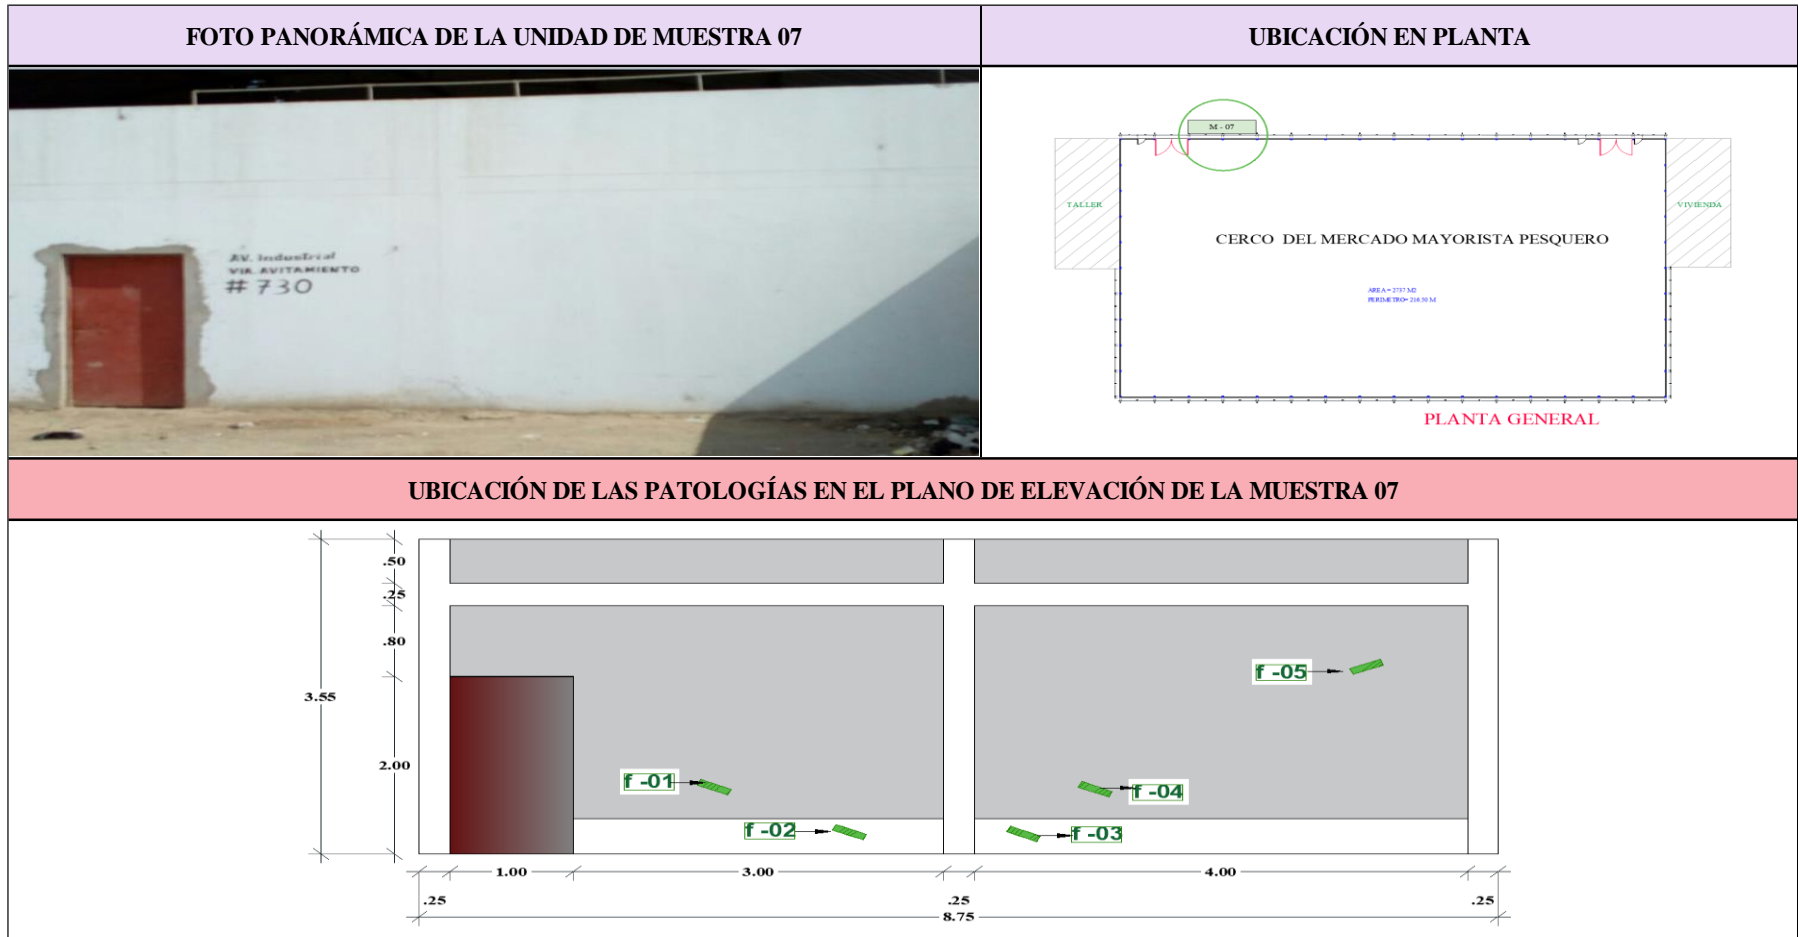
Gráfico 63. Fotografía y plano de evaluación en la UM 07

NIVEL DE SEVERIDAD EN LA UNIDAD DE MUESTRA 07							
		LEVE	MODERADO	SEVERO			
ÁREA EN M2		0.19	0.07	0.00			
PORCENTAJE %		74.64%	25.36%	0.00%

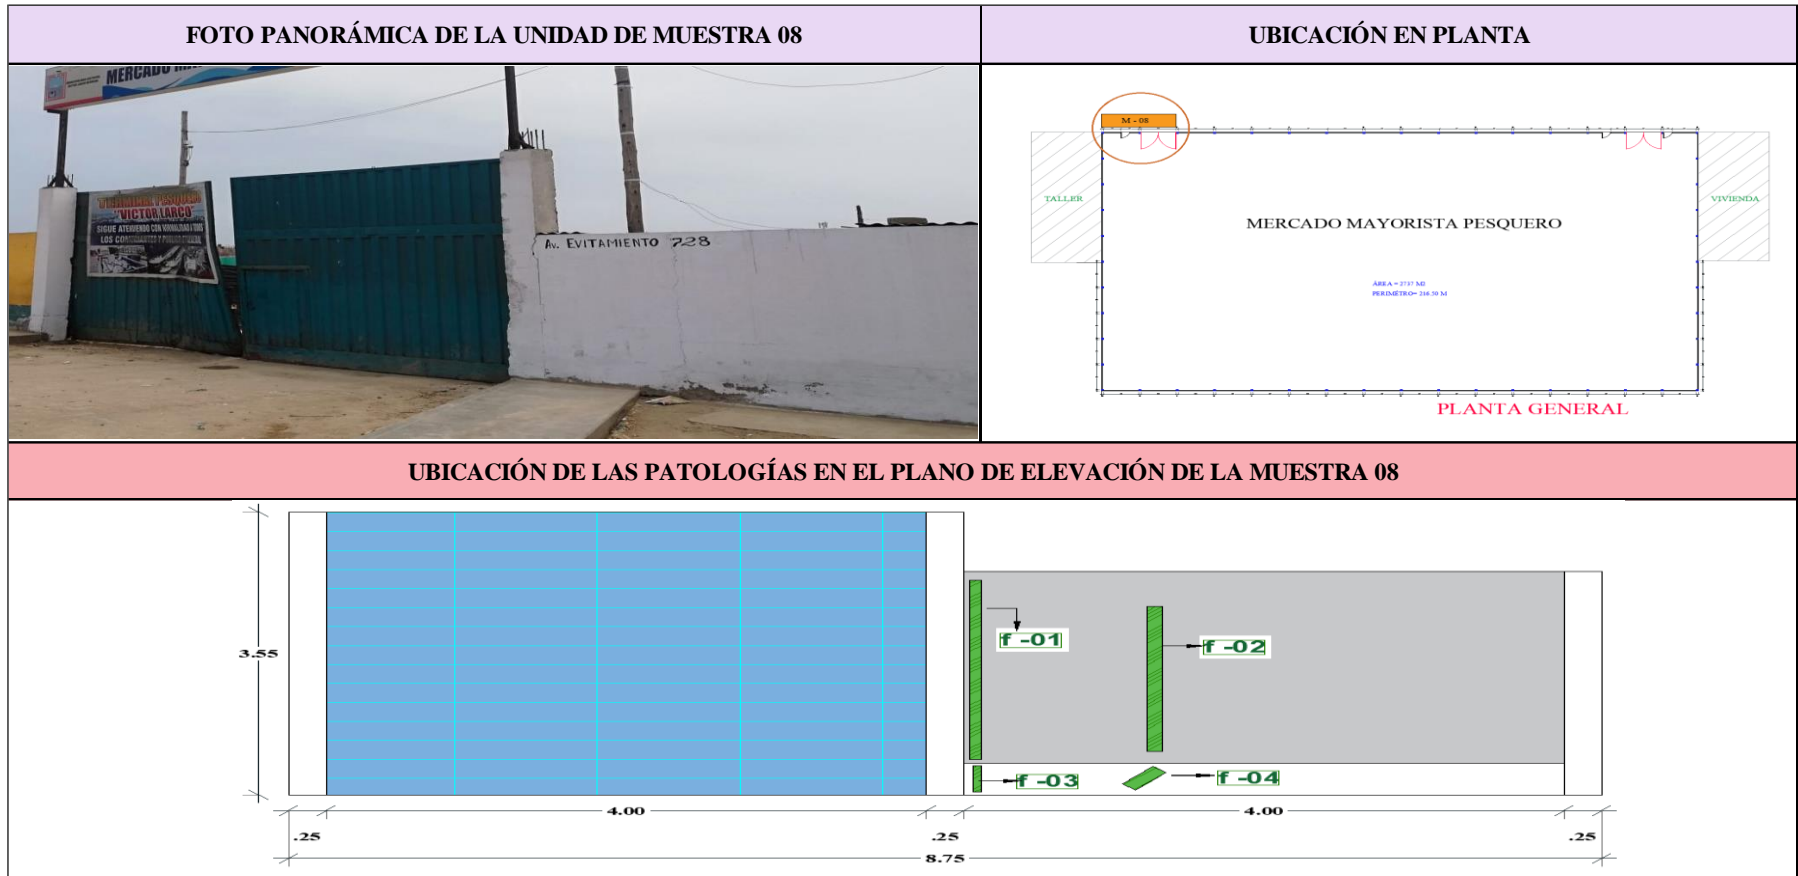
Gráfico 68. Fotografía y plano de evaluación en la UM 08

NIVEL DE SEVERIDAD EN LA UNIDAD DE MUESTRA 08							
ÁREA EN M2	LEVE	MODERADO	SEVERO				
	0.08	1.00	0.00				
PORCENTAJE %	7.06%	92.94%	0.00%

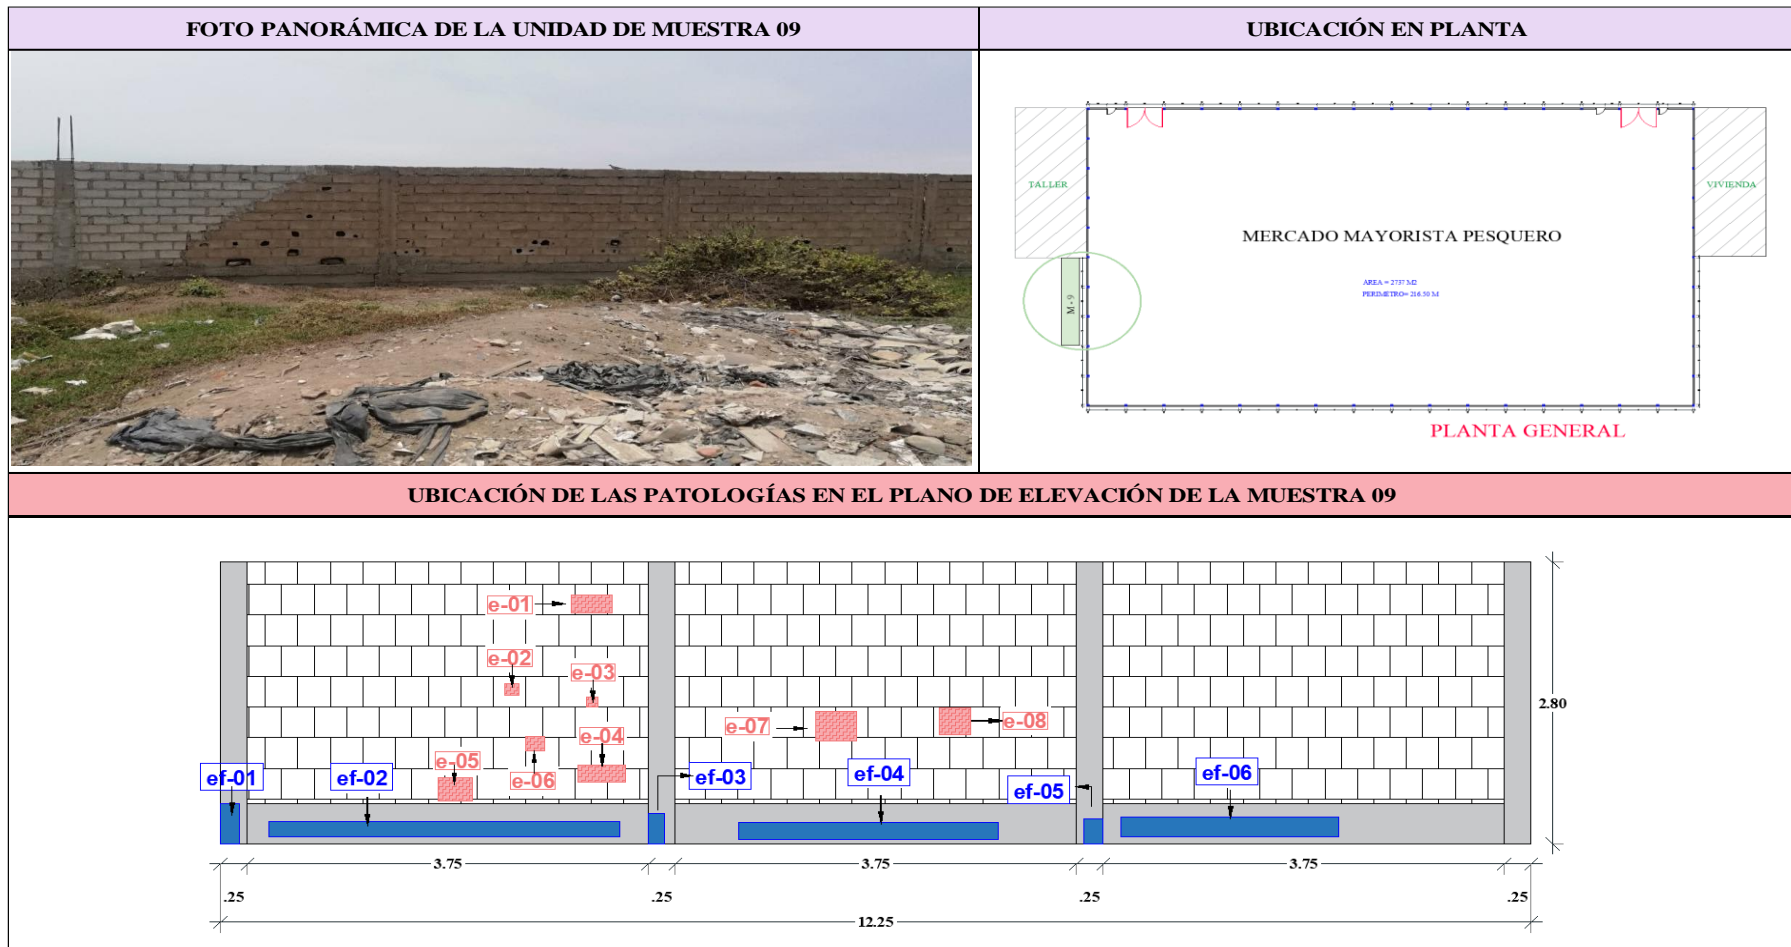
Gráfico 73. Fotografía y plano de evaluación en la UM 09

NIVEL DE SEVERIDAD EN LA UNIDAD DE MUESTRA 09							
		LEVE	MODERADO	SEVERO			
ÁREA EN M2		0.25	5.15				
PORCENTAJE %		4.58%	95.42%	0.00%

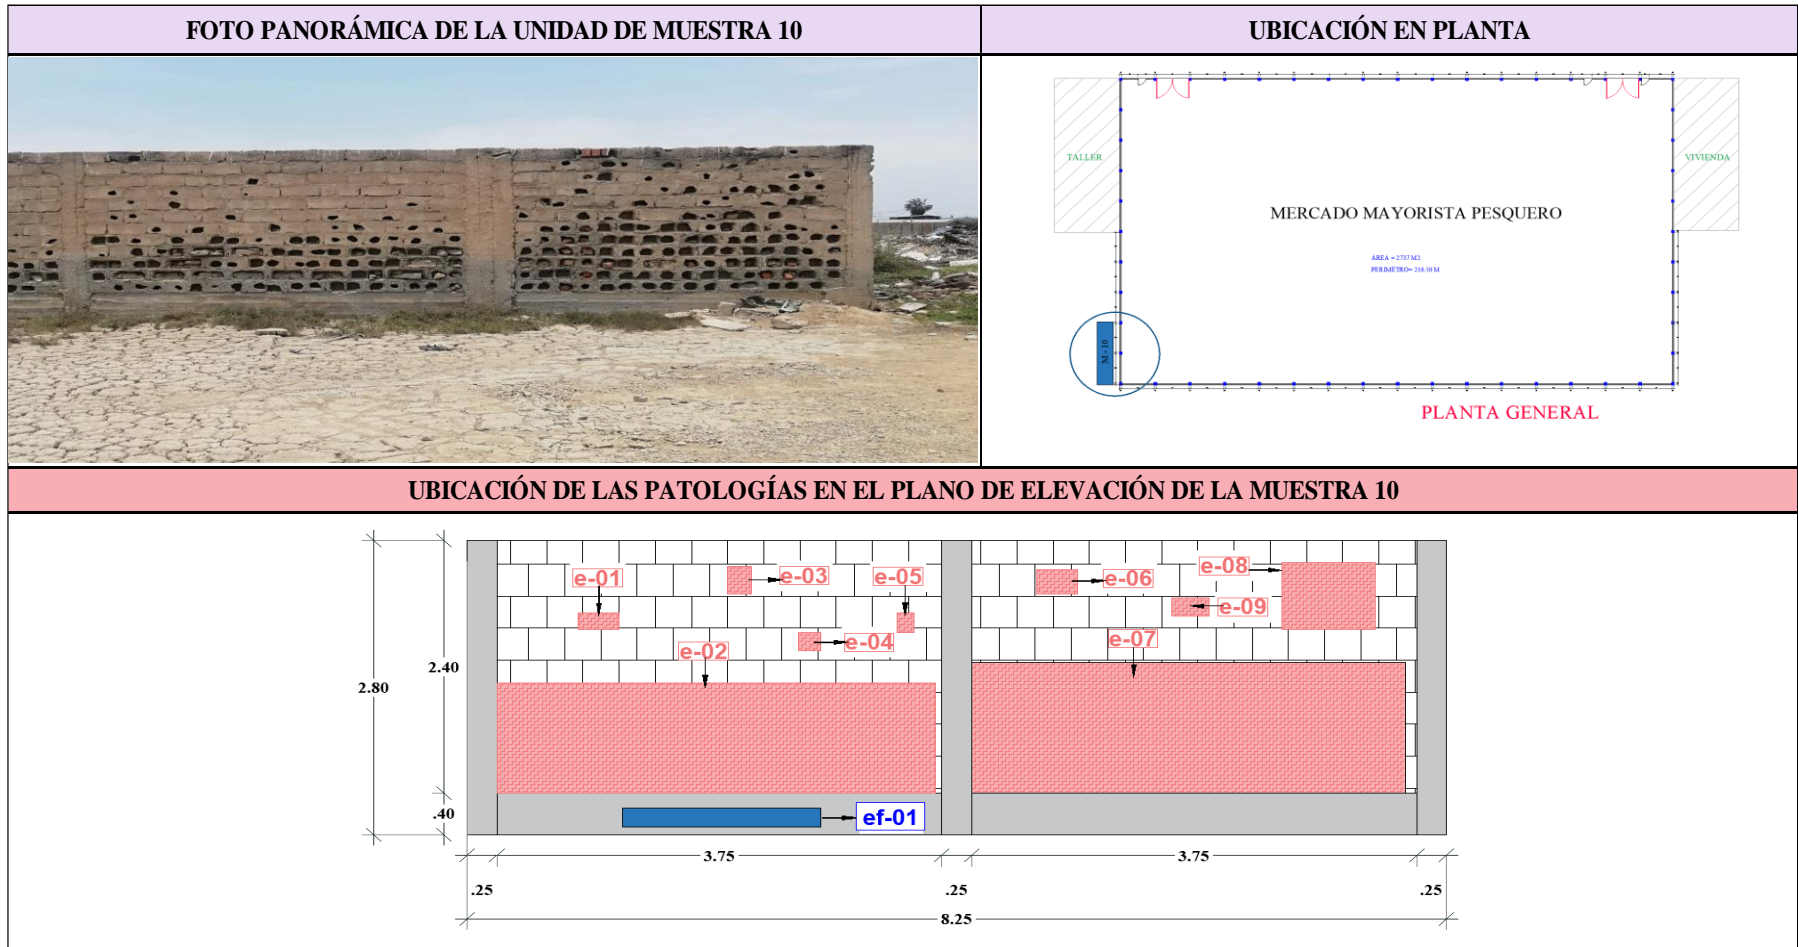
Gráfico 78. Fotografía y plano de evaluación en la UM 10
Fuente: Elaboración propia, 2019.

NIVEL DE SEVERIDAD EN LA UNIDAD DE MUESTRA 10							
ÁREA EN M2	LEVE		MODERADO		SEVERO		
		0.42		0.24		13.51	
PORCENTAJE %		2.93%		1.67%		95.40%

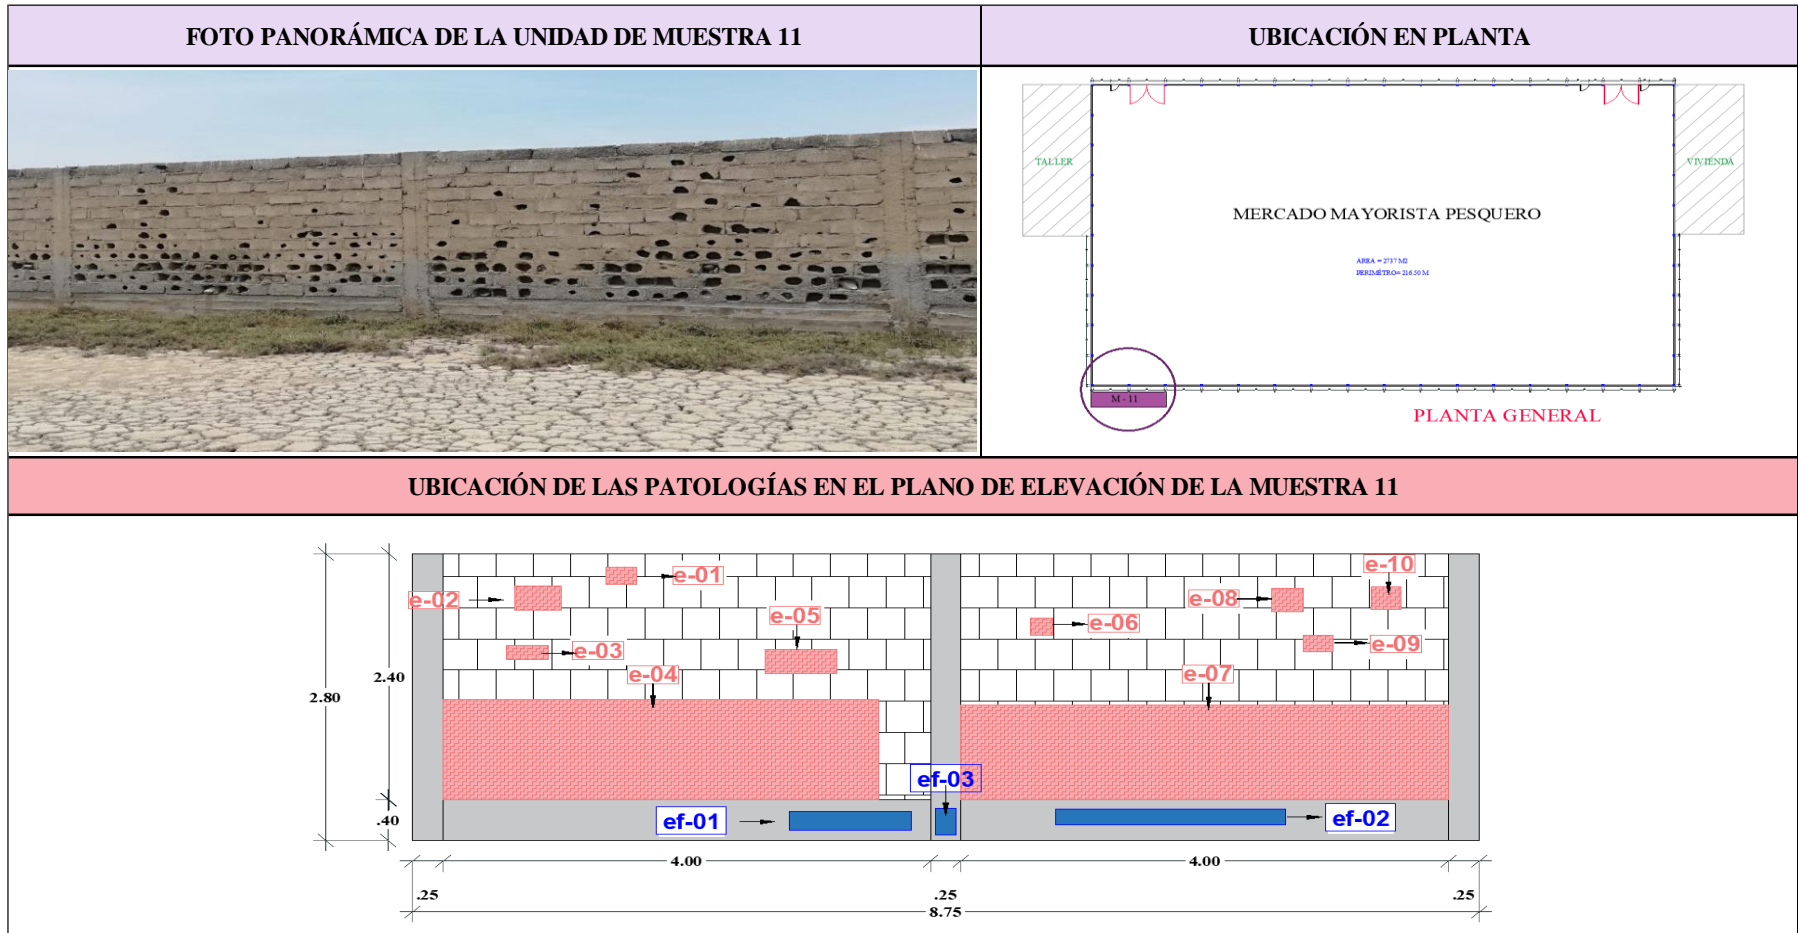
Gráfico 83. Fotografía y plano de evaluación en la UM 11

NIVEL DE SEVERIDAD EN LA UNIDAD DE MUESTRA 11							
ÁREA EN M2	SIN PATOLOGÍA	LEVE	MODERADO	SEVERO			
	PORCENTAJE %	1.11	0.51	18.01	5.64%	2.60%	91.76%
