DETERMINACIÓN Y EVALUACIÓN DE LAS
PATOLOGÍAS EN EL CONCRETO EN COLUMNAS,
VIGAS, SOBRECIMIENTOS Y MUROS DE ALBAÑILERÍA
DE LA ESTRUCTURA EN EL CERCO DEL MERCADO
MAYORISTA PESQUERO, DEL DISTRITO DE VICTOR
LARCO, PROVINCIA DE TRUJILLO, REGIÓN LA
LIBERTAD, OCTUBRE DEL 2019.

TESIS PARA OPTAR EL TÍTULO
PROFESIONAL DE INGENIERO CIVIL

Determinación y evaluación de las patologías en el concreto en columnas, vigas, sobrecimientos y muros de albañilería de la estructura en el cerco del Mercado Mayorista Pesquero, del distrito de Víctor Larco, provincia de Trujillo, región la Libertad, octubre del 2019.

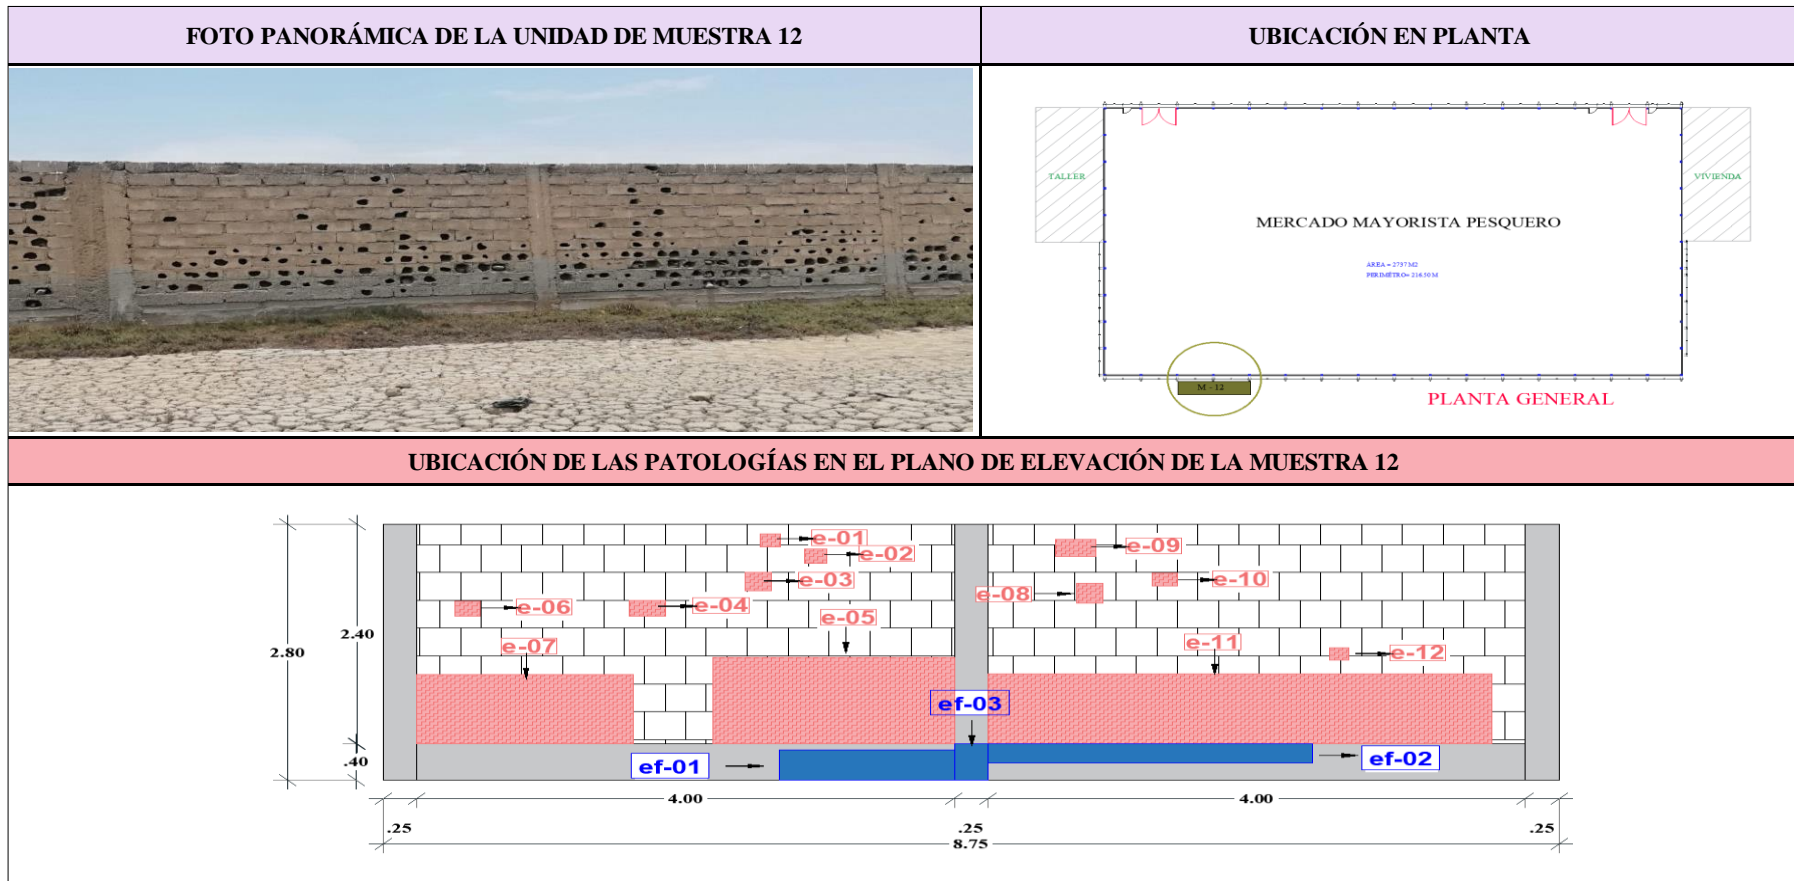
Gráfico 88. Fotografía y plano de evaluación en la UM 12

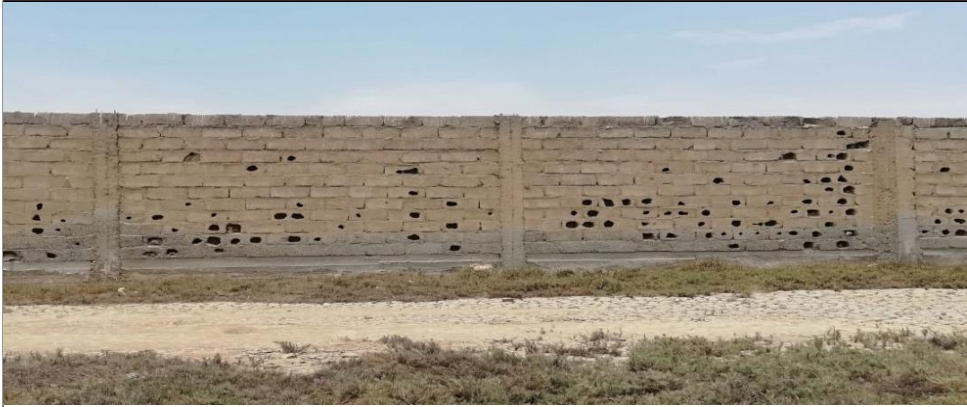
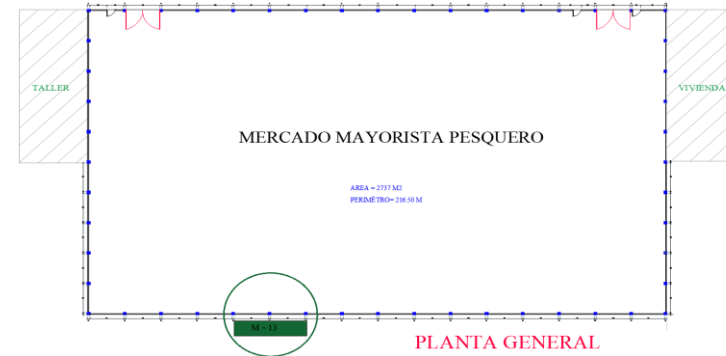
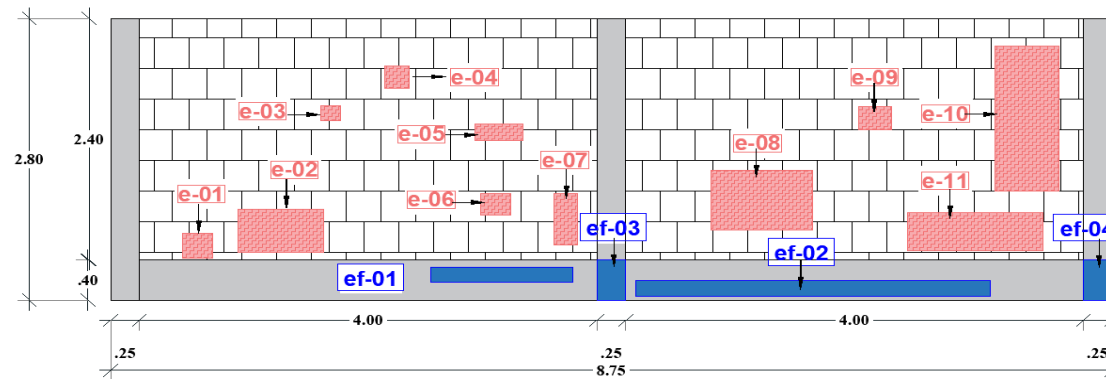
FOTO PANORÁMICA DE LA UNIDAD DE MUESTRA 13

Gráfico 93. Fotografía y plano de evaluación en la UM 13

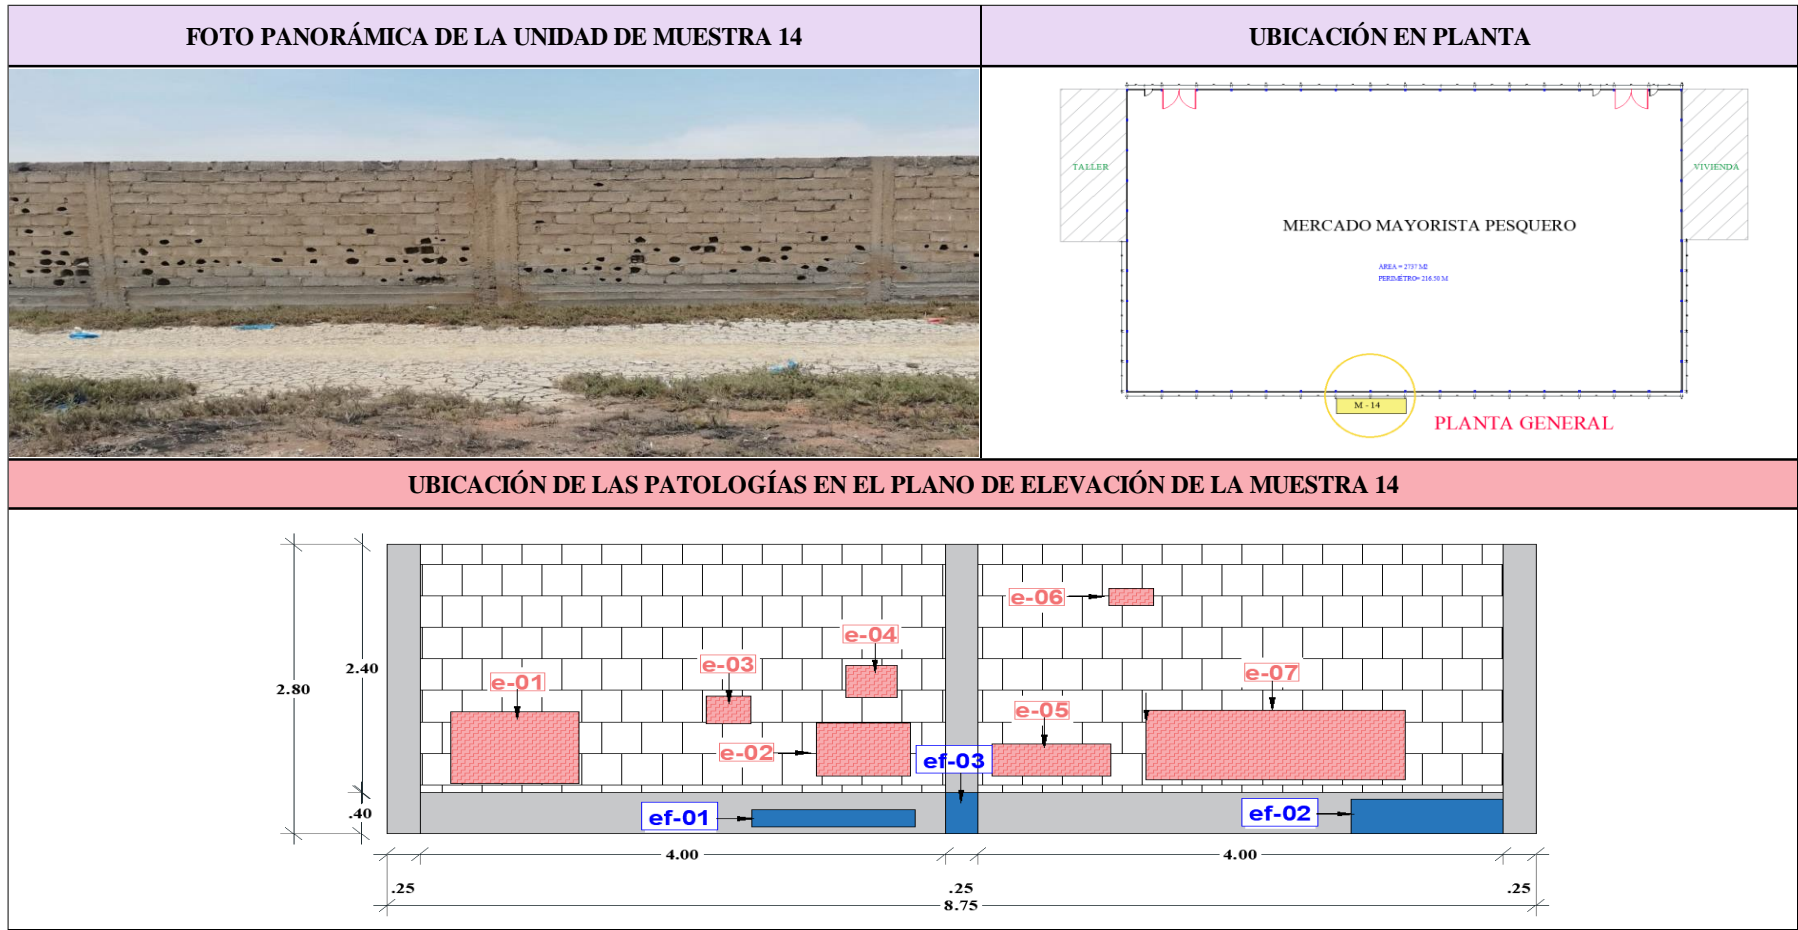
Gráfico 98. Fotografía y plano de evaluación en la UM 14

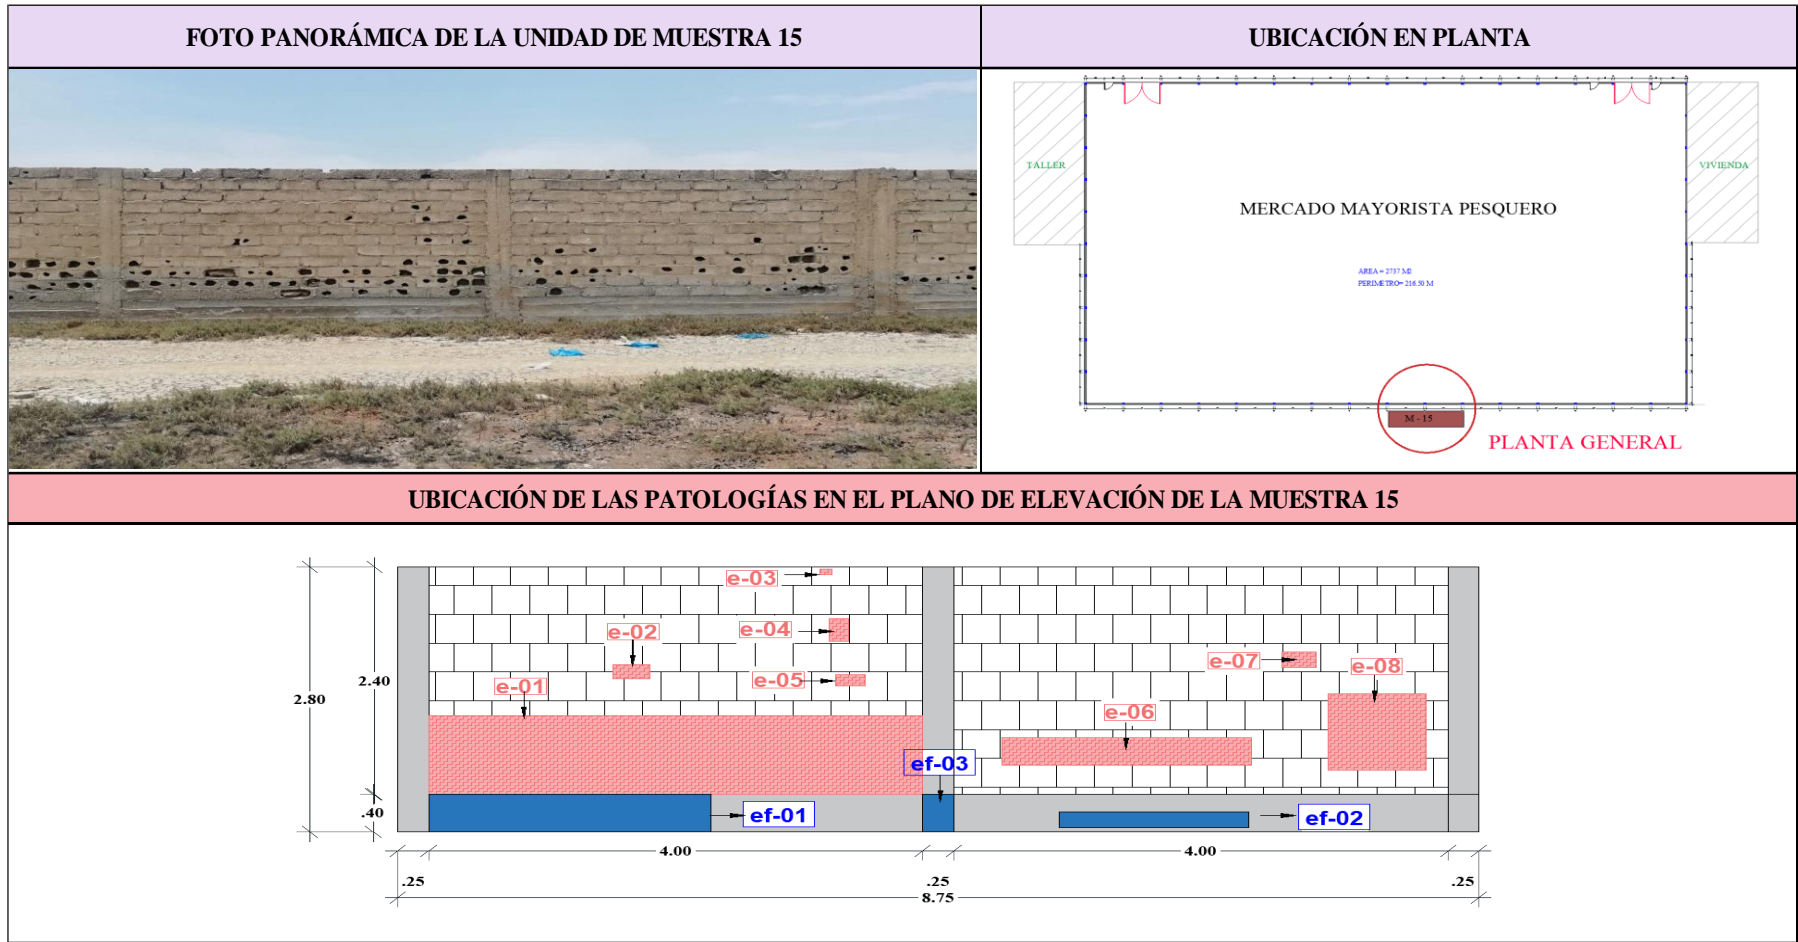
Gráfico 103. Fotografía y plano de evaluación en la UM 15
Fuente: Elaboración propia, 2019.

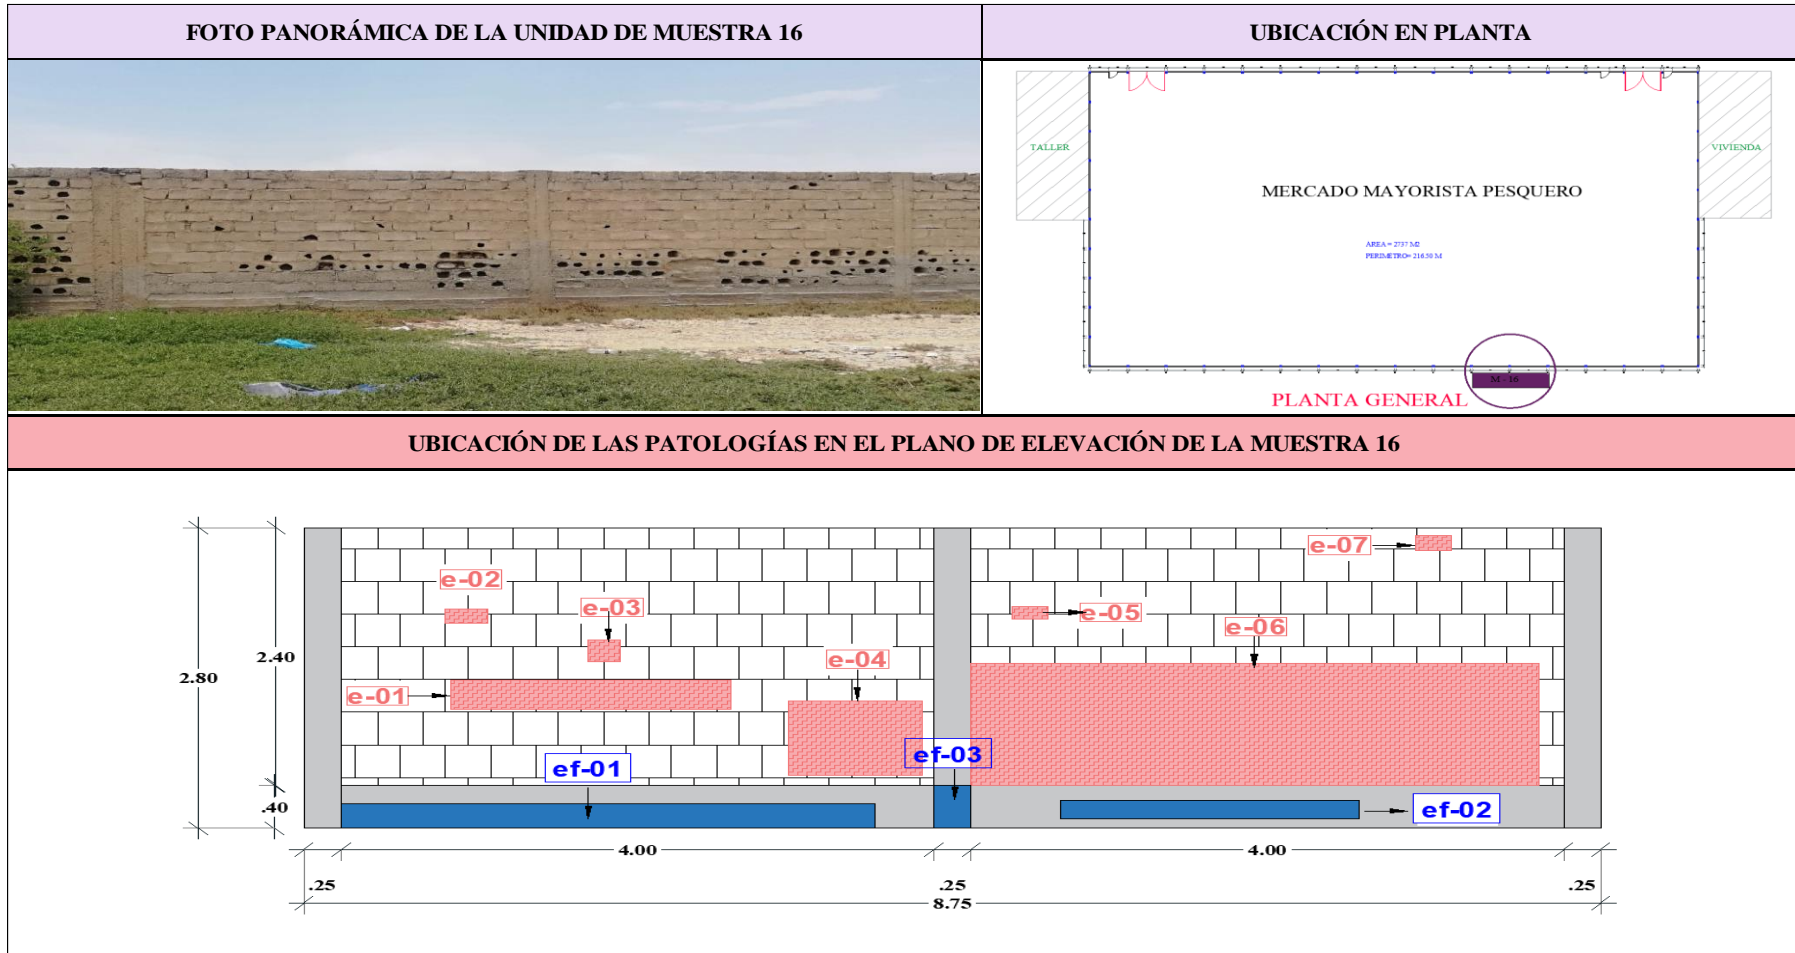
Gráfico 108. Fotografía y plano de evaluación en la UM 16

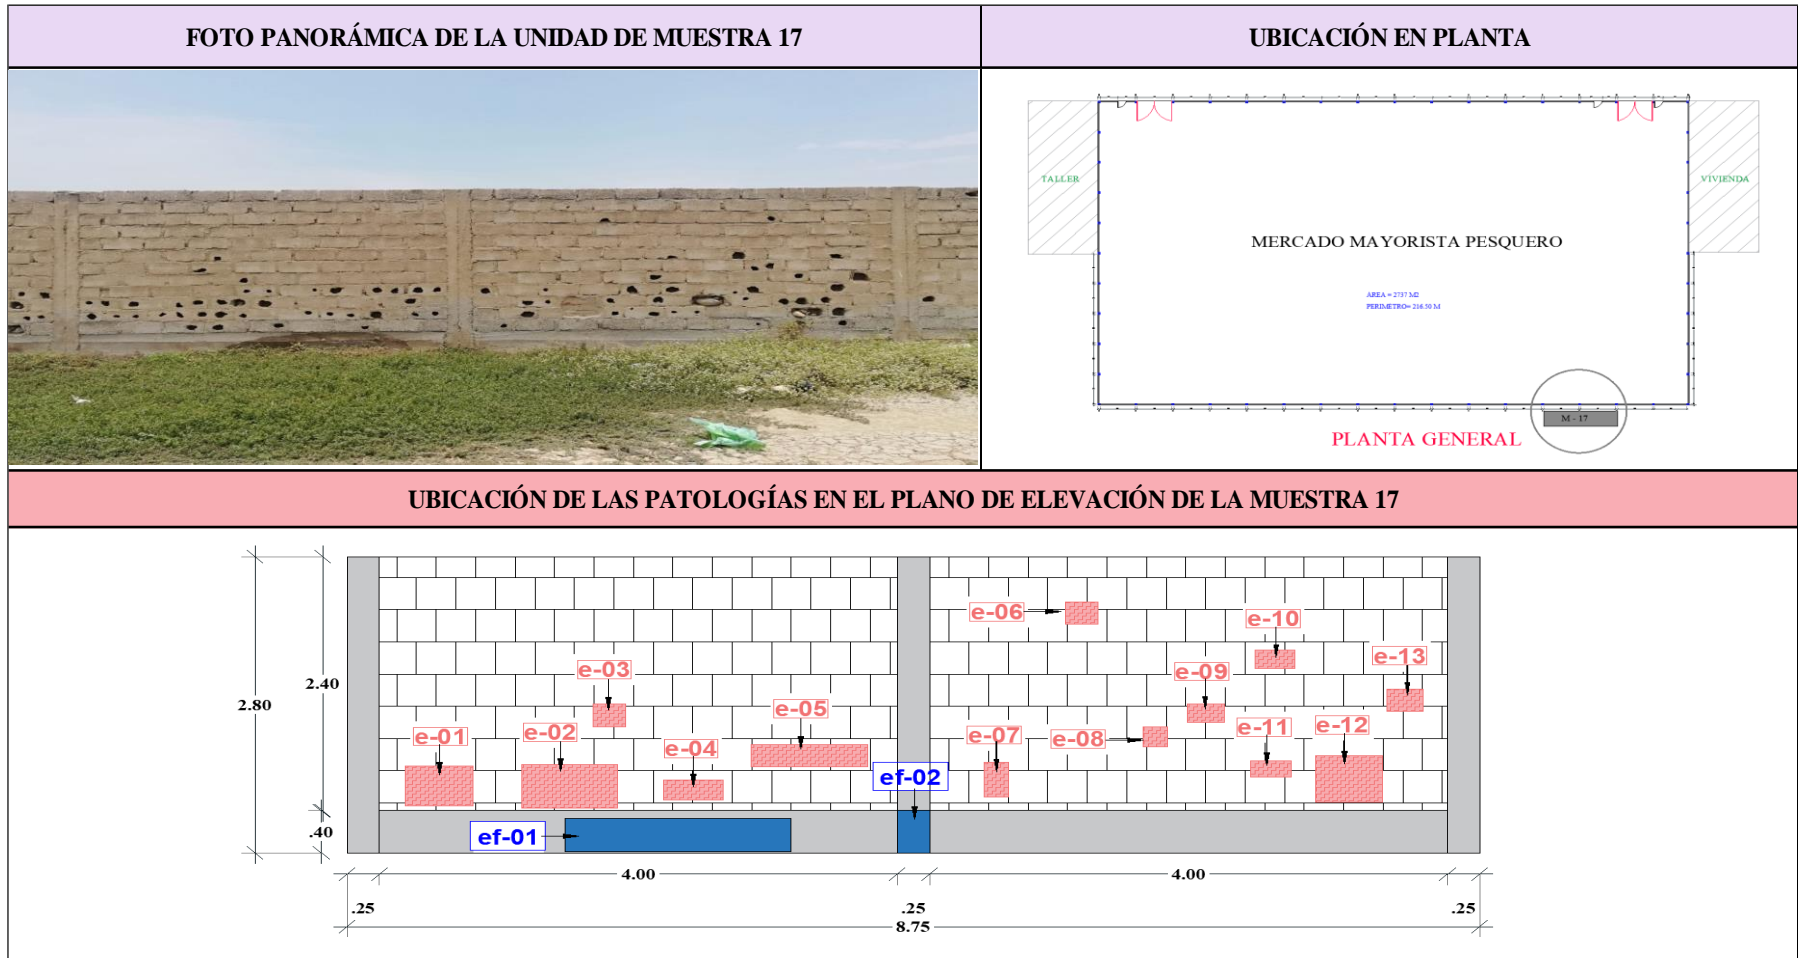
Gráfico 113. Fotografía y plano de evaluación en la UM 17

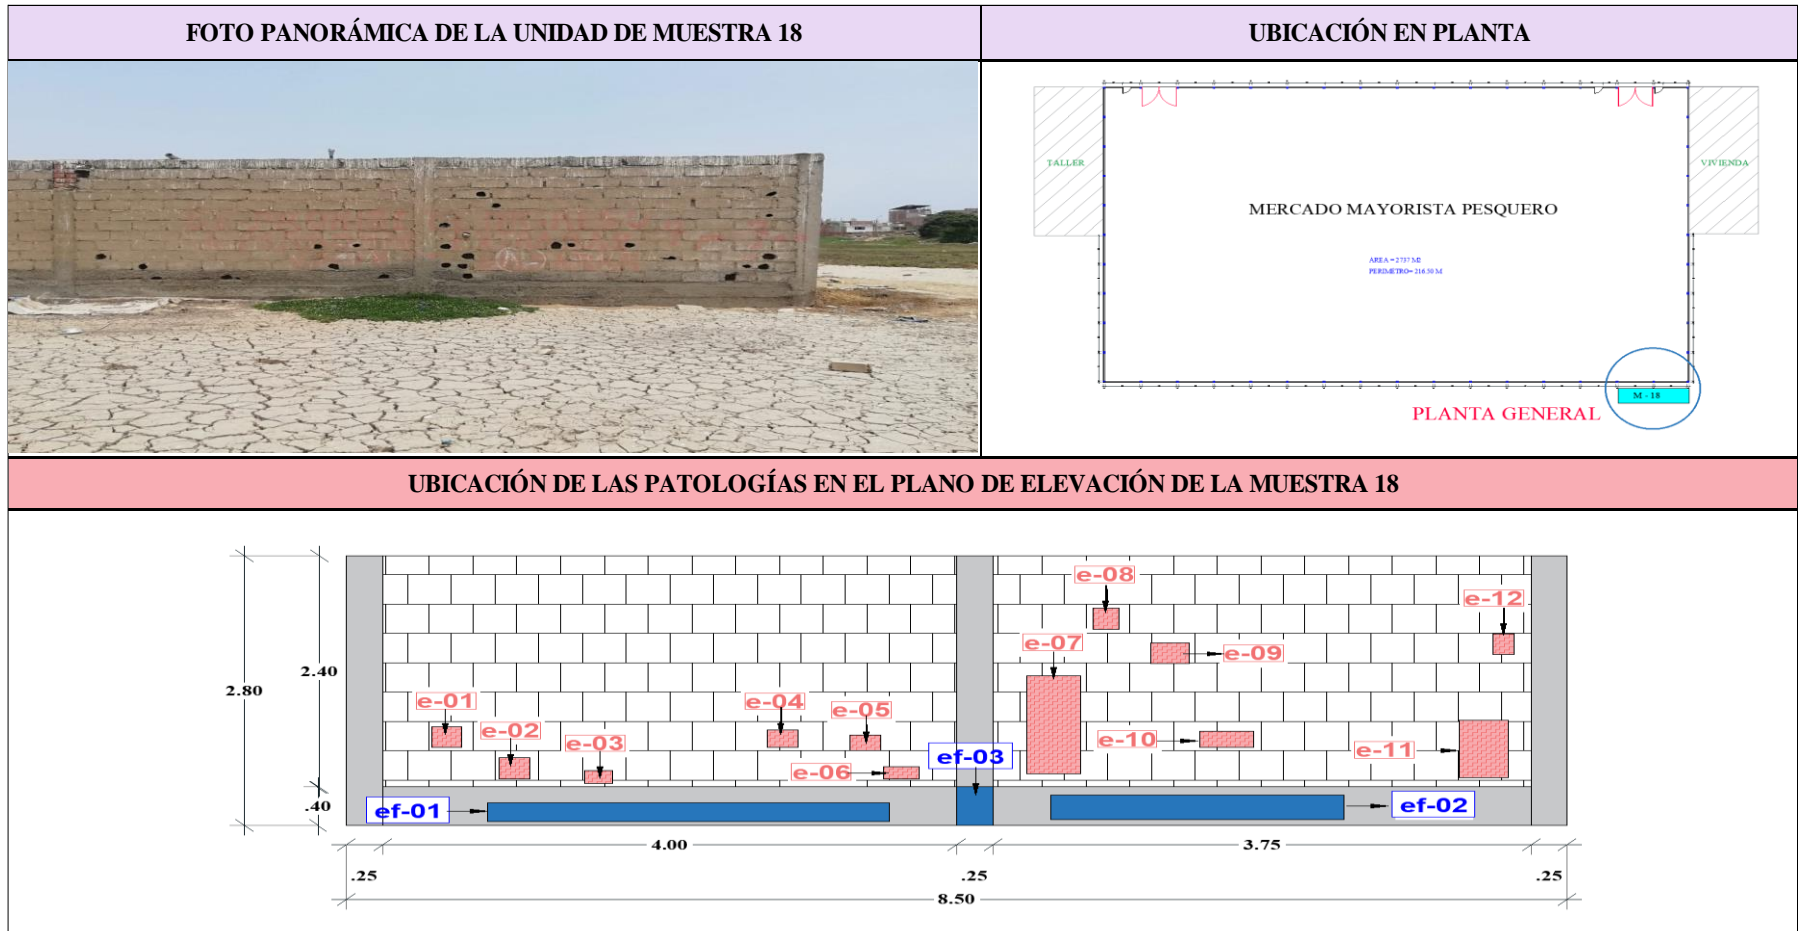
Gráfico 118. Fotografía y plano de evaluación en la UM 18

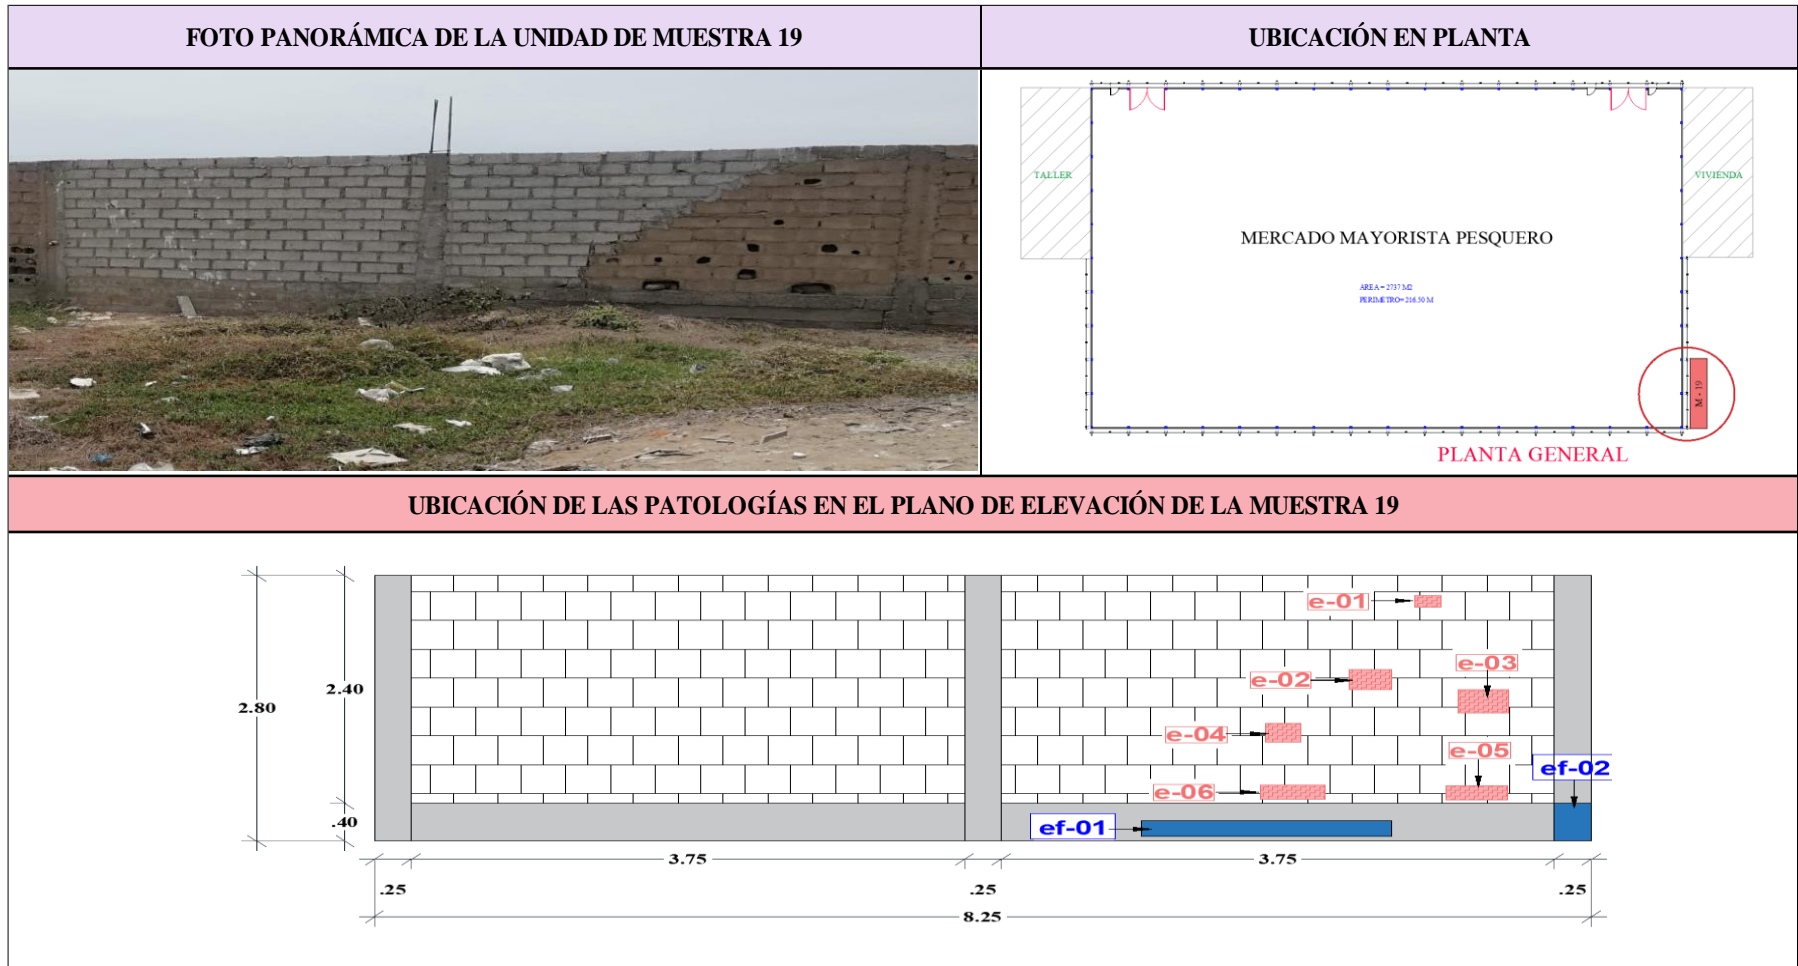
NIVEL DE SEVERIDAD EN LA UNIDAD DE MUESTRA 19							
		LEVE	MODERADO	SEVERO			
ÁREA EN M2		0.39	1.05	0.20			
PORCENTAJE %		23.92%	63.89%	12.19%

Gráfico 123. Fotografía y plano de evaluación en la UM 19

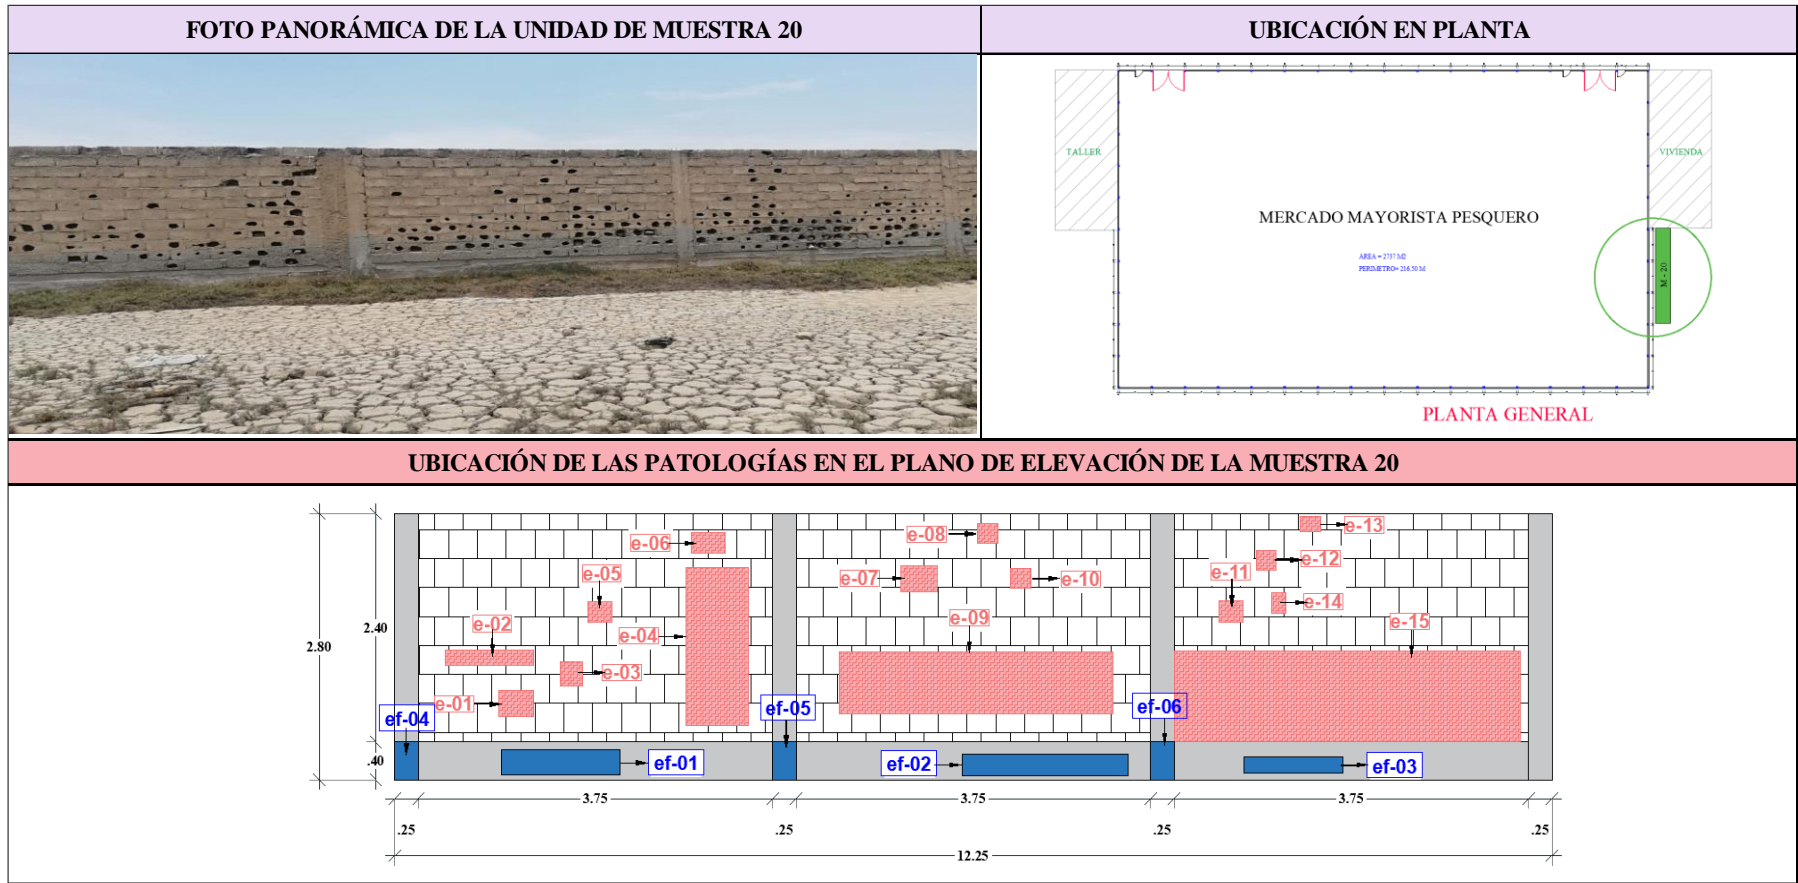
NIVEL DE SEVERIDAD EN LA UNIDAD DE MUESTRA 20							
ÁREA EN M2	LEVE	MODERADO	SEVERO				
	0.10	9.33	14.89				
PORCENTAJE %	0.41%	38.36%	61.23%

Gráfico 128. Fotografía y plano de evaluación en la UM 20
Fuente: Elaboración propia, 2019.
