**CHIMBOTE FACULTAD DE INGENIERÍA
ESCUELA PROFESIONAL DE INGENIERÍA
CIVIL**

**DETERMINACIÓN Y EVALUACIÓN DE LA
PATOLOGÍA DEL CONCRETO EN COLUMNAS,
MUROS Y VIGAS DE ALBAÑILERÍA CONFINADA
DEL CERCO PERIMÉTRICO DE LA INSTITUCIÓN
EDUCATIVA INTEGRADO JOSÉ GÁLVEZ,
DISTRITO DE RIO NEGRO, PROVINCIA DE SATIPO,
DEPARTAMENTO DE JUNÍN – ENERO 2017.**

**TESIS PARA OPTAR EL TÍTULO PROFESIONAL DE
INGENIERO CIVIL**

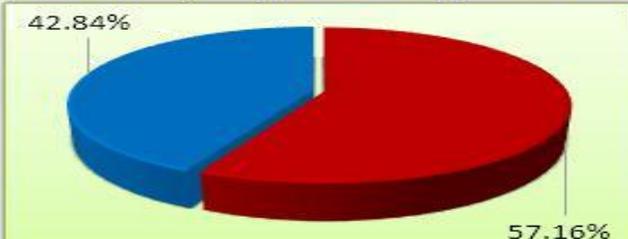
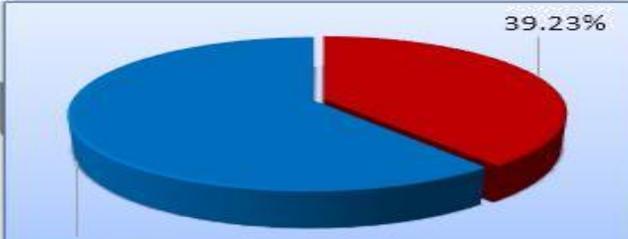
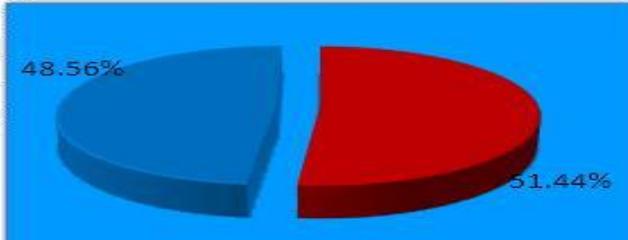
Figura 07. Resultado de las áreas evaluadas en el tramo 03

RESULTADOS DE LAS ÁREAS EVALUADAS EN EL TRAMO N°03										
RESULTADO DE ÁREAS EN LOS ELEMENTOS DE CIERRE (MUROS)							CUADRO ESTADÍSTICO DE RESULTADOS EN MUROS TÍPICOS			
TRAMO	EJES	MUROS	DATOS DE	ÁREA TOTAL DEL PAÑO (m ²)	ÁREA TOTAL CON PATOLOGÍA (m ²)	ÁREA TOTAL SIN PATOLOGÍAS (m ²)	ESTADÍSTICA DE EFECTOS		NIVEL DE SEVERIDAD	MODERADO (2)
							% TOTAL AFECTADO	% TOTAL NO AFECTADO		
3	A-24	30	MUROS	159.307	91.07	68.24	57.16%	42.84%

42.84%	57.16%		
RESULTADO DE ÁREAS EN LOS ELEMENTOS DE CIERRE (COLUMNAS)							CUADRO ESTADÍSTICO DE RESULTADOS EN COLUMNAS TÍPICAS			
TRAMO	EJES	COLUMNAS	DATOS DE	ÁREA TOTAL DE COLUMNA (m ²)	ÁREA TOTAL CON PATOLOGÍA (m ²)	ÁREA TOTAL SIN PATOLOGÍAS (m ²)	ESTADÍSTICA DE EFECTOS		NIVEL DE SEVERIDAD	LEVE (1)
							% TOTAL AFECTADO	% TOTAL NO AFECTADO		
3	A-24	30	COLUMNAS	24.48	9.60	14.88	39.23%	60.77%

60.77%	39.23%		
RESULTADO DE ÁREAS EN LOS ELEMENTOS DE CIERRE (VIGAS)							CUADRO ESTADÍSTICO DE RESULTADOS EN VIGAS			
TRAMO	EJES	VIGAS	DATOS DE	ÁREA TOTAL DE VIGAS (m ²)	ÁREA TOTAL CON PATOLOGÍA (m ²)	ÁREA TOTAL SIN PATOLOGÍAS (m ²)	ESTADÍSTICA DE EFECTOS		NIVEL DE SEVERIDAD	MODERADO (2)
							% TOTAL AFECTADO	% TOTAL NO AFECTADO		
3	A-24	30	VIGAS	18.742	9.64	9.10	51.44%	48.56%

- En **Muros** el 57.16 % del tramo total está afectado por la patología [8] Eflorescencia, [15] Hongos, [6] Agrietamiento Vertical, [3] Fisuras Diagonales y [1] Erosión.
- En **Columnas** el 39.23% del tramo total está afectado por la patología [3] Fisuras Diagonales y [15] Hongos.
- En **Vigas** el 51.44% del tramo total está afectado por la patología [3] Fisuras Diagonales, [6] Agrietamiento Vertical y [15] Hongos.

En el tramo 03. Se recomienda resanar los agrietamientos, realizar el tarrajeo de los muros para evitar la absorción o filtración del agua cuando se producen eventos de lluvia, de esta manera se evitara la humedad o retención de agua en los muros.

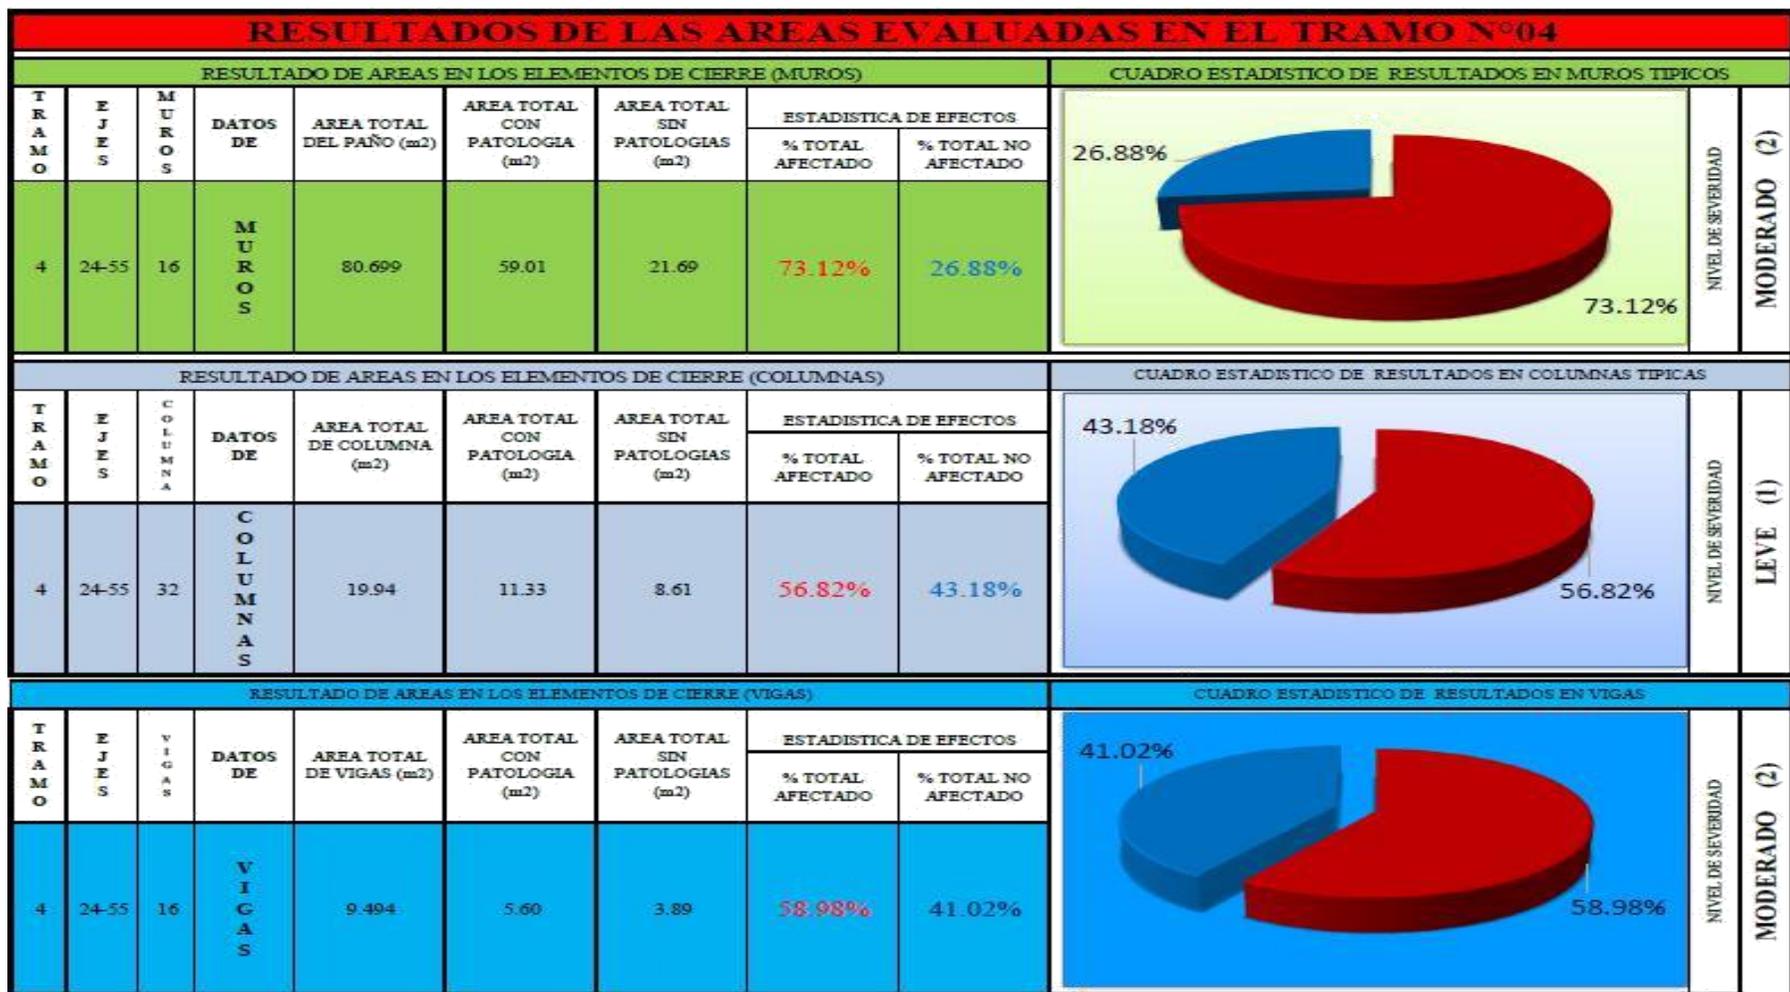
Figura 09. Resultado de las áreas evaluadas en el tramo 04

- En **Muros** el 73.12 % del tramo total está afectado por la patología [8] Eflorescencia, [15] Hongos, [7] Agrietamiento Diagonal y [1] Erosión.
- En **Columnas** el 56.82% del tramo total está afectado por la patología [3] Fisuras Diagonales, [13] Picadura o Cavitaciones, [15] Hongos y [14] Filtraciones (humedad).
- En **Vigas** el 58.98% del tramo total está afectado por la patología [3] Fisuras Diagonales, [13] Picadura o Cavitaciones, [15] Hongos y [4] Delaminación, tal como se muestra en la página anterior.

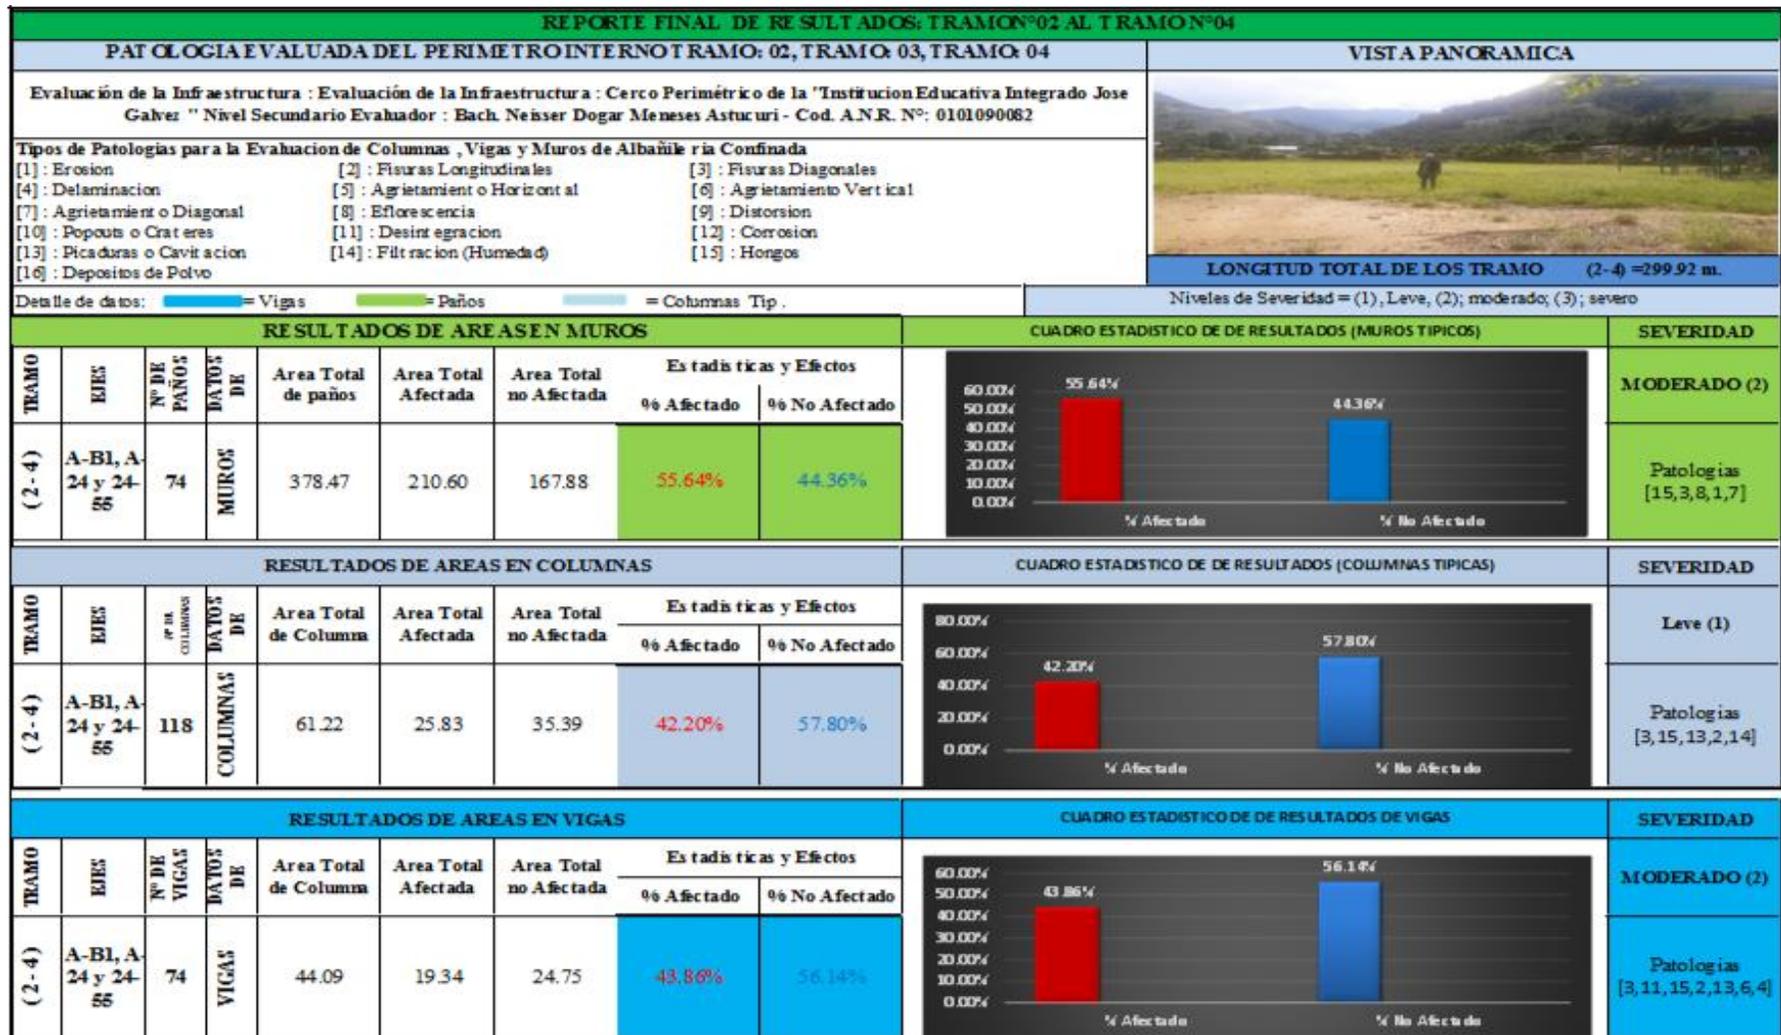
Figura 11. Reporte final de resultados tramo 02 al Tramo 04

Descripción e Interpretación: del análisis realizado a los tres tramos (02-04) del cerco perimétrico de la Institución Educativa Integrado José Gálvez Nivel Secundario del distrito de Rio Negro. Se llegó a la conclusión que todos los elementos de cierre comprendidas entre el tramo 02 al tramo 04 presentan patologías tanto en muros como en columnas y Vigas las cuales se describen a continuación:

□ En **muros** el 55.64 % del tramo total está afectado por la patología [15] hongos, [3] Fisuras Diagonales, [8] Eflorescencia, [1] Erosión y [7] Agrietamiento Diagonal.

□ En **columnas** el 42.20% del tramo total está afectado por la patología [3] Fisuras Diagonales, [15] hongos, [13] Picadura o cavitación, [2] Fisuras Longitudinales y [14] Filtración (humedad).

□ En **Vigas** el 43.86% del tramo total está afectado por la patología [3] Fisuras Diagonales, [11] Desintegración, [15] hongos, [2] Fisuras Longitudinales, [13] Picadura o cavitación, [6] Agrietamiento vertical y [4] Delaminacion. Como se muestra en la figura.

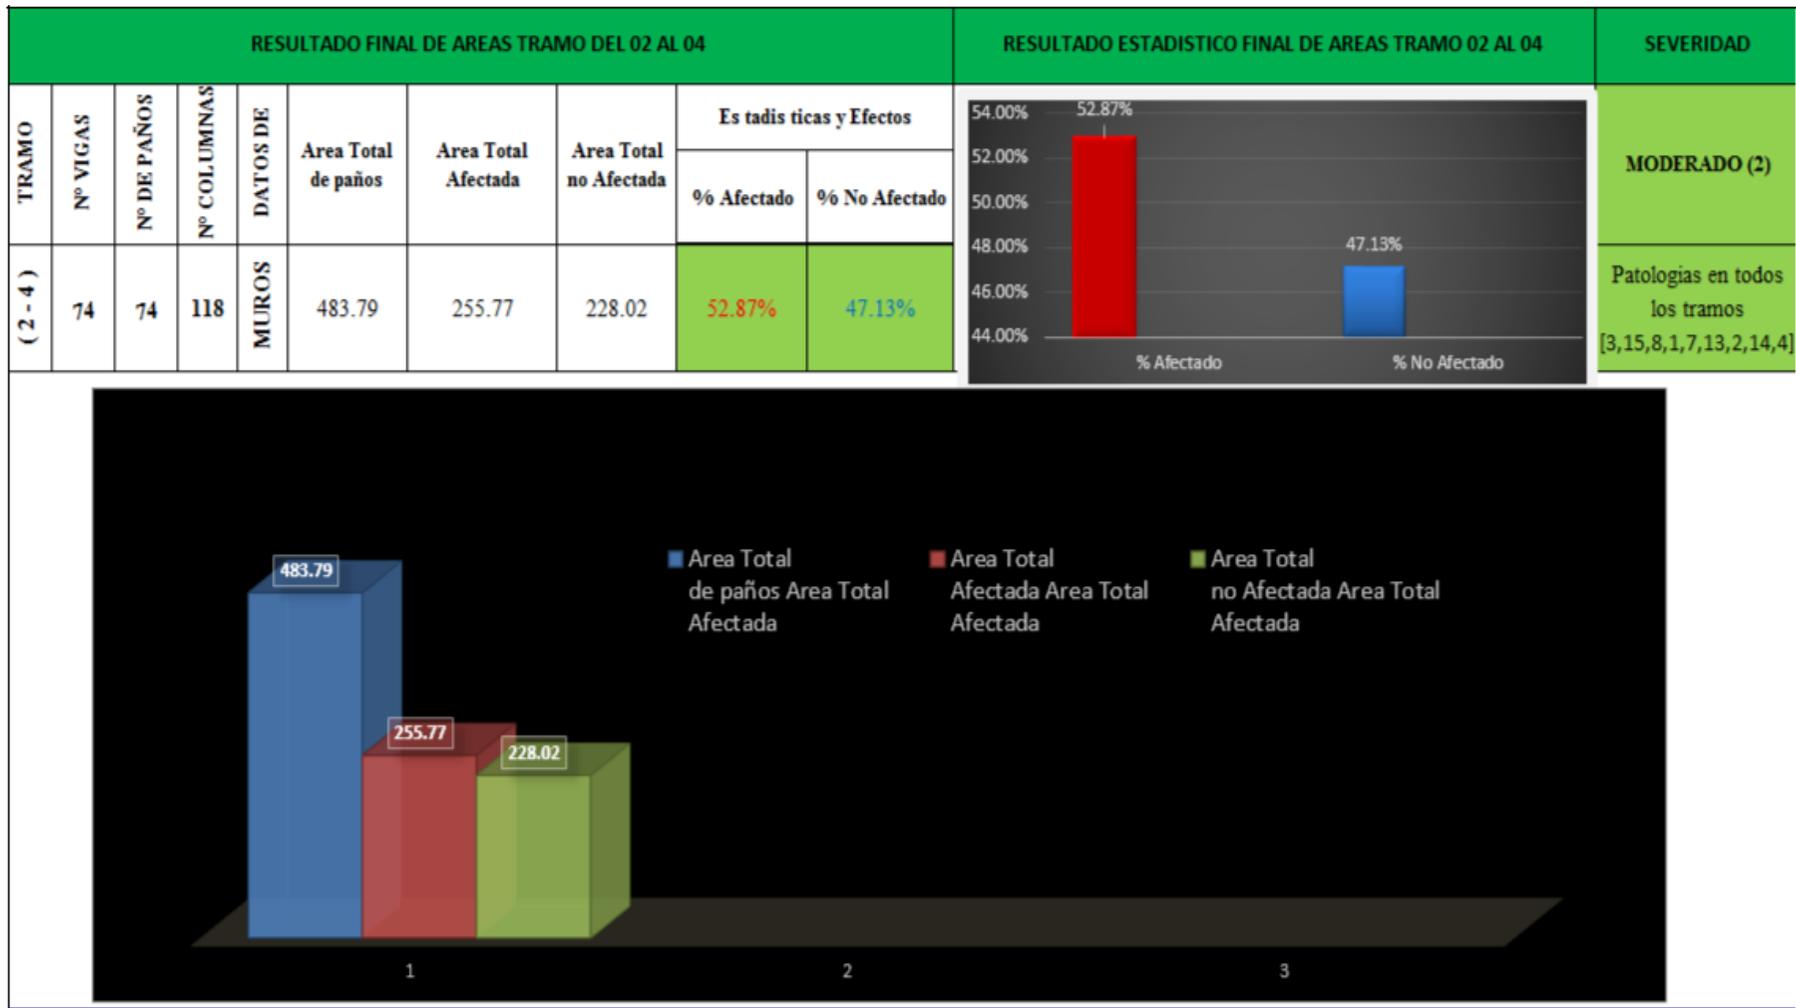
Figura 12. Resultado final de áreas del tramo 02 al tramo 04, resumen en porcentajes

En conclusión el cerco perimétrico de la Institución Educativa Integrado José Gálvez Nivel Secundario del distrito de Rio Negro. Presenta patologías en un nivel de severidad de condición Moderado tal como se muestra en la figura de arriba.

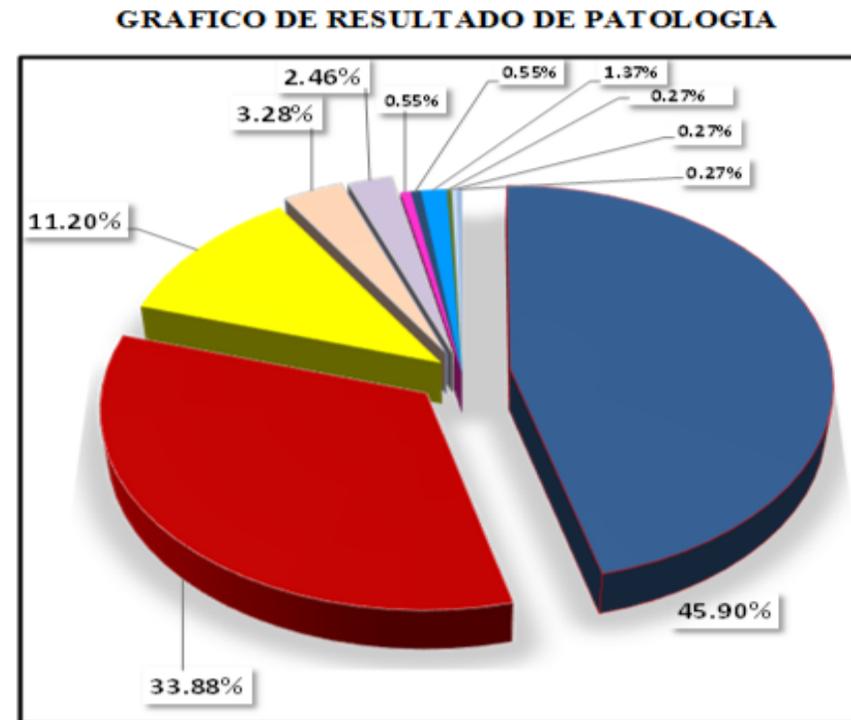
Figura 13. Grafico estadístico de resultado final de las patologías encontradas en la Institución Educativa Integrado José Gálvez Nivel Secundario del distrito de Rio Negro (Tramo 02 al Tramo 04)

RESUMEN DE PATOLOGIAS ENCONTRADAS			
Nº de Patologías		Tipos de Ptolgia Encontradas	
168	[15]	HONGOS	45.90%
124	[3]	FISURAS DIAGONALES	33.88%
41	[8]	EFLORESCENCIA	11.20%
12	[13]	PICADURA O CAVITACIONES	3.28%
9	[1]	EROSION	2.46%
2	[14]	FILTRACIONES (HUMEDAD)	0.55%
2	[6]	AGRIETAMIENTO VERTICAL	0.55%
5	[2]	FISURAS LONGITUDINALES	1.37%
1	[7]	AGRIETAMIENTO DIAGONAL	0.27%
1	[4]	DELAMINACION	0.27%
1	[11]	DESINTEGRACION	0.27%
366		TOTAL DE PATOLOGIAS	100%
RESULTADO FINAL			
NIVEL DE SEVERIDAD DE TODO EL TRAMO (Nº 2 AL Nº 4) (2) = NIVEL MODERADO
