UNIVERSIDAD CATÓLICA LOS ÁNGELES
CHIMBOTE

**“DETERMINACIÓN Y EVALUACIÓN DE LAS
PATOLOGÍAS EN PAVIMENTO FLEXIBLE DE LA AV.
MARCAVELICA CON PROLONGACIÓN MIGUEL GRAU Y
AV. CIRCUNVALACIÓN - PIURA, OCTUBRE 2017”**

TESIS PARA OPTAR EL TÍTULO PROFESIONAL DE INGENIERO
CIVIL

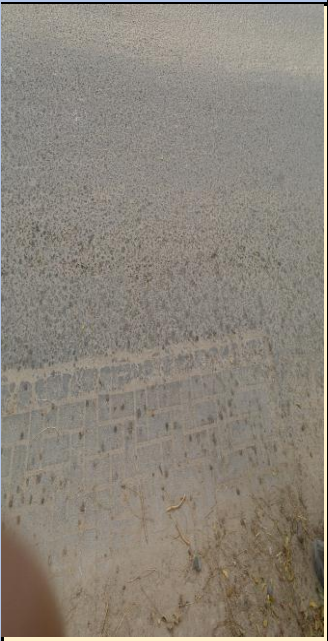
13	Huecos																																																		
14	Cruce de Vía Ferrea																																																		
15	Ahuellamiento																																																		
16	Desplazamiento																																																		
17	Grieta Parabólica																																																		
18	Hinchamiento																																																		
19	Desprendimiento de Agregados																																																		
DAÑO	SEVERIDAD	CANTIDAD					TOTAL	DENSIDAD	VALOR DEDUCIDO																																										
11	M	11					11	4.78	19.00																																										
13	H	0.765					0.765	0.33	34.00

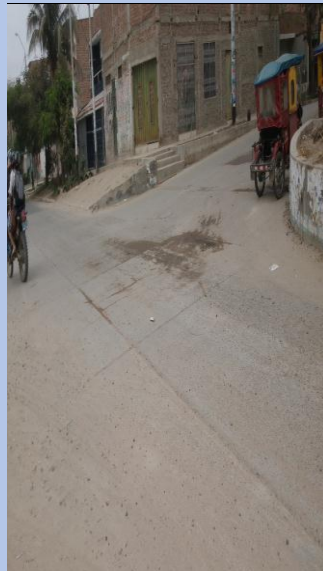
13	Huecos																																																			
14	Cruce de Vía Ferrea																																																			
15	Ahuellamiento																																																			
16	Desplazamiento																																																			
17	Grieta Parabólica																																																			
18	Hinchamiento																																																			
19	Desprendimiento de Agregados																																																			
DAÑO	SEVERIDAD	CANTIDAD					TOTAL	DENSIDAD	VALOR DEDUCIDO																																											
11	L	6					6	2.61	2.50																																											
13	L	1.54					1.54	0.67	68.00

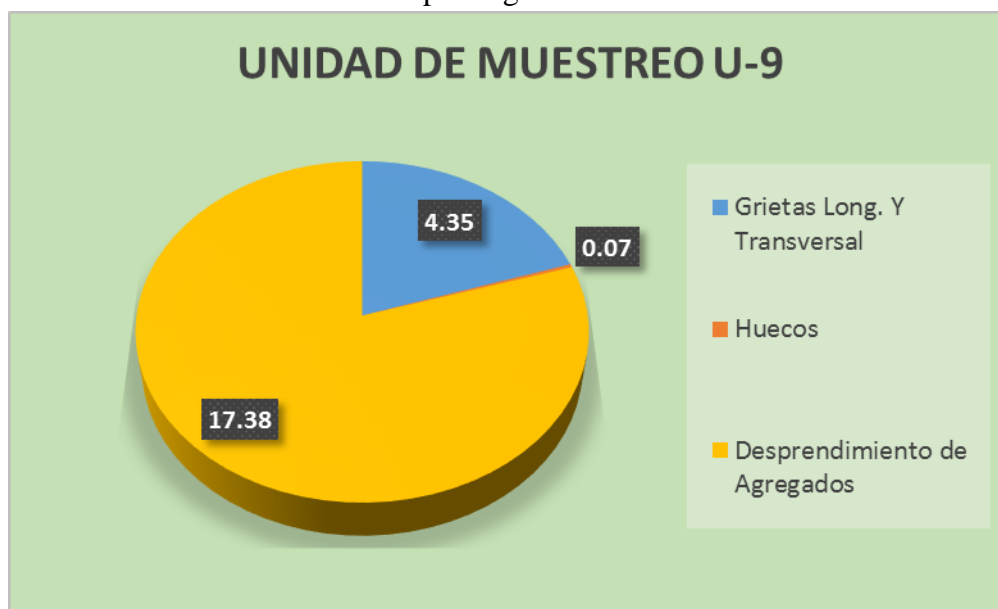
Gráfico N° 9: Incidencia de las patologías en la muestra 9

UNIDAD DE MUESTREO U-9		
10	Grietas Long. Y Transversal	4.35
13	Huecos	0.07
19	Desprendimiento de Agregados	17.38
	Pavimento en buen estado	78.21
		100.00

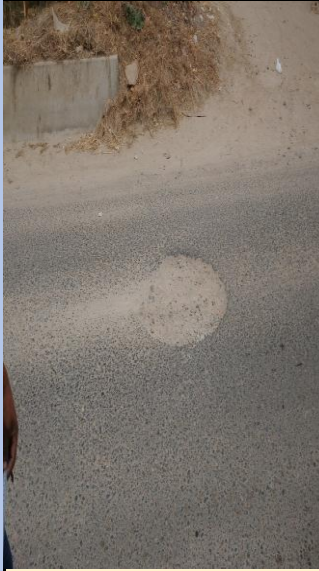
13	Huecos																																																		
14	Cruce de Vía Ferrea																																																		
15	Ahuellamiento																																																		
16	Desplazamiento																																																		
17	Grieta Parabólica																																																		
18	Hinchamiento																																																		
19	Desprendimiento de Agregados																																																		
DAÑO	SEVERIDAD	CANTIDAD					TOTAL	DENSIDAD	VALOR DEDUCIDO																																										
13	M	0.36					0.36	0.16	7.00																																										
19	H	126	65				191	83.01	92.00

Nº	VALORES DE DUCIDOS							TOTAL	q	CDV
1	92.00	7.00	0.00	0.00	0.00	0.00	0.00	99.00	2	71
2	92.00	2.00	0.00	0.00	0.00	0.00		94.00	1	97
									MAXIMO CDV	97.00
									PCI	3.00
									ESTADO	FALLADO

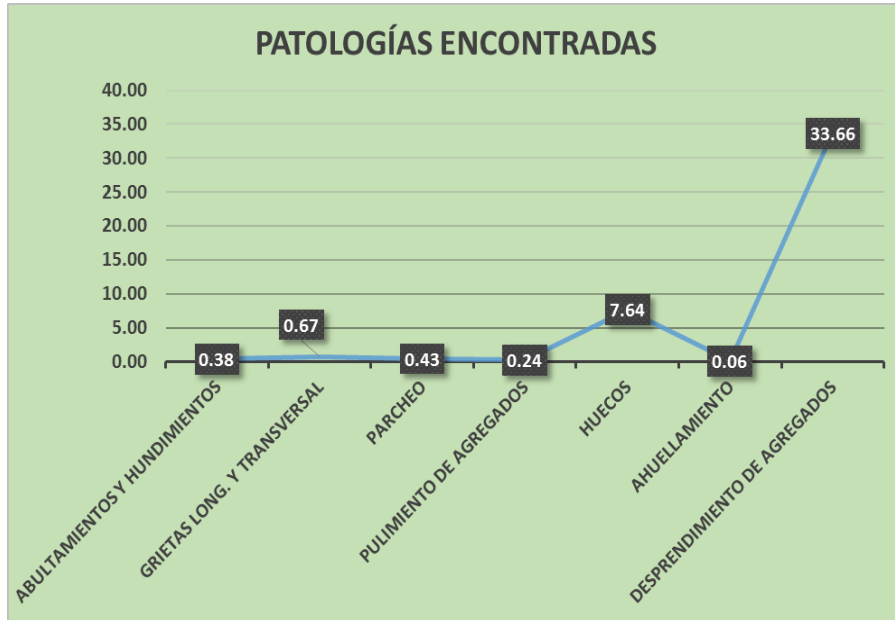
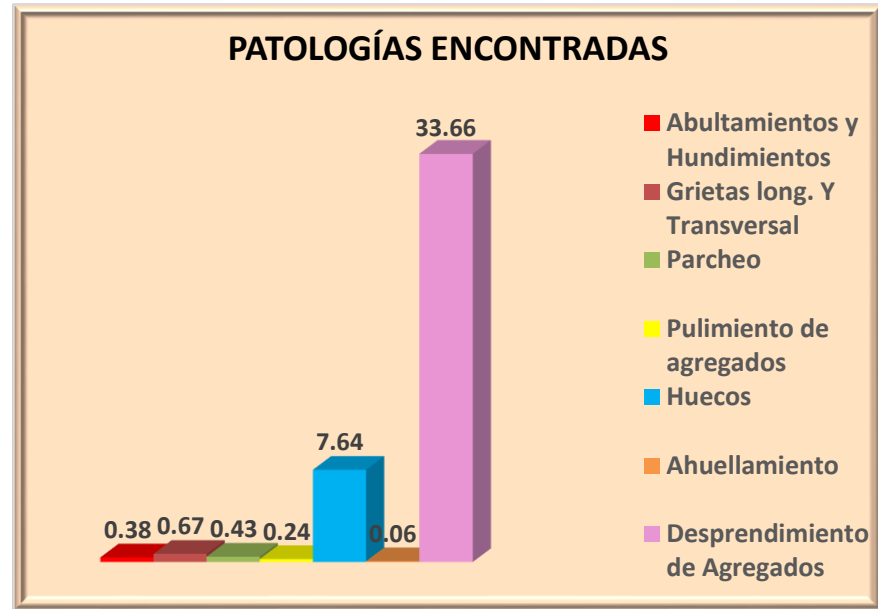
Gráfico N° 12: Incidencia de las patologías de la Av. Marcavelica

En el gráfico N°12 se observa los tipos de patologías que existen en la Av. Marcavelica, el 33.66% son desprendimiento de agregados, el 7.64% son huecos, el 0.67% son grietas longitudinales y transversales, el 0.43% son parcheo, el 0.38% son abultamiento y hundimiento, el 0.24% son pulimiento de agregados y el 0.06% es ahuellamiento.

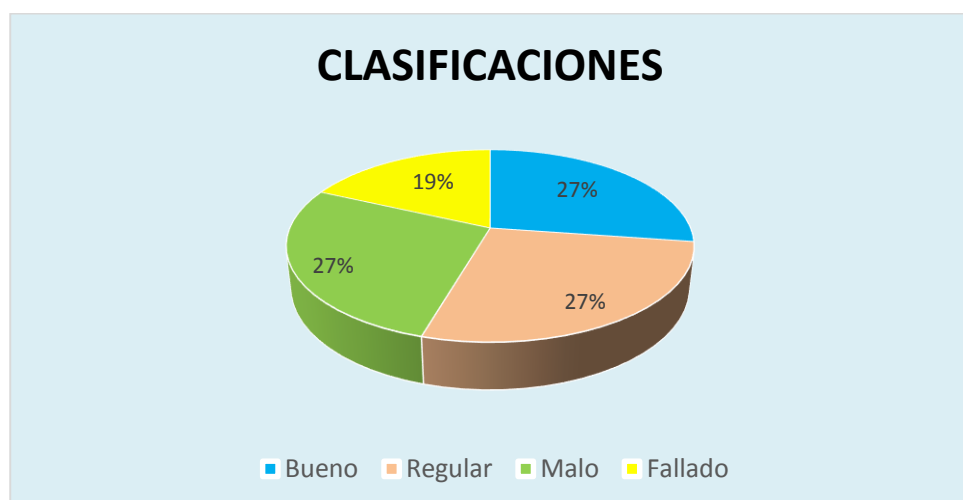
Gráfico N° 13: Calificación de la condición del pavimento de la Av.

En la gráfica N°13 se observa las clasificaciones del cálculo del PCI en donde el estado del 27% es regular, un 27% es bueno, un 17% es malo y por último el 19% esta fallado.

- Al obtener un Índice de Condición de Pavimento Regular como resultado, se recomienda llevar a cabo una Restitución Integral de la vía en estudio, ya que se requiere para que la carretera tenga condiciones de servicio similar o mejor que cuando comenzó su vida útil.
- Se recomienda una evaluación continua del PCI, que sirve para establecer el ritmo de deterioro del pavimento.
