“DETERMINACIÓN Y EVALUACIÓN DE LAS PATOLOGÍAS DEL  
PAVIMENTO RÍGIDO DE LA AVENIDA EL CEMENTERIO Y  
CALLE JOSÉ CARLOS MARIÁTEGUI DEL DISTRITO DE MIGUEL  
CHECA SOJO, PROVINCIA DE SULLANA, DEPARTAMENTO DE  
PIURA, OCTUBRE 2017”

**TESIS PARA OPTAR EL TÍTULO PROFESIONAL DE:**  
**INGENIERO CIVIL**

Bach. CLARK RAMIRO GUEVARA GIRON

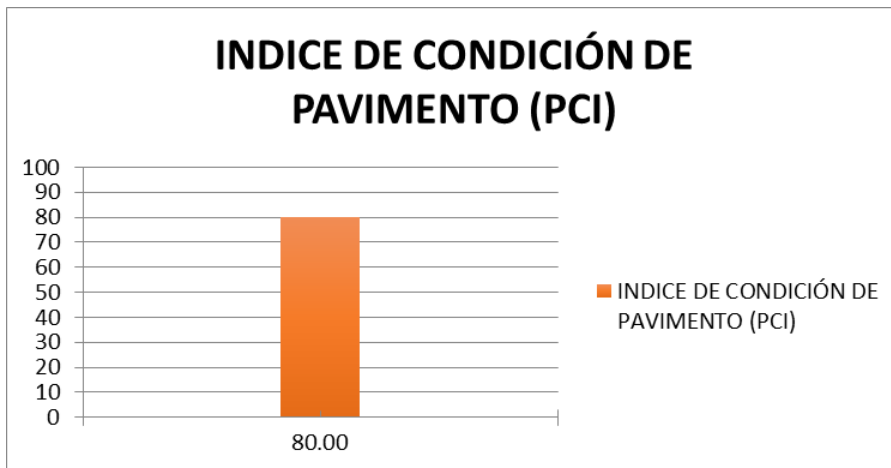
Gráfica N° 09: Índice de condición de pavimento (PCI) (Muestra 1)

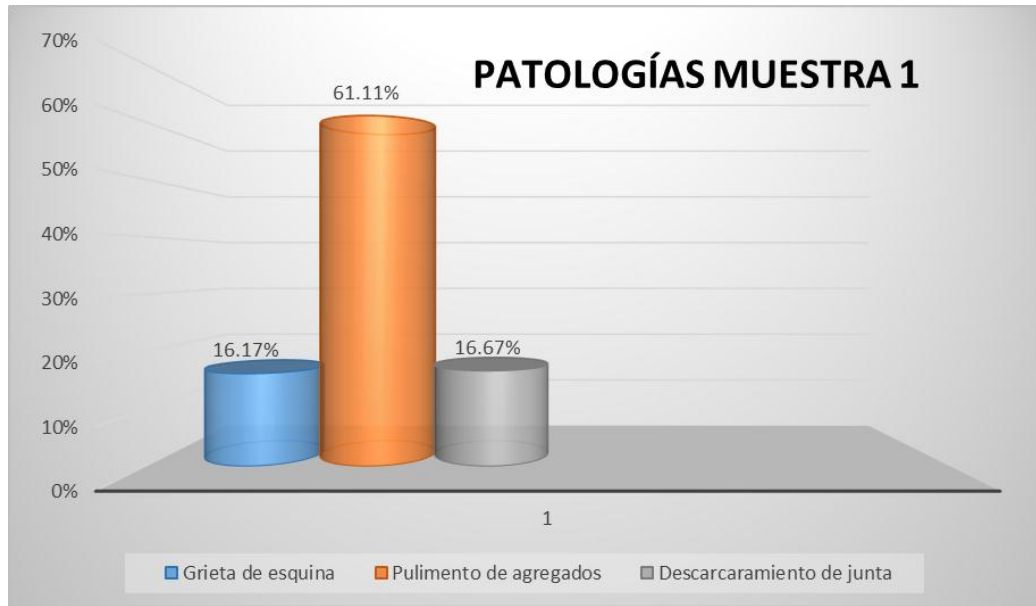
Nº	Tipo de Daño	Acumulado %
22	Grieta de esquina	16.17
31	Pulimento de agregados	61.11
39	Descarcamiento de junta	16.67
		93.95

Gráfica N° 10: Porcentaje de Patologías (Muestra 1)

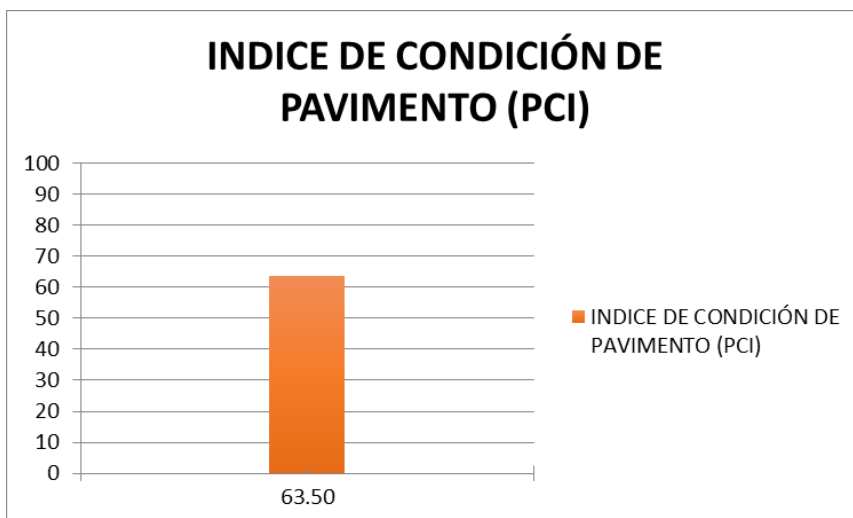
Gráfica N° 11: Índice de condición de pavimento (PCI) (Muestra 2). Fuente: *Elaboración Propia.*

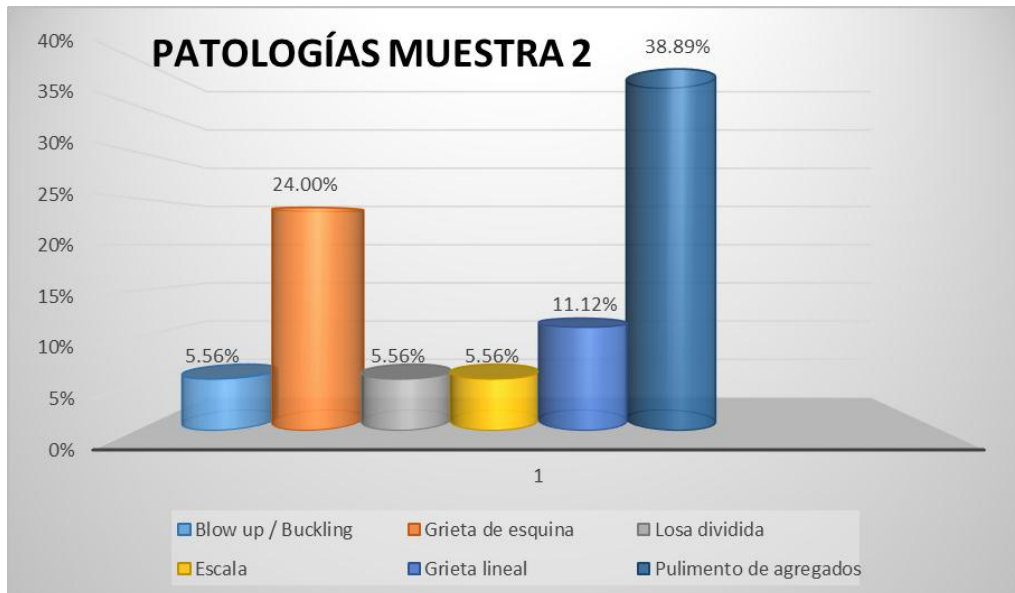
Nº	Tipo de Daño	Acumulado %
21	Blow up / Buckling	5.56
22	Grieta de esquina	24.00
23	Losa dividida	5.56
25	Escala	5.56
28	Grieta lineal	11.12
31	Pulimento de agregados	38.89
		90.69

Gráfica N° 12: Porcentaje de Patologías (Muestra 2)  
Fuente: *Elaboración Propia.*

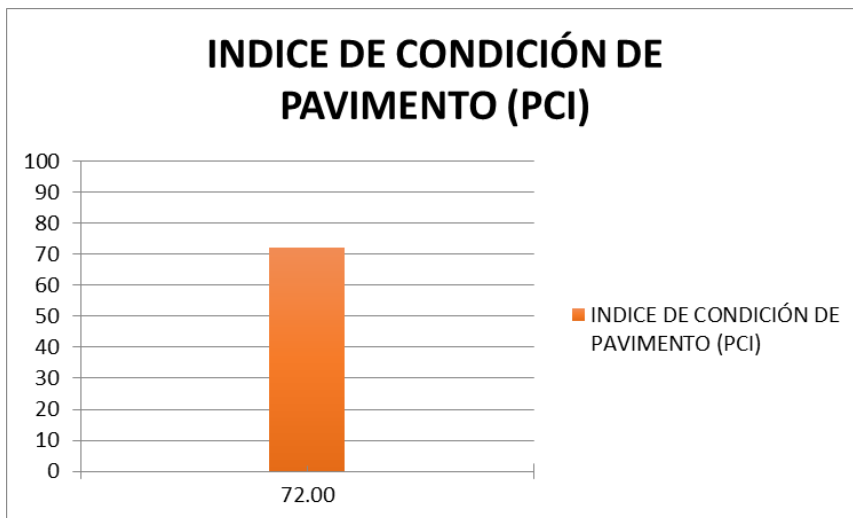
Gráfica N° 13: Índice de condición de pavimento (PCI) (Muestra 3).

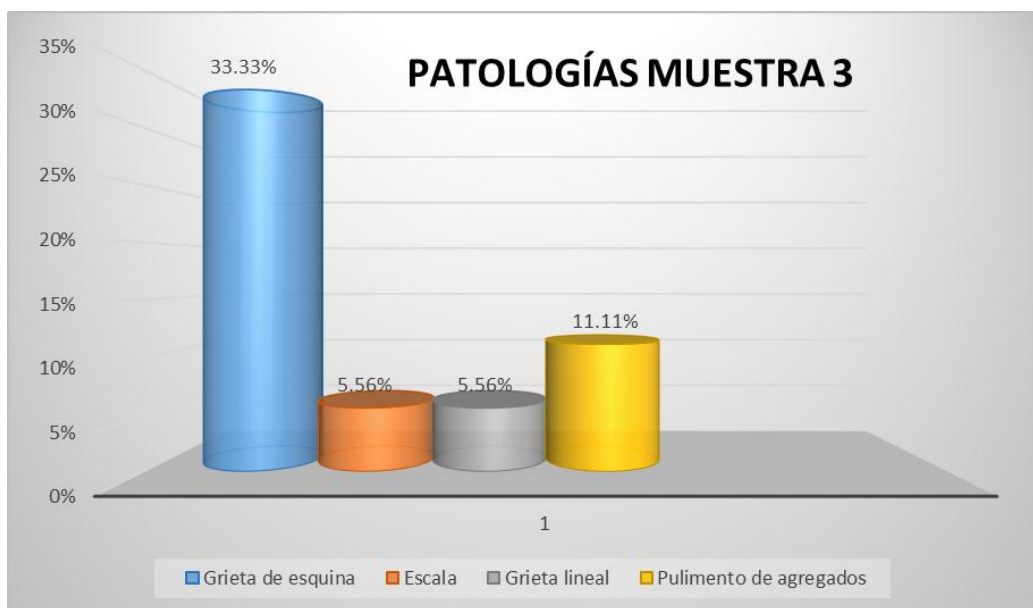
Nº	Tipo de Daño	Acumulado %
22	Grieta de esquina	33.33
25	Escala	5.56
28	Grieta lineal	5.56
31	Pulimento de agregados	11.11
		55.56

Gráfica N° 14: Porcentaje de Patologías (Muestra 3)

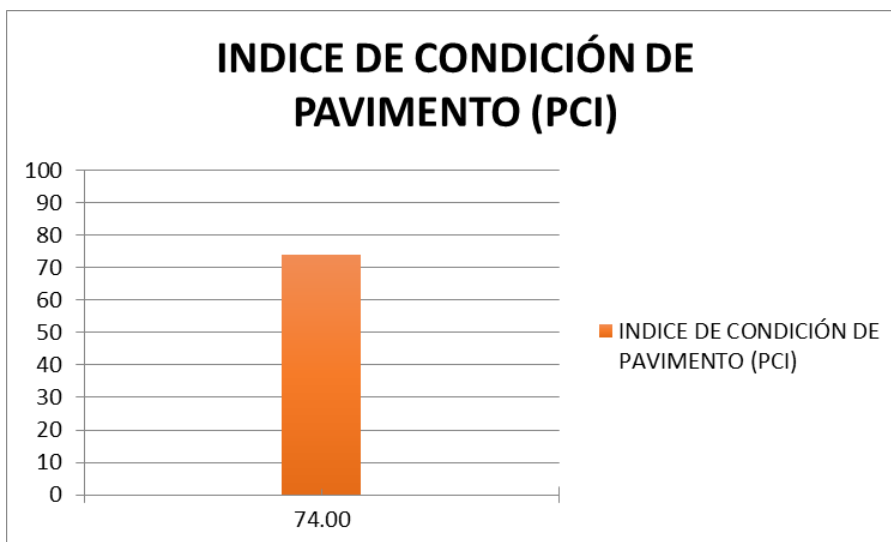
Gráfica N° 15: Índice de condición de pavimento (PCI) (Muestra 4).

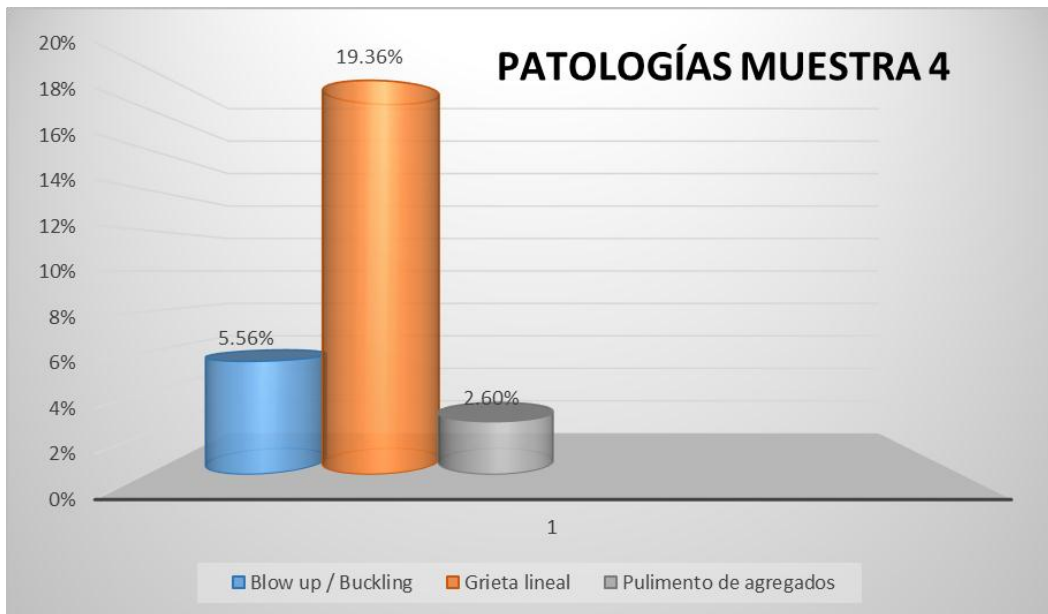
Nº	Tipo de Daño	Acumulado %
21	Blow up / Buckling	5.56
28	Grieta lineal	19.36
31	Pulimento de agregados	2.60
		27.52

Gráfica N° 16: Porcentaje de Patologías (Muestra 4)

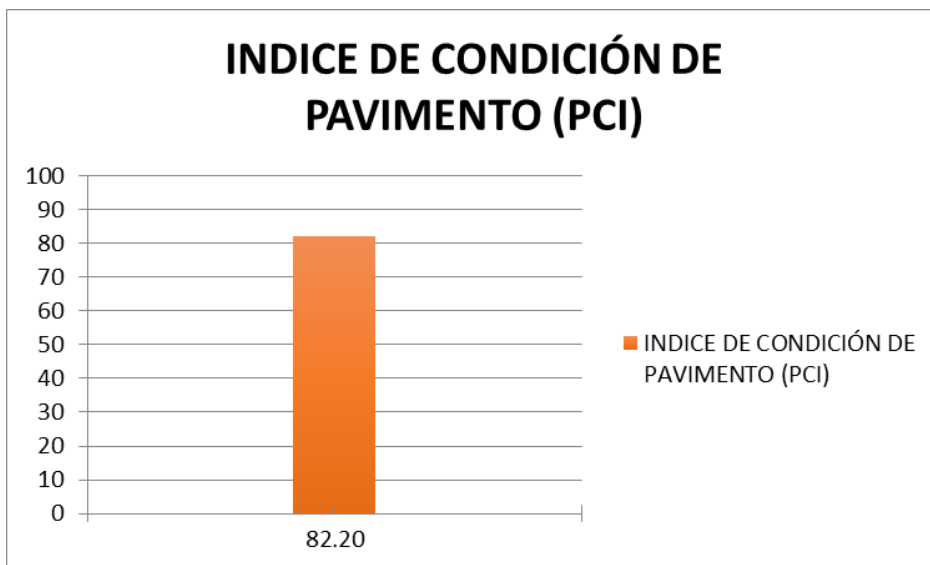
Gráfica N° 17: Índice de condición de pavimento (PCI) (Muestra 5).

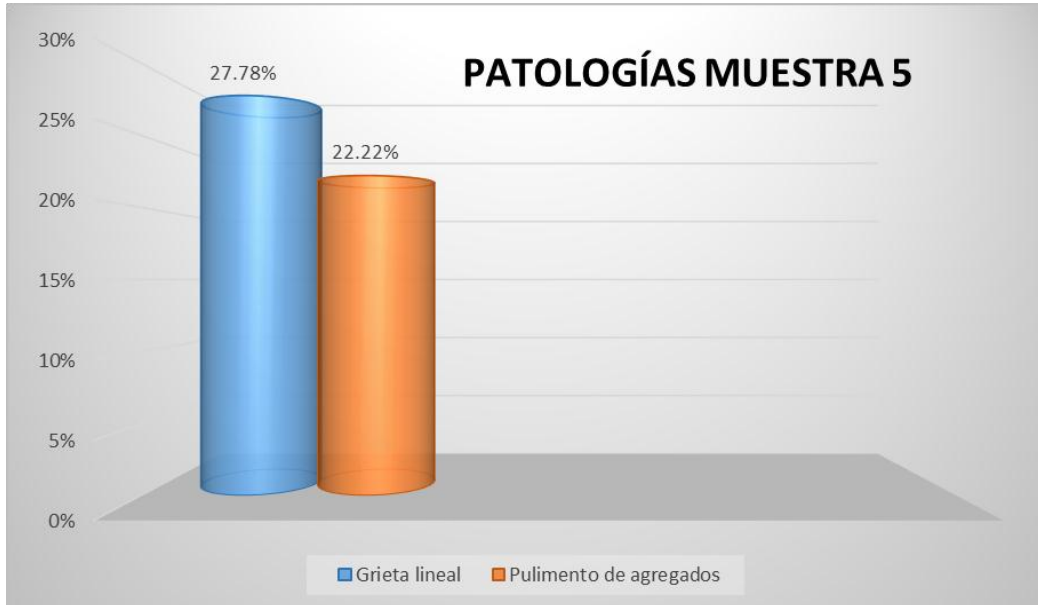
Nº	Tipo de Daño	Acumulado %
28	Grieta lineal	27.78
31	Pulimento de agregados	22.22
		50.00

Gráfica N° 18: Porcentaje de Patologías (Muestra 5)

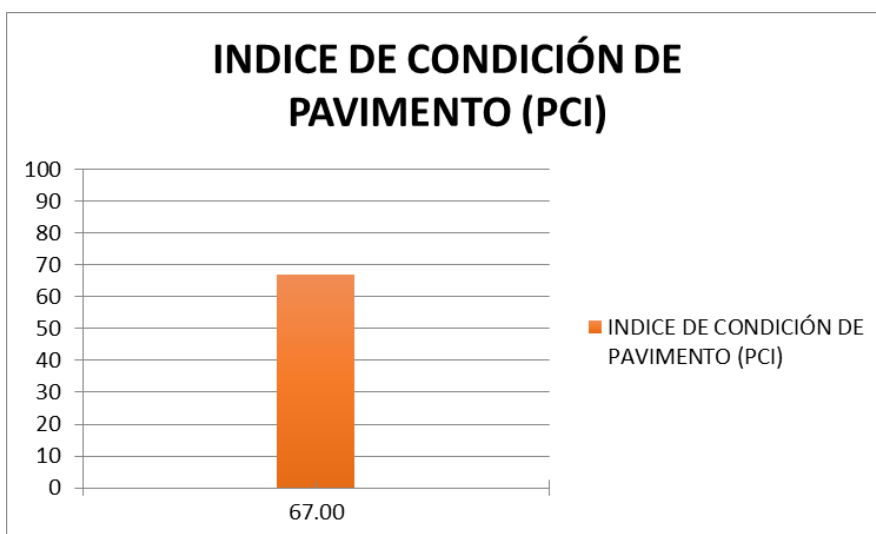
Gráfica N° 19: Índice de condición de pavimento (PCI) (Muestra 6).

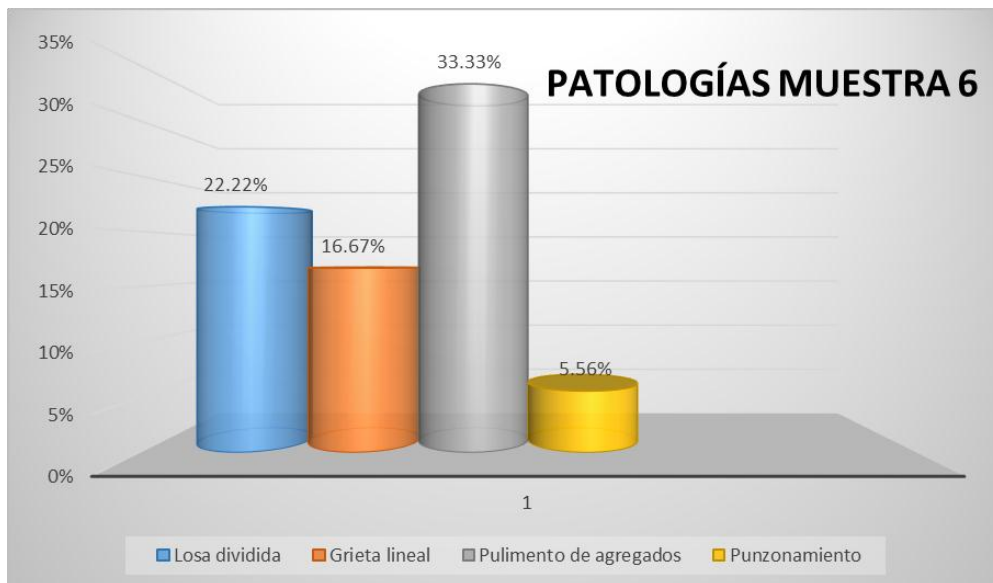
Nº	Tipo de Daño	Acumulado %
23	Losa dividida	22.22
28	Grieta lineal	16.67
31	Pulimento de agregados	33.33
34	Punzonamiento	5.56
		77.78

Gráfica N° 20: Porcentaje de Patologías (Muestra 6)

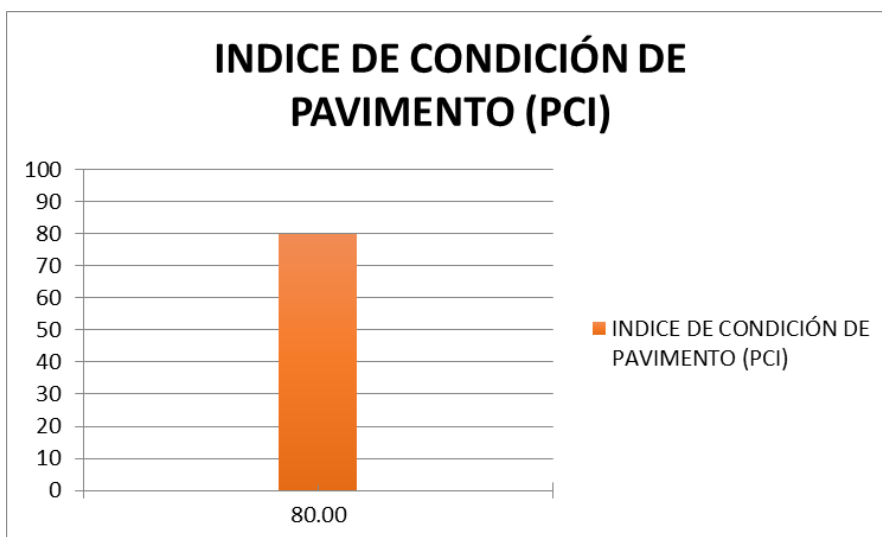
Gráfica N° 21: Índice de condición de pavimento (PCI) (Muestra 7).

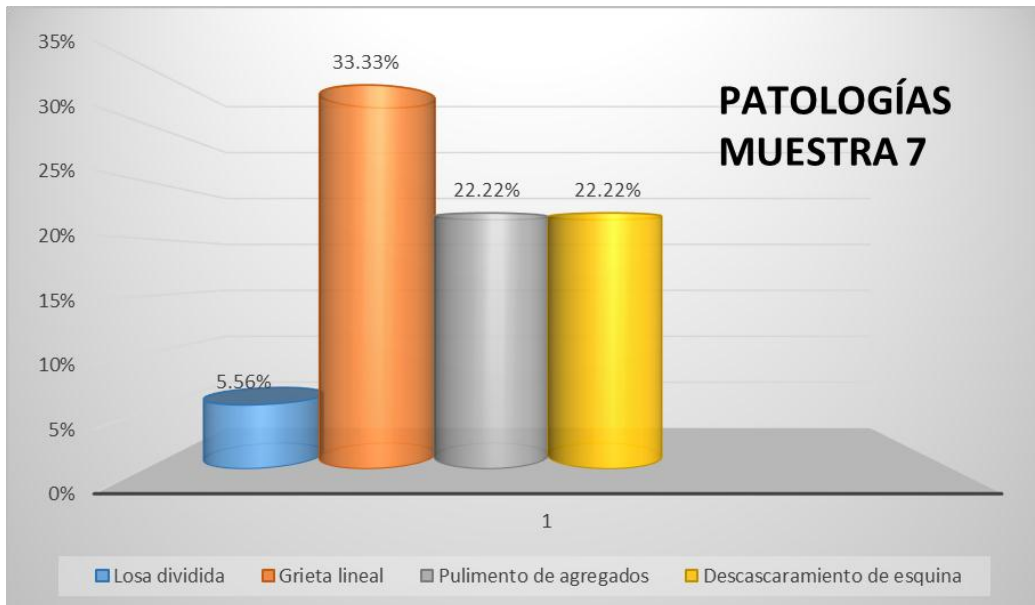
Nº	Tipo de Daño	Acumulado %
23	Losa dividida	5.56
28	Grieta lineal	33.33
31	Pulimento de agregados	22.22
38	Descascaramiento de esquina	22.22
		83.33

Gráfica N° 22: Porcentaje de Patologías (Muestra 7)  
 Fuente: *Elaboración Propia.*

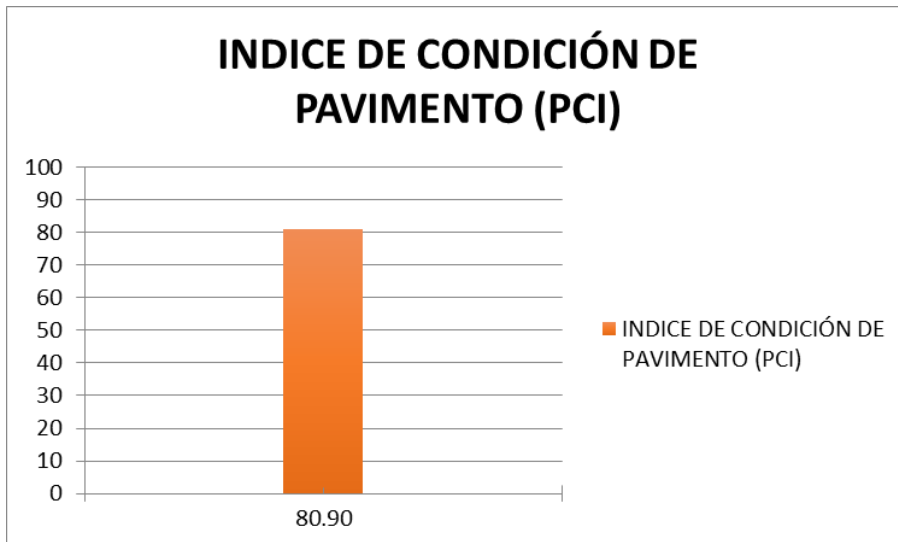
Gráfica Nº 23: Índice de condición de pavimento (PCI) (Muestra 8).

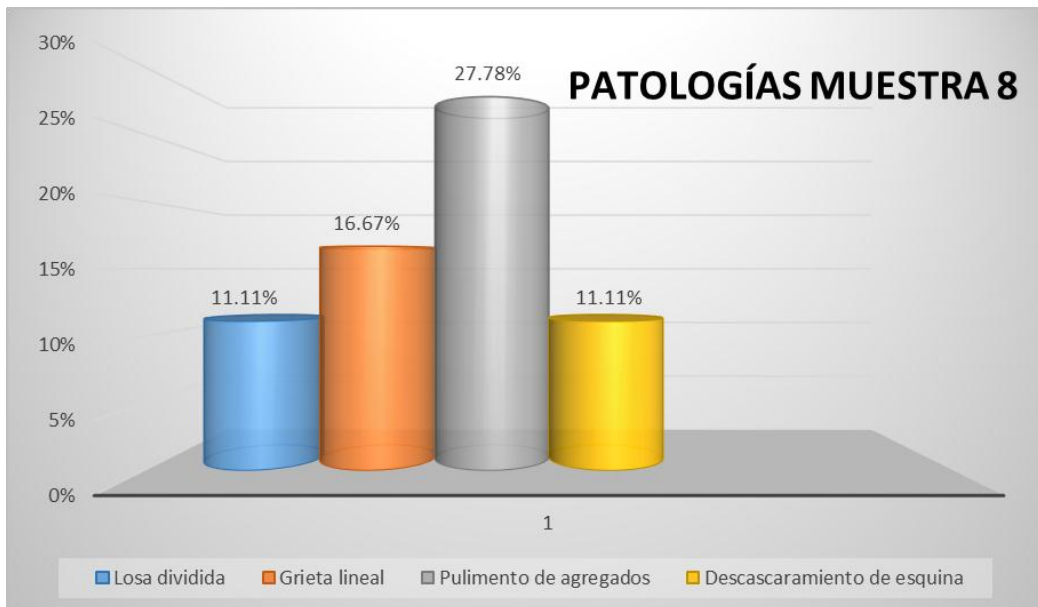
Nº	Tipo de Daño	Acumulado %
23	Losa dividida	11.11
28	Grieta lineal	16.67
31	Pulimento de agregados	27.78
38	Descascaramiento de esquina	11.11
		66.67

Gráfica N° 24: Porcentaje de Patologías (Muestra 8)

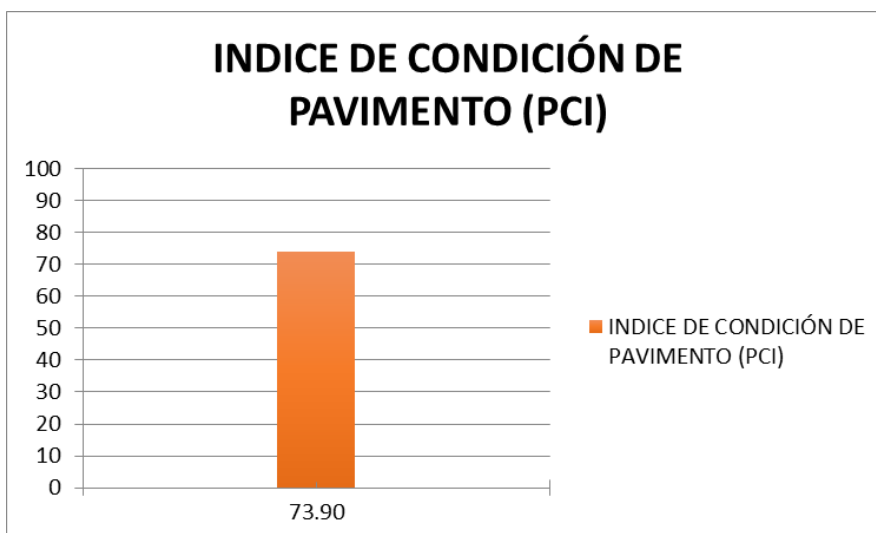
Gráfica N° 25: Índice de condición de pavimento (PCI) (Muestra 9).

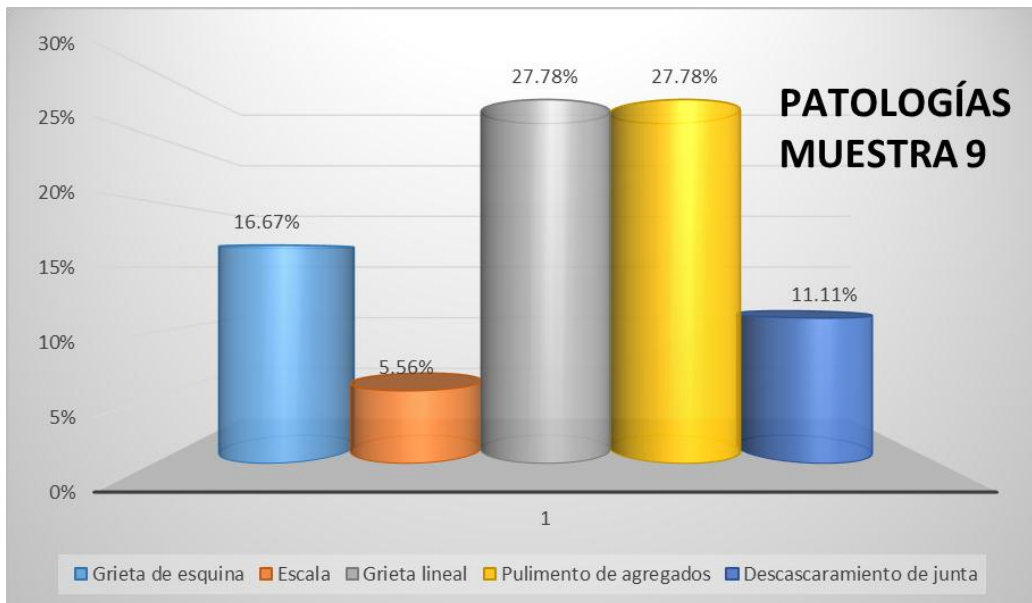
Nº	Tipo de Daño	Acumulado %
22	Grieta de esquina	16.67
25	Escala	5.56
28	Grieta lineal	27.78
31	Pulimento de agregados	27.78
39	Descascaramiento de junta	11.11
		88.90

Gráfica N° 26: Porcentaje de Patologías (Muestra 9)

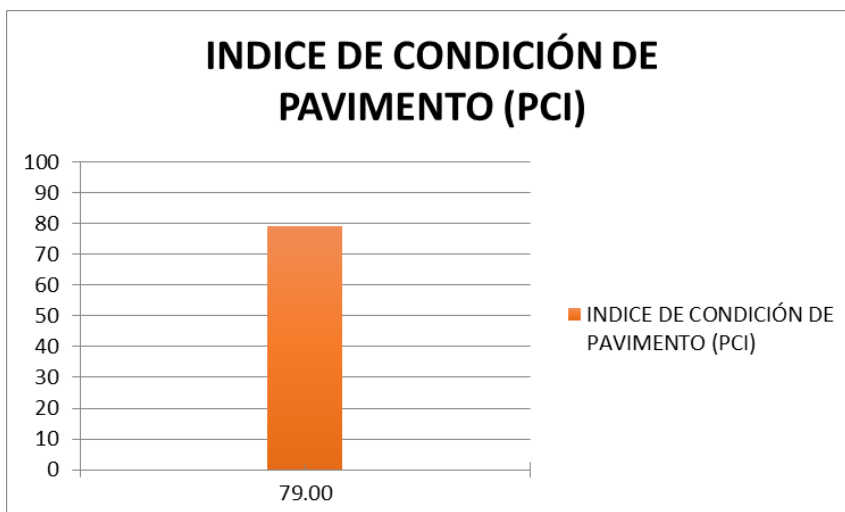
Gráfica N° 27: Índice de condición de pavimento (PCI) (Muestra 10).

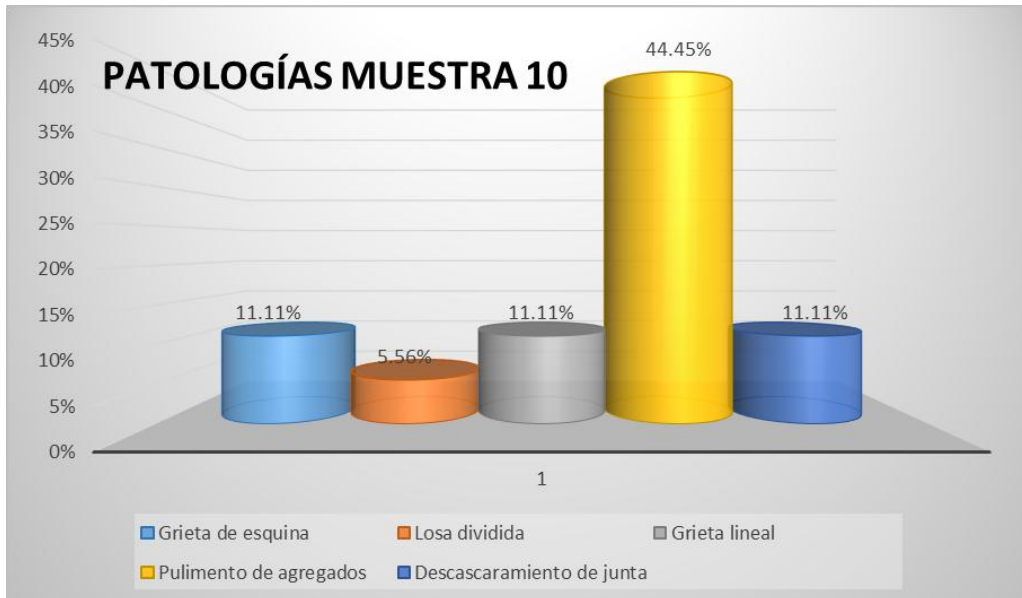
Nº	Tipo de Daño	Acumulado %
22	Grieta de esquina	11.11
23	Losa dividida	5.56
28	Grieta lineal	11.11
31	Pulimento de agregados	44.45
39	Descascaramiento de junta	11.11
		83.34

Gráfica N° 28: Porcentaje de Patologías (Muestra 10)

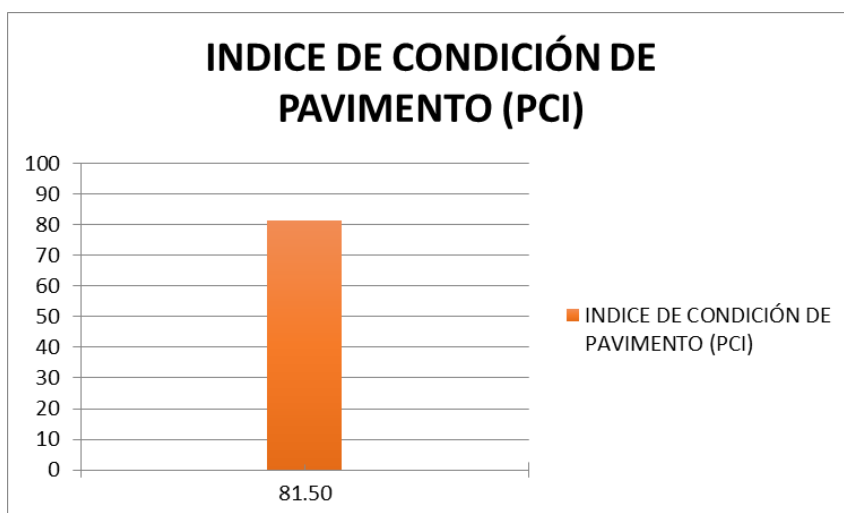
Gráfica N° 29: Índice de condición de pavimento (PCI) (Muestra 11).

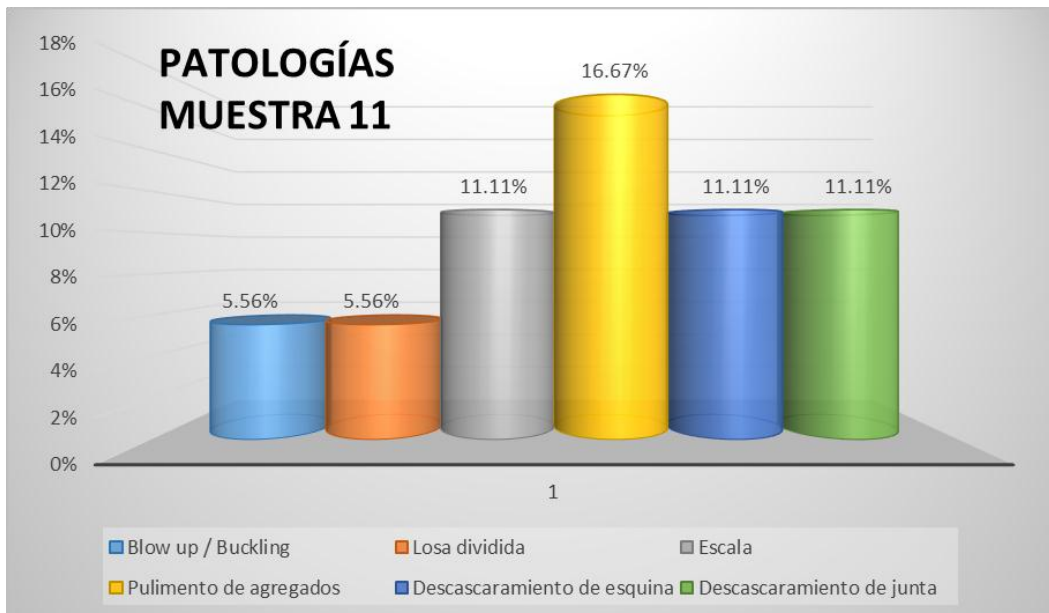
Nº	Tipo de Daño	Acumulado %
21	Blow up / Buckling	5.56
23	Losa dividida	5.56
25	Escala	11.11
31	Pulimento de agregados	16.67
38	Descascaramiento de esquina	11.11
39	Descascaramiento de junta	11.11
		61.12

Gráfica N° 30: Porcentaje de Patologías (Muestra 11)  
 Fuente: *Elaboración Propia.*

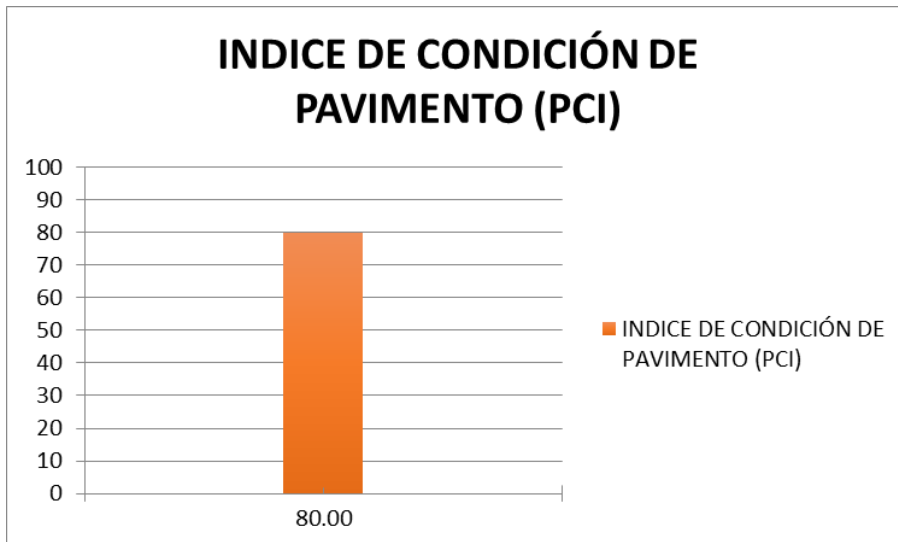
Gráfica Nº 31: Índice de condición de pavimento (PCI) (Muestra 12).

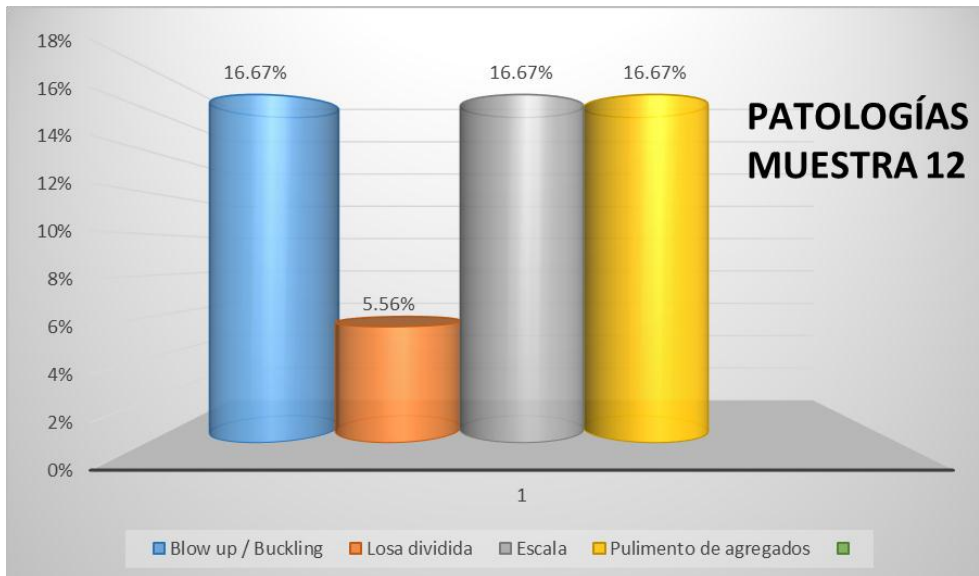
Nº	Tipo de Daño	Acumulado %
21	Blow up / Buckling	16.67
23	Losa dividida	5.56
28	Escala	16.67
31	Pulimento de agregados	16.67
		55.57

Gráfica N° 32: Porcentaje de Patologías (Muestra 12)  
 Fuente: *Elaboración Propia.*

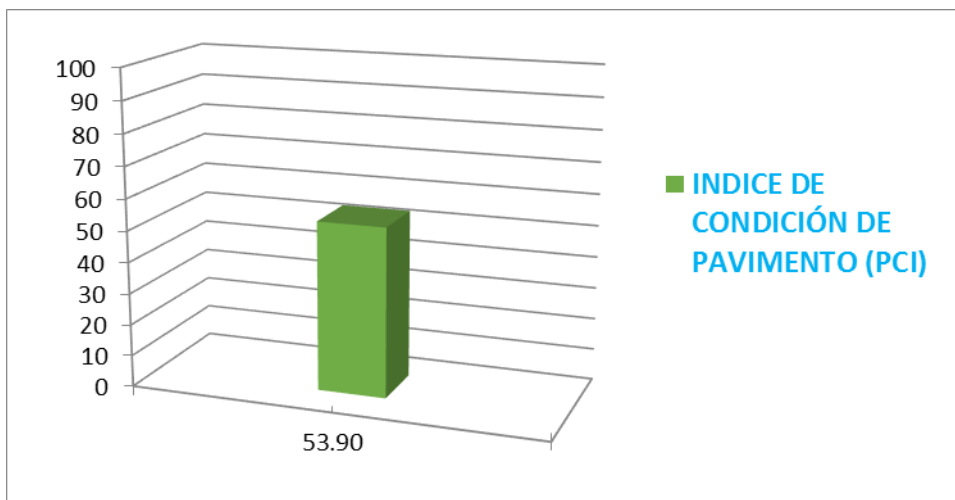
Gráfica Nº 33: Índice de condición de pavimento (PCI) (Muestra 01).

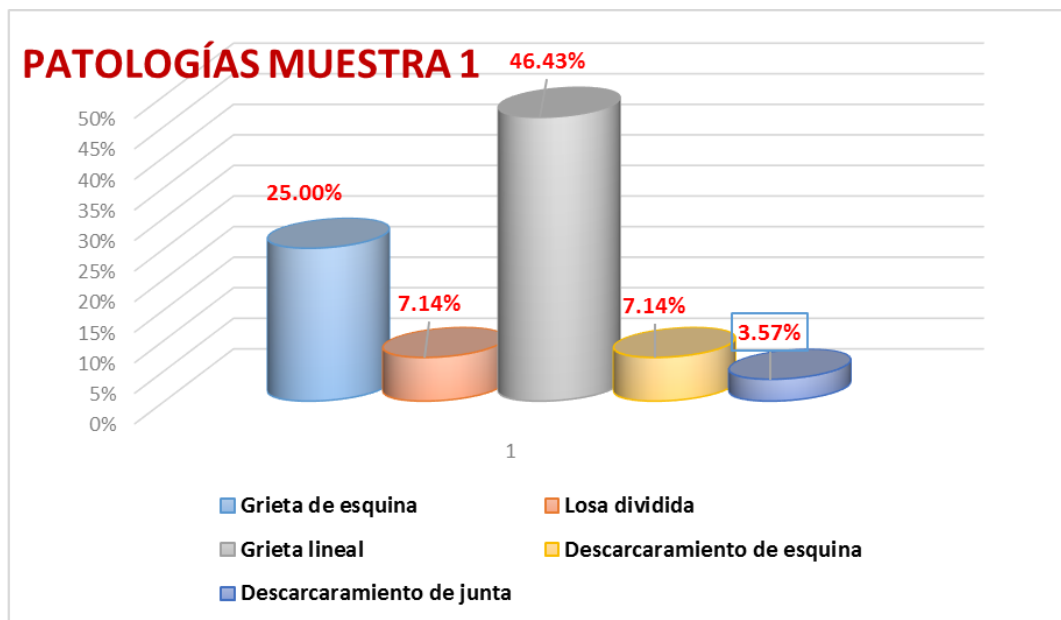
Nº	Tipo de Daño	Acumulado %
22	Grieta de esquina	25.00
23	Losa dividida	7.14
28	Grieta lineal	46.43
31	Pulimento de agregados	42.86
38	Descarcamiento de esquina	7.14
39	Descarcamiento de junta	3.57
		132.14

Gráfica N° 34: Porcentaje de Patologías (Muestra 01)  
Fuente: *Elaboración Propia.*

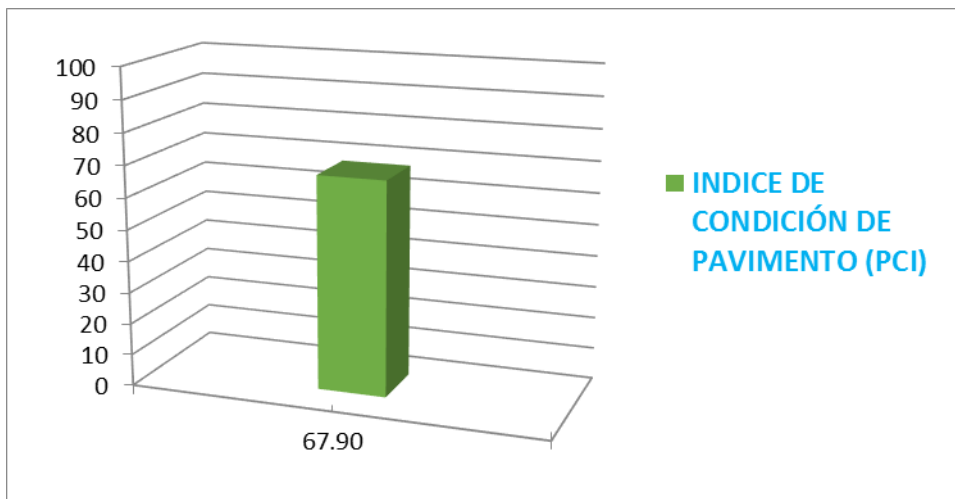
Gráfica Nº 35: Índice de condición de pavimento (PCI) (Muestra 02).

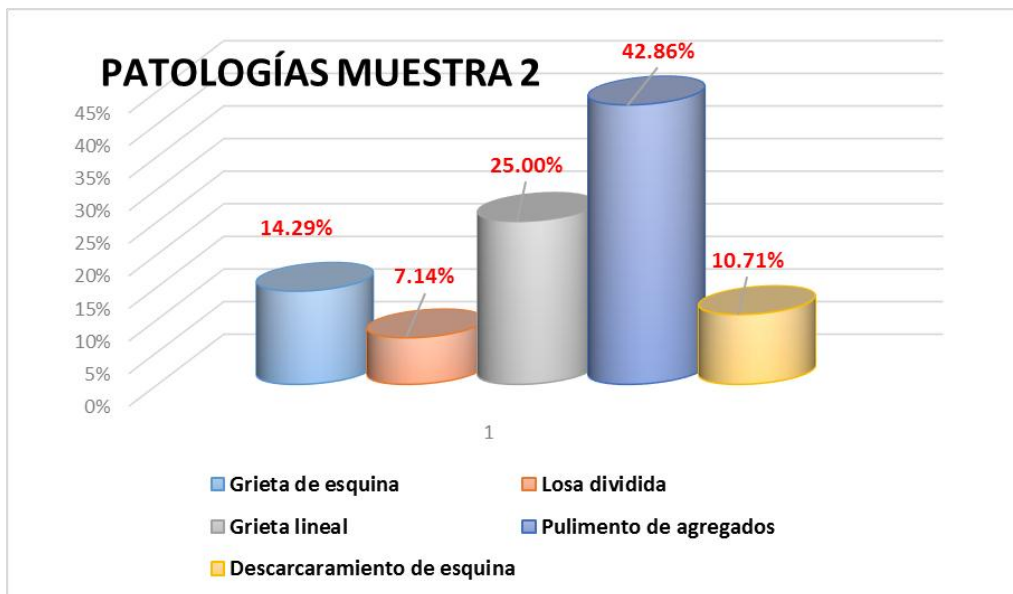
Nº	Tipo de Daño	Acumulado %
22	Grieta de esquina	14.29
23	Losa dividida	7.14
28	Grieta lineal	25.00
31	Pulimento de agregados	42.86
38	Descarcamiento de esquina	10.71
		100.00

Gráfica N° 36: Porcentaje de Patologías (Muestra 02)  
 Fuente: *Elaboración Propia.*

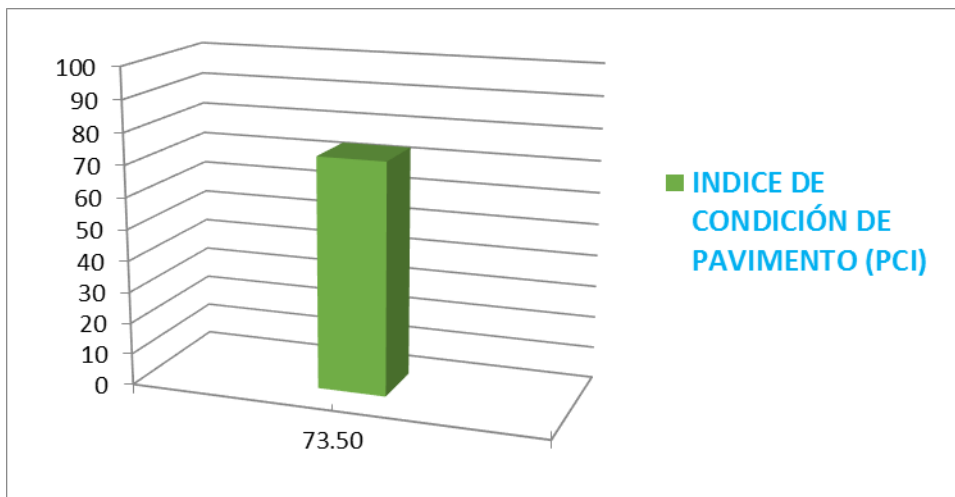
Gráfica N° 37: Índice de condición de pavimento (PCI) (Muestra 03).

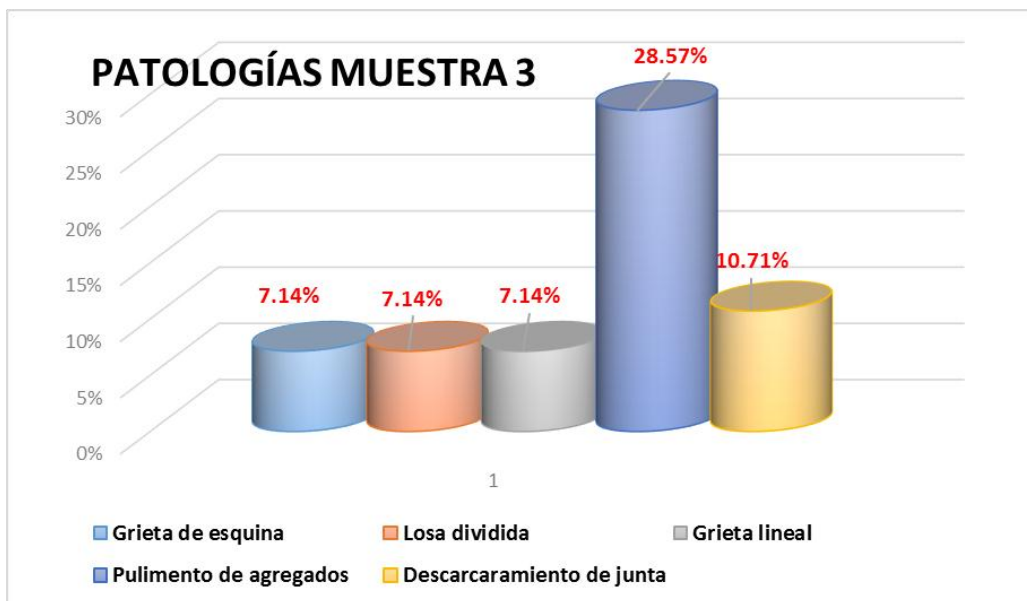
Nº	Tipo de Daño	Acumulado %
22	Grieta de esquina	7.14
23	Losa dividida	7.14
28	Grieta lineal	7.14
31	Pulimento de agregados	28.57
39	Descarcamiento de junta	10.71
		60.70

Gráfica N° 38: Porcentaje de Patologías (Muestra 03)  
 Fuente: *Elaboración Propia.*

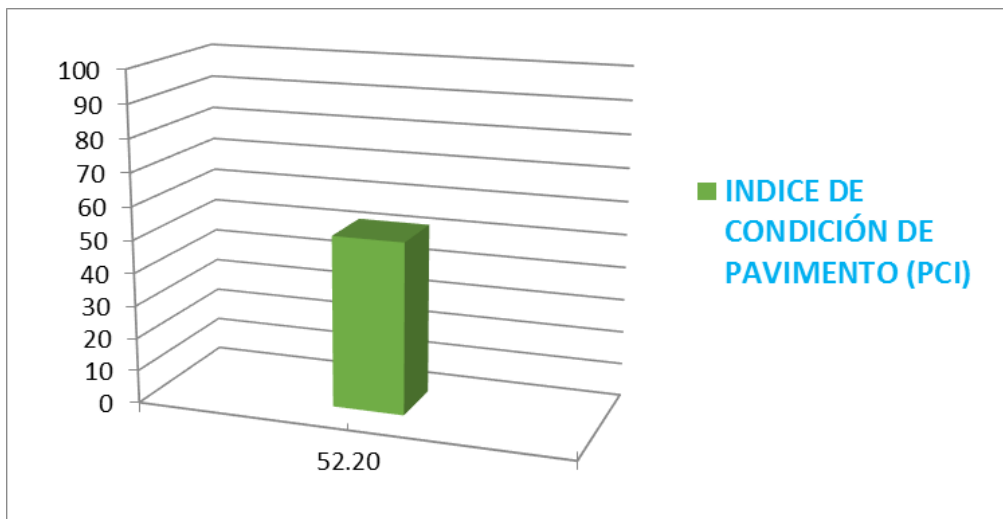
Gráfica Nº 39: Índice de condición de pavimento (PCI) (Muestra 04).

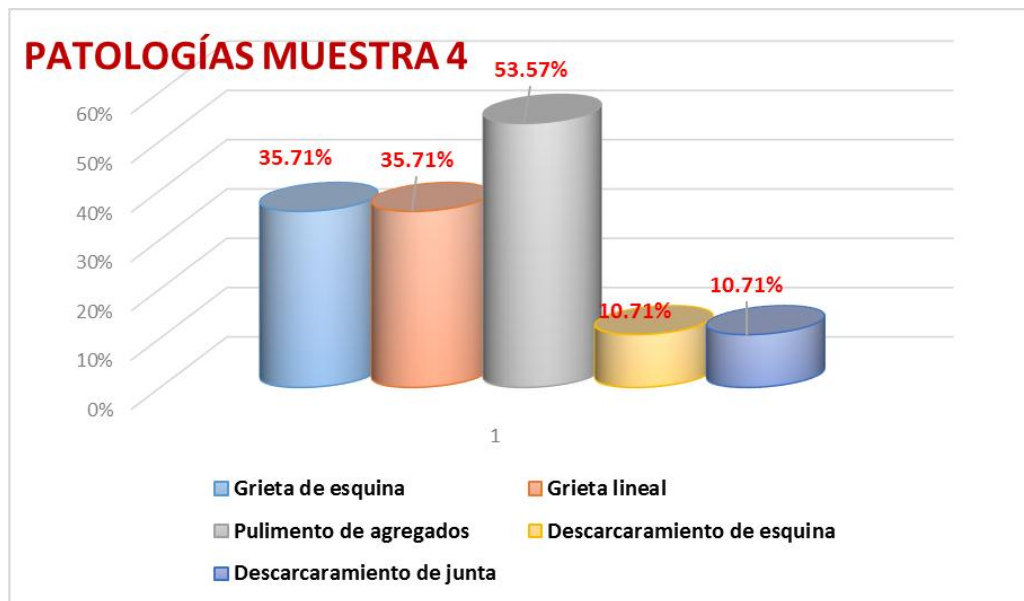
Nº	Tipo de Daño	Acumulado %
22	Grieta de esquina	35.71
28	Grieta lineal	35.71
31	Pulimento de agregados	53.57
38	Descarcaramiento de esquina	10.71
39	Descarcaramiento de junta	10.71
		146.41

Gráfica N° 40: Porcentaje de Patologías (Muestra 04)  
 Fuente: *Elaboración Propia.*

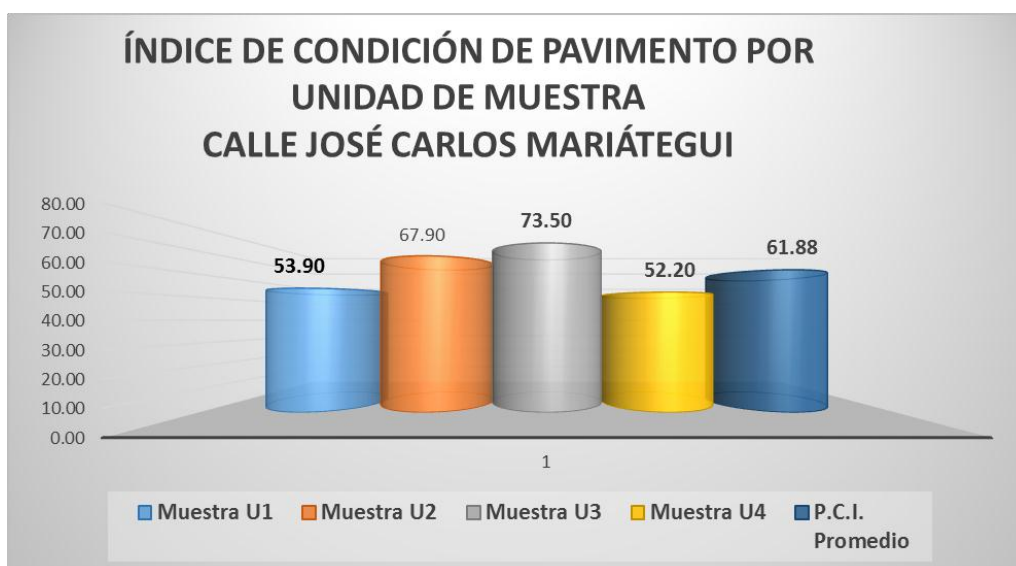
Gráfica N° 46: Promedio de PCI del pavimento rígido de la Calle José Carlos Mariátegui del Distrito de Miguel Checa Sojo, Provincia de Sullana, Departamento de Piura.

Podemos observar que el cálculo promedio del índice de condición de pavimento es 61.88 con una clasificación BUENO.

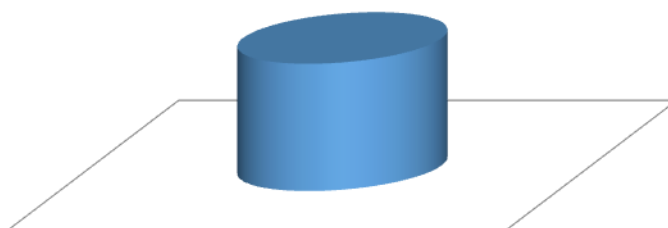
Gráfica N° 49: Nivel de severidad alto del pavimento de la Calle José Carlos Mariátegui del Distrito de Miguel Checa Sojo, Provincia de Sullana, Departamento de Piura.

Se observan que la patología descascaramiento de junta con un nivel de severidad alto presenta un 0.81% de los daños encontrados.

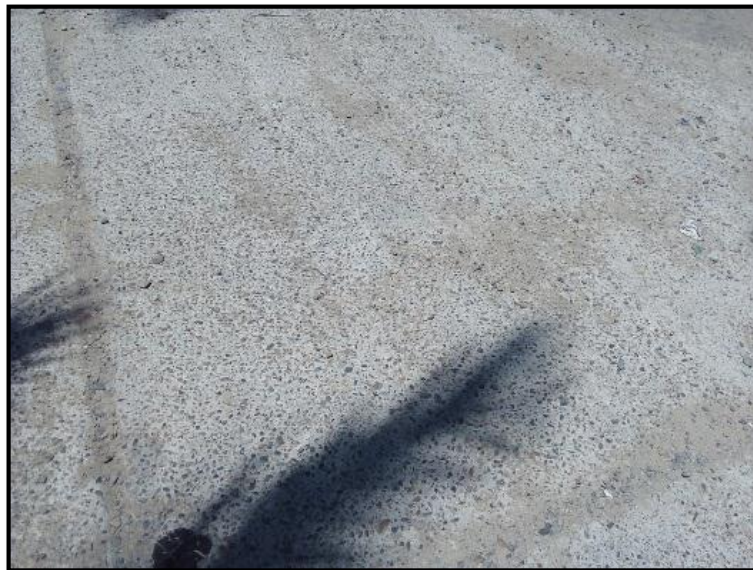
Figura D2. Pavimento con presencia de pulimento de agregados ubicado en la Avenida El Cementerio.  
*Fuente: Elaboración propia.*

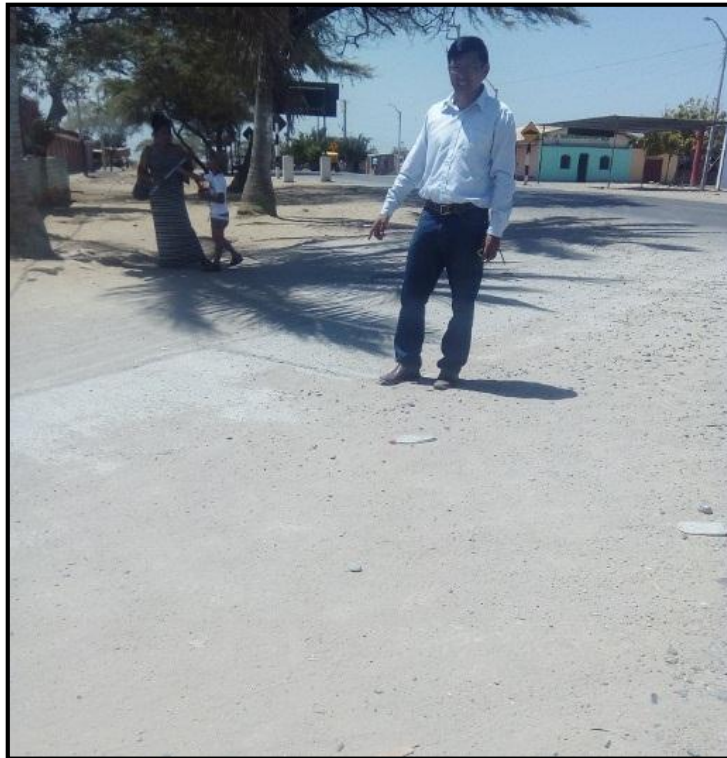
Figura D3. Pavimento con presencia de pulimento de agregados ubicado en la Avenida El Cementerio.  
*Fuente: Elaboración propia.*

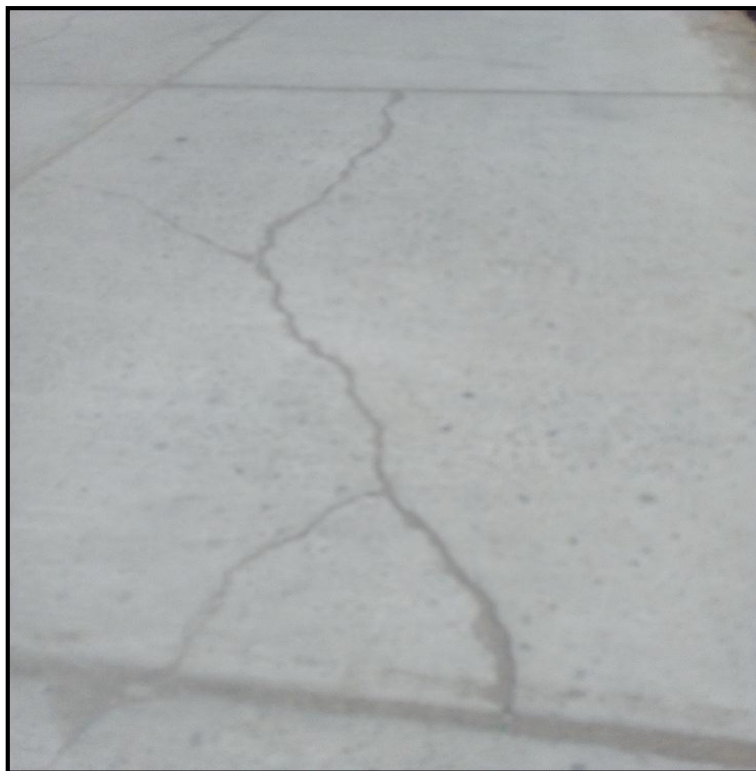
Figura D4. Pavimento con presencia de losa dividida ubicado en la Avenida El Cementerio.  
*Fuente: Elaboración propia.*

- Grietas de esquina, se recomienda sellar las grietas que tengan más de 3 milímetros de ancho.
- Losa dividida, se recomienda sellar las grietas que tengan más de 3 milímetros de ancho.
- Grieta lineal, se recomienda sellar las grietas que tengan más de 3 milímetros de ancho
- Pulimento de agregados, se recomienda hacer un ranurado de la superficie afectada, o también colocar una sobrecarpeta en la parte afectada.
- Se recomienda cerrar bien las juntas para así evitar filtraciones de agua debajo de las losas de concreto y que se produzca estas patologías.

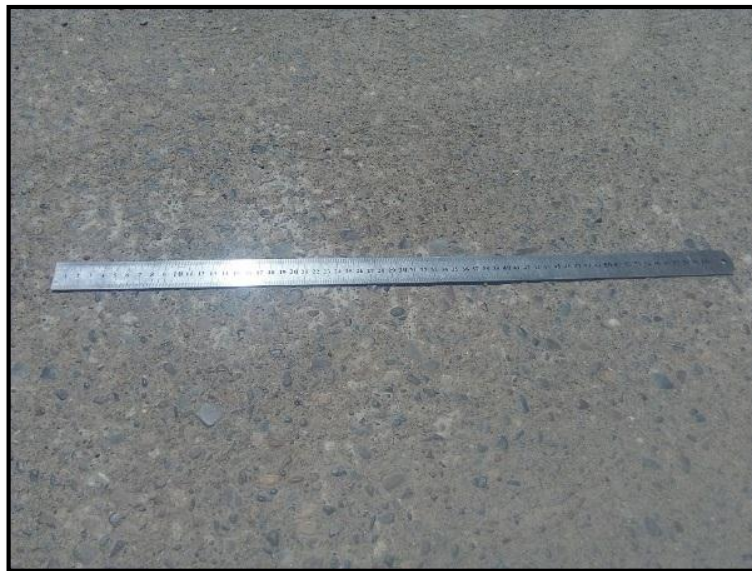
Figura D6. Pavimento con presencia de pulimento de agregados ubicado en la Avenida El Cementerio.  
*Fuente: Elaboración propia.*

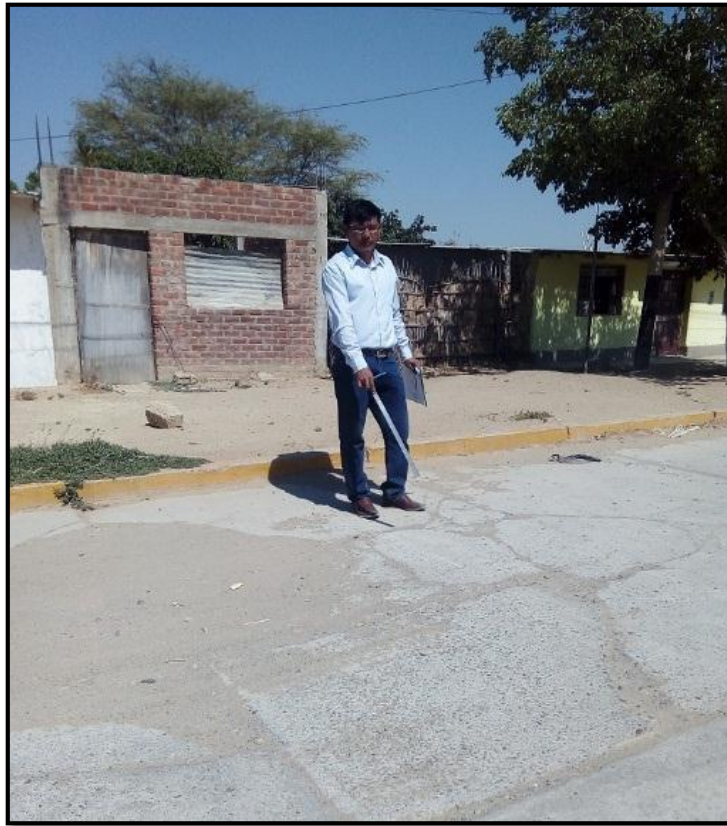
Figura D7. Pavimento con presencia de losa dividida ubicado en la Avenida El Cementerio.  
*Fuente: Elaboración propia.*
