“DETERMINACIÓN Y EVALUACIÓN DE LAS PATOLOGÍAS DEL  
PAVIMENTO RÍGIDO DE LA AVENIDA EL CEMENTERIO Y  
CALLE JOSÉ CARLOS MARIÁTEGUI DEL DISTRITO DE MIGUEL  
CHECA SOJO, PROVINCIA DE SULLANA, DEPARTAMENTO DE  
PIURA, OCTUBRE 2017”

**TESIS PARA OPTAR EL TÍTULO PROFESIONAL DE:**  
**INGENIERO CIVIL**

Bach. CLARK RAMIRO GUEVARA GIRON

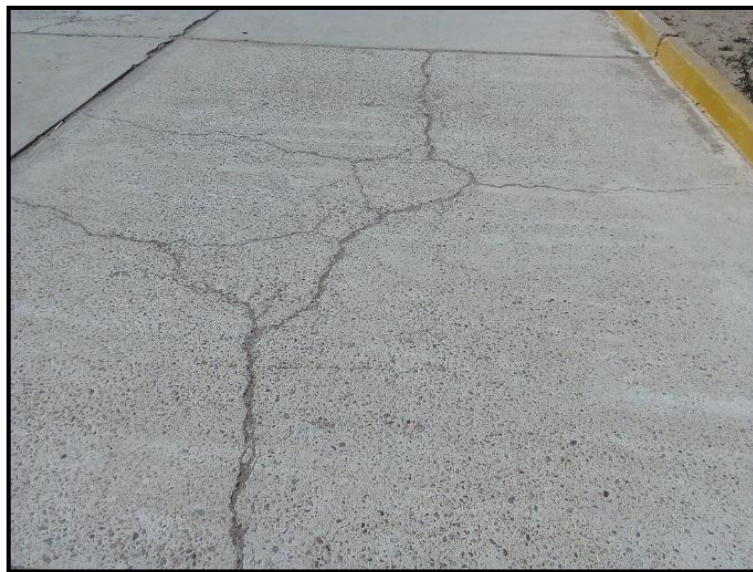
Figura D10. Pavimento con presencia de losa dividida ubicado en Calle José Carlos Mariátegui.  
*Fuente: Elaboración propia.*

- Grietas de esquina, se recomienda sellar las grietas que tengan más de 3 milímetros de ancho.
- Losa dividida, se recomienda sellar las grietas que tengan más de 3 milímetros de ancho.
- Grieta lineal, se recomienda sellar las grietas que tengan más de 3 milímetros de ancho
- Pulimento de agregados, se recomienda hacer un ranurado de la superficie afectada, o también colocar una sobrecarpeta en la parte afectada.
- Se recomienda cerrar bien las juntas para así evitar filtraciones de agua debajo de las losas de concreto y que se produzca estas patologías.

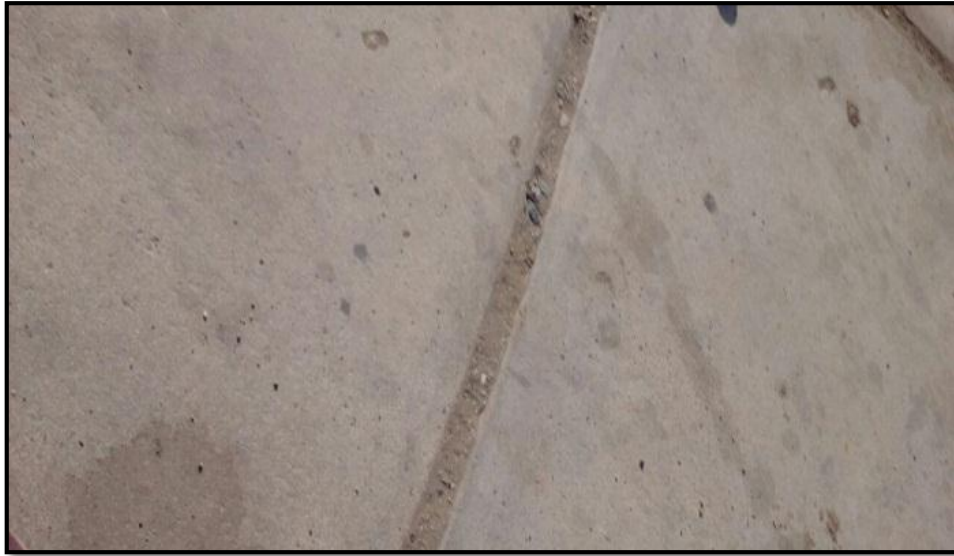
Figura D11. Pavimento con presencia de pulimento de agregados ubicado en Calle José Carlos Mariátegui.  
*Fuente: Elaboración propia.*
