**DETERMINACIÓN Y EVALUACIÓN DE LAS
PATOLOGÍAS DEL CONCRETO EN EL CANAL DE RIEGO
ANGASCANCHA, DESDE EL TRAMO 0+000 AL 0+500 DEL
CENTRO POBLADO DE ANGASCANCHA, DISTRITO Y
PROVINCIA DE POMABAMBA, DEPARTAMENTO DE
ÁNCASH – 2018.**

**TRABAJO DE INVESTIGACION PARA OPTAR EL
GRADO ACADÉMICO DE BACHILLER EN INGENIERIA
CIVIL**

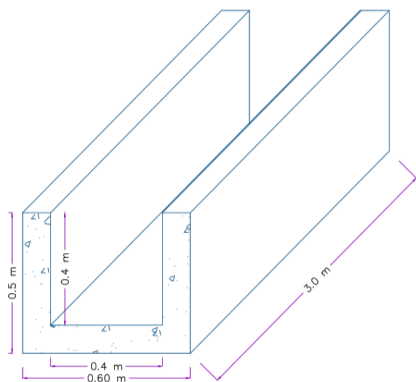
TAMAÑO DE MUESTRA:	9.0m	(Juntas de Contracción)		ESTRUCTURA	PATOLOGÍA	LARGO (m)	ANCHO (m)	PROFUNDIDAD (Cm)	ABERTURA (mm)	ÁREA AFECTADA (m2)	% DE ÁREA AFECTADA	ÁREA NO AFECTADA (m2)	% DE ÁREA NO AFECTADA	FORMA DE LA PATOLOGÍA	NIVEL DE SEVERIDAD	
SECCIÓN DE CANAL	Rectangular	b=0.4m	e. Muro : 10 cm.	MURO IZQUIERDO DE CANAL	GRIETA	1.2	0.3		3	0.36	10.00%	3.24	90.00%	Vectical	LEVE	
		h=0.4m			FISURA											
					SEDIMENTO											
					EROSIÓN	6.3	0.12	1.2			0.76	21.00%	2.84	79.00%	Horizontal	MODERADO
					DESPRENDIMIENTO											
					VEGETACIÓN	6	0.3				1.80	50.00%	1.80	50.00%	Horizontal	MODERADO
ÁREA DE CADA SUBMUESTRA m2	1.2			IMPACTO												
ÁREA TOTAL DE LA MUESTRA m2	3.6			MURO DERECHO DE CANAL	GRIETA		0.4		4	1.20	33.33%	2.40	66.67%	Vectical	LEVE	
					FISURA						0.00					
					SEDIMENTO						0.00					
					EROSIÓN	6.9	0.1	1.2			0.69	19.17%	2.91	80.83%	Horizontal	MODERADO
					DESPRENDIMIENTO						0.00

VEGETACIÓN						0.00					
				IMPACTO						0.00						
				BASE DEL CANAL	GRIETA					0.00						
					FISURA						0.00					
					SEDIMENTO						0.00					
					EROSIÓN	8.4	0.4	2.5			3.36	93.33%	0.24	6.67%	Horizontal	SEVERO
					DESPRENDIMIENTO						0.00					
					VEGETACIÓN						0.00					
				IMPACTO						0.00

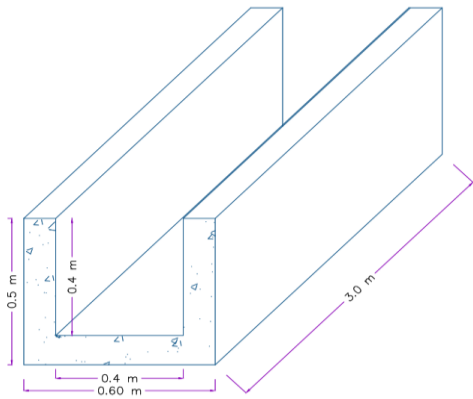
TAMAÑO DE MUESTRA: 3.0m (Juntas de Contracción)		ESTRUCTURA	PATOLOGÍA	LARGO (m)	ANCHO (m)	PROFUNDIDAD (Cm)	ABERTURA (mm)	ÁREA AFECTADA (m2)	% DE ÁREA AFECTADA	ÁREA NO AFECTADA (m2)	% DE ÁREA NO AFECTADA	FORMA DE LA PATOLOGÍA	NIVEL DE SEVERIDAD	
SECCIÓN DE CANAL Rectangular		MURO IZQUIERDO DE CANAL	GRIETA				3	0.00						
b=0.4m (Juntas de Contracción)			FISURA											
h=0.4m e. Muro (cm.): 10 cm.			SEDIMENTO											
ÁREA DE CADA SUBMUESTRA m2 3.6			EROSIÓN	5.4	0.1	1.1		0.54	15.00%	3.06	85.00%	Horizontal	MODERADO	
ÁREA TOTAL DE LA MUESTRA m2 10.8			DESPRENDIMIENTO											
CROQUIS DEL CANAL			VEGETACIÓN

IMPACTO											
		MURO DERECHO DE CANAL	GRIETA					0.00						
			FISURA											
			SEDIMENTO					0.00						
			EROSIÓN	3.6	0.8	0.8		2.88	80.00%	0.72	20.00%	Horizontal	LEVE	
			DESPRENDIMIENTO					0.00						
			VEGETACIÓN					0.00						
			IMPACTO					0.00						
		BASE DEL CANAL	GRIETA					0.00

FISURA					0.00						
			SEDIMENTO					0.00						
			EROSIÓN	7.5	0.4	2.4		3.00	83.33%	0.60	16.67%	Horizontal	SEVERO	
			DESPRENDIMIENTO					0.00						
			VEGETACIÓN					0.00						
			IMPACTO					0.00

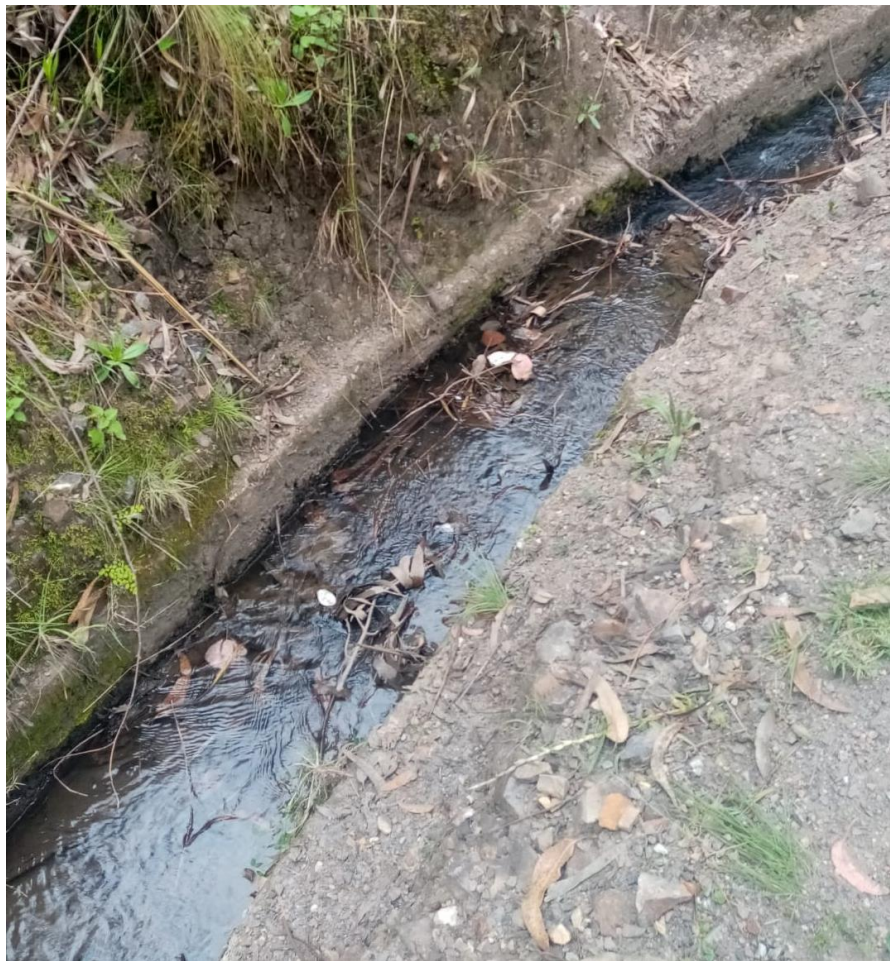
Imagen 4. Vista del canal

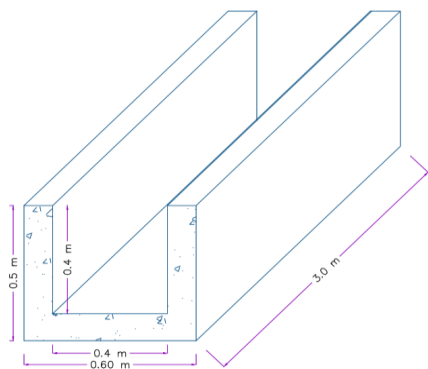
CROQUIS DEL CANAL

TAMAÑO DE MUESTRA:	3.0m	(Juntas de Contracción)		ESTRUCTURA	PATOLOGÍA	LARGO (m)	ANCHO (m)	PROFUNDIDAD (Cm)	ABERTURA (mm)	ÁREA AFECTADA (m2)	% DE ÁREA AFECTADA	ÁREA NO AFECTADA (m2)	% DE ÁREA NO AFECTADA	FORMA DE LA PATOLOGÍA	NIVEL DE SEVERIDAD	
SECCIÓN DE CANAL	Rectangular	b=0.4m	Juntas de Contracción	MURO IZQUIERDO DE CANAL	GRIETA	0.75	0.25		2.5	0.19	5.21%	3.41	94.79%	Vectical	LEVE	
		h=0.4m	e. Muro (cm.):		FISURA											
			10 cm.		SEDIMENTO											
ÁREA DE CADA SUBMUESTRA m2	3.6				EROSIÓN	3.3	0.08	1.3			0.26	7.33%	3.33	92.67%	Horizontal	MODERADO
ÁREA TOTAL DE LA MUESTRA m2	10.8				DESPRENDIMIENTO											
					VEGETACIÓN											
					IMPACTO											
					GRIETA											
					FISURA						0.00					
					SEDIMENTO						0.00					
				EROSIÓN	3	0.09	1.2			0.27	7.50%	3.33	92.50%	Horizontal	MODERADO	
				DESPRENDIMIENTO						0.00						
				VEGETACIÓN						0.00						
				IMPACTO						0.00

GRIETA						0.00						
				FISURA						0.00						
				SEDIMENTO						0.00						
				EROSIÓN	5.55	0.3	2			1.67	46.25%	1.94	53.75%	Horizontal	MODERADO	
				DESPRENDIMIENTO						0.00						
				VEGETACIÓN						0.00						
				IMPACTO						0.00

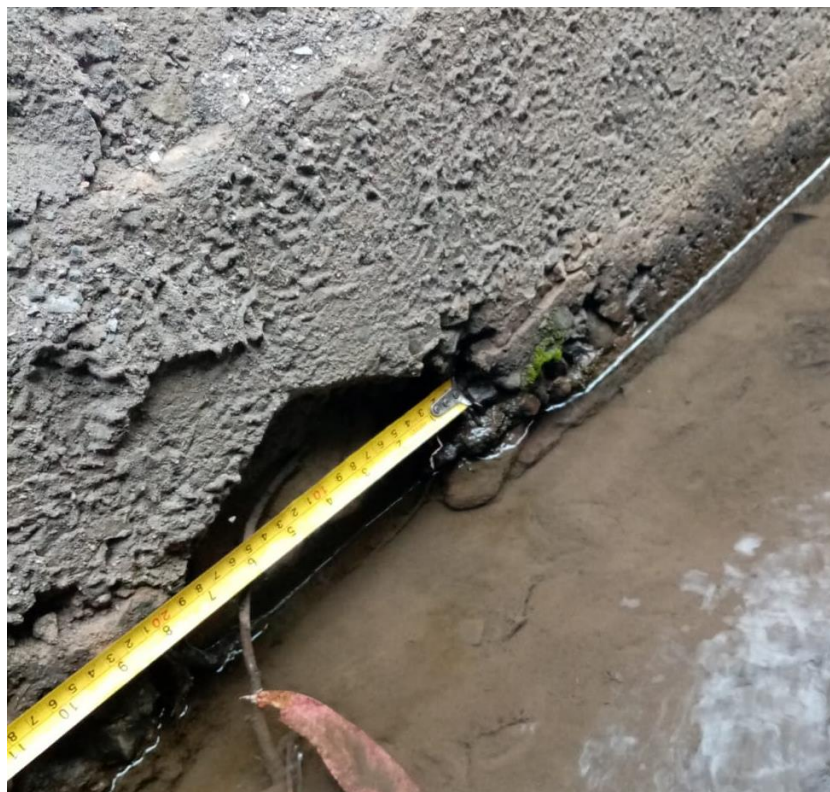
Imagen 6. Vista del canal

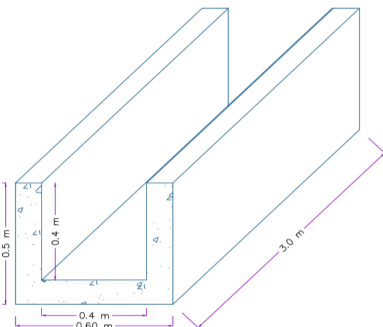
SECCIÓN DE CANAL Rectangular		ESTRUCTURA	PATOLOGÍA	LARGO (m)	ANCHO (m)	PROFUNDIDAD (Cm)	ABERTURA (mm)	ÁREA AFECTADA (m2)	% DE ÁREA AFECTADA	ÁREA NO AFECTADA (m2)	% DE ÁREA NO AFECTADA	FORMA DE LA PATOLOGÍA	NIVEL DE SEVERIDAD	
b=0.4m Juntas de Contracción h=0.4m e. Muro (cm.): 10 cm.		MURO IZQUIERDO DE CANAL	GRIETA											
ÁREA DE CADA SUBMUESTRA m2 3.6			FISURA											
ÁREA TOTAL DE LA MUESTRA m2 10.8			SEDIMENTO											
CROQUIS DEL CANAL			EROSIÓN

DESPRENDIMIENTO											
			VEGETACIÓN	6.3	0.2				1.26	35.00%	2.34	65.00%	Horizontal	MODERADO
		IMPACTO												
		MURO DERECHO DE CANAL	GRIETA											
			FISURA											
			SEDIMENTO											
			EROSIÓN											
			DESPRENDIMIENTO						0.00					
			VEGETACIÓN	6.3	0.1				0.63	17.50%	2.97	82.50%	Horizontal	MODERADO
		IMPACTO						0.00						
		BASE DEL CANAL	GRIETA					0.00						
			FISURA						0.00					
			SEDIMENTO	9	0.3	6			2.70	75.00%	0.90	25.00%	Horizontal	SEVERO

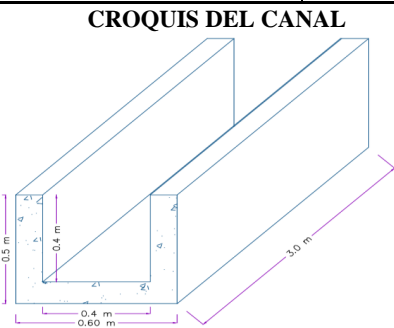
TAMAÑO DE MUESTRA:	9.0m	(Juntas de Contracción)		ESTRUCTURA	PATOLOGÍA	LARGO (m)	ANCHO (m)	PROFUNDIDAD (Cm)	ABERTURA (mm)	ÁREA AFECTADA (m2)	% DE ÁREA AFECTADA	ÁREA NO AFECTADA (m2)	% DE ÁREA NO AFECTADA	FORMA DE LA PATOLOGÍA	NIVEL DE SEVERIDAD	
SECCIÓN DE CANAL	Rectangular	b=0.4m	(Juntas de Contracción)	MURO IZQUIERDO DE CANAL	GRIETA	0.78	0.3		3	0.23	6.50%	3.37	93.50%	Vertical	LEVE	
		h=0.4m	e. Muro (cm.): 10 cm.		FISURA											
					SEDIMENTO											
					EROSIÓN	3.3	0.08	1		0.26	7.33%	3.34	92.67%	Horizontal	MODERADO	
					DESPRENDIMIENTO	3.9	0.4	8		1.56	43.33%	2.04	56.67%	Horizontal	SEVERO	
					VEGETACIÓN											
					IMPACTO											
					GRIETA											
					FISURA					0.00						
					SEDIMENTO					0.00						
				EROSIÓN	2.24	0.1	1.6		0.24	6.67%	3.36	93.33%	Horizontal	MODERADO		
				DESPRENDIMIENTO					0.00							
				VEGETACIÓN					0.00							
				IMPACTO					0.00							
				GRIETA					0.00

FISURA					0.00							
				SEDIMENTO					0.00							
				EROSIÓN	3.6	0.25	4.5		0.90	25.00%	2.7	75.00%	Horizontal	SEVERO		
				DESPRENDIMIENTO					0.00							
				VEGETACIÓN					0.00							
				IMPACTO					0.00

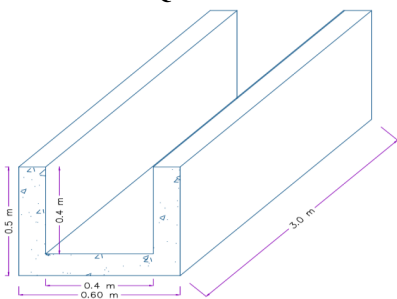
CROQUIS DEL CANAL

TAMAÑO DE MUESTRA:		9.0m	(Juntas de Contracción)	ESTRUCTURA	PATOLOGÍA	LARGO (m)	ANCHO (m)	PROFUNDIDAD (Cm)	ABERTURA (mm)	ÁREA AFECTADA (m2)	% DE ÁREA AFECTADA	ÁREA NO AFECTADA (m2)	% DE ÁREA NO AFECTADA	FORMA DE LA PATOLOGÍA	NIVEL DE SEVERIDAD	
SECCIÓN DE CANAL		Rectangular	b=0.4m h=0.4m	MURO IZQUIERDO DE CANAL	GRIETA											
			(Juntas de Contracción)		FISURA

e. Muro (cm.): 10 cm.		SEDIMENTO											
ÁREA DE CADA SUBMUESTRA m2		3.6			EROSIÓN											
ÁREA TOTAL DE LA MUESTRA m2		10.8			DESPRENDIMIENTO											
					VEGETACIÓN											
					IMPACTO	3.2	0.1				0.32	8.89%	3.28	91.11%	Horizontal	MODERADO
				MURO DERECHO DE CANAL	GRIETA											
					FISURA											
					SEDIMENTO											
					EROSIÓN	2.4	0.1	1.1			0.24	6.67%	3.36	93.33%	Horizontal	MODERADO
					DESPRENDIMIENTO											
					VEGETACIÓN											
					IMPACTO											
				BASE DEL CANAL	GRIETA											
					FISURA											
					SEDIMENTO											
					EROSIÓN											
					DESPRENDIMIENTO						0.00					
					VEGETACIÓN						0.00					
					IMPACTO

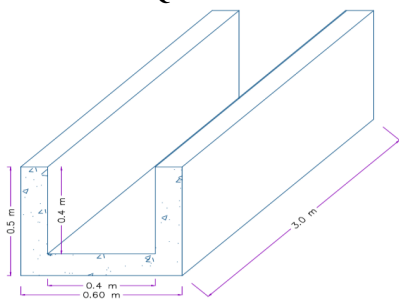
CROQUIS DEL CANAL

TAMAÑO DE MUESTRA: 9.0m (Juntas de Contracción)		ESTRUCTURA	PATOLOGÍA	LARGO (m)	ANCHO (m)	PROFUNDIDAD (Cm)	ABERTURA (mm)	ÁREA AFECTADA (m2)	% DE ÁREA AFECTADA	ÁREA NO AFECTADA (m2)	% DE ÁREA NO AFECTADA	FORMA DE LA PATOLOGÍA	NIVEL DE SEVERIDAD	
SECCIÓN DE CANAL Rectangular b=0.4m (Juntas de Contracción) h=0.4m e. Muro (cm.): 10 cm.		MURO IZQUIERDO DE CANAL	GRIETA											
ÁREA DE CADA SUBMUESTRA m2 : 3.6			FISURA											
ÁREA TOTAL DE LA MUESTRA m2 : 10.8			SEDIMENTO											
			EROSIÓN											
			DESPRENDIMIENTO											
			VEGETACIÓN											
			IMPACTO											
		MURO DERECHO DE CANAL	GRIETA											
			FISURA											
			SEDIMENTO											
			EROSIÓN											
			DESPRENDIMIENTO											
			VEGETACIÓN											
			IMPACTO											
		BASE DEL CANAL	GRIETA											
			FISURA											
			SEDIMENTO											
			EROSIÓN	5.8	0.3				1.74	48.33%	1.86	51.67%	Horizontal	MODERADO
			DESPRENDIMIENTO

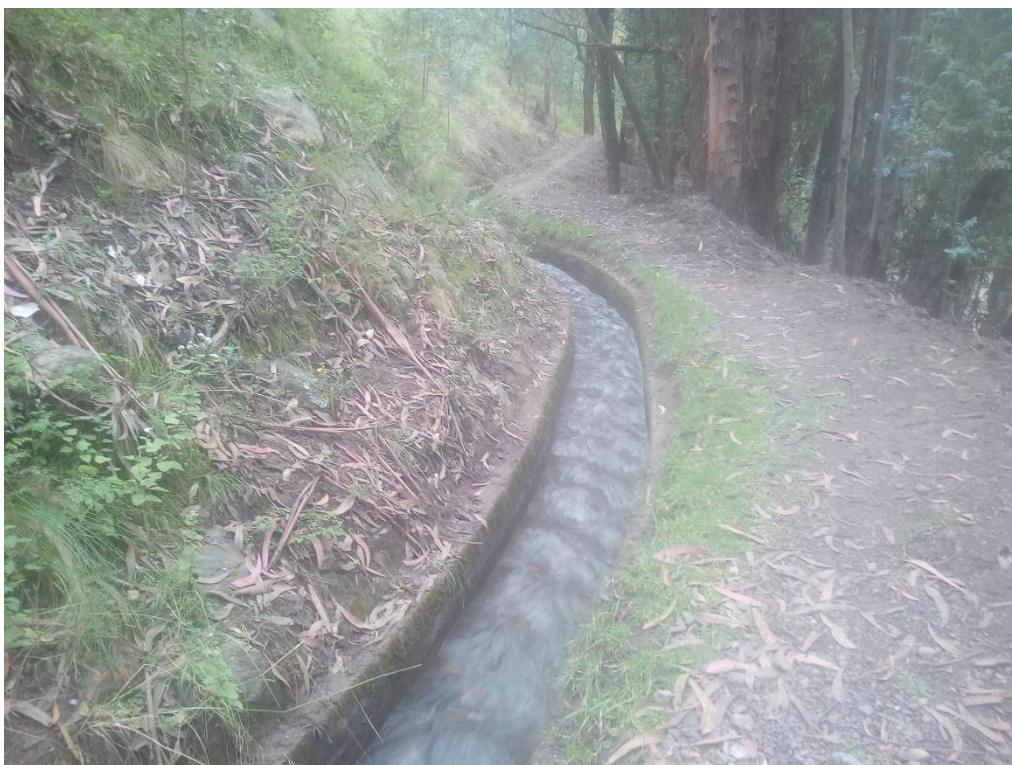
Imagen 14. Se puede observar un tramo del canal
