**DETERMINACIÓN Y EVALUACIÓN DE PATOLOGÍAS  
DEL CONCRETO EN LAS ESTRUCTURAS DE  
CABECERA DEL SISTEMA DE AGUA POTABLE DEL  
CENTRO POBLADO UNCHUS, DISTRITO DE  
INDEPENDENCIA, PROVINCIA DE HUARAZ,  
DEPARTAMENTO DE ANCASH – 2018**

**TRABAJO DE INVESTIGACIÓN PARA OPTAR EL  
GRADO ACADÉMICO DE BACHILLER EN  
INGENIERIA CIVIL**

**HUARAZ – PERÚ**

**2020**

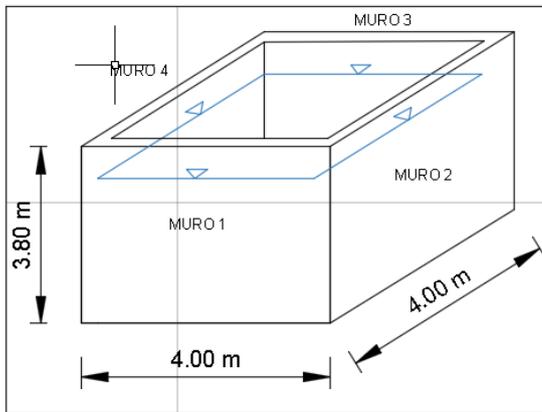
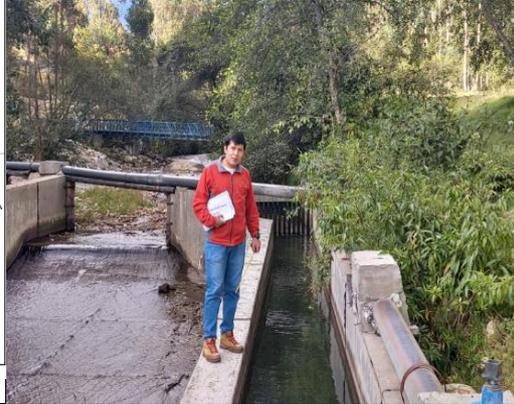
**SECCION DE LA CAPTACION**

- ✓ Se puede deducir que no se realizó un buen diseño estructural en la captación del sistema de agua potable; como se observa en los resultados la unidad muestral está afectada por patologías mecánicas (grietas y fisuras), las grietas son las que más perjudican a una estructura ocasionando pérdidas de masa en el concreto y a la vez estas causaran fallas en su condición de servicio para el cual fue diseñado si no se encuentra una solución lo antes posible.

- ✓ Se puede deducir que esta unidad muestral está dañada por fisuras moderadamente, por lo que se recomendaría sellar parte del muro de la captación para así evitar posibles filtraciones de agua; y esto no afecte su operatividad y funcionalidad estructural.
- A continuación, se muestra en el gráfico 3 indicando el porcentaje de área afectada y no afectada en la unidad muestral 01

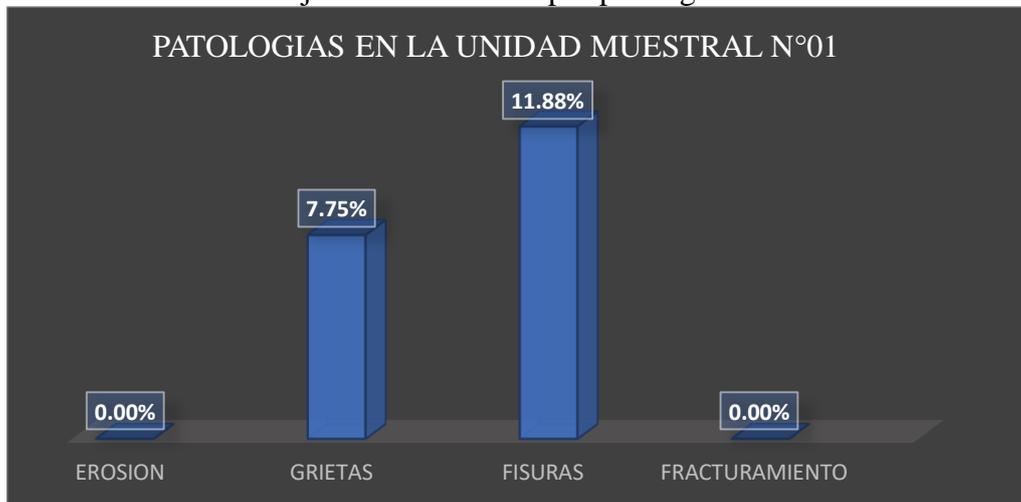
**GRÁFICO 2.** Porcentaje de área afectada por patología en la unidad muestral N° 1

- En el grafico 2 muestra el porcentaje de área afectada por patología encontrada en la unidad muestral 01 en este caso grietas y fisuras.

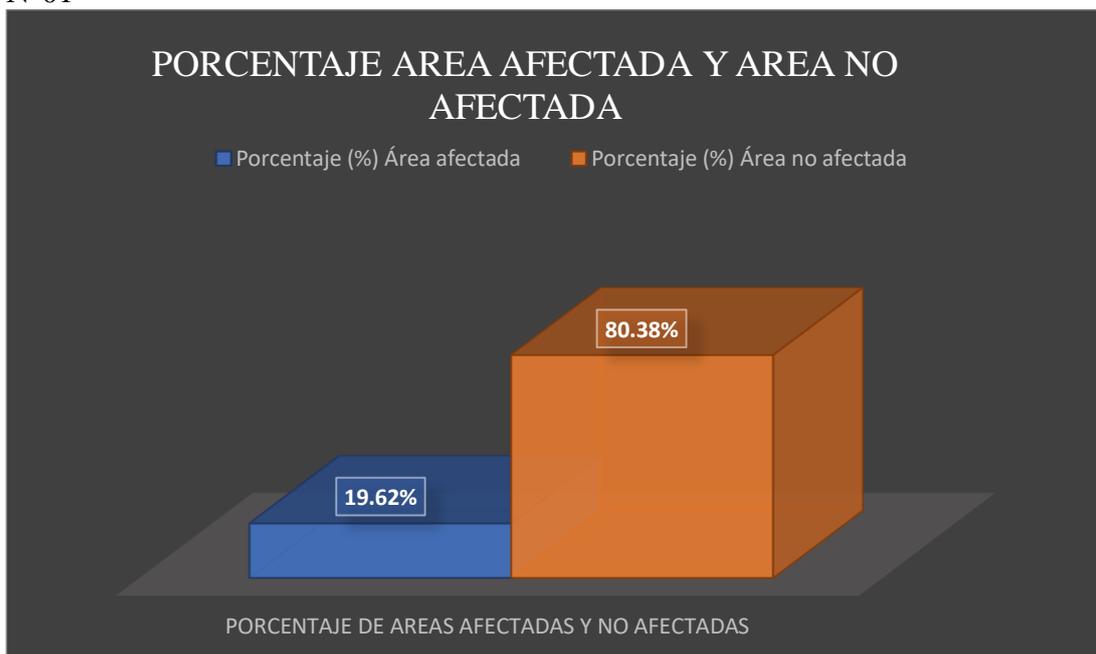
**GRÁFICO 3.** Porcentaje total de área afectada y no afectada en la unidad muestral N°01

- ✓ El 19.62% de la captación está afectada por patologías mientras que el 80.38% no presenta fallas patológicas.

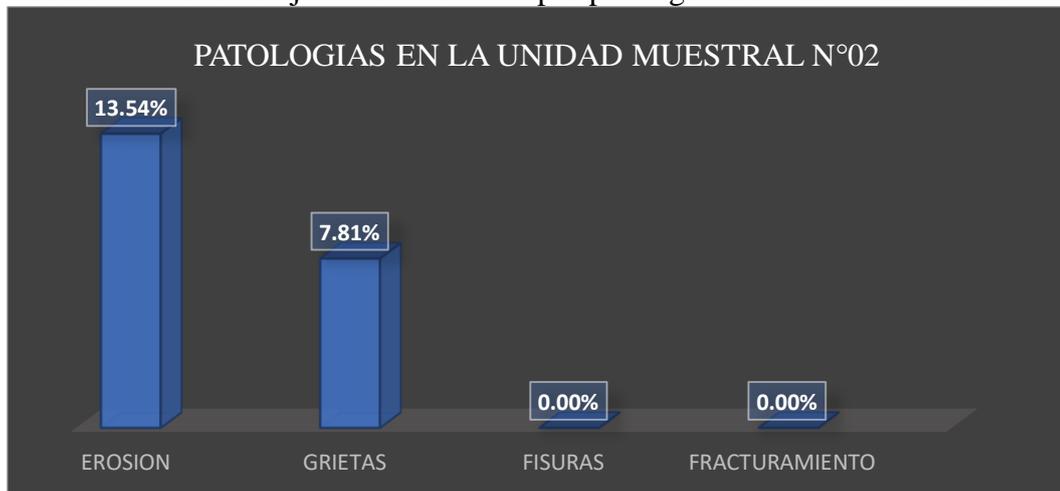
**GRÁFICO 4** Porcentaje de área afectada por patología en la unidad muestral N° 02

- ✓ Se puede deducir que no se realizó el correcto diseño estructural en la línea de conducción del sistema de agua potable; como se observa en los resultados la unidad muestral está afectada por patologías mecánicas y físicas (Grietas y Erosion); las grietas son las que más perjudican a una estructura ocasionando pérdidas de masa en el concreto y a la vez causaran fallas en la condición de servicio para el cual fue diseñado.

- En el gráfico 4 muestra el porcentaje de área afectada por patología encontrada en la unidad muestral 02 en este caso erosión y grietas.

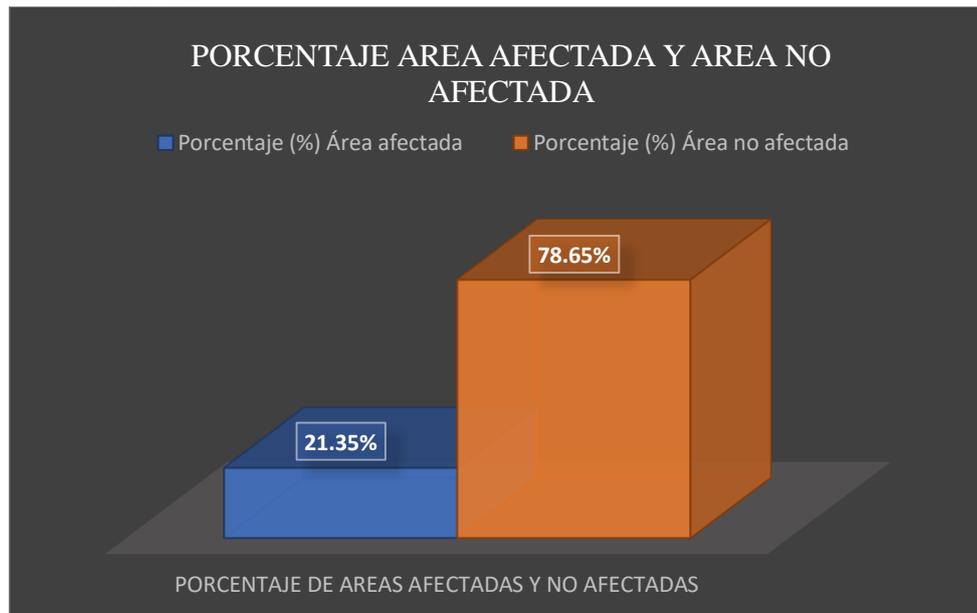
**GRÁFICO 5.** Porcentaje total de área afectada y no afectada en la unidad muestral N° 02

- ✓ El 21.35% de la unidad muestral 02 está afectada por patologías mientras que el 78.65% no presenta fallas patológicas.

- ✓ Se puede deducir que esta unidad muestral está dañada por grietas en forma moderada, por lo que se recomendara sellar parte del muro derecho de la línea de conducción para

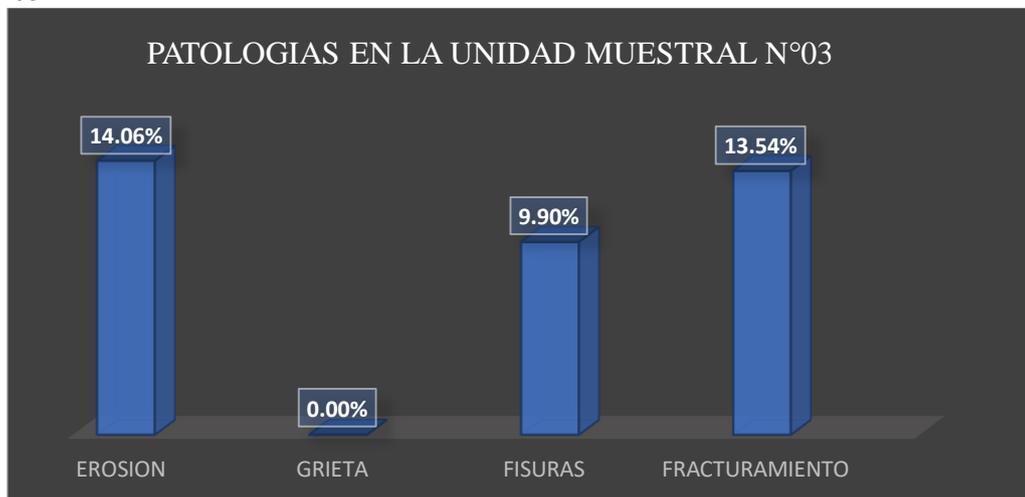
**GRÁFICO 6** Porcentaje de área afectada por patología en la unidad muestral N° 03

- ✓ Se puede deducir que no se realizó el correcto diseño estructural en la línea de conducción del sistema de agua potable; como se observa en los resultados la unidad muestral está afectada por patologías mecánicas y físicas (Fisuras, Fracturamiento y Erosion); las fisuras y fracturamiento son las que más perjudican a una estructura ocasionando pérdidas de masa en el concreto y a la vez causaran fallas en la condición de servicio para el cual fue diseñado.

- En el gráfico 6 muestra el porcentaje de área afectada por patología encontrada en la unidad muestral 03 en este caso erosión, grietas, fisuras y fracturamiento.

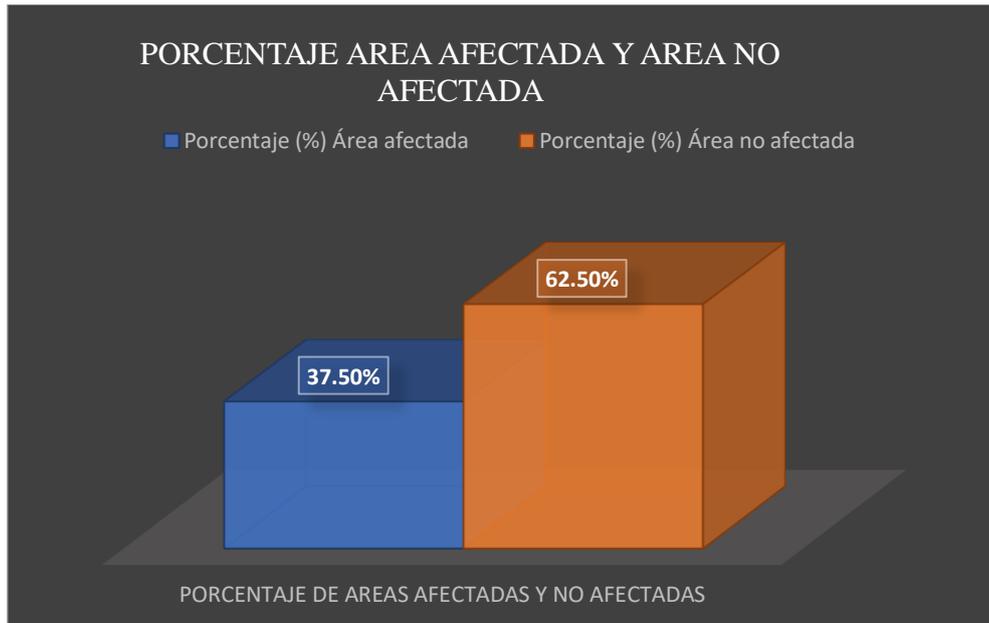
**GRÁFICO 7.** Gráfico Porcentaje total de área afectada y no afectada en la unidad muestral N° 03

- ✓ El 37.50% de la unidad muestral 03 está afectada por patologías mientras que el 62.50% no presenta fallas patológicas.

- ✓ Se puede deducir que esta unidad muestral está dañada por fisuras y fracturamiento en forma severa, por lo que se recomendara cambiar en su totalidad esa unidad muestral

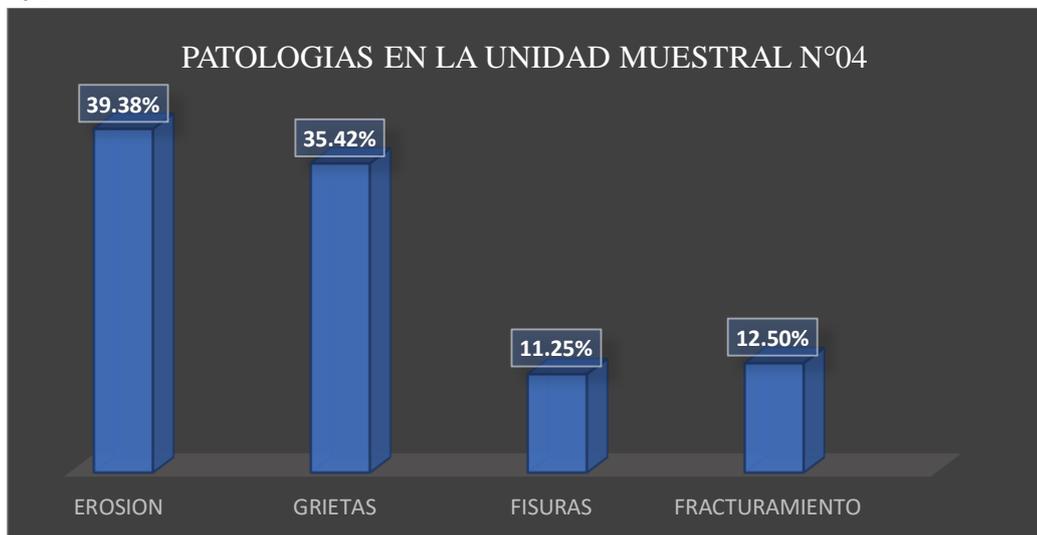
GRÁFICO 8 Porcentaje de área afectada por patología en la unidad muestral N° 04

- ✓ Se puede deducir que no se realizó el correcto diseño estructural en la línea de conducción del sistema de agua potable; como se observa en los resultados la unidad muestral está afectada por patologías mecánicas y físicas (Grietas, fisuras, fracturamiento y Erosion); las grietas son las que más perjudican a una estructura ocasionando pérdidas de masa en el concreto y a la vez causaran fallas en la condición de servicio para el cual fue diseñado.

- En el grafico 8 muestra el porcentaje de área afectada por patología encontrada en la unidad muestral 04 en este caso erosión, grietas, fisuras y fracturamiento.

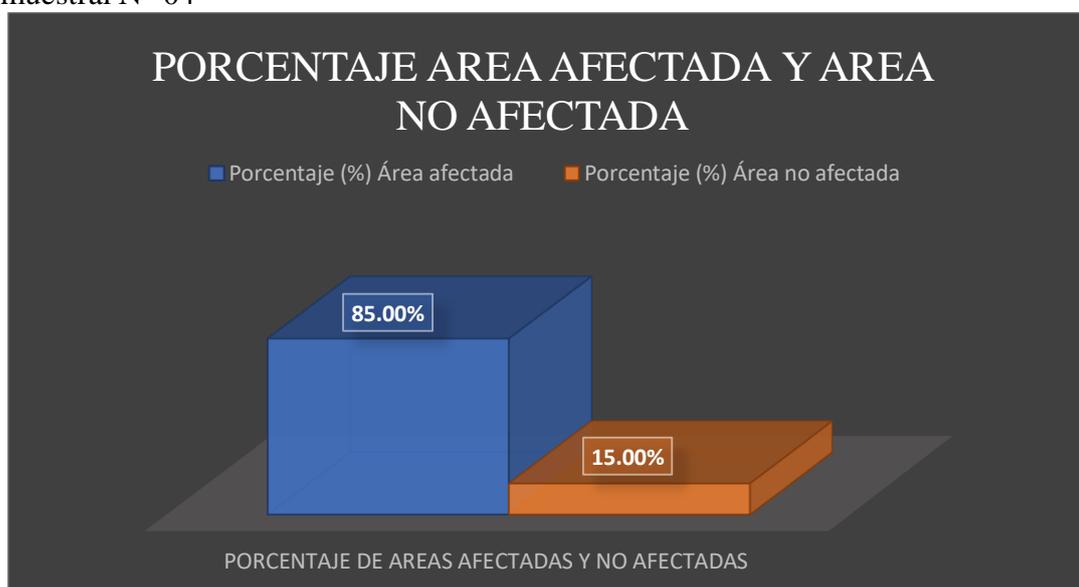
**GRÁFICO 9.** Gráfico Porcentaje total de área afectada y no afectada en la unidad muestral N° 04

- ✓ El 85.00% de la unidad muestral 04 está afectada por patologías mientras que el 15.00% no presenta fallas patológicas.

- ✓ Se puede deducir que esta unidad muestral está dañada por grietas en forma severa, por lo que se recomendaría cambiar la unidad muestral de la línea de conducción en su totalidad para así evitar posibles filtraciones de agua; y esto no afecte su operatividad y funcionalidad estructural.
- A continuación, se muestra en el gráfico 9 indicando el porcentaje de área afectada y no afectada en la unidad muestral 04.

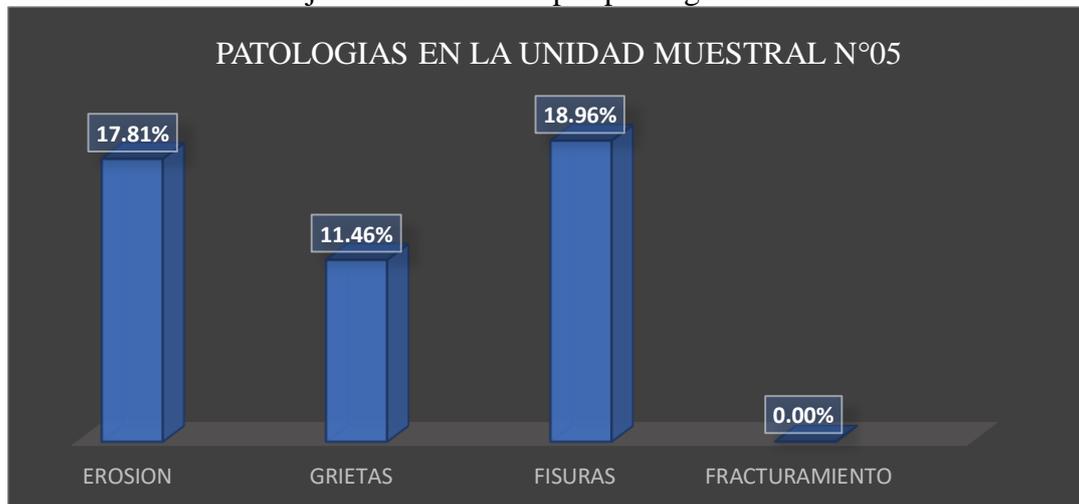
**GRÁFICO 10** Porcentaje de área afectada por patología en la unidad muestral N° 05

- ✓ Se puede deducir que no se realizó el correcto diseño estructural en la línea de conducción del sistema de agua potable; como se observa en los resultados la unidad muestral está afectada por patologías mecánicas y físicas (Grietas, fisuras y Erosion); las grietas y fisuras son las que más perjudican a una estructura ocasionando pérdidas de masa en el concreto y a la vez causaran fallas en la condición de servicio para el cual fue diseñado.

- En el gráfico 10 muestra el porcentaje de área afectada por patología encontrada en la unidad muestral 05 en este caso erosión, grietas y fisuras.

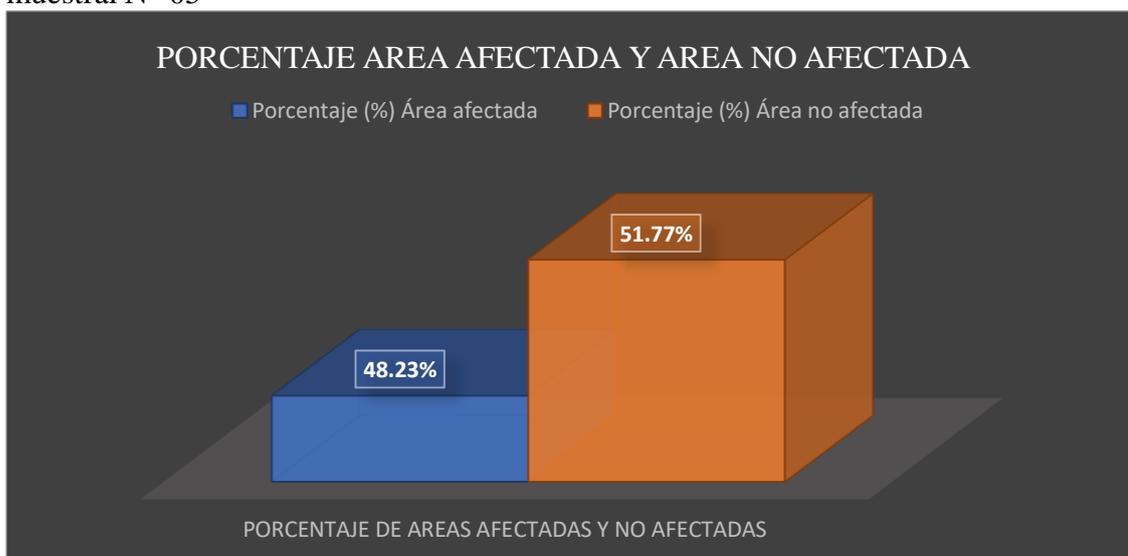
**GRÁFICO 11.** Gráfico Porcentaje total de área afectada y no afectada en la unidad muestral N° 05

- ✓ El 48.23% de la unidad muestral 05 está afectada por patologías mientras que el 51.77% no presenta fallas patológicas.

- ✓ Se puede deducir que esta unidad muestral está dañada severamente por grietas, por lo que se recomendara cambiar en su totalidad la unidad muestral para así evitar posibles filtraciones de agua; y esto no afecte su operatividad y funcionabilidad estructural.
- A continuación, se muestra en el grafico 11 indicando el porcentaje de área afectada y no afectada en la unidad muestral 05.

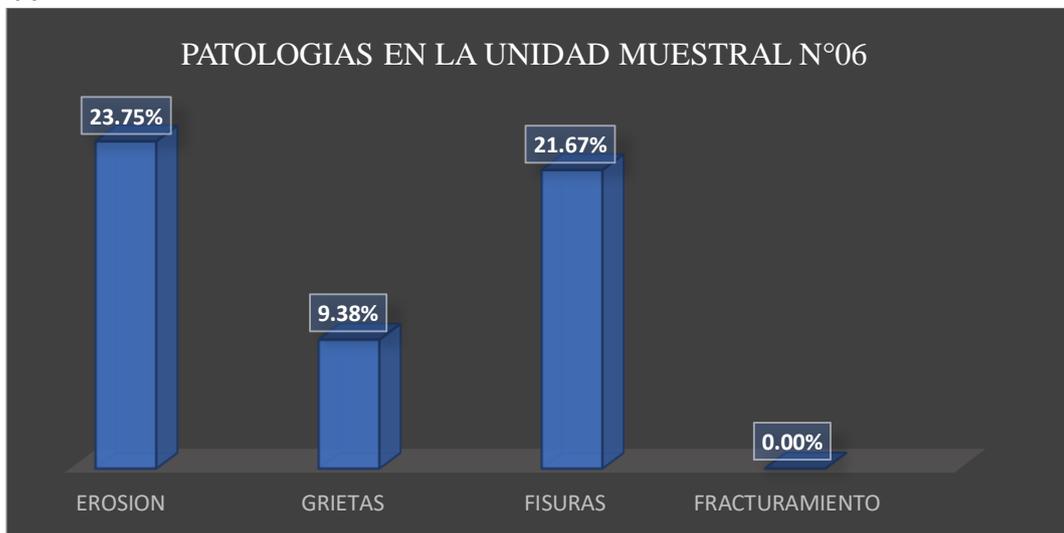
*GRÁFICO 12* Porcentaje de área afectada por patología en la unidad muestral N° 06

- ✓ Se puede deducir que no se realizó el correcto diseño estructural en la línea de conducción del sistema de agua potable; como se observa en los resultados la unidad muestral está afectada por patologías mecánicas y físicas (Grietas, fisuras y Erosion); las grietas y fisuras son las que más perjudican a una estructura ocasionando pérdidas de masa en el concreto y a la vez causaran fallas en la condición de servicio para el cual fue diseñado.

- En el gráfico 12 muestra el porcentaje de área afectada por patología encontrada en la unidad muestral 06 en este caso erosión, grietas y fisuras.

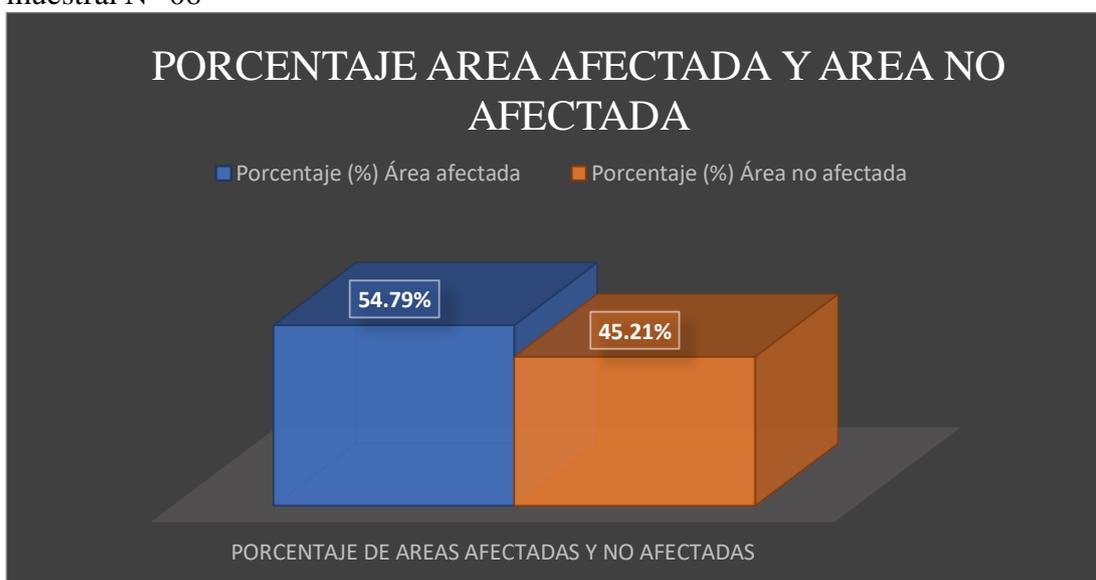
**GRÁFICO 13.** Gráfico Porcentaje total de área afectada y no afectada en la unidad muestral N° 06

- ✓ El 54.79% de la unidad muestral 06 está afectada por patologías mientras que el 45.21% no presenta fallas patológicas.

- ✓ Se puede deducir que esta unidad muestral está dañada por grietas en forma moderada, por lo que se recomendaría sellar parte del muro derecho del canal para así evitar posibles filtraciones de agua; y esto no afecte su operatividad y funcionalidad estructural.
- A continuación, se muestra en el gráfico 13 indicando el porcentaje de área afectada y no afectada en la unidad muestral 06.

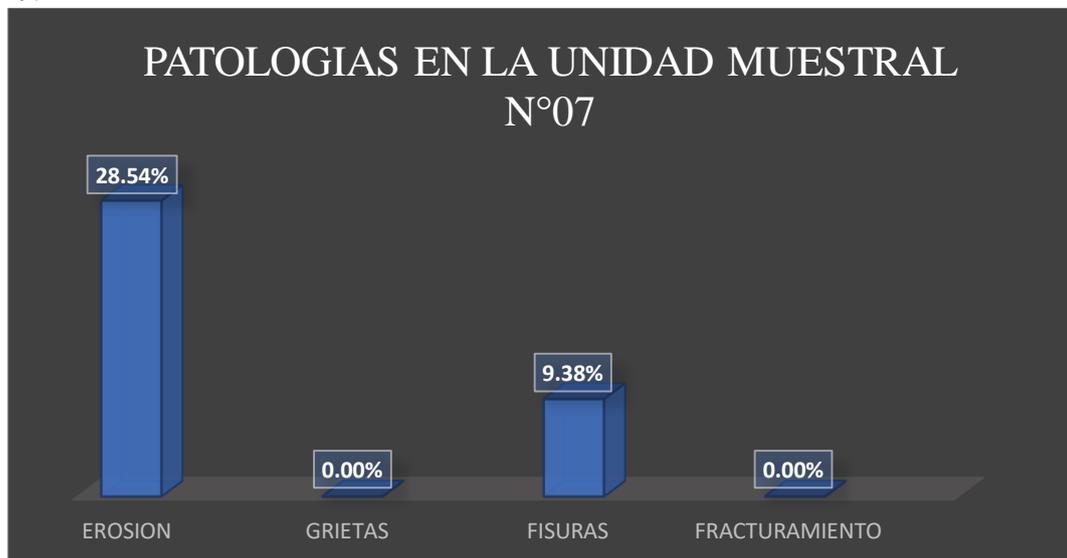
*GRÁFICO 14* Porcentaje de área afectada por patología en la unidad muestral N° 07

- ✓ Se puede deducir que no se realizó el correcto diseño estructural en la línea de conducción del sistema de agua potable; como se observa en los resultados la unidad muestral está afectada por patologías mecánicas y físicas (fisuras y Erosion); las fisuras son las que más perjudicaran a esta unidad muestral ocasionando pérdidas de masa en el concreto y a la vez causaran fallas en la condición de servicio para el cual fue diseñado.

- En el gráfico 14 muestra el porcentaje de área afectada por patología encontrada en la unidad muestral 07 en este caso erosión y fisuras.

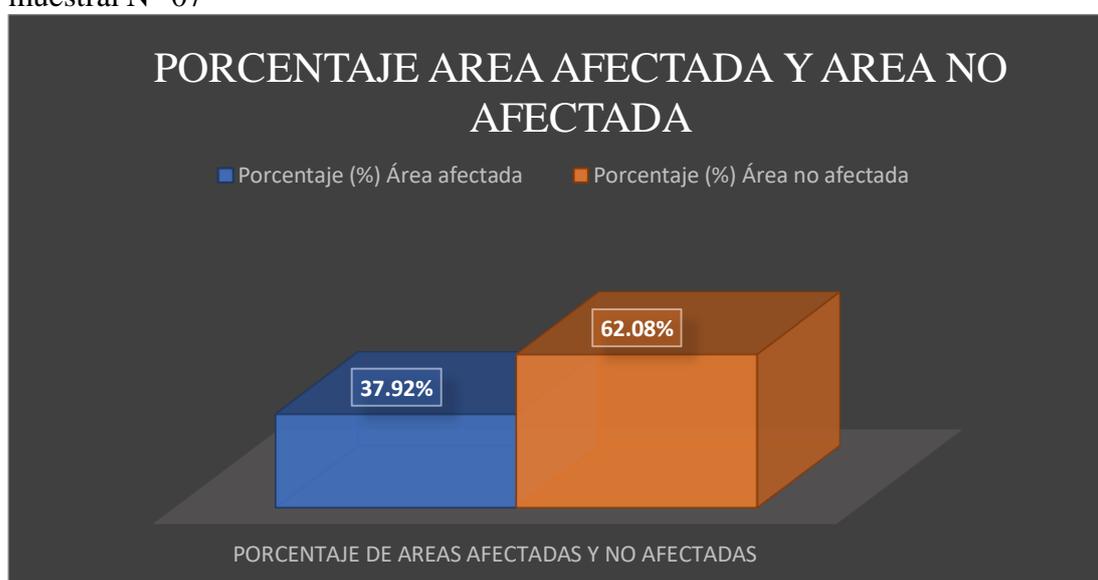
**GRÁFICO 15.** Gráfico Porcentaje total de área afectada y no afectada en la unidad muestral N° 07

- ✓ El 37.92% de la unidad muestral 07 está afectada por patologías mientras que el 62.08% no presenta fallas patológicas.

- ✓ Se puede deducir que esta unidad muestral está dañada por fisuras en forma severa, por lo que se recomendara sellar parte del fondo de la línea de conducción para así evitar posibles filtraciones de agua o levantamientos por el empuje de tierra; y esto no afecte su operatividad y funcionabilidad estructural.
- A continuación, se muestra en el grafico 15 indicando el porcentaje de área afectada y no afectada en la unidad muestral 07.

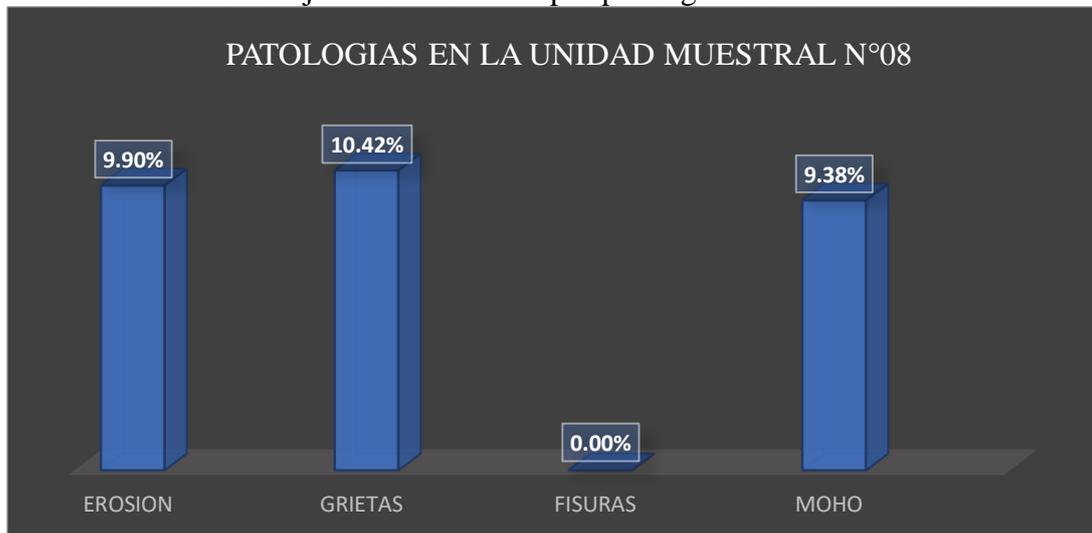
**GRÁFICO 16** Porcentaje de área afectada por patología en la unidad muestral N° 08

- En el gráfico 16 muestra el porcentaje de área afectada por patología encontrada en la unidad muestral 08 en este caso erosión, grietas y moho.

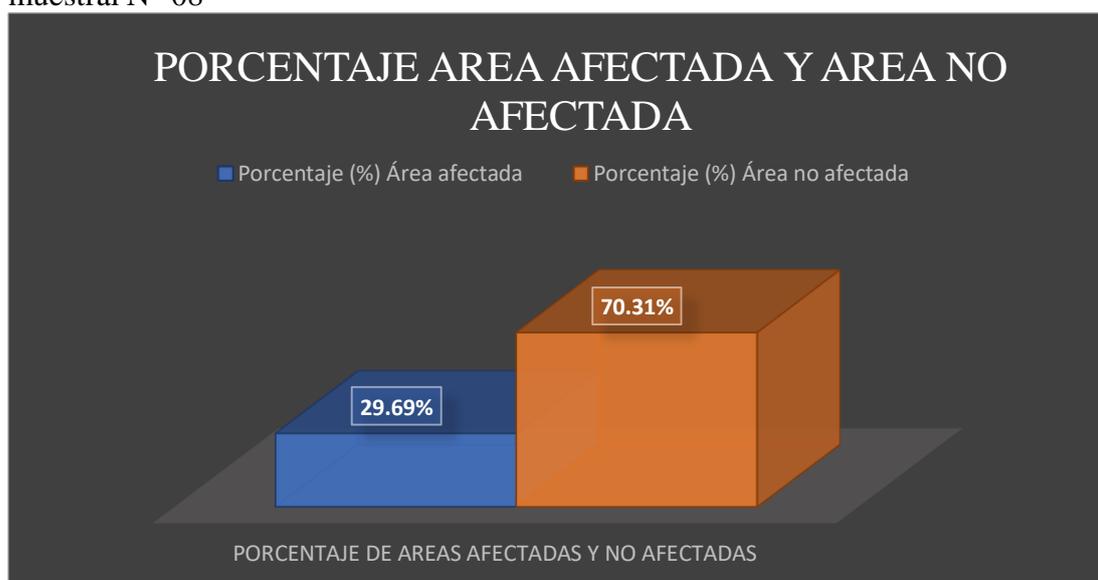
**GRÁFICO 17.** Gráfico Porcentaje total de área afectada y no afectada en la unidad muestral N° 08

- ✓ El 29.69% de la unidad muestral 08 está afectada por patologías mientras que el 70.31% no presenta fallas patológicas.

- ✓ Se puede deducir que esta unidad muestral está dañada por grietas en forma moderada, por lo que se recomendaría sellar parte del muro del canal para así evitar posibles filtraciones de agua; y esto no afecte su operatividad y funcionalidad estructural.
- A continuación, se muestra en el gráfico 17 indicando el porcentaje de área afectada y no afectada en la unidad muestral 08.

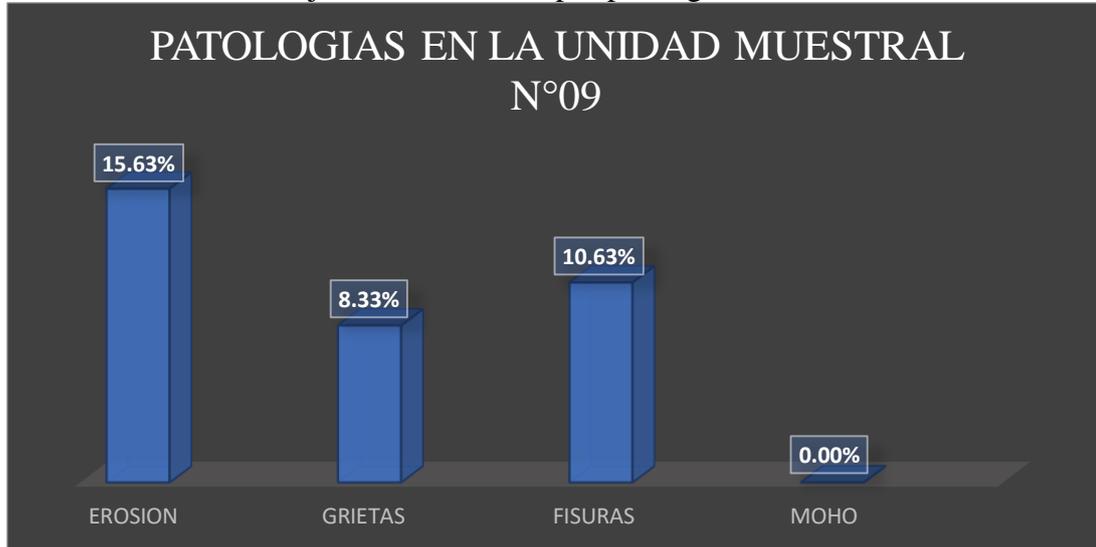
*GRÁFICO 18* Porcentaje de área afectada por patología en la unidad muestral N° 09

- En el gráfico 18 muestra el porcentaje de área afectada por patología encontrada en la unidad muestral 09 en este caso erosión, grietas y fisuras.

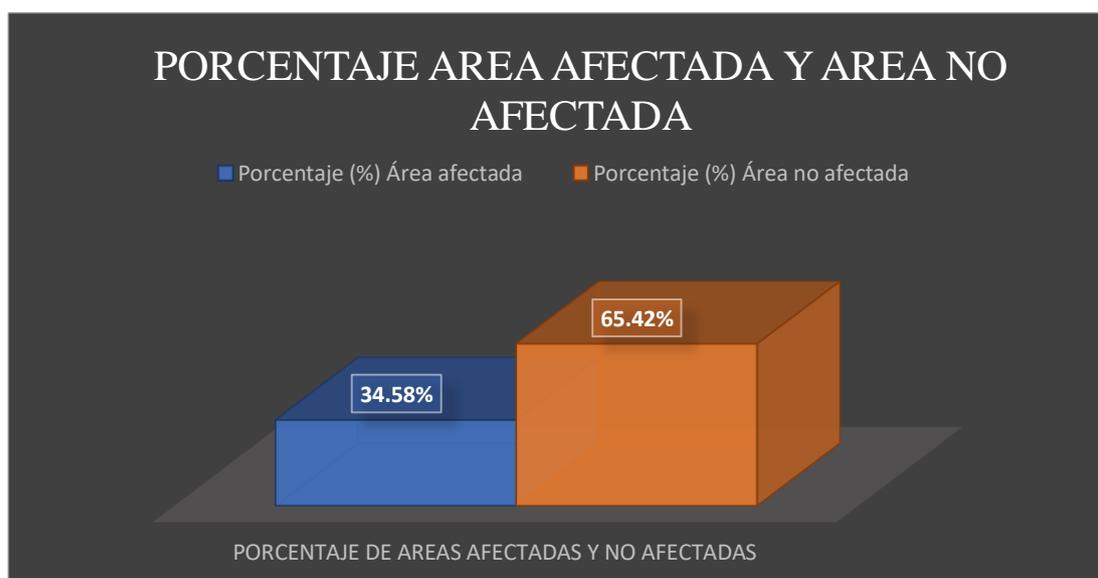
*GRÁFICO 19.* Gráfico Porcentaje total de área afectada y no afectada en la unidad muestral N° 09

- ✓ El 34.58% de la unidad muestral 09 está afectada por patologías mientras que el 65.42% no presenta fallas patológicas.

- ✓ Se puede deducir que esta unidad muestral está dañada por grieta en forma moderada, por lo que se recomendaría sellar parte del muro del canal para así evitar posibles filtraciones de agua; y esto no afecte su operatividad y funcionalidad estructural.
- A continuación, se muestra en el gráfico 19 indicando el porcentaje de área afectada y no afectada en la unidad muestral 09.

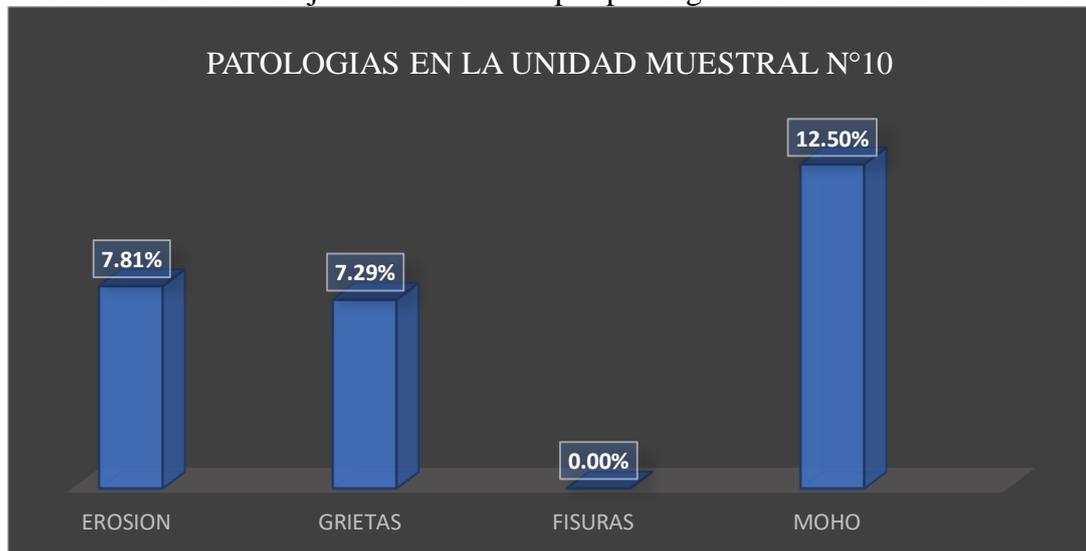
*GRÁFICO 20* Porcentaje de área afectada por patología en la unidad muestral N° 10

- En el gráfico 20 muestra el porcentaje de área afectada por patología encontrada en la unidad muestral 10 en este caso erosión, grietas y moho.

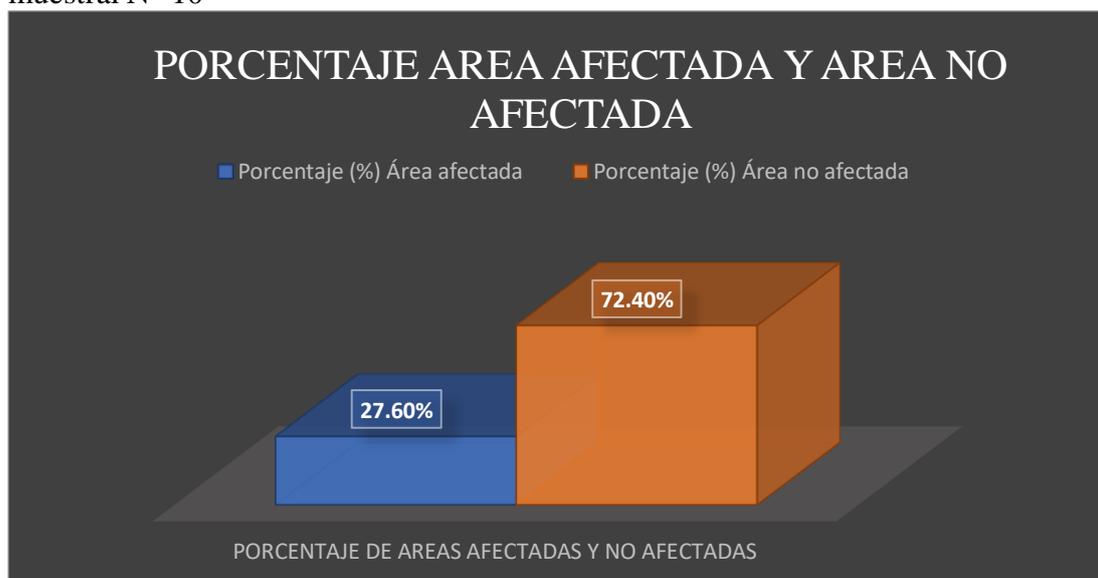
**GRÁFICO 21.** Gráfico Porcentaje total de área afectada y no afectada en la unidad muestral N° 10

- ✓ El 27.60% de la unidad muestral 10 está afectada por patologías mientras que el 72.40% no presenta fallas patológicas.

- ✓ Se puede deducir que esta unidad muestral está dañada por grietas en forma moderada, por lo que se recomendaría sellar parte del muro del canal para así evitar posibles filtraciones de agua; y esto no afecte su operatividad y funcionalidad estructural.
- A continuación, se muestra en el gráfico 21 indicando el porcentaje de área afectada y no afectada en la unidad muestral 10.

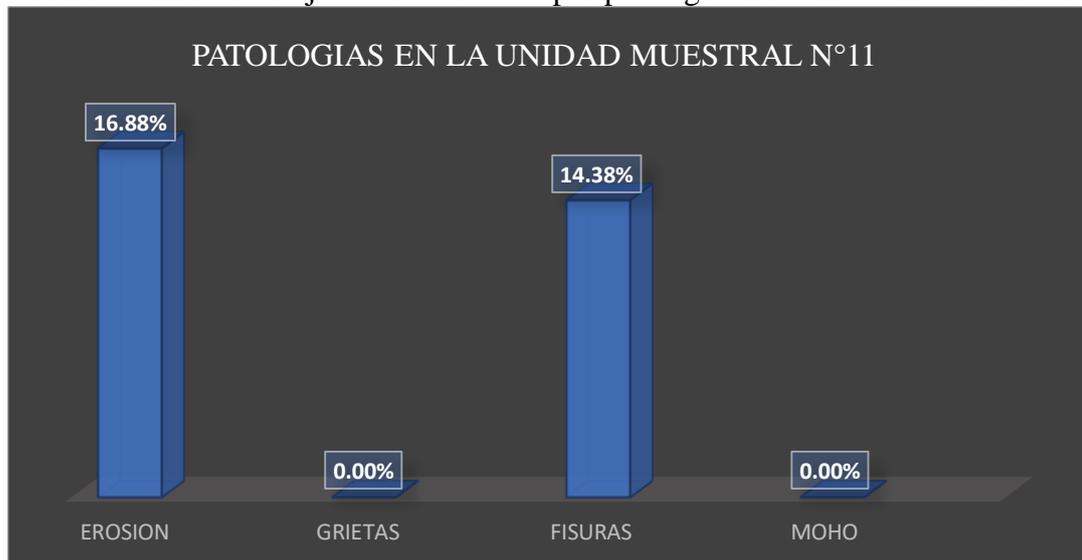
**GRÁFICO 22** Porcentaje de área afectada por patología en la unidad muestral N° 11

- En el gráfico 22 muestra el porcentaje de área afectada por patología encontrada en la unidad muestral 11 en este caso erosión y fisuras.

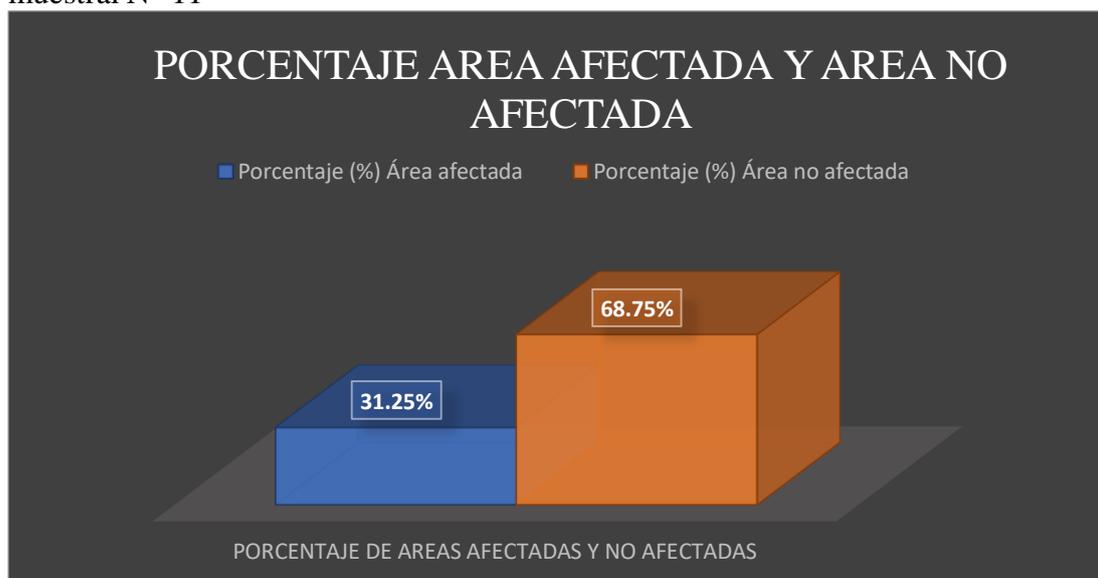
**GRÁFICO 23.** Gráfico Porcentaje total de área afectada y no afectada en la unidad muestral N° 11

- ✓ Se puede deducir que esta unidad muestral está dañada por fisuras en forma moderada, por lo que se recomendaría sellar parte del muro del canal para así evitar posibles filtraciones de agua; y esto no afecte su operatividad y funcionalidad estructural.
- A continuación, se muestra en el gráfico 23 indicando el porcentaje de área afectada y no afectada en la unidad muestral 11.

- ✓ El 31.25% de la unidad muestral 11 está afectada por patologías mientras que el 68.75% no presenta fallas patológicas.

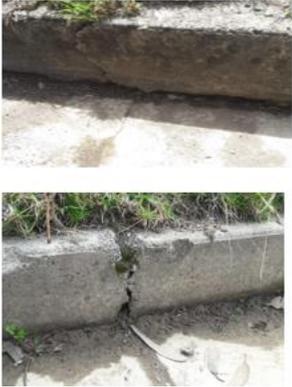
| <b>PANEL FOTOGRAFICO DE LA UNIDAD MUESTRAL N°12</b> | | | | | | | | |

- En la tabla 35 se muestran las Patologías identificadas en la unidad muestral N° 12 que corresponde a la línea de conducción, se observan las áreas afectadas (m2) y porcentaje de áreas afectadas por cada patología. El área afectada de cada patología resulta la suma de los elementos de la línea de conducción en este caso sería muro derecho, muro izquierdo y fondo del canal.

- ✓ Se puede deducir que no se realizó el correcto diseño estructural en la línea de conducción del sistema de agua potable; como se observa en los resultados la unidad muestral está afectada por patologías mecánicas y físicas (Grietas y Erosion); las grietas son las que más perjudican a esta unidad muestral ocasionando pérdidas de masa en el concreto y a la vez causaran fallas en la condición de servicio para el cual fue diseñado.

- ✓ Se puede deducir que esta unidad muestral está dañada por grietas en forma severa, por lo que se recomendará cambiar en su totalidad la unidad muestral de la línea de

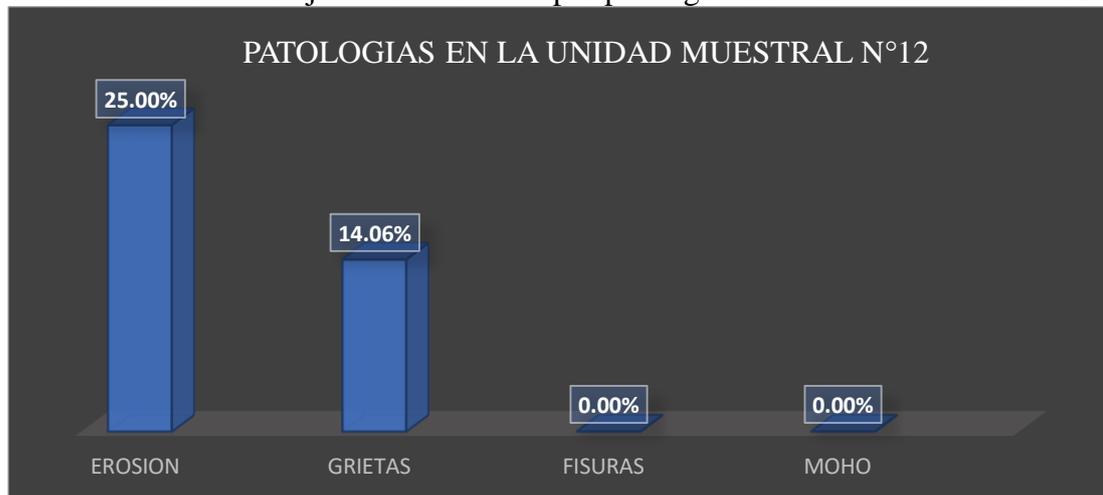
GRÁFICO 24 Porcentaje de área afectada por patología en la unidad muestral N° 12

- En el gráfico 24 muestra el porcentaje de área afectada por patología encontrada en la unidad muestral 12 en este caso erosión y grietas.

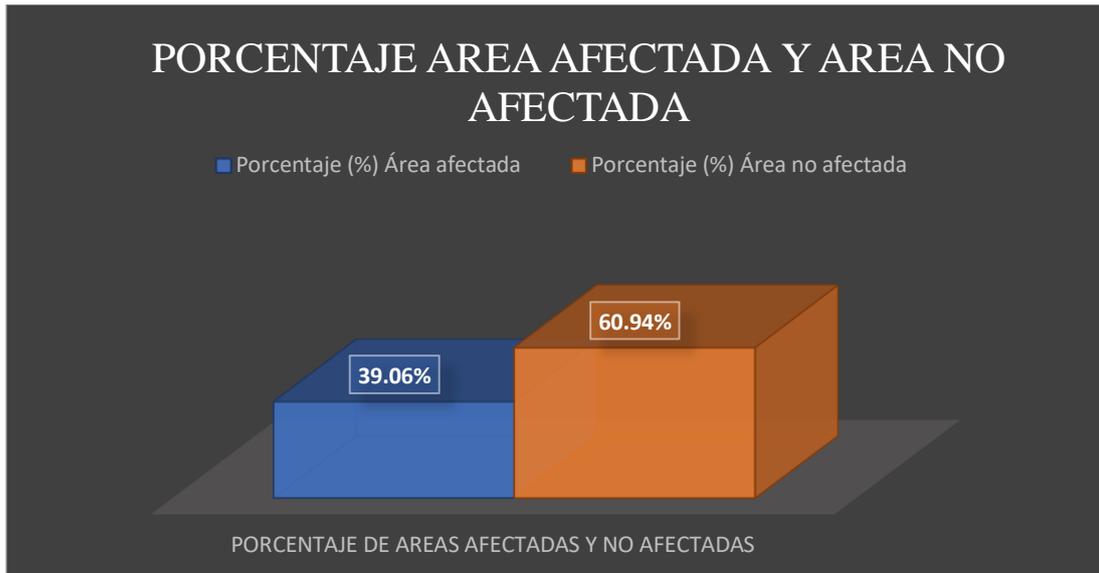
**GRÁFICO 25.** Gráfico Porcentaje total de área afectada y no afectada en la unidad muestral N° 12

- ✓ El 39.06% de la unidad muestral 12 está afectada por patologías mientras que el 60.94% no presenta fallas patológicas.
