**FACULTAD DE INGENIERÍA  
ESCUELA PROFESIONAL DE INGENIERÍA  
CIVIL**

DETERMINACIÓN Y EVALUACIÓN DE PATOLOGÍAS  
DEL CONCRETO EN EL CERCO PERIMÉTRICO  
DE LA I.E. SAN MIGUEL ARCANGEL – SOJO, DISTRITO  
DE MIGUEL CHECA, PROVINCIA DE SULLANA,  
REGIÓN PIURA, MARZO 2017

**TESIS PARA OPTAR EL TÍTULO PROFESIONAL DE  
INGENIERO CIVIL**

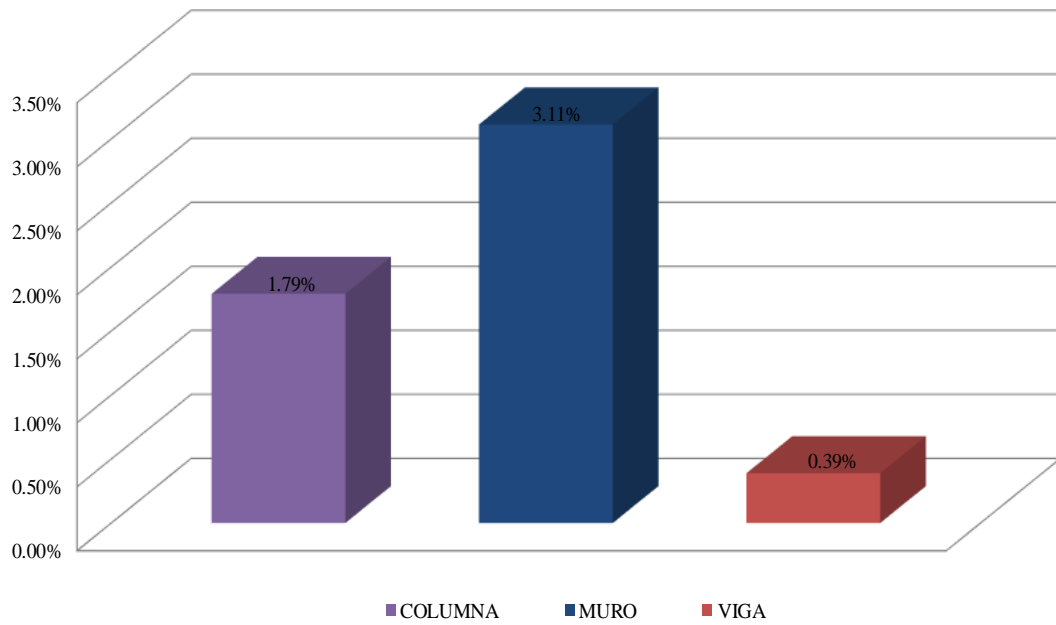
### PATOLOGÍAS IDENTIFICADAS EN COLUMNA, MURO Y VIGA DE LA UNIDAD DE MUESTRA 01

PATOLOGÍAS IDENTIFICADAS EN UNIDAD DE MUESTRA 01				
PATOLOGÍAS	ÁREA AFECTADA (m <sup>2</sup> )	% ÁREA AFECTADA	ÁREA NO AFECTADA (m <sup>2</sup> )	% ÁREA NO AFECTADA
1 HUMEDAD	0.00	0.00%	12.17	94.71%
2 SUCIEDAD	0.20	1.56%		
3 EROSIÓN FÍSICA	0.00	0.00%		
4 DEFORMACIONES	0.00	0.00%		
5 GRIETAS	0.00	0.00%		
6 FISURAS	0.00	0.00%		
7 DESPRENDIMIENTOS	0.00	0.00%		
8 DESINTEGRACIÓN	0.00	0.00%		
9 EROSIÓN MECÁNICA	0.00	0.00%		
10 EFLORESCENCIAS	0.48	3.74%		
11 OXIDACIÓN Y CORROSIÓN	0.00	0.00%		
12 EROSIÓN QUÍMICA	0.00	0.00%		
<b>TOTAL</b>	<b>0.68</b>	<b>5.29%</b>

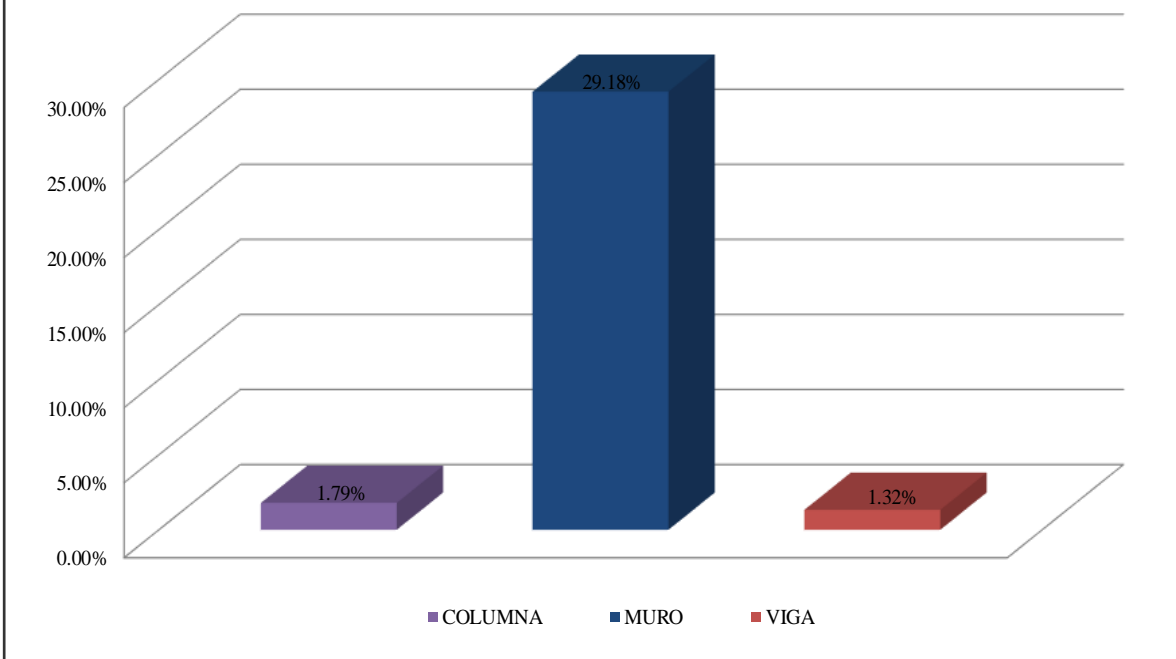
### PATOLOGÍAS IDENTIFICADAS EN COLUMNA, MURO Y VIGA DE LA UNIDAD DE MUESTRA 02

<b>ÁREA AFECTADA(m<sup>2</sup>) TOTAL DE LA UNIDAD DE MUESTRA</b>		<b>%ÁREA AFECTADA TOTAL DE LA UNIDAD DE MUESTRA</b>	<b>ÁREA NO AFECTADA(m<sup>2</sup>) TOTAL DE LA UNIDAD DE MUESTRA</b>		<b>%ÁREA NO AFECTADA TOTAL DE LA UNIDAD DE MUESTRA</b>										
4.15		32.30%	8.70		67.70%										
<b>NIVEL DE SEVERIDAD</b>															
<b>COLUMNA:</b>		MODERADO <span style="background-color: blue;"> </span>													
<b>MUROS:</b>		MODERADO <span style="background-color: blue;"> </span>													
<b>VIGA:</b>		MODERADO <span style="background-color: blue;"> </span>

PATOLOGÍAS IDENTIFICADAS EN UNIDAD DE MUESTRA 02				
PATOLOGÍAS	ÁREA AFECTADA (m <sup>2</sup> )	% ÁREA AFECTADA	ÁREA NO AFECTADA (m <sup>2</sup> )	% ÁREA NO AFECTADA
1 HUMEDAD	0.00	0.00%	8.70	67.70%
2 SUCIEDAD	3.47	27.00%		
3 EROSIÓN FÍSICA	0.00	0.00%		
4 DEFORMACIONES	0.00	0.00%		
5 GRIETAS	0.00	0.00%		
6 FISURAS	0.00	0.00%		
7 DESPRENDIMIENTOS	0.00	0.00%		
8 DESINTEGRACIÓN	0.00	0.00%		
9 EROSIÓN MECÁNICA	0.00	0.00%		
10 EFLORESCENCIAS	0.68	5.29%		
11 OXIDACIÓN Y CORROSIÓN	0.00	0.00%		
12 EROSIÓN QUÍMICA	0.00	0.00%		
<b>TOTAL</b>	<b>4.15</b>	<b>32.30%</b>

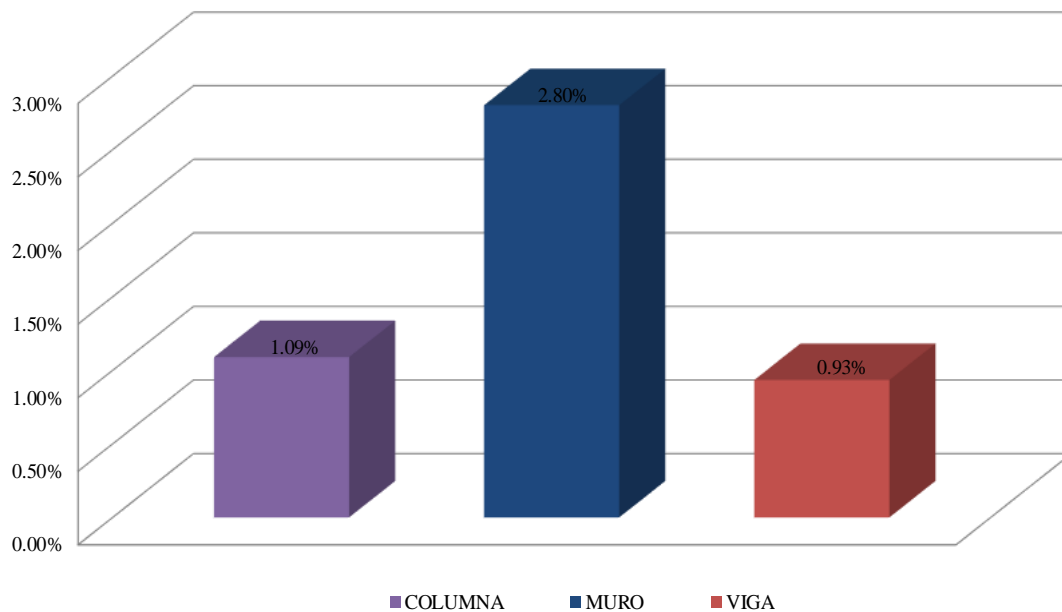
### PATOLOGÍAS IDENTIFICADAS EN COLUMNA, MURO Y VIGA DE LA UNIDAD DE MUESTRA 03

PATOLOGÍAS IDENTIFICADAS EN UNIDAD DE MUESTRA 03				
PATOLOGÍAS	ÁREA AFECTADA (m <sup>2</sup> )	% ÁREA AFECTADA	ÁREA NO AFECTADA (m <sup>2</sup> )	% ÁREA NO AFECTADA
1 HUMEDAD	0.00	0.00%	12.23	95.18%
2 SUCIEDAD	0.16	1.25%		
3 EROSIÓN FÍSICA	0.00	0.00%		
4 DEFORMACIONES	0.00	0.00%		
5 GRIETAS	0.00	0.00%		
6 FISURAS	0.08	0.62%		
7 DESPRENDIMIENTOS	0.00	0.00%		
8 DESINTEGRACIÓN	0.00	0.00%		
9 EROSIÓN MECÁNICA	0.00	0.00%		
10 EFLORESCENCIAS	0.38	2.96%		
11 OXIDACIÓN Y CORROSIÓN	0.00	0.00%		
12 EROSIÓN QUÍMICA	0.00	0.00%		
<b>TOTAL</b>	<b>0.62</b>	<b>4.82%</b>

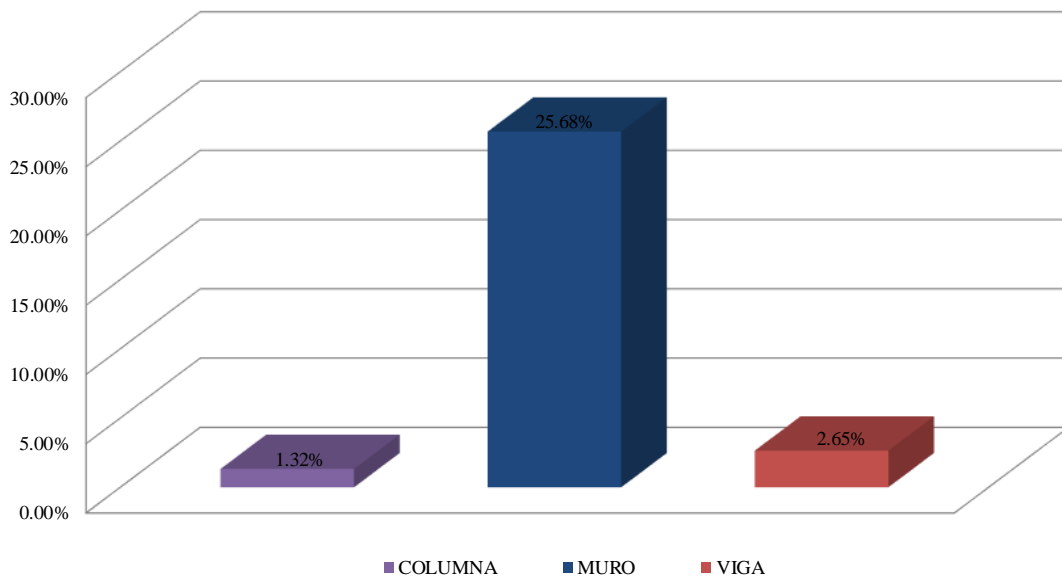
### PATOLOGÍAS IDENTIFICADAS EN COLUMNA, MURO Y VIGA DE LA UNIDAD DE MUESTRA 04

PATOLOGÍAS IDENTIFICADAS EN UNIDAD DE MUESTRA 04				
PATOLOGÍAS	ÁREA AFECTADA (m <sup>2</sup> )	% ÁREA AFECTADA	ÁREA NO AFECTADA (m <sup>2</sup> )	% ÁREA NO AFECTADA
1 HUMEDAD	0.00	0.00%	9.04	70.35%
2 SUCIEDAD	1.31	10.19%		
3 EROSIÓN FÍSICA	0.00	0.00%		
4 DEFORMACIONES	0.00	0.00%		
5 GRIETAS	0.00	0.00%		
6 FISURAS	1.60	12.45%		
7 DESPRENDIMIENTOS	0.00	0.00%		
8 DESINTEGRACIÓN	0.00	0.00%		
9 EROSIÓN MECÁNICA	0.00	0.00%		
10 EFLORESCENCIAS	0.90	7.00%		
11 OXIDACIÓN Y CORROSIÓN	0.00	0.00%		
12 EROSIÓN QUÍMICA	0.00	0.00%		
<b>TOTAL</b>	<b>3.81</b>	<b>29.65%</b>

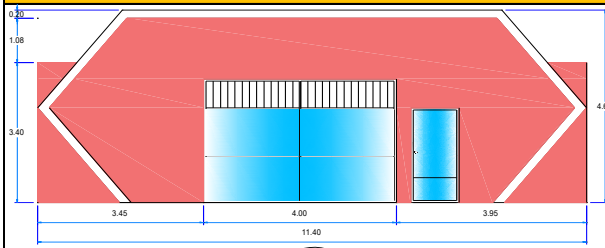
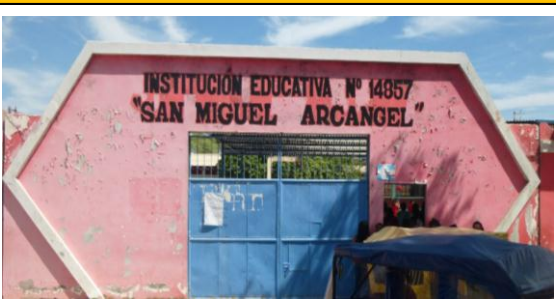
0.13	0.37%	2.88	8.15%	0.04	0.11%
<b>PLANO DE ELEVACIÓN CON LOS TIPOS DE PATOLOGÍAS IDENTIFICADAS</b>

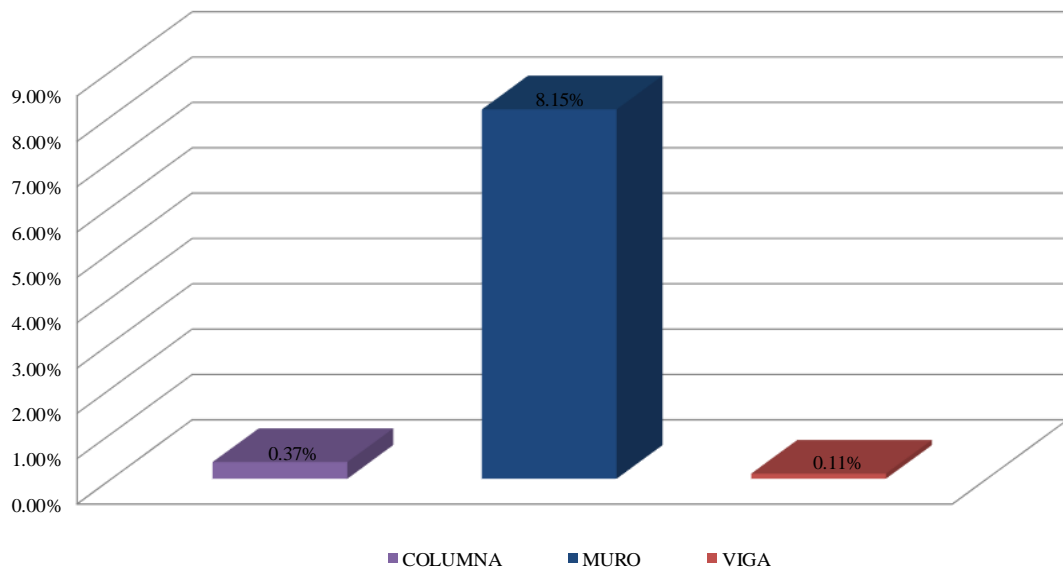
### PATOLOGÍAS IDENTIFICADAS EN COLUMNA, MURO Y VIGA DE LA UNIDAD DE MUESTRA 05

3.05	8.63%	32.30	91.37%	MUROS:	LEVE	
				VIGAS:	LEVE

PATOLOGÍAS IDENTIFICADAS EN UNIDAD DE MUESTRA 05				
PATOLOGÍAS	ÁREA AFECTADA (m <sup>2</sup> )	% ÁREA AFECTADA	ÁREA NO AFECTADA (m <sup>2</sup> )	% ÁREA NO AFECTADA
1 HUMEDAD	0.00	0.00%	32.30	91.37%
2 SUCIEDAD	0.88	2.49%		
3 EROSIÓN FÍSICA	0.00	0.00%		
4 DEFORMACIONES	0.00	0.00%		
5 GRIETAS	0.00	0.00%		
6 FISURAS	0.30	0.85%		
7 DESPRENDIMIENTOS	0.00	0.00%		
8 DESINTEGRACIÓN	0.00	0.00%		
9 EROSIÓN MECÁNICA	0.00	0.00%		
10 EFLORESCENCIAS	1.87	5.29%		
11 OXIDACIÓN Y CORROSIÓN	0.00	0.00%		
12 EROSIÓN QUÍMICA	0.00	0.00%		
<b>TOTAL</b>	<b>3.05</b>	<b>8.63%</b>

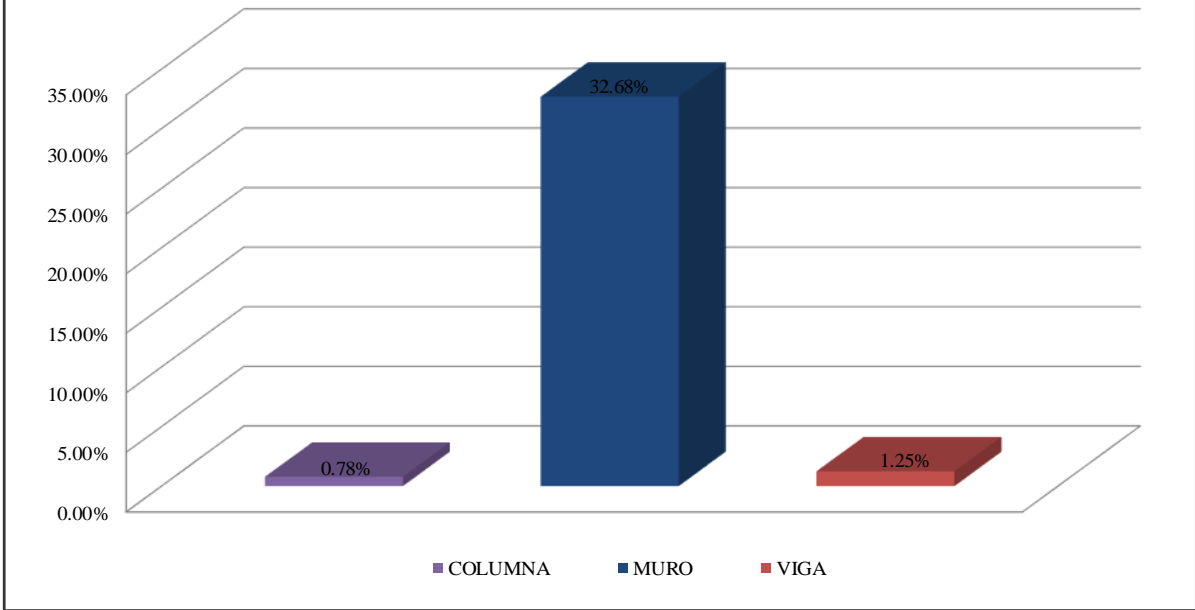
### PATOLOGÍAS IDENTIFICADAS EN COLUMNA, MURO Y VIGA DE LA UNIDAD DE MUESTRA 06

PATOLOGÍAS IDENTIFICADAS EN UNIDAD DE MUESTRA 06				
PATOLOGÍAS	ÁREA AFECTADA (m <sup>2</sup> )	% ÁREA AFECTADA	ÁREA NO AFECTADA (m <sup>2</sup> )	% ÁREA NO AFECTADA
1 HUMEDAD	0.00	0.00%	8.39	65.29%
2 SUCIEDAD	2.40	18.68%		
3 EROSIÓN FÍSICA	0.00	0.00%		
4 DEFORMACIONES	0.00	0.00%		
5 GRIETAS	0.00	0.00%		
6 FISURAS	0.16	1.25%		
7 DESPRENDIMIENTOS	0.00	0.00%		
8 DESINTEGRACIÓN	0.00	0.00%		
9 EROSIÓN MECÁNICA	0.00	0.00%		
10 EFLORESCENCIAS	1.90	14.79%		
11 OXIDACIÓN Y CORROSIÓN	0.00	0.00%		
12 EROSIÓN QUÍMICA	0.00	0.00%		
<b>TOTAL</b>	<b>4.46</b>	<b>34.71%</b>

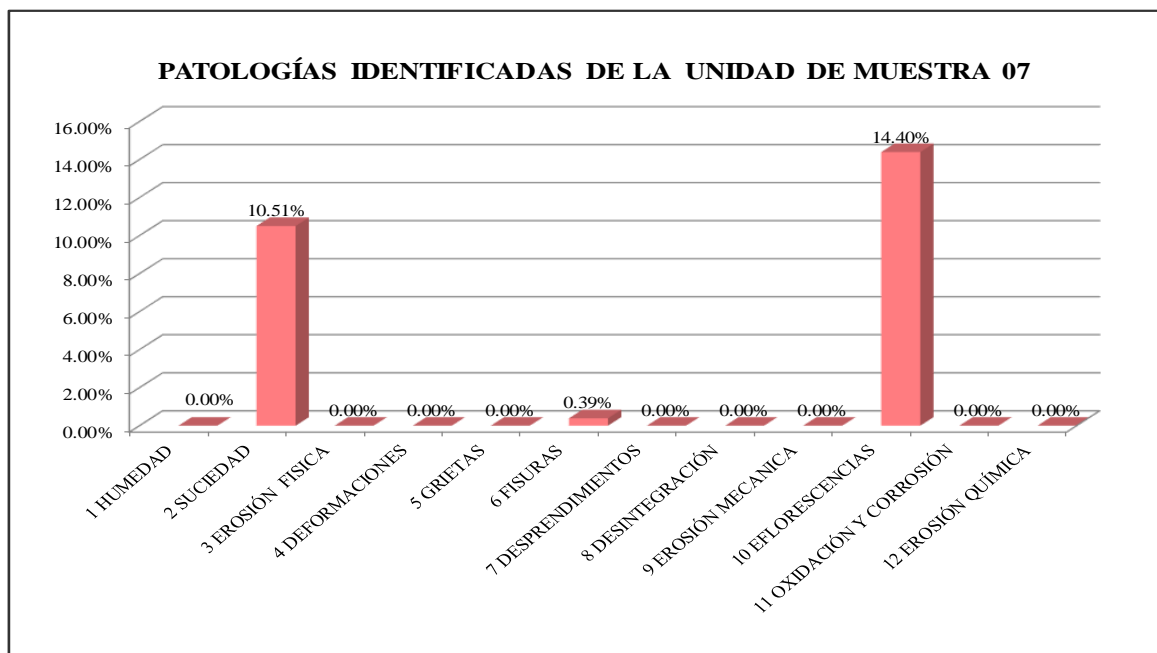
PATOLOGÍAS IDENTIFICADAS EN UNIDAD DE MUESTRA 07				
PATOLOGÍAS	ÁREA AFECTADA (m <sup>2</sup> )	% ÁREA AFECTADA	ÁREA NO AFECTADA (m <sup>2</sup> )	% ÁREA NO AFECTADA
1 HUMEDAD	0.00	0.00%	9.60	74.71%
2 SUCIEDAD	1.35	10.51%		
3 EROSIÓN FÍSICA	0.00	0.00%		
4 DEFORMACIONES	0.00	0.00%		
5 GRIETAS	0.00	0.00%		
6 FISURAS	0.05	0.39%		
7 DESPRENDIMIENTOS	0.00	0.00%		
8 DESINTEGRACIÓN	0.00	0.00%		
9 EROSIÓN MECÁNICA	0.00	0.00%		
10 EFLORESCENCIAS	1.85	14.40%		
11 OXIDACIÓN Y CORROSIÓN	0.00	0.00%		
12 EROSIÓN QUÍMICA	0.00	0.00%		
<b>TOTAL</b>	<b>3.25</b>	<b>25.29%</b>

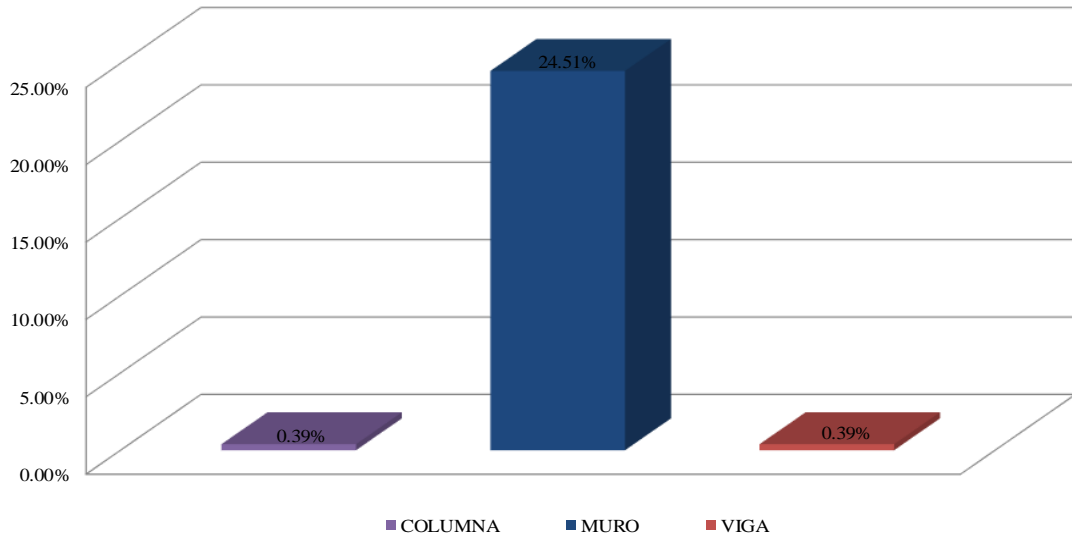
**PATOLOGÍAS IDENTIFICADAS EN COLUMNA, MURO Y VIGA DE LA UNIDAD DE MUESTRA 07**

3.25		25.29%		9.60		74.71%	
NIVEL DE SEVERIDAD				COLUMNA:		LEVE	
				MUROS:		MODERADO	
				VIGA:		LEVE

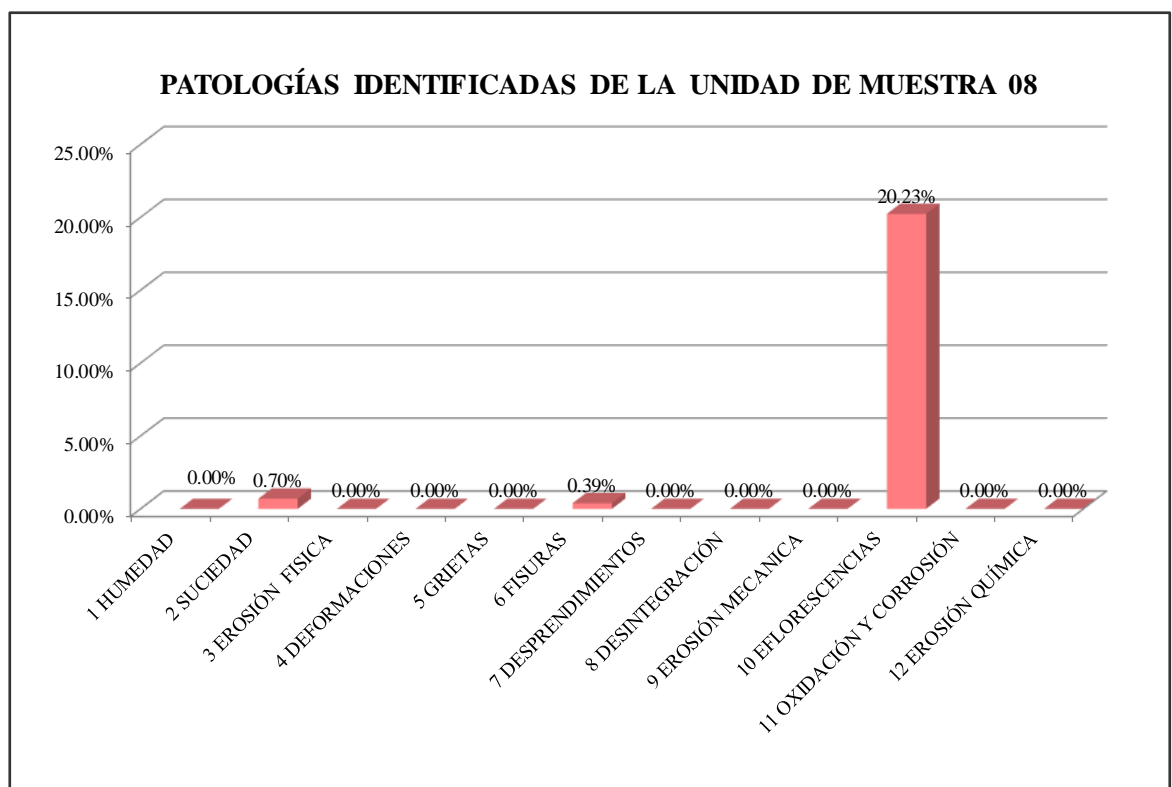
PATOLOGÍAS IDENTIFICADAS EN UNIDAD DE MUESTRA 08				
PATOLOGÍAS	ÁREA AFECTADA (m <sup>2</sup> )	% ÁREA AFECTADA	ÁREA NO AFECTADA (m <sup>2</sup> )	% ÁREA NO AFECTADA
1 HUMEDAD	0.00	0.00%	10.11	78.68%
2 SUCIEDAD	0.09	0.70%		
3 EROSIÓN FÍSICA	0.00	0.00%		
4 DEFORMACIONES	0.00	0.00%		
5 GRIETAS	0.00	0.00%		
6 FISURAS	0.05	0.39%		
7 DESPRENDIMIENTOS	0.00	0.00%		
8 DESINTEGRACIÓN	0.00	0.00%		
9 EROSIÓN MECÁNICA	0.00	0.00%		
10 EFLORESCENCIAS	2.60	20.23%		
11 OXIDACIÓN Y CORROSIÓN	0.00	0.00%		
12 EROSIÓN QUÍMICA	0.00	0.00%		
<b>TOTAL</b>	<b>2.74</b>	<b>21.32%</b>

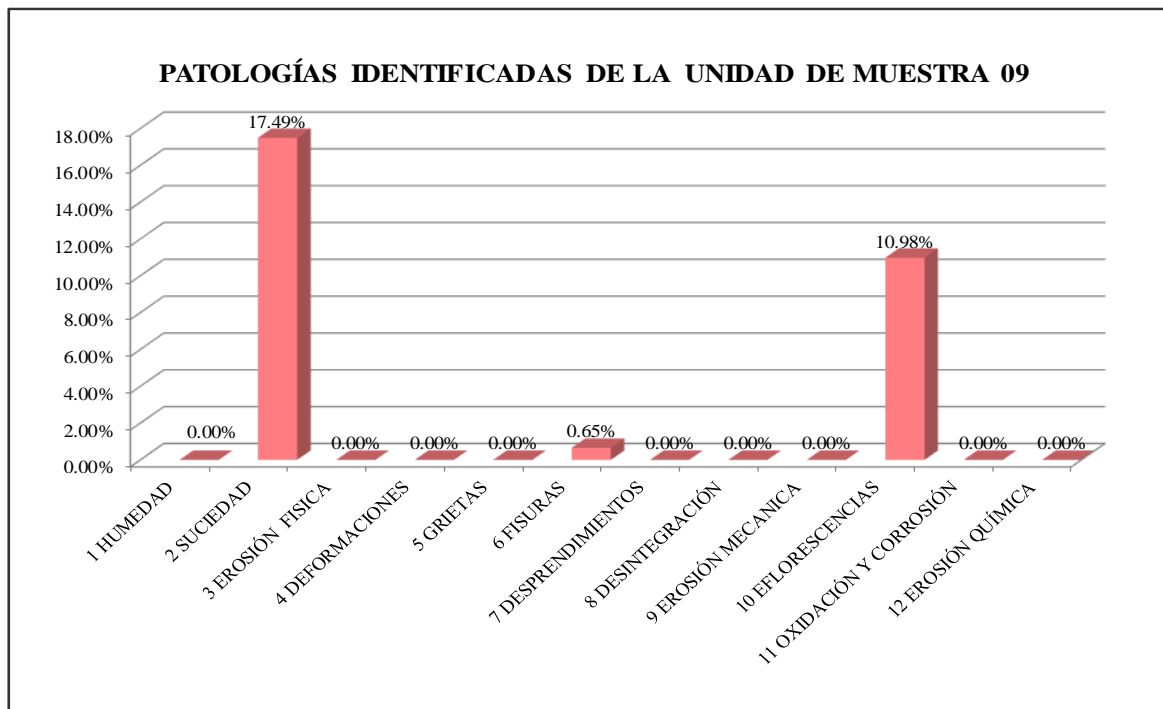
PATOLOGÍAS IDENTIFICADAS EN UNIDAD DE MUESTRA 09				
PATOLOGÍAS	ÁREA AFECTADA (m <sup>2</sup> )	% ÁREA AFECTADA	ÁREA NO AFECTADA (m <sup>2</sup> )	% ÁREA NO AFECTADA
1 HUMEDAD	0.00	0.00%	7.62	70.88%
2 SUCIEDAD	1.88	17.49%		
3 EROSIÓN FÍSICA	0.00	0.00%		
4 DEFORMACIONES	0.00	0.00%		
5 GRIETAS	0.00	0.00%		
6 FISURAS	0.07	0.65%		
7 DESPRENDIMIENTOS	0.00	0.00%		
8 DESINTEGRACIÓN	0.00	0.00%		
9 EROSIÓN MECÁNICA	0.00	0.00%		
10 EFLORESCENCIAS	1.18	10.98%		
11 OXIDACIÓN Y CORROSIÓN	0.00	0.00%		
12 EROSIÓN QUÍMICA	0.00	0.00%		
<b>TOTAL</b>	<b>3.13</b>	<b>29.12%</b>

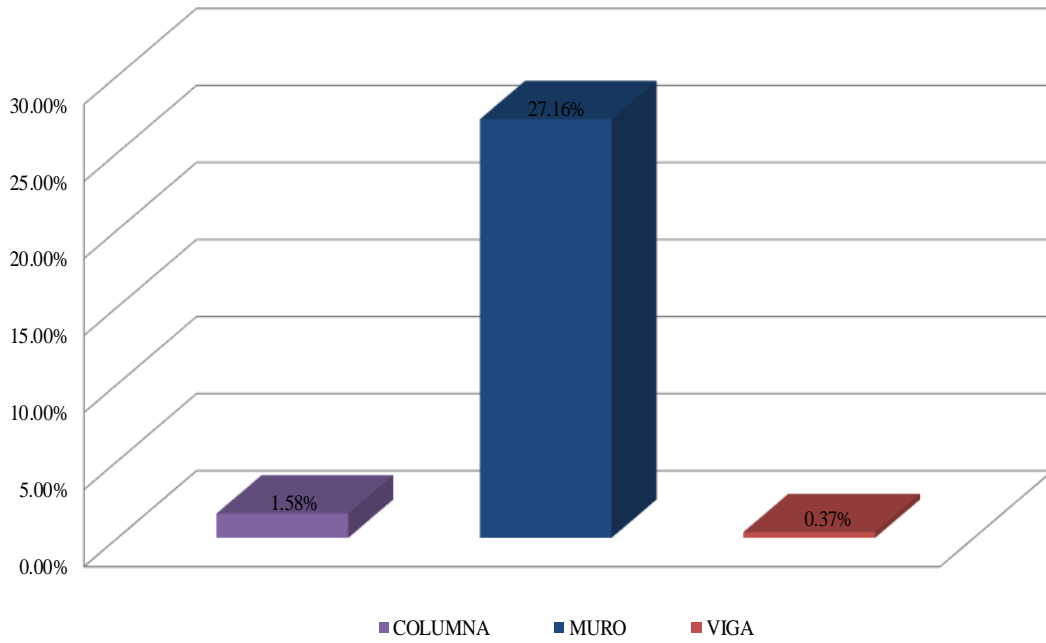
### PATOLOGÍAS IDENTIFICADAS EN COLUMNA, MURO Y VIGA DE LA UNIDAD DE MUESTRA 09

<b>U - M 09</b>																	
ÁREA AFECTADA(m²) TOTAL DE LA UNIDAD DE MUESTRA	%ÁREA AFECTADA TOTAL DE LA UNIDAD DE MUESTRA	ÁREA NO AFECTADA(m²) TOTAL DE LA UNIDAD DE MUESTRA	%ÁREA NO AFECTADA TOTAL DE LA UNIDAD DE MUESTRA	<b>NIVEL DE SEVERIDAD</b>													
3.13	29.12%	7.62	70.88%	<b>COLUMNA:</b>		LEVE											
				<b>MUROS:</b>		MODERADO											
				<b>VIGA:</b>		LEVE

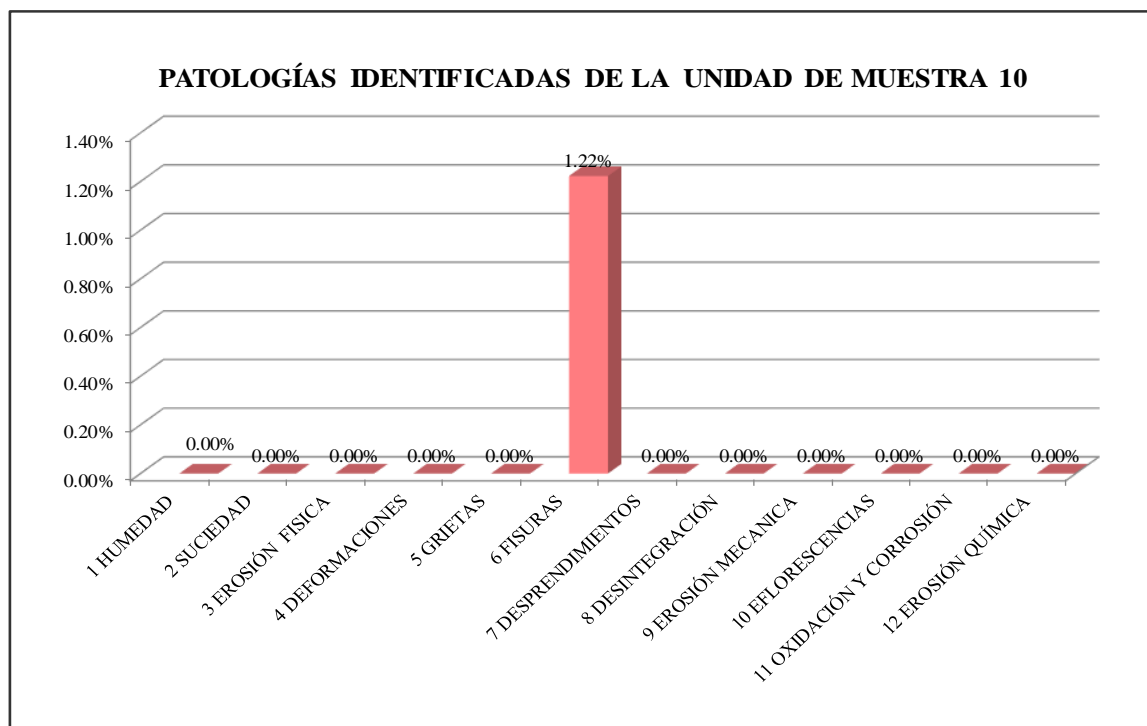
PATOLOGÍAS IDENTIFICADAS EN UNIDAD DE MUESTRA 10				
PATOLOGÍAS	ÁREA AFECTADA (m <sup>2</sup> )	% ÁREA AFECTADA	ÁREA NO AFECTADA (m <sup>2</sup> )	% ÁREA NO AFECTADA
1 HUMEDAD	0.00	0.00%	11.31	98.78%
2 SUCIEDAD	0.00	0.00%		
3 EROSIÓN FÍSICA	0.00	0.00%		
4 DEFORMACIONES	0.00	0.00%		
5 GRIETAS	0.00	0.00%		
6 FISURAS	0.14	1.22%		
7 DESPRENDIMIENTOS	0.00	0.00%		
8 DESINTEGRACIÓN	0.00	0.00%		
9 EROSIÓN MECÁNICA	0.00	0.00%		
10 EFLORESCENCIAS	0.00	0.00%		
11 OXIDACIÓN Y CORROSIÓN	0.00	0.00%		
12 EROSIÓN QUÍMICA	0.00	0.00%		
<b>TOTAL</b>	0.14	1.22%

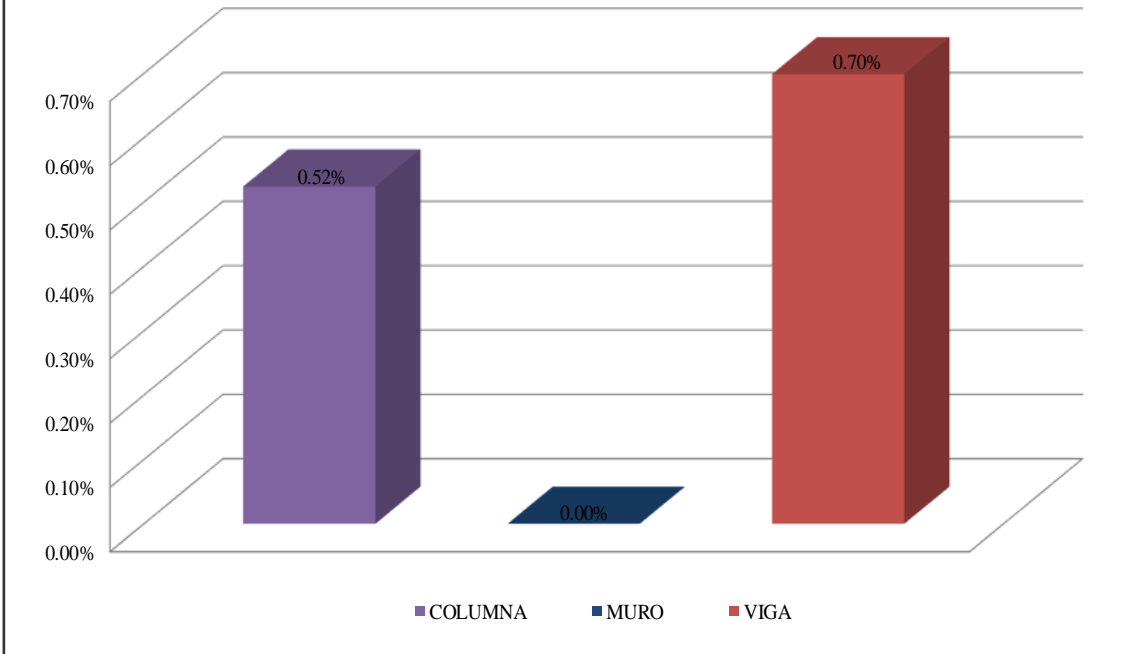
### PATOLOGÍAS IDENTIFICADAS EN COLUMNA, MURO Y VIGA DE LA UNIDAD DE MUESTRA 10

0.14	1.22%	11.31	98.78%	COLUMNA:		LEVE	
				MUROS:		LEVE	
				VIGA:		LEVE

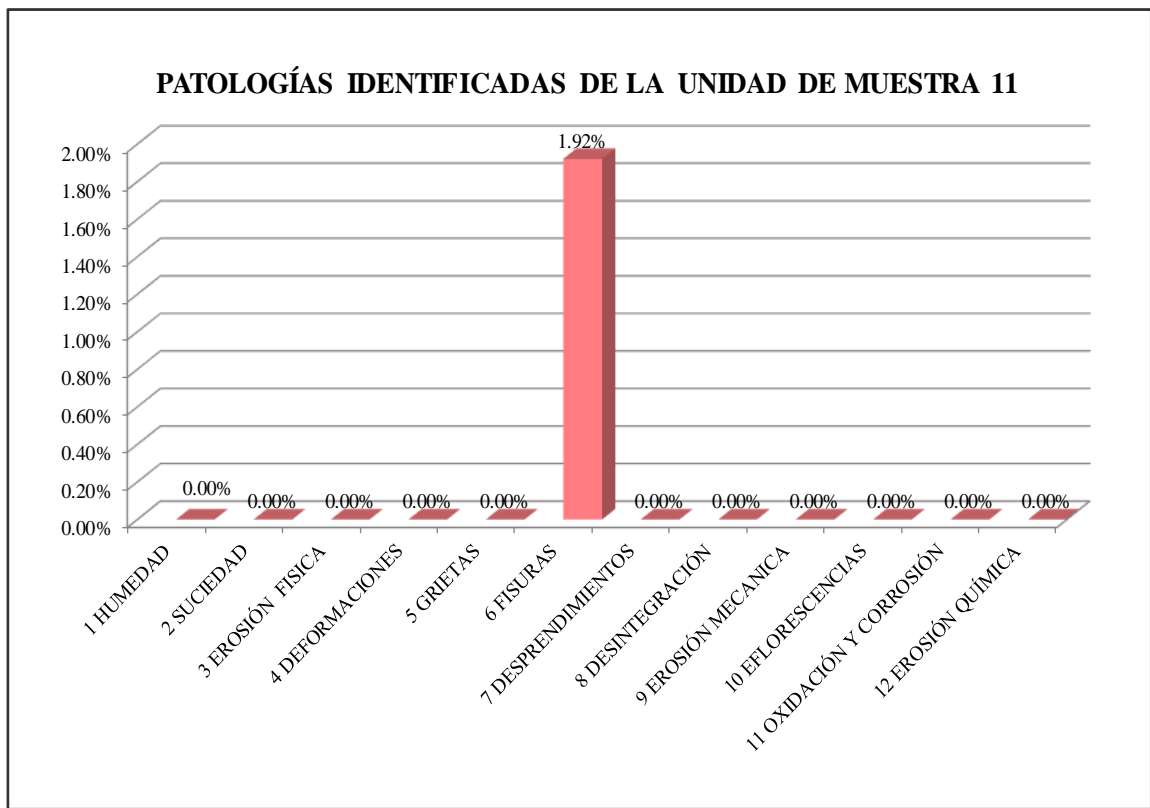
PATOLOGÍAS IDENTIFICADAS EN UNIDAD DE MUESTRA 11				
PATOLOGÍAS	ÁREA AFECTADA (m <sup>2</sup> )	% ÁREA AFECTADA	ÁREA NO AFECTADA (m <sup>2</sup> )	% ÁREA NO AFECTADA
1 HUMEDAD	0.00	0.00%	11.23	98.08%
2 SUCIEDAD	0.00	0.00%		
3 EROSIÓN FÍSICA	0.00	0.00%		
4 DEFORMACIONES	0.00	0.00%		
5 GRIETAS	0.00	0.00%		
6 FISURAS	0.22	1.92%		
7 DESPRENDIMIENTOS	0.00	0.00%		
8 DESINTEGRACIÓN	0.00	0.00%		
9 EROSIÓN MECÁNICA	0.00	0.00%		
10 EFLORESCENCIAS	0.00	0.00%		
11 OXIDACIÓN Y CORROSIÓN	0.00	0.00%		
12 EROSIÓN QUÍMICA	0.00	0.00%		
<b>TOTAL</b>	0.22	1.92%

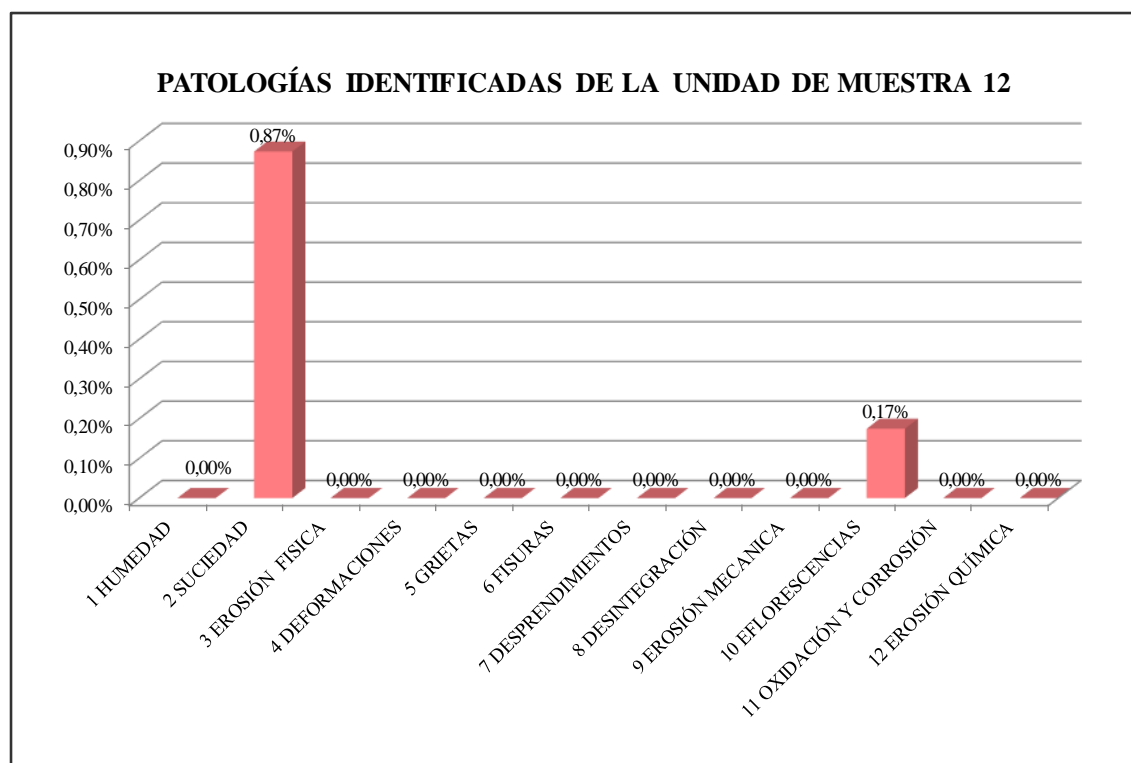
PATOLOGÍAS IDENTIFICADAS EN UNIDAD DE MUESTRA 12				
PATOLOGÍAS	ÁREA AFECTADA (m <sup>2</sup> )	% ÁREA AFECTADA	ÁREA NO AFECTADA (m <sup>2</sup> )	% ÁREA NO AFECTADA
1 HUMEDAD	0,00	0,00%	11,33	98,95%
2 SUCIEDAD	0,10	0,87%		
3 EROSIÓN FÍSICA	0,00	0,00%		
4 DEFORMACIONES	0,00	0,00%		
5 GRIETAS	0,00	0,00%		
6 FISURAS	0,00	0,00%		
7 DESPRENDIMIENTOS	0,00	0,00%		
8 DESINTEGRACIÓN	0,00	0,00%		
9 EROSIÓN MECÁNICA	0,00	0,00%		
10 EFLORESCENCIAS	0,02	0,17%		
11 OXIDACIÓN Y CORROSIÓN	0,00	0,00%		
12 EROSIÓN QUÍMICA	0,00	0,00%		
<b>TOTAL</b>	<b>0,12</b>	<b>1,05%</b>

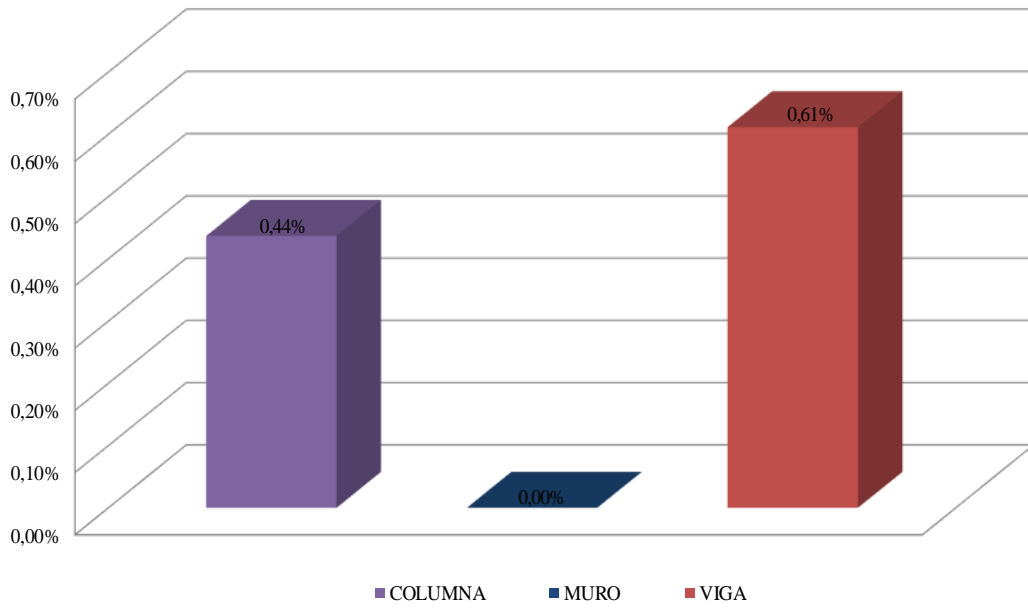
### PATOLOGÍAS IDENTIFICADAS EN COLUMNA, MURO Y VIGA DE LA UNIDAD DE MUESTRA 12

ÁREA AFECTADA(m <sup>2</sup> ) TOTAL DE LA UNIDAD DE MUESTRA	%ÁREA AFECTADA TOTAL DE LA UNIDAD DE MUESTRA	ÁREA NO AFECTADA(m <sup>2</sup> ) TOTAL DE LA UNIDAD DE MUESTRA	%ÁREA NO AFECTADA TOTAL DE LA UNIDAD DE MUESTRA	NIVEL DE SEVERIDAD											
0,12	1,05%	11,33	98,95%	COLUMNA:	LEVE

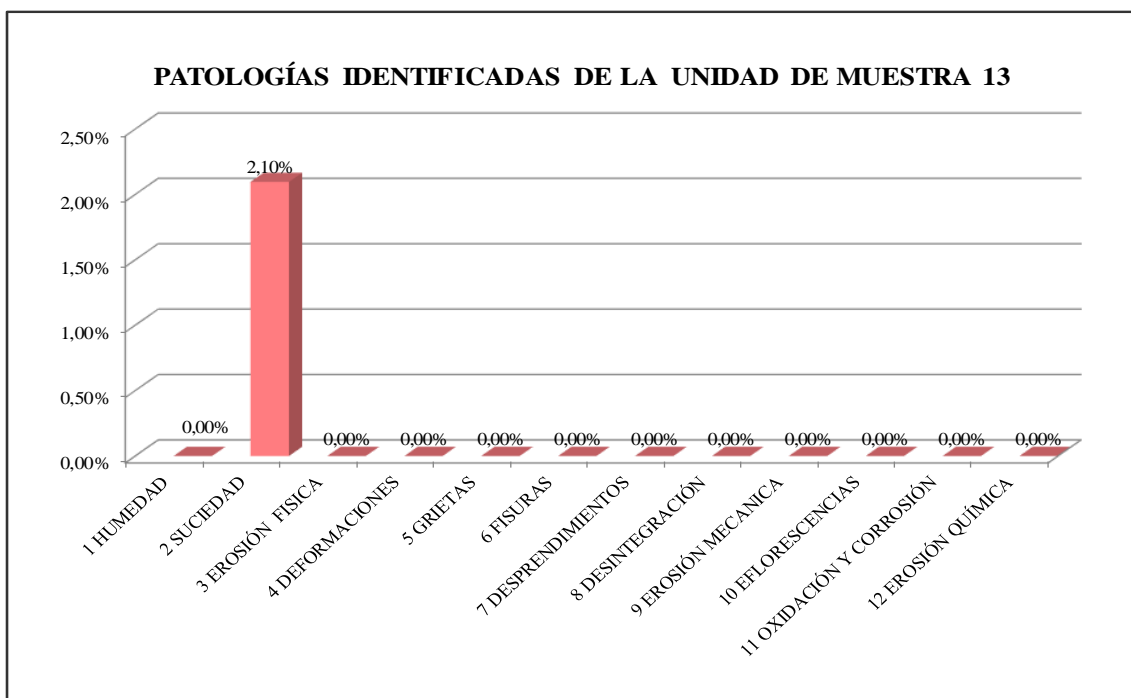
PATOLOGÍAS IDENTIFICADAS EN UNIDAD DE MUESTRA 3				
PATOLOGÍAS	ÁREA AFECTADA (m <sup>2</sup> )	% ÁREA AFECTADA	ÁREA NO AFECTADA (m <sup>2</sup> )	% ÁREA NO AFECTADA
1 HUMEDAD	0,00	0,00%	11,21	97,90%
2 SUCIEDAD	0,24	2,10%		
3 EROSIÓN FISICA	0,00	0,00%		
4 DEFORMACIONES	0,00	0,00%		
5 GRIETAS	0,00	0,00%		
6 FISURAS	0,00	0,00%		
7 DESPRENDIMIENTOS	0,00	0,00%		
8 DESINTEGRACIÓN	0,00	0,00%		
9 EROSIÓN MECANICA	0,00	0,00%		
10 EFLORESCENCIAS	0,00	0,00%		
11 OXIDACION Y CORROSIÓN	0,00	0,00%		
12 EROSIÓN QUÍMICA	0,00	0,00%		
<b>TOTAL</b>	<b>0,24</b>	<b>2,10%</b>

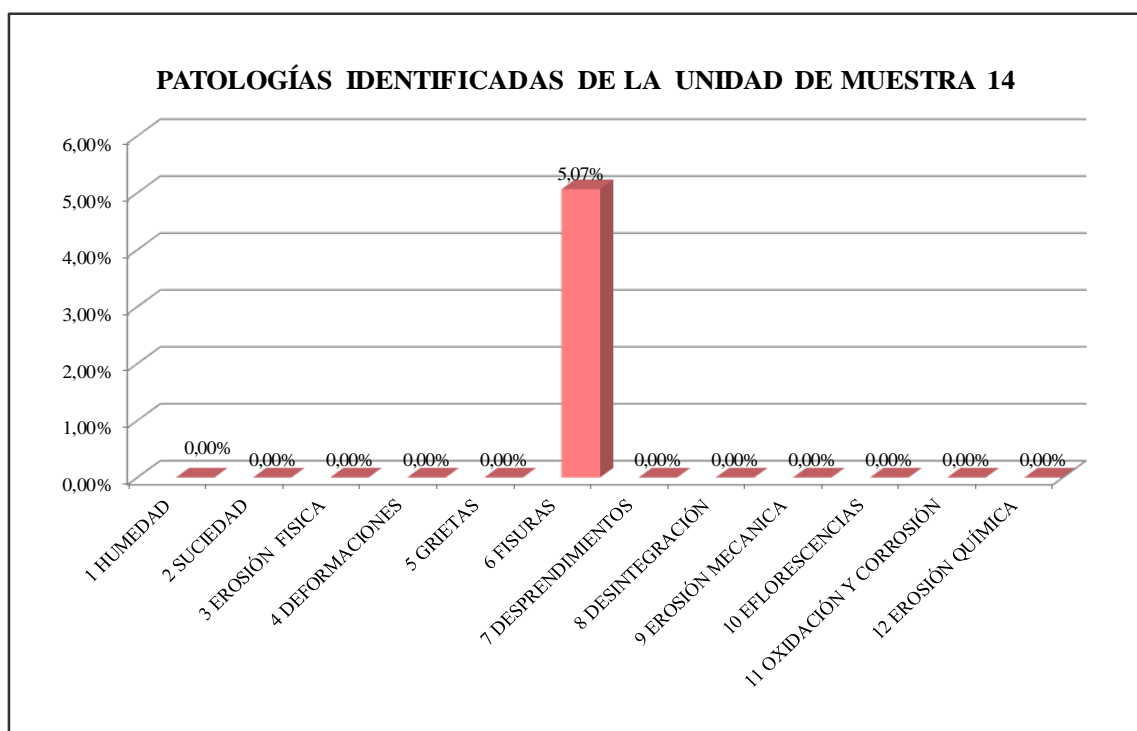
PATOLOGÍAS IDENTIFICADAS EN UNIDAD DE MUESTRA 14				
PATOLOGÍAS	ÁREA AFECTADA (m <sup>2</sup> )	% ÁREA AFECTADA	ÁREA NO AFECTADA (m <sup>2</sup> )	% ÁREA NO AFECTADA
1 HUMEDAD	0,00	0,00%	10,87	94,93%
2 SUCIEDAD	0,00	0,00%		
3 EROSIÓN FÍSICA	0,00	0,00%		
4 DEFORMACIONES	0,00	0,00%		
5 GRIETAS	0,00	0,00%		
6 FISURAS	0,58	5,07%		
7 DESPRENDIMIENTOS	0,00	0,00%		
8 DESINTEGRACIÓN	0,00	0,00%		
9 EROSIÓN MECÁNICA	0,00	0,00%		
10 EFLORESCENCIAS	0,00	0,00%		
11 OXIDACIÓN Y CORROSIÓN	0,00	0,00%		
12 EROSIÓN QUÍMICA	0,00	0,00%		
<b>TOTAL</b>	<b>0,58</b>	<b>5,07%</b>

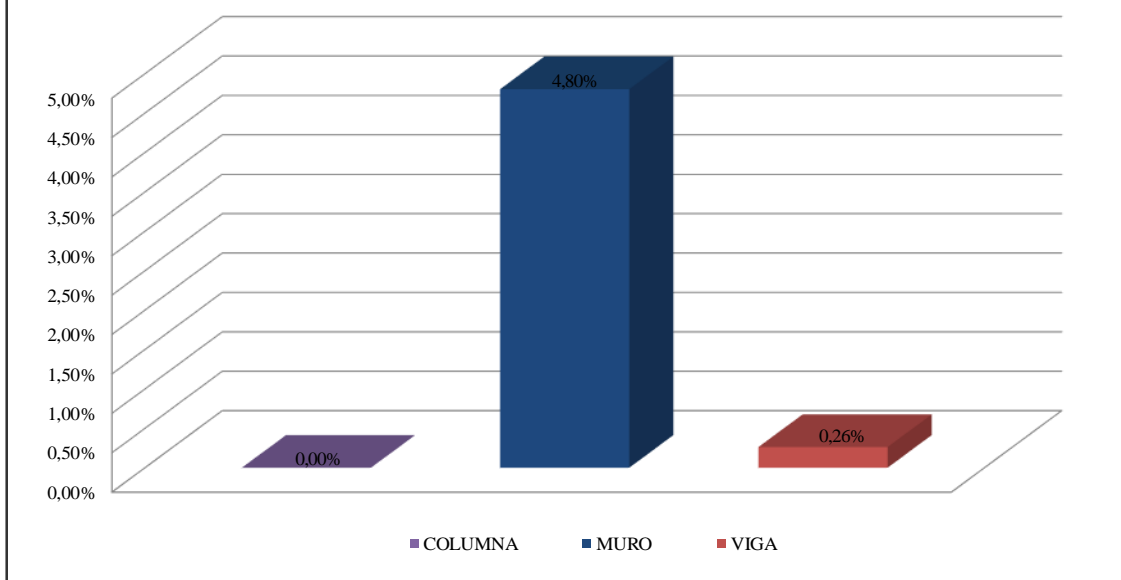
### PATOLOGÍAS IDENTIFICADAS EN COLUMNA, MURO Y VIGA DE LA UNIDAD DE MUESTRA 14

ÁREA AFECTADA(m <sup>2</sup> ) TOTAL DE LA UNIDAD DE MUESTRA	%ÁREA AFECTADA TOTAL DE LA UNIDAD DE MUESTRA	ÁREA NO AFECTADA(m <sup>2</sup> ) TOTAL DE LA UNIDAD DE MUESTRA	%ÁREA NO AFECTADA TOTAL DE LA UNIDAD DE MUESTRA	NIVEL DE SEVERIDAD													
0,58	5,07%	10,87	94,93%	COLUMNA:		LEVE <span style="background-color: yellow; border: 1px solid black; display: inline-block; width: 20px; height: 10px;"></span>											
				MUROS:		LEVE <span style="background-color: yellow; border: 1px solid black; display: inline-block; width: 20px; height: 10px;"></span>											
				VIGA:		LEVE <span style="background-color: yellow; border: 1px solid black; display: inline-block; width: 20px; height: 10px;"></span>

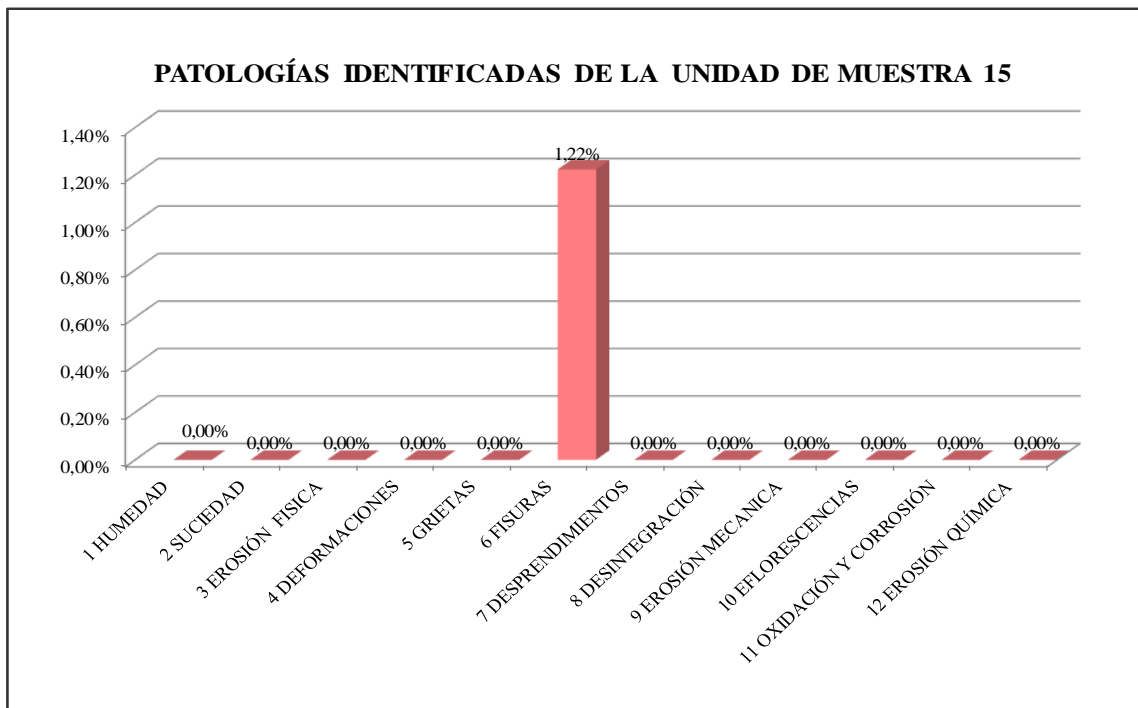
PATOLOGÍAS IDENTIFICADAS EN UNIDAD DE MUESTRA 15				
PATOLOGÍAS	ÁREA AFECTADA (m <sup>2</sup> )	% ÁREA AFECTADA	ÁREA NO AFECTADA (m <sup>2</sup> )	% ÁREA NO AFECTADA
1 HUMEDAD	0,00	0,00%	11,31	98,78%
2 SUCIEDAD	0,00	0,00%		
3 EROSIÓN FÍSICA	0,00	0,00%		
4 DEFORMACIONES	0,00	0,00%		
5 GRIETAS	0,00	0,00%		
6 FISURAS	0,14	1,22%		
7 DESPRENDIMIENTOS	0,00	0,00%		
8 DESINTEGRACIÓN	0,00	0,00%		
9 EROSIÓN MECÁNICA	0,00	0,00%		
10 EFLORESCENCIAS	0,00	0,00%		
11 OXIDACIÓN Y CORROSIÓN	0,00	0,00%		
12 EROSIÓN QUÍMICA	0,00	0,00%		
<b>TOTAL</b>	0,14	1,22%

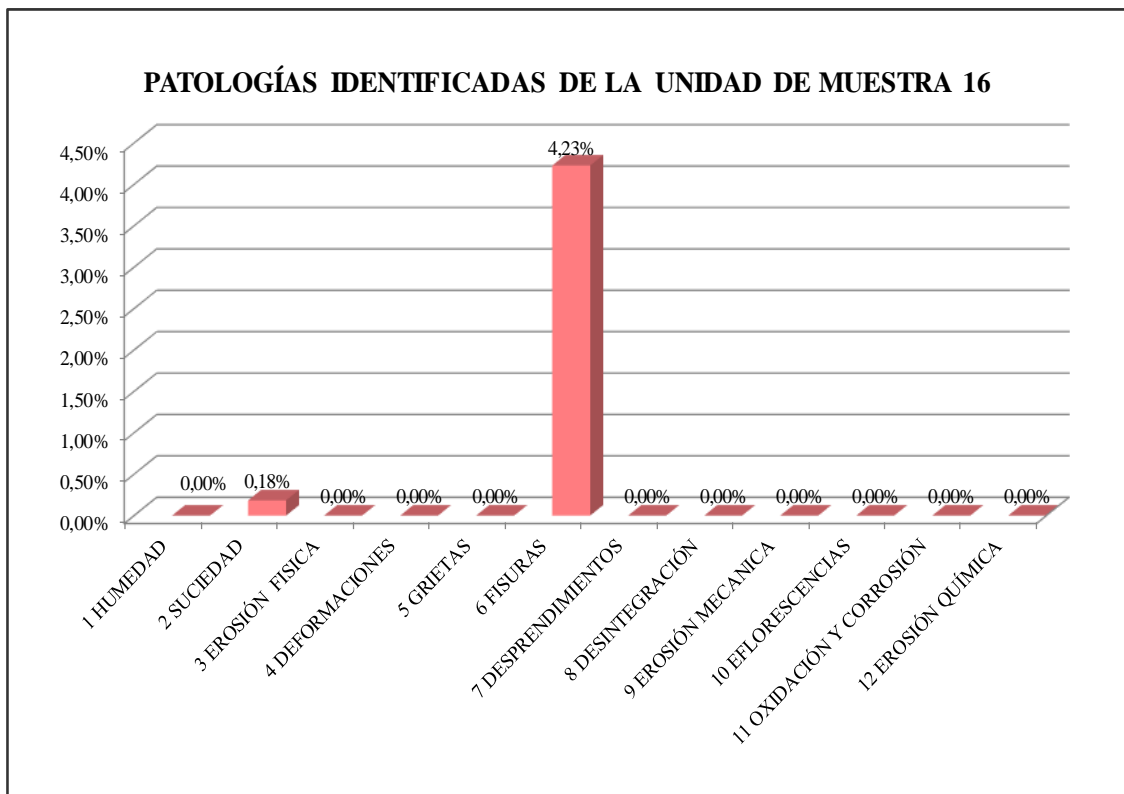
PATOLOGÍAS IDENTIFICADAS EN UNIDAD DE MUESTRA 16				
PATOLOGÍAS	ÁREA AFECTADA (m <sup>2</sup> )	% ÁREA AFECTADA	ÁREA NO AFECTADA (m <sup>2</sup> )	% ÁREA NO AFECTADA
1 HUMEDAD	0,00	0,00%	5,20	95,59%
2 SUCIEDAD	0,01	0,18%		
3 EROSIÓN FÍSICA	0,00	0,00%		
4 DEFORMACIONES	0,00	0,00%		
5 GRIETAS	0,00	0,00%		
6 FISURAS	0,23	4,23%		
7 DESPRENDIMIENTOS	0,00	0,00%		
8 DESINTEGRACIÓN	0,00	0,00%		
9 EROSIÓN MECÁNICA	0,00	0,00%		
10 EFLORESCENCIAS	0,00	0,00%		
11 OXIDACIÓN Y CORROSIÓN	0,00	0,00%		
12 EROSIÓN QUÍMICA	0,00	0,00%		
<b>TOTAL</b>	<b>0,24</b>	<b>4,41%</b>

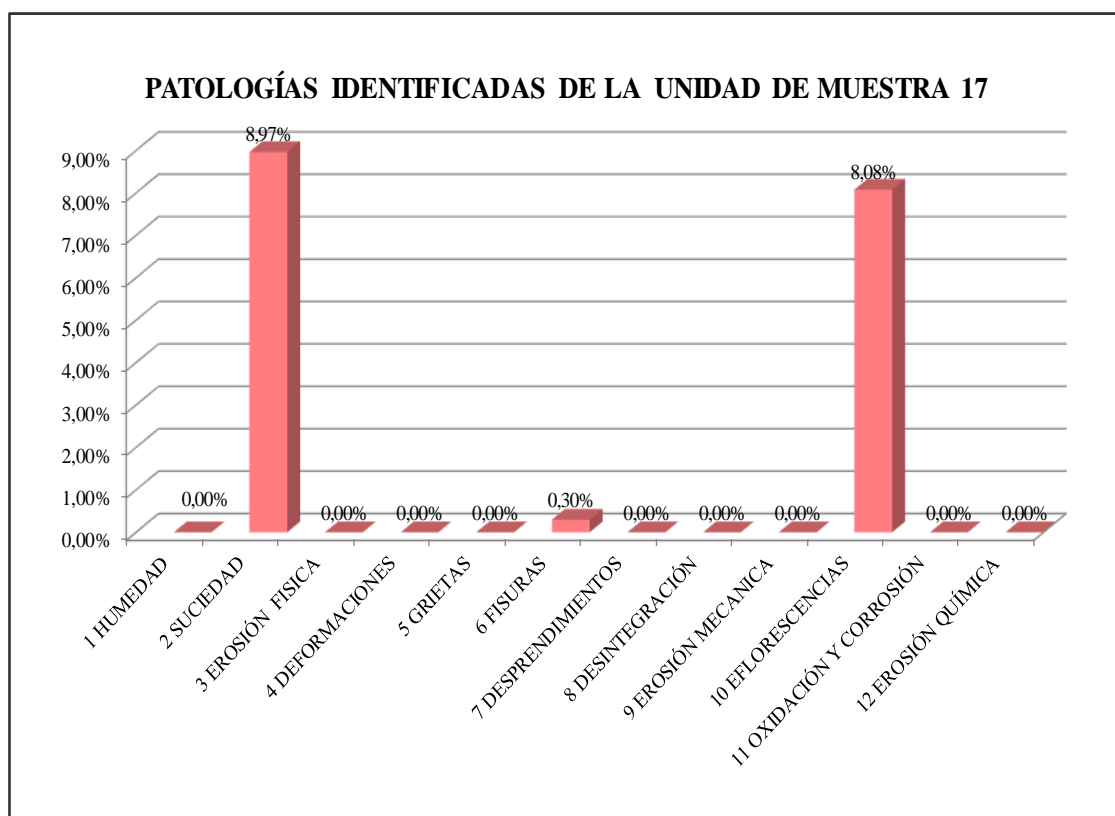
PATOLOGÍAS IDENTIFICADAS EN UNIDAD DE MUESTRA 17				
PATOLOGÍAS	ÁREA AFECTADA (m <sup>2</sup> )	% ÁREA AFECTADA	ÁREA NO AFECTADA (m <sup>2</sup> )	% ÁREA NO AFECTADA
1 HUMEDAD	0,00	0,00%	8,39	82,66%
2 SUCIEDAD	0,91	8,97%		
3 EROSIÓN FÍSICA	0,00	0,00%		
4 DEFORMACIONES	0,00	0,00%		
5 GRIETAS	0,00	0,00%		
6 FISURAS	0,03	0,30%		
7 DESPRENDIMIENTOS	0,00	0,00%		
8 DESINTEGRACIÓN	0,00	0,00%		
9 EROSIÓN MECÁNICA	0,00	0,00%		
10 EFLORESCENCIAS	0,82	8,08%		
11 OXIDACIÓN Y CORROSIÓN	0,00	0,00%		
12 EROSIÓN QUÍMICA	0,00	0,00%		
<b>TOTAL</b>	<b>1,76</b>	<b>17,34%</b>

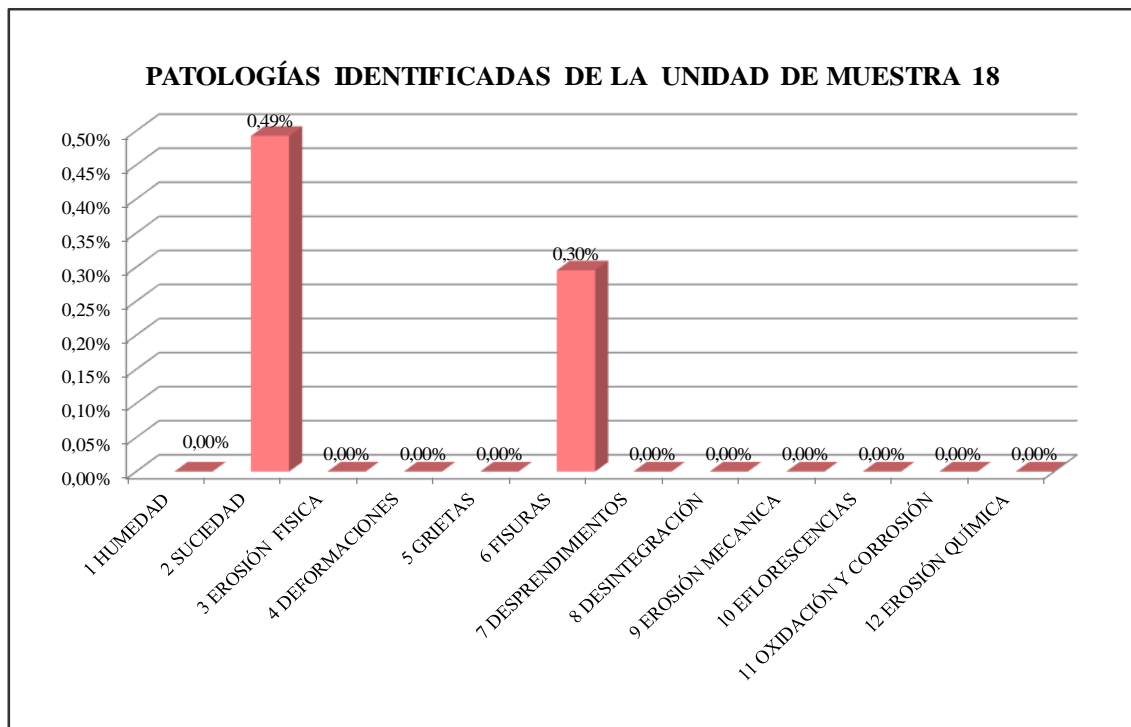
PATOLOGÍAS IDENTIFICADAS EN UNIDAD DE MUESTRA 18				
PATOLOGÍAS	ÁREA AFECTADA (m <sup>2</sup> )	% ÁREA AFECTADA	ÁREA NO AFECTADA (m <sup>2</sup> )	% ÁREA NO AFECTADA
1 HUMEDAD	0,00	0,00%	10,07	99,21%
2 SUCIEDAD	0,05	0,49%		
3 EROSIÓN FÍSICA	0,00	0,00%		
4 DEFORMACIONES	0,00	0,00%		
5 GRIETAS	0,00	0,00%		
6 FISURAS	0,03	0,30%		
7 DESPRENDIMIENTOS	0,00	0,00%		
8 DESINTEGRACIÓN	0,00	0,00%		
9 EROSIÓN MECÁNICA	0,00	0,00%		
10 EFLORESCENCIAS	0,00	0,00%		
11 OXIDACIÓN Y CORROSIÓN	0,00	0,00%		
12 EROSIÓN QUÍMICA	0,00	0,00%		
<b>TOTAL</b>	<b>0,08</b>	<b>0,79%</b>

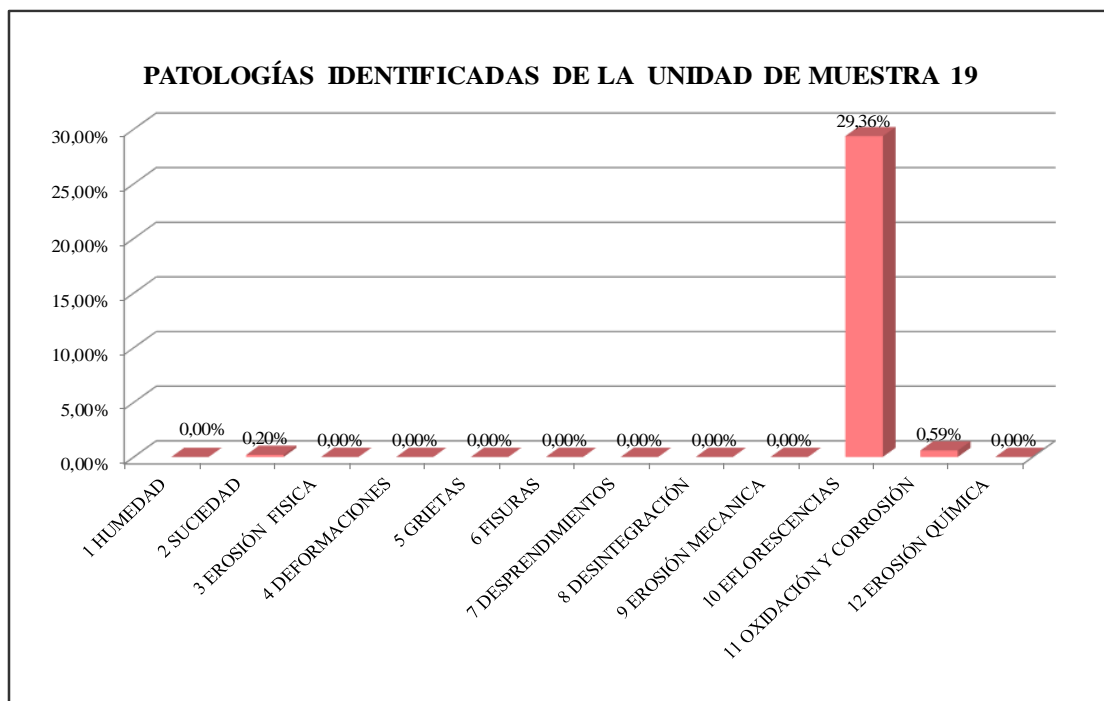
PATOLOGÍAS IDENTIFICADAS EN UNIDAD DE MUESTRA 19				
PATOLOGÍAS	ÁREA AFECTADA (m <sup>2</sup> )	% ÁREA AFECTADA	ÁREA NO AFECTADA (m <sup>2</sup> )	% ÁREA NO AFECTADA
1 HUMEDAD	0,00	0,00%	7,09	69,85%
2 SUCIEDAD	0,02	0,20%		
3 EROSIÓN FÍSICA	0,00	0,00%		
4 DEFORMACIONES	0,00	0,00%		
5 GRIETAS	0,00	0,00%		
6 FISURAS	0,00	0,00%		
7 DESPRENDIMIENTOS	0,00	0,00%		
8 DESINTEGRACIÓN	0,00	0,00%		
9 EROSIÓN MECÁNICA	0,00	0,00%		
10 EFLORESCENCIAS	2,98	29,36%		
11 OXIDACIÓN Y CORROSIÓN	0,06	0,59%		
12 EROSIÓN QUÍMICA	0,00	0,00%		
<b>TOTAL</b>	<b>3,06</b>	<b>30,15%</b>
