**FACULTAD DE INGENIERÍA  
ESCUELA PROFESIONAL DE INGENIERÍA  
CIVIL**

DETERMINACIÓN Y EVALUACIÓN DE PATOLOGÍAS  
DEL CONCRETO EN EL CERCO PERIMÉTRICO  
DE LA I.E. SAN MIGUEL ARCANGEL – SOJO, DISTRITO  
DE MIGUEL CHECA, PROVINCIA DE SULLANA,  
REGIÓN PIURA, MARZO 2017

**TESIS PARA OPTAR EL TÍTULO PROFESIONAL DE  
INGENIERO CIVIL**

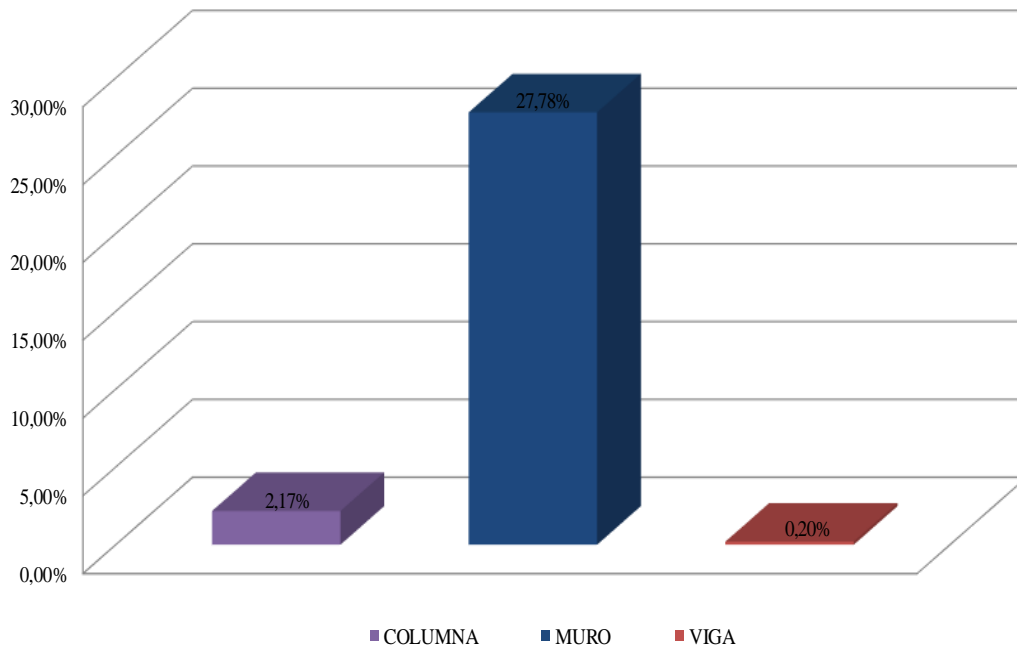
### PATOLOGÍAS IDENTIFICADAS EN COLUMNA, MURO Y VIGA DE LA UNIDAD DE MUESTRA 19

PATOLOGÍAS IDENTIFICADAS EN UNIDAD DE MUESTRA 19				
PATOLOGÍAS	ÁREA AFECTADA (m <sup>2</sup> )	% ÁREA AFECTADA	ÁREA NO AFECTADA (m <sup>2</sup> )	% ÁREA NO AFECTADA
1 HUMEDAD	0,00	0,00%	7,09	69,85%
2 SUCIEDAD	0,02	0,20%		
3 EROSIÓN FÍSICA	0,00	0,00%		
4 DEFORMACIONES	0,00	0,00%		
5 GRIETAS	0,00	0,00%		
6 FISURAS	0,00	0,00%		
7 DESPRENDIMIENTOS	0,00	0,00%		
8 DESINTEGRACIÓN	0,00	0,00%		
9 EROSIÓN MECÁNICA	0,00	0,00%		
10 EFLORESCENCIAS	2,98	29,36%		
11 OXIDACIÓN Y CORROSIÓN	0,06	0,59%		
12 EROSIÓN QUÍMICA	0,00	0,00%		
<b>TOTAL</b>	<b>3,06</b>	<b>30,15%</b>

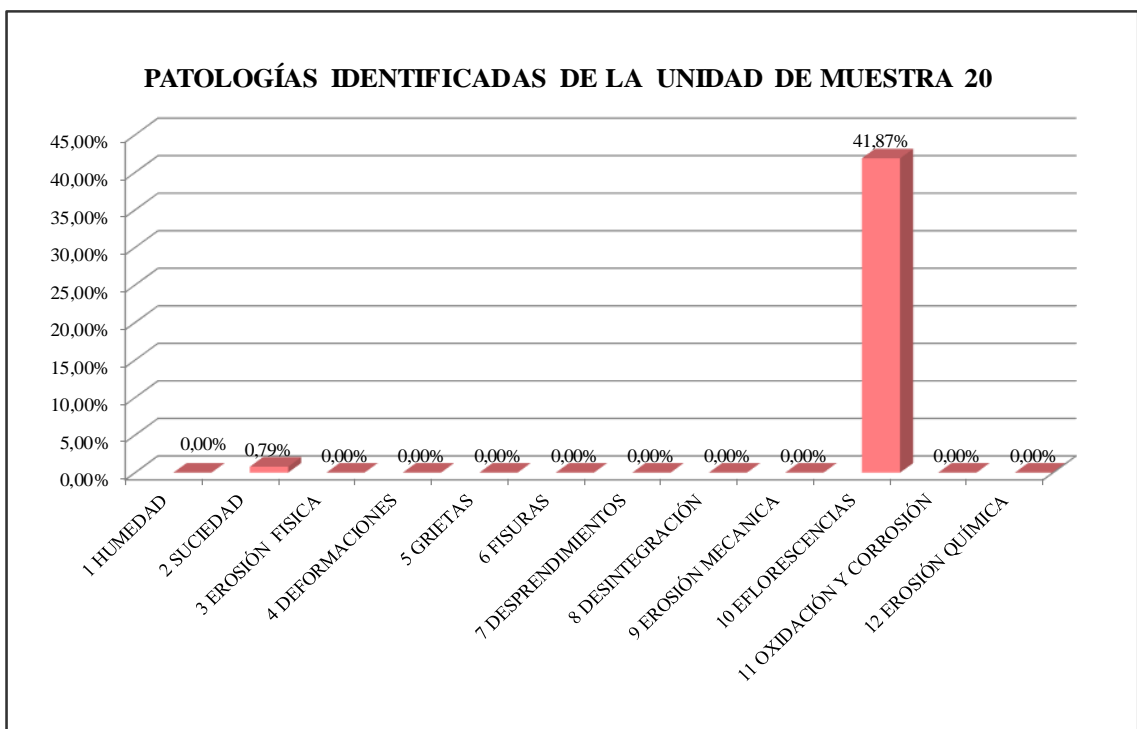
PATOLOGÍAS IDENTIFICADAS EN UNIDAD DE MUESTRA 20				
PATOLOGÍAS	ÁREA AFECTADA (m <sup>2</sup> )	% ÁREA AFECTADA	ÁREA NO AFECTADA (m <sup>2</sup> )	% ÁREA NO AFECTADA
1 HUMEDAD	0,00	0,00%	5,82	57,34%
2 SUCIEDAD	0,08	0,79%		
3 EROSIÓN FÍSICA	0,00	0,00%		
4 DEFORMACIONES	0,00	0,00%		
5 GRIETAS	0,00	0,00%		
6 FISURAS	0,00	0,00%		
7 DESPRENDIMIENTOS	0,00	0,00%		
8 DESINTEGRACIÓN	0,00	0,00%		
9 EROSIÓN MECÁNICA	0,00	0,00%		
10 EFLORESCENCIAS	4,25	41,87%		
11 OXIDACIÓN Y CORROSIÓN	0,00	0,00%		
12 EROSIÓN QUÍMICA	0,00	0,00%		
<b>TOTAL</b>	<b>4,33</b>	<b>42,66%</b>

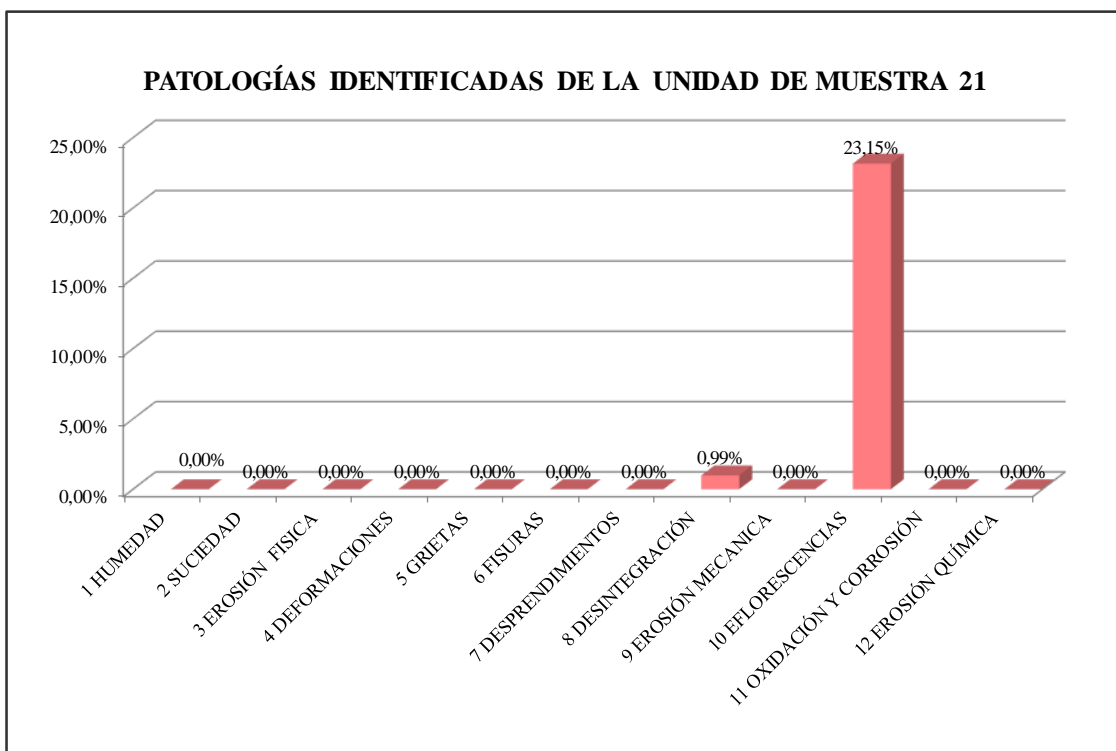
<b>ÁREA AFECTADA(m²) TOTAL DE LA UNIDAD DE MUESTRA</b>	<b>%ÁREA AFECTADA TOTAL DE LA UNIDAD DE MUESTRA</b>	<b>ÁREA NO AFECTADA(m²) TOTAL DE LA UNIDAD DE MUESTRA</b>	<b>%ÁREA NO AFECTADA TOTAL DE LA UNIDAD DE MUESTRA</b>	<b>NIVEL DE SEVERIDAD</b>										
2,45	24,14%	7,70	75,86%	<b>COLUMNA:</b>	LEVE									
				<b>MUROS:</b>	MODERADO									
				<b>VIGA:</b>	LEVE

PATOLOGÍAS IDENTIFICADAS EN UNIDAD DE MUESTRA 21				
PATOLOGÍAS	ÁREA AFECTADA (m <sup>2</sup> )	% ÁREA AFECTADA	ÁREA NO AFECTADA (m <sup>2</sup> )	% ÁREA NO AFECTADA
1 HUMEDAD	0,00	0,00%	7,70	75,86%
2 SUCIEDAD	0,00	0,00%		
3 EROSIÓN FÍSICA	0,00	0,00%		
4 DEFORMACIONES	0,00	0,00%		
5 GRIETAS	0,00	0,00%		
6 FISURAS	0,00	0,00%		
7 DESPRENDIMIENTOS	0,00	0,00%		
8 DESINTEGRACIÓN	0,10	0,99%		
9 EROSIÓN MECÁNICA	0,00	0,00%		
10 EFLORESCENCIAS	2,35	23,15%		
11 OXIDACIÓN Y CORROSIÓN	0,00	0,00%		
12 EROSIÓN QUÍMICA	0,00	0,00%		
<b>TOTAL</b>	<b>2,45</b>	<b>24,14%</b>

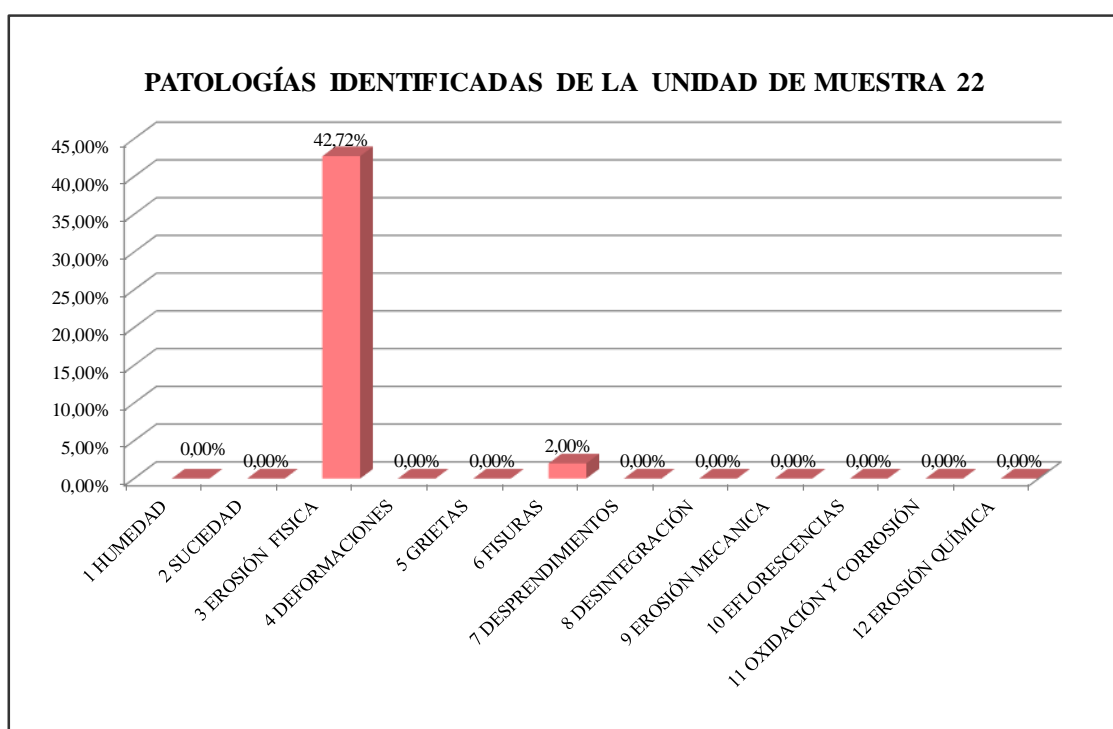
PATOLOGÍAS IDENTIFICADAS EN UNIDAD DE MUESTRA 22				
PATOLOGÍAS	ÁREA AFECTADA (m <sup>2</sup> )	% ÁREA AFECTADA	ÁREA NO AFECTADA (m <sup>2</sup> )	% ÁREA NO AFECTADA
1 HUMEDAD	0,00	0,00%	5,24	55,27%
2 SUCIEDAD	0,00	0,00%		
3 EROSIÓN FÍSICA	4,05	42,72%		
4 DEFORMACIONES	0,00	0,00%		
5 GRIETAS	0,00	0,00%		
6 FISURAS	0,19	2,00%		
7 DESPRENDIMIENTOS	0,00	0,00%		
8 DESINTEGRACIÓN	0,00	0,00%		
9 EROSIÓN MECÁNICA	0,00	0,00%		
10 EFLORESCENCIAS	0,00	0,00%		
11 OXIDACIÓN Y CORROSIÓN	0,00	0,00%		
12 EROSIÓN QUÍMICA	0,00	0,00%		
<b>TOTAL</b>	<b>4,24</b>	<b>44,73%</b>

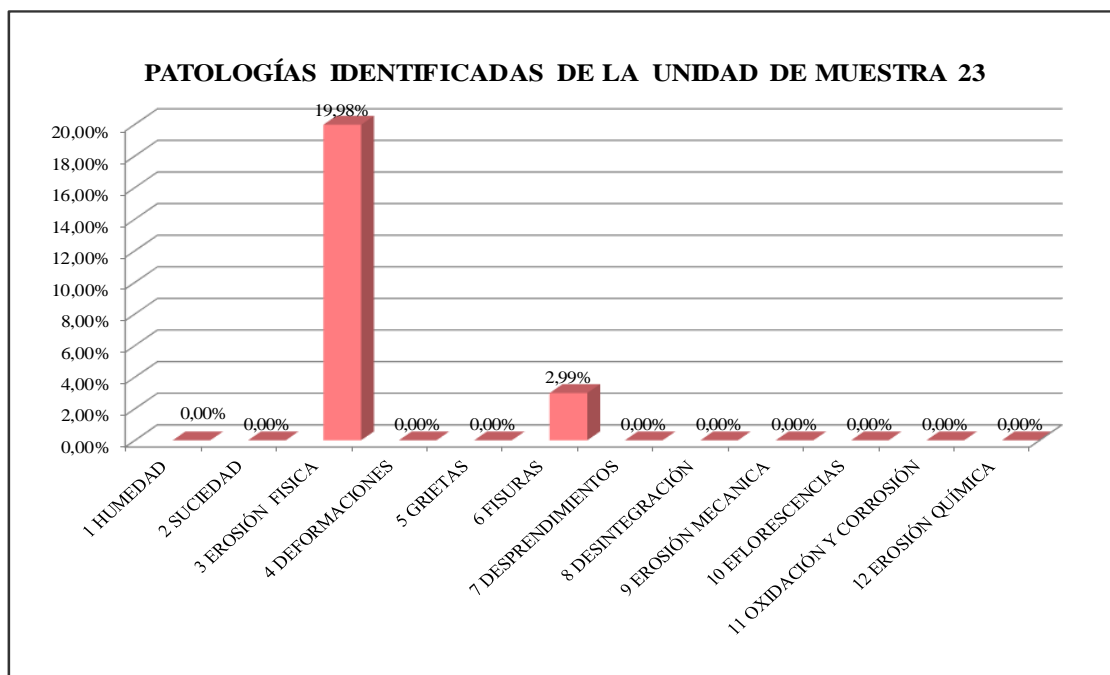
PATOLOGÍAS IDENTIFICADAS EN UNIDAD DE MUESTRA 23				
PATOLOGÍAS	ÁREA AFECTADA (m <sup>2</sup> )	% ÁREA AFECTADA	ÁREA NO AFECTADA (m <sup>2</sup> )	% ÁREA NO AFECTADA
1 HUMEDAD	0,00	0,00%	7,21	77,03%
2 SUCIEDAD	0,00	0,00%		
3 EROSIÓN FÍSICA	1,87	19,98%		
4 DEFORMACIONES	0,00	0,00%		
5 GRIETAS	0,00	0,00%		
6 FISURAS	0,28	2,99%		
7 DESPRENDIMIENTOS	0,00	0,00%		
8 DESINTEGRACIÓN	0,00	0,00%		
9 EROSIÓN MECÁNICA	0,00	0,00%		
10 EFLORESCENCIAS	0,00	0,00%		
11 OXIDACIÓN Y CORROSIÓN	0,00	0,00%		
12 EROSIÓN QUÍMICA	0,00	0,00%		
<b>TOTAL</b>	<b>2,15</b>	<b>22,97%</b>

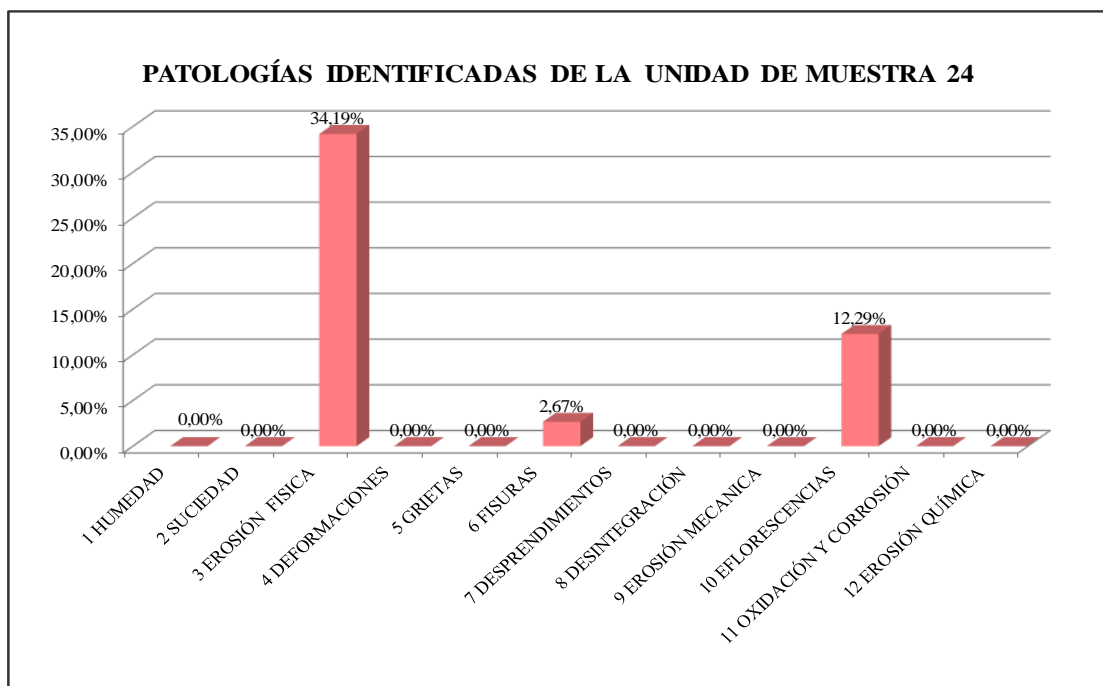
PATOLOGÍAS IDENTIFICADAS EN UNIDAD DE MUESTRA 24				
PATOLOGÍAS	ÁREA AFECTADA (m <sup>2</sup> )	% ÁREA AFECTADA	ÁREA NO AFECTADA (m <sup>2</sup> )	% ÁREA NO AFECTADA
1 HUMEDAD	0,00	0,00%	4,76	50,85%
2 SUCIEDAD	0,00	0,00%		
3 EROSIÓN FÍSICA	3,20	34,19%		
4 DEFORMACIONES	0,00	0,00%		
5 GRIETAS	0,00	0,00%		
6 FISURAS	0,25	2,67%		
7 DESPRENDIMIENTOS	0,00	0,00%		
8 DESINTEGRACIÓN	0,00	0,00%		
9 EROSIÓN MECÁNICA	0,00	0,00%		
10 EFLORESCENCIAS	1,15	12,29%		
11 OXIDACIÓN Y CORROSIÓN	0,00	0,00%		
12 EROSIÓN QUÍMICA	0,00	0,00%		
<b>TOTAL</b>	<b>4,60</b>	<b>49,15%</b>

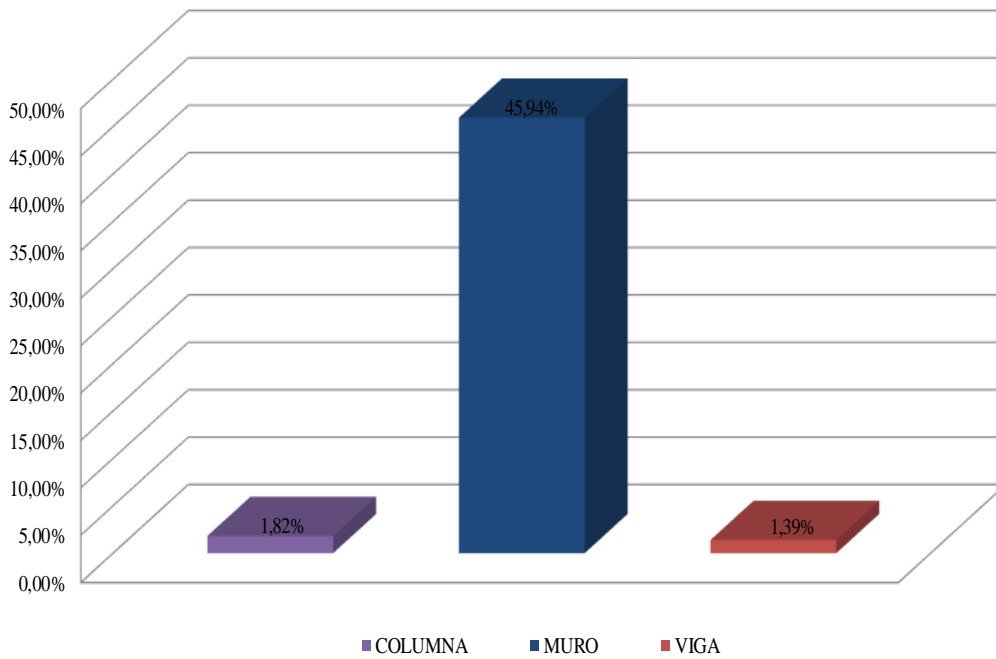
### PATOLOGÍAS IDENTIFICADAS EN COLUMNA, MURO Y VIGA DE LA UNIDAD DE MUESTRA 24

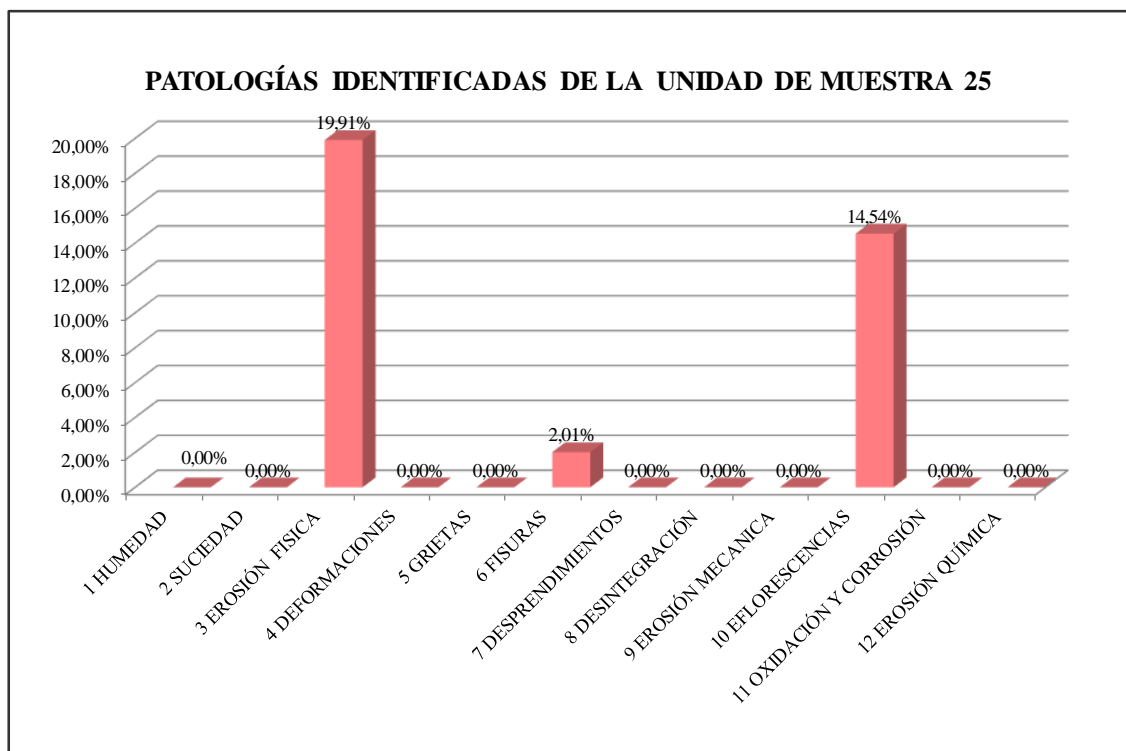
PATOLOGÍAS IDENTIFICADAS EN UNIDAD DE MUESTRA 25				
PATOLOGÍAS	ÁREA AFECTADA (m <sup>2</sup> )	% ÁREA AFECTADA	ÁREA NO AFECTADA (m <sup>2</sup> )	% ÁREA NO AFECTADA
1 HUMEDAD	0,00	0,00%	5,68	63,53%
2 SUCIEDAD	0,00	0,00%		
3 EROSIÓN FÍSICA	1,78	19,91%		
4 DEFORMACIONES	0,00	0,00%		
5 GRIETAS	0,00	0,00%		
6 FISURAS	0,18	2,01%		
7 DESPRENDIMIENTOS	0,00	0,00%		
8 DESINTEGRACIÓN	0,00	0,00%		
9 EROSIÓN MECÁNICA	0,00	0,00%		
10 EFLORESCENCIAS	1,30	14,54%		
11 OXIDACIÓN Y CORROSIÓN	0,00	0,00%		
12 EROSIÓN QUÍMICA	0,00	0,00%		
<b>TOTAL</b>	<b>3,26</b>	<b>36,47%</b>

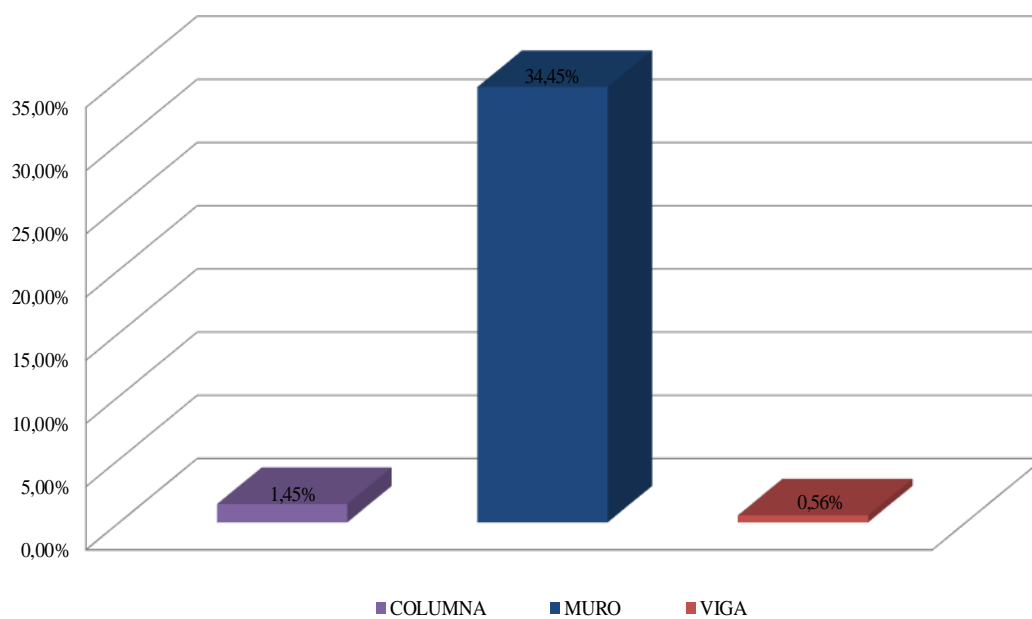
### PATOLOGÍAS IDENTIFICADAS EN COLUMNA, MURO Y VIGA DE LA UNIDAD DE MUESTRA 25

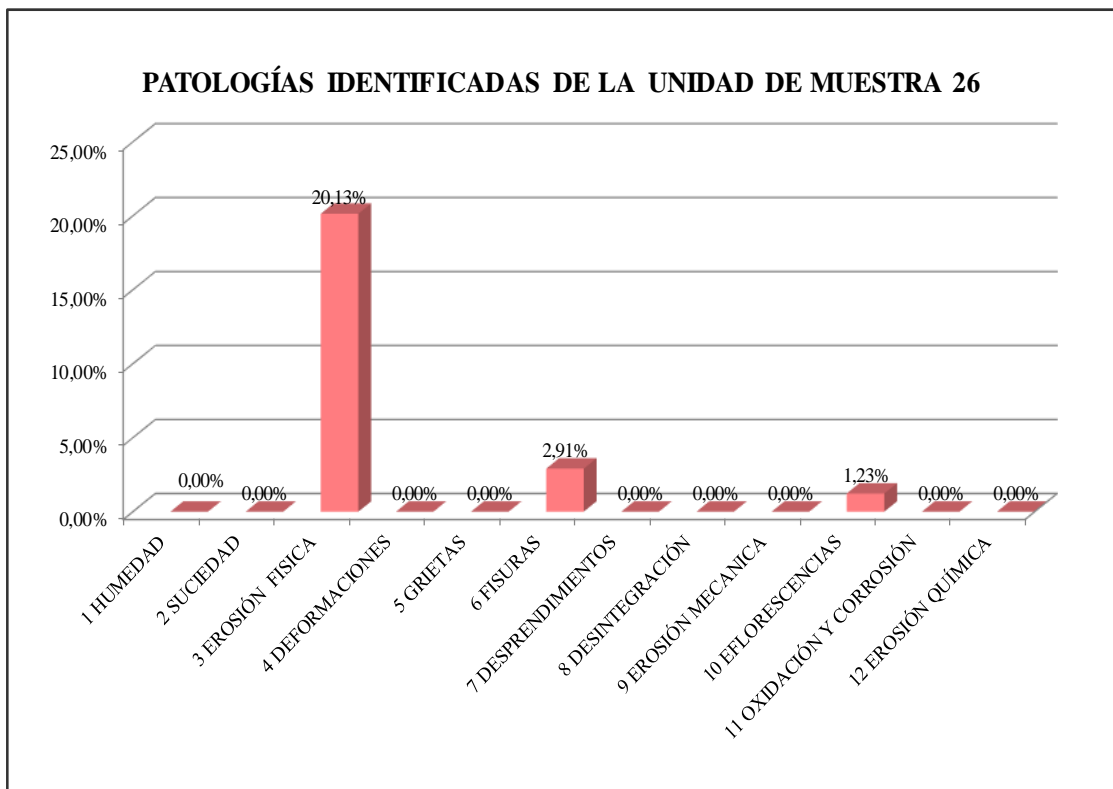
PATOLOGÍAS IDENTIFICADAS EN UNIDAD DE MUESTRA 26				
PATOLOGÍAS	ÁREA AFECTADA (m <sup>2</sup> )	% ÁREA AFECTADA	ÁREA NO AFECTADA (m <sup>2</sup> )	% ÁREA NO AFECTADA
1 HUMEDAD	0,00	0,00%	6,77	75,73%
2 SUCIEDAD	0,00	0,00%		
3 EROSIÓN FÍSICA	1,80	20,13%		
4 DEFORMACIONES	0,00	0,00%		
5 GRIETAS	0,00	0,00%		
6 FISURAS	0,26	2,91%		
7 DESPRENDIMIENTOS	0,00	0,00%		
8 DESINTEGRACIÓN	0,00	0,00%		
9 EROSIÓN MECÁNICA	0,00	0,00%		
10 EFLORESCENCIAS	0,11	1,23%		
11 OXIDACIÓN Y CORROSIÓN	0,00	0,00%		
12 EROSIÓN QUÍMICA	0,00	0,00%		
<b>TOTAL</b>	<b>2,17</b>	<b>24,27%</b>

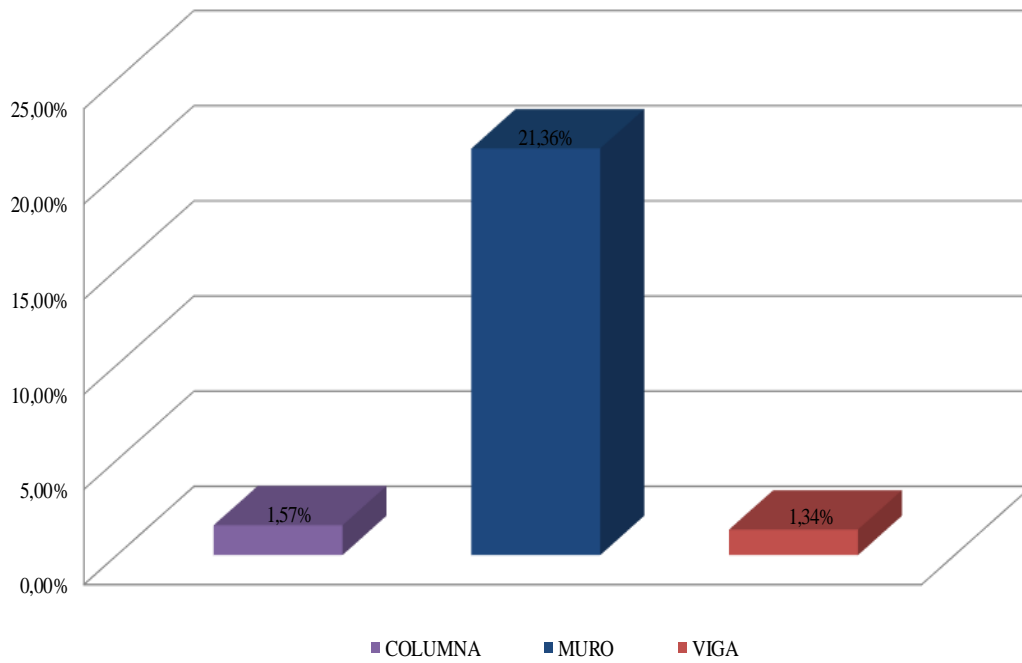
### PATOLOGÍAS IDENTIFICADAS EN COLUMNA, MURO Y VIGA DE LA UNIDAD DE MUESTRA 26

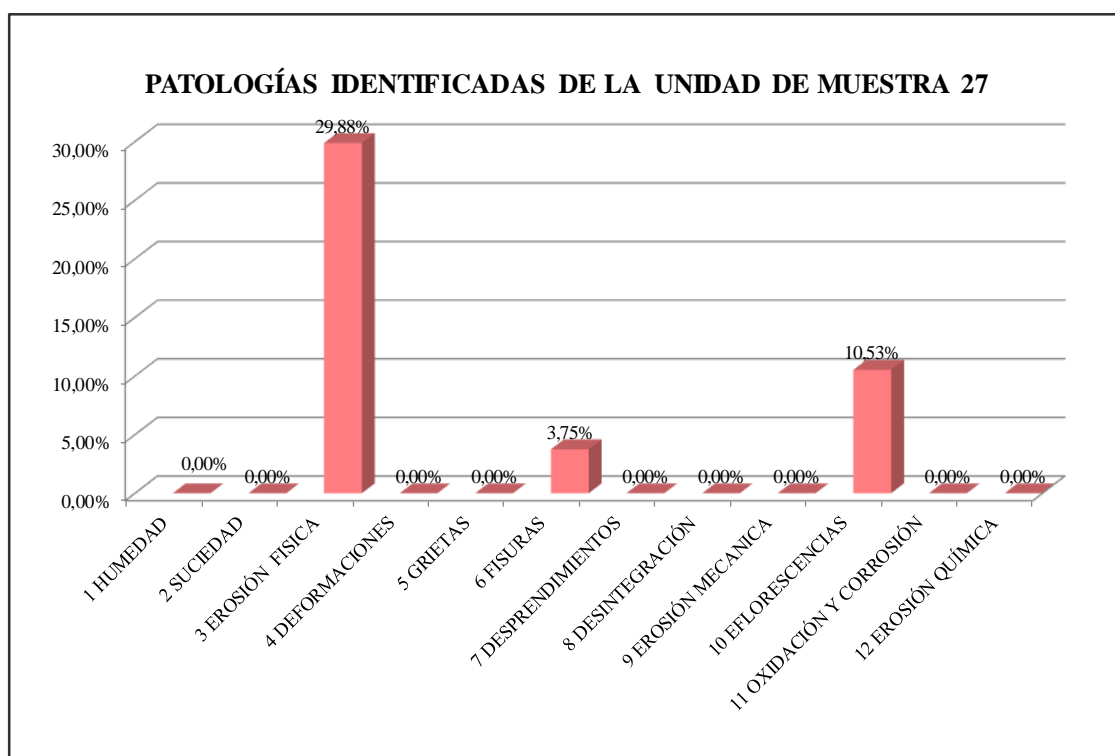
PATOLOGÍAS IDENTIFICADAS EN UNIDAD DE MUESTRA 27				
PATOLOGÍAS	ÁREA AFECTADA (m <sup>2</sup> )	% ÁREA AFECTADA	ÁREA NO AFECTADA (m <sup>2</sup> )	% ÁREA NO AFECTADA
1 HUMEDAD	0,00	0,00%	6,26	55,84%
2 SUCIEDAD	0,00	0,00%		
3 EROSIÓN FÍSICA	3,35	29,88%		
4 DEFORMACIONES	0,00	0,00%		
5 GRIETAS	0,00	0,00%		
6 FISURAS	0,42	3,75%		
7 DESPRENDIMIENTOS	0,00	0,00%		
8 DESINTEGRACIÓN	0,00	0,00%		
9 EROSIÓN MECÁNICA	0,00	0,00%		
10 EFLORESCENCIAS	1,18	10,53%		
11 OXIDACIÓN Y CORROSIÓN	0,00	0,00%		
12 EROSIÓN QUÍMICA	0,00	0,00%		
<b>TOTAL</b>	<b>4,95</b>	<b>44,16%</b>

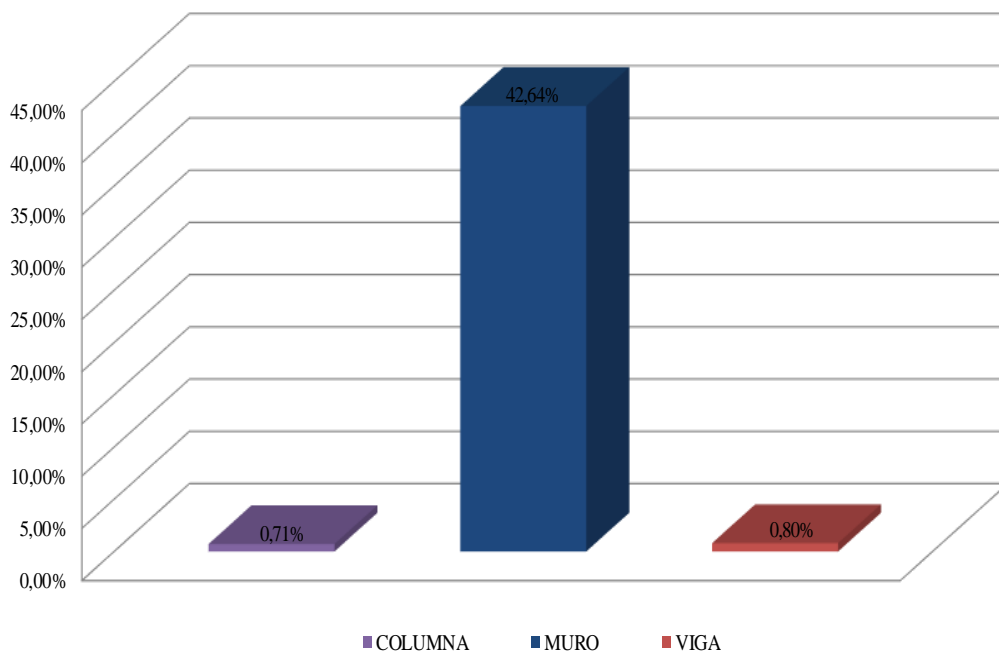
### PATOLOGÍAS IDENTIFICADAS EN COLUMNA, MURO Y VIGA DE LA UNIDAD DE MUESTRA 27

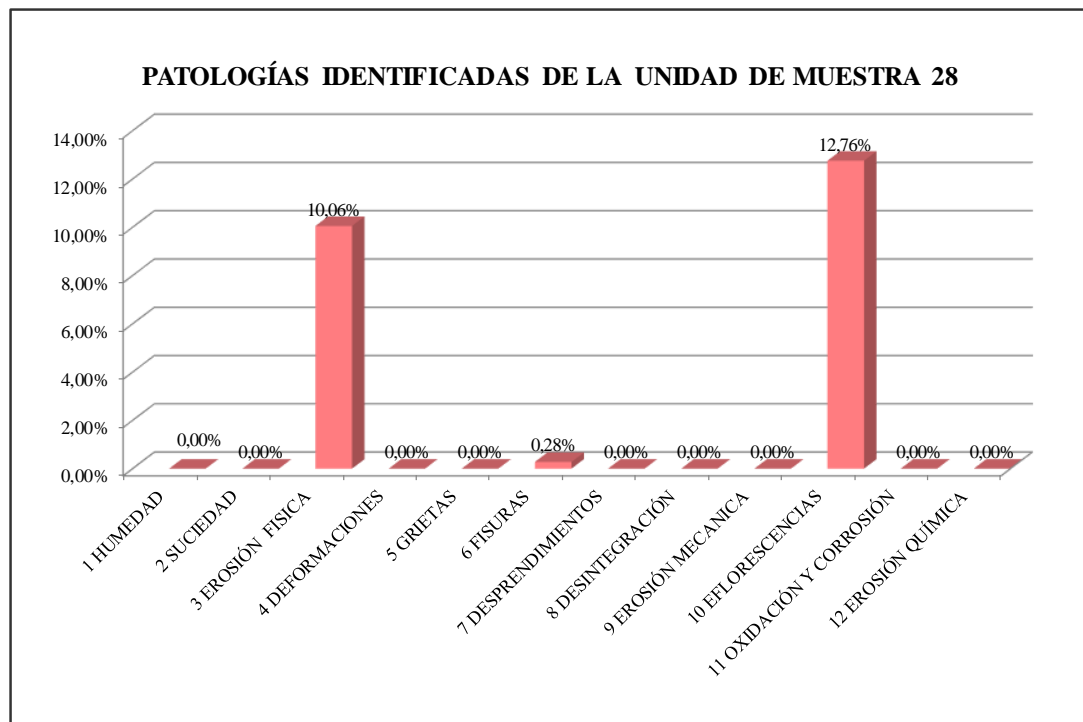
PATOLOGÍAS IDENTIFICADAS EN UNIDAD DE MUESTRA 28				
PATOLOGÍAS	ÁREA AFECTADA (m <sup>2</sup> )	% ÁREA AFECTADA	ÁREA NO AFECTADA (m <sup>2</sup> )	% ÁREA NO AFECTADA
1 HUMEDAD	0,00	0,00%	11,09	76,91%
2 SUCIEDAD	0,00	0,00%		
3 EROSIÓN FÍSICA	1,45	10,06%		
4 DEFORMACIONES	0,00	0,00%		
5 GRIETAS	0,00	0,00%		
6 FISURAS	0,04	0,28%		
7 DESPRENDIMIENTOS	0,00	0,00%		
8 DESINTEGRACIÓN	0,00	0,00%		
9 EROSIÓN MECÁNICA	0,00	0,00%		
10 EFLORESCENCIAS	1,84	12,76%		
11 OXIDACIÓN Y CORROSIÓN	0,00	0,00%		
12 EROSIÓN QUÍMICA	0,00	0,00%		
<b>TOTAL</b>	<b>3,33</b>	<b>23,09%</b>

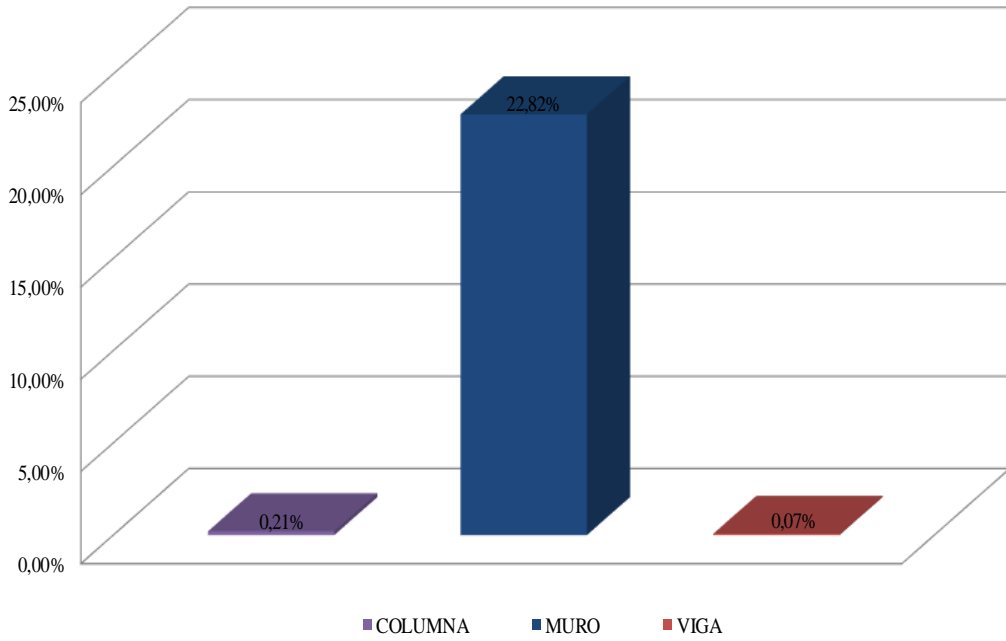
### PATOLOGÍAS IDENTIFICADAS EN COLUMNA, MURO Y VIGA DE LA UNIDAD DE MUESTRA 28

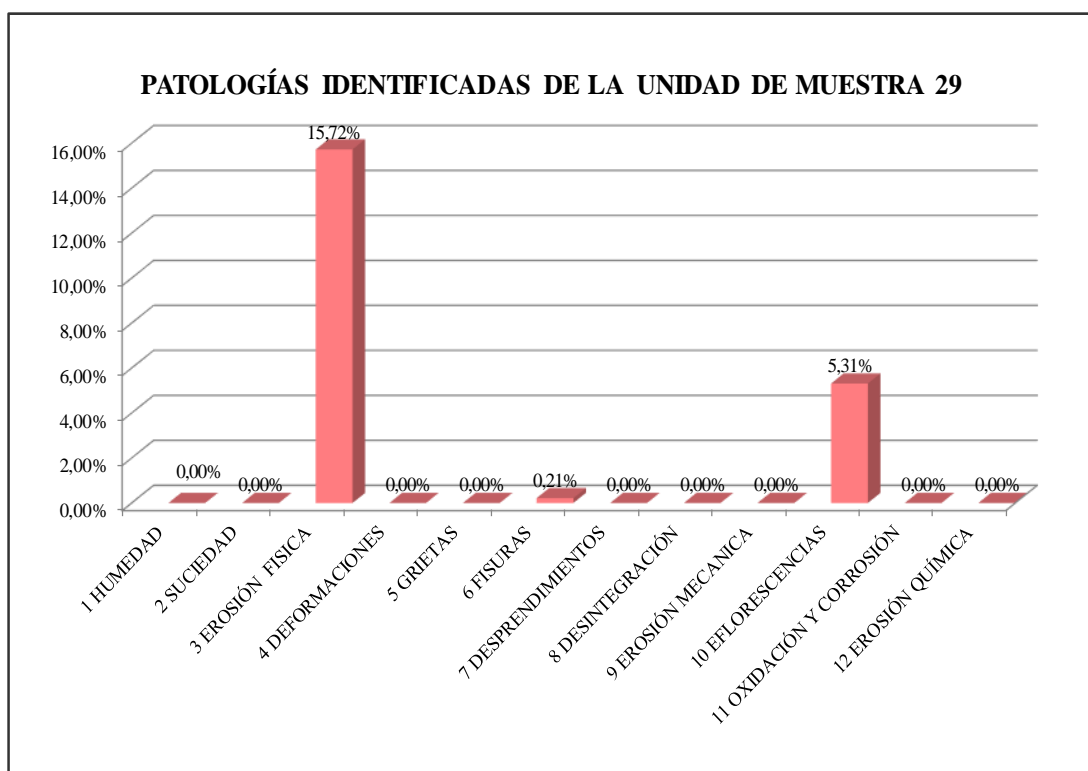
PATOLOGÍAS IDENTIFICADAS EN UNIDAD DE MUESTRA 29				
PATOLOGÍAS	ÁREA AFECTADA (m <sup>2</sup> )	% ÁREA AFECTADA	ÁREA NO AFECTADA (m <sup>2</sup> )	% ÁREA NO AFECTADA
1 HUMEDAD	0,00	0,00%	11,12	78,75%
2 SUCIEDAD	0,00	0,00%		
3 EROSIÓN FÍSICA	2,22	15,72%		
4 DEFORMACIONES	0,00	0,00%		
5 GRIETAS	0,00	0,00%		
6 FISURAS	0,03	0,21%		
7 DESPRENDIMIENTOS	0,00	0,00%		
8 DESINTEGRACIÓN	0,00	0,00%		
9 EROSIÓN MECÁNICA	0,00	0,00%		
10 EFLORESCENCIAS	0,75	5,31%		
11 OXIDACIÓN Y CORROSIÓN	0,00	0,00%		
12 EROSIÓN QUÍMICA	0,00	0,00%		
<b>TOTAL</b>	<b>3,00</b>	<b>21,25%</b>

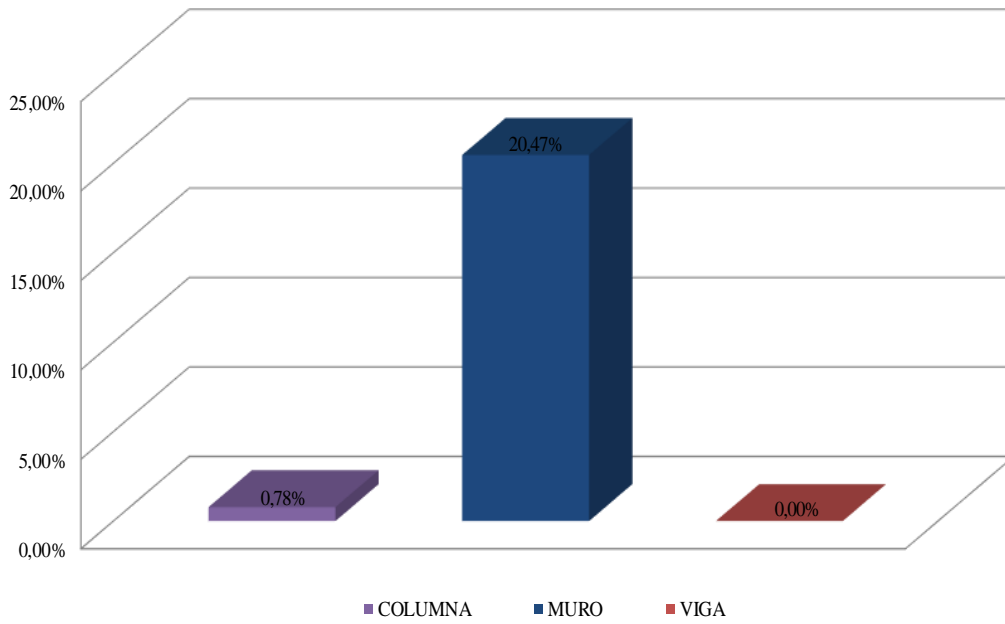
### PATOLOGÍAS IDENTIFICADAS EN COLUMNA, MURO Y VIGA DE LA UNIDAD DE MUESTRA 29

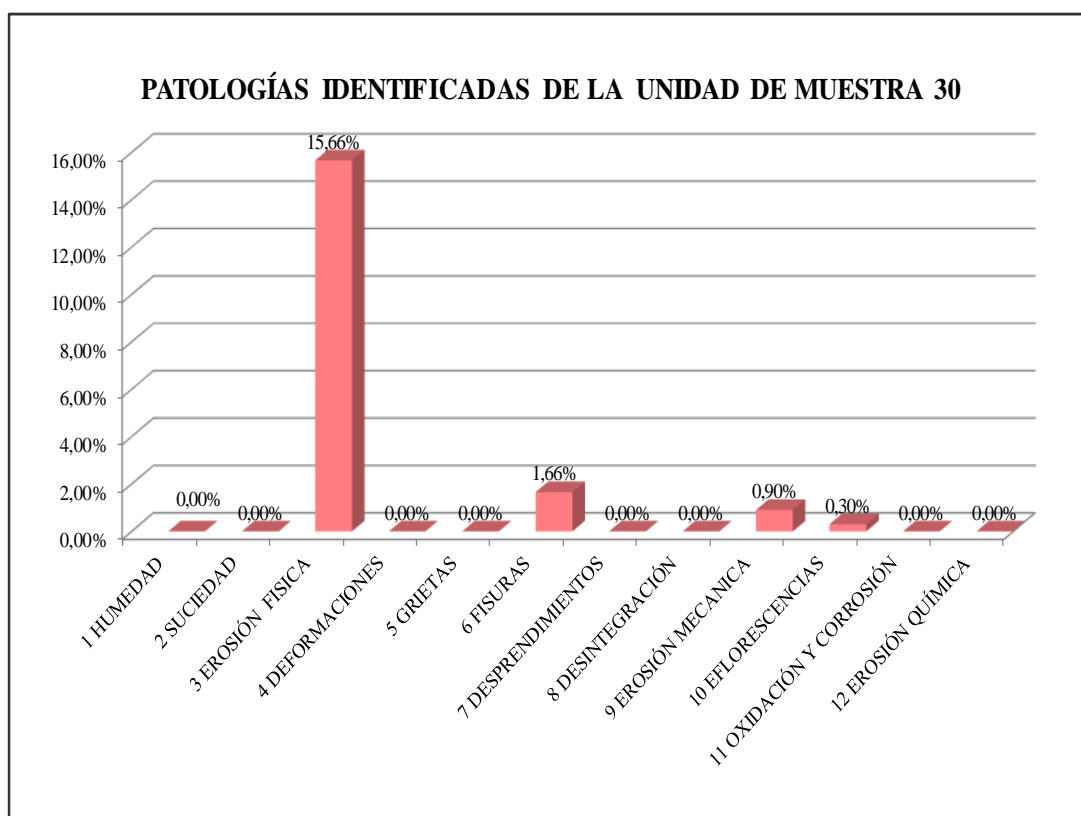
PATOLOGÍAS IDENTIFICADAS EN UNIDAD DE MUESTRA 30				
PATOLOGÍAS	ÁREA AFECTADA (m <sup>2</sup> )	% ÁREA AFECTADA	ÁREA NO AFECTADA (m <sup>2</sup> )	% ÁREA NO AFECTADA
1 HUMEDAD	0,00	0,00%	10,82	81,48%
2 SUCIEDAD	0,00	0,00%		
3 EROSIÓN FÍSICA	2,08	15,66%		
4 DEFORMACIONES	0,00	0,00%		
5 GRIETAS	0,00	0,00%		
6 FISURAS	0,22	1,66%		
7 DESPRENDIMIENTOS	0,00	0,00%		
8 DESINTEGRACIÓN	0,00	0,00%		
9 EROSIÓN MECÁNICA	0,12	0,90%		
10 EFLORESCENCIAS	0,04	0,30%		
11 OXIDACIÓN Y CORROSIÓN	0,00	0,00%		
12 EROSIÓN QUÍMICA	0,00	0,00%		
<b>TOTAL</b>	<b>2,46</b>	<b>18,52%</b>

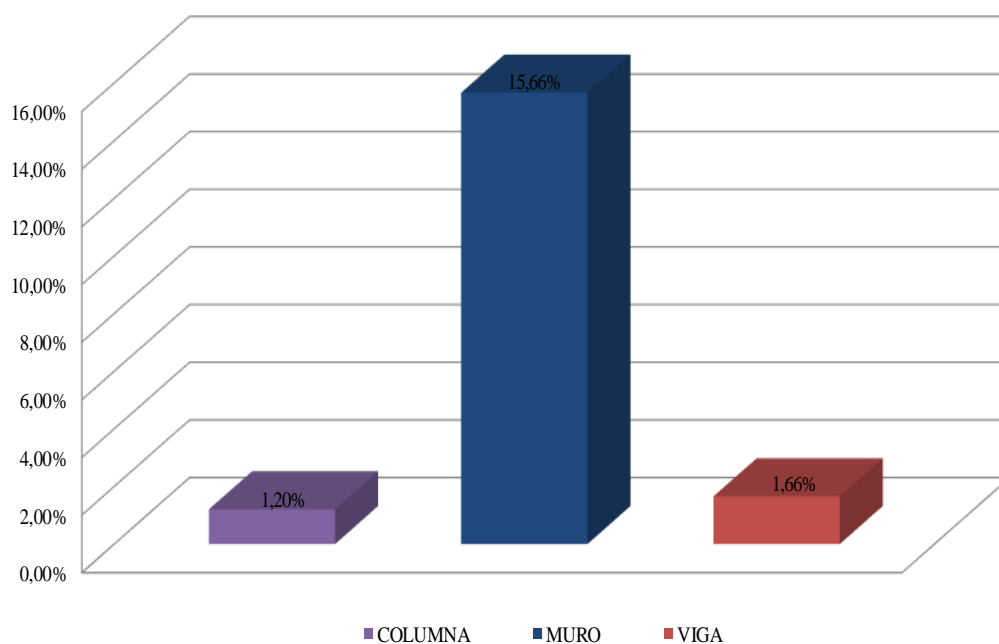
### PATOLOGÍAS IDENTIFICADAS EN COLUMNA, MURO Y VIGA DE LA UNIDAD DE MUESTRA 30

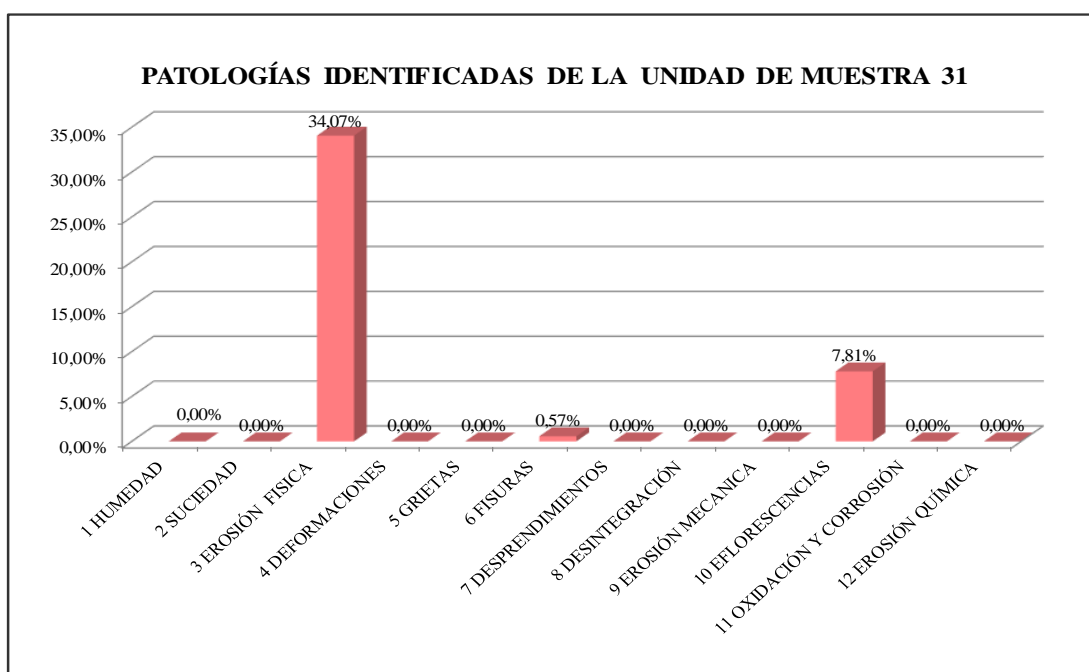
PATOLOGÍAS IDENTIFICADAS EN UNIDAD DE MUESTRA 31				
PATOLOGÍAS	ÁREA AFECTADA (m <sup>2</sup> )	% ÁREA AFECTADA	ÁREA NO AFECTADA (m <sup>2</sup> )	% ÁREA NO AFECTADA
1 HUMEDAD	0,00	0,00%	8,11	57,56%
2 SUCIEDAD	0,00	0,00%		
3 EROSIÓN FÍSICA	4,80	34,07%		
4 DEFORMACIONES	0,00	0,00%		
5 GRIETAS	0,00	0,00%		
6 FISURAS	0,08	0,57%		
7 DESPRENDIMIENTOS	0,00	0,00%		
8 DESINTEGRACIÓN	0,00	0,00%		
9 EROSIÓN MECÁNICA	0,00	0,00%		
10 EFLORESCENCIAS	1,10	7,81%		
11 OXIDACIÓN Y CORROSIÓN	0,00	0,00%		
12 EROSIÓN QUÍMICA	0,00	0,00%		
<b>TOTAL</b>	<b>5,98</b>	<b>42,44%</b>

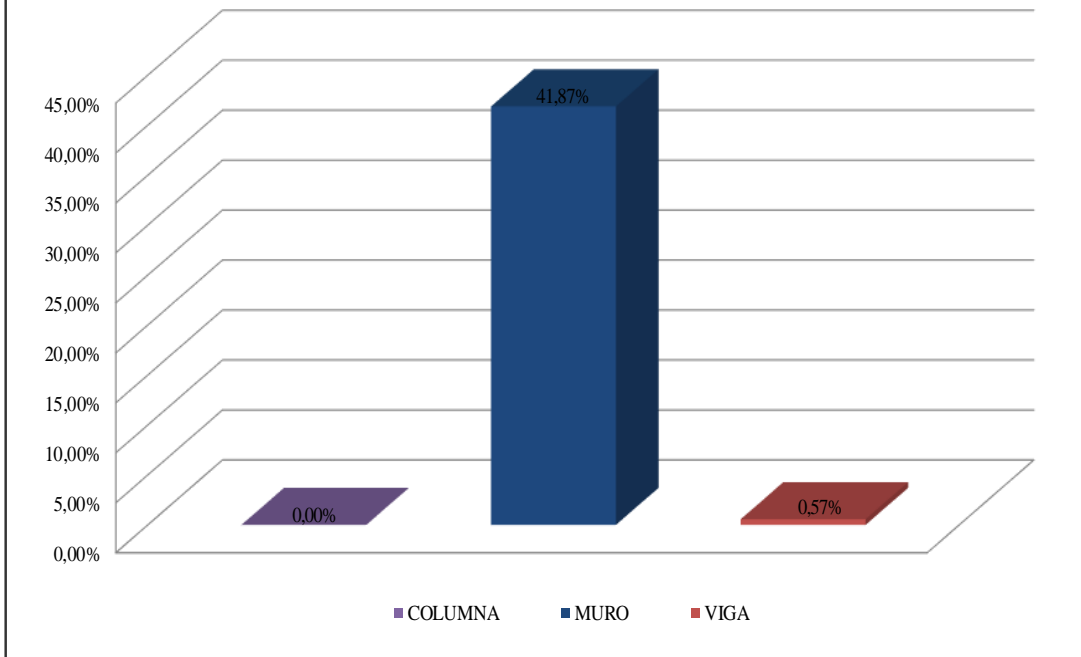
### PATOLOGÍAS IDENTIFICADAS EN COLUMNA, MURO Y VIGA DE LA UNIDAD DE MUESTRA 31

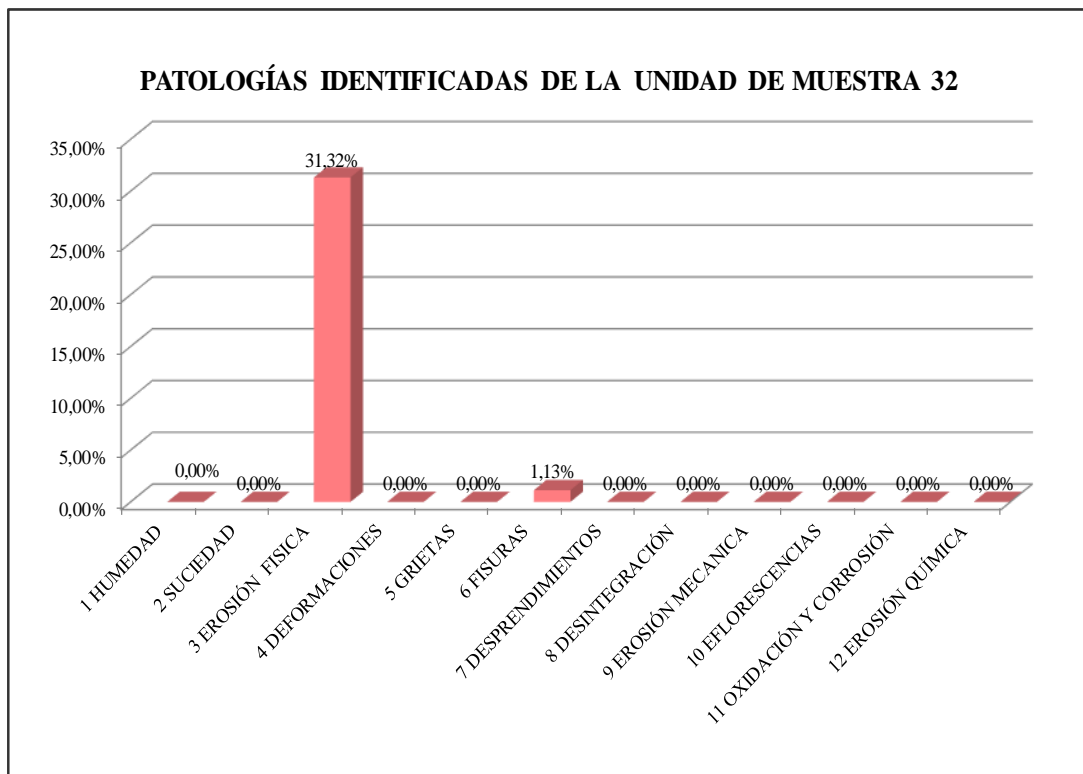
PATOLOGÍAS IDENTIFICADAS EN UNIDAD DE MUESTRA 32				
PATOLOGÍAS	ÁREA AFECTADA (m <sup>2</sup> )	% ÁREA AFECTADA	ÁREA NO AFECTADA (m <sup>2</sup> )	% ÁREA NO AFECTADA
1 HUMEDAD	0,00	0,00%	8,95	67,55%
2 SUCIEDAD	0,00	0,00%		
3 EROSIÓN FÍSICA	4,15	31,32%		
4 DEFORMACIONES	0,00	0,00%		
5 GRIETAS	0,00	0,00%		
6 FISURAS	0,15	1,13%		
7 DESPRENDIMIENTOS	0,00	0,00%		
8 DESINTEGRACIÓN	0,00	0,00%		
9 EROSIÓN MECÁNICA	0,00	0,00%		
10 EFLORESCENCIAS	0,00	0,00%		
11 OXIDACIÓN Y CORROSIÓN	0,00	0,00%		
12 EROSIÓN QUÍMICA	0,00	0,00%		
<b>TOTAL</b>	<b>4,30</b>	<b>32,45%</b>

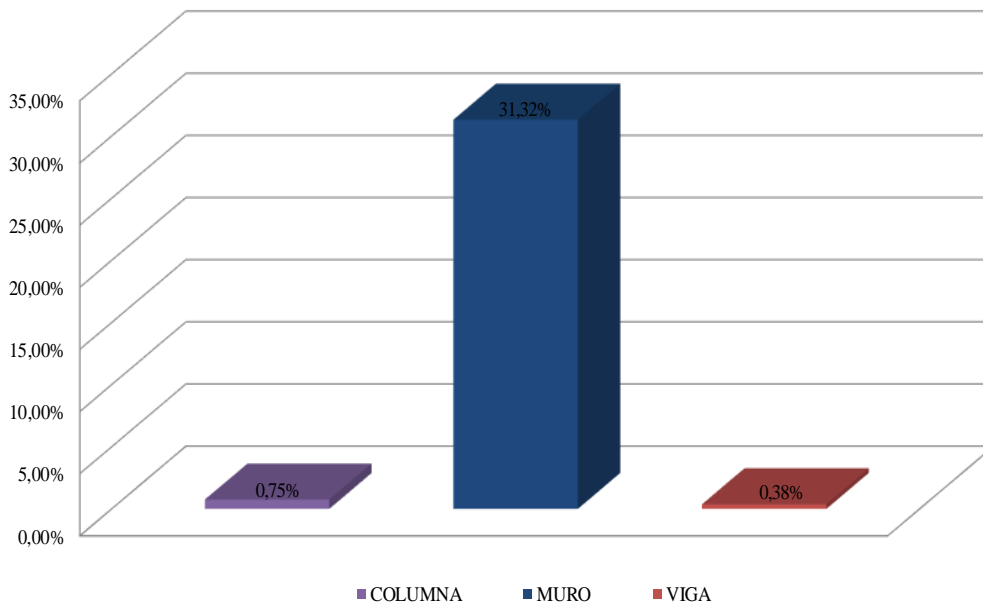
### PATOLOGÍAS IDENTIFICADAS EN COLUMNA, MURO Y VIGA DE LA UNIDAD DE MUESTRA 32

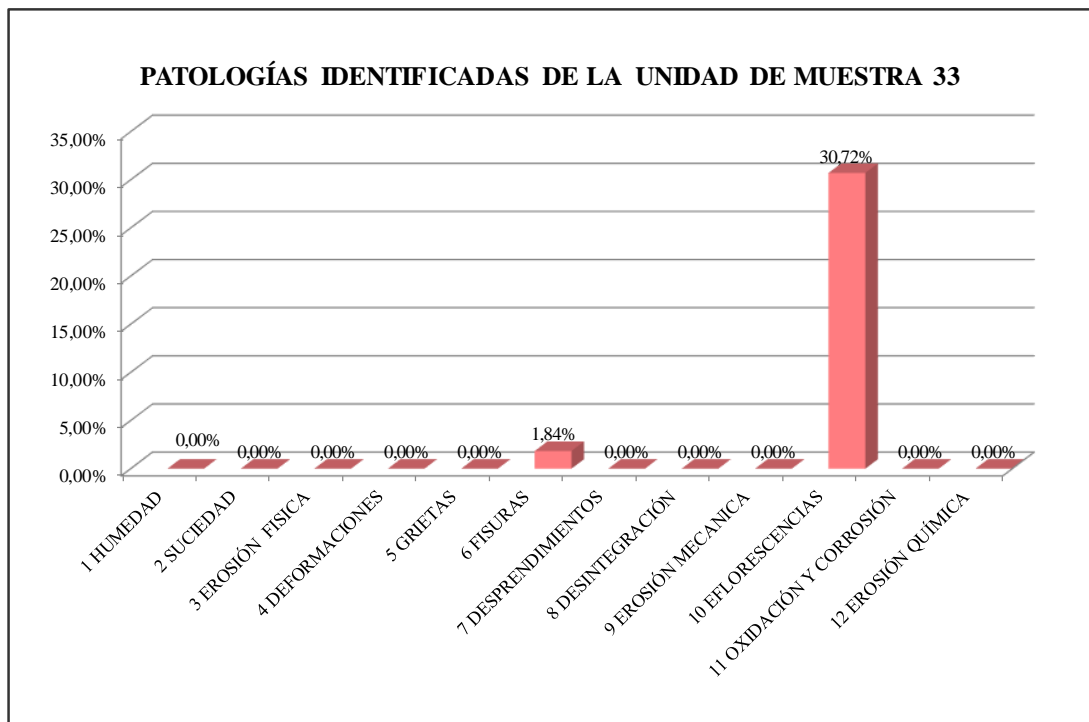
PATOLOGÍAS IDENTIFICADAS EN UNIDAD DE MUESTRA 33				
PATOLOGÍAS	ÁREA AFECTADA (m <sup>2</sup> )	% ÁREA AFECTADA	ÁREA NO AFECTADA (m <sup>2</sup> )	% ÁREA NO AFECTADA
1 HUMEDAD	0,00	0,00%	8,08	67,45%
2 SUCIEDAD	0,00	0,00%		
3 EROSIÓN FÍSICA	0,00	0,00%		
4 DEFORMACIONES	0,00	0,00%		
5 GRIETAS	0,00	0,00%		
6 FISURAS	0,22	1,84%		
7 DESPRENDIMIENTOS	0,00	0,00%		
8 DESINTEGRACIÓN	0,00	0,00%		
9 EROSIÓN MECÁNICA	0,00	0,00%		
10 EFLORESCENCIAS	3,68	30,72%		
11 OXIDACIÓN Y CORROSIÓN	0,00	0,00%		
12 EROSIÓN QUÍMICA	0,00	0,00%		
<b>TOTAL</b>	<b>3,90</b>	<b>32,55%</b>

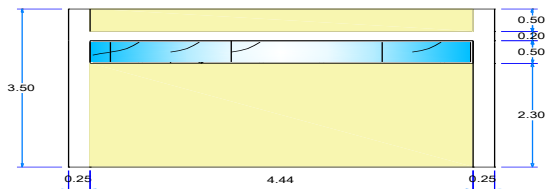
**U - M 34**

ÁREA TOTAL DE LA UNIDAD DE MUESTRA ( m <sup>2</sup> )	COLUMNA		MURO		VIGA	
	ÁREA AFECTADA(m <sup>2</sup> )	%ÁREA AFECTADA	ÁREA AFECTADA(m <sup>2</sup> )	%ÁREA AFECTADA	ÁREA AFECTADA(m <sup>2</sup> )	%ÁREA AFECTADA
	0,15	1,25%	4,96	41,40%	0,00	0,00%

PATOLOGÍAS IDENTIFICADAS EN UNIDAD DE MUESTRA 34				
PATOLOGÍAS	ÁREA AFECTADA (m <sup>2</sup> )	% ÁREA AFECTADA	ÁREA NO AFECTADA (m <sup>2</sup> )	% ÁREA NO AFECTADA
1 HUMEDAD	0,00	0,00%	6,87	57,35%
2 SUCIEDAD	0,00	0,00%		
3 EROSIÓN FÍSICA	1,80	15,03%		
4 DEFORMACIONES	0,00	0,00%		
5 GRIETAS	0,00	0,00%		
6 FISURAS	0,00	0,00%		
7 DESPRENDIMIENTOS	0,00	0,00%		
8 DESINTEGRACIÓN	0,00	0,00%		
9 EROSIÓN MECÁNICA	0,00	0,00%		
10 EFLORESCENCIAS	3,31	27,63%		
11 OXIDACIÓN Y CORROSIÓN	0,00	0,00%		
12 EROSIÓN QUÍMICA	0,00	0,00%		
<b>TOTAL</b>	<b>5,11</b>	<b>42,65%</b>

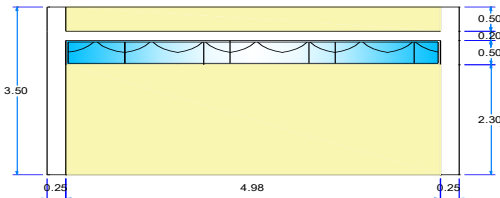
ÁREA AFECTADA(m²) TOTAL DE LA UNIDAD DE MUESTRA	%ÁREA AFECTADA TOTAL DE LA UNIDAD DE MUESTRA	ÁREA NO AFECTADA(m²) TOTAL DE LA UNIDAD DE MUESTRA	%ÁREA NO AFECTADA TOTAL DE LA UNIDAD DE MUESTRA	NIVEL DE SEVERIDAD													
5,90	44,26%	7,43	55,74%	COLUMNA:	LEVE												
				MUROS:	SEVERO												
				VIGA:	LEVE

PATOLOGÍAS IDENTIFICADAS EN UNIDAD DE MUESTRA 35				
PATOLOGÍAS	ÁREA AFECTADA (m <sup>2</sup> )	% ÁREA AFECTADA	ÁREA NO AFECTADA (m <sup>2</sup> )	% ÁREA NO AFECTADA
1 HUMEDAD	0,00	0,00%	7,43	55,74%
2 SUCIEDAD	0,00	0,00%		
3 EROSIÓN FÍSICA	2,09	15,68%		
4 DEFORMACIONES	0,00	0,00%		
5 GRIETAS	0,00	0,00%		
6 FISURAS	0,00	0,00%		
7 DESPRENDIMIENTOS	0,00	0,00%		
8 DESINTEGRACIÓN	0,00	0,00%		
9 EROSIÓN MECÁNICA	0,00	0,00%		
10 EFLORESCENCIAS	3,81	28,58%		
11 OXIDACIÓN Y CORROSIÓN	0,00	0,00%		
12 EROSIÓN QUÍMICA	0,00	0,00%		
<b>TOTAL</b>	<b>5,90</b>	<b>44,26%</b>

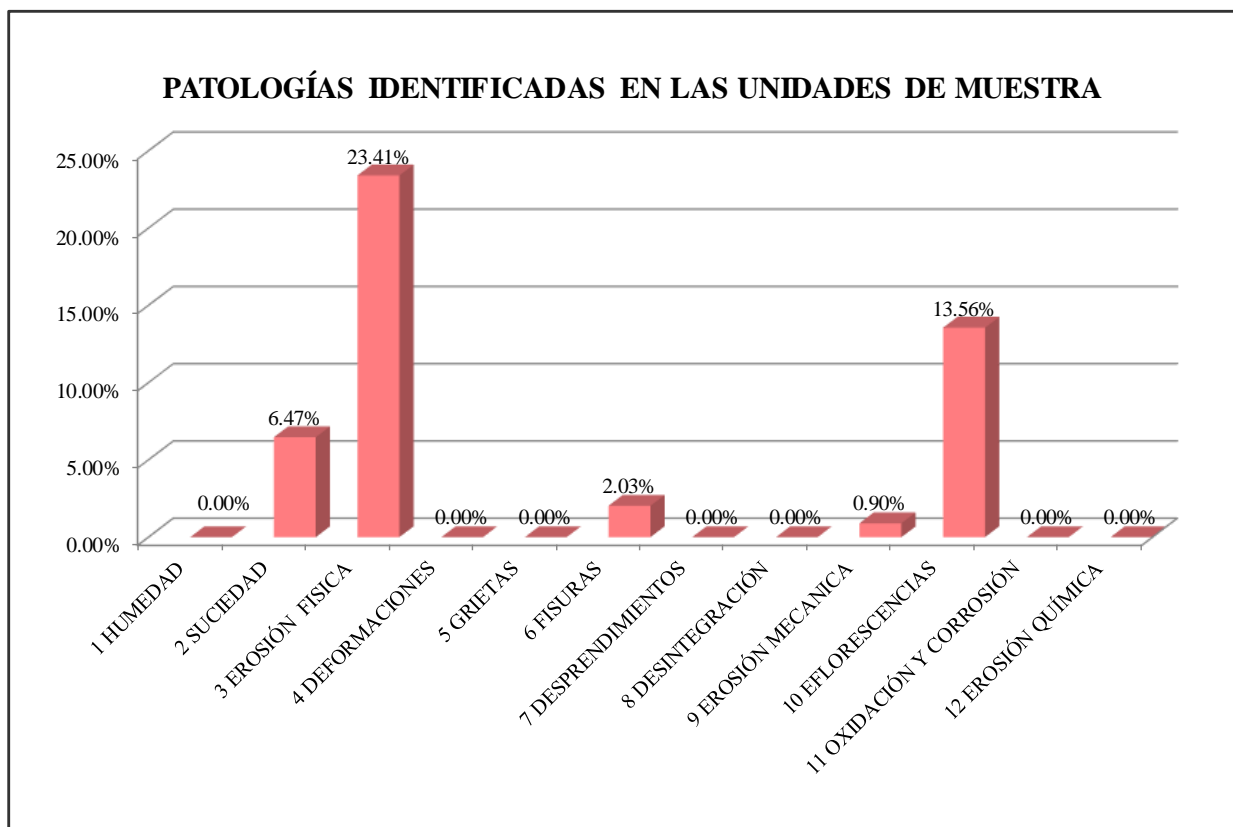
Cuadro 41: Resultados de las patologías identificadas

Resumen de las patologías identificadas en todas las 35 unidades de muestras exteriores.
